ESPOON KAUPUNKI  
Tilapalvelut-liikelaitos  
Kunnossapitopalvelut  
Tarkastusryhmä

## **Lehtikasken päiväkoti A-talo**

Kohdenumero **3165**

## **SISÄILMATARKASTUS**

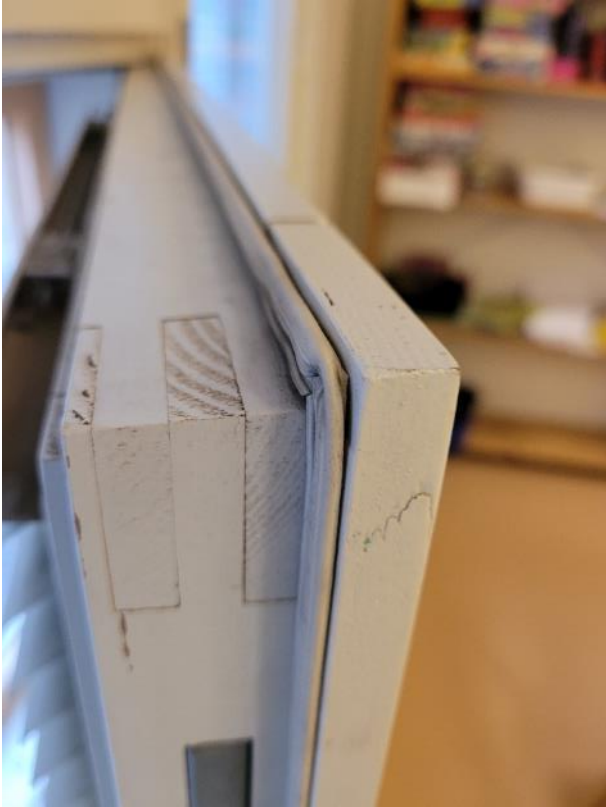
Kuva 4.1. Tilan 103 ikkunatiivisteet kuluneet.

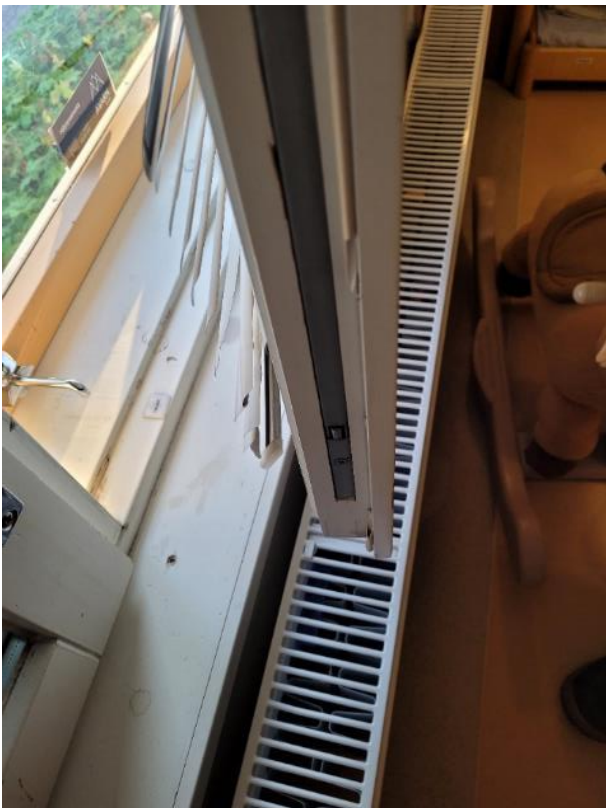
Kuva 4.2. Tilan 103 ikkunatiivisteestä puuttuu pala.

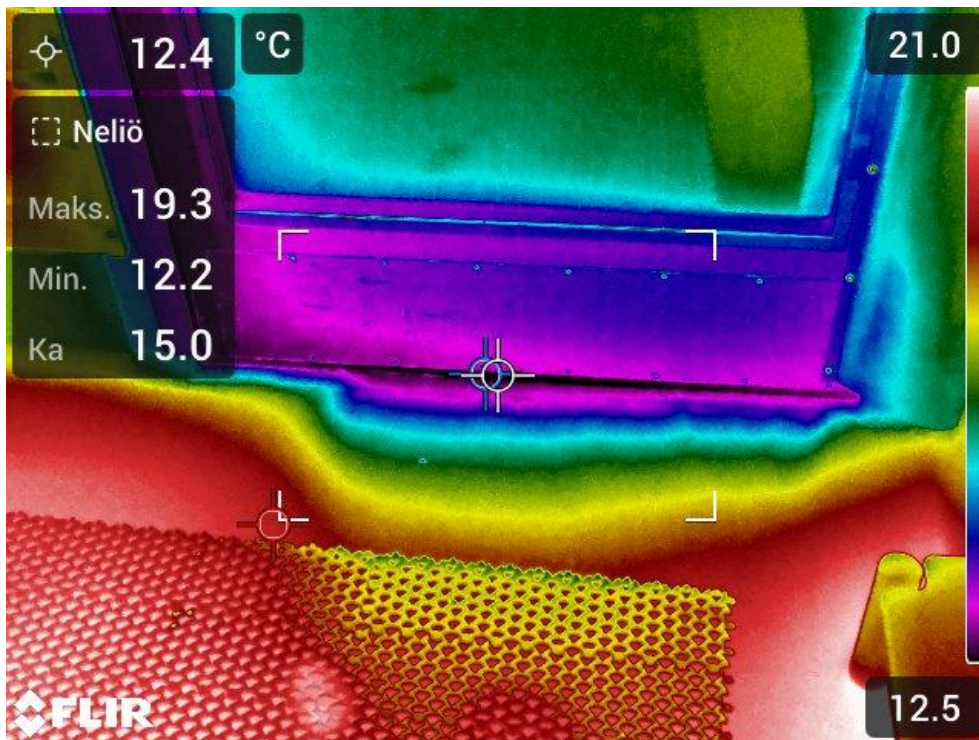
Kuva 4.3. Tilan 111 ulko-ovi ei tiivisty alareunasta.

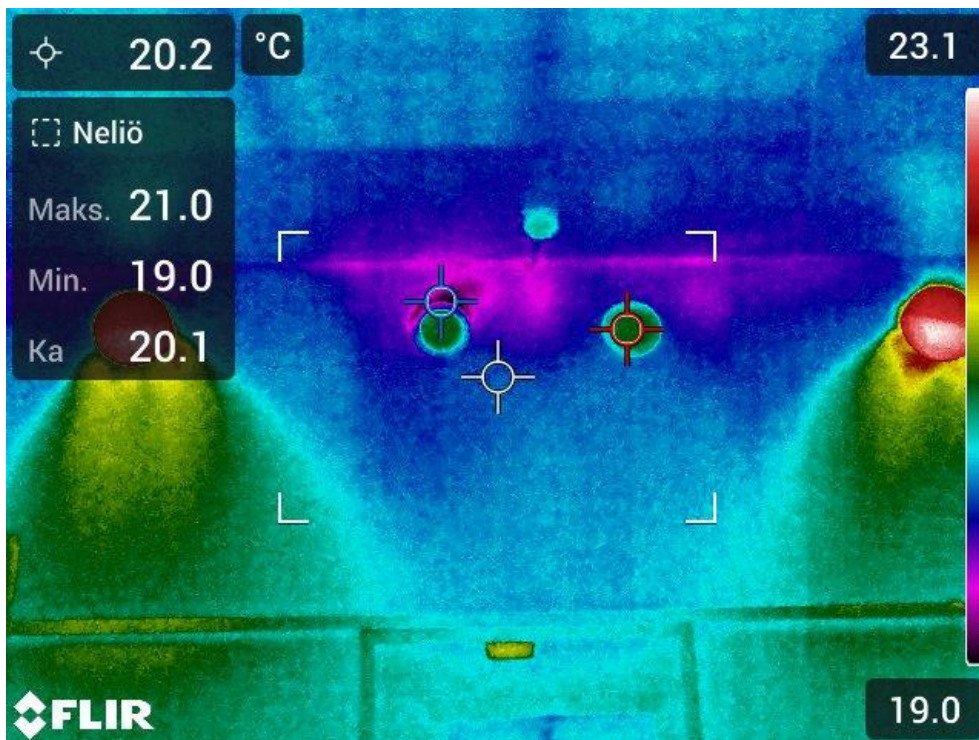
Kuva 4.4. Tilan 114 iv-poistojen ympärillä ilmavuotoja.

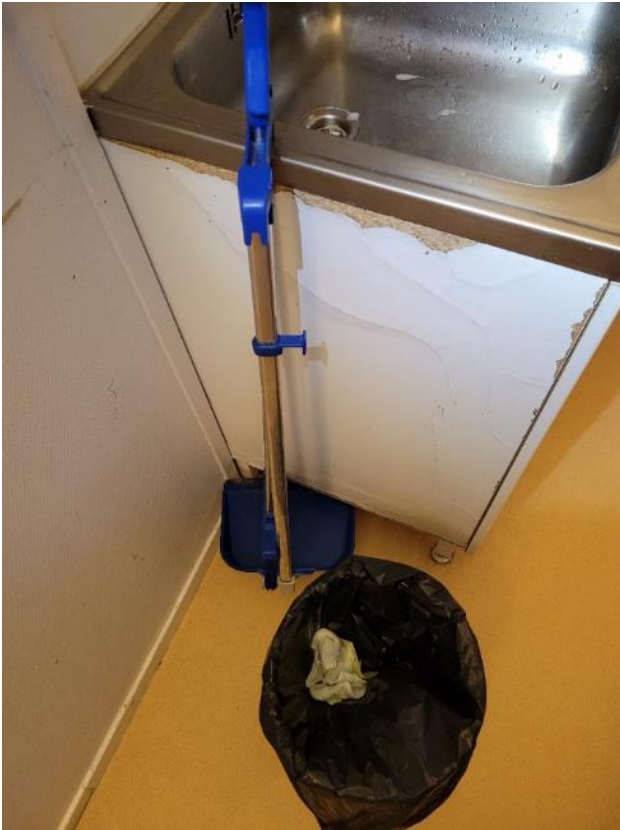
Kuva 4.5. Tilan 117 kaapin sivulevyssä kosteusvaurio.

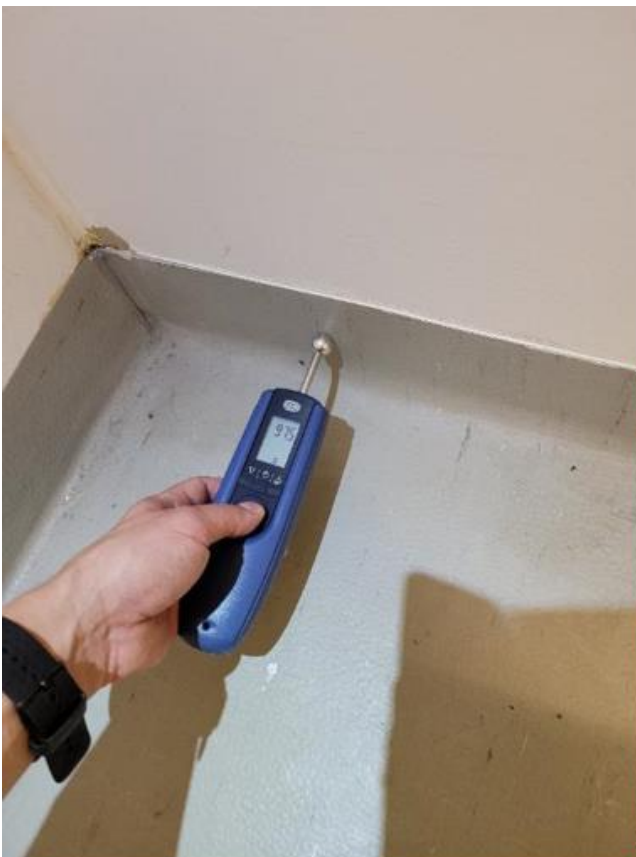
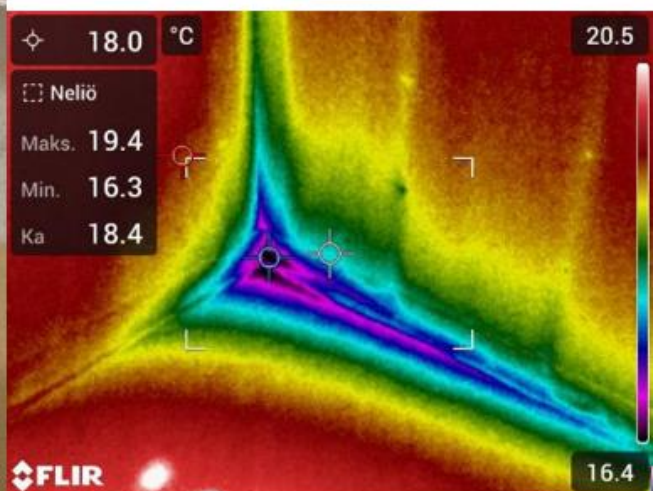
Kuva 4.6. Tilan 121 lattiassa ja seinässä kohonneita lukemia kylmiön takia.

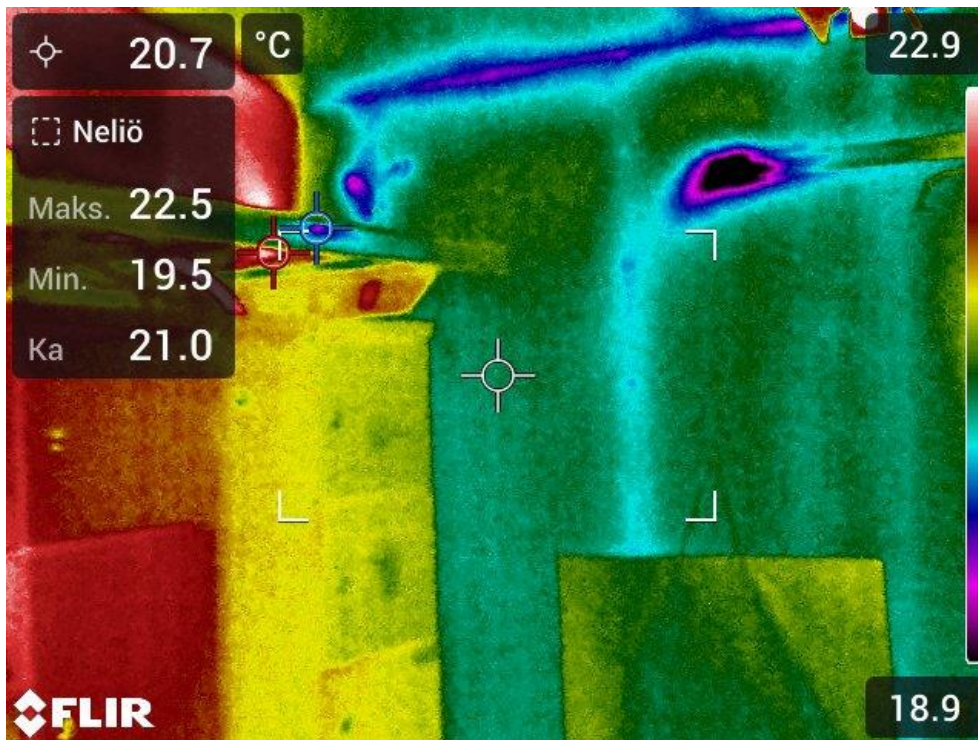
Kuva 4.7. Tilan 121 ulkoseinän läpivienneissä ilmavuotoja.

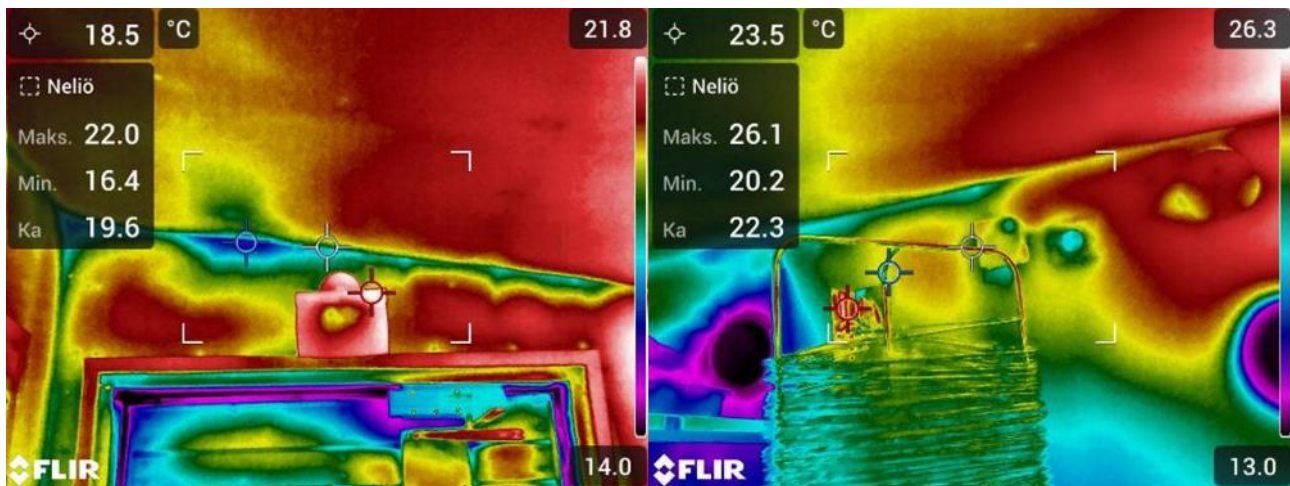
Kuva 4.8. Tilan 123 seinän ja katon liitoksessa ilmavuotoja.

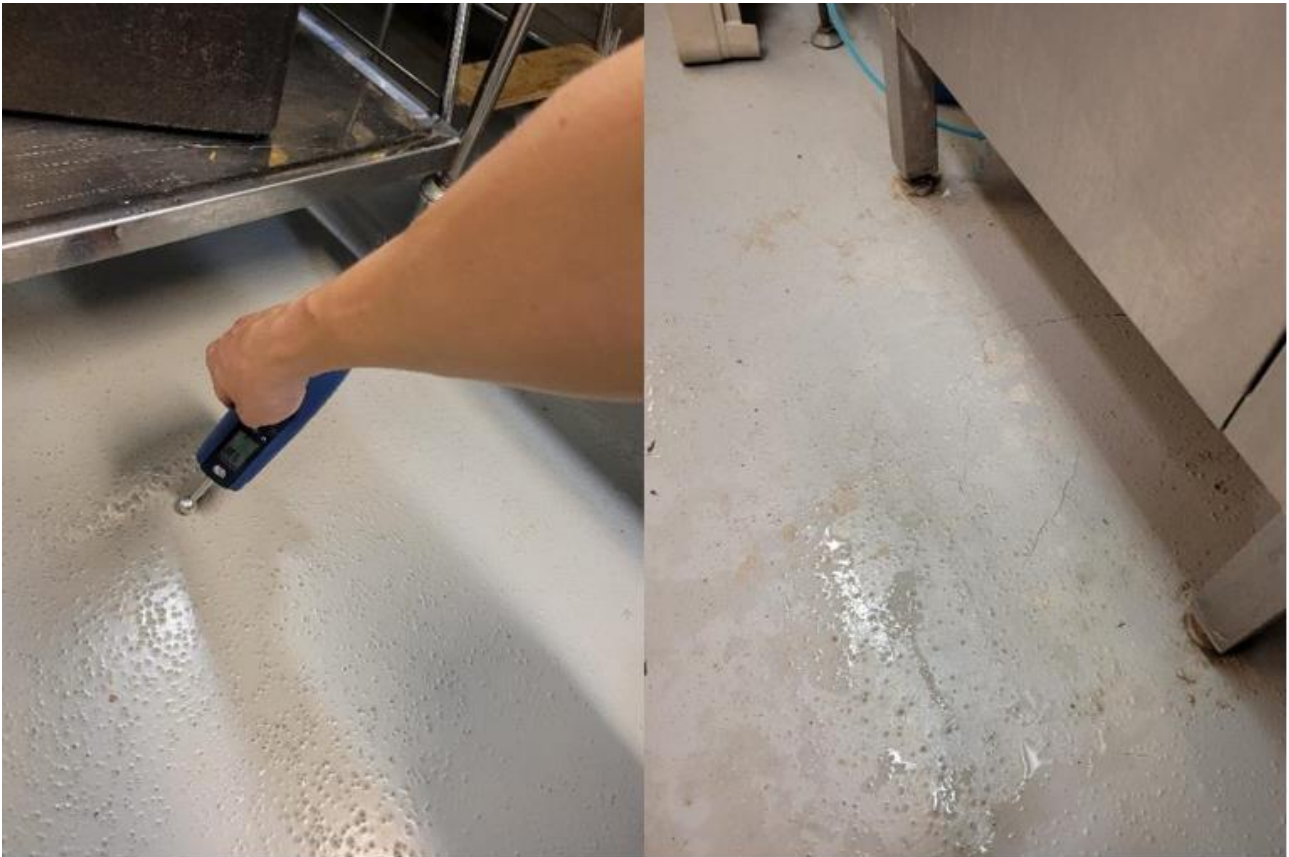
Kuva 4.9. Tilan 125 lattiassa kohonneita lukemia ja pinnoite halkeillut.

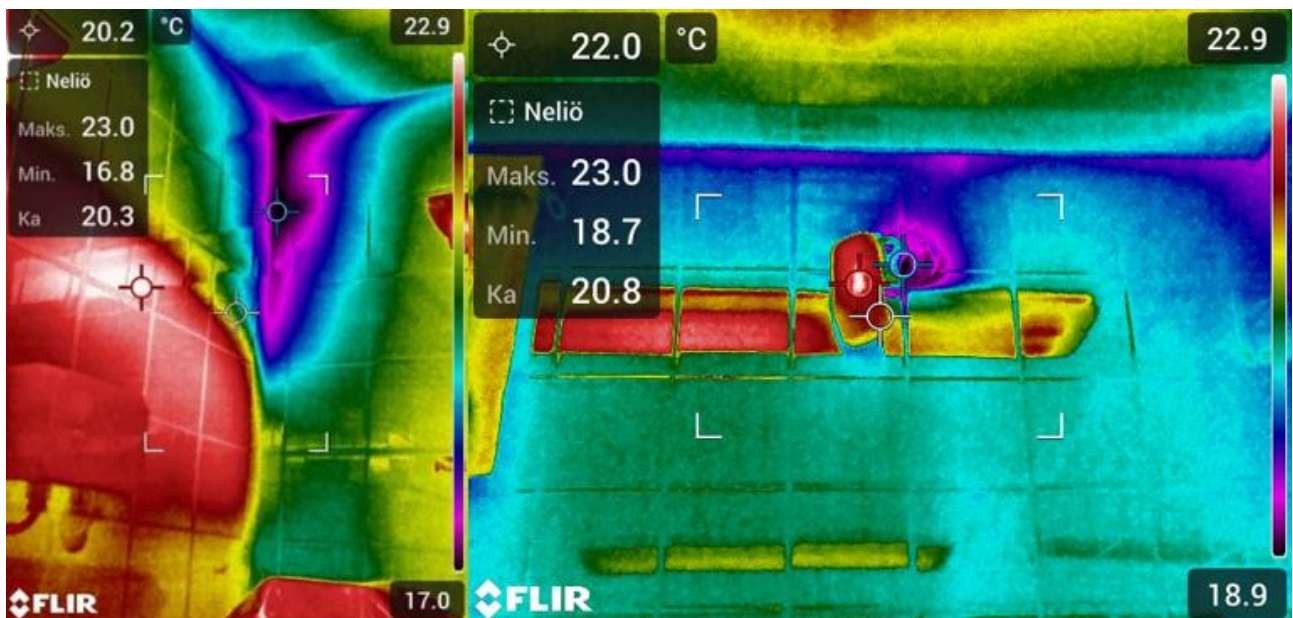
Kuva 4.10. Tilan 125 nurkassa ja rasiassa ilmavuoto.

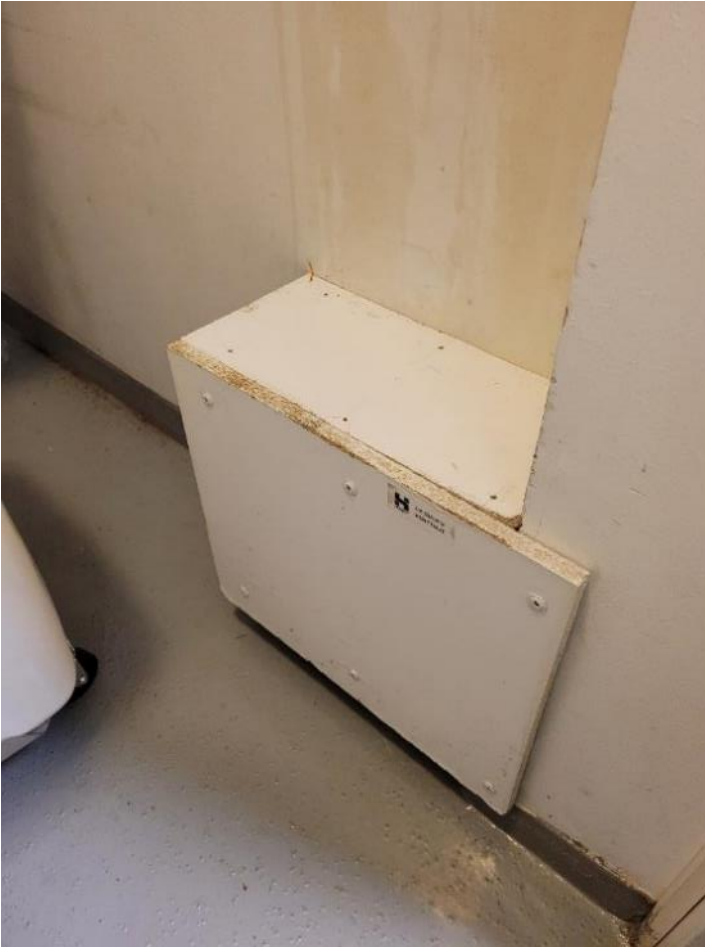
Kuva 4.11. Tilan 126 kotelon sisällä ilmavuoto.

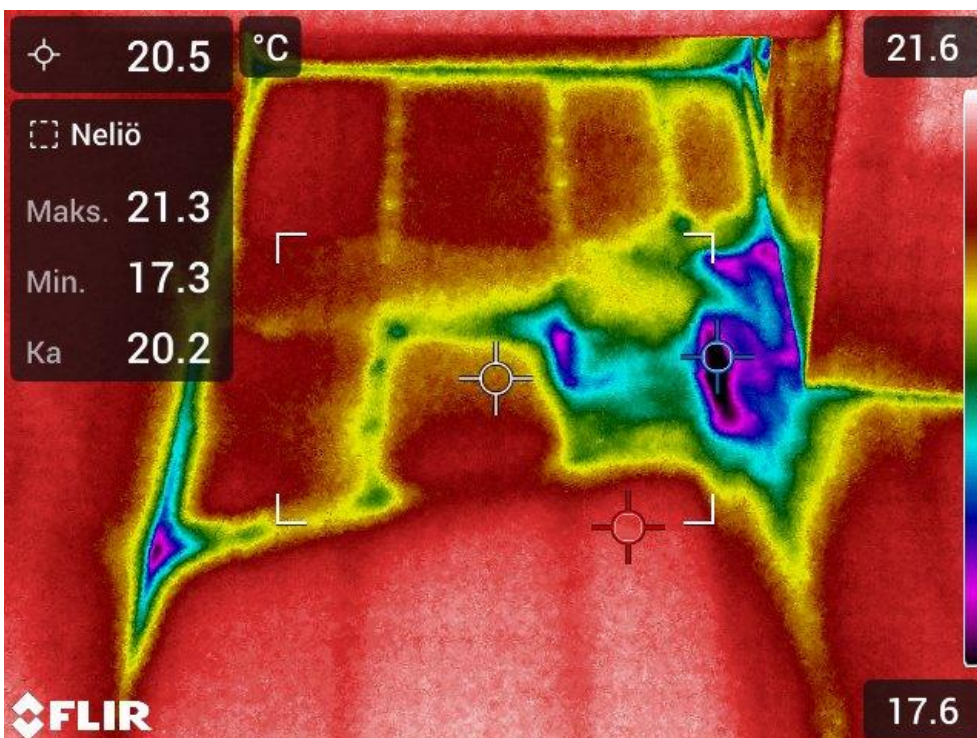
Kuva 4.12. Tilan 132 seinässä suuret ilmavuodot.

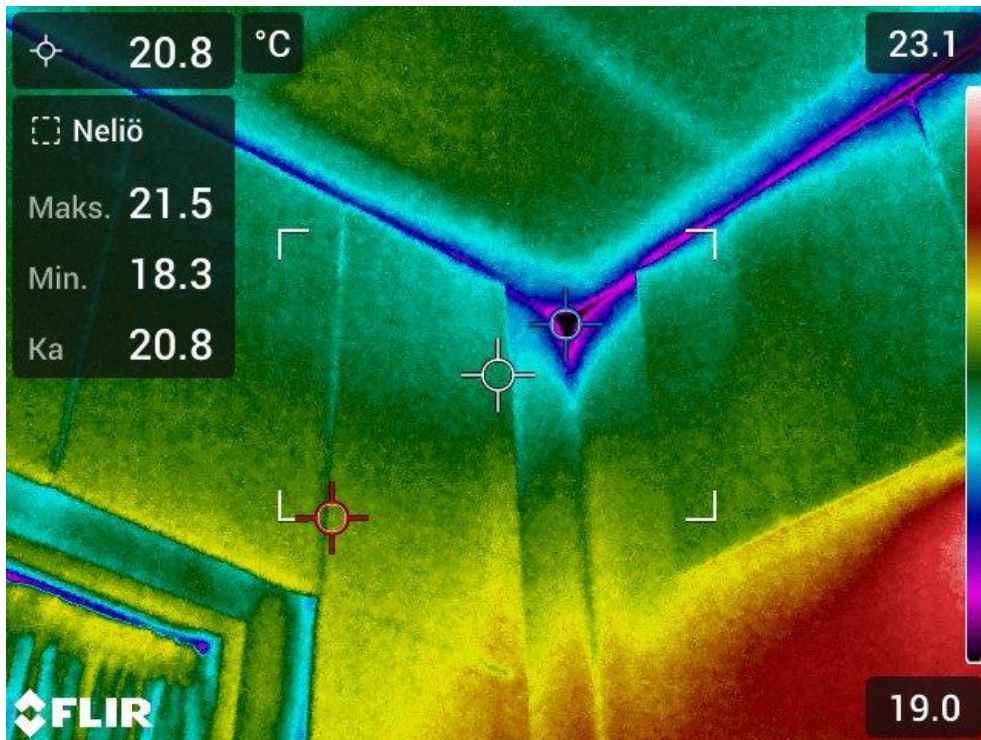
Kuva 4.13. Tilassa 137 katon liitoksissa ilmavuotoja.

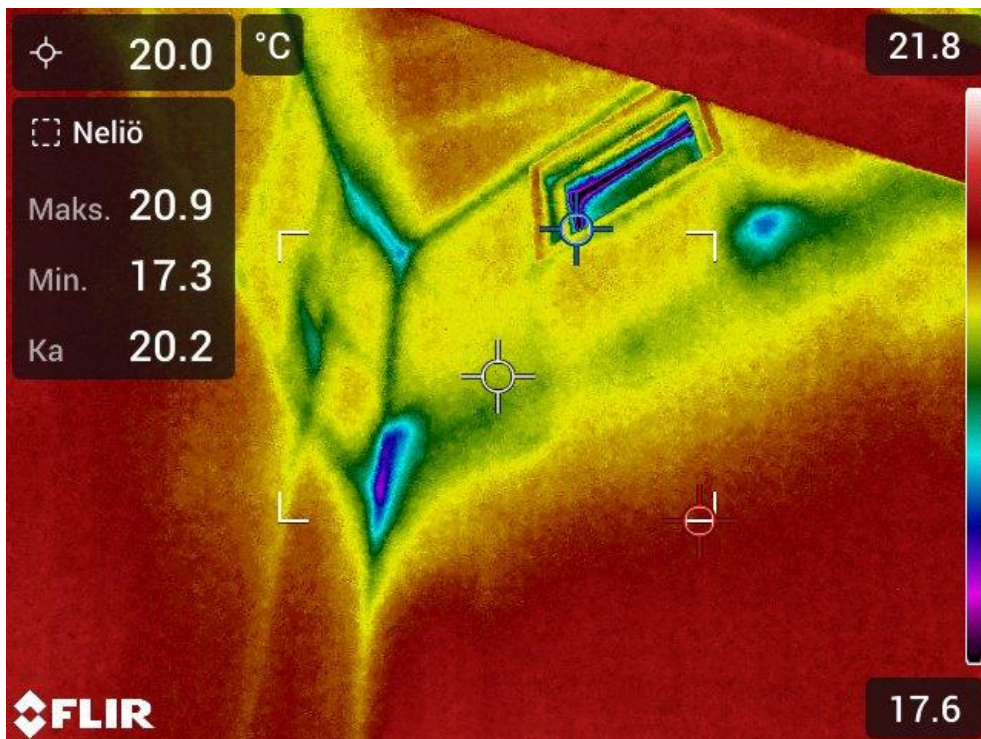
Kuva 4.14. Tilassa 140 ulkoseinässä ilmavuotoja.

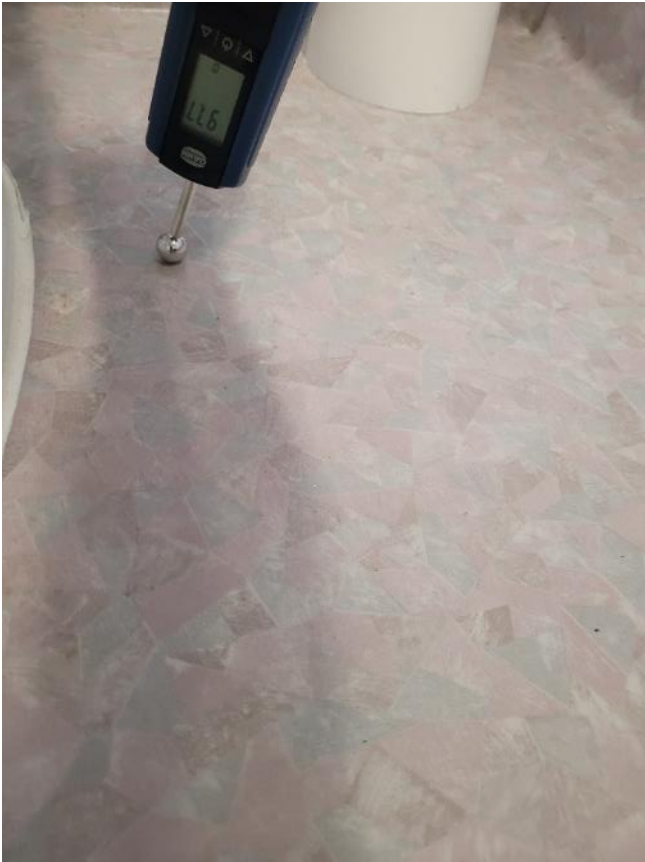
Kuva 4.15. Tilan 141 lattiassa kohonneita lukemia.

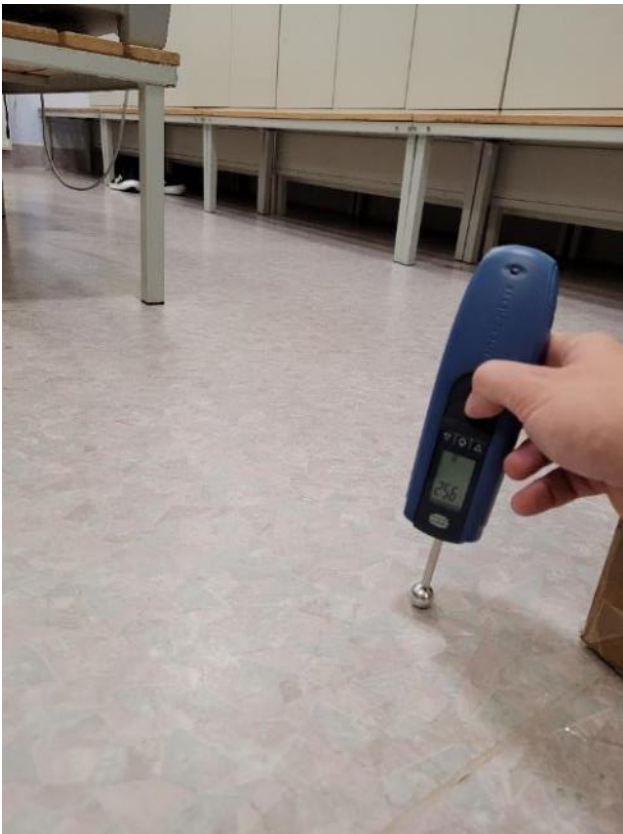
Kuva 4.16. Tilan 142 lattiassa kohonneita lukemia.

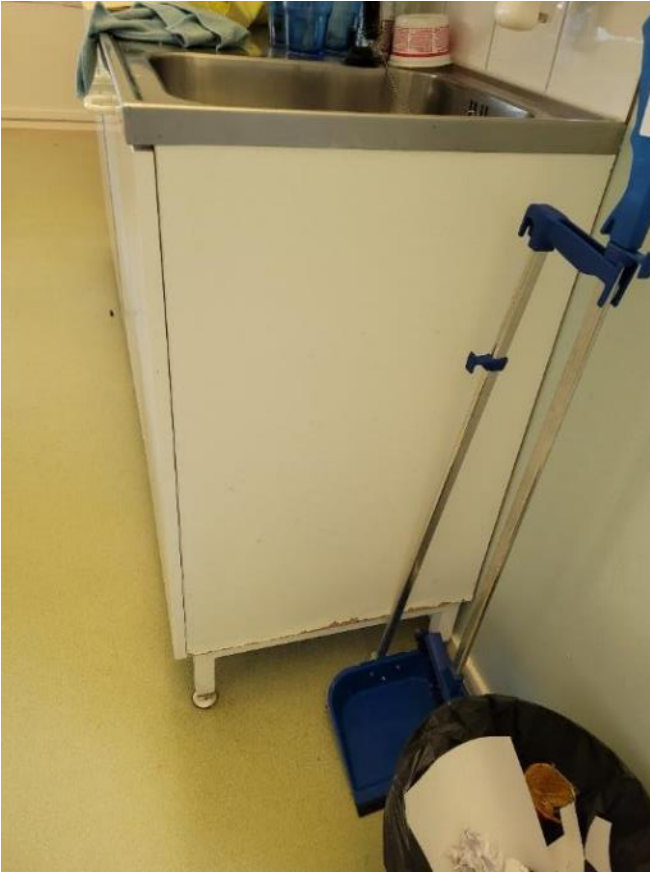
Kuva 4.17. Tilan 153 kaapin sivulevyssä kosteusvaurio.

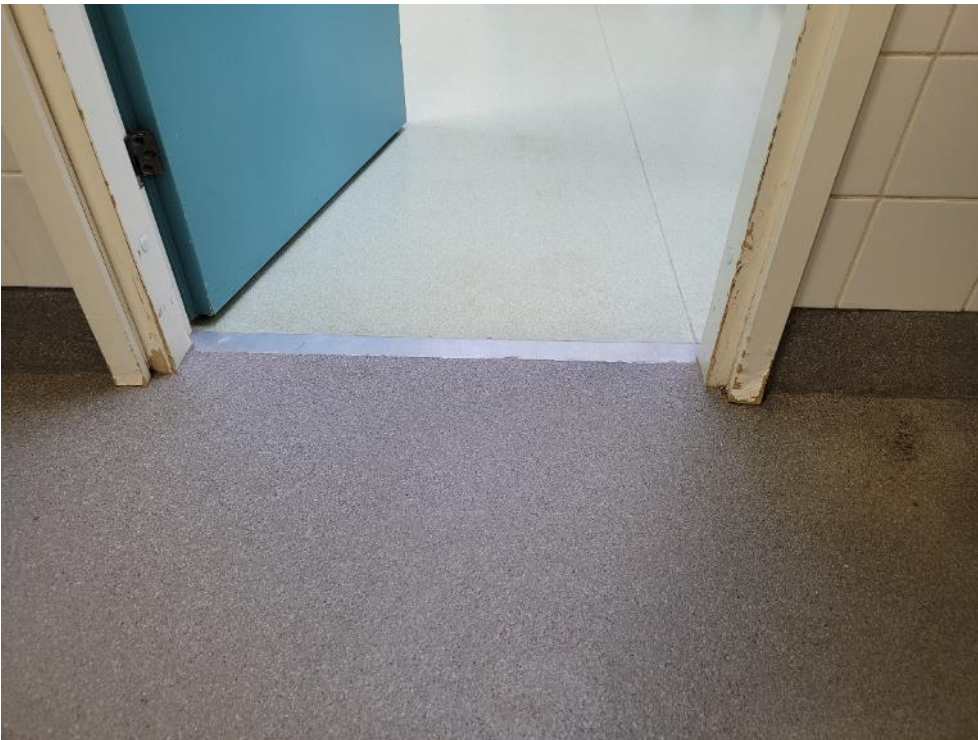
Kuva 4.18. Tilan 157 oven vuorilistojen alapäissä kosteusvaurio.

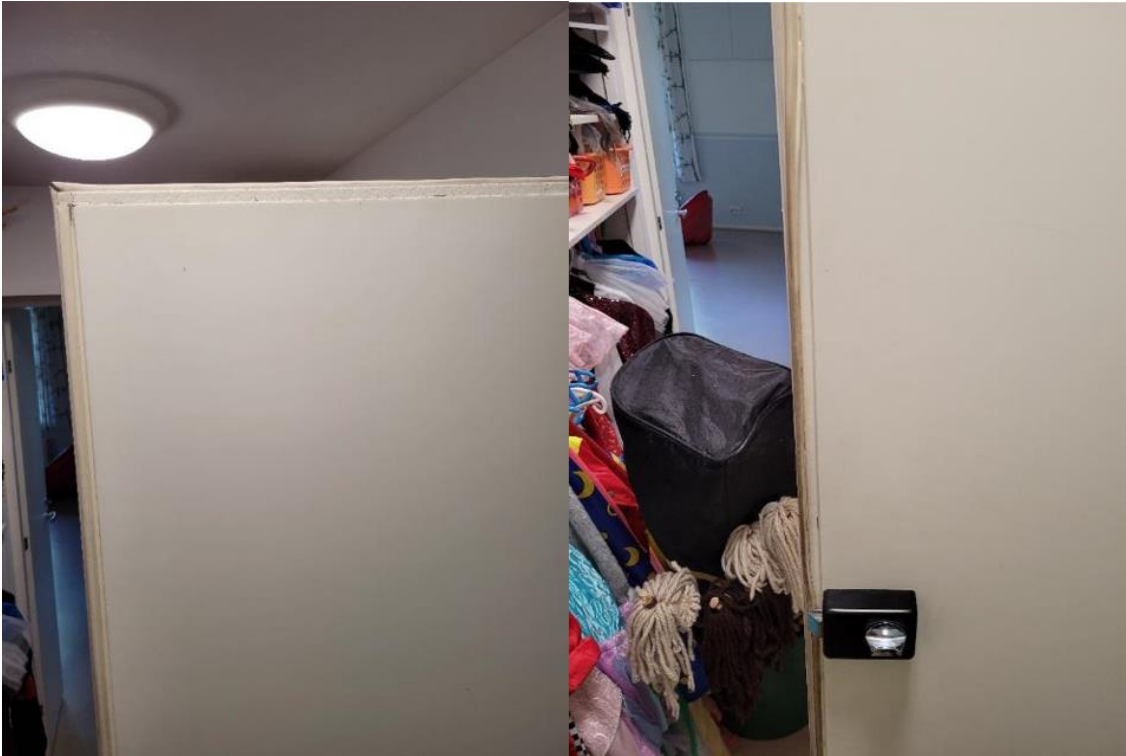
Kuva 4.19. Tila 158 oven tiiviste puuttuu yläreunasta ja repsottaa lukon kohdalta.

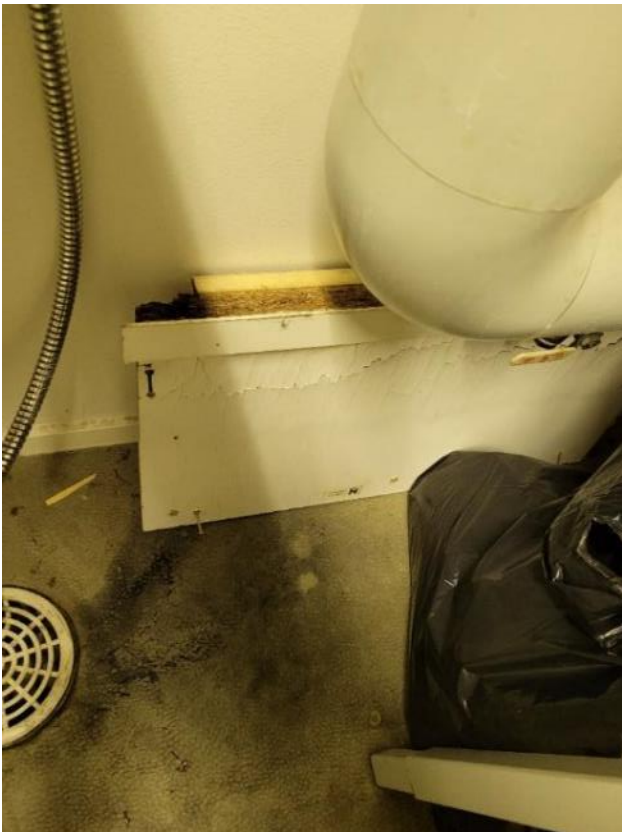
Kuva 4.20. Tilassa 158 mikrobivaurioitunutta materiaalia.

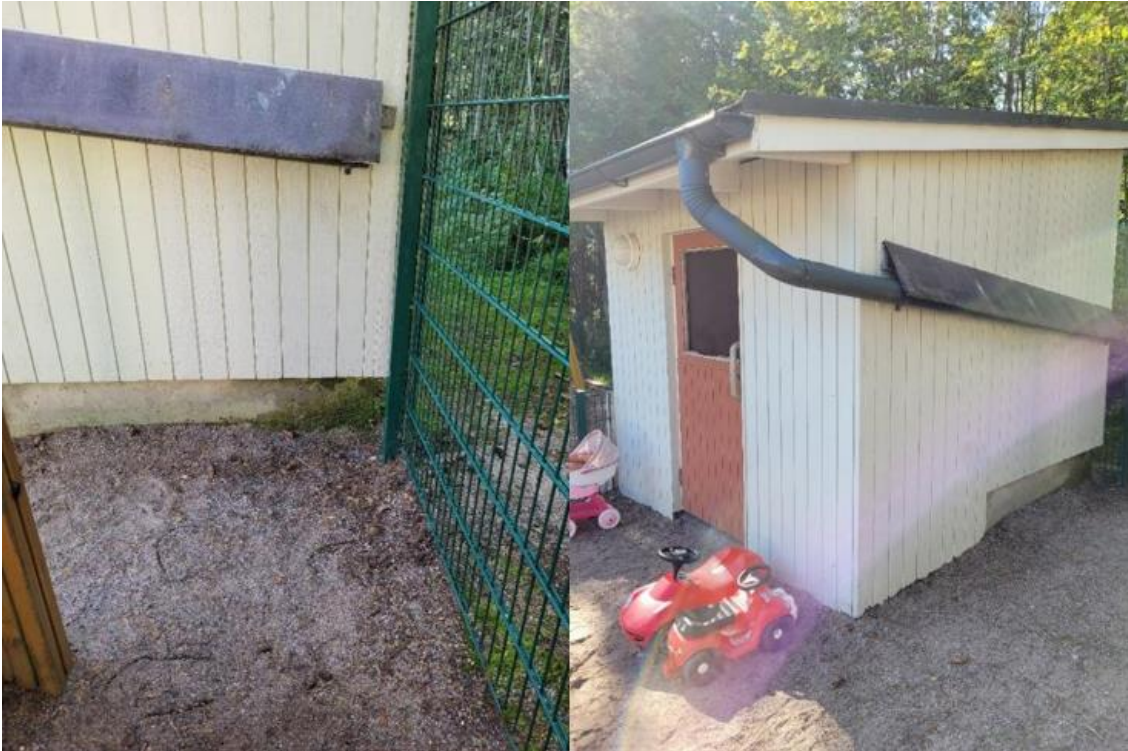
Kuva 4.21. Ulkovarastojen sadevedenpoistojen johtaminen puutteellinen. Ulkoverhouslaudoitus alle 30 cm maanpinnasta. Sokkelin jatkuva kosteusrasitus rapauttaa betonia ja altistaa liittyvät puuosat kosteudelle. Sokkelista ei havaittu patolevyä.

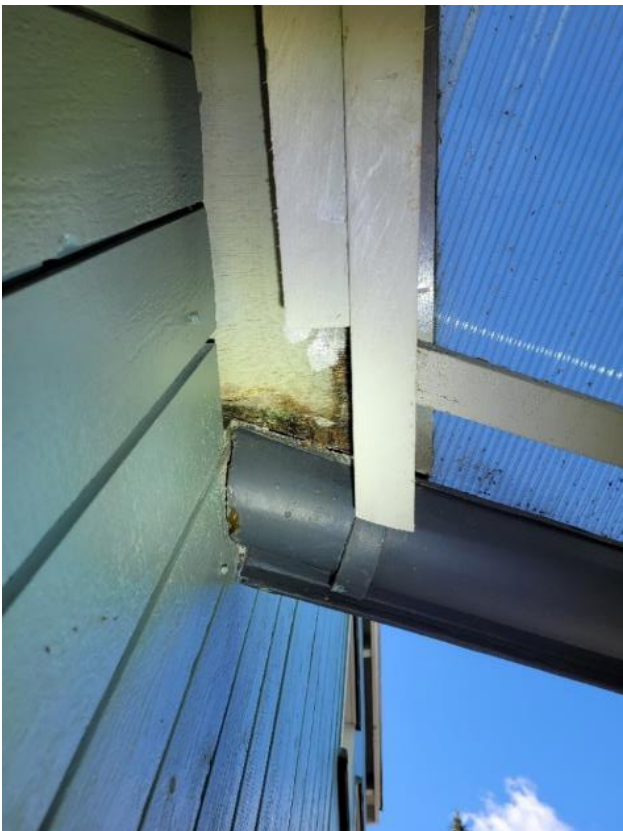
Kuva 4.22. Tilan 131 edessä valokatoksen vanerissa kosteusvaurio.

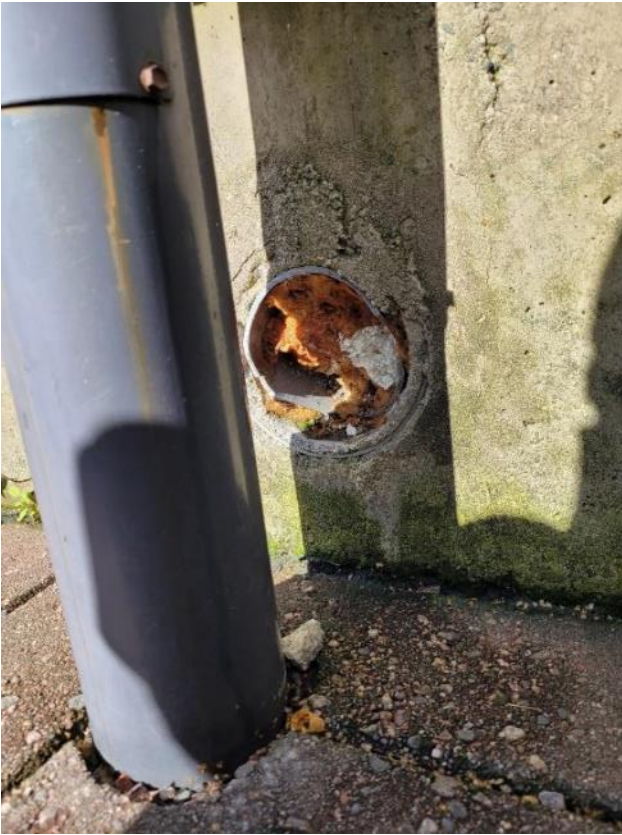
Kuva 4.23. Tilan 147 ulkoseinässä vanhan sadevesilinjan läpivienti sokkelissa paikkaamatta.

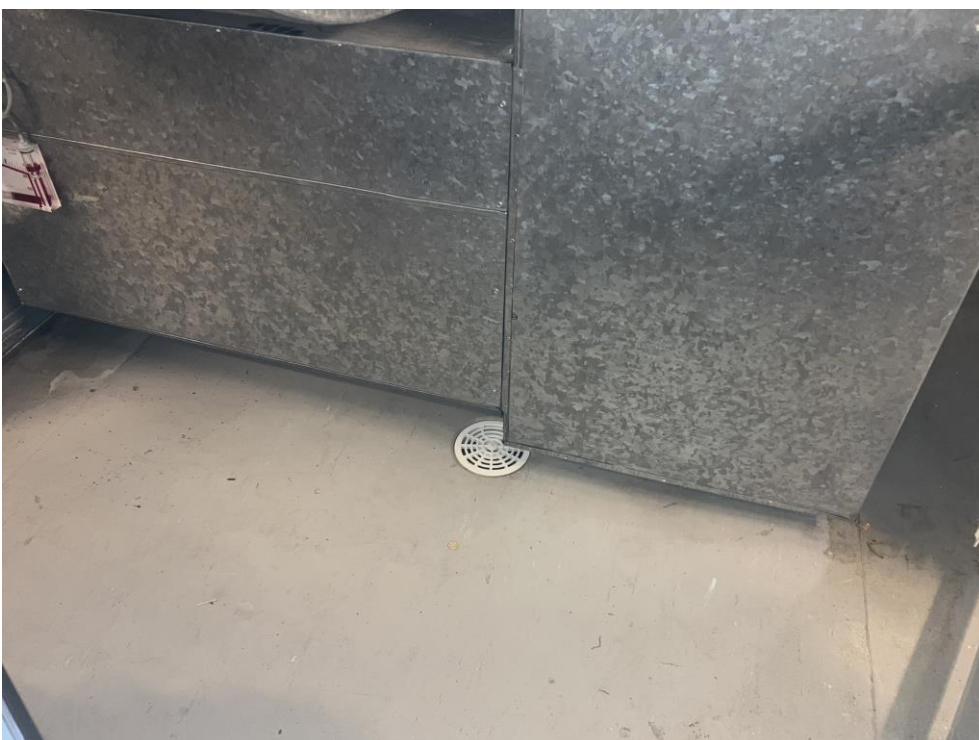
Kuva 5.1. Raitisilmakammio on viemäroimättä.

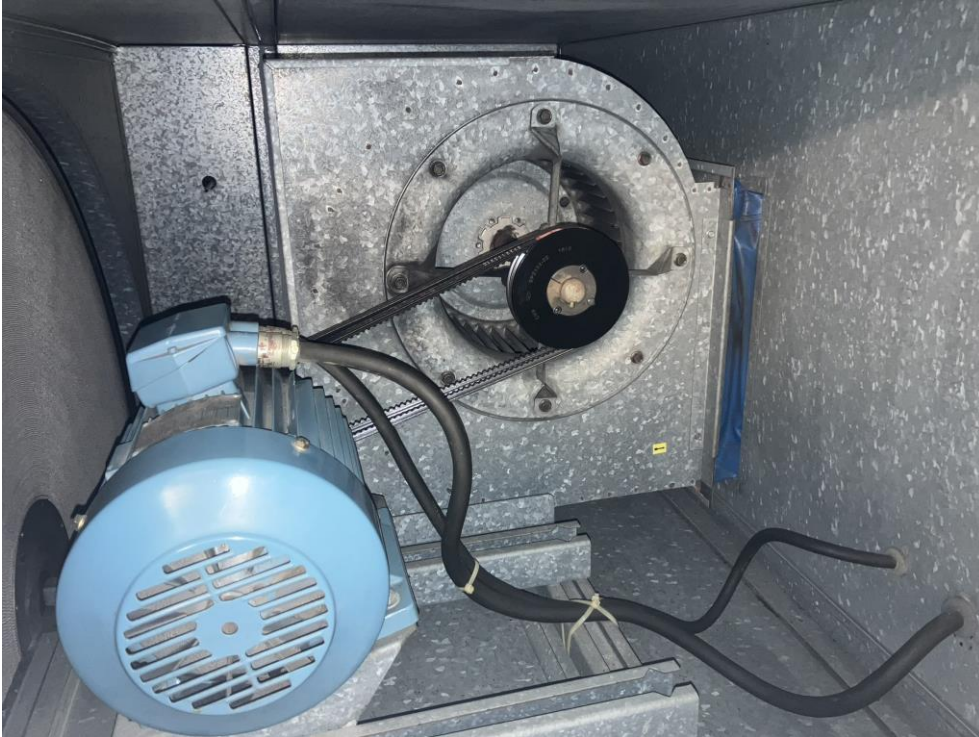
Kuva 5.2. TK2 ja PK1 hihnat löysällä.

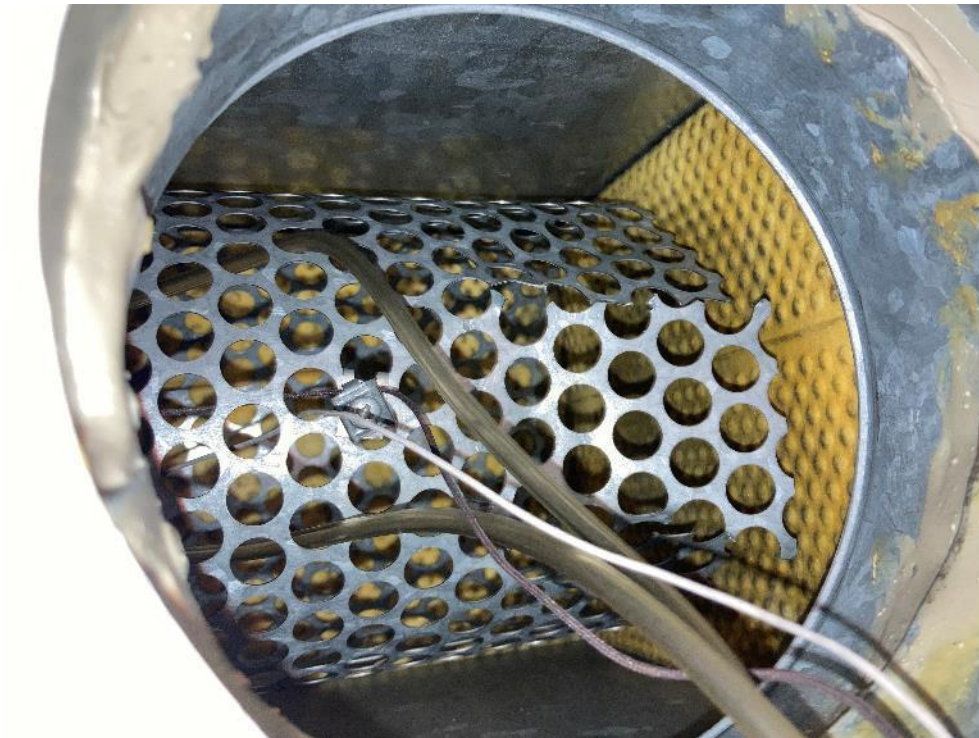
Kuva 5.3. Ilmanvaihdon tuloilmapäätelaitteiden kokoojakammioissa on käytetty äänenvaimennus materiaalina lasivillaa.

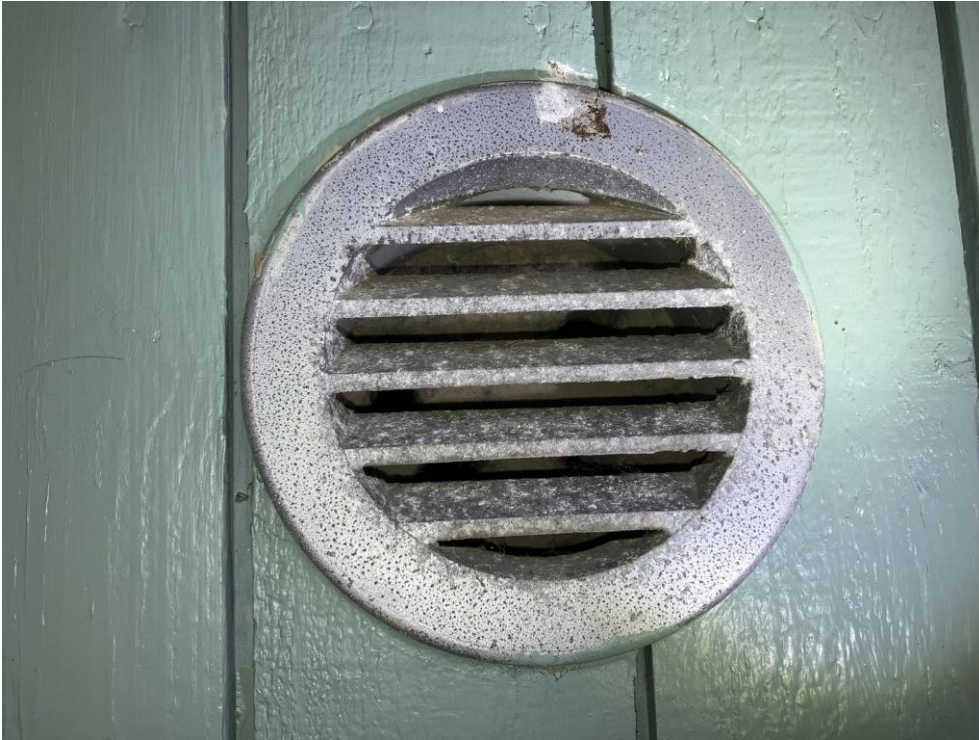
Kuva 5.4. Keittiön tuulikapin 123 korvausilmaventtiili tukossa.

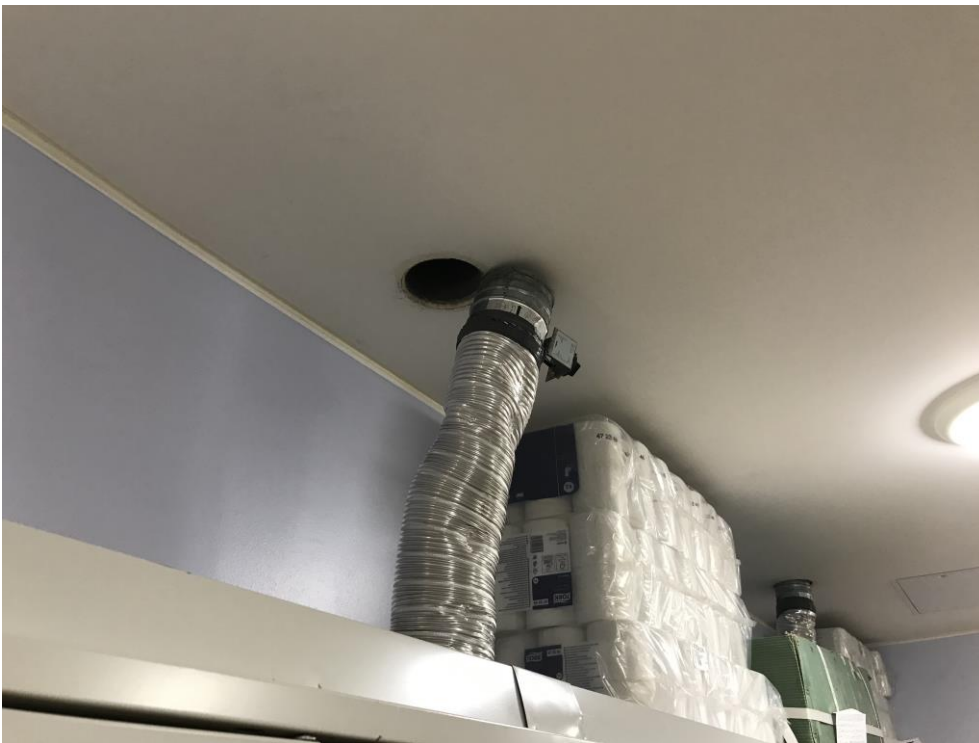
Kuva 5.5. Henkilökunnan pukuhuoneen pukukaappien poistoilmaputki irti.

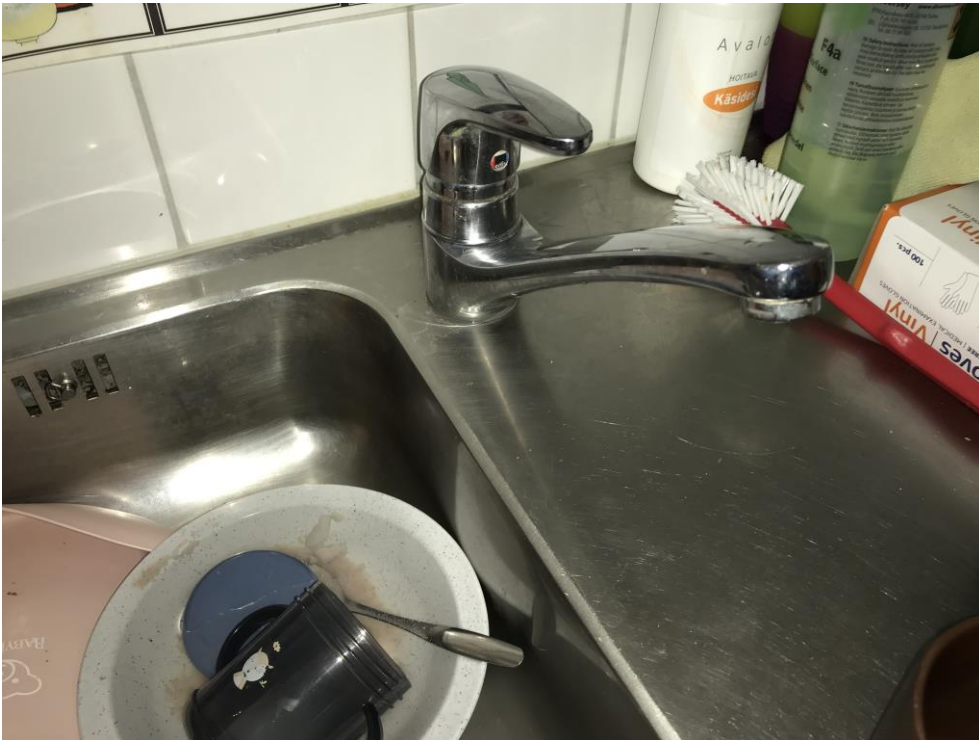
Kuva 5.6. Usean allashanan sivuliikerajoitin on väärä ja vesi pääsee valumaan pöydälle.

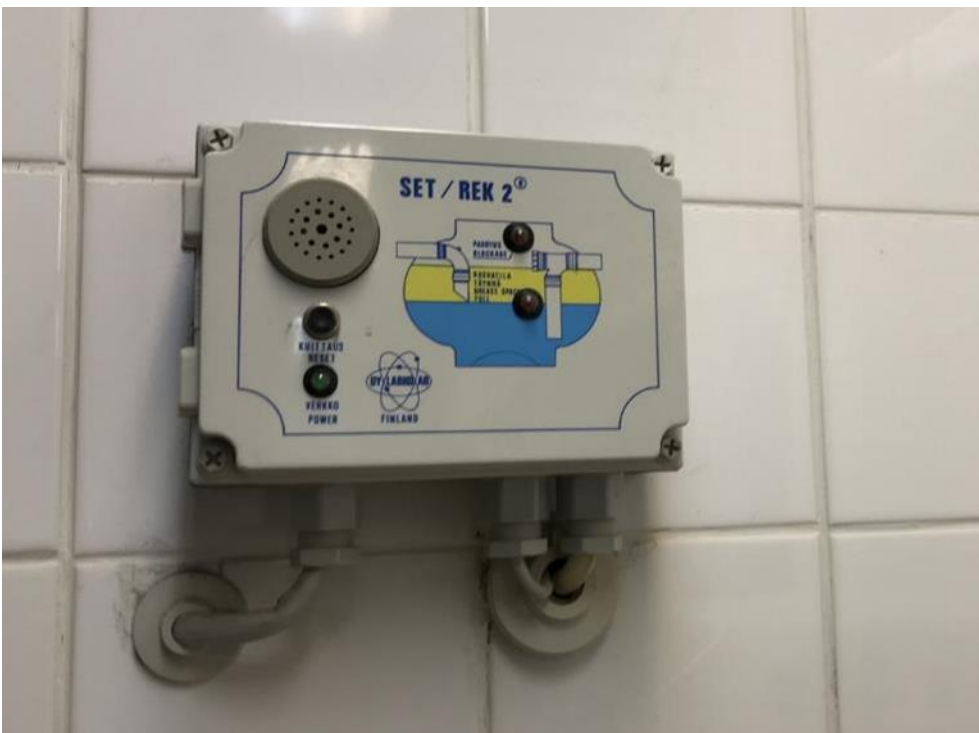
Kuva 5.7. Rasvanerotuskaivon hälytyskeskus on kytketty pois päältä.

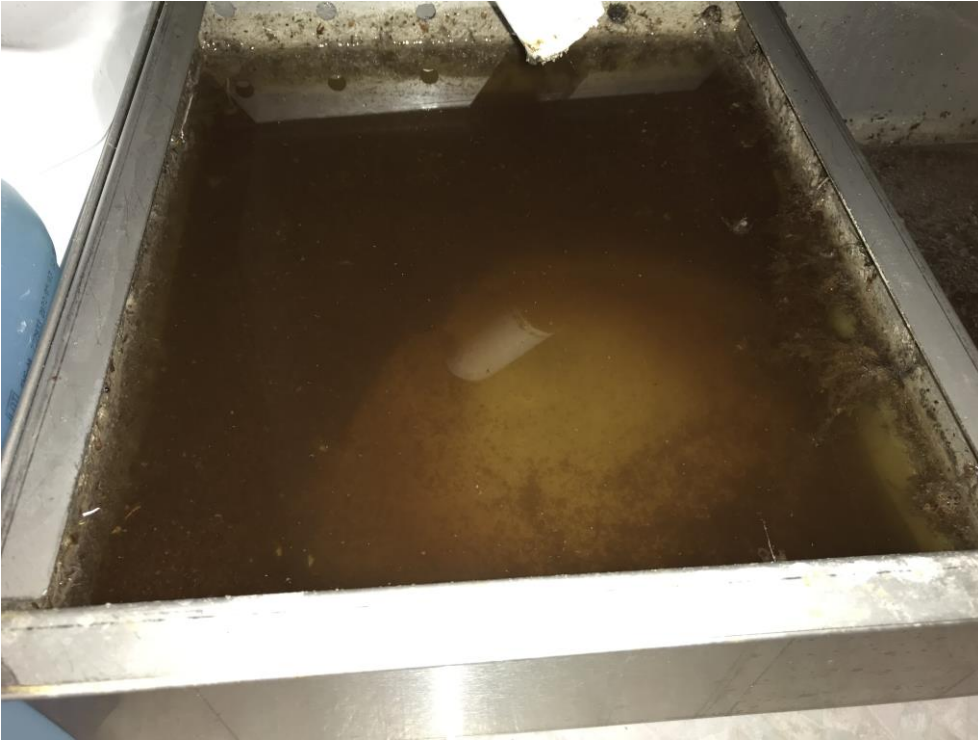
Kuva 5.8. Siivoushuoneen pesualtaan nukkasuodatusallas likainen ja haisee.

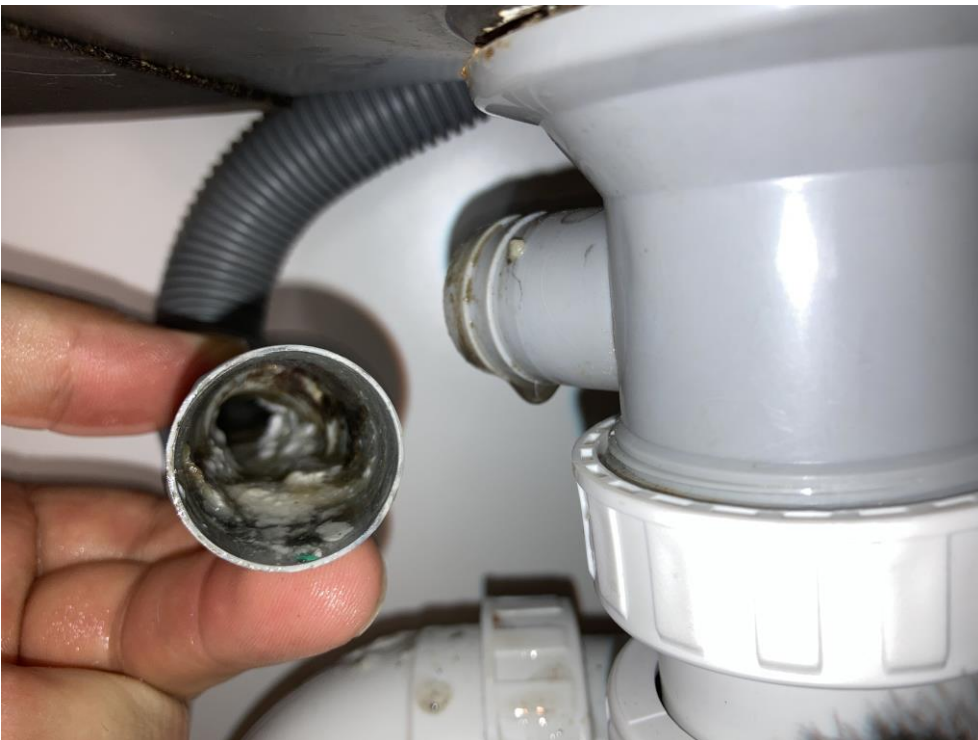
Kuva 5.9. Pesualtaiden ylivirtausputkissa on likaa, joka haisee.
