ESPOON KAUPUNKI  
Tilapalvelut-liikelaitos  
Kunnossapitopalvelut  
Tarkastusryhmä

## **Lehtikasken päiväkoti A-talo**

Kohdenumero **3165**

## **SISÄILMATARKASTUS**

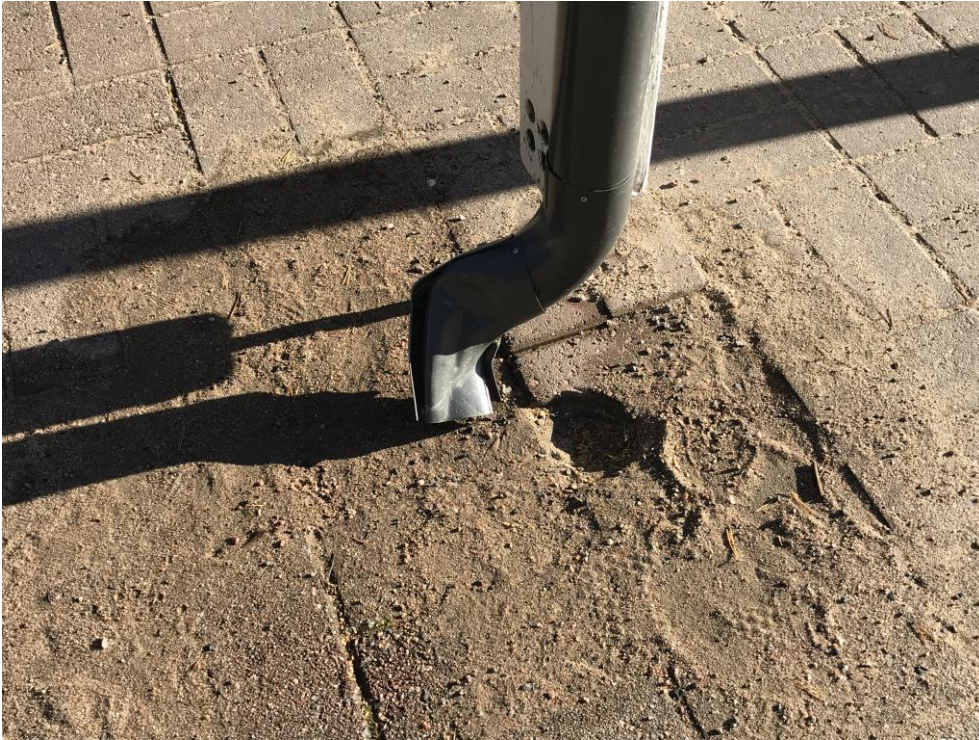
Kuva 5.10. Sadevesien syöksytorvi irti alapäästä.

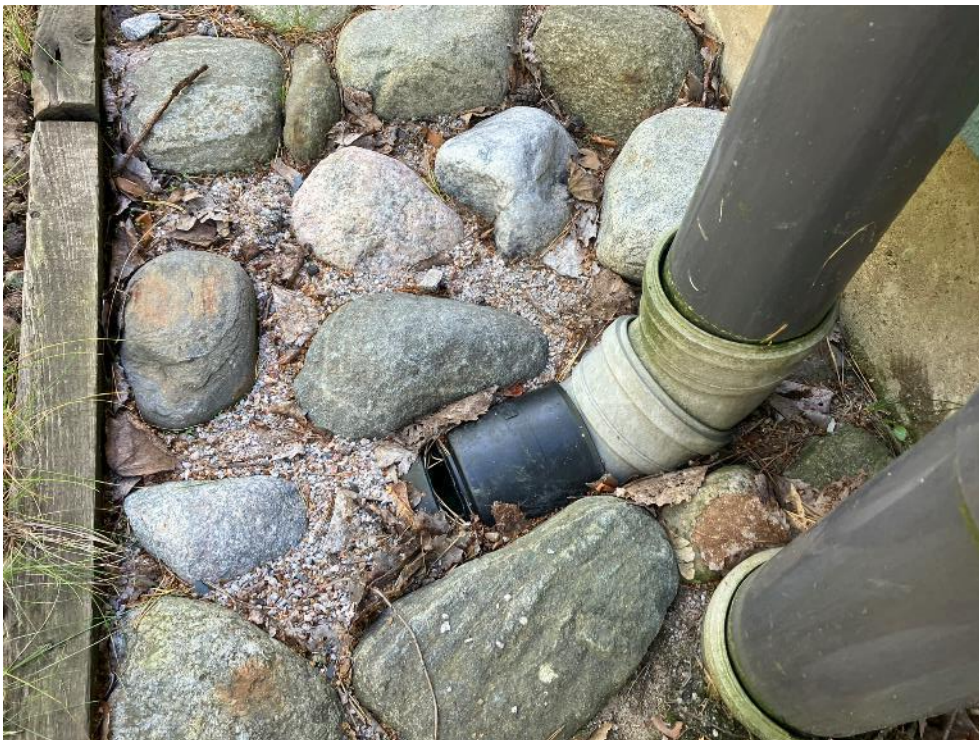
Kuva 5.11. Sadevesiputki on halki ja maa aines pääsee putken sisään.

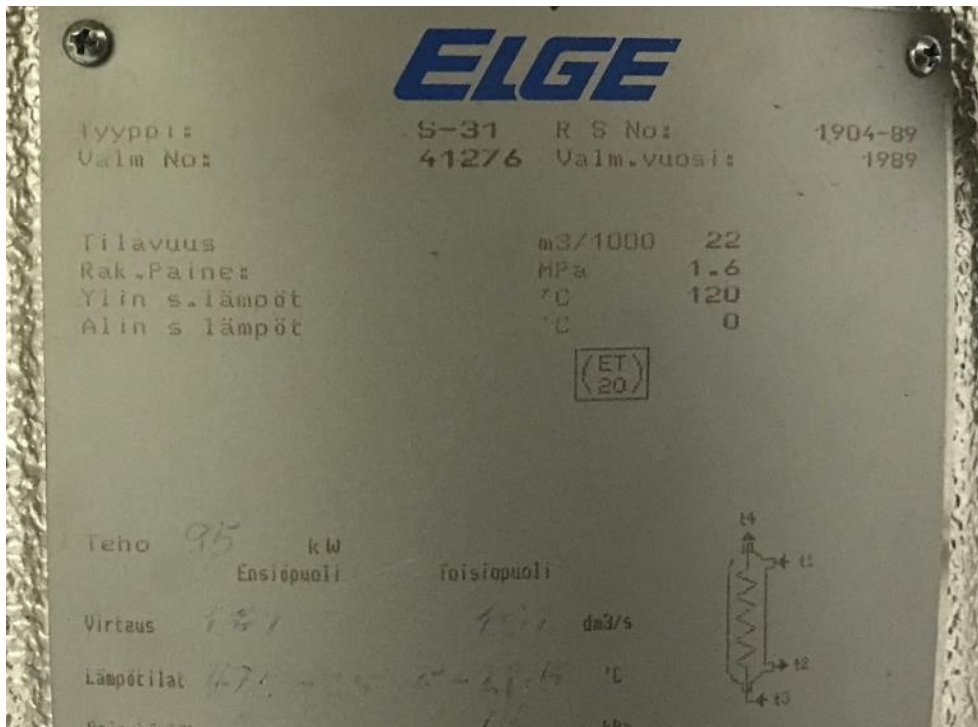
Kuva 6.3. Lämmönvaihdinpaketti vuodelta 1989.

- Kokonaisvaltainen rakennusautomaation ja lämmönvaihdinpaketin uusiminen.
