ESPOON KAUPUNKI  
Tilapalvelut-liikelaitos  
Kunnossapitopalvelut  
Tarkastusryhmä

30.11.2023

**Ohrakasken päiväkot**  
Kohdenumero **3226**  
Ohrakaski 2, 02340 Espoo

## **SISÄILMATARKASTUS**

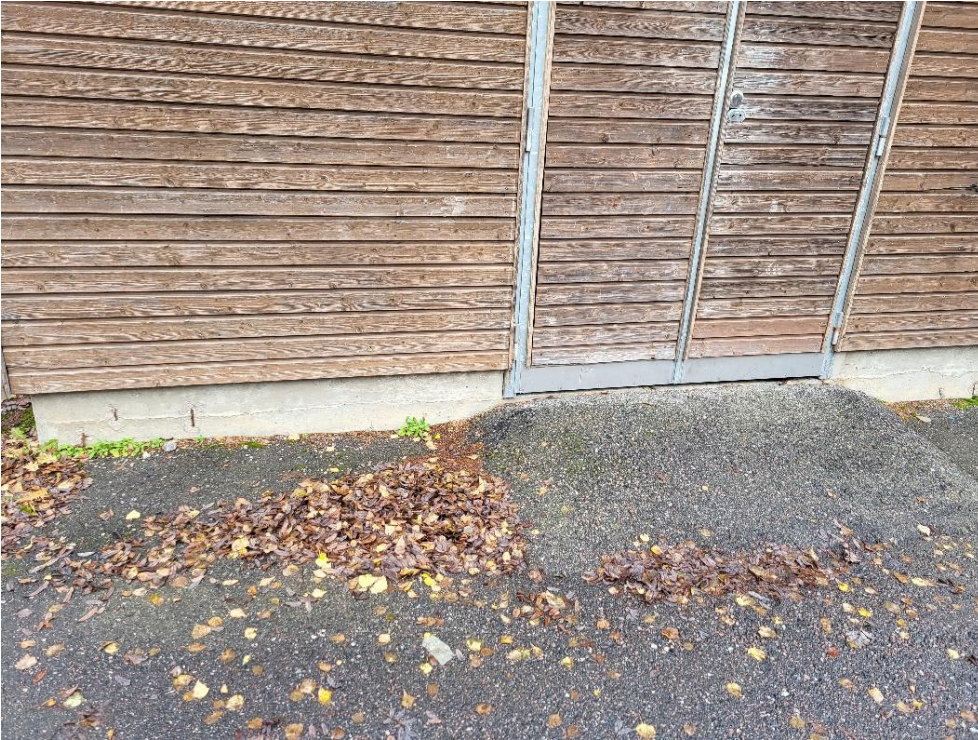
Kuva 4.2. Roskakatoksen sokkelin teräkset näkyvissä.

- Roskakatoksen sokkelin korjaus ja patolevyn asennus.

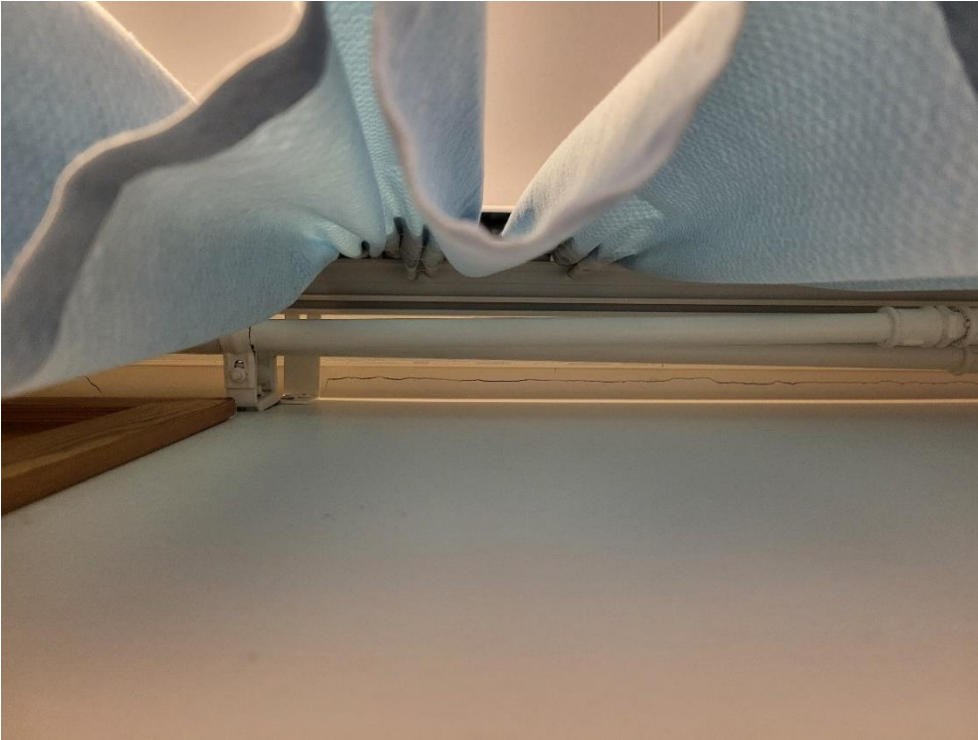
Kuva 4.6. Tila 101 halkeama ulkoseinän ja katon rajassa.

- Keittiössä lattian ja seinänrajan halkeaman tiivistys.
- Halkeamien kittaukset tiloissa 101, 105, 109, 115, 125, 127, 131 ja 132.
- Rikkinäisten valokatteiden vaihtaminen uusiin.

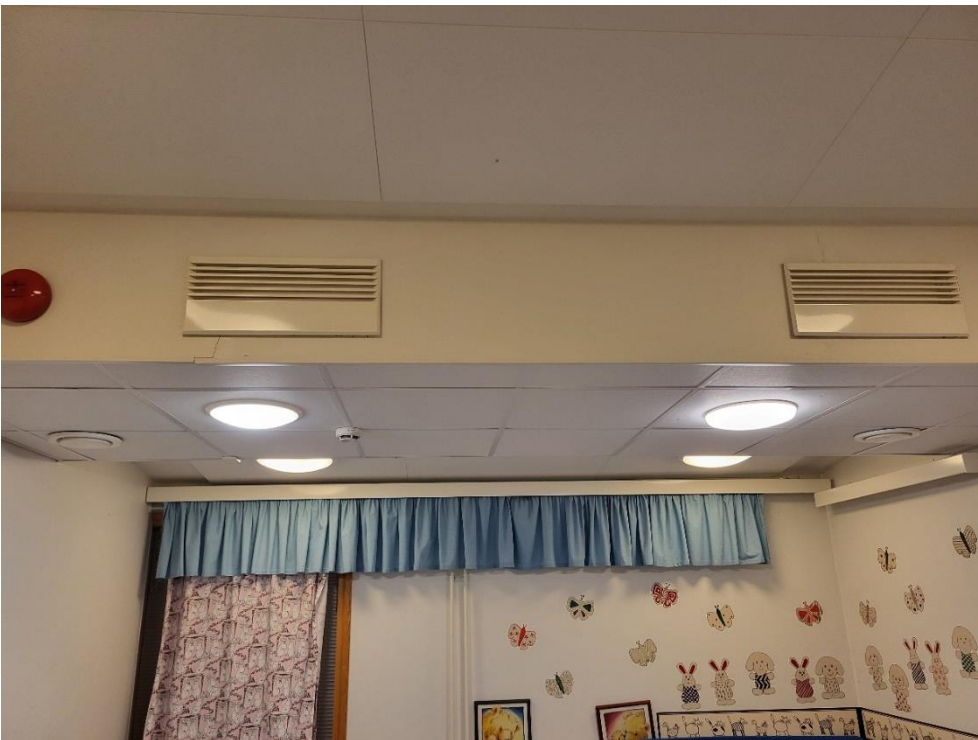
Kuva 4.7. Tila 101 halkeamat tuloilmakanavien vieressä.

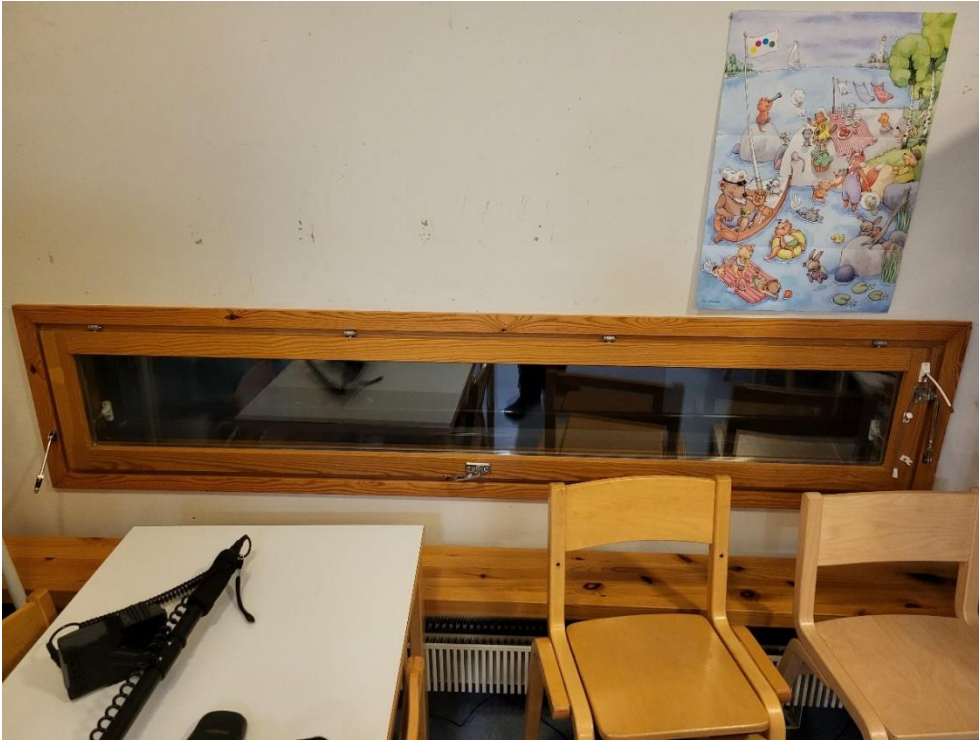
Kuva 4.8. Tila 104 ikkunan aukipitolaite ja sälekaihtimen säätö rikki.

- Tilan 104 tuuletusikkunan aukipitolaiteen ja sälekaihtimen säädön korjaus.
- Keittiön putkien siivous tiskialtaan takaa.
- Väestönsuojan sulkukaivon siivous.
- Tilan 139 seinän korjaus.
- Tilan 141 tyhjentäminen.
- Väestönsuojan ylipainemittarin nesteen täyttö ja säätö.
- Tilan 145 tyhjentäminen ylimääräisestä tavarasta.
- Korjauksissa on huomioitava Raksystems Insinööritoimisto Oy:n 5.5.2021 kuntoarviossa mainittujen puutteiden korjaukset.

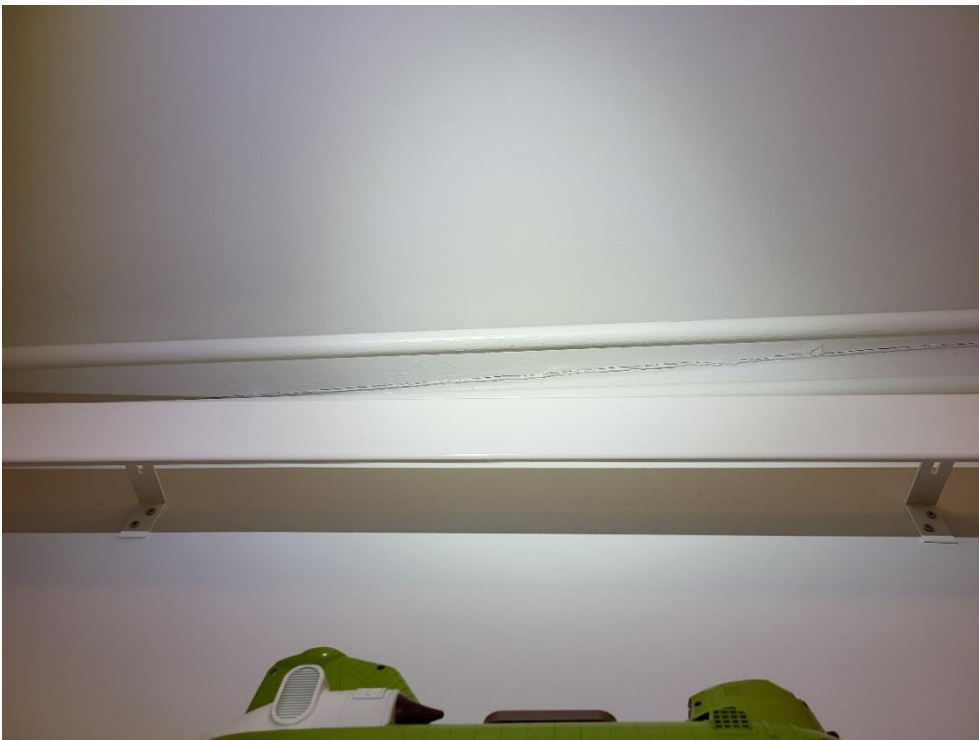
Kuva 4.9. Tila 105 halkeama katonrajassa.

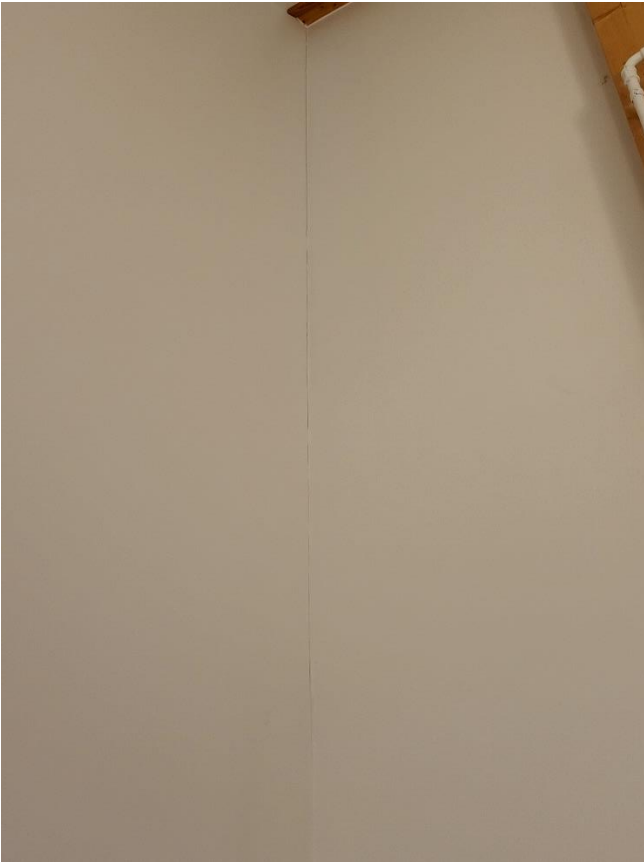
Kuva 4.10. Tila 109 halkeama nurkassa.

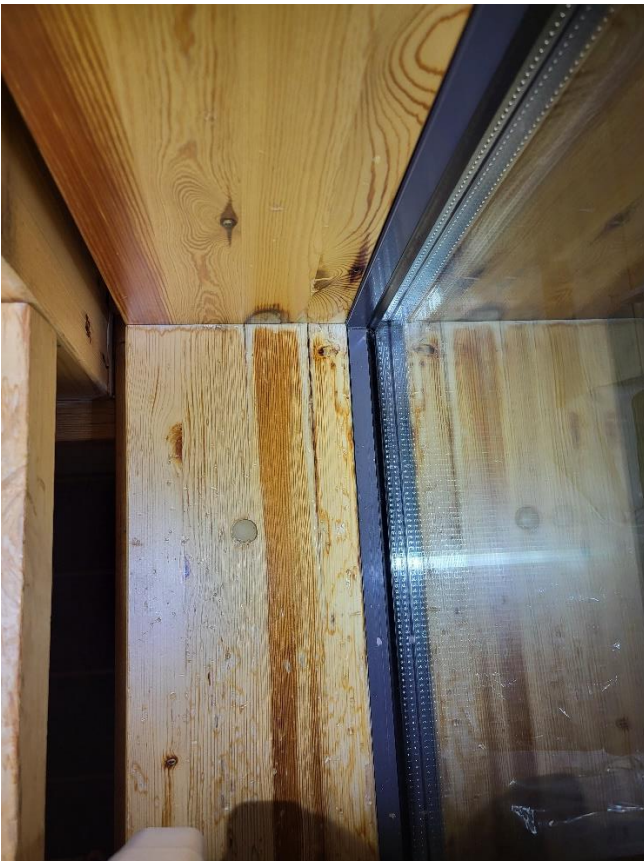
Kuva 4.11. Tila 113 ikkunan karmi saanut vettä aikaisemmin.

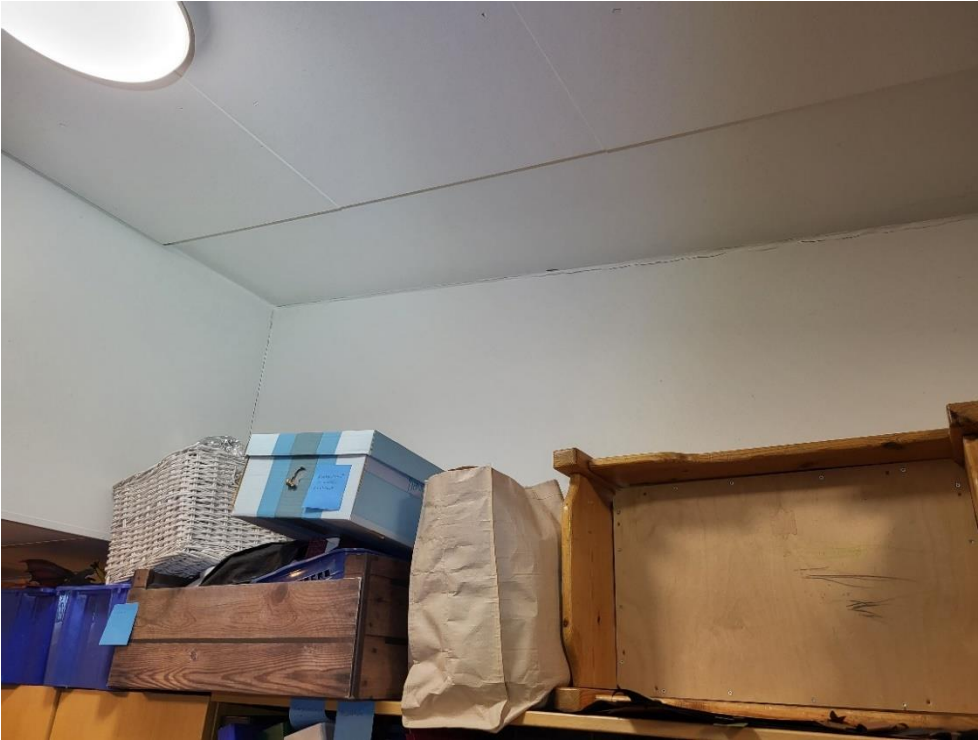
Kuva 4.12. Tila 115 halkeama katonrajassa.

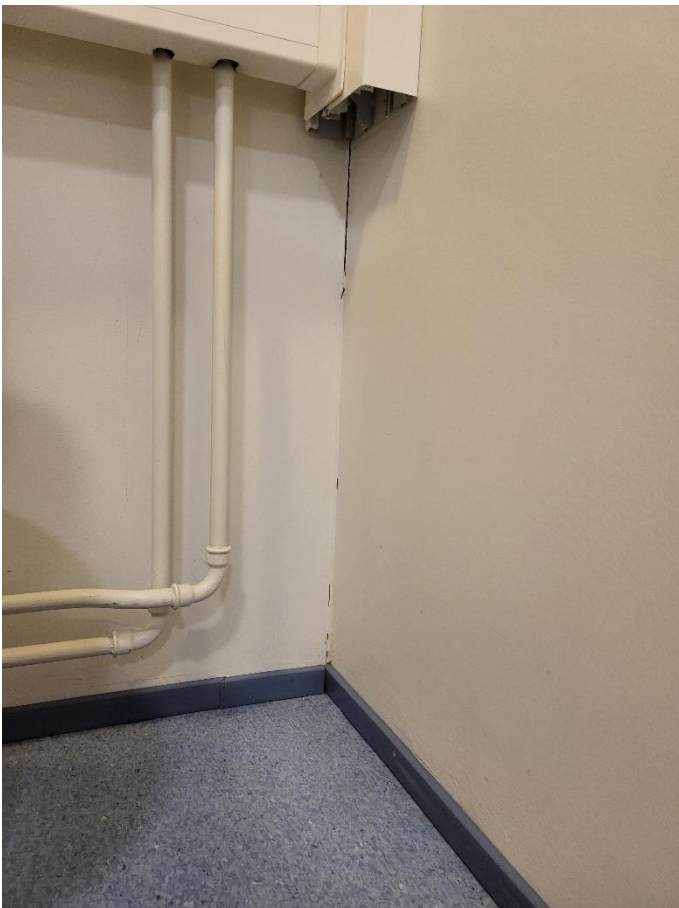
Kuva 4.13. Tila 125 halkeama nurkassa.

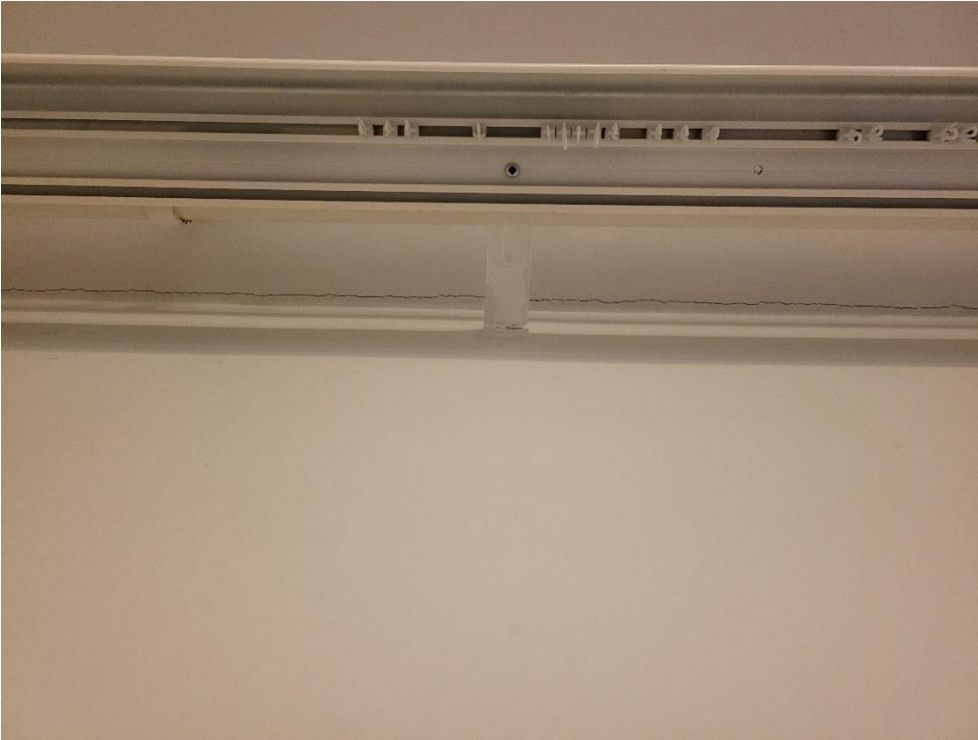
Kuva 4.14. Tila 127 halkeama ulkoseinällä katonrajassa.

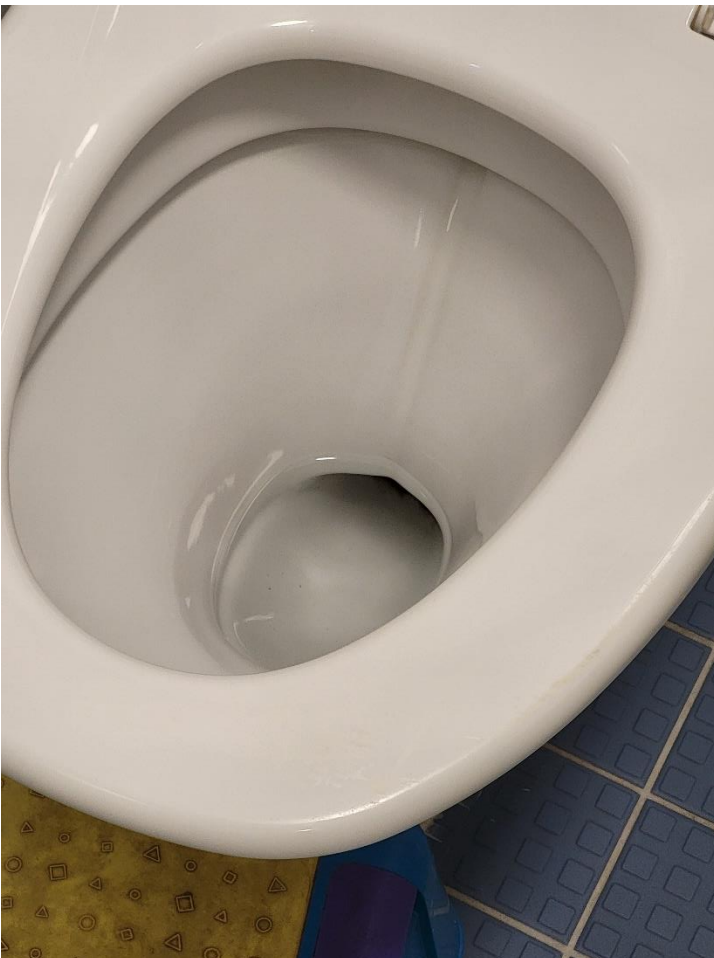
Kuva 4.15. Tila 128 vasemmanpuoleinen wc-istuin vuotaa hieman.

- Vuotavan wc-istuimen korjaus.
- Kasvillisuuden harventaminen rakennuksen pohjoispuolella.
- Maanpinnan muotoilu pihavaraston seinustalla.
- Roskakatoksen sadeveden johtaminen kauemmaksi.

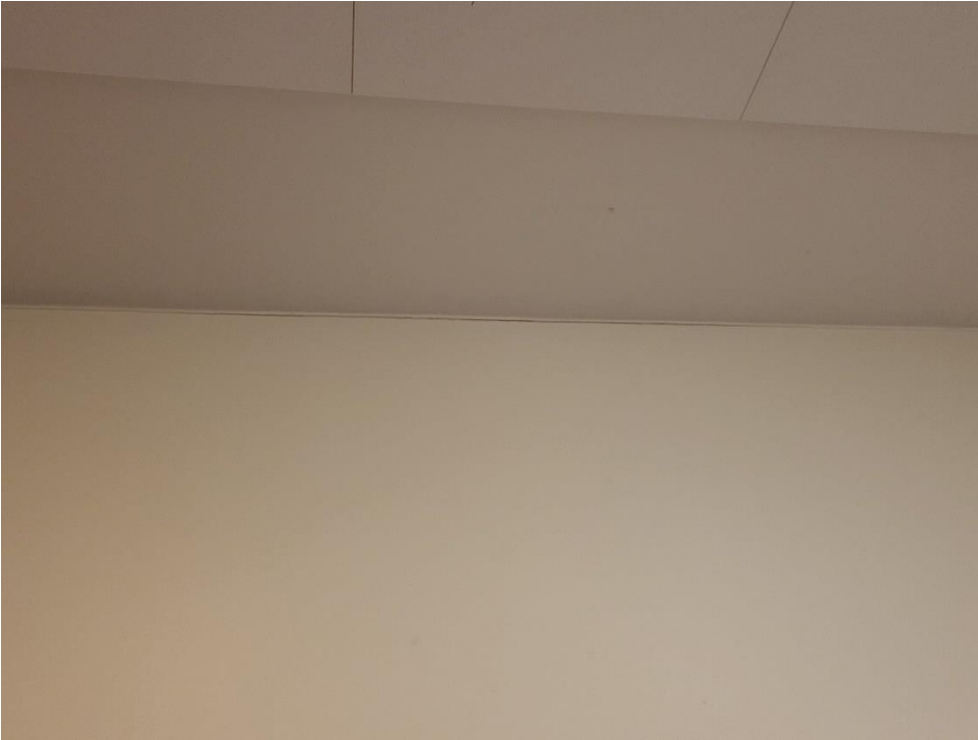
Kuva 4.16. Tila 131 halkeama katonrajassa.

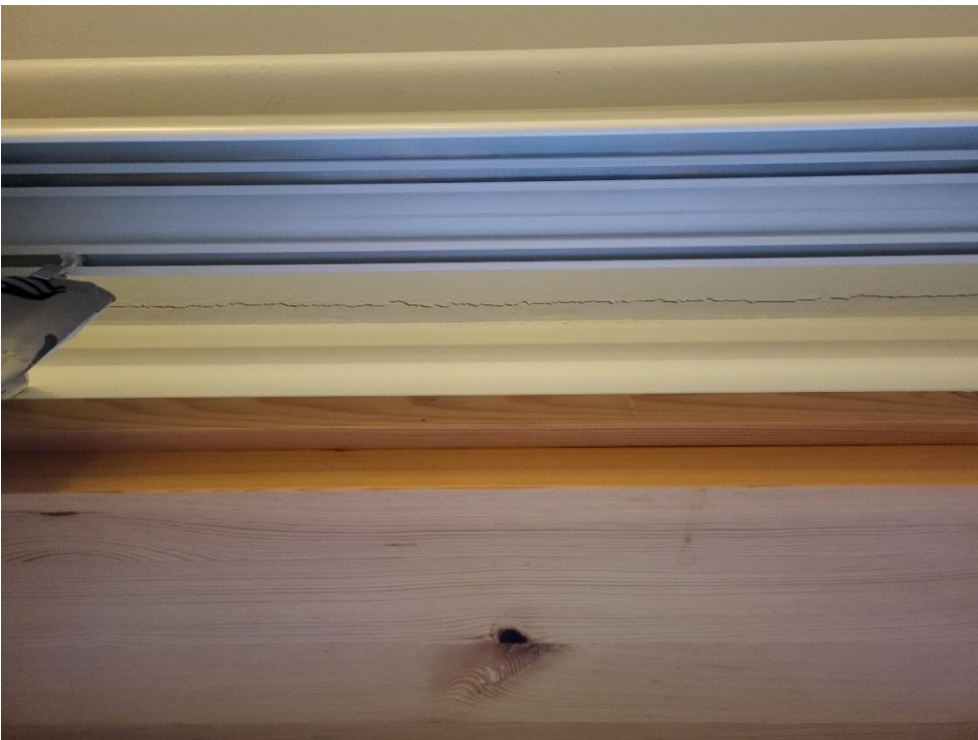
Kuva 4.17. Tila 131 halkeama ulkoseinällä katonrajassa.

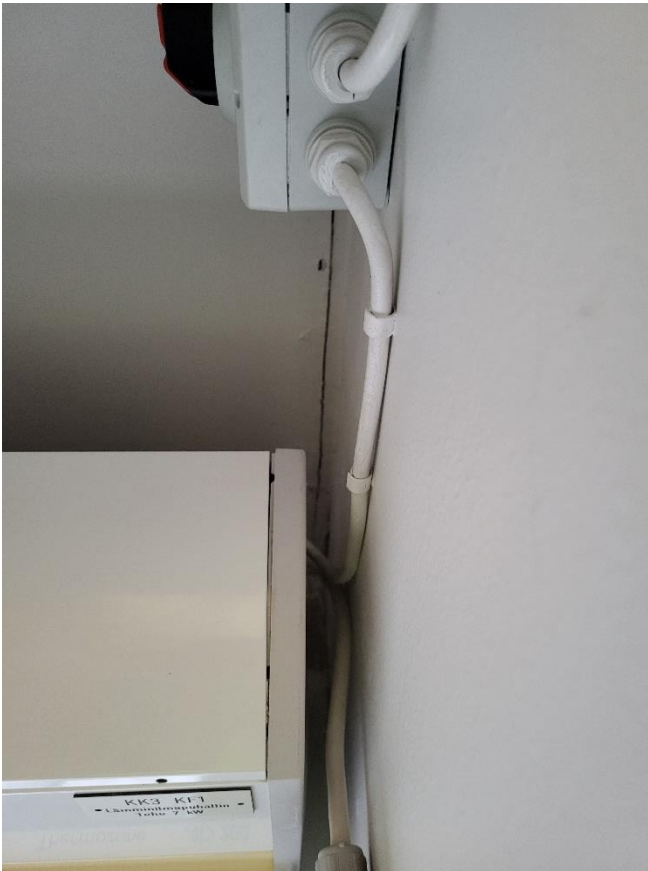
Kuva 4.18. Tila 132 halkeama katonrajassa.

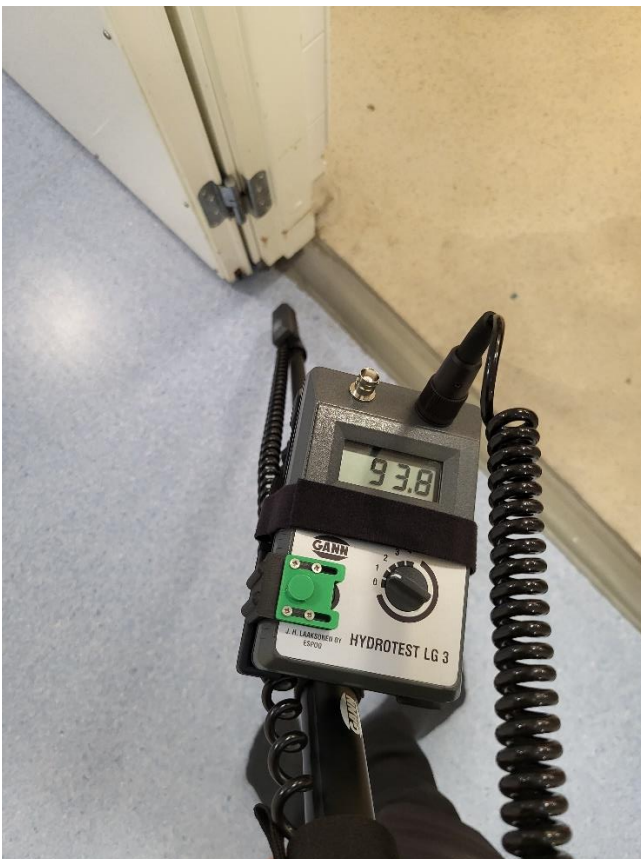
Kuva 4.19. Tila 133 keittiön ovi kohonneita lukemia pintakosteusmittarilla lattiassa.

- Julkisivun huoltomaalaus.
- Vesikaton rintapeltien uusiminen tai pinnoitus.
- Väestönsuojan ja keittiön oven vieressä olevien kohonneiden kosteuslukemien lisätutkimukset.

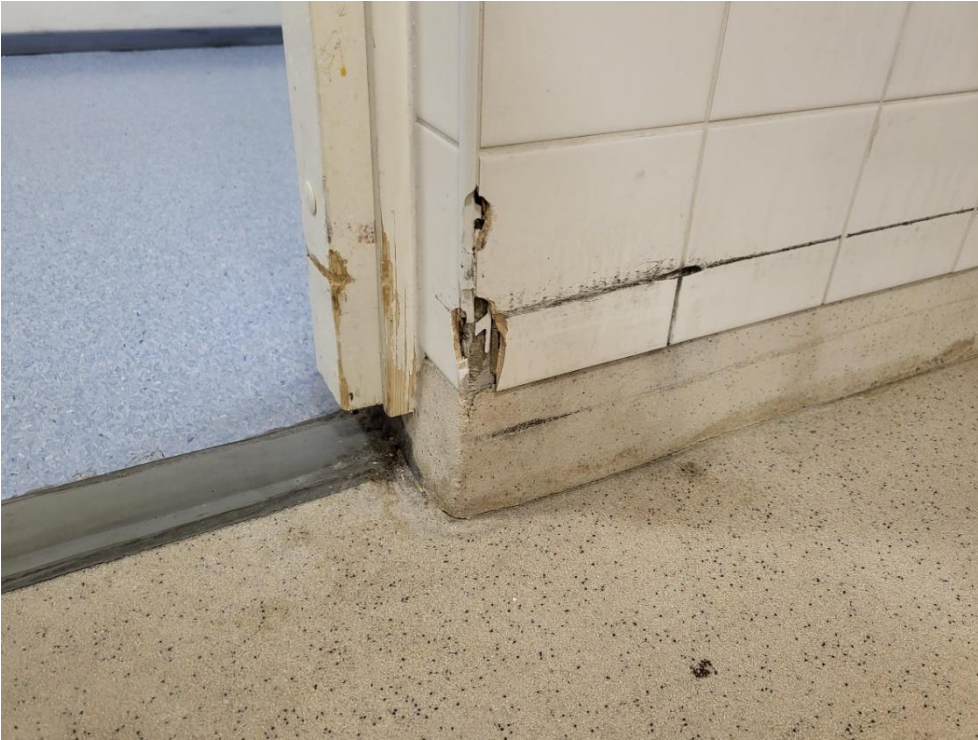
Kuva 4.20. Tila 134 Pesuvesi pääsee rakenteisiin rikkoutuneista ja avonaisista saumoista.

- Palo-osastojen välisten palokatkojen asianmukainen korjaus tiloissa 136, 202 ja 204.
- Räystäskourujen puhdistus ennen pakkasia.
- Keittiössä rikkoutuneen laatoituksen korjaus.

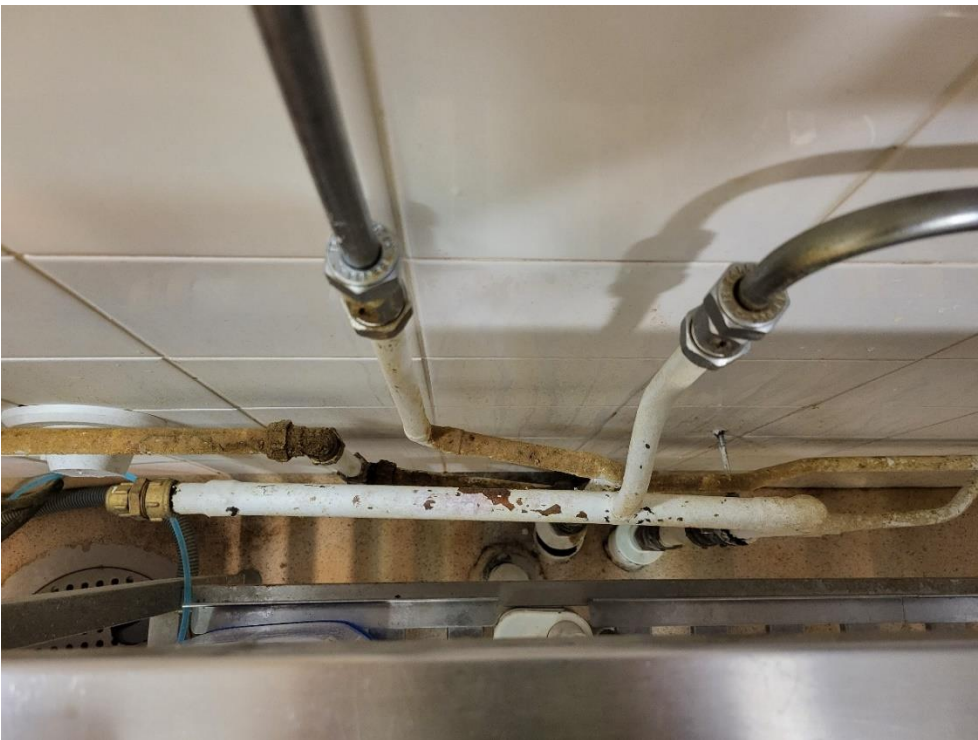
Kuva 4.21. Tila 134 putkien päälle kertynyt likaa.

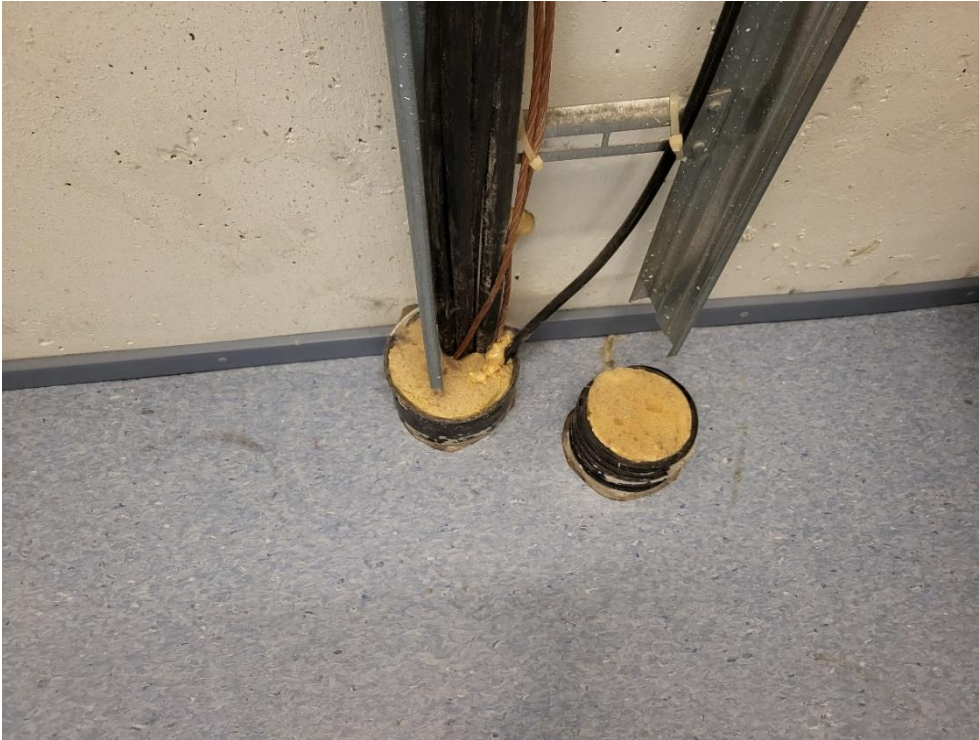
Kuva 4.22. Tila 136 Läpiviennit alapohjaan palokatkot puuttuvat.

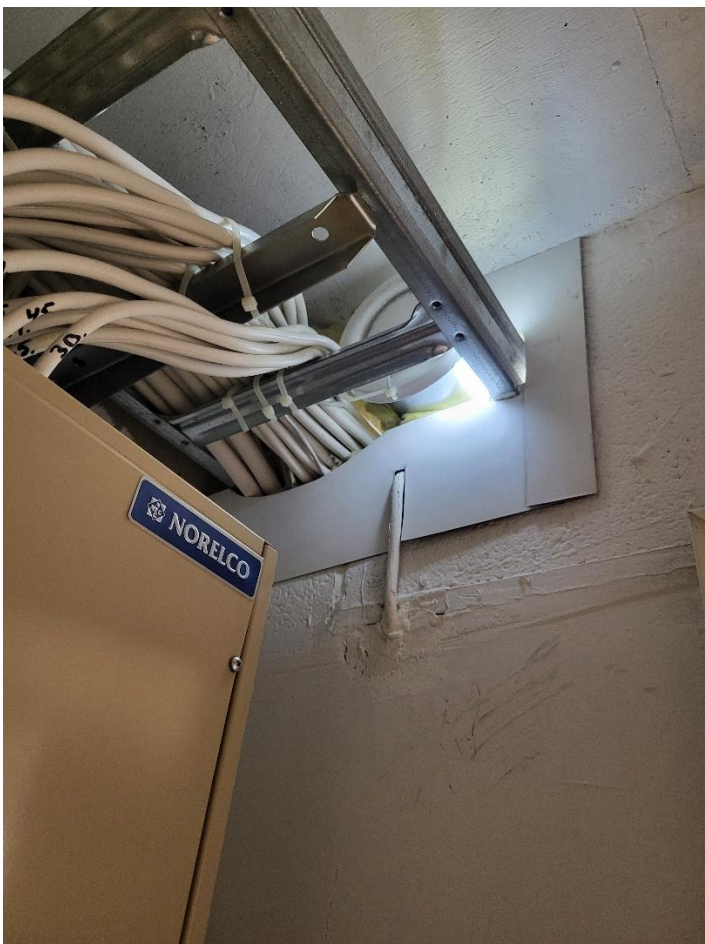
Kuva 4.23. Tila 136 palokatkot puuttuvat läpivienneistä.

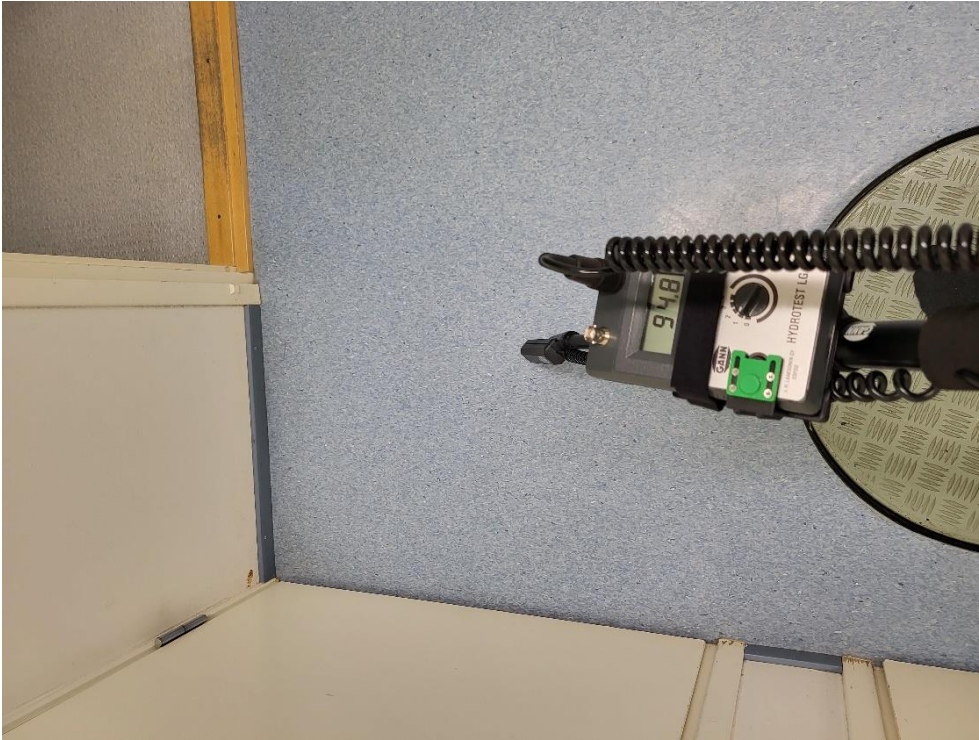
Kuva 4.24. Tila 138 kohonneita lukemia pintakosteusmittarilla lattiassa.

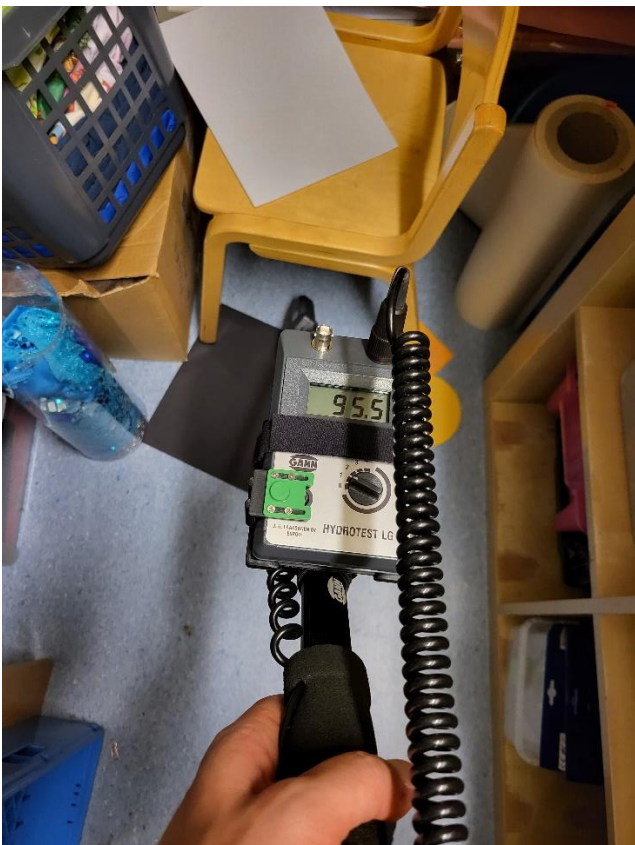
Kuva 4.27. Tila 140 kohonneita lukemia pintakosteusmittarilla lattiassa.

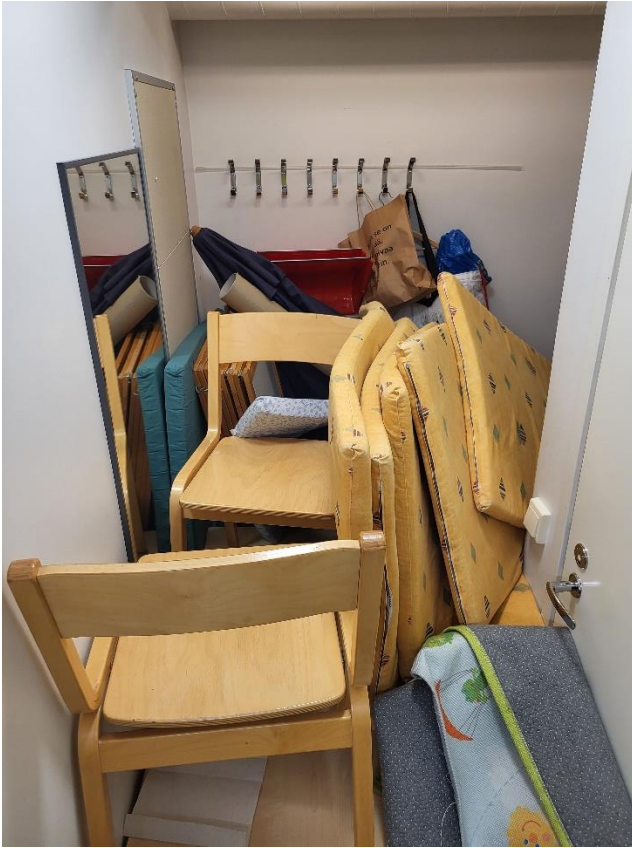
Kuva 4.28. Tila 141 täynnä tavaraa.

- Keittiön putkien siivous tiskialtaan takaa.
- Väestönsuojan sulkukaivon siivous.
- Tilan 139 seinän korjaus.
- Tilan 141 tyhjentäminen.
- Väestönsuojan ylipainemittarin nesteen täyttö ja säätö.

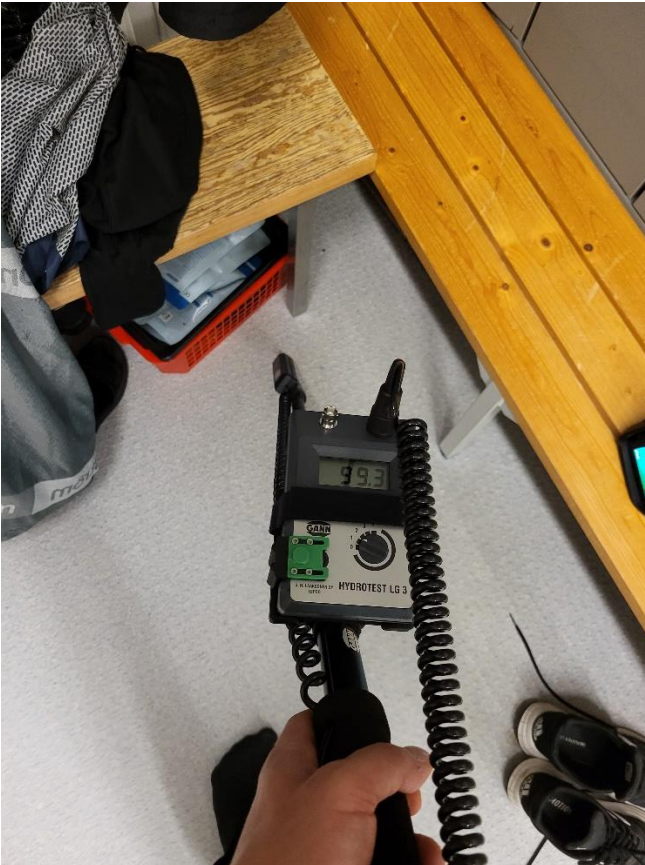
Kuva 4.29. Tila 144 kohonneita lukemia pintakosteusmittarilla lattiassa.

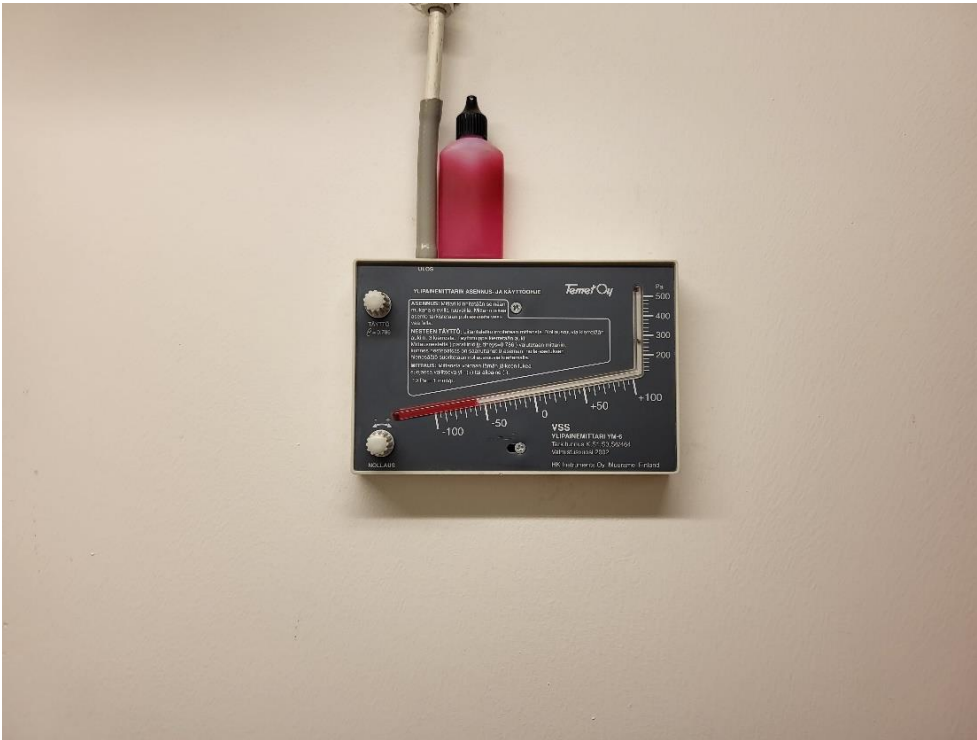
Kuva 4.30. Tila 145 painemittarin neste vajaa.

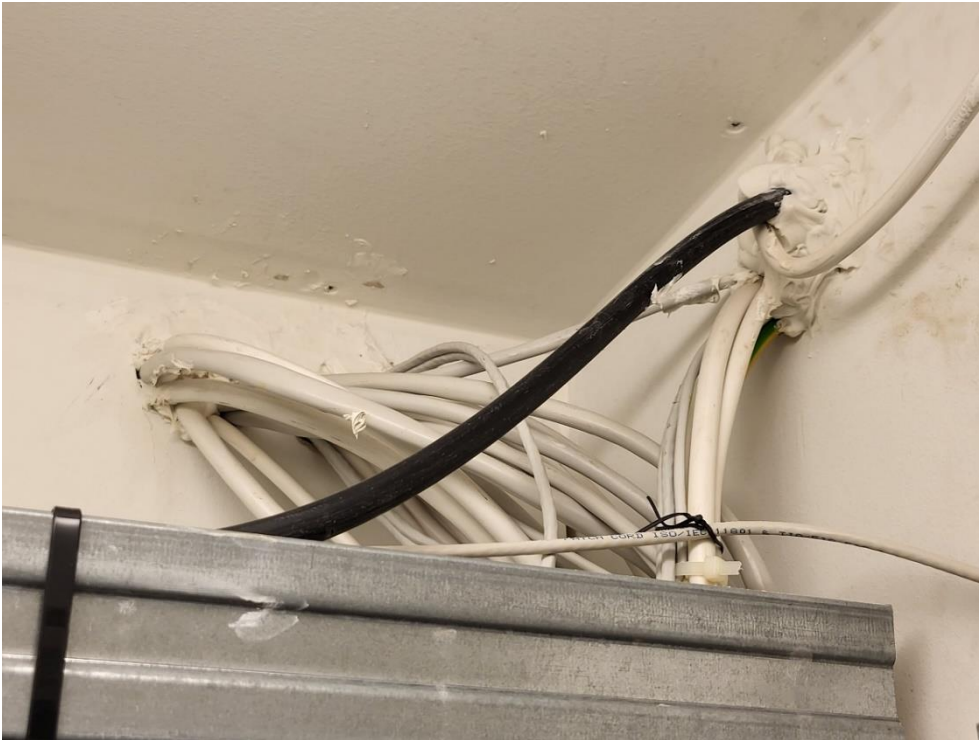
Kuva 4.34. Tila 202 läpivienneissä reikiä.

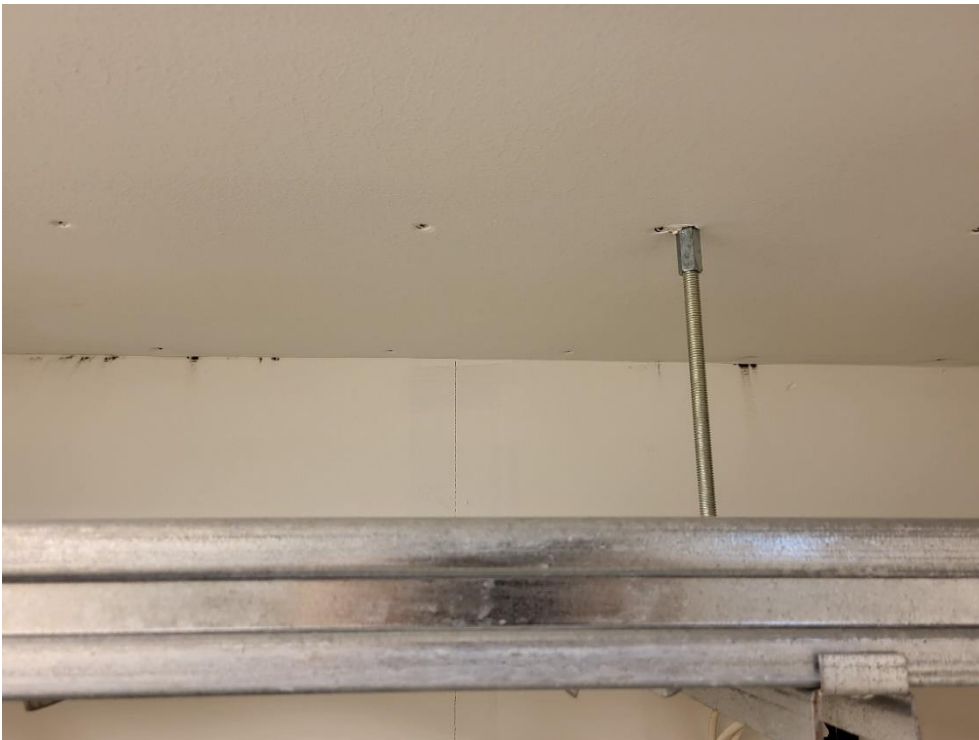
Kuva 4.35. Tila 204 katonrajassa ilmavuotoja.

- Tilojen 117, 118, 202 ja 204 ilmavuotojen tukkiminen ja mahdolliset lisätutkimukset.
- Tilan 116 alakaton sisällä olevan ilmavuodon lisätutkimukset.
- Tilan 203 oven säätö tiiviyn parantamiseksi.

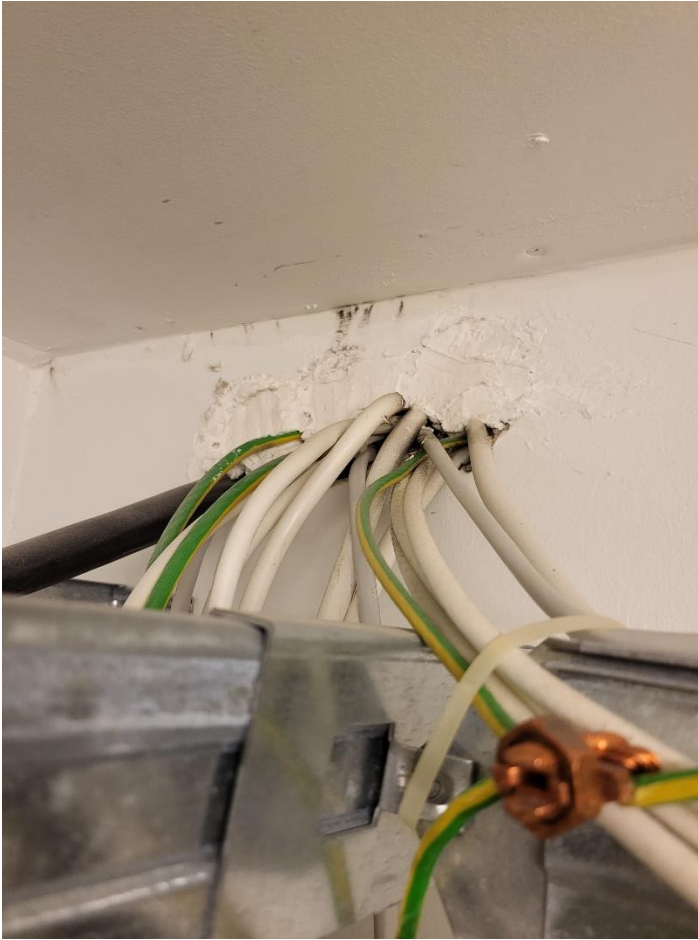
Kuva 4.36. Tila 204 palokatkossa reikiä.

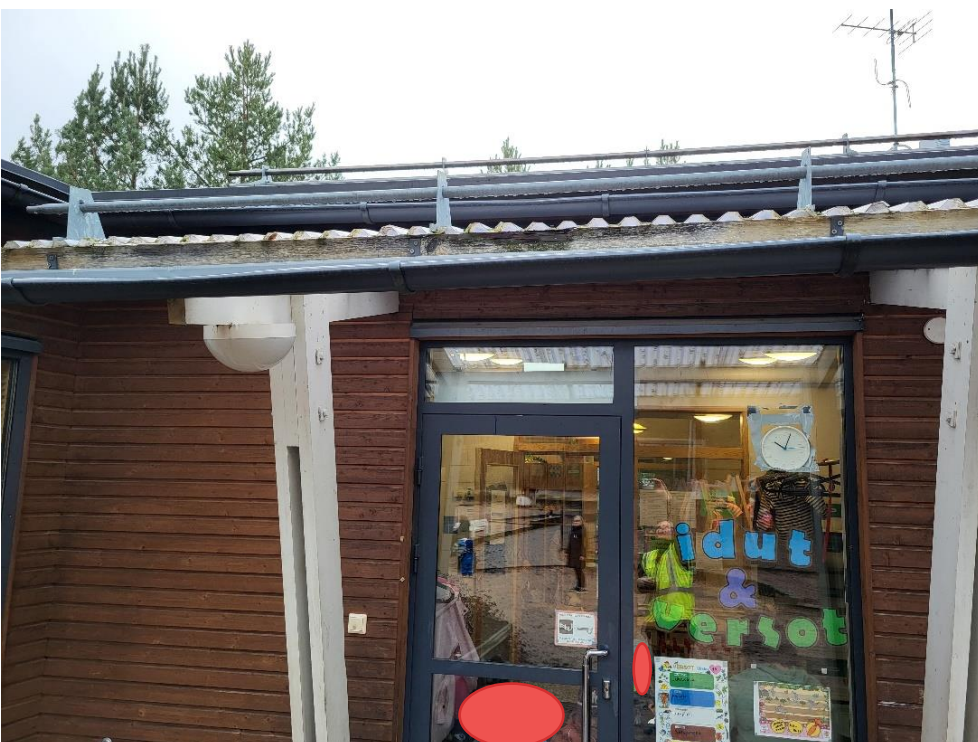
Kuva 4.37. Tilan 108 edessä valokatteessa reikiä ja runko kosteusvaurioitunut.

- Valokatteiden runkojen vaurioituneiden osien vaihtaminen ja huoltomaalaus.
- Julkisivun ulkovuorauspaneloinnin naulojen takaisin kiinnitys tai kiinnityksen uusiminen.

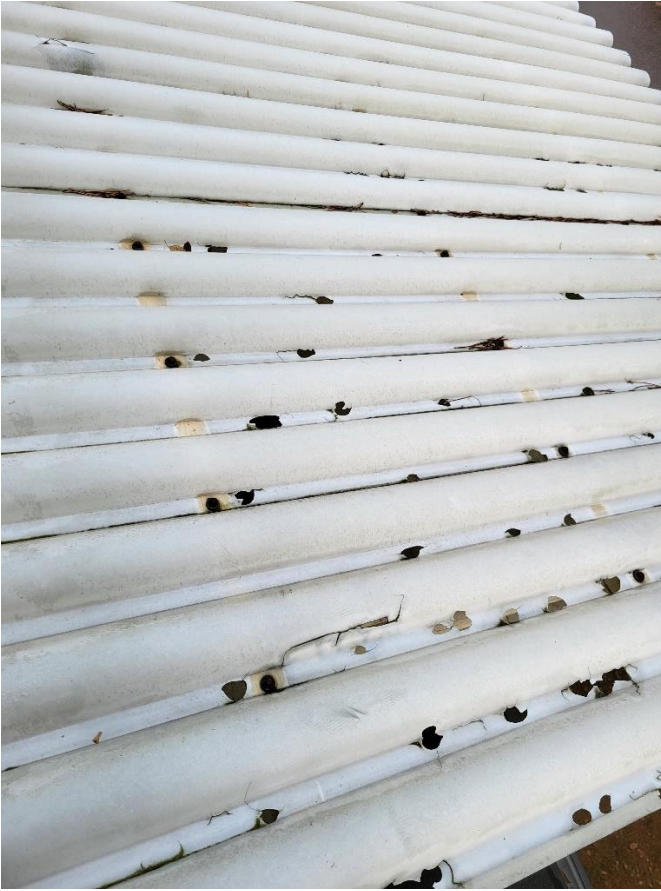
Kuva 4.38. Tilan 113 edessä valokatteessa reikiä.

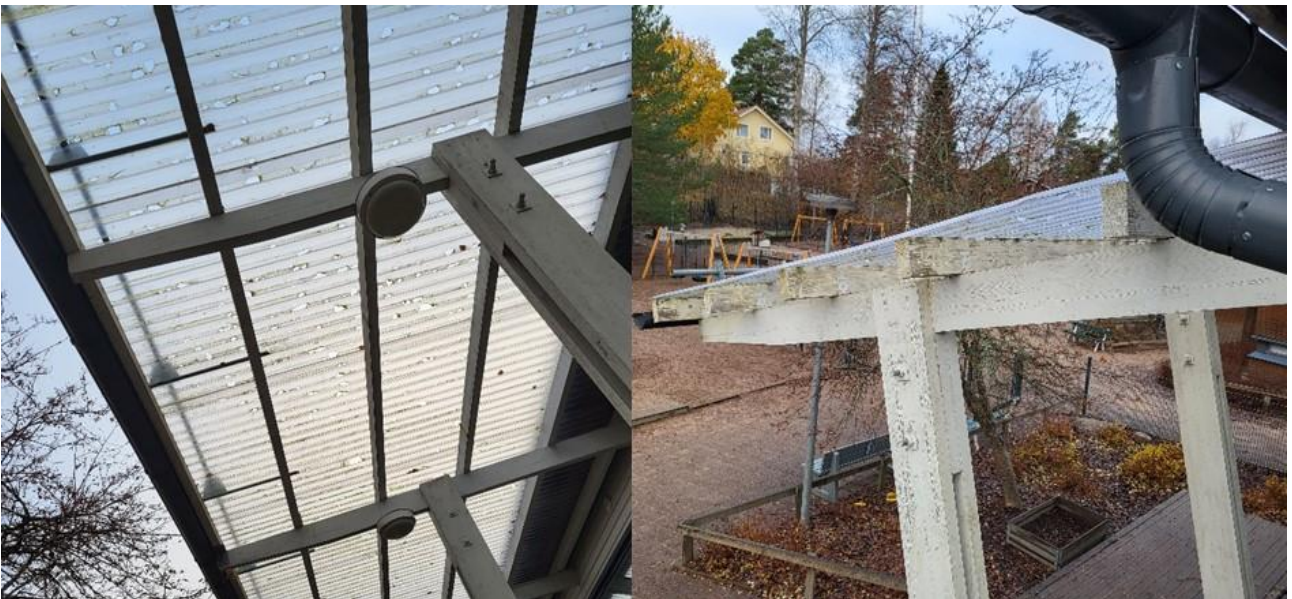
Kuva 4.39. Tilan 116 edessä valokate täynnä reikiä ja rungon huoltomaalaus.

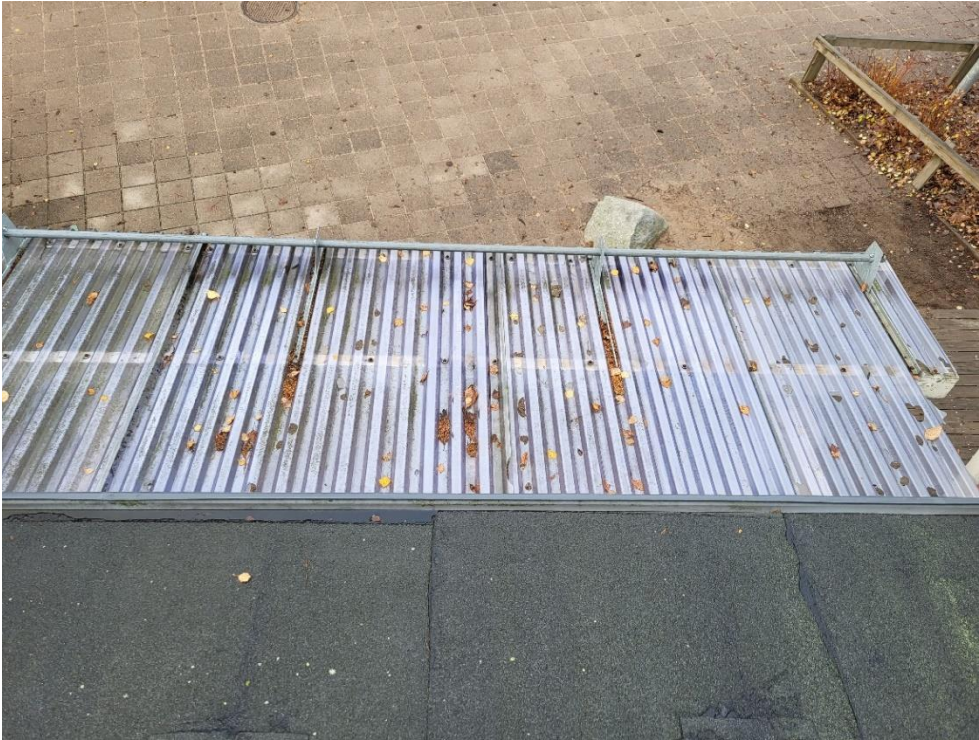
Kuva 4.40. Tilan 117 edessä valokate täynnä reikiä.

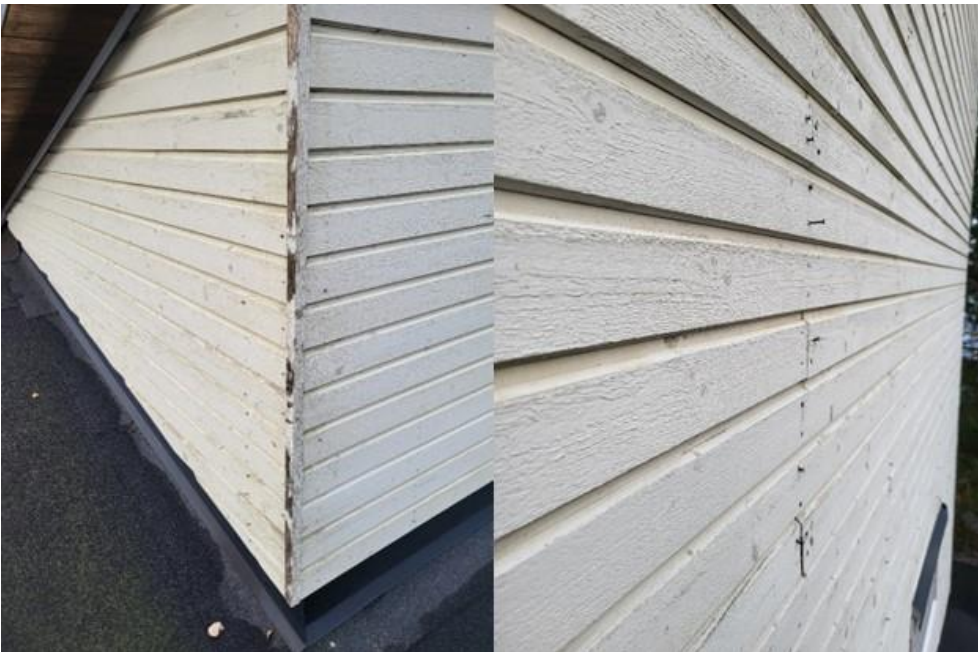
Kuva 4.43. Julkisivun ulkovuorauspanelointien naulat nousseet ja huoltomaalaus.
