ESPOON KAUPUNKI  
Tilapalvelut-liikelaitos  
Kunnossapitopalvelut  
Tarkastusryhmä

30.11.2023

**Ohrakasken päiväkot**  
Kohdenumero **3226**  
Ohrakaski 2, 02340 Espoo

## **SISÄILMATARKASTUS**

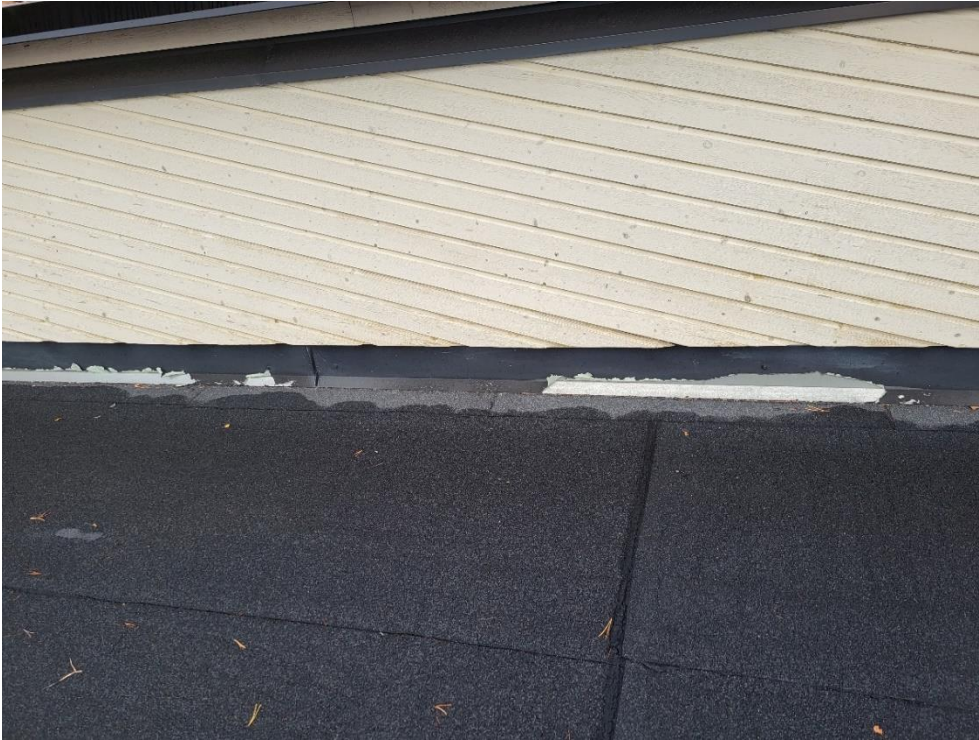
Kuva 4.44. Vesikatto rintapellin pinnoite irronnut.

- Julkisivun huoltomaalaus.
- Vesikaton rintapeltien uusiminen tai pinnoitus.
- Väestönsuojan ja keittiön oven vieressä olevien kohonneiden kosteuslukemien lisätutkimukset.

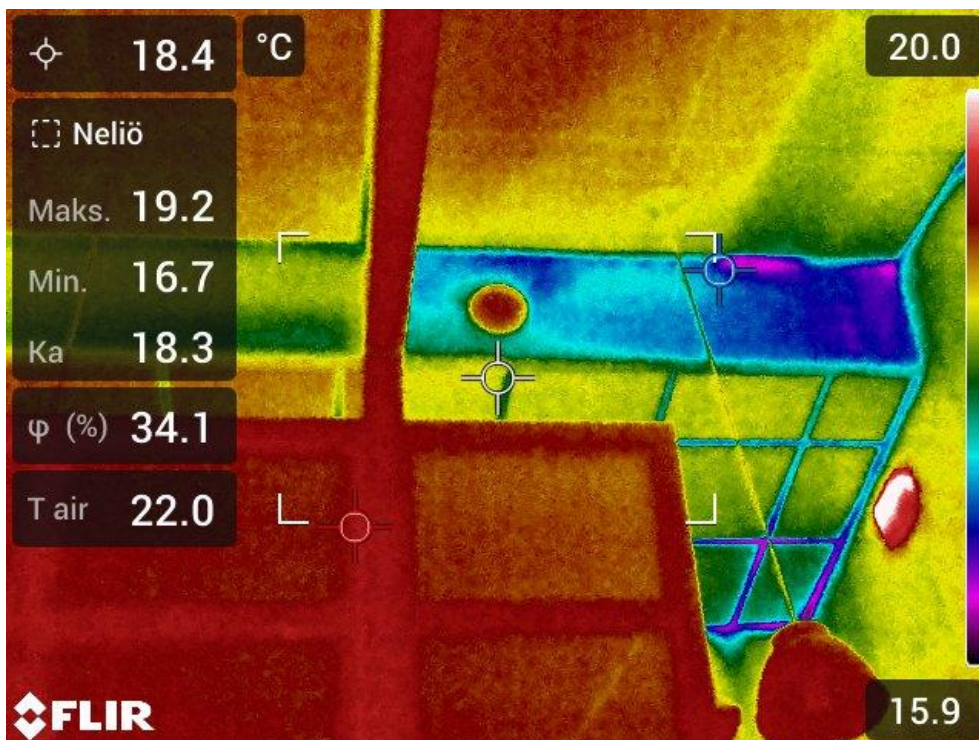
Kuva 4.45. Tila 116 alakaton sisällä ilmavuoto.

- Tilojen 117, 118, 202 ja 204 ilmavuotojen tukkiminen ja mahdolliset lisätutkimukset.
- Tilan 116 alakaton sisällä olevan ilmavuodon lisätutkimukset.
- Tilan 203 oven säätö tiiviyn parantamiseksi.

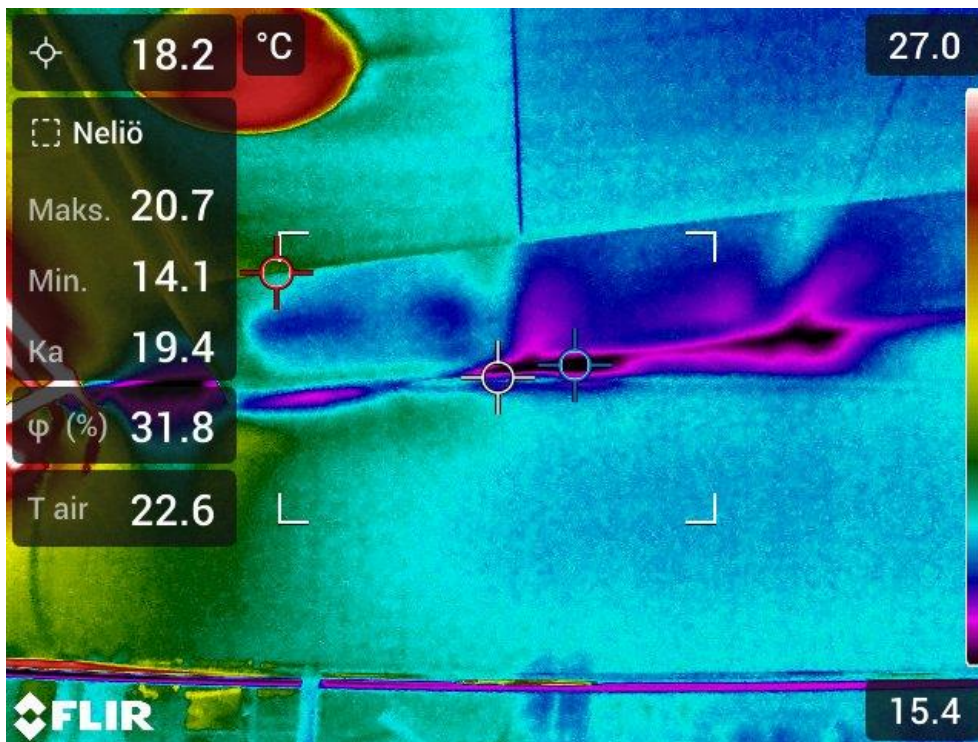
Kuva 4.46. Tila 117 katonrajassa ilmavuotoja.

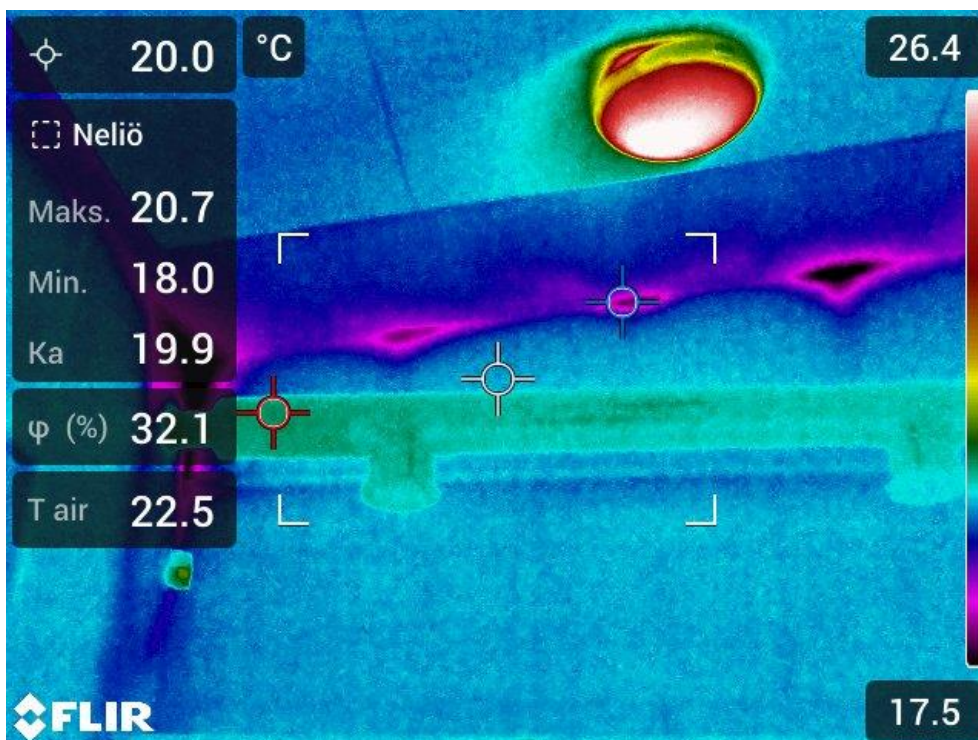
Kuva 4.47. Tila 118 katonrajassa ilmavuotoja.

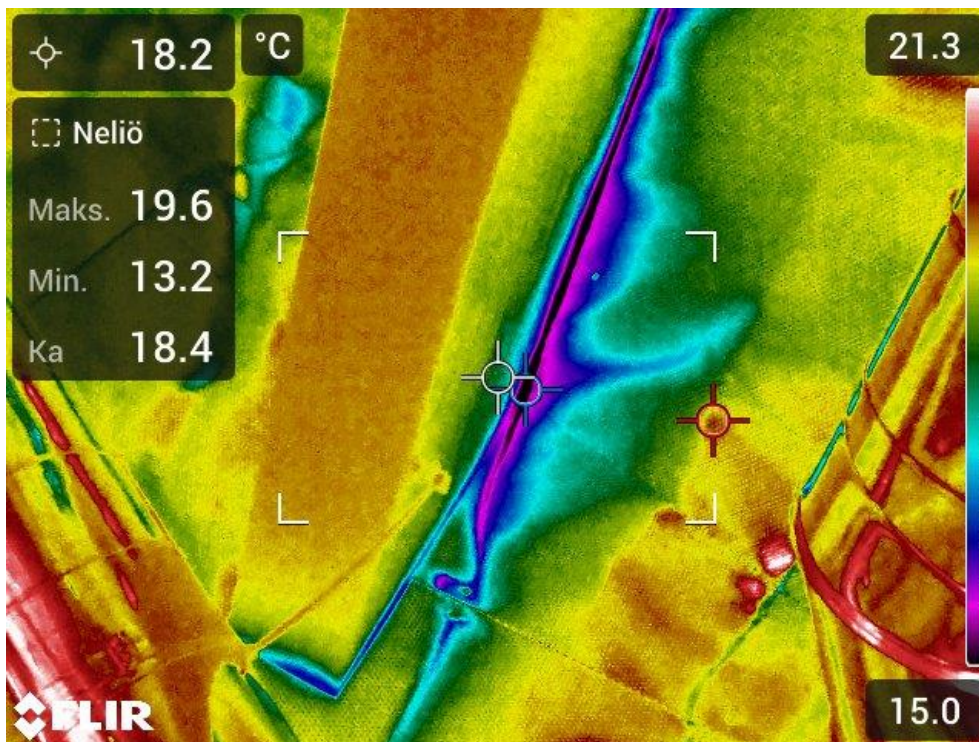
Kuva 4.48. Tila 203 palkin ja katon rajassa ilmavuoto.

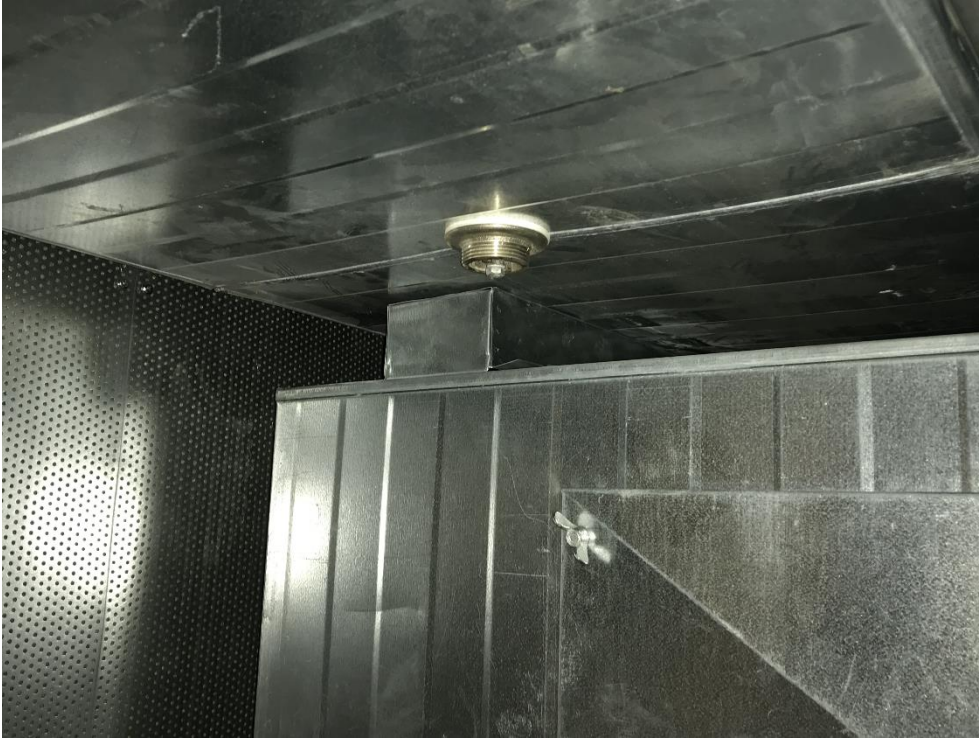
- Raitisilmakammio on viemäroimättä, viemärointiyhde on asennettu mutta viemäri puuttuu (Kuva 5.1).
- Keittiön tuloilmakoneen puhaltimen TF03 hihna on löysällä (Kuva 5.2).
- TK1/PK1 ilmanvaihtokoneen lämmöntalteenotossa on ohivirtausta (Kuva 5.3).
- Keittiön siivouskomeron 134A lattiakaivo kuiva (Kuva 5.4).
- Usean allashanan sivuliikerajoitin on väärä ja vesi pääsee valumaan pöydälle (Kuva 5.5).
- Keittiön rasvanerotuskaivon hälytyskeskus on kytketty pois päältä jatkuvien hälytysten takia (Kuva 5.6).
- Huonetilojen lämpötilat vaihtelevat, lämmitysverkoston ja lattialämmityksen perussäätö tekemättä.
- Ilmanvaihtokanavat ovat puhdistettu ja ilmamäärät säädetty tarkastukseen jälkeen 27.9.2023.

Kuva 5.1. Raitisilmakammio on viemäroimättä, viemärintiä on asennettu.

- Ilmastointikoneiden viemäroinnit laitetaan kuntoon
- Löysät hihnat kiristetään tai vaihdetaan uuteen.
- TK1/PK1 Lämmöntalteenoton ohivirtaus harjakset korjataan
- Allashanojen sivuliikerajoittimet tarkastetaan ja korjataan tarvittaessa
- Keittiön rasvanerotuskaivon ja hälytyskeskuksen viat korjataan, jotta hälytystä voidaan pitää päällä.
- Tarkastetaan alapohjan tuuletus ja viemärointien kannakointi.
- Tehdään koko rakennukseen lämmitysverkoston ja lattialämmityspiirien perussäätö.

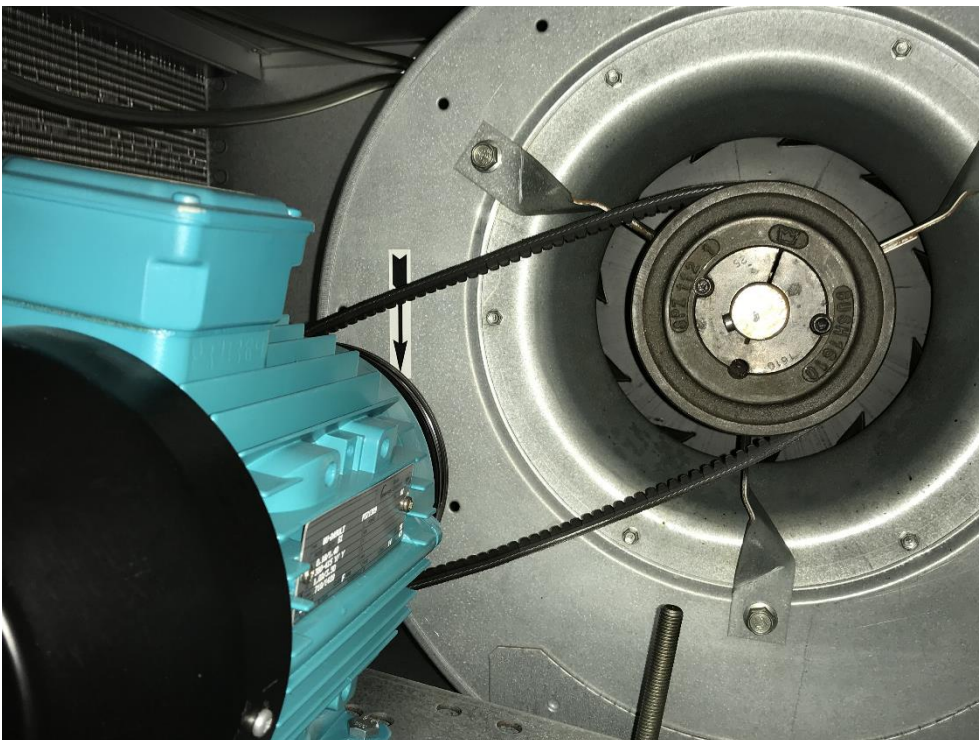
Kuva 5.2. Keittiön tuloilmakoneen TK03 hihna on löysä.

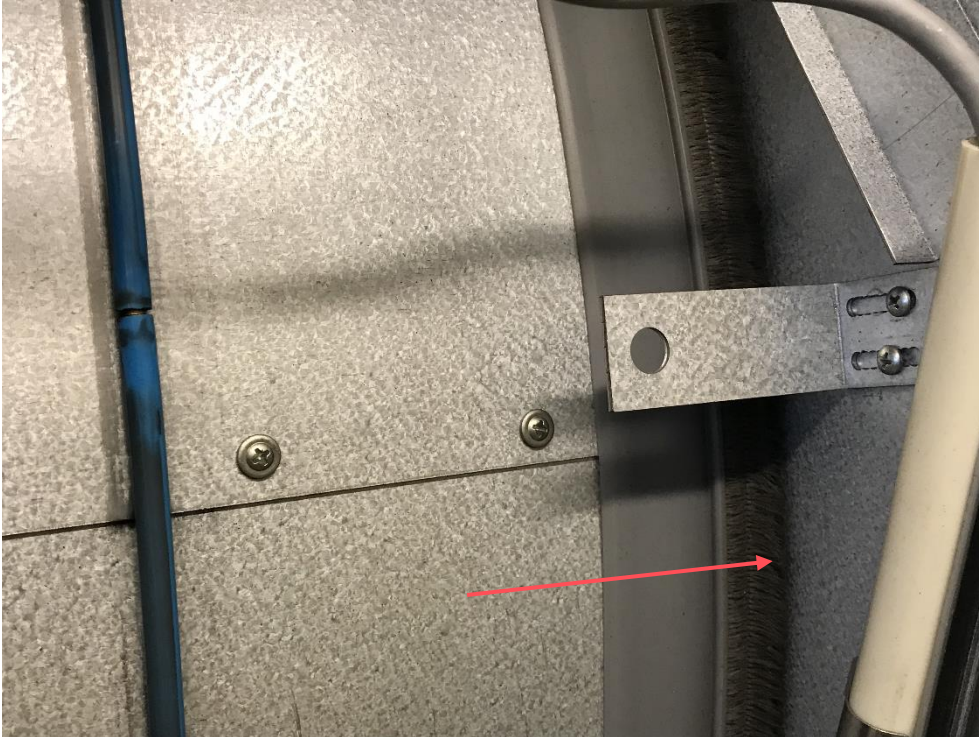
Kuva 5.3. TK1/PK1 ilmanvaihtokoneen lämmöntalteenotossa on ohivirtausta.

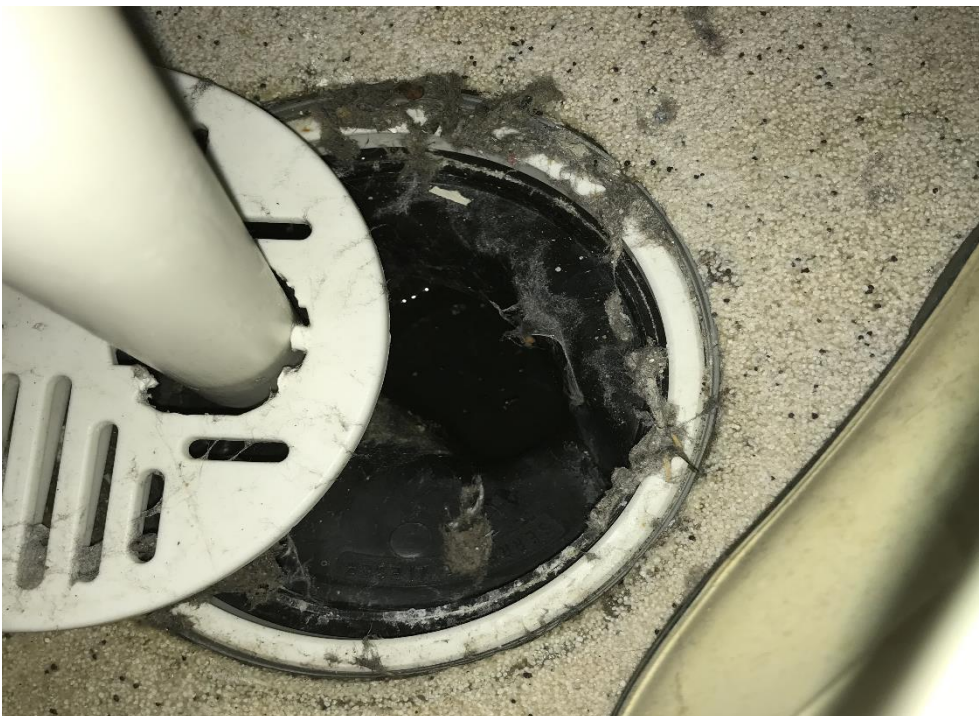
Kuva 5.4. Keittiön siivouskomeron 134A lattiakaivo kuiva.

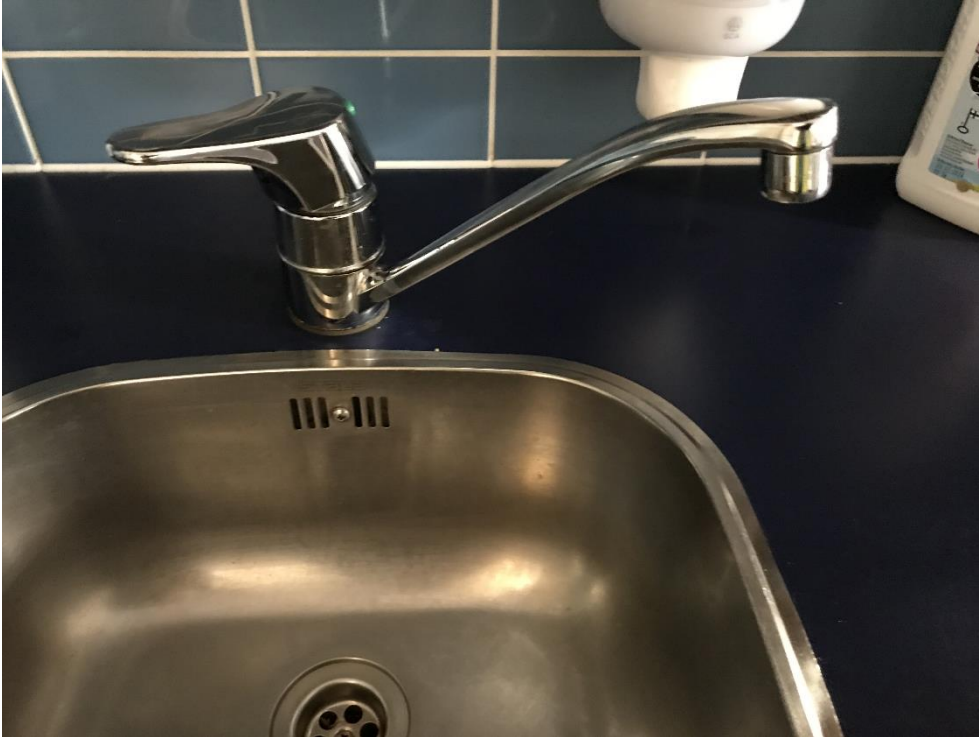
Kuva 5.5. Usean allashanan sivuliikerajoitin on väärä ja vesi pääsee pöydälle.

- Ilmastointikoneiden viemäröinnit laitetaan kuntoon
- Löysät hihnat kiristetään tai vaihdetaan
- TK1/PK1 Lämmöntalteenoton ohivirtauksen korjataan
- Allashanojen sivuliikerajoittimet tarkastetaan ja korjataan tarvittaessa

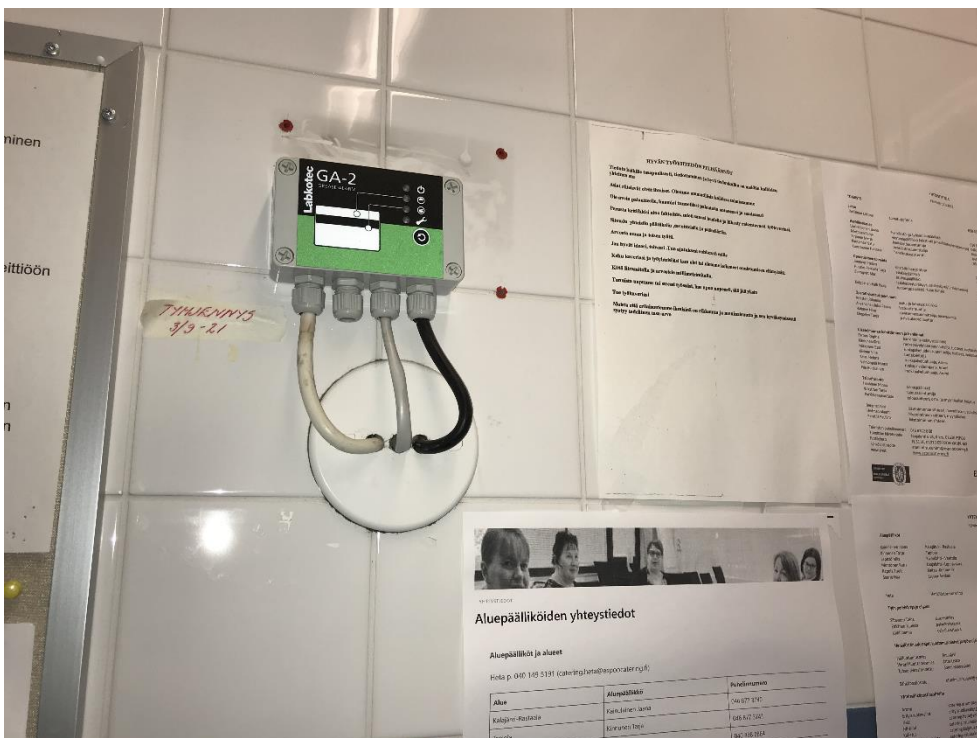
Kuva 5.6. Rasvanerotuskaivon hälytyskeskus on kytketty pois päältä jatkuvien hälytysten takia.

- Rasvanerotuskaivon ja hälytyskeskuksen viat korjataan, jotta hälytystä voidaan pitää päällä.
- Tarkastetaan alapohjan tuuletus ja viemäröintien kannakointi.
- Tehdään koko rakennukseen lämmitysverkoston ja lattialämmityspiirien perussäätö.

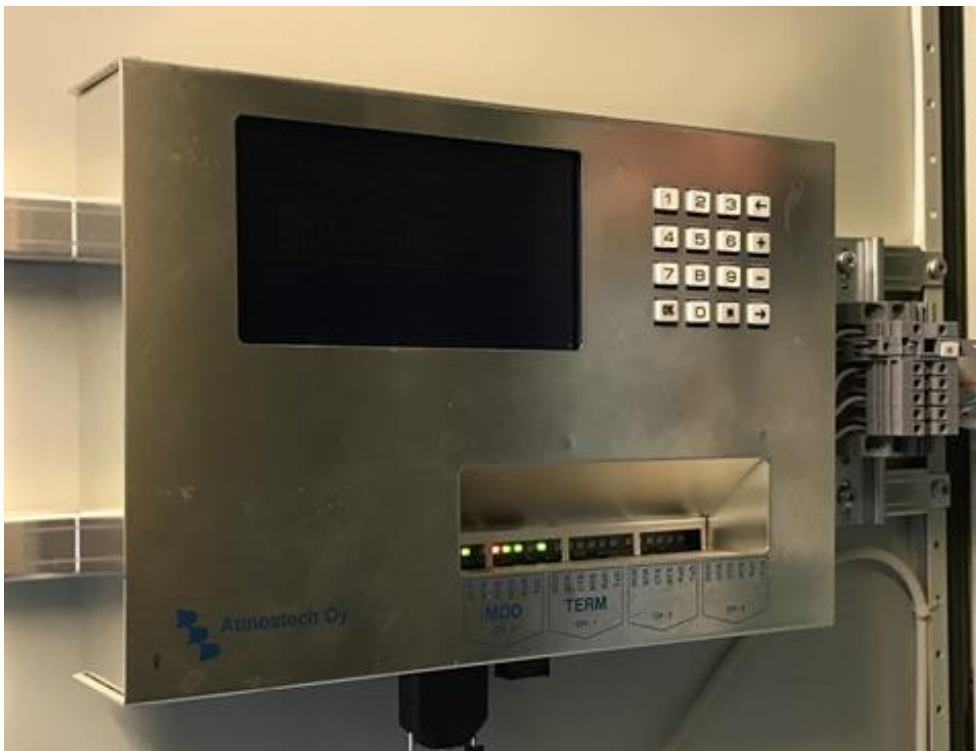
- Rakennusautomaatio toimii pääsääntöisesti hyvin.
- Atmostech rakennusautomaatio valmistajan tuki loppunut ja varaosien saanti heikkoa (Kuva 6.1).
- Kolmesta tuulikaappikojeesta, yksi ei toiminut testaus hetkellä.
- Rasvaerotuskaivon hälytys päällä automaatiossa (Kuva 6.2).
- Lämmönsiirrin vuodelta 2002 (Kuva 6.3).

Kuva 6.1. AtmosTech A88 CPU valmistus ja tuki lopetettu.

- Varauduttava rakennusautomaation uusiminen.
- Tuulikaappikojeiden TF/KsK toiminnan tarkastus ja tarvittaessa korjaus.

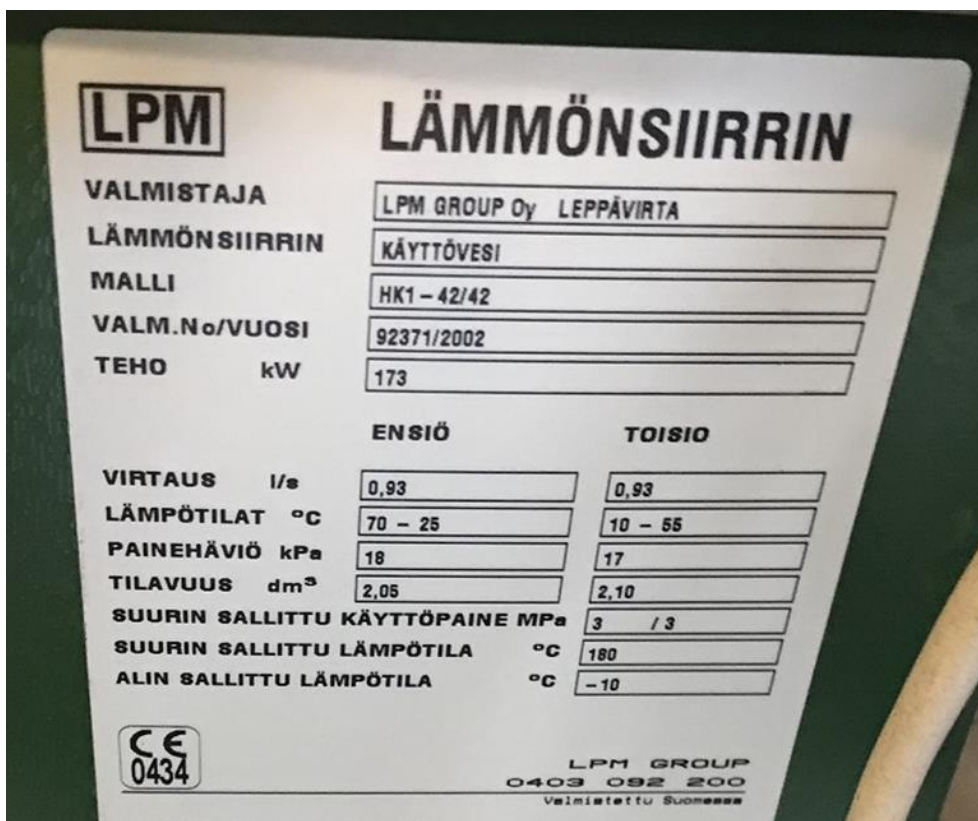
Kuva 6.3 Lämmönsiirrin vuodelta 2002.
