## Kiinteistö Oy Haukilahden Ostoskeskus

### Haukilahden ostoskeskus

## LAADUNVARMISTUS

| Kuvaus | <b>Kuntokatselmusraportti</b> |

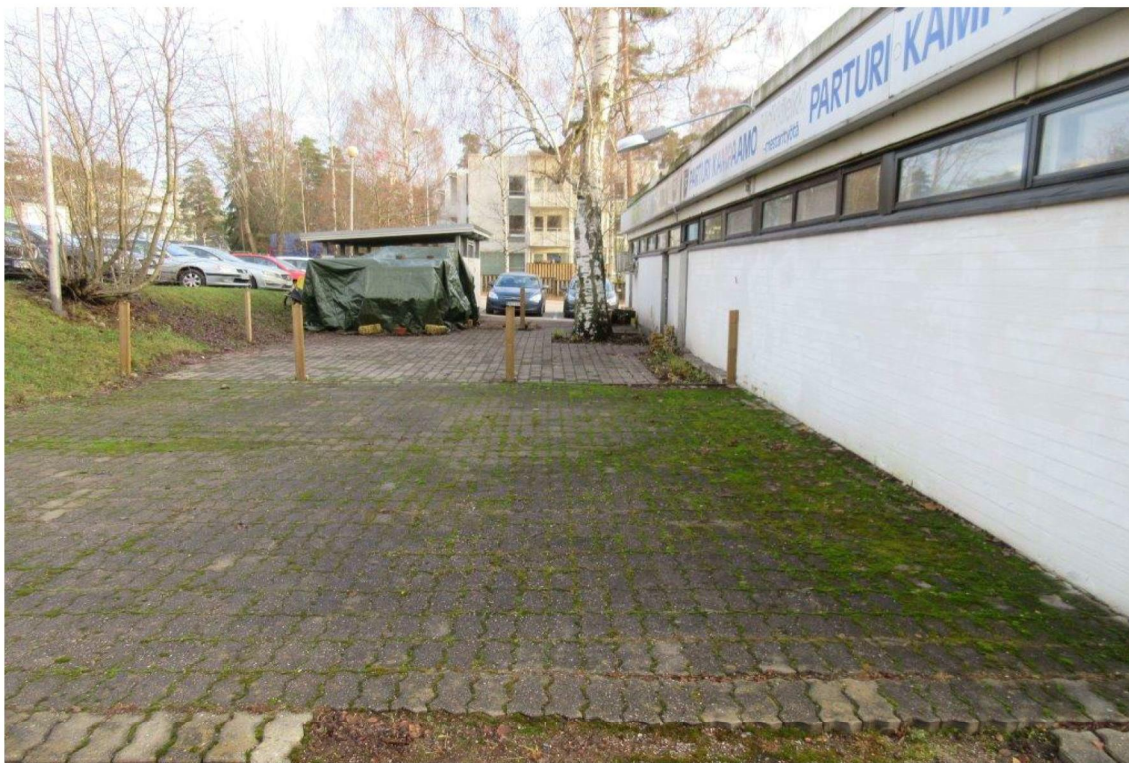
Kuva 1: Pihapinnat kallistavat paikoin rakennusta kohti, mikä lisää rakenteisiin kohdistuvaa kosteusrasitusta.

| T-90 Rakenne / järjestelmä Korjaustoimenpide-ehdotus tai riski | | | Kustannus 1000 (ALV 0%) | | | | | | | | | | |
|---|---|---|---|---|---|---|---|---|---|---|---|---|---|
| D7 | Päällysrakenteet | Asfalttipinnat ja laatoitetut alueet uusitaan rakennuksen sokkelin vierustalla. | Sis. F12 | | Sis. F12 | | | | | | | | |

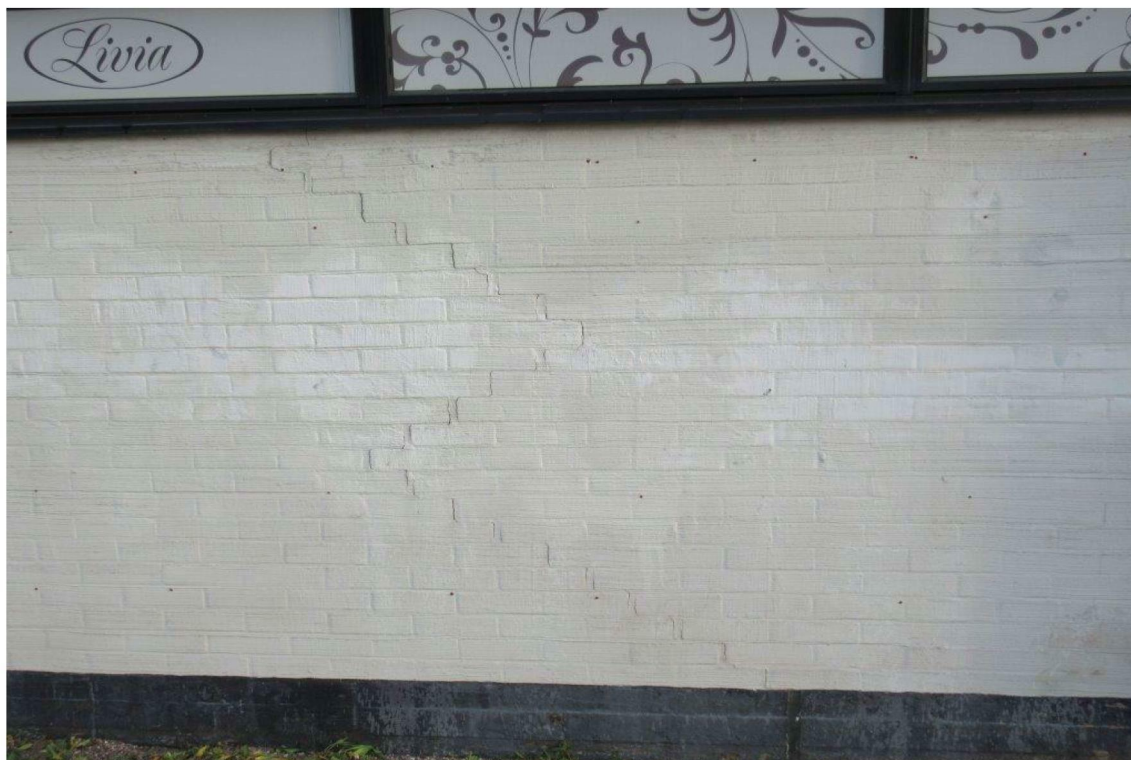
laattoja. Kohdekierroksen yhteydessä ei havaittu viitteitä perustusten painumista lukuun ottamatta länsipuolella ulkoseinässä olevia halkeamia, jotka ovat voineet aiheutua painumisesta. Halkeamien leveyttä tulee tarkkailla, ja mikäli halkeaman leveys kasvaa tai seinässä havaitaan uusia halkeamia, tulee perustusrakenteita mahdollisesti tukea. PTS-ehdotukseen ei ole sisällytetty kustannuksia perustusrakenteiden mahdolliselle tukemiselle. Rakennuksen rakennusajankohtana alapohjalaatan alle ei tyypillisesti asennettu erillistä lämmöneristyskerrosta. Alapohjan täyttö voi olla myös hienojakoista, joka mahdollistaa maaperässä olevan veden kapillaarisen nousun rakenteisiin. Alapohjat voivat sisältää myös esimerkiksi puurakenteita. Lisäksi alapohjalaatan yläpinta on paikoin samalla tasolla ympäröivän maanpinnan kanssa. Mahdollisesti puuttuva lämmöneriste, hienojakoinen maa-aines ja alapohjalaatan sijainti ympäröivään maanpintaan nähden voivat lisätä alapohjaan kohdistuvaa kosteusrasitusta ja aiheuttaa kosteusvaurioita. Kohdekierroksen yhteydessä alapohjarakenteissa ei havaittu merkkejä kosteusvaurioista. Alapohjille suositellaan tehtäväksi erillinen kuntotutkimus, jossa rakenteiden kunto ja mahdolliset korjaustarpeet selvitetään rakenneavausten perusteella. PTS-ehdotuksessa ei ole varauduttu alapohjarakenteiden korjaamiseen. Mahdolliset korjaustarpeet ja -kustannukset tulee määritellä kuntotutkimuksen tulosten perusteella.

Kuva 2: Länsipuolella ulkoseinässä olevat halkeamat voivat olla viitteitä perustusten painumisesta. Halkeamien leveyttä tulee seurata säännöllisesti.

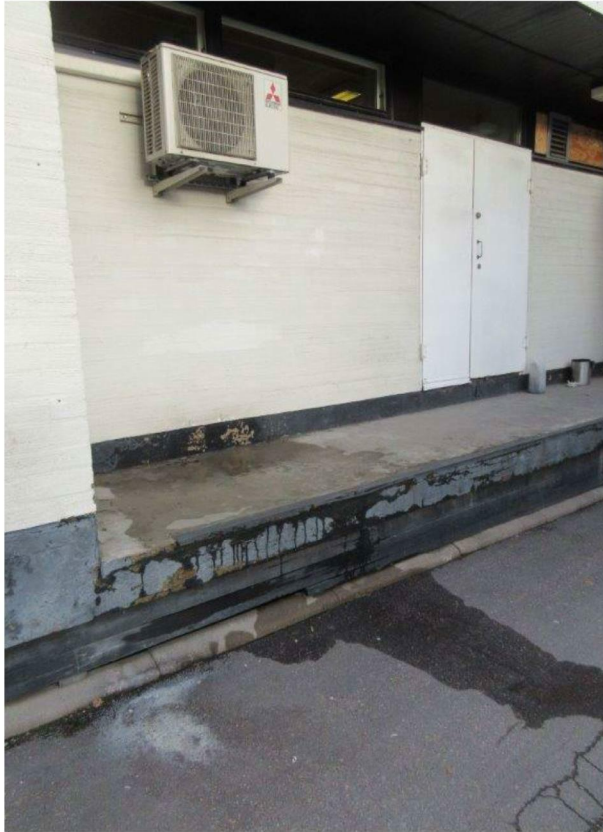
Kuva 3: Eteläseinällä ilmalämpöpumpun ulkoyksikön kondessivedet ovat kasteleet seinärakennetta.

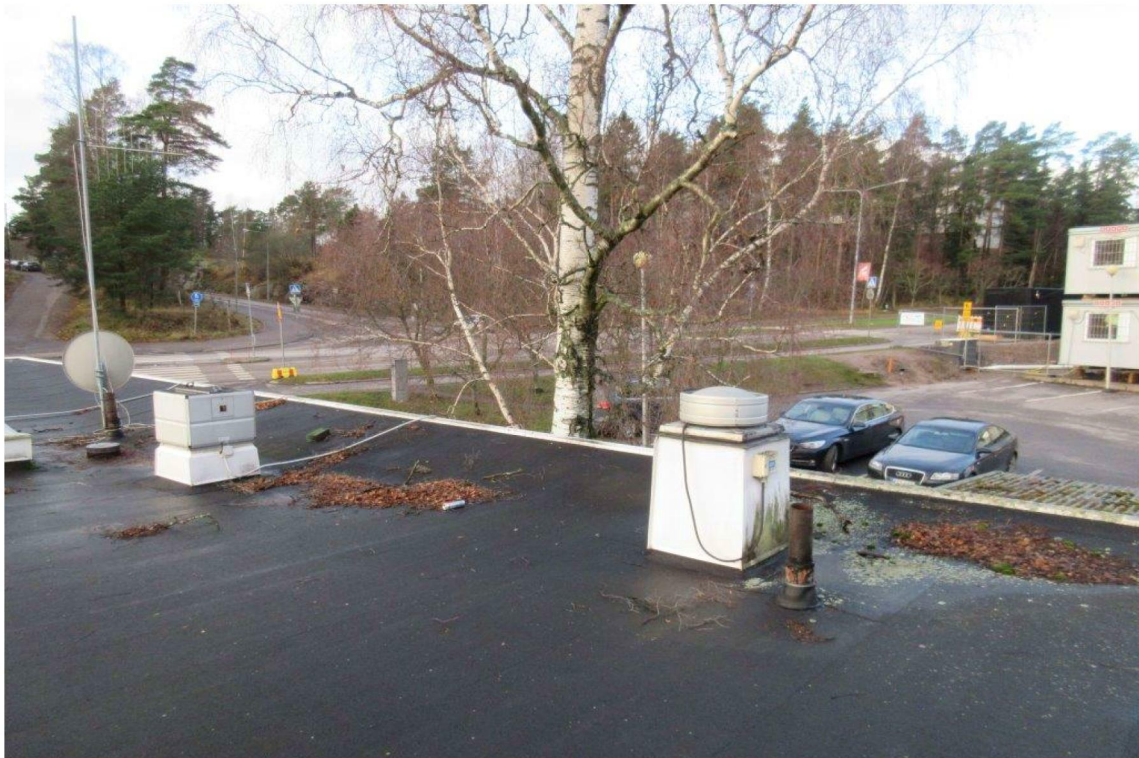
Kuva 4: Vesikatot tulee pitää puhtaana roskista säännöllisesti tehtävin huoltotöin.

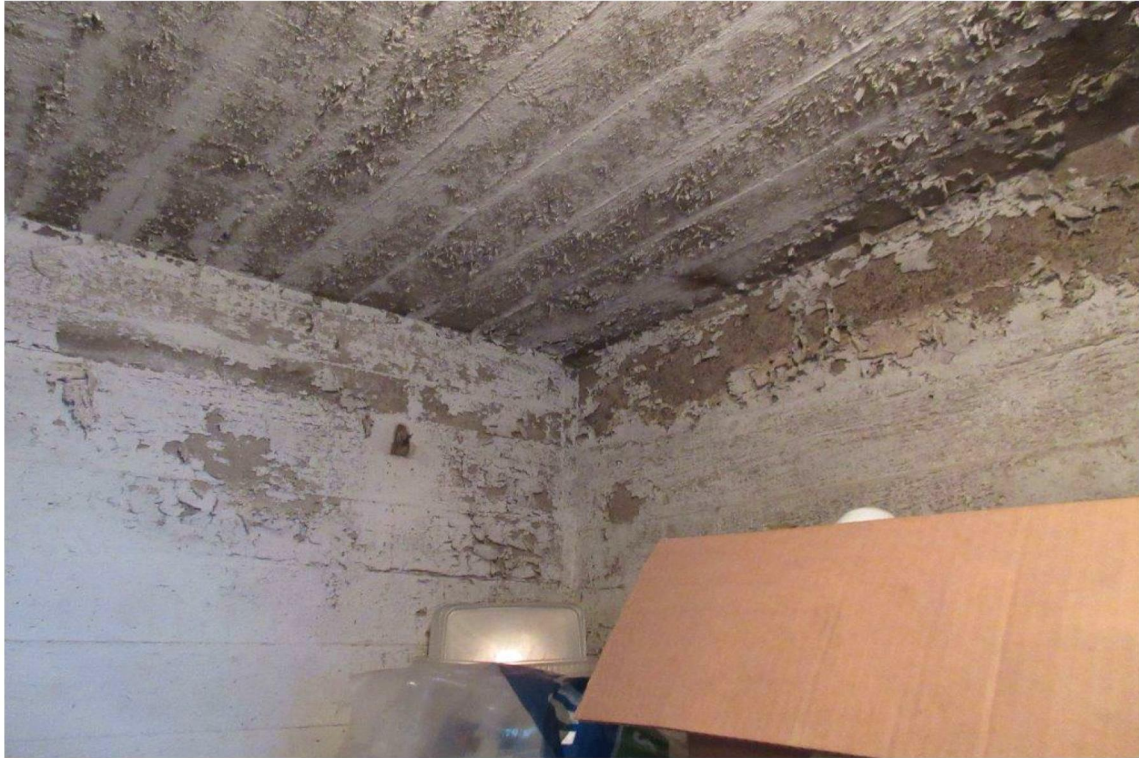
Kuva 5: Kellarin pintarakenteet ovat monin paikoin kosteusvaurioituneet.

| T-90 Rakenne / järjestelmä Korjaustoimenpide-ehdotus tai riski | | | Kustannus 1000 (ALV 0%) | | | | | | | | | | |
|---|---|---|---|---|---|---|---|---|---|---|---|---|---|
| F6 | Tilojen pintarakenteet | Kellarin kosteusvauriojälkien korjaus. Lisäksi teknisten tilojen lattia- ja seinäpinnat kunnostetaan. | 30 | | 30 | | | | | | | | |

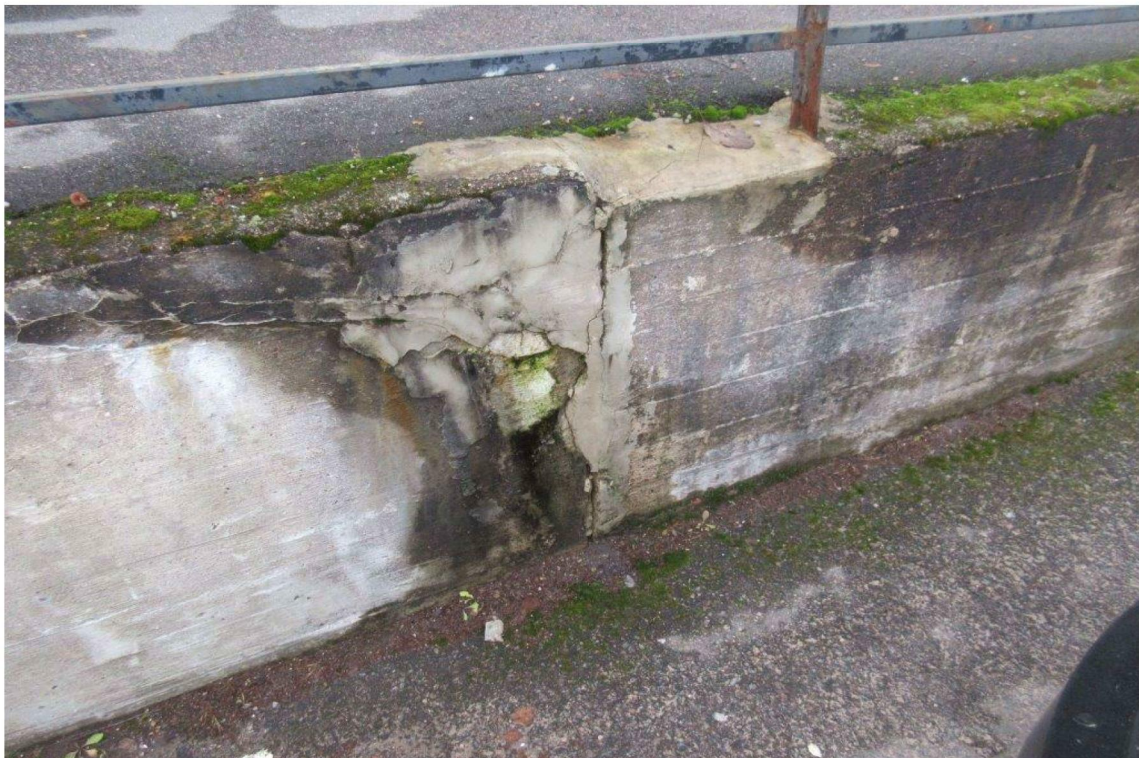
Kuva 6: Itäosalla oleva tukimuuri on vaurioitunut. Tukimuurin yhteydessä olevan tason vedeneristeet uusitaan.

| T-90 Rakenne / järjestelmä Korjaustoimenpide-ehdotus tai riski | | | Kustannus 1000 (ALV 0%) | | | | | | | | | | |
|---|---|---|---|---|---|---|---|---|---|---|---|---|---|
| F34 | Julkisivun täydennysosat | Rakennuksen itänurkalla olevat tukimuuri, portaat ja kaiteet korjataan tai uusitaan. Tukimuurin yhteydessä olevan kansirakenteen vedeneristeet uusitaan. Talotikkaat uusitaan ja ne varustetaan tarpeettoman kiipeämisen estävällä lukittavalla levyllä. | 20 | | 20 | | | | | | | | |

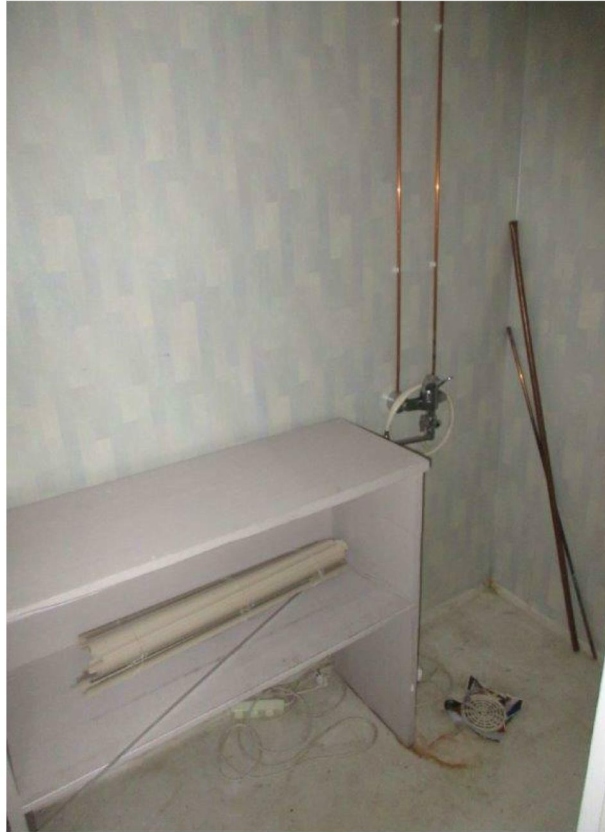
Kuva 7: Vanhojen märkätilojen pintarakenteet uusitaan vedeneristeineen.

| T-90 Rakenne / järjestelmä Korjaustoimenpide-ehdotus tai riski | | | Kustannus 1000 (ALV 0%) | | | | | | | | | | |
|---|---|---|---|---|---|---|---|---|---|---|---|---|---|
| F6 | Tilojen pintarakenteet | Liiketilojen vanhojen märkätilojen pintarakenteet ja vedeneristeet uusitaan. Uudempien märkätilojen lattioissa olevat puutteellisesti tiivistetyt läpiviennit tiivistetään. | 40 | | 40 | | | | | | | | |

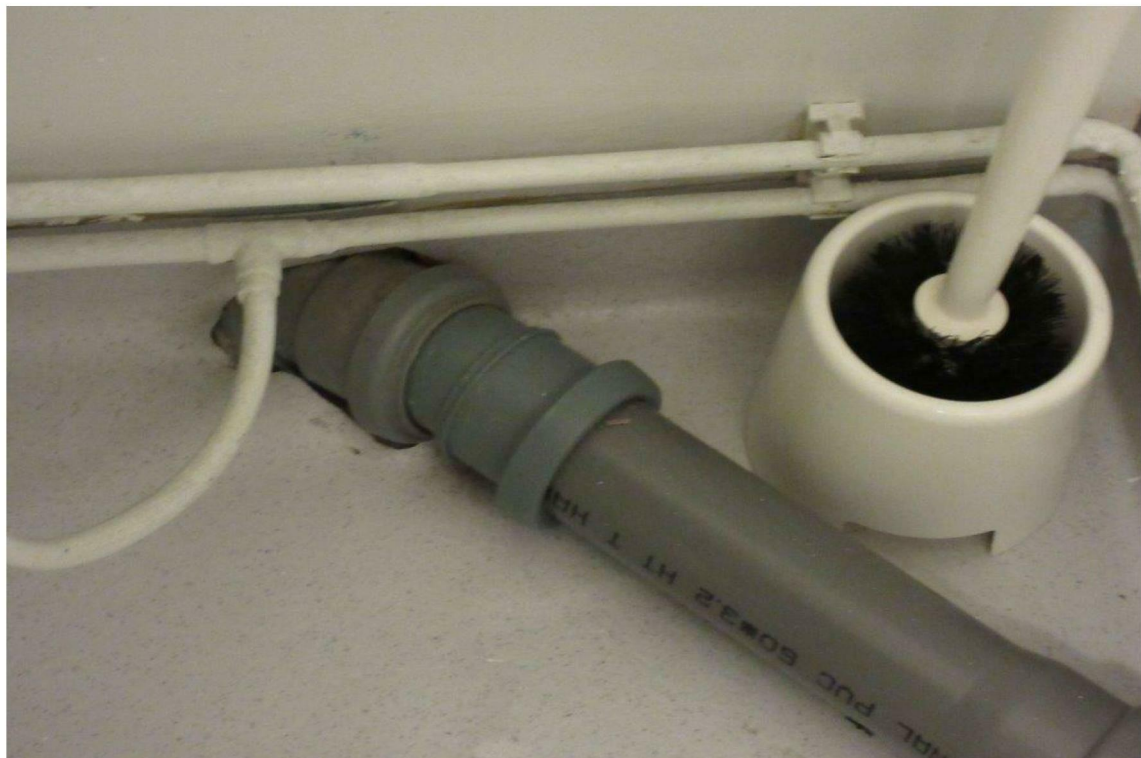
Kuva 8: Uudemmissa märkätiloissa havaittiin puutteellisesti tiivistettyjä lattialäpivientejä.

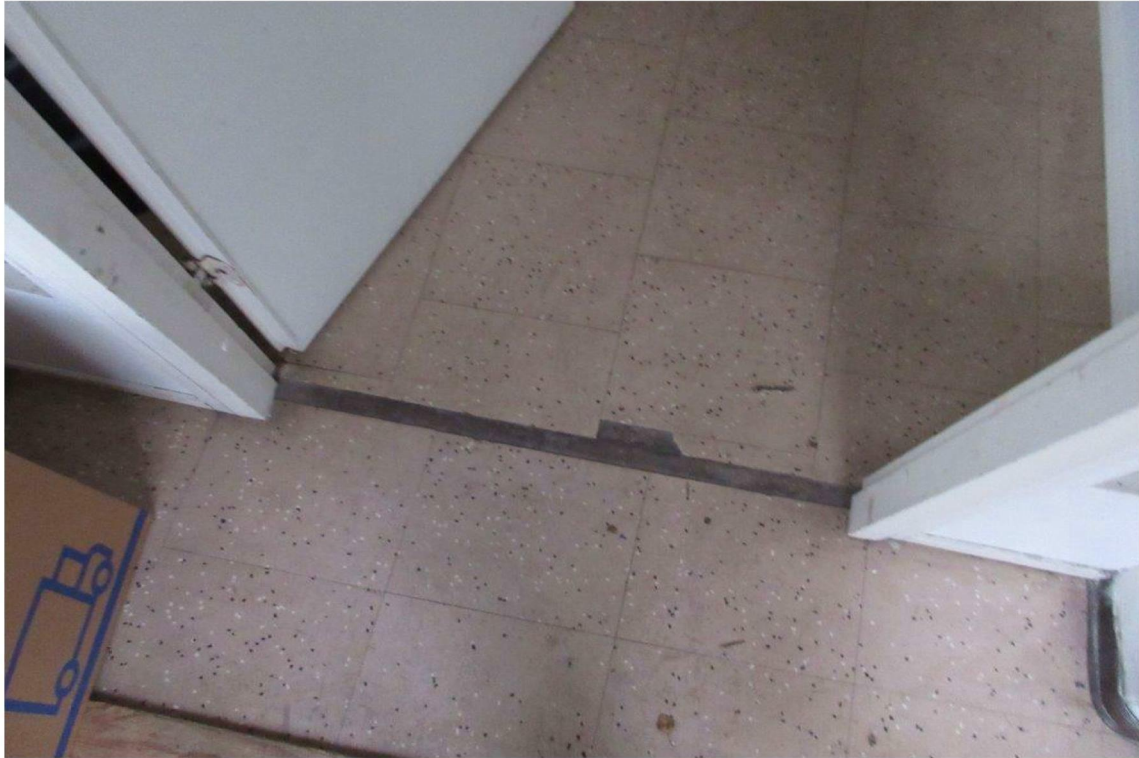
Kuva 9: Esimerkiksi vanhat lattiapinnat ja niiden kiinnitysliimat saattavat sisältää asbestia tai muita haitta-aineita.

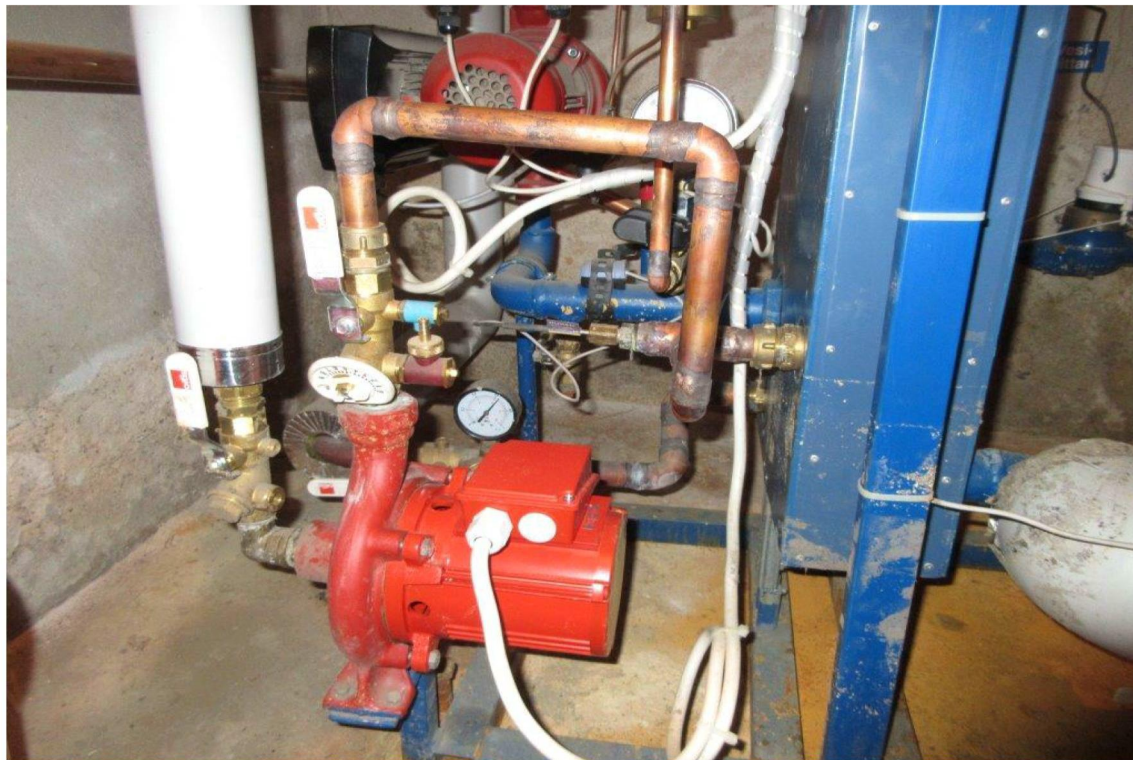
Kuva 1: Kaukolämpökeskus on vuodelta 2009 ja sen oletetaan toimivan normaalein huoltotoimenpitein tarkastelujakson yli.

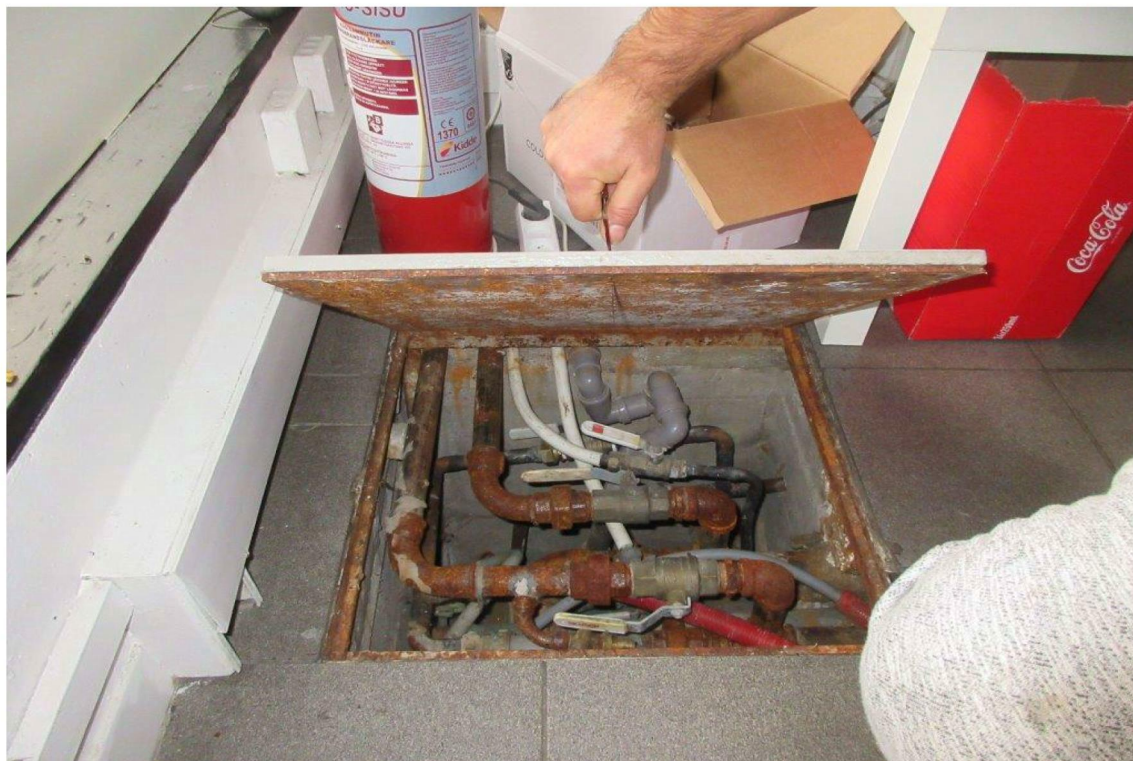
Kuva 2: Pahasti ruostuneita lämmitysputkia lattian alla. Niiden uusiminen on ajankohtaista tarkastelujakson alkupuolella.

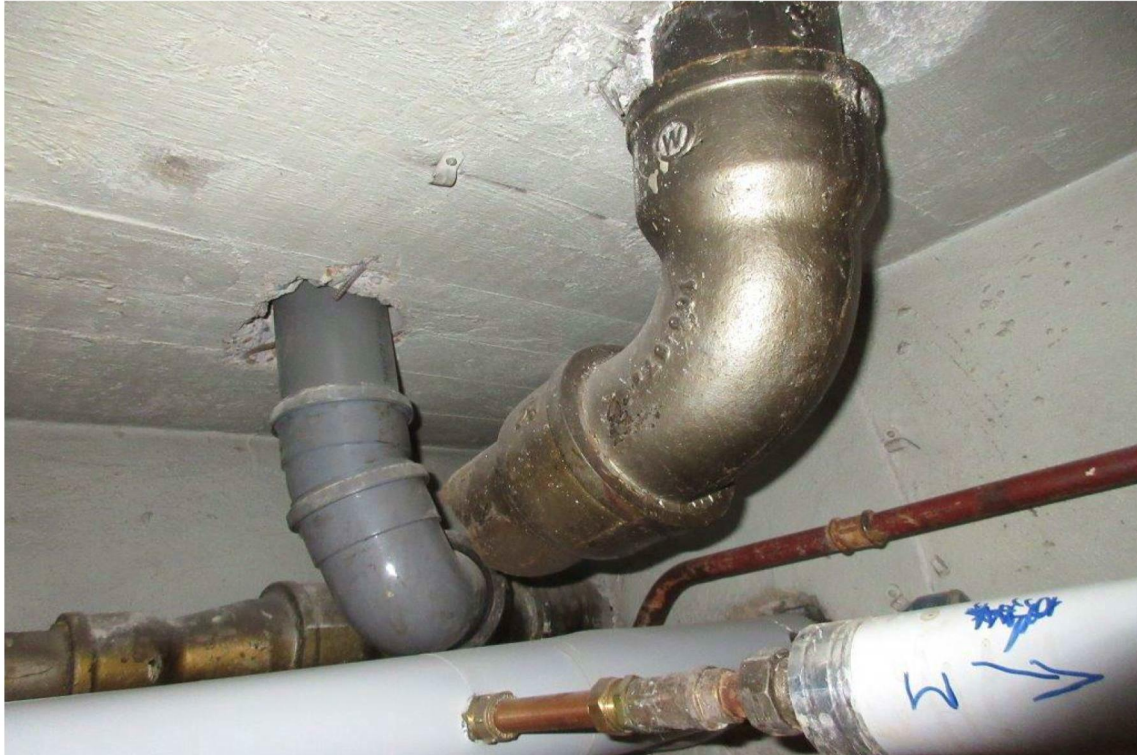
Kuva 3: Alkuperäistä valurautaviemäriä lämmönjakokeskuksen katossa. Joitakin osuuksia on vaihdettu muovisiksi vuokralaisten tilamuutosten yhteydessä.

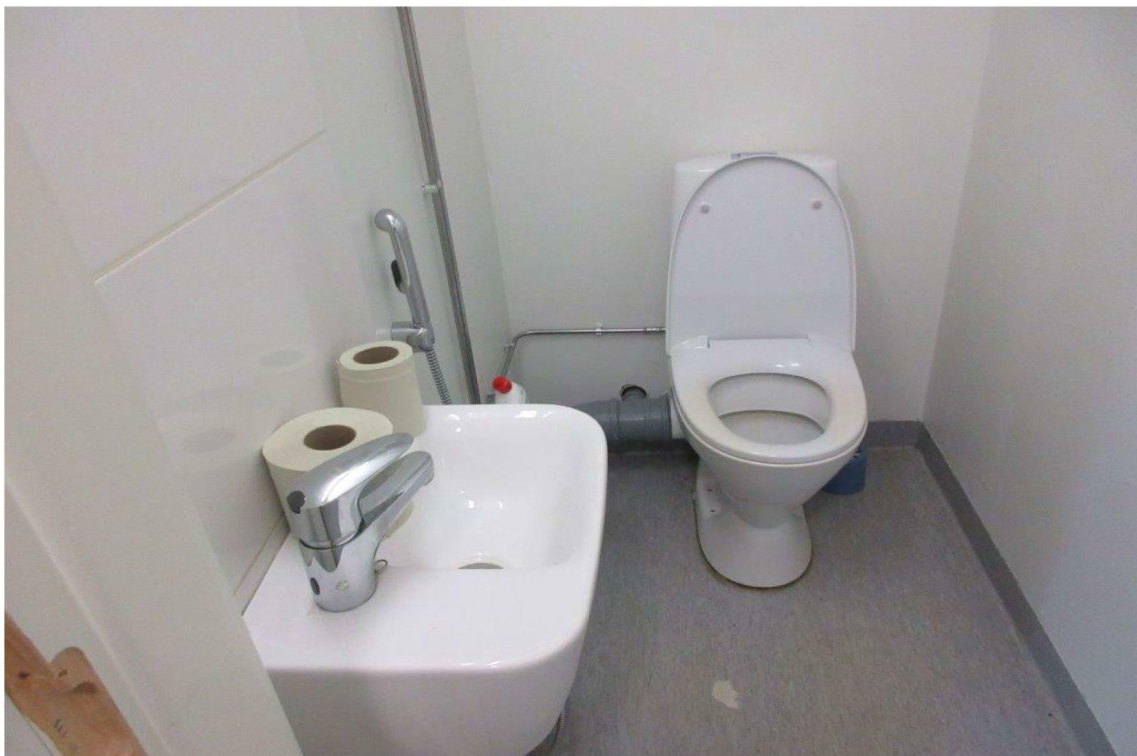
Kuva 4: Vuokralaisen toimesta uusittuja vesi- ja viemärikalusteita ja niiden kytkentävesijohtoja.

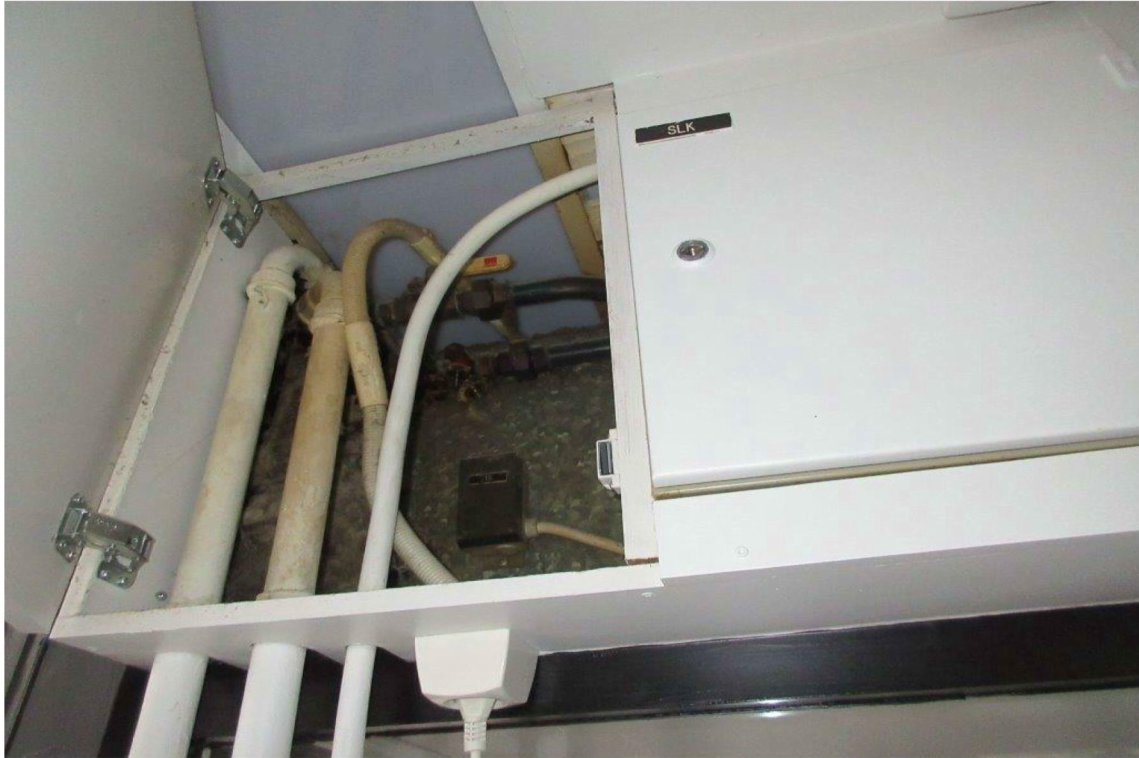
Kuva 5: Ravintolatilán todennäköisesti alkuperäinen tuloilmakone on hankalasti huollettavassa paikassa. Kone ehdotetaan uusittavaksi tarkastelujakson alkupuolella.

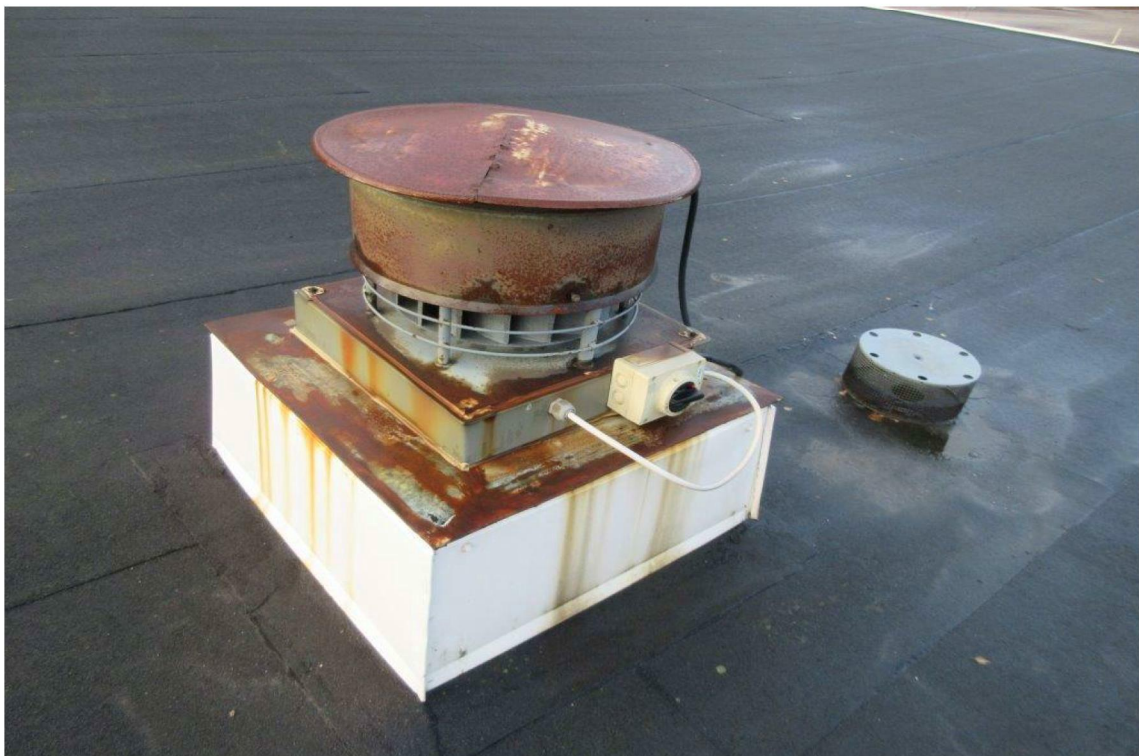
Kuva 6: Vesikatolla on useita pahasti ruostuneita alkuperäisiä poistoilmapuhaltimia, jotka ehdotetaan uusittaviksi tarkastelujakson alkupuolella.

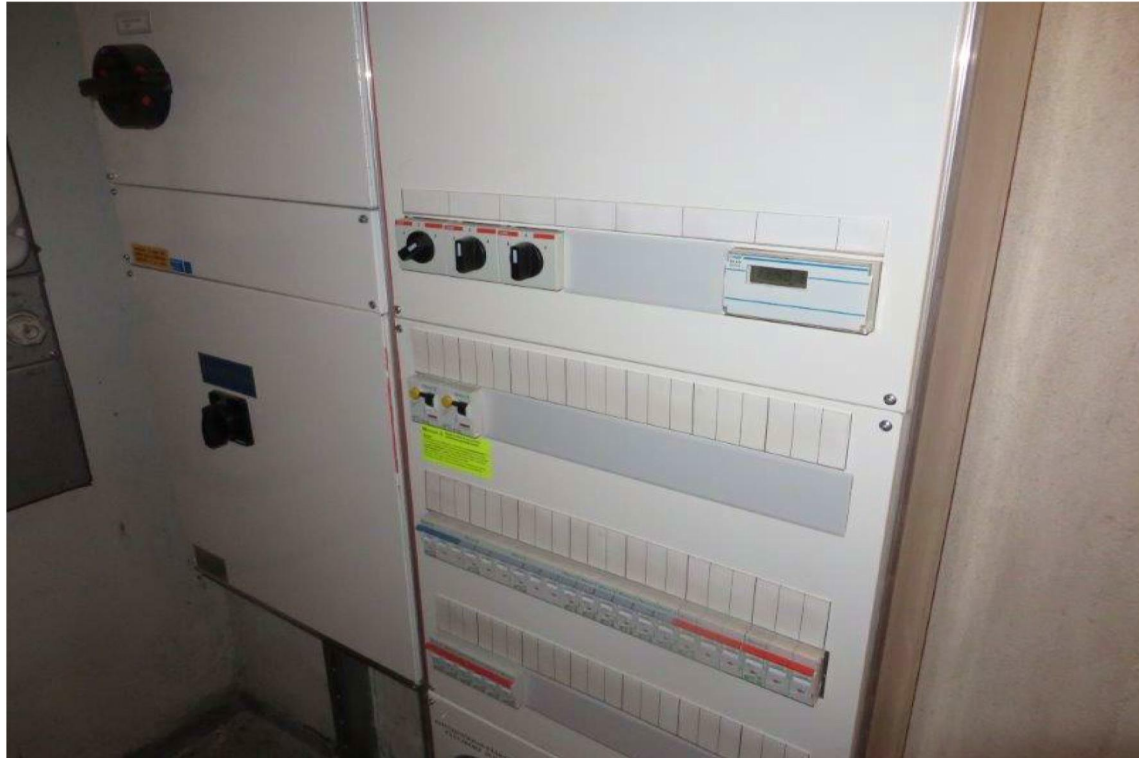
Kuva 1: Rakennukseen on asennettu uusi pääkeskus vuonna 2007.

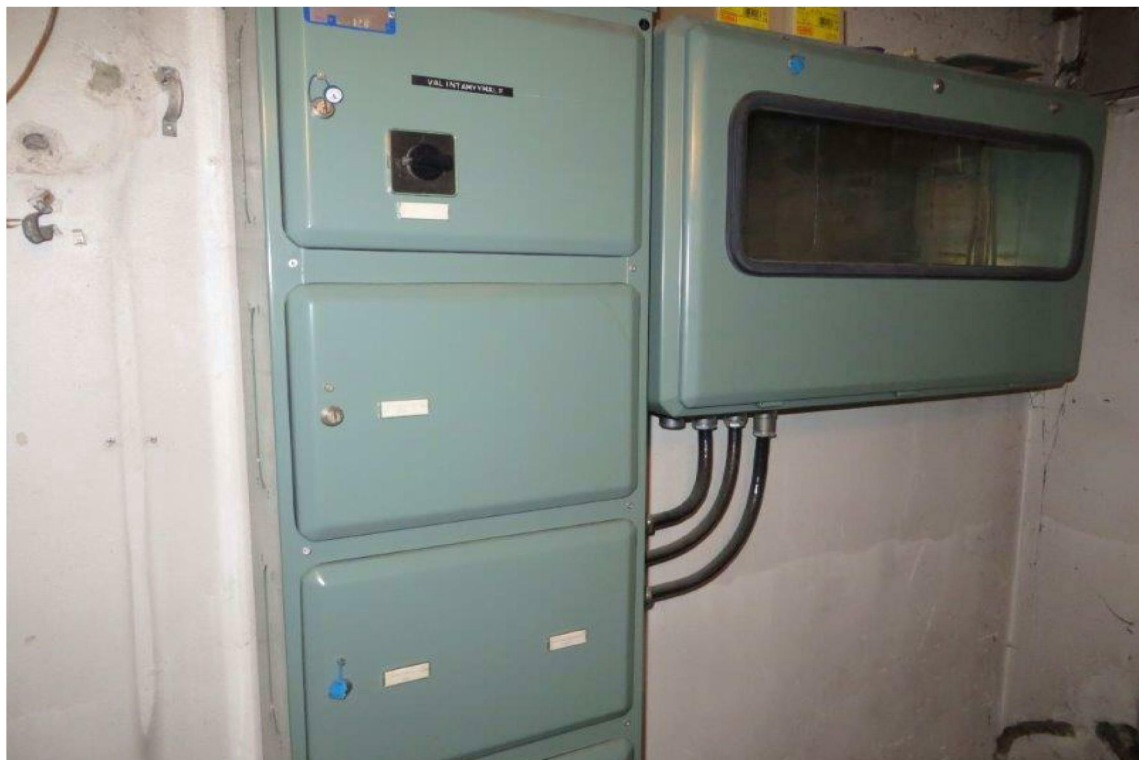
Kuva 2: Nousukeskuksena toimiva vanha pääkeskus on 1970-luvulta.

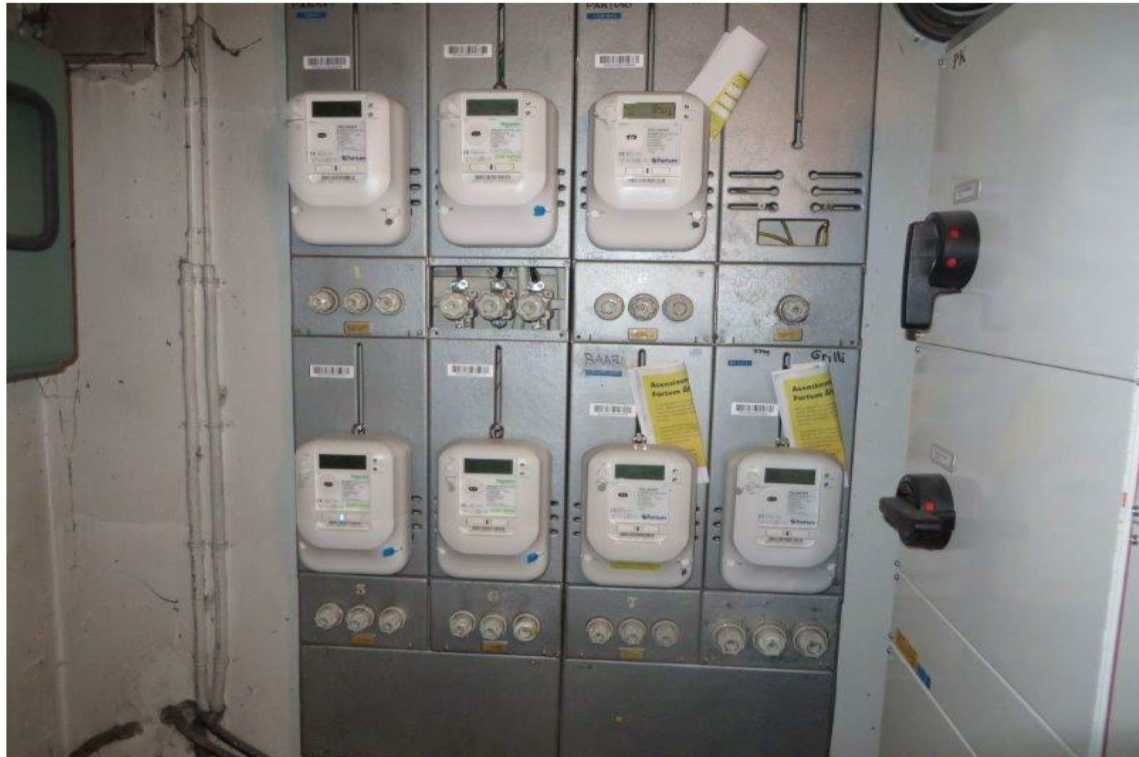
Kuva 3: Mittarikeskus on vuodelta 1962. Siihen on asennettu etäluettavat laskutusmittarit vuonna 2014.

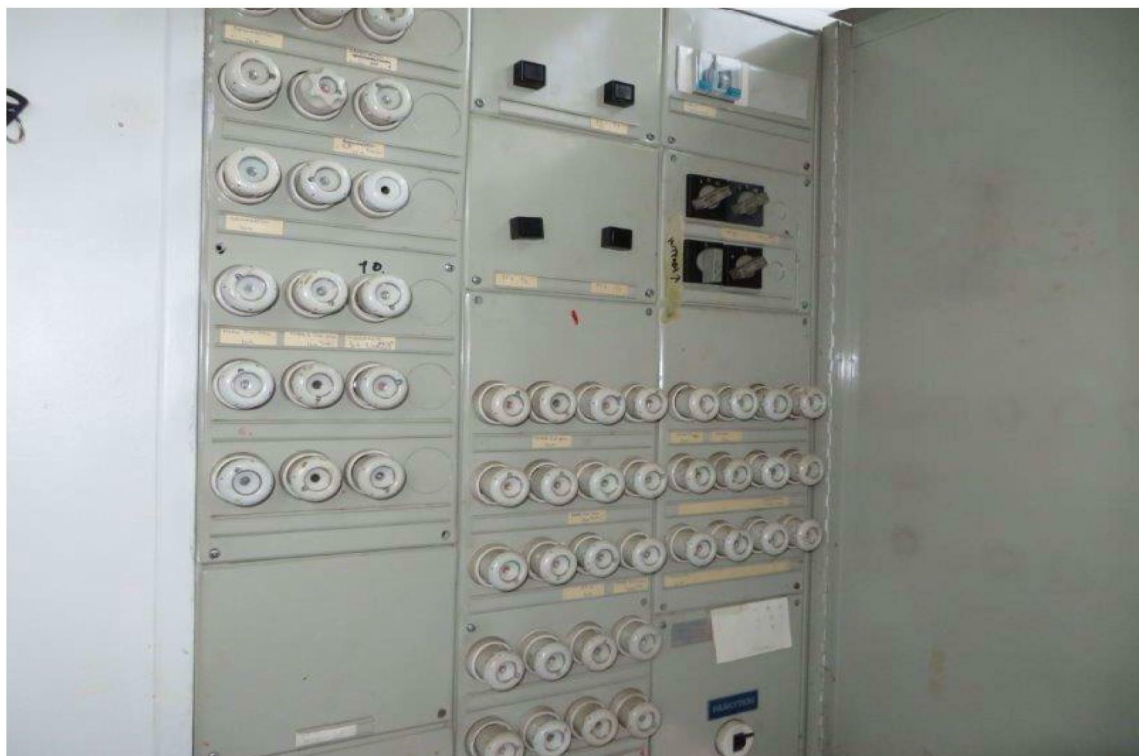
Kuva 4: Ravintola Tavernakin ryhmäkeskus on 1980-luvulta.

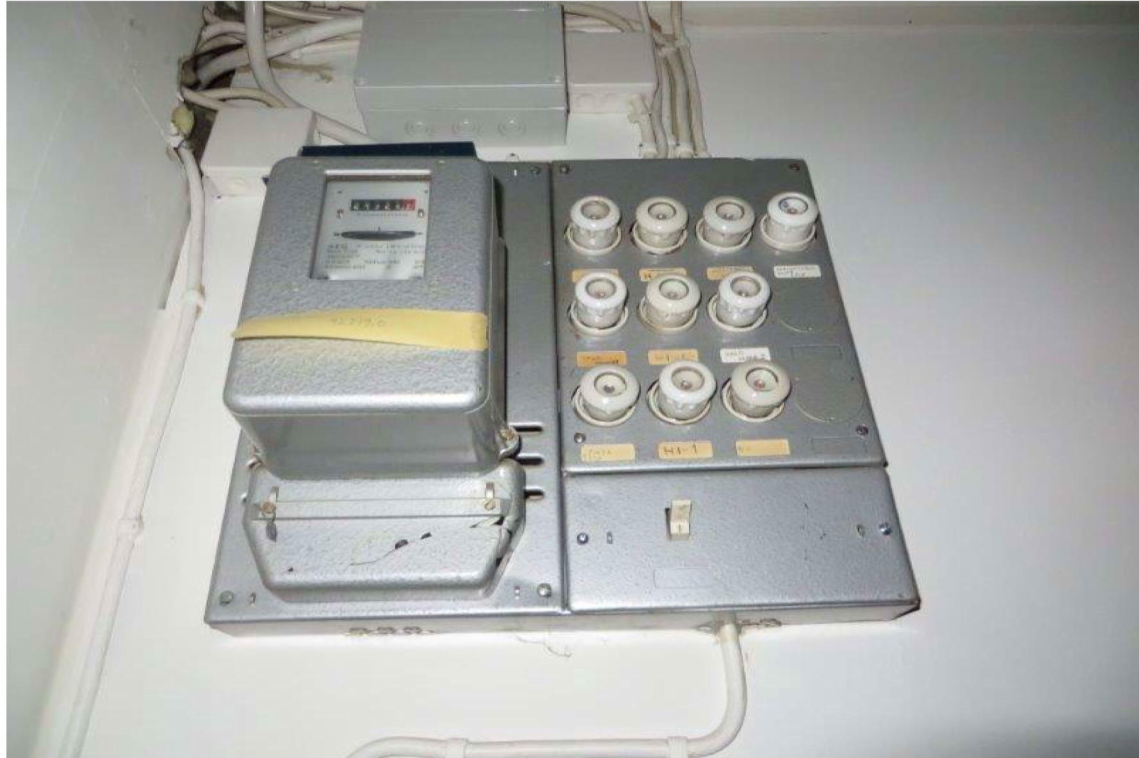
Kuva 5: Liiketilojen alkuperäiset ryhmäkeskukset ovat välttäväkuntoisia.

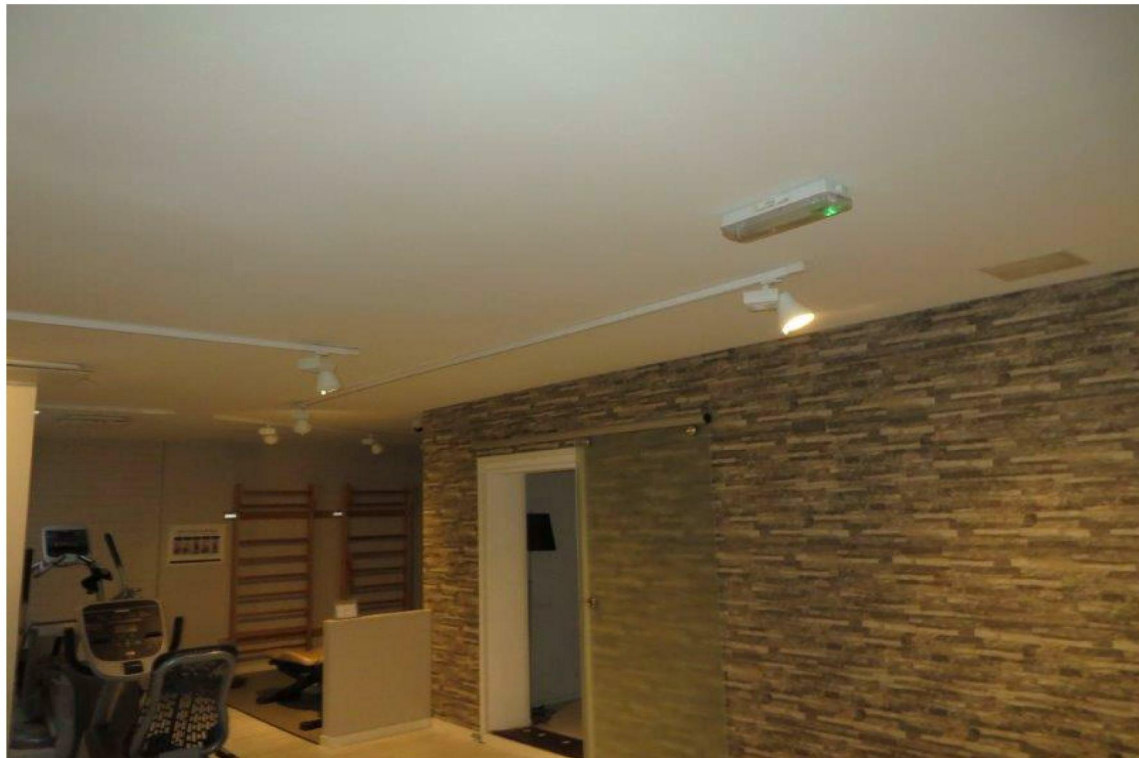
Kuva 6: Livia Clubin liiketilan sähköasennukset on laajasti uusittu vuonna 2012. Tilaan on asennettu myös turvavalaisimia.

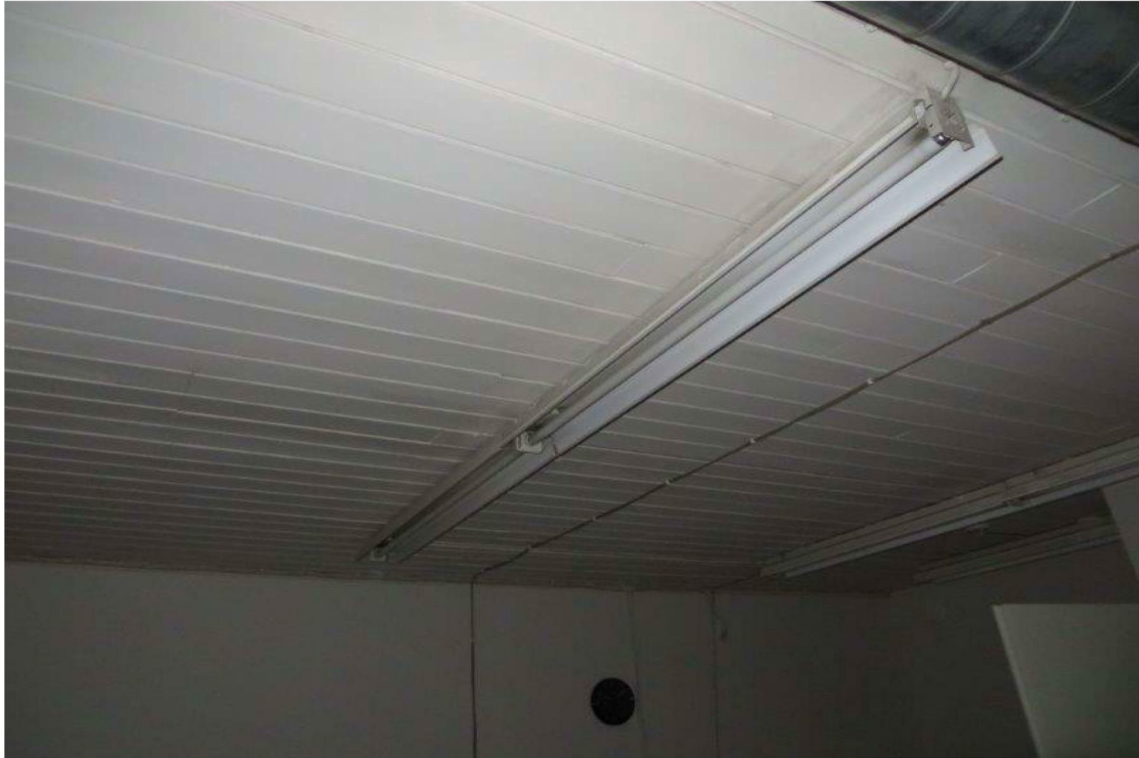
Kuva 7: Kiinteistöhuollon tyhjässä liiketilassa on ikääntyneitä T8-loisteputkivalaisimia.

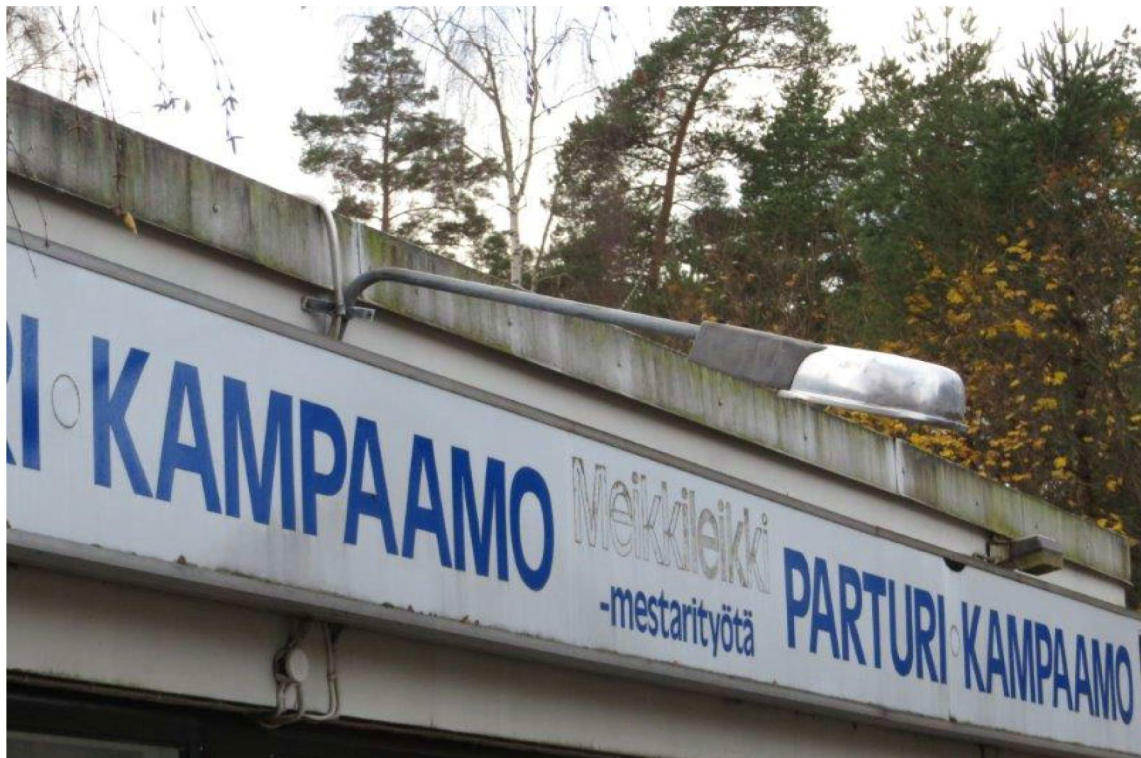
Kuva 8: Julkisivuissa on elohopealamppuvalaisimia, jotka tulee lammputdirektiivin vuoksi uusia. Rakennuksessa on myös välttäväkuntoisia mainosvalorakenteita, jotka tulee uusia tai purkaa.
