15.1.2024

## **Haukilahden monitoimitalo**

Kohdenumero **6051**

## **SISÄILMATARKASTUS**

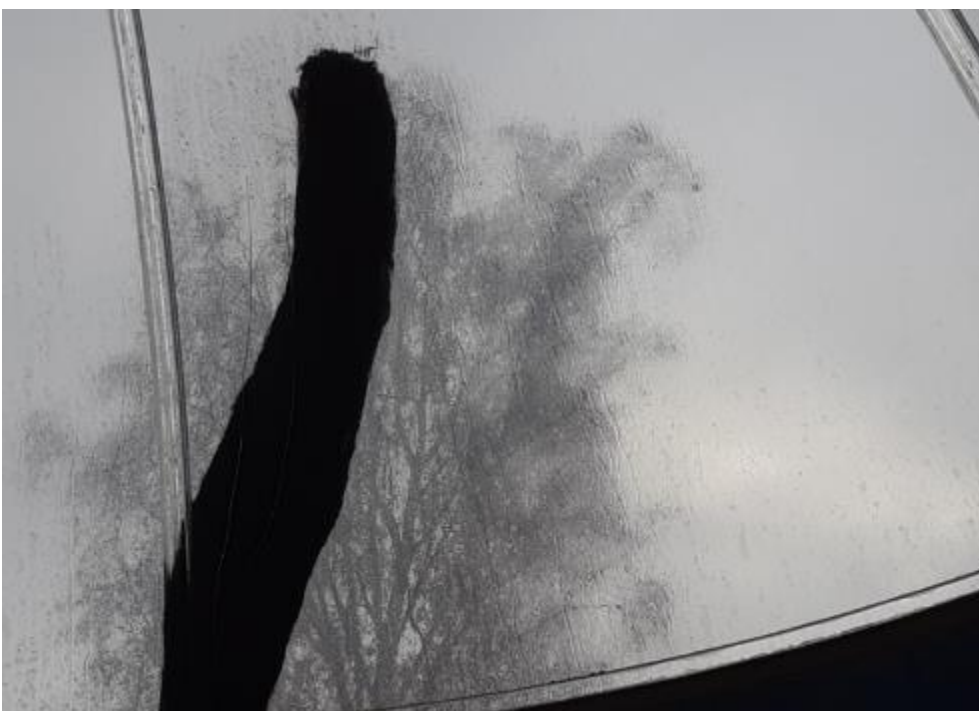
- Aulatilassa 2 alakaton laudoituksessa on paikoitellen vanhoja vesivuotojälkiä.
- Aulatilassa 2 kattokuvussa on paikattu halkeamia (Kuvat 4.1 ja 4.2).
- Sähköpääkeskuksessa 11A sähköjohtojen läpiviennin palokatko ei ole tiivis (kuva 4.3).
- Työtilassa 12 palovaroittimen kansi puuttuu.
- Keittiössä 14 tiskipöydän silikonisauma ei ole tiivis (Kuva 4.4).
- Toimistossa 16 kattolevyn sauma on haljennut.
- Monitoimitilassa 18 tiskipöytätason reuna on rikki.
- Varastossa 19 hätäpoistumisoven tiivisteet ovat kovettuneet ja välioventtiilin kynnys on rikki.
- Sähköjakokeskuksessa JK1 sähköjohtojen läpivienti on avoin (Kuva 4.5).
- Kokoushuoneen 20 tuuletusikkunan aukipitolaite on rikki ja välioventtiilin kynnys on rikkoutunut (Kuva 4.6).

Kuva 4.1. Aulatilassa 2 kattokuvussa on halkeamia.

- Aulatilán 2 kattokuvun halkeamien tiiveys on varmistettava, ennen kuin kupu saadaan uusittua.
- Sähkökeskuksen 11A rikkoutunut palokatko on korjattava.
- Työtilán 12 palovaroitin on korjattava.
- Keittiön 14 tiskipöydän silikonitiivistys on korjattava.
- Toimiston 16 kattolevyn auennut sauma on korjattava.
- Monitoimitilan 18 tiskipöytätaulun reuna on korjattava.
- Varaston 19 hätäpoistumistieoven tiivisteet sekä välioventin rikkoutunut kynnys on uusittava.
- Sähköjakokeskuksen JK1 sähköjohtojen avonaiset läpiviennit on tiivistettävä.
- Kokoushuoneen 20 tuuletusikkunan aukipitolaite on korjattava ja välioventin rikkoutunut kynnys on uusittava.

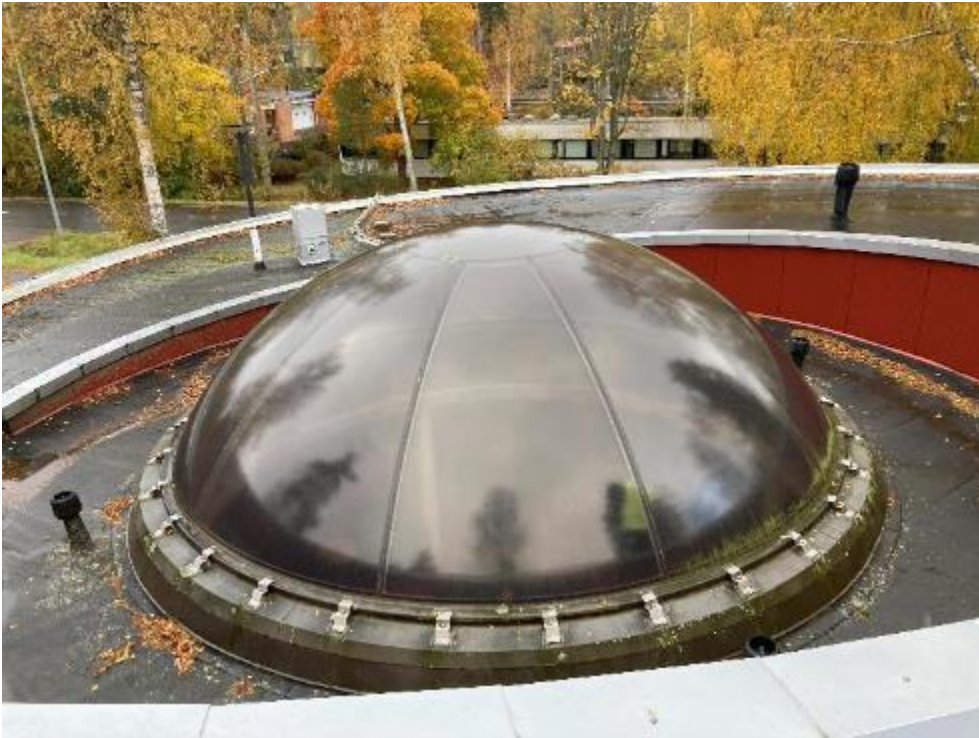
Kuva 4.2. Kattokupu katolta kuvattuna. Kupu on historiatiedon mukaan valmistettu Neuvostoliitossa.

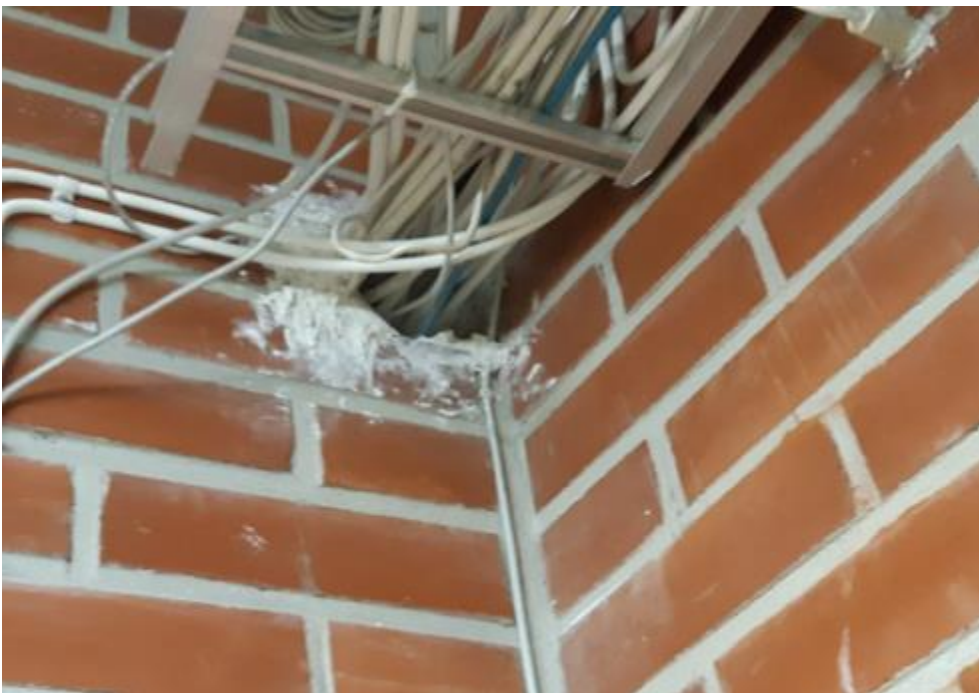
Kuva 4.3. Sähköpääkeskuksessa 11A sähköjohtojen läpiviennin palokatko ei ole tiivis.

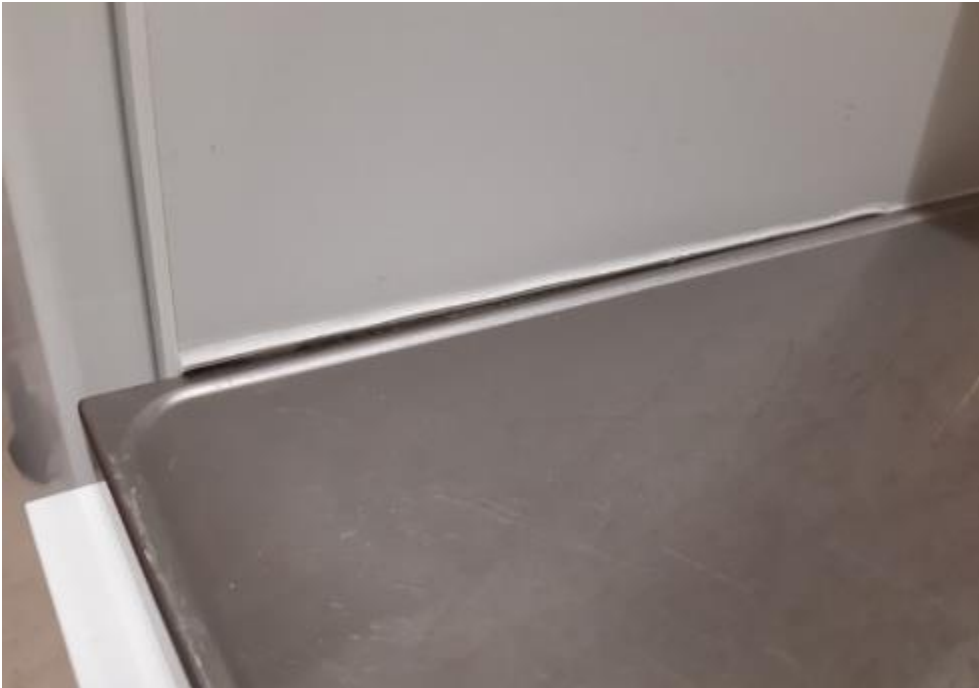
Kuva 4.4. Keittiön 14 tiskipöydän silikonisauma ei ole tiivis.

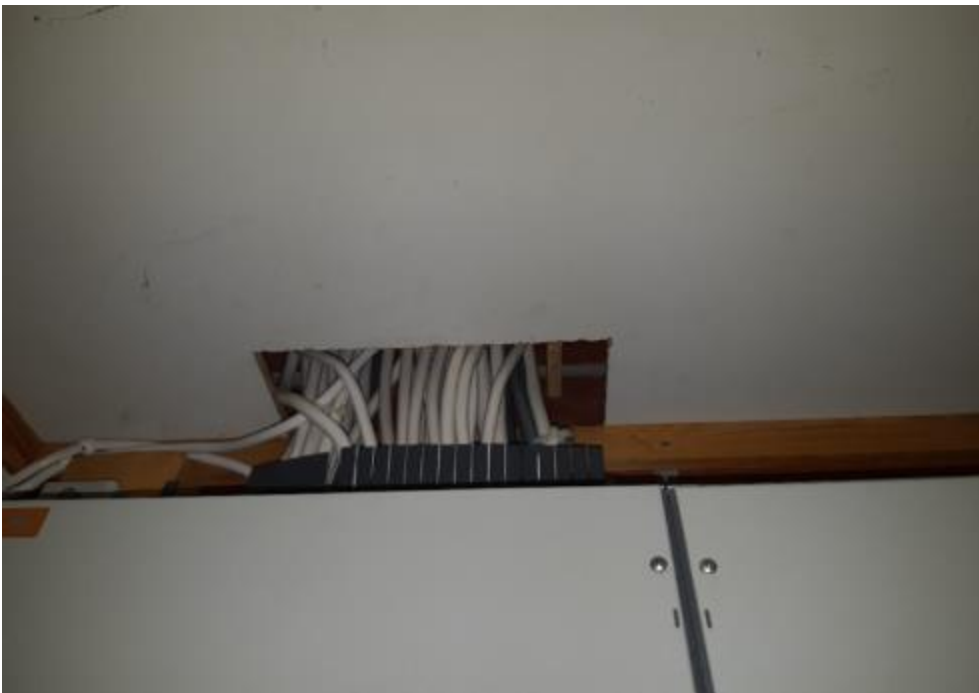
Kuva 4.5. Sähköjakokeskuksen JK1 sähköjohtojen läpivienti on avoin.

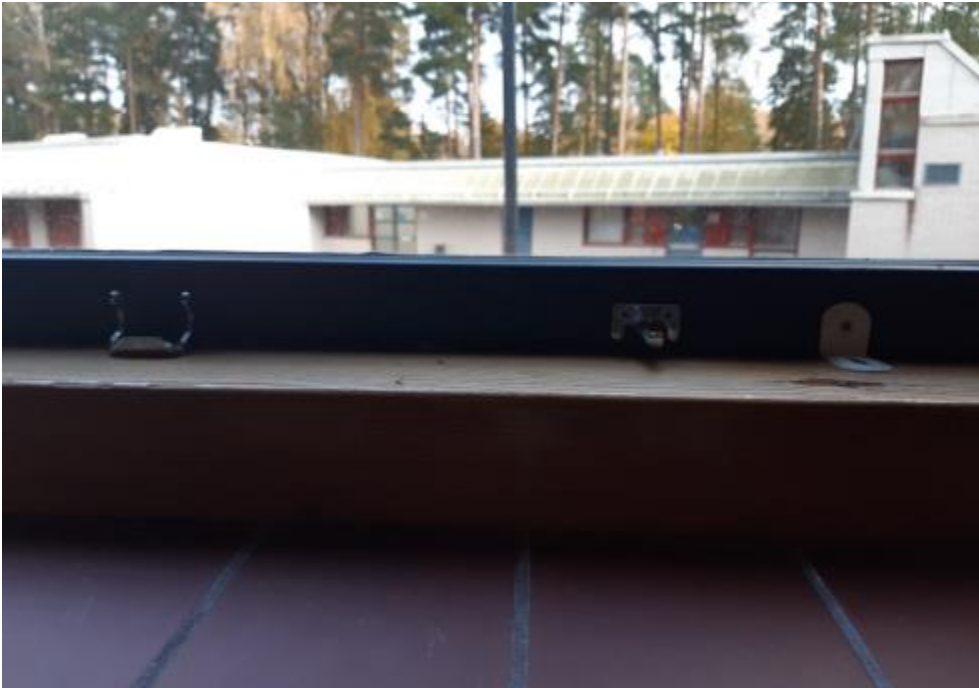
Kuva 4.6. Kokoushuoneen 20 tuuletusikkunan aukipitolaite on rikki.

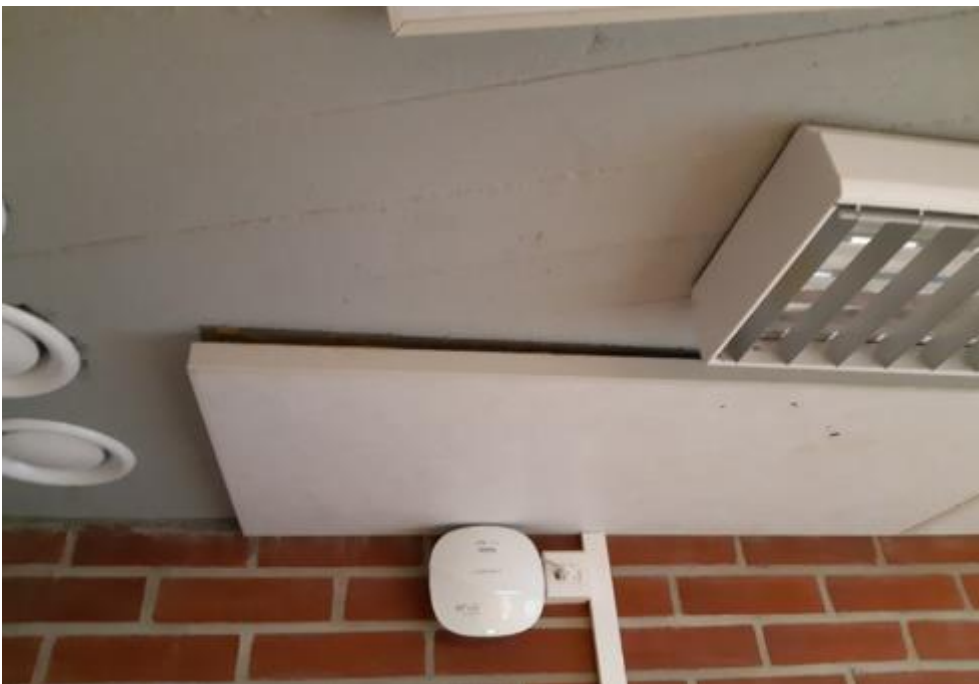
- Muidenkin tilojen tuuletusikkunoissa on avausongelmia kehyksien turpoamisesta ja muodonmuutoksista johtuen.
- Kokoushuoneessa 21 palovaroittimen kansi puuttuu, katon akustolevy on irtossa ja tilassa on vanhat ilmoitustaulut, joista voi tulla hajua (Kuvat 4.7 ja 4.8).

Kuva 4.7. Kokoushuoneen 21 katon akustolevy on irtoamassa.

- Kokoushuoneen 21 palovaroitin on korjattava, katon irtoamassa oleva akustolevy on kiinnitettävä uudelleen ja vanhat ilmoitustaulut on uusittava.
- Kokoushuoneen 22 katossa olevan tarkistusluukun maalipinta on korjattava.

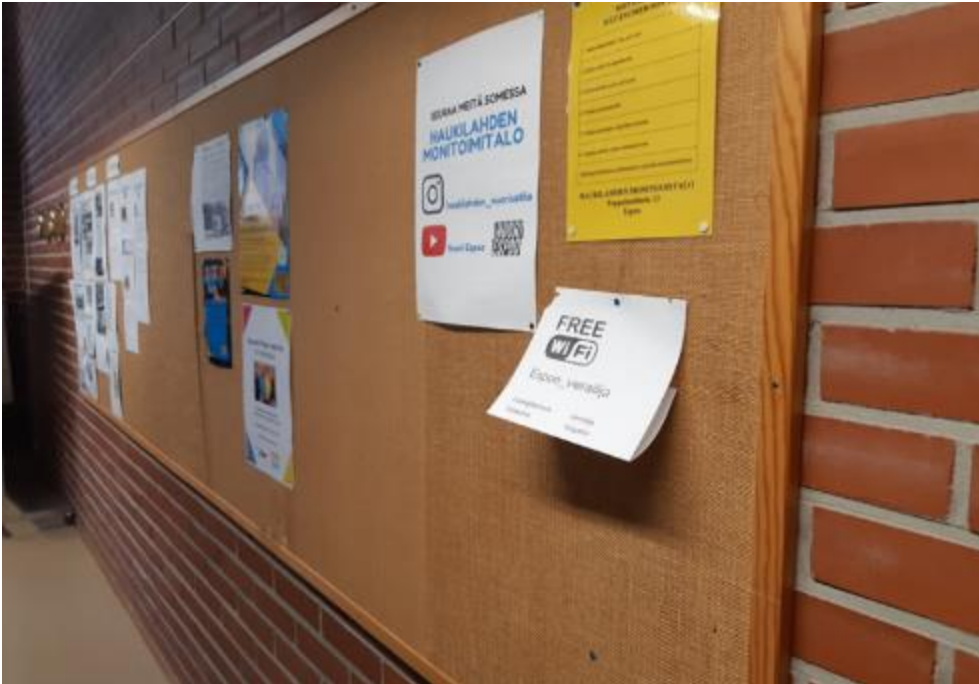
Kuva 4.8. Kokoushuoneessa 21 on vanhat ilmoitustaulut, joista voi tulla hajua.

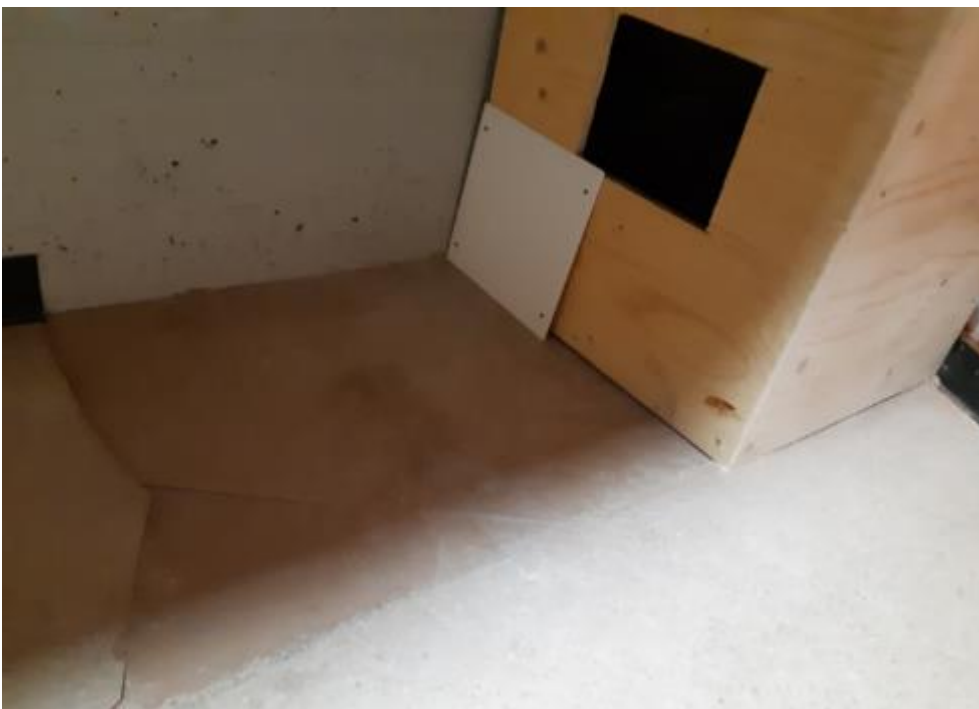
- Kokoushuoneen 22 katossa olevan tarkistusluukun maalipinta irtaantuu.
- Liikuntasalissa 23 muovinen sähkökouru on rikkoutunut.
- Parven 24 pöydän alla lattiapinnoitetta puuttuu, nurkassa olevan sähkökotelo sisällä on mineraalivillaa näkyvissä ja tarkistusluukun kansi on irti (Kuva 4.9).

Kuva 4.9. Parven 24 pöydän alla lattiapinnoitetta puuttuu, nurkassa olevan sähkökotelon sisällä on mineraalivillaa näkyvissä ja tarkistusluukun kansi on irti.

- Liikuntasalin 23 rikkoutunut sähkökouru on uusittava.
- Parven 24 puuttuva lattiapinnoite on asennettava, sähkökotelo on tiivistettävä ja tarkistusluukun kansi asennettava paikoilleen.

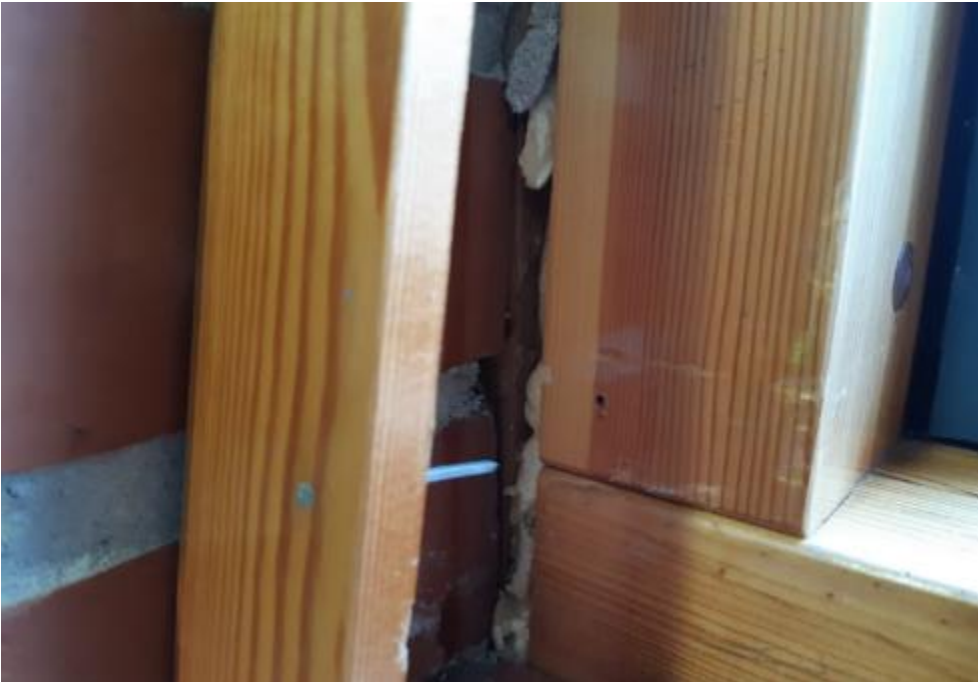
- Ikkunakarmi- ja seinäliittymissä on ilmavuotoja (Kuva 4.10).
- Sokkeliraudoituksia on korkannut esiin (Kuva 4.11).
- Ikkunapeltien kaato ei ole riittävä (Kuva 4.12).

Kuva 4.10. Ikkunakarmi- ja seinäliittymissä on ilmavuotoja.

- Kaikkien ikkunakarmi- ja seinäliittymien tiiveys on tarkistettava ja korjattava.
- Sokkelien näkyvissä olevat betoniraudat on poistettava ja poistokohdat paikattava.

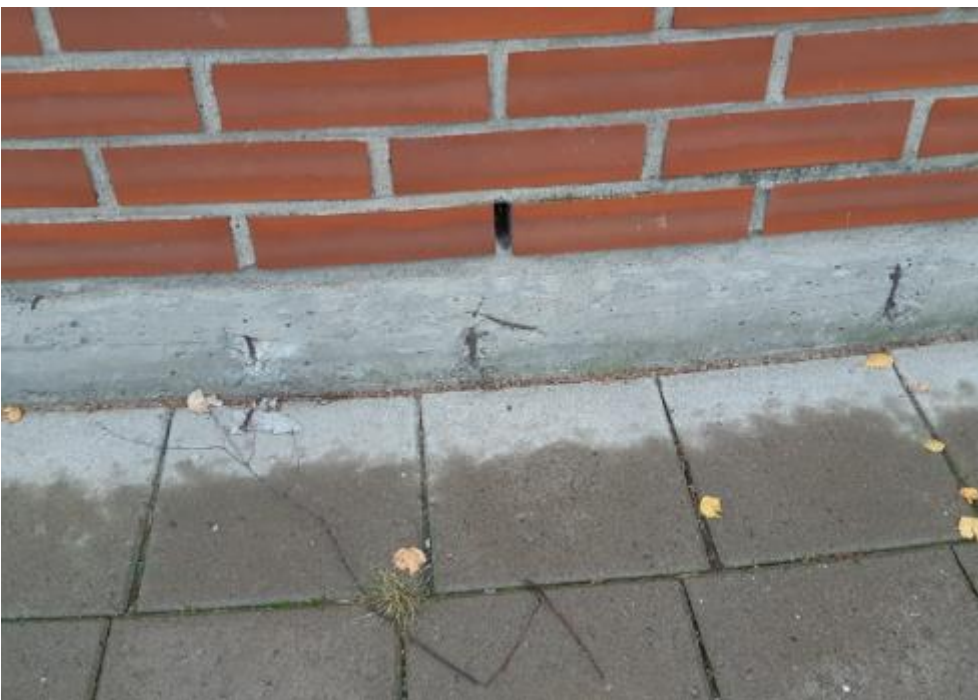
Kuva 4.11. Sokkeliraidoituksia on korkannut esiin.

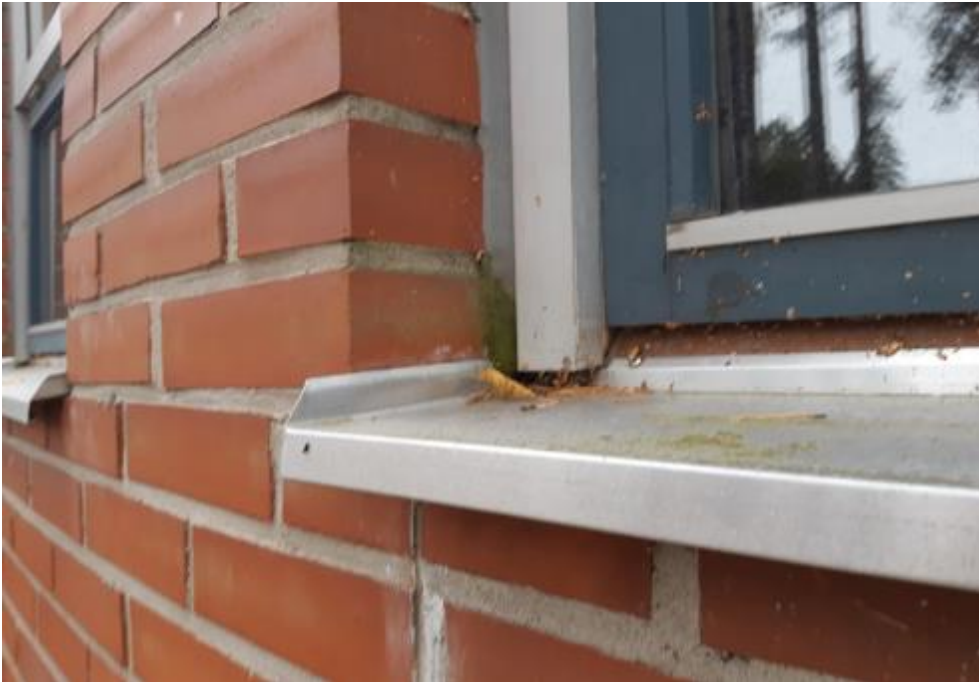
Kuva 4.12. Ikkunapeltien kaato ei ole riittävä.

- Ikkunapellit, joissa kaato ei ole riittävä on korjattava.
- Sadevesikaivot on puhdistettava puiden lehdistä.
- Sisäänkäynnin lipan sadevesisyöksy on puhdistettava puiden lehdistä

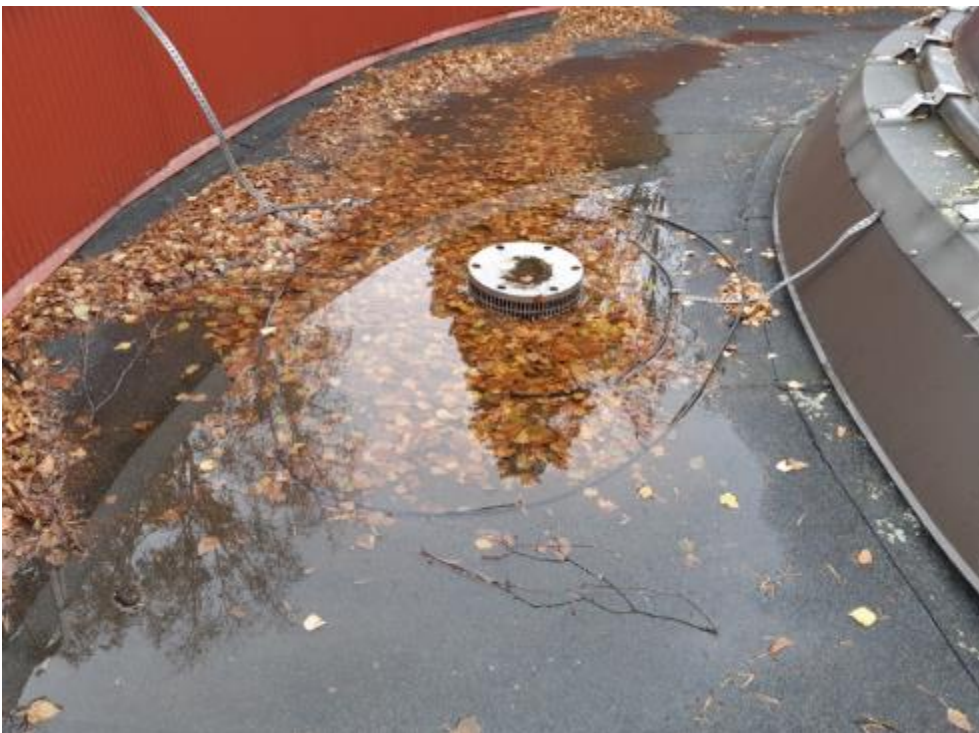
- Katolle kertyy puidenlehtiä, jotka tukkivat sadevesikaivoja (Kuva 4.13).
- Sisäänkäynnin lipan sadevesisäiliö on tukossa puiden lehdistä.
- Pintakosteusmittauksissa ei rakenteissa havaittu kohonneita kosteuksia.

Kuva 4.13. Katolle kertyy puidenlehtiä, jotka tukkivat sadevesikaivoja.

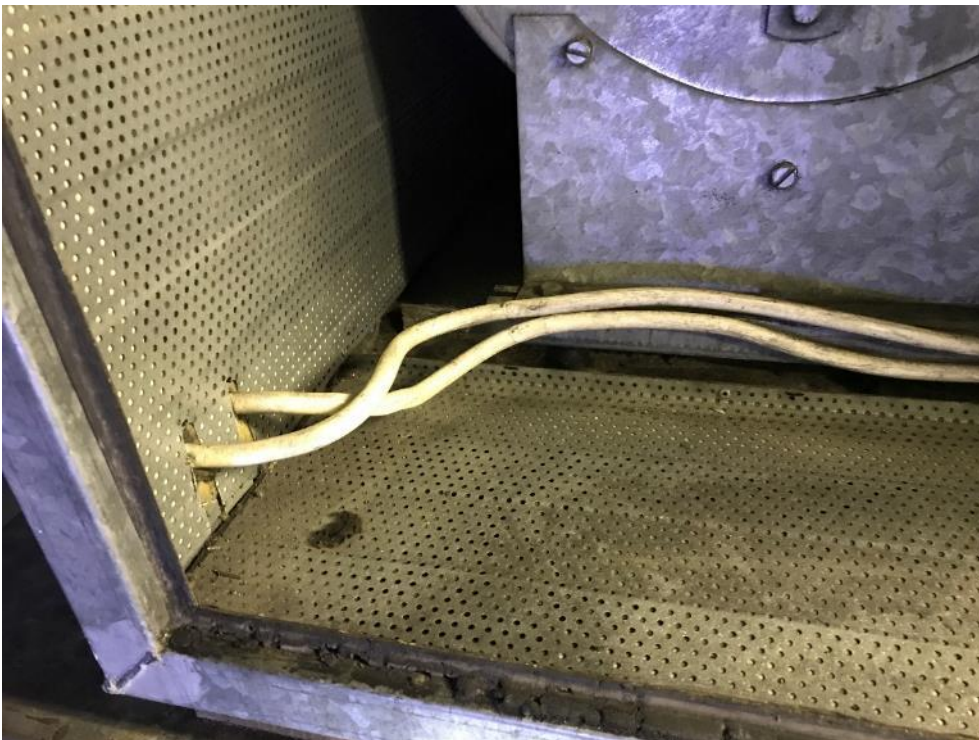
- Ilmanvaihtokoneet ovat iäkkäät ja elinkaarensa päässä.
- Raitisilmakammion ja ilmanvaihtokoneiden sisäpuoli tehty reikäpellistä, minkä alla on vuorivillaa (Kuva 5.1).

Kuva 5.1. Raitisilmakammion ja ilmanvaihtokoneiden sisäpuoli on tehty reikäpellistä, minkä alla on vuorivillaa.

- Ilmanvaihtokoneet uusittava lähitulevaisuudessa.
- Ilmanvaihto säädettävä vastaamaan vähintään suunniteltuja arvoja sekä säätöjen yhteydessä tarkastettava painesuhteet ulko- ja sisätilojen välillä.
- Ilmanvaihtokanavien avonaiset villakuidut on pinnoitettava tai poistettava.
- Tuloilmapäätelaitteet on uusittava ilmamäärien säädön helpottamiseksi.
- Lämmönjakuhuoneen poistettu vesipiste on palautettava, jotta lattiakaivoa pääsee täyttämään vedellä.
- Löysällä olevat allashanat on kiinnitettävä pöytään.
- Bänditilojen huoneen 12 puuttuvat termostaatit on asennettava.
- Siivousskomeron 08 lattiakaivon tarkastustulppa on asennettava paikalleen.
- Rakennukseen lämmityksen perussäätö on tehtävä lämpötilojen tasapainottamiseksi. Lämpötilasäätömahdollisuus on lisättävä wc-tilojen käyttövesipattereihin.

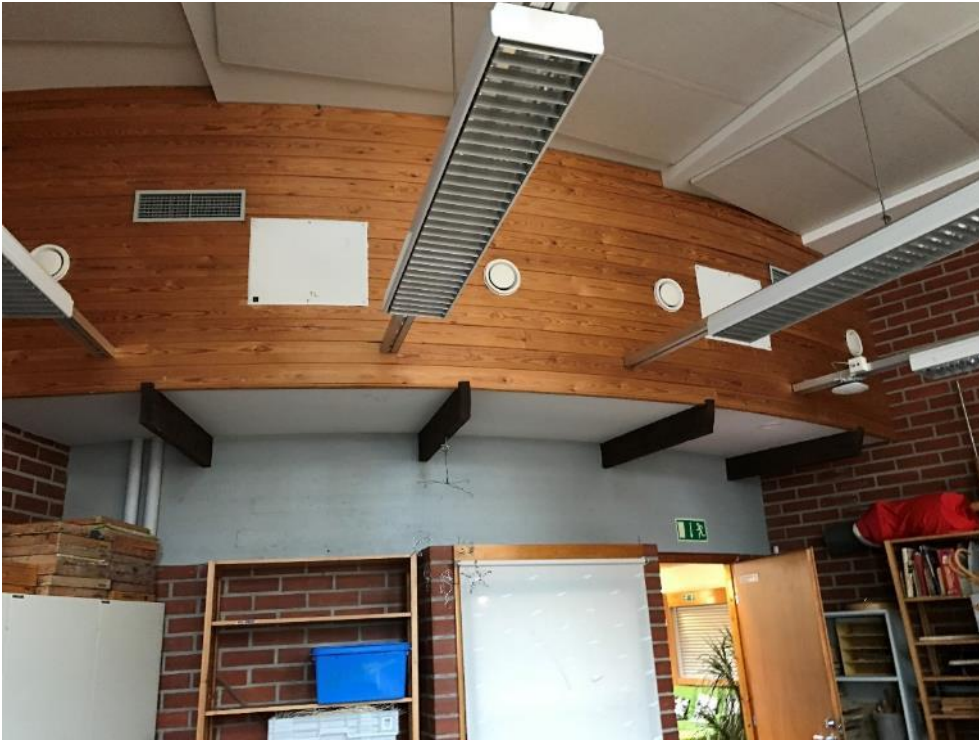
- Tuloilmapäätelaitteet ovat alkuperäisiä, eikä niissä ole kunnollista säätömahdollisuutta (Kuva 5.2).
- Lämmönjakuhuoneen lattiakaivo on lämpöpaketin takana, eikä sitä pääse täyttämään, koska pesuallas on poistettu ja putket tulpattu (Kuvat 5.3 ja 5.4). Lämmönjakuhuoneessa on voimakas viemärinhaju kuivuneen lattiakaivon takia.

Kuva 5.2. Tuloilmapäätelaitteet ovat vanhoja eikä niissä ole kunnollista säätömahdollisuutta.

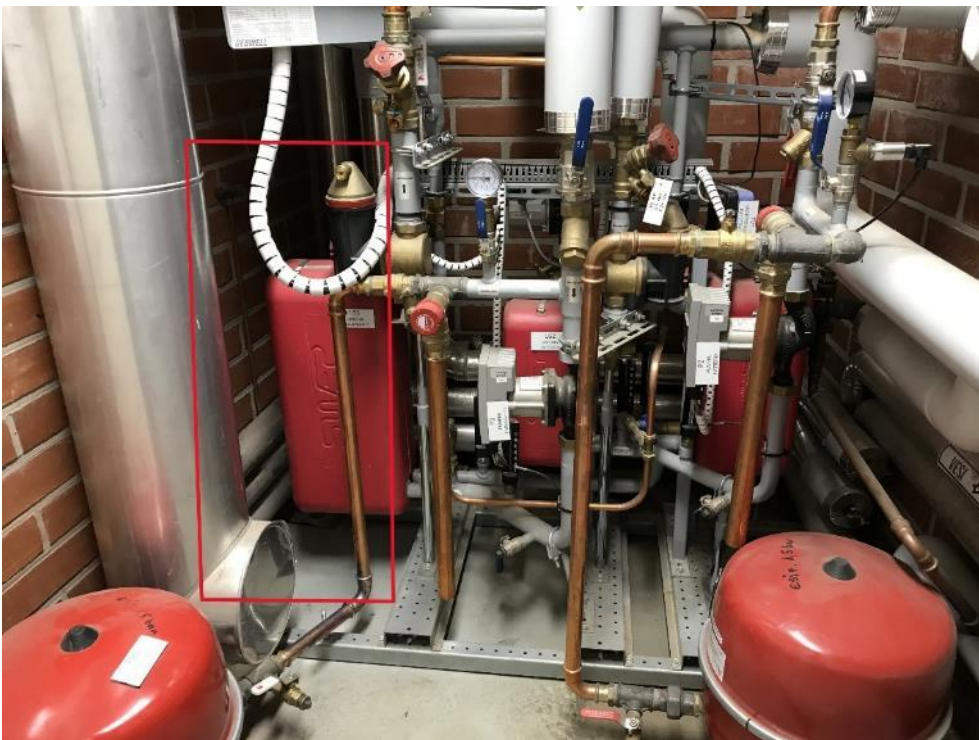
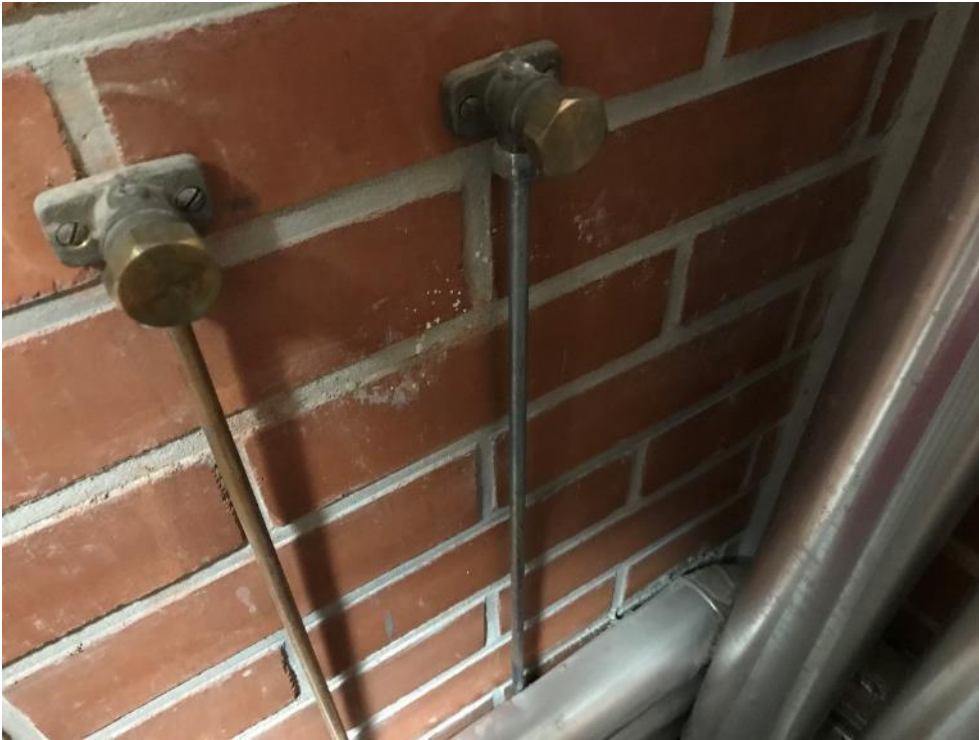
Kuva 5.3. Lämmönjakohuoneen lattiakaivo on lämpöpaketin takana.

Kuva 5.4. Lämmönjakohuoneen pesuallas on poistettu ja putket tulpattu.

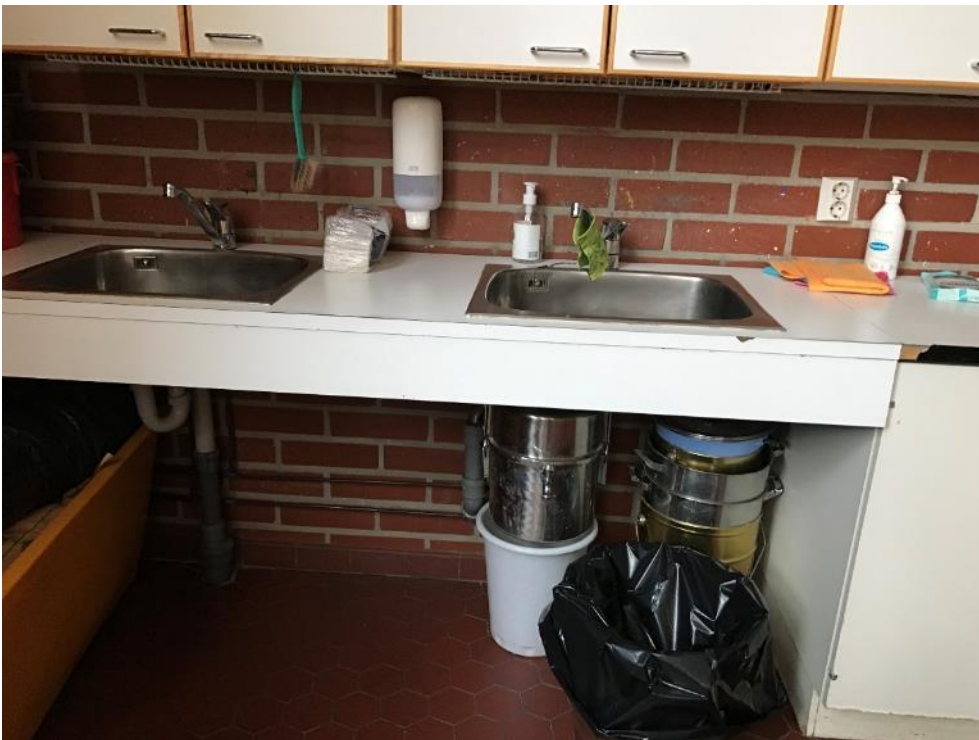
- Usea allashana ei ole kunnolla kiinnitetty pöytään (Kuva 5.5).
- Bänditilojen huoneen 12 lämpöpattereista puuttuvat termostaatit ja tiloissa lämpötila on 26°C.

Kuva 5.5. Usea allashana ei ole kunnolla kiinnitetty pöytään.

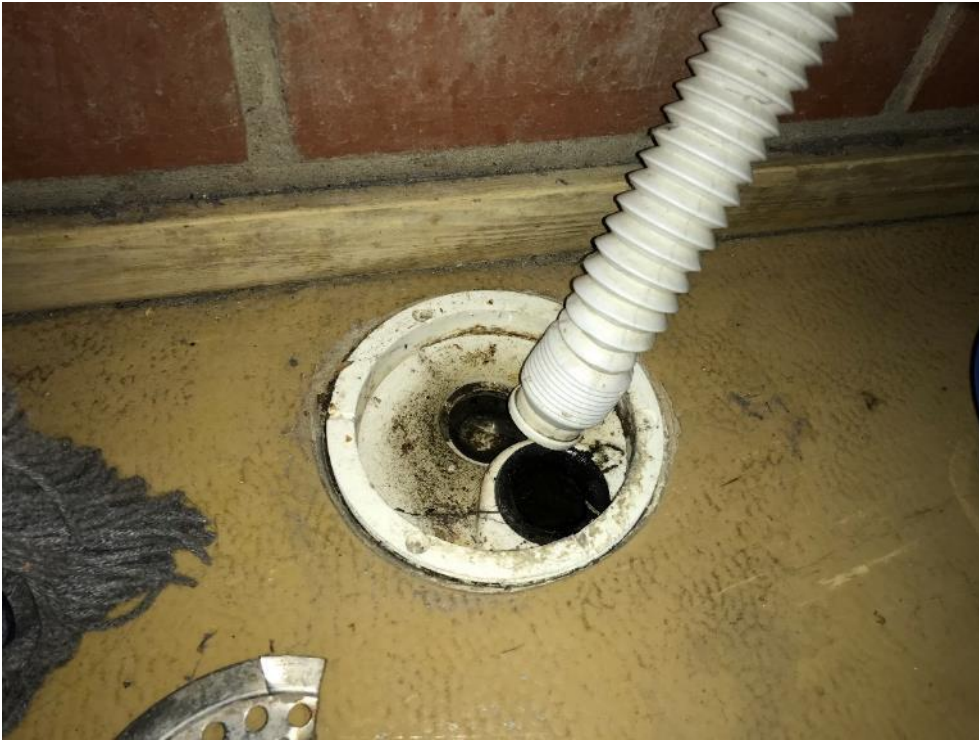
- Siivouskomeron 8 lattiakaivosta puuttuu puhdistustulppa (Kuva 5.6).
- Aulassa on tarpeeton lattiakaivo, jota ei käytetä (Kuva 5.7).
- Huonetilojen lämpötilat vaihtelevat merkittävästi.

Kuva 5.6. Siivouskomeron lattiakaivosta puuttuu puhdistustulppa.

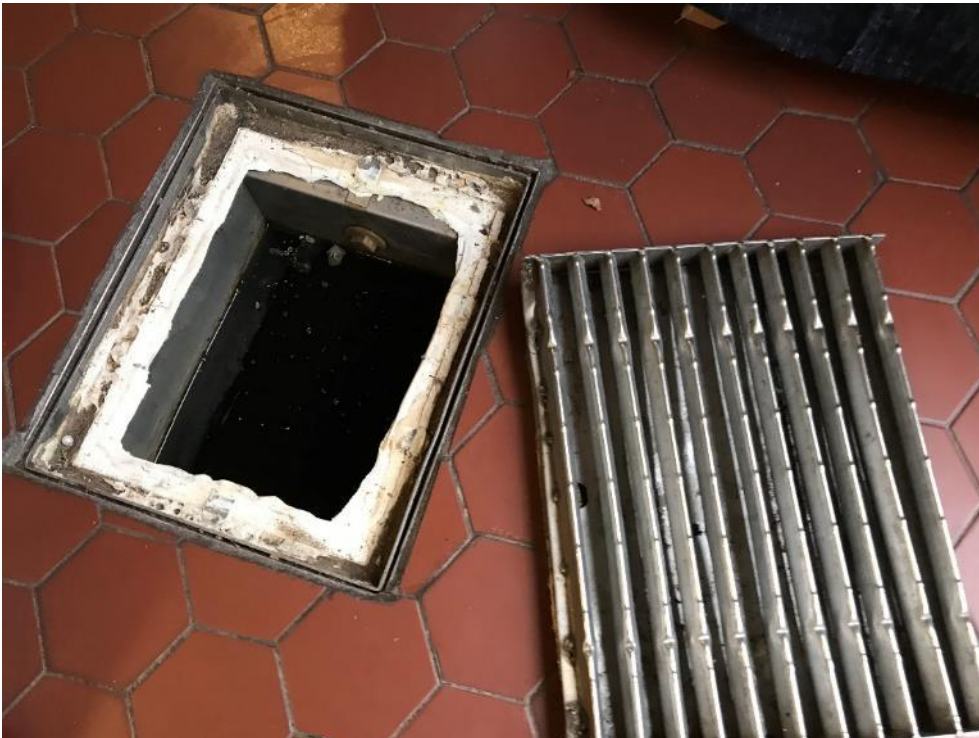
Kuva 5.7. Aulassa on tarpeeton lattiakaivo.

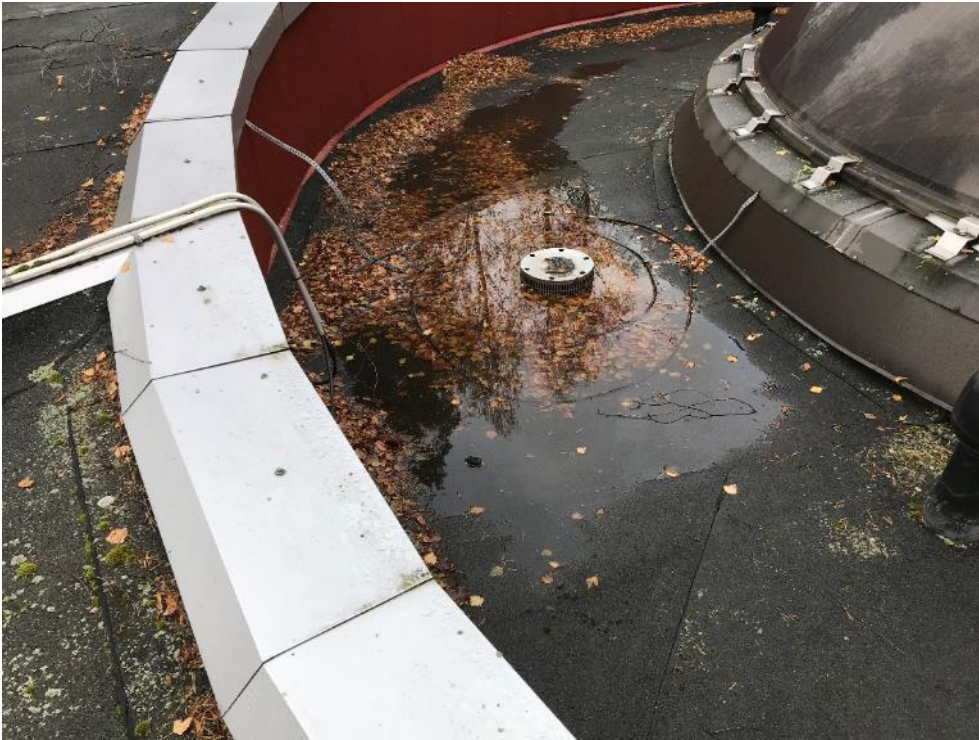
- Vesikaton kattokaivoissa on lehtiä ja muuta roskaa estäen veden poistumisen katolta (Kuva 5.8).
- Pihan ritiläkansikaivoissa on lehtiä ja muuta roskaa (Kuva 5.9).

Kuva 5.8. Vesikaton kaivoissa on lehtiä ja muuta roskaa ja vesi seisoo katolla.

- Kattokaivot on puhdistettava lehdistä ja roskista.
- Pihakaivot on huuhdeltava ja kuvattava.

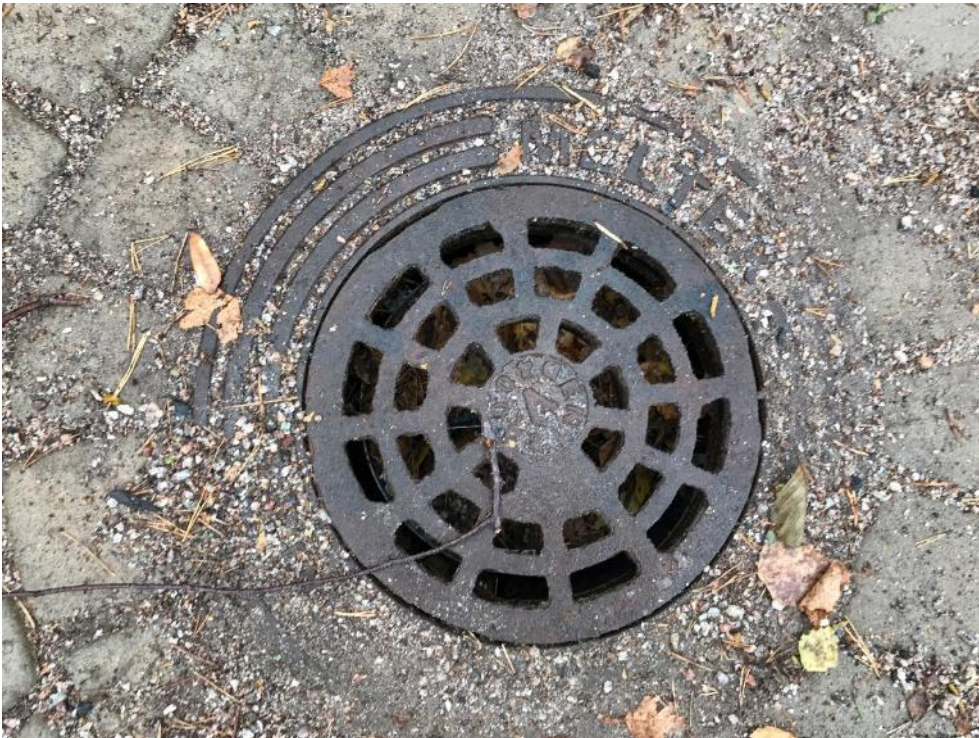
Kuva 5.9. Pihan ritiläkansikaivoissa on lehtiä ja muuta roskaa.

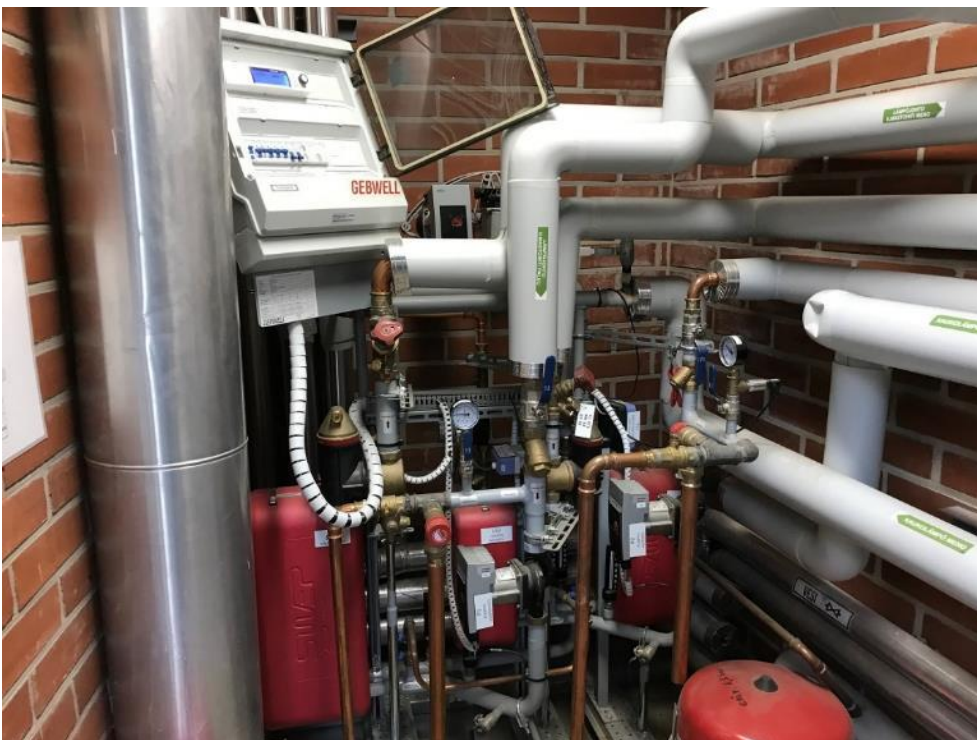
- Rakennusautomaatioon tehty saneeraus 2017.
- Lämmönvaihdinpaketti uusittu 2017 (Kuva 6.2).
- Ilmanvaihtokoneiden säätimet, anturit ja toimilaitteet uusittu.

Kuva 6.2. Lämmönvaihdivalvontapaketin vuodelta 2017.

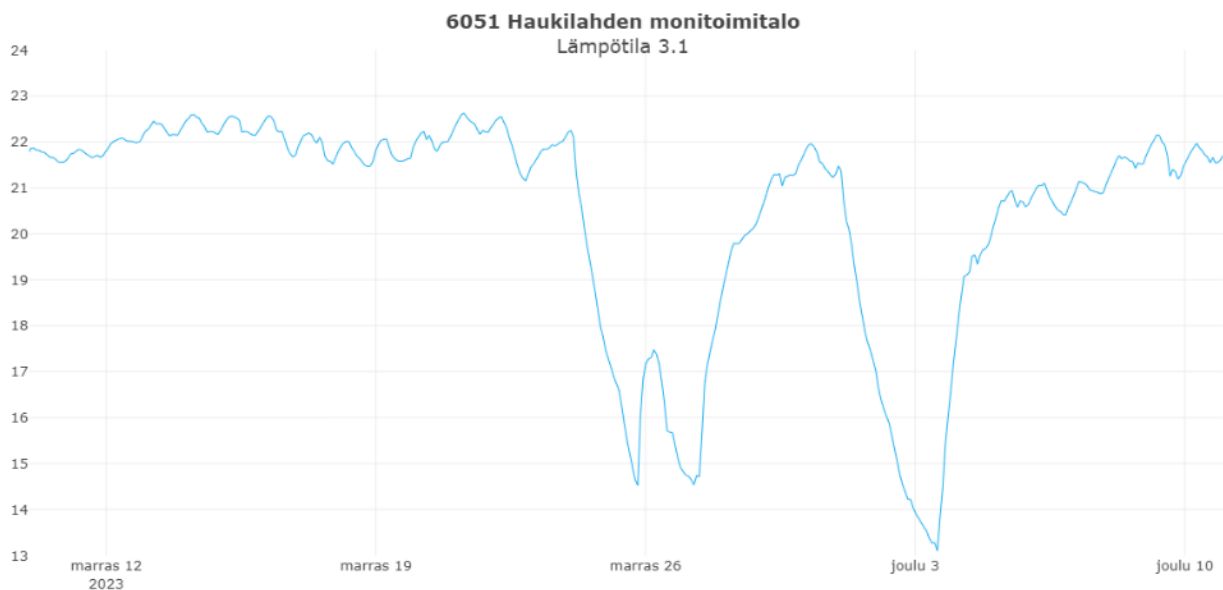
Lämpötila vaihteli noin 21 – 22°C:een välillä. 24.11 – 3.12 välisenä aikana käyrässä näkyvät lämpötilojen pudotukset johtuivat lämpötilasäätimen toimintaongelmista.

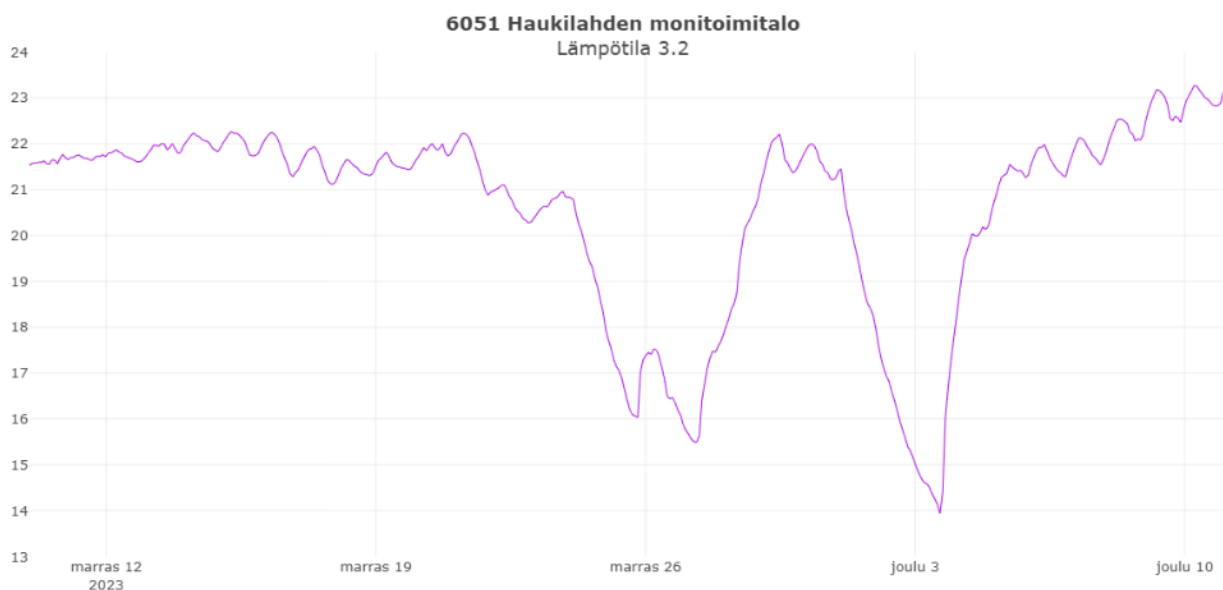
Lämpötila vaihteli noin 21 – 23 °C:een välillä. 24.11 – 3.12 välisenä aikana käyrässä näkyvät lämpötilojen pudotukset johtuivat lämpötilasäätimen toimintaongelmista.

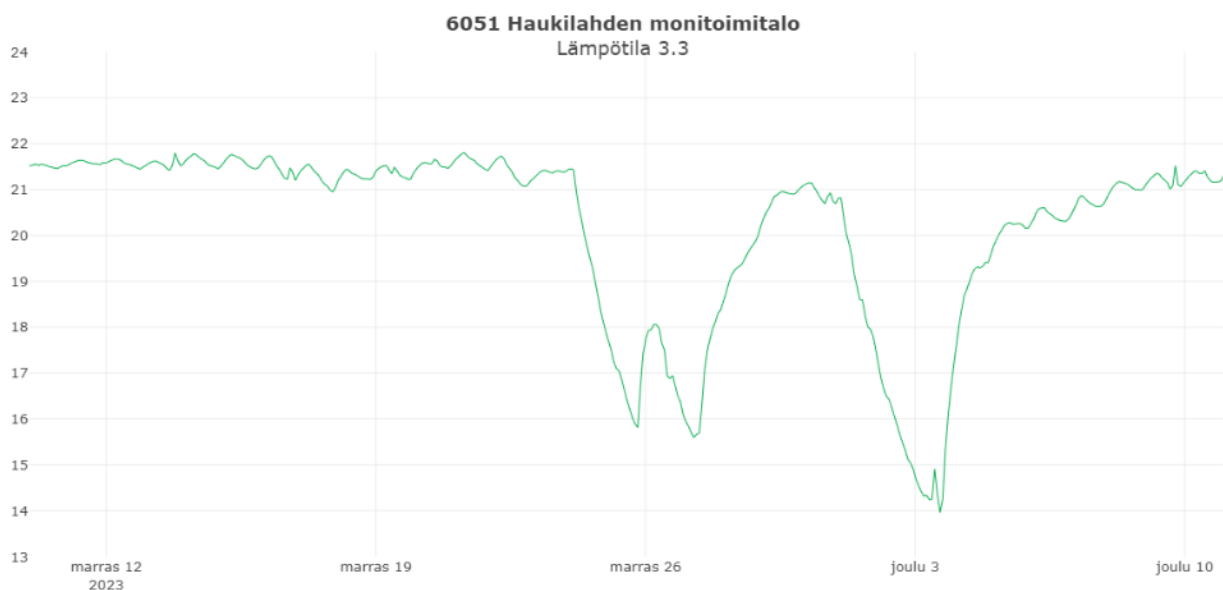
Lämpötila vaihteli noin 21 – 22°C:een välillä. 24.11 – 3.12 välisenä aikana käyrässä näkyvät lämpötilojen pudotukset johtuivat lämpötilasäätimen toimintaongelmista.

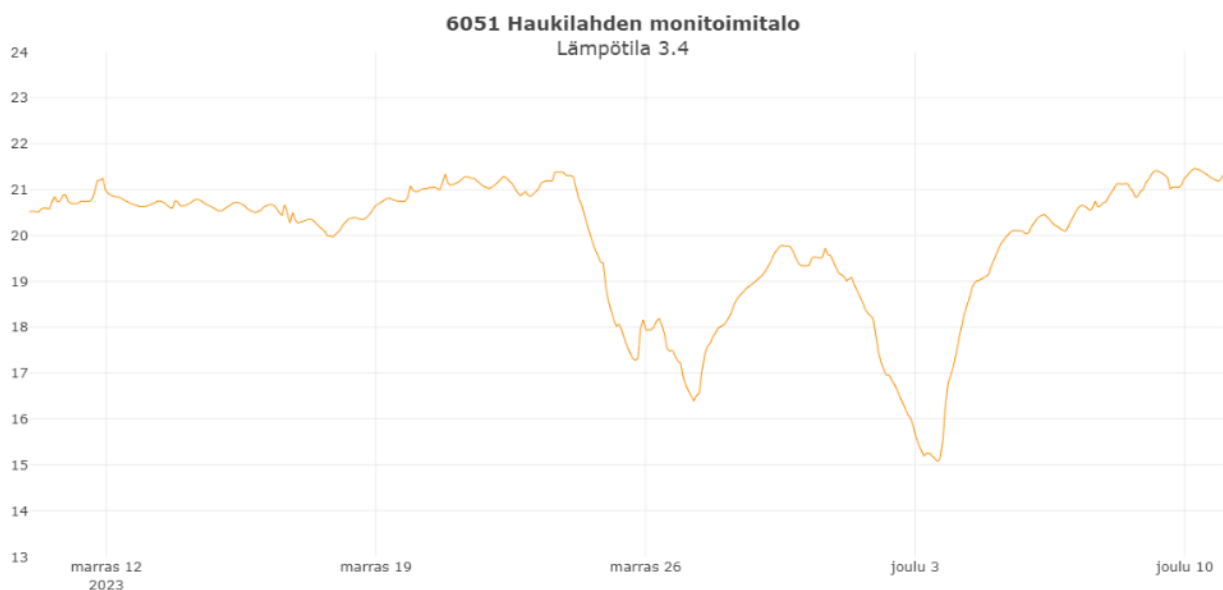
Lämpötila vaihteli noin 20.5 – 21.5°C:een välillä.  
24.11 – 3.12 välisenä aikana käyrässä näkyvät lämpötilojen pudotukset johtuivat lämpötilasäätimen toimintaongelmista.

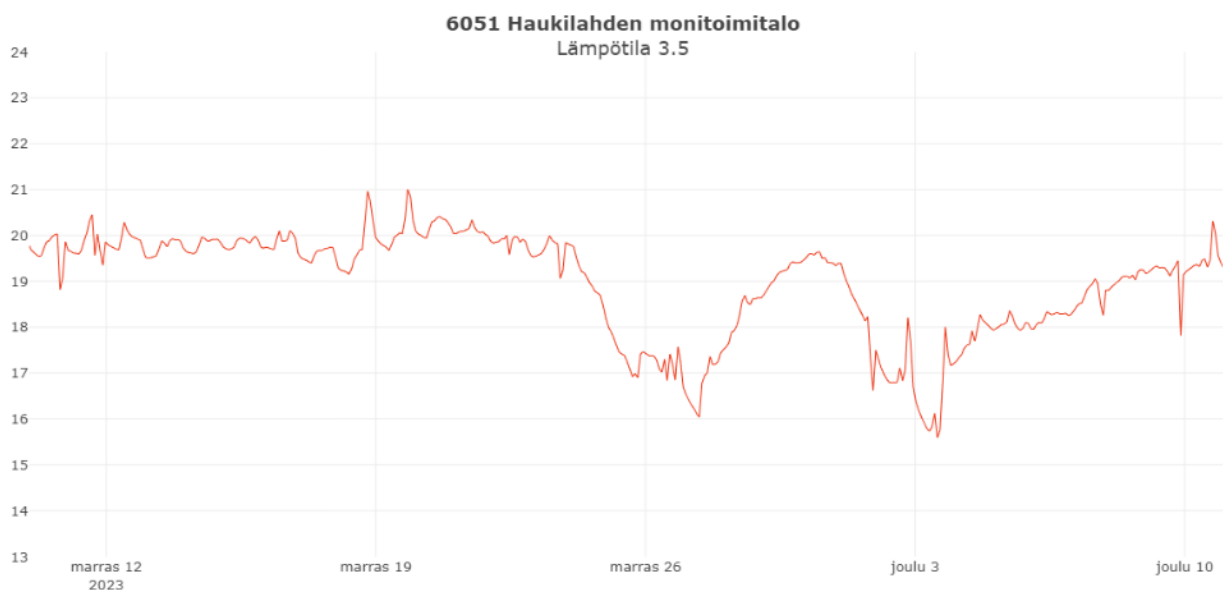
Lämpötila vaihteli noin 18 – 22°C:een välillä.  
24.11 – 3.12 välisenä aikana käyrässä näkyvät lämpötilojen pudotukset johtuivat lämpötilasäätimen toimintaongelmista.

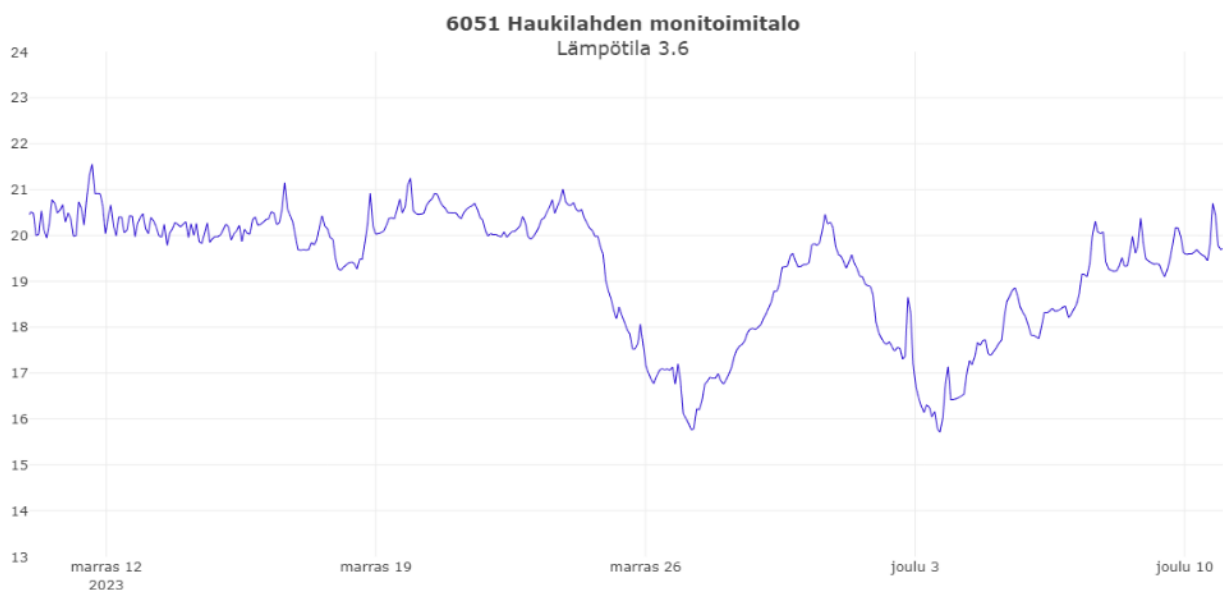
Lämpötila vaihteli noin 19 – 21°C:een välillä.  
24.11 – 3.12 välisenä aikana käyrässä näkyvät lämpötilojen pudotukset johtuivat lämpötilasäätimen toimintaongelmista.
