15.1.2024

## **Haukilahden monitoimitalo**

Kohdenumero **6051**

## **SISÄILMATARKASTUS**

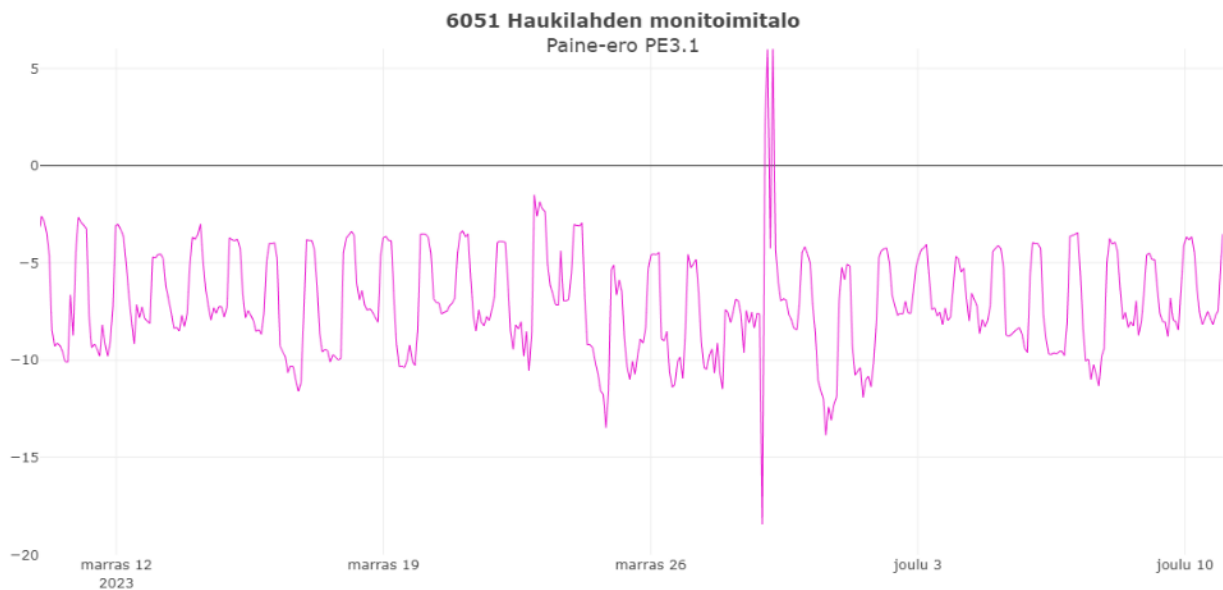
**Paine-ero PE3.1 / Askarteluhuoneen 18 ja ulkoilman välillä**

Tilan paine-ero vaihteli noin – 4 Pa (talon IV-kone seis ja Salin IV-kone ½-teholla) ja – 10 Pa (IV-koneet päällä) välillä ulkoilmaan nähden alipaineisena.

28–29.11.2023 käyrässä näkyvät ali- ja ylipainepiikit saattavat liittyä lämpötilasäätimen ongelmiin ja huoltoimenpiteisiin.
