ESPOON KAUPUNKI  
Tilapalvelut-liikelaitos  
Kunnossapitopalvelut  
Tarkastusryhmä

19.12.2023

**Jousenkaaren päiväkot**  
Kohdenumero **3150**  
Jousenjänne 1, 02120 Espoo

## **SISÄILMATARKASTUS**

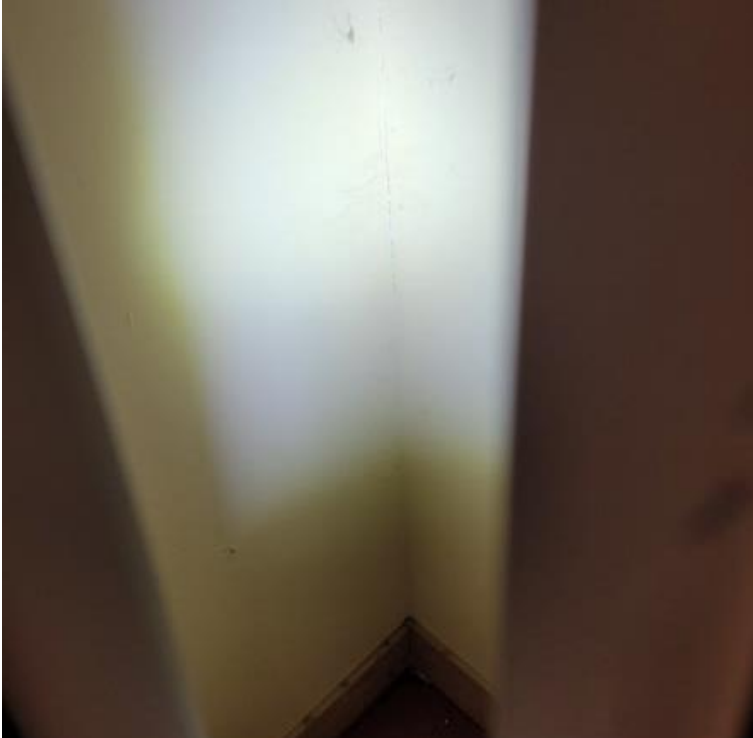
- Tilan 110 oikea ulkonurkka on ratkennut (Kuva 4.1).
- Tilan 111 suihkussa on matto irti alustastaan ja kohonneita kosteuksia (Kuva 4.2).
- Tilan 113 oikeanpuoleisen wc-istuimen ympärillä kohonneita kosteuksia (Kuva 4.3).
- Tilan 113 pesualtaan alla on vanha 32 mm viemäri auki (Kuva 4.4).
- Tilan 113 vasemmanpuoleisen wc-istuimen ympärillä kohonneita kosteuksia (Kuva 4.5).
- Tilan 119 pesualtaan alla on vanha 32 mm viemäri auki (Kuva 4.6).
- Tilassa 119 roiskevesi on kastellut seinää, mutta on nyt kuiva (Kuva 4.7).
- Keittiön eteisessä 120 on seinän pinnassa mikrobivaurio. Vaurio on johtunut siitä, että kylmäkaappi on ollut liian lähellä seinää (Kuva 4.8).
- Tilan 121 pesualtaan poistoputki on liian lyhyt ja valuttaa vettä lattialle. (Kuva 4.9).

Kuva 4.1. Tilan 110 oikea ulkonurkka on ratkennut.

- Sadevesien asianmukainen johtaminen pois rakenteiden vierestä.
- Ei käytössä olevien 32 mm viemärien tulppaaminen pesuhuoneissa 113, 119 ja 152.
- Ratkenneiden saumojen korjaus huoneiden 110 ja 149 nurkissa.

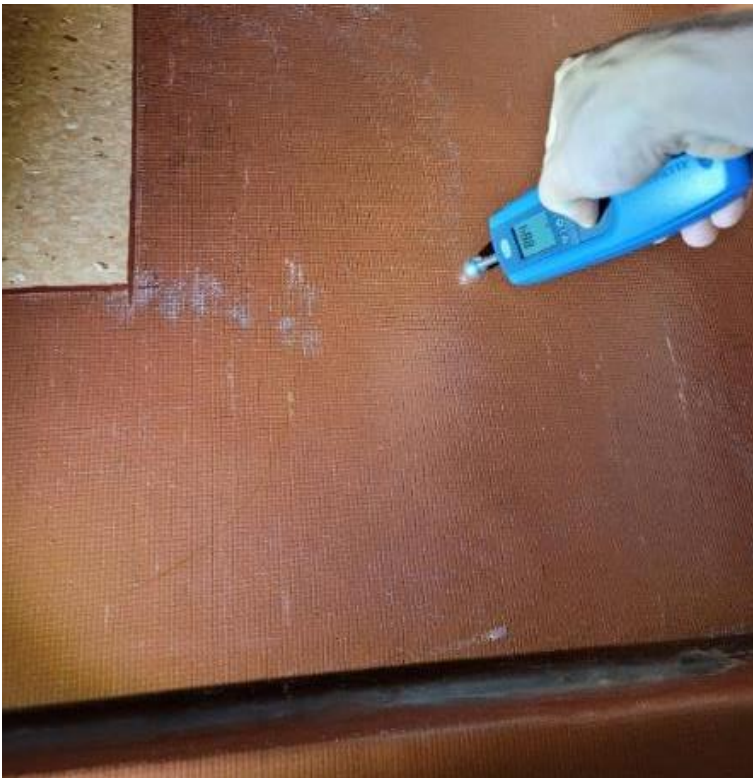
Kuva 4.2. Tilan 111 suihkussa on matto irti alustastaan ja kohonneita pintakosteuslukemia.

- Havaittujen kohonneiden kosteuslukemien tarkempi arviointi ja tarvittaessa korjaus pesutiloissa 111, 113, 122, 123, 140, 151 ja 152.
- Eteisissä olevien pesualtaiden poistoputkien jatkaminen lattiakaivon ritilän läpi, esimerkkinä tila 121.

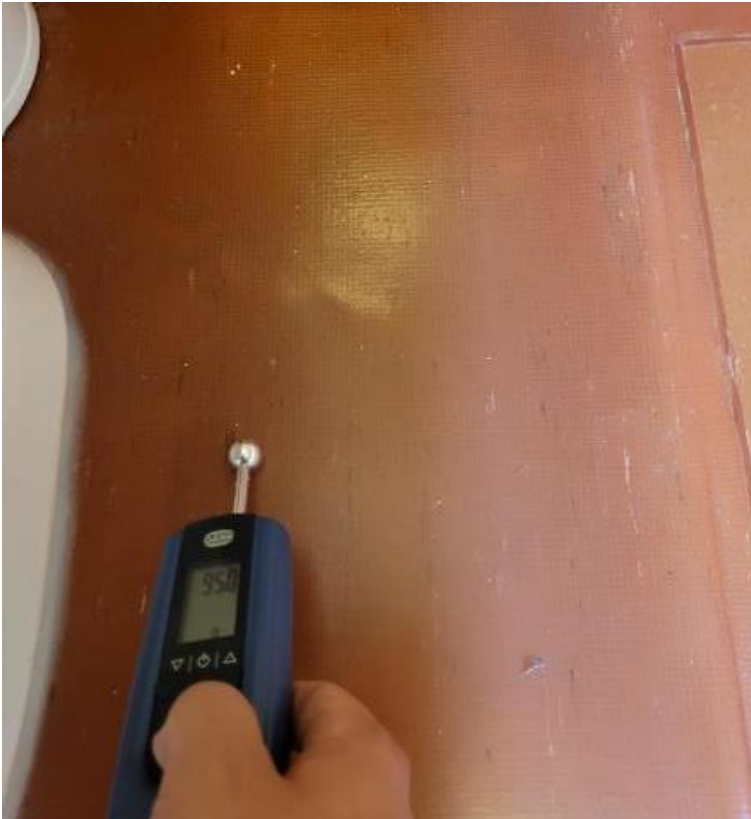
Kuva 4.3. Tilan 113 oikeanpuoleisen wc-istuimen vieressä on kohonneita pintakosteuslukemia.

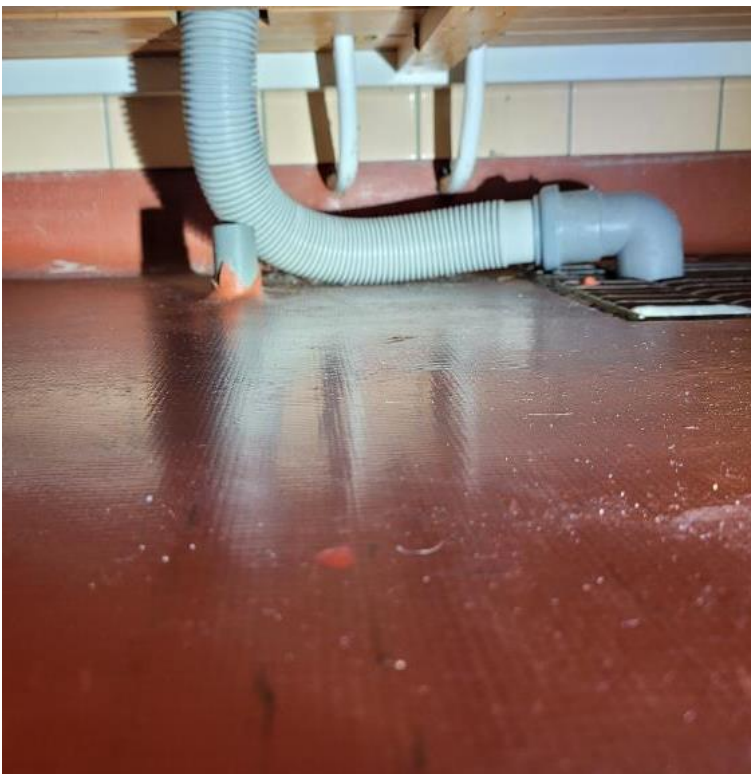
Kuva 4.4. Tilan 113 pesualtaan alla on vanha 32 mm viemäri auki.

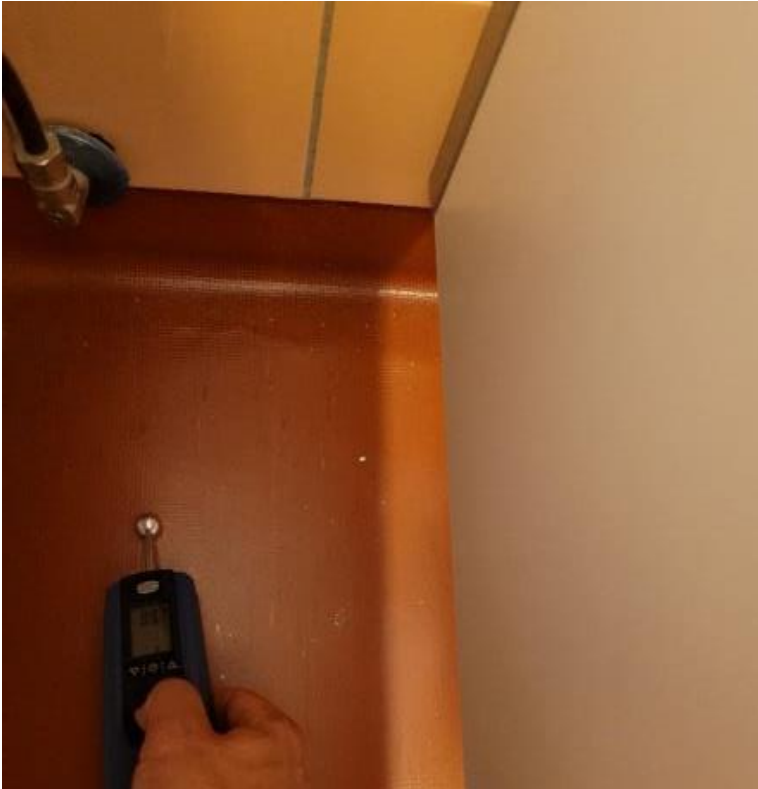
Kuva 4.5. Tilan 113 vasemmanpuoleisen wc-istuin vieressä on kohonneita pintakosteuslukemia.

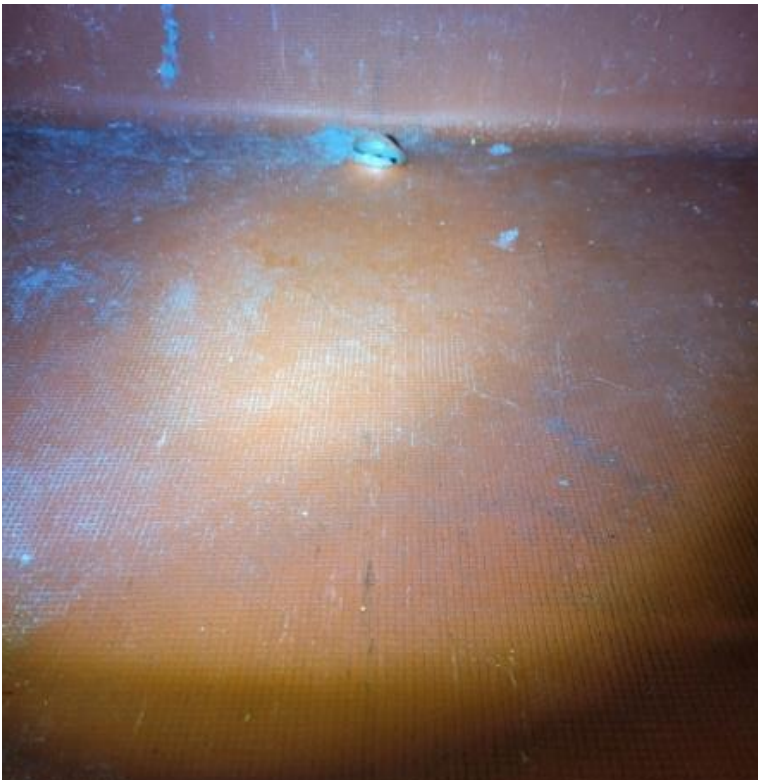
Kuva 4.6. Tilan 119 pesualtaan alla on vanha 32 mm viemäri auki.

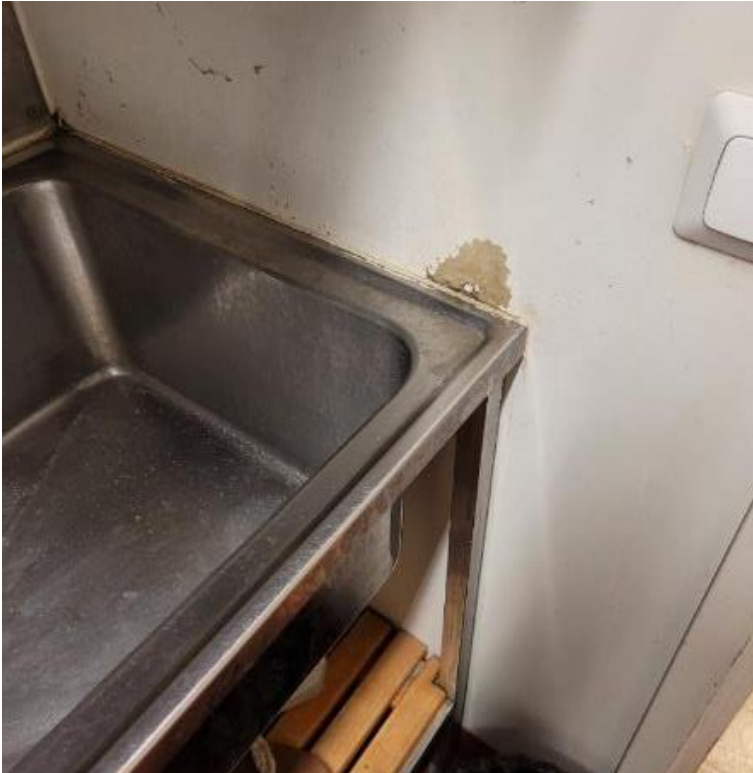
Kuva 4.7. Tilassa 119 roiskevesi kastellut seinää, mutta on nyt kuiva.

- Tilan 156 järjestyksen muuttaminen ja verhojen auki pitäminen muina kuin päiväuniaikoina ilmankierron parantamiseksi ulkoseinällä.
- Tilan 119 seinän korjaus ja roiskevesisuojan asennus.

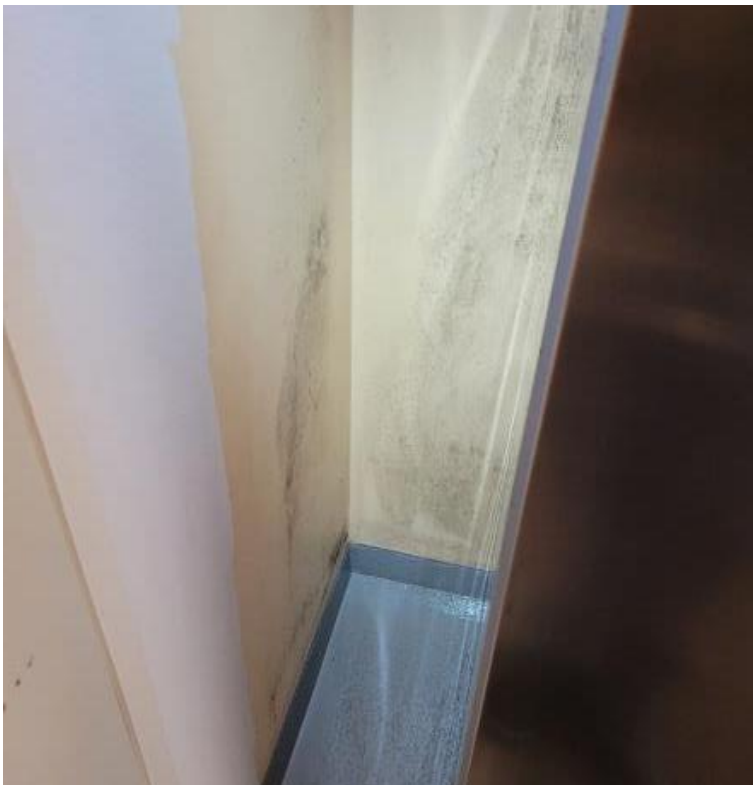
Kuva 4.8. Tilan 120 seinän pinnassa on mikrobivaurio, joka on johtunut kylmäkaapin ja seinän välisestä kondensoitumisesta.

- Vaurioituneiden materiaalien uusiminen tiloissa 120, 122 140 ja roskakatoksessa.
- Tilan 140 pesualtaan hajulukon vuodon korjaus.
- Puuttuvan ikkunapellin korjaus 147 huoneen ulkopuolella.

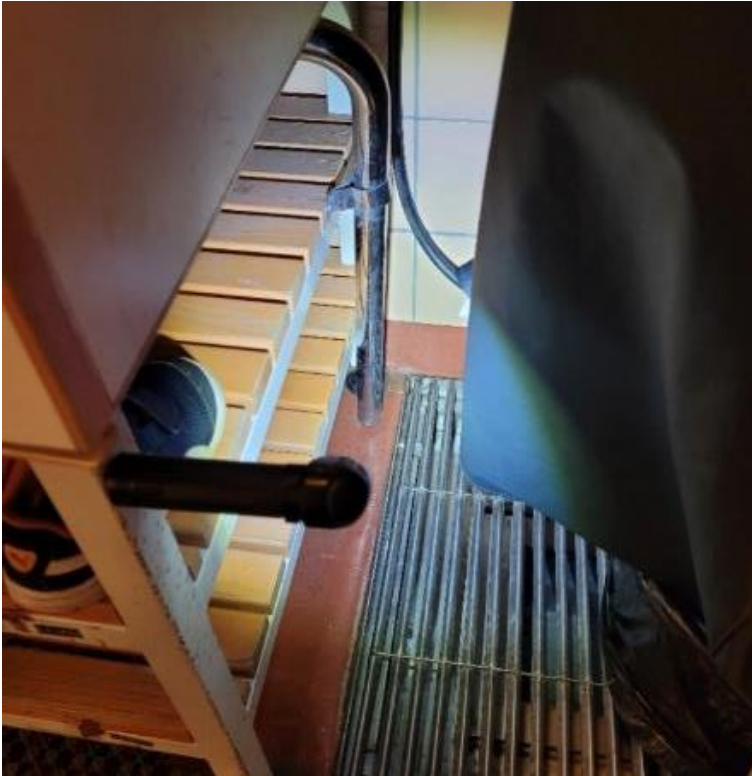
Kuva 4.9. Tilan 121 pesualtaan poistoputki on liian lyhyt ja valuttaa vettä lattialle.

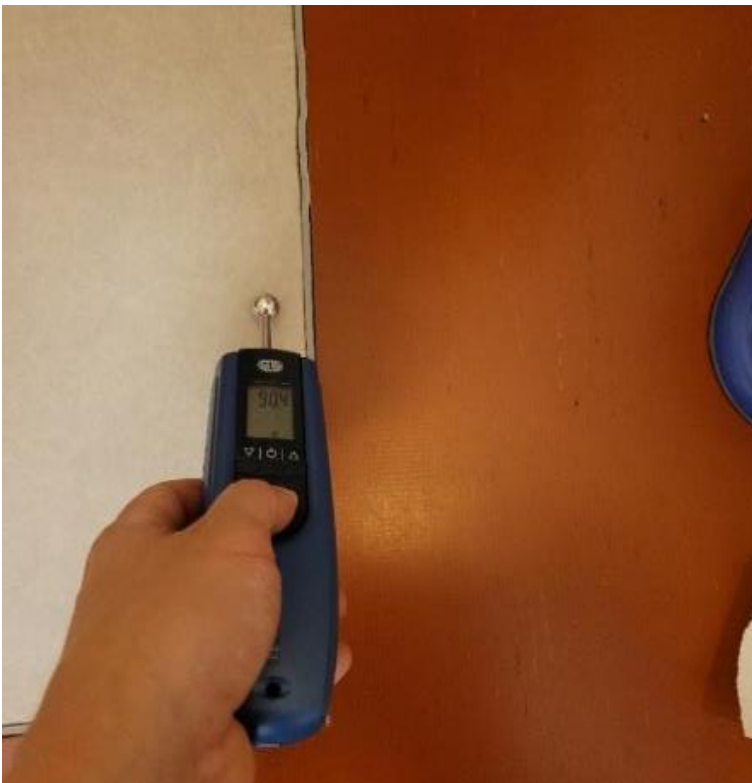
- Tilan 122 pesualtaan lattiakaivon ympärillä on kohonneita kosteuksia (Kuva 4.10).
- Tilan 122 lavuaarien pöytälevy on kosteudesta vaurioitunut (Kuva 4.11).

Kuva 4.10. Tilan 122 pesualtaan lattiakaivon ympärillä on kohonneita pintakosteuslukemia.

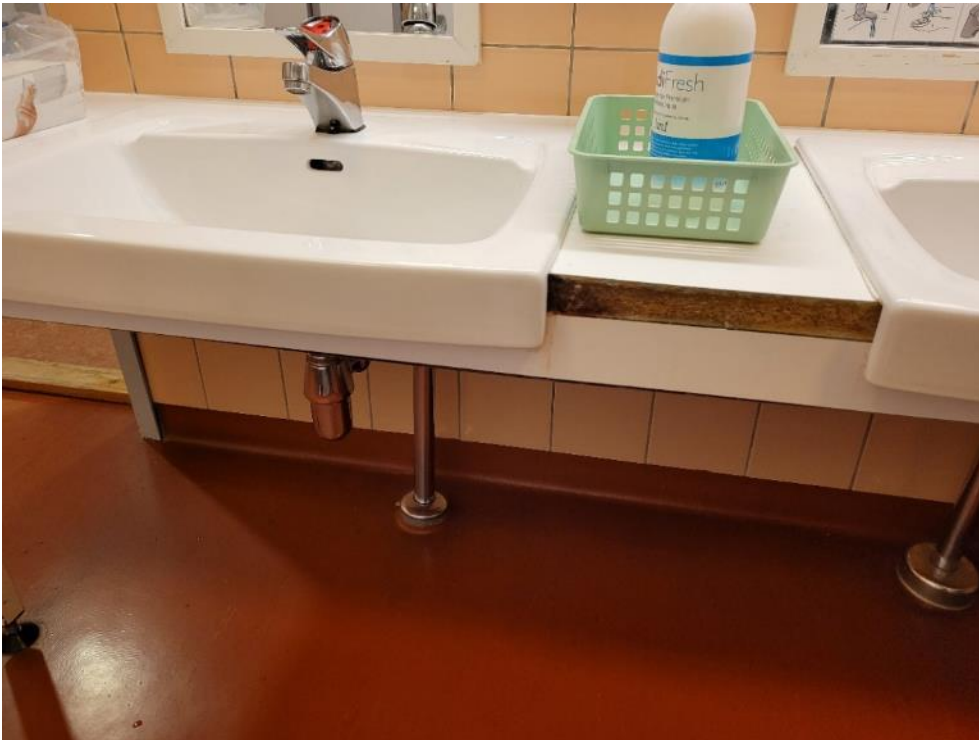
Kuva 4.11. Tilan 122 pesualtaiden pöytälevyssä on vaurioitunutta materiaalia.

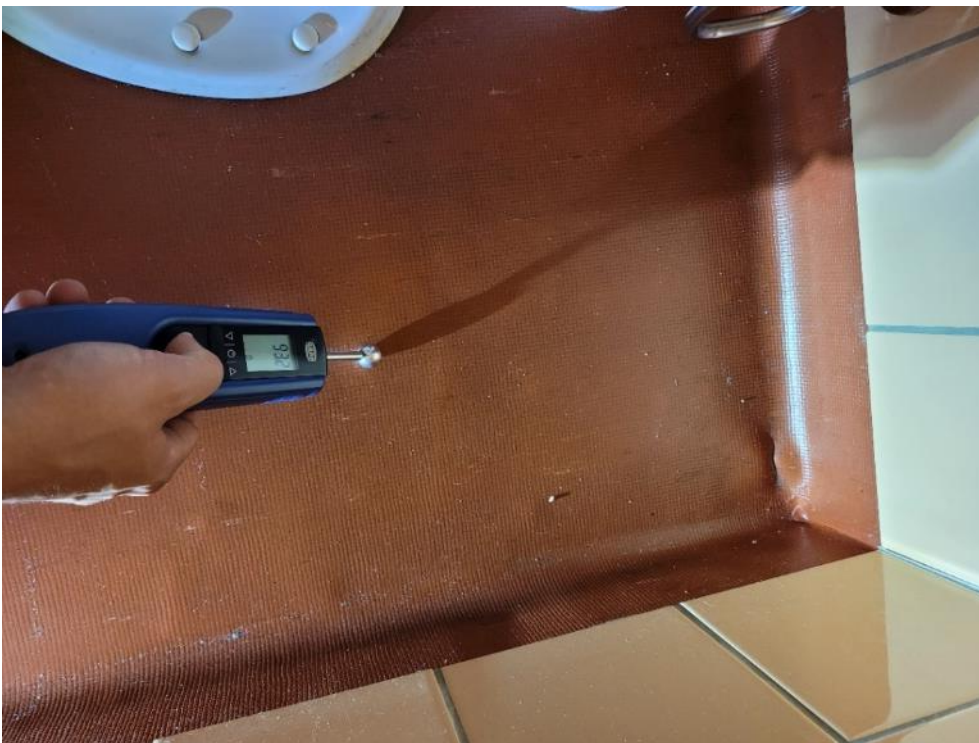
- Tilan 122 pienen wc-istuimen vieressä on kohonneita kosteuksia (Kuva 4.12).
- Tilan 123 lattiassa kylmiön vieressä on kohonneet kosteuslukemat (Kuva 4.13).

Kuva 4.12. Tilan 122 pienen wc-istuimen vieressä on kohonneita pintakosteuslukemia.

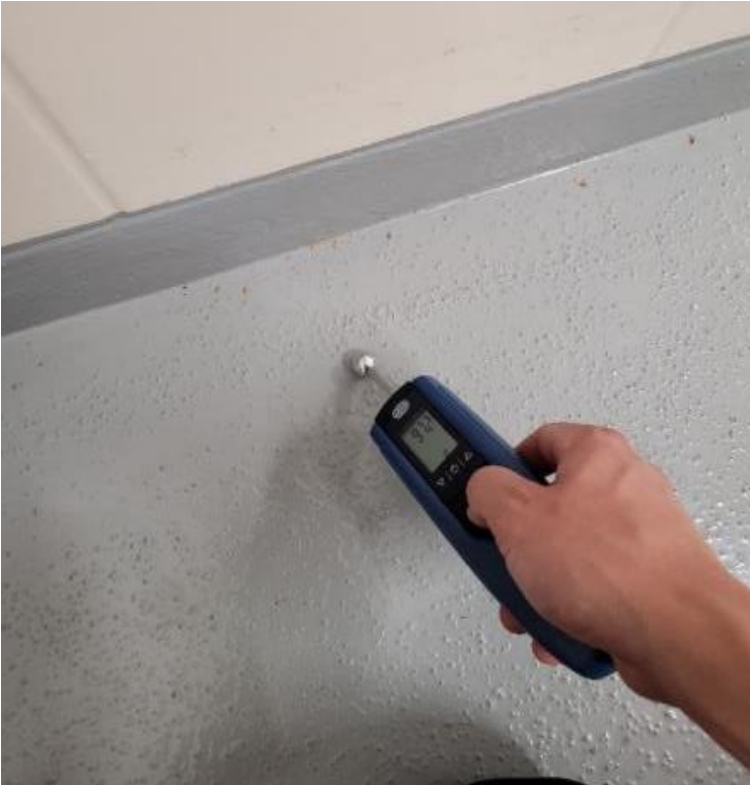
Kuva 4.13. Tilan 123 lattiassa on kylmiön vieressä kohonneita pintakosteuslukemia.

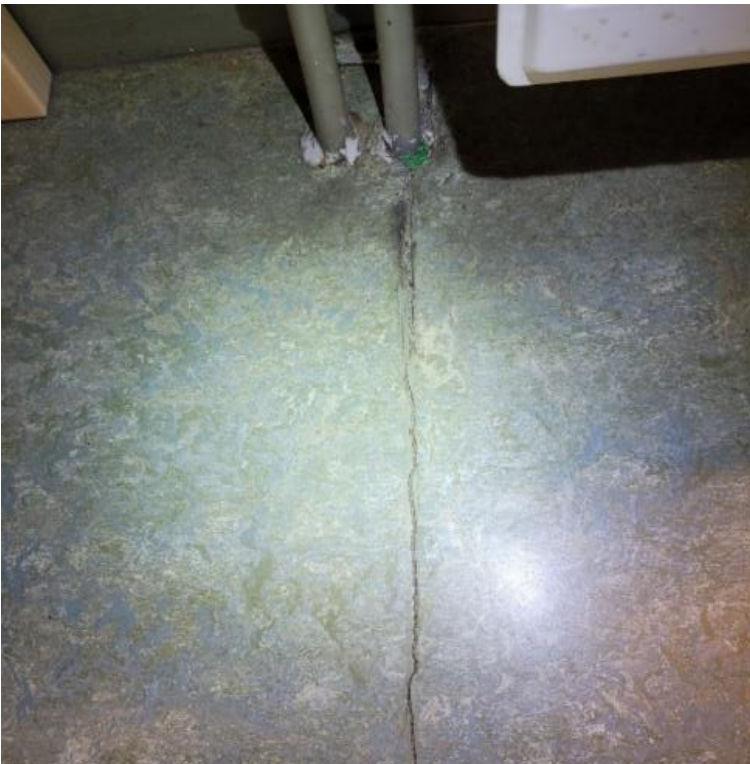
- Tilan 127 maton sauma on auki (Kuva 4.14).
- Tilan 140 lavuaarien pöytälevy on kosteudesta vaurioitunut (Kuva 4.15).
- Tilan 140 suihkussa on kohonneet kosteuslukemat (Kuva 4.16).

Kuva 4.14. Tilan 127 maton sauma on auki.

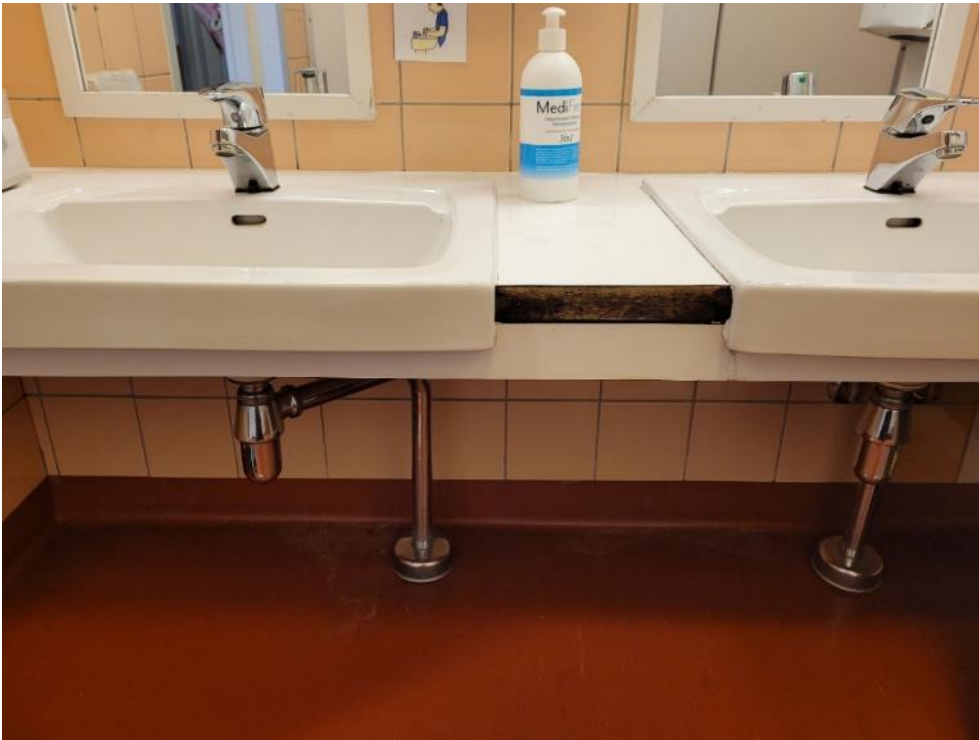
Kuva 4.15. Tilan 140 pesualtaiden pöytälevyssä on vaurioitunutta materiaalia.

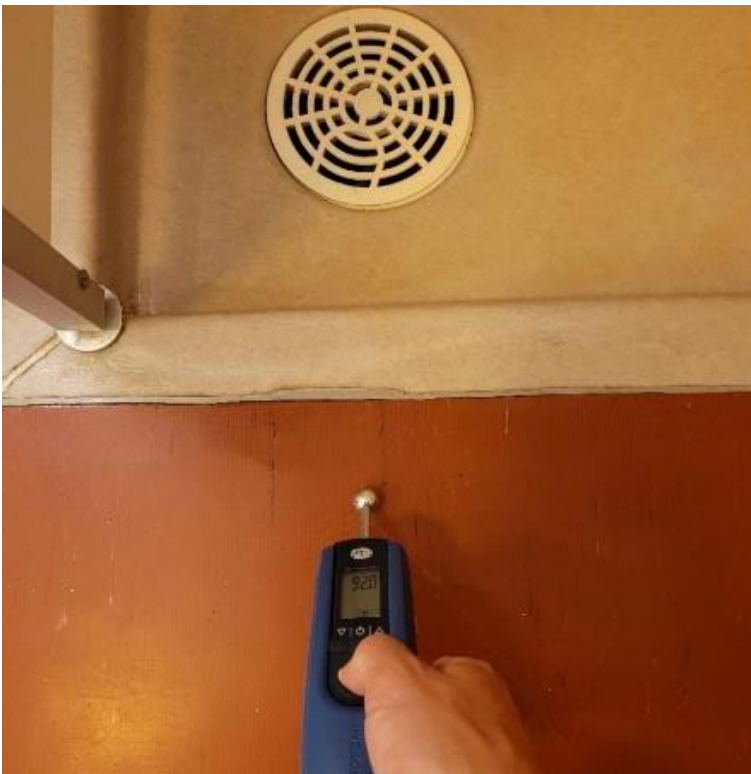
Kuva 4.16. Tilan 140 suihkussa on kohonneita pintakosteuslukemia.

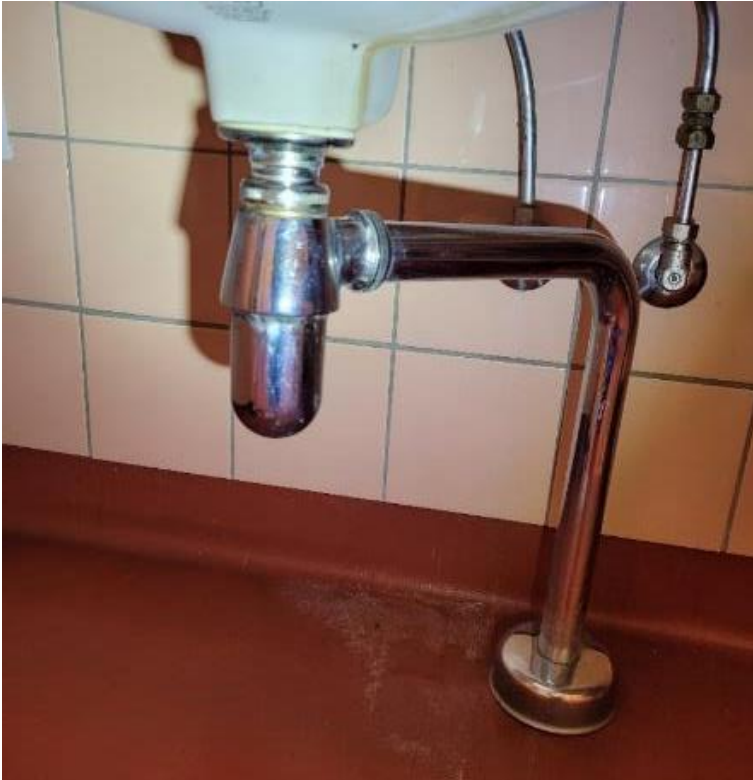
- Tilan 140 vasemman pesualtaan hajulukko vuotaa (Kuva 4.17).
- Tilan 143 ikkunan saranatapit ovat melkein irti (Kuva 4.18).
- Tilan 151 suihkussa on matto irti alustastaan ja kohonneita kosteuksia (Kuva 4.19).

Kuva 4.17. Tilan 140 vasemman pesualtaan hajulukko vuotaa.

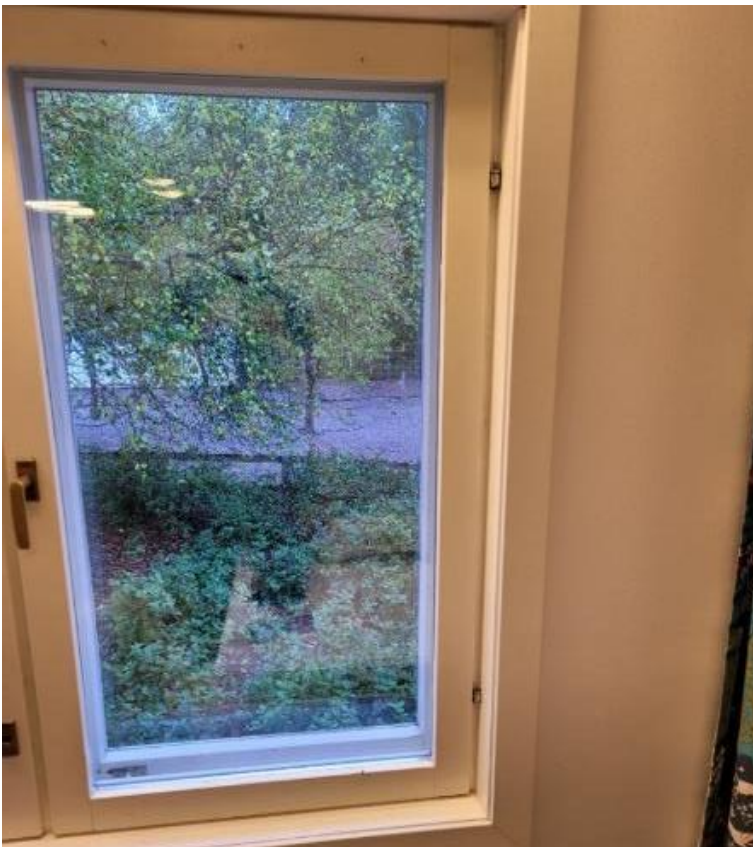
Kuva 4.18. Tila 143 ikkunan saranatpit ovat melkein irti.

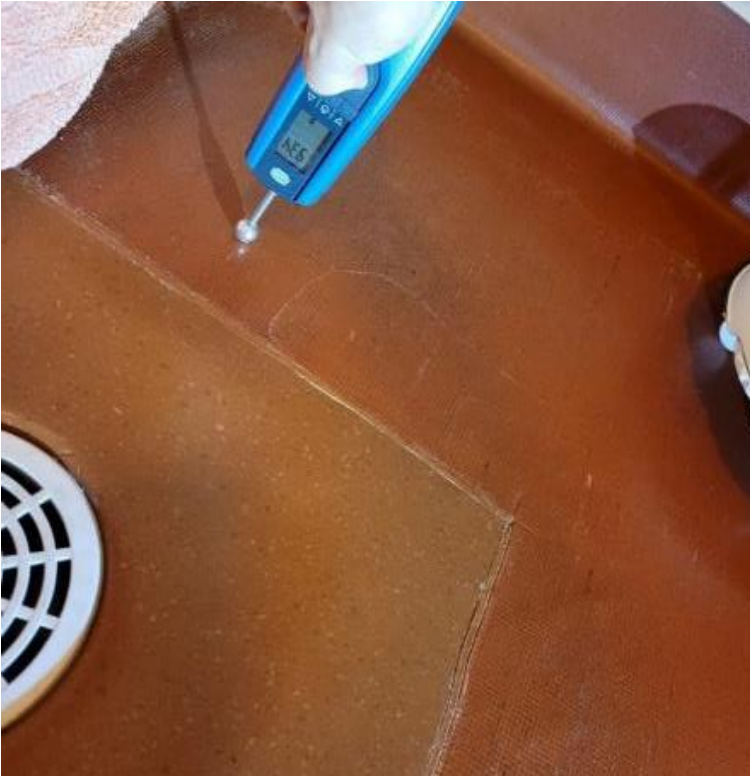
Kuva 4.19. Tilan 151 suihkussa on matto irti alustastaan ja kohonneita pintakosteuslukemia.

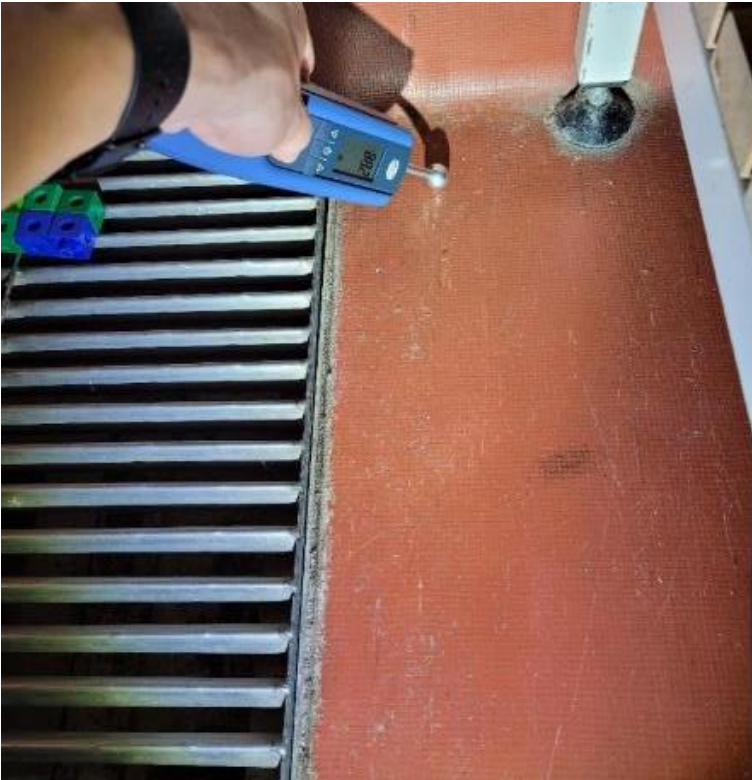
- Tilan 149 ulkonurkka on ratkennut ikkunan alta (Kuva 4.20).
- Tilan 152 kurasyöpön vieressä lattia on kostea (Kuva 4.21).
- Tilan 152 pesualtaan alla on vanha 32 mm viemäri auki (Kuva 4.22).

Kuva 4.21. Tilan 152 kurasyöpön vieressä on lattia kostea.

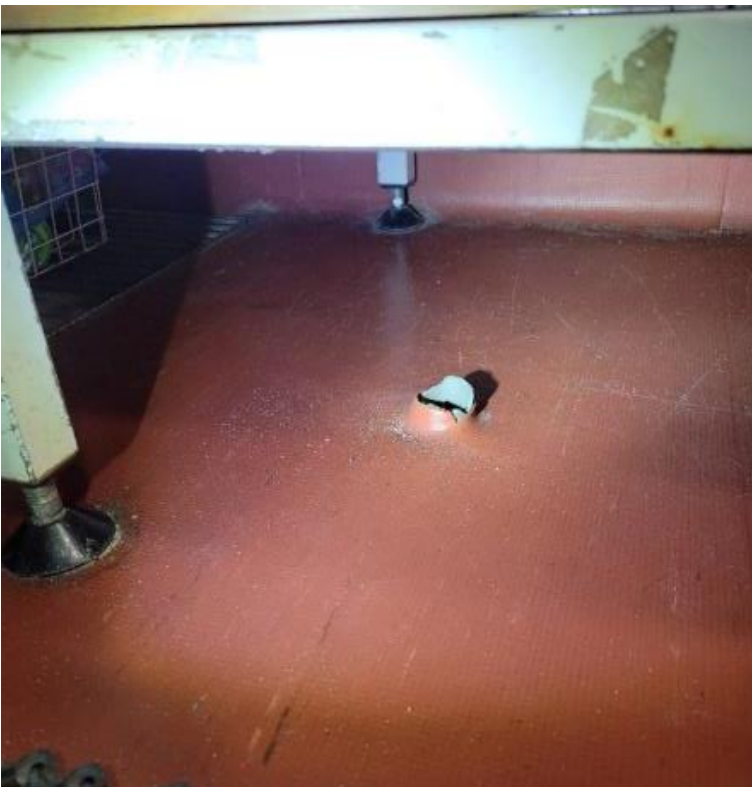
Kuva 4.22. Tilan 152 pesualtaan alla on vanha 32 mm viemäri auki.

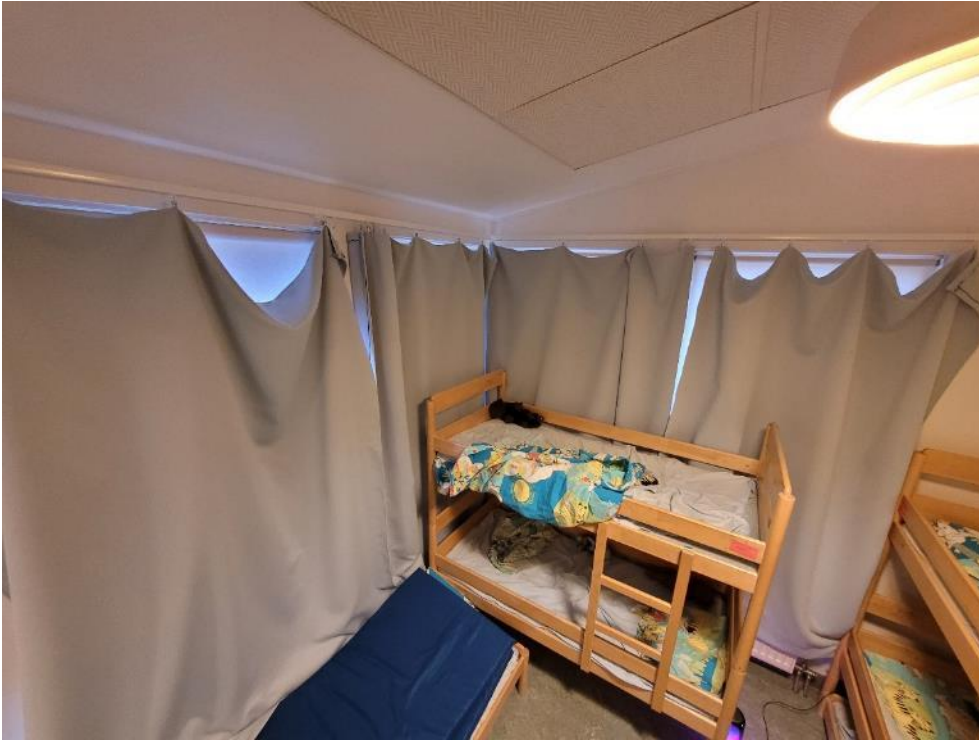
- Tilan 156 verhot ja sängyt ovat ikkunoiden edessä estäen ilmankierron ikkunaseinille. Talvella kylmät rakenteet kondensoivat sisäilman kosteuden sisäpinnoille ja kastepiste rakenteessa siirtyy lähemmäs höyrynsulkua (Kuva 4.23).

Kuva 4.23. Tilassa 156 verhot ja sängyt ovat ikkunoiden edessä estäen ilmankierron ikkunaseinille. Talvella kylmät rakenteet kondensoivat sisäilman kosteuden sisäpinnoille ja kastepiste rakenteessa siirtyy lähemmäs höyrynsulkua.

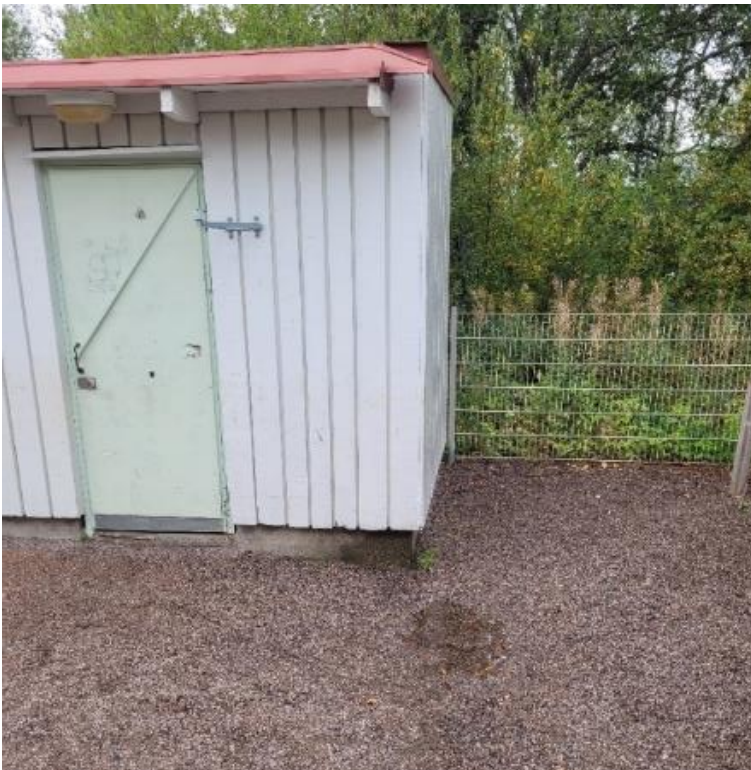
- Ulkovarastojen sadevedenpoistojen johtaminen on puutteellinen. Ulkoverhous-laudoitus on alle 30 cm maanpinnasta. Sokkelin jatkuva kosteusrasitus rapauttaa betonia ja altistaa liittyvät puuosat kosteudelle. Sokkelissa ei havaittu patolevyä. (Kuva 4.24).

Kuva 4.24. Ulkovarastojen sadevedenpoistojen johtaminen on puutteellinen. Ulkoverhouslaudoitus on alle 30 cm maanpinnasta. Sokkelin jatkuva kosteusrasitus rapauttaa betonia ja altistaa liittyvät puuosat kosteudelle. Sokkelista ei havaittu patolevyä.

- Sokkelien vierustojen kasvillisuuden poistaminen.
- Pihavarastojen maanpinnan ja ulkolaudoituksen välin kasvattaminen 30 cm.

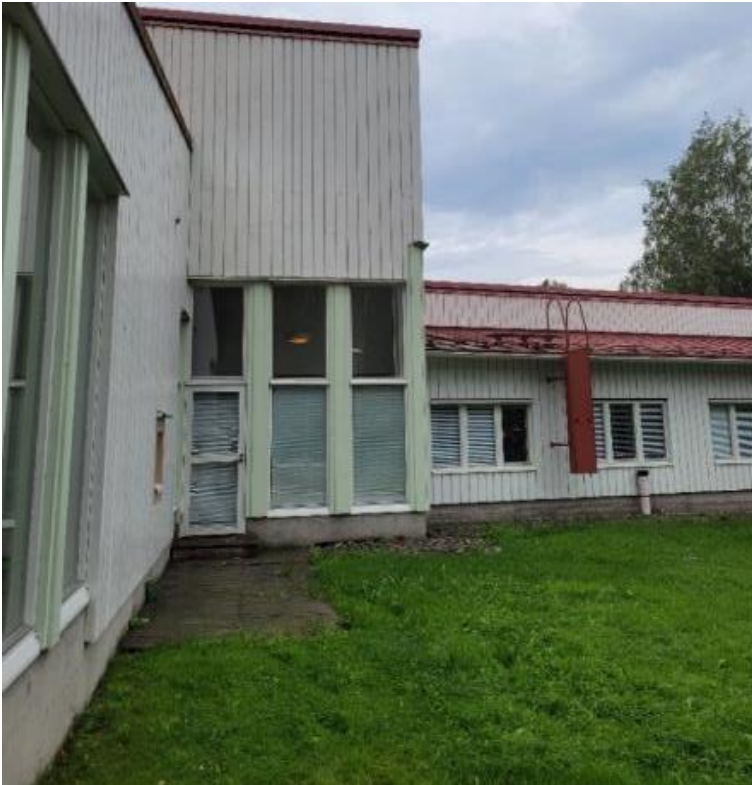
- Tilan 137 ulkopuolella jatkuva kosteusrasitus sokkelin vieressä kasvavasta nurmikosta. (Kuva 4.25).
- Tilan 137 ulkopuolella räystäspelti tiputtaa vettä alemman pellin kautta puuosiin (Kuva 4.26).

Kuva 4.25. Tilan 137 ulkopuolella on jatkuva kosteusrasitus sokkelin vieressä kasvavasta nurmikosta.

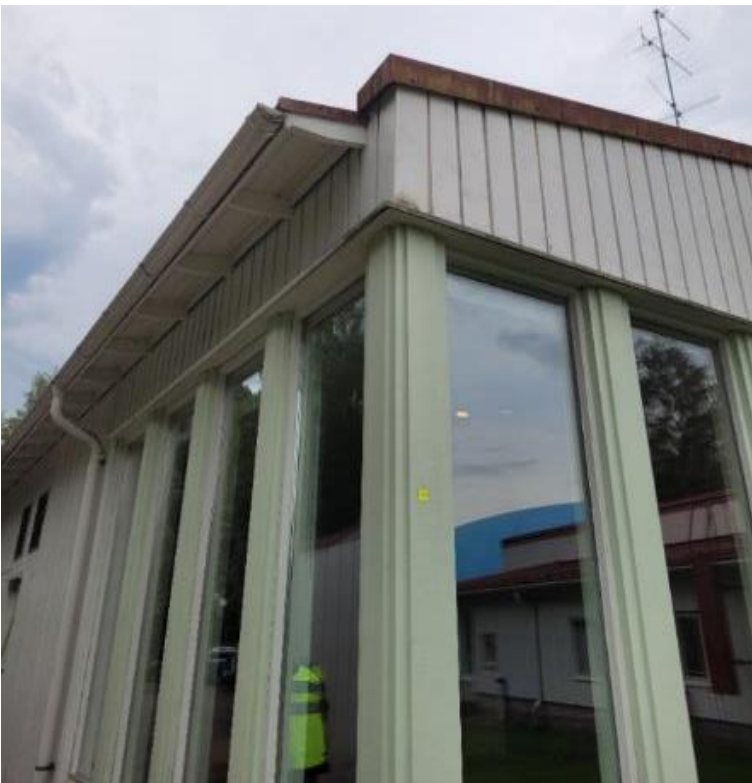
Kuva 4.26. Tilan 137 ulkopuolella räystäspelti tiputtaa vettä alemman pellin kautta puosiin.

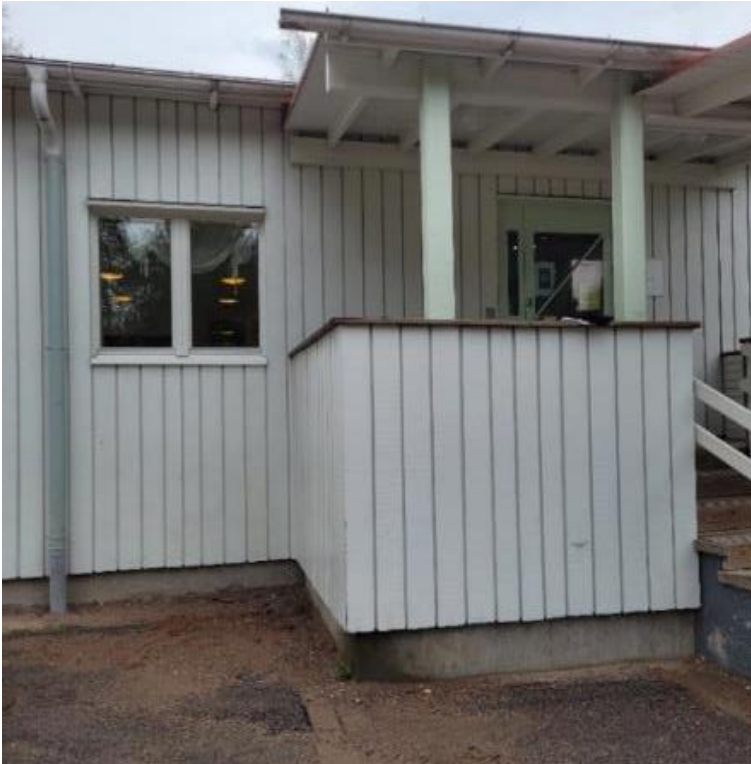
- Tilan 152 sisäänkäynnin katoksen sadevedenpoiston johtaminen on puutteellinen. Sokkelin jatkuva kosteusrasitus rapauttaa betonia ja altistaa liittyvät puuosat kosteudelle. Vesi on syönyt maa-aineksen kiveyksen ja asfaltin välistä (Kuva 4.27).

Kuva 4.27. Tilan 152 sisäänkäynnin katoksen sadevedenpoiston johtaminen on puutteellinen. Sokkelin jatkuva kosteusrasitus rapauttaa betonia ja altistaa liittyvät puuosat kosteudelle. Vesi on syönyt maa-ainesta kiveyksen ja asfaltin välistä.

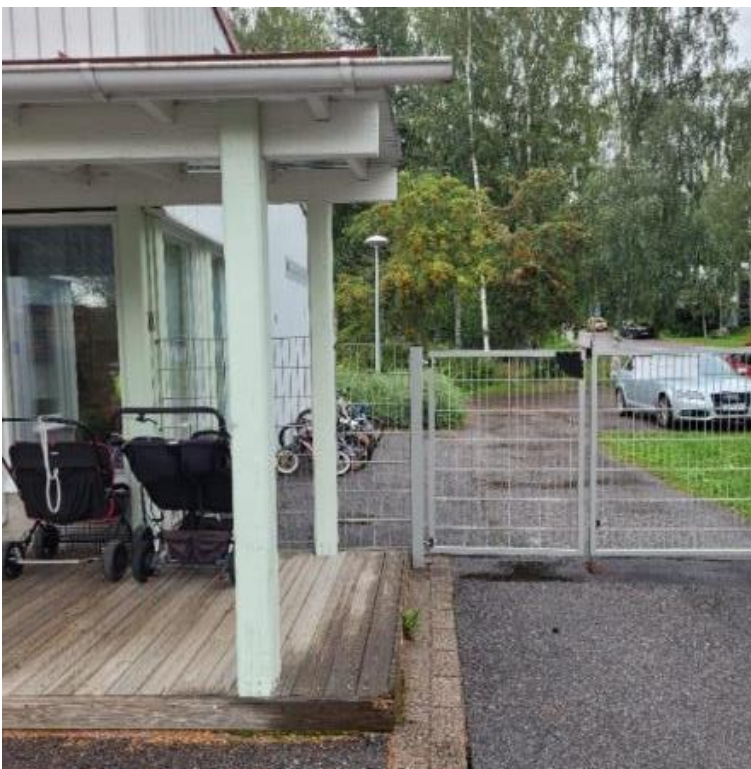
- Tilan 101 edessä olevan katoksen sadevedenpoiston johtaminen on puutteellinen. Pystytolpan alaosa on altis jatkuvalla kosteusrasitukselle. Puuosat ovat liian lähellä maanpintaa. Vesi roiskuu puuosiin ja syö asfaltin ja kiveyksen välistä maa-ainesta (Kuva 4.28).

Kuva 4.28. Tilan 101 edessä olevan katoksen sadevedenpoiston johtaminen on puutteellinen. Pystytolpan alaosa altis jatkuvalle kosteusrasitukselle. Puuosat ovat liian lähellä maanpintaa. Vesi roiskuu puuosiin ja syö asfaltin ja kiveyksen välistä maa-ainesta.

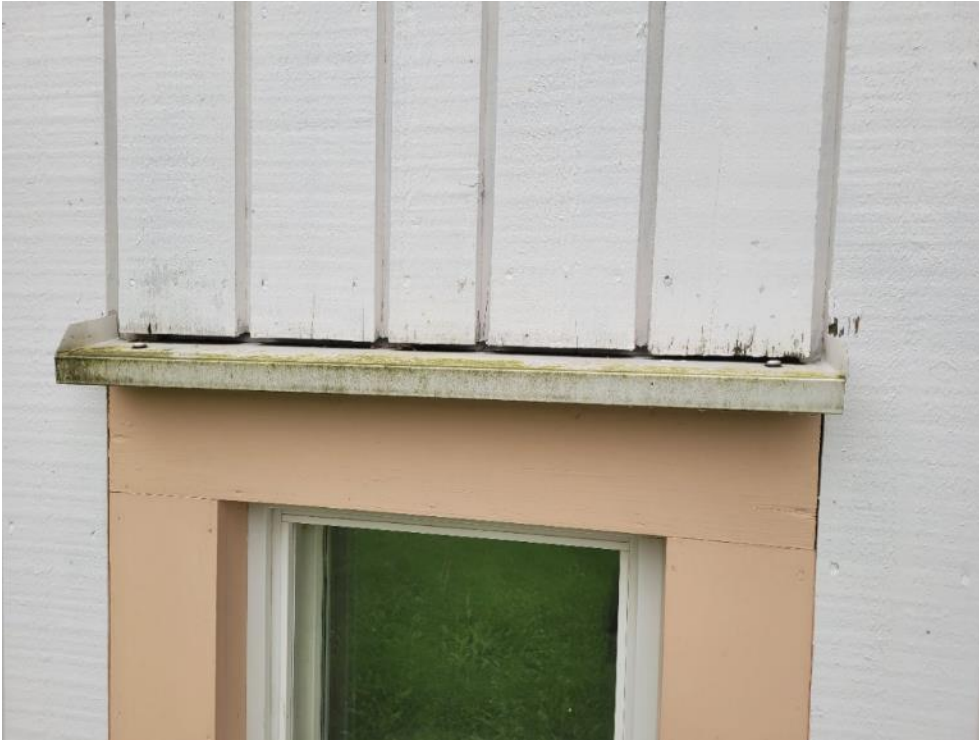
Kuva 4.29. Tilan 137 ikkunan yläpelti on lähes tasainen ja roiskii vettä puuosiin. Pystyлаudoitus tulee liian lähelle peltiä.

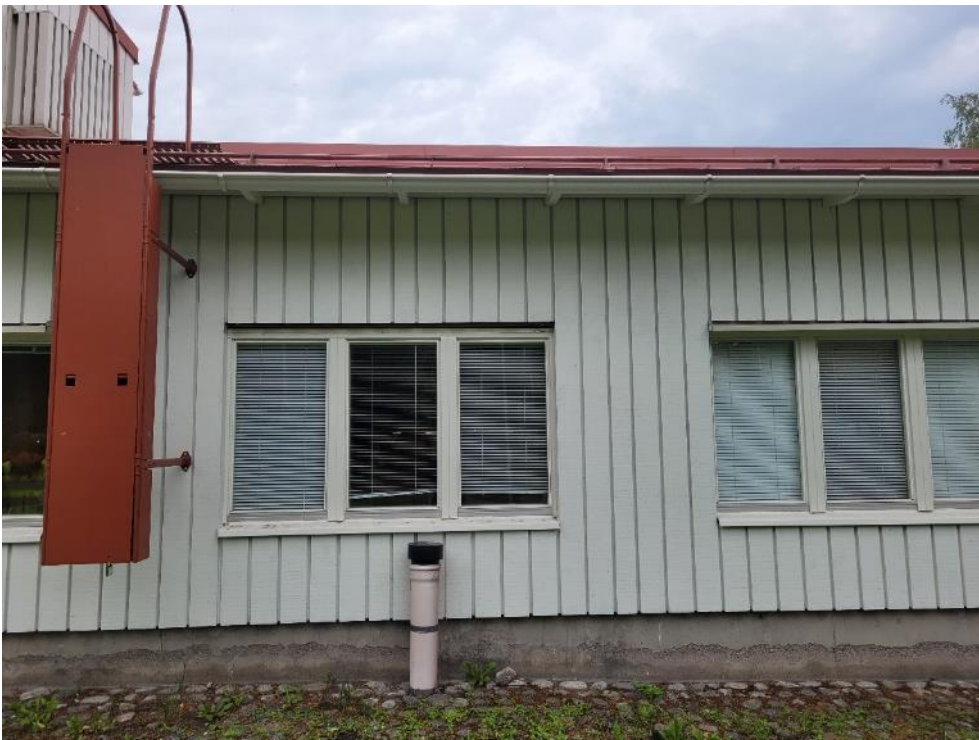
Kuva 4.30. Tilan 147 ikkunan yläpelti puuttuu. Sokkelissa vesi on noussut kapilaarisesti. Sokkelin vedeneriste on puutteellinen.

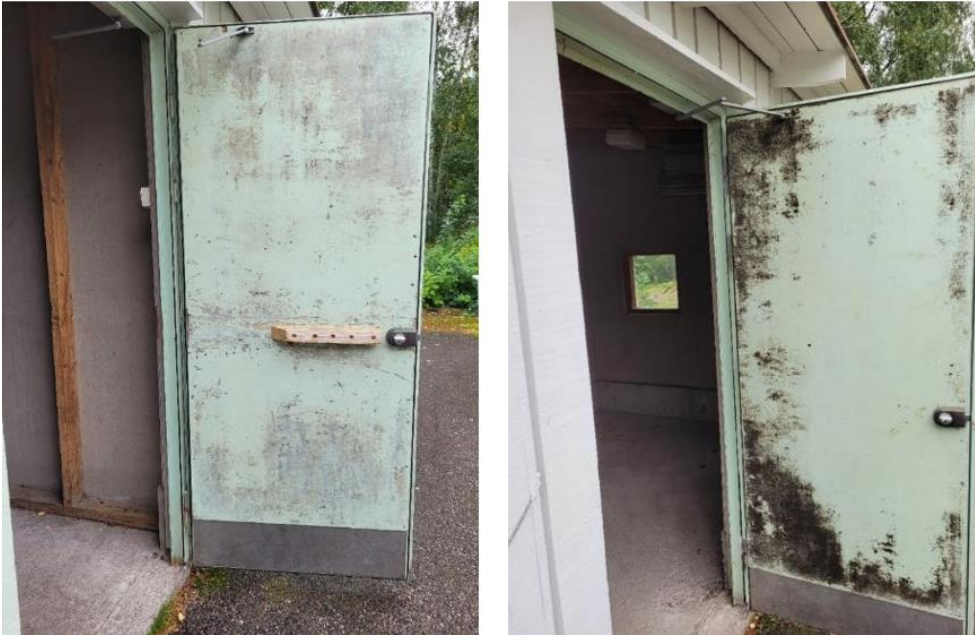
Kuva 4.31. Roskakatoksen vasen ja oikea ovi ovat mikrobivaurioituneet. Vasenta ovea on yritetty puhdistaa.

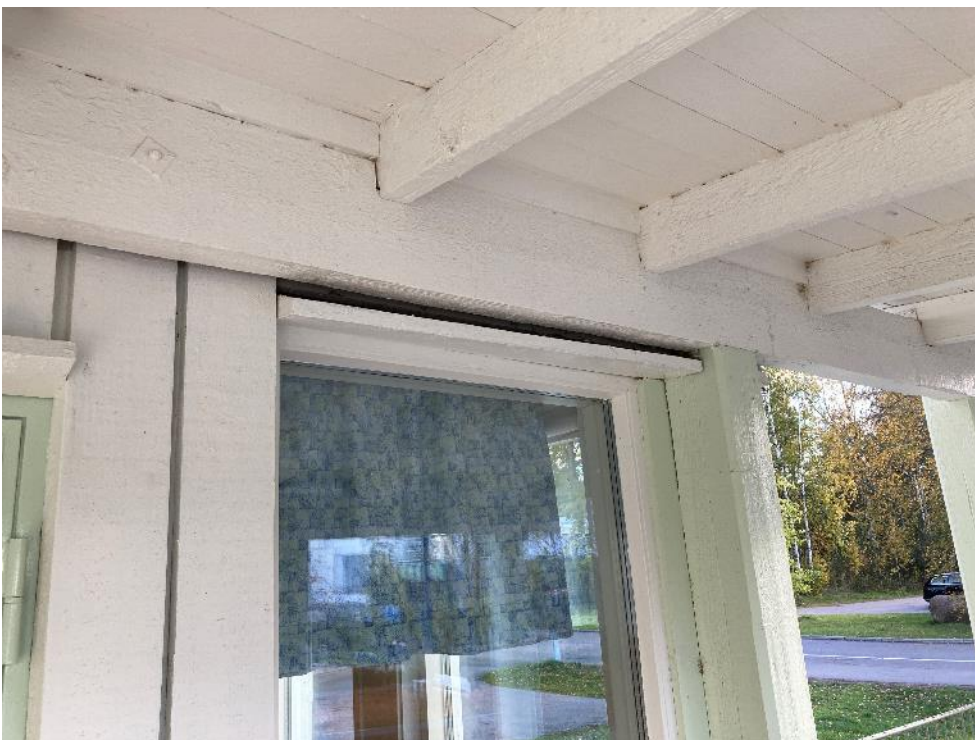
Kuva 4.32. Linnuilla todennäköisesti pesä seinän sisällä kuraateisen 101 kohdilla. Auki olevasta laudanraosta lensi lintuja ulos ja sisään.

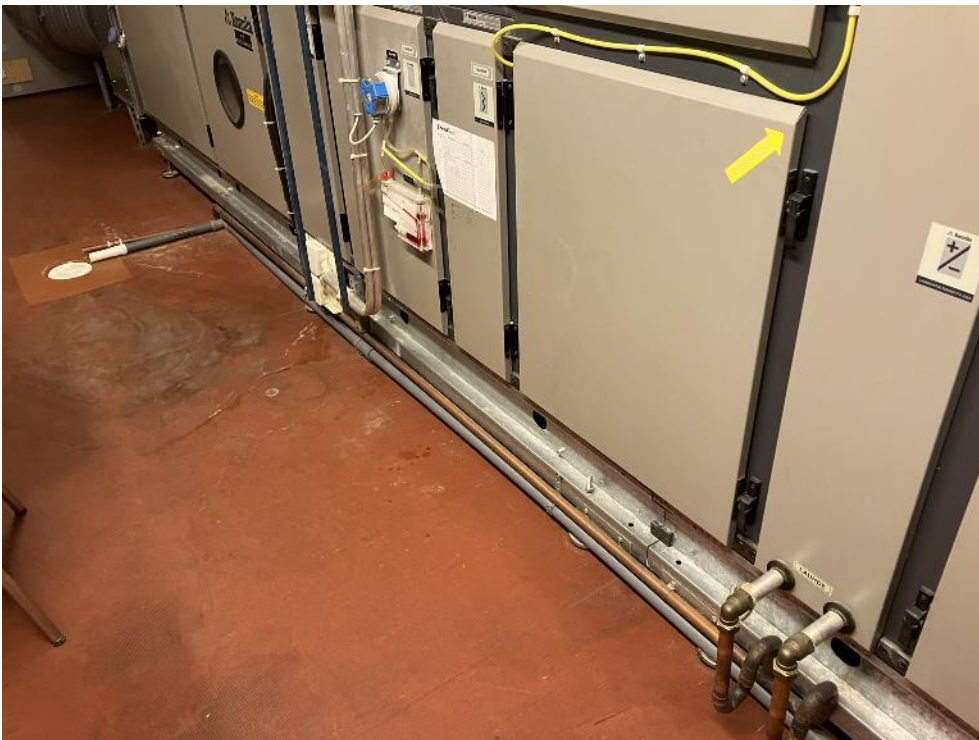
- Ilmanvaihtokoneista puuttuvat takaimusuojat (Kuva 5.1).
- Keittiön TK5 tuloilmakoneesta puuttuu viemärointi (Kuva 5.2).
- Raitisilmakammiossa reikäpeltiä, minkä alla suojaamatonta villaa (Kuva 5.3).

Kuva 5.1. Ilmanvaihtokoneista puuttuvat takaimusuojat.

- Lisätään ilmanvaihtokoneiden viemäröinteihin takaimusuojat.
- Lisätään viemäröinti keittiön TK5 tuloilmakoneeseen.
- Ilmamäärät tarkastetaan ja säädetään suunnitelmien mukaisiin arvoihin. Säättöjen yhteydessä tulee myös mitata paine-erot ulkovaipan yli.
- Ilmanvaihdon puhaltimet uusitaan tehokkaammiksi EC puhaltimiksi, jotta ilmamääriä saadaan kasvatettua ryhmätiloissa (vuosiohjelmatyö).
- Ilmanvaihdon jaksotuksen ollessa käytössä varmistetaan, ettei rakennukseen jää erillispoistoja päälle, jotka tekevät rakennuksen alipaineiseksi.
- Poistetaan tai vaihtoehtoisesti pinnoitetaan raitisilmakammion reikäpellin alla olevat villakuidut.

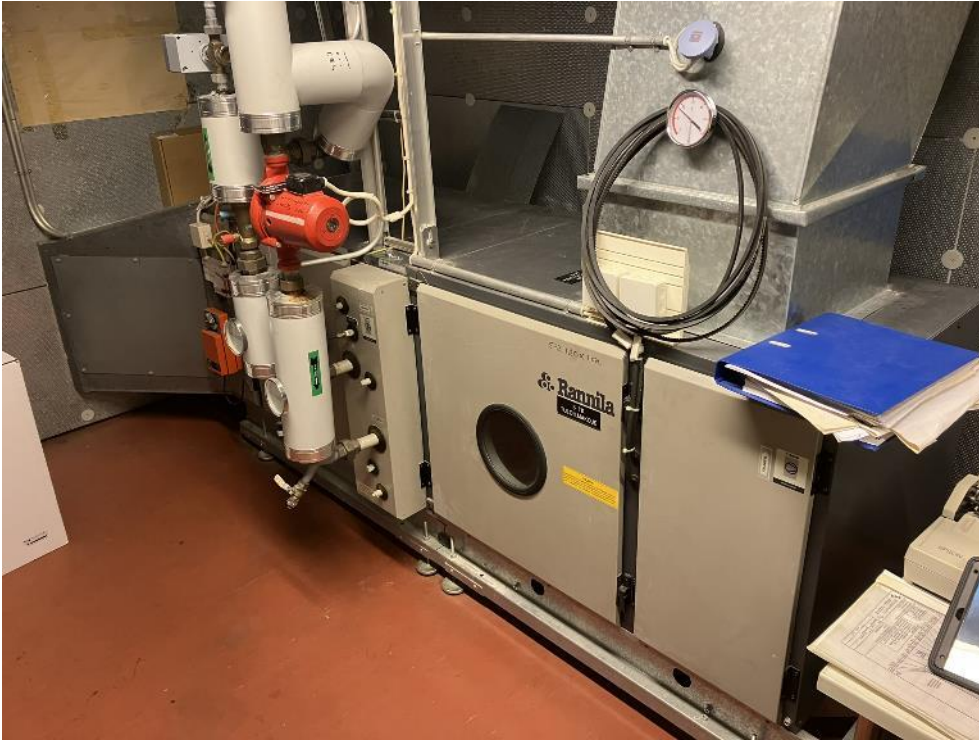
Kuva 5.2. Keittiön TK5 tuloilmakoneesta puuttuu viemäröinti.
