ESPOON KAUPUNKI  
Tilapalvelut-liikelaitos  
Kunnossapitopalvelut  
Tarkastusryhmä

19.12.2023

**Jousenkaaren päiväkot**  
Kohdenumero **3150**  
Jousenjänne 1, 02120 Espoo

## **SISÄILMATARKASTUS**

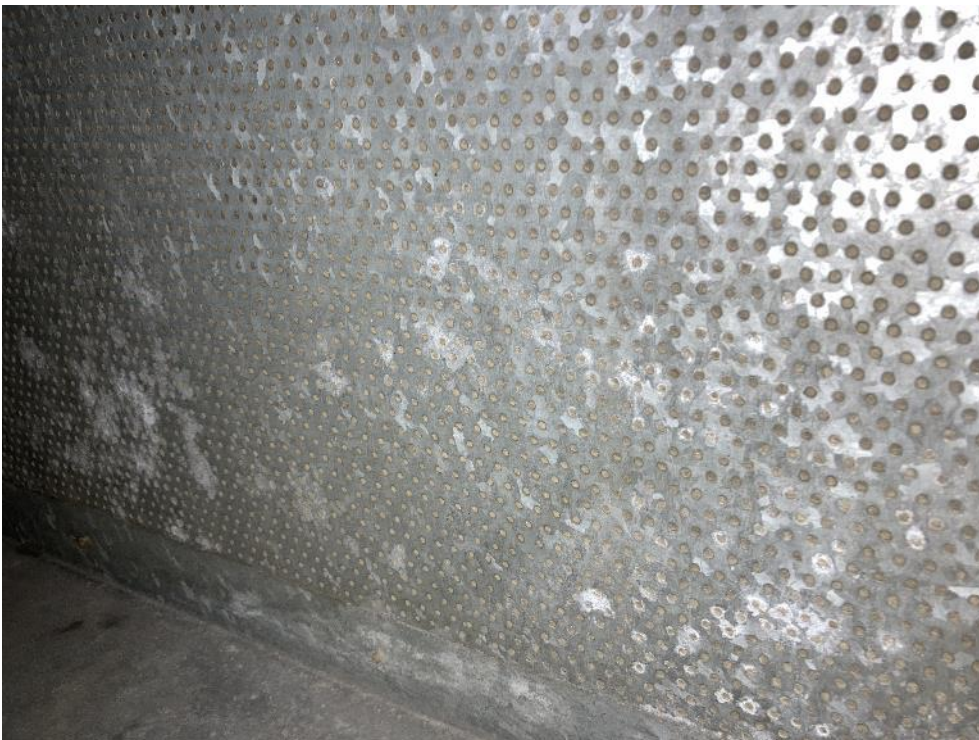
- Ilmanvaihtokoneista puuttuvat takaimusuojat (Kuva 5.1).
- Keittiön TK5 tuloilmakoneesta puuttuu viemärointi (Kuva 5.2).
- Raitisilmakammiossa reikäpeltiä, minkä alla suojaamatonta villaa (Kuva 5.3).

Kuva 5.3. Raitisilmakammio on reikäpeltiä, minkä alla on suojaamatonta villaa.

- Lisätään ilmanvaihtokoneiden viemäröinteihin takaimusuojat.
- Lisätään viemäröinti keittiön TK5 tuloilmakoneeseen.
- Ilmamäärät tarkastetaan ja säädetään suunnitelmien mukaisiin arvoihin. Säättöjen yhteydessä tulee myös mitata paine-erot ulkovaipan yli.
- Ilmanvaihdon puhaltimet uusitaan tehokkaammiksi EC puhaltimiksi, jotta ilmamääriä saadaan kasvatettua ryhmätiloissa (vuosiohjelmatyö).
- Ilmanvaihdon jaksotuksen ollessa käytössä varmistetaan, ettei rakennukseen jää erillispoistoja päälle, jotka tekevät rakennuksen alipaineiseksi.
- Poistetaan tai vaihtoehtoisesti pinnoitetaan raitisilmakammion reikäpellin alla olevat villakuidut.

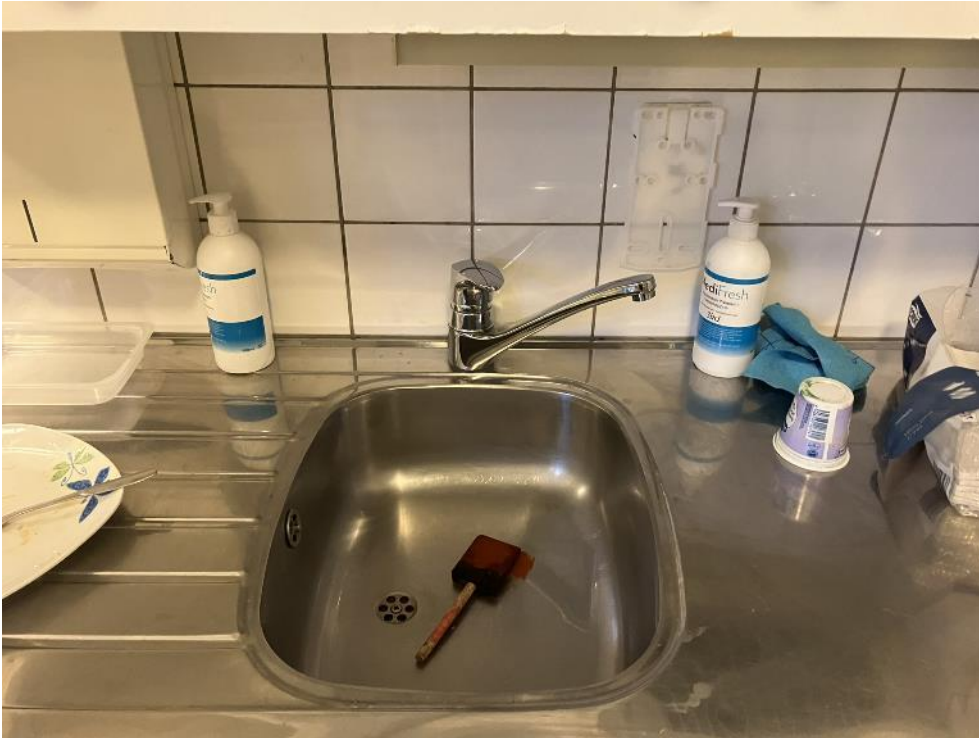
- Useasta pesuallashanasta puuttuu sivuliikerajoitin tai se on väärä (Kuva 5.4).
- Ryhmähuoneessa 109 tunkkaista hajua, joka tulee pesualtaan likaisesta ylivuotoputkesta (Kuva 5.5).

Kuva 5.4. Useasta pesuallashanasta puuttuu sivuliikerajoitin tai se on väärä.

- Uusitaan vanhat lämmityspattereiden termostaatit ja lisätään puuttuva termostaatti huoneeseen 154.
- Korjataan allashanojen sivuliikerajoittimet estämään, ettei vesi pääse valumaan pöydille.
- Puhdistetaan ja tarvittaessa vaihdetaan kaikkien ryhmien pesualtaiden ylivuotoputket.
- Huolehditaan että kaikki lattiakaivot päästään täyttämään vedellä, ettei kuivuneista kaivoista pääsisi viemärinhajua huoneilmaan.
- Avataan alapohjan kulkuluukku ja tarkastetaan alapohjatila.
- Tyhjennetään rasvanerotuskaivo.
- Varmistetaan, että rasvanerotuskaivon hälytys ja jatkohälytys toimivat.
- Huuhdellaan ja kuvataan salaoja-, sadevesi- ja viemäriverkosto.

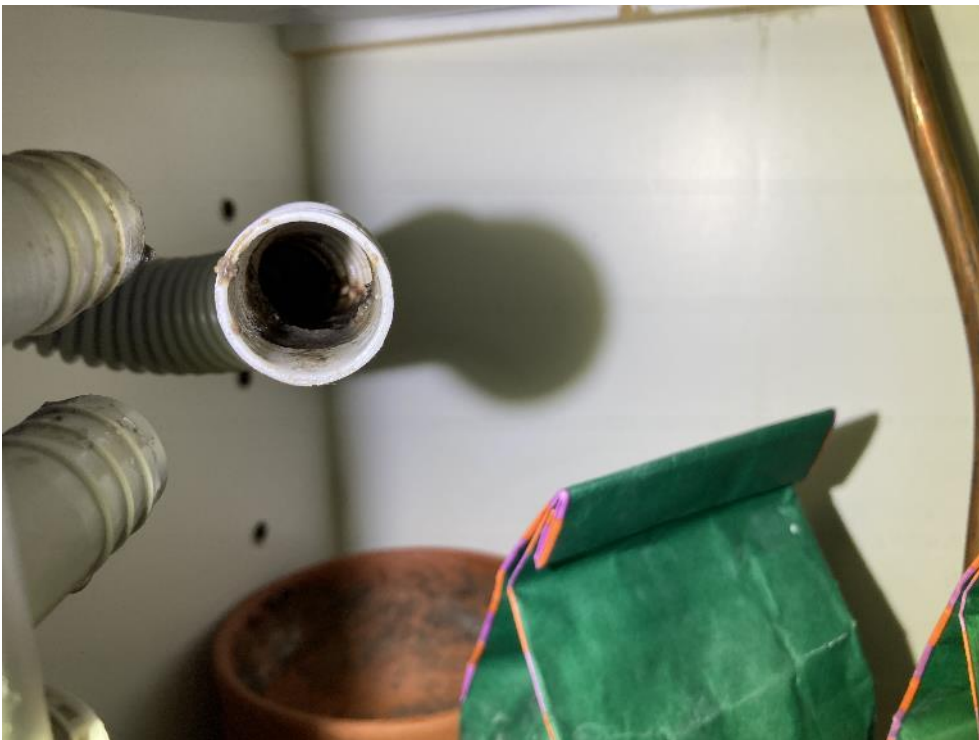
Kuva 5.5. Ryhmähuoneessa 109 on tunkkaista hajua, joka tulee pesualtaan likaisesta ylivuotoputkesta.

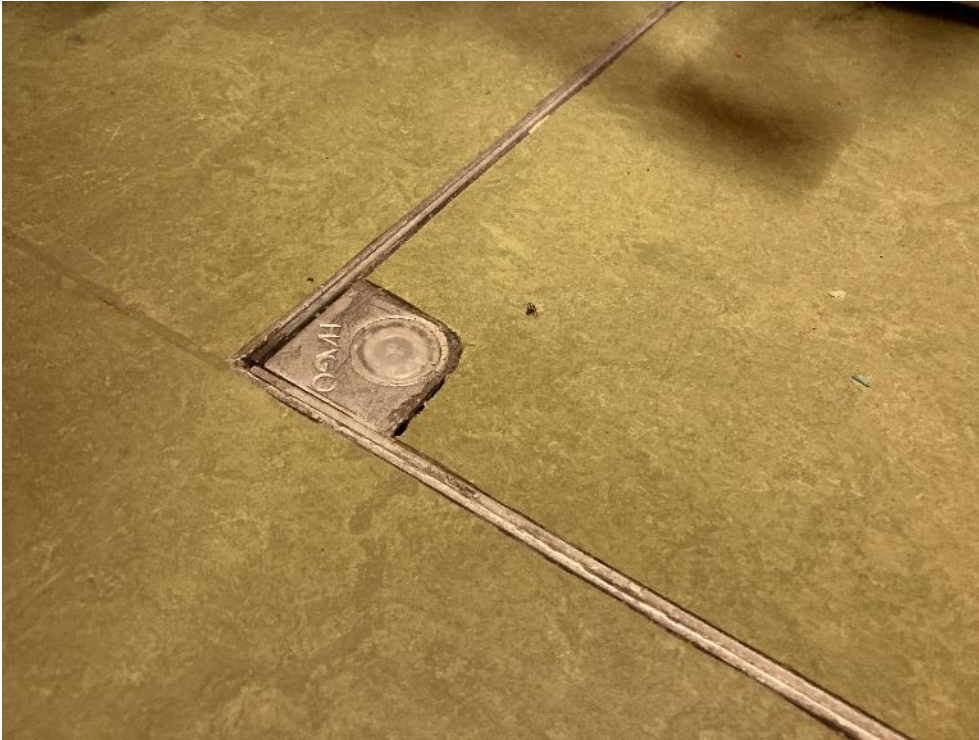
- Pesuhuoneen 105 suihkussa tavaraa eikä lattiakaivoa pääse täyttämään.
- Alapohjan luukkuja ei tarkastuksella saatu avattua, eikä alapohjatilaa päästy tarkastamaan (Kuva 5.6).

Kuva 5.6. Alapohjajalan luukkua ei saatu avattua, eikä näin ollen tarkastettua.

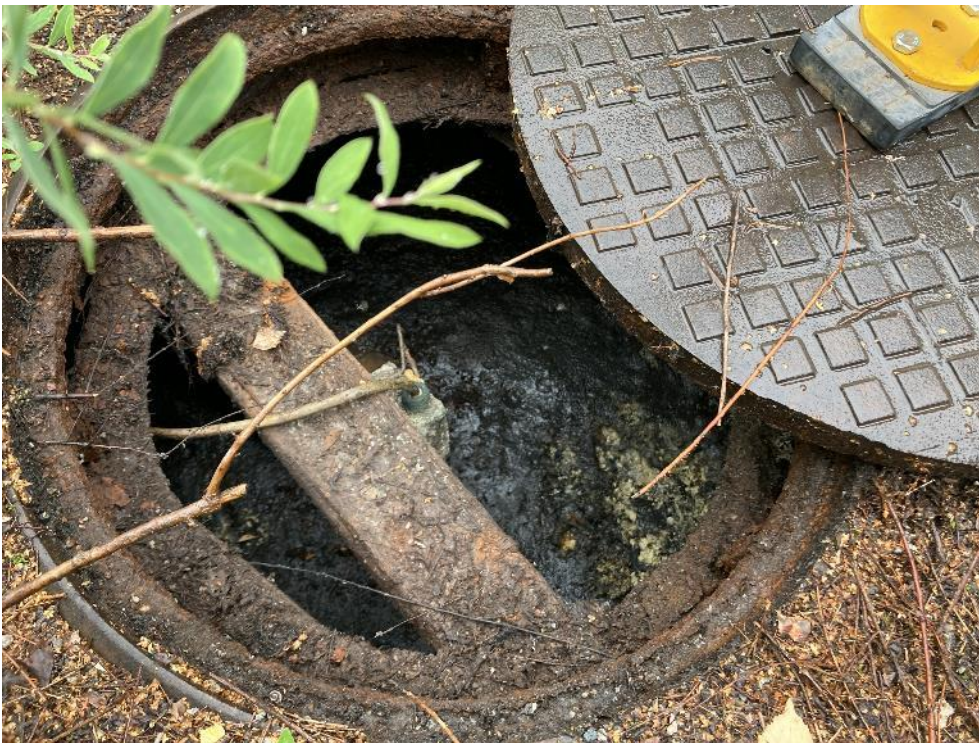
- Rasvanerotuskaivo täynnä (Kuva 5.7).
- Sadevesikaivoissa runsaasti hiekkaa ja muuta sinne kuulumatonta tavaraa. (Kuvat 5.8 ja 5.9).

Kuva 5.7. Rasvanerotuskaivo on täynnä.

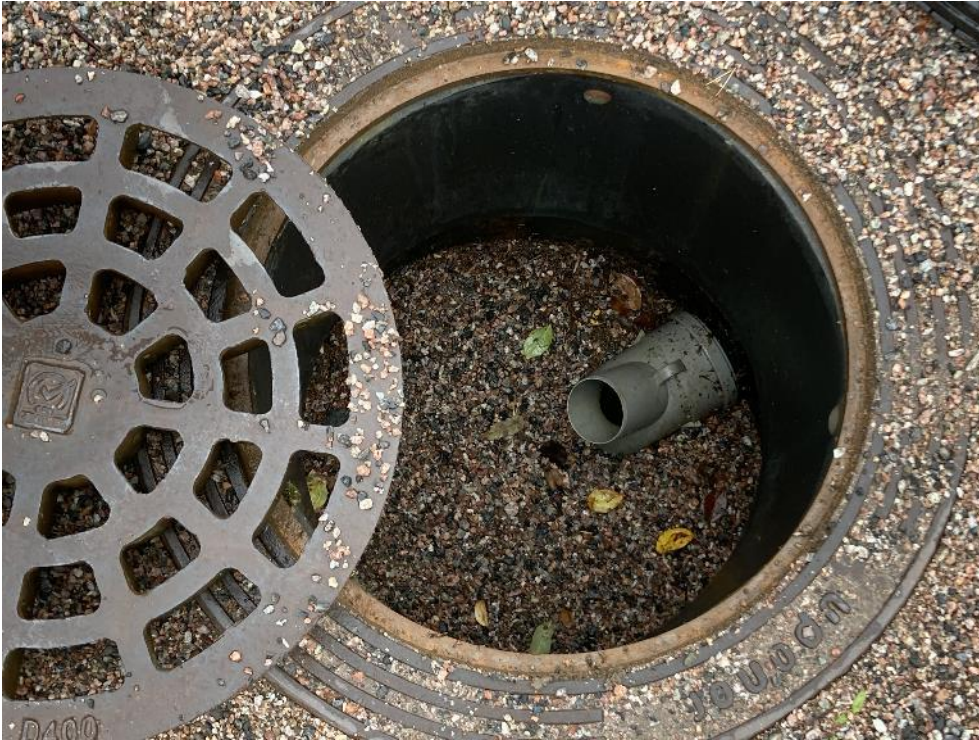
Kuva 5.8. Sadevesikaivoissa on runsaasti hiekkaa.

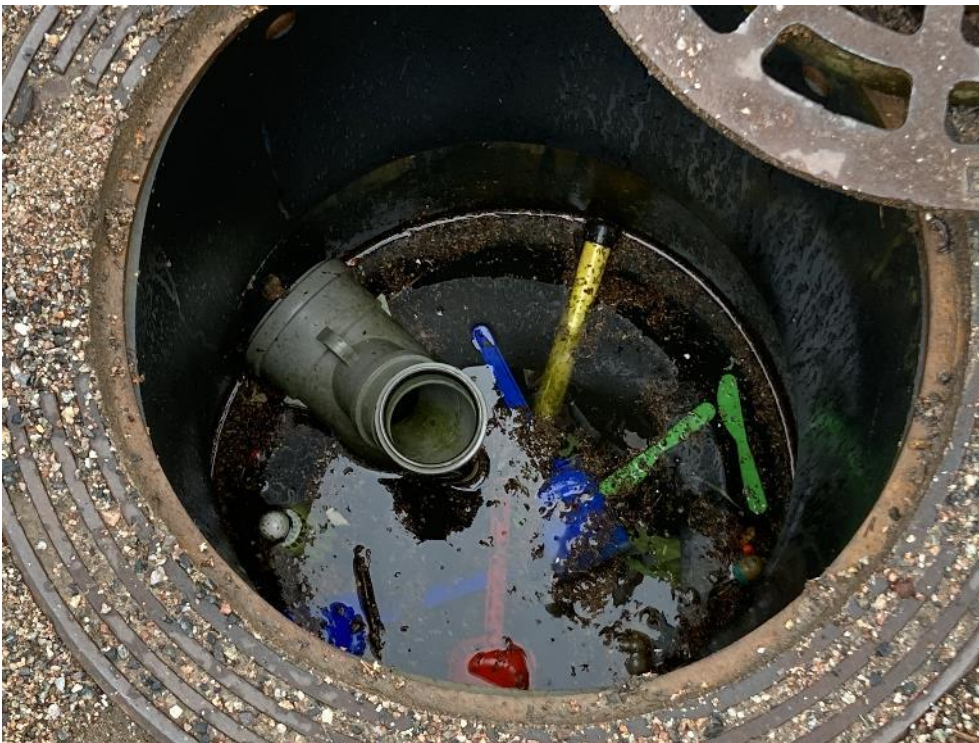
Kuva 5.9. Sadevesikaivoissa on sinne kuulumatonta tavaraa.

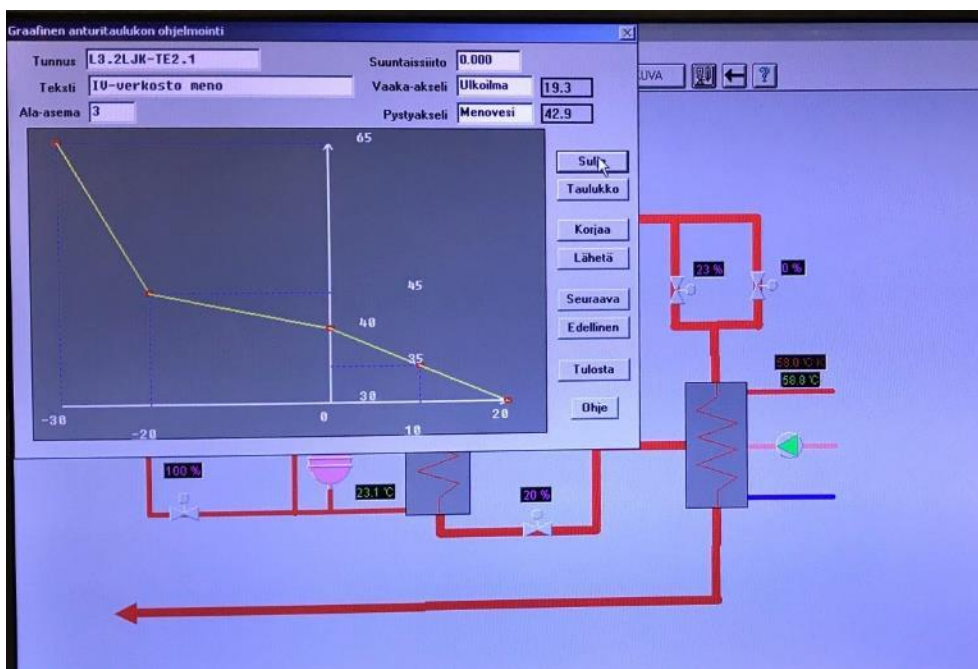
- Rakennusautomaatio toimii pääsääntöisesti hyvin.
- IV-verkoston kompensointikäyrä on virheellinen (Kuva 6.1). IV-verkoston virheellinen kompensointikäyrä aiheutti alilämpötilahälytyksiä.
- Ilmanvaihtokoneen poistokompensointikäyrä on virheellinen.
- WC-tilojen poistoilmapuhallin jää päälle, vaikka tuloilmakoneet ovat sammuneet.
- Trendi/historianseurannassa on puutteita.
- Lämmönvaihdivaketti on vuodelta 1990.
- Neljästä tuulikaappien kiertoilmakoneesta yksi käynnistyi.
- Atmostech-rakennusautomaatiojärjestelmän valmistajan tuki on loppunut ja varaosien saanti on heikkoa.

Kuva 6.1. Virheellinen IV-verkoston kompensointikäyrä (korjattu).

- IV-verkoston kompensointikäyrä korjattu.
- Ilmanvaihtokoneen poistokompensointikäyrä korjattu.
- Kaikki toimilaitteet testattu.
- Trendi/Historianseurantaan tehty korjauksia.
