ESPOON KAUPUNKI  
Tilapalvelut-liikelaitos  
Kunnossapitopalvelut  
Tarkastusryhmä

30.1.2024

**Lystimäen päiväkot**  
Kohdenumero **3084**  
Haltilanpusto 2, 02200 Espoo

## **SISÄILMATARKASTUS**

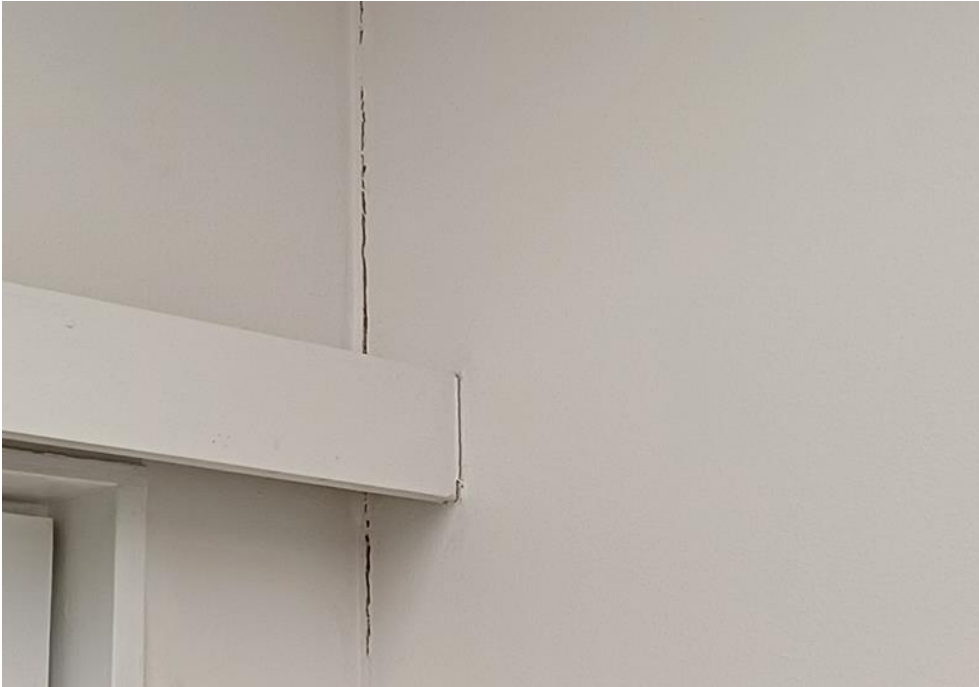
- Rakenneliittymien ratkeamia ja halkeamia useissa tiloissa (Kuva 4.1).
- Alas laskettujen kattojen akustovillat ei ole kunnolla paikoillaan useissa tiloissa.

Kuva 4.1. Rakenneliittymien ratkeamia.

- Rakenneliittymien ratkeamien ja halkeamien korjaus.
- Alas laskettujen kattojen akustovillat on asennettava kunnolla paikoilleen.
- Rikkoutuneet akustolevyt on uusittava.

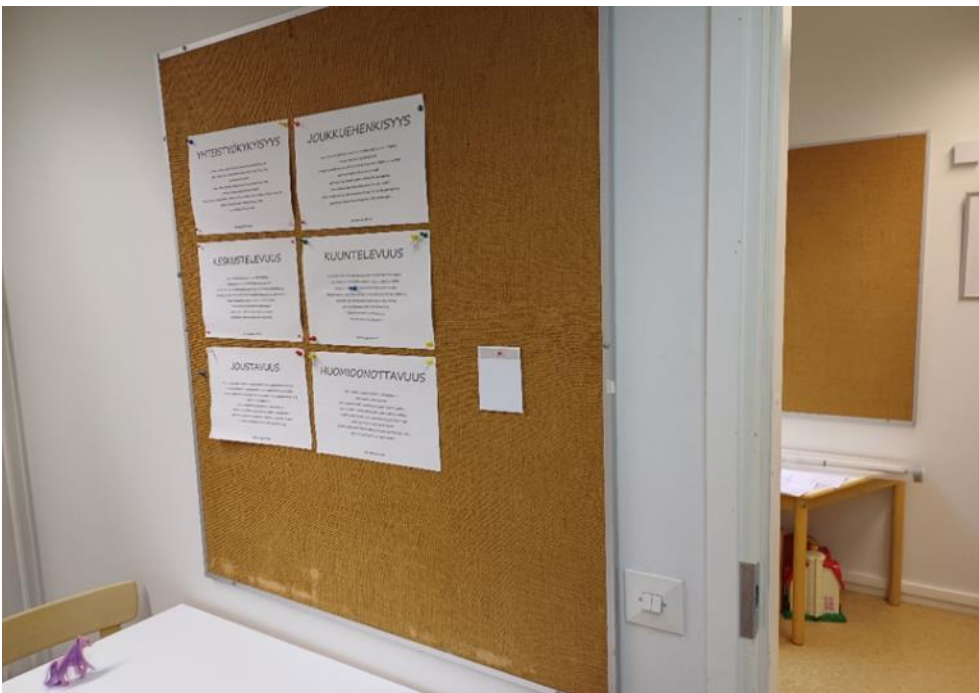
Kuva 4.2. Vanhoja kuluneita ilmoitustauluja useissa tiloissa.

- Vanhat ilmoitustaulut on uusittava.
- WC 109 maton ylösnosto on korjattava tiiviiksi.
- Työtilan 112 ulkoseinän ylös nostetun maton lattia/seinäliittymä on korjattava vesitiiviiksi.

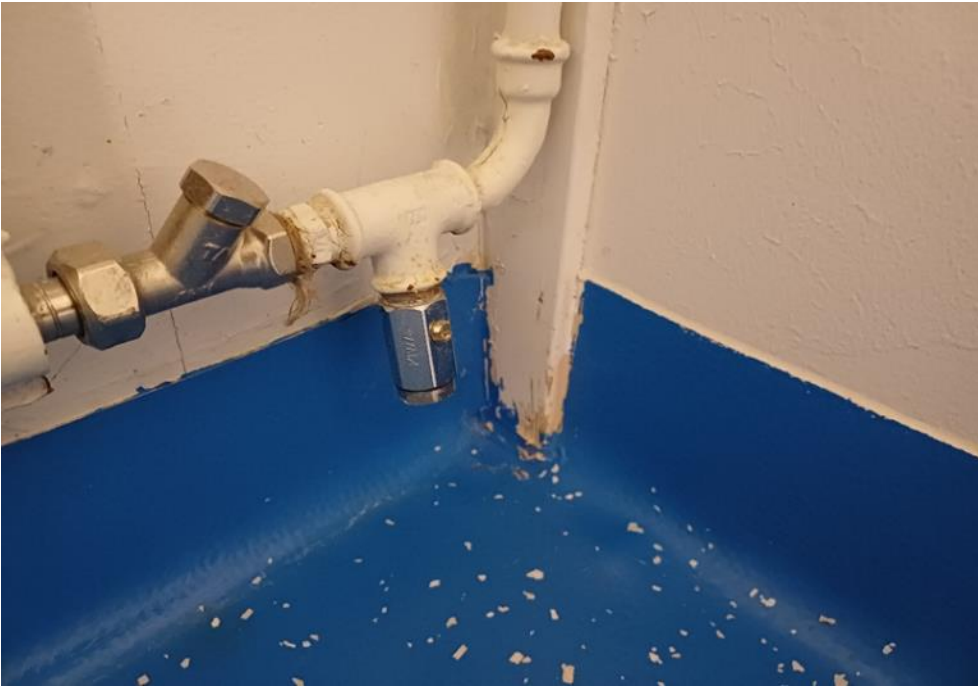
Kuva 4.3. WC 109 maton ylösnosto ei ole tiivis nurkkalistan asennuksen takia.

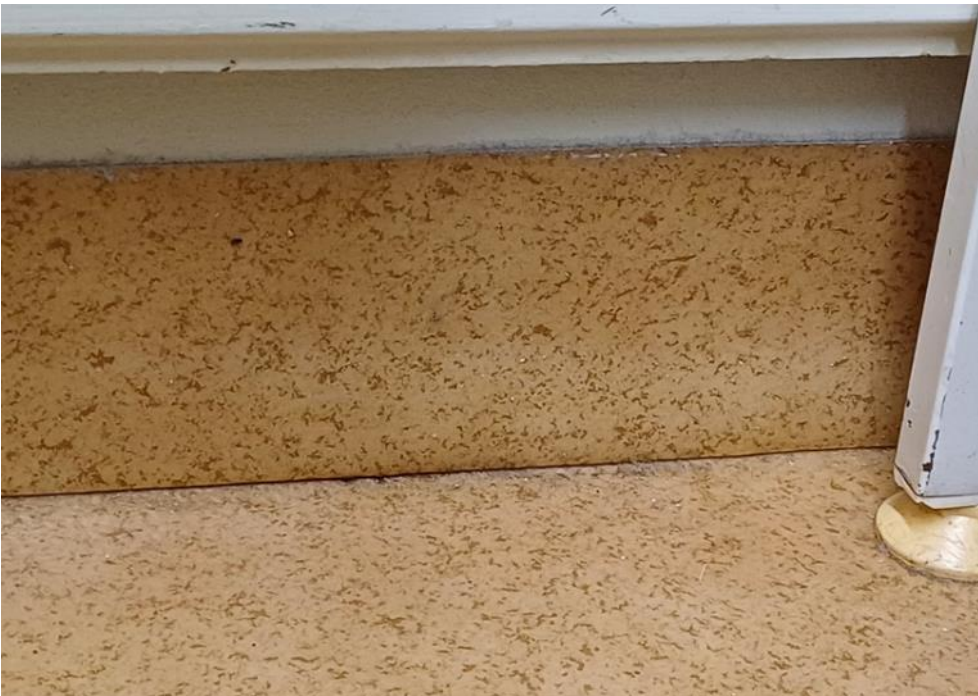
Kuva 4.4. Työtilan 112 ulkoseinän ylös nostetun maton lattia/seinäliittymä ei ole vesitiivis.

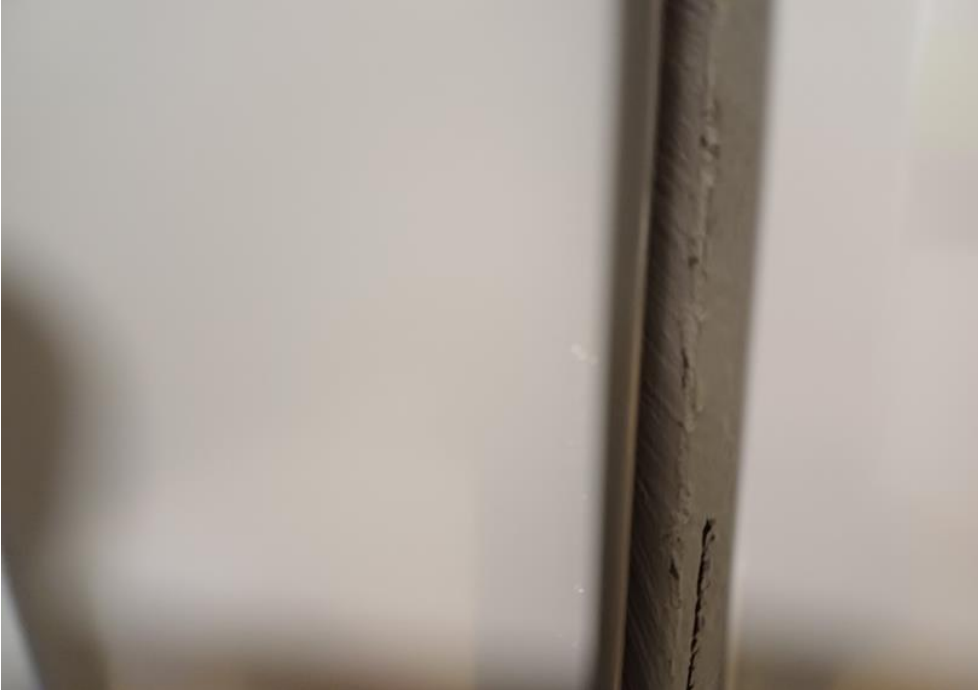
- Työtilan 112 ulkoseinän ylös nostetun maton lattia/seinäliittymä ei ole vesitiivis (Kuva 4.4).
- Leikkitila 113 asennettu uusi ovi IV-konehuoneeseen, ovikarmi/seinäliitos ei ole tiivis ja lukon peitekilpi puuttuu, IV-konehuoneesta tulee hajuja leikkitilaan (Kuva 4.5).

Kuva 4.5. Leikkitila 113 asennettu uusi ovi IV-konehuoneeseen, ovikarmi/seinäliitos ei ole tiivis.

- Leikkitila 113 asennettu uusi ovi IV-konehuoneeseen, ovikarmi/seinäliitos on tiivistettävä ja asennettava lukon puuttuva peitekilpi.
- Pesuhuone 102 työtason takareuna on tiivistettävä ja vesihanan juuresta murtunut pöytätaaso on korjattava vesitiiviiksi.

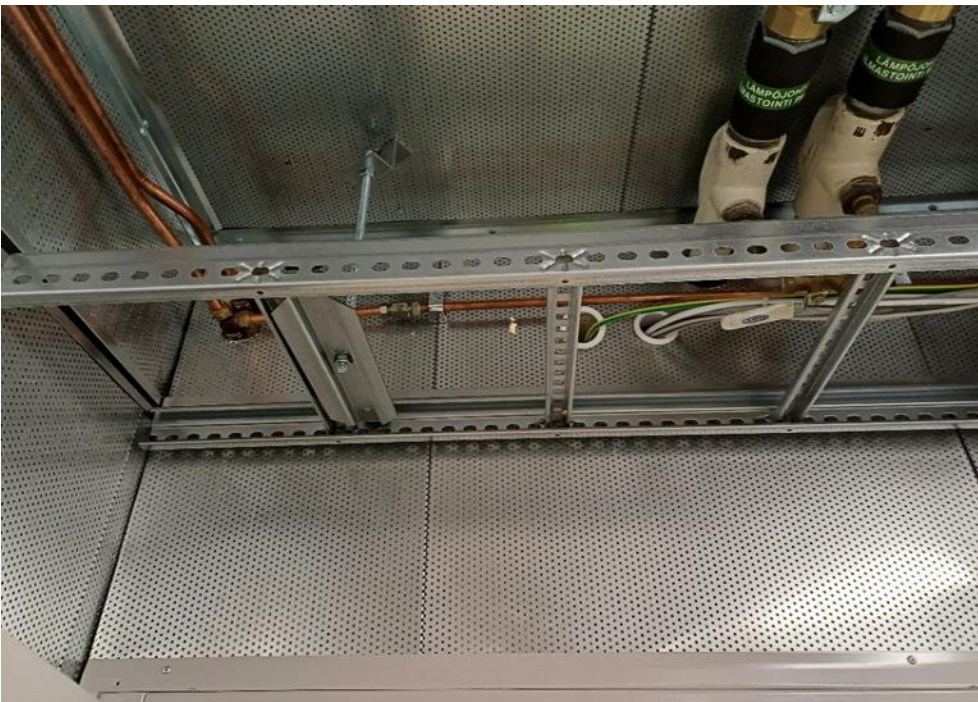
Kuva 4.6. IV-konehuone 122 sähköjohto- ja putkiläpiviennit ei ole tiiviit.

- Ryhmäkeskus 114 alapohjasta tulevien sähköputkien päät on tiivistettävä.
- IV-konehuone 122 sähköjohto- ja putkiläpiviennit on tiivistettävä.
- Pesutila 123 on tyhjennettävä ylimääräisestä tavarasta.

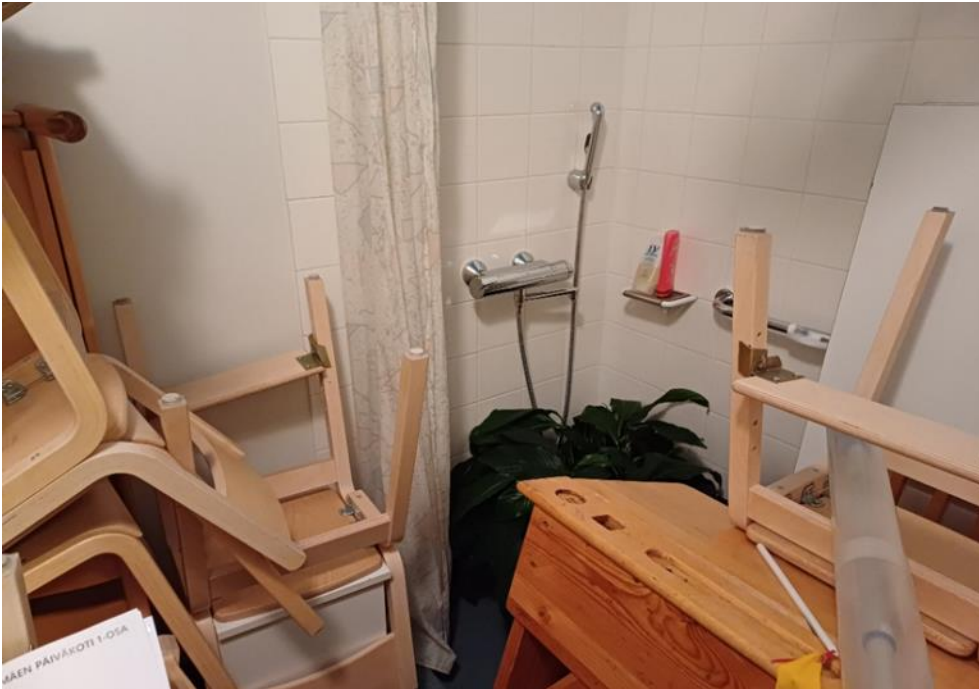
Kuva 4.7. Pesutila 123 on täynnä tavaraa eikä kuivuvaa lattiakaivoa pääse täyttämään.

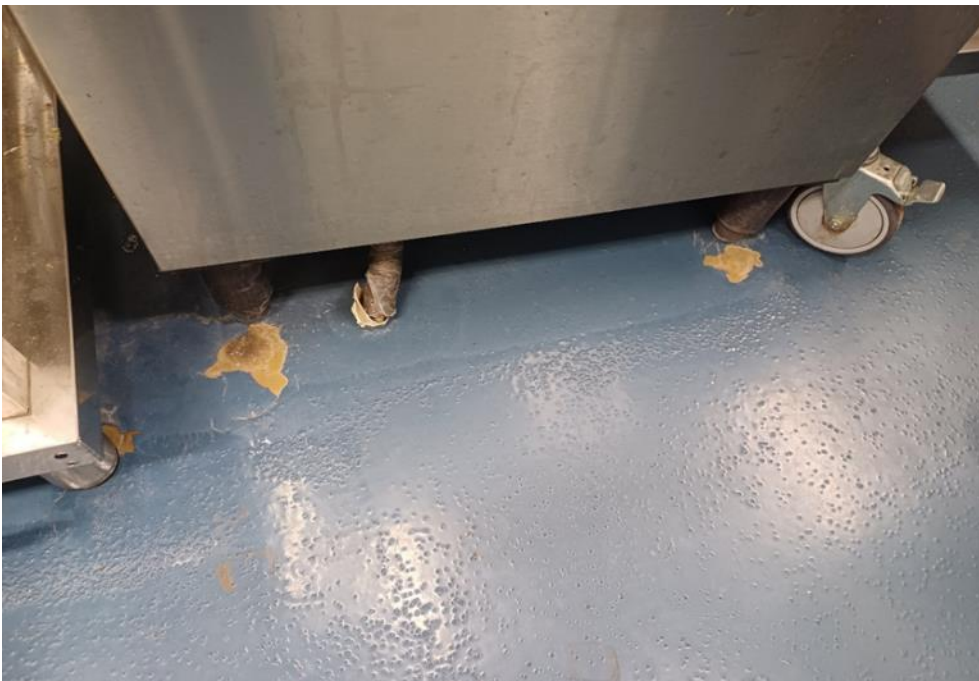
Kuva 4.8. Keittiö 140 ja tekniikkatila 145 lattiapinnoite on irtoillut.

- Keittiö 140 ja tekniikkatila 145 irtoileva lattiapinnoite on korjattava.
- Tekniikkatila 145 poistopuhaltimen seinäliitos on tiivistettävä.
- Pesuhuone 133 ja 153 ylös nostetun maton pystysaumamat on korjattava vesitiiviiksi.

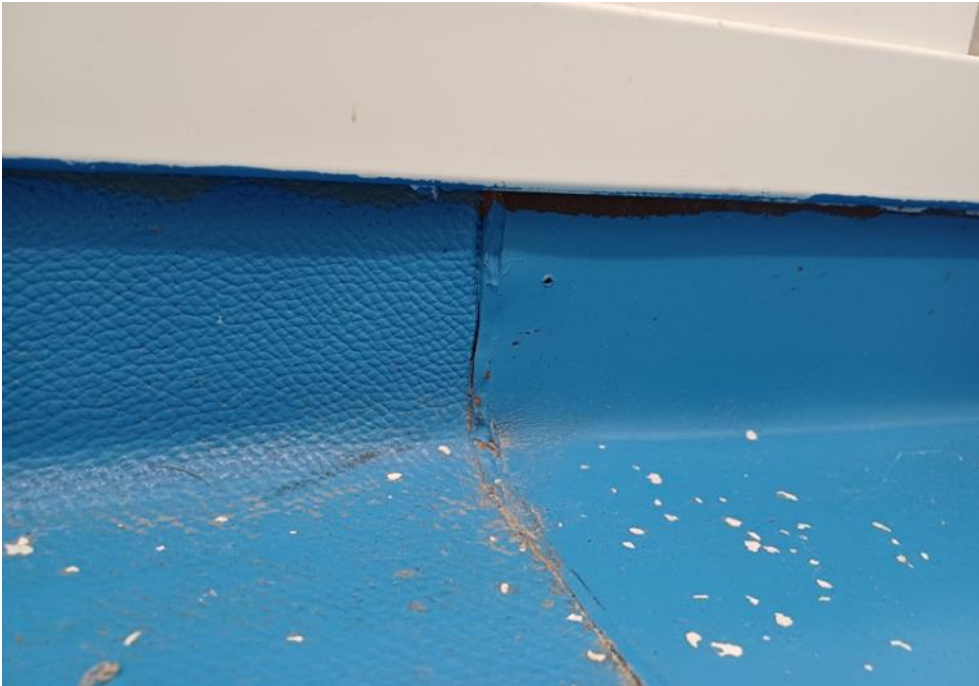
Kuva 4.9. Pesuhuone 133 ja 153 ylös nostetun maton pystysauma ei ole vesitiivis.

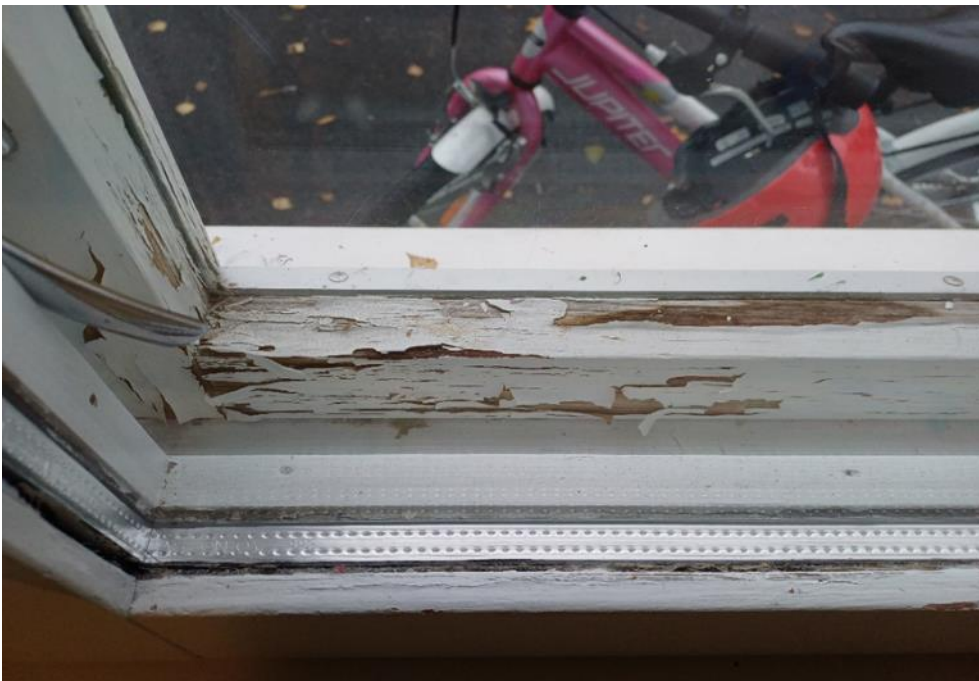
Kuva 4.10. Leikkiätilä 165 varatieikkunan ulkopokassa on vesivaurio.

- Ryhmätila 156 mattopaikkauksen sauma on tiivistettävä.
- Leikkitila 165 varatieikkunan vesivaurion saanut ulkopoka on korjattava.
- WC 151 kulunut lattiapinta on korjattava.

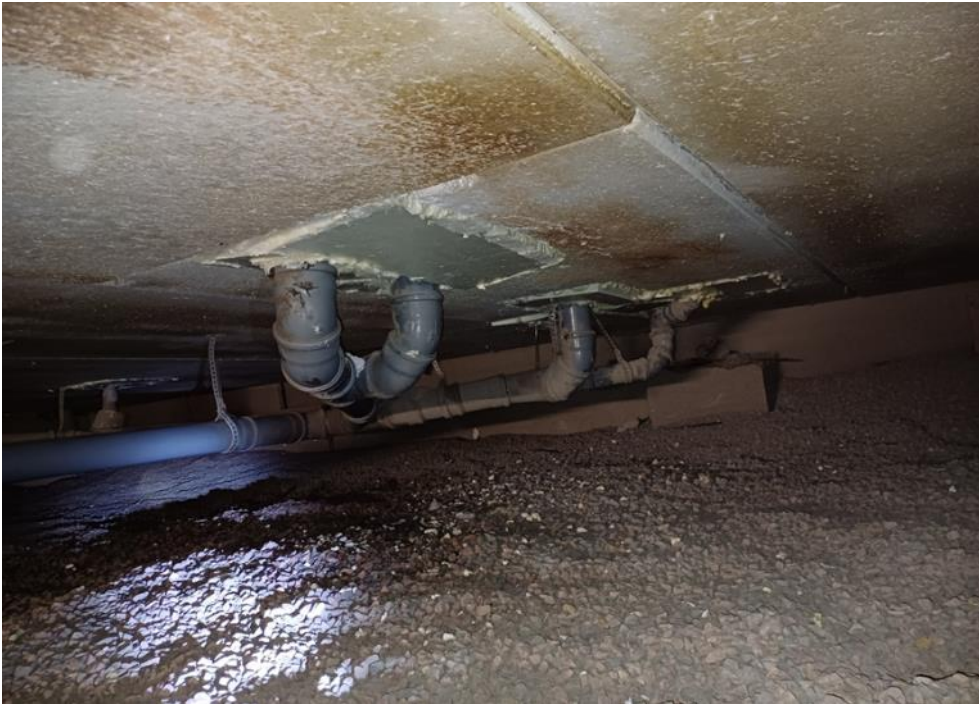
Kuva 4.11. Alapohjan läpivientien palokatkot on puutteelliset.

- Alapohjan läpivienteihin on asennettava puuttuvat palokatkot.
- Sokkelin ulkopinnan rapautuneet kohdat on korjattava.
- Vesikaton tasoerojen peltien irtoileva pinnoite on korjattava.

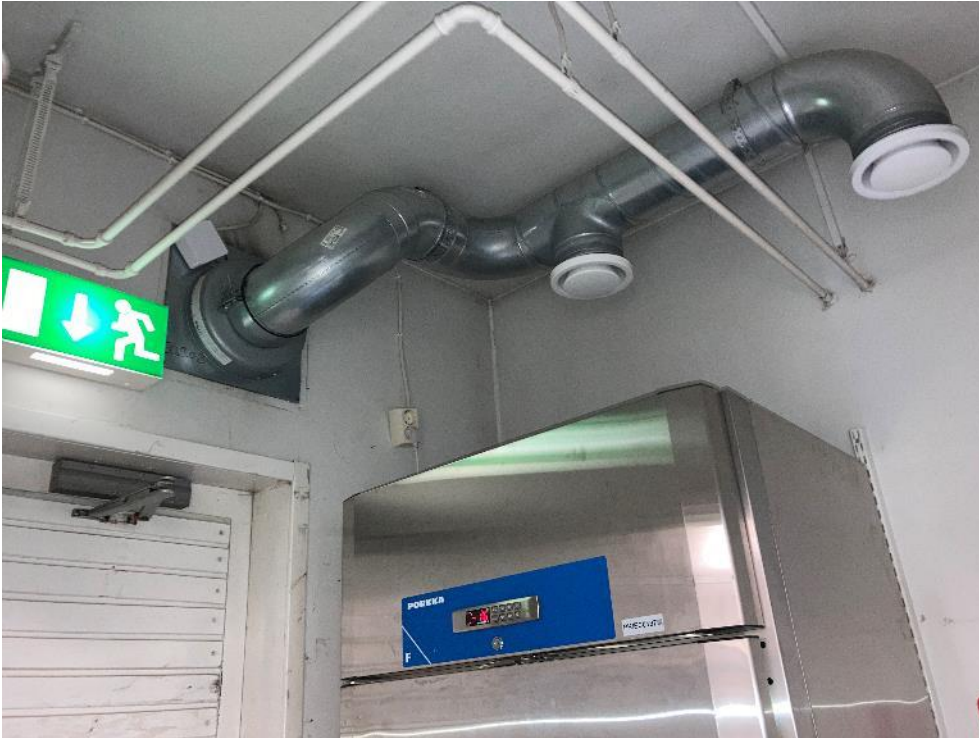
- Aamuisin ilmanvaihtokoneen käynnistyessä on keittiö hetkellisesti noin 26 Pa alipaineinen ulkoilmaan nähden. Keittiön huuvien poistoilmahuuhallin käynnistyy ilmeisesti nopeammin kuin tuloilmakone.
- Keittiön eteisen ylälämmön poistopuhaltimen käydessä on keittiö noin -14 Pa alipaineinen ulkoilmaan nähden, puhaltimen ollessa pois päältä on paine-ero noin -9 Pa (Kuva 5.1)
- Tehtyjen ilmamäärämittausten mukaan ilmamäärät eivät vastaa suunniteltua arvoa. Etenkin tuloilmapuolella on vajausta ilmamäärissä.
- Suurimmissa ryhmissä eivät ilmamäärät ole riittäviä nykyiselle käyttäjämäärälle.

Kuva 5.1 Keittiön eteisen poistopuhaltimen ollessa päällä on keittiö noin 14 pa alipaineinen.

- Ilmanvaihtokoneiden käynnistysrampit säädettävä niin ettei rakennukseen pääse syntymään suuria paine-eroja.
- Huolehdittava että kaikki lattiakaivot päästään täyttämään vedellä, ettei viemärikaasut pääse huoneilmaan.

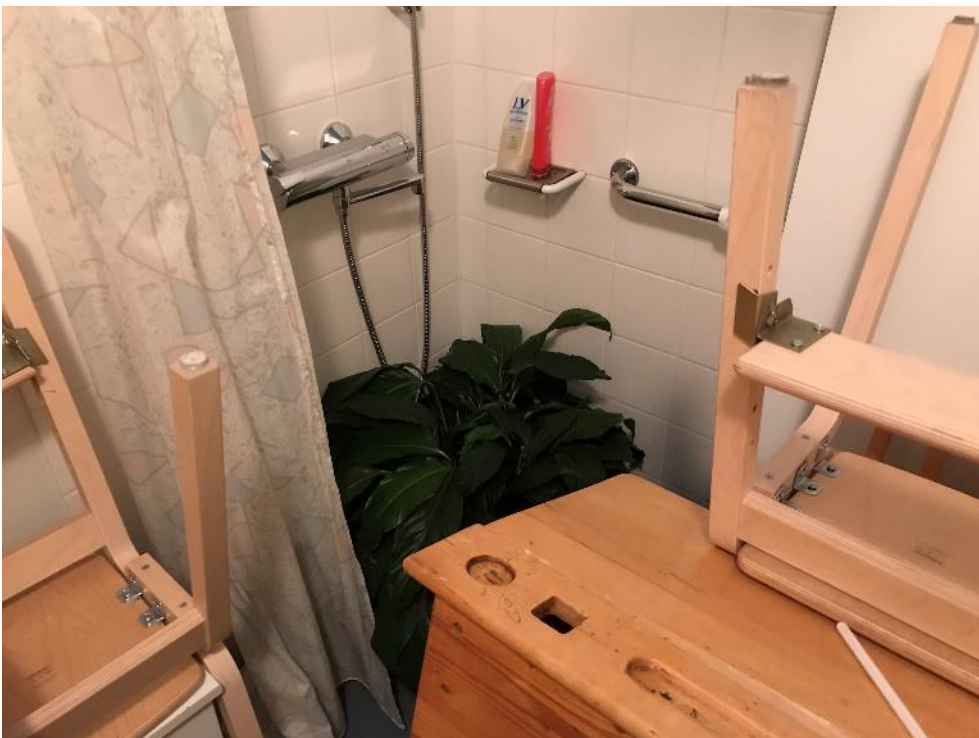
- Henkilökunnan pukutiloissa on runsaasti tavaraa ja huonekasveja eikä lattiakaivoa pääse täyttämään. Lattiakaivo oli tyhjä ja päästi huonetilaan voimakasta viemärinhajua. (Kuva 5.2.)

Kuva 5.2. Henkilökunnan pukutilojen suihkussa tavaraa eikä lattiakaivoa pääse täyttämään.

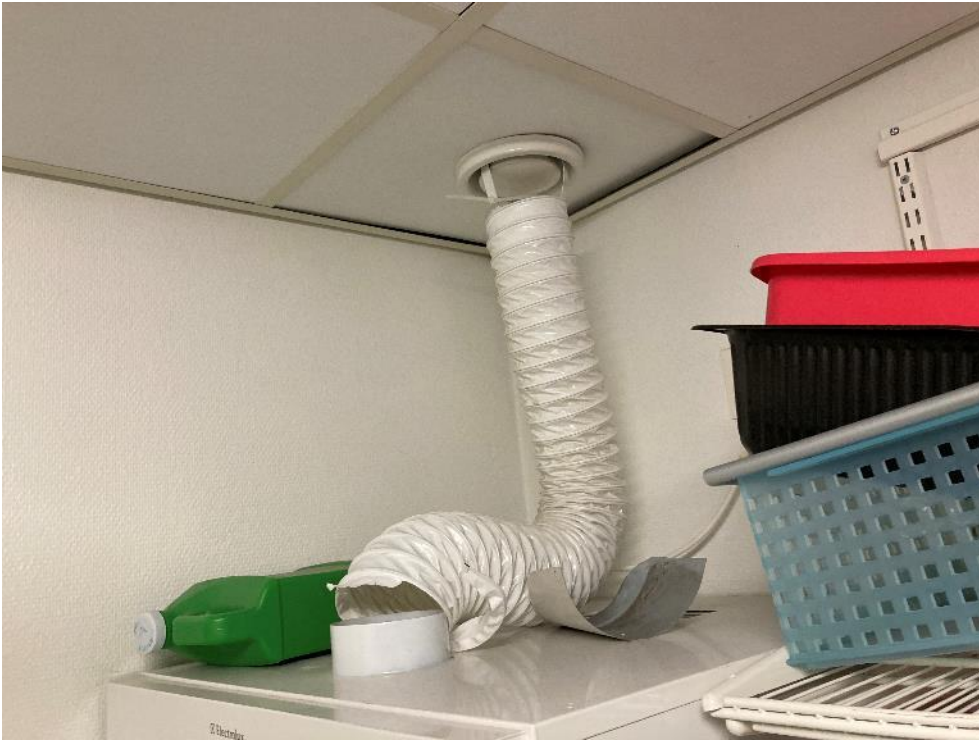
Kuva 5.3. Eteisen kuivauskaapista poistoletku irronnut.

- Kuivauskaappien poistoilmaletkut korjattava.
- Allashanojen sivuliikerajoittimet korjattava, ettei vesi pääse valumaan pöytätasolle.
- Lämmityspatterien termostaattien erillisanturit kiinnitettävä kunnolla kiinni.

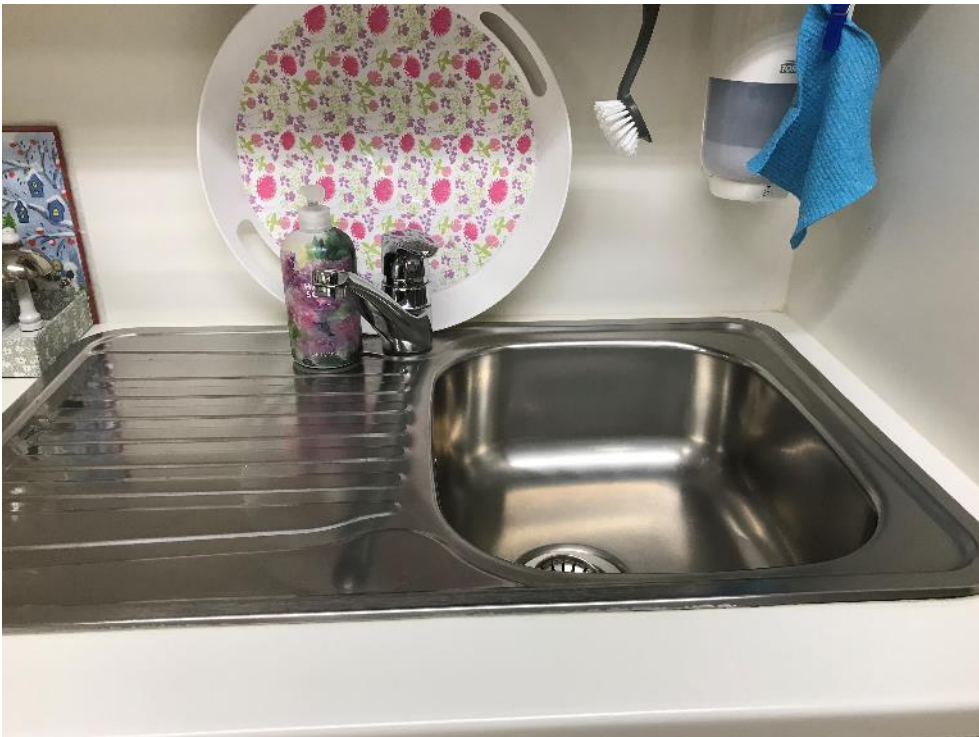
Kuva 5.4. Pesualtaan hanasta puuttuu sivuliikerajoitin.

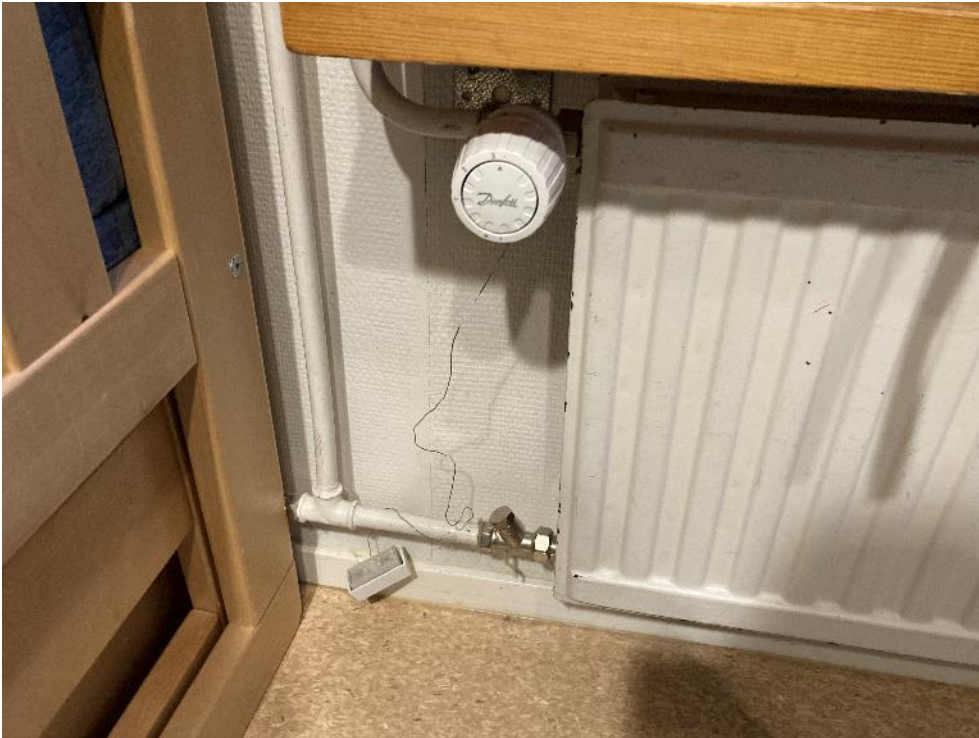
Kuva 5.5. Lämmityspatterin termostaatin erillisanturi irti seinästä.

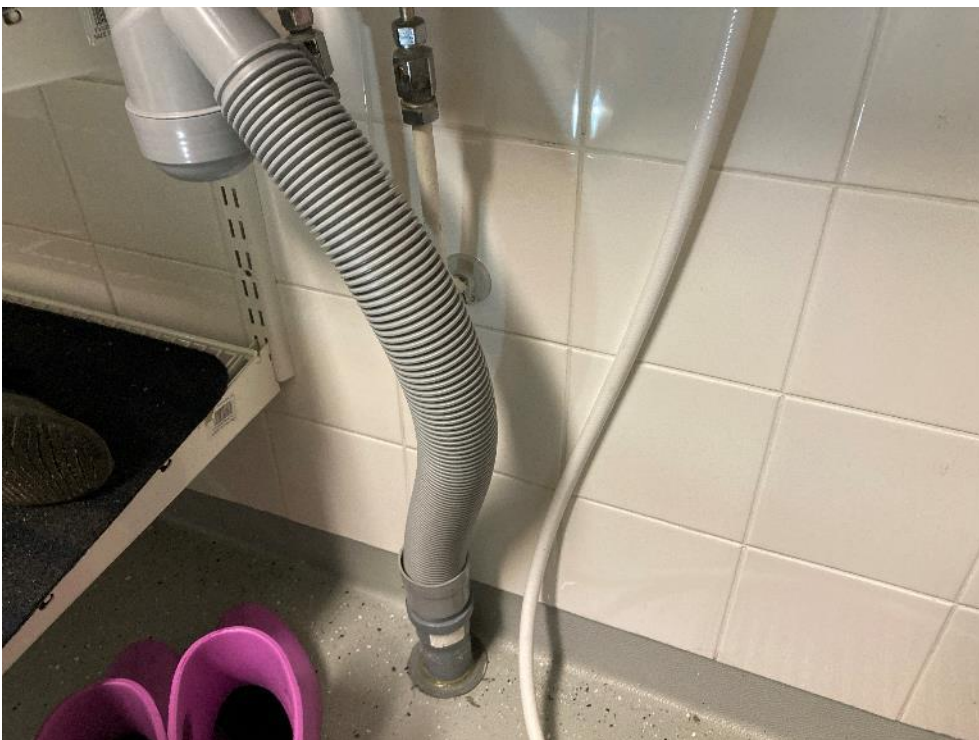
Kuva 5.6. Kuraeteisen 132 pesualtaan kalustekumi on väljä ja päästää viemärinhajua huoneilmaan.

- Kuraeteisen 132 kalustekumi vaihdettava.
- Rasvanerotuskaivo hälytyskeskuslaitteisto vaihdettava ja hälytyksen toiminta varmistettava.
- Lattiakaivojen sekä muun vesi ja viemäritekniikan kunto kartoitettava sekä uusittava.

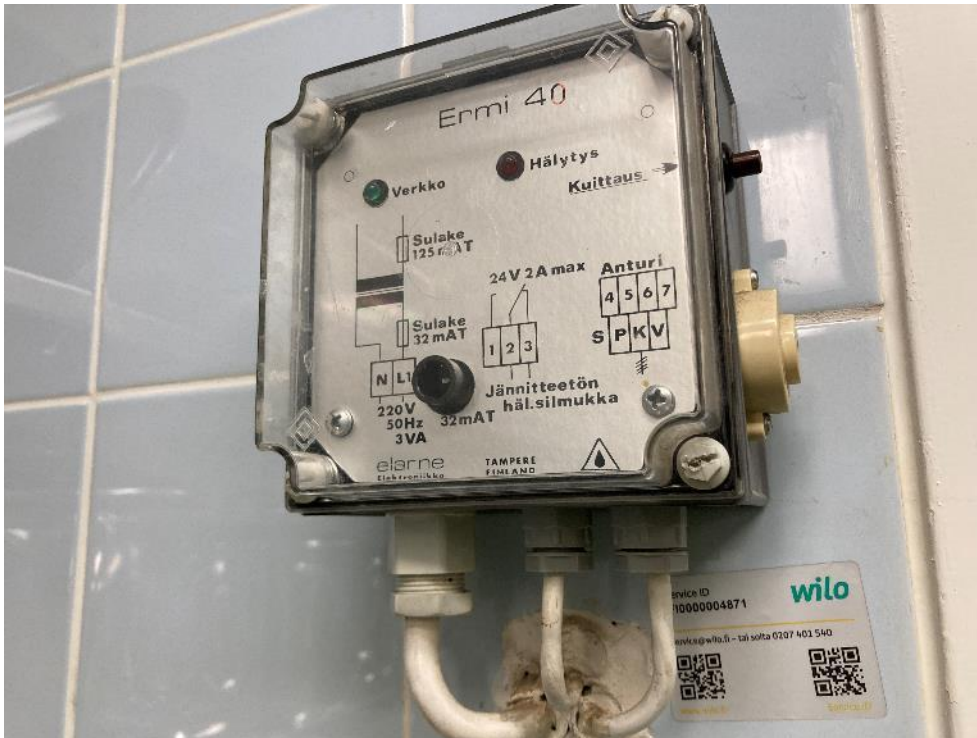
Kuva 5.7. Rasvanerotuskaivon hälytyskeskus kytketty pois päältä.

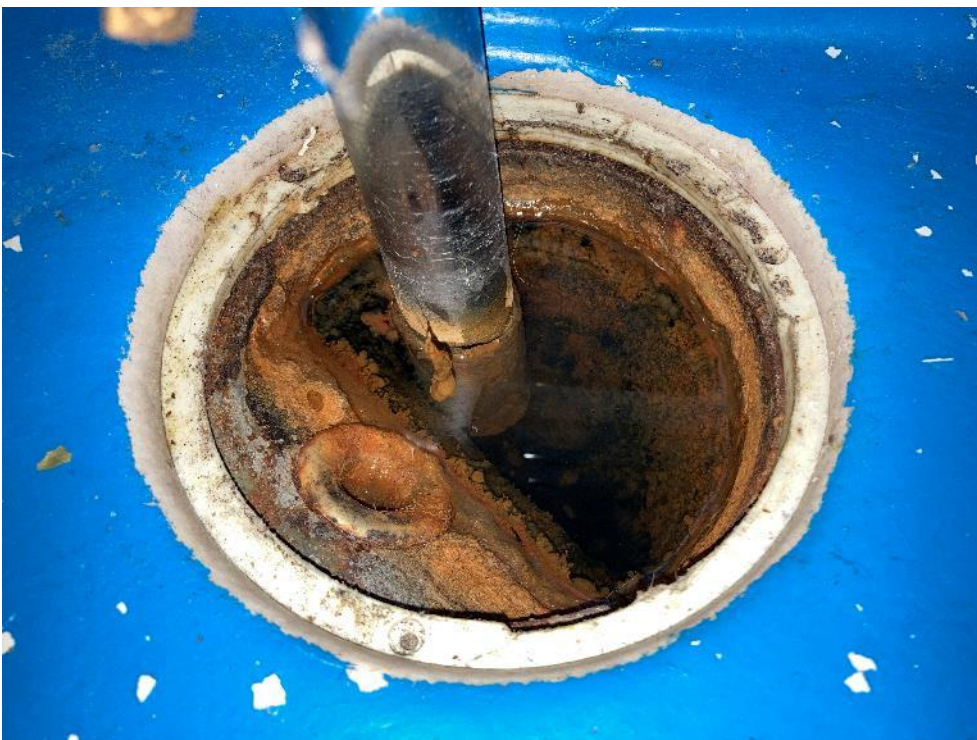
Kuva 5.8. Useat lattiakaivot ovat valurautaisia ja elinkaarensa päässä.

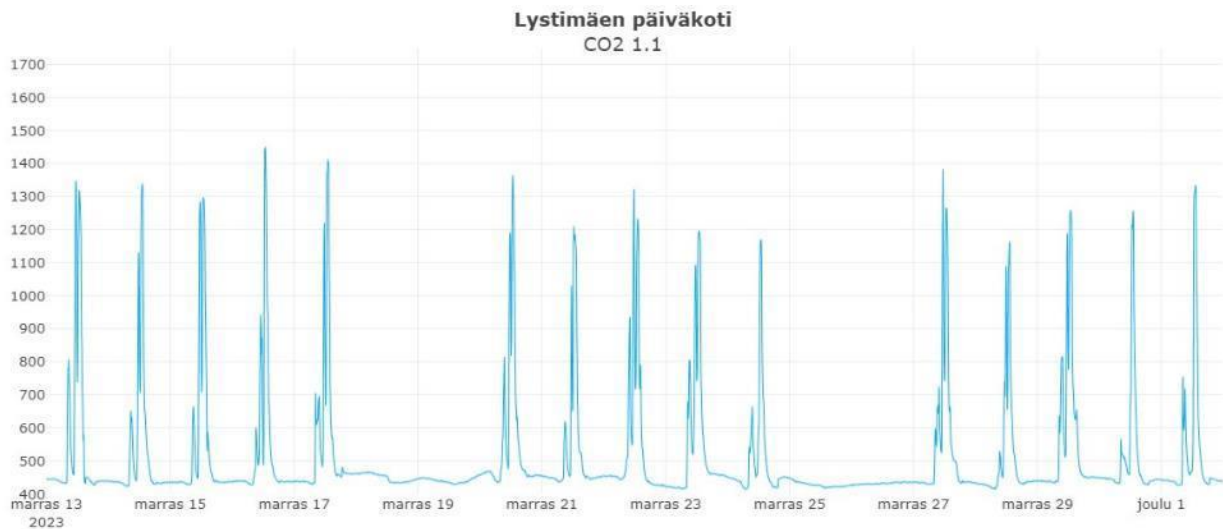
Aika-akselilla la – su oli 18.–19.11 ja 25.–26.11.2023. CO<sub>2</sub>-pitoisuudet nousivat päivisin käytön aikana maksimissaan noin 1450 ppm tasolle. Käytön ulkopuolella CO<sub>2</sub>-pitoisuudet olivat pääsääntöisesti ulkoilmaa vastaavalla tasolla noin 400 ppm.

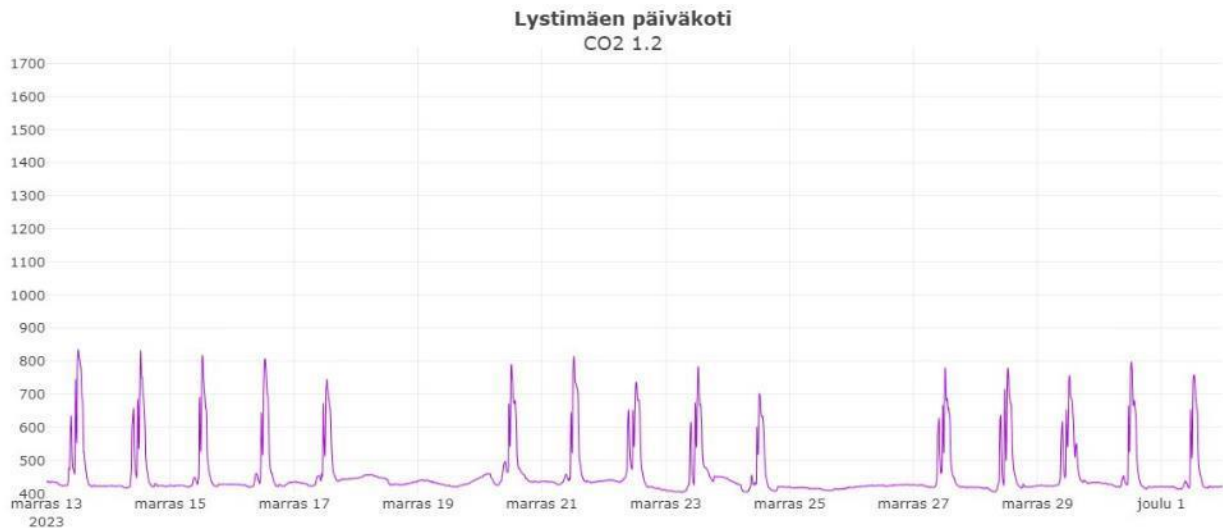
Aika-akselilla la – su oli 18.–19.11 ja 25.–26.11.2023. CO<sub>2</sub>-pitoisuudet nousivat päivisin käytön aikana maksimissaan noin 800 ppm tasolle. Käytön ulkopuolella CO<sub>2</sub>-pitoisuudet olivat pääsääntöisesti ulkoilmaa vastaavalla tasolla noin 400 ppm.

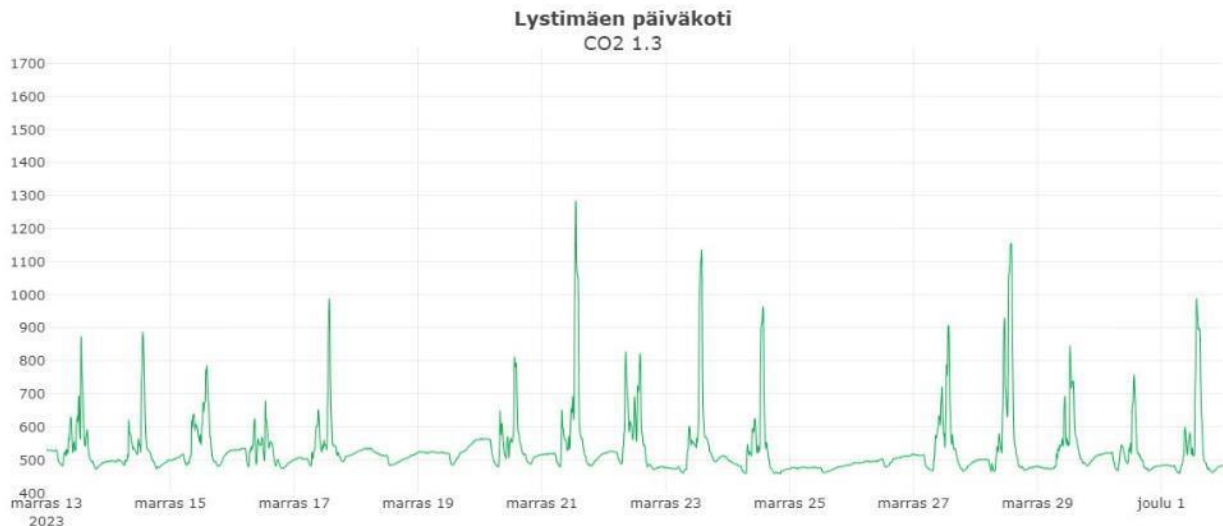
Aika-akselilla la – su oli 18.–19.11 ja 25.–26.11.2023. CO<sub>2</sub>-pitoisuudet nousivat päivisin käytön aikana maksimissaan noin 1300 ppm tasolle. Käytön ulkopuolella CO<sub>2</sub>-pitoisuudet olivat pääsääntöisesti ulkoilmaa vastaavalla tasolla noin 400 ppm.

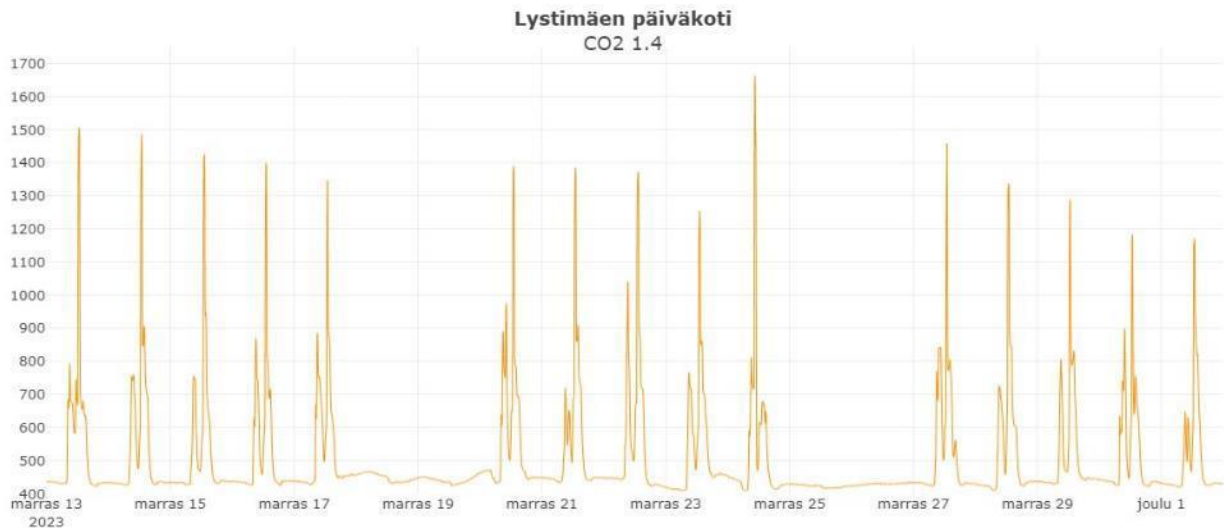
Aika-akselilla la – su oli 18.–19.11 ja 25.–26.11.2023. CO<sub>2</sub>-pitoisuudet nousivat päivisin käytön aikana maksimissaan noin 1650 ppm tasolle. Käytön ulkopuolella CO<sub>2</sub>-pitoisuudet olivat pääsääntöisesti ulkoilmaa vastaavalla tasolla noin 400 ppm.

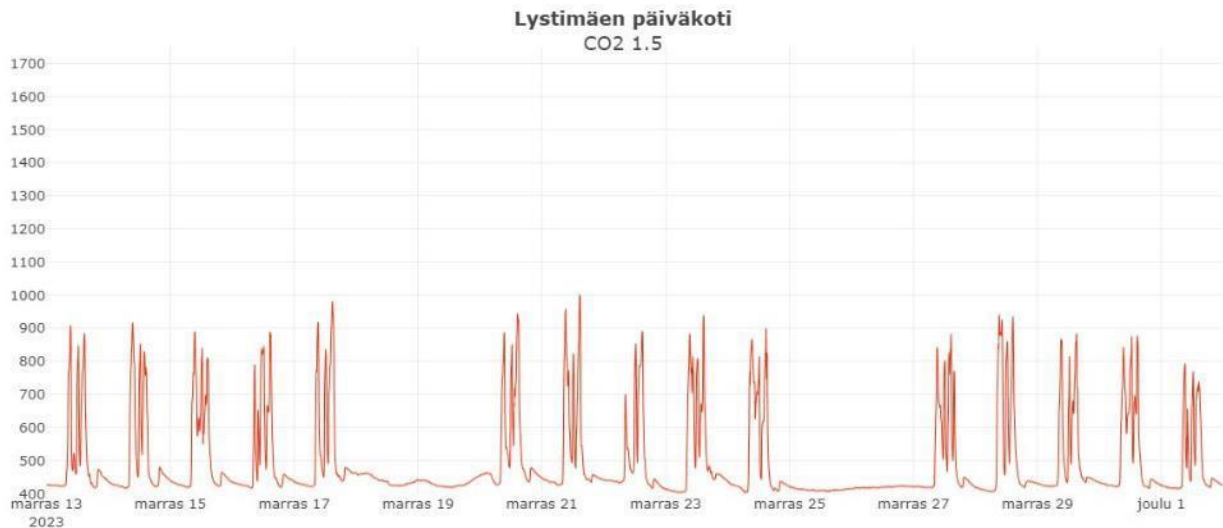
Aika-akselilla la – su oli 18.–19.11 ja 25.–26.11.2023. CO<sub>2</sub>-pitoisuudet nousivat päivisin käytön aikana maksimissaan noin 900 ppm tasolle. Käytön ulkopuolella CO<sub>2</sub>-pitoisuudet olivat pääsääntöisesti ulkoilmaa vastaavalla tasolla noin 400 ppm.

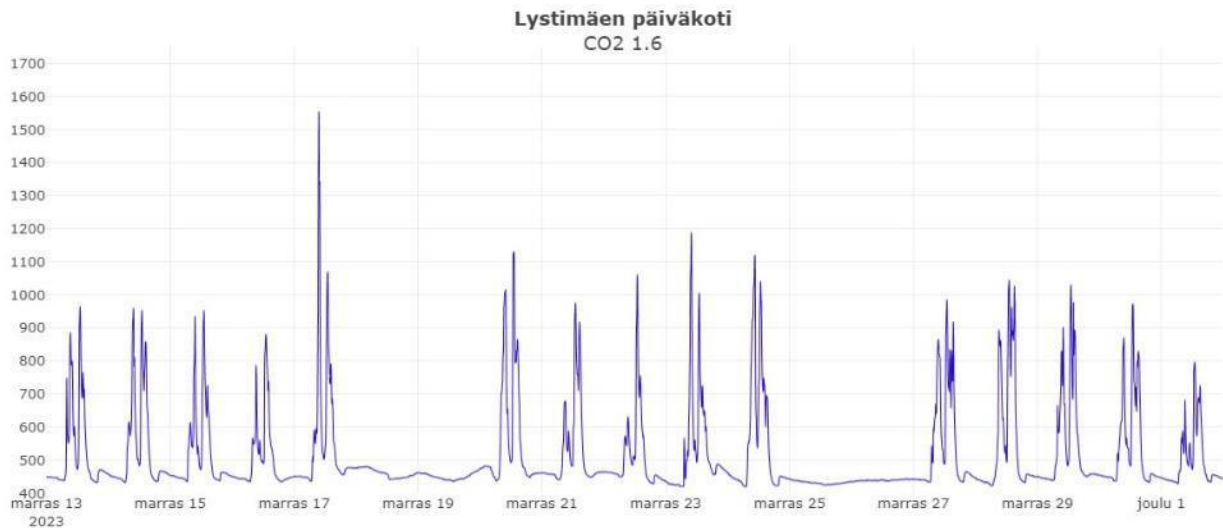
Aika-akselilla la – su oli 18.–19.11 ja 25.–26.11.2023. CO<sub>2</sub>-pitoisuudet nousivat päivisin käytön aikana maksimissaan noin 1550 ppm tasolle. Käytön ulkopuolella CO<sub>2</sub>-pitoisuudet olivat pääsääntöisesti ulkoilmaa vastaavalla tasolla noin 400 ppm.

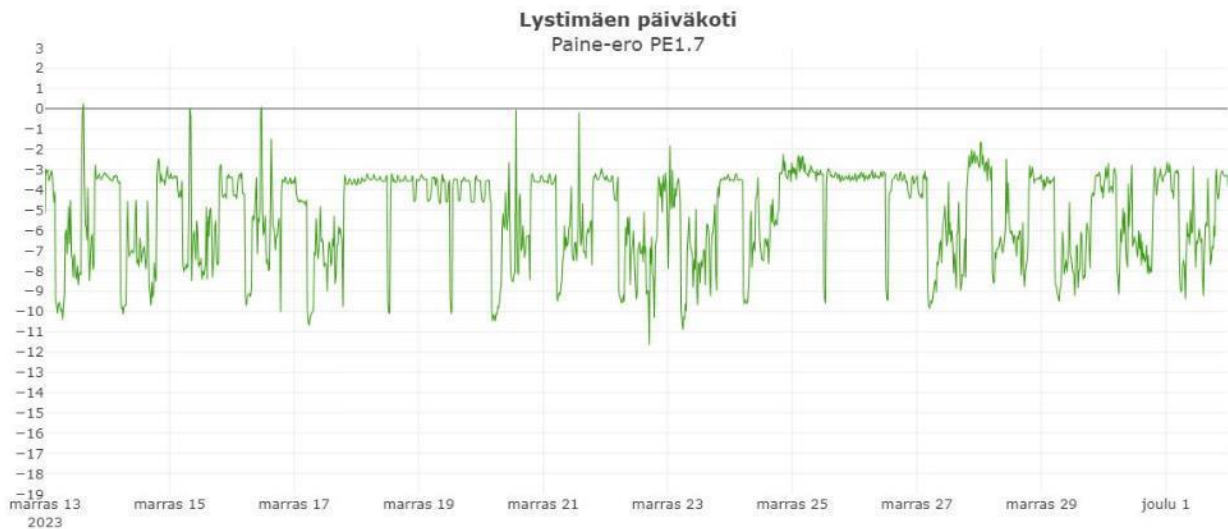
**Paine-ero PE1.7 / Lepohuoneen 106 Sinipiit ja ulkoilman välillä**

Huoneen paine-ero vaihteli noin  $\pm 0$  ja  $-11$  Pa välillä ulkoilmaan nähden. Positiivinen mittausarvo Huone on ylipaineinen ja negatiivinen mittausarvo Huone on alipaineinen ulkoilmaan nähden. Alipaine oli suurimmillaan arki päivisin toiminnan aikana.

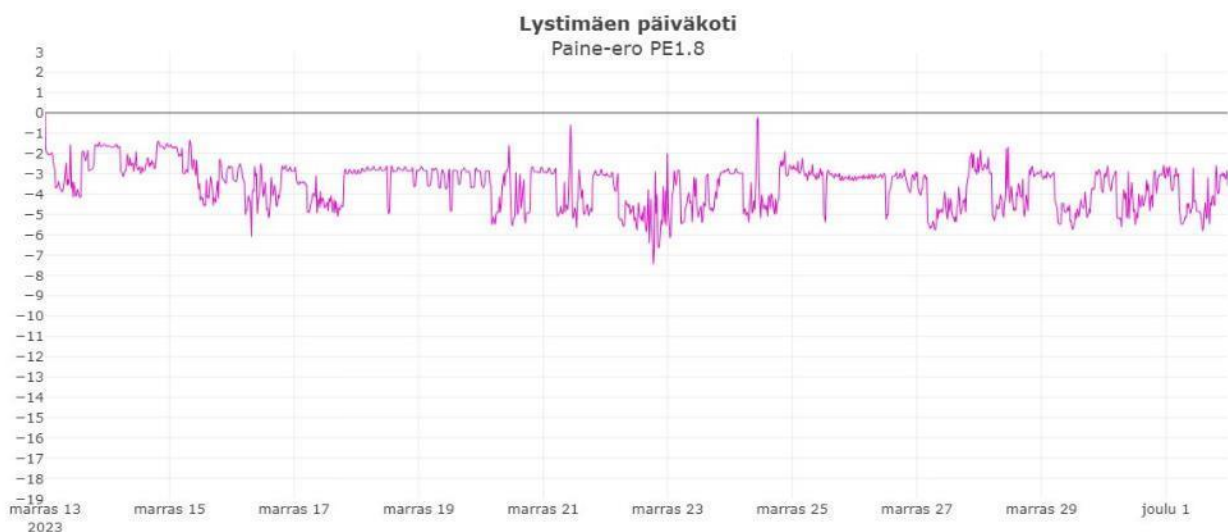
**Paine-ero PE1.8 / Lepohuoneen 120 Tiitiäiset ja ulkoilman välillä**

Huoneen paine-ero vaihteli noin  $-0$  ja  $-7$  Pa välillä ulkoilmaan nähden. Positiivinen mittausarvo Huone on ylipaineinen ja negatiivinen mittausarvo Huone on alipaineinen ulkoilmaan nähden. Alipaine oli suurimmillaan arki päivisin toiminnan aikana silloin kun ikkunat ovat kiinni.

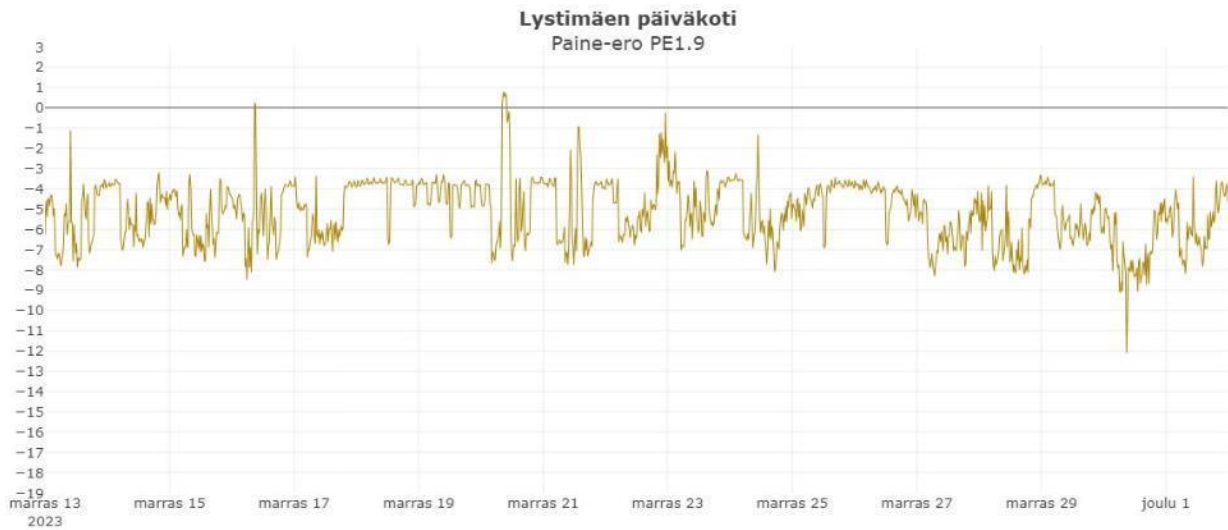
### Paine-ero PE1.9 / Taukotilan 128 ja ulkoilman välillä

Huoneen paine-ero vaihteli noin + 1 ja – 12 Pa välillä ulkoilmaan nähden. Positiivinen mittaussarvo Huone on ylipaineinen ja negatiivinen mittaussarvo Huone on alipaineinen ulkoilmaan nähden. Alipaine oli suurimmillaan arki päivisin toiminnan aikana silloin kun ikkunat ovat kiinni.

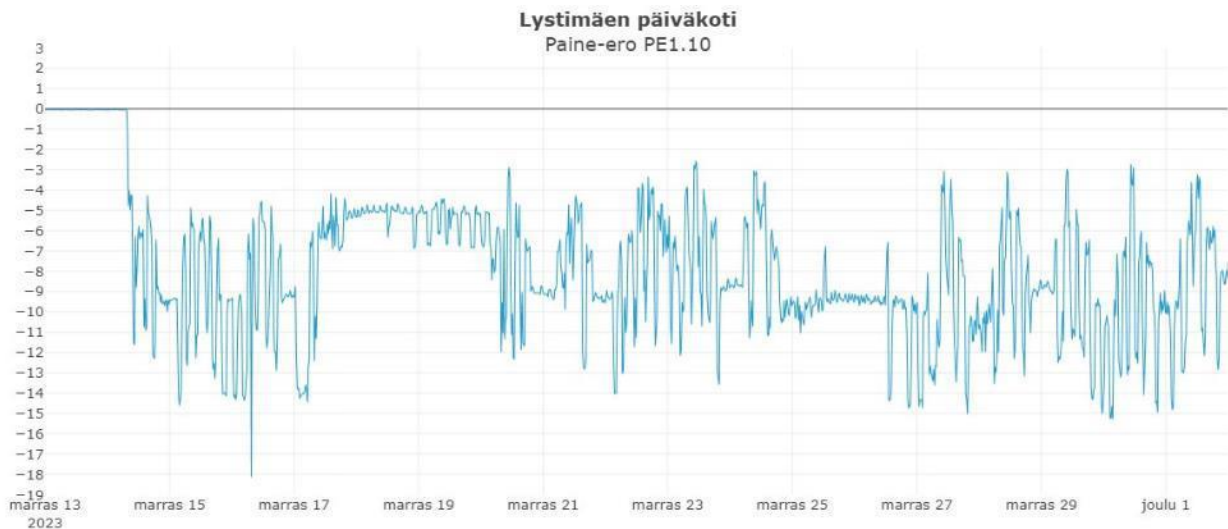
### Paine-ero PE1.10 / Keittiön 140 ja ulkoilman välillä

Keittiön paine-ero vaihteli noin – 3 ja – 18 Pa välillä ulkoilmaan nähden. Positiivinen mittaussarvo Keittiö on ylipaineinen ja negatiivinen mittaussarvo Keittiö on alipaineinen ulkoilmaan nähden. Alipaine oli suurimmillaan arki päivisin toiminnan aikana silloin kun ikkunat ovat kiinni ja eteisen kanavapuhallin on päällä.

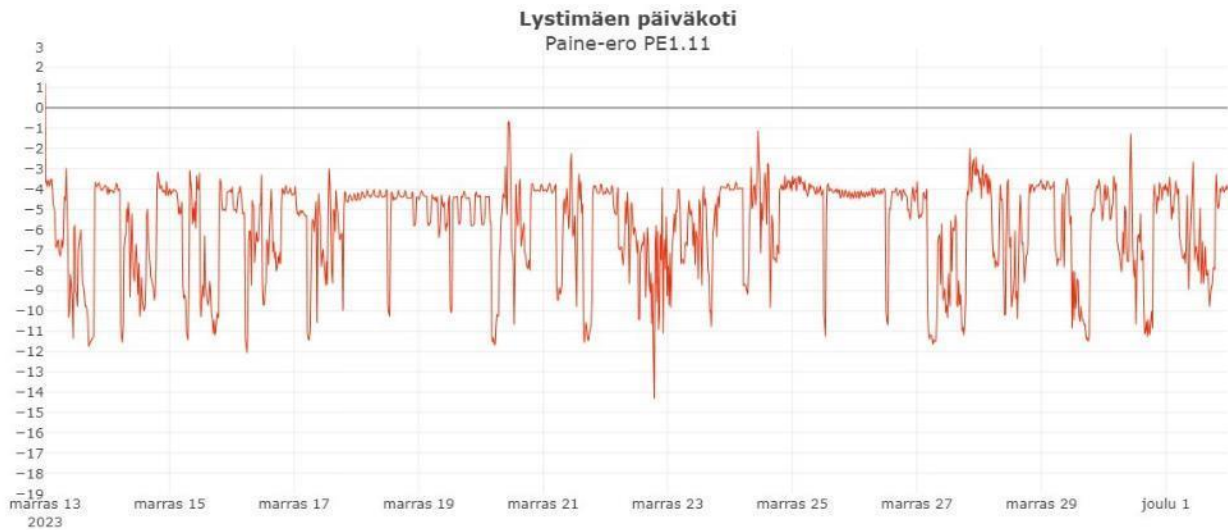
### Paine-ero PE1.11 / Lepohuoneen 137 Menninkäiset ja ulkoilman välillä

Huoneen paine-ero vaihteli noin – 1 ja – 14 Pa välillä ulkoilmaan nähden. Positiivinen mittausrarvo Huone on ylipaineinen ja negatiivinen mittausrarvo Huone on alipaineinen ulkoilmaan nähden. Alipaine oli suurimmillaan arki päiuisin toiminnan aikana silloin kun ikkunat ovat kiinni.
