ESPOON KAUPUNKI  
Tilapalvelut-liikelaitos  
Kunnossapitopalvelut  
Tarkastusryhmä

30.1.2024

**Lystimäen päiväkot**  
Kohdenumero **3084**  
Haltilanpusto 2, 02200 Espoo

## **SISÄILMATARKASTUS**

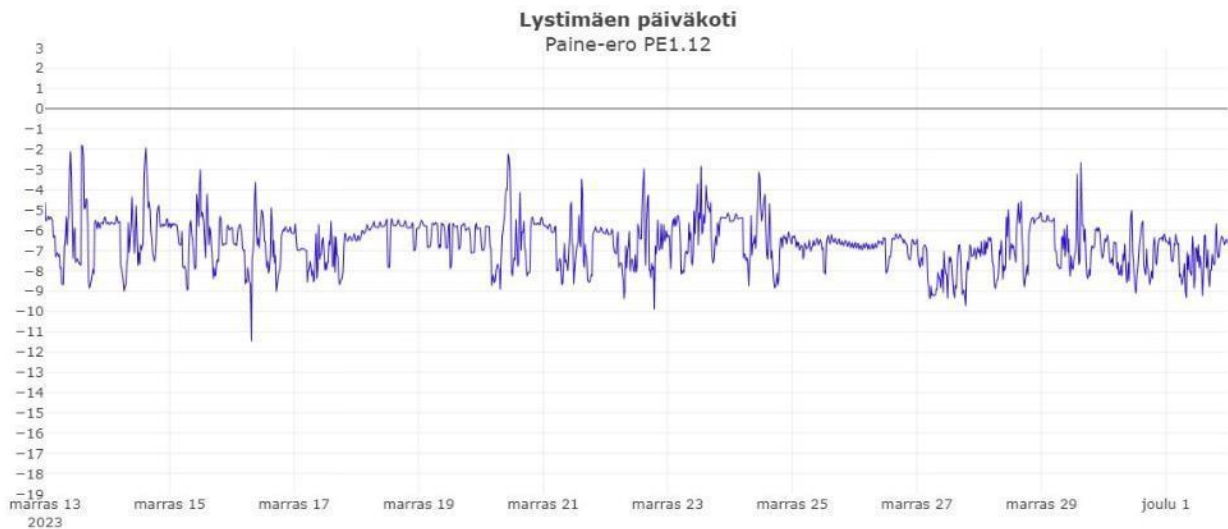
### Paine-ero PE1.12 / Varaston 157 Sinikellot ja alustatilan välillä

Varaston paine-ero vaihteli noin – 2 ja – 11 Pa välillä alustatilaan nähden. Positiivinen mittausrarvo Varasto on ylipaineinen ja negatiivinen mittausrarvo Varasto on alipaineinen alustatilaan nähden.
