ESPOON KAUPUNKI  
Tilapalvelut-liikelaitos  
Kunnossapitopalvelut  
Tarkastusryhmä

10.1.2024

**Mattlidens skola och gymnasium, lukion tilat**Kohdenumero **4052**

**SISÄILMATARKASTUS****1.0 Tarkastuskohde**

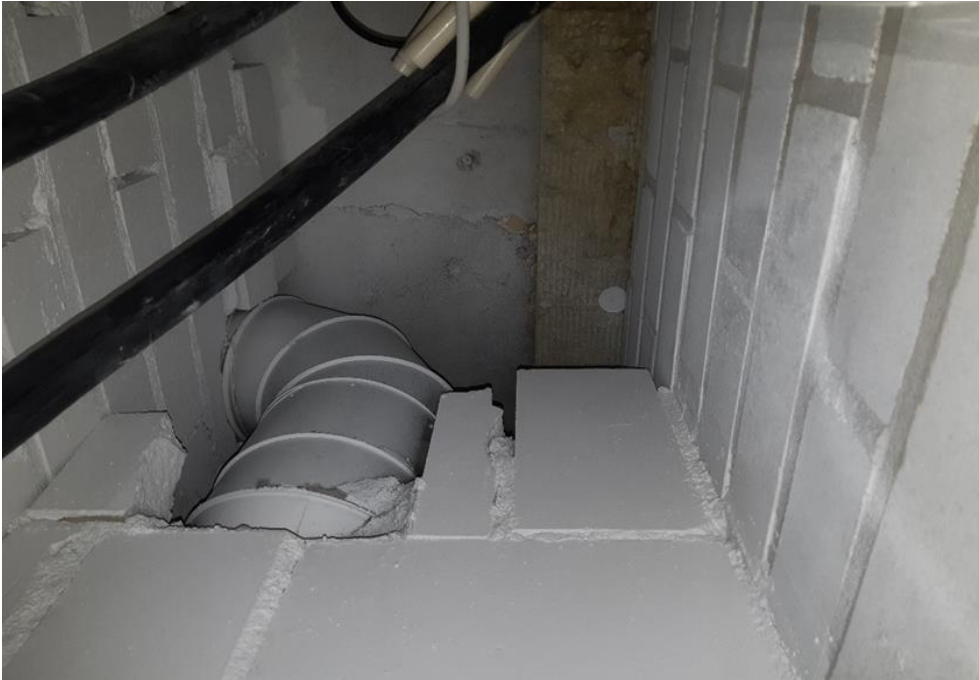
- 1. ja 2. kerroksen ryhmäkeskusten rakenteissa on avoimia läpimenoja ja pinnoittamatonta mineraalivillaa näkyvissä (Kuva 4.1).
- Ikkunapielissä ja ulkoseinien palkkien alapinnoilla on halkeamia useissa tiloissa (Kuva 4.2).
- Oven yläpuolella tiiliseinä on haljennut tilassa 233.
- Lattian painumia on tiloissa 150, 151, 162, 163, 173 ja 218 (Kuva 4.3).
- 2 kerroksen pilari/tiiliseinien liittymissä on halkeamia useissa kohdissa.
- Pesukoneen takana seinän alaosassa pintakosteusmittarilla mitattuja on kohonneita kosteuksia tilassa 154 (Kuva 4.4).
- Katon akustointilevyjä on rikki tiloissa 172, 173, 209, 210, 211 ja 215 (Kuva 4.5).
- Katon akustointilevyssä on kosteusvauriojälki tilassa 216 (Kuva 4.6).
- Alakattolevyjä on pois paikoiltaan tilassa 224.
- Ovilista puuttuu tilassa 172.

Kuva 4.1. 1. ja 2.kerroksen ryhmäkeskusten rakenteissa on avoimia läpimenoja ja pinnoittamatonta mineraalivillaa näkyvissä.

- 1. ja 2.kerroksen ryhmäkeskusten avoimet läpimenot on tiivistettävä ja mineraalivillat on poistettava.
- Ikkunapielien ja ulkoseinien palkkien alapinnoilla olevat halkeamat on tiivistettävä.

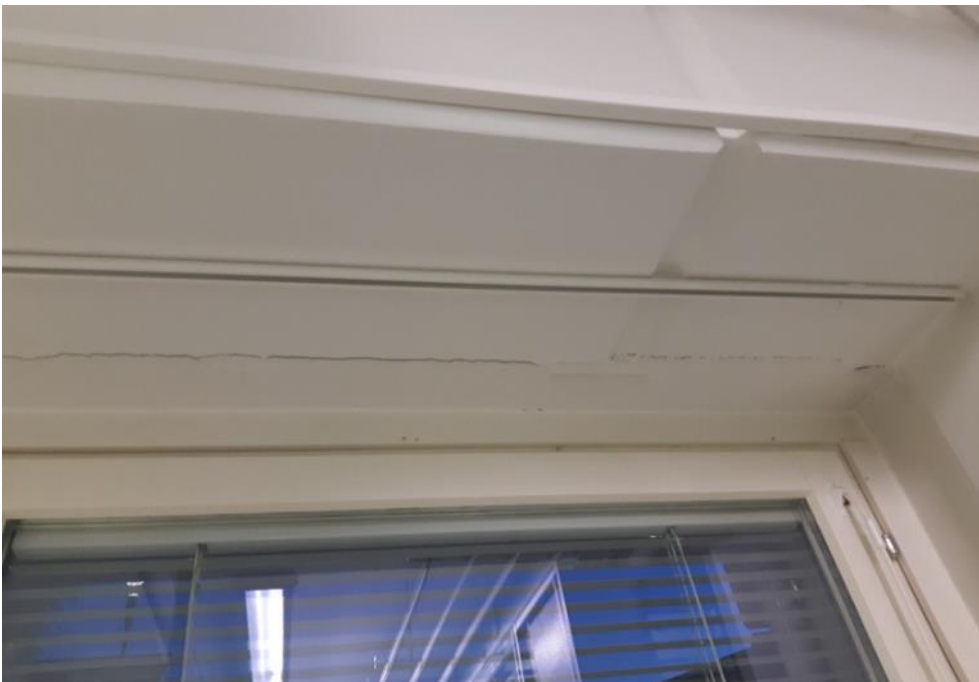
Kuva 4.2. Ikkunapielissä ja ulkoseinien palkkien alapinnoilla on halkeamia.

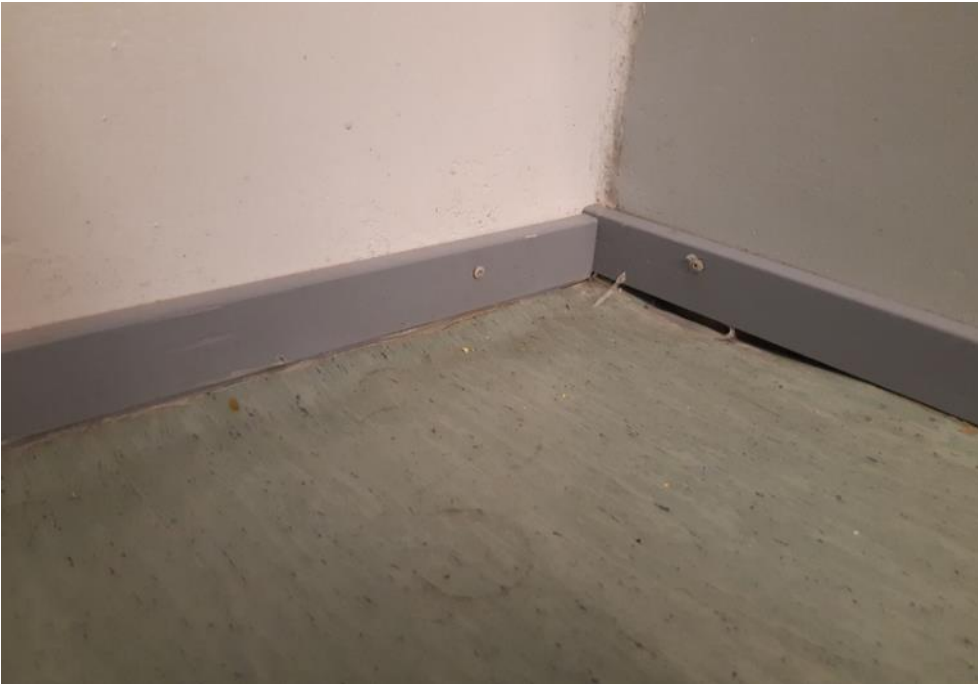
Kuva 4.3. Lattian painumia.

- Oven yläpuolella olevat tiiliseinän halkeamat on tiivistettävä tilassa 233.
- Lattiapainumissa lattia/seinäliittymät on tiivistettävä tiloissa 150, 151, 162, 163, 173 ja 218.

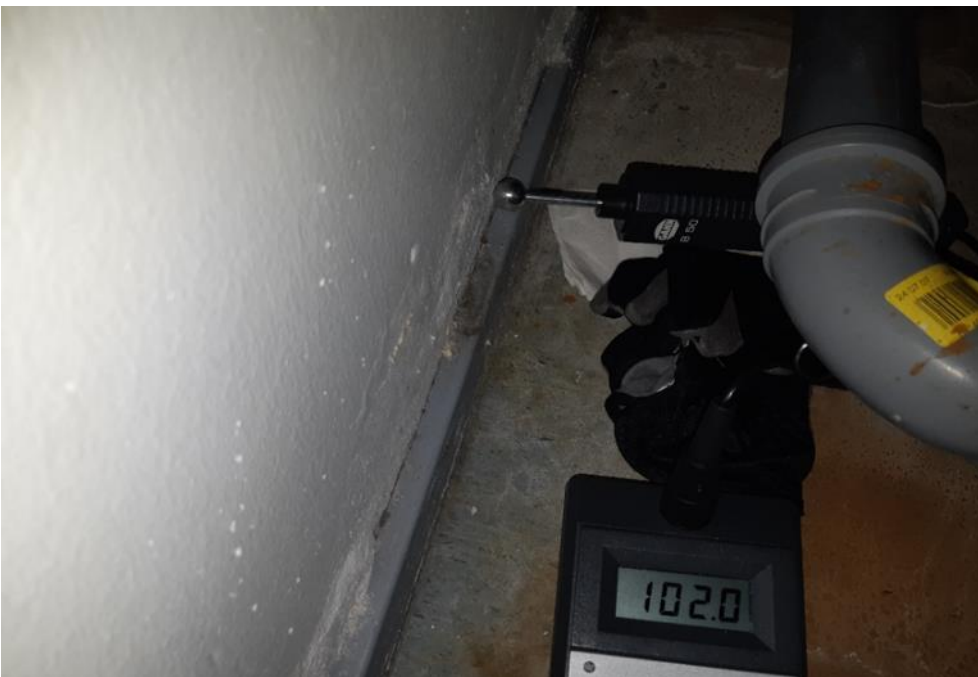
Kuva 4.4. Pesukoneen takana seinän alaosaassa pintakosteusmittarilla mitattuja kohonneita kosteuksia tilassa 154.

- 2.kerroksen pilari/tiiliseinien liittymien halkeamat on tiivistettävä.
- Pesukoneen takana tilassa 154 seinän alaosassa olevien kohonneiden kosteuksien syy on selvitettävä ja mahdollisesti löydetyt vauriot on korjattava.

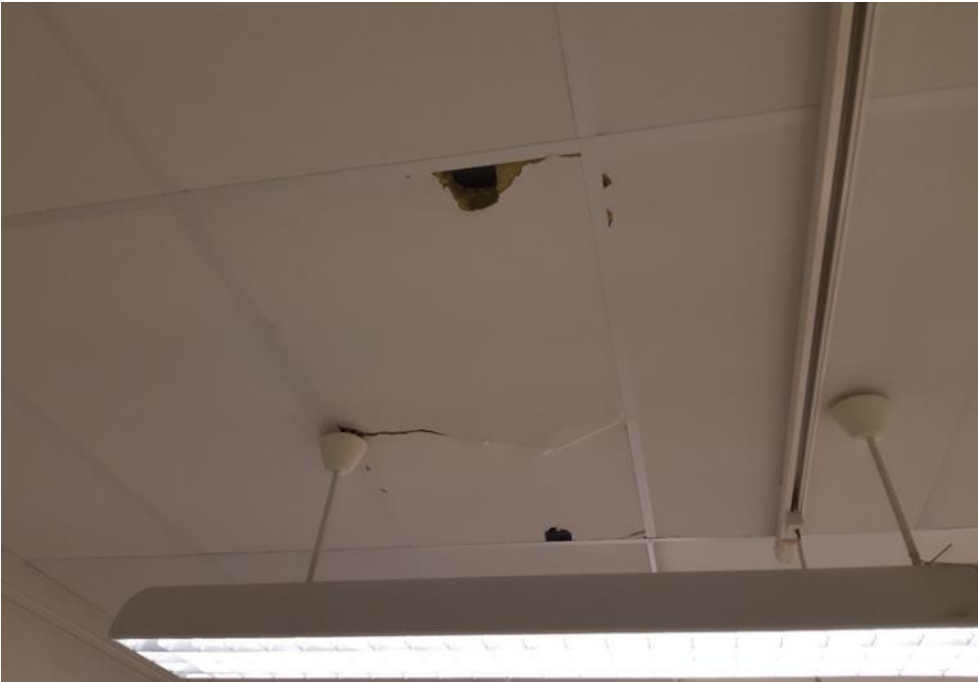
Kuva 4.5. Katon akustointilevyjä on rikki tiloissa 172, 173, 209, 210, 211 ja 215.

- Katon rikkoutuneet akustolevyt on uusittava tiloissa 172, 173, 209, 210, 211 ja 215.
- Kosteusvaurioitunut akustolevy on uusittava tilassa 216.
- Alakattolevyt on asennettava paikoilleen tilassa 224.

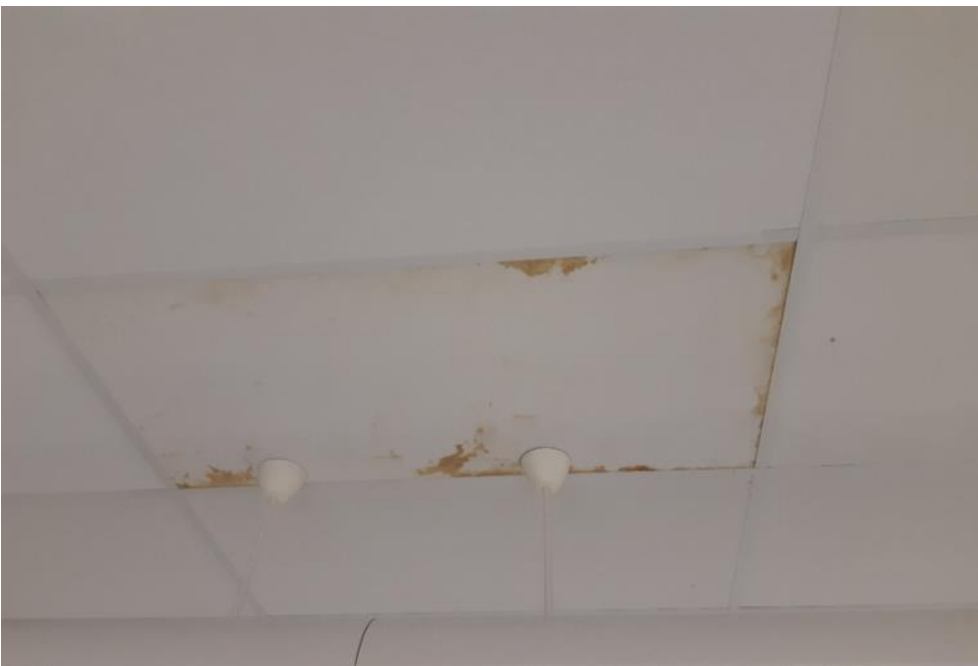
Kuva 4.6. Katon akustointilevyssä on kosteusvauriojälki tilassa 216.

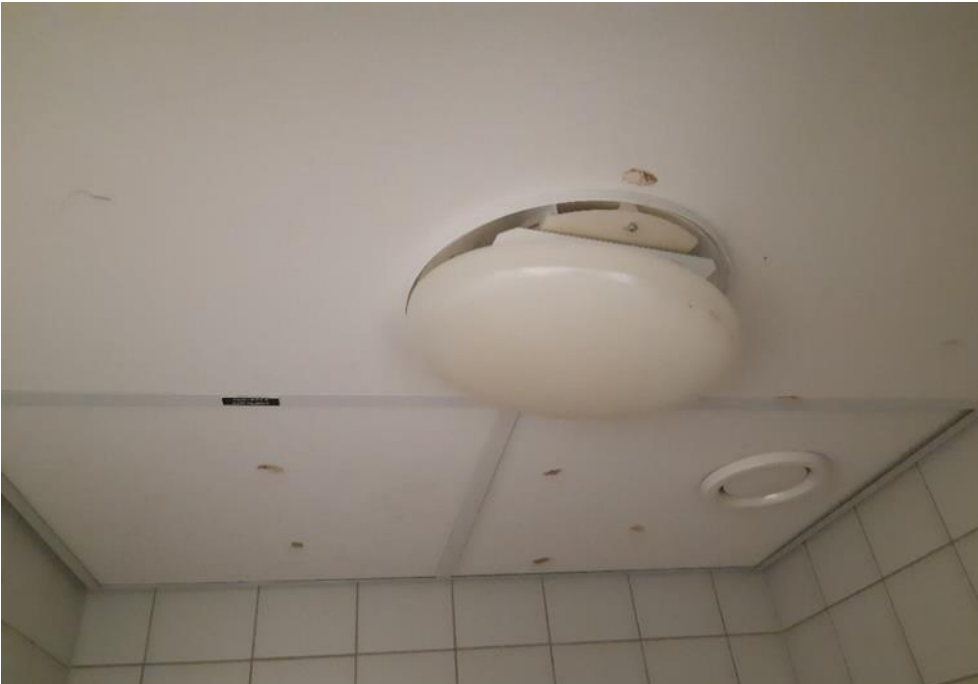
- Ikkunan yläpuolella lista on irti tilassa 162 ja 173.
- Alakattolevyt ovat likaiset ja valaisimen kupu on irti wc-tilassa 164 (Kuva 4.7).
- Tuuletusikkunan mekanismi on rikki tilassa 160.
- Läpivientejä on tiivistämättä ja pinnoittamatonta mineraalivillaa on näkyvissä tilassa 232 (Kuva 4.8).
- Ulkoseinässä on vanha kosteusjälki tilassa 210 (Kuva 4.9).
- Putkikanaalin tarkistusluukut eivät ole kaasutiiviitä ja kanaalin pohjalla on vettä (Kuva 4.10).
- Ulkopuolella ikkunapeltien kittauksissa on puutteita.
- Lukio-osan länsisivun seinustalla havaittiin osittain syötyjä city-kanien raatoja. Asiasta ilmoitettiin kiinteistönhoidolle niiden poistamiseksi.

Kuva 4.7. Alakattolevyt ovat likaiset ja valaisimen kupu on irti wc-tilassa 164.

- Likaiset alakattolevyt on uusittava ja valaisimen kupu pitää kiinnittää paikoilleen wc-tilassa 164.
- Tuuletusikkunan mekanismi on korjattava tilassa 160.
- Läpiviennit on tiivistettävä ja mineraalivillat on poistettava tilassa 232.
- Ulkoseinän vanha kosteusjälki on korjattava tilassa 210.
- Putkikanaalin tarkistusluukut (katso liitteen 2 pohjapiirustus) on vaihdettava kaasutiiviisiin luukkuihin ja kanaalin pohjalla oleva vesi on poistettava sekä kohdan 5.4 mukaisesti veden poistopumppaamon toiminta on korjattava.
- Ulkopuolen ikkunapellit on tiivistettävä.
- Korjauksissa on huomioitava Raksystems Insinööritoimisto Oy:n 28.4.2020 kuntoarviossa mainittujen puutteiden korjaukset.

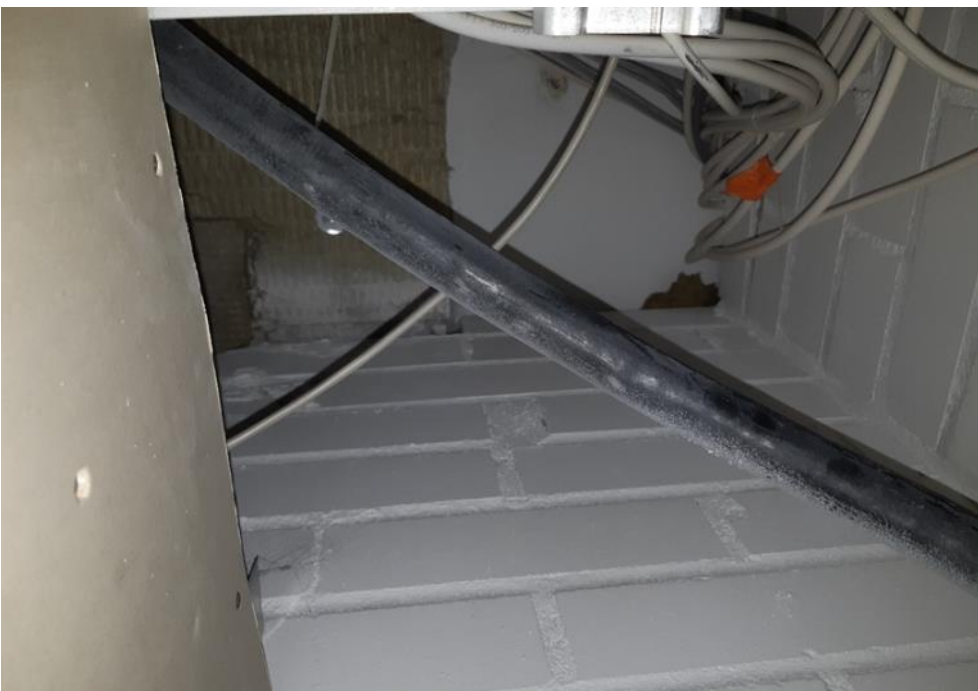
Kuva 4.8. Läpivientejä on tiivistämättä ja pinnoittamatonta mineraalivillaa on näkyvissä tilassa 232.

- Tuuletusikkunan mekanismi on korjattava tilassa 160.
- Läpiviennit on tiivistettävä ja mineraalivillat on poistettava tilassa 232.
- Ulkoseinän vanha kosteusjälki on korjattava tilassa 210.

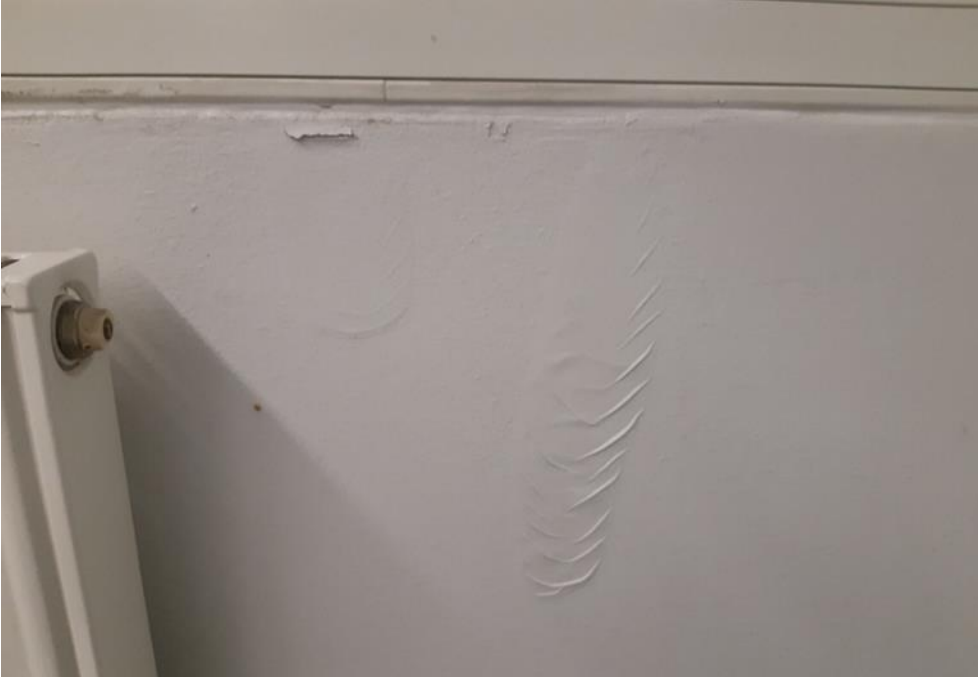
Kuva 4.9. Ulkoseinässä on vanha kosteusjälki tilassa 210.

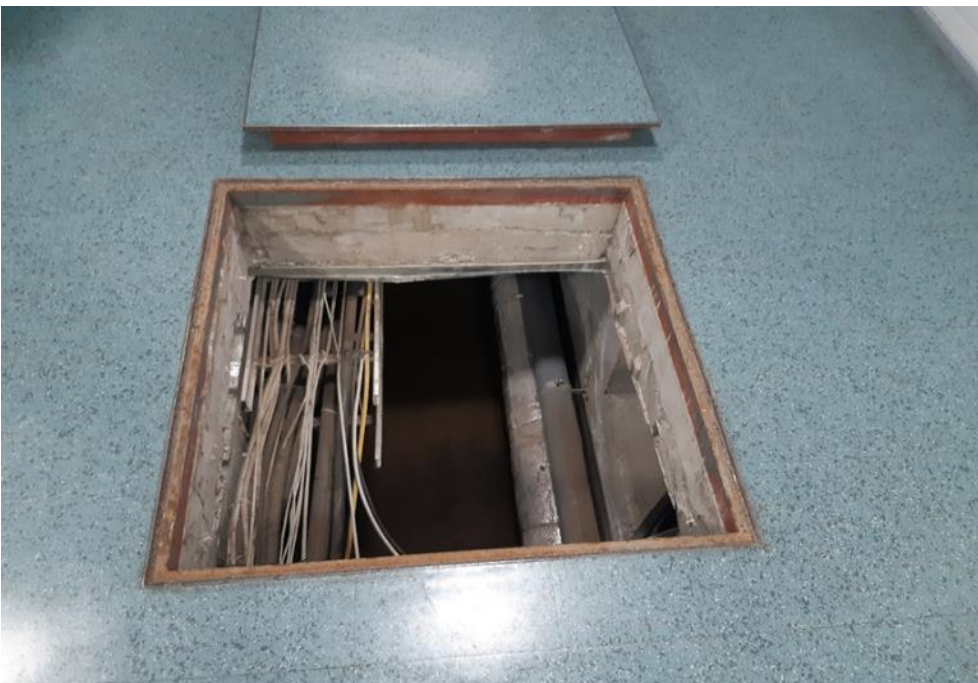
Kuva 4.10. 1.kerroksen C-osan putkikanaalin tarkistusluukut eivät ole kaasutiiviitä ja pohjalla on vettä.

- Putkikanaalin tarkistusluukut (katso liitteen 2 pohjapiirustus) on vaihdettava kaasutiiviisiin luukkuihin ja kanaalin pohjalla oleva vesi on poistettava sekä kohdan 5.4 mukaisesti veden poistopumppaamon toiminta on korjattava.

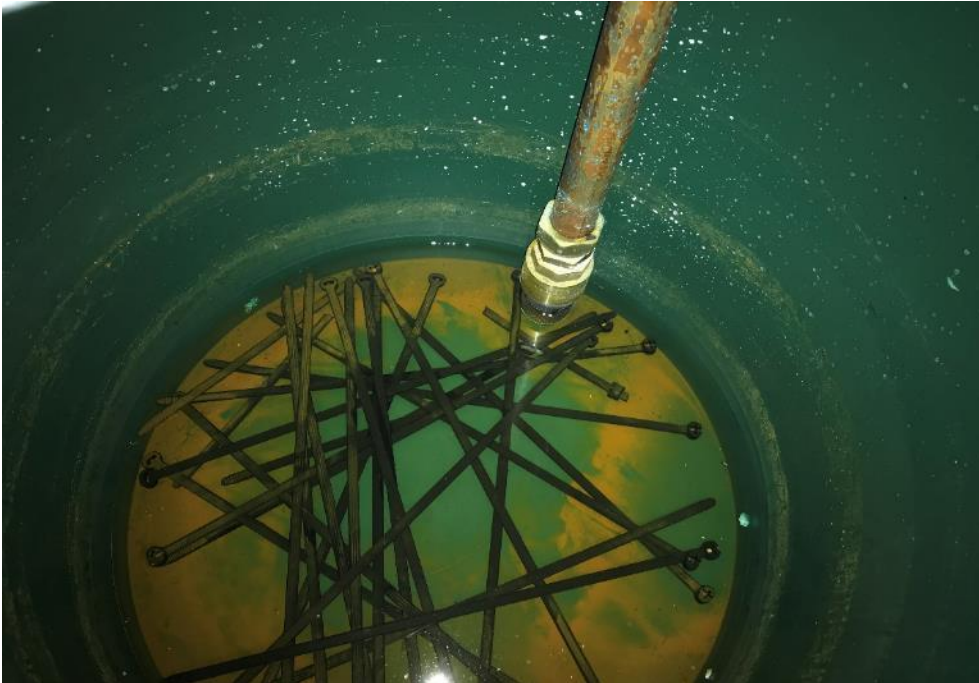
- Jäähdytysjärjestelmän täyttöastiassa ei ole tarpeellista määrää etyleeniglykolia ja astiassa on sinne kuulumatonta tavaraa (Kuva 5.1).
- C-osan 1.kerroksen käytävän lattian alla oleva pumppaamo ei toimi ja putkitunnelin pohjalla seisoo vesi (Kuva 5.2). Pumppu on korjattu tarkastuksen jälkeen.

Kuva 5.1. Jäähdytysjärjestelmän glykolin täyttöastia on tyhjä ja pohjalla on nippusiteitä.

- Jäähdytysjärjestelmän täyttöastia täytetään ja poistetaan sinne kuulumattomat tavarat.
- Varmistetaan 1.kerroksen C-osan käytävän alla olevan pumppaamon toiminta ja veden poistuminen putkitunnelista. Pumppaamon hälytys olisi syytä viedä rakennusautomaatiojärjestelmään.

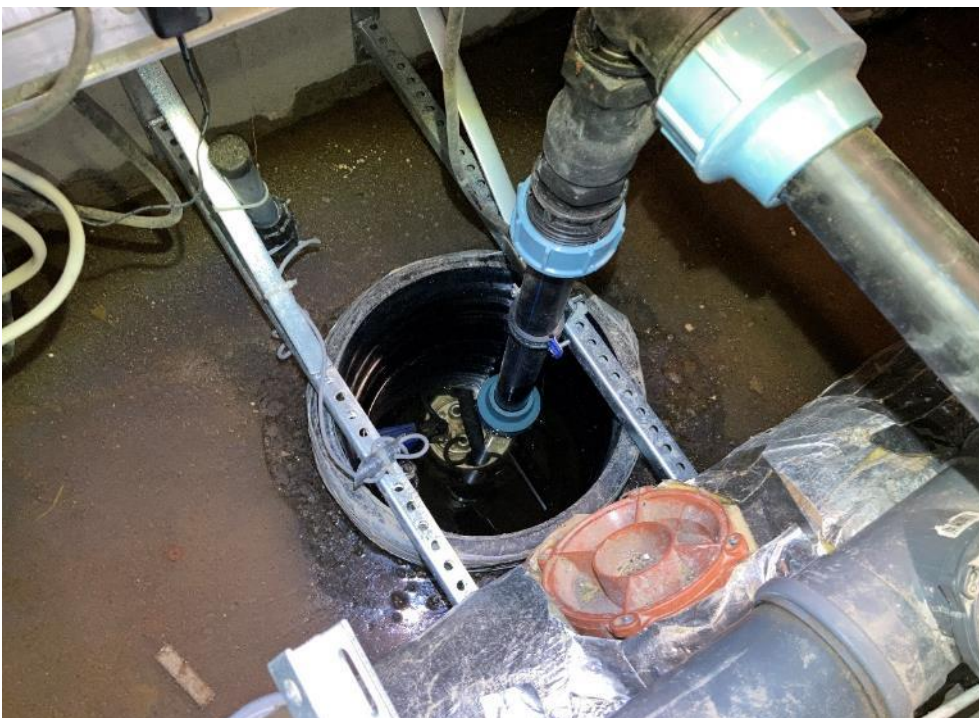
Kuva 5.2. 1. kerroksen C-osan käytävän alla oleva pumppaamo ei toiminut ja lattialla oli vettä.

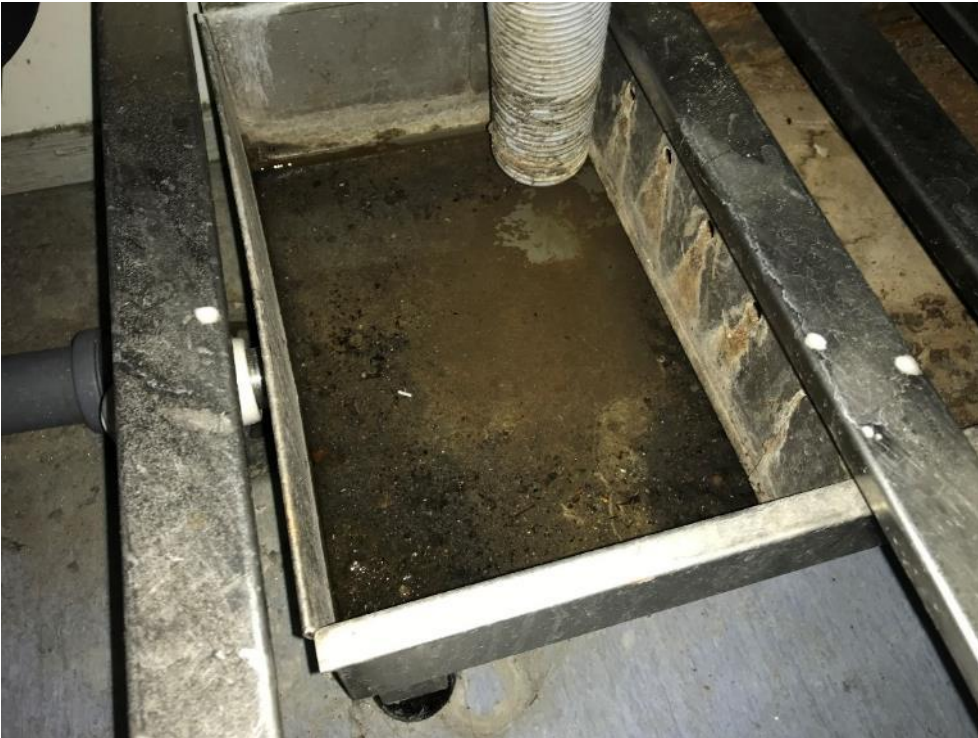
- Väestösuojan sulkuventtiilikaivossa on runsaasti vettä, joka ruostuttaa venttiiliä.
- Väestösuojan pesualtaan nukkasihtialtaassa on runsaasti likaa (Kuva 5.3).

Kuva 5.3. C osan väestönsuojassa olevan siivouskomeron nukkasiihtiallas on likainen.

- Tyhjennetään C osan väestönsuojan sulkuventtiilikaivo ja varmistetaan, ettei kaivoon pääse uudelleen vettä.
- Puhdistetaan C-osan väestönsuojan nukksihtiallas.

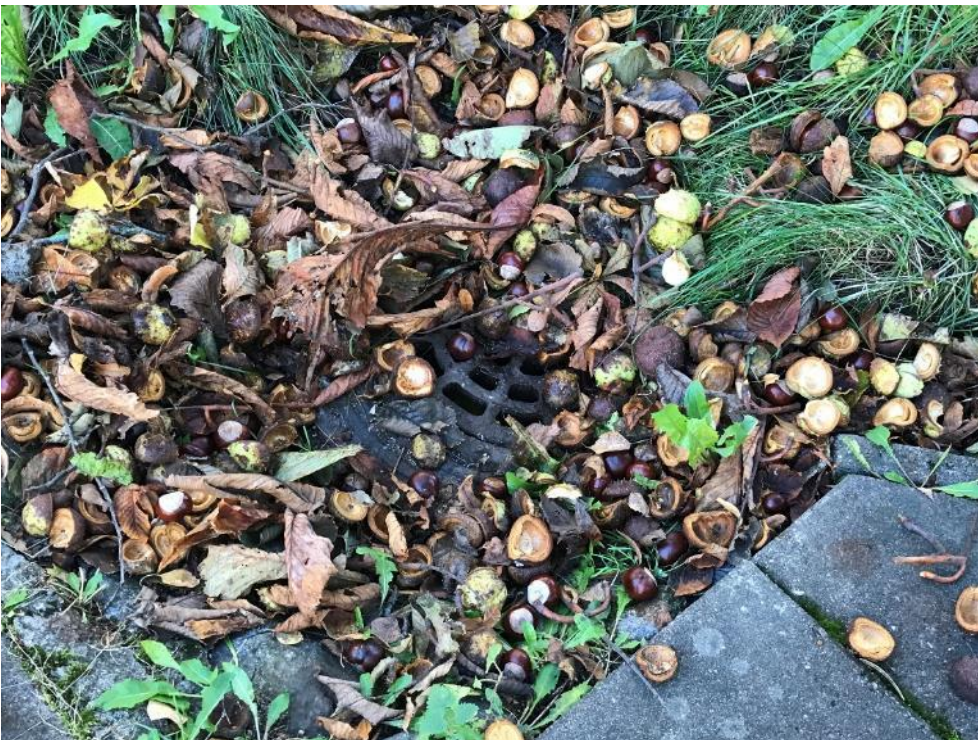
- Kaukolämpöpaketti on vuodelta 1998 ja elinkaarensa päässä.
- Pihan ritiläkansi- ja sadevesikaivojen päällä on paikoitellen paljon lehtiä ja muuta roskaa (Kuva 5.4).

Kuva 5.4. Pihan ritiläkansikaivot ovat peittyneet lehdillä.

- Uusitaan kaukolämpöpaketti.
- Tehdään lämmitysverkoston perussäätö kaukolämpöpaketin vaihdon jälkeen.
- Puhdistetaan pihan rutiläkansi- ja sadevesikaivot.

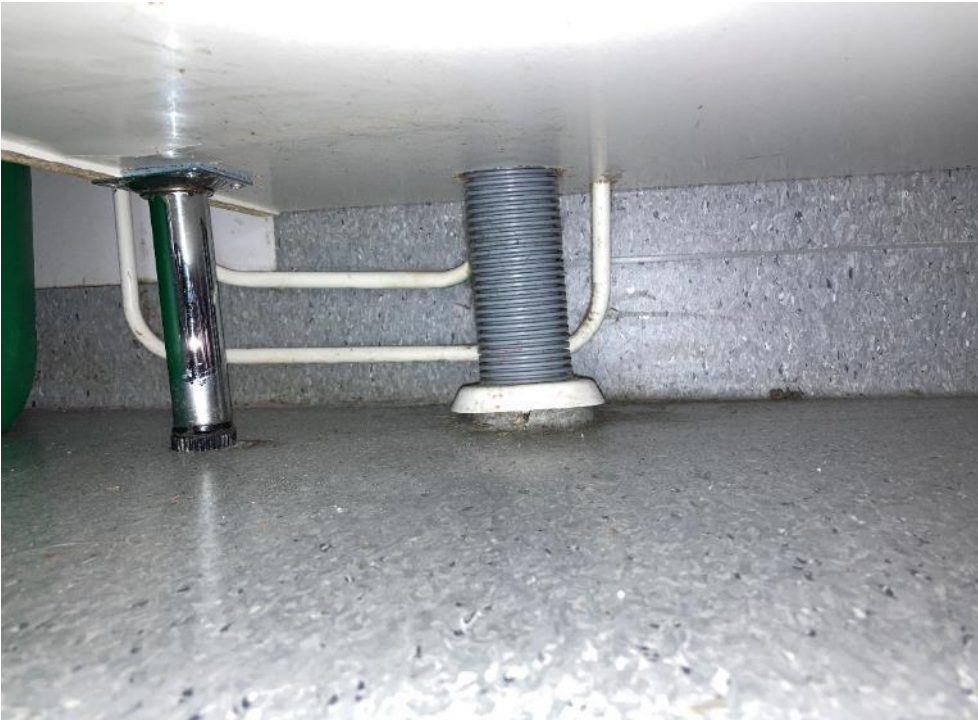
- Luokan 022 hanasta on kylmävesi puoli suljettu kiinni, ainoastaan lämmin vesi toimii.
- HK-viemäritiiviste on väljä 4310 parakin luokassa 8. Väljä viemäritiiviste saattaa päästää viemärinhajua sisätiloihin (Kuva 5.5).

Kuva 5.5. 4310 Parakin luokan 8 viemäritiiviste on väljä.

- 4310 Parakin luokan 8 viemäritiiviste uusitaan.
- 4310 Parakin luokkatilojen ilmamäärät ja heittokuviot säädetään niin, että ne huuhtelevat koko luokkahuoneen.

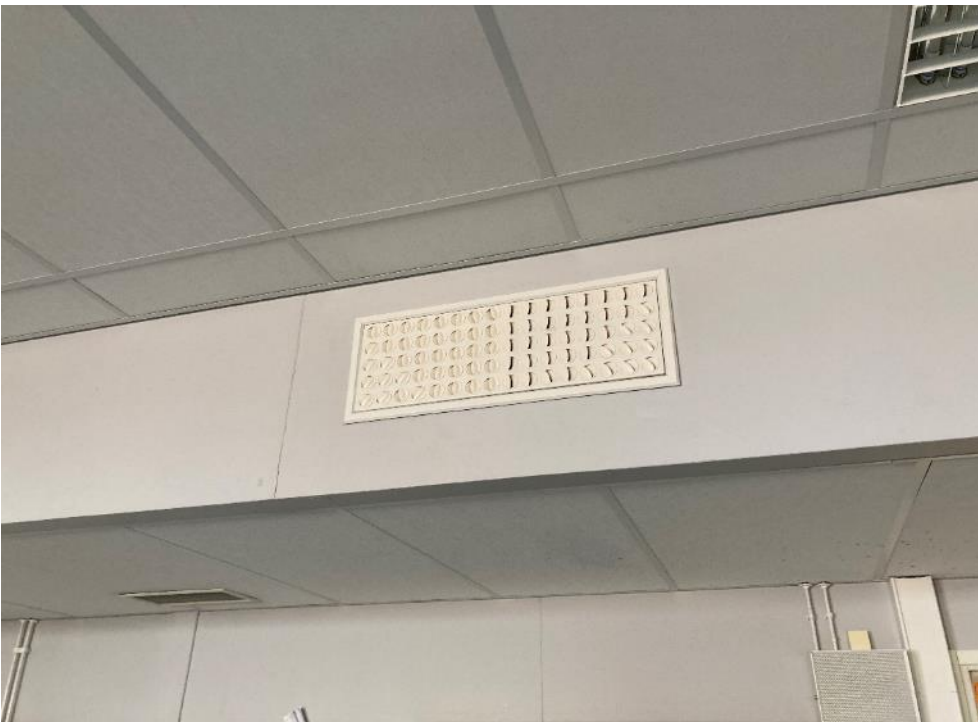
- 4310 Parakin luokkahuoneissa tuloilma ei huuhtelee tehokkaasti koko luokkahuonetta. Tuloilmapäätelaitteiden heittokuvio on väärä (Kuva 5.6).

Kuva 5.6. 4310 Parakin luokkahuoneiden tuloilman suuntaus on virheellinen.

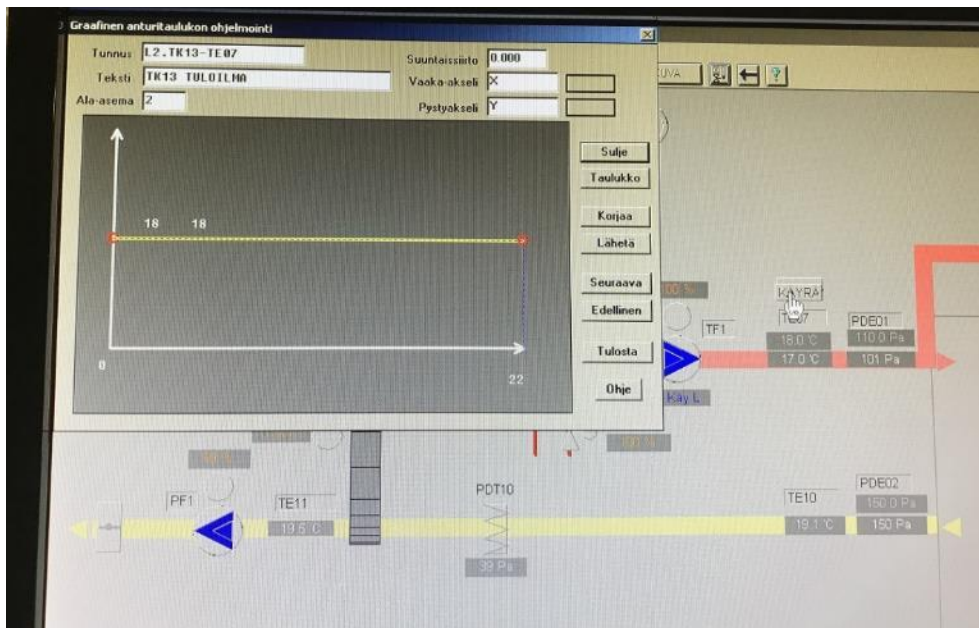
Kuva 6.2. Ilmanvaihtokoneen TK13 kompensointikäyrä on suora 18°C.

- Kokonaisvaltainen rakennusautomaation uusiminen lähitulevaisuudessa.
- Vaihtoehtoisesti laaja rakennusautomaation huolto ja toimilaitteitten korjaus.
- Vetokaappien peltimoottorien toiminta testattava ja tarvittaessa korjattava.

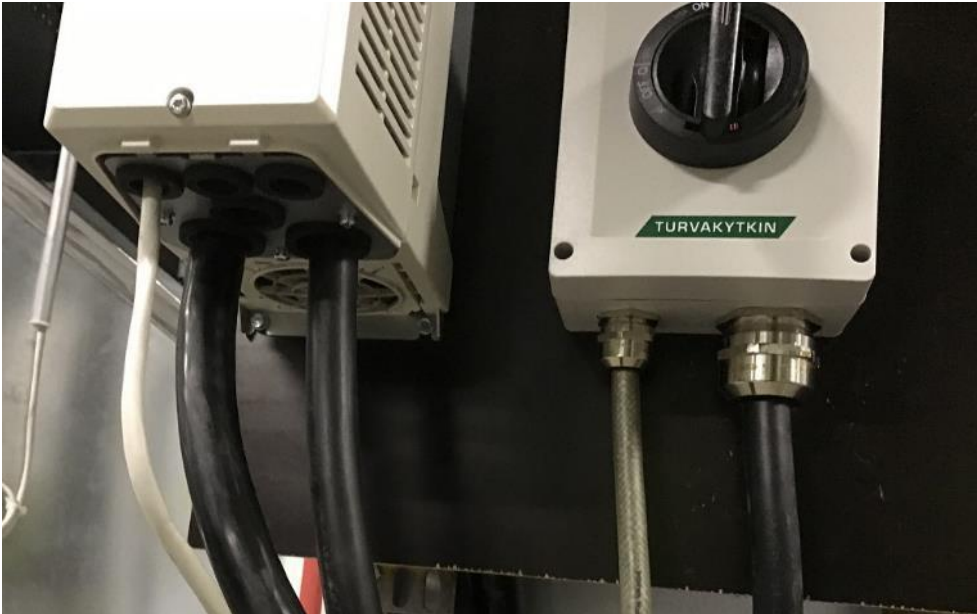
- Rakennusautomaatio toimii pääsääntöisesti hyvin.
- Ilmanvaihtokoneissa on jaksotus käytössä.
- Ilmanvaihtokoneen TK13 sisäänpuhalluslämpötila on vakio (Kuva 6.2).
- Trendi/Historianseurannassa on puutteita.
- Valvomo-yhteysongelmia alakeskuksiin.
- Monessa CO2-mittauksessa on vikaa.
- Sisälämpötilat monissa tiloissa ovat alle 18°C.
- Atmostech-rakennusautomaatiojärjestelmän valmistus ja tuki on lopetettu (Kuva 6.3).
- Kohteessa on kolme lämmönjakokeskusta LJK1 (1998), LJK2 (1999) ja LJK3 (1994) vaihdinpakettia.
- EMC-suojauksissa on puutteita (Kuva 6.4).
- Vetokaappien peltimoottorissa on ongelmia.

Kuva 6.4. Taajuusmuuttujien EMC-suojaus puutteellinen.
