ESPOON KAUPUNKI  
Tilapalvelut-liikelaitos  
Kunnossapitopalvelut  
Tarkastusryhmä

31.1.2024

**Mattlidens skola, lisärakennus**  
Kohdenumero **3755**  
Matinsyrjä 1, 02230 Espoo

## **SISÄILMATARKASTUS**

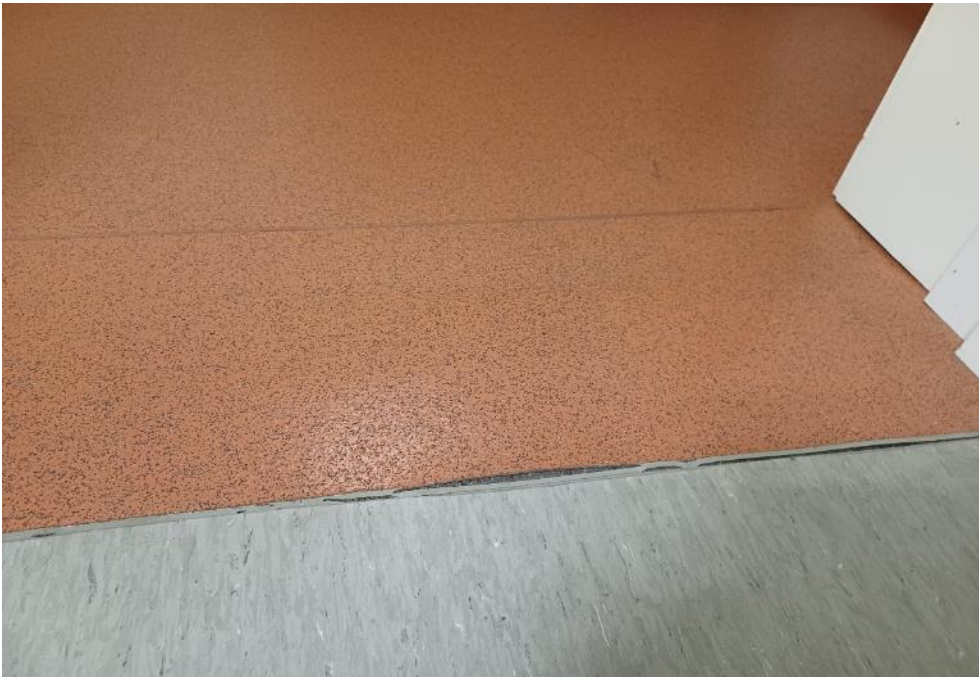
Kuva 4.1. WC-tilojen 123 ja 125 lattiaan mattosaumaukset ovat auenneet.

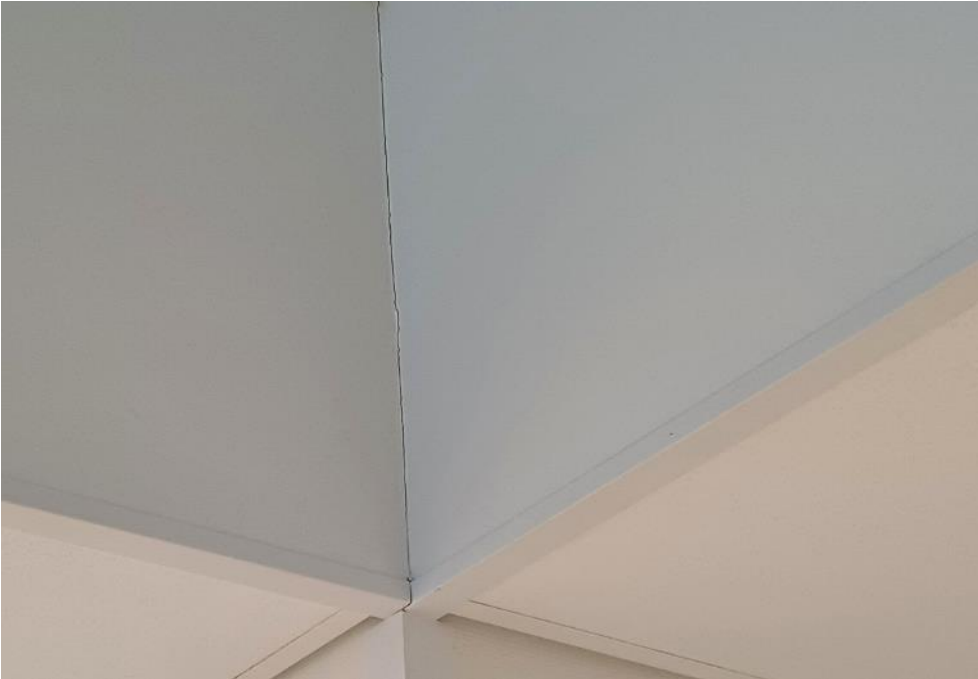
Kuva 4.2. Rakenneliittymien ratkeamia on useissa tiloissa.

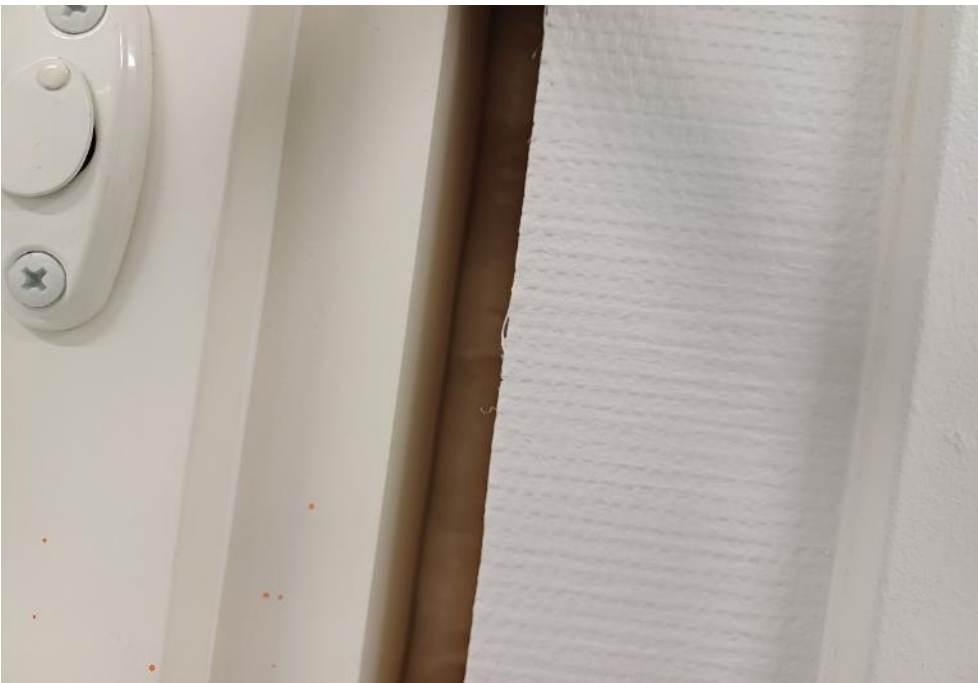
Kuva 4.3. Tilan 113 ikkunakarmi/seinäliitoksen eristetilan uretaanitiivistys on vajaa.

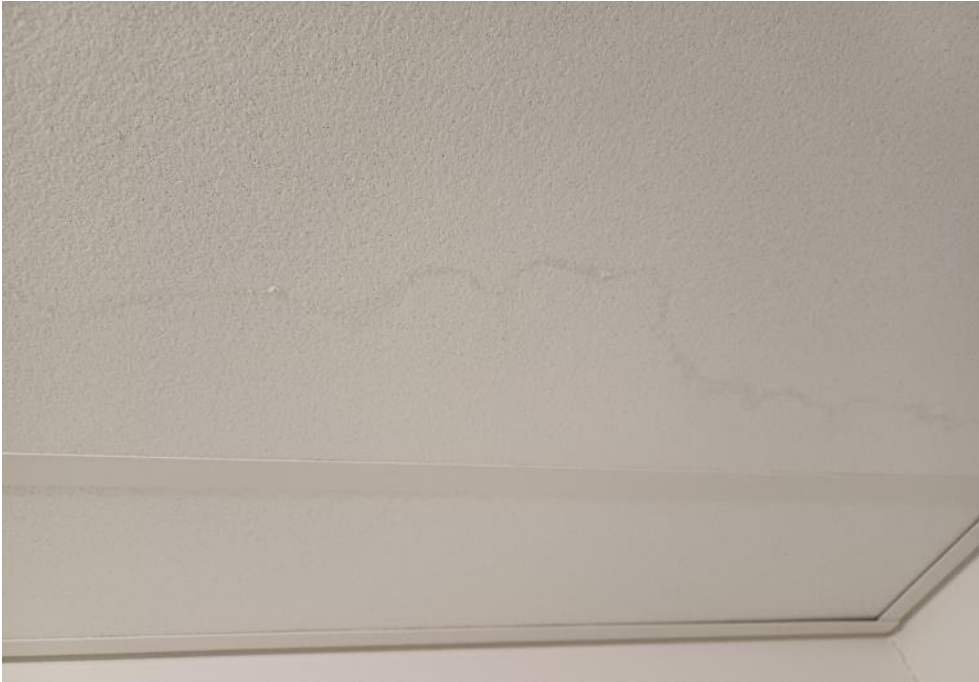
Kuva 4.4. Opettajainhuoneen 103 alas lasketun katon akustointilevyssä on kosteusvauriojälki.

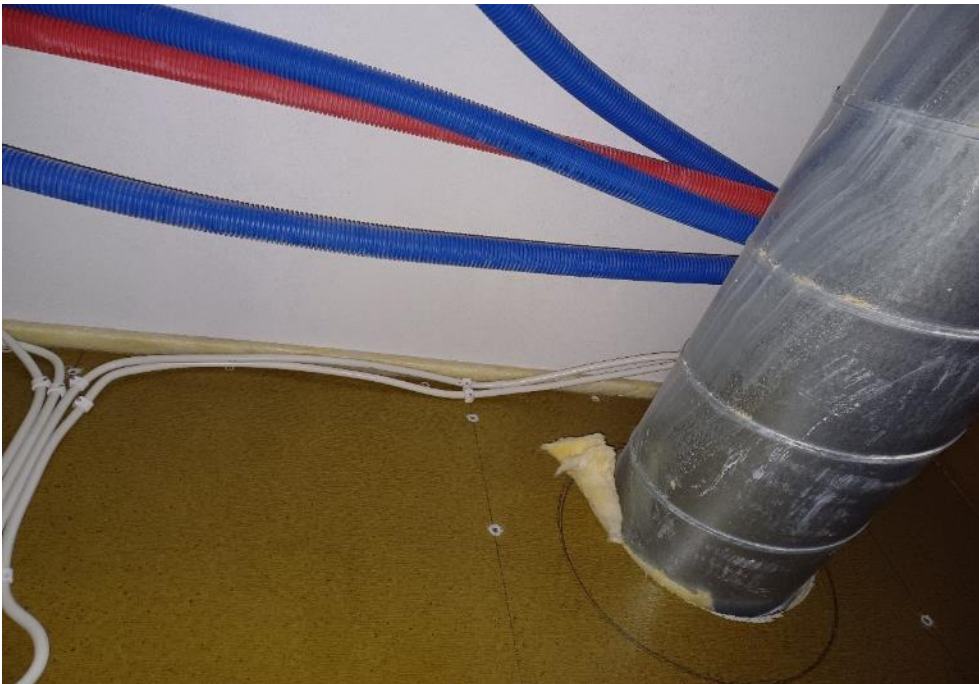
Kuva 4.5. Alakattojen yläpuolisissa läpivienneissä on näkyvissä pinnoittamatonta mineraalivillaa.

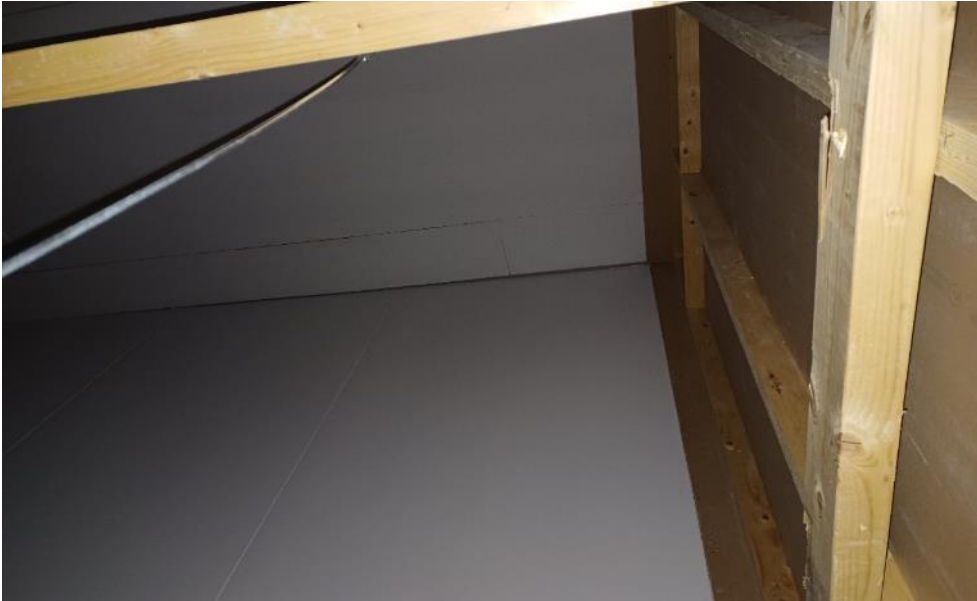
Kuva 4.6. Käytävän alakattojen yläpuolisissa levysaumoissa on ylisuuria rakoja.

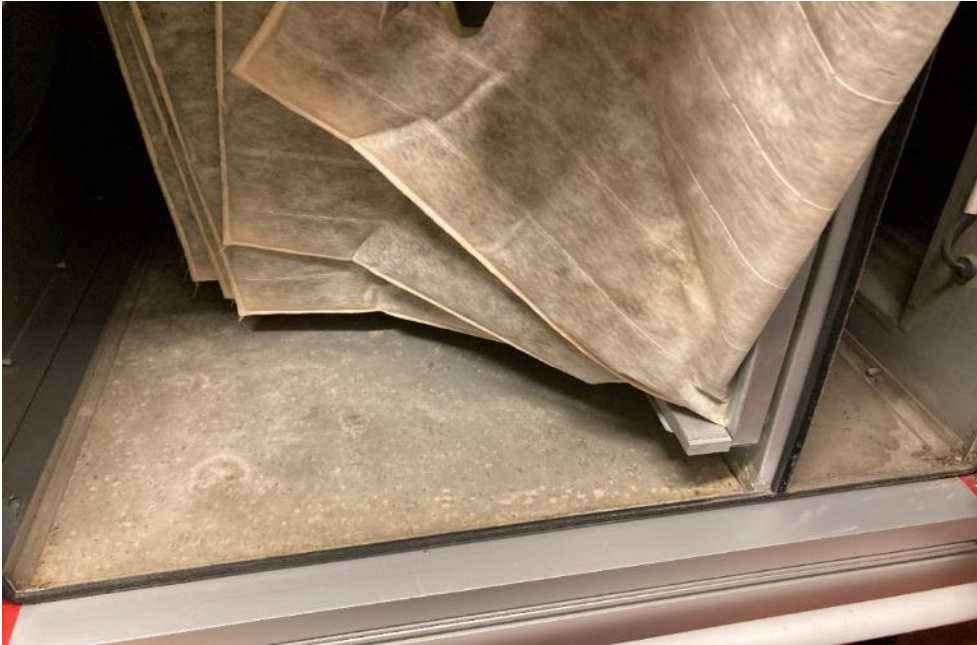
Kuva 5.1. Ilmanvaihtokoneen pohjalla on vanhoja kosteusjälkiä lumen sulamisvesistä. Suodatinkammion pohjalla ei ole viemärointiyhdettä.

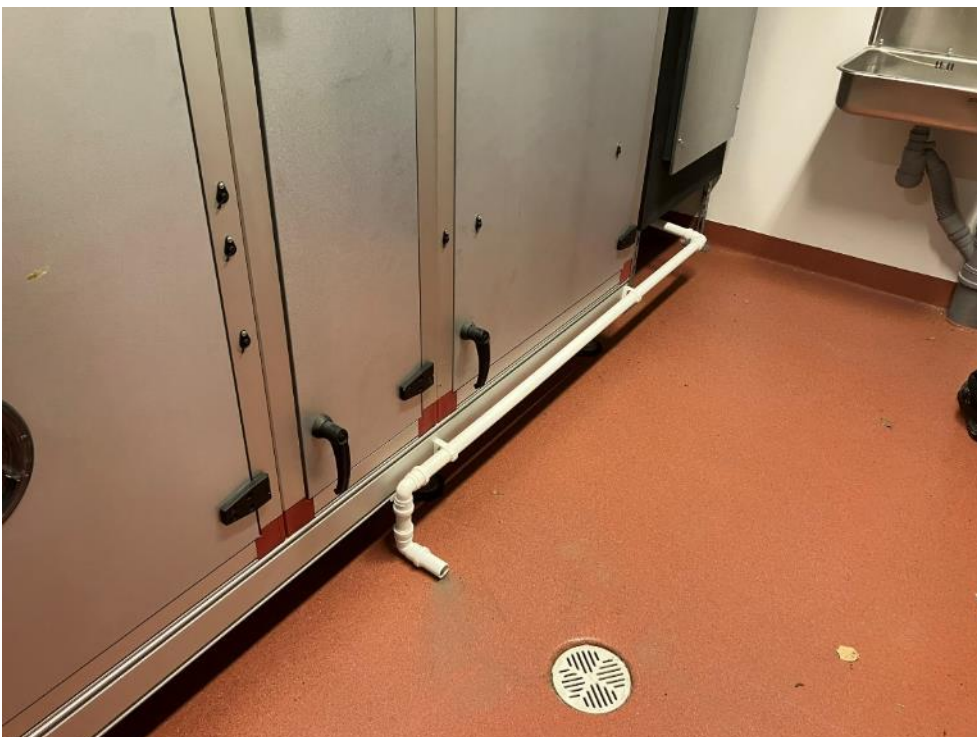
Kuva 5.2. TK01 ilmanvaihtokoneen viemärointiä ei ole vedetty lattiakaivolle asti.

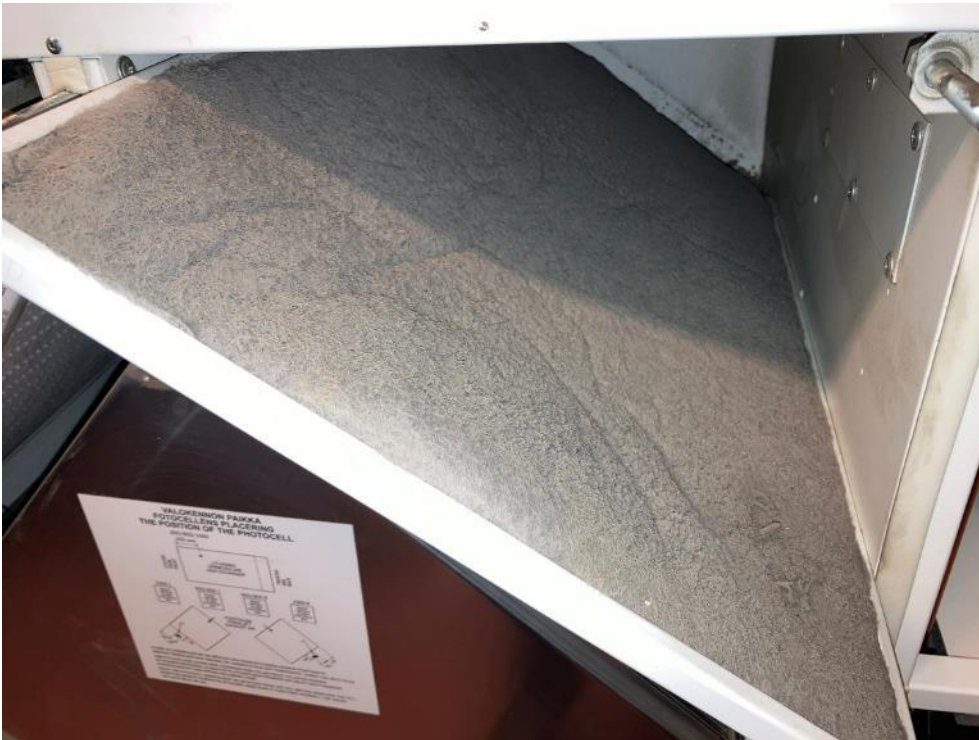
Kuva 5.3. TK02 ilmanvaihtokoneen karkeailmasuodatin on likainen.

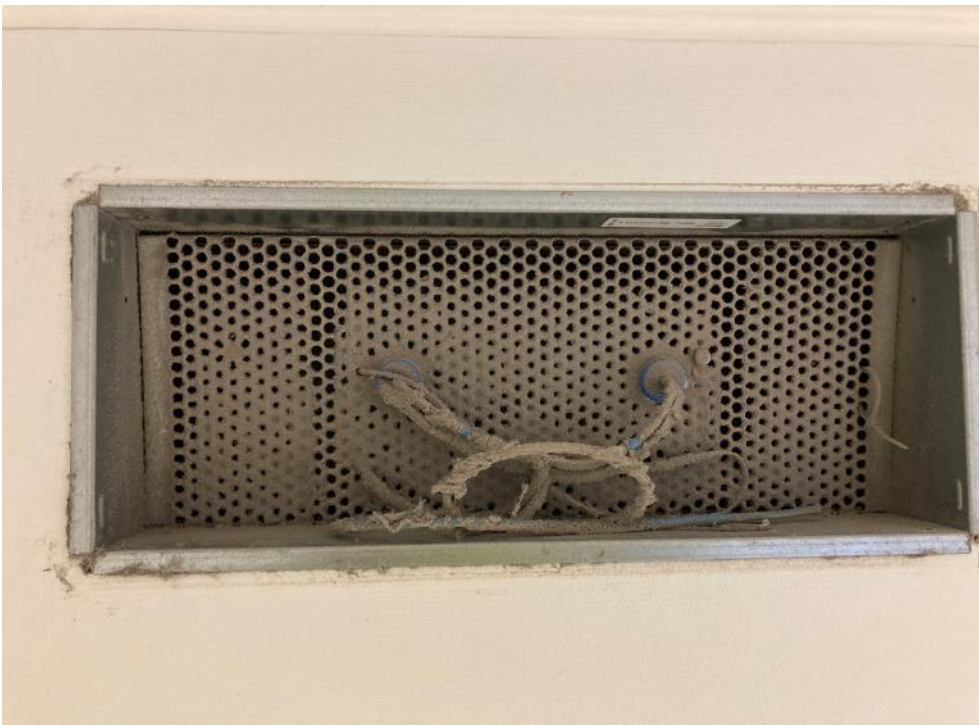
Kuva 5.4. Ilmanvaihdon poistoilmapäättelaitteiden säätöosien reikäpelleissä on pölyä.

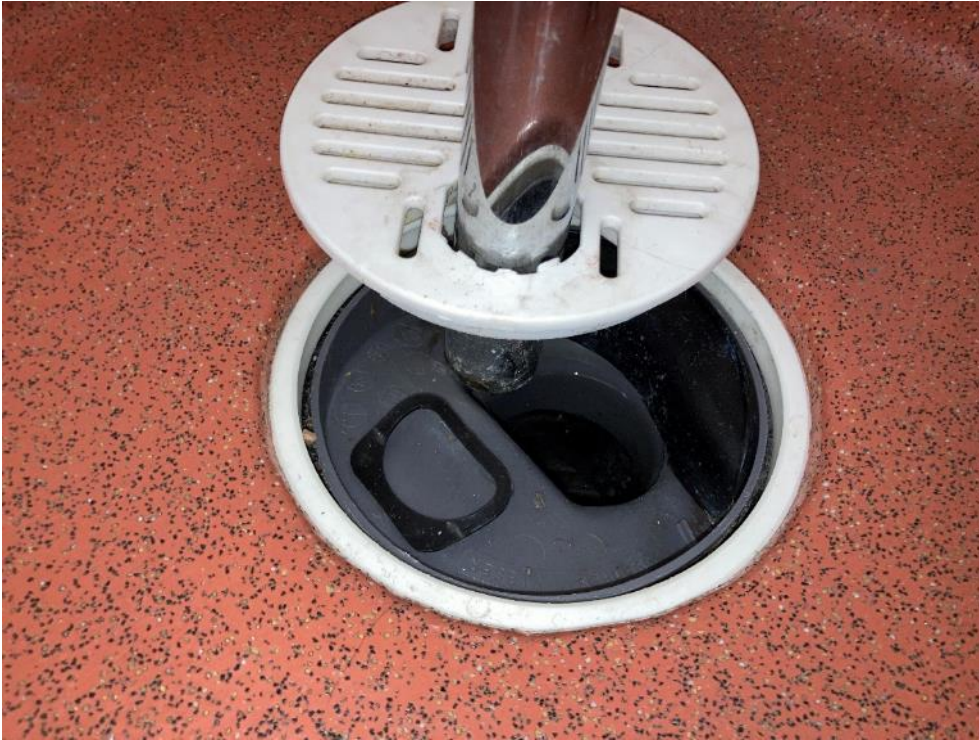
Kuva 5.5. Lattiakaivojen vesilukkojen osat ovat paikoitellen irti WC-tiloissa.

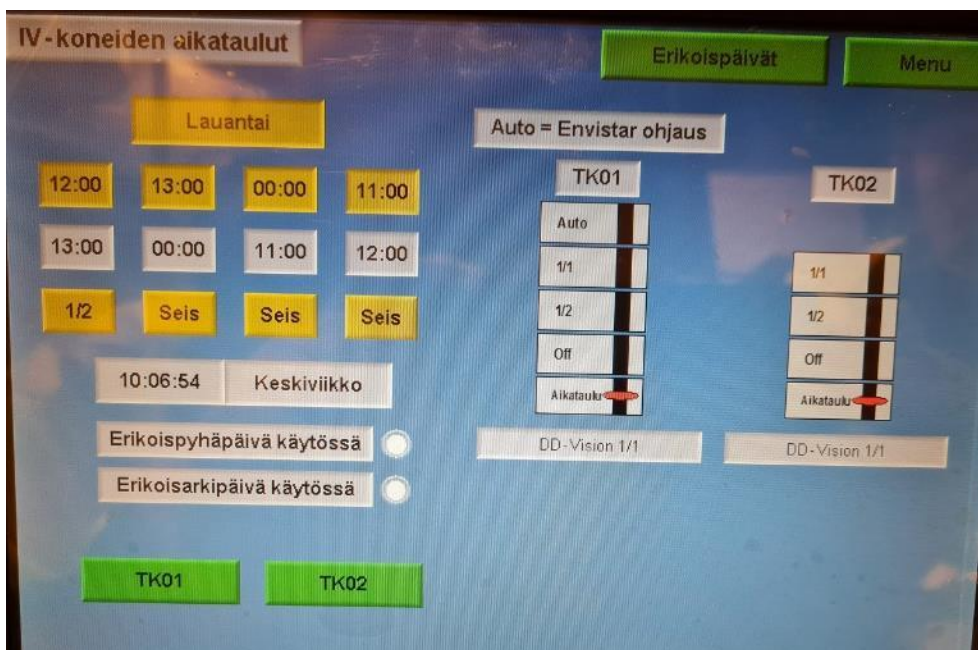
Kuva 6.1. TK1 ja TK2 ilmanvaihtokoneet käyttävät samaa aikaohjelmaa.

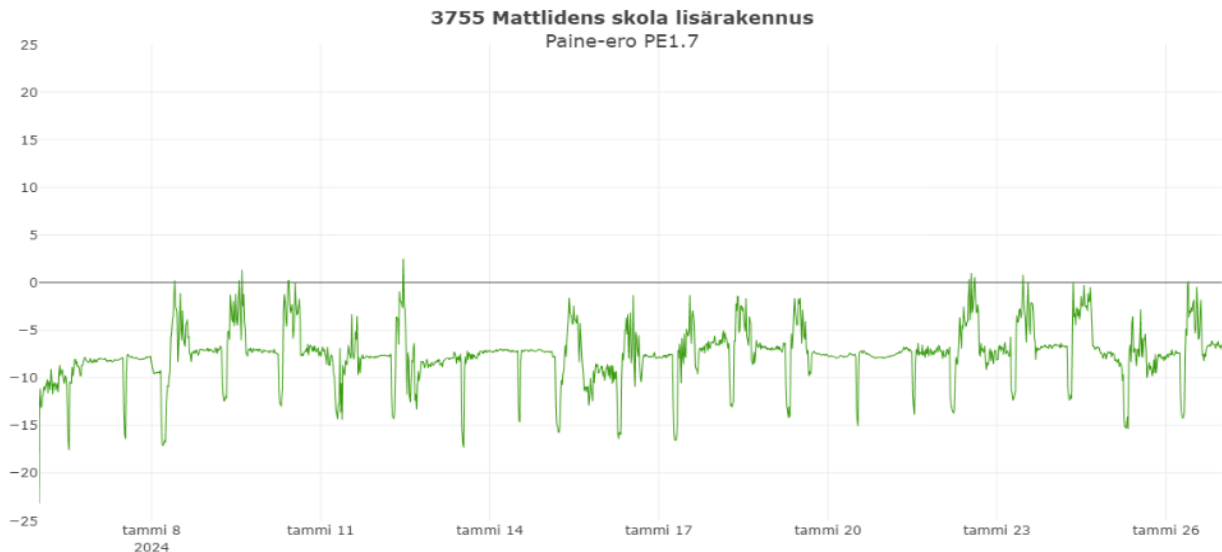
### Paine-ero PE1.7 / Opettajainhuoneen 103 ja ulkoilman välillä

Tilan paine-ero vaihteli noin 0 ja – 15 Pa välillä ulkoilmaan nähden alipaineisena. Koulupäivien aikana ilmanvaihtokoneen käydessä täydellä teholla paine-ero oli lähempänä nollaa. Koneen käydessä aikaisin aamulla ja viikonloppujen jaksotusten aikana puoliteholla paine-erot olivat noin – 15 Pa tasolla alipaineisia. Koneen ollessa seis alipaine oli noin – 7 Pa tasolla.

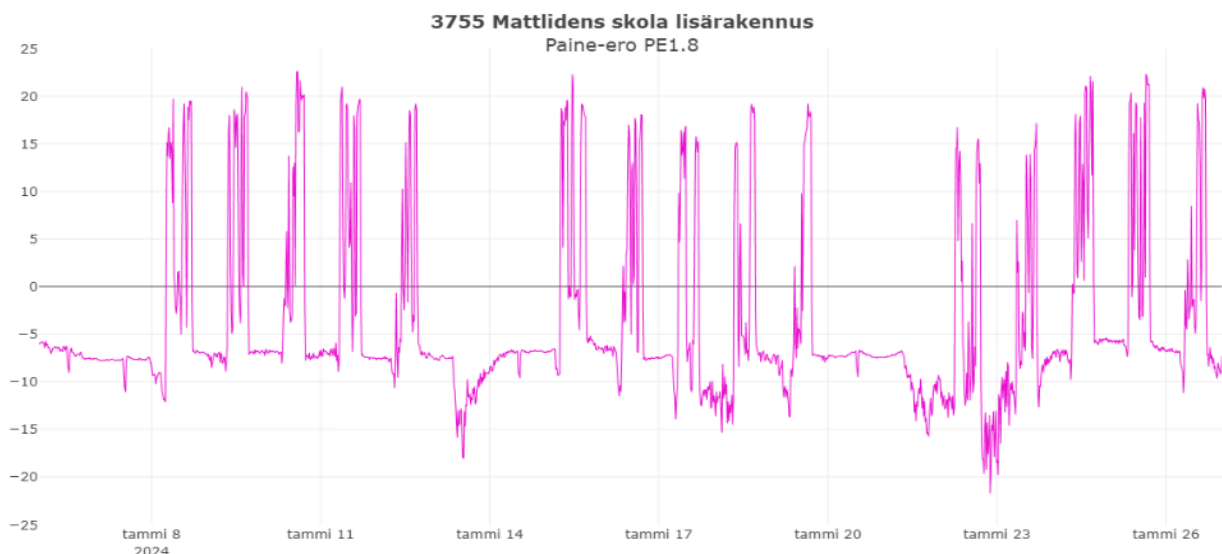
### Paine-ero PE1.8 / Luokan 111 ja ulkoilman välillä

Luokan paine-ero vaihteli noin + 20 Pa ylipaineen ja – 10 Pa alipaineen välillä ulkoilmaan nähden. Koulupäivien aikana ilmanvaihtokoneen käydessä täydellä teholla paine-ero oli noin + 15 – + 20 Pa välillä ylipaineinen ulkoilmaan nähden. Koneen käydessä aikaisin aamulla ja viikonloppujen jaksotusten aikana puoliteholla tai ollessa seis paine-erot olivat noin – 7 Pa tasolla alipaineisia.

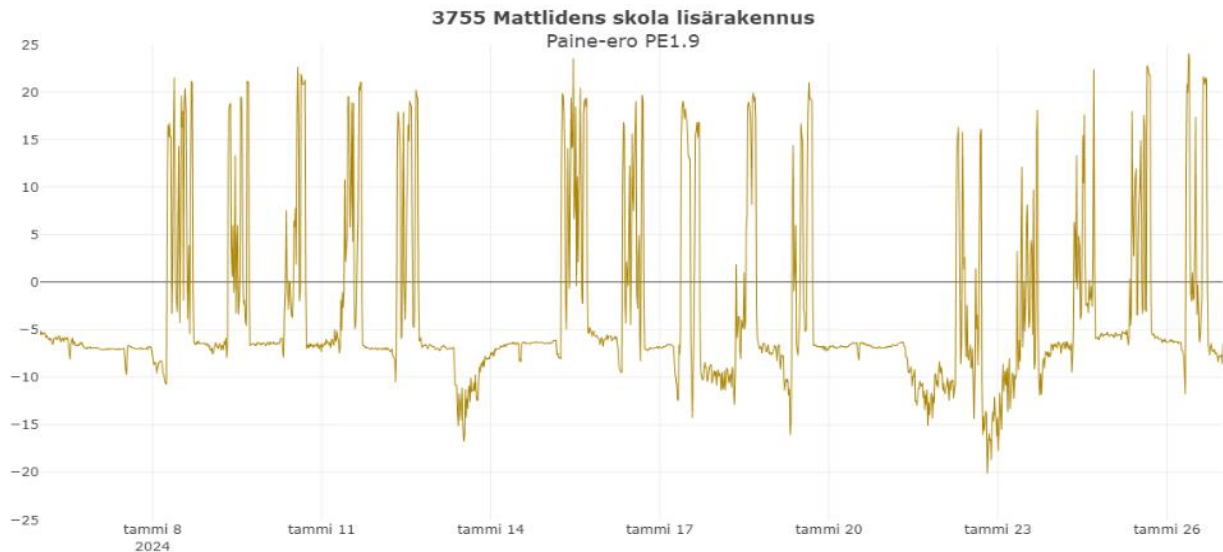
### Paine-ero PE1.9 / Luokan 112 ja ulkoilman välillä

Luokan paine-ero vaihteli noin + 20 Pa ylipaineen ja – 10 Pa alipaineen välillä ulkoilmaan nähden. Koulupäivien aikana ilmanvaihtokoneen käydessä täydellä teholla paine-ero oli noin + 15 – + 20 Pa välillä ylipaineinen ulkoilmaan nähden. Koneen käydessä aikaisin aamulla ja viikonloppujen jaksotusten aikana puoliteholla tai ollessa seis paine-erot olivat noin – 7 Pa tasolla alipaineisia.

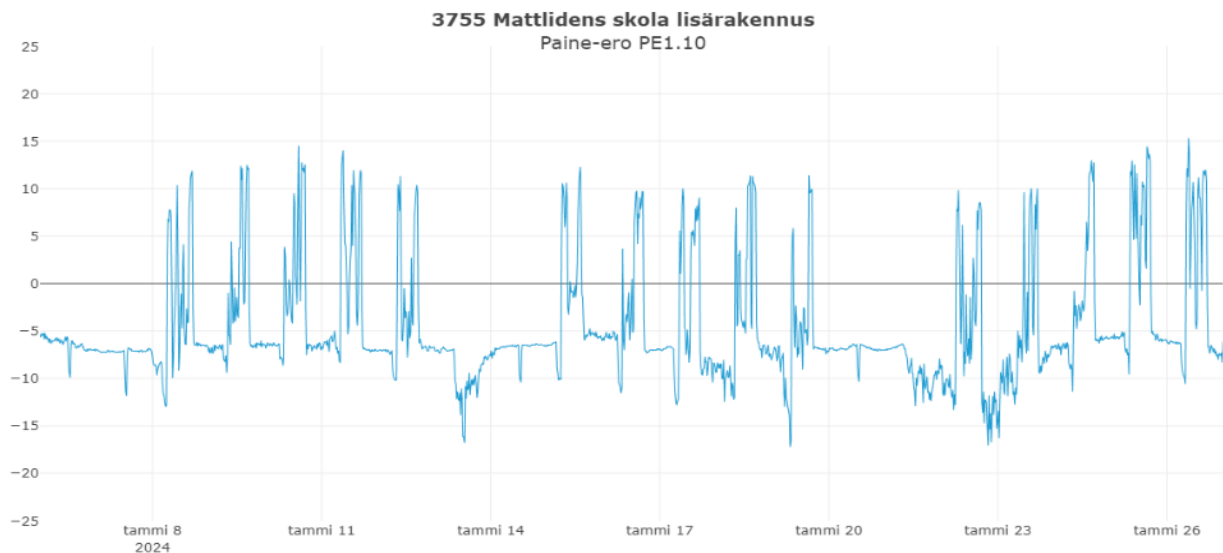
### Paine-ero PE1.10 / Luokan 113 ja ulkoilman välillä

Luokan paine-ero vaihteli noin + 10 Pa ylipaineen ja – 10 Pa alipaineen välillä ulkoilmaan nähden. Koulupäivien aikana ilmanvaihtokoneen käydessä täydellä teholla paine-ero oli noin + 10 Pa tasolla ylipaineinen ulkoilmaan nähden. Koneen käydessä aikaisin aamulla ja viikonloppujen jaksotusten aikana puoliteholla tai ollessa seis paine-erot olivat noin – 7 Pa tasolla alipaineisia.

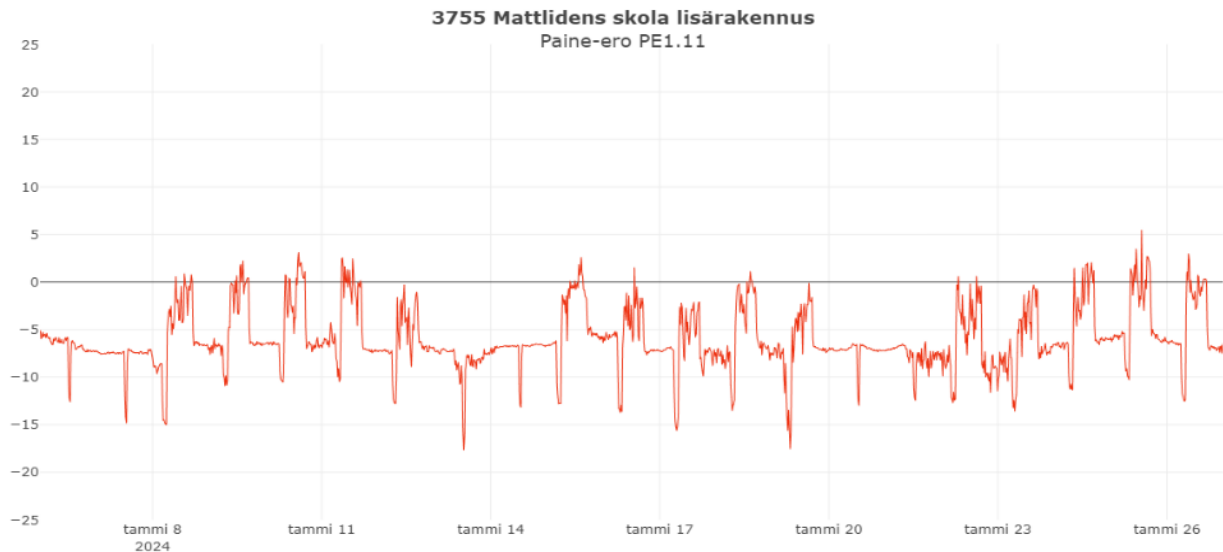
### Paine-ero PE1.11 / Luokan 114 ja ulkoilman välillä

Luokan paine-ero vaihteli noin + 2 Pa ylipaineen ja – 15 Pa alipaineen välillä ulkoilmaan nähden. Koulupäivien aikana ilmanvaihtokoneen käydessä täydellä teholla paine-ero oli lähellä nollaa. Koneen käydessä aikaisin aamulla ja viikonloppujen jaksotusten aikana puoliteholla paine-erot olivat noin – 10 ja – 15 Pa välillä alipaineisia. Koneen ollessa seis paine-erot olivat noin – 7 Pa tasolla alipaineisia.

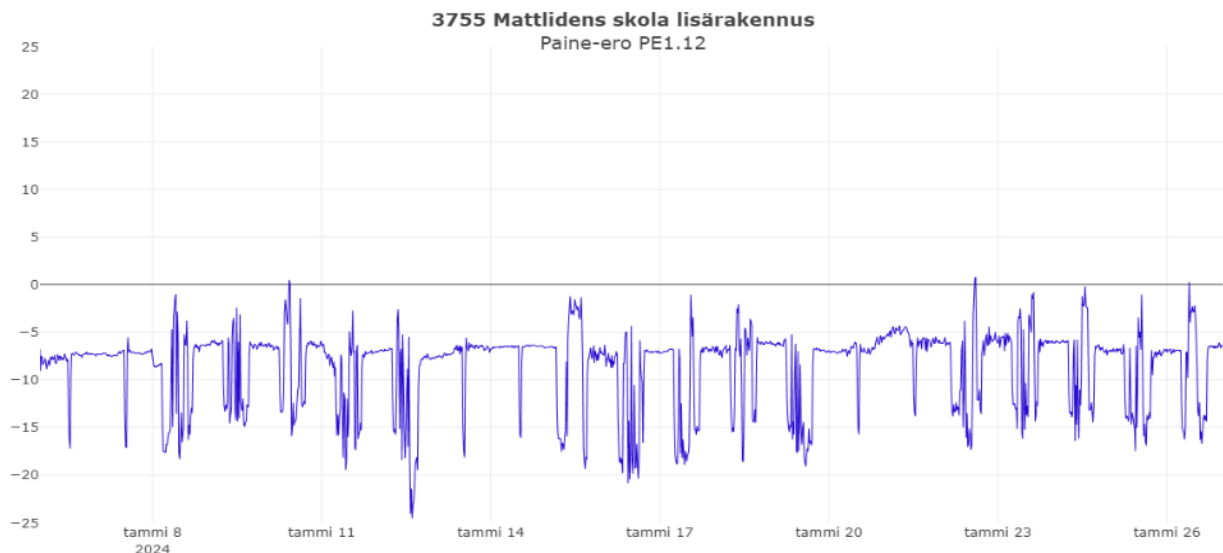
### Paine-ero PE1.12 / Luokan 115 ja ulkoilman välillä

Luokan paine-ero vaihteli noin 0 Pa ja – 20 Pa välillä alipaineisena ulkoilmaan nähden. Koulupäivien aikana ilmanvaihtokoneen käydessä täydellä teholla paine-eroissa oli ajallista vaihtelua. Koneen käydessä aikaisin aamulla ja viikonloppujen jaksotusten aikana puoliteholla paine-erot olivat yli – 15 Pa alipaineisia. Koneen ollessa seis paine-erot olivat noin – 7 Pa tasolla alipaineisia.
