ESPOON KAUPUNKI  
Tilapalvelut-liikelaitos  
Kunnossapitopalvelut  
Tarkastusryhmä

## **Merenkulkijan päiväkot**

Kohdenumero **3157**

## **SISÄILMATARKASTUS**

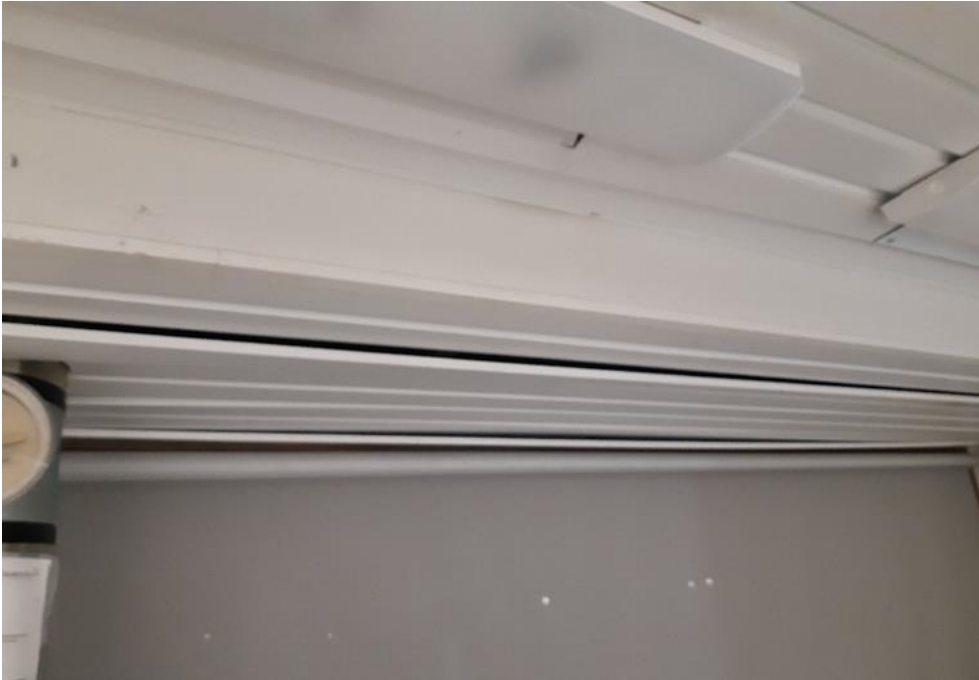
- Keittiön 116 kattosäleitä on irti (Kuva 4.1).
- Pesuhuoneen 110 nurkan silikonisauma on auennut (Kuva 4.2).
- Rakenneliittymiä on auennut useissa tiloissa.
- Vesileikkitilan 107 katossa olevan tarkistusluukun kansi puuttuu (Kuva 4.3).
- Aulan 102 lattiapinnassa on vaurioita (Kuva 4.4).
- Leikkitilan 103 ulkoseinän alareunassa on pintakosteusmittarilla mitattuna kohonneita kosteuksia (Kuva 4.5).
- Lepuhuoneen 114 tuuletusikkunoiden väliin on kulkeutunut pihatyömaalta kallioporauksen hienojakoista kivipölyä (Kuva 4.6).
- Eteisen 140 alakaton akustolevy on märkä (Kuva 4.7). Kyseessä on ollut kupariputken pieni pistesyöpymä, joka on korjattu kuntoon eikä enää vuoda.
- Eteisen 140 alakaton akustolevyjen välilistoja on irti.

Kuva 4.1. Keittiön 116 kattosäleitä on irti.

- Keittiön 116 kiinnikkeistä irronneet kattosäleet on asennettava paikoilleen.
- Pesuhuoneen 110 nurkan auennut silikonisauma on korjattava.
- Rakenneliittymien ratkeamat on korjattava.

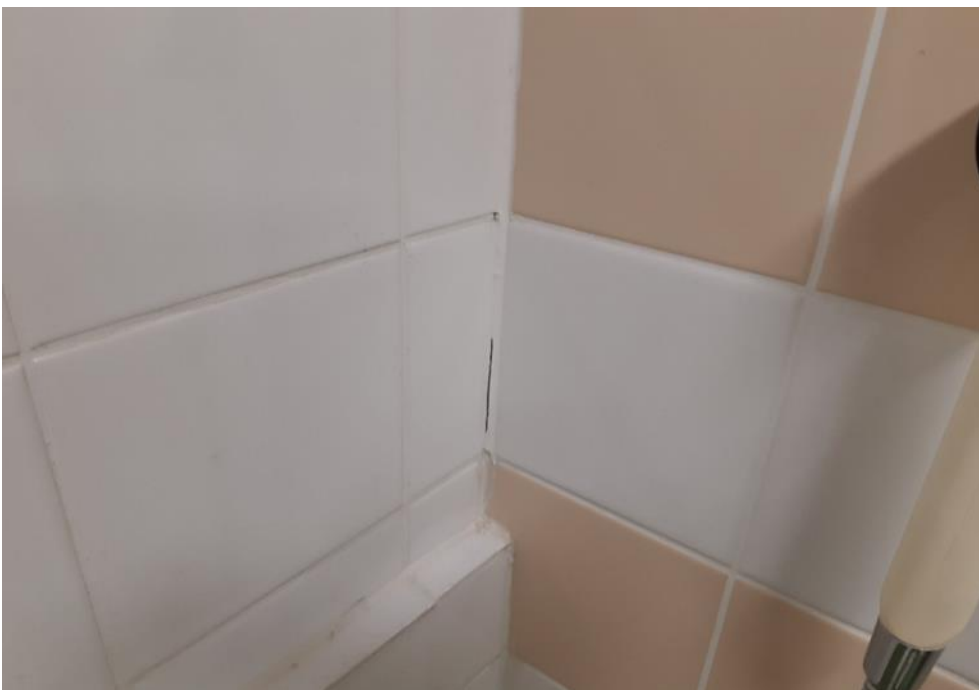
Kuva 4.2. Pesuhuoneen 110 nurkan silikonisauma on auennut.

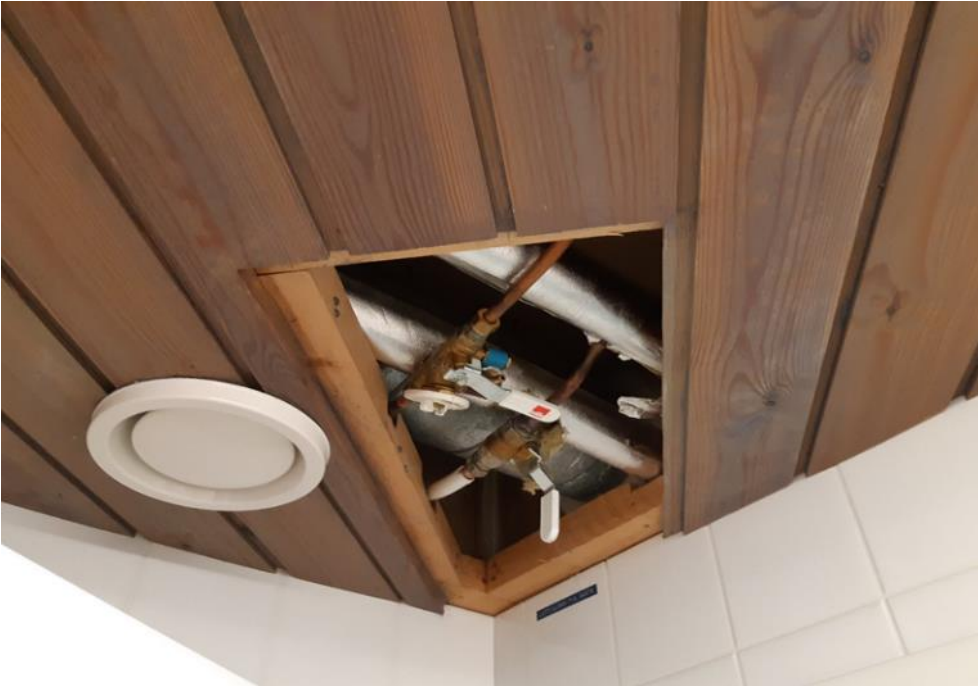
Kuva 4.3. Vesileikkitilan 107 katossa olevan tarkistusluukun kansi puuttuu.

- Vesileikkitilan 107 katossa olevan tarkistusluukun puuttuva kansi on asennettava paikoilleen.
- Aulan 102 lattiapinnan vauriot on korjattava.
- Leikkitilan 103 ulkoseinän alareunassa olevan kohonneen kosteuden syyn selvitys ja korjaus.

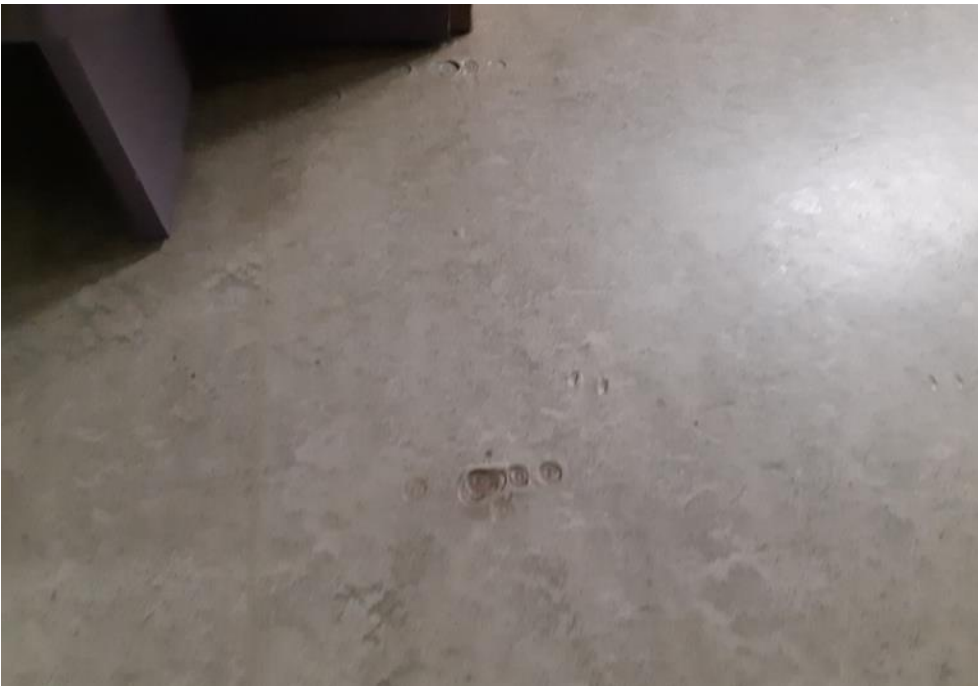
Kuva 4.4. Aulan 102 lattiapinnassa on vaurioita.

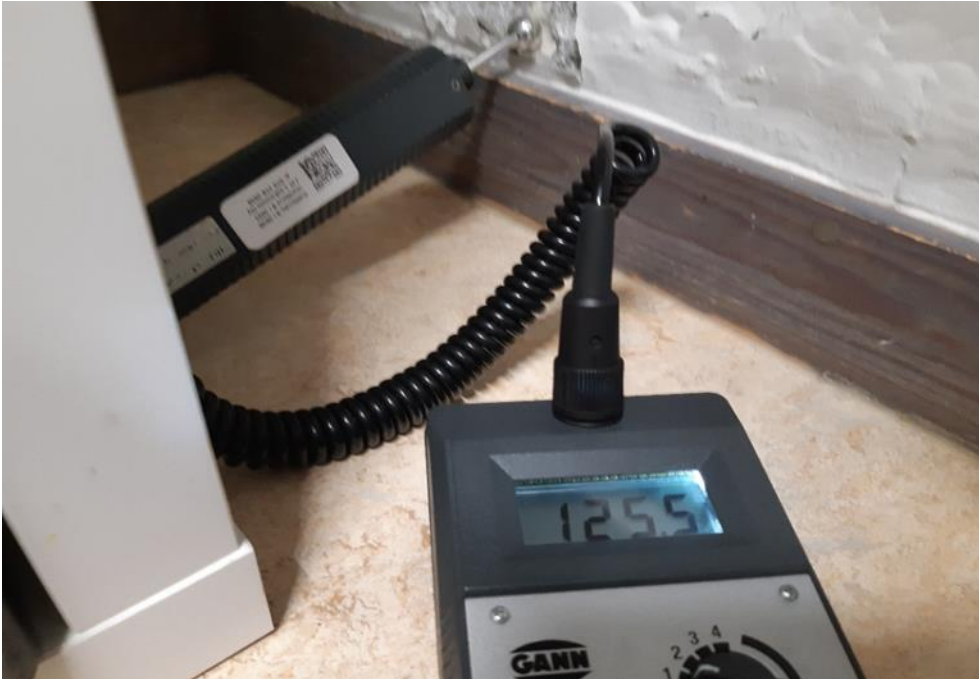
Kuva 4.5. Leikkitiilan103 ulkoseinän alareunassa on pintakosteusmittarilla mitattuna kohonneita kosteuksia.

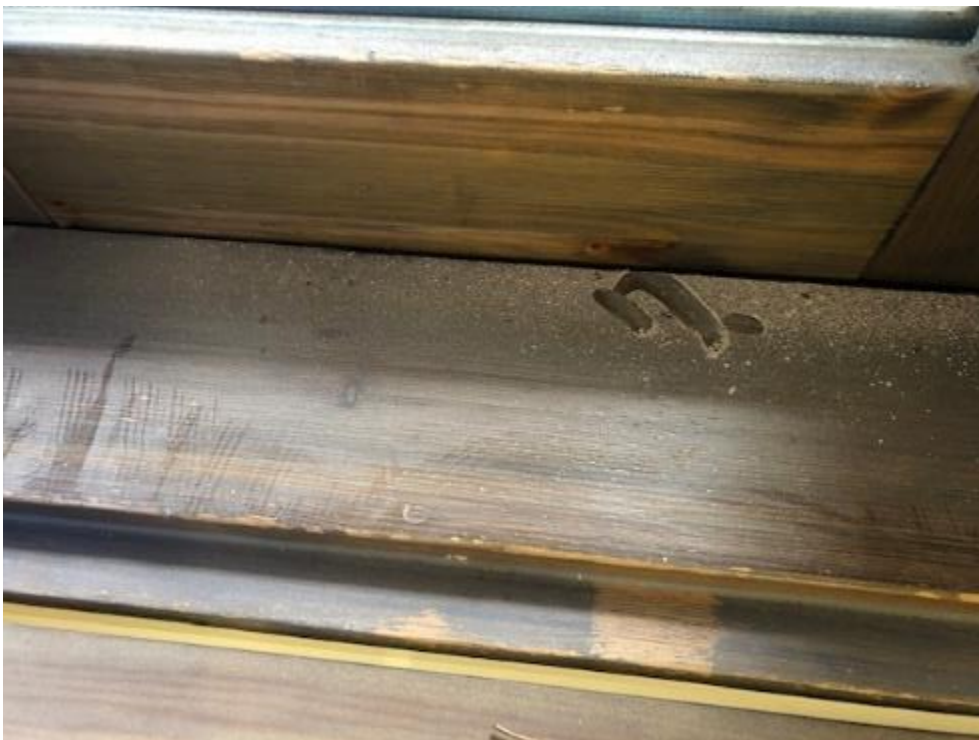
Kuva 4.6. Lepohuoneen 114 tuuletusikkunoiden väliin on kulkeutunut pihatyömaalta kallioporauksen hienojakoista kivipölyä.

- Lepohuoneen 114 tuuletusikkunoiden tiiveys on varmistettava ja mahdollisesti sisätiloihin kulkeutuneet kivipölyt siivottava.
- Eteisen 140 alakaton kastuneen akustolevyn vaihto ja levyjen irronneiden välilistojen kiinnitys.

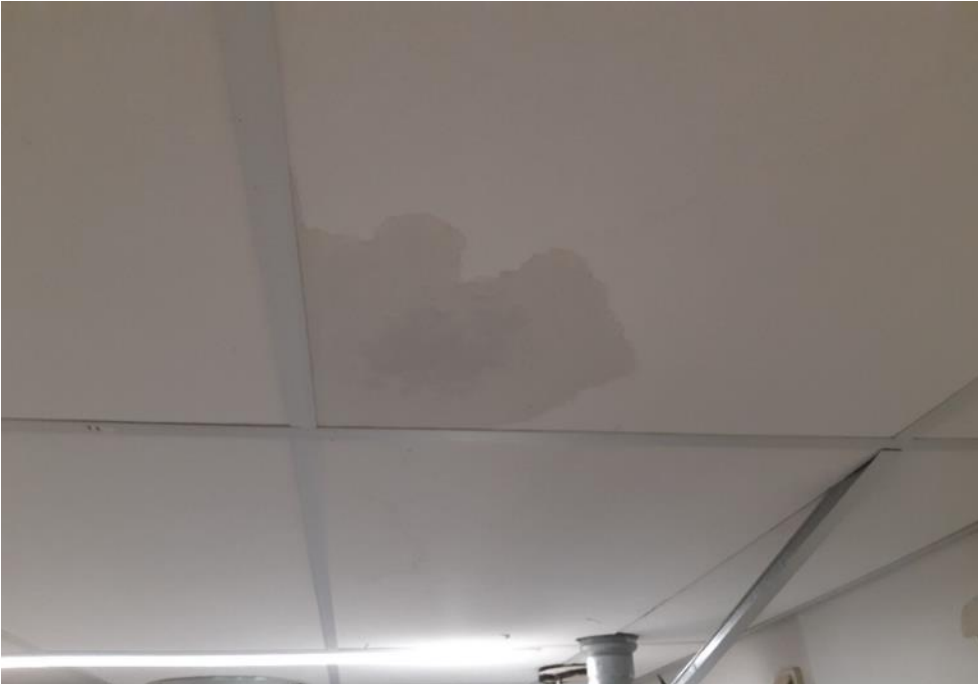
Kuva 4.7. Eteisen 140 alakaton akustolevy on märkä.

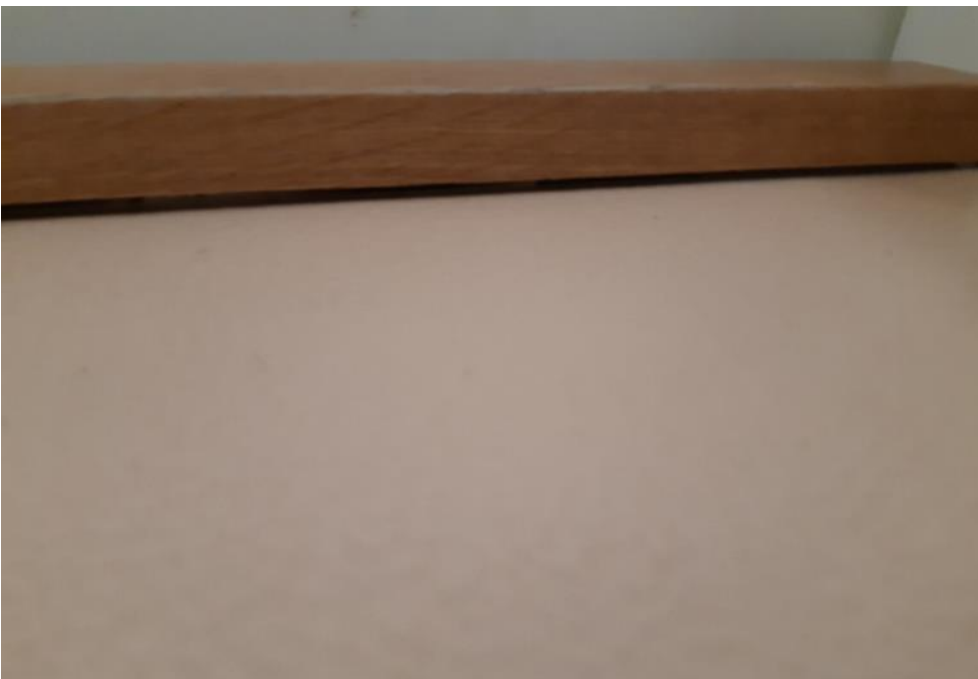
- WC-tilojen 147 A ja 147 B tulvakynnykset ovat tiivistämättä (Kuva 4.8).
- Leikkitilan 154 tuloilmapäätelaitteen reunat eivät ole tiiviit.
- Ikkunapellityksien ylösnostot eivät ole tiiviit.
- Ulkopuolen betoniseinissä on rapautumaa (Kuva 4.9).
- Räystäiden alapinnoilta on maalia irti (Kuva 4.10).
- Sadevesikouruissa on lehtiä ja puun neulasia (Kuva 4.11).

Kuva 4.8. WC-tilojen 147 A ja 147 B tulvakynnykset ovat tiivistämättä.

- WC-tilojen 147 A ja 147 B tulvakynnykset on tiivistettävä.
- Leikkitila 154 tuloilmapäätelaitteen reunat on tiivistettävä.
- Ikkunapellityksien ylösnostot on tiivistettävä.

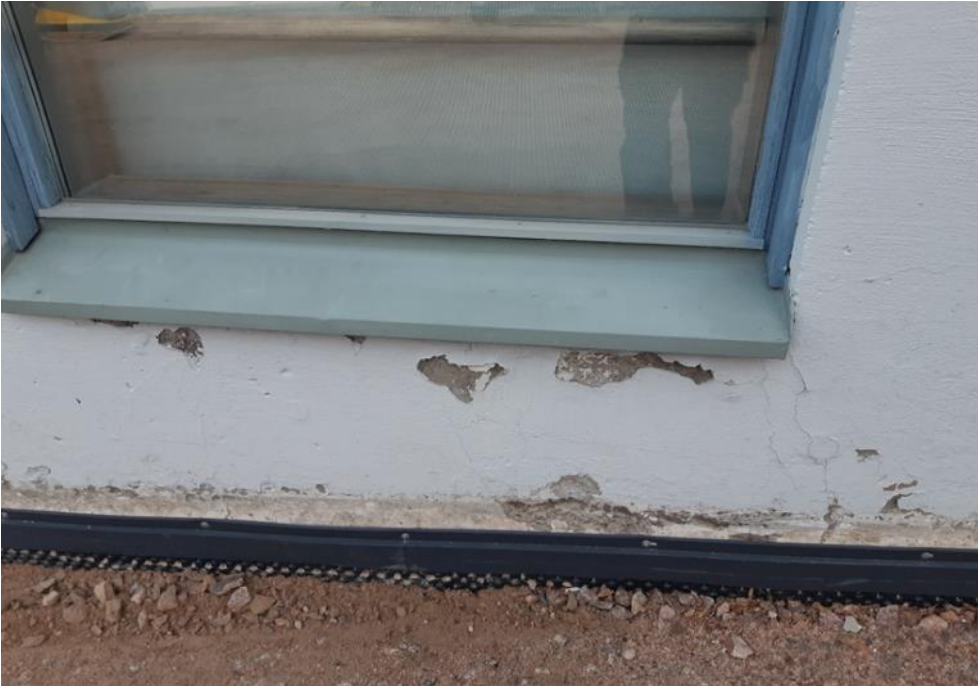
Kuva 4.9. Ulkopuolen betonisokkelissa on rapautumaa.

- Ulkopuolen betoniseinien pintarapautumat on korjattava.
- Räystäiden alapintojen maalaukset on korjattava.
- Vesikatto ja sadevesikourut puhdistettava puiden neulasista ja lehdistä.

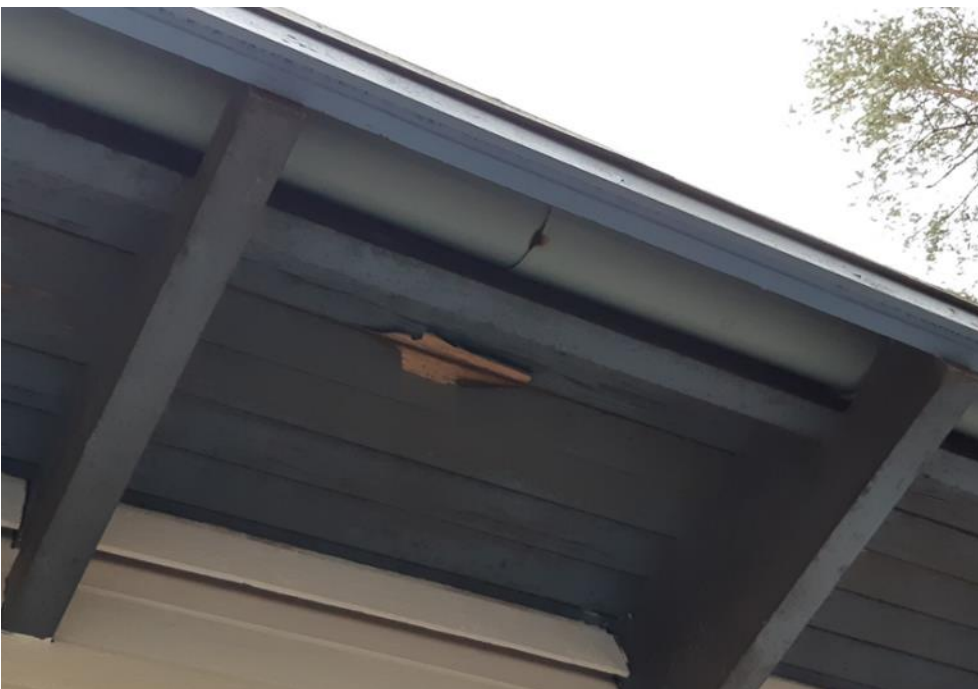
Kuva 4.10. Räystäiden alapinnoilta on maalia irti.

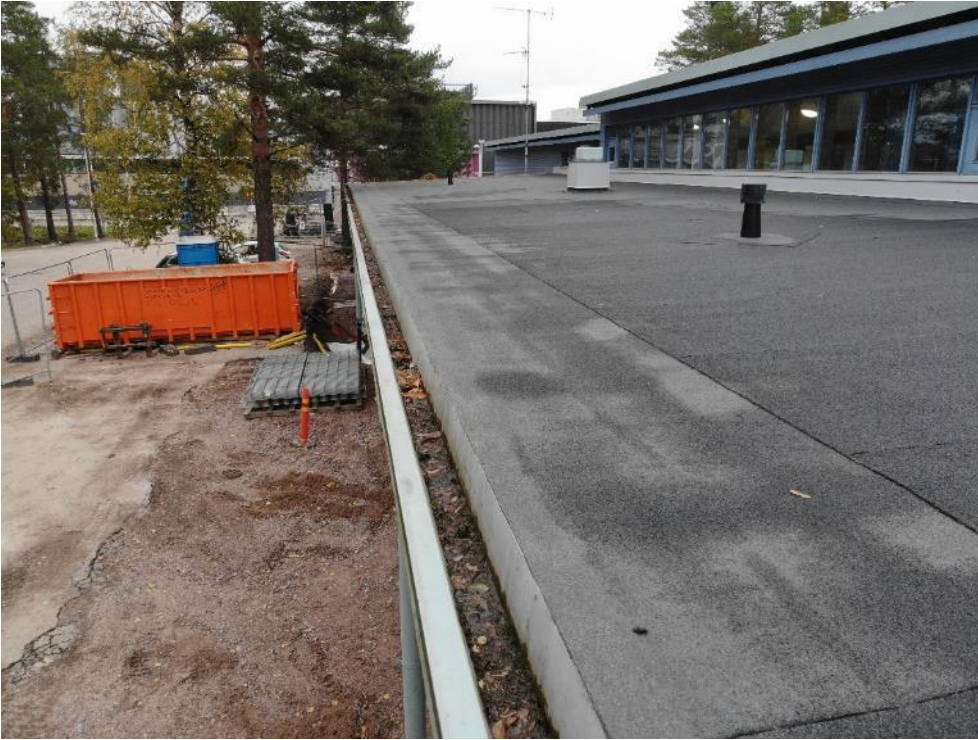
Kuva 4.11. Sadevesikouruissa on lehtiä.

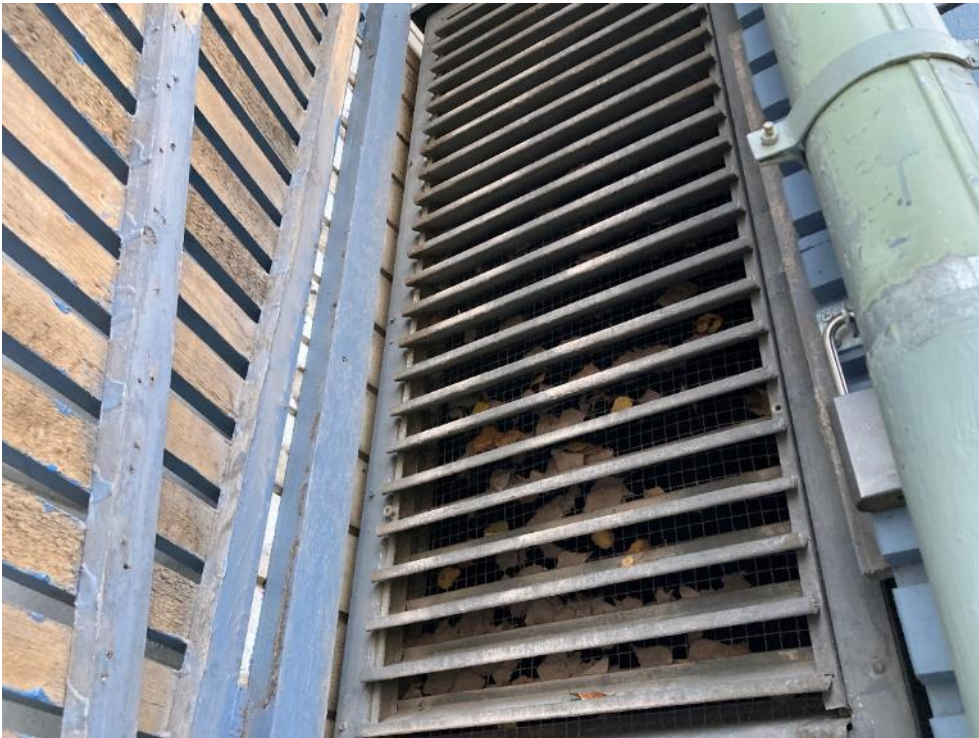
- Raitisilmakammioista puuttuu viemäröinti.
- Raitisilmasäleikössä on lehtiä (kuva 5.1).
- Raitisilmakammion sisäpuoli tehty reikäpellistä ja villaa on reikäpellin alla.

Kuva 5.1. Ilmanvaihdon raitisilmasäleikössä lehtiä.

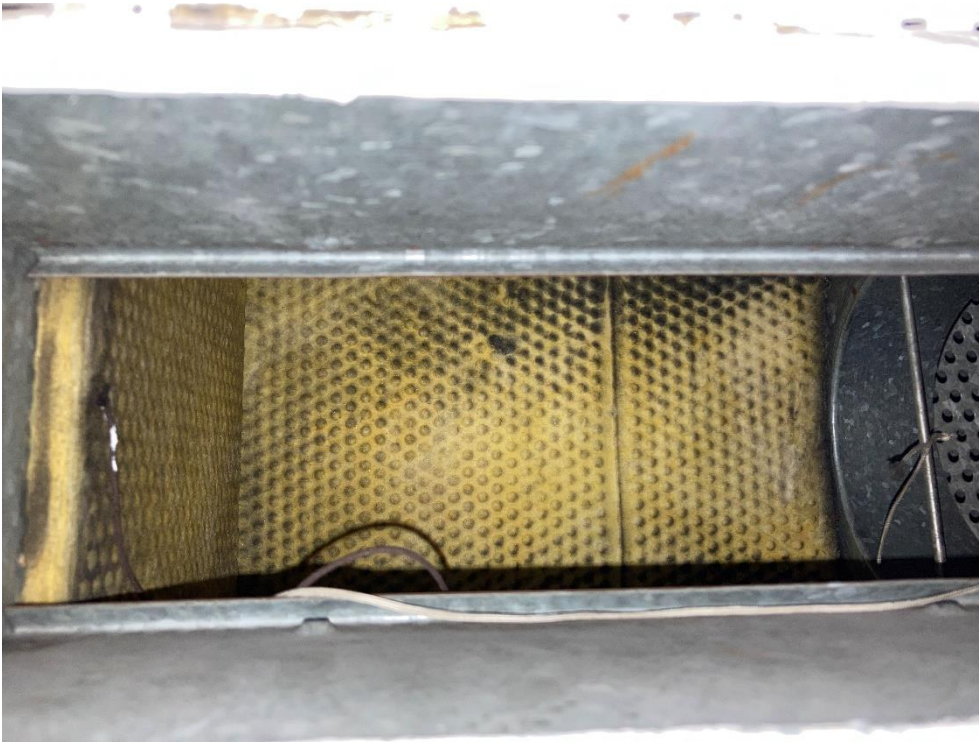
- Tuloilman päätelaitteiden äänenvaimennuksessa käytetty lasivillan pinnoite osittain vaurioitunut (kuva 5.2).
- Ilmanvaihtokanavat ovat puhdistettu edellisen kerran vuonna 2019, kanavien puhdistusväli päiväkotirakennuksissa on 5 vuotta. Seuraava puhdistus suunniteltu tehtäväksi vuonna 2024.

Kuva 5.2. Ilmanvaihdon päätelaitteiden tasauslaatikoissa paikoitellen pinnoittamatonta äänenvaimennusmateriaalina toimivaa lasivillaa.

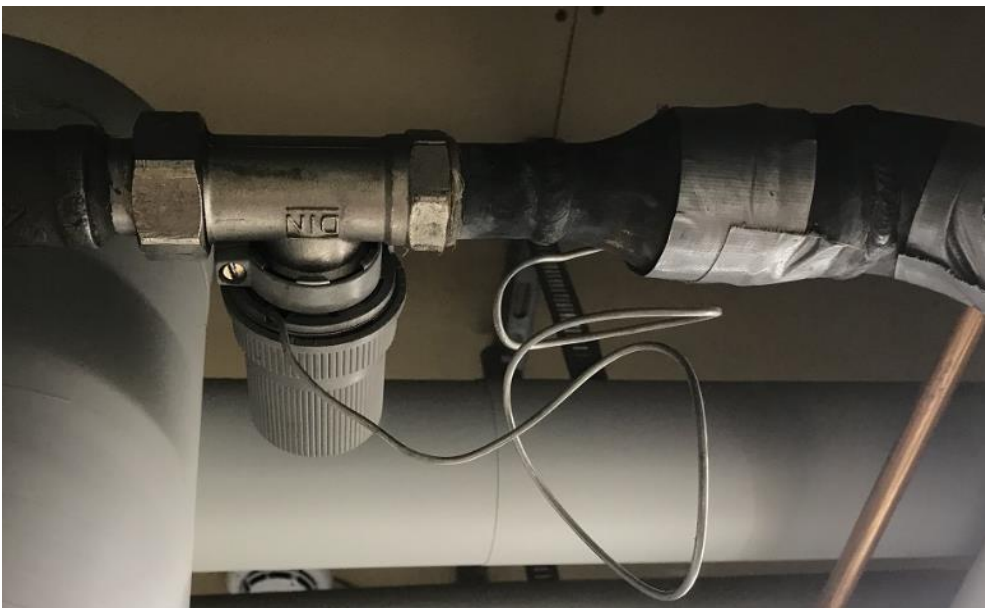
Kuva 6.2. TK01 ilmanvaihtokoneen lämmityspatterin ohituksen termostaattiventtiili on suljettu.

- Lämpötilan ylärajan hälytysrajoja nostettu (näin vältetään turhilta hälytyksiltä).
- Nostettu Ilmanvaihtoverkoston lämpötilaa säättävän kompensointikäyrää ylöspäin, näin varmistetaan riittävä ilmanvaihdon lämpö kovalla pakkasella.
- Kaikki ohjelmoidut säätöpisteet ja toimilaiteet tarkastettu
- Ilmanvaihtoverkoston lämmityspatterin ohitusventtiilin termostaatti suljettu (Kuva 6.2).

- Rasvaerotuskaivon hälytyslaitteen toiminnan tarkastus ja tarvittaessa korjaus.
- Puuttuvien pisteiden ohjelmointi automaation grafiikkakuviin.
- Ilmanvaihtokoneen lämmityspatteriventtiilin suurentaminen yhtä kokoa suuremmaksi.

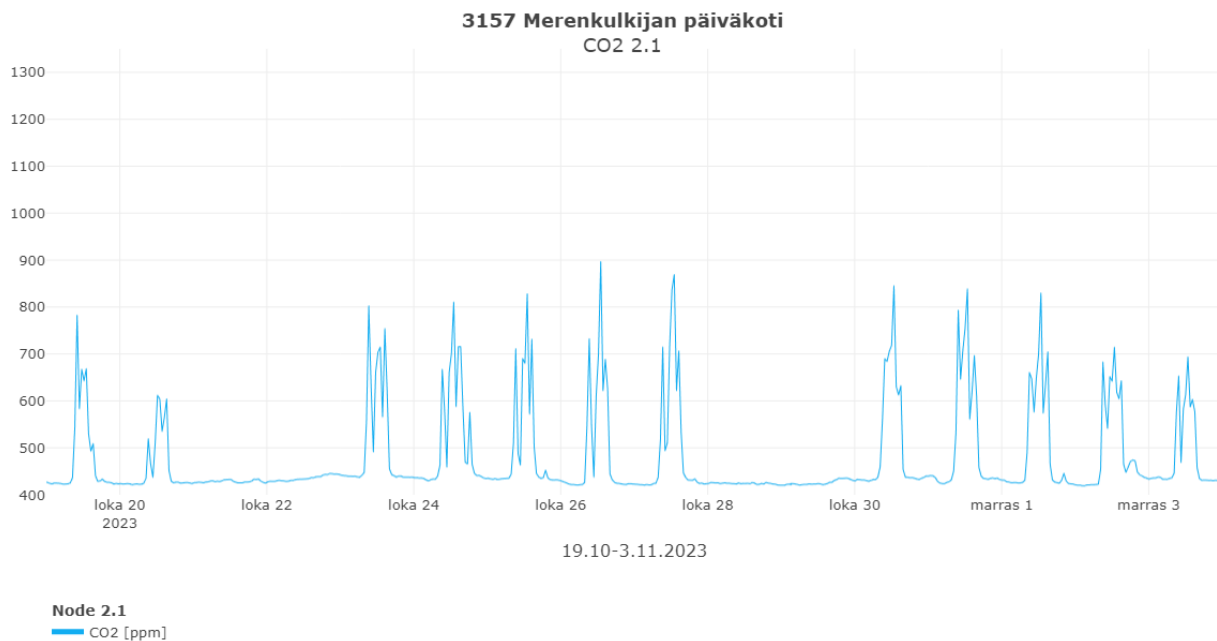
CO<sub>2</sub>-pitoisuudet nousivat päivisin käytön aikana maksimissaan noin 900 ppm tasolle. Käytön ulkopuolella CO<sub>2</sub>-pitoisuudet olivat pääsääntöisesti ulkoilmaa vastaavalla tasolla noin 400 ppm.

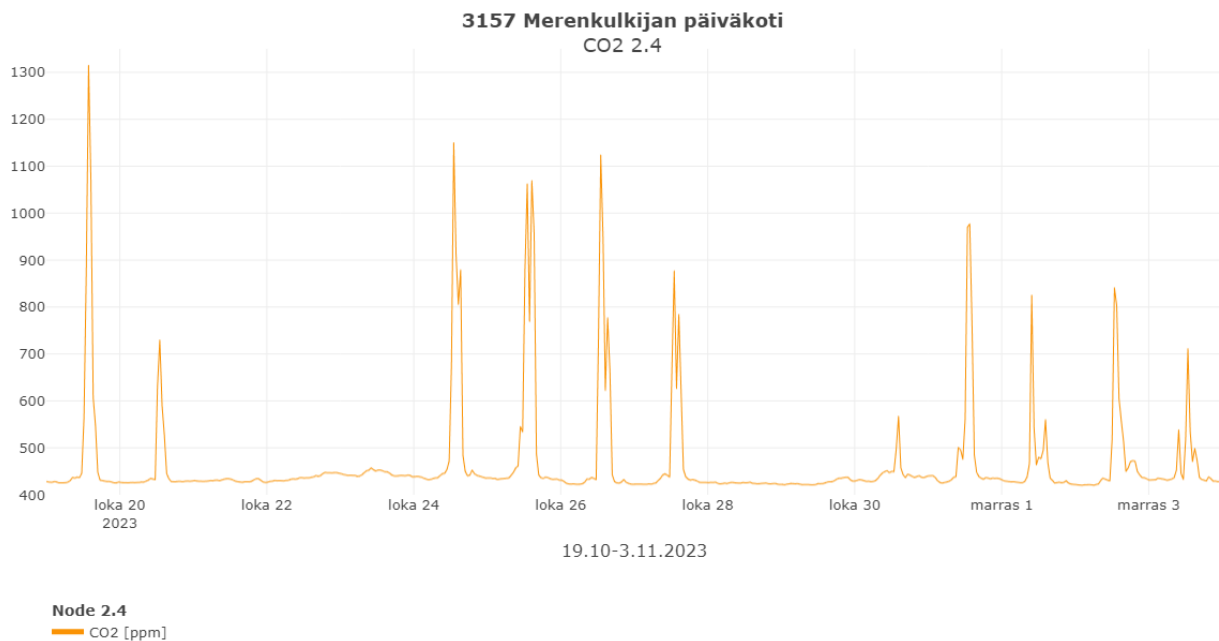
CO<sub>2</sub>-pitoisuudet nousivat päivisin käytön aikana maksimissaan noin 1300 ppm tasolle.

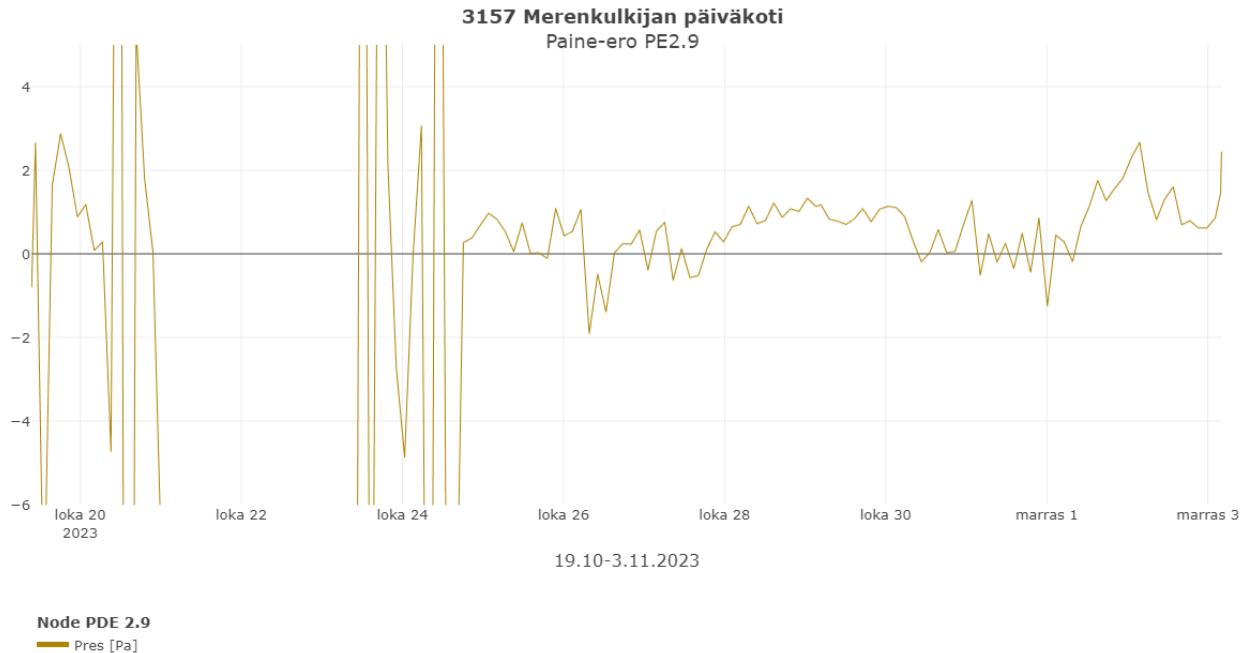
## Paine-ero PE2.9 / Lepohuoneen 139 Merikarhut ja ulkoilman välillä

Huoneen paine-ero vaihteli ajallisesti epäsäännöllisesti noin + 2 ja – 2 Pa välillä ulkoilmaan nähden. Positiivinen mittausrvo huone on ylipaineinen ja negatiivinen mittausrvo huone on alipaineinen ulkoilmaan nähden. 19.10-24.10.2023 poisleikatut piikit ovat johtuneet päine-eroa mittaavan kapillaariputken tukoksesta.
