ESPOON KAUPUNKI  
Tilapalvelut-liikelaitos  
Kunnossapitopalvelut  
Tarkastusryhmä

## **Saunalahden lastentalo**

Kohdenumero **3243**

## **SISÄILMATARKASTUS**

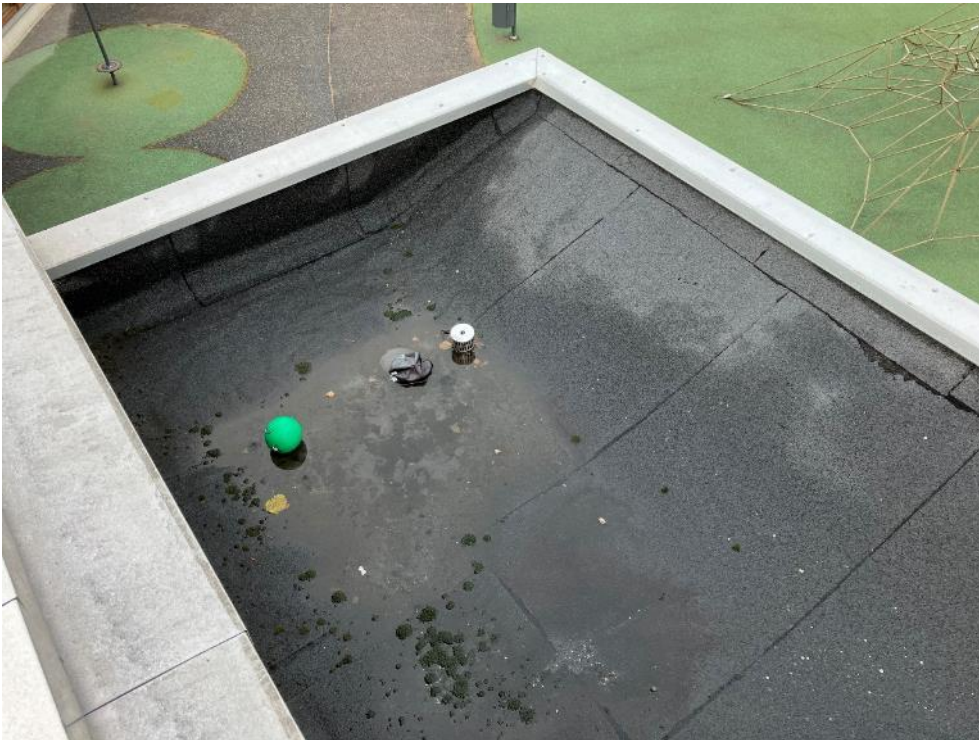
Kuva 4.1. A-sisäänkäynnin katon roskasihti on puhdistamatta ja tavaraa on katolla.

- Keittiössä valurautalevyjen tyhjentäminen palavasta materiaalista.
- Antennitolpan läpiviennin korjaus vesikatolla.
- Kattokaivojen sihtien puhdistus.
- Vesikattojen putsaus sammaleesta ja ylimääräisestä tavarasta.

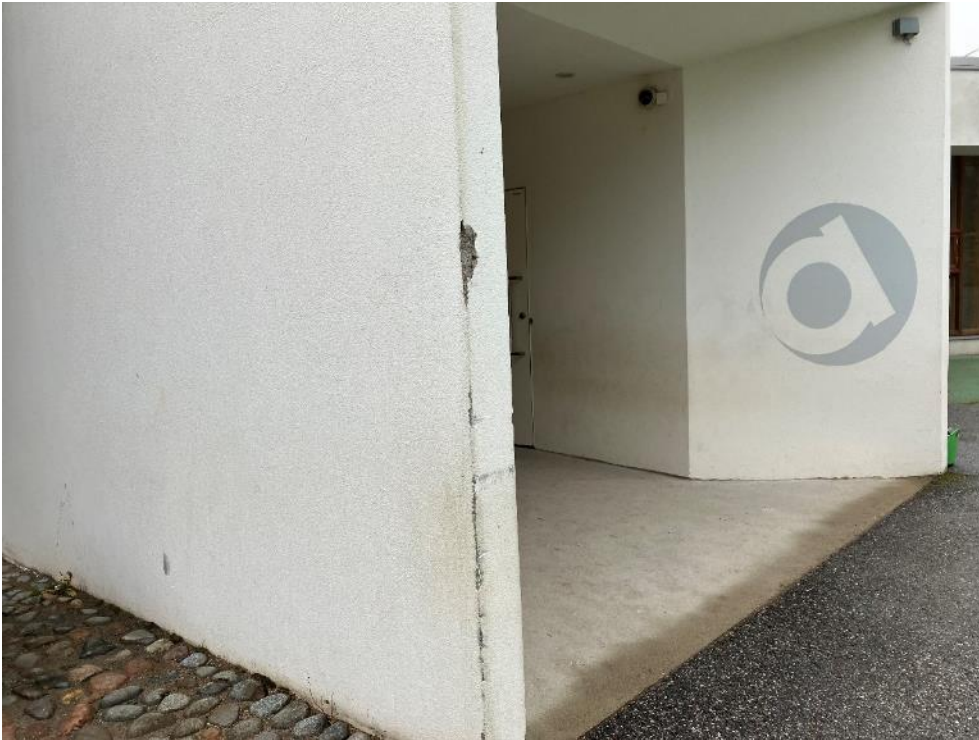
Kuva 4.2. A-sisäänkäynnin seinäelementistä on lohjennut pala.

- Tilan 230 pesualtaan viemärin puhdistus.
- Ovien helojen huolto.
- Parkettilattioiden huolto / hionta ja lakkaus.
- Sisäänkäyntien pielen korjaus.

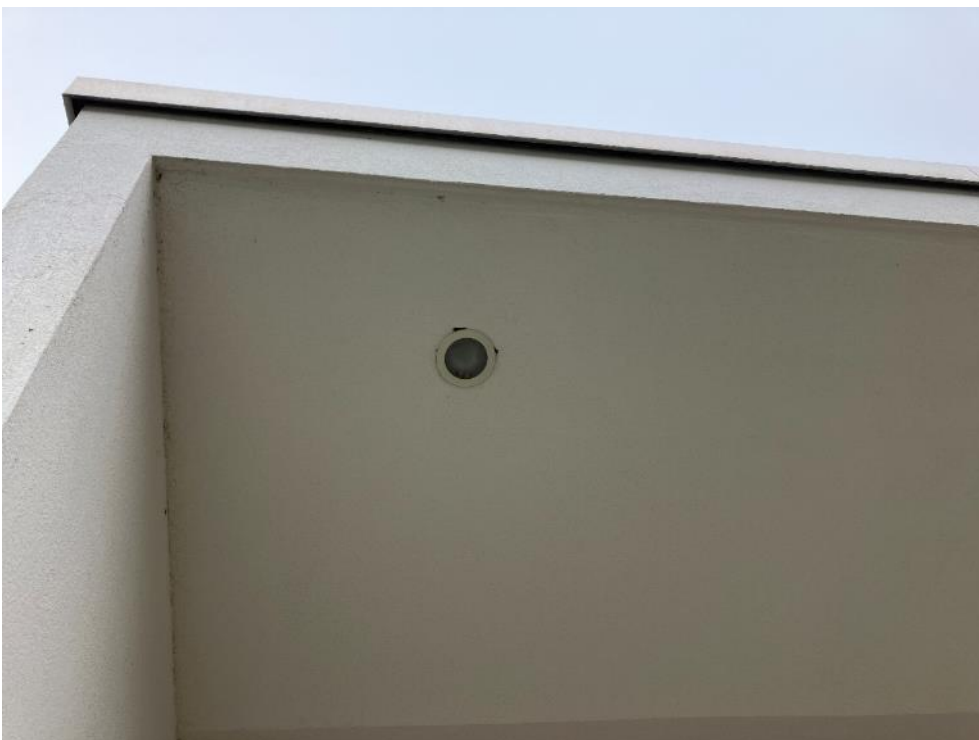
Kuva 4.3. B-sisäänkäynnin lampun upotus on väljä ja lampun sisällä on hyönteisiä.

- B sisäänkäynnin valaisimen puhdistus hyönteisistä ja upotuksen korjaus.
- Pienten tuuletusikkunoiden säätö suoraan.
- Tilan 204 halkeaman korjaus.
- Tilojen 230 ja 235 koroketasojen korjaus.

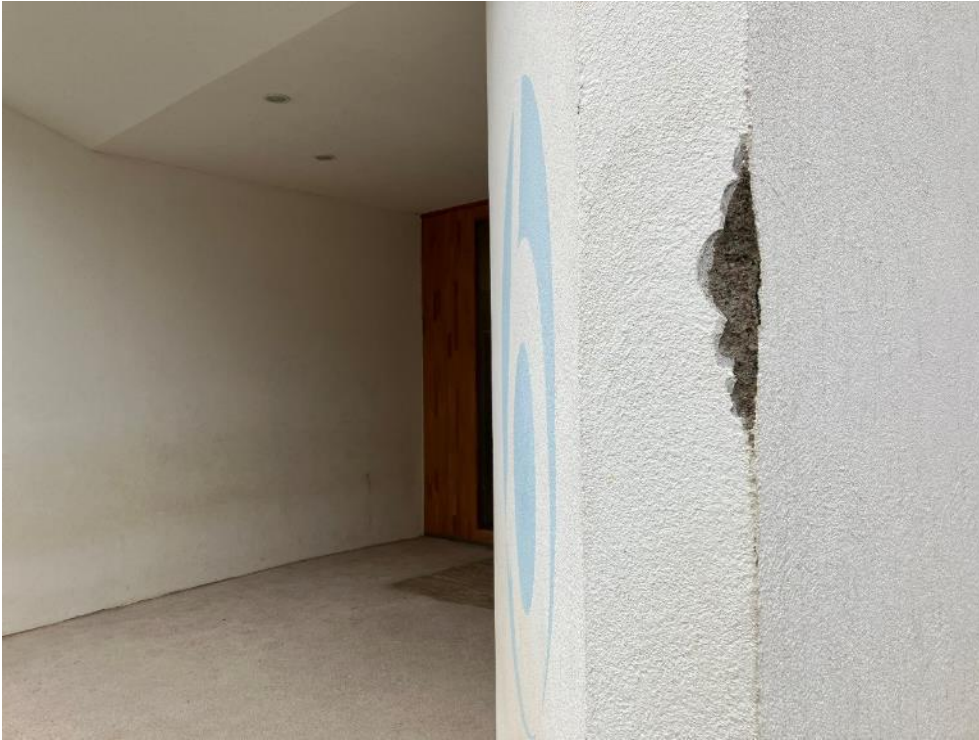
Kuva 4.4. B-sisäänkäynnin seinäelementistä on lohjennut pala.

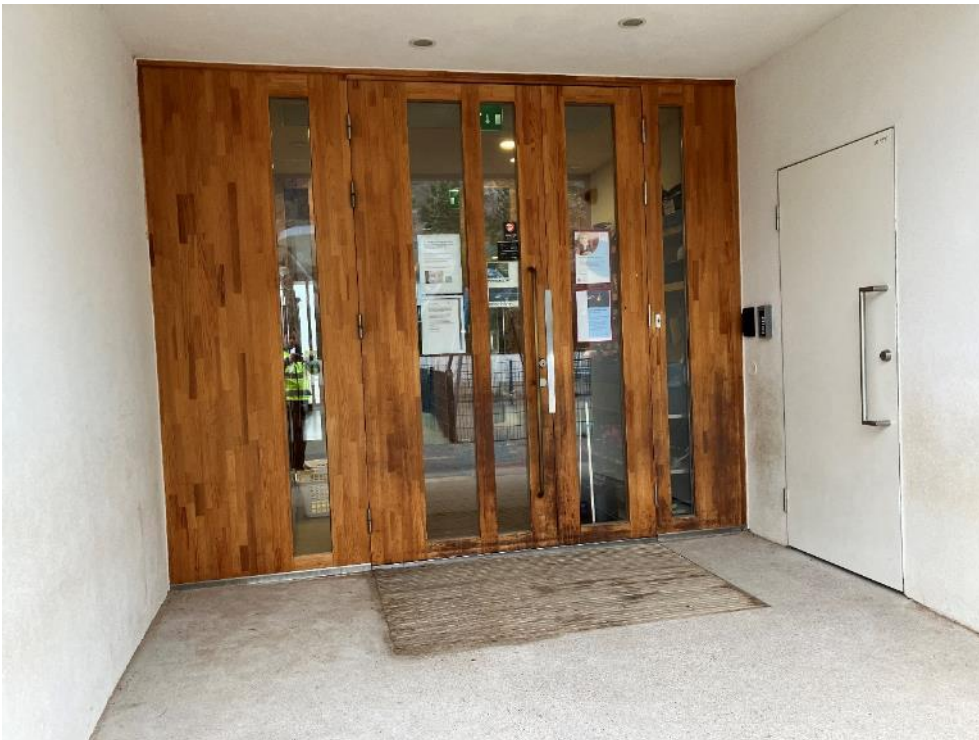
Kuva 4.5. B-sisäänkäynnin ovi on kulunut.

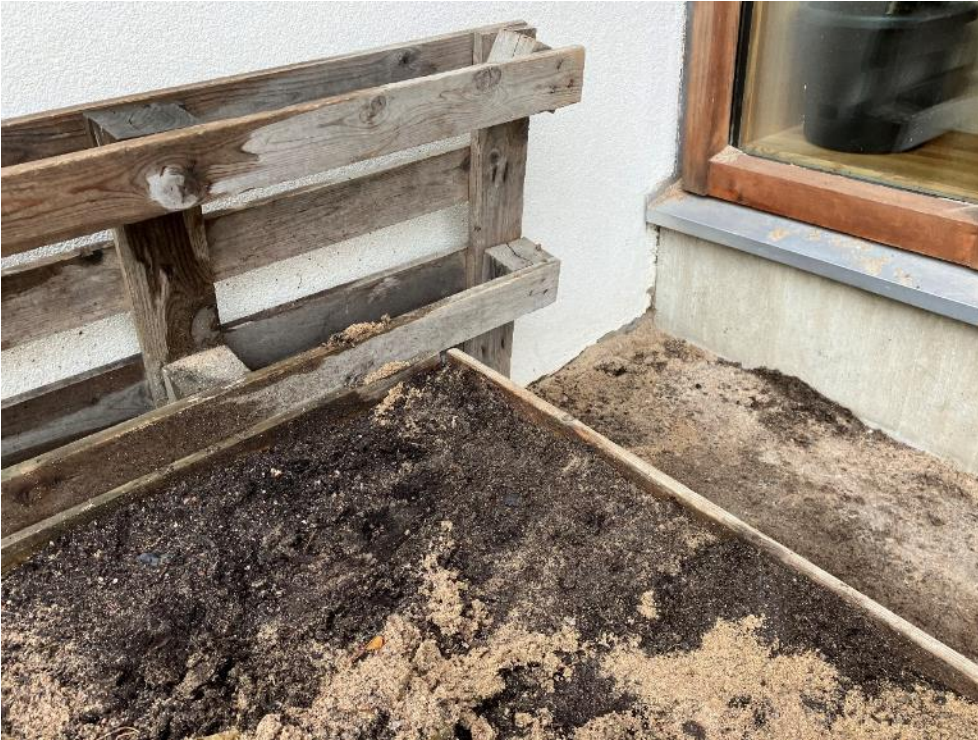
Kuva 4.6. B-sisäänkäynnin sokkelin vieressä on hiekkaa ja multaa.

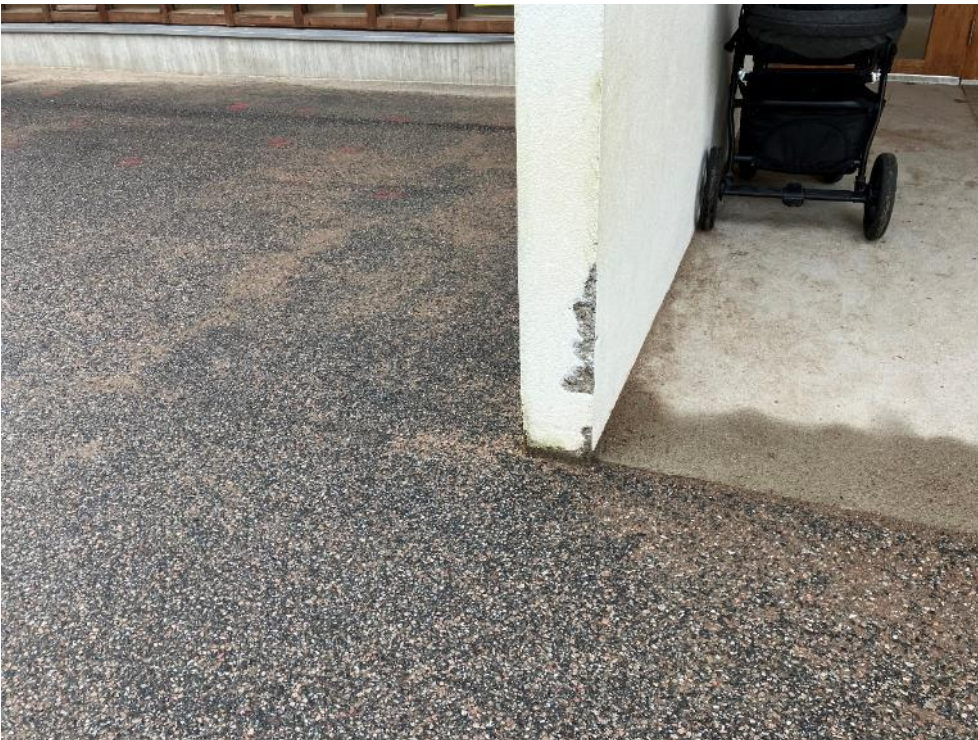
Kuva 4.7. C-sisäänkäynnin seinäelementistä on lohjennut pala.

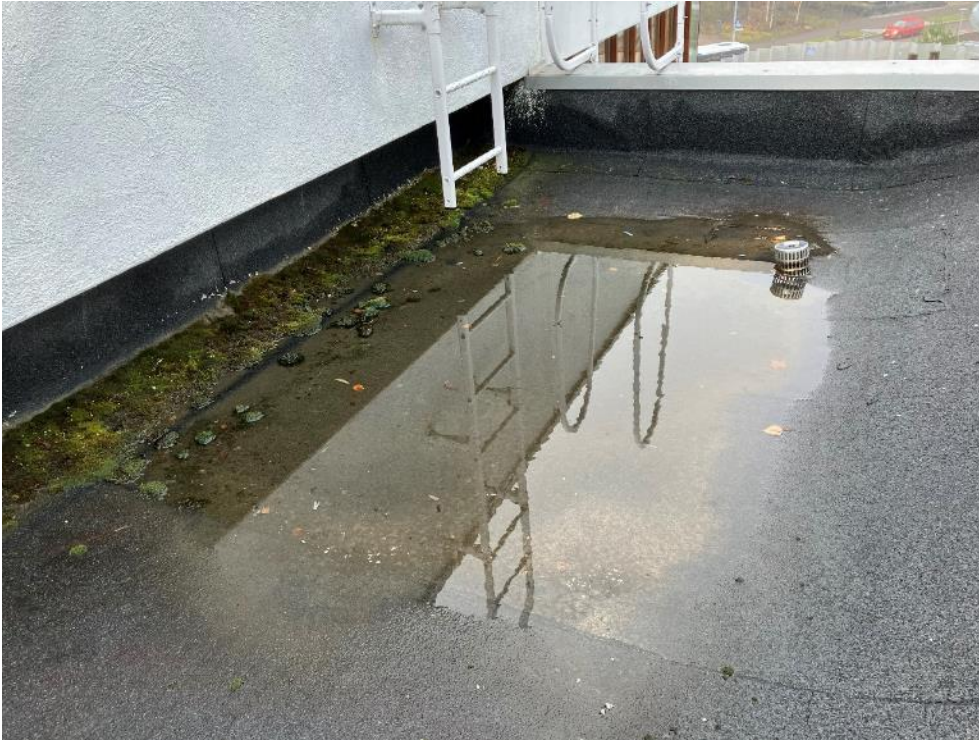
Kuva 4.8. C-sisäänkäynnin katon roskasihti on puhdistamatta ja katolla on sammalta.

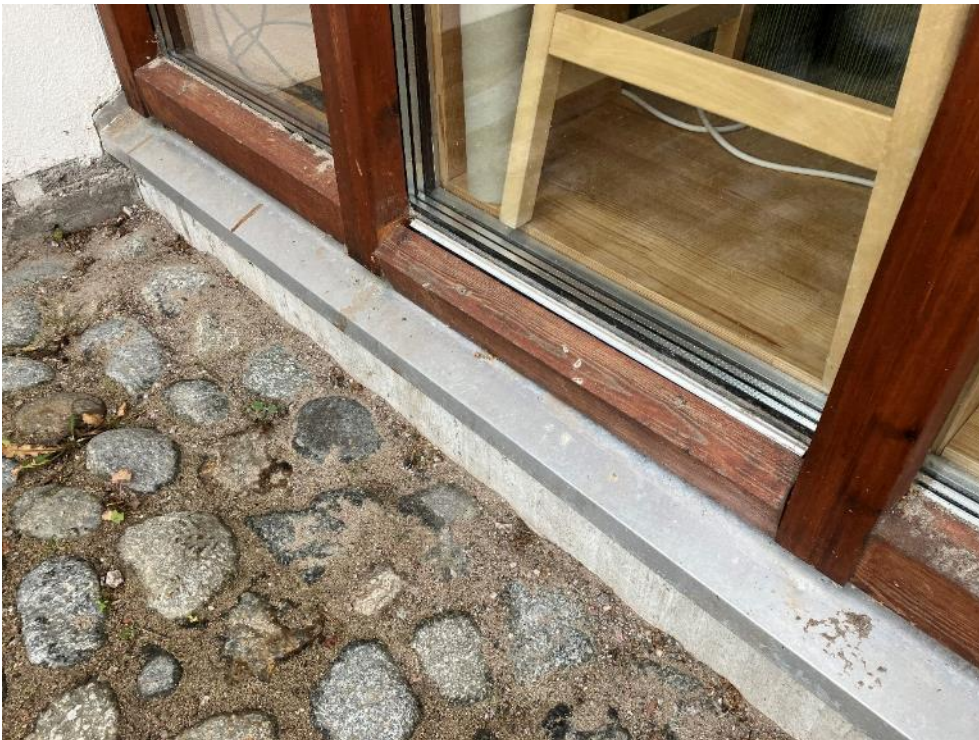
Kuva 4.9. Tilan 201 ulkopuolella ikkunan puuosa on irti.

- Kaikkien lattiakaivojen vesilukkojen tarkastus. Vähällä käytöllä oleviin lattiakaivoihin vesilukon vaihto takaiskulliseen vesilukkoon.
- Ikkunoiden ulkopuolisten puuosien huolto.

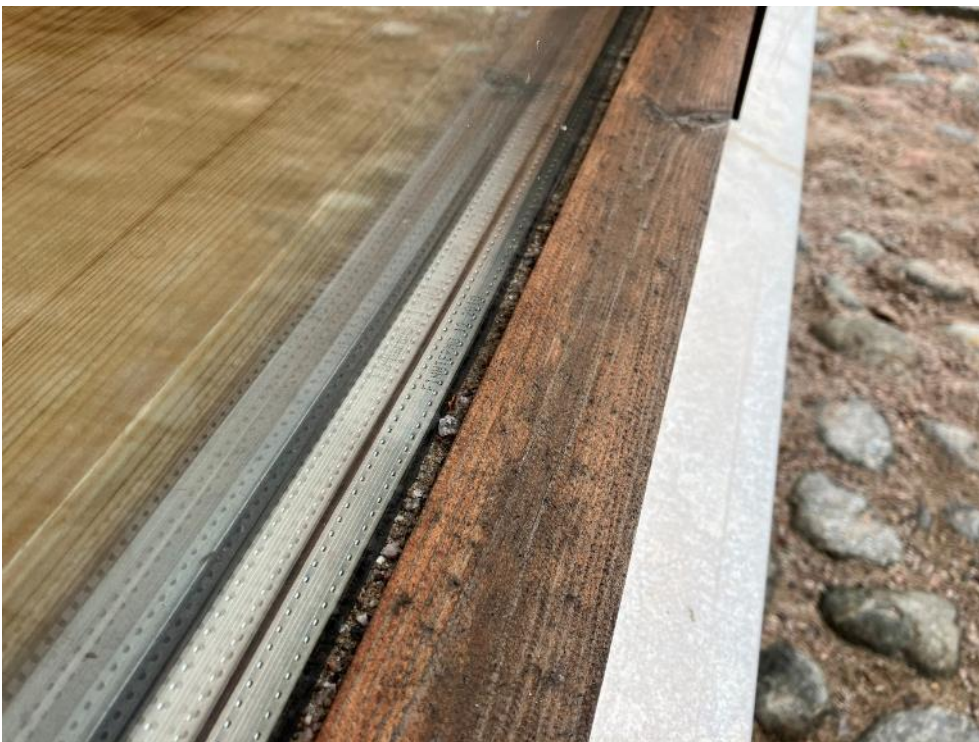
Kuva 4.11. Ikkunan puuosan ja lasin välissä on hiekkaa useassa kohdassa.

- Ikkunalistojen välistä hiekkojen poisto.
- Sokkelin ruostekohtien korjaus.
- Sokkelin vierustan puhdistus ja puun poisto eteläpäädyssä.
- Tilan 212 karmin ja seinän liitoksen tiivistys.

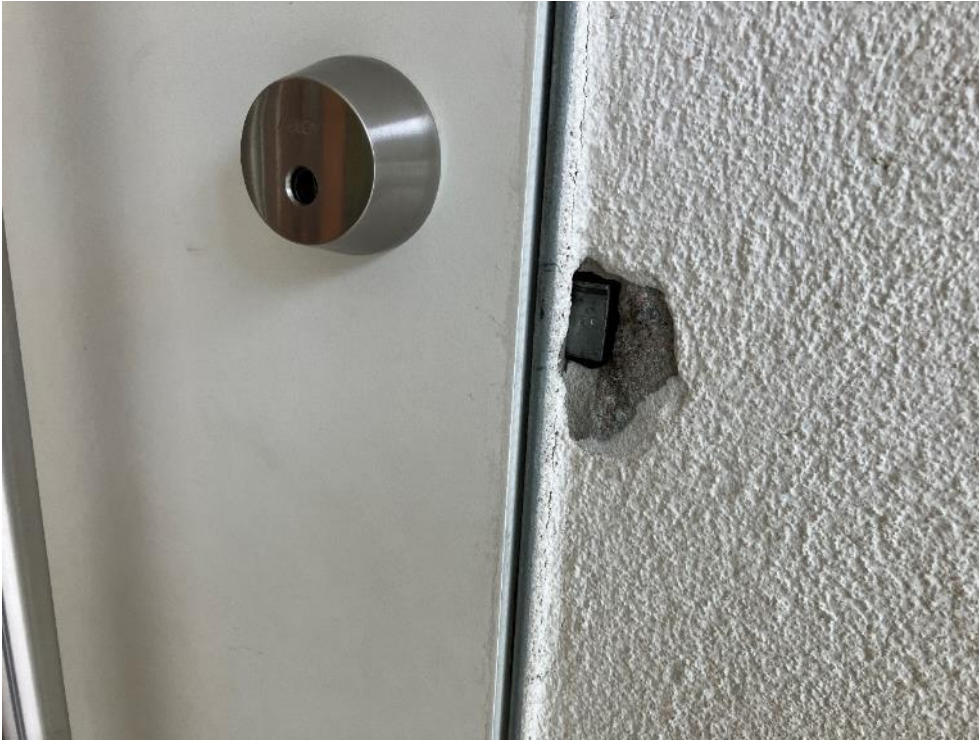
Kuva 4.12. Tilan 218 varaston lukon kielen kohdalta on lohjennut seinästä pala.

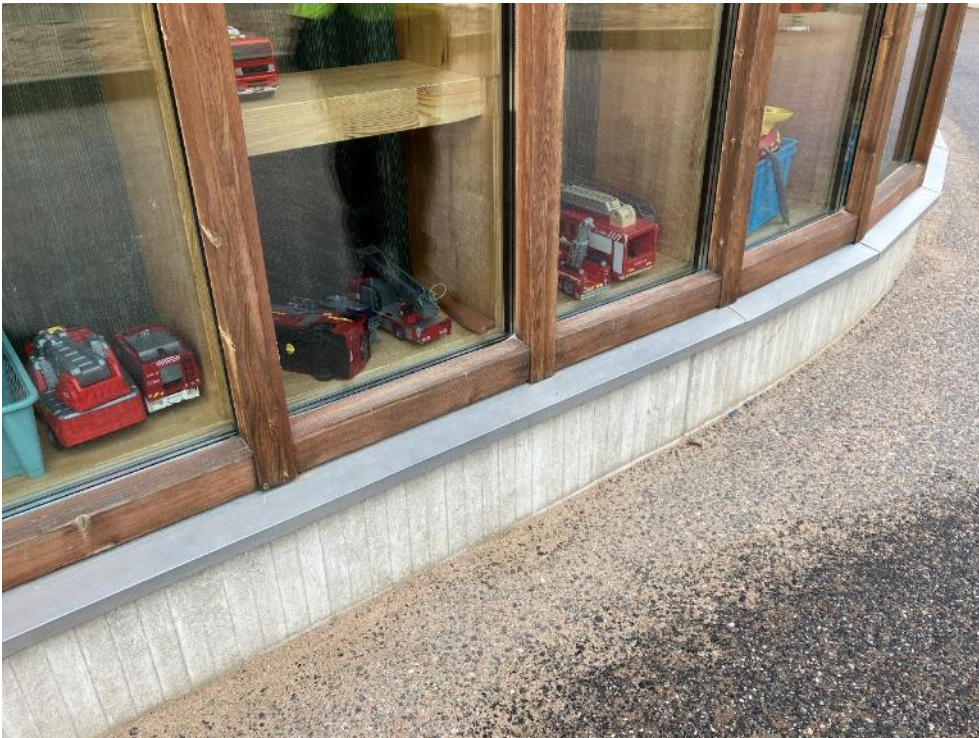
Kuva 4.13. Ulkona ikkunoiden puuosat ovat huollon tarpeessa.

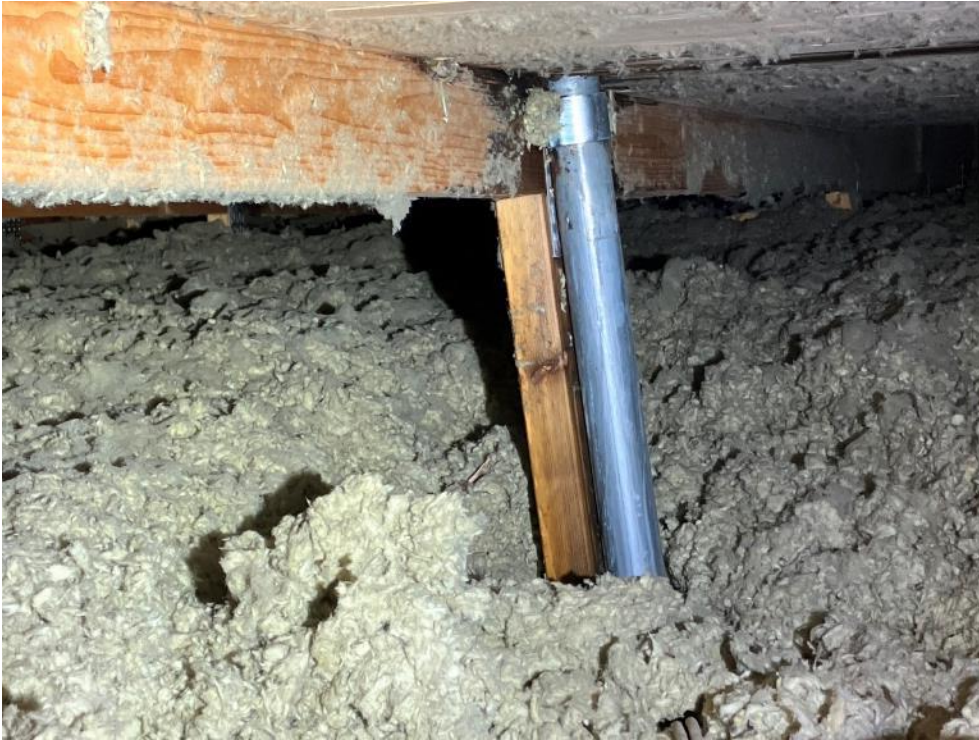
Kuva 4.14. Antennitolpan läpivienti vuotaa.

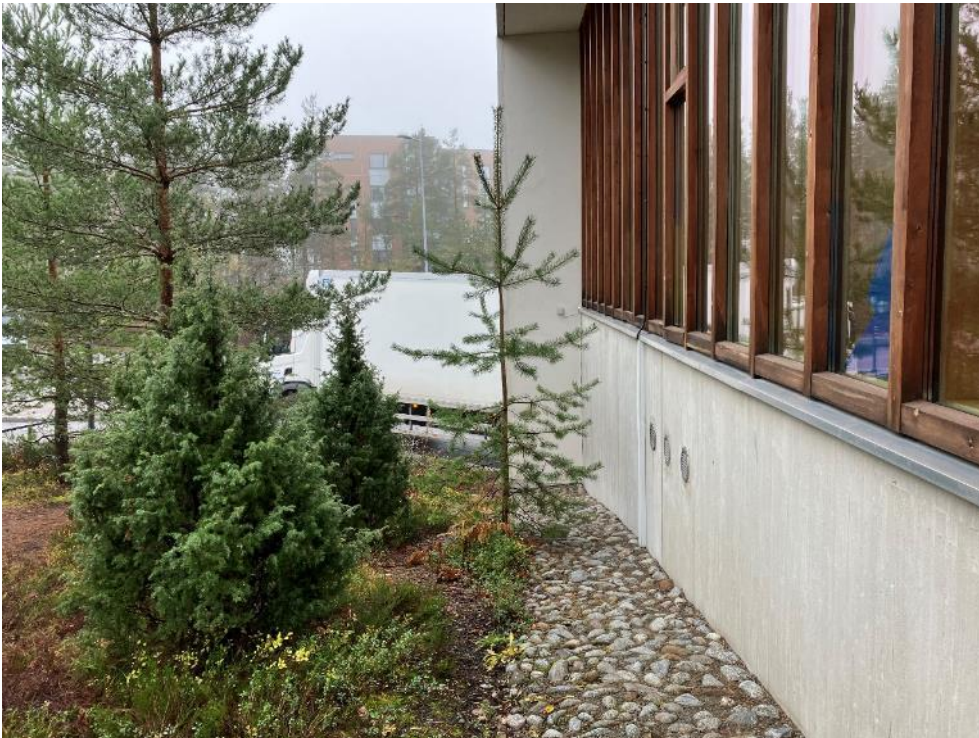
Kuva 4.15. Eteläpäädyssä puu kasvaa liian lähellä sokkeliä.

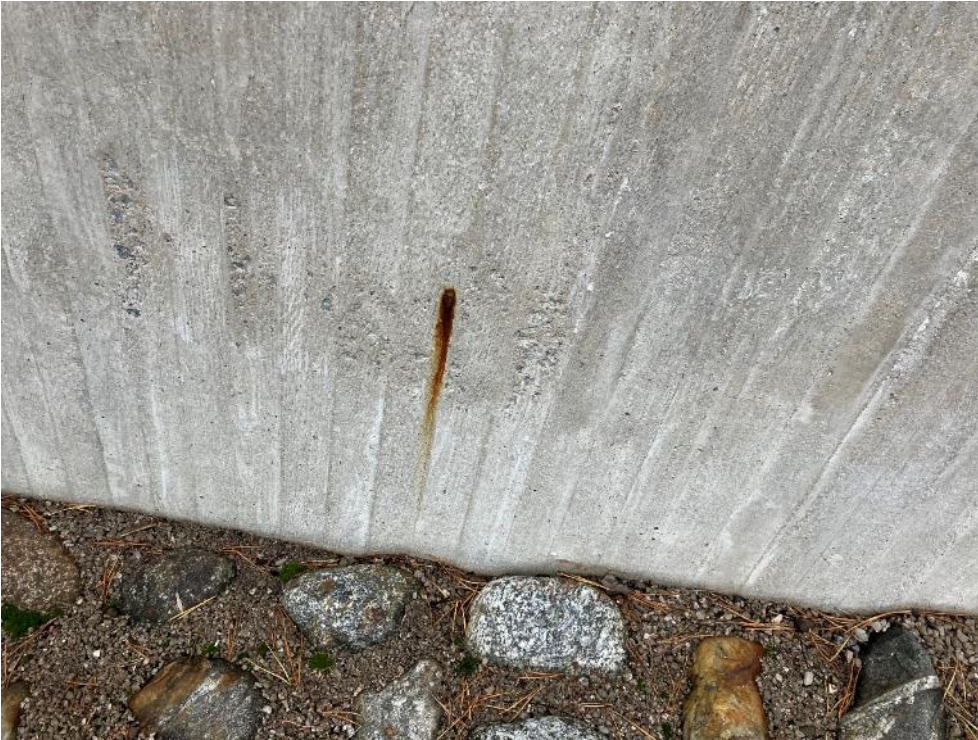
Kuva 4.16. Eteläpäädyssä raudoitus on liian pinnassa.

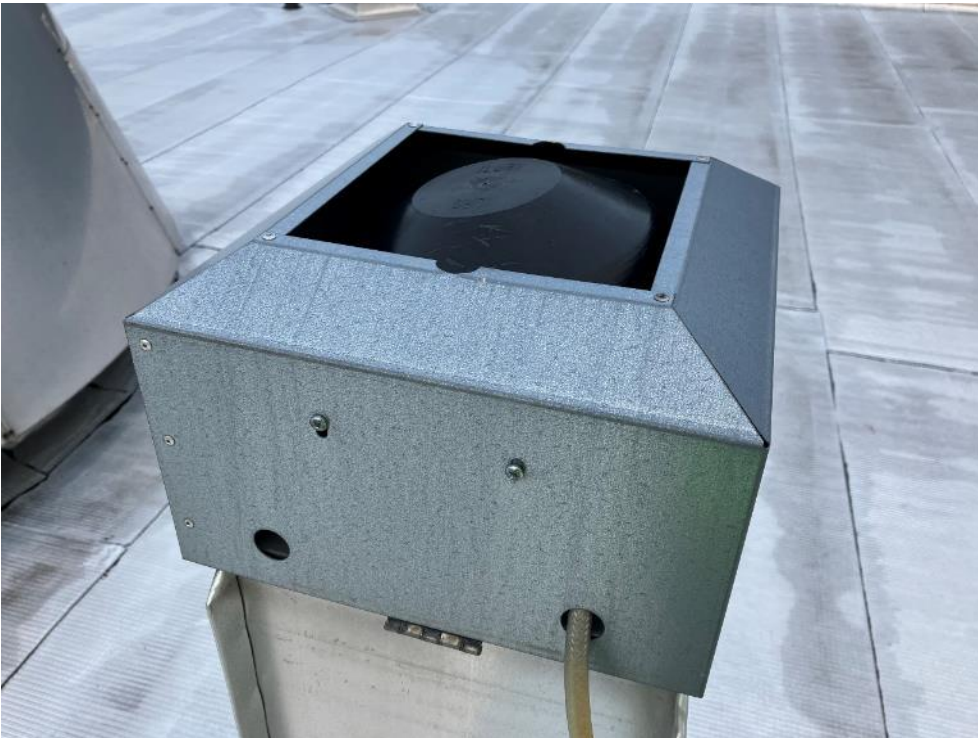
Kuva 4.17. PK4-PF1 Huippumurin suojahattu ei ole kunnolla kiinni ja heiluu.

- Huippuimurien suojakansien korjaus.
- Yläpohjassa puhallusvillan tasaaminen.
- Turva-alustan reikien paikkaaminen.
- Tilan 245 ikkunan tiivistys karmiin.

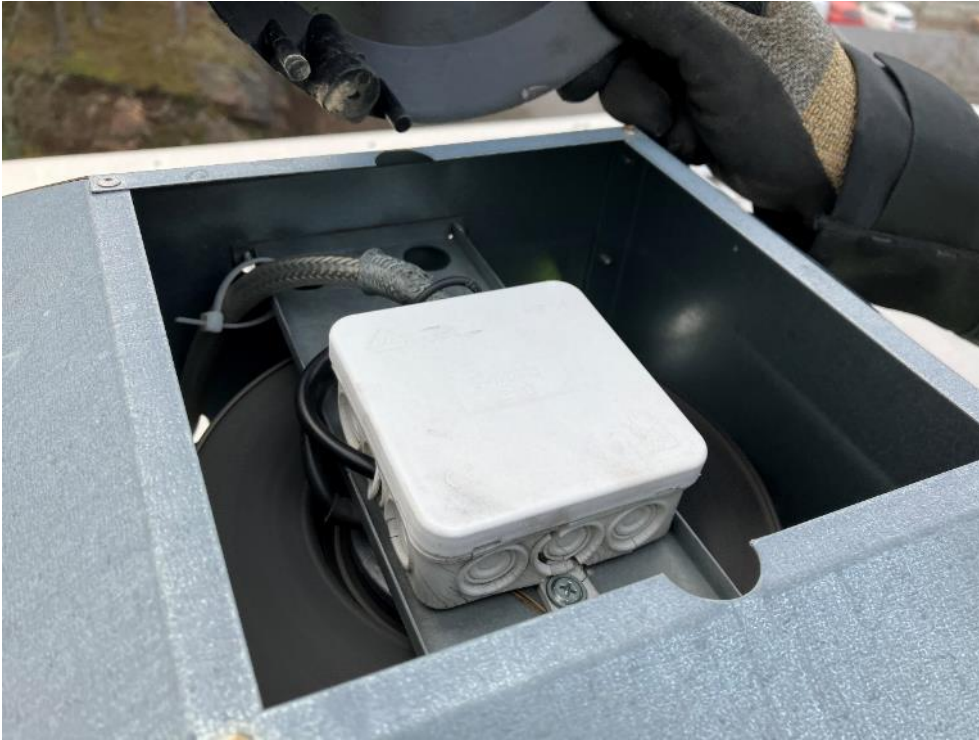
Kuva 4.18. PK11-PF1 Huippuimurin suojakansi on irti.

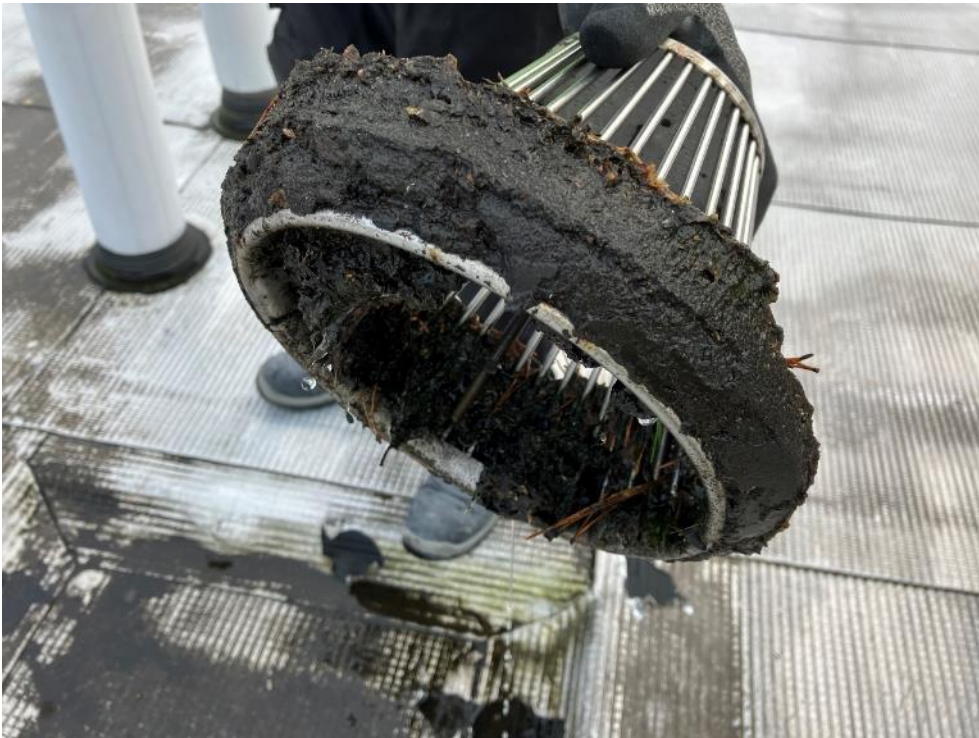
Kuva 4.19. Sadevesiritilöitä ei ole huollettu säännöllisesti.

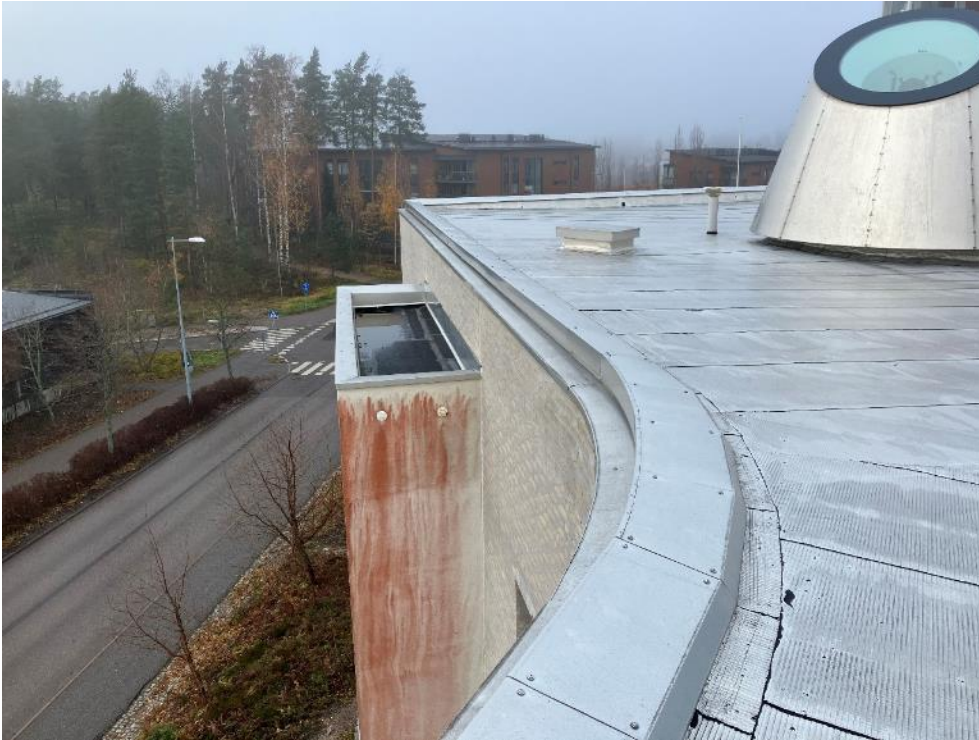
Kuva 4.20. Tilan 239 erkkerin vesikatolla vesi seisoo.

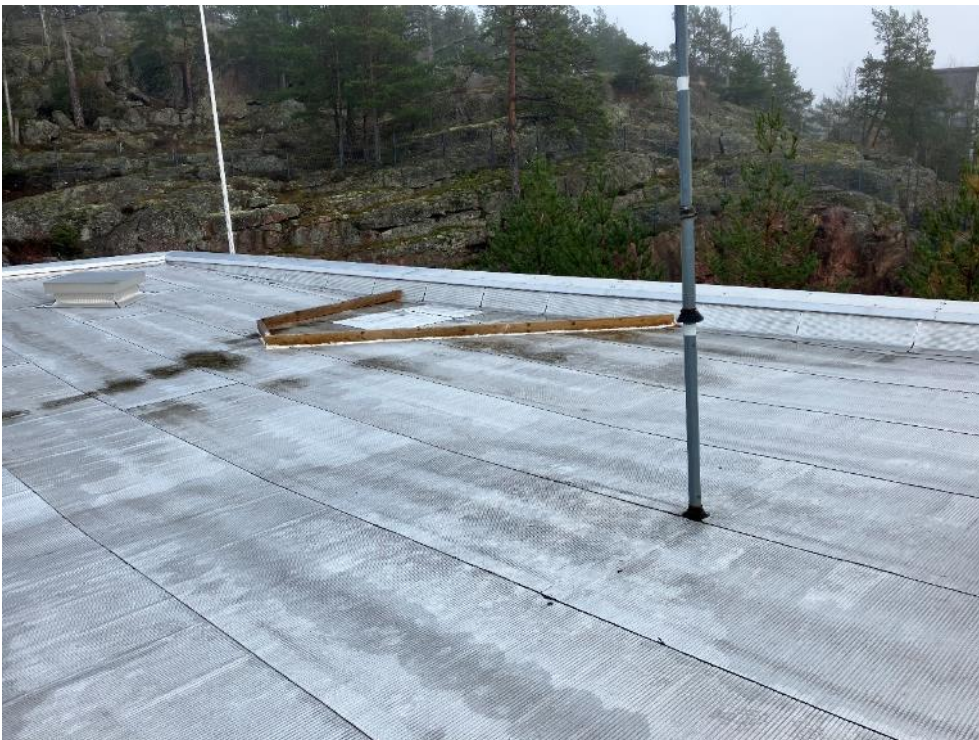
Kuva 4.21. Vesikatolla on ylimääräinen rakennelma.

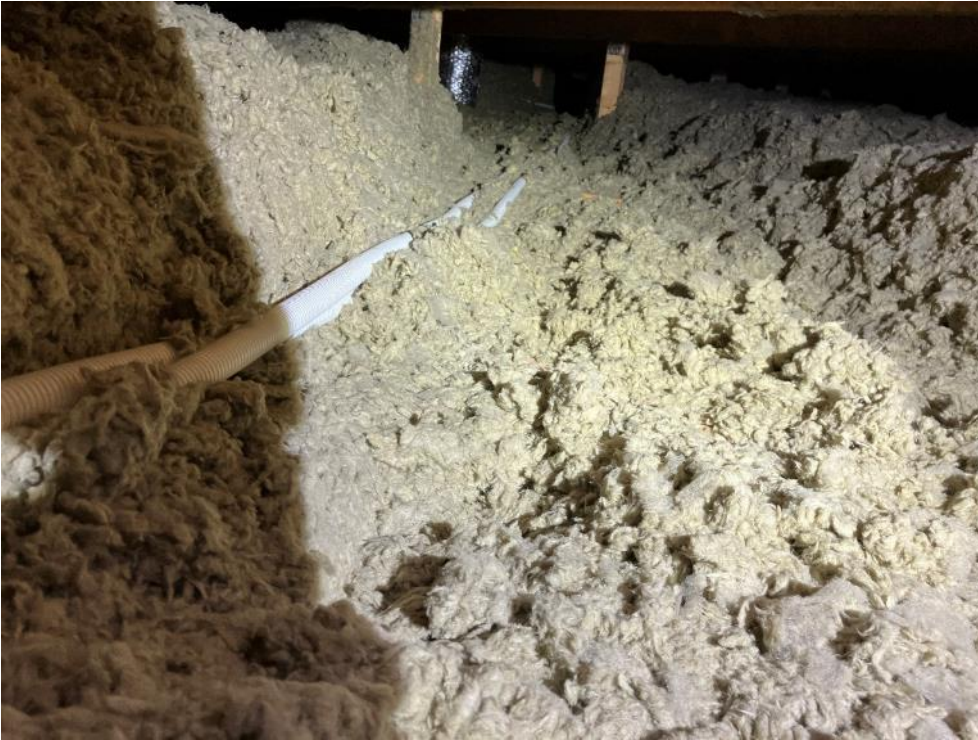
Kuva 4.22. Yläpohjassa on puhallusvillassa ura sähkövetojen kohdalla.

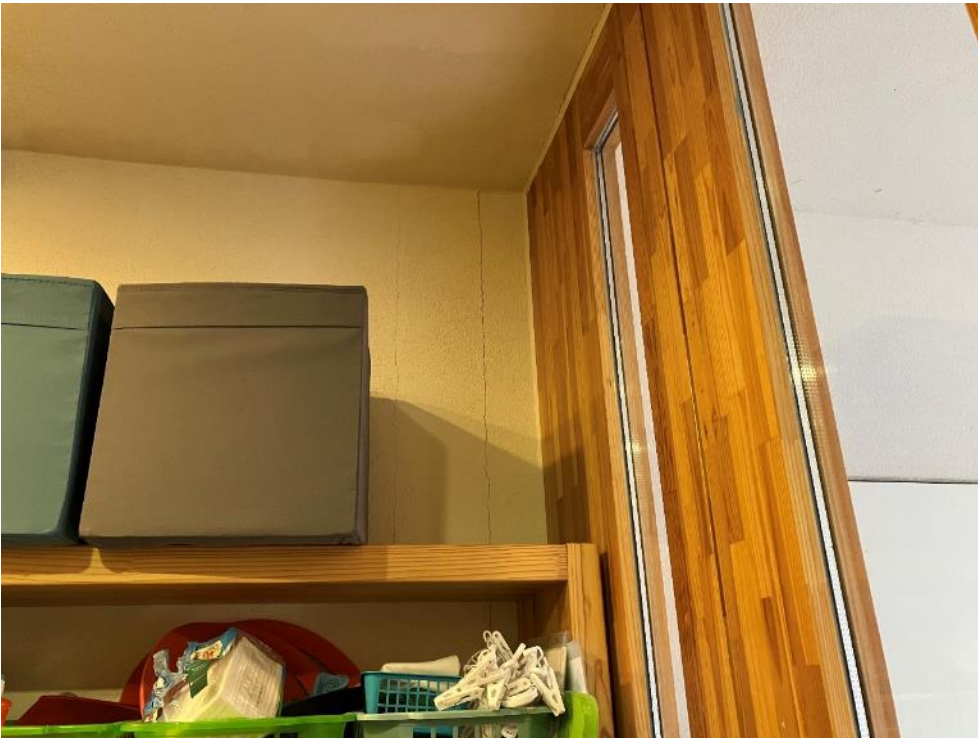
Kuva 4.23. Tilan 204 seinässä on halkeama.

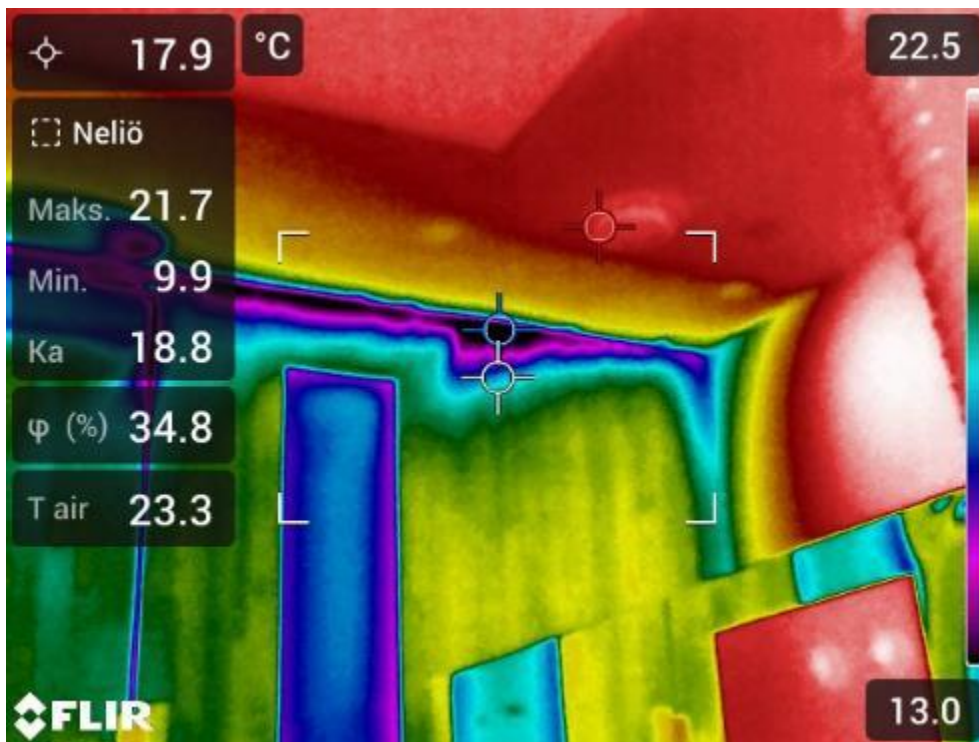
Kuva 4.24. Tilan 212 karmin ja seinän liitoksesta on ilmavuotoa.

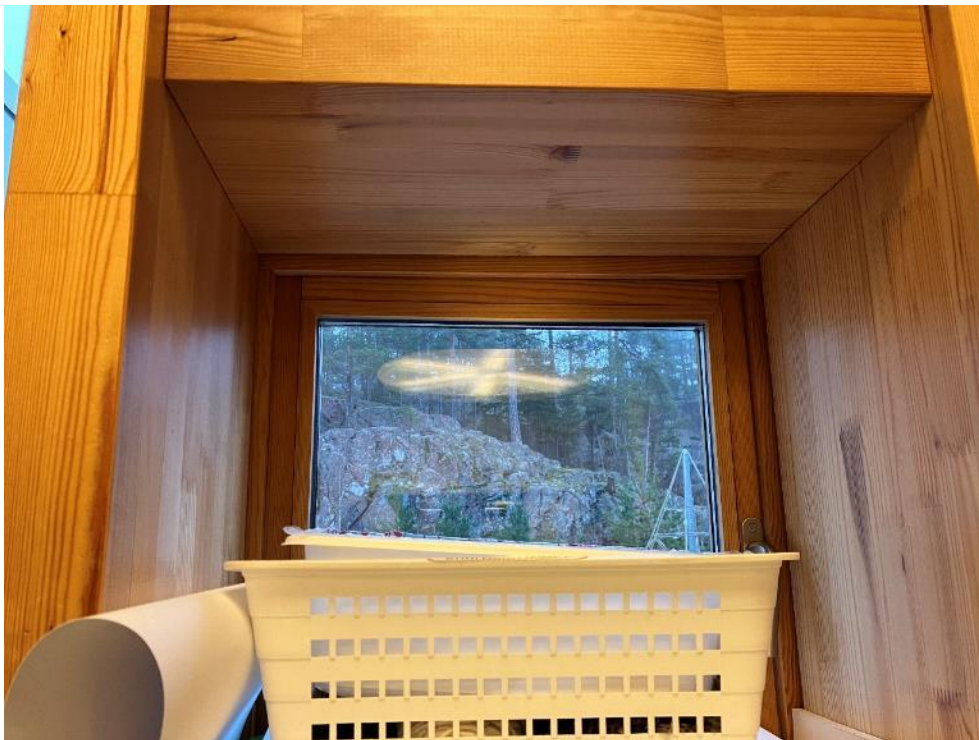
Kuva 4.25. Tilan 214 tuuletusikkuna on vinossa.

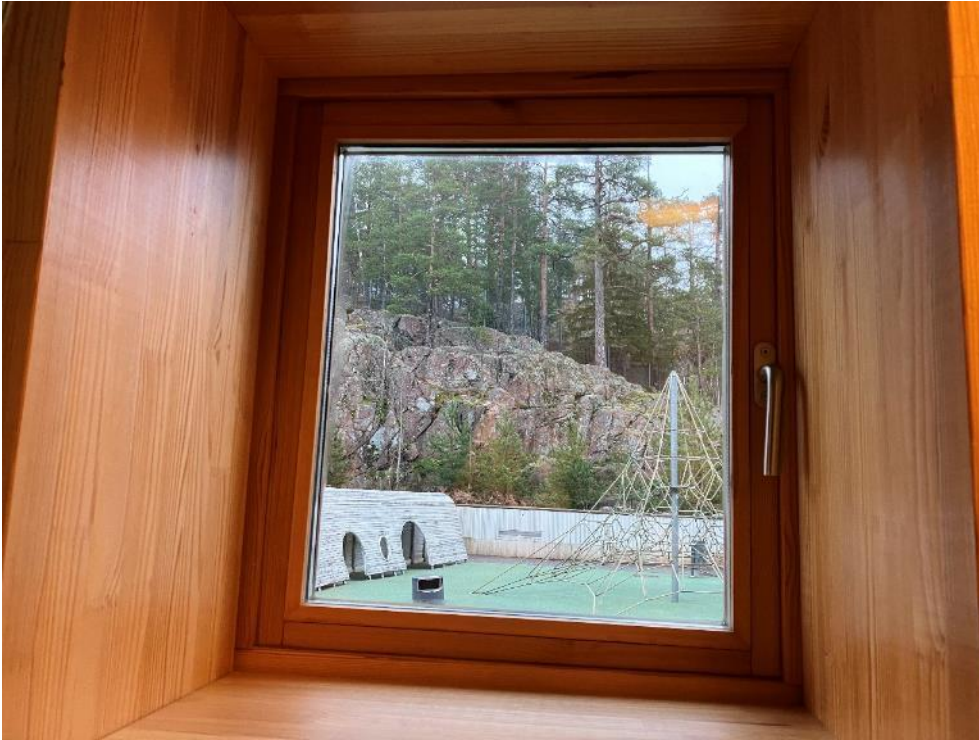
Kuva 4.26. Tilan 215 tuuletusikkuna on vinossa.

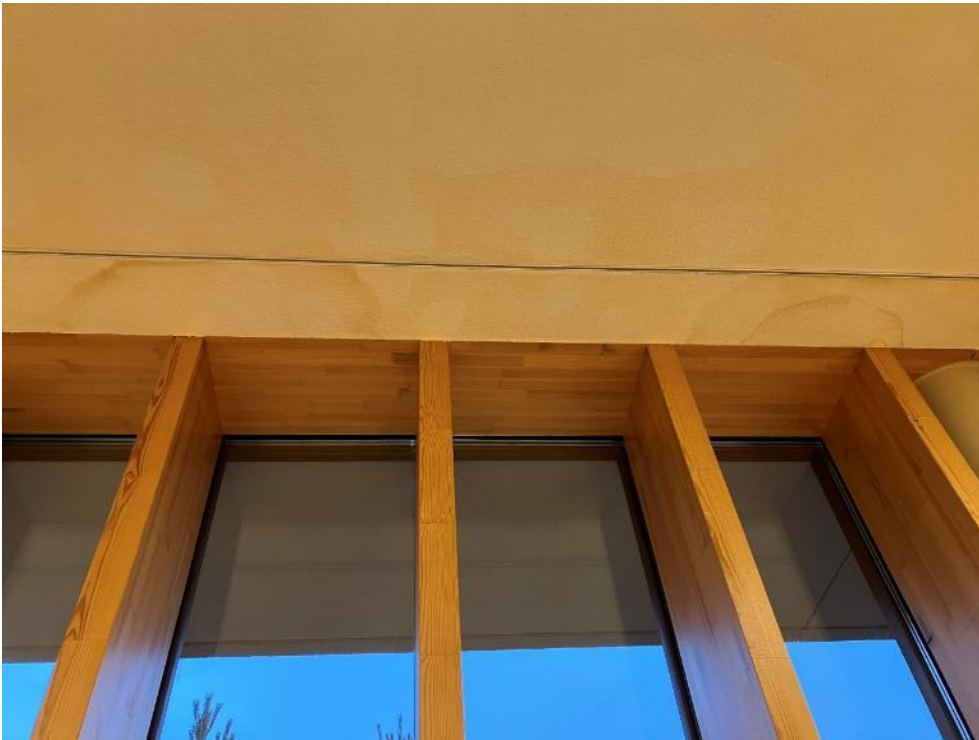
Kuva 4.27. Tilan 225 katossa on vesivuotojälkiä.

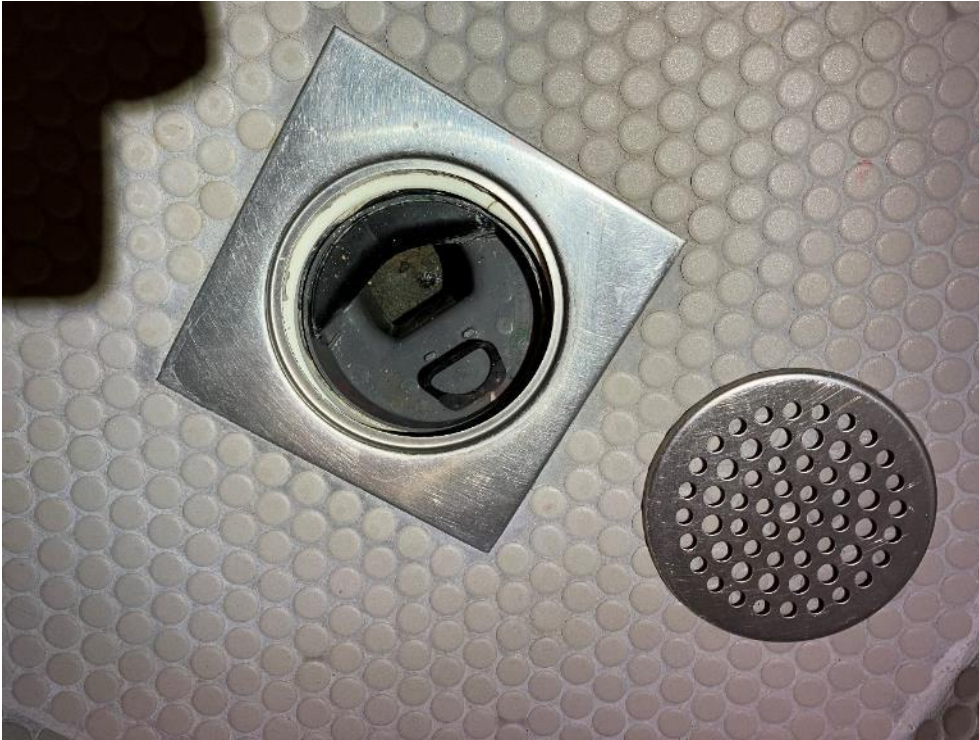
Kuva 4.28. Tilan 226 lattiakaivon hajulukko on kuiva ja huonosti kiinni.

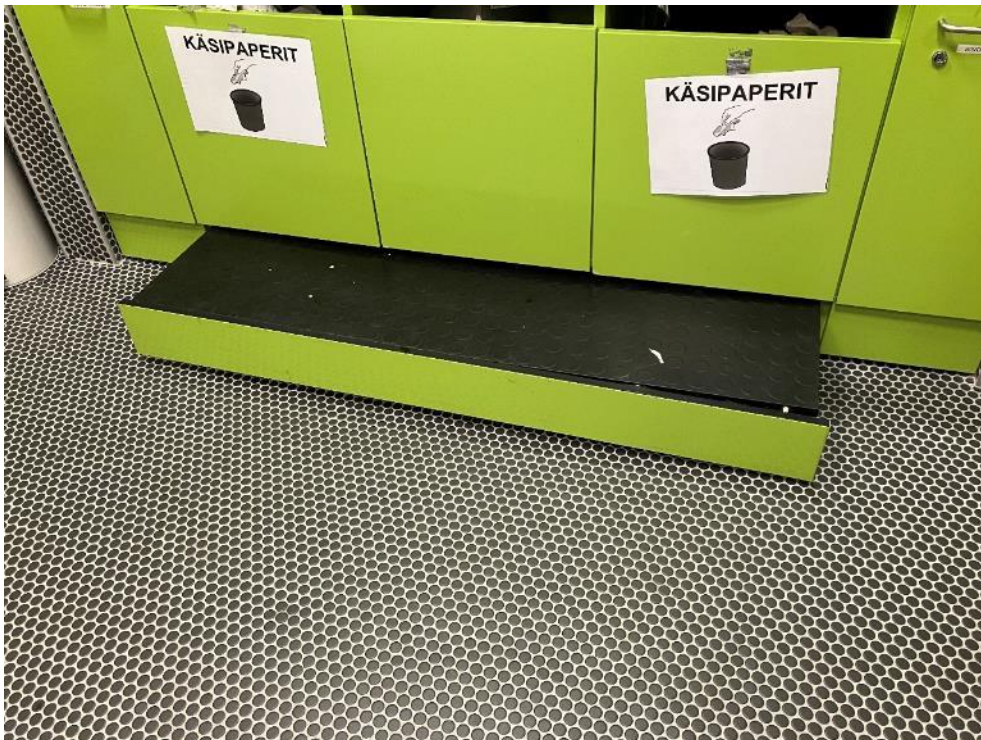
Kuva 4.29. Tilan 230 lasten koroketaso on rikki.

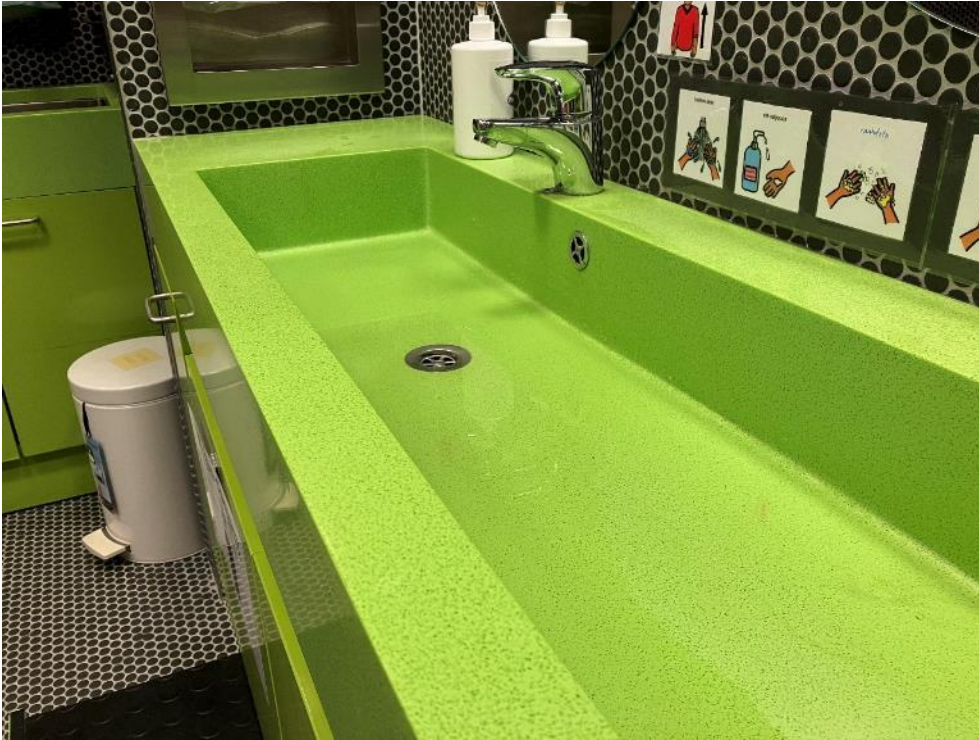
Kuva 4.30. Tilan 230 pesuallas vetää huonosti.

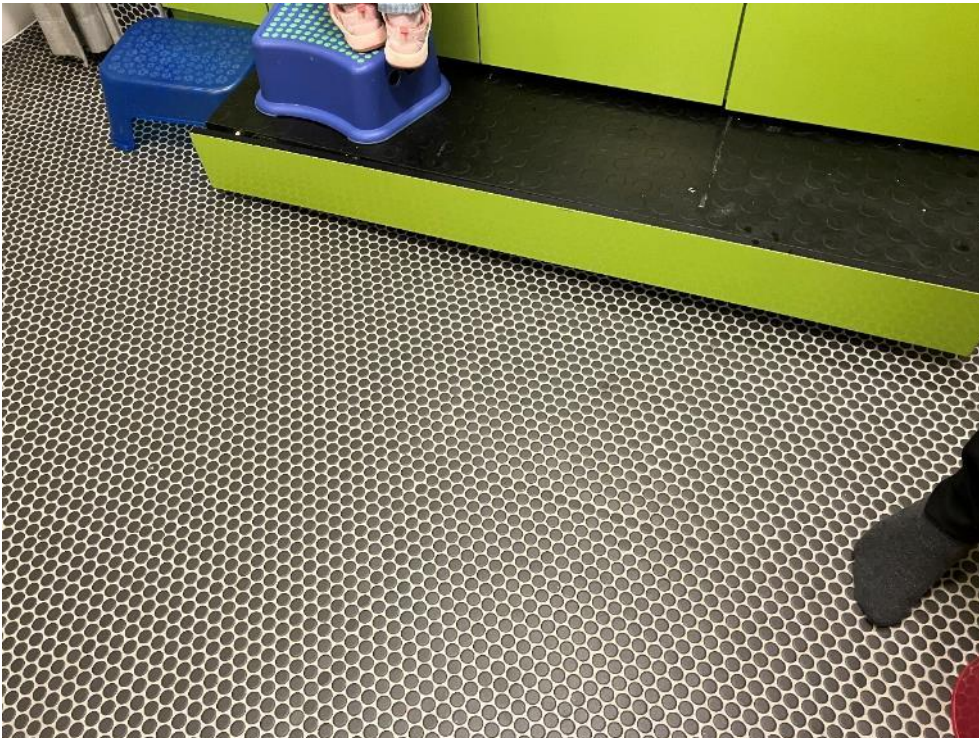
Kuva 4.31. Tilan 235 lasten koroketason etulevy on irtoamassa.

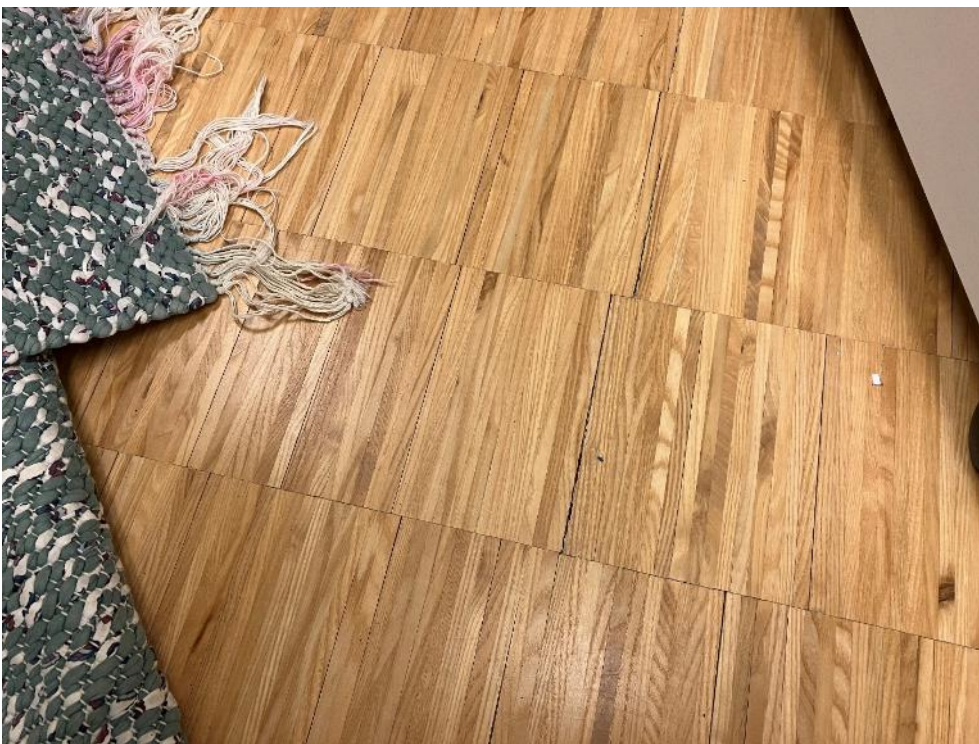
Kuva 4.33. Tilan 247 parkettilattiassa on rakoja.
