ESPOON KAUPUNKI  
Tilapalvelut-liikelaitos  
Kunnossapitopalvelut  
Tarkastusryhmä

## **Saunalahden lastentalo**

Kohdenumero **3243**

## **SISÄILMATARKASTUS**

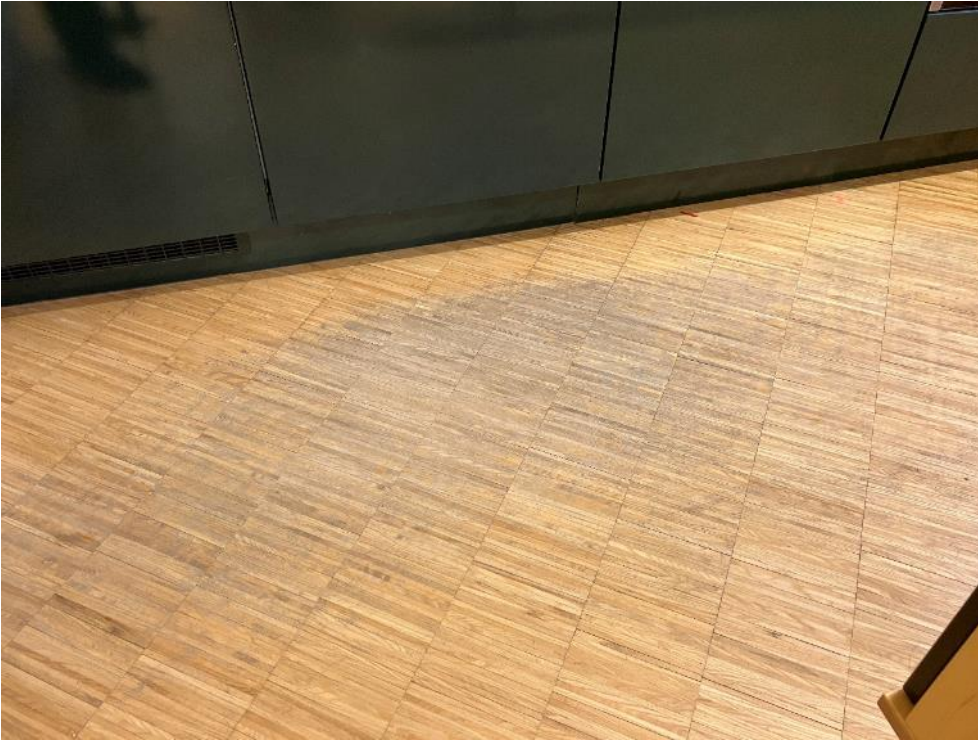
Kuva 4.34. Tilan 248 keittiön edustan lattia on kulunut.

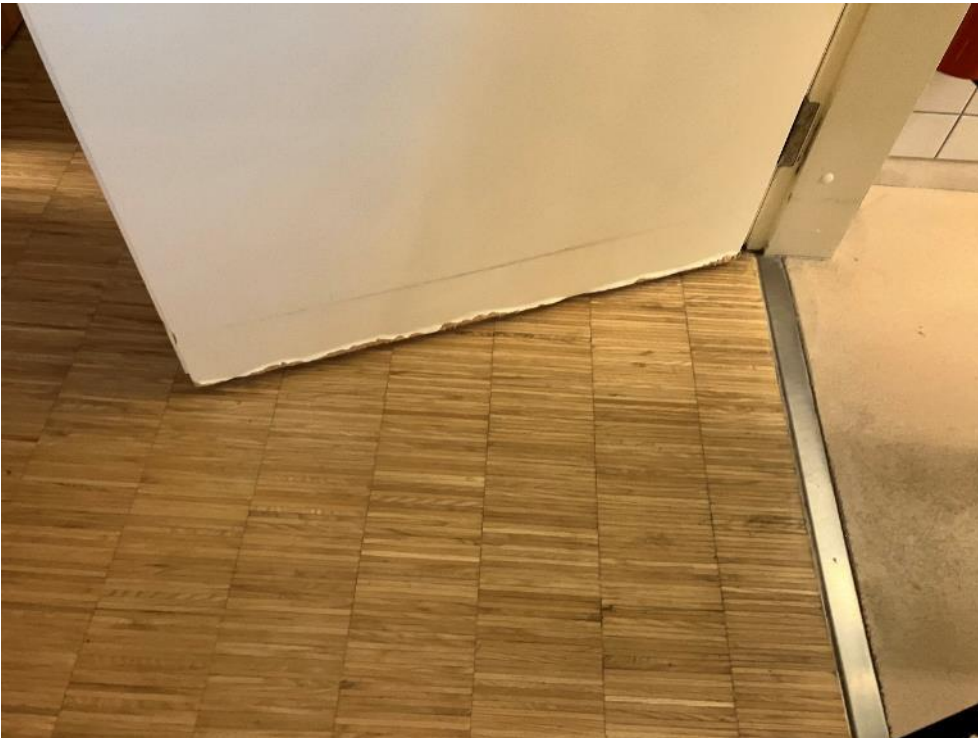
Kuva 4.35. Tilan 255 ovi on turvonnut alareunasta.

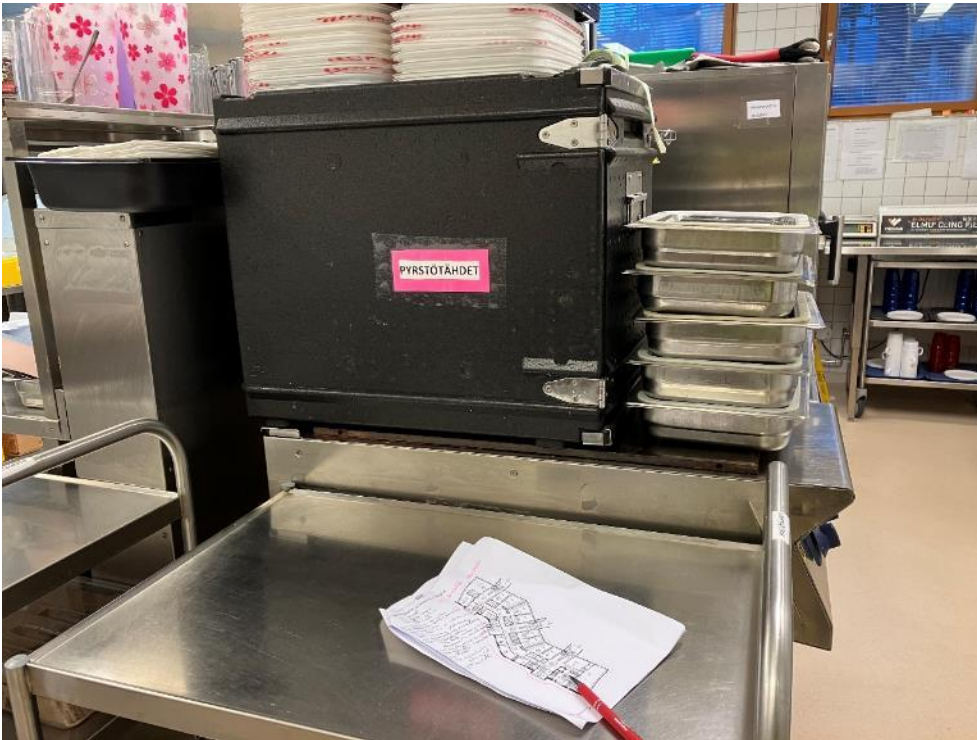
Kuva 4.36. Tilan 255 valurautalevyn päällä on palavaa materiaalia.

- Keittiössä valurautalevyjen tyhjentäminen palavasta materiaalista.
- Antennitolpan läpiviennin korjaus vesikatolla.
- Kattokaivojen sihtien puhdistus.
- Vesikattojen putsaus sammaleesta ja ylimääräisestä tavarasta.

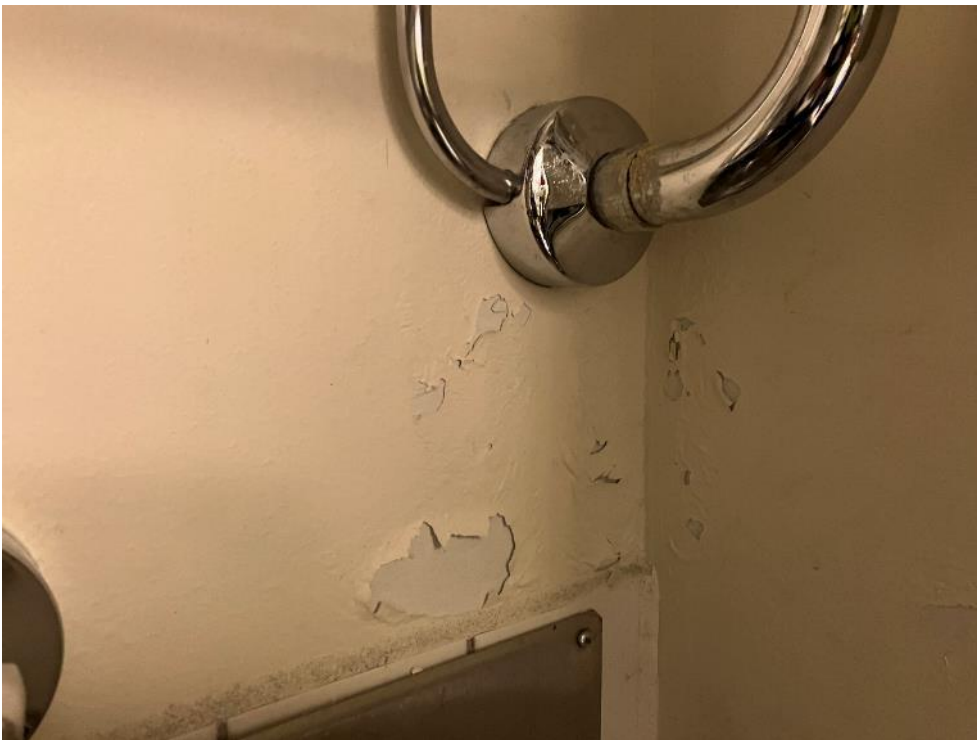
Kuva 4.37. Tilan 256 seinä on kastunut, mutta on nyt kuiva

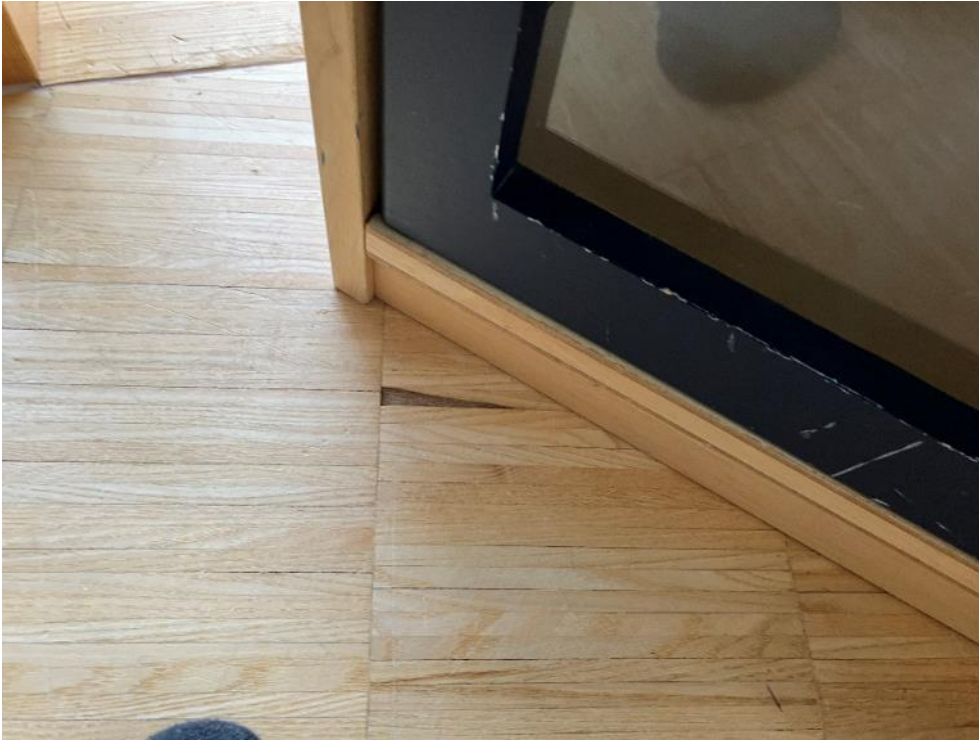
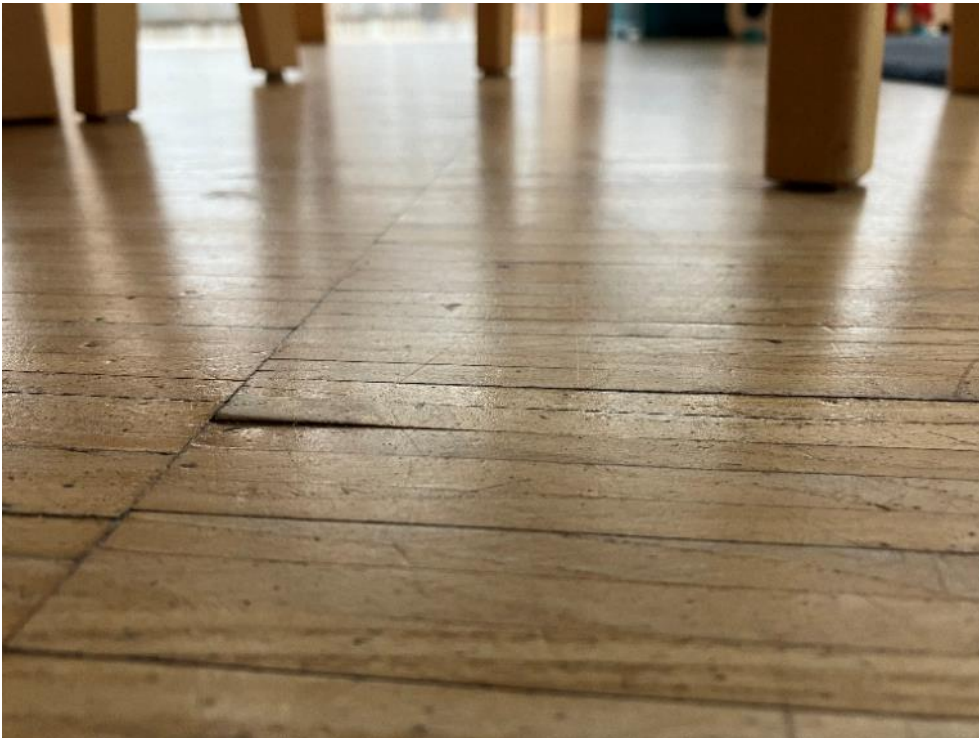
Kuva 4.38. Tilan 201 lattia on huollon tarpeessa.

Kuva 4.39. Tilan 201 lattia on huollon tarpeessa.

- Tilan 230 pesualtaan viemärin puhdistus.
- Ovien helojen huolto.
- Parkettilattioiden huolto / hionta ja lakkaus.
- Sisäänkäyntien pielen korjaus.

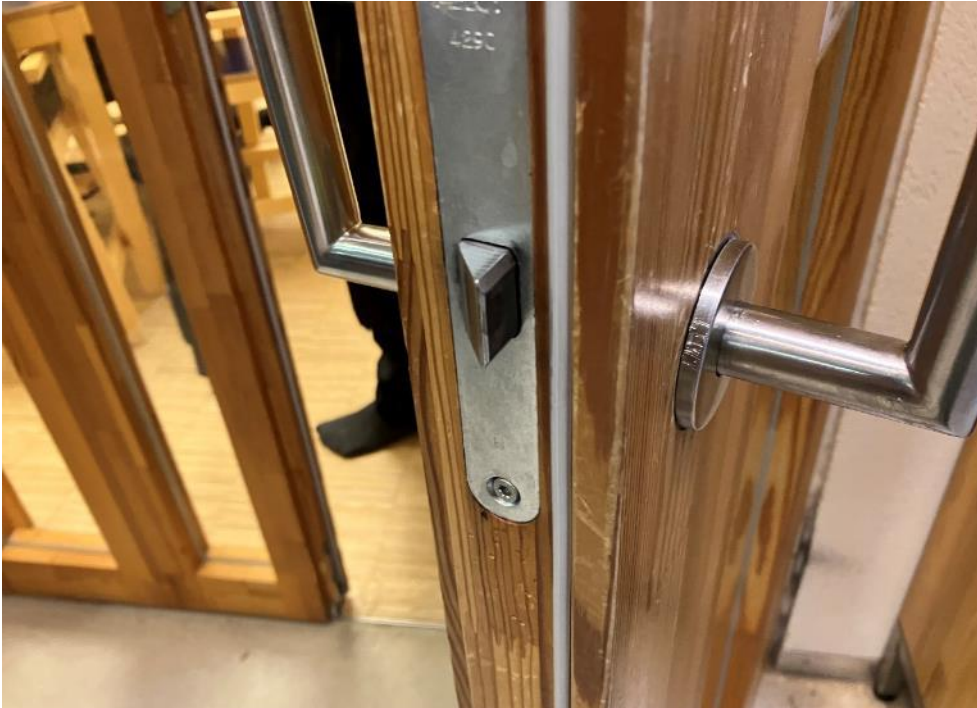
Kuva 4.40. Tilan 206 oven hela on löystynyt.

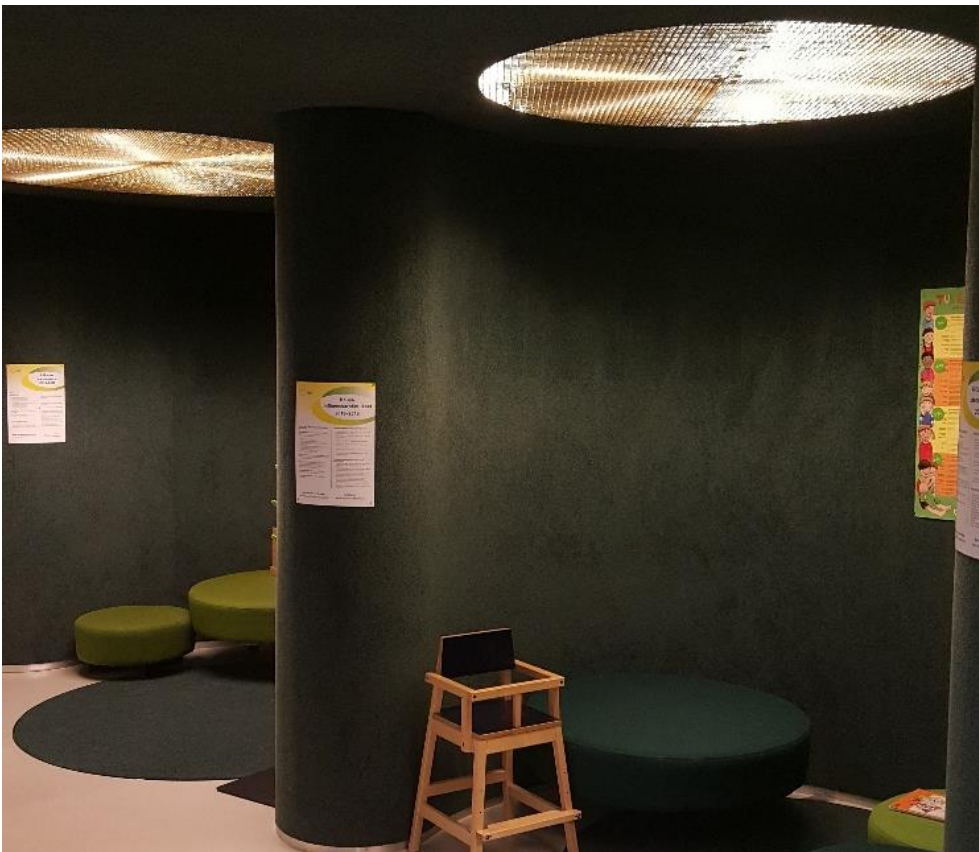
Kuva 4.41. Seinä- ja kattopintoja on verhoiltu tekstiilimatoilla. Kuva 1.kerroksen Odotustilasta 25.10.2018.

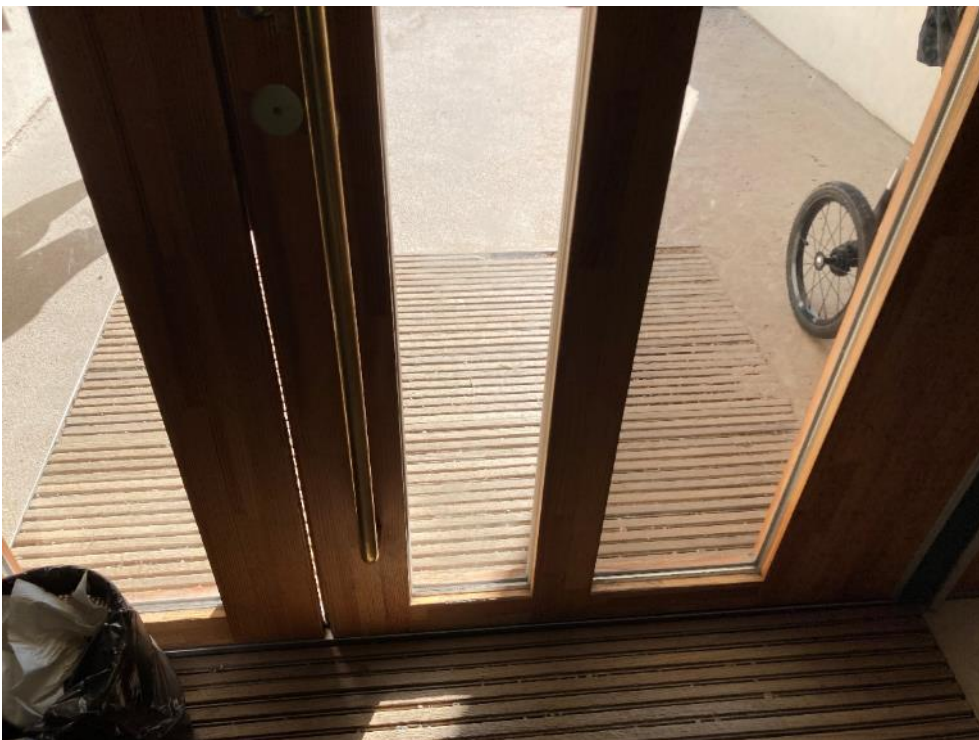
Kuva 5.1. Yläpihan väljät ulko-ovet aiheuttavat talvella vetoa ja viilentävät sisäilmaa.

- Tuulikaappien ulko-ovien korjaus tiiviiksi.
- Ilmanvaihdon tarkistusmittaus ja tarvittaessa säätö.
- IMS laitteiden toiminnan tarkastus ja huolto.
- Huoneen 245 lattiakaivon puhdistus ja jatkossa puhtaudesta huolehtiminen.
- Kaikkien lattiakaivojen hajulukkojen tiiviyden tarkastus ja tarvittaessa korjaus.
- Aurinkosuojakalvojen asennusta harkittava tehtäväksi suuriin ikkunoihin estämään auringon sisään tuomaa lämpöä.
- Huoneen 216 rikkiäisen tuloilmasäleikön korjaus.
- LVI-korjauksissa on huomioitava myös 4.0 Rakenneteknisen kartoituksen havaintojen toimenpide-ehdotukset.

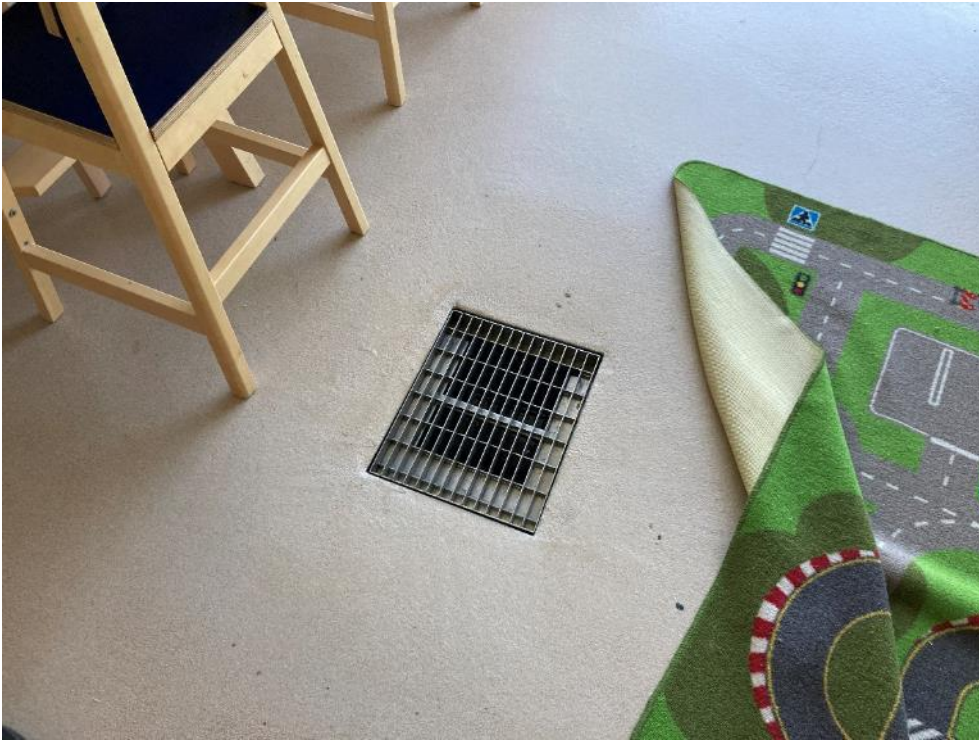
Kuva 5.2. Huoneen 245 lattiakaivossa seisahtanutta ja likaista haisevaa vettä.

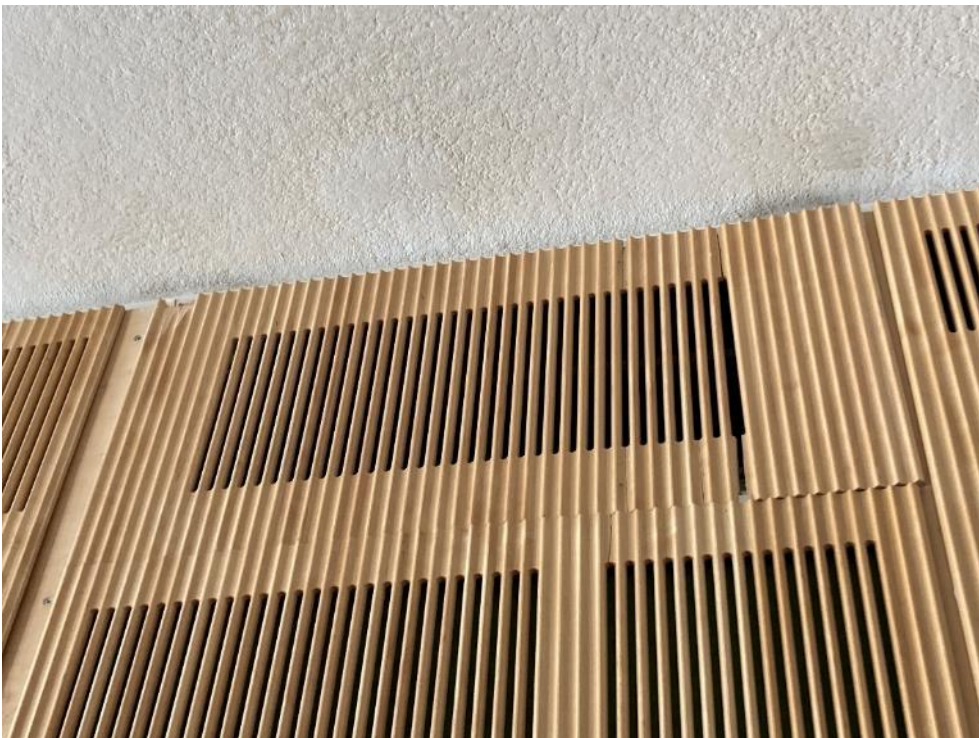
Kuva 5.3. Ilmanvaihdon puinen design-tuloilmasäleikkö on halki tilassa 216.
