# SELVITYS MAAPERÄSTÄ TODETUISTA HAITTA-AINEISTA

SIIKAJÄRVENTIE 101, ESPOO  
49-76-2-1  
GO STRONG OY

ENV2248

8.2.2021

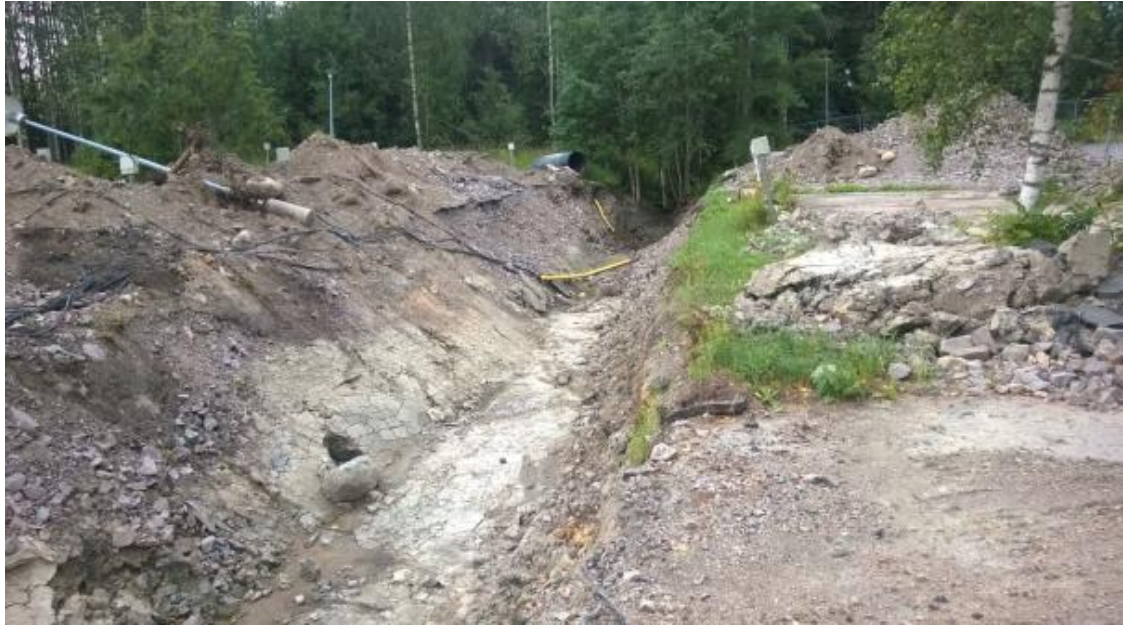
*Kuva 6: Kuva G-rakennuksen pihalta putkirummun ja öljyisten maiden poiston jälkeen. Kuva raportista Pilaantuneen maaperän kunnostus, Siikajärventie 88–90, Espoo, 18.1.2016, Ramboll Finland Oy.*

Ojarumpu ja öljyinen maa poistettiin. Kaivu ulottui saveen, josta otetuista jäännöspitoisuusnäytteistä ei todettu kohonneita öljyhiilivetypitoisuuksia (pitoisuudet alle Vna 214/2007 kynnysarvojen). Kunnostustyön jälkeen asennettiin uusi ojarumpu ja alue ennallistettiin (kuvat 6 ja 7). Kunnostuksesta laadittiin raportti "Pilaantuneen maaperän kunnostus, Siikajärventie 88–90, Espoo, 18.1.2016, Ramboll Finland Oy".

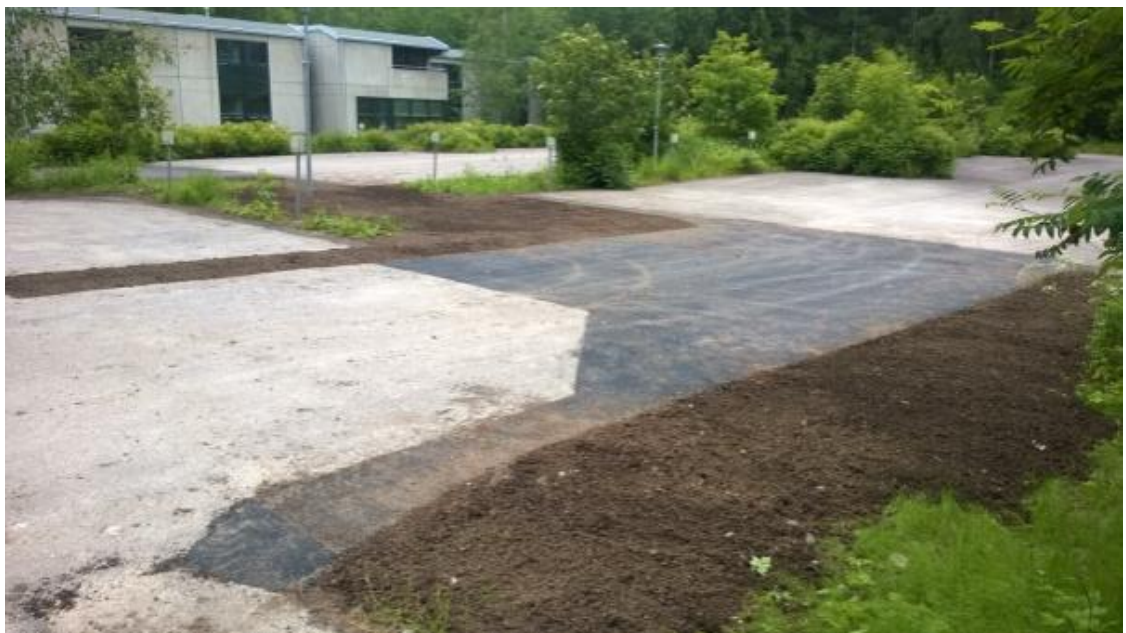
*Kuva 7: G-rakennuksen paikoitusalue ennallistettu (asennettu uusi rumpu ja asfaltit paikattu). Kuva raportista Pilaantuneen maaperän kunnostus, Siikajärventie 88–90, Espoo, 18.1.2016, Ramboll Finland Oy.*

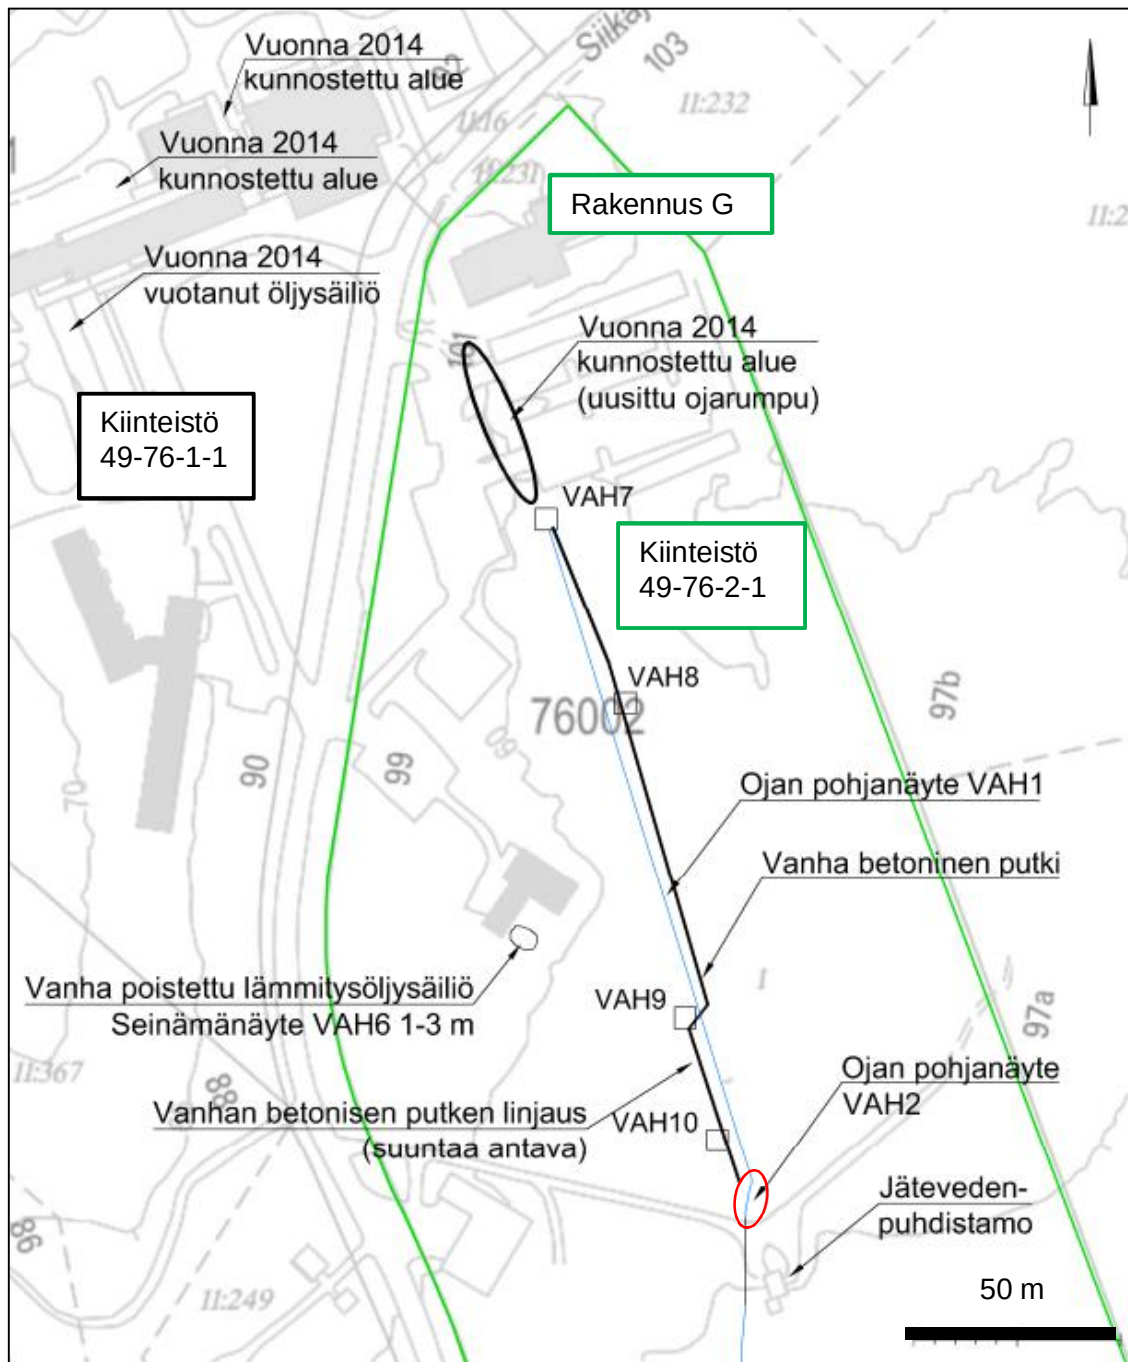
Kuva 8: Vuoden 2016 lisätutkimusten näytteiden sijainnit. Kiinteistön poikki kulkeva oja on esitetty sinisellä. Ojan virtaussuunta on etelään. Näytteestä VAH2 todettiin kohonneita öljypitoisuuksia (näytteen suuntaa antava alue esitetty punaisella). Näytteen VAH2 ja G-rakennuksen pihan välillä on matkaa noin 170 m. Itse rakennukseen on matkaa noin 220 m.

Öljysäiliön tyhjennyksen ja tarkastuksen jälkeen Vahanen Environment Oy otti 23.6.2016 talon vierestä kulkevan ojan pohjalta maaperänäytteitä, joiden tarkoituksena oli selvittää öljyn levinneisyyttä. Ojan sijainti on esitetty kuvassa 8 ja sen virtaussuunta on etelään kohti jätevedenpuhdistamoa. Näytteestä VAH2 todettiin VNa:n 214/2007 ylemmän ohjearvon ylittävä öljyhiilivetytypitoisuus. Ojan pohjaa häiritäessä ja näytettä otettaessa ojan pohjalta purkautui öljykalvo veden pinnalle. Ojasta näytteen VAH2 alapuolelta otetuista vesinäytteistä ei todettu öljyhiilivetyjä.

Betoniputken kunto varmistettiin ja tarkka sijainti kartoitettiin putkikuvauskalustolla kiinteistön omistajan toimesta. Betoniputken kunto todettiin kuvauksessa hyväksi ja sijainti pystyttiin määrittämään koekuopitusta varten. Putki kaivettiin 29.7.2016 esiin neljästä kohdasta ja putken alapuolisesta tai ympäröivästä täyttöhiekasta tai luonnonmaasta otettiin Vahanen Environment Oy:n toimesta näytteet, joista analysoitiin laboratoriossa öljyhiilivedyt C10–C40. Betoniputken alapuoliseen maaperään tehdyistä koekuopista (VAH7–10) ei todettu vertailuarvoja ylittäviä pitoisuuksia öljyhiilivetyjä. Koekuoppa VAH7 sijoitettiin välittömästi G-rakennuksen paikoitusalueen eteläpuolelle (kuva 8).

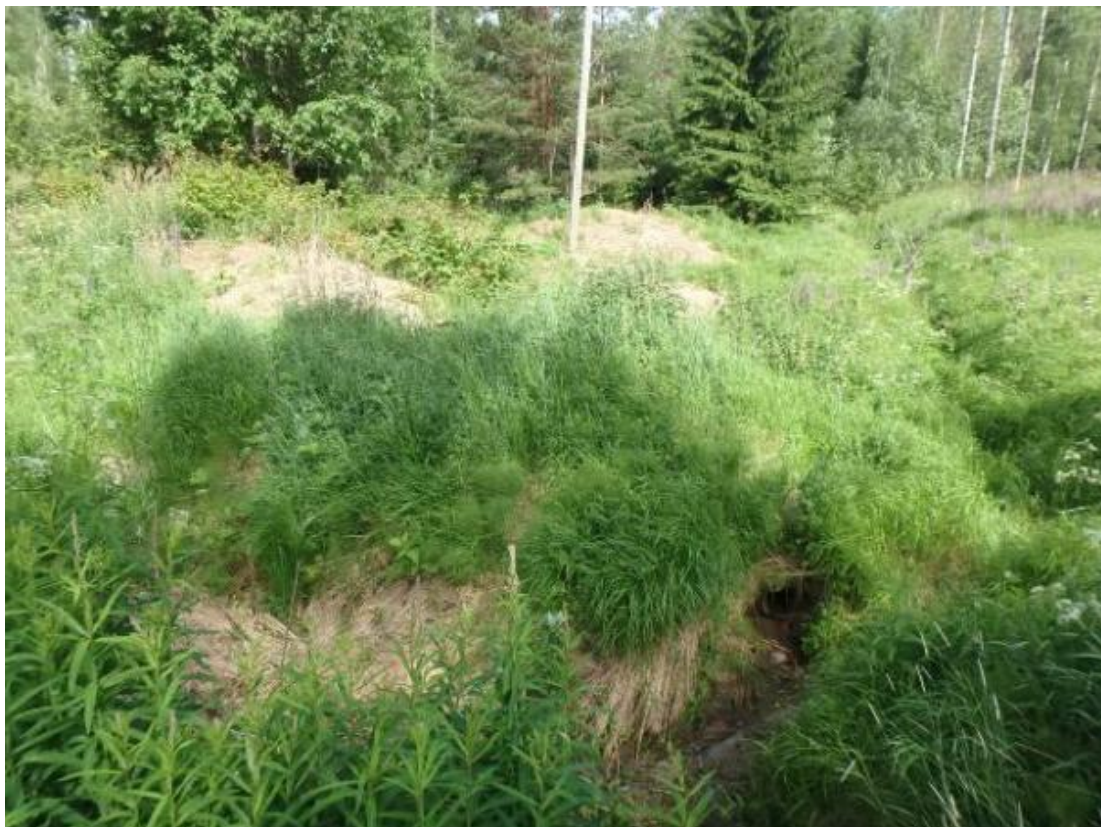
*Kuva 9: Kuvan alareunassa oja, jonka pohjalta todettiin kohonneita öljyhiilivetytypitoisuuksia (näyte VAH2). G-rakennuksen piha on taustalla näkyvän metsikön takana noin 170 m etäisyydellä. Itse rakennukseen on matkaa noin 220 m. Kuvaussuunta luoteeseen. Kuva raportista Ympäristötekniinen toimenpideraportti, Siikajärventie 97–99, Espoo, 4.11.2016, Vahanen Environment Oy.*

Raportissa esitettiin riskinarvio, jonka mukaan ojan pohjalta todetuista ylemmän ohjearvon ylittävistä öljyhiilivetytypitoisuuksista (näyte VAH2) ei aiheudu terveysriskiä eikä merkittävää riskiä ympäristölle tai alueen eliöille. Ojan pohjan öljyistä ei katsottu aiheutuvan kunnostustarvetta kohteen silloisessa käytössä.

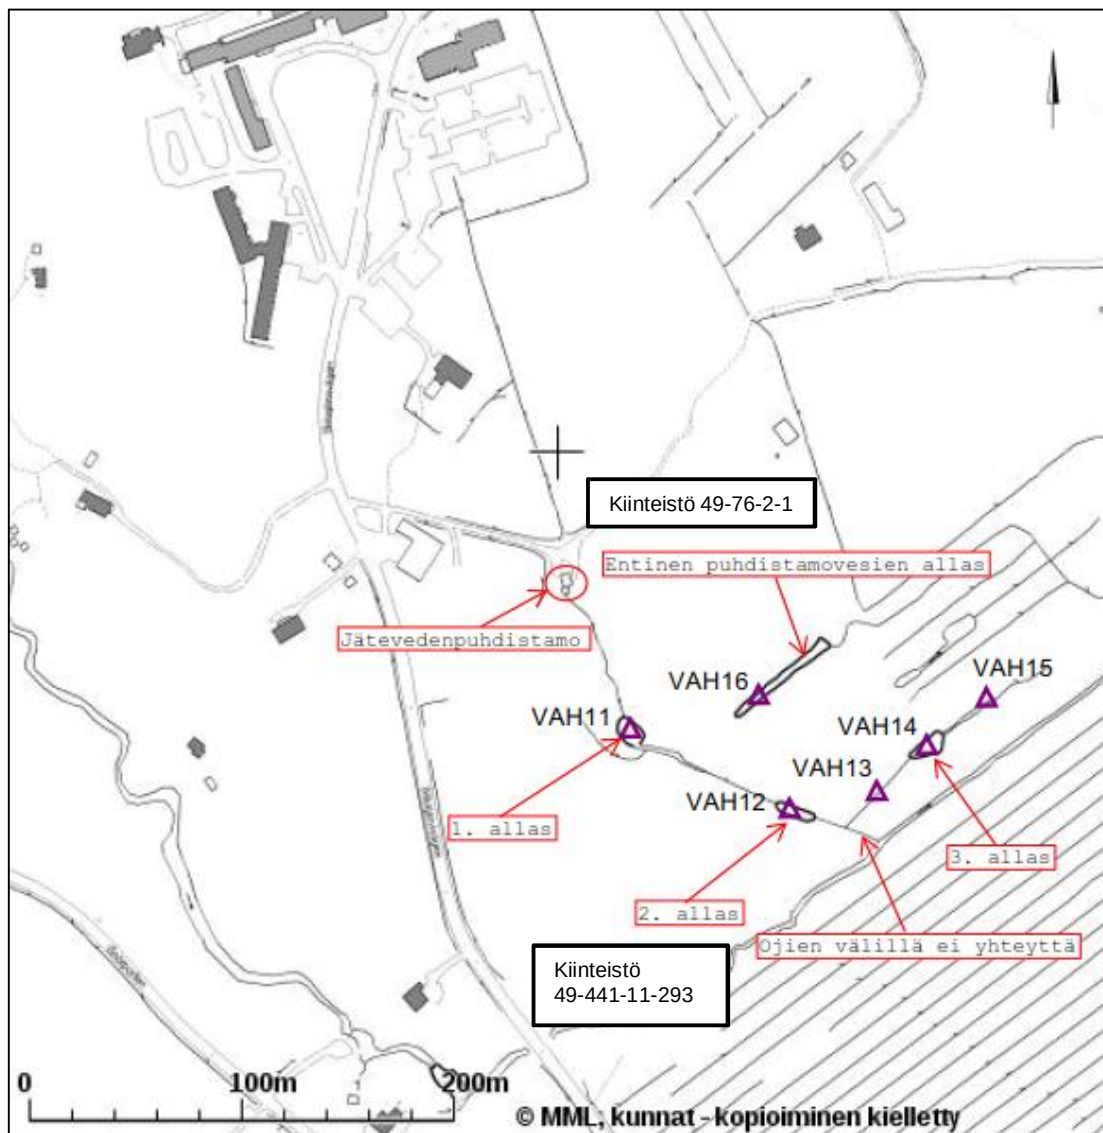
Lisäksi maaperänäytteitä otettiin jätevedenpuhdistamon eteläpuolisten ojien ja lammikoiden pohjalta (kuva 10). Näistä näytteistä ei todettu vertailuarvoja ylittäviä pitoisuuksia öljyhiilivetyjä lukuun ottamatta näytettä VAH15, joka on naapurikiinteistöllä 49-441-11-293.

Kuva 10: Kiinteistöjen 49-76-2-1 ja 49-441-11-293 ojien ja lammikoiden pohjalta otetut näytteet VAH11–16).
