25.3.2024

## **Lehtikasken päiväkoti B-rakennus**

Kohdenumero **3488**

## **SISÄILMATARKASTUS**

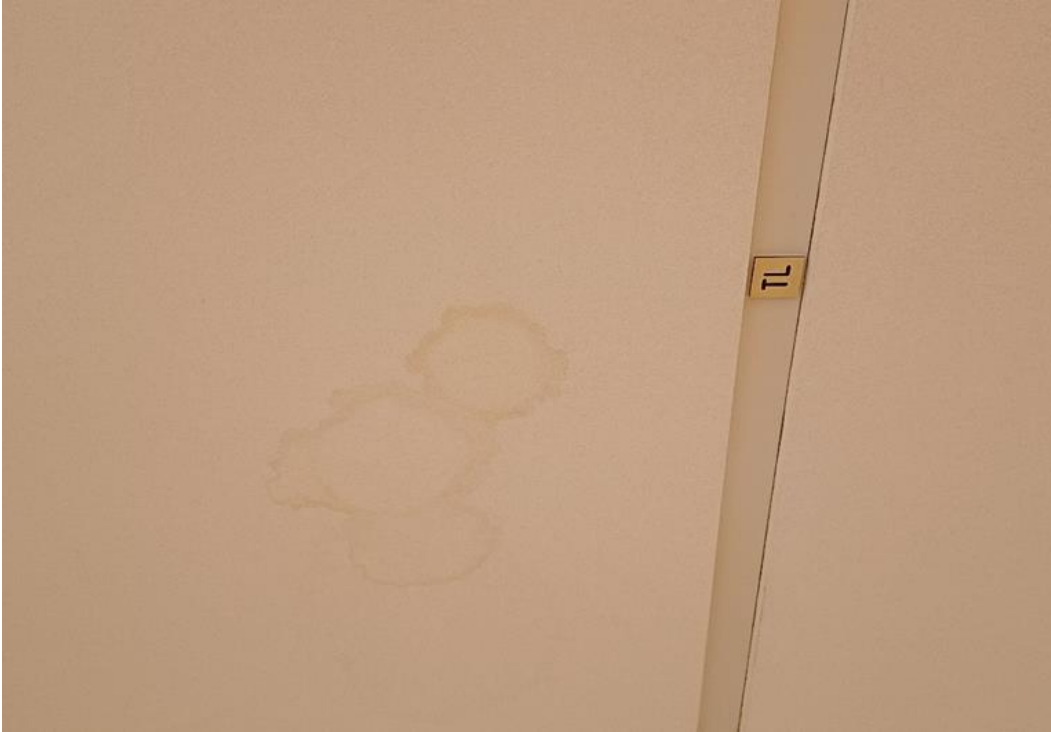
- Eteisen 101 kattolevytyksessä halkeama ja kuivauskaapin poistoilmaletku on irti.
- Aulan 102 alakaton akustointilevyssä on vanha kosteusjälki (Kuva 4.1).

Kuva 4.1. Aulan 102 alakaton akustointilevyssä on vanha kosteusjälki.

- Eteisen 101 kattolevytyksen halkeama on korjattava ja kuivauskaapin irronnut poistoilmaletku on kiinnitettävä paikoilleen.
- Aulan 102 alakaton kosteusvaurioitunut akustointilevy on uusittava.

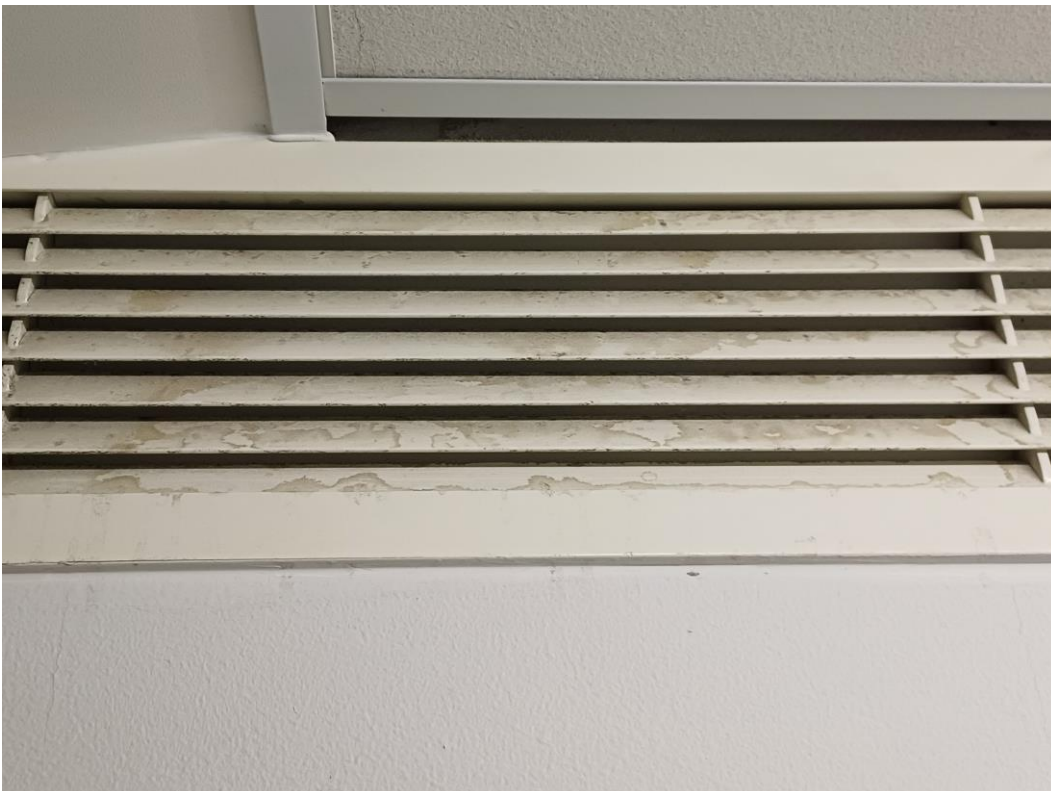
- Väliseiniin asennetut siirtoilmaritilät ovat likaisia (Kuva 4.2).
- Työtilan 108 katossa olevan sähköjakorasian kansi on rikki.
- Pukuhuoneen 109 katon akustointilevyssä on kosteusjälki (Kuva 4.3) ja seinissä rakennehalkeamia.

Kuva 4.2. Väliseiniin asennetut siirtoilmaritilät ovat likaisia.

- Väliseiniin asennetut siirtoilmaritilät on puhdistettava.
- Työtilan 108 katossa olevan sähköjakorasian rikkoutunut kansi on uusittava.
- Pukuhuoneen 109 katon kosteusvaurioitunut akustointilevy on uusittava ja seinissä olevat rakennehalkeamat on korjattava.

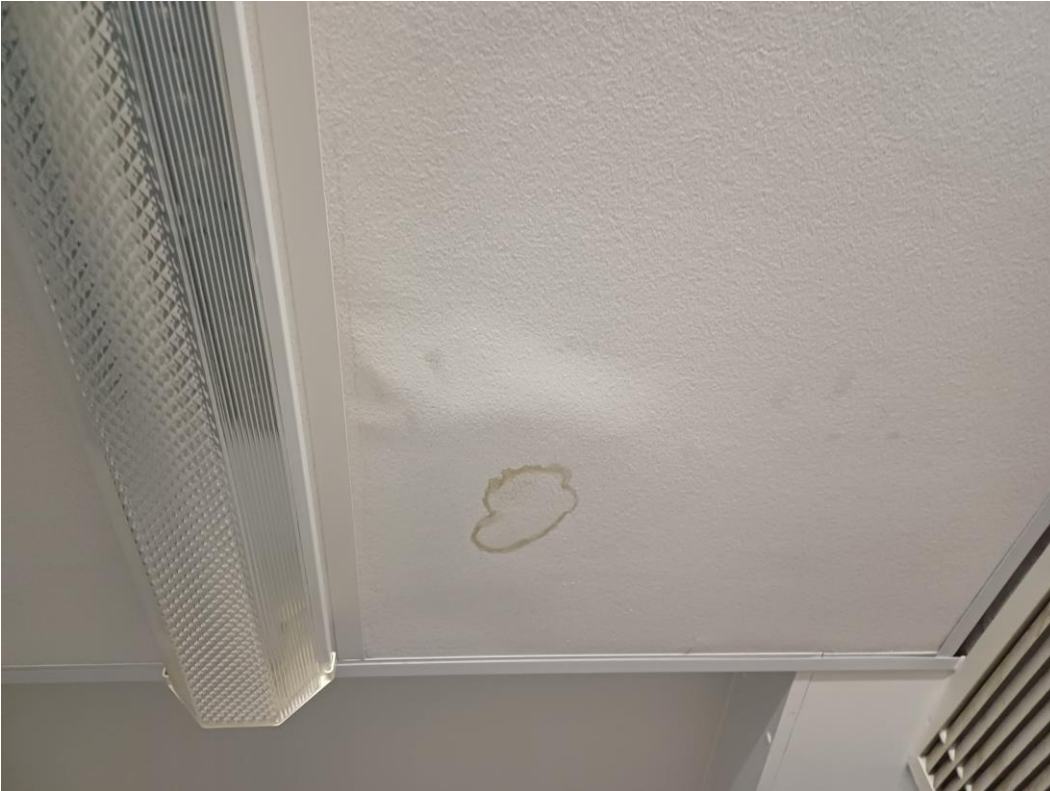
Kuva 4.3. Pukuhuoneen 109 katon akustointilevyssä on kosteusjälki.

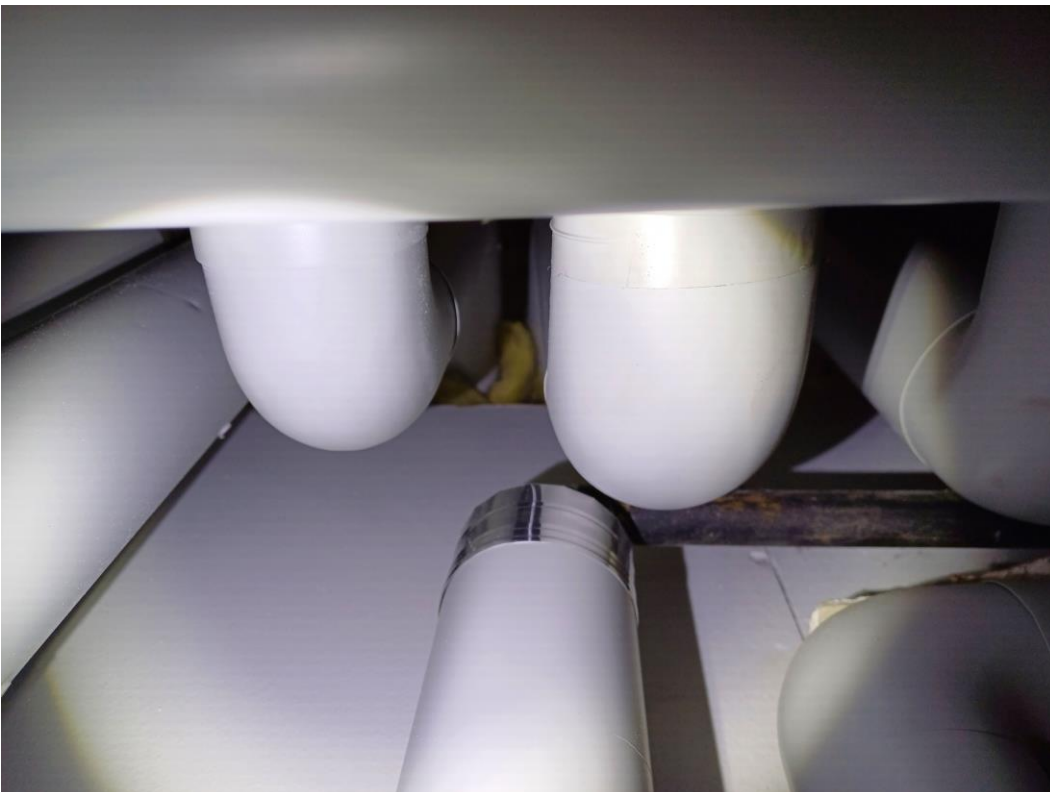
- Siivouskeskuksen 112 suojakotelon maalipinta hilseilee, vesijohtojen läpivienneissä on ilmavuotoja ja lattiassa on värripinttyimiä.
- IV-konehuoneen 113 lattiapinta on erittäin likainen ja läpiviennit viereisiin tiloihin eivät ole tiiviit (Kuva 4.4).

Kuva 4.4. IV-konehuone läpiviennit viereisiin tiloihin ei ole tiiviit.

- Siivouskeskuksen 112 suojakotelon maalipinta on korjattava ja vesijohtojen läpiviennit on tiivistettävä.
- IV-konehuoneen 113 lattiapinta on puhdistettava ja läpiviennit viereisiin tiloihin on tiivistettävä.

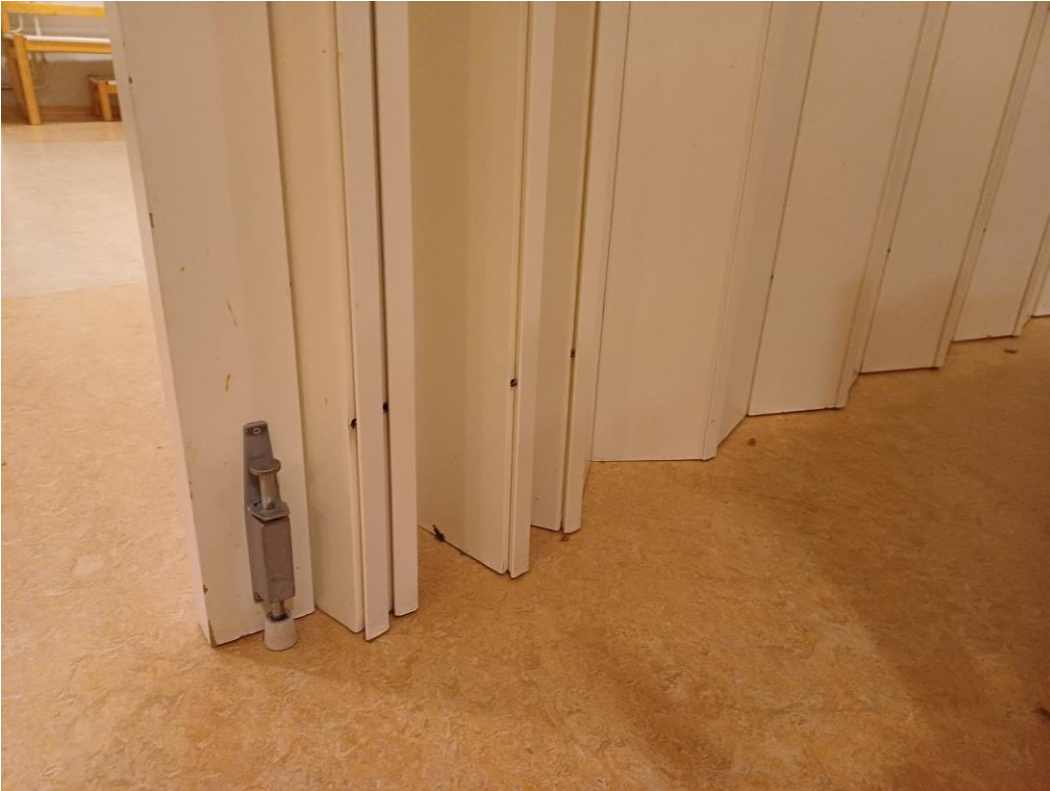
- Leikkitilan 117 paljeovi laahaa osittain lattiaa vasten (Kuva 4.5).
- Aulan 119 jalkalistan pala puuttuu, rakennehalkeamia.
- Laitoskeittiön 123 tiskikoneen alla lattiapinta on värjäytynyt ja kaapistojen alustat ovat epäsiistejä (Kuva 4.6).

Kuva 4.5. Leikkitilan 117 paljeovi laahaa osittain lattiaa vasten.

- Leikkitilan 117 paljeoven esteetön käynti on tarkistettava.
- Aulan 119 jalkalistan puuttuva pala on asennettava ja rakennehalkeamat on korjattava.
- Laitoskeittiön 123 kaapistojen alustat on siivottava.

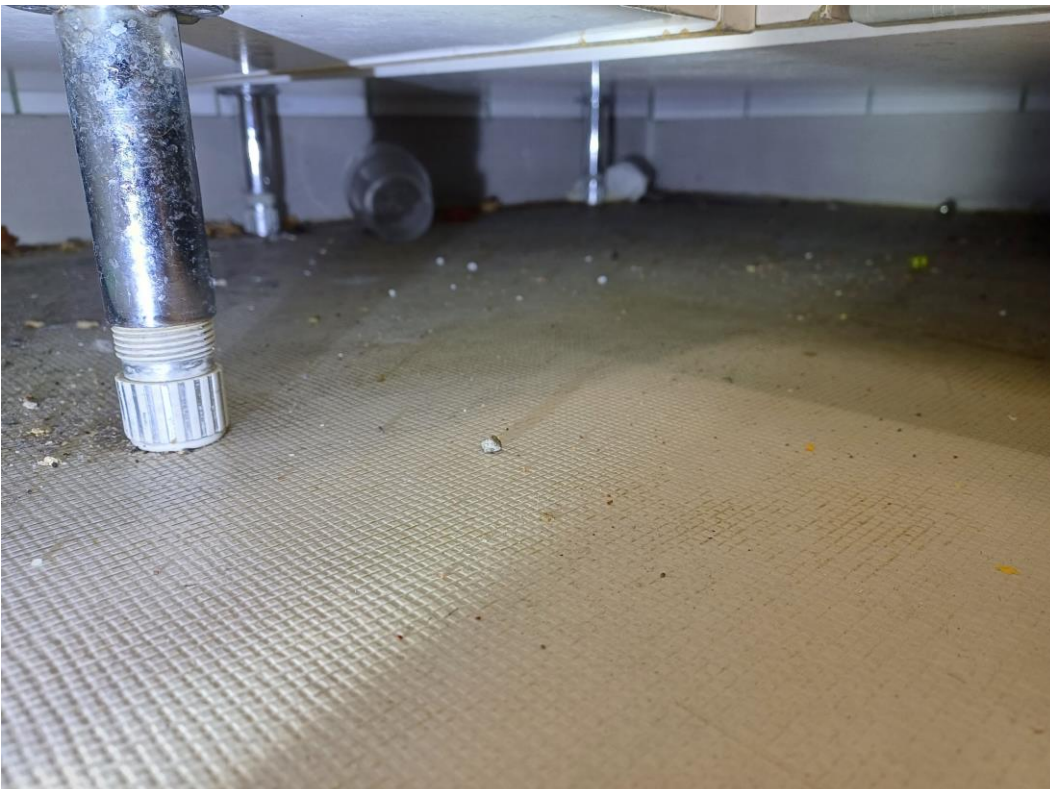
Kuva 4.6. Laitoskeittiö kaapistojen alustat ovat epäsiistejä.

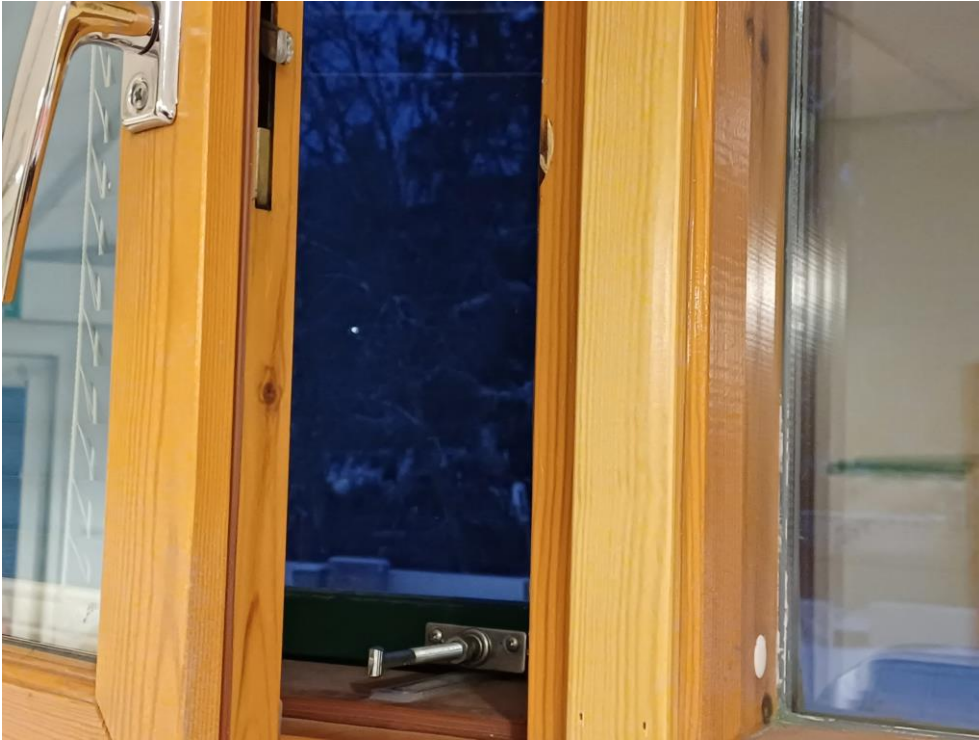
- Osa tuuletusikkunoiden aukipitolaitteista on irronnut kiinnikkeistä estäen ikkunan tiiviin sulkeutumisen (Kuva 4.7).
- Alapohjan kulkuluukut (2 kpl) eivät ole kaasutiiviit.
- Kadun puoleisella sivustalla on sadevesikourut puhdistamatta ja puun oksat ottavat kiinni kattoon (Kuva 4.8).

Kuva 4.7. Osa tuuletusikkunoiden aukipitolaitteista on irronnut kiinnikkeistä estäen ikkunan tiiviin sulkeutumisen.

- Tarkistettava tuuletusikkunoiden aukipitolaitteiden toiminta.
- Alapohjan kulkuluukut (2 kpl) on uusittava kaasutiiviisiin luukkuihin.
- Sadevesikourut puhdistettava sekä kattoon kiinniottavat puunoksat leikattava.

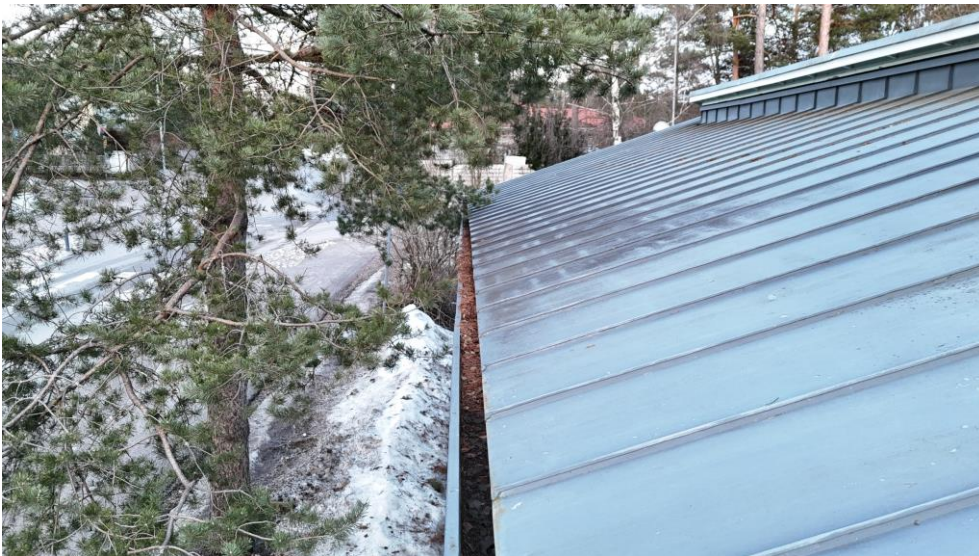
Kuva 4.8. Kadun puoleisella sivustalla on sadevesikourut puhdistamatta ja puun oksat ottavat kiinni vesikattoon.

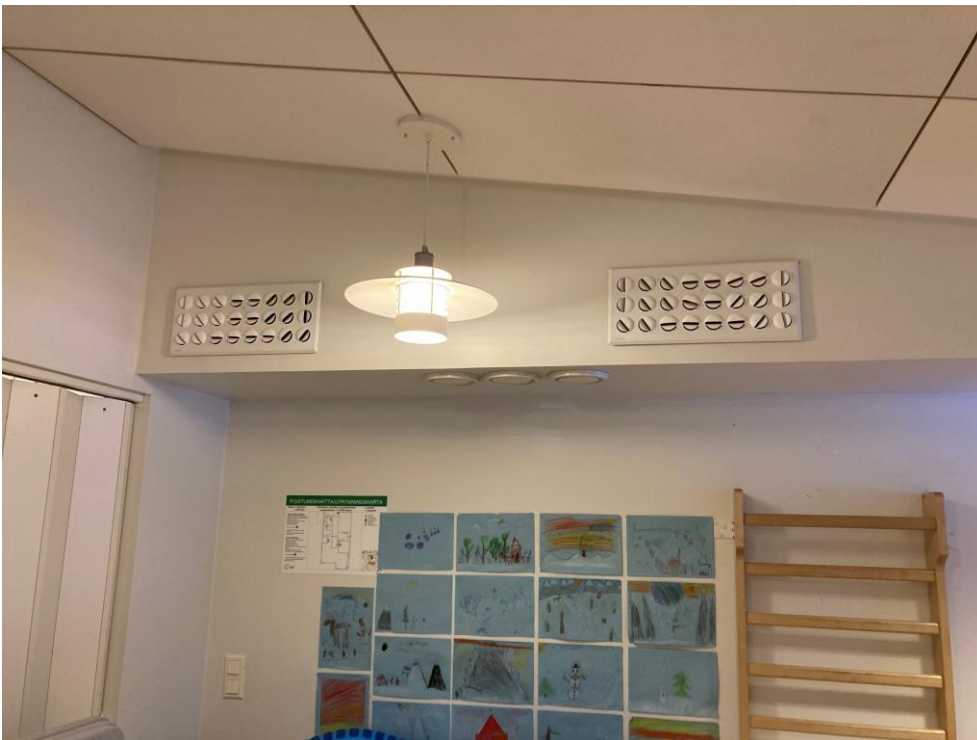
- Ilmanvaihdon päätelaitteet eivät ole suunnattu oikein, tuloilma ei huuhtelee koko tilaa (Kuva 5.1).
- Ryhmähuoneiden pesualtaiden ylivuotoputkistosta ja viemäröinnistä nousee huonetilaan tunkkaista voimakasta hajua. Tarkastuksen yhteydessä huuhdeltu putkistosta suurimmat liat pois (Kuva 5.2).
- WC tilassa 15 lattiakaivon hajulukko ei ole kunnolla paikallaan, Hajulukko laitettu paikalleen tarkastuksen yhteydessä. WC tilassa 15 on ajoittain koettu viemärinhajua.
- Ryhmähuoneessa 115 itäpäädyn seinällä oleva lämpöpatteri ei lämpene, termostaatin avauksesta ja patterin ilmauksesta huolimatta.

Kuva 5.1. Ilmanvaihdon päätelaitteet eivät ole suunnattu oikein, tuloilma ei huuhtelee koko tilaa.

- Ilmanvaihdon päätelaitteiden virtauskuviota tulee säätää niin että laitteen ilmasuihku on mahdollisimman pitkä ja näin ollen huuhtelee koko huoneen.
- Kaikkien pesualtaiden viemäröintien tiiveys sekä ylivuotoputkien puhtaus tarkastettava ja tarvittaessa vaihdettava.
- Selvitettävä syy minkä takia huoneen 115 itäpäädyn lämpöpatteri ei lämpene.
- Tarkastettava ilmanvaihdon ilmavirrat ja tarvittaessa säädettävä suunnitelmien tai käyttäjämäärän mukaan sopivaksi. Säädön yhteydessä on tarkastettava paine-ero ulko- ja sisätilan väliltä.

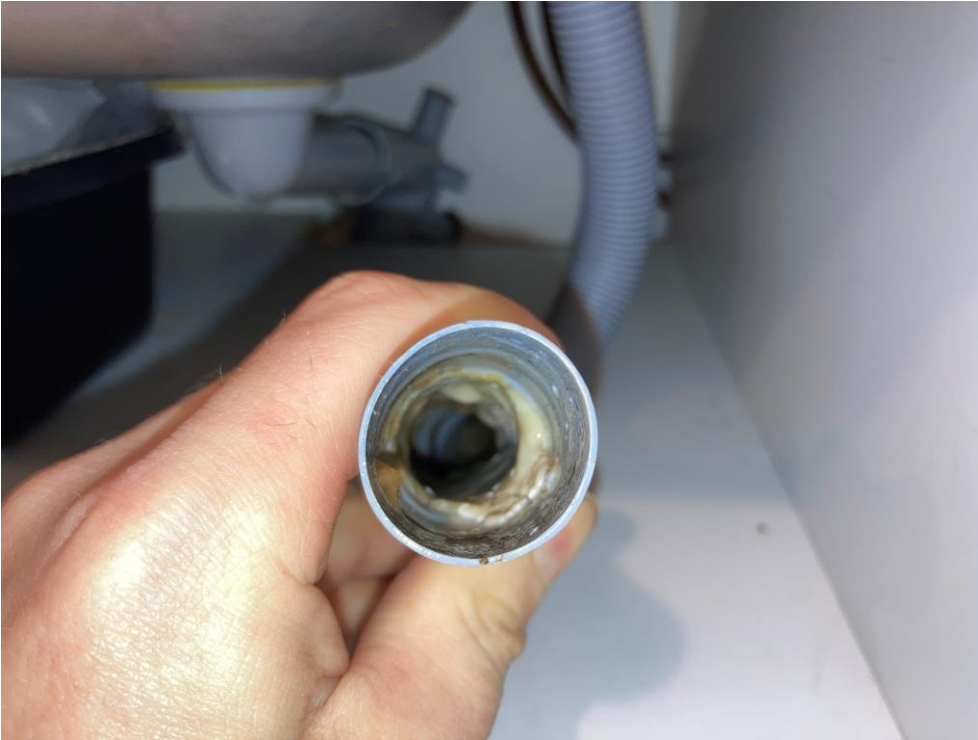
Kuva 5.2. Ylivuotoputkistossa ja viemäröinnissä tunkkaista voimakasta hajua, ruuanjämää jne. Tarkastuksen yhteydessä huuhdeltu putkistosta suurimmat liat pois.

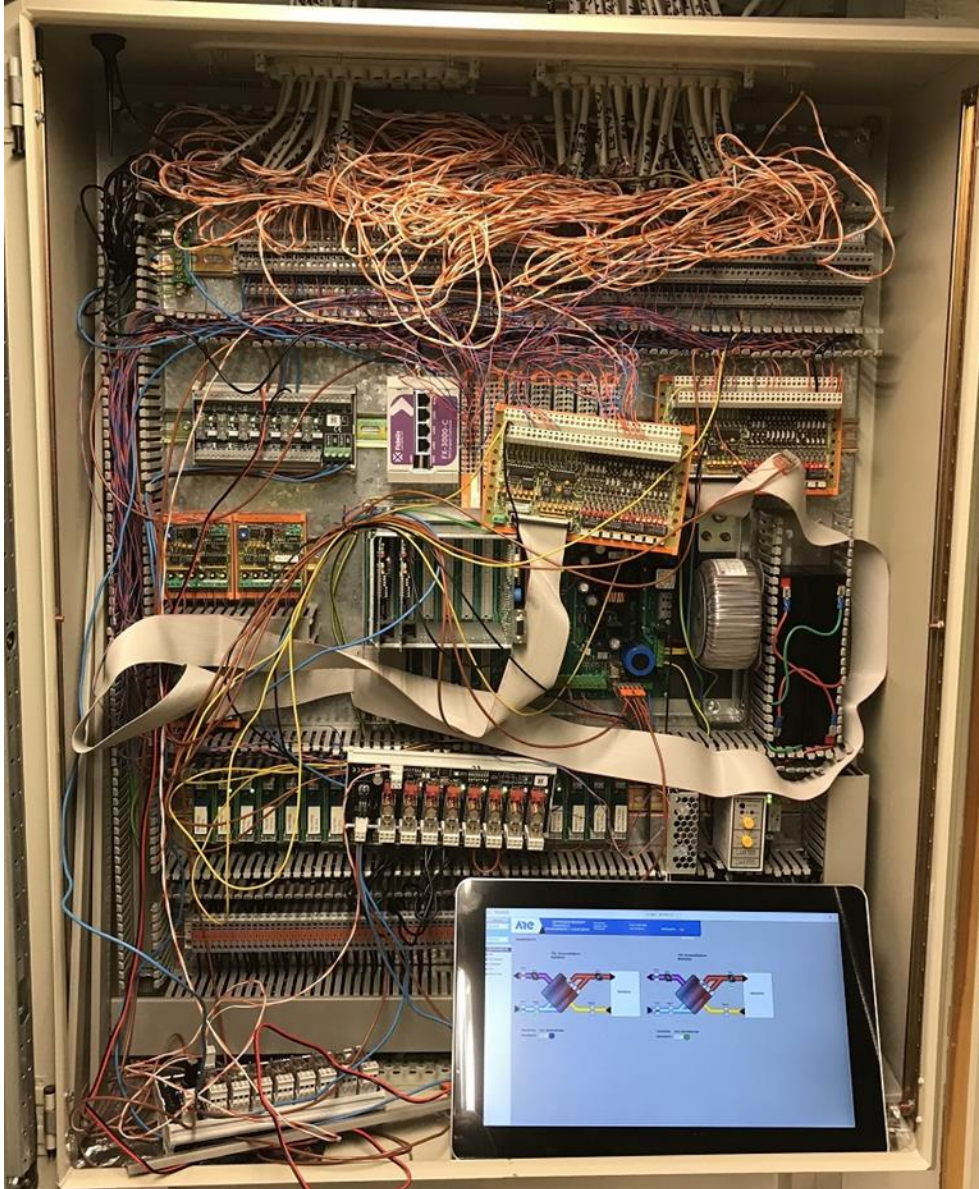
- Rakennusautomaation saneeraus oli kesken tarkastushetkellä (Kuva 6.1).
- Ilmanvaihtokoneen TK1 tuloilmanlämpötila on alhainen, ilmanvaihtokone käsikäytöllä automaattiosaneerauksen takia.

Kuva 6.1. Rakennusautomaation saneeraus kesken.
