ESPOON KAUPUNKI  
Tilapalvelut-liikelaitos  
Kunnossapitopalvelut  
Tarkastusryhmä

13.3.2024

**Lipunkantajanpolun päiväkot**  
Kohdenumero **3742**  
Komentajankatu 10, 02600 Espoo

## **SISÄILMATARKASTUS**

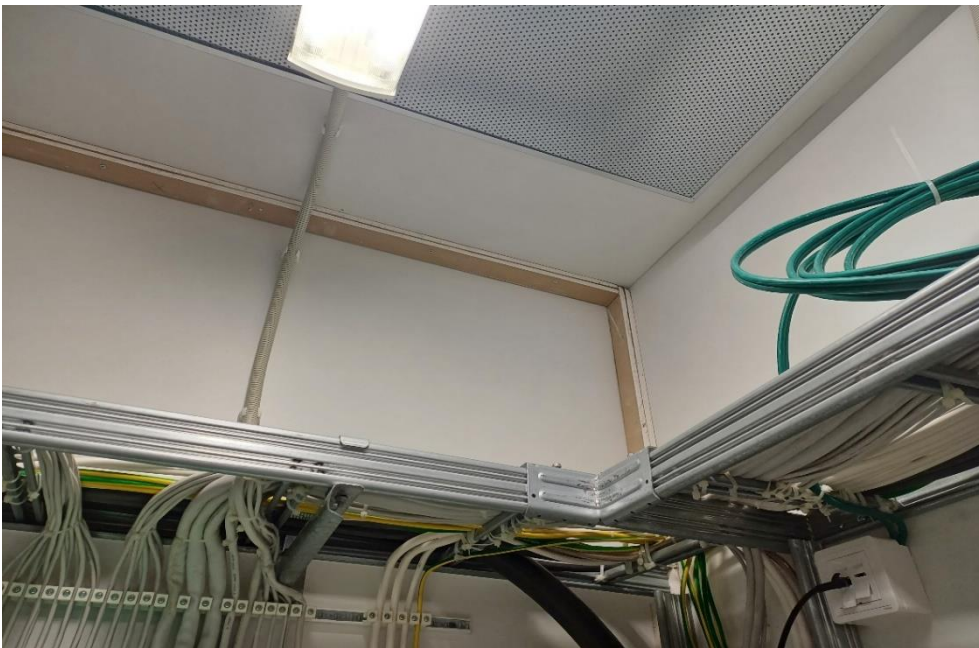
Kuva 4.1. Teknisen tilan 1.01 läpivientien ja rakenneliittymien tiiveys viereiseen tilaan on epävarmaa.

- Teknisen tilan 1.01 läpivientien ja rakenneliittymien tiiveys viereiseen tilaan on varmistettava.
- Keittiön 1.02 kaappien alustat on puhdistettava.
- Pesuhuone 1.04 on tyhjennettävä ylimääräisestä tavarasta, jotta lattiakaivo päästään täyttämään.

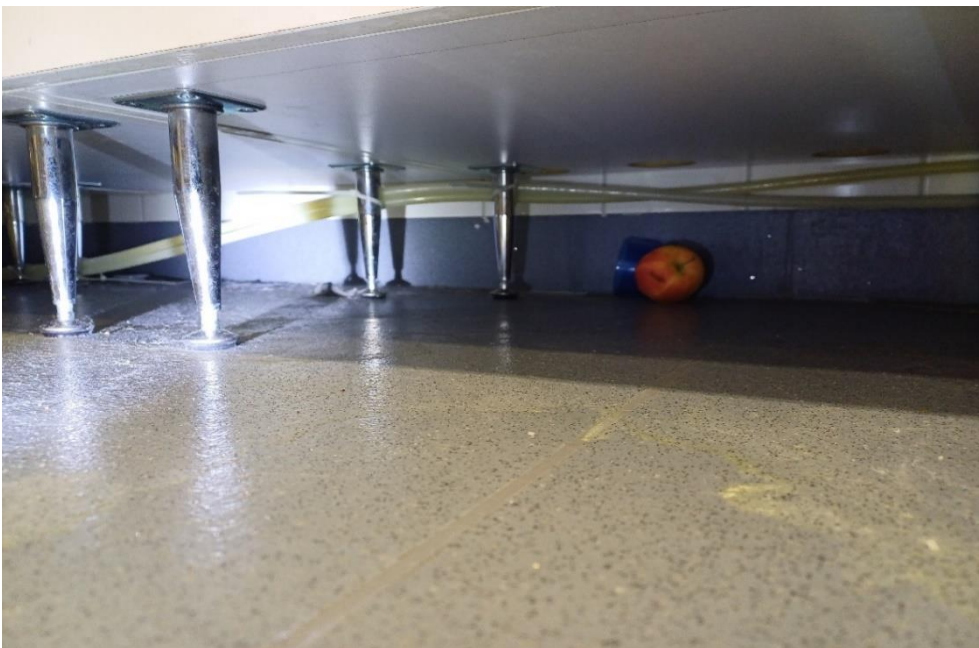
Kuva 4.2. Keittiön 1.02 kaappien alustan siivous on puutteellista.

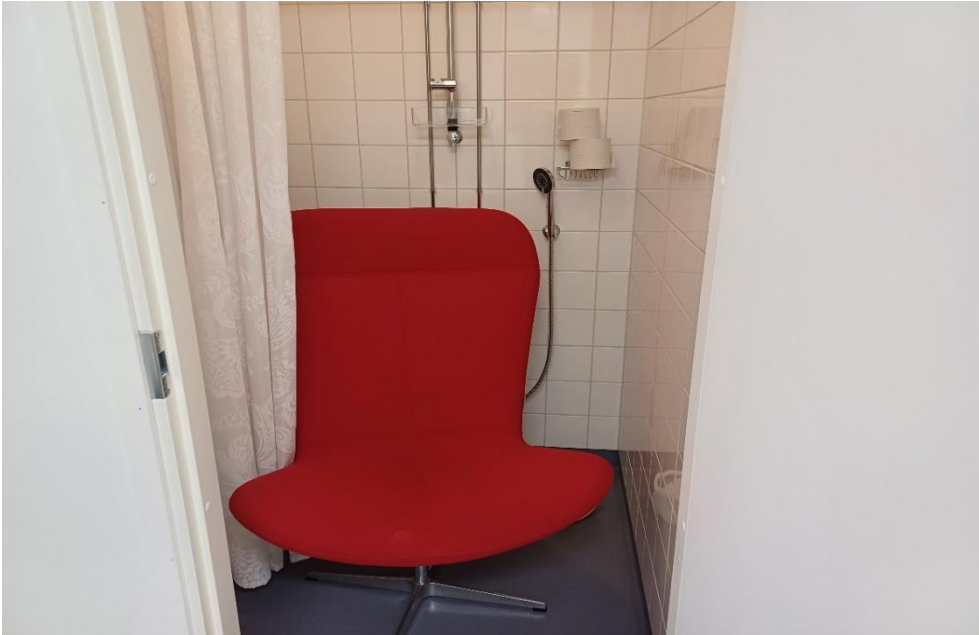
Kuva 4.3. Pesuhuoneen 1.04 lattiakaivon päällä on tavaraa. Lattiakaivo on päässyt kuivumaan, aiheuttaen viemärinhajua.

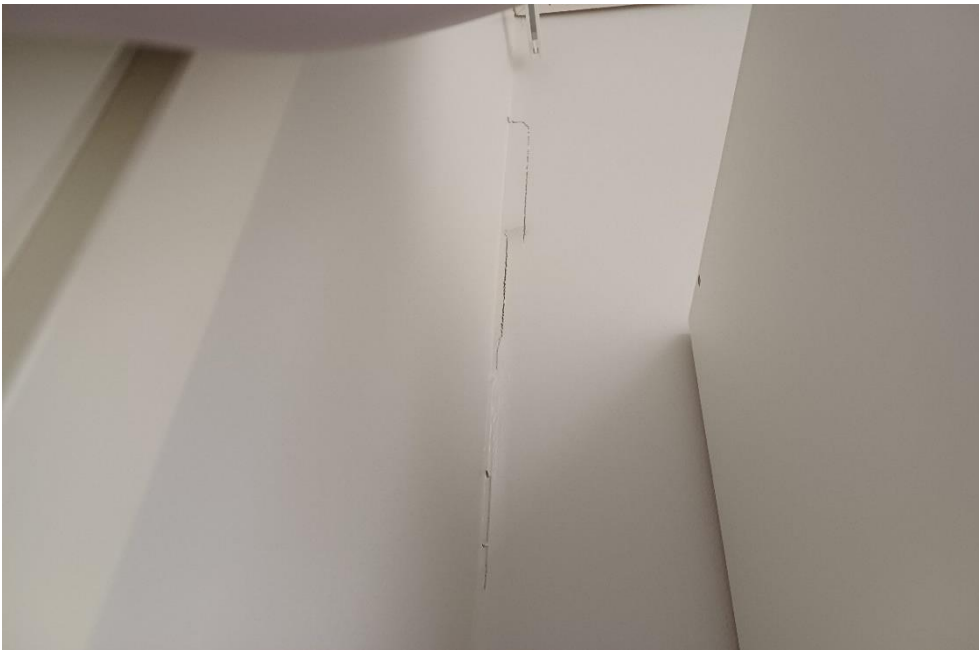
Kuva 4.4. Pienryhmätilan 1.11 nurkassa rakenneliittymän ratkeama.

- WC-tilan 1.05 mattosauman ratkennut hitsaus oviaukolla on korjattava.
- Pienryhmätilan 1.11 nurkassa olevan rakenneliittymän ratkeama on tiivistettävä.

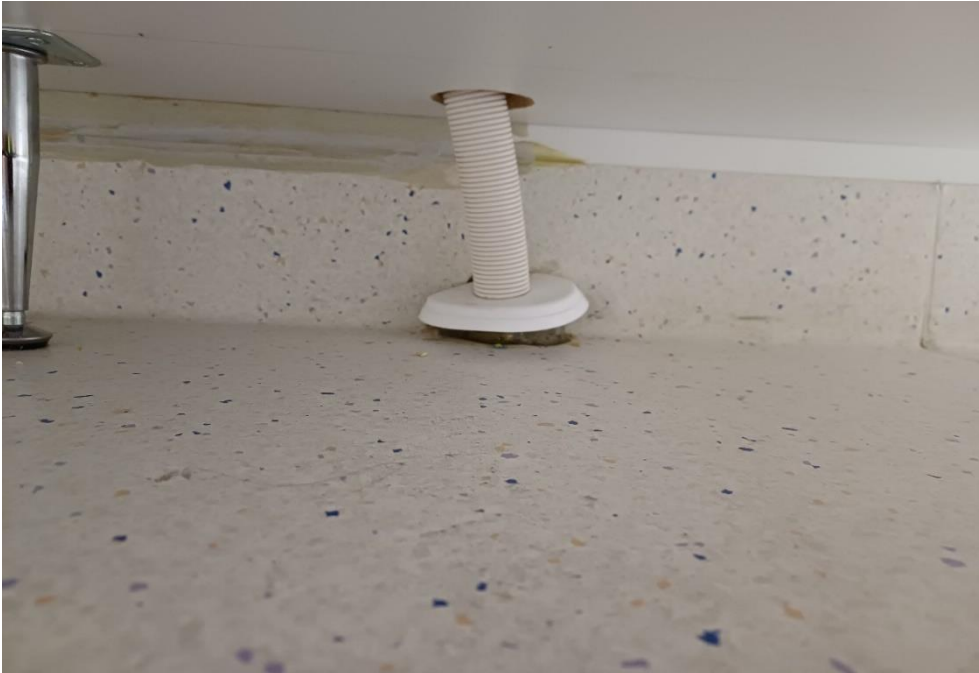
Kuva 4.5. Pienryhmätilan 1.13 pesualtaan viemäriliitos ei ole tiivis.

- Pienryhmätilan 1.13 pesualtaan viemäriiliitoksen tiiveys on varmistettava.
- Pienryhmätilan 1.18 puuttuva alakattolevy on asennettava paikoilleen.
- Käytävän 1.19 sisäikkunan puuttuva alalista on asennettava paikoilleen.

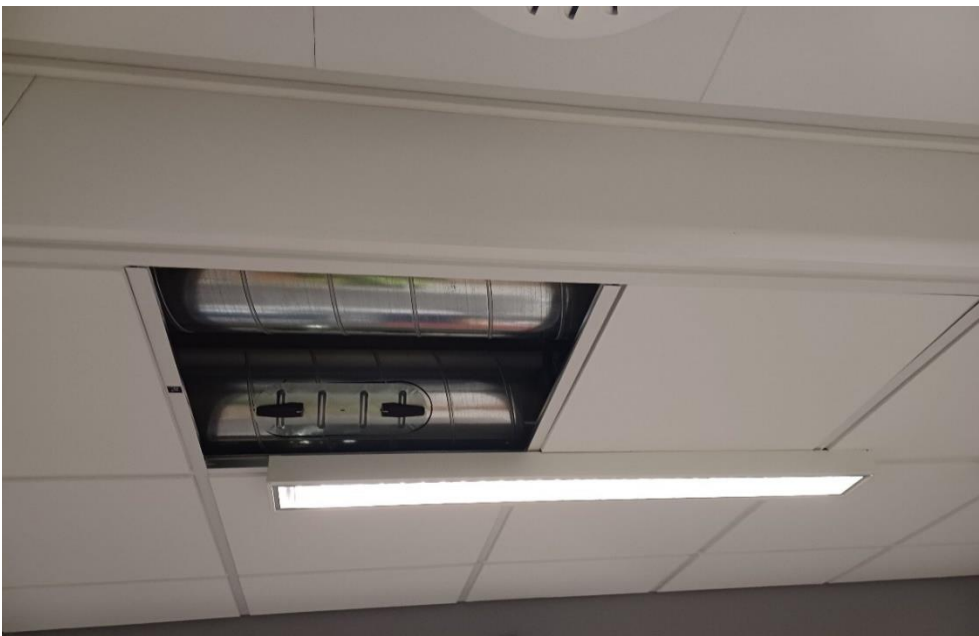
Kuva 4.6. Pienryhmätilan 1.18 alakatosta puuttuu alakattolevy.

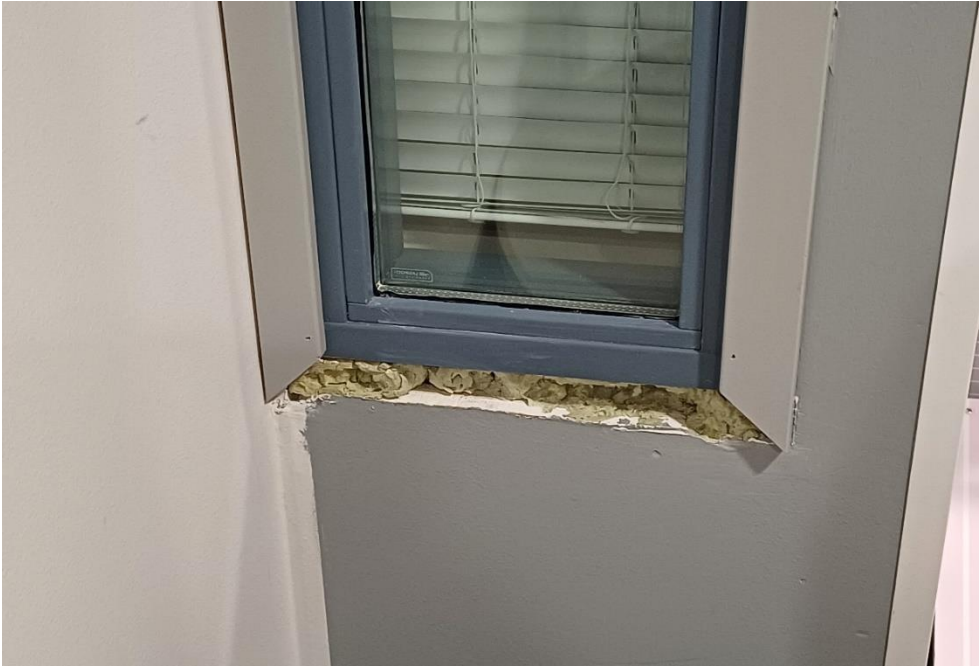
Kuva 4.7. Käytävän 1.19 sisäikkunasta puuttuu alalista.

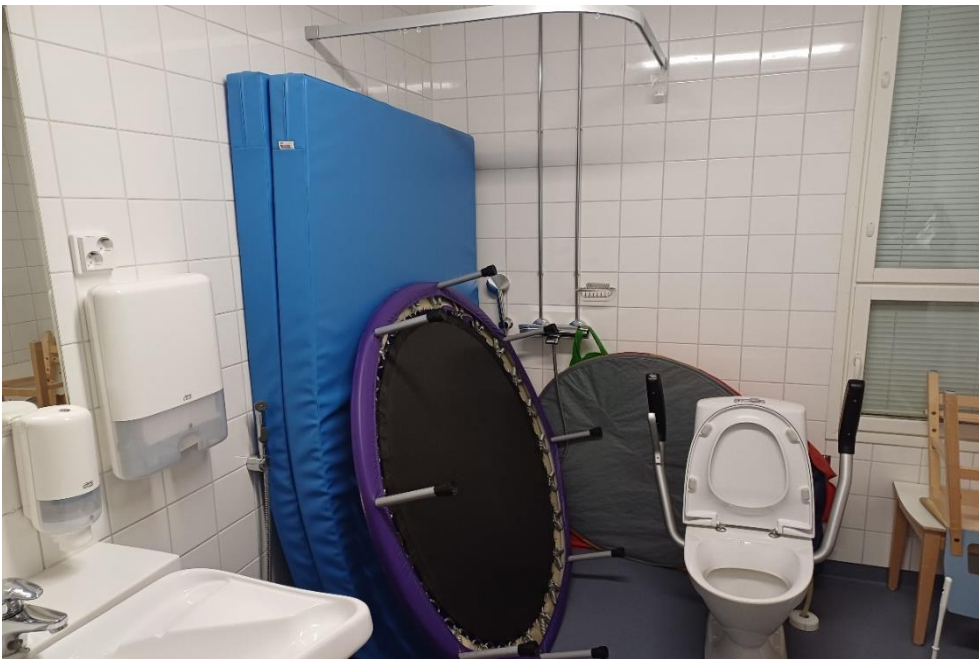
Kuva 4.8. Sosiaalitallassa 1.24 suihkunurkassa on tavaraa, eikä lattiakaivoa pääse täyttämään.

- Eteisen 1.20 alakattolevyt on asennettava paikoilleen.
- WC-tilan 1.21 rikkoutuneet laatat seinän alareunassa on uusittava.
- Sosiaalitulassa 1.24 suihkunurkka on tyhjennettävä ylimääräisestä tavarasta, jotta lattiakaivon pääse täyttämään.

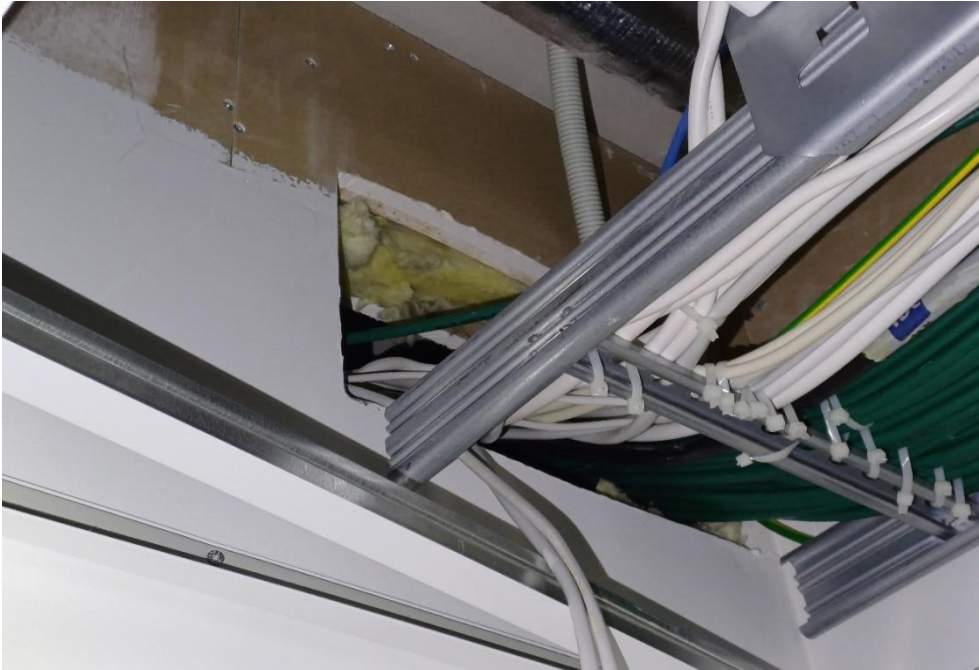
Kuva 4.9. Teknisen tilan 1.25 alakattolevyjä pois paikoiltaan, eikä läpiviennit ole tiiviit.

- Teknisen tilan 1.25 avoimet läpiviennit on tiivistettävä ja alakattolevyt asennettava paikoilleen.
- Taukotilan 1.28 seinähalkeamat on tiivistettävä.

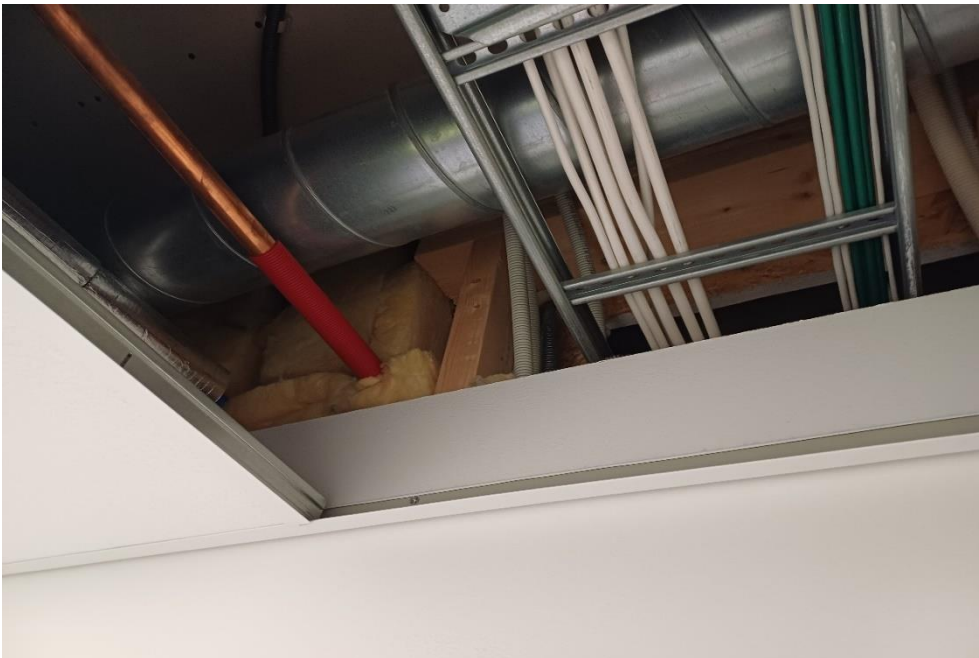
Kuva 4.10. Tuulikaapin 1.30 alakatosta puuttuu alakattolevyjä, eikä läpiviennit ole tiiviit.

- Tuulikaapin 1.30 avoimet läpiviennit on tiivistettävä ja puuttuvat alakattolevyt asennettava.
- Rakenneliittymien tiiveys listoituksien alla on yleisesti varmistettava.

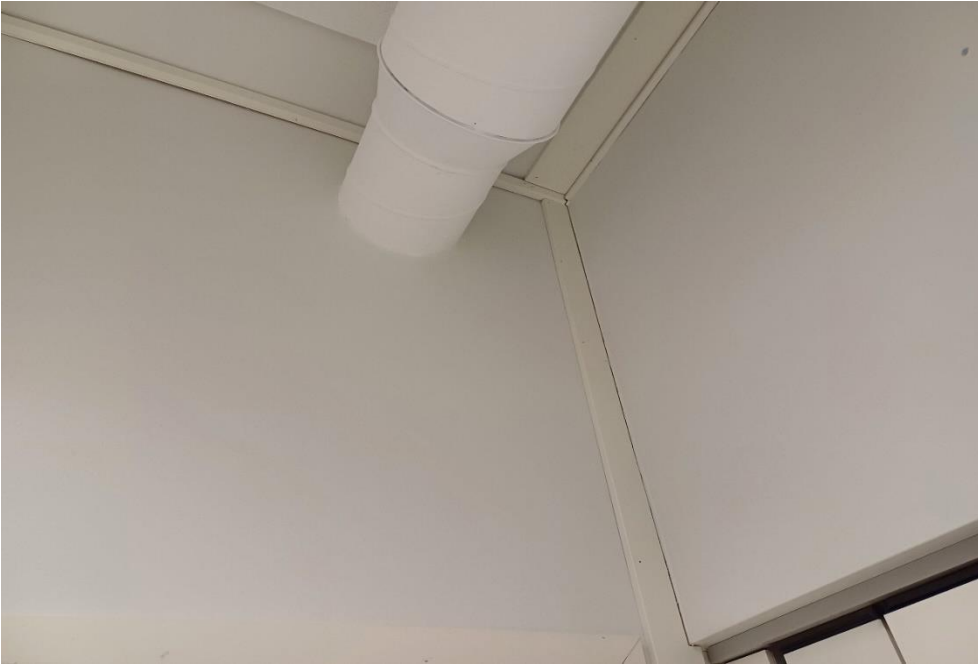
Kuva 4.11. Rakenneliittymien tiiveys listoituksien alla on epävarmaa.

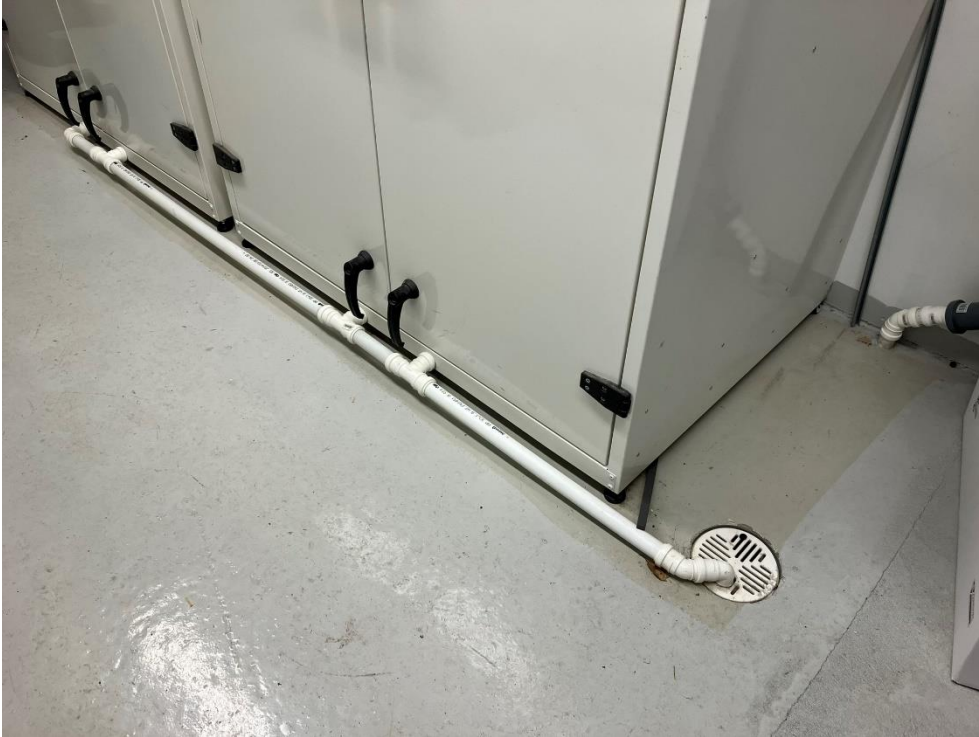
Kuva 5.1. Kaikkien ilmanvaihtokoneiden viemäröinneistä puuttuvat takaimusuojat.

- Lisätään takaimusuojat ilmanvaihtokoneiden viemäröinteihin estämään mahdollisten hajujen pääsy lattiakaivosta ilmanvaihtokoneen sisälle.
- Asennetaan lumisuojasäleiköt raitisilmasäleikköihin.
- Tarkastetaan kaikkien pesualtaiden ylivuotoputket ja vaihdetaan tarvittaessa.
- Tarkastetaan ryhmähuoneiden pesualtaiden liitoskumit ja korjataan tarvittaessa.
- Tarkastetaan WC tilojen lattiakaivoissa olevien hajulukkojen tiiveys.

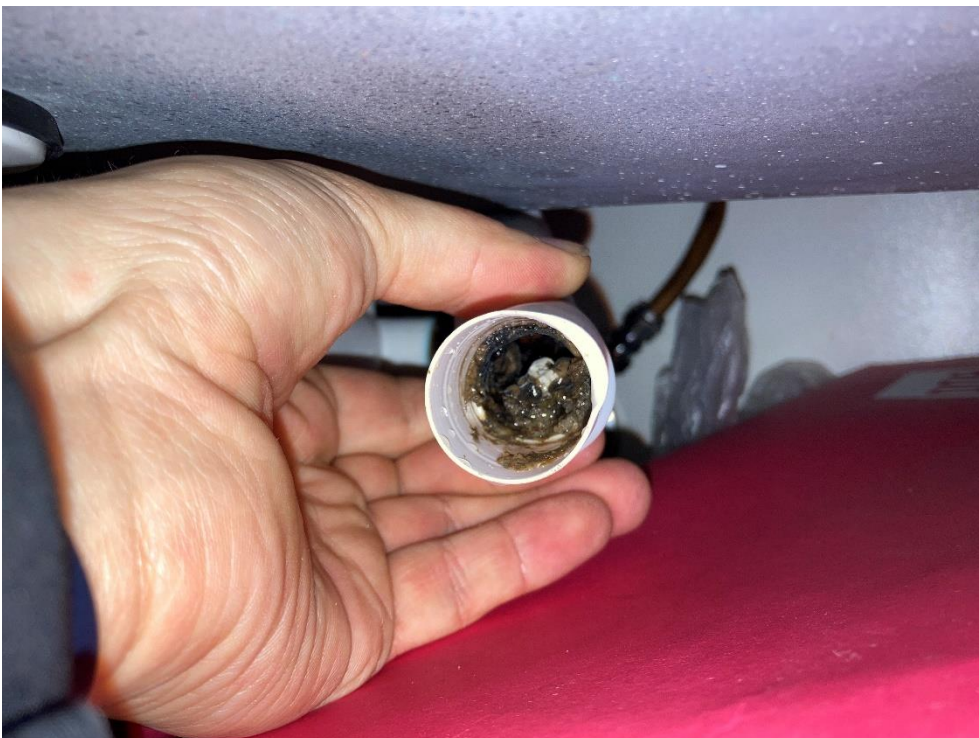
Kuva 5.2. Pesualtaiden ylivuotoputket paikoitellen likaisia ja päästävät viemäriin kertyneen lian hajua sisätiloihin.

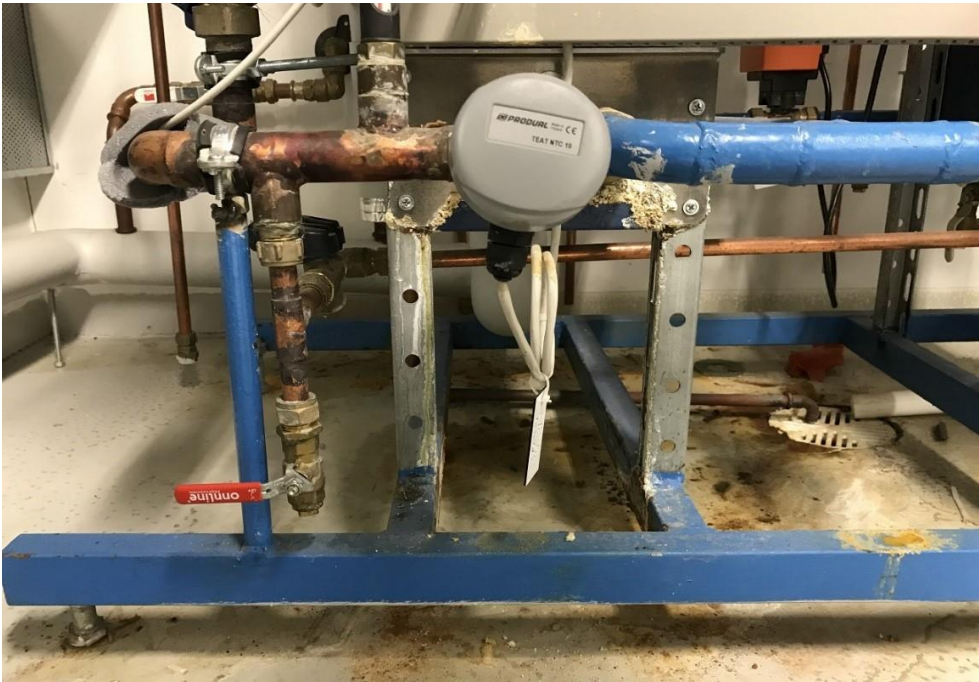
Kuva 6.1. Käyttövesi lämmönvaihdin vuotaa vettä.

- Kaikki säätöpisteet tarkastettu ja tarvittaessa muutettu parametrejä
- Tarkastettu hälytyslokit.
- Kaikki aikaohjelmat tarkastettu ja tarvittaessa tehty muutoksia.
- Tehty vikailmoitus GM:n vuotavasta käyttövesi lämmönvaihtimesta.
- Lämpötila mittausten yläraja hälytysrajoja nostettu.
- Taajuusmuuttajien ramppien aikaa pidennetty.

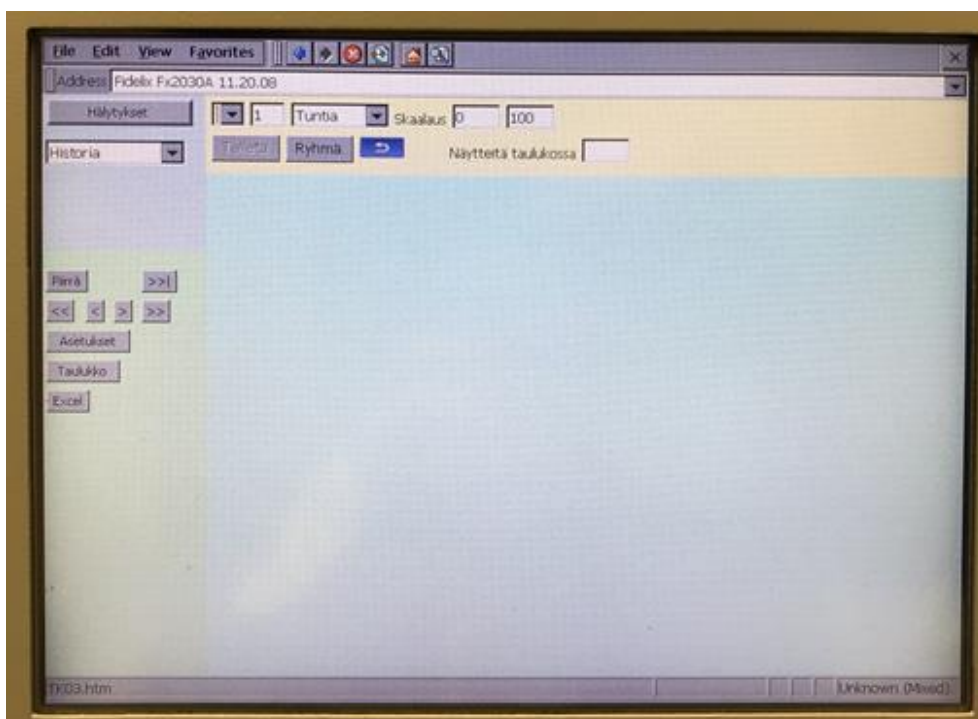
Kuva 6.2. Fidelix rakennusautomaation historianseurannassa ei ole pisteitä.

- Trendin/historianseurannan lisäys rakennusautomaatioon.

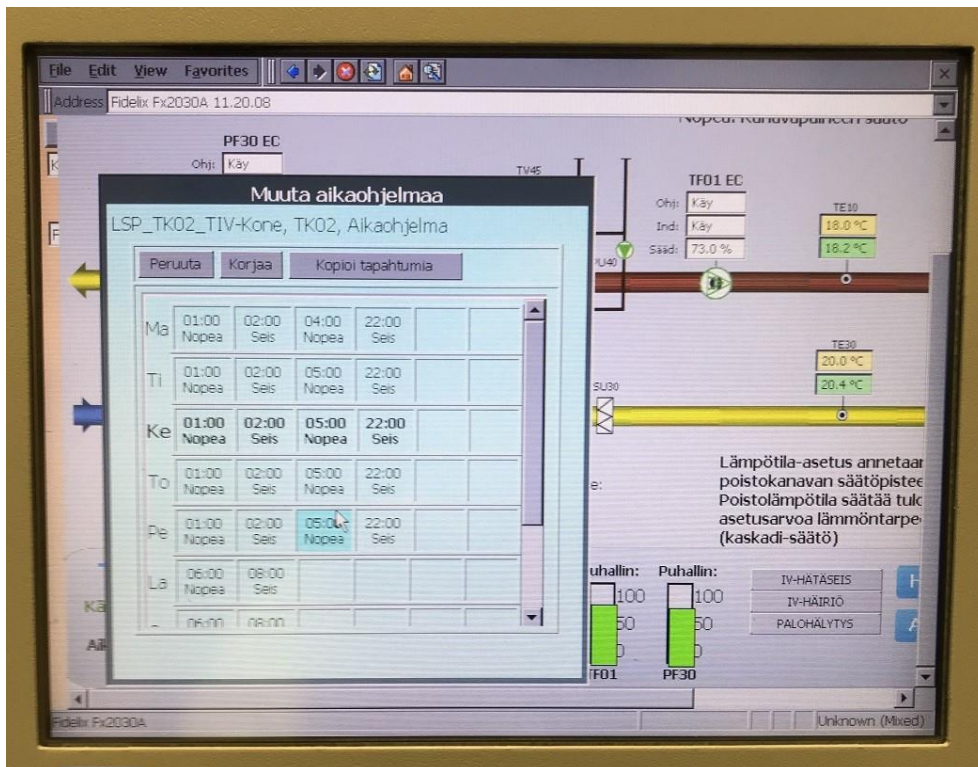
Kuva 6.3. Aikaohjelmissa jaksotus käytössä.
