ESPOON KAUPUNKI  
Tilapalvelut-liikelaitos  
Kunnossapitopalvelut  
Tarkastusryhmä

18.3.2024

**Espoon kulttuurikeskus Tapiola, kirjasto**  
Kohdenumero **5017**  
Kulttuuriaukio 2, 02100 Espoo

## **SISÄILMATARKASTUS**

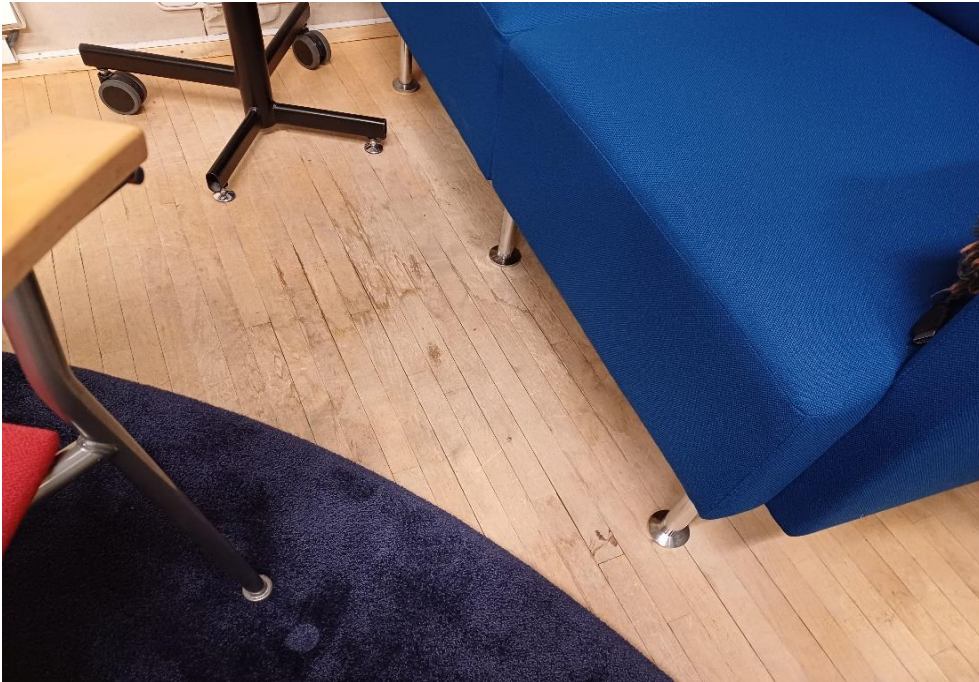
- Työtila Koivun 146 lattiaparketissa on näkyvissä vanhoja kosteusvauriojälkiä, lattiassa ei pintakosteusmittarilla havaittu kohonneita kosteuksia (Kuva 4.1).
- Alas laskettujen kattojen levyelementeissä on näkyvissä useampia vanhoja kosteusvauriojälkiä, kattolevyissä ja yläpuolisissa betonirakenteissa ei havaittu pintakosteusmittarilla kohonneita kosteuksia (Kuva 4.2).
- Musiikkiosaston seinissä on rakennehalkeamia ja rakenneliittymien ilmavuotoja (Kuva 4.3 ja 4.4).
- Lattioihin asennetut sähkökotelot ovat epäsiistejä ja sähköputkien päät ovat tiivistämättä (Kuva 4.5).
- Sähkökeskuksissa läpivientien tiivistyksiin on käytetty pinnoittamatonta mineraalivillaa (Kuva 4.6).
- Kellarikerros kokoustila 13 seinälevytyksen alareunassa on näkyvissä vanhoja kosteusvauriojälkiä (Kuva 4.7).
- Kellarikerros varastotila 015.1 alakatossa puuttuu levyelementti (Kuva 4.8).

Kuva 4.1. Työtila Koivun 146 lattiaparketissa on näkyvissä vanhoja kosteusvauriojälkiä.

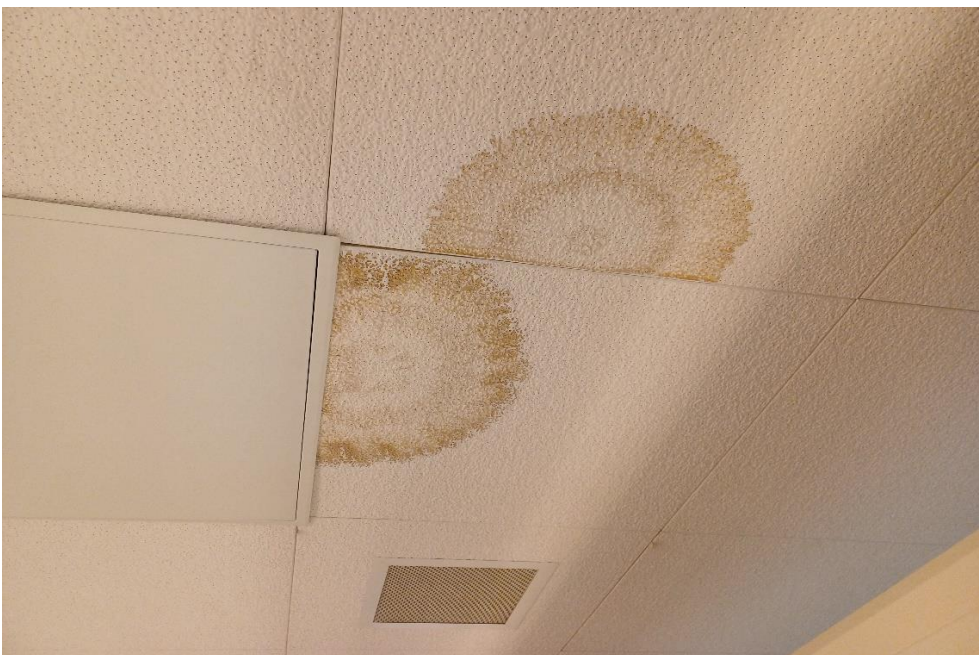
Kuva 4.2. Alas laskettujen kattojen levyelementeissä on näkyvissä useampia vanhoja kosteusvauriojälkiä.

- Alas laskettujen kattojen kosteusvaurioituneet levyelementit on uusittava.
- Musiikkiosaston seinien halkeamat on korjattava sekä ilmavuodot tiivistettävä.
- Lattioihin asennetut sähkökotelot on puhdistettava ja avonaiset sähköputkien päät tiivistettävä.
- Sähkökeskuksien läpivientien tiivistyksiin käytetty mineraalivilla on poistettava ja korvattava materiaalilla, mistä ei irtoa kuituja.

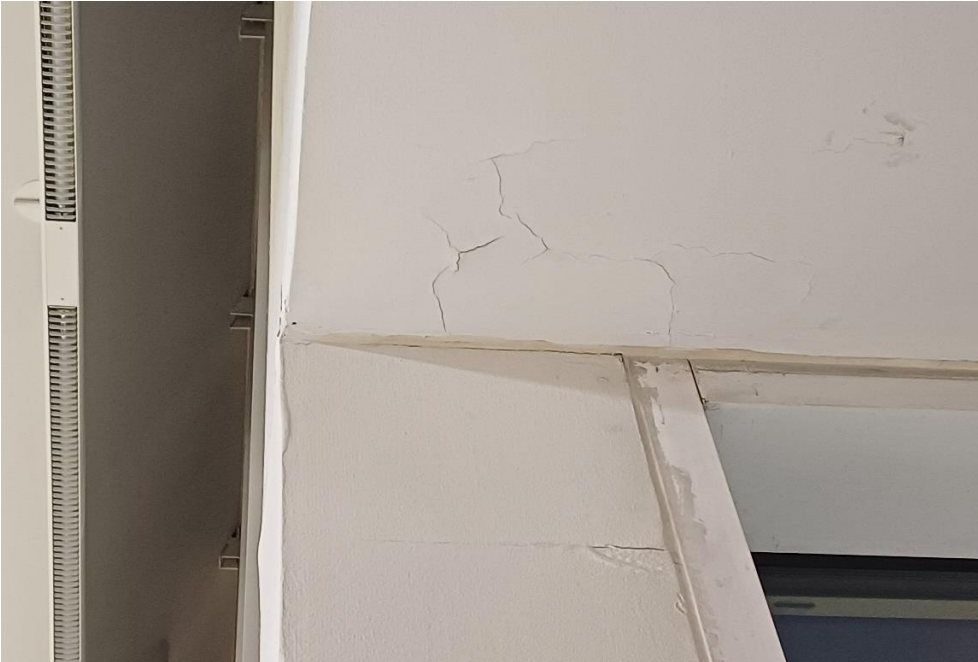
Kuva 4.3. Musiikkiosaston seinissä on rakennehalkeamia ja rakenneliittymien ilmavuotoja.

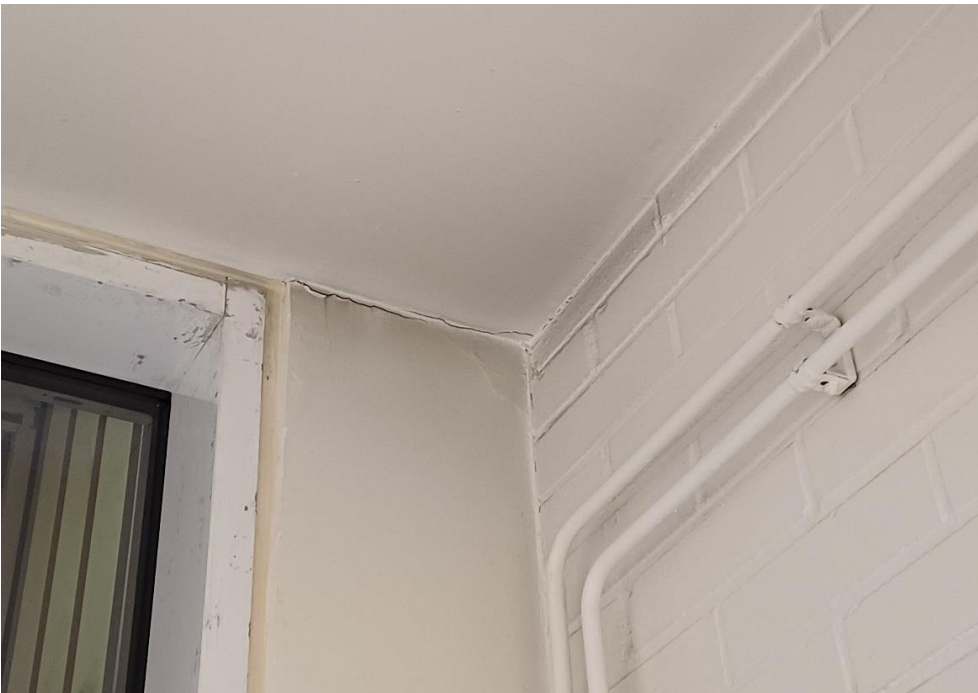
Kuva 4.4. Musiikkiosaston seinissä on rakennehalkeamia ja rakenneliittymien ilmavuotoja.

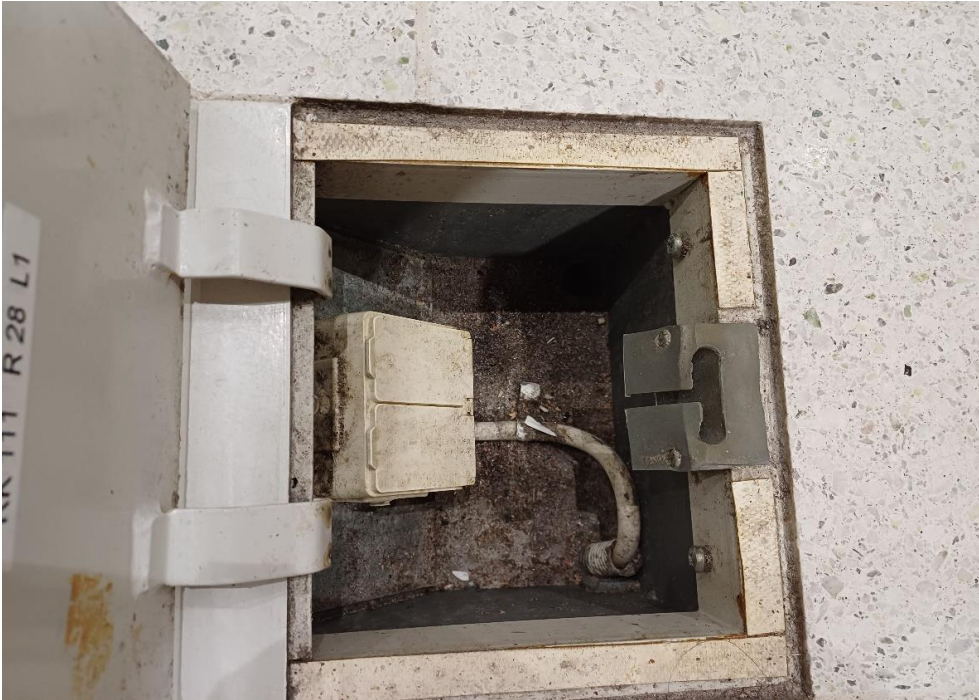
Kuva 4.5. Lattioihin asennetut sähkökotelot on epäsiistejä ja sähköputkien päät on tiivistämättä.

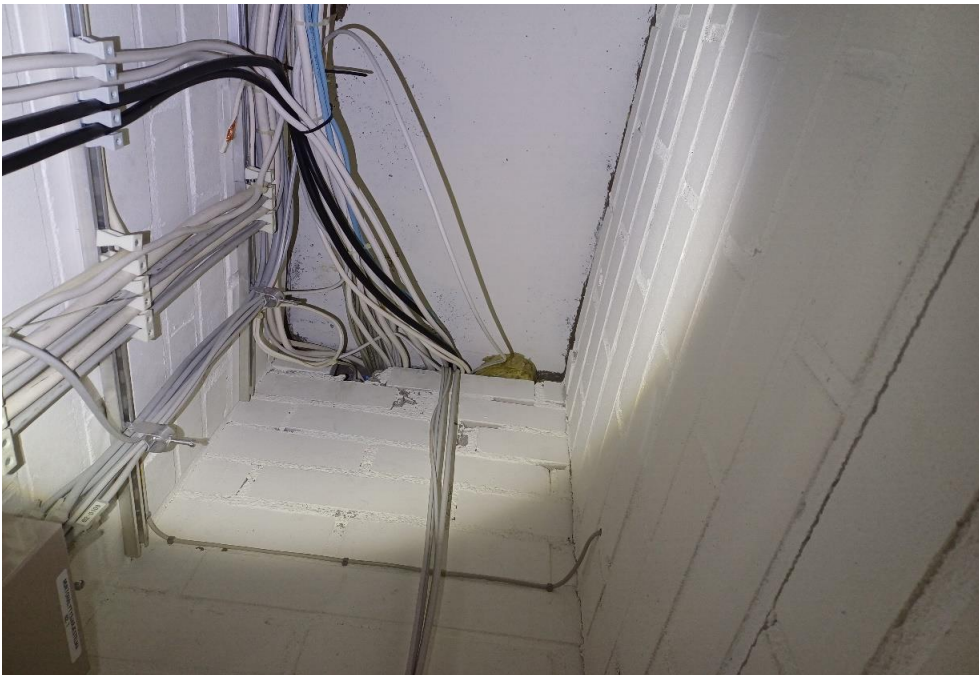
Kuva 4.6. Sähkökeskuksissa läpivientien tiivistykseen on käytetty pinnoittamatonta mineraalivillaa.

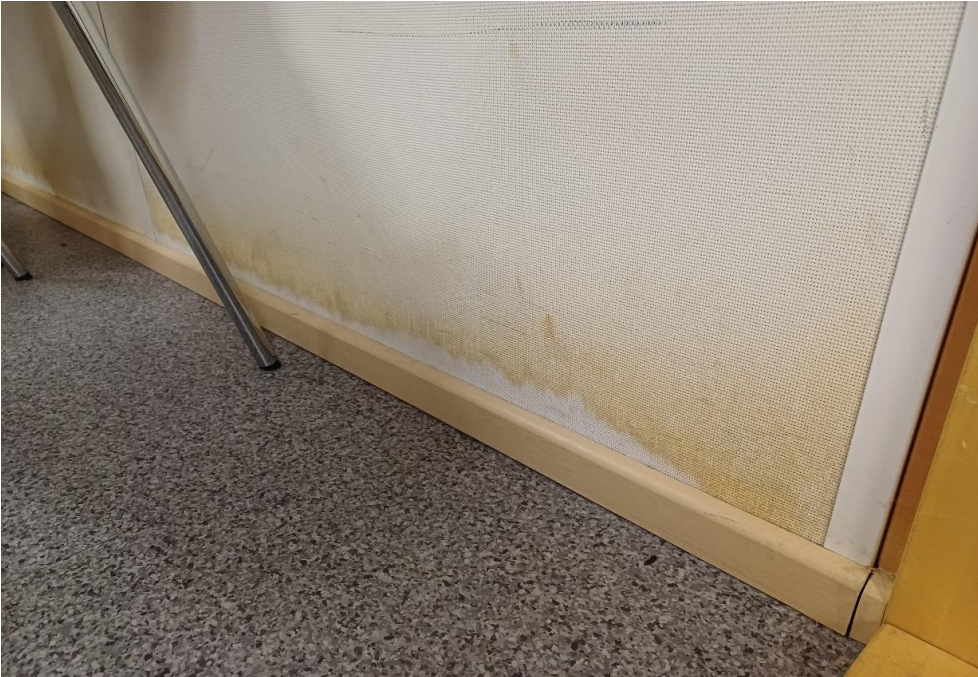
Kuva 4.7. Kellarikerros kokoustila 13 seinälevytyksen alareunassa on näkyvissä vanhoja kosteusvauriojälkiä.

- Kellarikerroksessa kokoustila 13 kosteusvaurioituneet seinälevyt on uusittava.
- Kellarikerros varastotila 015.1 asennetaan alakaton puuttuva levyelementti.

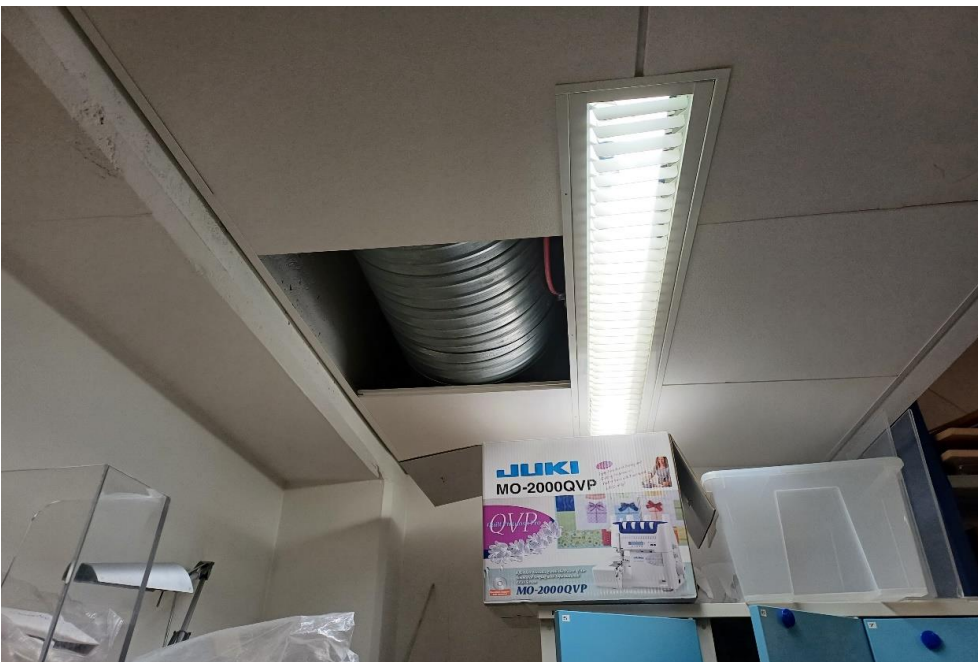
Kuva 4.8. Kellarikerros varastotila 015.1 alakatossa puuttuu levyelementti.
