ESPOON KAUPUNKI  
Tilapalvelut-liikelaitos  
Kunnossapitopalvelut  
Tarkastusryhmä

19.3.2024

## **Viherlaakson koulun alakoulu**

## **SISÄILMATARKASTUS**

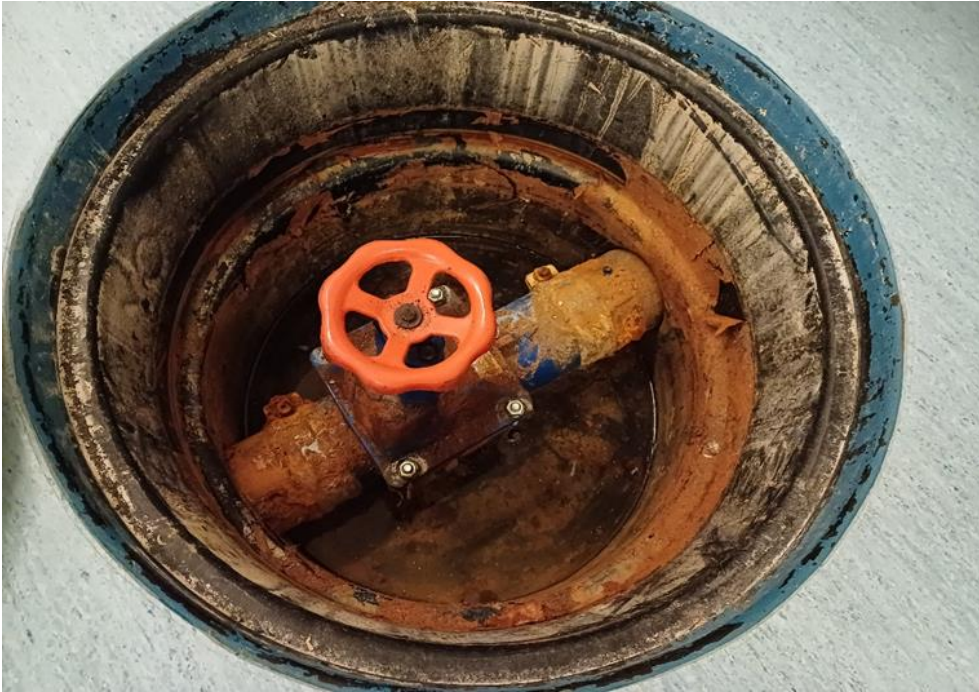
Kuva 4.1. K07 tilan sulkuventtiilikaivon pohjalla on vettä.

- K05 tilan puuttuva IV-venttiiliosa on asennettava paikoilleen.
- K07 sulkuventtiilikaivo on tyhjennettävä vedestä ja kaivo tiivistettävä. Tarkastettava myös viereisen tilan sulkukaivo.

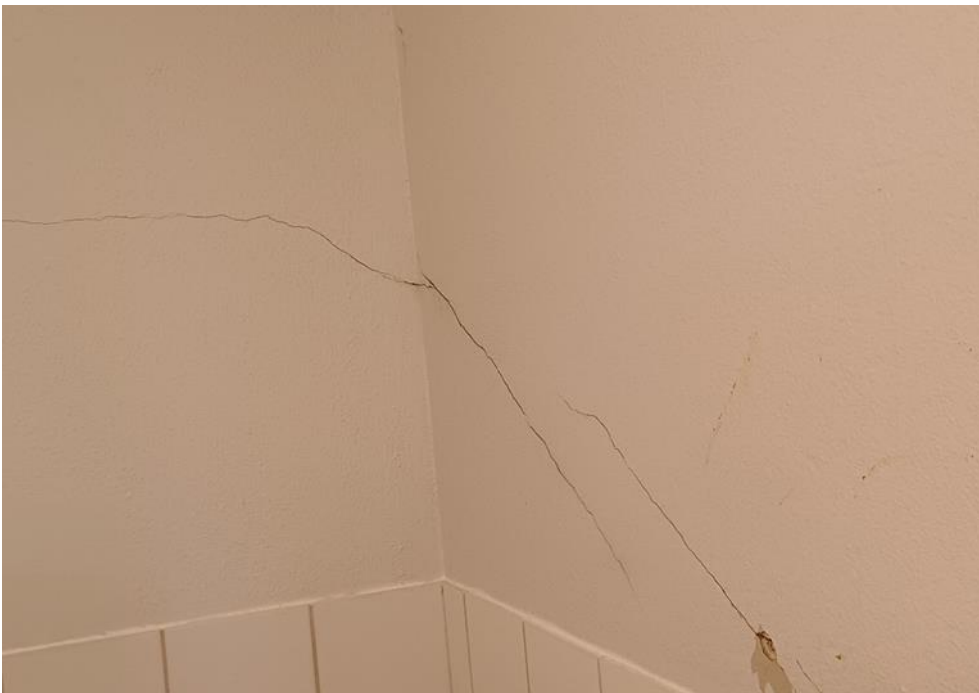
Kuva 4.2. 105 tilassa on seinähalkeamia.

- 105 tilan seinähalkeamat on tiivistettävä.
- 118 Lämmönjakuhuoneen seinän yläosan rakenneliittymä on tiivistettävä.
- 124 Porrashuoneen alatasen lattian kohonneet kosteusarvot on tutkittava tarkemmin.

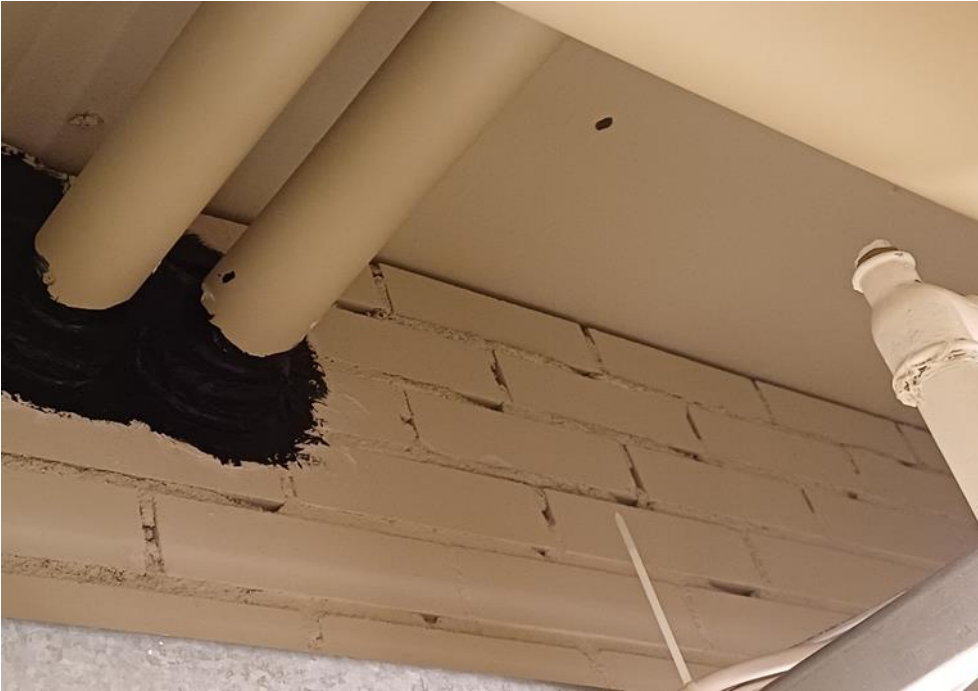
Kuva 4.3. 118 Lämmönjakuhuoneen seinän yläosa ei ole tiivis viereisiin tiloihin.

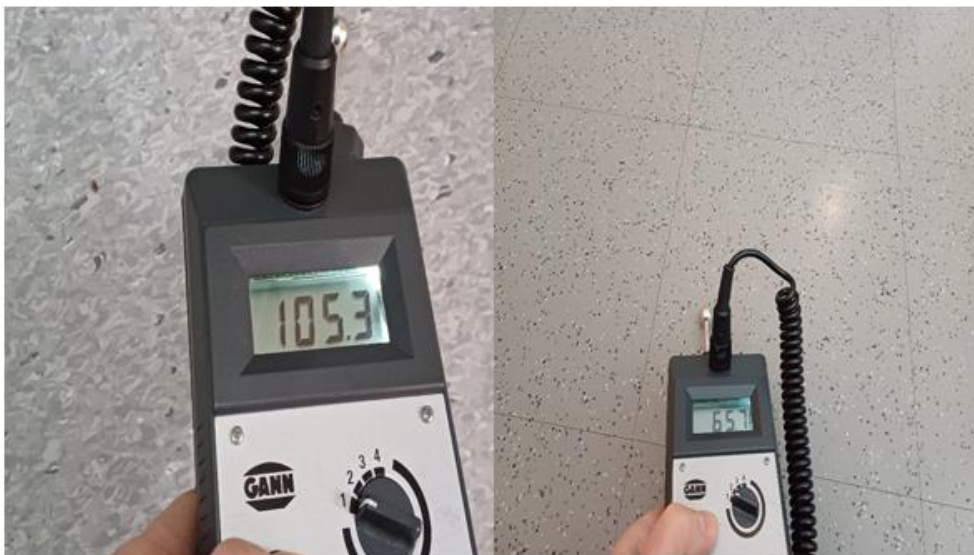
Kuva 4.4. 124 Porrashuoneen alatasen lattiassa havaittiin kohonneita pintakosteusilmaisimen vertailulukemia.

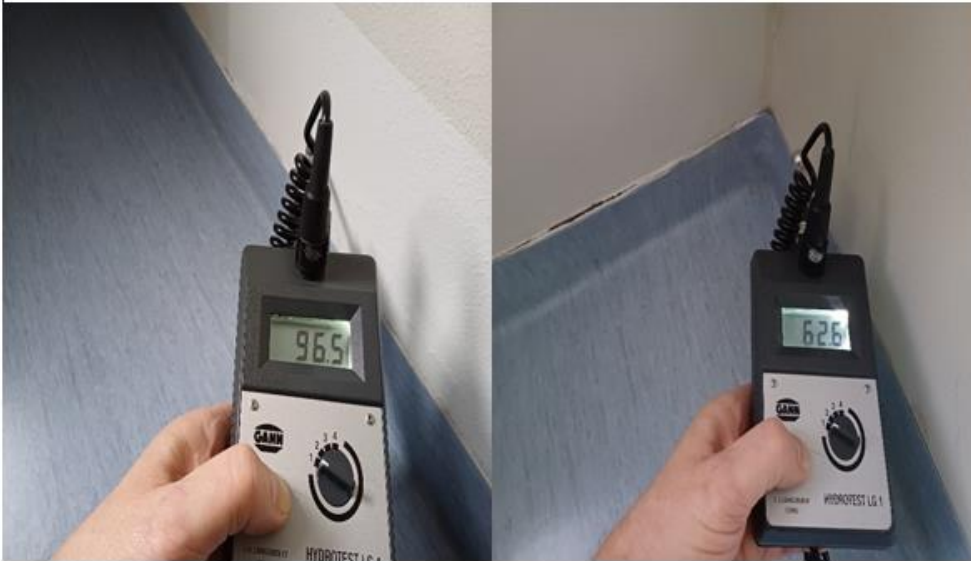
Kuva 4.5. 128 tilan lattiassa havaittiin kohonneita pintakosteusilmaisimen vertailulukemia.

- 128 Alakaton puuttuva akustointilevy on asennettava paikoilleen. Lattian kohonneet kosteusarvot on tutkittava tarkemmin.
- 150 tilan IV- ja sähköläpiviennit on tiivistettävä.

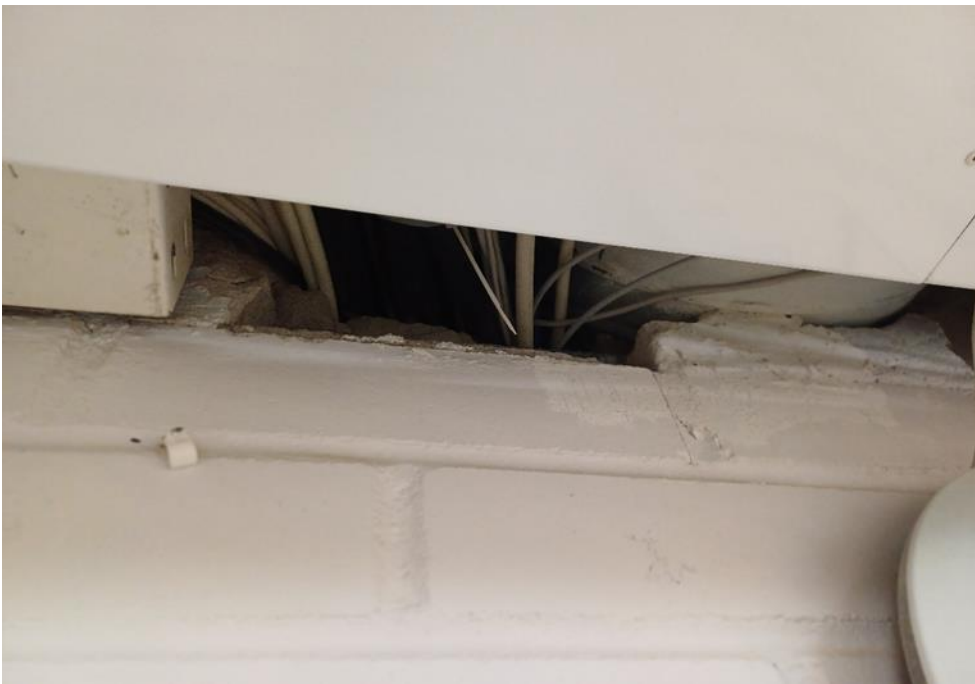
Kuva 4.6. 150 tilan IV- ja sähköläpiviennit eivät ole tiiviit.

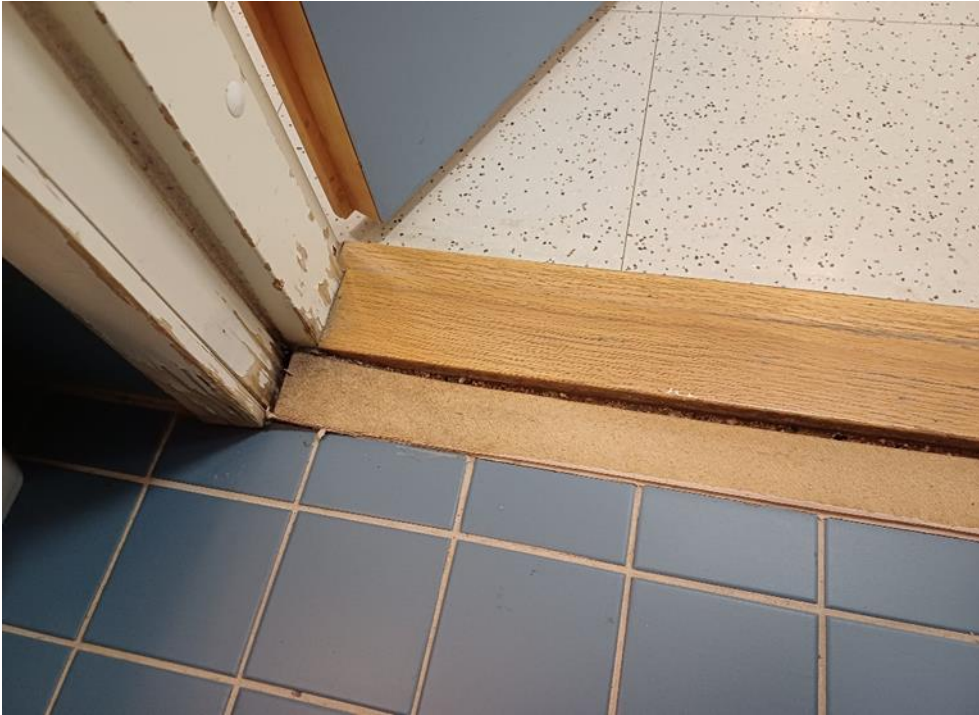
Kuva 4.7. 162 tilan kynnyksestä puuttuu puuosa.

- 158 Aulatilán rakenneliittymien ratkeamat on tiivistettävä ja seinäpintojen kolhut korjattava.
- 162 tilan kynnyksen puuttuva puuosa on asennettava.
- 169 tilan lämpöpatteri on uusittava.

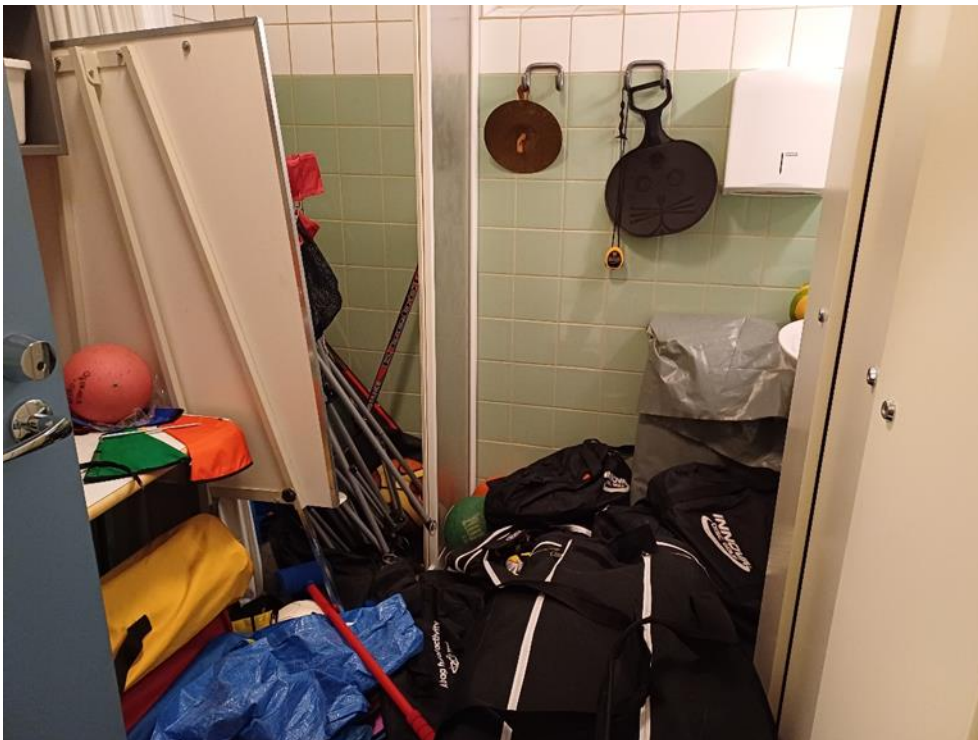
- 173 Suihkutila on täynnä tavaraa, eikä lattiakaivoa pääse täyttämään vedellä, joka aiheuttaa kaivon kuivuessa viemärinhajua (Kuva 4.8)
- 175 Liikuntasalin varaston ovesta puuttuu yläistä ja ylös nostettavan näyttämölavan alusta on likainen (Kuva 4.9).

Kuva 4.8. 173 Suihkutilaan varastoidut tavarat estävät lattiakaivon täytön vedellä ja kuiva kaivo aiheuttaa viemärinhajua.

- 173 Suihkutila on tyhjennettävä ylimääräisestä tavarasta, jotta lattiakaivon pääsee tarvittaessa täyttämään vedellä.
- 175 Liikuntasalin varaston oven puuttuva ylälista on asennettava paikoilleen ja nostettavan näyttämölavan alusta on siivottava.

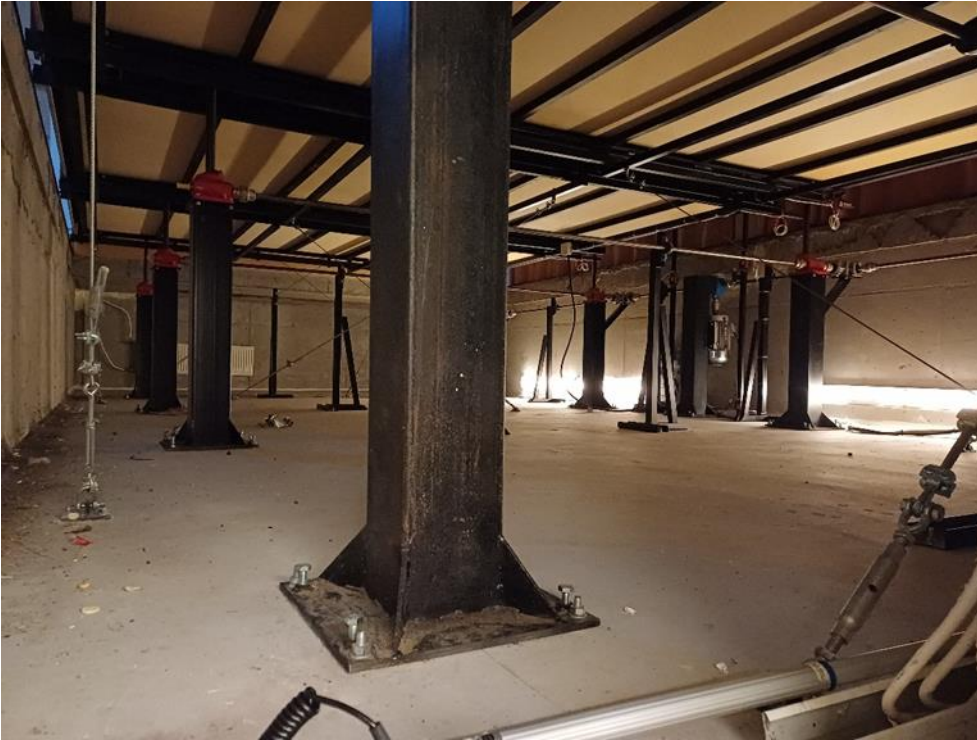
Kuva 4.9. 175 Liikuntasalin ylös nostettavan näyttämölavan alusta on likainen.

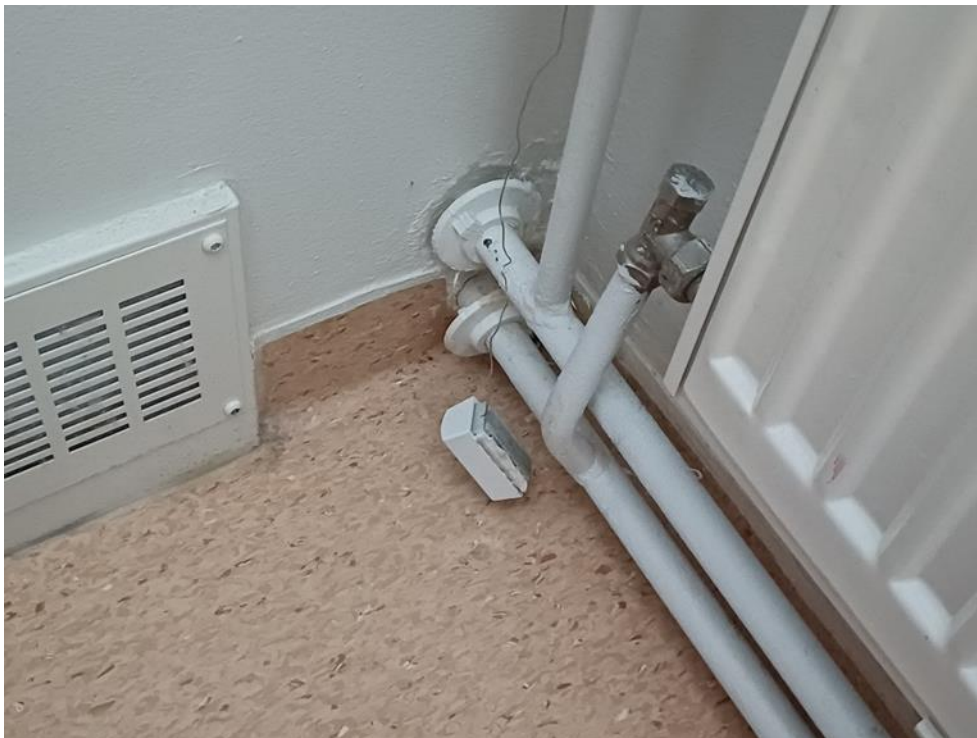
- 1.kerroksen alueella on useita lämpöpattereiden erillistermostaatteja irti seinästä (Kuva 4.10).
- 202 Ruokailutilan lattia on painunut alas ja lattiapinnoite on repeillyt pilarianturoiden kohdilta (Kuva 4.11) sekä rakenneliittymien ratkeamia.

Kuva 4.10. 1.kerroksen alueella on useita lämpöpattereiden erillistermostaatteja irti seinästä.

- 1.kerroksen alueella on tarkistettava lämpöpattereiden erillistermostaattien kiinnitykset.
- 202 Ruokailutilan lattiapinnoitteen repeämät pilarianturoiden kohdilta on korjattava ja rakenneliittymien ratkeamat tiivistettävä.

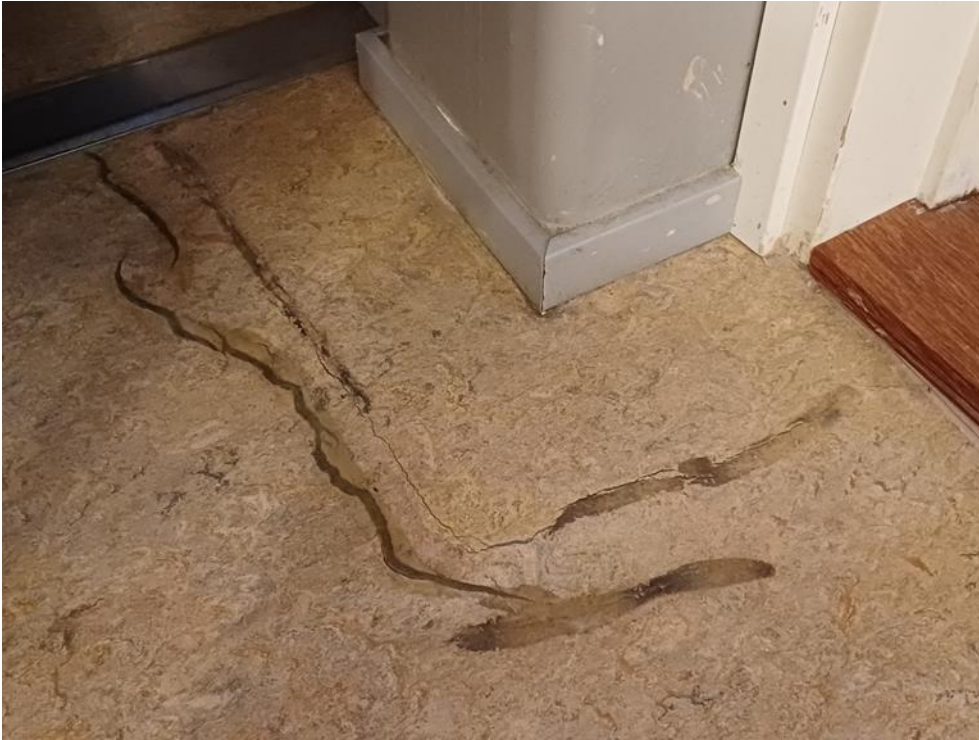
Kuva 4.11. 202 Ruokailutilan lattia on painunut alas ja lattiapinnoite on repeillyt pilarianturoiden kohdilta.

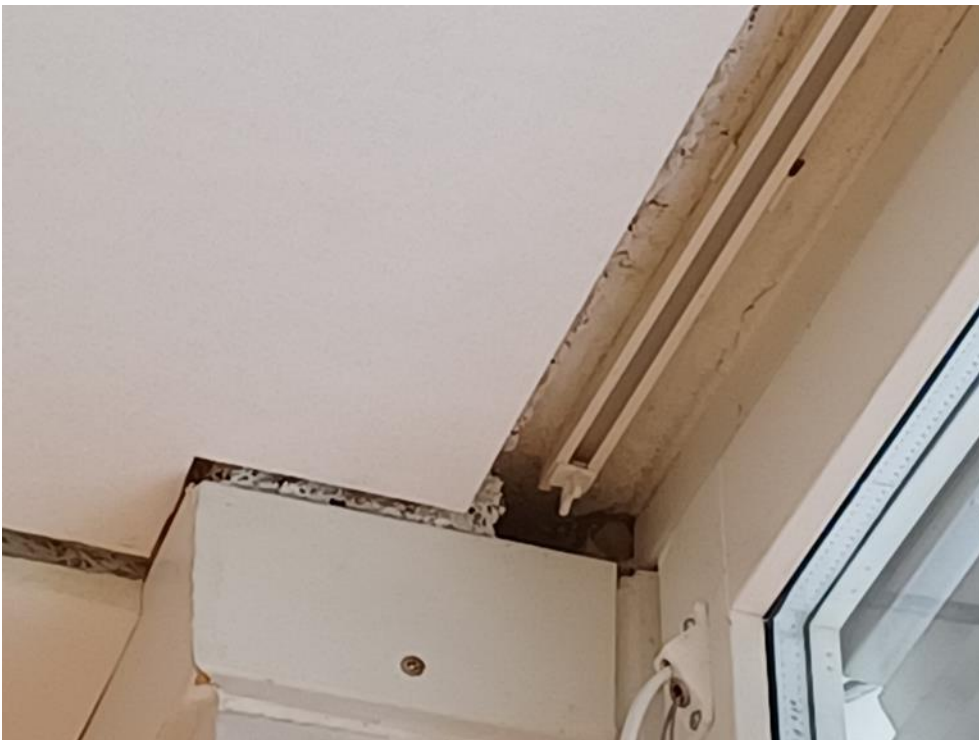
- 217 Ulkoseinän yläosassa on ilmavuotoja (Kuva 4.12). Maalipinta irtoilee seiniltä.
- 231 Mediakeskuksen seinäpilarissa ja pilarin kohdalla parketissa on vanhoja vesi-vuotojälkiä. Akvaarion kohdalla parketissa on vanhoja vesivuotojälkiä (Kuva 4.13).

Kuva 4.12. 217 tilan ulkoseinän yläosassa on ilmavuotoja.

- 217 tilan ulkoseinän yläosan ilmapuodot on tiivistettävä ja irtoilevan seinämaalín pinta on korjattava.
- 231 Mediakeskuksen seinäpilarissa ja pilarin kohdalla parketissa olevat vesivuotojäljet on korjattava sekä vesivaurion syy on selvítettävä ja korjattava. Akvaarion kohdalla parketissa olevat vesivuotojäljet on korjattava.

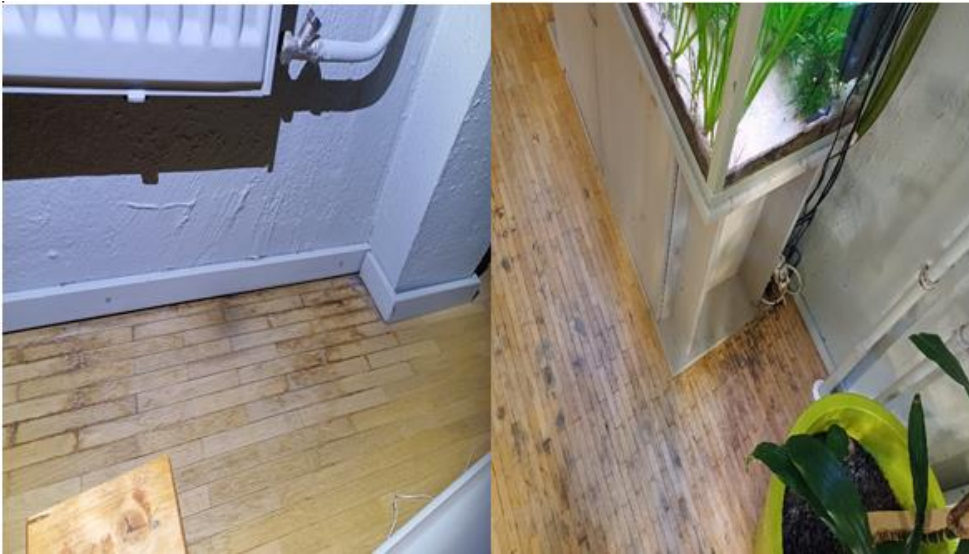
Kuva 4.13. 231 Mediakeskuksen seinäpilarissa ja pilarin kohdalla parketissa on vanhoja vesivuotojälkiä. Akvaarion kohdalla parketissa on vanhoja vesivuotojälkiä.

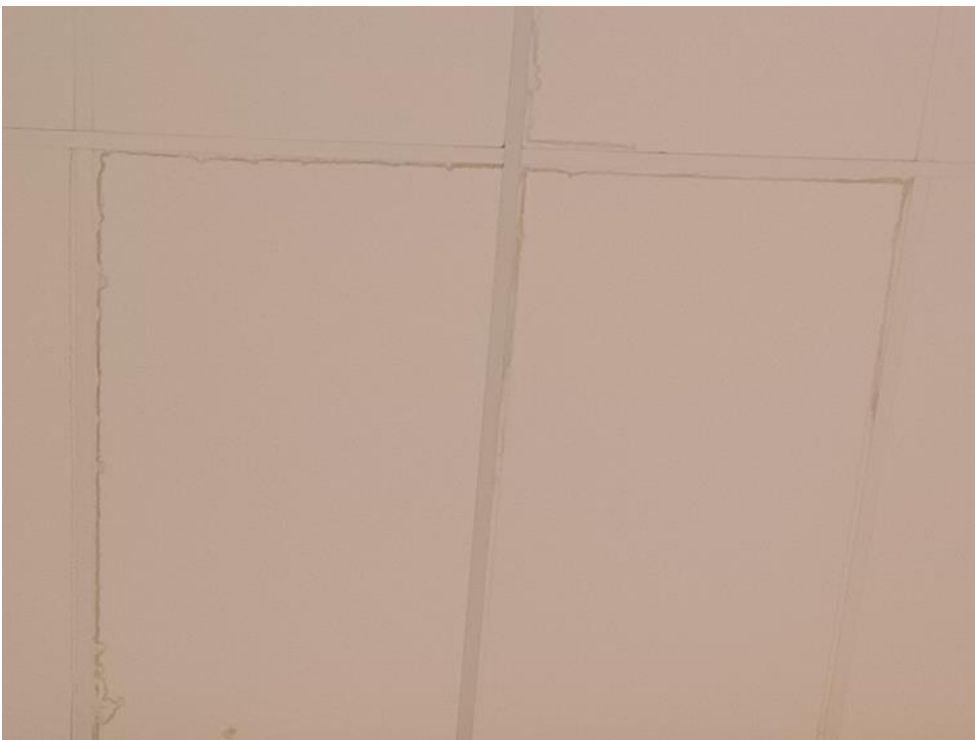
Kuva 4.14. 232 Kokoushuoneen katon akustointilevyissä on vesivuotojälkiä.

- 232 Kokoushuoneen katon kosteusvaurioituneet akustointilevyt on uusittava ja vesivaurion syy on selvítettävä ja korjattava.
- 238 wc-tilan seinälaatoituksen repeytynyt silikonisauma on korjattava.

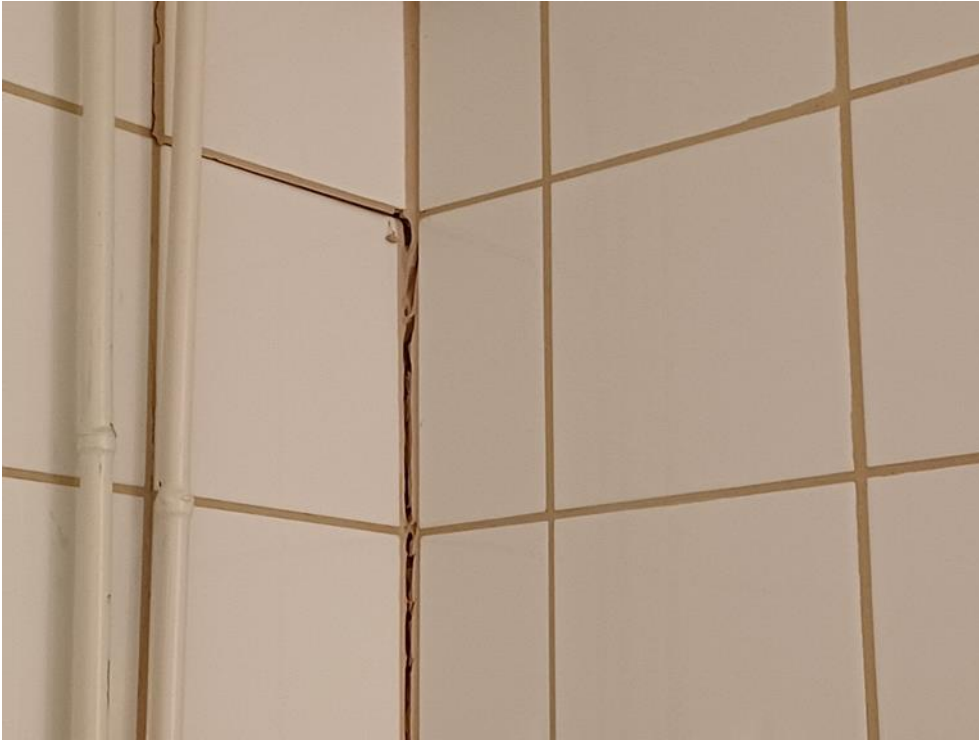
Kuva 4.15. 238 wc-tilan seinälaatoituksen silikonisauma on revennyt auki.

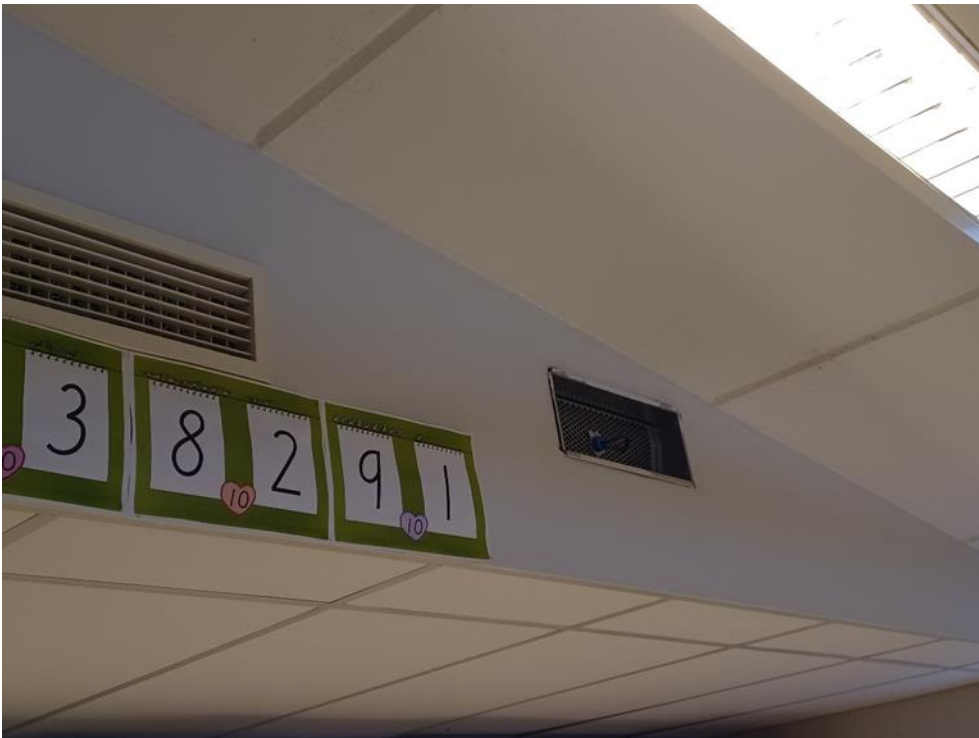
- 241 tilan alakatossa sijaitseva tarkastusluukku on irtoamassa.
- 244 Varastossa on rakenneliittymien ratkeamia.
- 245 tilan IV-päätelaitteen säleikkö puuttuu (Kuva 4.16). Ulkoseinä- ja kattoliittymässä on ilmavuotoja.

Kuva 4.16. 245 tilan IV-päätelaitteen säleikkö puuttuu.

- 241 tilan alakaton irtoava tarkastusluukku on kiinnitettävä paikoilleen.
- 244 Varaston rakenneliittymien ratkeamat on tiivistettävä.
- 245 tilan puuttuvat IV-pääte-elimen säleiköt on asennettava paikoilleen. Ulkoseinä- ja kattoliittymän ilmavuodot on tiivistettävä.

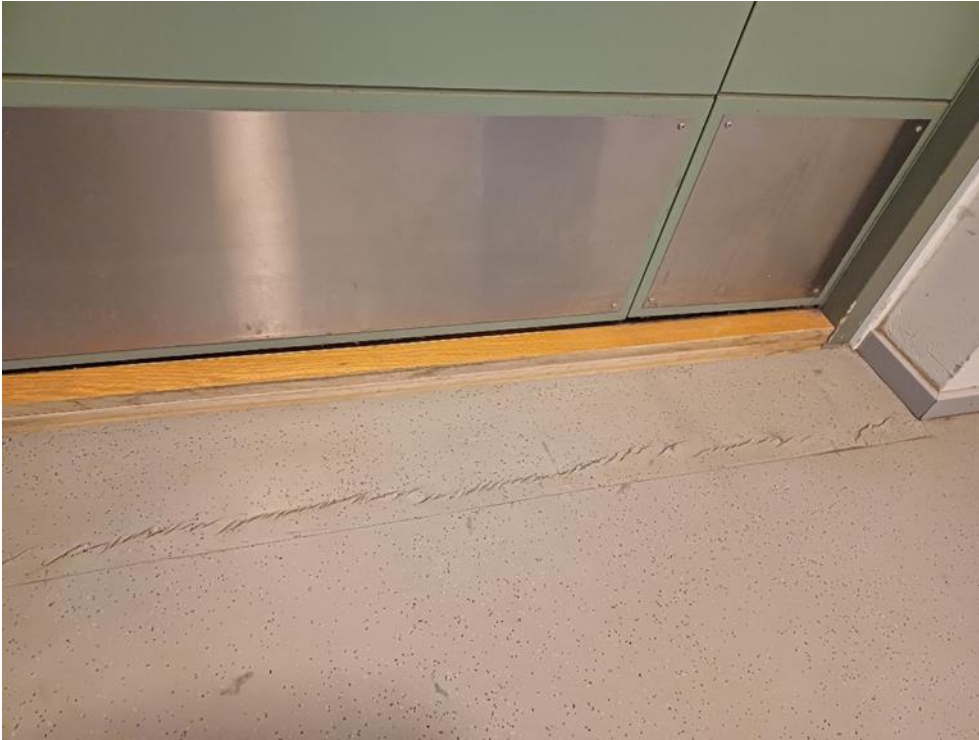
- 248 Porrashuoneen ylätasolla ovenkahva on rikkonut seinärappausta. Alatasolla on seinähalkeama ja lattia on painunut alas sekä ulko-oven kohdalta lattiapinnoite on repeillyt (Kuva 4.17).

Kuva 4.17. 248 Porrashuoneen ulko-oven kohdalta lattiapinnoite on repeillyt.

- 248 Porrashuoneen ylätasolla rikkoutunut seinärappaus on paikattava. Alatasolla seinähalkeama on tiivistettävä, lattia- ja seinäliittymät on tiivistettävä sekä ulko-oven kohdalla repeytynyt mattopinnoite on korjattava.

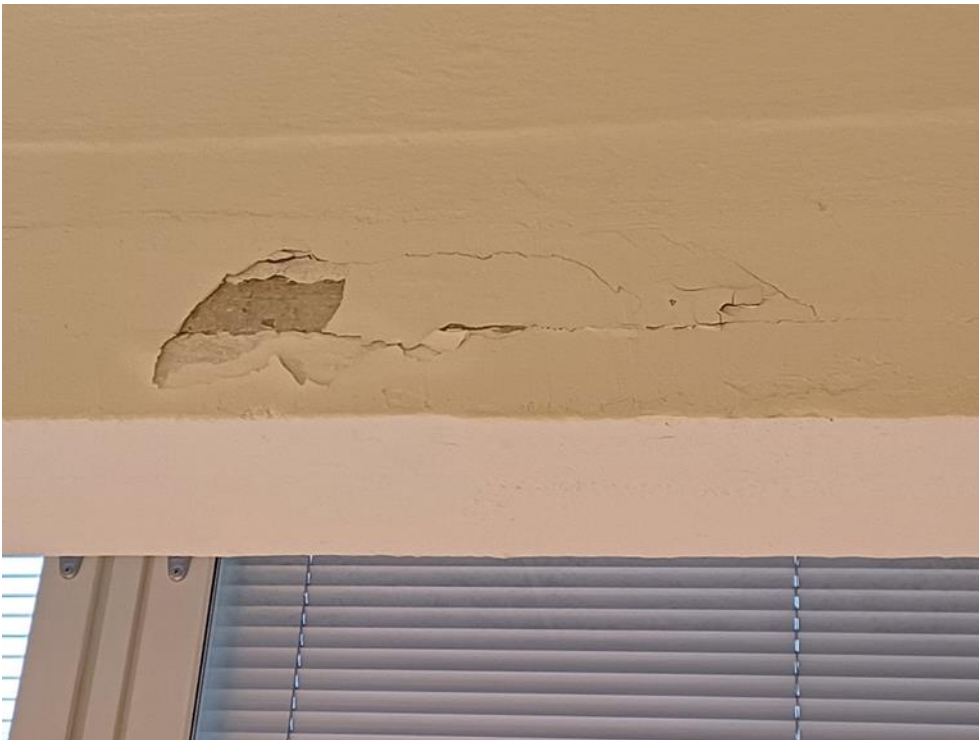
Kuva 4.18. 253 tilan maali ja tasoite irtoilee alustastaan.

- 252 tilan rikkoutunut ilmoitustaulu on uusittava.
- 253 tilan irtoilevat maali- ja tasoitepinnat on korjattava.
- 301 IV-konehuoneen läpivientien on tiivistettävä.

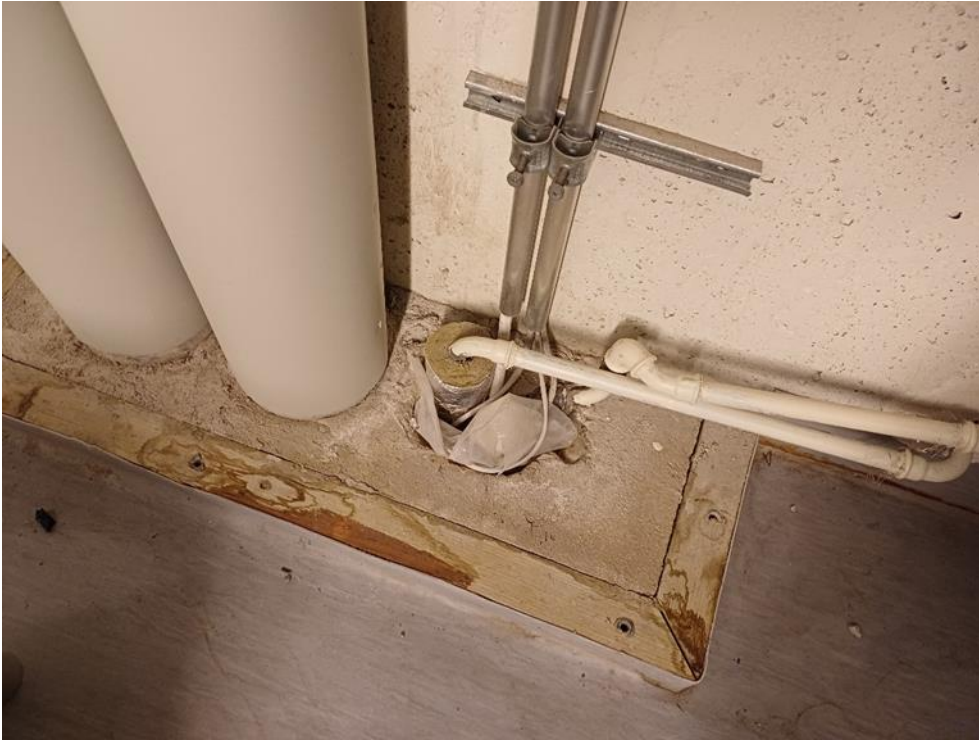
Kuva 4.19. 301 IV-konehuoneen läpivienti ei ole tiivis.

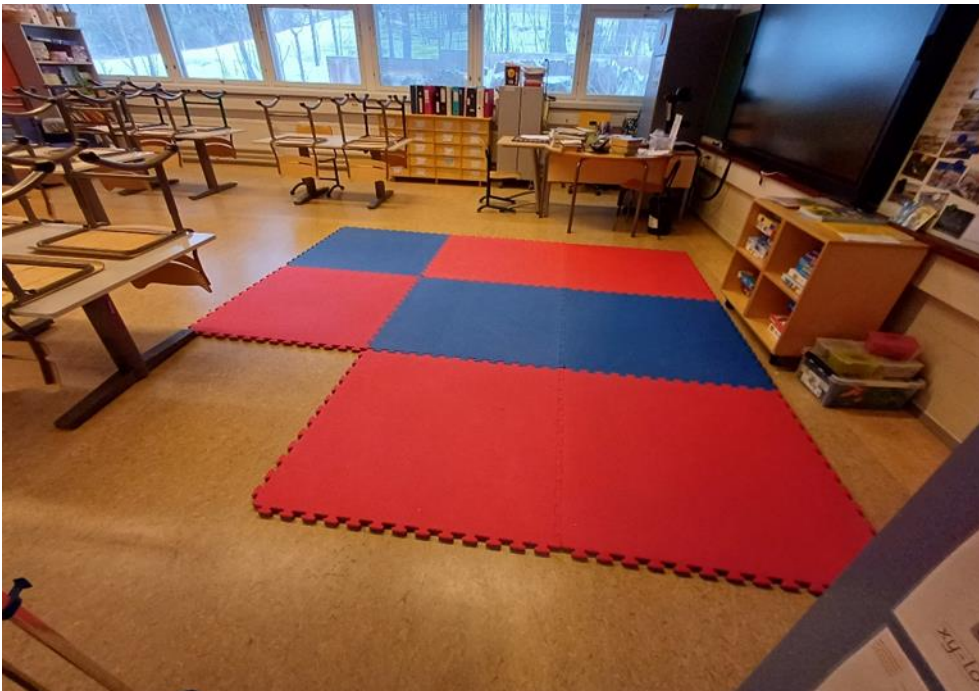
Kuva 4.20. Opetustiloissa on erilaisia materiaaleja, jotka saattavat heikentää sisäilman laatua.

- Opetustiloista suositellaan poistettavaksi ylimääräiset materiaalit, jotka saattavat heikentää sisäilman laatua.
- Käytävätiloissa on harkittava suurien viherkasviruukkujen poistamista ilman laadun parantamiseksi.

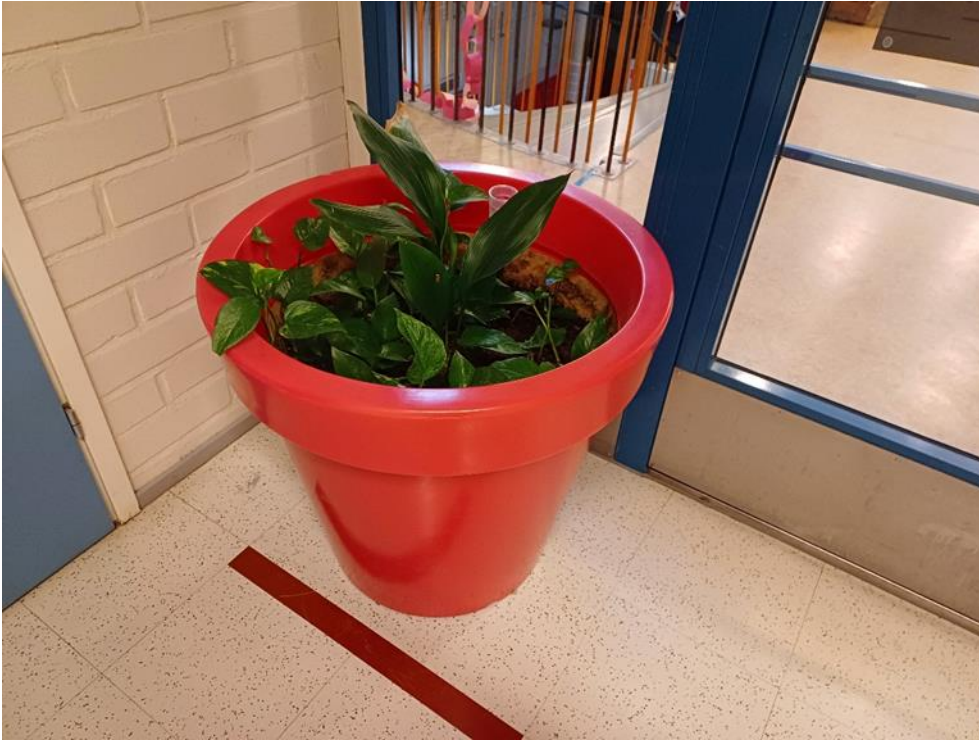
Kuva 4.21. Käytävätiloissa on suuria viherkasviruukkuja, jotka saattavat heikentää sisäilman laatua.

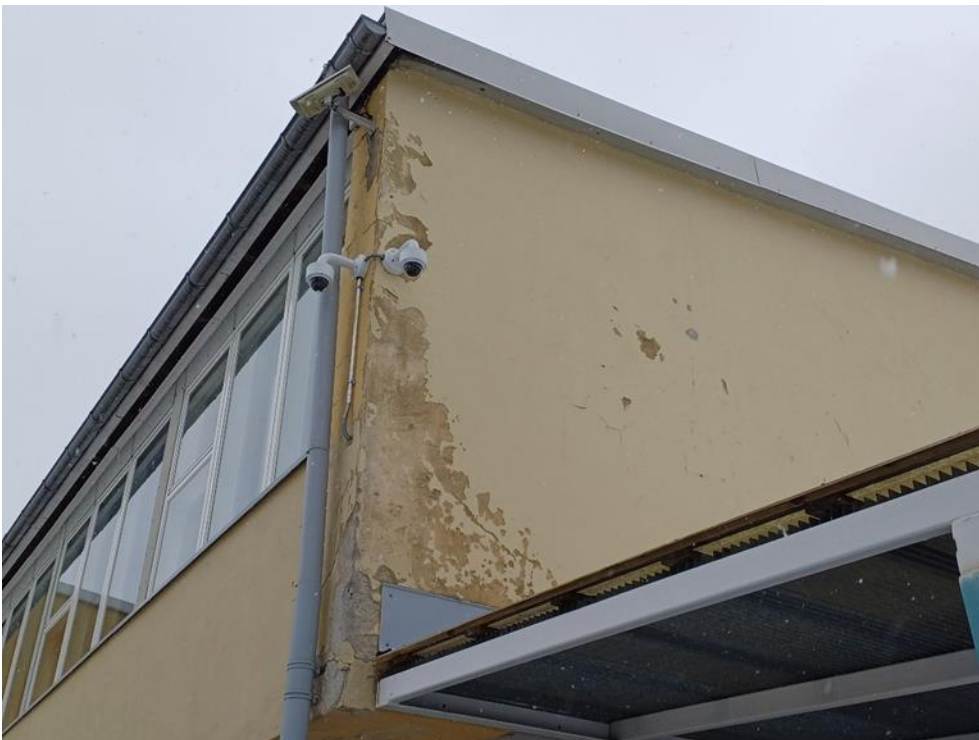
Kuva 4.22. Julkisivun pintarappaus rapautuu useista kohdista.

- Julkisivurappaus on kunnostettava vaurioituneilta osilta.

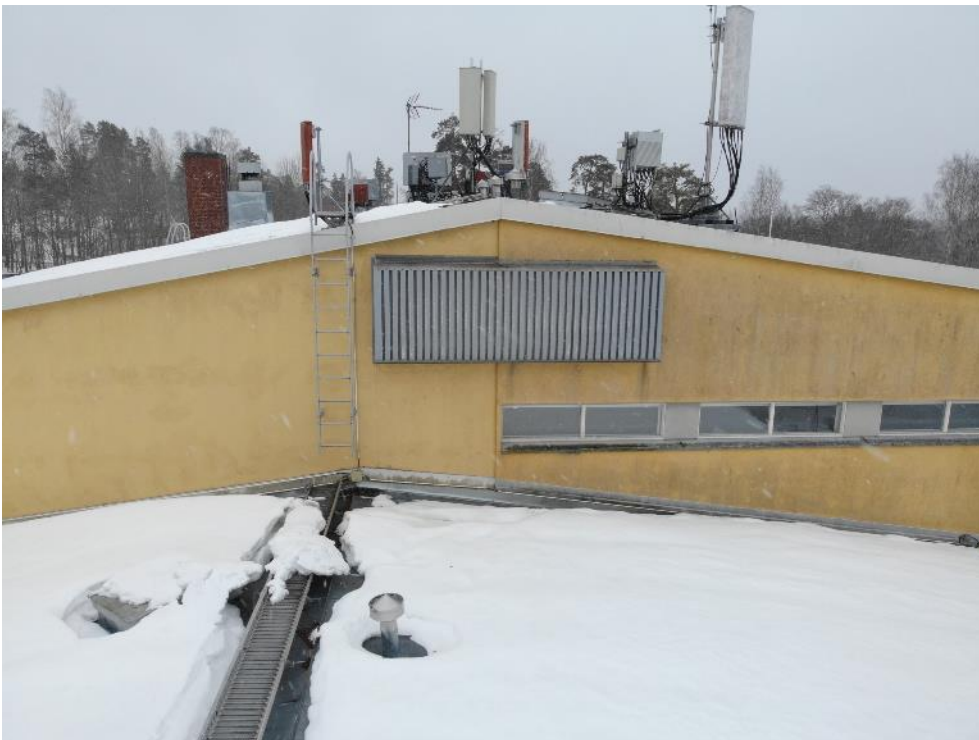
- Vanhan puolen luokkatiloja, keittiötä ja ruokalaa palvelevien ilmanvaihtokoneiden TK 5 ja TK7-9 yhteiseen raitisilmakammioon pääsee lumi sisään lumisuoja-säleiköstä huolimatta. Lumi kastelee ja jäädyttää ilmanvaihtosuodattimet heikentäen ilmavirtoja ja kosteusrasittamalla suodattimia (Kuva 5.1).

Kuva 5.1. Vanhan puolen luokkatiloja, keittiötä ja ruokalaa palvelevien ilmanvaihtokoneiden TK 5 ja TK7-9 yhteiseen raitisilmakammioon pääsee lumi sisään lumisuojaosaleiköstä huolimatta.

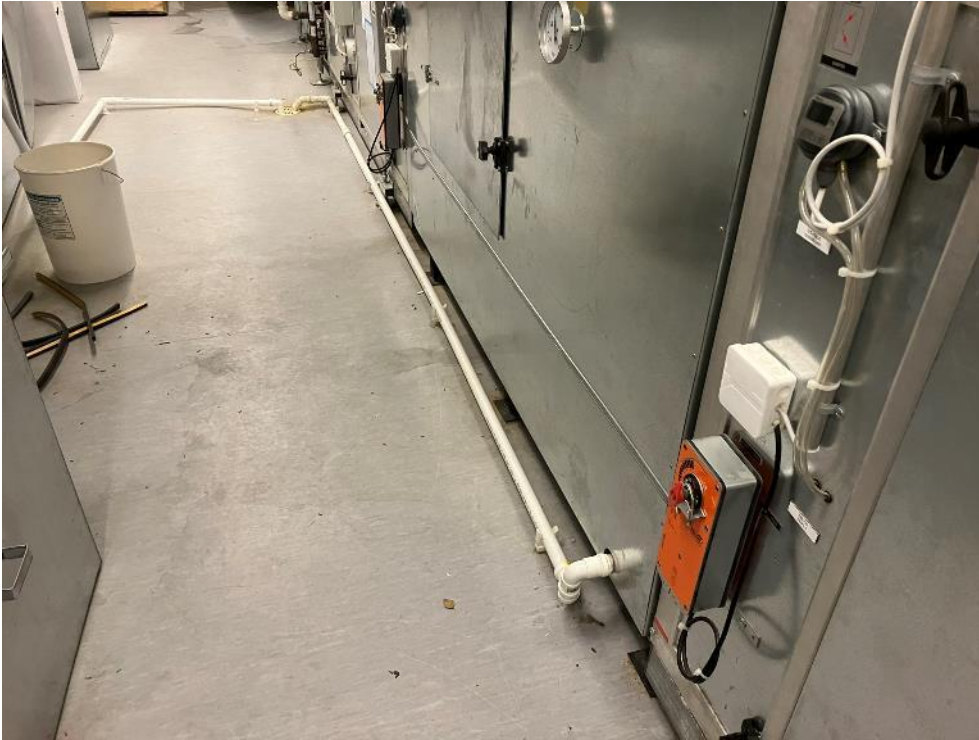
Kuva 5.2. Ilmanvaihtokoneiden viemäröinneistä puuttuvat takaimusuojat.

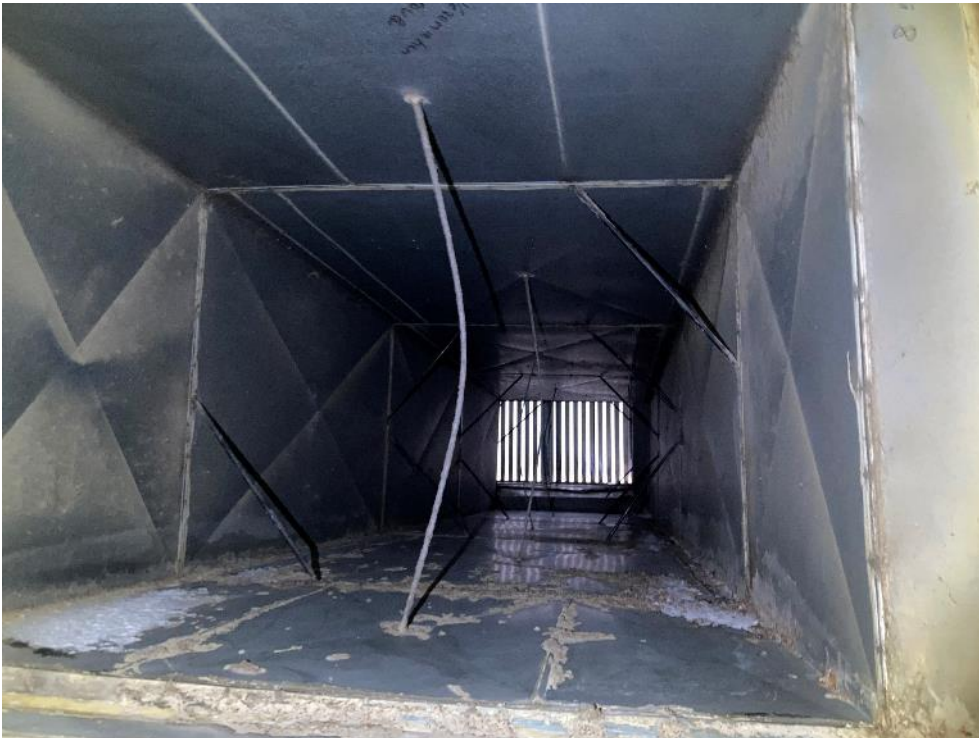
Kuva 5.3. Mediateekin 231 yläpuolella olevan raitisilmakammioon sulanut lumi vuotaa kammion liitoksista alapuolella olevan tilaan. Kuva ilmanvaihtokanavasta.

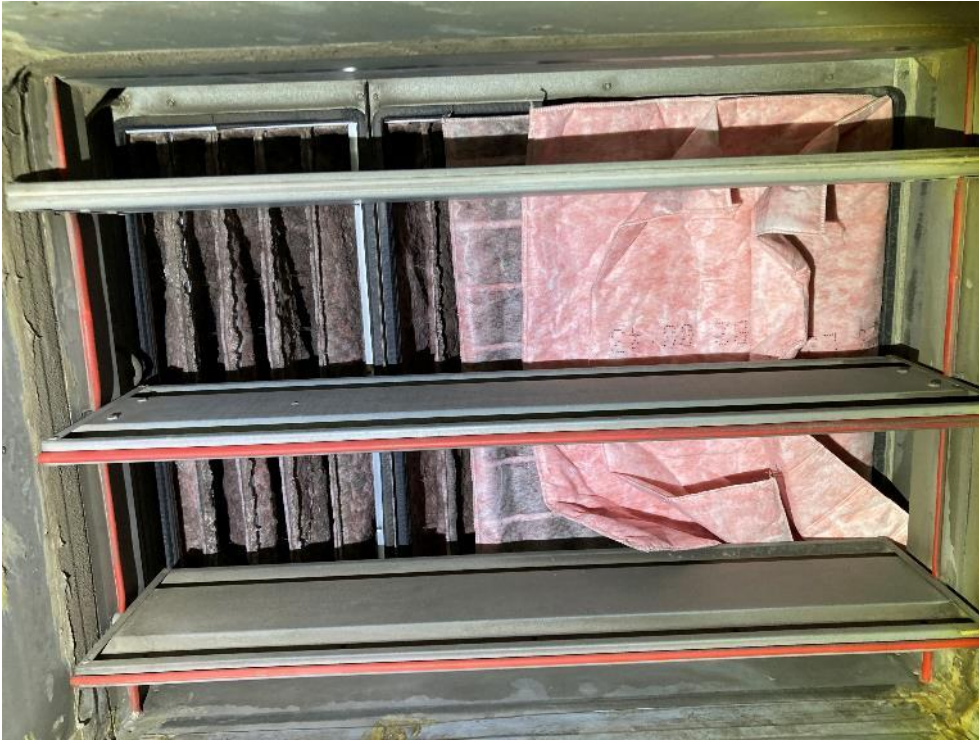
- Ilmanvaihtokoneen TK 8 suodattimet on asennettu väärin peittäen osan suodattimista. Suodattimien asennus heikentää läpivirtaavaa ilmaa (Kuva 5.4).
- Tehtyjen ilmamäärämittausten mukaan ilmamäärät eivät vastaa suunniteltuja arvoja.

Kuva 5.4. Ruokalan ilmanvaihtokoneen suodattimet on asennettu väärin. Suodattimien asennus heikentää läpivirtaavaa ilmaa.

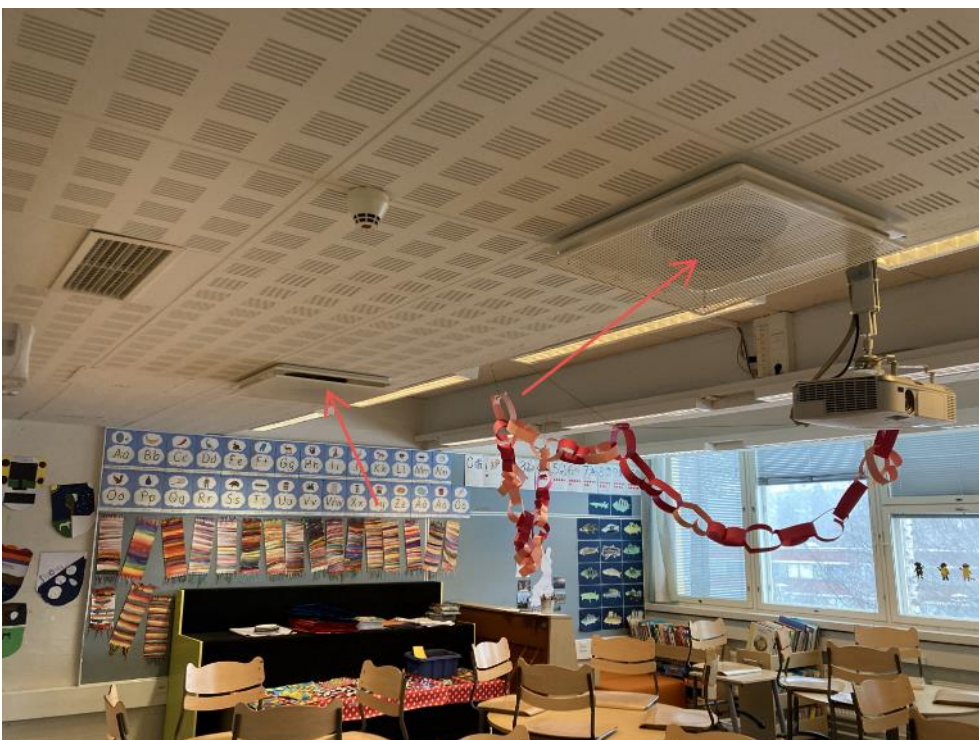
- Ilmavirtasäätimien lämpötila ja CO2 mittaukset poistoilmakanavan sisällä ovat pölyiset.
- Useassa vanhan puolen luokkatilassa ei ilmanvaihdon puhaltama tuloilma jakaudu huoneen perälle asti, minkä takia huoneeseen jää tuulettumattomia katvealueita. Tuloilmapäätelaitteista ilma jakautuu havaintojen mukaan noin 2–3 metrin etäisyydelle ilmavirtasäätimen ollessa täysin auki (Kuva 5.5).

Kuva 5.5. Ilmanvaihdon puhaltama tuloilma ei jakaudu huoneen perälle asti ikkunoiden luo, huoneeseen jää tuulettumattomia katvealueita. Ilma jakautuu havaintojen mukaan noin 2–3 metrin etäisyydelle kuvan osoittamista tuloilmapäätelaitteista.

- Ilmavirtasäätimien oikeasta mittauksesta on varmistuttava ja anturit kanavan sisällä puhdistettava.
- Vanhan osan luokkatilojen ilmanjakoa on parannettava ja selvitettävä suunnittelijan kanssa mahdollisuutta päätelaitteen vaihdolle tai siirtoa toiseen osaan luokkahuonetta tuloilman ilmanjaon parantamiseksi.
- Tarkastetaan kaikkien luokkahuoneiden pesualtaiden ylivuotoputket ja korjataan oikeanlaisiksi tarvittaessa.
- Huoneiden 245 ja 247 lämpöpatterien lämpenemisongelma on selvitettävä ja korjattava kuntoon.
- Vaihdetaan WC-tilan 255 liitosmansetin tiiviste. Kiinnitetään irti oleva WC istuin takaisin kiinni lattiaan tilassa 162.
- Selvitetään mahdollisuutta lisätä käytävien 108 ja 236 poistoilman määrää lisäämällä käytäville omat poistoilmaventtiilit.

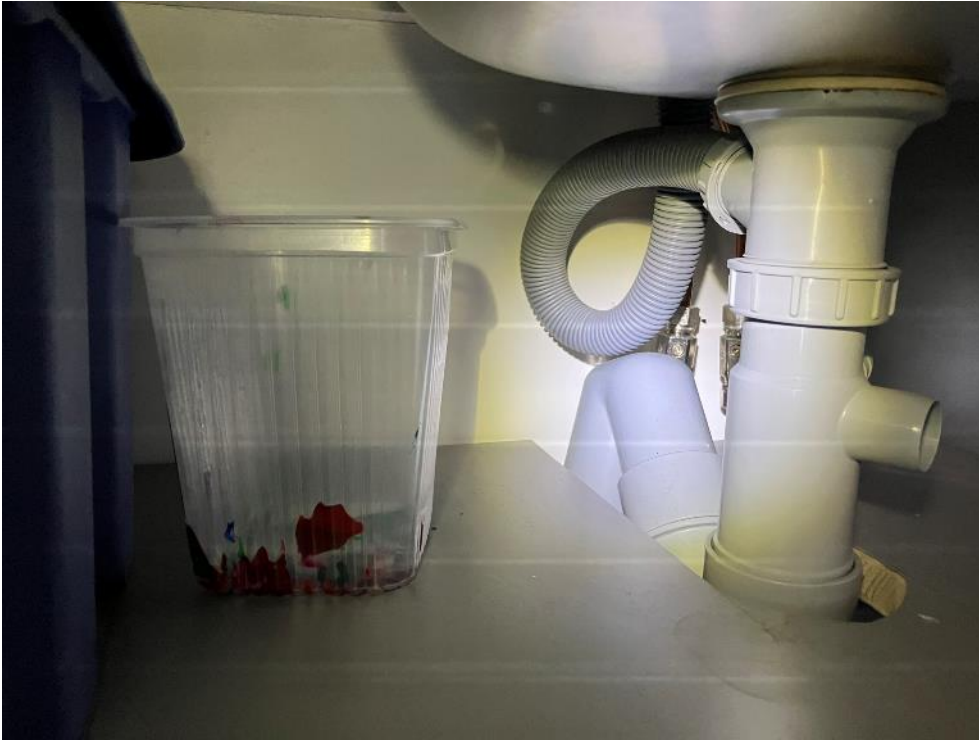
- Usean luokkahuoneen pesualtaan ylivuotoputki on liian pitkä ja mutkalla, täten ylivuotoputkeen kertyy likaa, mikä alkaa ajan mittaan haisemaan (Kuva 5.6).

Kuva 5.6. Pesualtaan ylivuotoputki on liian pitkä ja mutkalla.

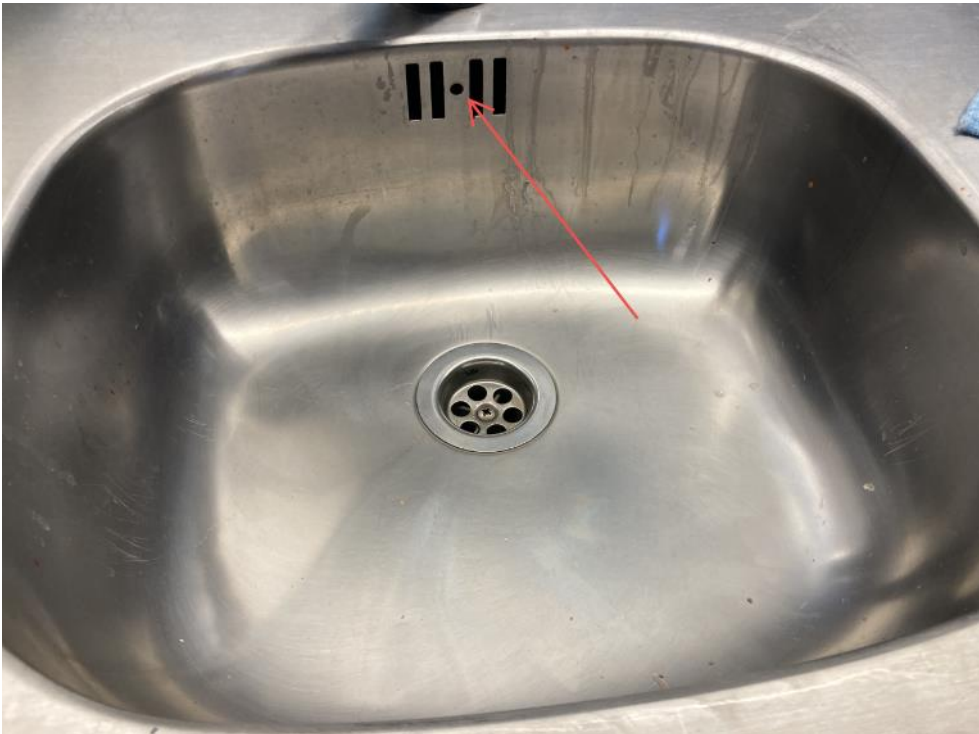
Kuva 5.7. Luokassa 239 pesuallashanan ylivuotoputken kiinnitys on puutteellinen. Pultti, joka pitää ylivuotoputken vastakappaletta paikallaan on hävinnyt.
