# Tutkimusraportti

Kloorianisolit ja väliseinien lisätutkimukset

Leppäsillan päiväkoti A-talo, 3126

15.3.2024

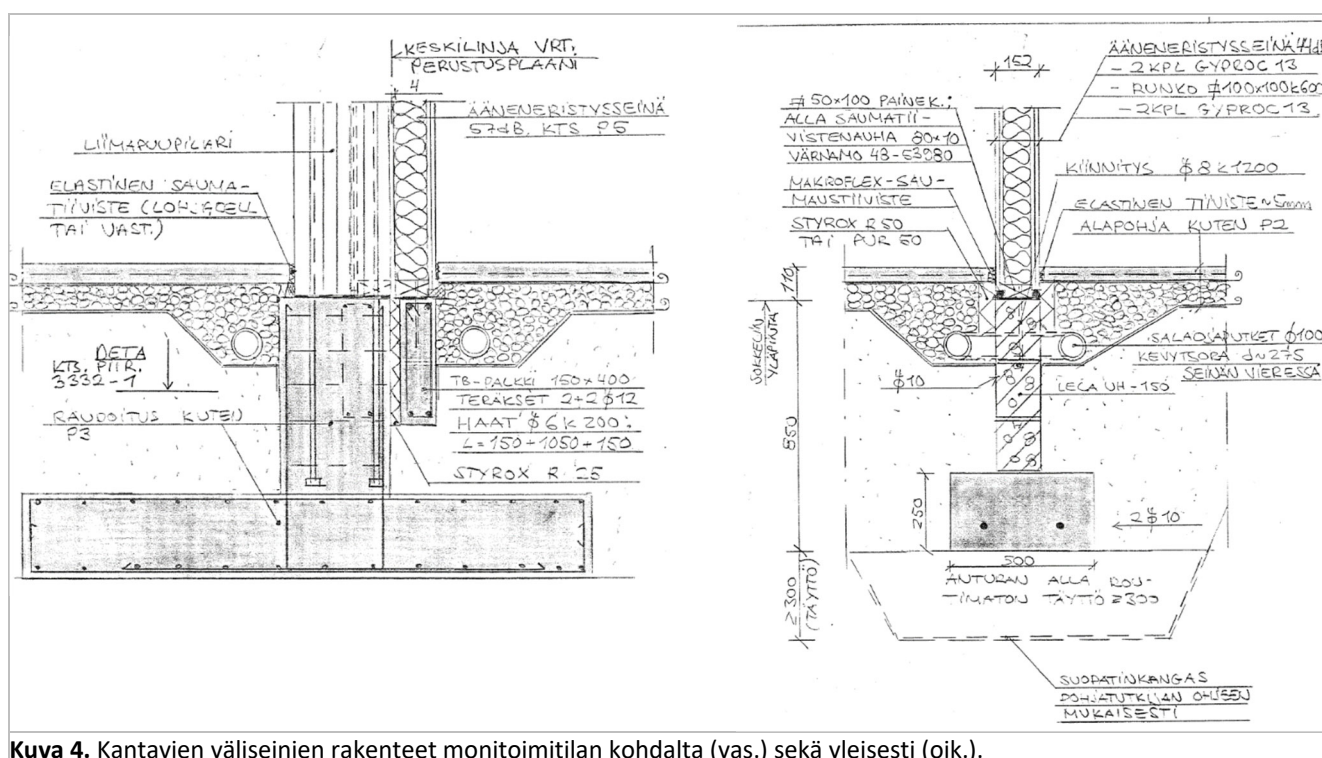
Rakennuksen kantavat väliseinät ovat puurankaisia kipsilevyseiniä, jotka on selvitetty jo aikaisemmassa tutkimuksessa (kuva 4). Kantavat väliseinät lähtevät kevytsoraharkkojen/betonianturoiden päältä, alapohjalaatan alapuolelta. Alaohjauspuut ovat painekyllästettyjä ja niiden alla on kapillaarikatko. Kevyet väliseinät ovat puurankaisia kipsilevyseinä, jotka lähtevät pintalaatan päältä.

**Kuva 4.** Kantavien väliseinien rakenteet monitoimitilan kohdalta (vas.) sekä yleisesti (oik.).

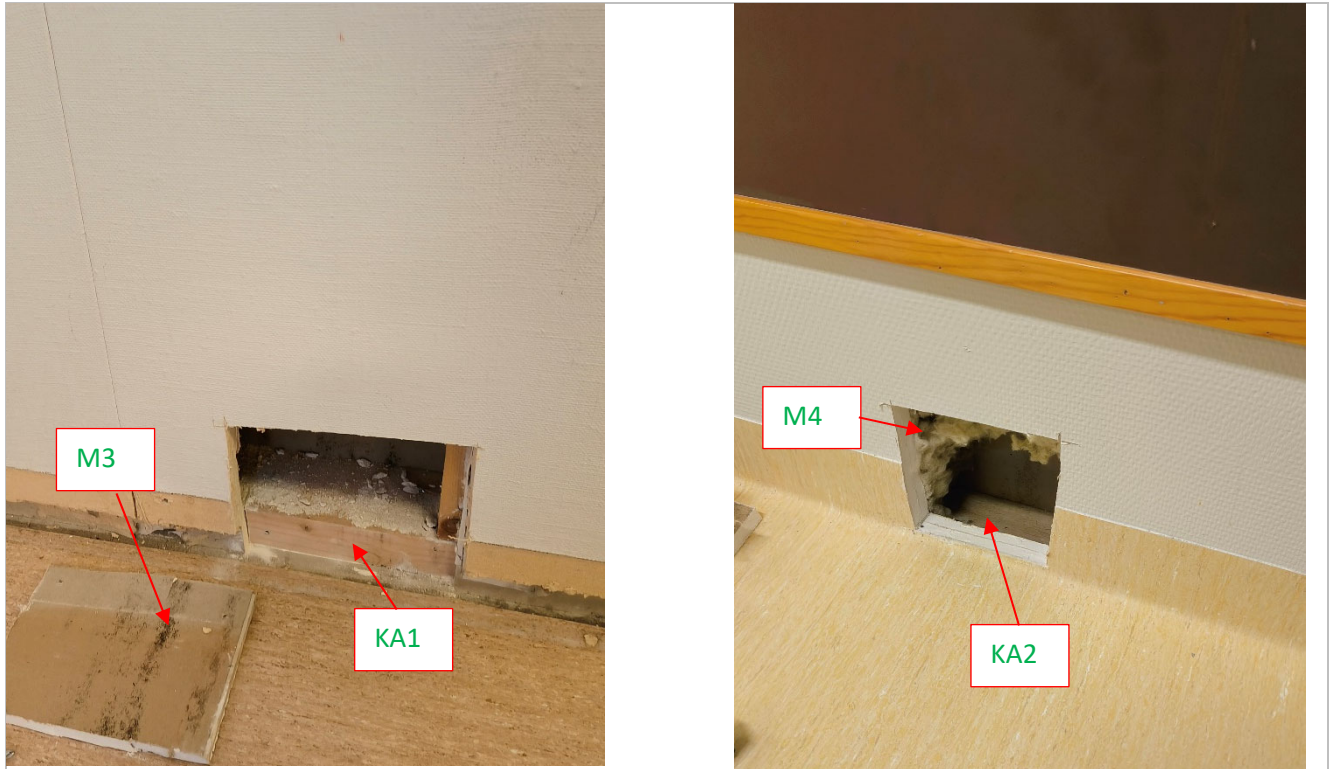
Väliseinät ovat levyrakenteisia. Seinissä on mineraalivilläänieristys leikki- ja lepotiloja ympäröiviin tiloihin. Muissa väliseinissä on tyhjä ilmatila. Kevyet väliseinät lähtevät pintalaatan päältä, kantavat seinät pintalaatan alapuolelta (kuva 5). Rakenneavausten yhteydessä ei todettu näkyviä vaurioita eikä poikkeavia hajuja. Kerätyissä

materiaalinäytteissä ei todettu mikrobikasvua eikä kloorianisoleja. Yhteenveto mikrobinäytetuloksista on esitetty taulukossa 2.

**Kuva 5.** Kevyt väliseinä leikkitilojen 153 ja 154 välissä (vasen kuva). Kantava väliseinä leikkitilan 138 ja aulan 149 välissä (oikea kuva). Leikkitilojen välissä ei ole äänieristystä, mutta leikkitilan ja aulan välissä on eristys. Kevyet väliseinät lähtevät pintalaatan päältä, kantavat seinät pintalaatan alapuolelta. Materiaalinäytteitä kerättiin kipsilevyn mustuneesta pahvista (**M3**, mikrobi), alaohjauspuusta (**KA1**, kloorianisolit), äänieristeestä (**M4**, mikrobi) sekä kyllästetystä alaohjauspuusta (**KA2**).

Väliseinärakenteissa ei todettu poikkeavaa mikrobikasvua. Tuloksen mukaan aikaisemmin sattuneet vesivahingot eivät ole vaurioittaneet väliseinärakenteita. Kaikissa väliseinissä ei ole äänieristystä, mikä on suositeltavaa huomioida tulevilla korjauksilla.

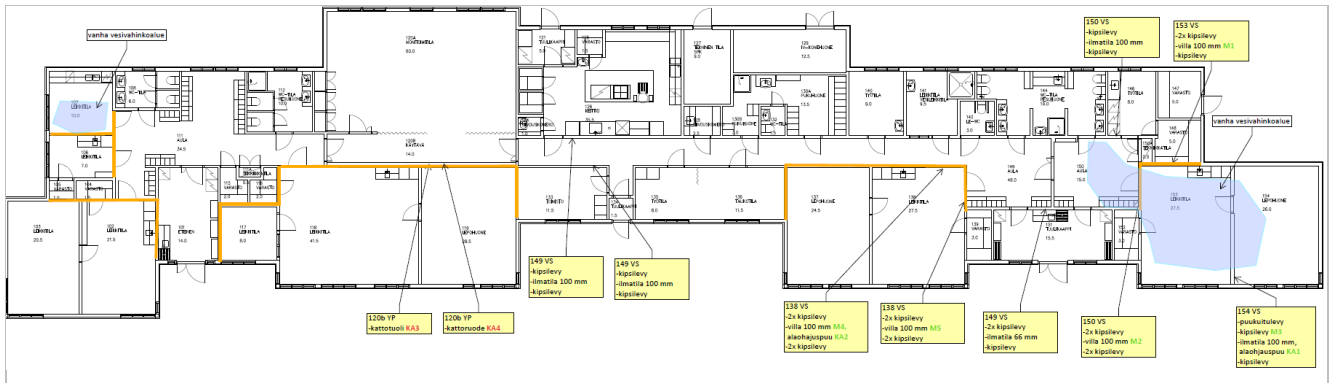
Kuvassa 6 on esitetty aikaisemmat kosteusvaurioalueet sekä tutkimuksen yhteydessä todettujen äänieristettyjen väliseinien paikat.

**Kuva 6.** A-talon pohjakuva, jossa oranssilla on merkitty äänieristetyt väliseinät ja sinisellä aikaisemmin todetut kosteusvaurioalueet.

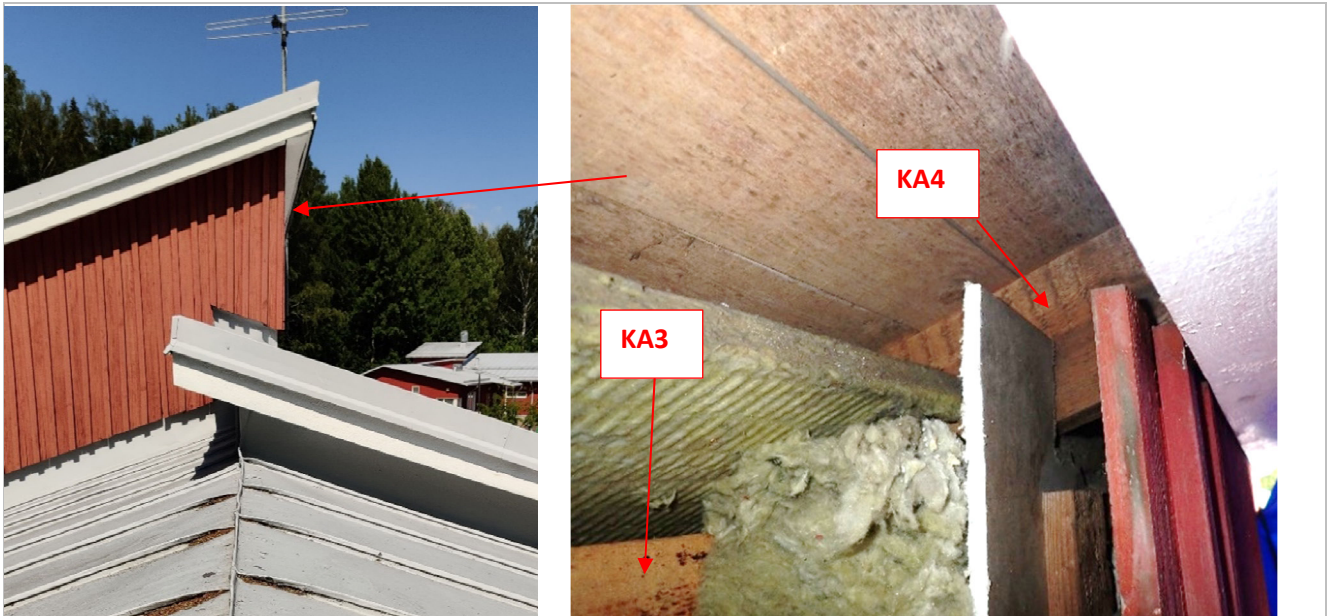
Käytävän 120b kohdalla olevan räystään alla esiintyy mikrobiperäistä hajua. Yläpohjan lämmöneristeistä on aikaisemmassa tutkimuksessa todettu mikrobikasvua (Sirate Group 8.11.2023). Tässä tutkimuksessa yläpohjan sekundääripalkeista kerättiin materiaalinäytteitä kloorianisolanalyysiin, jolla arvioitiin hajun lähdeä. Näytteissä todettiin kloorianisoleja (**KA3**, **KA4**), mikä osaltaan selittää poikkeavan hajun (kuva 8).

**Kuva 8.** Korkeamman lappeen räystäällä esiintyy mikrobiperäistä hajua. Yläpohjan puurakenteista (sekundaaripalkeista) kerättiin materiaalinäytteet kloorianisoliaalyysiin (**KA3**, **KA4**). Kummassakin näytteessä esiintyi kloorianisoleja, mikä osaltaan selittää poikkeavan hajun.

Käytävän 120b yläpuolella olevassa yläpohjatilassa sekä harjan suuntaisessa ulkoseinässä esiintyy yleisesti mikrobikasvustoja. Yläpohjan puurakenteissa on todennäköisesti käytetty kloorifenoleilla kyllästettyä puumateriaalia, koska rakenteista kerätyissä materiaalinäytteissä esiintyi kloorianisoleja, joita muodostuu kloorifenoleista mikrobitoiminnan seurauksena. Kloorifenolit ovat voimakkaan hajuisia ja niiden hajukynnys on matala. Tämän vuoksi kontaminoituneet puumateriaalit on suositeltavaa poistaa. Mikäli ainoastaan yläpohjan vaurioituneet villat poistetaan, on vaarana, että haju jää puurakenteisiin, jolloin korjausten jälkeen sisäilmassa saattaa edelleen esiintyä mikrobiperäistä hajua.

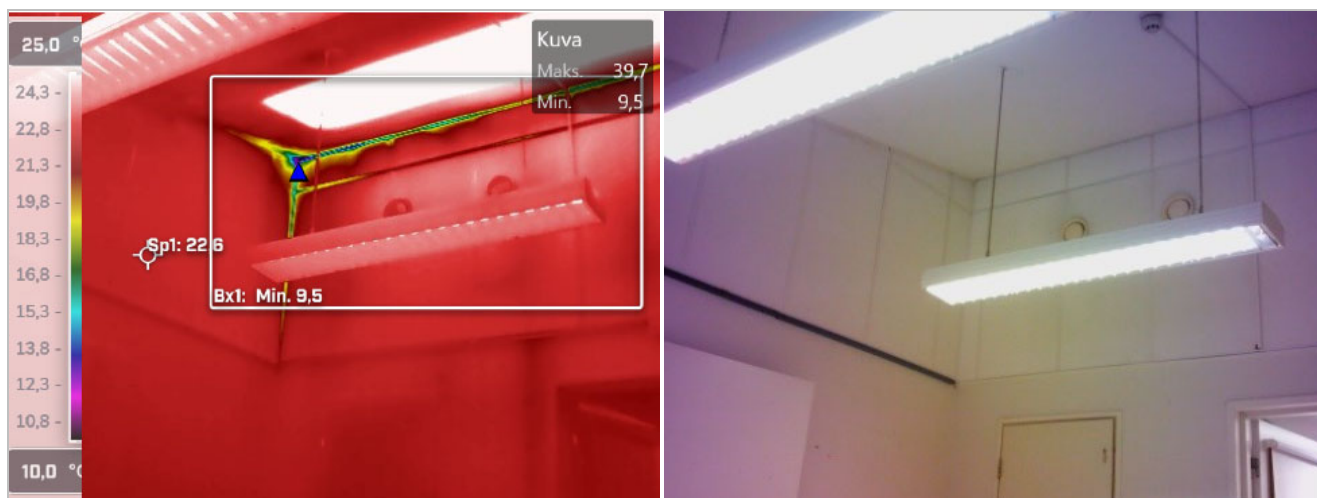
Nyt tehdyssä lämpökuvauksessa merkittävimmät ilmavuodot todettiin edelleen yläpohjasta sekä alapohjan liittymistä. Ilmavuotoja todettiin myös käytävän 120b alakaton yläpuolelta, mikä selittää hajun siirtymisen yläpohjasta käytävälle. Lämpökuvauksessa todettiin myös paikallisia ikkunoiden tiivistevikoja sekä ilmavuotoja karmeissa olevista korvausilmaventtiileistä, joita ei aikaisemmissa tutkimuksissa havaittu. Lämpökuvaus tukee aikaisempaa merkkiainekokeen tulosta, jossa ulkoseinissä ei todettu laaja-alaisia ilmavuotoja. Kuvissa 9-12 on esitetty esimerkin omaisesti lämpökuvauksessa tehtyjä havaintoja. Tulokset on esitetty tarkemmin liitteen 4 lämpökuvausraportissa.

**Kuva 9.** Merkittävää ilmavuotoa yläpohjan liittymästä tilassa 102.

Nyt suoritettu lämpökuvaus tukee aikaisemmista ilmavuototutkimuksista saatuja tuloksia. Merkittävimmät ilmavuodot todettiin edelleen yläpohjasta sekä alapohjan liittymistä. Ilmavuotoja todettiin myös käytävän 120b alakaton yläpuolelta, mikä selittää mikrobiperäisen hajun siirtymisen yläpohjasta käytävälle. Lämpökuvauksessa todettiin myös paikallisia ikkunoiden tiivistevikoja sekä ilmavuotoja karmeissa olevista korvausilmaventtiileistä, joita ei aikaisemmissa tutkimuksissa havaittu. Ulkoseinissä ei todettu laaja-alaisia ilmavuotoja. Havaitut ilmavuodot on suositeltavaa tiivistää tulevilla korjauksilla.

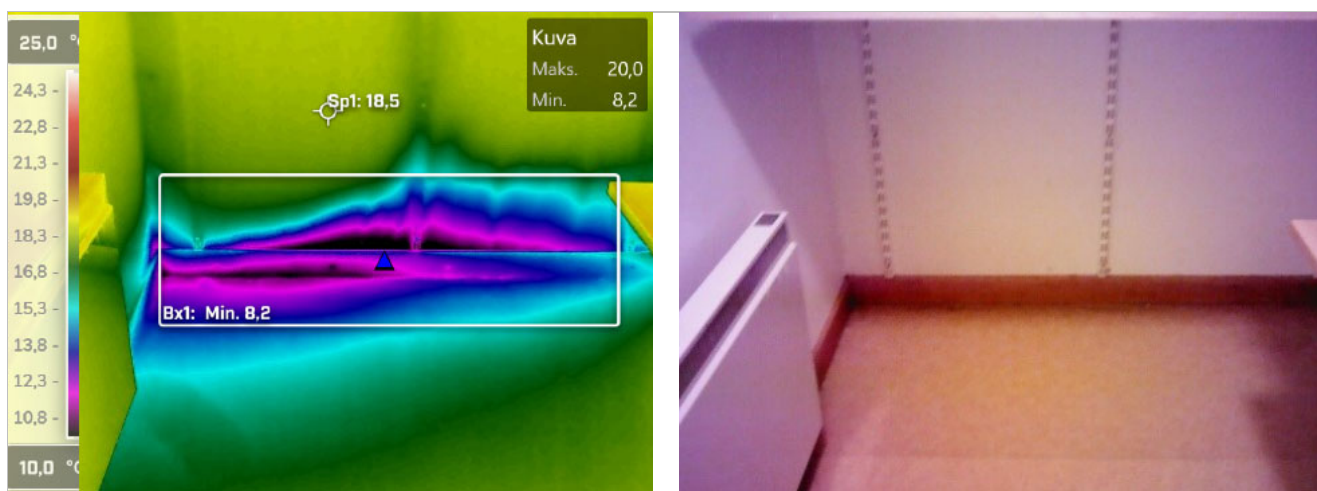
**Kuva 10.** Merkittävää ilmavuotoa kantavan väliseinän ja alapohjan liittymästä tilassa 152.

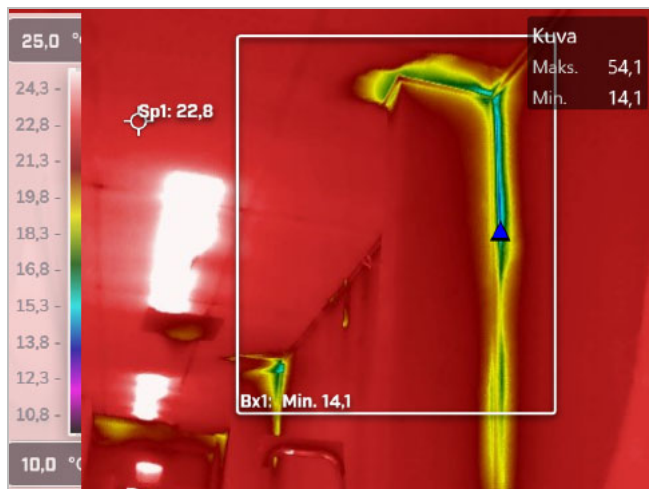
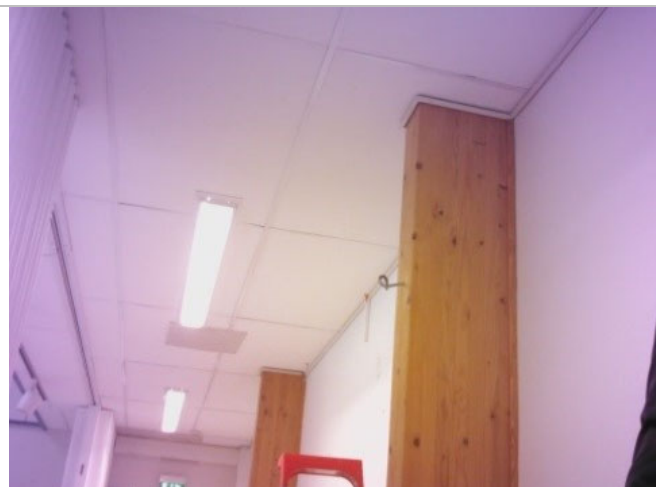
**Kuva 11.** Merkittävää ilmavuotoa alakaton päältä ja pilarin takaa tilassa 120b.

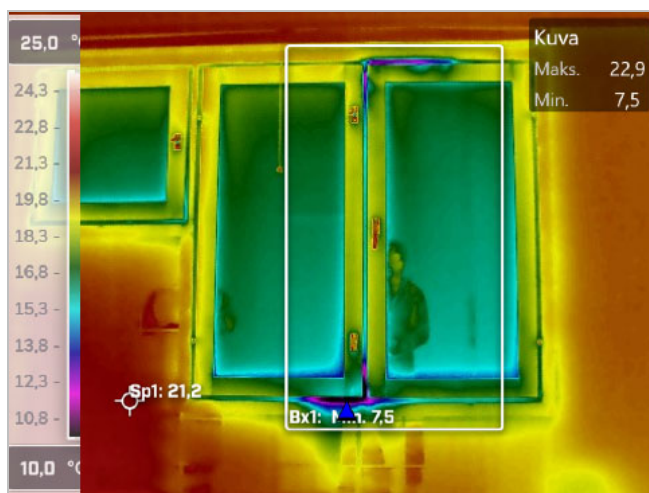
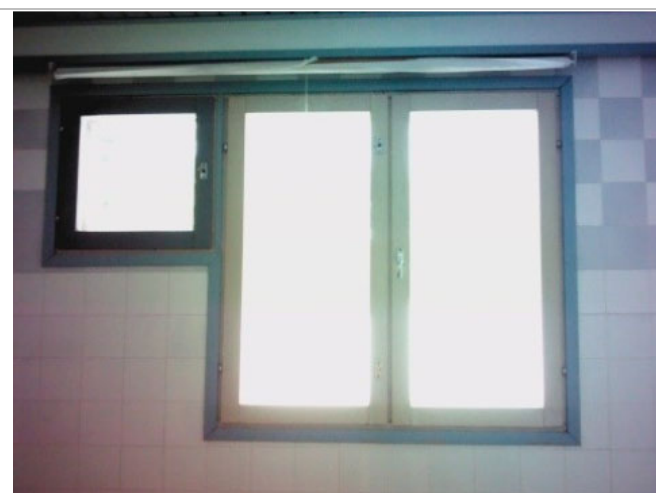
**Kuva 12.** Merkittävää ilmavuotoa ikkunatiivisteistä tilassa 141.
