ESPOON KAUPUNKI  
Tilapalvelut-liikelaitos  
Kunnossapitopalvelut  
Tarkastusryhmä

15.4.2024

**livisniemen päiväkoti**  
Kohdenumero **3027**  
livisniementie 1, 02260 Espoo

## KIINTEISTÖN TARKASTUS

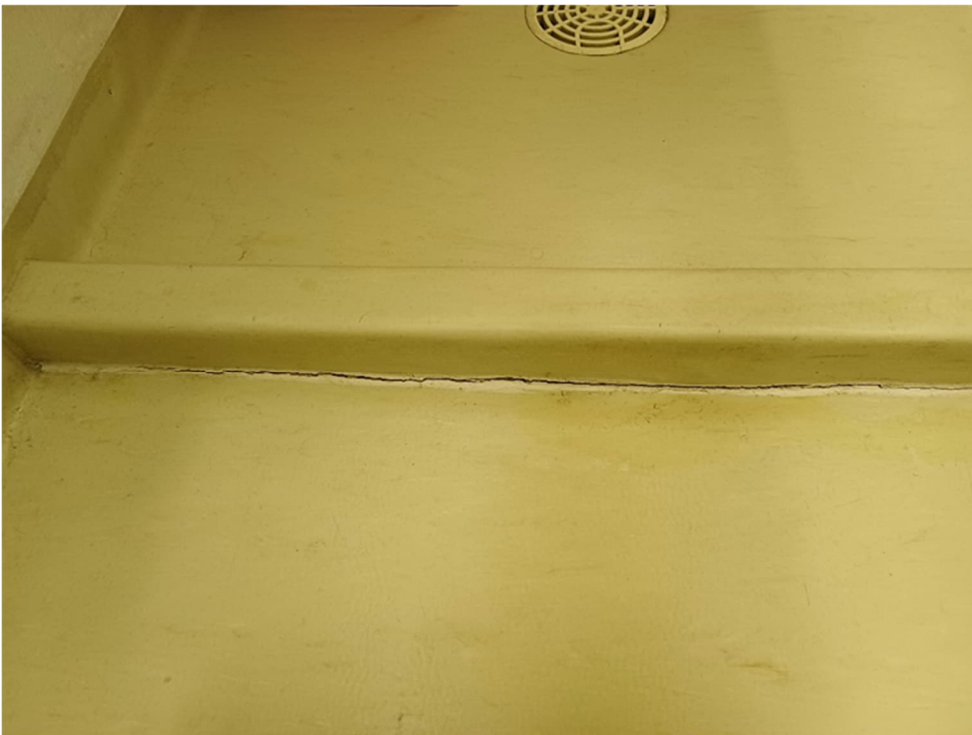
- 01 wc-tila lattiapinnoitteen hitsaussauma on auennut. (kuva 4.1)
- 02 tekninen tila läpiviennit viereisiin tiloihin ei ole tiiviitä. (kuva 4.2)
- 04 taukotila vesijohtojen läpiviennit ei ole tiiviitä, tilassa on vanha ilmoitustaulu, joka saattaa heikentää sisäilman laatua.

Kuva 4.1. 01 wc-tila lattiapinnoitteen hitsaussauma on auennut.

- 01 wc-tila lattiapinnoitteen auennut hitsaussauma on korjattava.
- 02 tekninen tila läpiviennit viereisiin tiloihin on tiivistettävä.
- 04 taukotila vesijohtojen läpiviennit on tiivistettävä, vanha ilmoitustaulu on uusittava.
- 19 aula vesijohtojen läpiviennit on tiivistettävä.
- 20 monitoimitila hätäpoistumistieoven tiivisteet on uusittava ja oven käynti tarkistettava, liimapuupalkin liittymät ympäröiviin rakenteisiin on tiivistettävä.
- Ikkunakarmit ovat kauttaaltaan huollon tarpeessa.
- Ulkoseinä/kattorakenteiden ratkeilleet liittymät on korjattava.
- Vanhat vinyylipintaiset paljeovet suositellaan uusittavaksi viimeistään peruskorjauksen yhteydessä.
- Pesualtaiden ylivuotoputket on puhdistettava tai tarvittaessa uusittava.
- Alakattojen yläpuoliset läpiviennit on tiivistettävä.

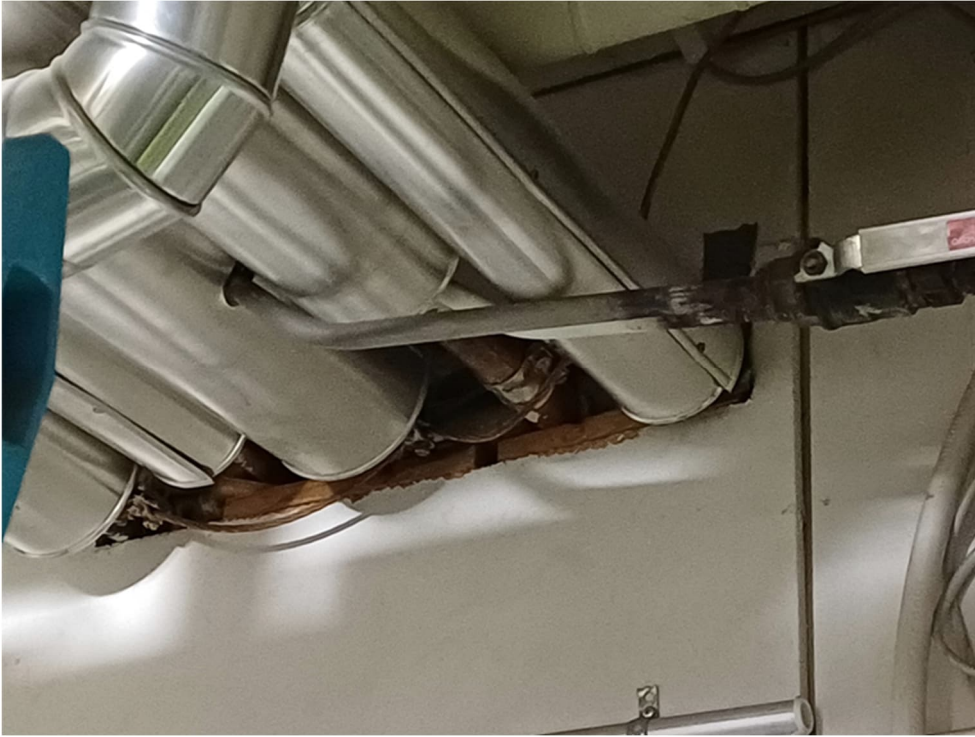
Kuva 4.2. 02 tekninen tila läpiviennit viereisiin tiloihin ei ole tiiviitä.

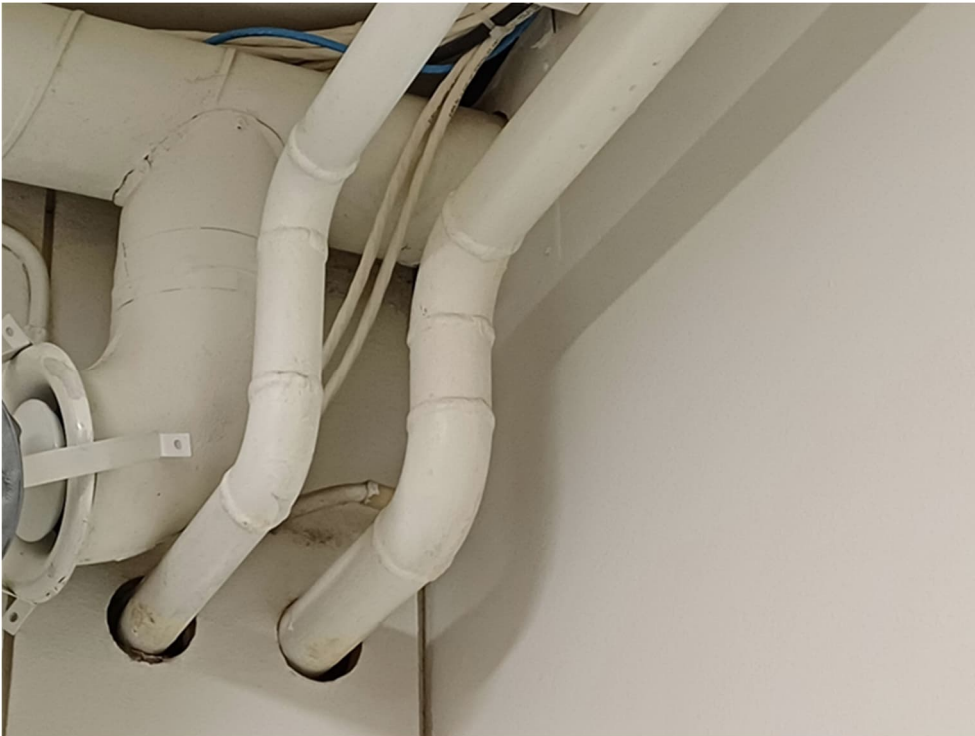
- 19 aula vesijohtojen läpiviennit ei ole tiiviitä. (kuva 4.3)
- 20 monitoimitila hätäpoistumistieoven tiivisteistä on ilmavuotoja, liimapuupalkin liittymät ympäröiviin rakenteisiin ei ole tiiviitä.

Kuva 4.3. 19 aula vesijohtojen läpiviennit ei ole tiiviitä.

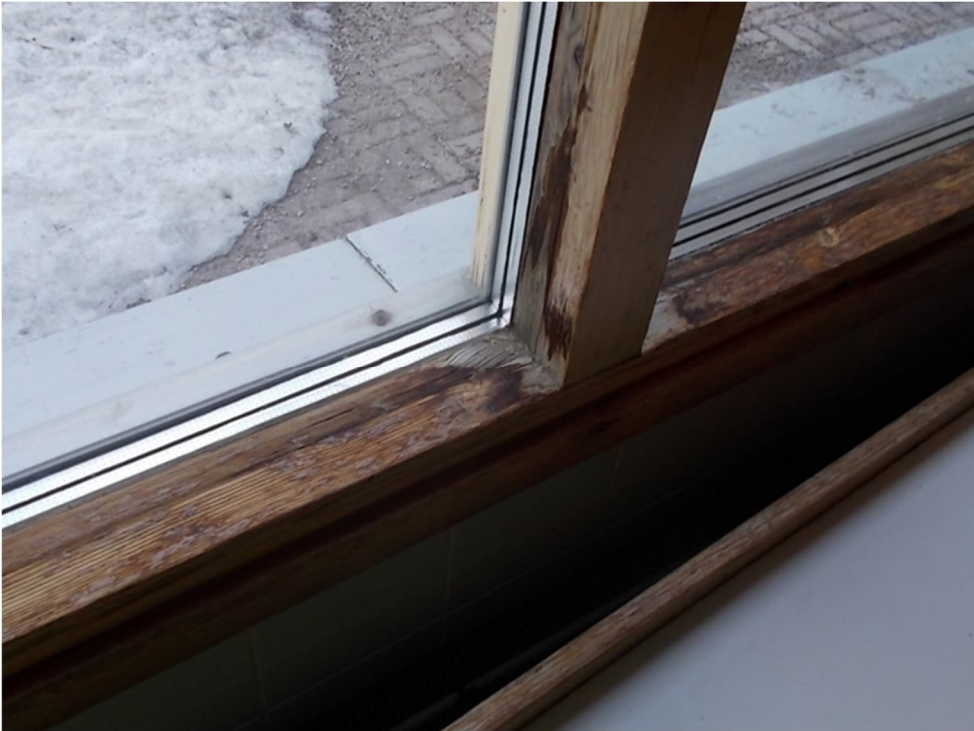
- Ikkunakarmit ovat kauttaaltaan huollon tarpeessa. (kuva 4.4)
- Ulkoseinä/kattorakenteiden liittymiä on ratkeillut.
- Päiväkodin tiloissa on useita vanhoja vinyylipintaisia paljeovia, jotka saattavat heikentää sisäilman laatua. (kuva 4.5)

Kuva 4.4. Ikkunakarmit ovat kauttaaltaan huollon tarpeessa.

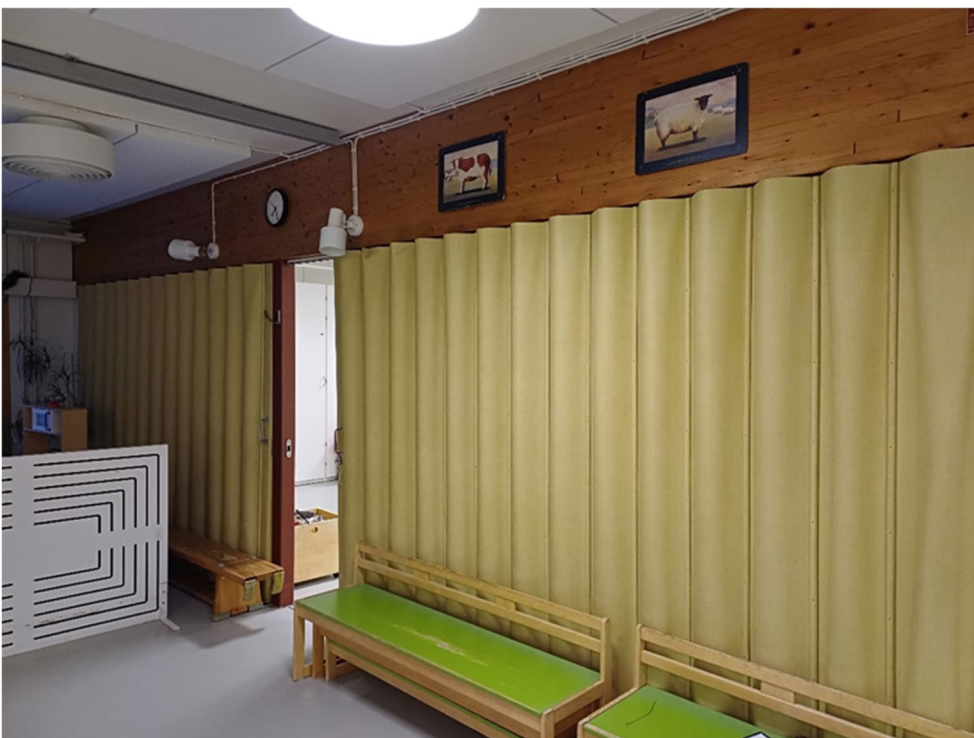
Kuva 4.5. Päiväkodin tiloissa on useita vanhoja vinyylipintaisia paljeovia, jotka saattavat heikentää sisäilman laatua.

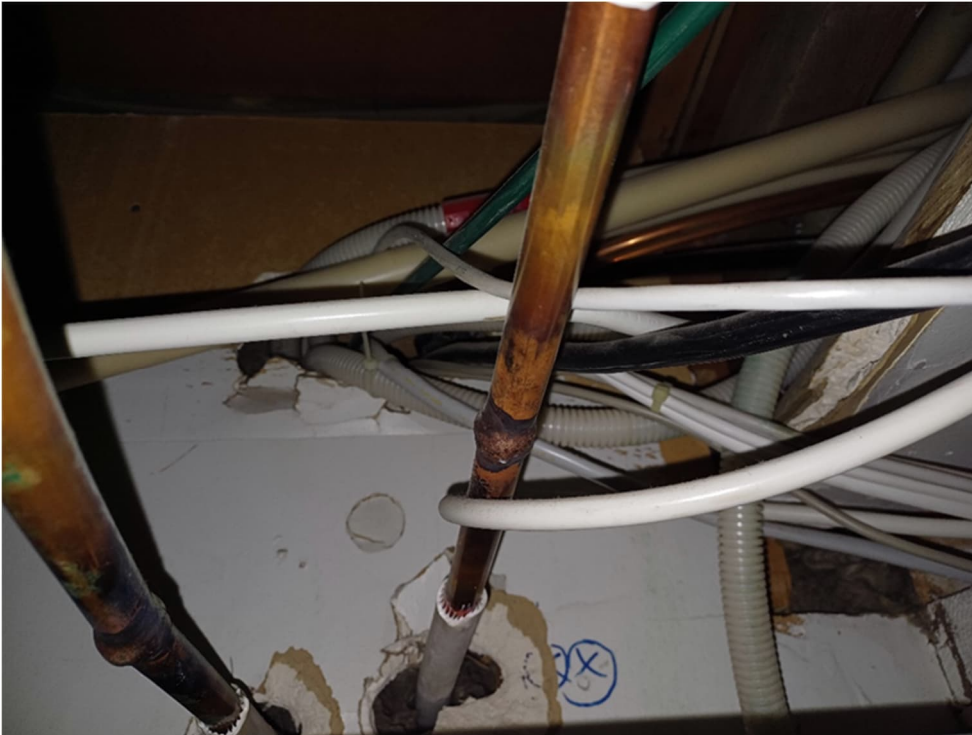
- Pesualtaiden ylivuotoputket ovat puhdistuksen tarpeessa.
- Alakattojen yläpuoliset läpiviennit ei ole tiiviitä. (kuva 4.6)
- Pintakosteusmittauksissa ei havaittu kohonneita kosteuksia.

Kuva 4.6. Alakattojen yläpuoliset läpiviennit ei ole tiiviitä.

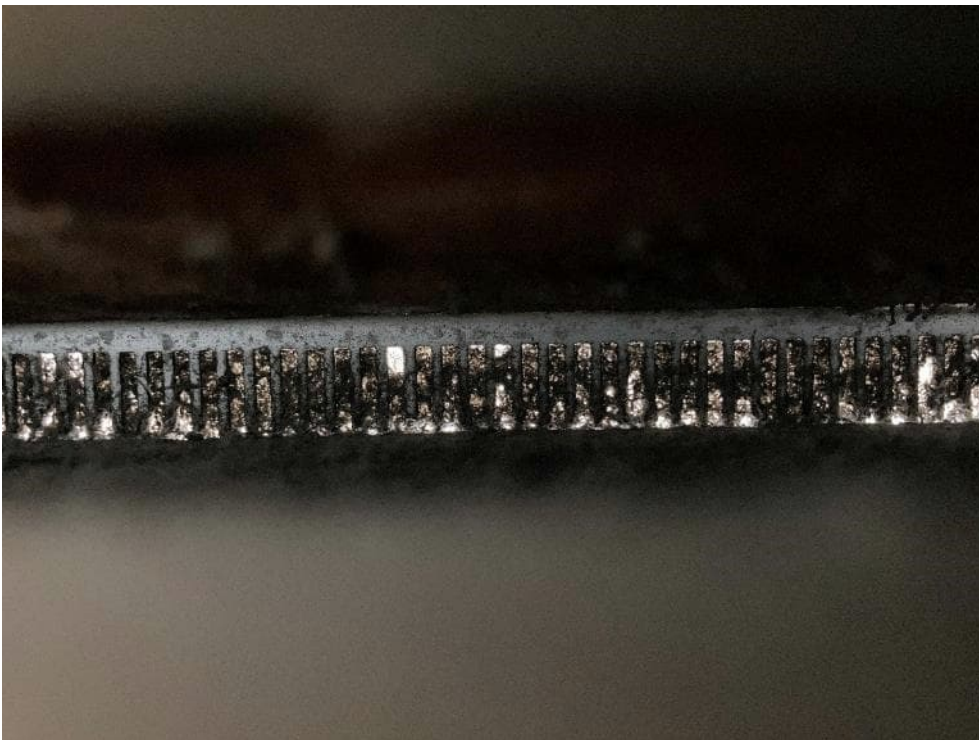
- Ryhmähuoneissa on ainoastaan poistoilmanvaihto päätelaitteet, korvausilma näihin tiloihin otetaan siirtoilmana salista/eteisestä ja ikkunaventtiileiden kautta ulkoilmasta.
- Ikkunoiden yläpuolella olevat korvausilmana toimivat ikkunaventtiilit ovat likaiset heikentäen korvausilman saantia. (Kuva 5.1).
- Ikkunoiden korvausilmaventtiileitä pidetään talvikuukausina havaintojen mukaan kiinni niistä tulevan vedon takia. Ikkunaventtiileissä ei ole ilman lämmitysmahdollisuutta (suora reikä ikkunakarmin läpi ulos).
- Lämmönjakohuoneessa on kanava, jossa on mineraalivillat näkyvissä. (Kuva 5.2).

Kuva 5.1. Ikkunoiden yläpuoliset korvausilmasäleiköt ovat tukossa.

- Ilmanvaihtoa on muutettava niin että ryhmähuoneissa on riittävät tulo- ja poistoilmavirrat nykyisille käyttäjämäärille. Ilmanvaihtojärjestelmä tulee varustaa lämmöntalteenotolla ja muuttaa koko rakennusta palvelevaksi.
- Tarkastettava, puhdistettava ja korjattava kaikki korvausilmareitit kuntoon kuten ikkunaventtiilit ja oviraot.

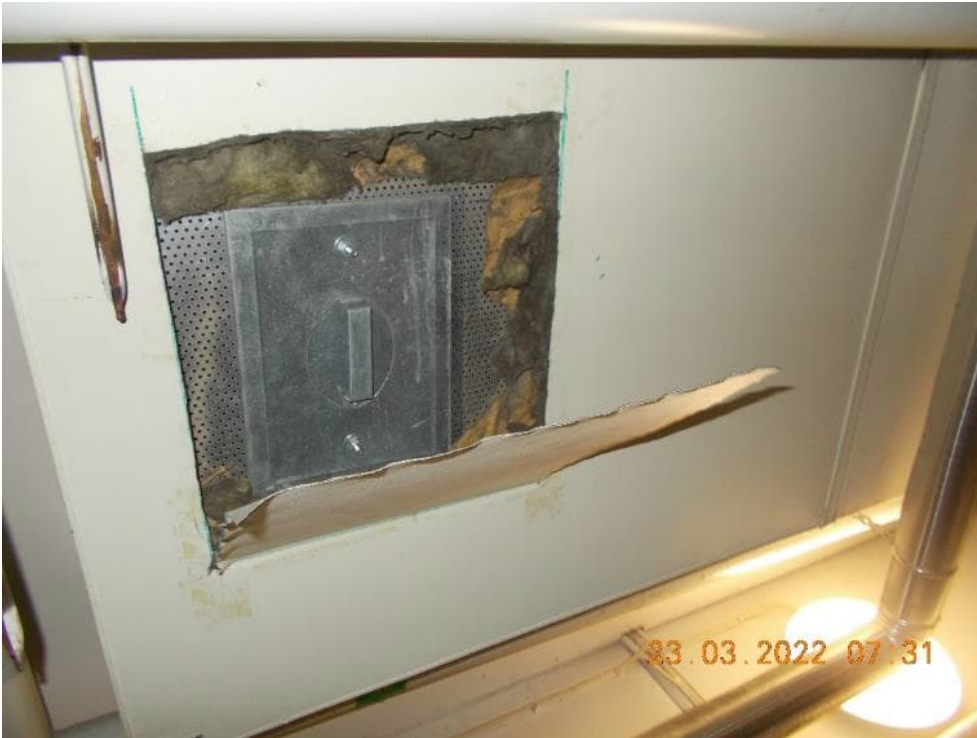
Kuva 5.2. Lämmönjakohuoneen eristetyin kanavan reikäpeltiä ja vuorivillaa.

- Korjattava lämmönjakohuoneen ilmanvaihtokanavan eristysvillat piiloon.
- Asennettava pesuallashanoihin puuttuvat sivuliikerajoittimet.

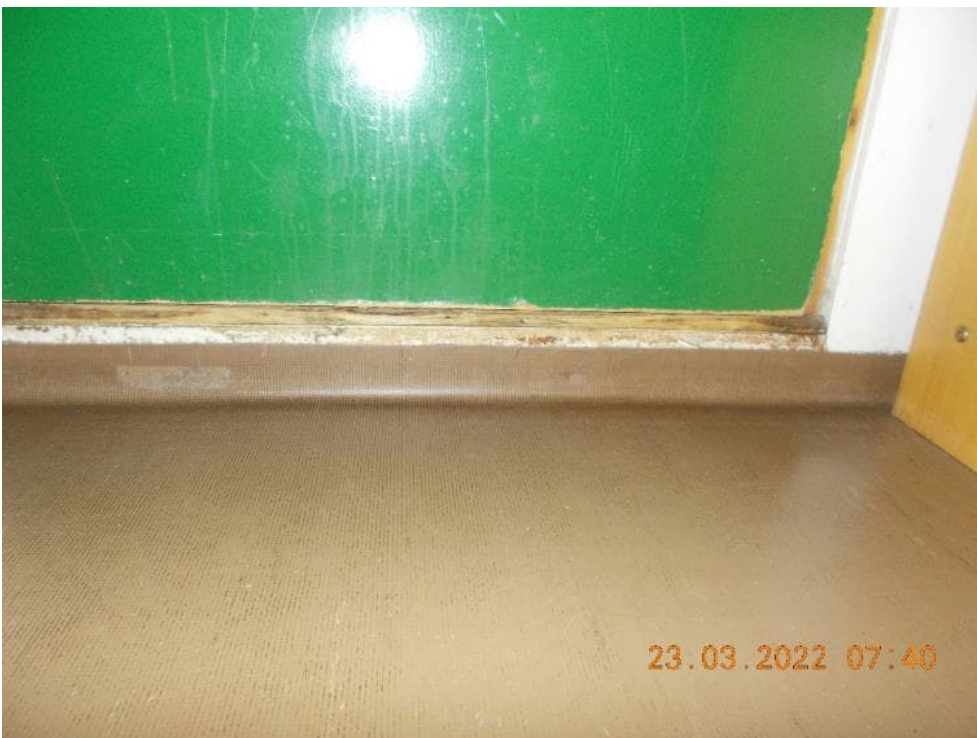
- Muutamat oviraot ovat varsin vaatimattomat (Kuva 5.3).
- Pesuallashanoista puuttuu sivuliikerajoittimia (Kuva 5.4).
- Poistoilmaventtiileihin ei pääsyä, koska kaappi on asennettu liian lähelle katonrajaa ryhmähuoneessa 24 (Kuva 5.5).

Kuva 5.3. WC tilan ovirako puuttuu.

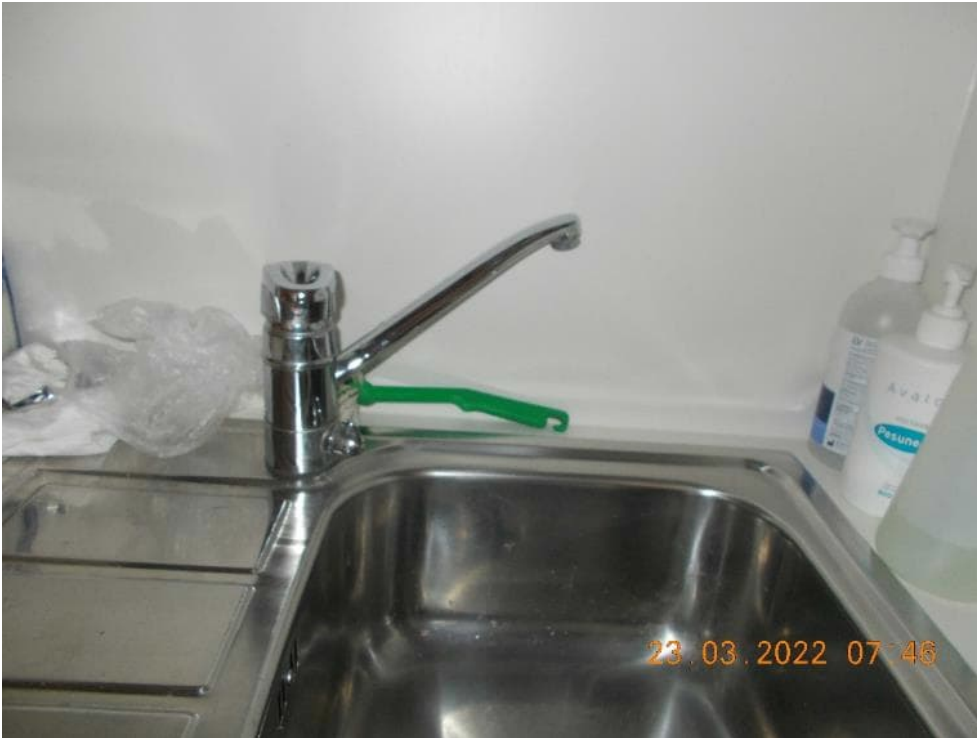
Kuva 5.4. Useasta allashanasta puuttuu sivuliikerajoitin.

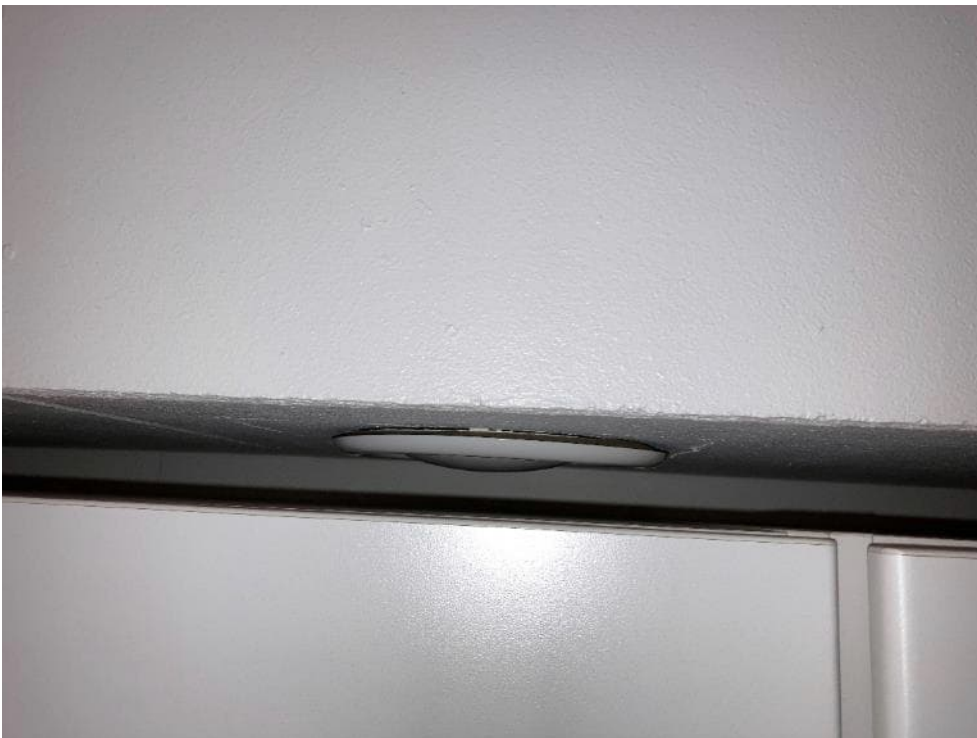
Kuva 5.5. Poistoilmaventtiileihin ei pääsyä, koska kaappi on asennettu liian lähelle kattoa.

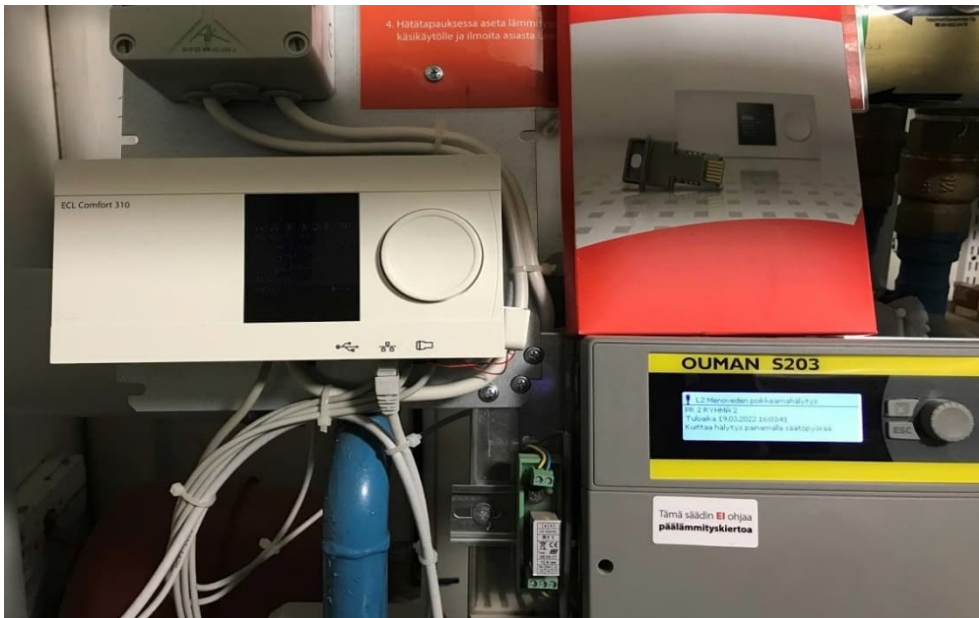
- Kolme eri säädintä ohjaa lämmitystä ja ilmanvaihtoa (Kuvat 6.1 ja 6.2).

Kuva 6.1. Lämmitysverkoston ja käyttöveden säätimet.

- Rakennusautomaation ja kaukolämmön lämmönvaihtimen uusiminen lähitulevaisuudessa.

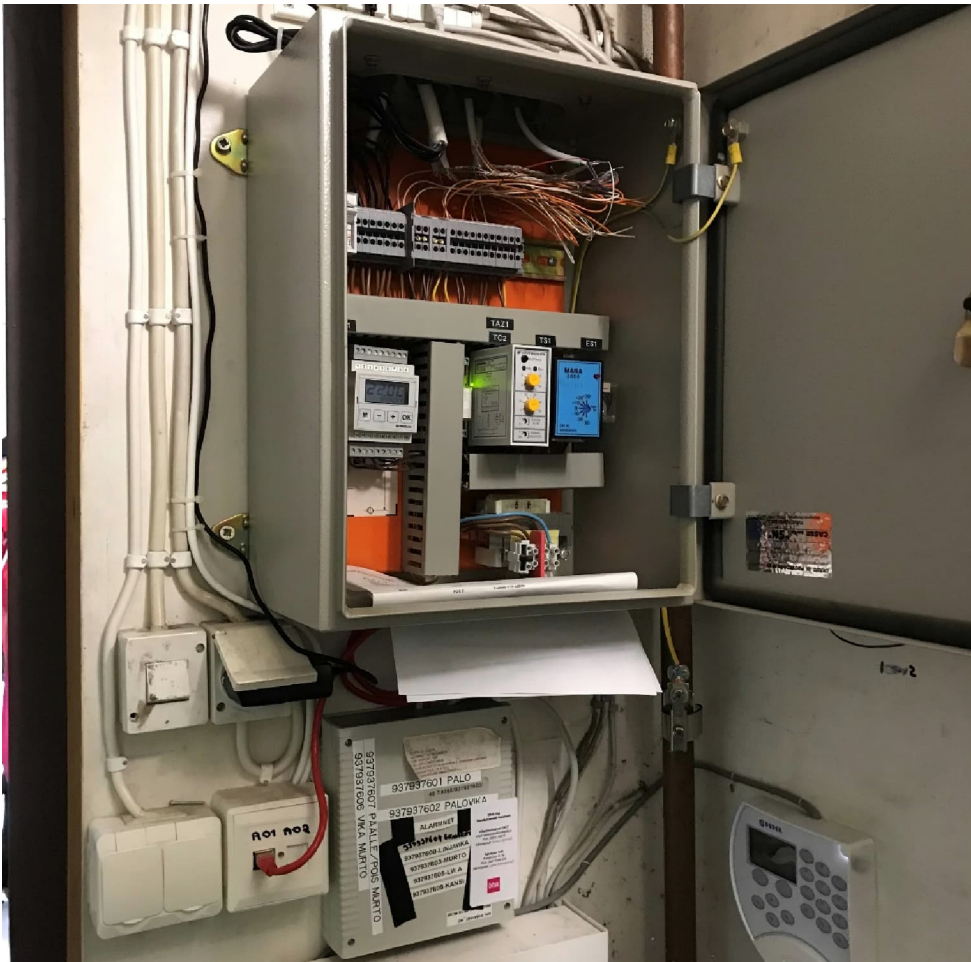
Kuva 6.2. Ilmanvaihtokoneen rakennusautomaatio.

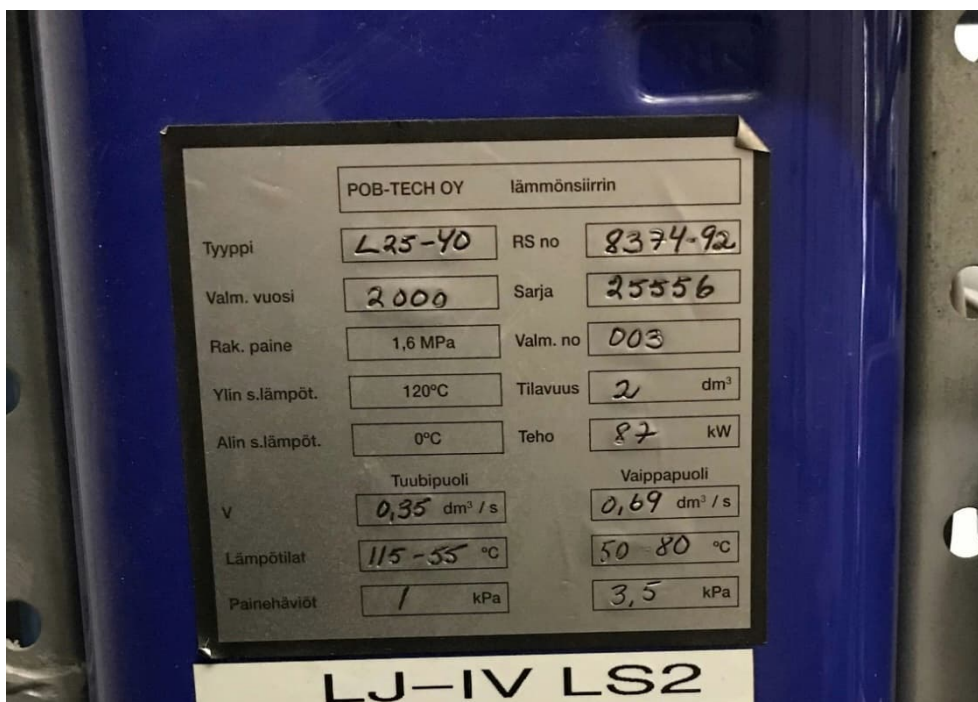
Kuva 6.3. Lämmönvaihdinpaketti vuodelta 2000.
