ESPOON KAUPUNKI  
Tilapalvelut-liikelaitos  
Kunnossapitopalvelut  
Tarkastusryhmä

**Ajurinmäen päiväkoti**  
Kohdenumero **3626**  
Porarinkatu 9, 02650 Espoo

## SISÄILMATARKASTUS

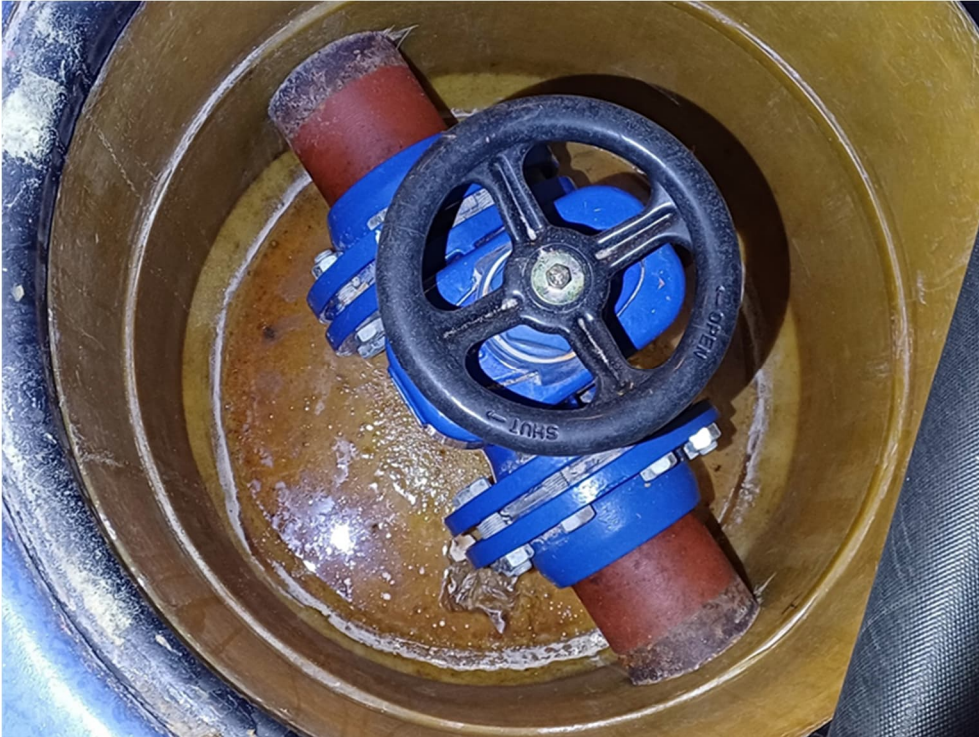
- 117 Eteinen, padotusventtiilikaivon pohjalla on vettä (Kuva 4.1).
- 118 Kuraeteinen, lattiapinnoite halkeilee hiekanerotuskaivon vieressä (Kuva 4.2).
- 120 Pienryhmähuone, lattia on painunut alas nurkan kohdalla (Kuva 4.3).

Kuva 4.1. 117 eteinen, padotusventtiilikaivon pohjalla on vettä.

- 117 Eteinen, padotusventtiilikaivon pohjalla oleva vesi on poistettava, ja kaivo tarvittaessa tiivistettävä.
- 118 Kuraeteinen, lattiapinnoitteen halkeamat hiekanerotuskaivon vieressä, on korjattava.

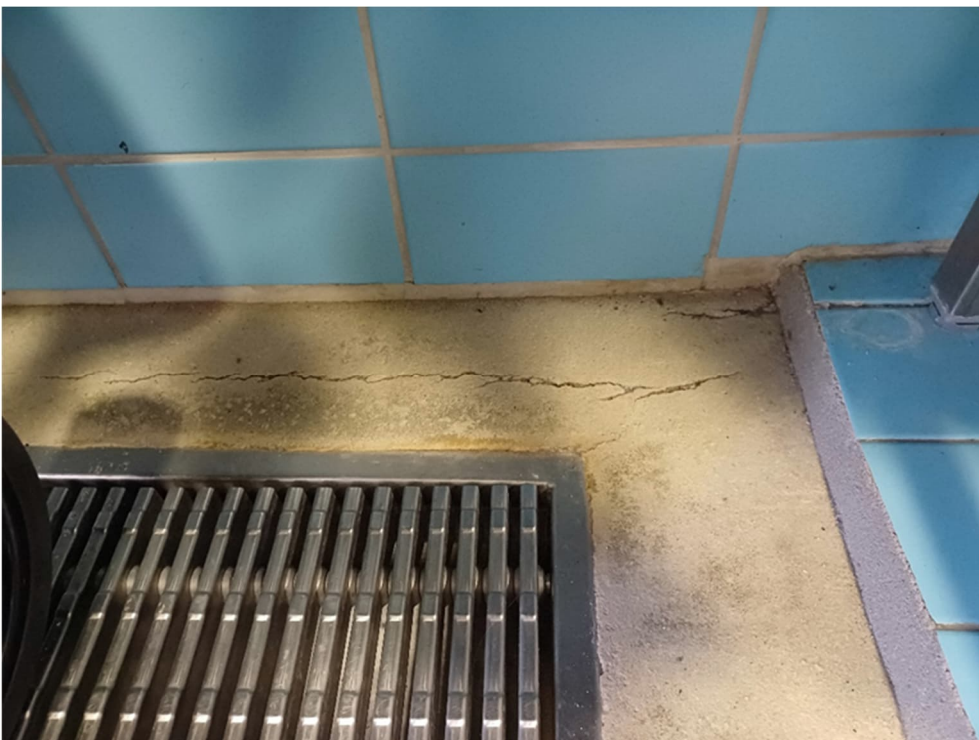
Kuva 4.2. 118 kuraeteinen, lattiapinnoite halkeilee hiekanerotuskaivon vieressä.

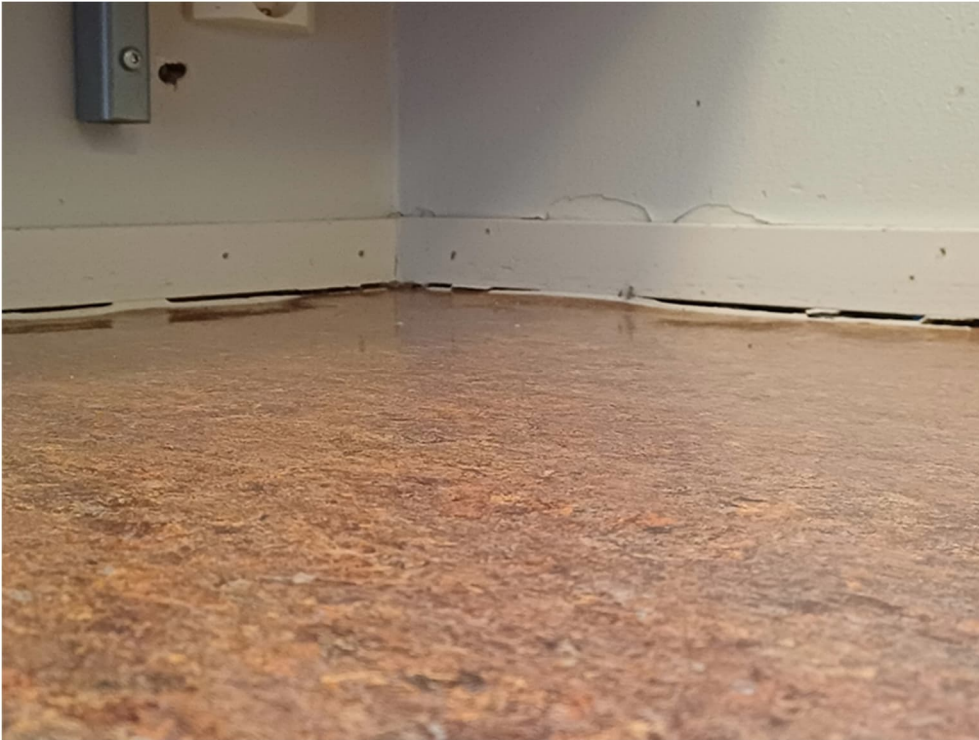
Kuva 4.3. 120 pienryhmähuone, lattia on painunut alas nurkan kohdalla.

- 120 Pienryhmähuone, lattia- ja seinäliittymien tiivistys.
- 124 Käytävä, seinälevytyksen ratkeaman korjaus.
- 135 Keittiö, lattiapinnoite on korjattava kohdista mistä pinnoite on irtoillut, sekä lattia- ja seinäliittymistä. Tarvittaessa koko lattiapinnoite on uusittava.

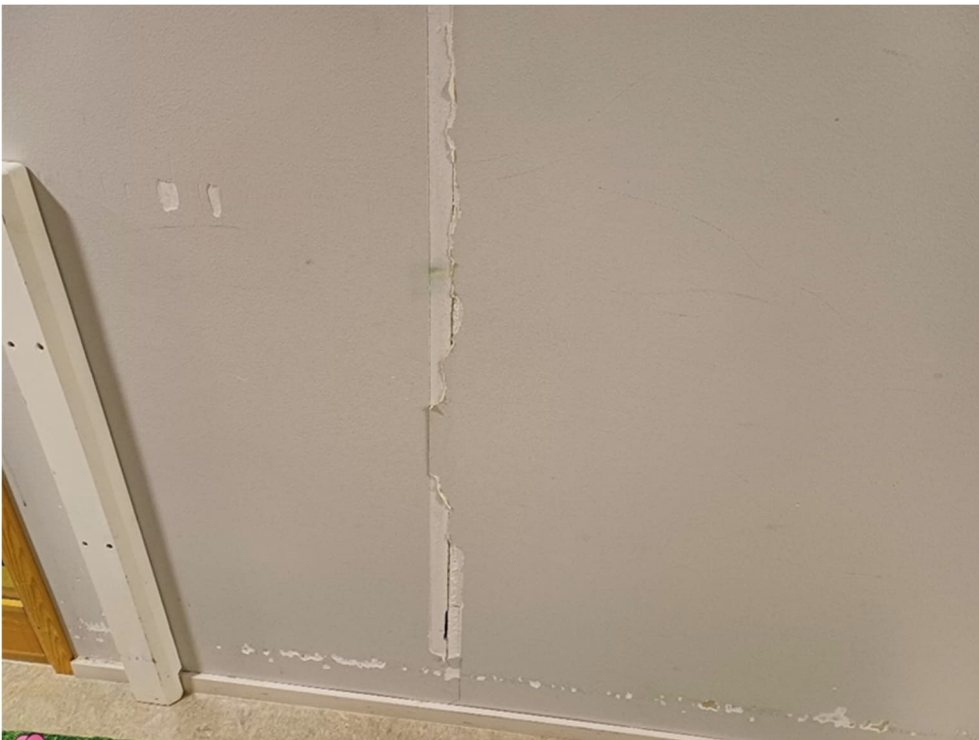
- 124 Käytävä, seinälevytyksessä ratkeama liikuntasauman kohdalla (Kuva 4.4).
- 135 Keittiö, lattiapinnoite on osittain uusittu, uusi lattiapinnoite irtoilee paikoittain. Lattiapinnoite on ratkeillut lattia- ja seinäliittymistä. (Kuva 4.5)

Kuva 4.4. 124 käytävä, seinälevytyksessä ratkeama liikuntasauman kohdalla.

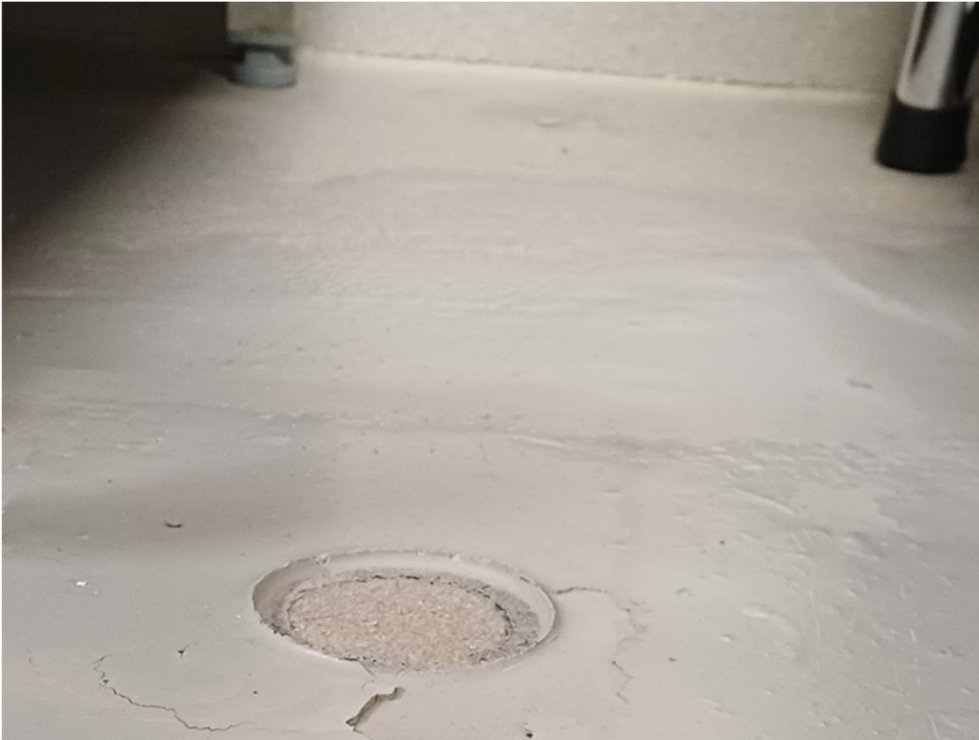
Kuva 4.5. 135 keittiö, lattiapinnoite on osittain uusittu, uusi lattiapinnoite irtoilee paikoittain.

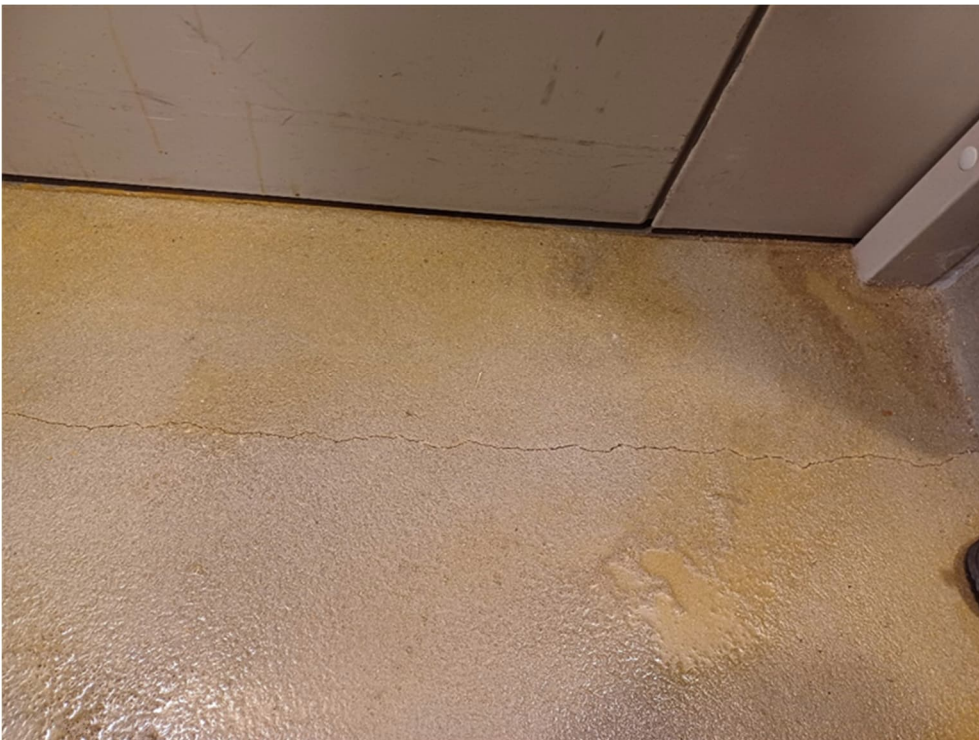
- 136 Keittiön tuulikaappi, alakatossa valaisimen kiinnityslevy on irtoamassa. Lattiapinnoitteessa on halkeama ulko-oven edessä (Kuva 4.6).
- 137 WC-tila, kattovalaisin on irtoamassa.

Kuva 4.6. 136 keittiön tuulikaappi, lattiapinnoite on ratkennut ulko-oven edestä.

- 136 Keittiön tuulikaappi, lattiapinnoite on korjattava ulko-oven edestä. Kattovalaisimen asennuslevyn kiinnitys on korjattava.
- 137 WC-tila, irtoavan kattovalaisimen kiinnityksen korjaus.

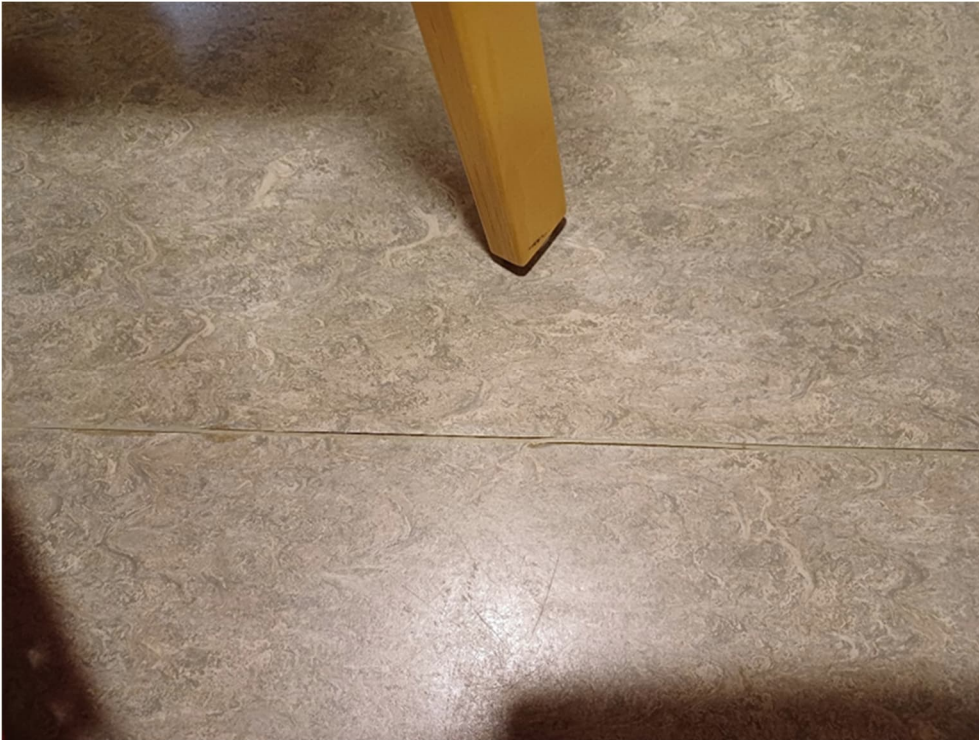
- 139 Verstas, lattia on painunut alas ulkoseinän osalla.
- 152 lattiapinnoite on auennut lattia- ja seinäliitoksen hitsaussaumasta.
- Käytävätiloissa on osa lattiapinnoitteen hitsaussaumoista auennut (Kuva 4.7).

Kuva 4.7. Käytävätiloissa on osa lattiapinnoitteen hitsaussaumoista auennut.

- 139 Verstas, lattia- ja seinäliittymän tiivistys ulkoseinän osalla.
- 152 lattiapinnoitteen auenneiden hitsaussaumojen korjaus.
- Käytävätiloissa, lattiapinnoitteen auenneiden hitsaussaumojen korjaus.

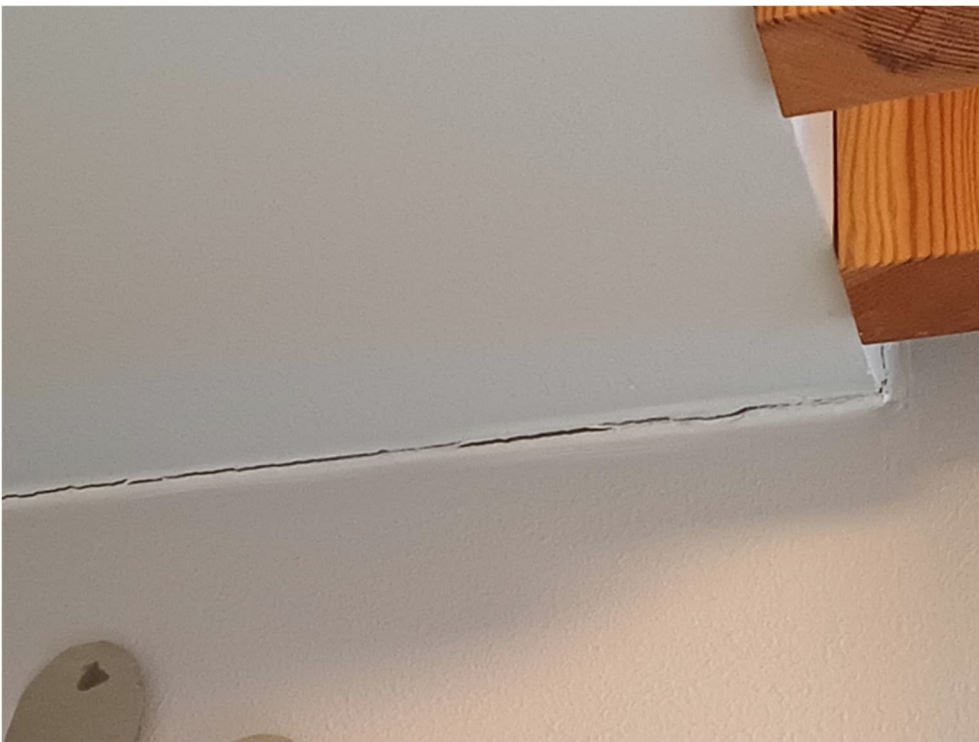
- Rakenneliittymien ratkeamia on runsaasti lähes kaikissa tiloissa (Kuva 4.8).
- Alakattojen yläpuolisissa läpivientien tiivistyksissä on käytetty mineraalivillaa (Kuva 4.9).
- Pintakosteusmittauksissa ei havaittu kohonneita kosteuksia.

Kuva 4.8. Rakenneliittymien ratkeamia on runsaasti lähes kaikissa tiloissa.

- Tuuletusikkunoiden aukipitolaitteiden tarkistus ja havaittujen puutteiden korjaus.
- Rakenneliittymien ratkeamien tiivistys.
- Alakattojen yläpuolisissa läpivientien tiivistyksissä käytetyn mineraalivillan poistaminen ja korvaaminen materiaalilla mistä ei irtoa villakuituja.

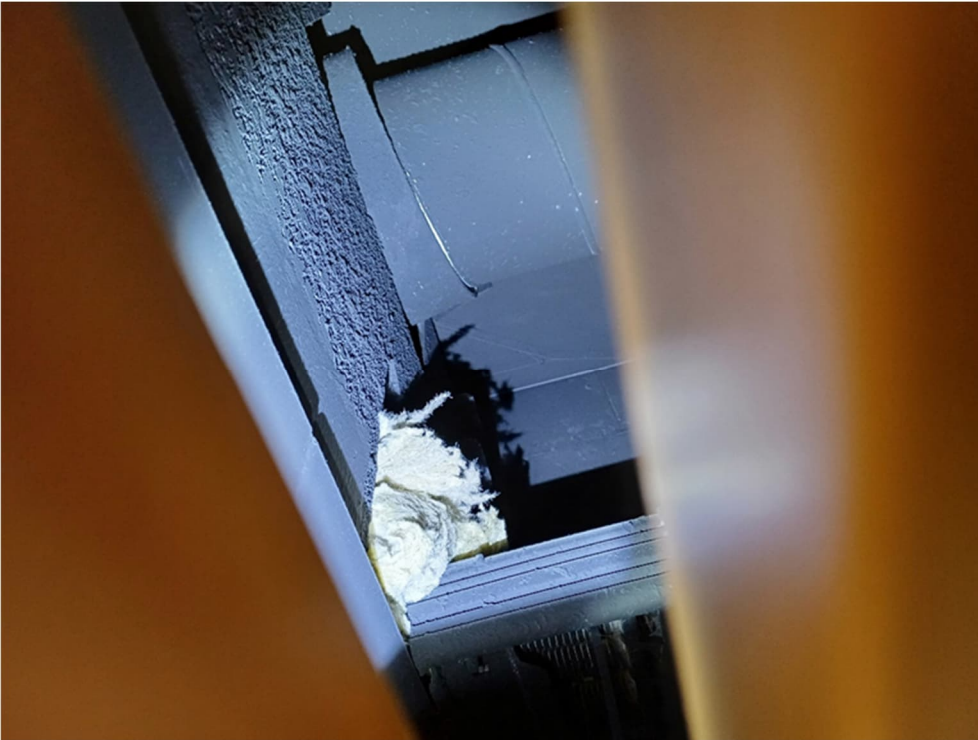
Kuva 4.9. Alakattojen yläpuolisissa läpivientien tiivistyksissä on käytetty mineraalivillaa.

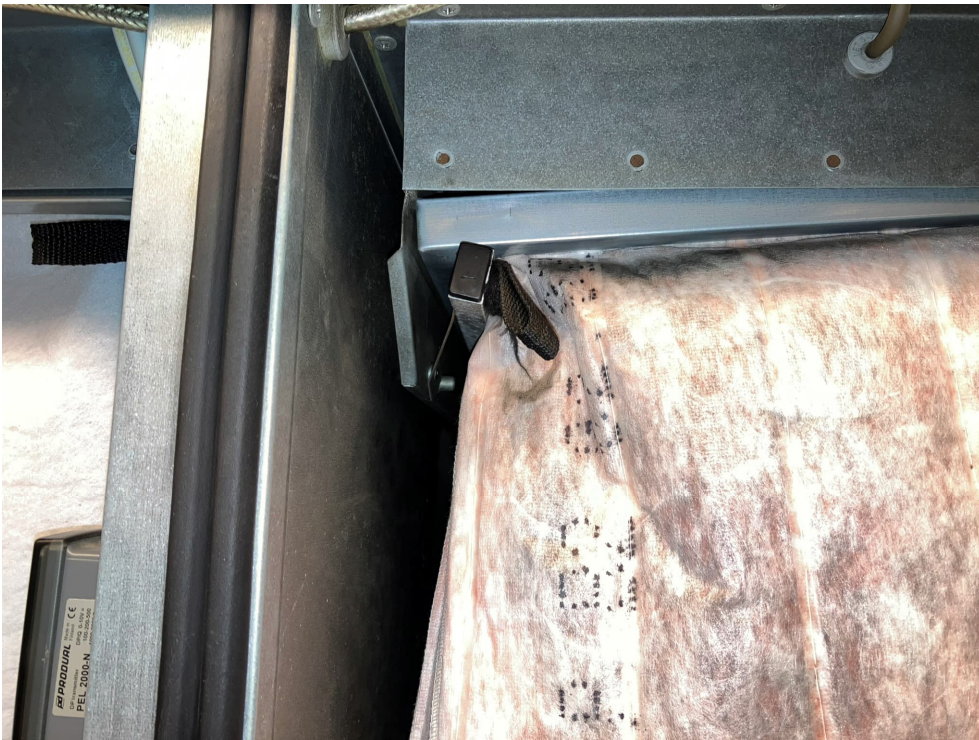
- Ilmanvaihtokoneen TK4 tuloilmasuodattimen kiinnike rikki (Kuva 5.1).
- Poistoilmapäätelaitteet ovat mallia Lindab DR24. Päätelaitteiden sisällä oleva reikäpelti on useassa lähes tukkeutunut huonepölystä, pienentäen päätelaitteiden läpivirtaavan ilman määrää (Kuva 5.2).
- 144 Apukeittiön liesikuvun rasvasuodatin pölyntynyt, heikentäen sen läpi virtaavan ilman määrään (Kuva 5.3).
- Useassa lasten WC-tilassa lattiakaivojen vesilukot eivät ole tiiviisti paikallaan ja saattavat päästää viemäriin hajua sisätiloihin.
- Ryhmähuoneissa kertyy helposti matalien altaiden viemäreihin lietettä joka ajan kuluessa saattaa alkaa haisemaan.

Kuva 5.1. Ilmanvaihtokoneen TK4 tuloilmasuodattimen kiinnike rikki.

- Ilmanvaihtokoneen TK4 tulosuodattimen kiinnike korjattava tai vaihdettava.
- Koko ilmanvaihtojärjestelmän puhdistettava ja säädettävä. Säädön yhteydessä on tarkastettava ulko- ja sisäilma välinen paine-ero.
- Tarkastettava ja tarvittaessa korjattava WC-tilojen lattiakaivojen vesilukkojen tiiveys.

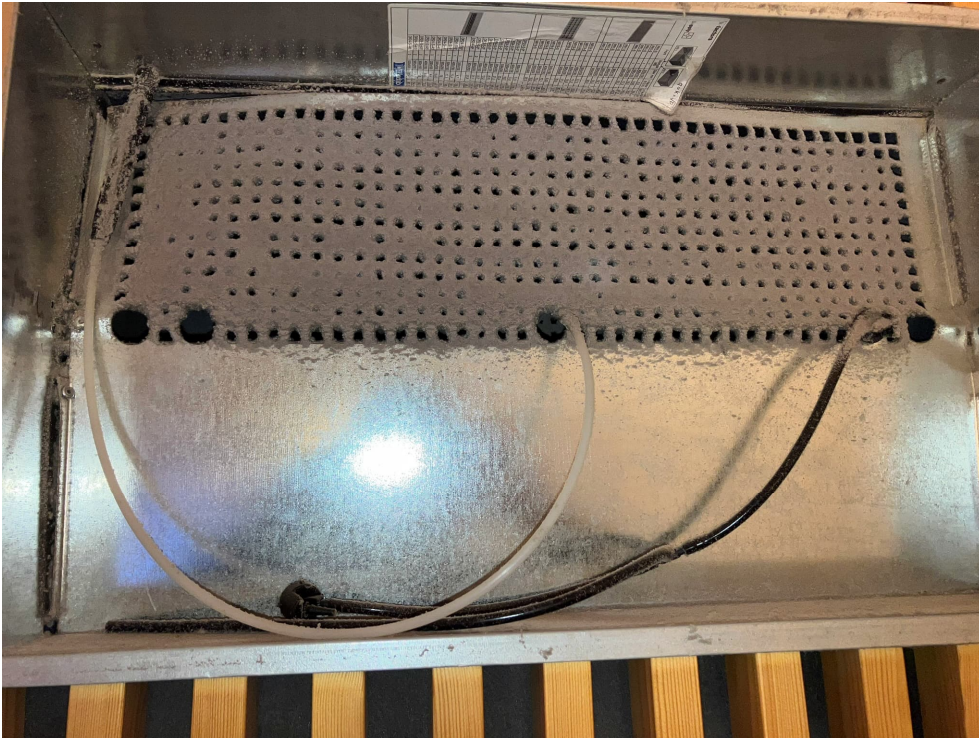
Kuva 5.2. Päätelaitteiden sisällä oleva reikäpelti on useassa tilassa pölyn peitossa.

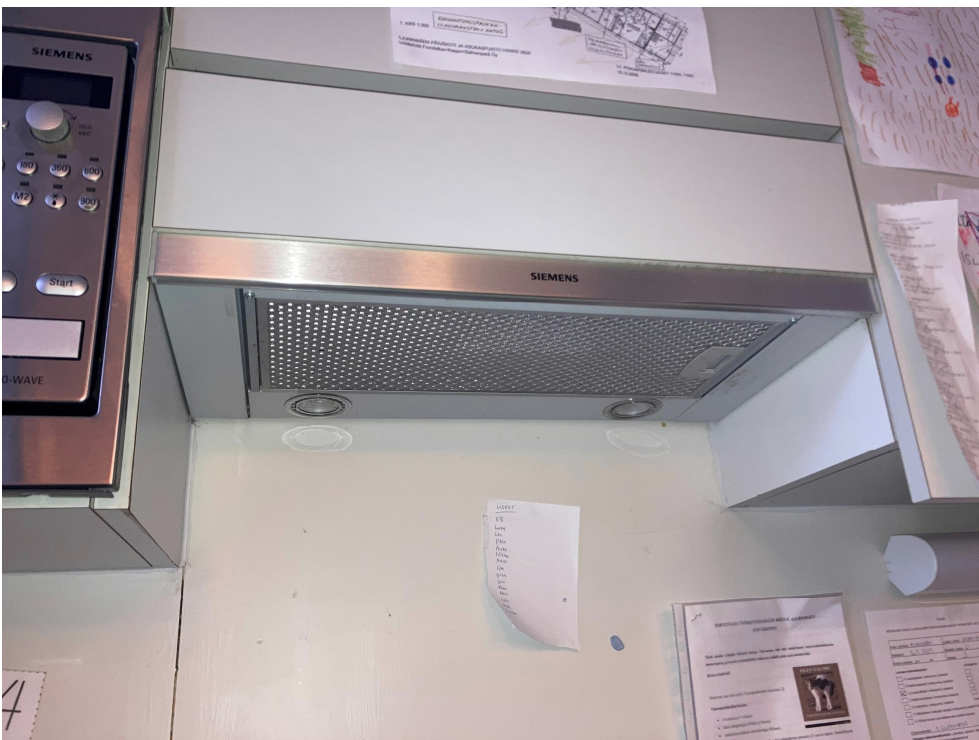
Kuva 5.3. 144 Apukeittiön rasvasuodatinverkko pölyyntynyt.

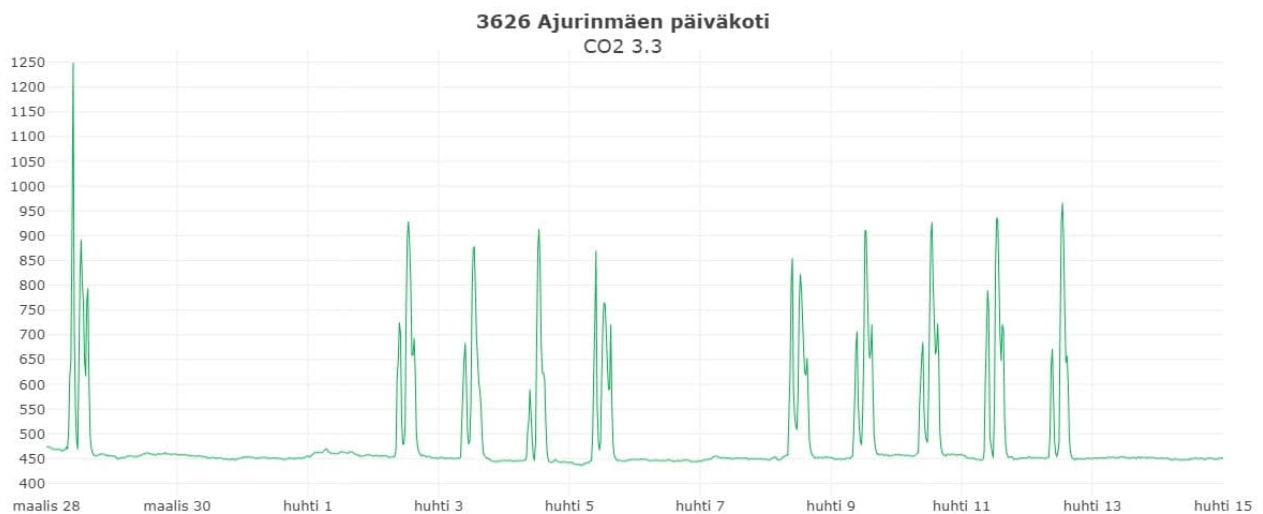
CO<sub>2</sub>-pitoisuudet nousivat päivisin käytön aikana maksimissaan noin 1250 ppm tasolle. Käytön ulkopuolella CO<sub>2</sub>-pitoisuudet olivat pääsääntöisesti ulkoilmaa vastaavalla tasolla noin 400 ppm.

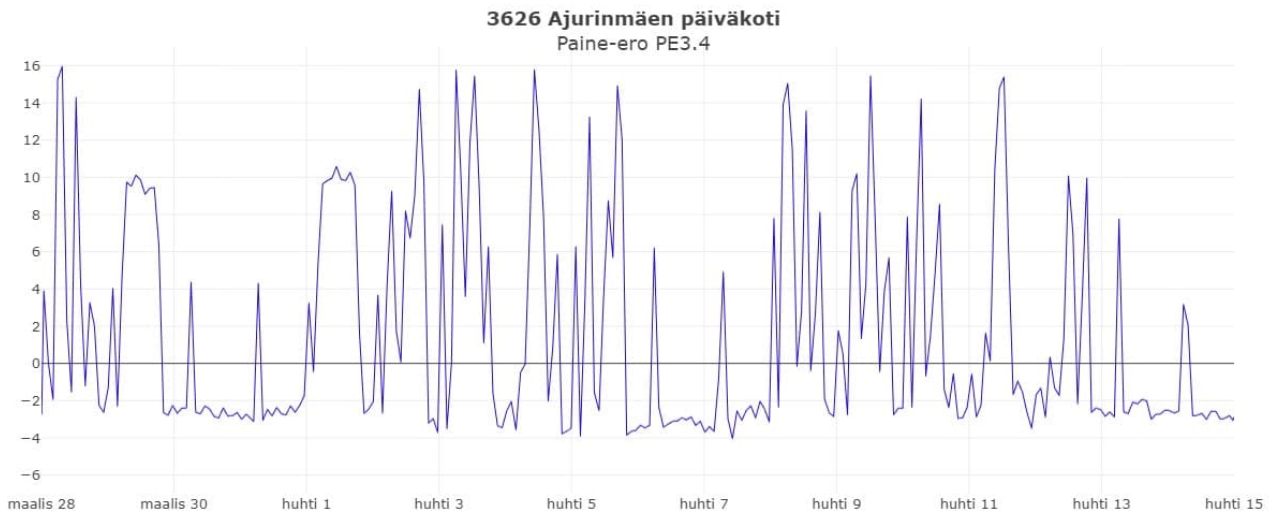
### Paine-ero PE3.4 / Lepohuoneen 123 ja ulkoilman välillä

Huoneen paine-ero vaihteli noin + 16 ja – 4 Pa välillä ulkoilmaan nähden. Positiivinen mittausarvo Huone on ylipaineinen ja negatiivinen mittausarvo Huone on alipaineinen ulkoilmaan nähden.
