ESPOON KAUPUNKI  
Tilapalvelut-liikelaitos  
Kunnossapitopalvelut  
Tarkastusryhmä

**Honkamäen vastaanottokoti**Kohdenumero **3138**

Pajupolku 1, 02770 Espoo

**SISÄILMATARKASTUS****1.0 Tarkastuskohde**

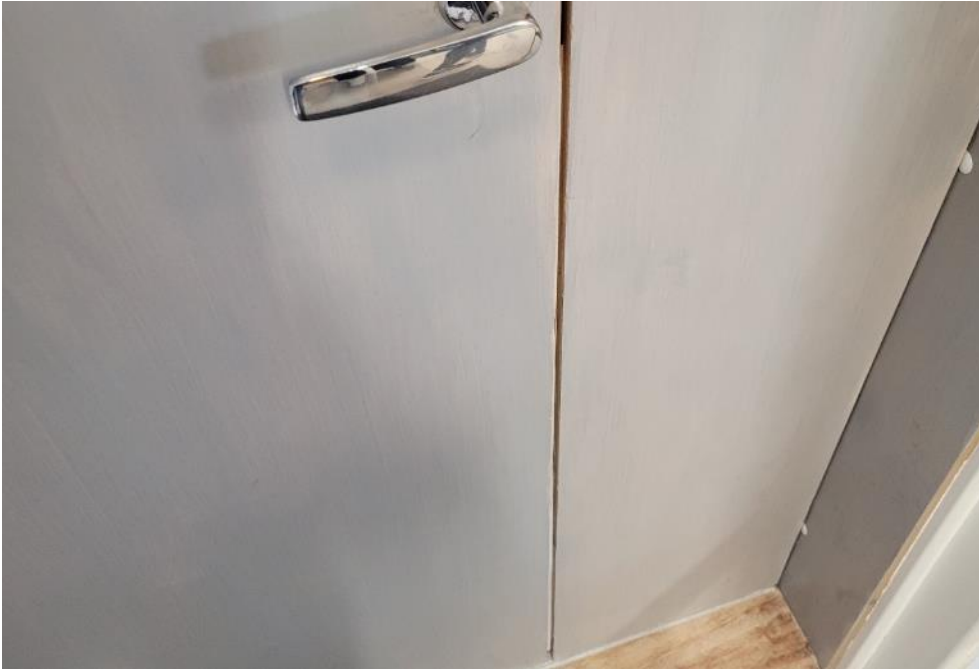
Kuva 4.1. Tilan 01 ulko-ovivälissä on ilmavuotoa.

- Korjataan/tiivistetään Tilassa 01 ulko-ovivälissä ja tuuletusikkunaluukun alareunassa olevat ilmavuodot.
- Korjataan/tiivistetään Tilassa 13 ikkunapuitteen kulmassa oleva ilmavuoto.

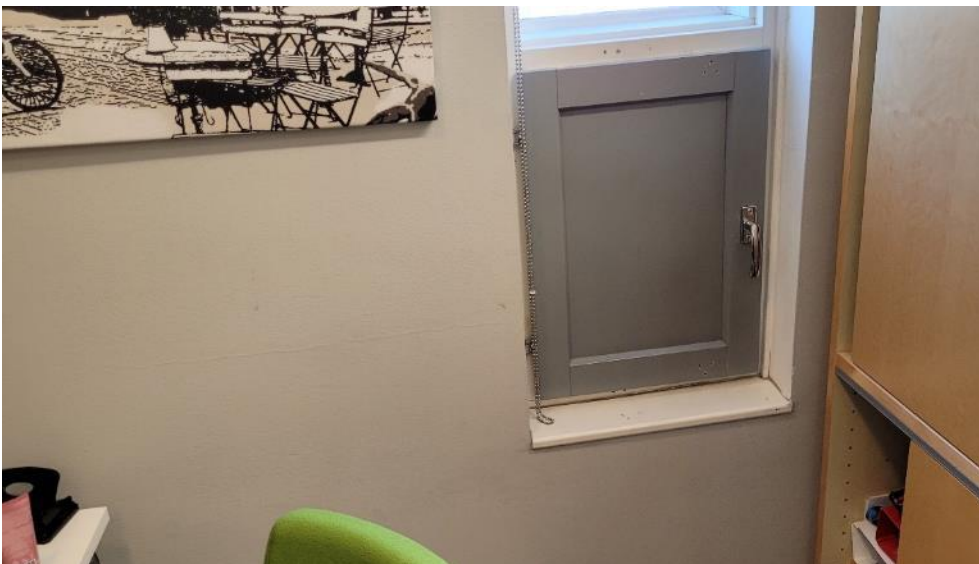
Kuva 4.2. Tilassa 01 tuuletusikkunaluukun alareunassa on ilmavuotoa.

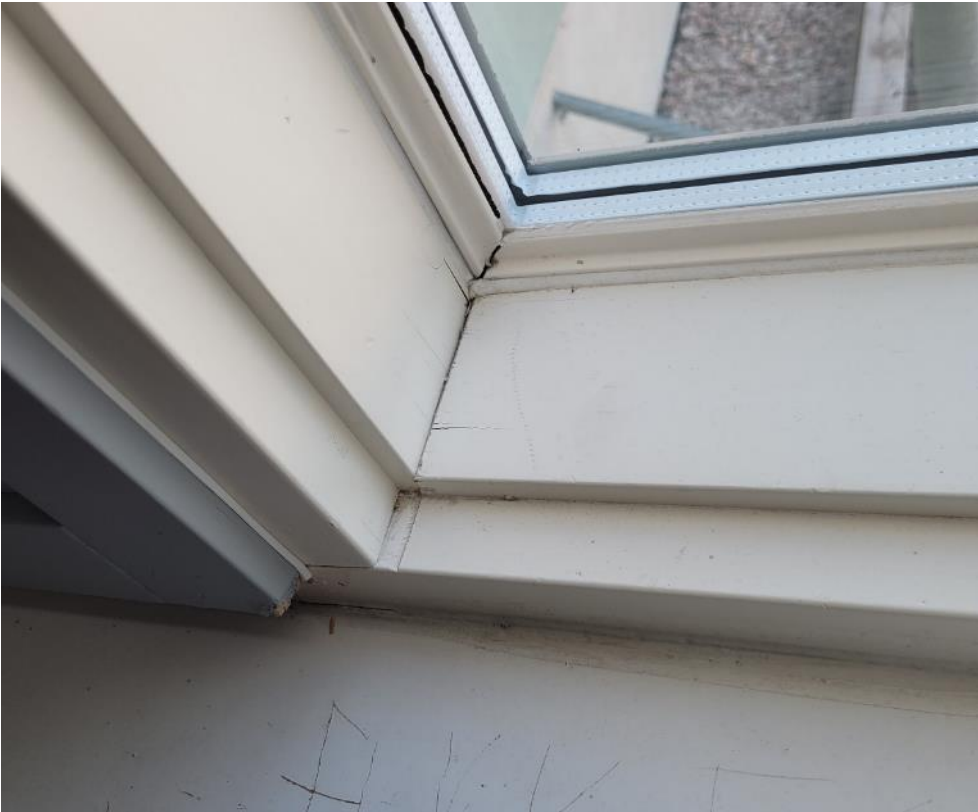
Kuva 4.3. Tilassa 13 on ilmavuotoa ikkunapuitteen kulmassa.

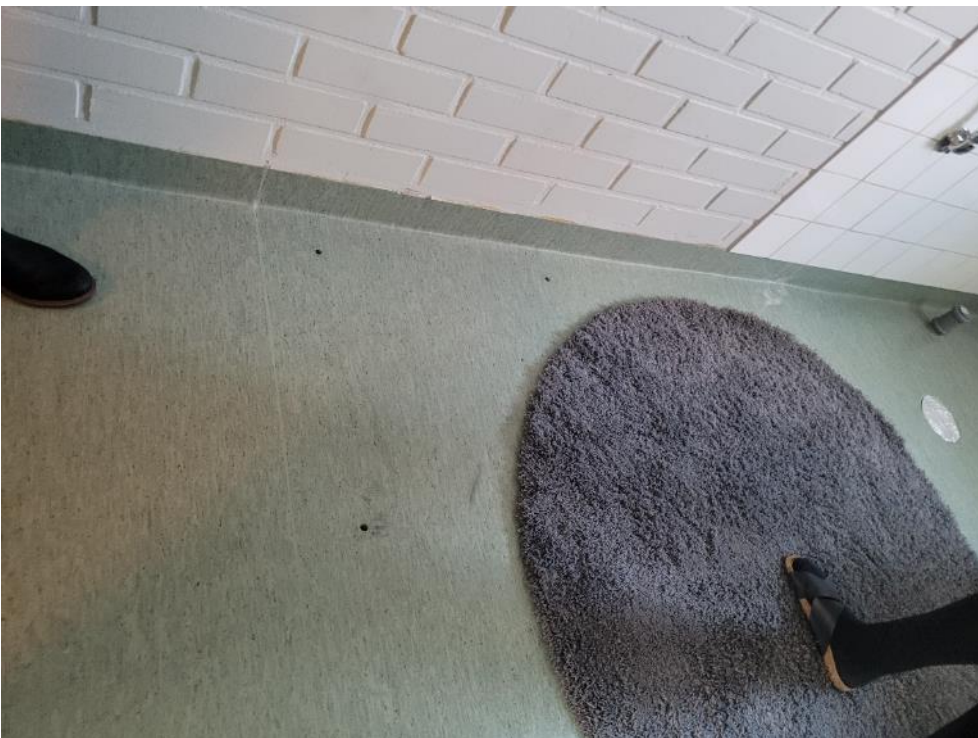
Kuva 4.4. Tilassa 14 lattiassa on paikkaamattomia asennusreikiä.

- Paikataan Tilan 14 lattiassa olevat asennusreiät.
- Puhdistetaan/korjataan Tilan 19 tuuletusikkunalla olevat vesivuotojäljet, ja varmistetaan ikkunan tiivistys ja mekanismin toimivuus (vesivuodon poissulkemiseksi jatkossa).

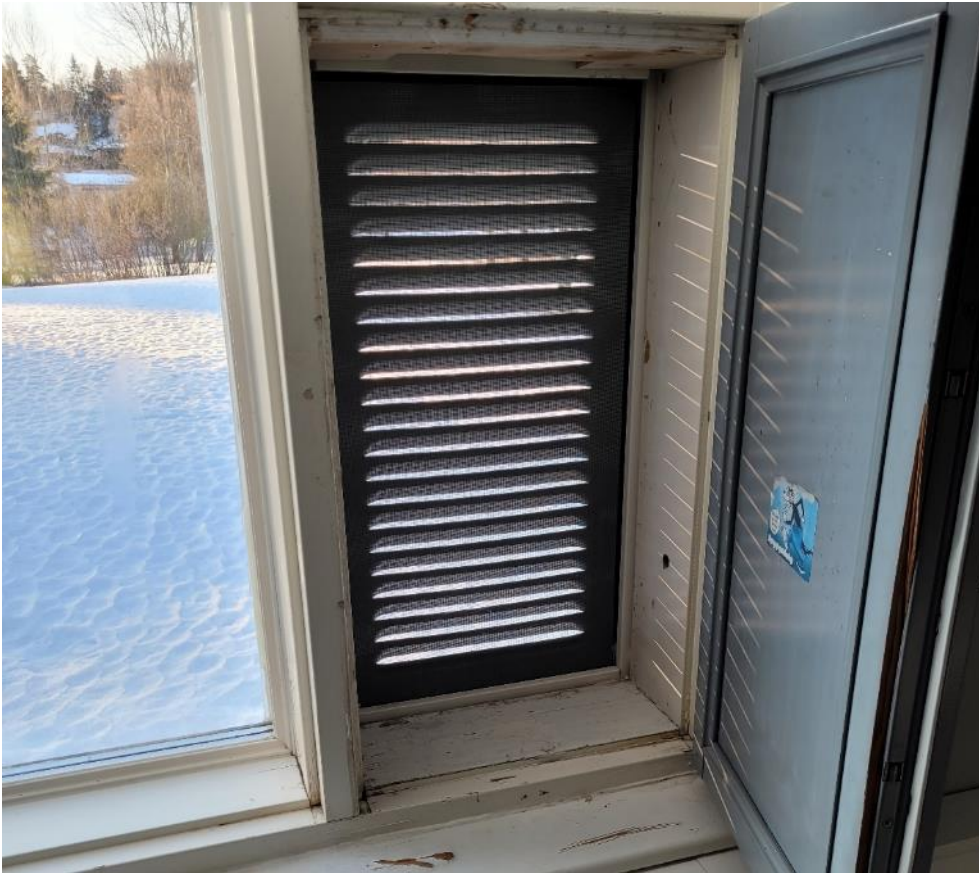
Kuva 4.5. Tilassa 19 tuuletusikkunalla on vesivuotojälkiä.

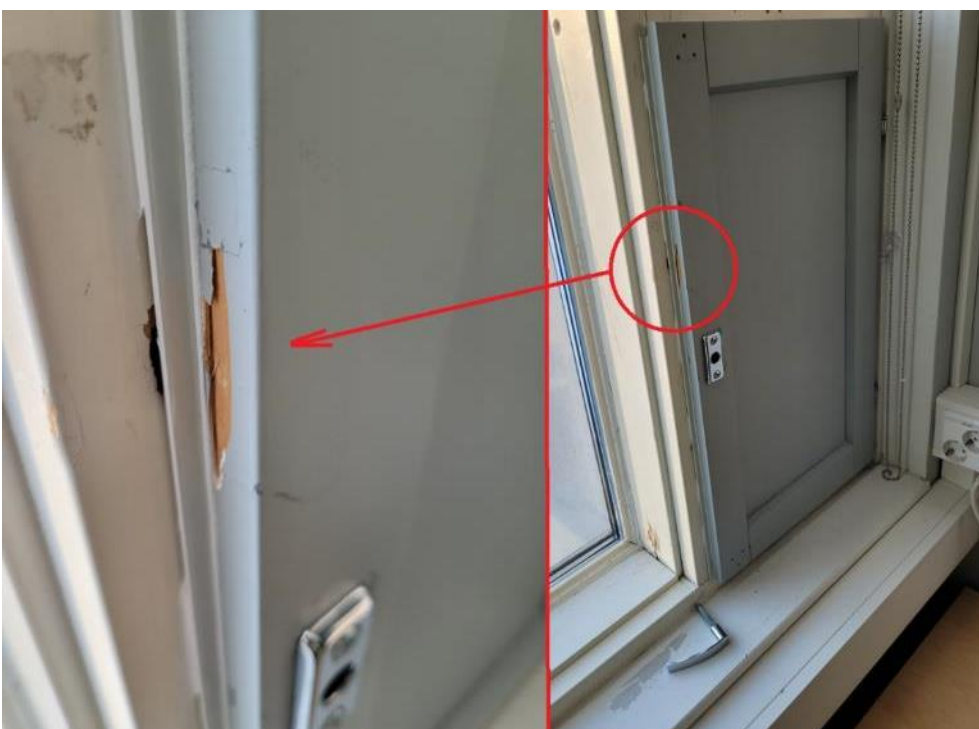
Kuva 4.6. Tilan 20 tuuletusikkunalla on ilmavuoto, ja avausmekanismi ei toimi kunnolla.

- Korjataan/tiivistetään Tilan 20 tuuletusikkunan ilmavuoto, ja korjataan avausmekanismin toiminta.
- Tiivistetään Tilan 23 tiivistämättömät läpiviennit katossa.

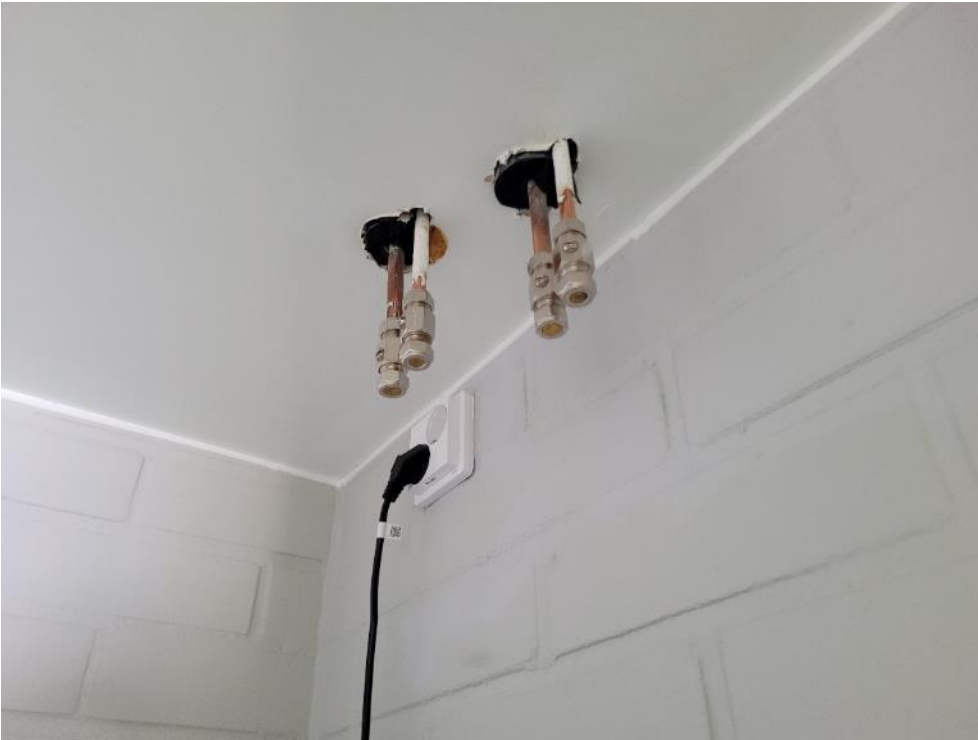
Kuva 4.7. Tilassa 23 on tiivistämättömiä läpivientejä.

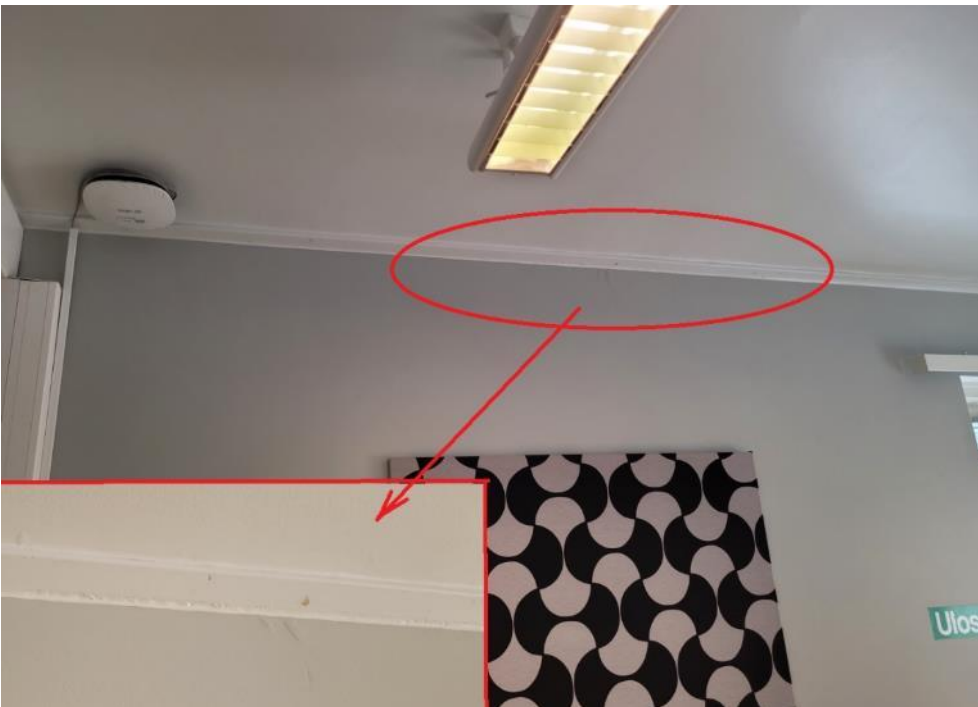
Kuva 4.8. Tilassa 38 seinä-kattorajassa on maalikuplia ja tahmainen sauma.

- Tarkistetaan Tilassa 38 seinä-kattorajassa maalikuplakohta ja tahmainen sauma. Tarvittaessa avataan rakennetta, ja uusitaan lopuksi sauma ja maalipinta.

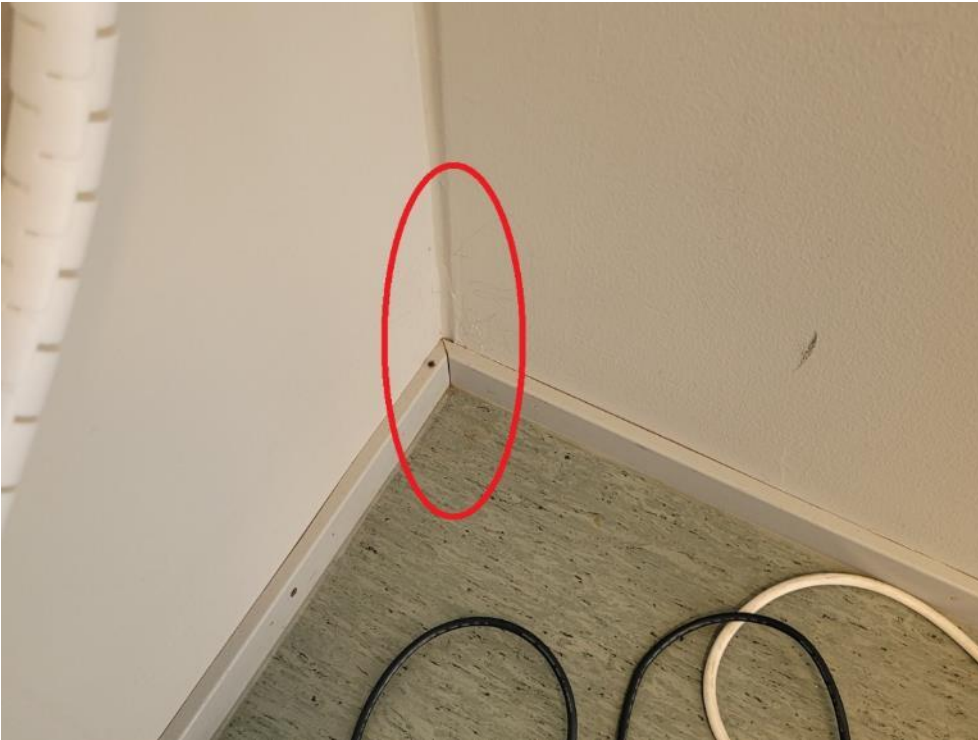
Kuva 4.9. Tilan 38 ulkoseinänurkassa pintakosteusmittari näyttää kohonnutta vertailukosteusarvoa.

- Tarkistetaan tilassa 38 ulkoseinänurkka. Tarvittaessa avataan rakennetta, ja tehdään tarvittavat korjaustoimenpiteet.
- Vaihdetaan Tilasta 38 ulos johtavan varatien ovilehti ja kynnyks tai tarvittaessa koko ovi, ja varmistetaan ettei vesi jatkossa kastele kynnykskohtaa ja ovilehden alareunaa.

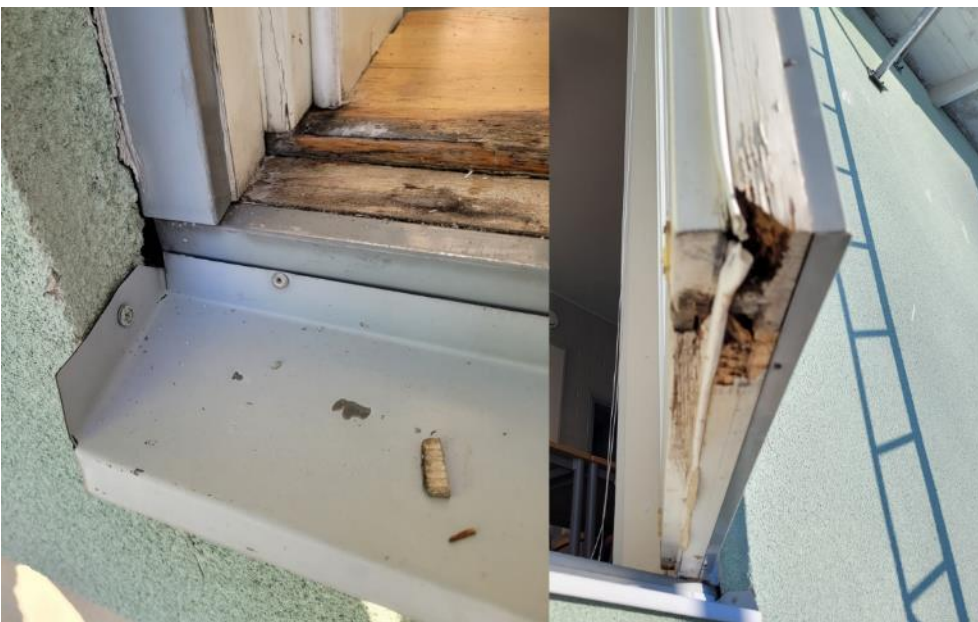
Kuva 4.10. Tilasta 38 ulos johtavan varatien ovilehden alareuna sekä kynnys ovat lahovaurioituneet.

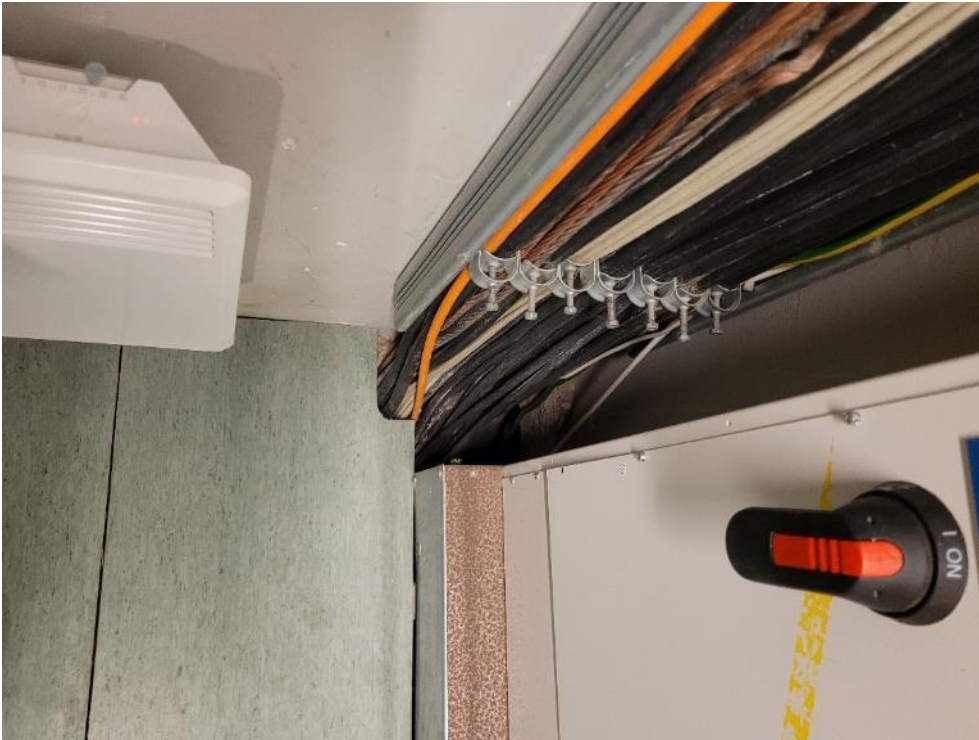
Kuva 4.11. Sähköpääkeskuksessa 31 on läpivientejä alapohjaan auki.

- Tarkistetaan läpiviennit teknisissä tiloissa (Sähköpääkeskus, Lämmönjakohuone ja IV-konehuone) ja asennetaan puuttuvat palokatkot/tiivistykset. (Ainakin Sähköpääkeskuksessa alapohjaan on läpivientikohta auki.)

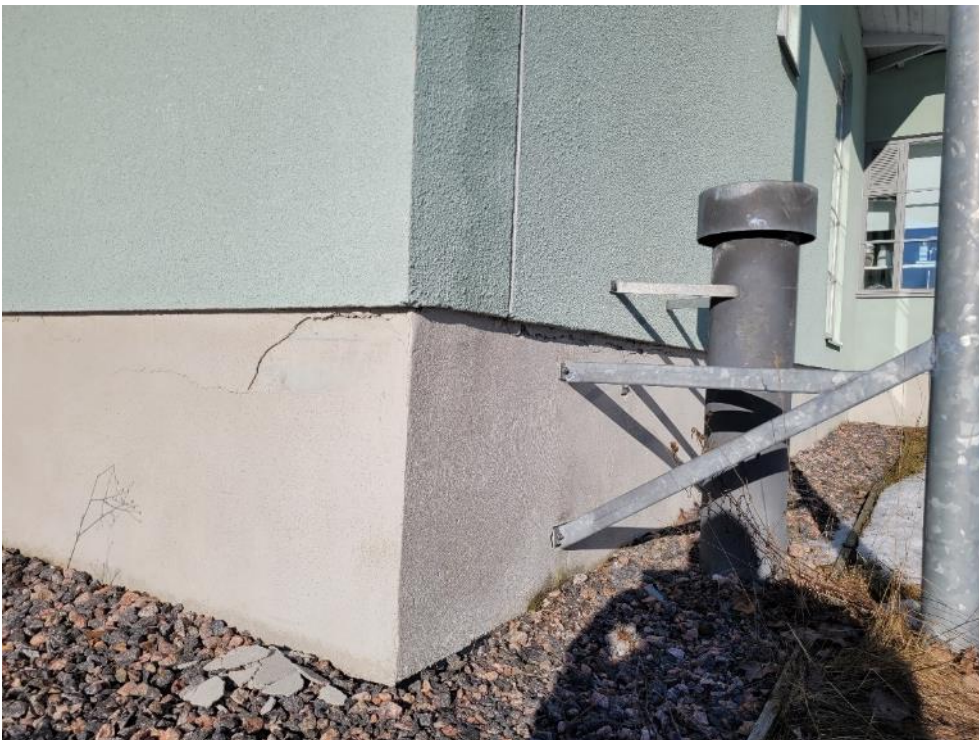
Kuva 4.12. Sokkelissa (tilan 20 kohdalla) on rappausvaurio.

- Korjataan vaurioituneita rappauskohtia sokkelissa (mm. tilojen 20 ja 38 ulkonurkillä).
- Uusitaan huonokuntoiset julkisivun elementtisaumat (mm. ulkonurkillä tilan 18 ja 20 kohdalla).
- Tarkistetaan ja korjataan räystäslaudoituksessa olevat lahovauriot, ja varmistetaan sekä tarvittaessa korjataan vesikattoa, jotta räystäslaudoituksen kastuminen jatkossa estyy.
- Rakennusten valokatteet on uusittava.
- Vesikaton ja kattoikkunoiden tiiveys on tarkastettava ja tarvittaessa korjattava.

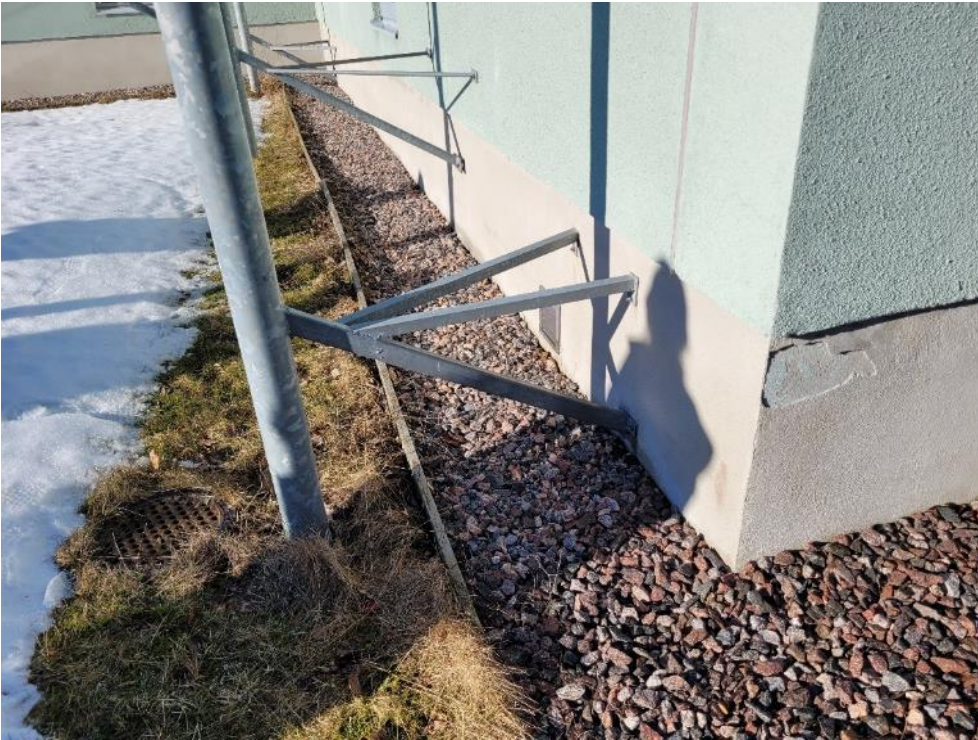
Kuva 4.13. Sokkelissa (tilan 38 kohdalla) on rappausvaurio.

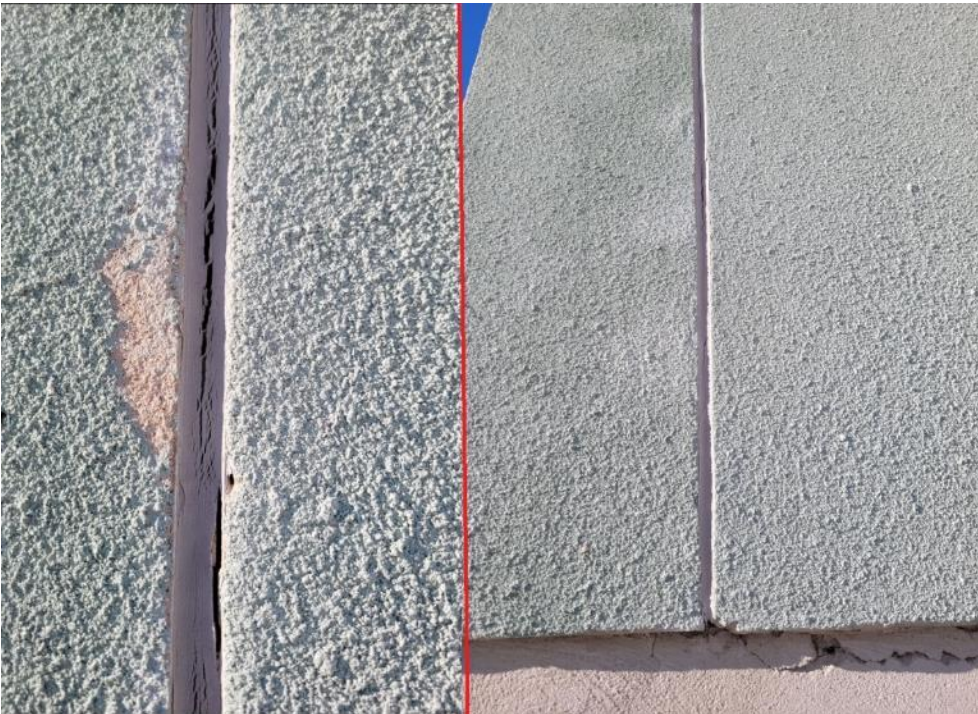
Kuva 4.14. Elementtisaumoja on uusimisen tarpeessa. (Kuva ulkonurkalta tilan 20 kohdalla).

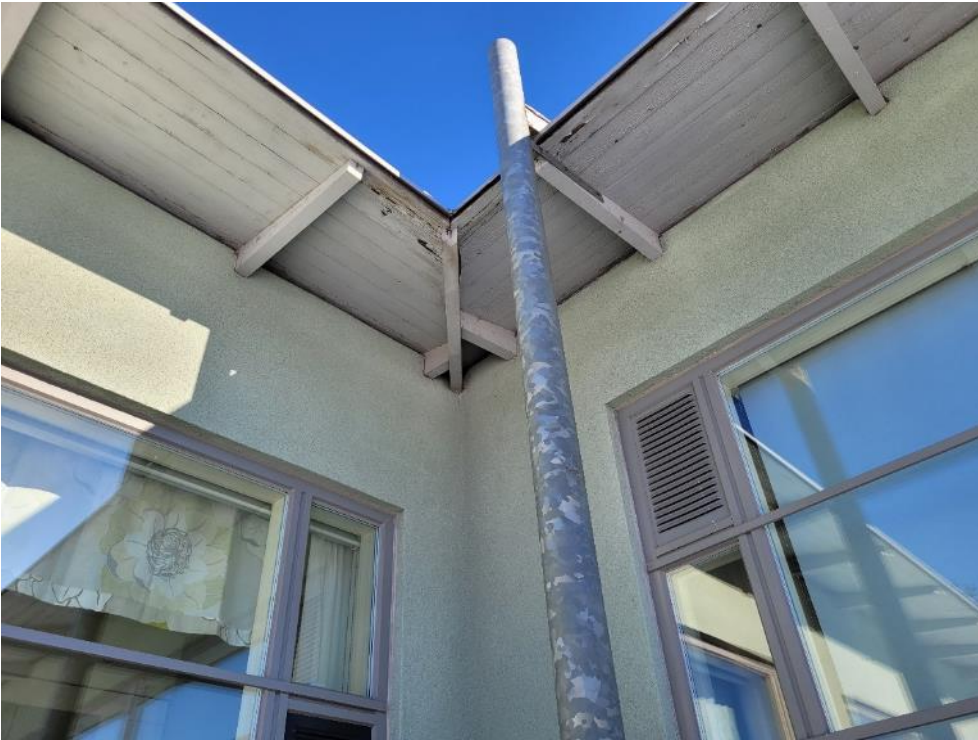
Kuva 4.15. Räystäslaudoituksessa on lahovauriota. (Kuva tilojen 13 ja 17 kulmakohdasta).

- Tarkistetaan ja korjataan räystääslaudoituksessa olevat lahovauriot, ja varmistetaan sekä tarvittaessa korjataan vesikattoa, jotta räystääslaudoituksen kastuminen jatkossa estyy.

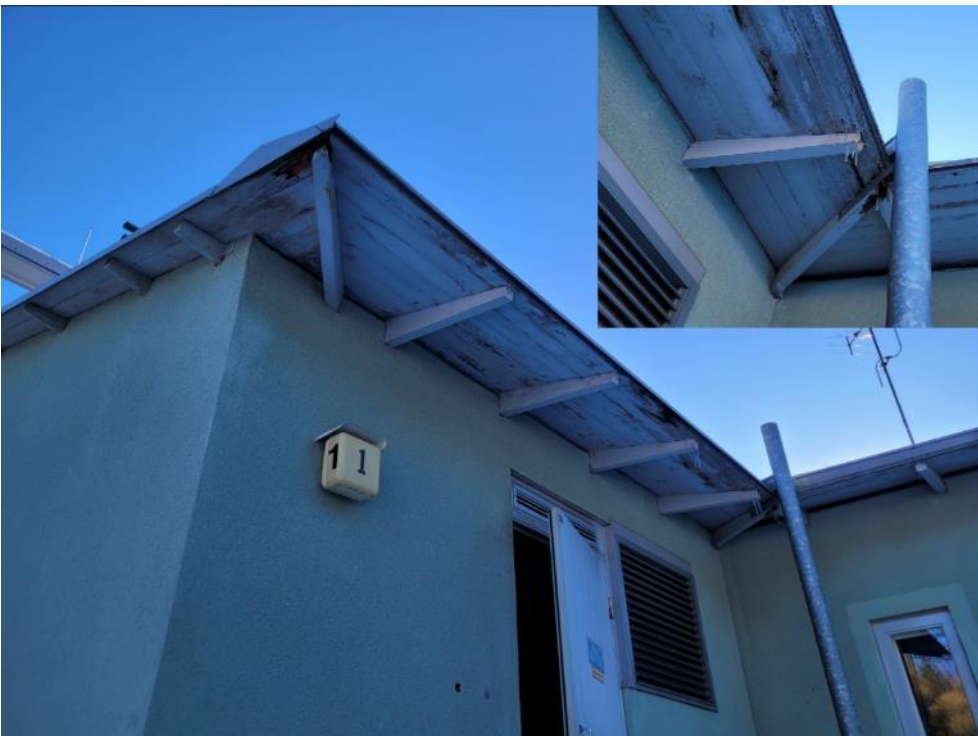
Kuva 4.16. Räystäslaudoituksessa on lahovauriota. (Kuva teknisten tilojen edustalta).

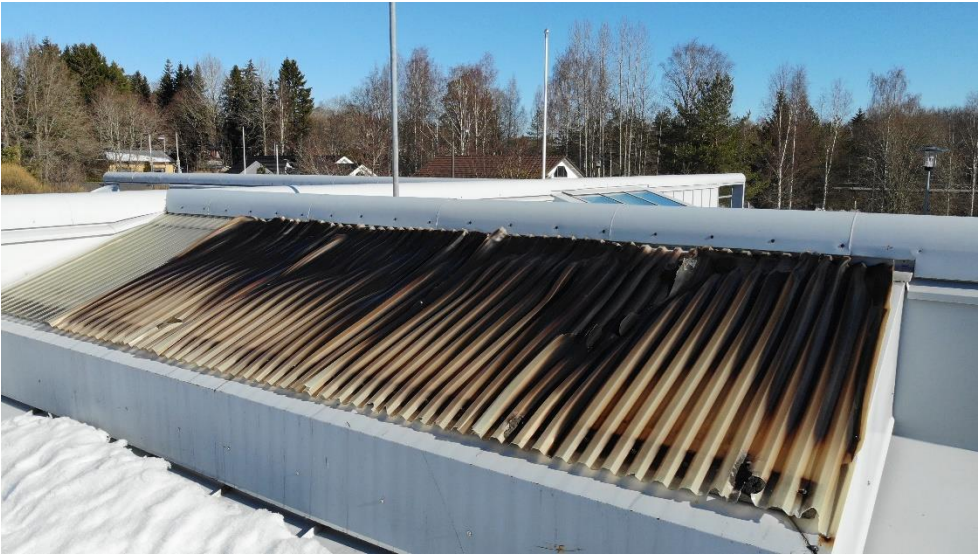
Kuva 4.17. Päärakennuksen valokate tarkastuksen 16.3.2023 yhteydessä kuvattuna.

- Rakennusten valokatteet on uusittava.
- Vesikaton ja kattoikkunoiden tiiveys on tarkastettava ja tarvittaessa korjattava.

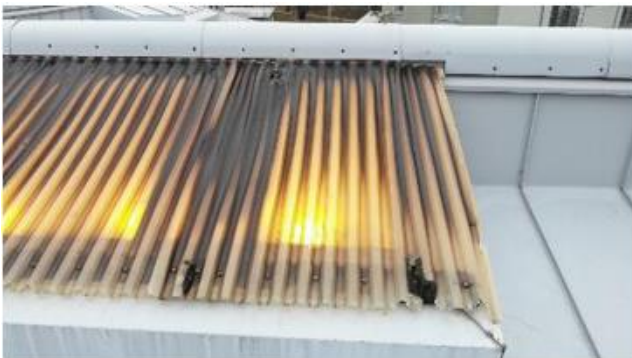
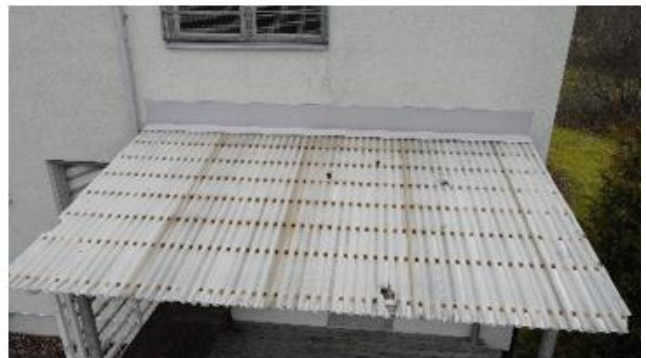
Kuva 4.18. Päärakennuksen ja asuinrakennuksen valokatteet edellisen tarkastuksen 27.11.2019 yhteydessä kuvattuna.

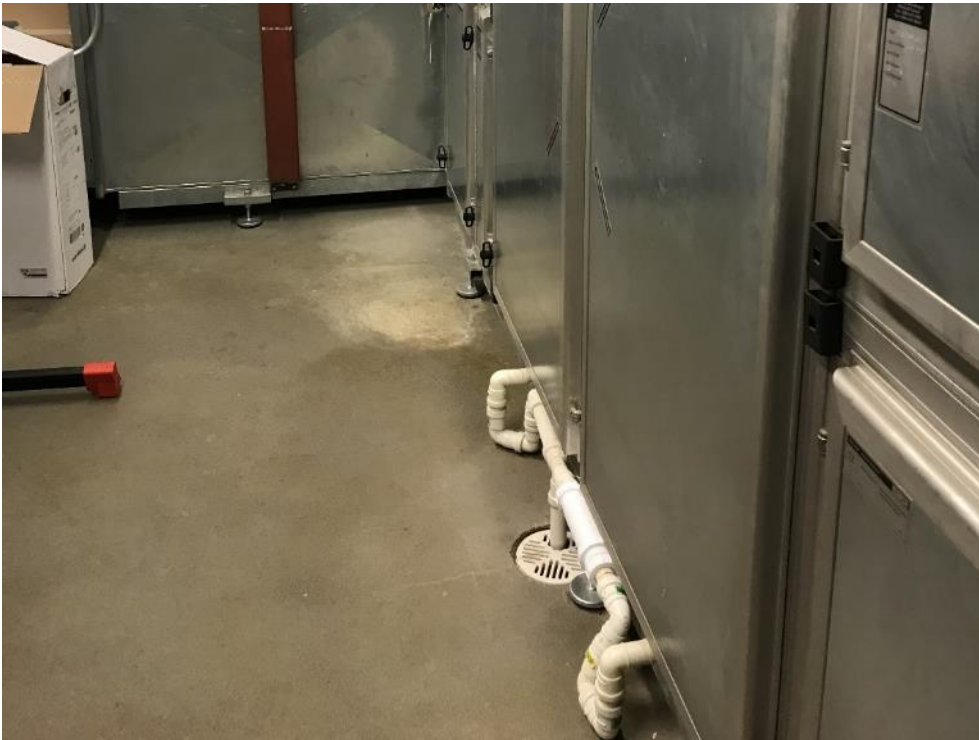
Kuva 5.1. Ilmanvaihtokoneen viemäroinnin haarasta puuttuu takaimusuoja.

- Ilmanvaihtokoneen viemäroinnin haaraan on lisättävä puuttuva takaimusuoja.
- Ilmanvaihtokanavat tulee puhdistaa ja säätää jotta selviää, onko muiden huoneiden ilmanvaihtokanaviin työnnetty sinne kuulumattomia esineitä.
- Varastoon 09 on lisättävä poistoilmaventtiili.
- Suuntauslevy tulee asentaa huoneen 01 tuloilman päätelaitteeseen.
- Ilmamäärien lisäyksen mahdollisuutta tulee selvittää.
- Korvausilmareittien riittävyyden tarkastus ja tarvittaessa lisääminen.
- Keittiössä sijaitsevan ilmanvaihdon lisäaikakytkimen toiminnan selvitys.
- Kaikkien sivuliikerajoittimien tarkastus ja tarvittaessa lisääminen/korjaus.

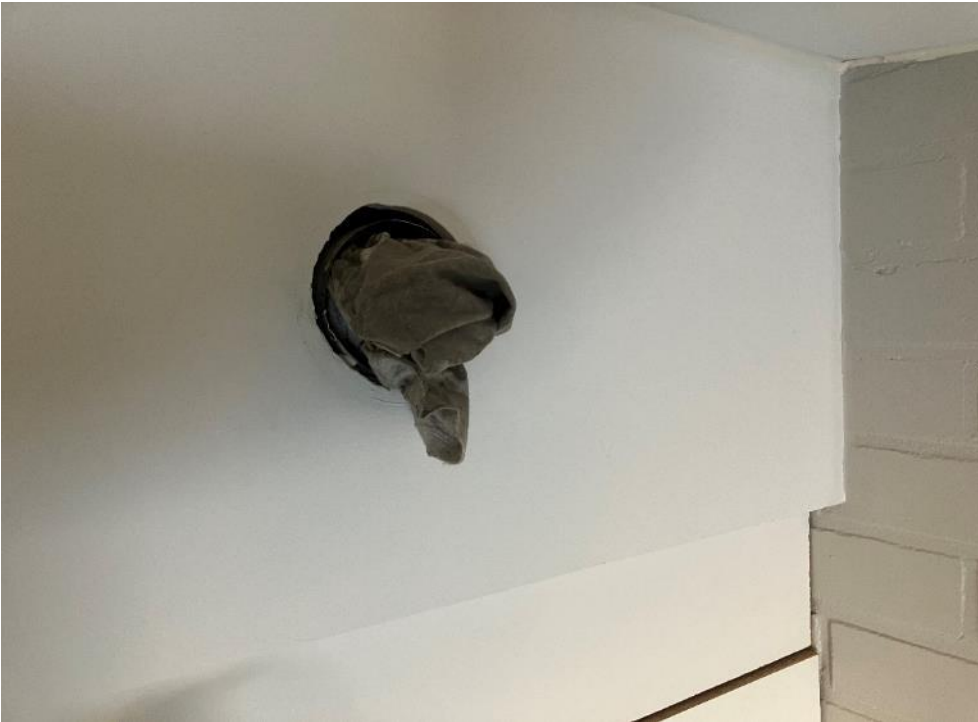
Kuva 5.2. Poistoilmanvaihtokanavaan on työnnetty t-paita huoneessa 13.

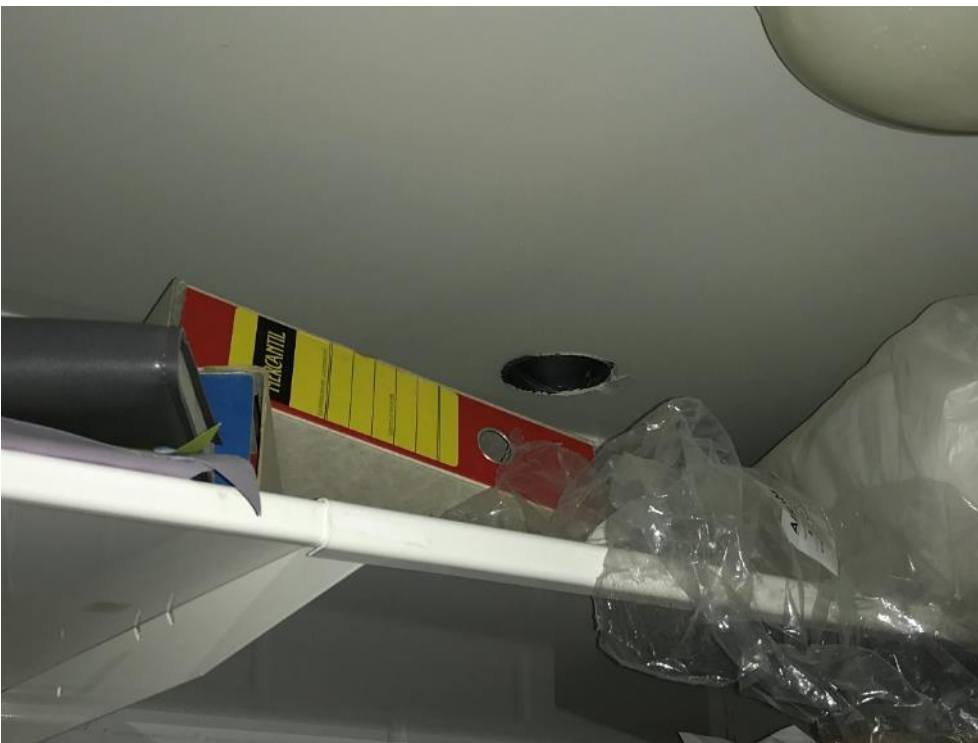
Kuva 5.3. Kodinhoitohuoneessa 14 sijaitsevasta varastosta 09 puuttuu poistoilmaventtiili.

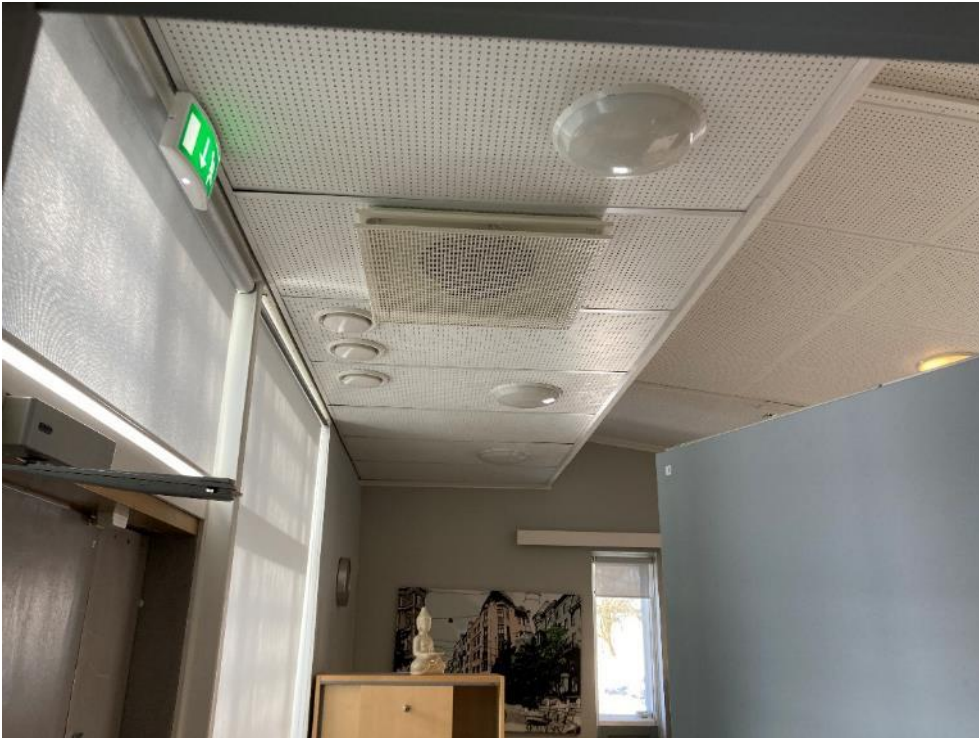
Kuva 5.4. Työhuoneen 01 tuloilma ei ole suunnattu oikein, tuloilma ei huuhtelee koko tilaa.

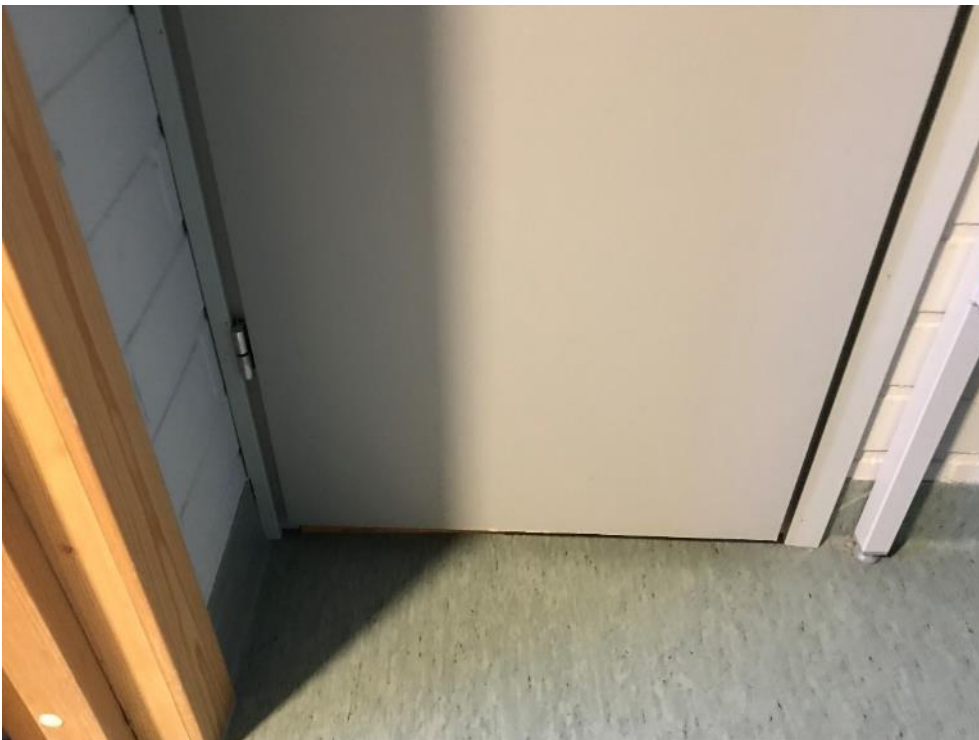
Kuva 5.5. Korvausilmareitit puutteelliset muutamassa tilassa.

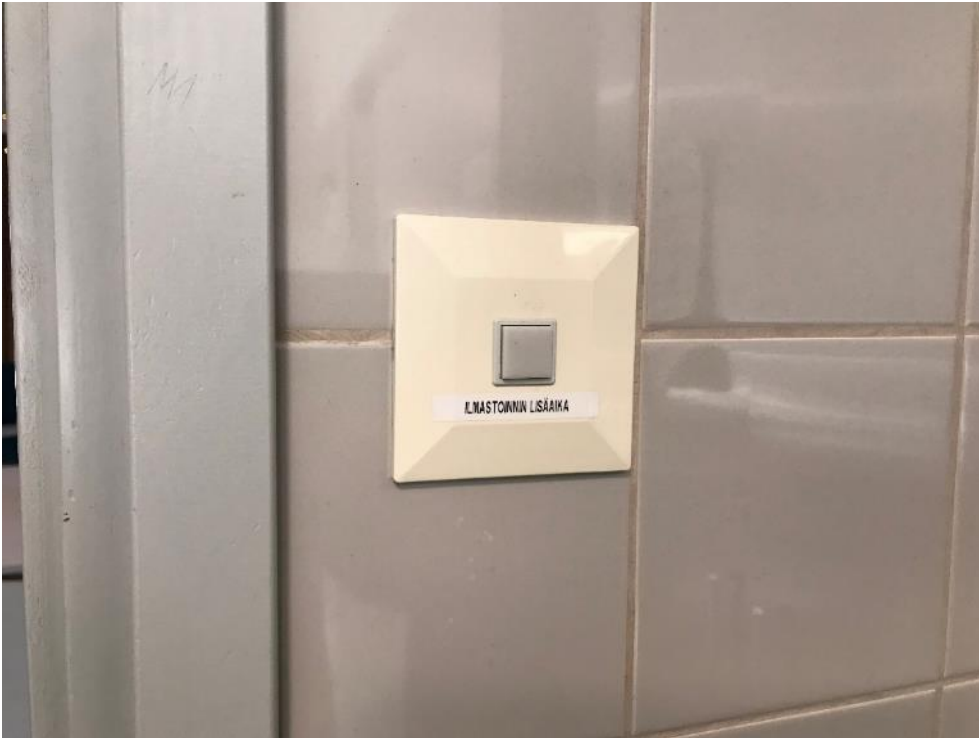
Kuva 5.6. Keittiössä sijaitsevan ilmanvaihdon lisäaikakytkimen toiminta on epäselvä.

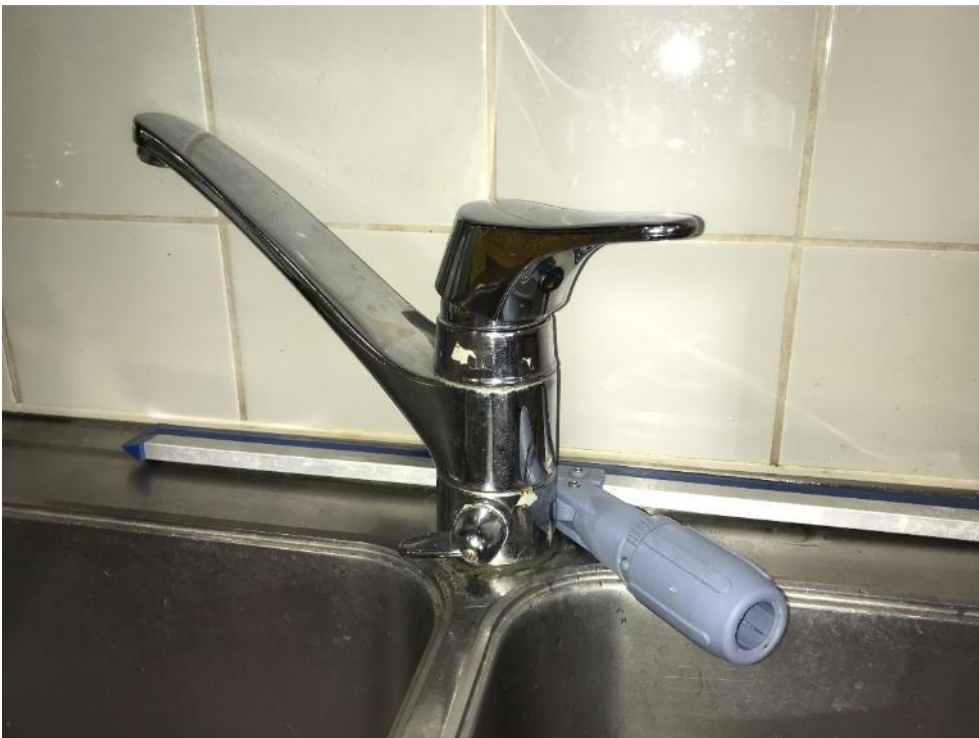
Kuva 5.7. Sivuliikerajoittimia puuttuu muutamista pesuallashanoista.

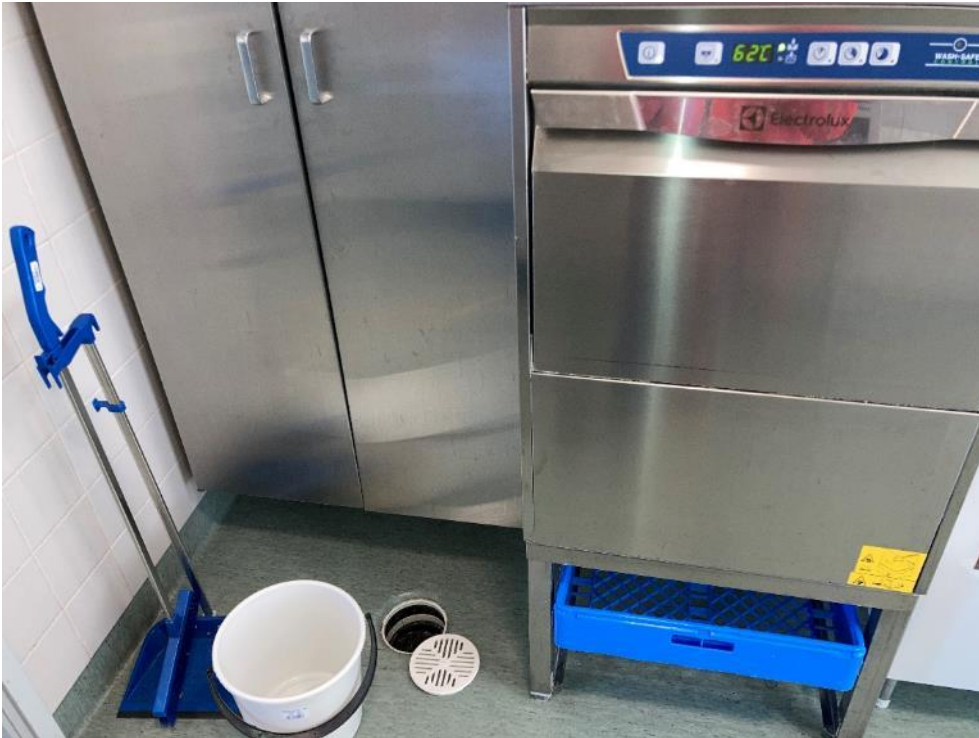
Kuva 5.8. Keittiön 22 pesuallas on siivouskaapin sisällä ja lattiakaivo on kuivana kaapin edessä.

- Lattiakaivojen säännöllinen täyttö kuuluu käyttäjille, siivoushenkilökunnalle ja kiinteistönhoidolle.
- Pesuhuoneen 03 lattiakaivon nielun vaihto/korjaus.
- Kaikkien lattialämmitystermostaattien ja jakotukeissa olevien venttiilimoottorien toiminta tulee tarkastaa, tarvittaessa korjata sekä tehdä lämmitysjärjestelmälle perussäätö ja varmistaa järjestelmän toiminta.
- Rasvanerotuskaivon padotusanturin hälytys tulee selvittää ja tarvittaessa korjata.

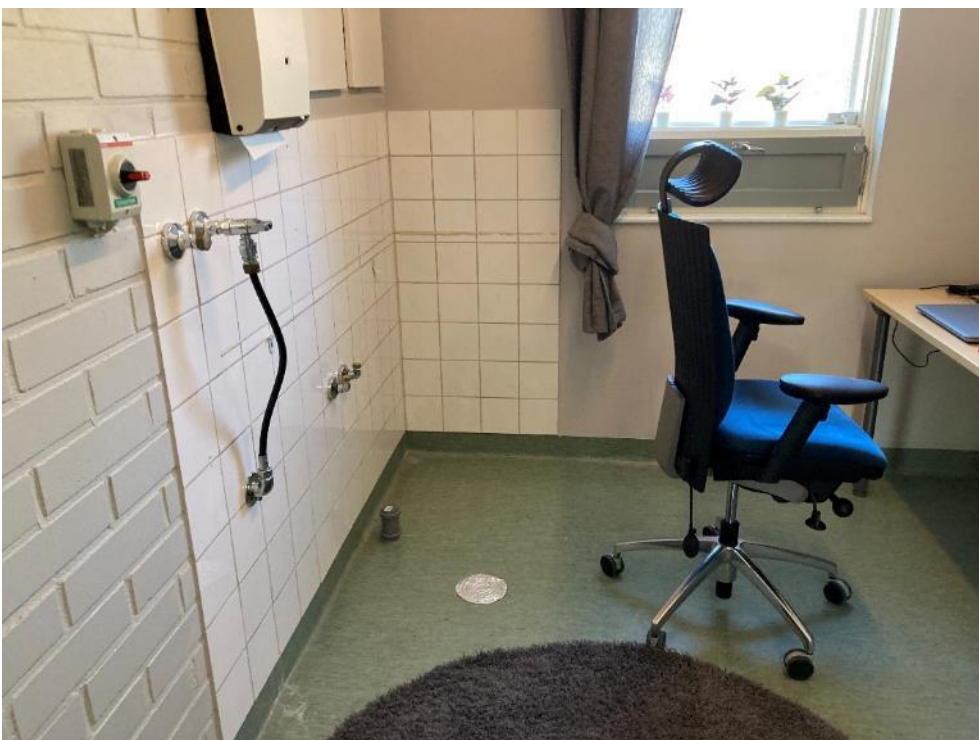
Kuva 5.9. Kodinhoitohuone 14 otettu toimistokäyttöön, huoneessa on lattiakaivo, mikä tulee muistaa täyttää.

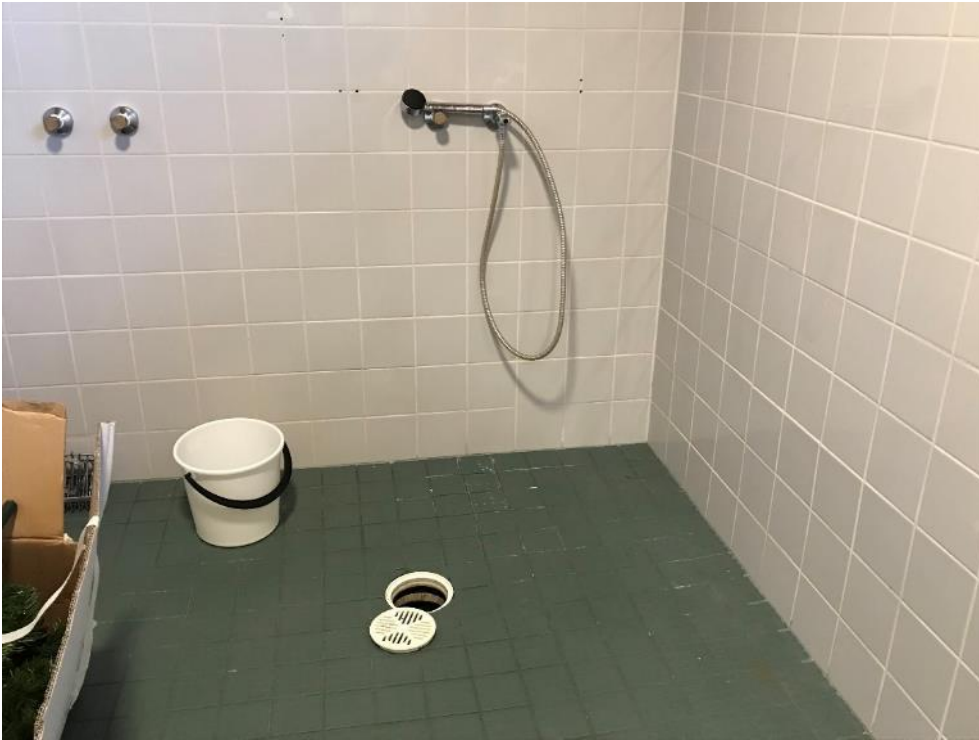
Kuva 5.10. Saunan pesuhuoneen 03 lattiakaivon nielu on irti.

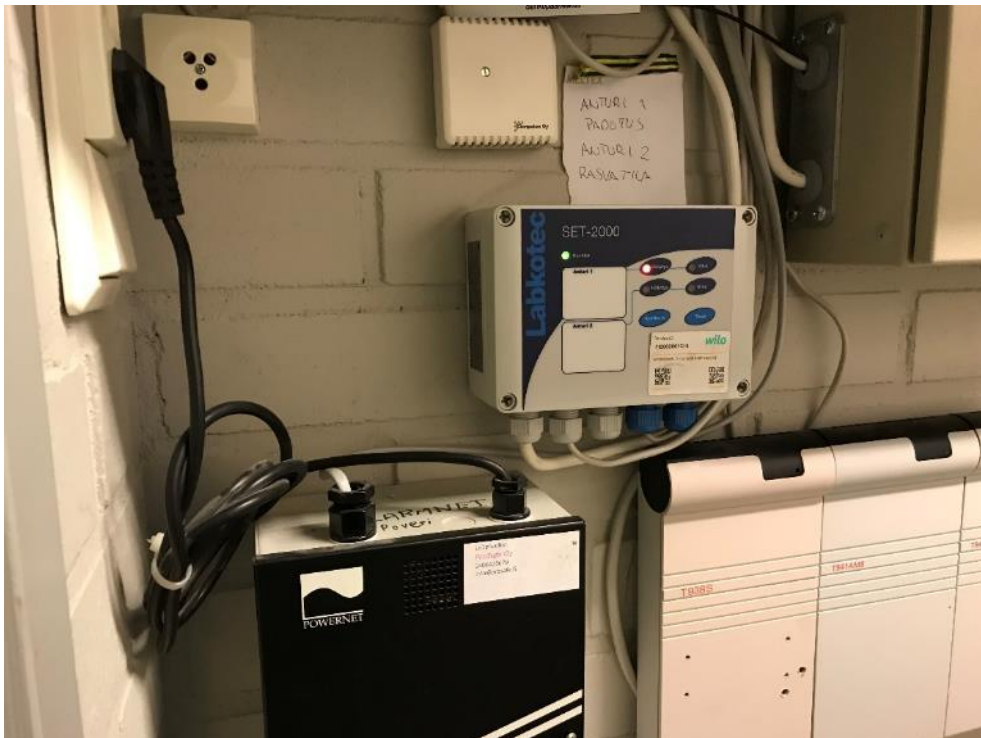
Kuva 5.11. Rasvanerotuskaivon padotusanturissa on hälytys päällä.

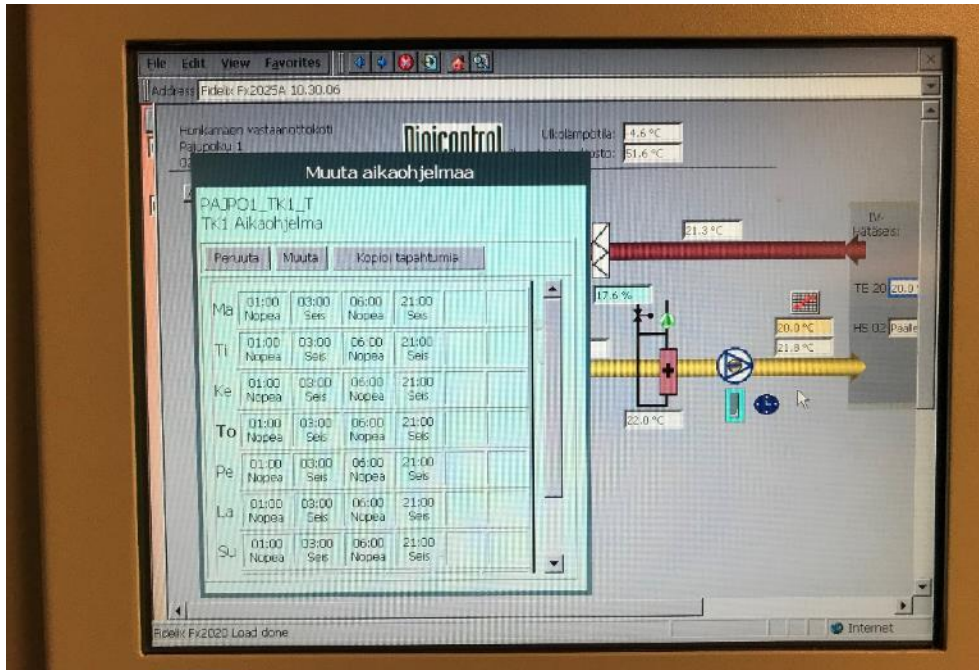
Kuva 6.1. Ilmanvaihtokoneen aikaohjelmassa on jaksotuskäyttö.
