ESPOON KAUPUNKI  
Tilapalvelut-liikelaitos  
Kunnossapitopalvelut  
Tarkastusryhmä

**Honkamäen vastaanottokoti**Kohdenumero **3138**

Pajupolku 1, 02770 Espoo

**SISÄILMATARKASTUS****1.0 Tarkastuskohde**

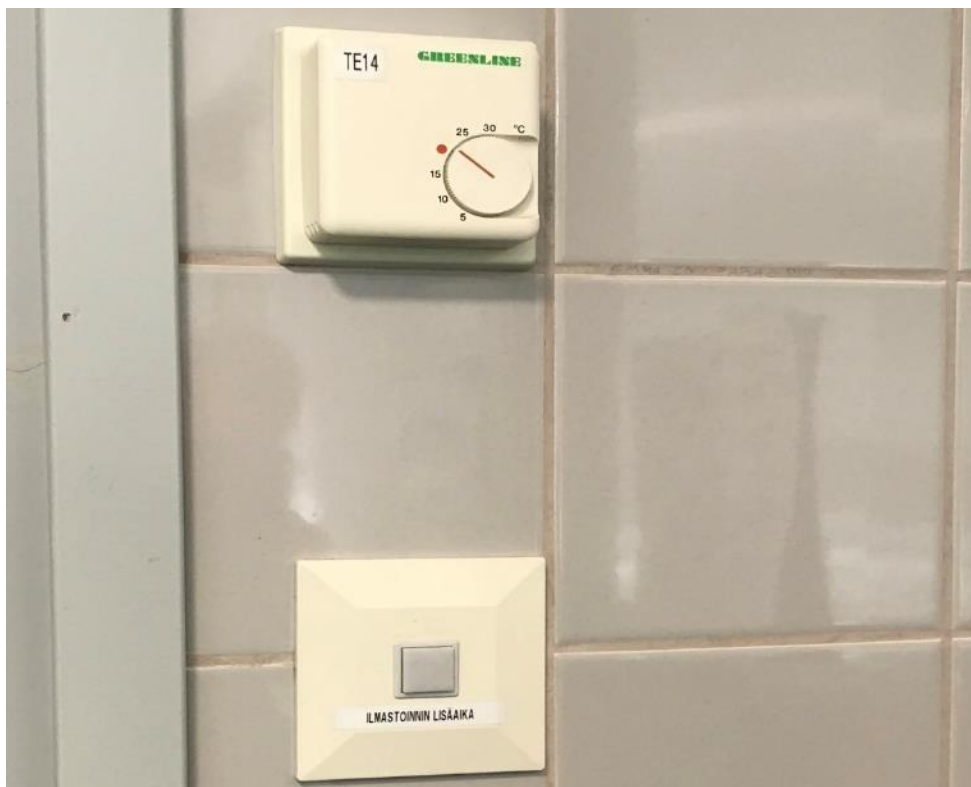
Kuva 6.2. Lattialämmityksen termostaatti ja ilmastoinnin lisäaikakytkin.

- Lattialämmityksen tarkastaminen ja tarvittaessa korjaus 8.2 LVI-osan mukaisesti.
