ESPOON KAUPUNKI  
Tilapalvelut-liikelaitos  
Kunnossapitopalvelut  
Tarkastusryhmä

12.6.2024

**Nokkalanpuiston päiväkot**  
Kohdenumero **3267**  
Nokkalanpuisto 3, 02230 Espoo

## **SISÄILMATARKASTUS**

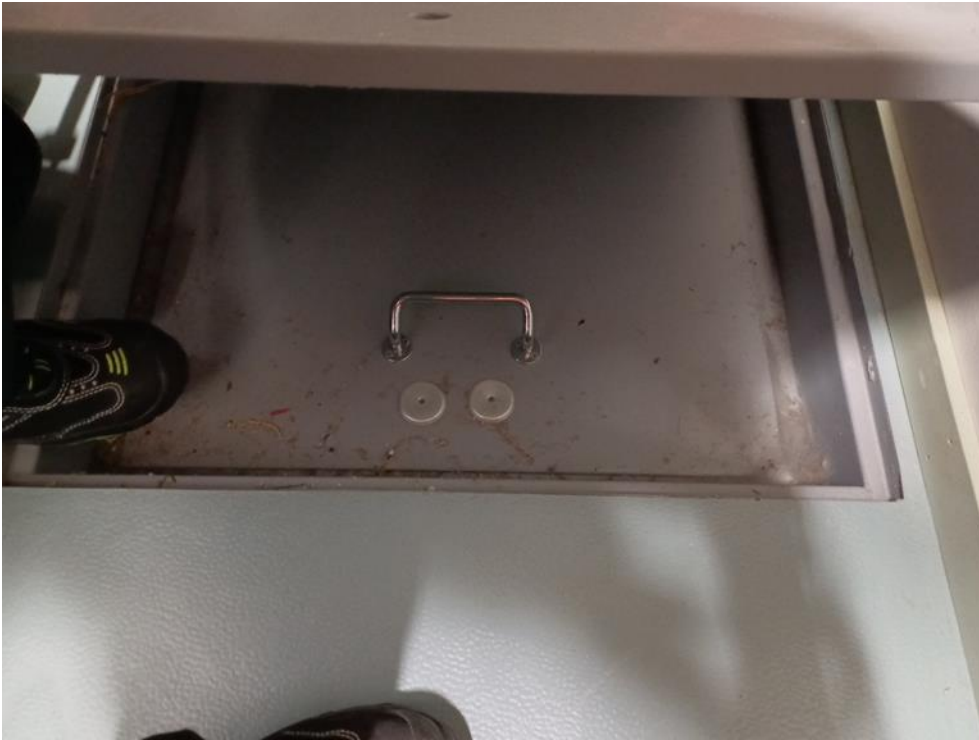
- Alapohjan kulkuluukut (2 kpl) eivät ole kaasutiiviitä (Kuva 4.1).
- Tila 11 poistoilmakanavan kaulus puuttuu alakatosta (Kuva 4.2).
- Muuratuissa väliseinissä on halkeamia useissa tiloissa (Kuva 4.3).
- Pintakosteusmittauksissa ei havaittu kohonneita kosteuksia.

Kuva 4.1. Alapohjan kulkuluukut ei ole kaasutiiviitä.

- Alapohjan kulkuluukkujen uusiminen kaasutiiviisiin luukkuihin.
- Tila 11 poistoilmakanavan puuttuvan kauluksen asennus.
- Väliseinähalkeamien korjaus.
- Korjauksissa on huomioitava Raksystemsien 12.4.2021 kuntoarviossa mainittujen puutteiden korjaukset.

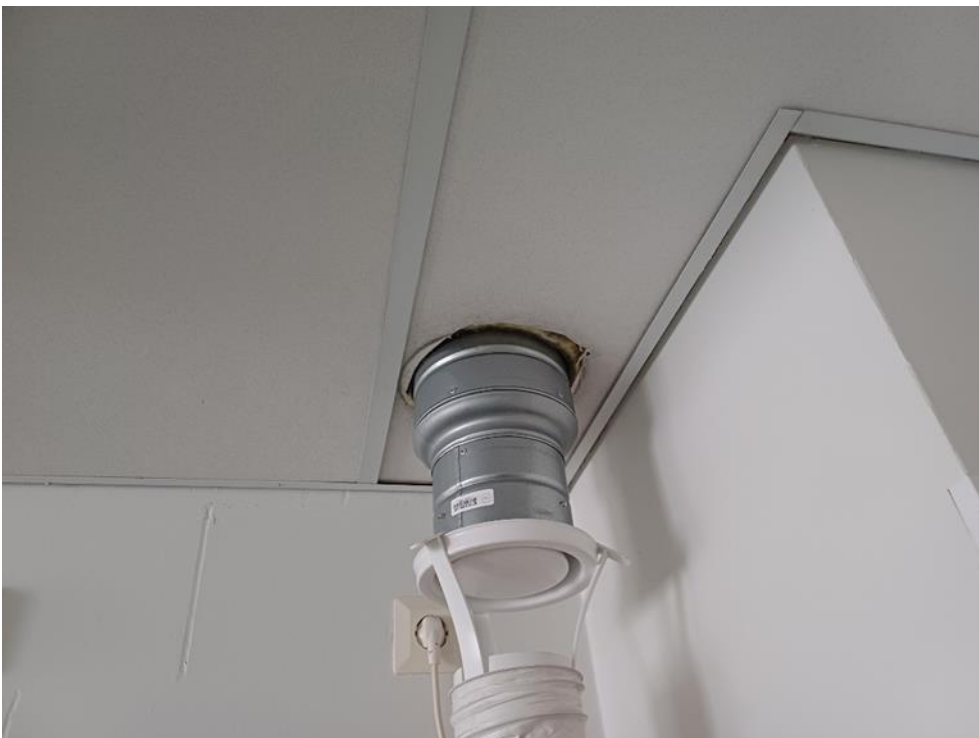
Kuva 4.2. Tila 11 poistoilmakanavan kaulus alakatosta puuttuu.

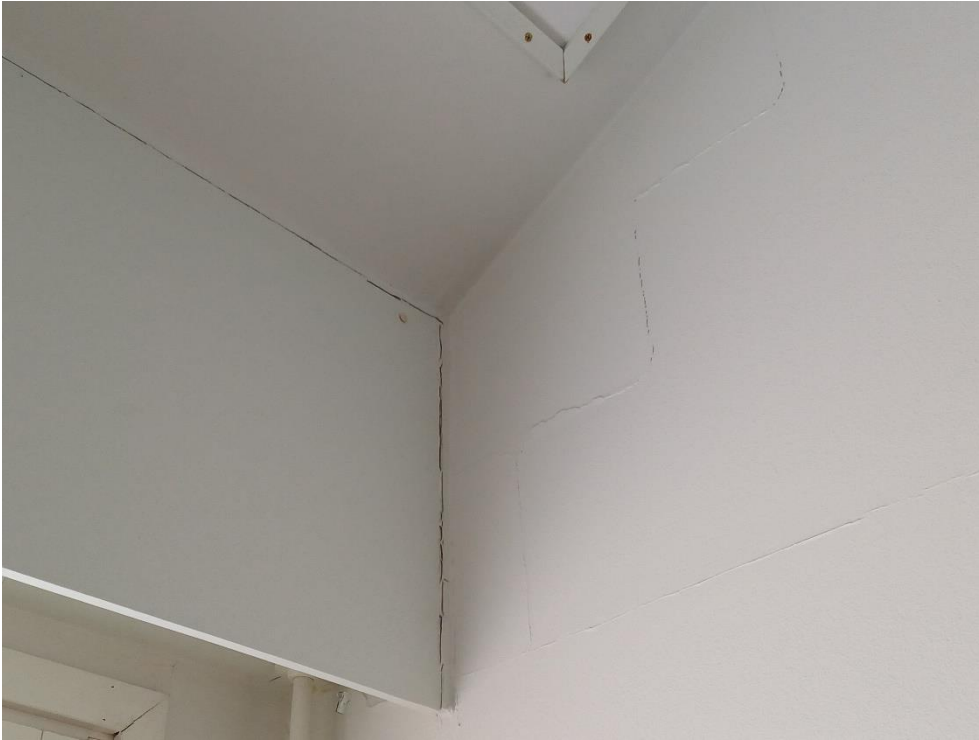
Kuva 4.3. Muuratuissa väliseinissä on halkeamia useissa tiloissa.

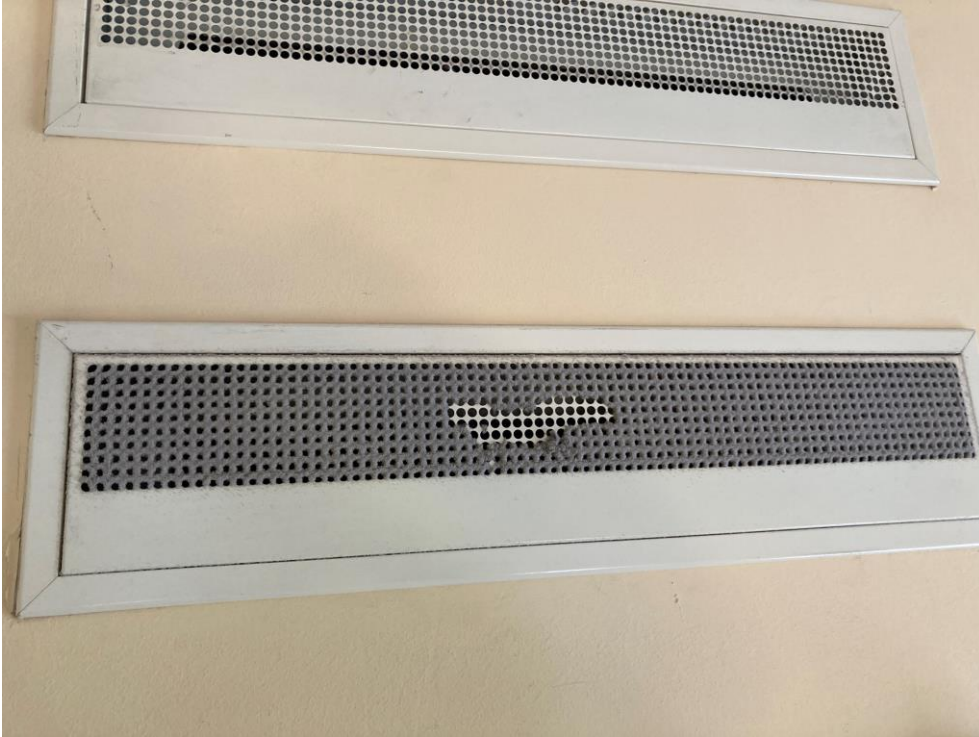
- Ilmanvaihdon poistoilmapäätelaitteet Fläkwoods SVE keräävät pölyä päätelaitteen pintaan. Kanavat ovat puhdistettu edellisen kerran vuonna 2022.
- Ilmanvaihdon ilmavirrat eivät ole suunnitelmien mukaiset kaikissa ryhmä ja lepohuoneissa.

Kuva 5.1. Ilmanvaihdon poistoilmapäätelaitteet Fläkt Woods SVE keräävät pölyä päätelaitteen pintaan. Alempi on poistoilma ja ylempi tuloilman päätelaite.

- Ilmanvaihdon säätö ja tasapainotus, säädön yhteydessä varmistettava paine-ero ulko- ja sisäilman väliltä.
- Ilmanvaihdon poistoilman päätelaitteiden puhdistus, jotteivat kokonaan tukkeutuisi huonepölystä ja rajoittaisi ilmavirtaa.
