## **SEILIMÄEN PÄIVÄKOTI**

Asbesti- ja haitta-ainekartoitus

**04.06.2024**

240313-02T

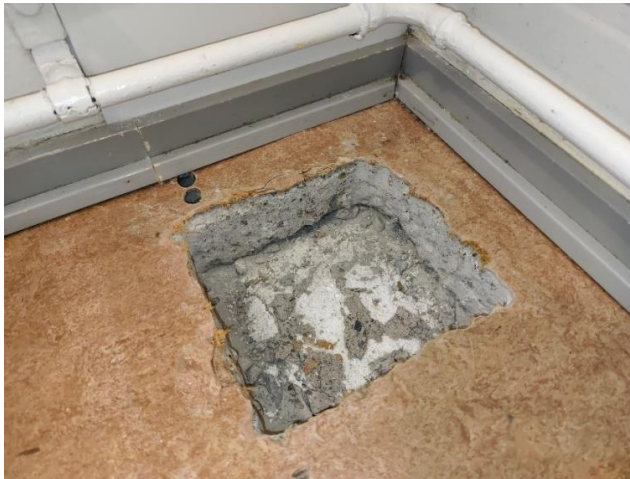
### Asbestiton 1:

Maanvarainen teräsbetoni-  
nilaatta, tila 03 leikkitila

- linoleum
- tasoite
- betoni noin 70–80 mm
- EPS-eriste

Rakenneavauksessa ei havaittu asbestia tai haitta-  
aineita sisältäviä tarvikkeita.

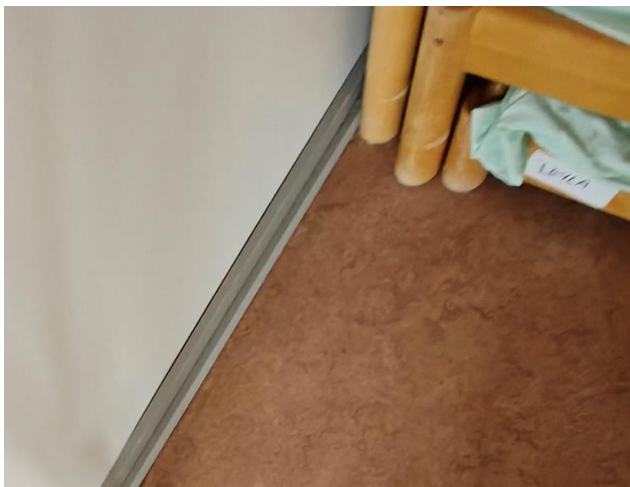
### Asbestiton 2:

kohteen lattiapinnoitteena  
olevat linoleumi- ja muovimatot eivät sisällä asbestia

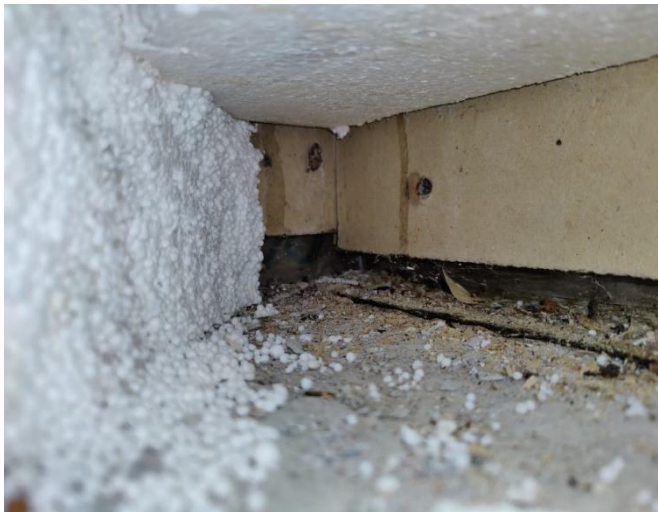
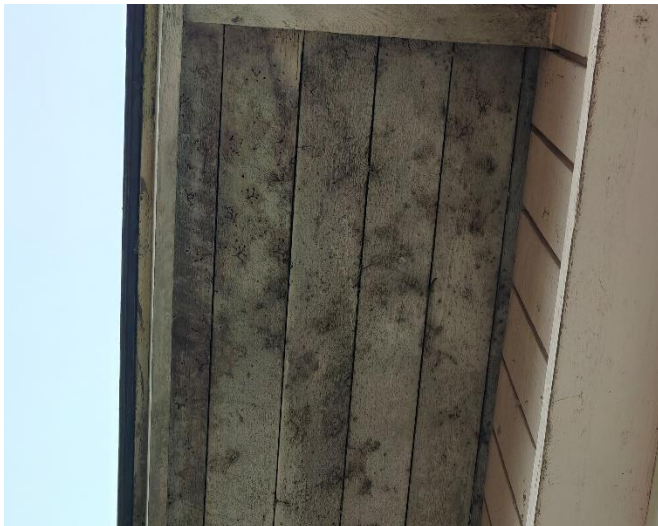
### Muu haitta-aine 1:

- mikrobit vaurioituneista rakenteista ja materiaaleista

Kosteus- ja mikrobivaurioituneiden materiaalien/rakenteiden purku on tehtävä Ratu-kortin "Ratu 82-0383, Kosteus- ja mikrobivaurioituneiden rakenteiden purku. Menetelmät" mukaisesti.

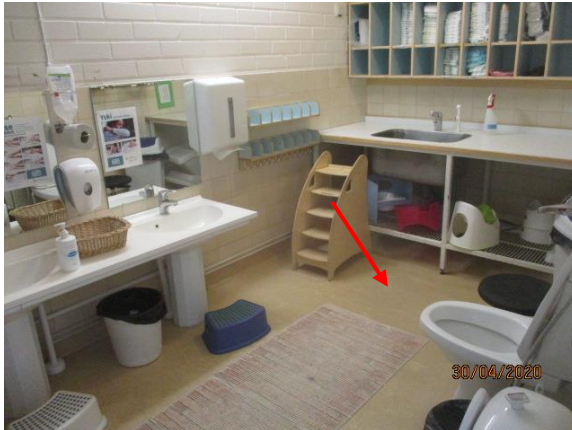
| Näyte | Materiaali / tila tai rakennusosa | Menetelmä<br>VM / EM | Asbestipitoisuus |
|---|---|---|---|
| ASB.01 | muovimatto + liima + tasoite | EM | Ei sisällä asbestia. |

ASB.01 Lattia, muovimatto + liima + tasoite

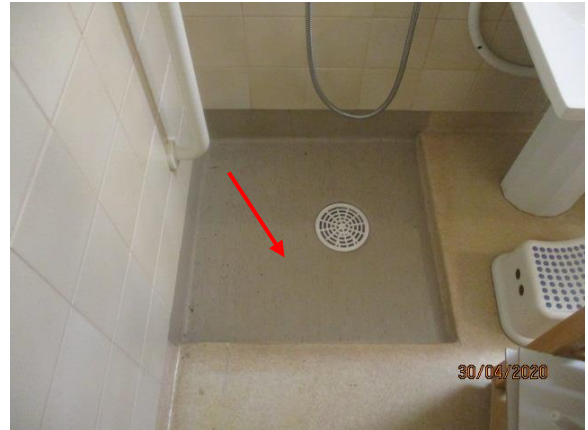
| Näyte | Materiaali / tila tai rakennusosa | Menetelmä<br>VM / EM | Asbestipitoisuus |
|---|---|---|---|
| ASB.02 | muovimatto + liima + tasoite | EM | Ei sisällä asbestia. |

ASB.02 Lattia, muovimatto + liima + tasoite

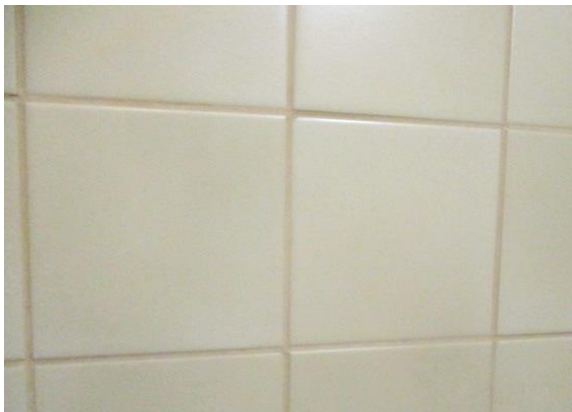
| Näyte | Materiaali / tila tai rakennusosa | Menetelmä<br>VM / EM | Asbestipitoisuus |
|---|---|---|---|
| ASB.03 | keraaminen laatta + saumalaasti + kiinnityslaasti | EM | Ei sisällä asbestia. |

ASB.03, Seinä, keraaminen laatta + saumalaasti + kiinnityslaasti

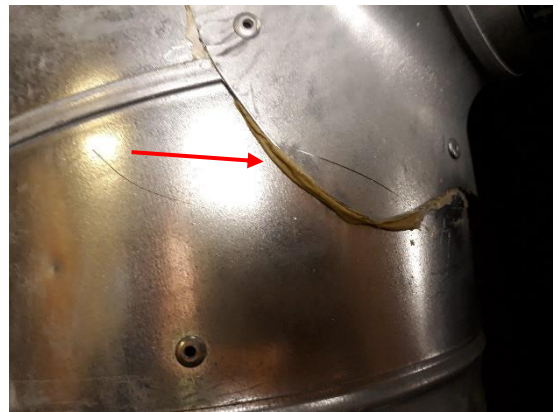
| Näyte | Materiaali / tila tai rakennusosa | Menetelmä<br>VM / EM | Asbestipitoisuus |
|---|---|---|---|
| ASB.04 | iv-kanava tiivistysmassa | EM | Ei sisällä asbestia. |

ASB.04 Tiivistysmassa, IV-kanava, vaalean ruskea. Samasta massasta otettiin raskasmetallianalyysiin näyte RM.01.

| Näyte | Sijainti | Antimoni (50) | Arseeni (100) | Kadmium (20) | Koboltti (250) | Kromi (300) |
|---|---|---|---|---|---|---|
| RM.01 | Tiivistys-massa, IV-kanava, vaa-lean ruskea | < 20 | < 20 | < 20 | < 20 | < 20 |

| Näyte | Sijainti | Kupari (200) | Nikkeli (150) | Lyijy (750/1500**) | Sinkki (400) | Vanadiini (250) |
|---|---|---|---|---|---|---|
| RM.01 | Tiivistys-massa, IV-kanava, vaa-lean ruskea | < 20 | < 20 | < 20 | < 20 | < 20 |

Tutkitussa näytteessä ei todettu viitearvoja ylittäviä pitoisuuksia raskasmetalleja. Näytettä vastaavat materiaalit voidaan raskasmetallipitoisuuksien osalta poistaa ja hävittää normaalisti.

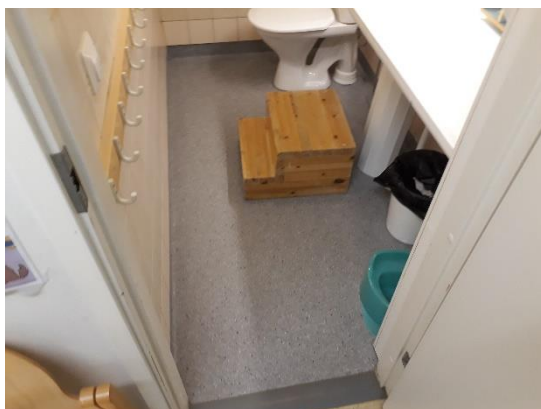
| Näyte | Materiaali / tila tai rakennusosa | Menetelmä<br>VM / EM | Asbestipitoisuus |
|---|---|---|---|
| ASB.05 | muovimatto + liima + tasoite | EM | Ei sisällä asbestia. |

ASB.05 Lattia, muovimatto + liima + tasoite

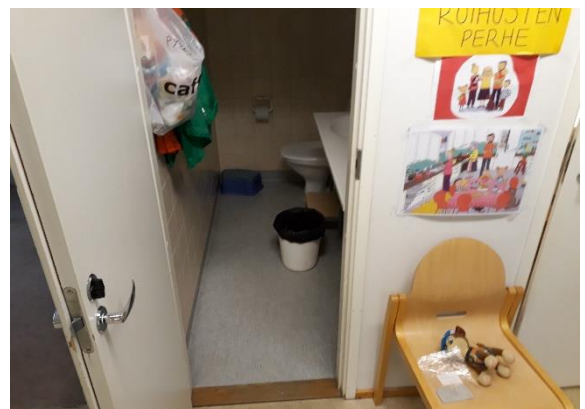
| Näyte | Materiaali / tila tai rakennusosa | Menetelmä<br>VM / EM | Asbestipitoisuus |
|---|---|---|---|
| ASB.06 | muovimatto + liima + tasoite | EM | Ei sisällä asbestia. |

ASB.06 Lattia, muovimatto + liima + tasoite
