## **SEILIMÄEN PÄIVÄKOTI**

Brado Oy

Kuntotutkimus

**05.06.2024**

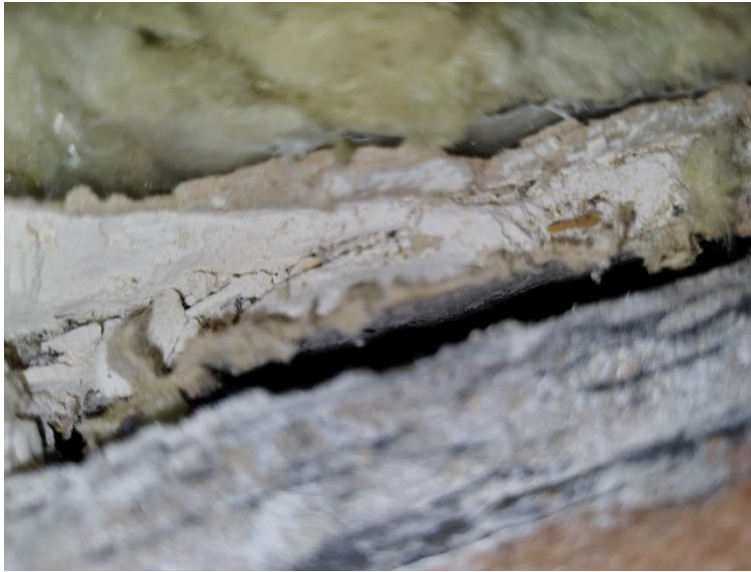
**Kuva 5:**

Maanvaraisen alapohjan ja ulkoseinän välissä havaittiin olevan huomattavan suuri rako, joka on tiivistetty Ardex 8+9 tms. vedeneristeellä. Tiivistyskorjauksissa ei havaittu tarkastetuilla osin merkittäviä puutteita mutta osa sähköasennuksista on putkitettu alapohjarakenteessa, jolloin alapohjan vaurioilla on sähköputkien kautta ilmayhteys sisäilmaan. Rakenneavausten kohdalla oli havaittavissa aistinvaraisesti voimakas ilmovirtaus sisälle.

Alapohjan ja ulkoseinän levytyksen välissä havaittiin olevan reilu rako. Rako on tiivistetty vedeneristeellä tehdyllä tiivistyskorjauksella.

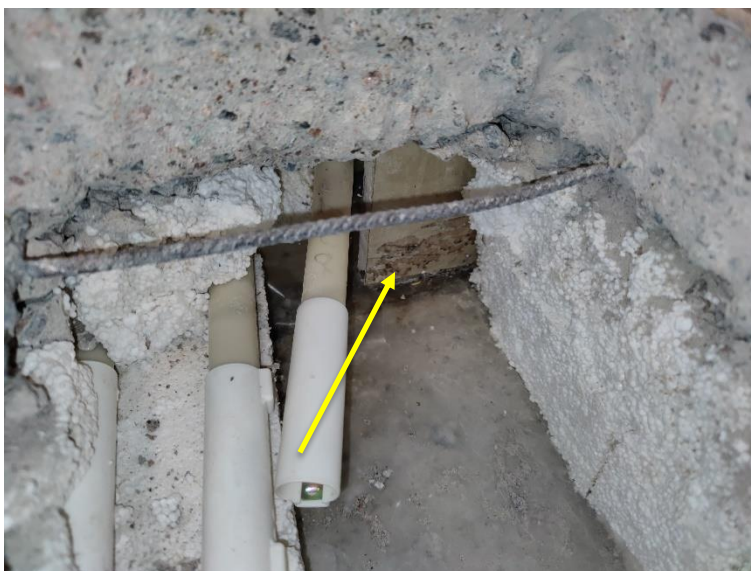
**Kuva 6:**

Tuulettuva alapohja, tila 08 leikkutila. Seinälevytyksen alaosassa on havaittavissa kosteuden aiheuttamia jälkiä. Seinässä olevalle pistorasialle tulee sähköputkitus alapohjassa ja kohdalta otetussa mikrobiinäytteessä havaittiin selvä mikrobikasvusto. **Näyte 1**

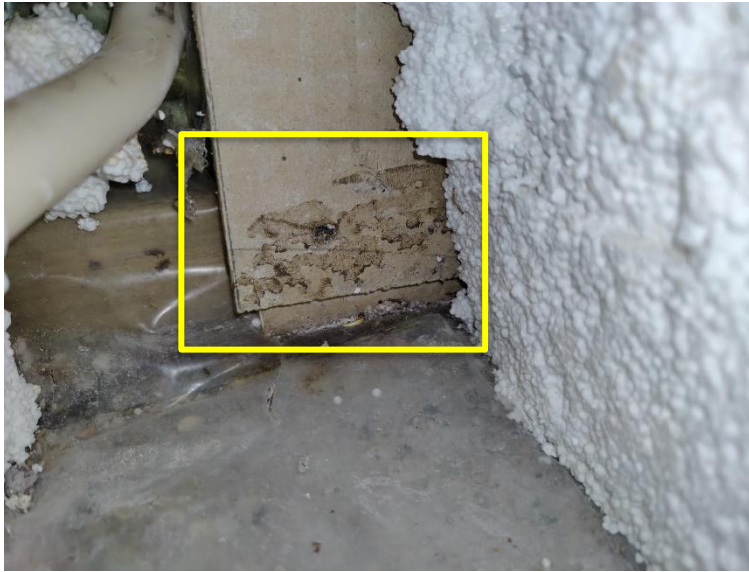
**Kuva 7:**

Edellisen kuvan levytyksen alareuna lähempää kuvattuna. Levyn alareunassa on kosteuden aiheuttamia jälkiä ja ruuvit ovat ruostuneet.

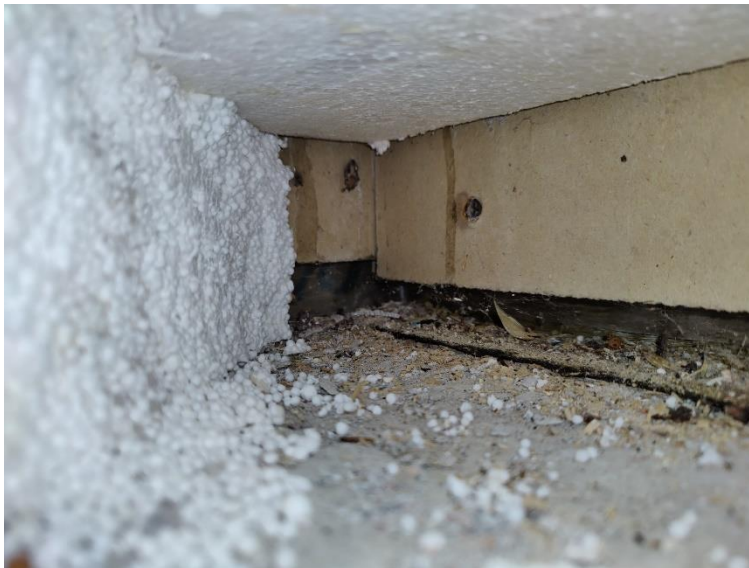
**Kuva 8:**

Tuulettuva alapohja, tila 16 leikkitala.

Alapohjan ontelolaatan päälle on jäänyt sahanpurua ym. jätettä, joka on mikrobivaurioitunut. Kipsilevyn pinnassa on valumajälkiä ja ruuvit ovat ruostuneet.

Havaintojen perusteella tuulettuvan alapohjarakenteen riski on toteutunut. Rakenteeseen rakennusvaiheessa jäänyt jäte on vaurioitunut alapohjan olosuhteiden ollessa ajoittain mikrobien kasvun mahdollistava. Tutkimuksen perusteella havaituilla vaurioilla on tehdystä tiivistyskorjauksesta huolimatta selkeä yhteys sisäilmaan esimerkiksi sähköasennusten putkitusten kautta.

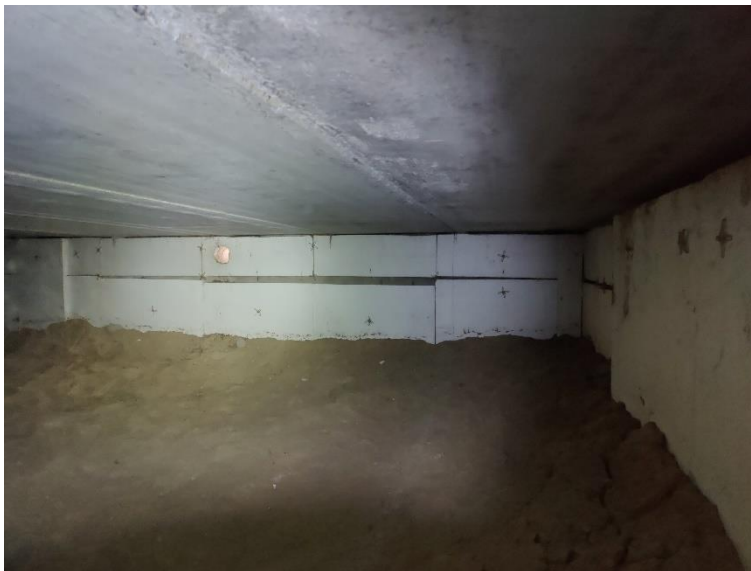
**Kuva 9:**

Ryömintätilan EPS-levy-  
jen välissä rakoja.

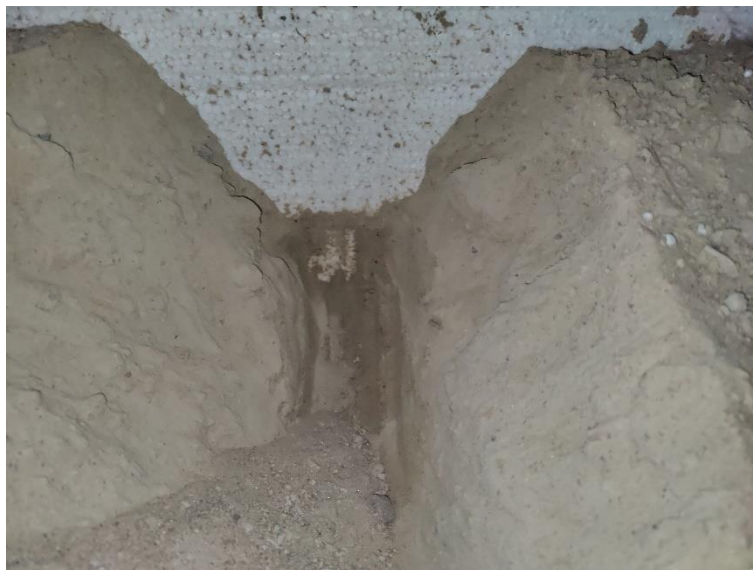
**Kuva 11:**

Ryömintätilan pohjan hiekka oli pintaosistaan pölyävän kuivaa ja kosteampaa syvemmällä.

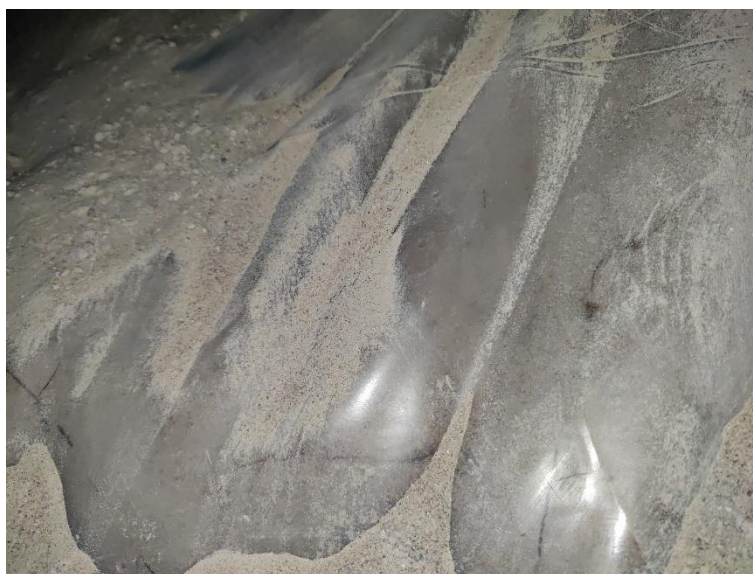
**Kuva 12:**

Ryömintätilan pinta-hiekan alla muovi. Muovin alla hiekka on selkeästi kosteaa.

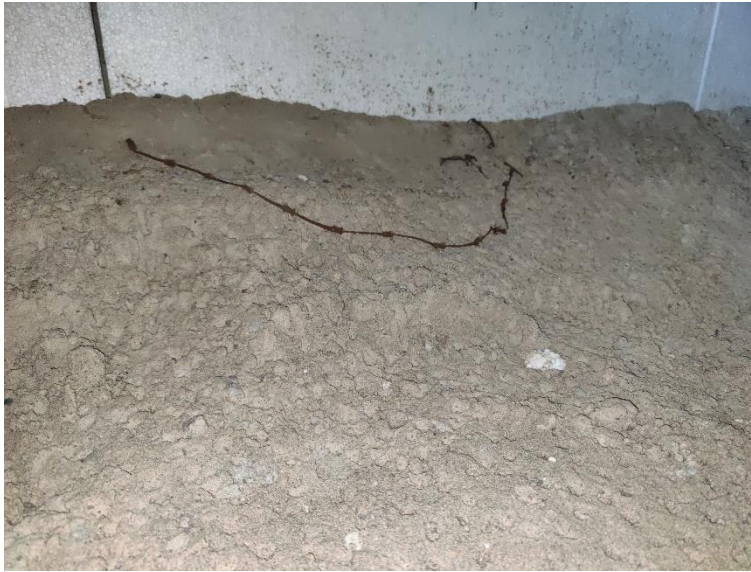
**Kuva 13:**

Ryömintätilan pinta-hiekan pinta kuin sateen jäljiltä, joka viittaa jossain vaiheessa runsaasti kosteutta tiivistyneen rakenteisiin.

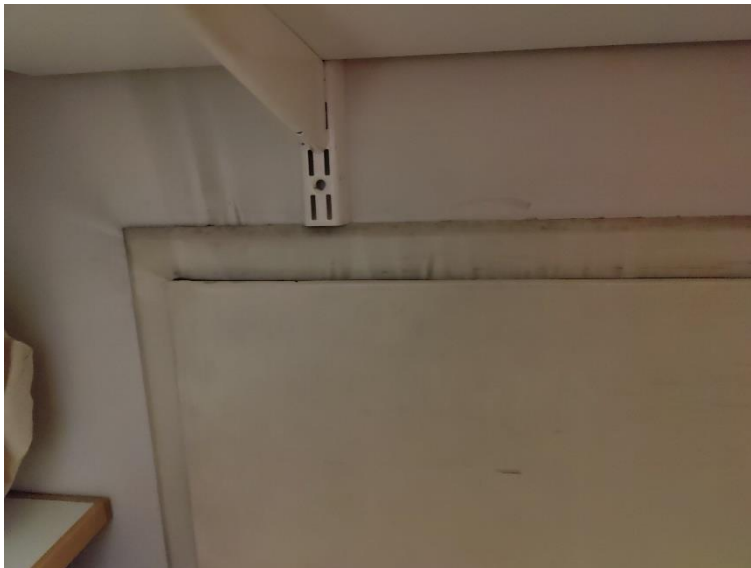
**Kuva 14:**

Ryömintätilan kulkuaukon oven ympärillä on ilmavirtausten aiheuttamia jälkiä.

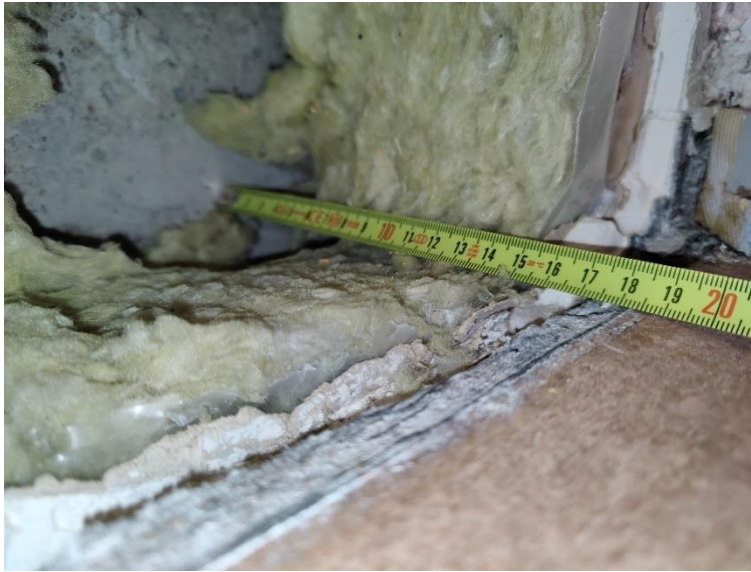
**Kuva 16:**

Ulkoseinän rakenneavaus 03 Leikkitila. Avauksen kohdalla on havaittavissa kalkkihärmää sokkelin betonissa. Kohdalta otetussa materiaalinäytteessä ei havaittu poikkeavaa mikrobikasvustoa, näyte 2.

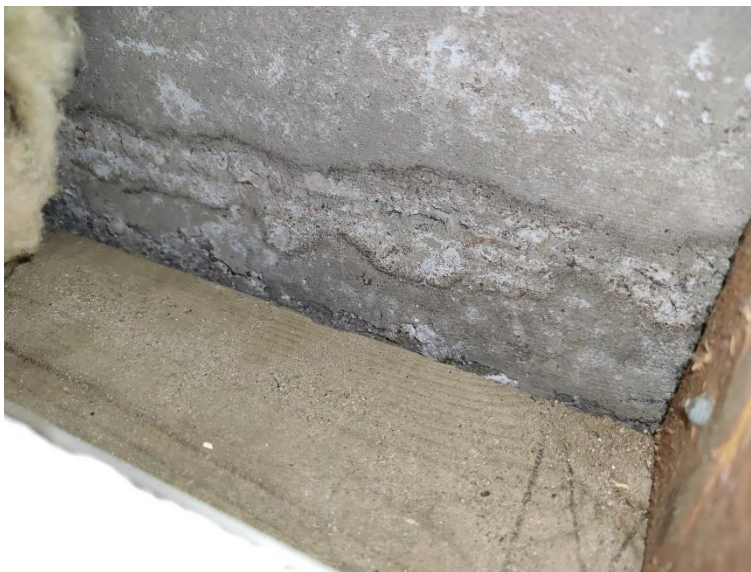
**Kuva 17:**

Kalkkihärmää betonirakenteen sisäpinnalla.

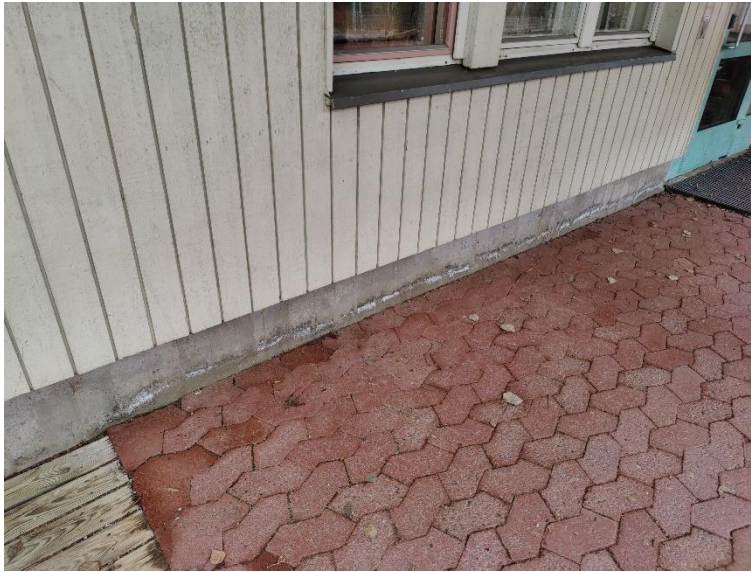
**Kuva 18:**

Kalkkihärmää sokkelin  
alaosissa.

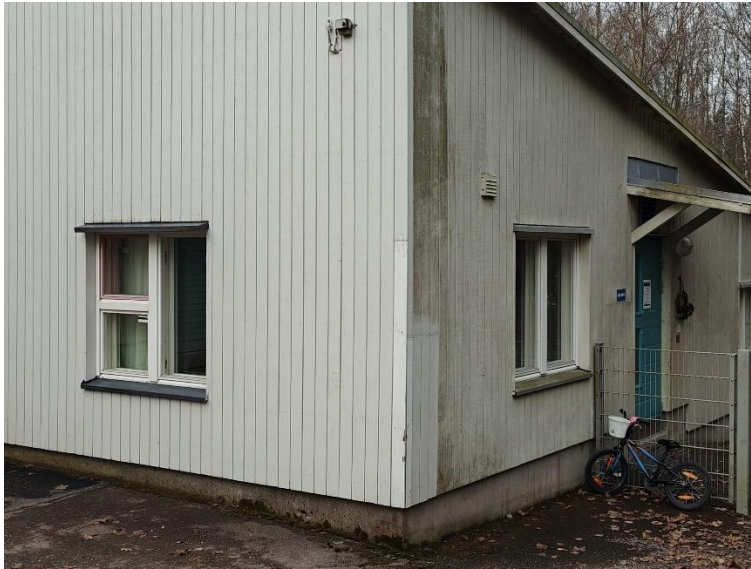
**Kuva 19:**

Osa julkisivuverhouksesta on reippaasti sammaloitunut. Vasemmalla oleva julkisivuverhous on uusittua, oikealla oletettavasti alkuperäistä.

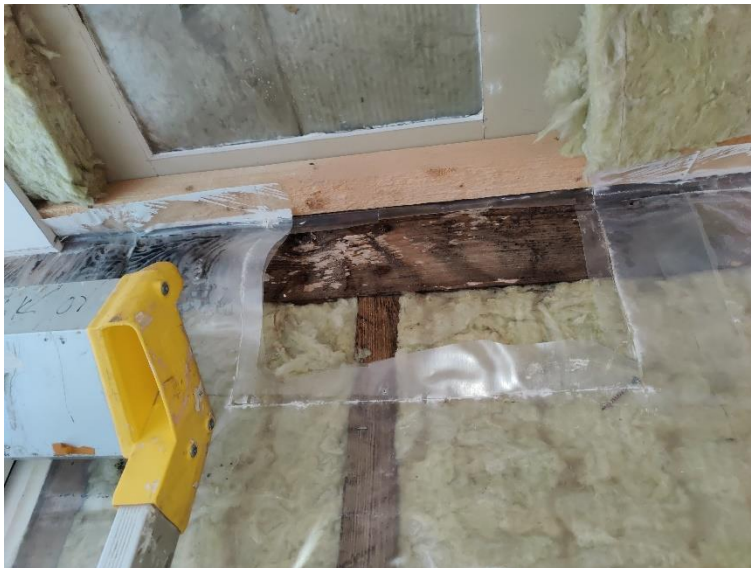
**Kuva 20:**

Kokoushuoneen 41 ulkoseinän avauksen kohdalla havaittiin kosteusvahinko, joka on vaurioiden laajuudesta päätellen jatkunut jo jonkin aikaa. Vettä pääsee rakenteeseen oletettavasti vesikatteen saumoista lumen sulaessa. Vesi kulkee havaintojen perusteella rakenteessa höyrynsulkumuovin ulkopinnalla, mistä johtuen sisäpuolisissa rakenteissa ei ole havaittavissa juurikaan merkkejä kosteudesta.

Mikrobivaurio kokoushuoneen 41 yläsidepuussa vesikaton vuodon vuoksi. Sisäpuolisissa rakenteissa ei ollut juurikaan havaittavissa merkkejä kosteudesta veden jäädessä höyrynsulkumuovin ulkopuolelle.

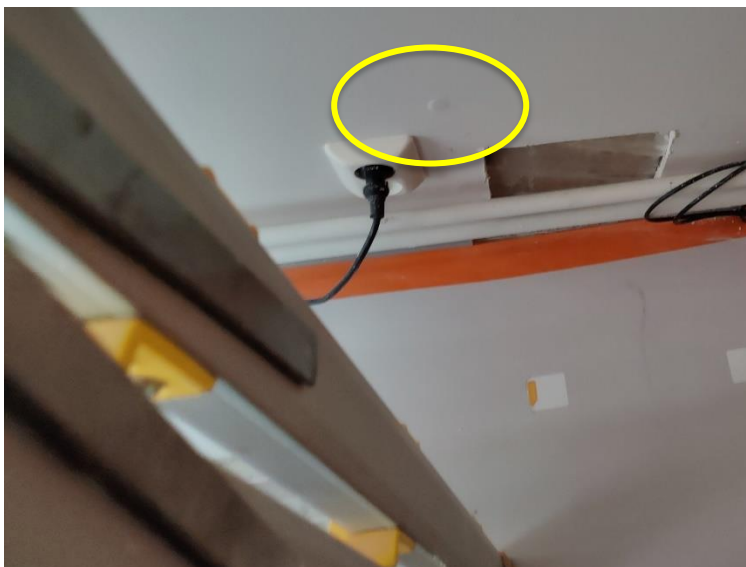
**Kuva 21:**

Edellisen kuvan alapuolisella osalla ainoa merkki kosteudesta on pistorasian vieressä olevan ruuvinkannan kohdalla turvonnut tasoite.

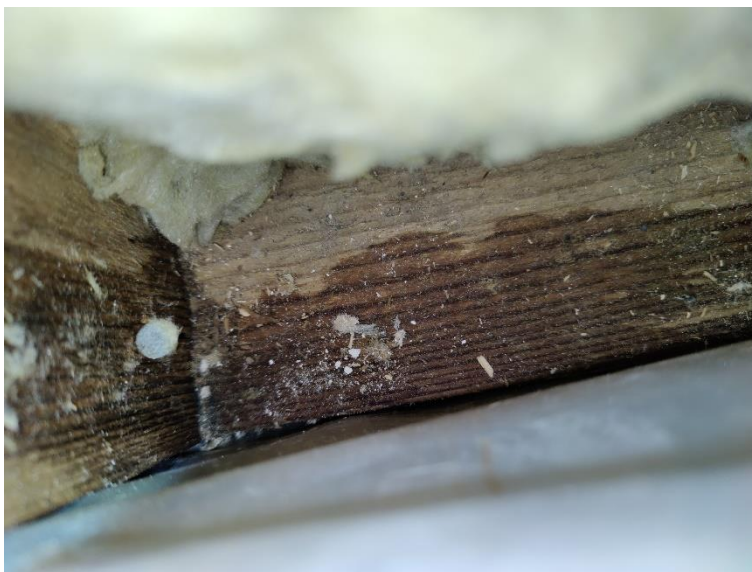
**Kuva 22:**

Tilan 41 Kokoushuone kohdalla havaittiin tutkimuksen rakennevausten yhteydessä vesivuoto. Alaohjauspuu on kastunut kohdalla.

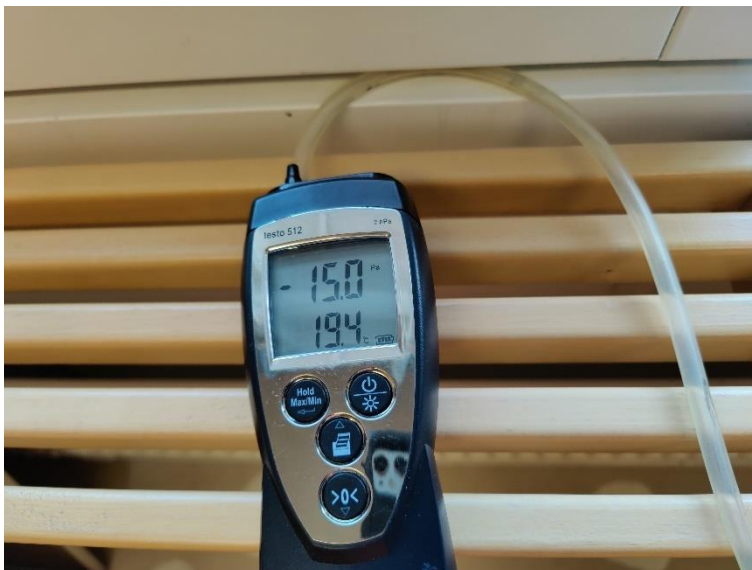
**Kuva 23:**

Tehtyjen merkkiainemittausten perusteella ulkoseinärakenteesta on ilmavuotoja ikkunan liitosten ja karmirakenteiden kautta. Mittausten aikana rakennuksen alipaineisuus oli merkittävästi suositusta suurempi vaihdellen noin -15...-9 Pascalin välillä. Suositeltava alipaine on -2...0 Pa.

Rakennuksen alipaineisuus oli paikoin merkittävästi suositusta suurempi.

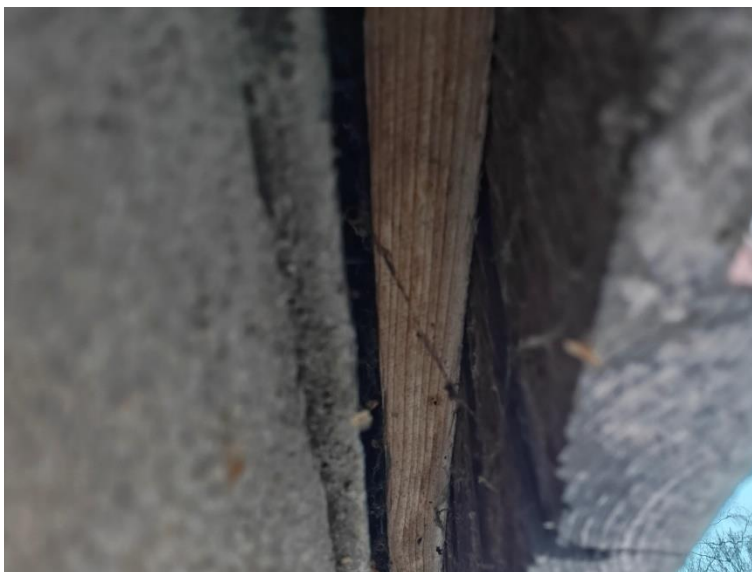
**Kuva 24:**

Julkisivuverhous on paikoin alaosaan kiinni.

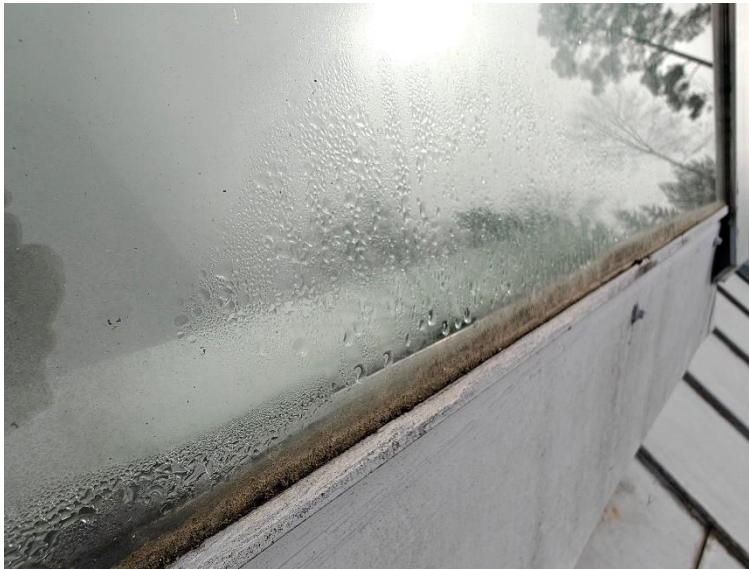
**Kuva 25:**

Kosteutta kattoikkunan lasipaketin sisällä.

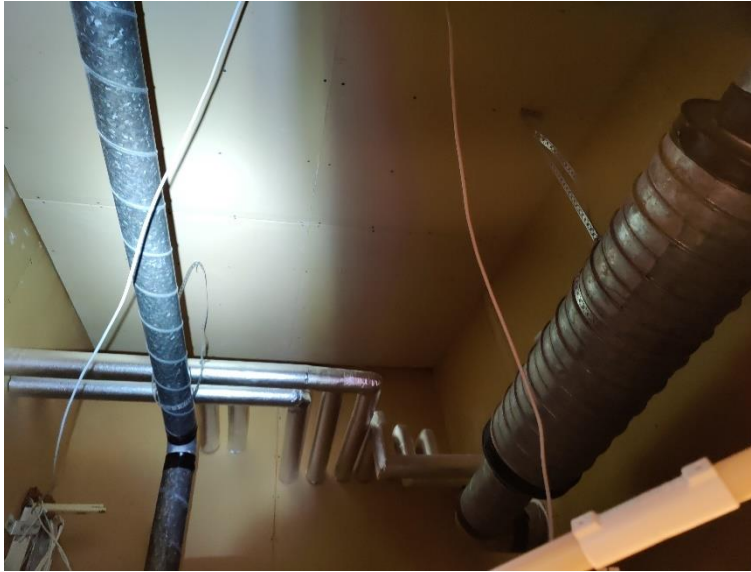
**Kuva 26:**

Varaston 24 yläpuolella ei havaittu rakennepiirustuksessa kohdalle esitettyä talotekniikka-tilaa.

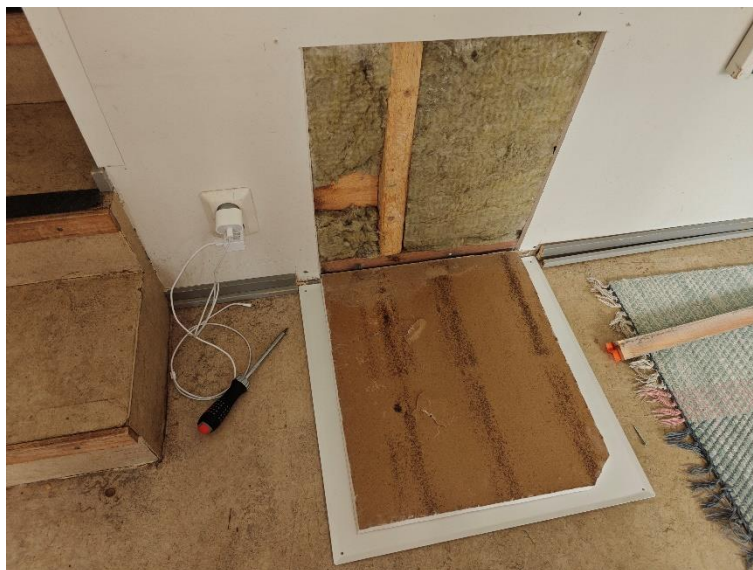
**Kuva 27:**

Rakenneavaus tilan 57 leikkihuone väliseinän alaosaan maanvastaiselle osuudelle. Kohdalta otetussa eristevillan mikrobianalyysissä havaittiin epäily mikrobikasvustosta, näyte 7.

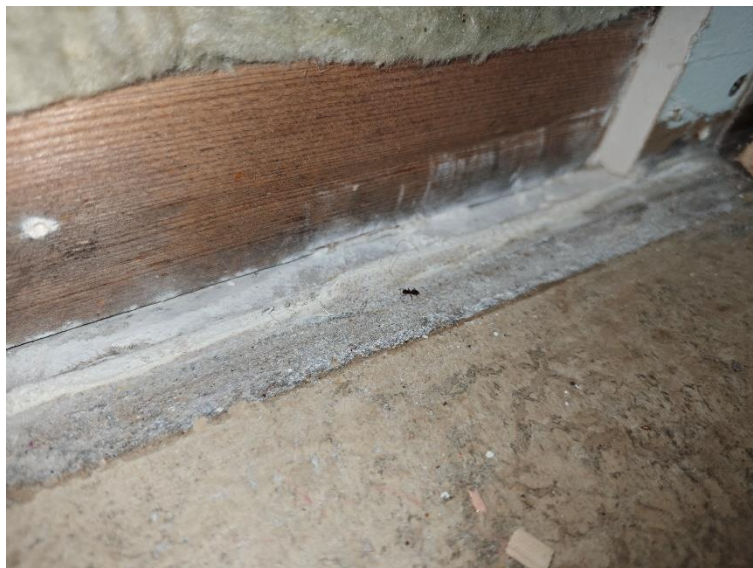
**Kuva 28:**

Edellisen kuvan alapuu kuvattuna lähempää. Puussa on tummumaa. Puun painokosteus oli kohdalla 12,5 p-%, joka on hieman koholla sisällä olevaksi rakenteeksi.

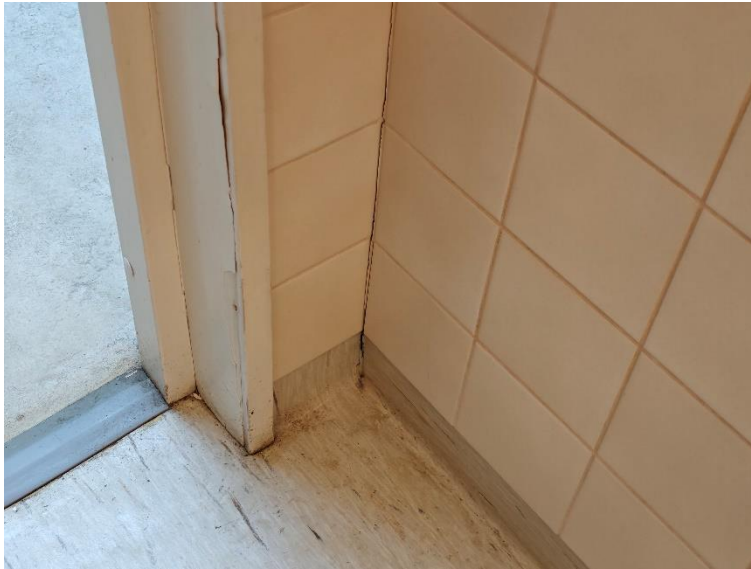
**Kuva 29:**

Laatoituksen saumaus auennut, karmin maa-laus välttävssä kun-nossa ja muovimatto kulunut.

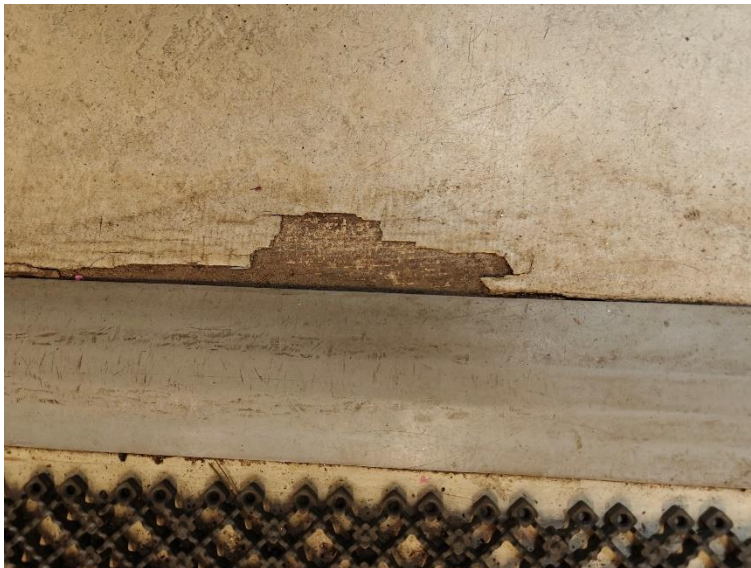
**Kuva 30:**

Matosta puuttuu pala ja pinta on kulunut.

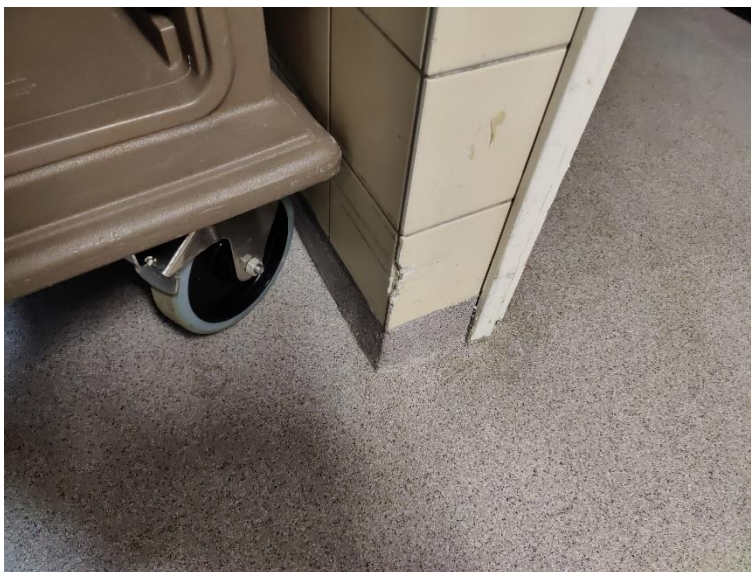
**Kuva 31:**

Keittiössä laatoituksen reuna murtunut. Pinnat ovat monin osin välttävssä kunnossa.

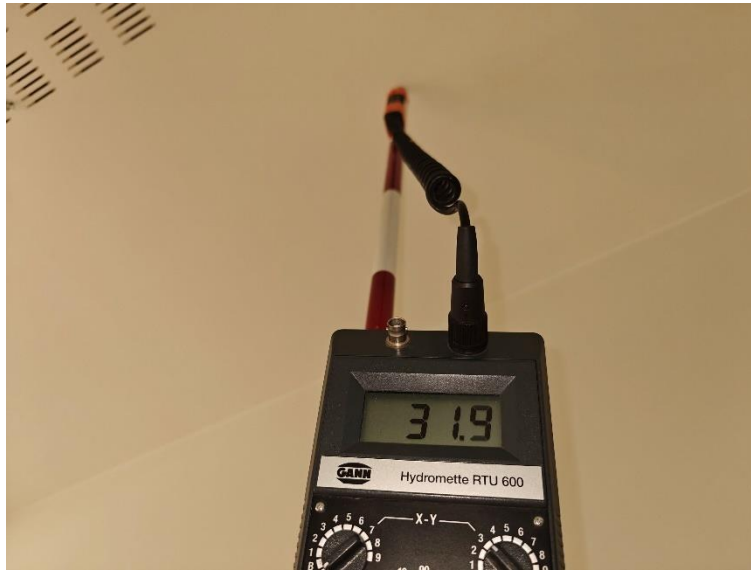
**Kuva 33:**

Poikkeava kohta tilan 40 Toimisto katossa.

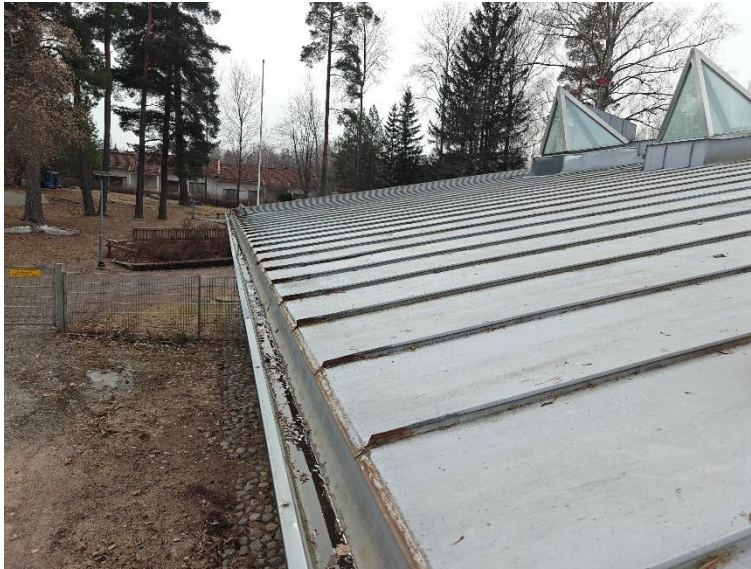
**Kuva 37:**

Vesikate tarkastettiin aistinvaraisesti. Katteen saumat vaikuttavat olevan hieman auenneet ja pellissä on monin paikoin havaittavissa alkavaa ruostumista. Rakenteen tuuletus tapahtuu harjalta, josta tuli aistinvaraisesti arvioiden hyvin kosteaa ilmaa. Osalla vesikattoa vedenpoisto on toteutettu ns. jalkarännein. Muun muassa jalkaränneihin on paikoin kertynyt runsaasti roskaa. Räystäslaudoitukset ovat sammaloituneet ja lumiasteiden ym. kohdalla on havaittavissa räystäslaudoituksen lahonneen monilta kohdin. Vesikatteen toteutuksessa on useita kohtia, jotka eivät vaikuta tiiviiltä. Yhden kattoikkunan rintapellitys on uusittu. Eteläpäädyn ulkoilupihan tienpuoleiselle lappeelle asennetun lumiasteen putket ovat liikkuneet ja vääntyneet. Katolta puuttuu turvalliset kulkutiet.

Vesikatteen saumoissa ruostetta. Saumat vaikuttavat auenneen hie-  
man.

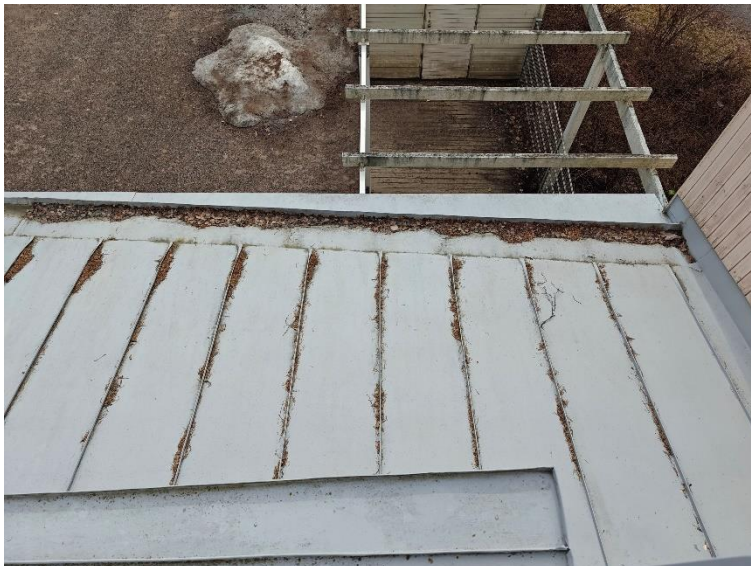
**Kuva 38:**

Jalkaränneissä roskaa.

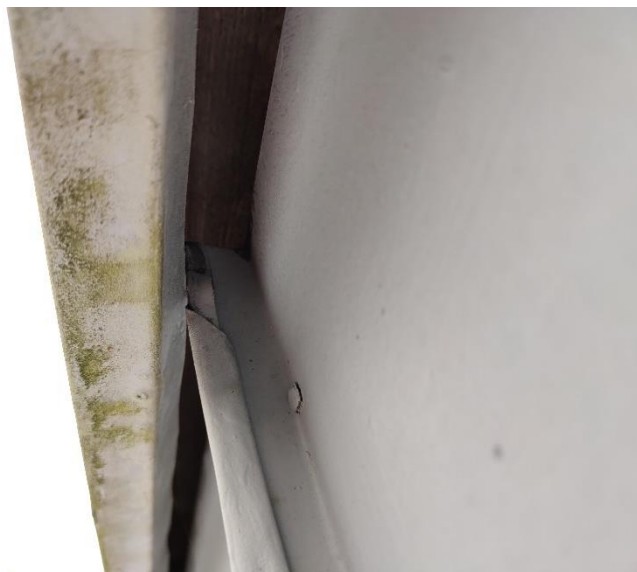
**Kuva 39:**

Yläpohja tuulettuu avoi-  
men harjan kautta.  
Raosta tuleva ilma oli  
aistinvaraisesti arvioi-  
den kosteaa.

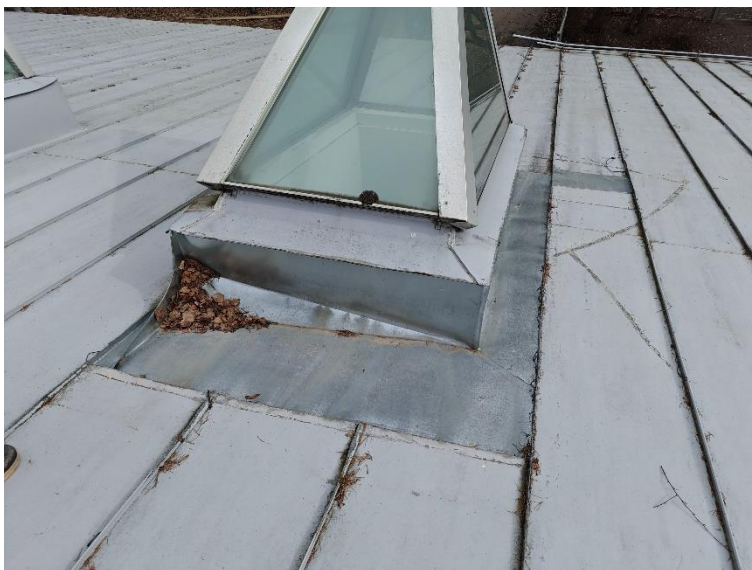
**Kuva 40:**

Yhden kattoikkunan rin-  
tapellitys on uusittu.  
Vastakaatoon on ke-  
rääntynyt roskaa.

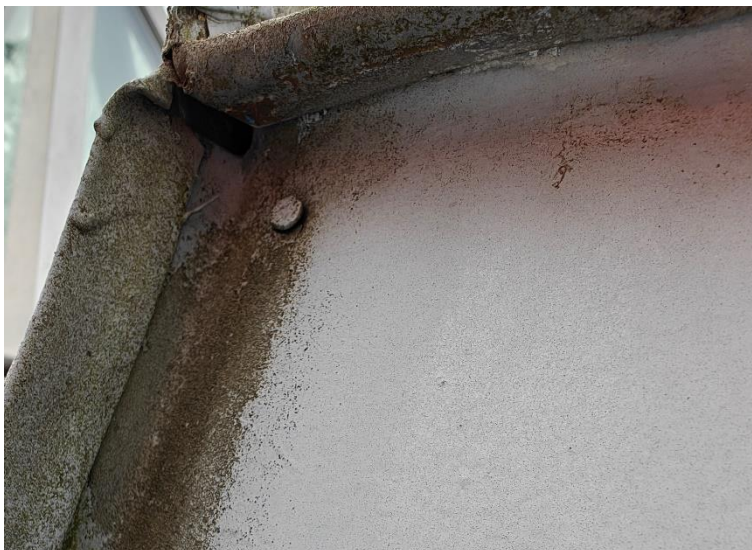
**Kuva 41:**

Pellityksen nurkassa  
reikä.

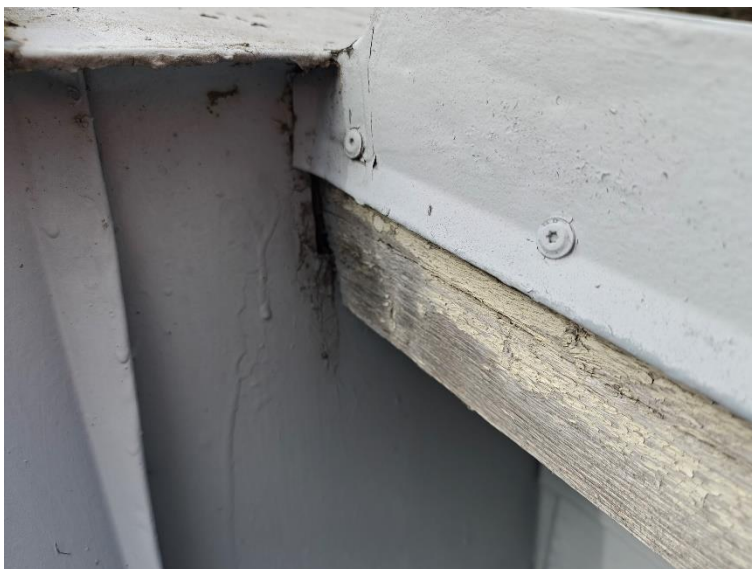
**Kuva 42:**

Pellityksen toteutusta-  
van vuoksi vedellä vai-  
kuttaa olevan mahdol-  
lista päästä rakentee-  
seen.

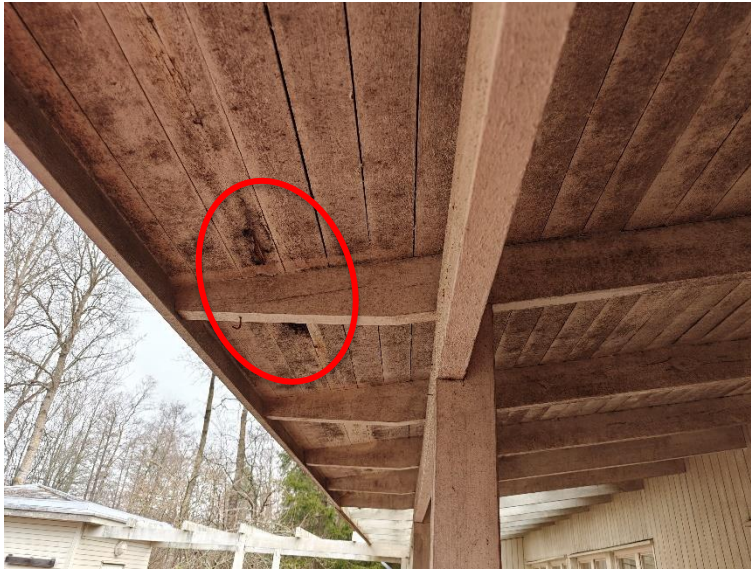
**Kuva 43:**

Räystäslaudoituksessa lahoa.

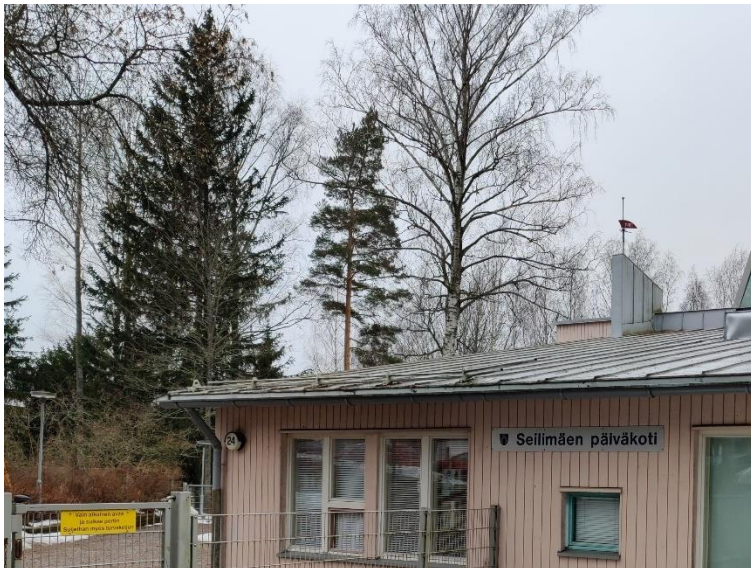
**Kuva 44:**

Eteläpäädyn tienpuoleisen lappeen lumi-estee vääntynyt.

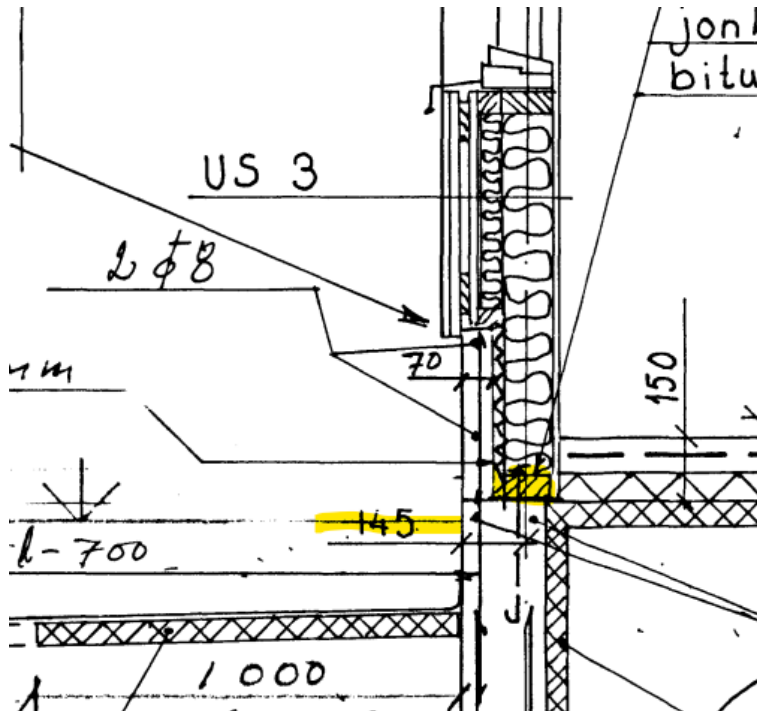
**Kuva 45:**

Rakenneleikkaus 1a.  
Kuvaan on korostettu  
keltaisella maanpinta ja  
seinärungon alaohjaus-  
puu. Suunniteltu kor-  
koero on vain noin 50  
mm. Seinärungon ala-  
osa on 150 mm lattia-  
pinnan alapuolella.

Maanpintaa on suositeltavaa pyrkiä madaltamaan maanvaraisella rakennusosalla.

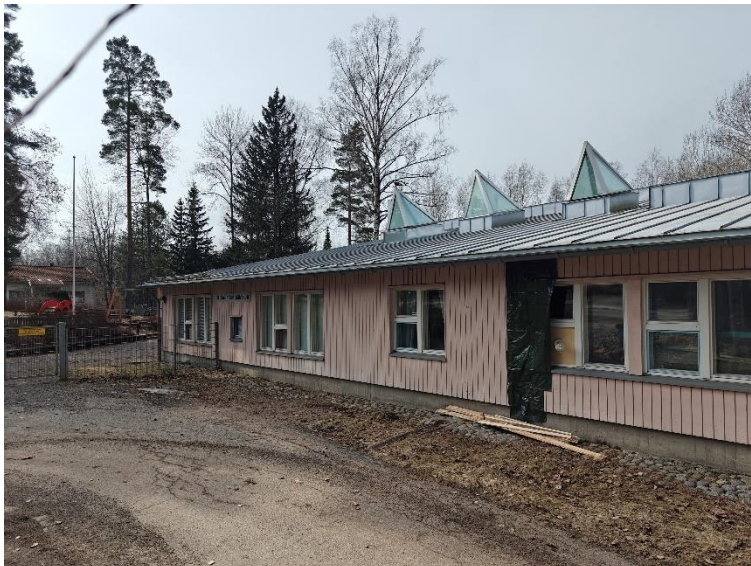
**Kuva 46:**

Maanpinta on korkealla suhteessa ulkoseinärunгон alaosaan, mitä ns. valesokkeli hämärtää.

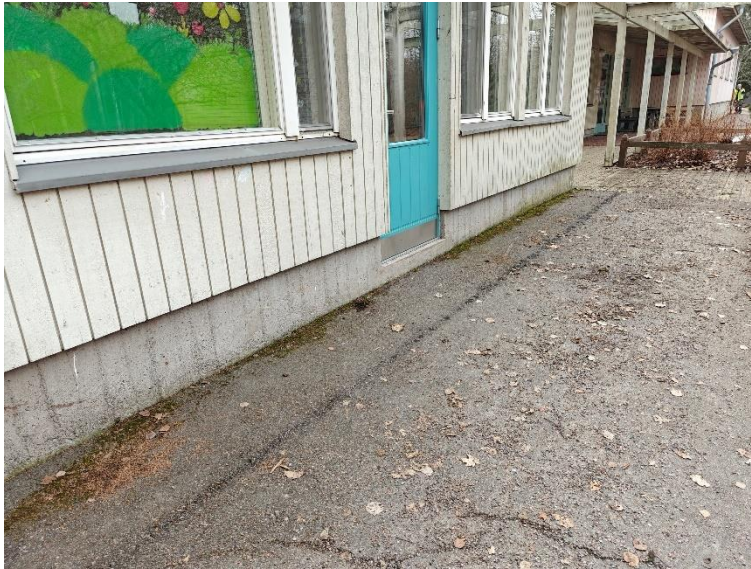
**Kuva 47:**

Maanpinnan korkeus suhteessa lattiapintaan käy hyvin ilmi tilan 57 Leikkitila ulko-oven kohdalla. Ulkoseinän puurunko ulottuu suunnitelmien mukaisesti 150 mm lattiapinnan alapuolelle.
