ESPOON KAUPUNKI  
Tilapalvelut-liikelaitos  
Kunnossapitopalvelut  
Tarkastusryhmä

14.6.2024

**Veljeskulma (Laajalahden kirjasto)**Kohdenumero **7655**

**SISÄILMATARKASTUS****1.0 Tarkastuskohde**

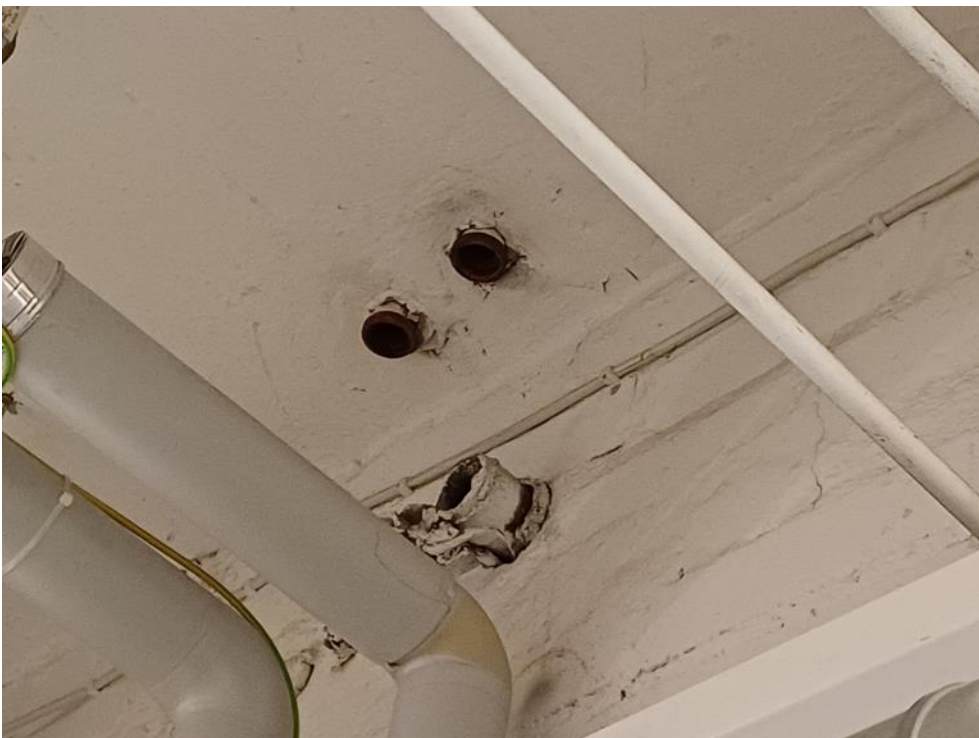
- 001 Lämmönjakohuone: vanhoja putkenpäitä on tiivistämättä (Kuva 4.1), osa putkieristeen pinnoitetta puuttuu.
- 002 Sähköpääkeskus: läpivientejä ja vanhoja putkenpäitä on tiivistämättä (Kuva 4.2).

Kuva 4.1. 001 Lämmönjakohuoneen vanhoja putkenpäitä on tiivistämättä.

- 001 Lämmönjakohuone: vanhojen putkenpäiden tiivistys ja puuttuvan putkieristeen suojuksen asennus.
- 002 Sähköpääkeskus: vanhojen putkenpäiden ja läpivientien tiivistys.
- 005 Käytävä: alakaton puuttuvien levyjen asennus.
- 010 Kerhohuone: seinähalkeamien korjaus.
- 106 Nuorison osasto: ikkunapielien pintarappauksien korjaus, katto/seinäliittymän rakennehalkeaman tiivistys, haljenneiden lattialaattojen uusiminen.
- 110 Aikuisten osasto: haljenneiden lattialaattojen uusiminen.
- Ikkunoiden huoltomaalaus.
- Ulkoseinän tiilimuurauksen rapautuneiden kohtien korjaus.
- Ulkopaneloinnin huoltomaalaus.
- Sokkelirapautumien korjaus.

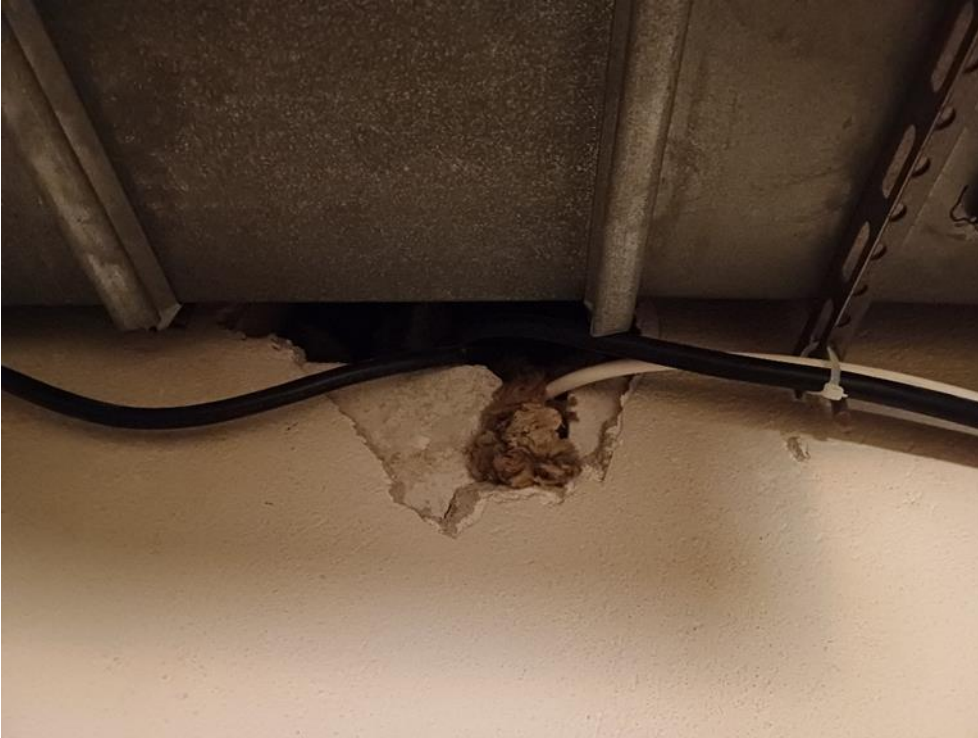
Kuva 4.2. 002 Sähköpääkeskuksen läpivientejä ja vanhoja putkenpäitä on tiivistämättä.

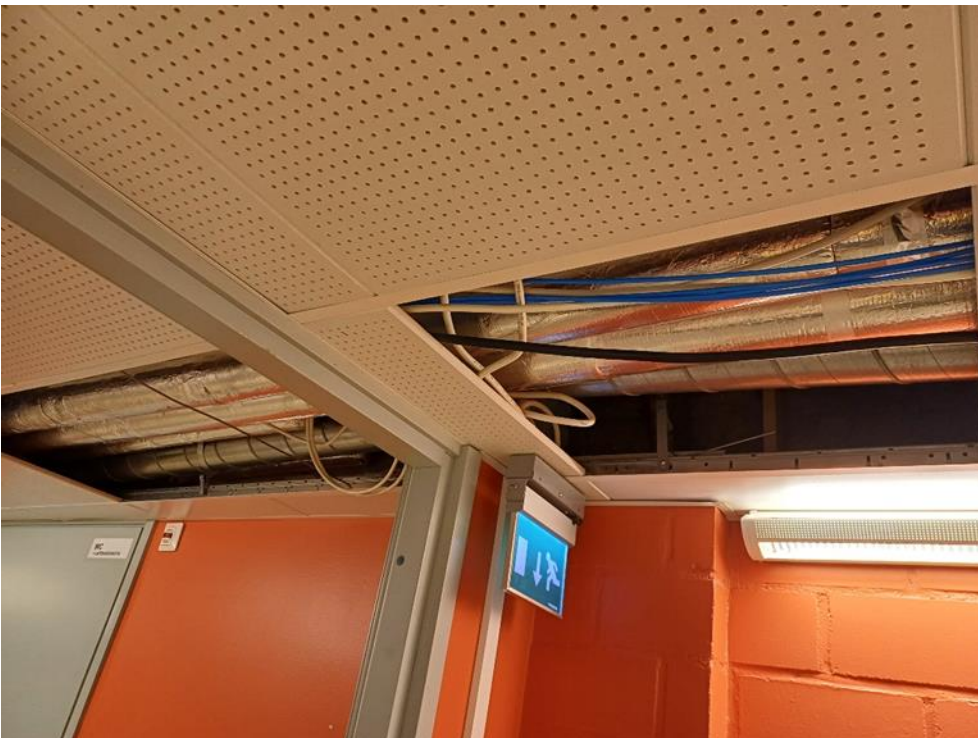
- 005 Käytävä: alakattolevyjä puuttuu (Kuva 4.3).
- 010 Kerhohuone: ulkoseinässä halkeama.
- Kellarikerroksen alueella useissa tiloissa saatiin pintakosteudenosoittimella kohonneita vertailuarvoja. Lisätutkimukset on tilattu.

Kuva 4.3. 005 Käytävän alakattolevyjä puuttuu.

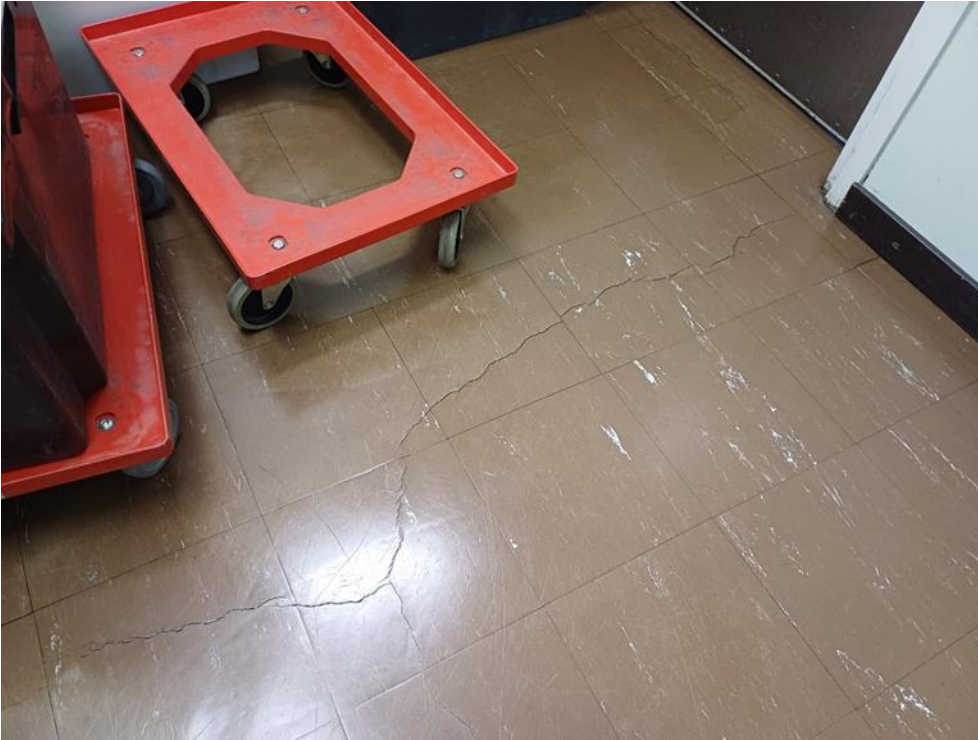
- 101 Eteinen: lattialaattoja on halkeillut (Kuva 4.4).
- 106 Nuorison osasto: ikkunapielien pintarappaus irtoilee (Kuva 4.5), katto/seinäliittymässä rakennehalkeama, lattialaattoja on halkeillut.

Kuva 4.4. 101 Eteisen lattialaattoja on halkeillut.

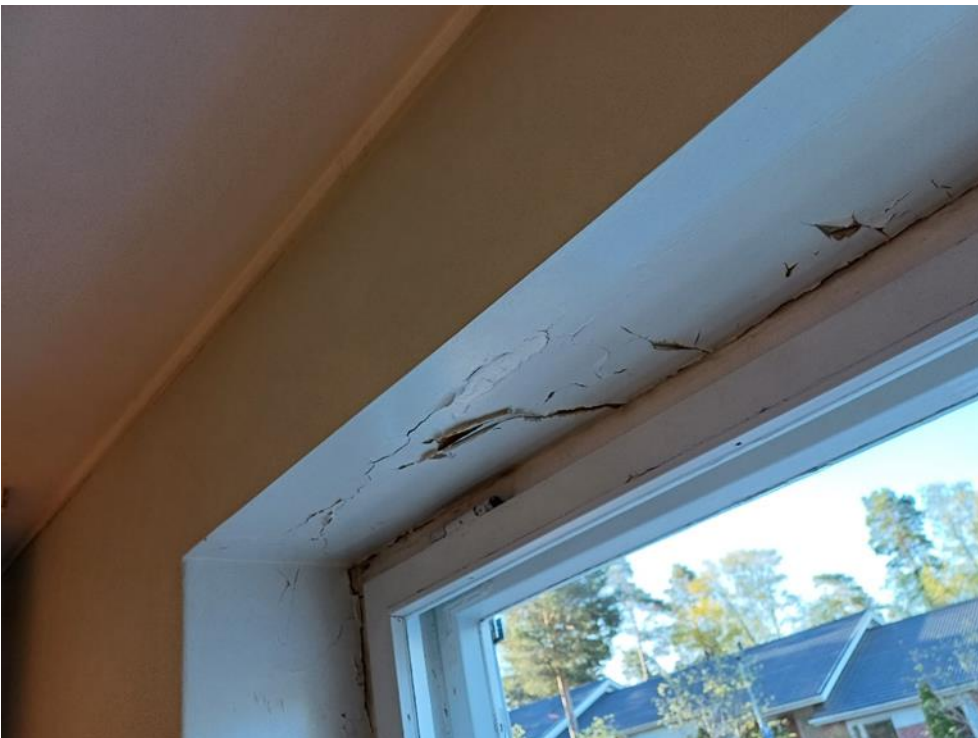
Kuva 4.5. 106 Nuorison osaston ikkunapielien pintarappaus irtoilee.

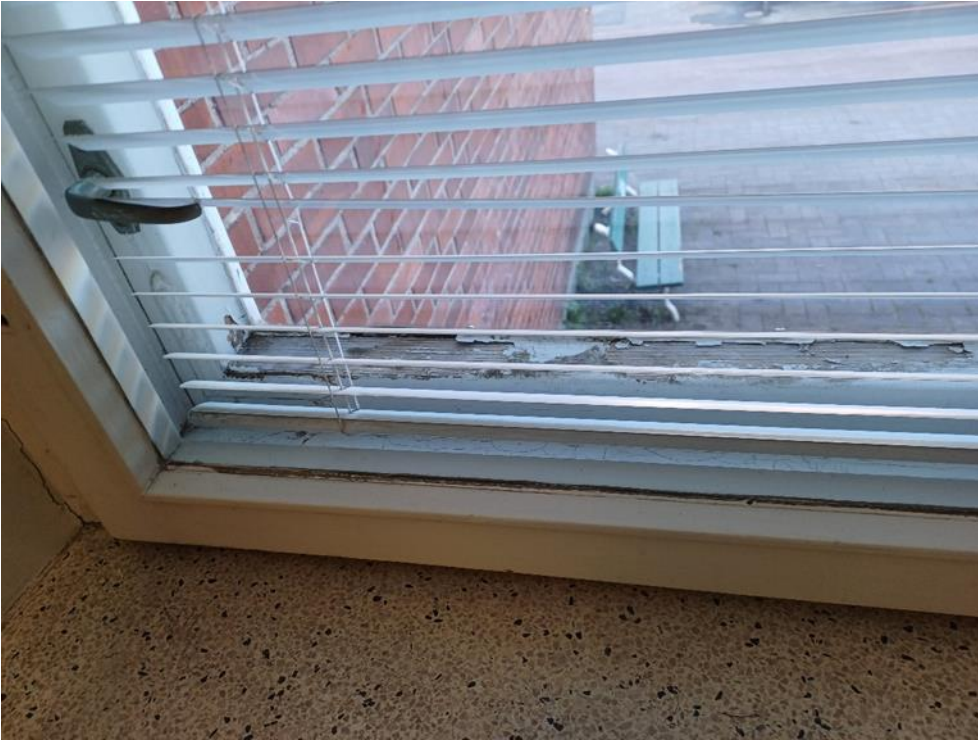
- 110 Aikuisten osasto: lattialaattoja on halkeillut.
- Ikkunat ovat kauttaaltaan huollon tarpeessa (Kuva 4.6).
- Julkisivun tiilimuurauksessa on paikoitellen rapautumia (Kuva 4.7).

Kuva 4.6. Ikkunat ovat kauttaaltaan huollon tarpeessa.

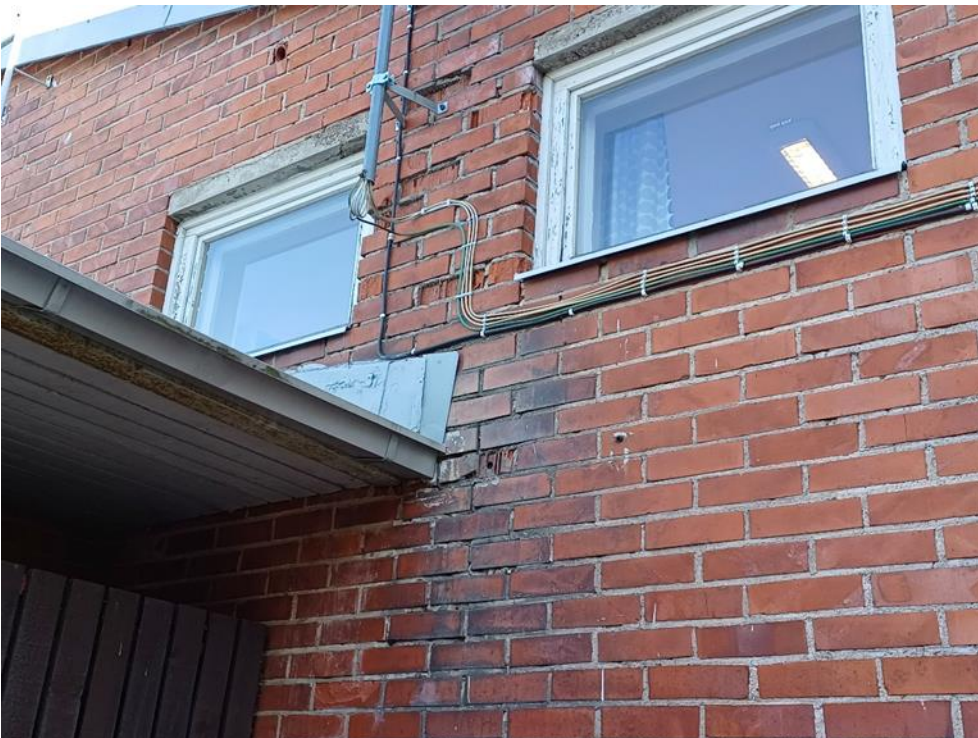
Kuva 4.7. Julkisivun tiilimuurauksessa on paikoitellen rapautumia.

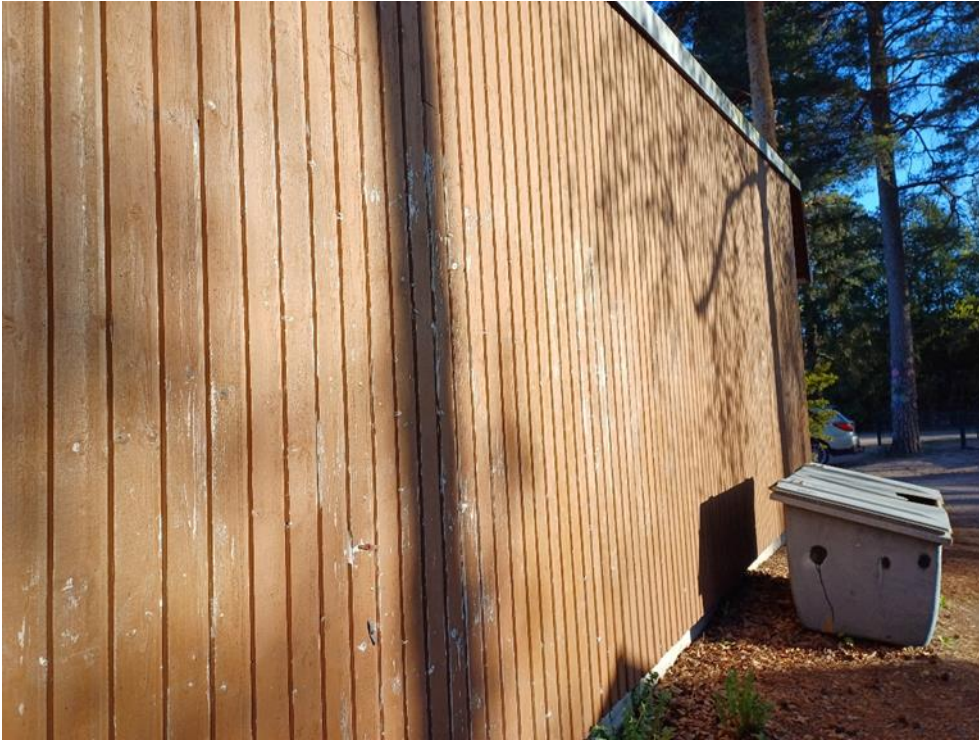
- Ulkopaneloinnin maalipinta hilseilee (Kuva 4.8).
- Ulkosokkelissa on paikoittain rapautumia ja kalkkihärmettä (Kuva 4.9).

Kuva 4.8. Ulkopaneloinnin maalipinta hilseilee.

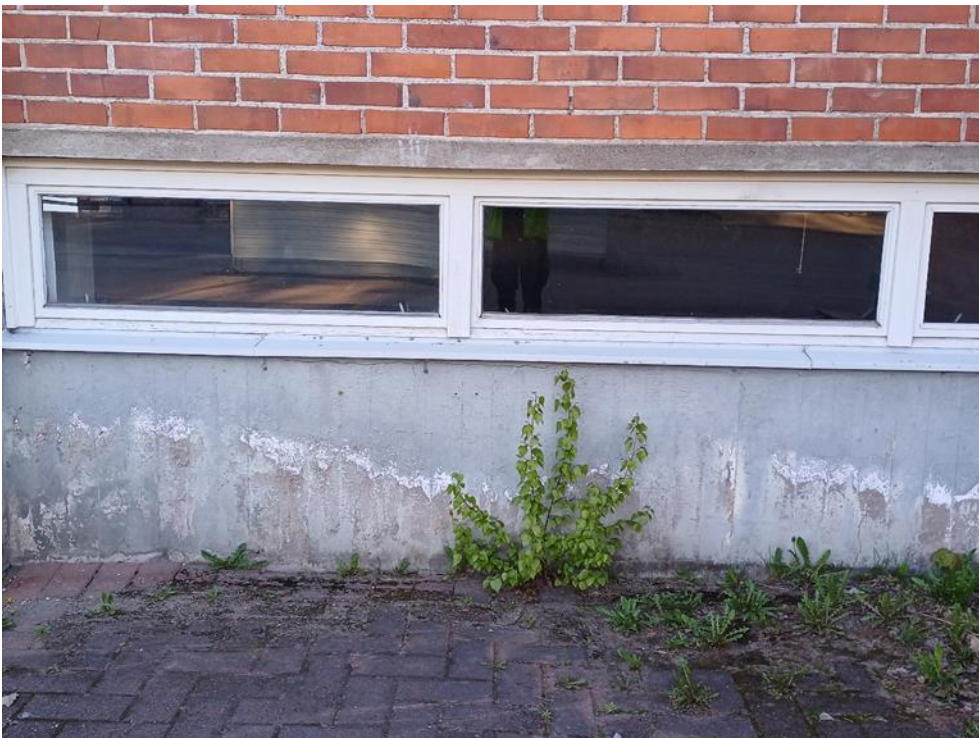
Kuva 4.9. Ulkosokkelissa on paikoittain rapautumia ja kalkkihärmettä.

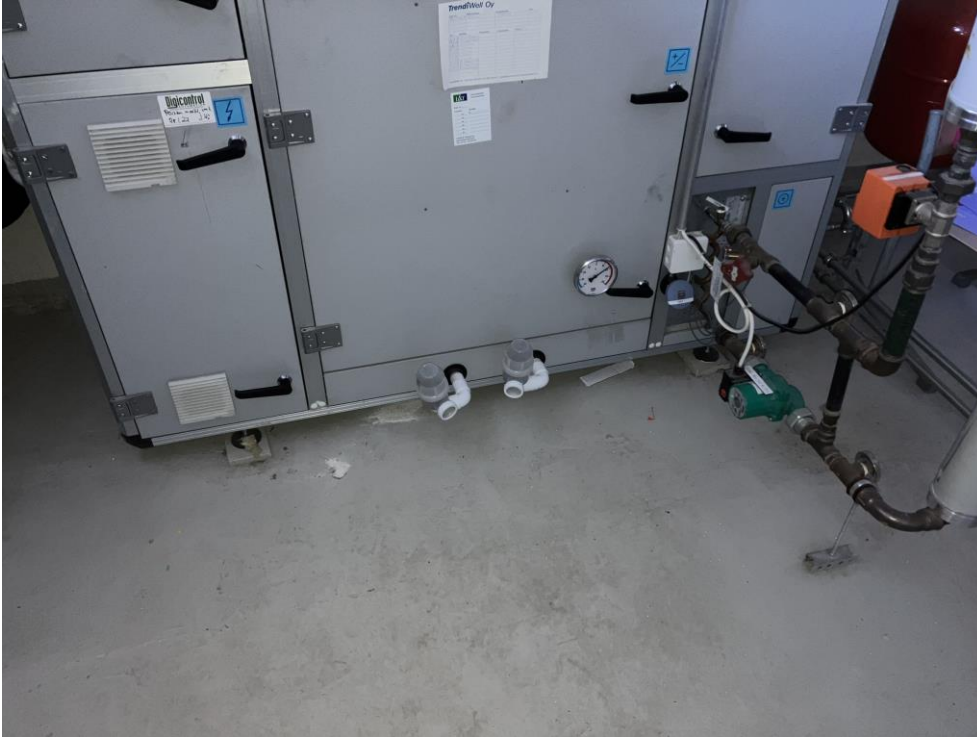
- Ilmanvaihtokoneen TK1/PK1 viemäröinti jäänyt kesken eikä ole johdettu lattiakaivolle asti (Kuva 5.1).
- Korvausilmaventtiileistä useat olivat kiinni ja likaiset yläkerran kirjastossa (Kuva 5.2).

Kuva 5.1. Ilmanvaihtokoneen TK1/PK1 viemäröinti jäänyt kesken.

- Tarkastetaan yläkerran kirjaston korvausilmaventtiileiden toimivuus ja korjataan tarvittaessa. Korvausilmareitit myös puhdistetaan.
- Pidetään mahdollisuuksien mukaan korvausilmaventtiileitä auki asennossa yläkerran kirjastossa, jotta sisälle saataisiin raitista ilmaa.
- Viimeistellään ilmanvaihtokoneen TK01 viemäröinti ja johdetaan se tilassa olevaan lattiakaivoon. Viemäröinti varustetaan myös takaimusuoilla.
- Ilmanvaihdon raitisilmasäleikön sekä korvausilmareittien riittävän useasta puhdistuksesta on huolehdittava.
- Tyhjennetään katon sadevesiputkistosta lehdet ja muut roskat pois.
- Vaihdetaan siivouskomeron 006 rätipatteri.
- Opastetaan ilmavaihdon lisäaikakytkimen käytöstä Monitoimitilan 004 käyttäjiä sekä tarkastetaan vyöhykepeltien toiminta yleisesti.

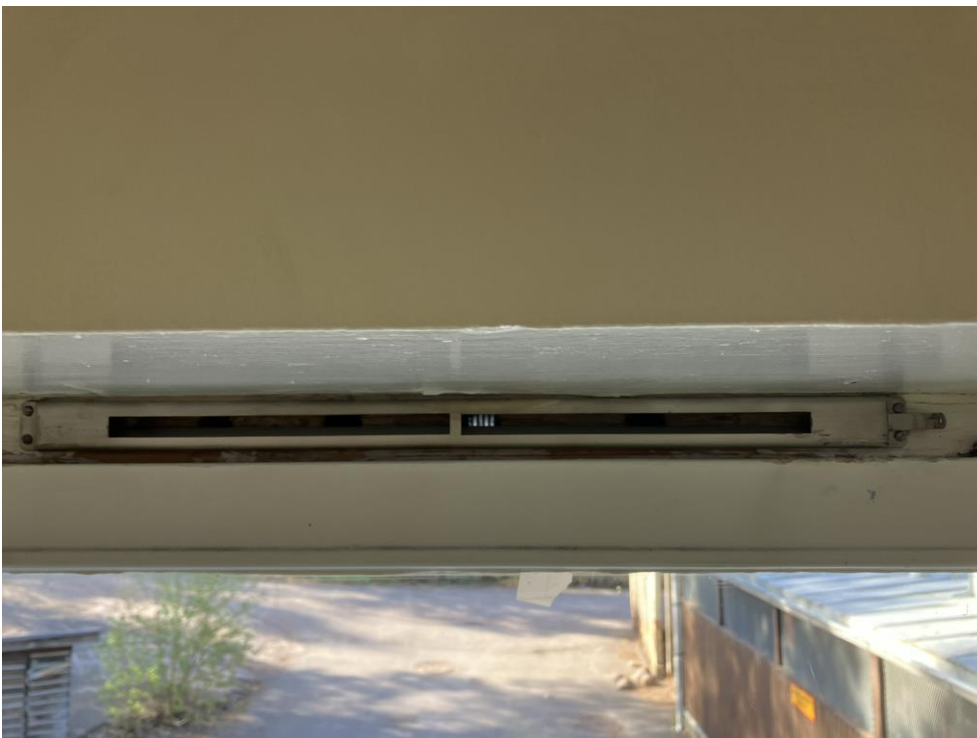
Kuva 5.2. Likainen korvausilmaventtiili.

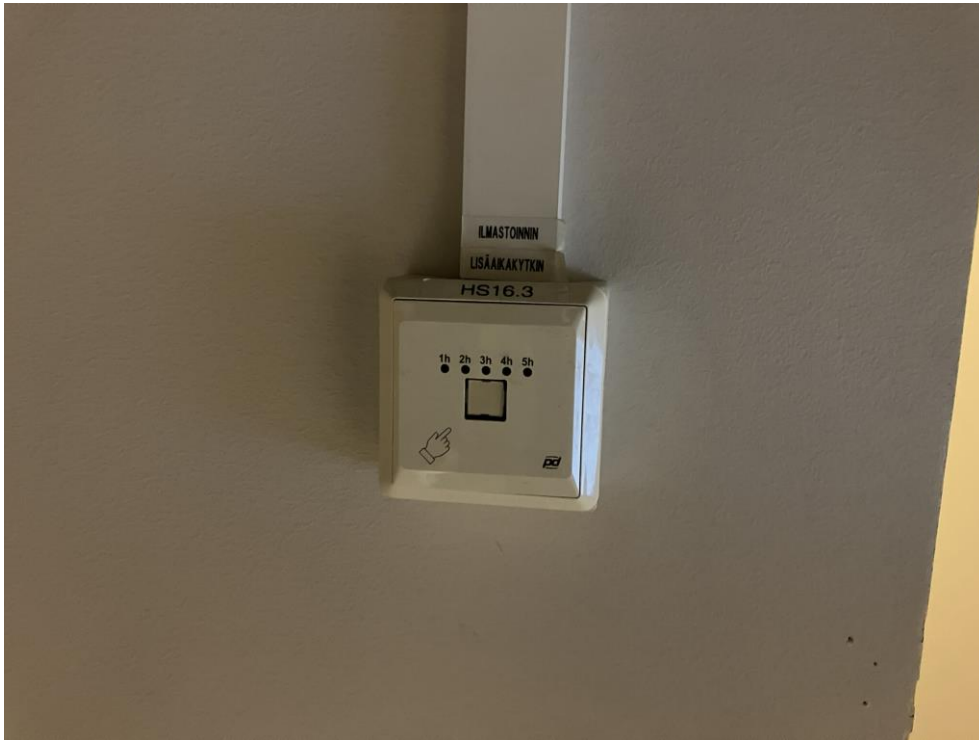
- Kirjastosalin ilmanvaihto saattaa ajoittain olla riittämätön erityisesti silloin kun asiakkaita on runsaasti paikalla.
- 004 Monitoimitila, bänditilana käytetyssä huoneessa ilmanvaihtoa ohjaa vyöhykepelti. Vyöhykepelleille on automaatioon ohjelmoitu aika, jolloin sen tulisi aueta. Avautumisen kellonaikaa ei päästy tarkastamaan. Tilassa olevasta lisäaikakytkimestä saa ilmanvaihdon tarvittaessa laitettua päälle (Kuva 5.3).

Kuva 5.3. Monitoimitilan 004 ilmanvaihdon lisäaikakytkin.

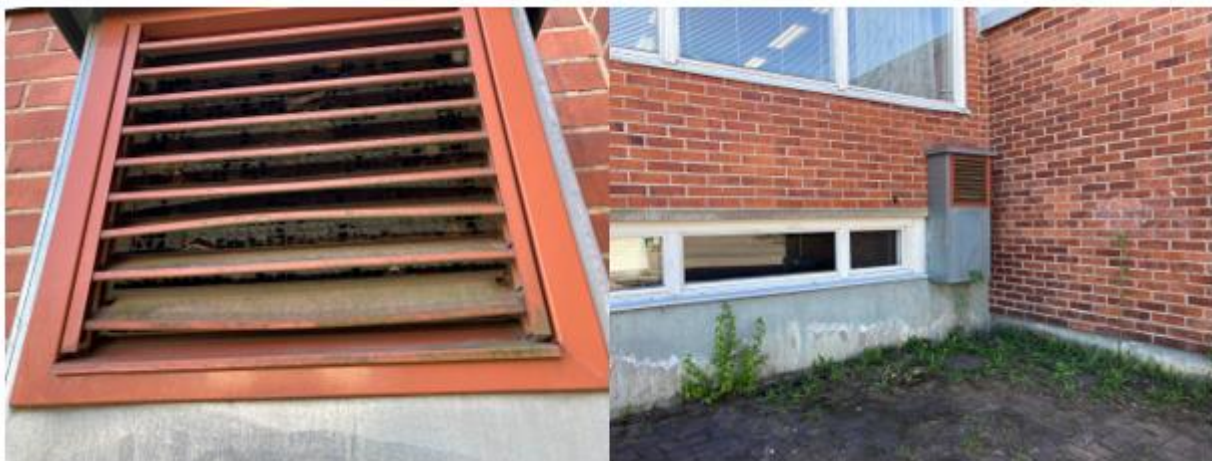
- Pohjakerroksen Ilmanvaihtokoneen TK1 raitisilmasäleikössä on pieni määrä lehtiä ja muuta roskaa (kuva 5.4).
- Katolta tuleva sadevesi ohjataan sadevesiputkistoon. Maan alla olevassa sadevesiputkistossa on paikoin runsaasti lehtiä ja muuta roskaa, joka tukkii putkiston (Kuva 5.5).

Kuva 5.4. Ilmanvaihdon raitisilmasäleikössä pieni määrä roskaa ja lehtiä.

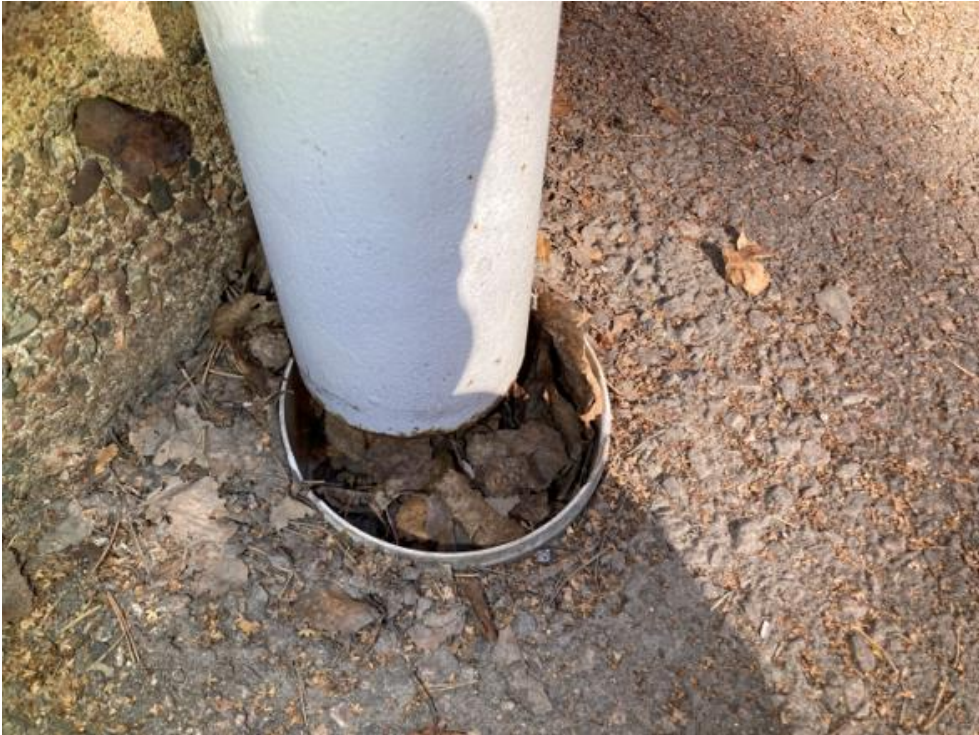
Kuva 5.5. Sadevesien maan alle menevissä sadevesiviemäreissä on paikoin runsaasti lehtiä ja muuta roskaa.

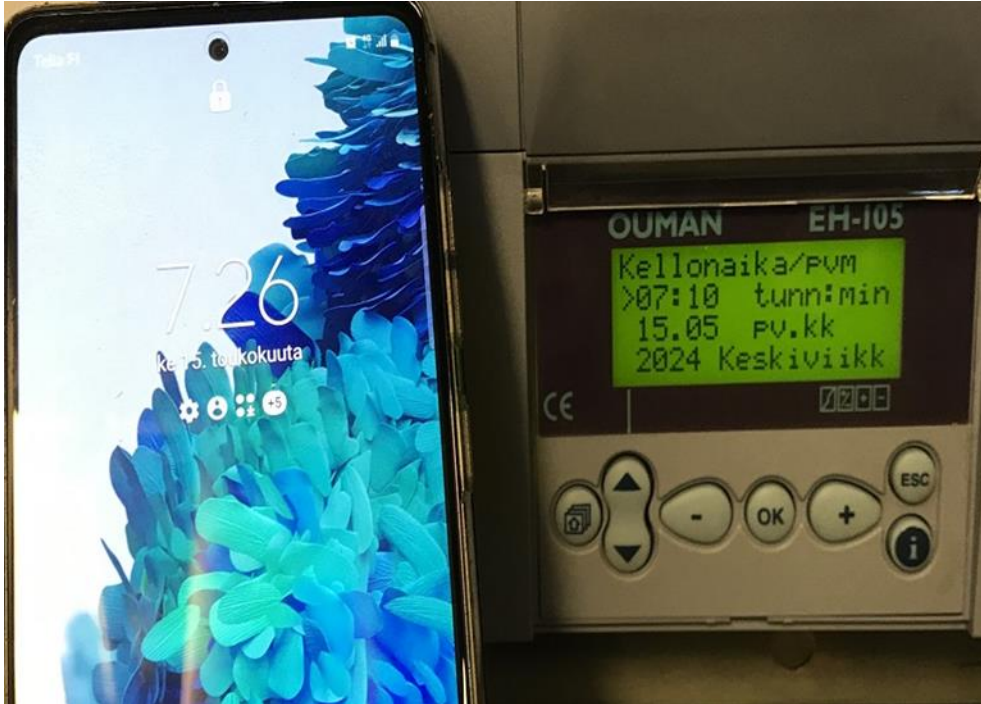
- Lämmönvaihdinpaketti uusittu ja kellariin on lisätty ilmanvaihtokone vuonna 2007.
- Kirjastossa on vain poistoilmakoneet, joita ohjataan kellokytkimillä.
- Tuloilmakoneen TK1 säätimen kello 16 minuuttia jäljessä (Kuva 6.1).
- Kirjaston yläkerran kirjastosalissa on ilmalämpöpumppu viilennystä varten.
- EMC-suojaukset puutteellisia taajuusmuuttajissa.
- Pääoven oviverhopuhallin käy aina (Kuva 6.2).

Kuva 6.1. Tuloilmakoneen TK1 säätimen kello 16 minuuttia jäljessä.

- Ohjelmoitu kellokytkimet ja taajuusmuuttajat uudelleen.
- Lämmönvaihdinpaketin ja tuloilmakoneen TK1 toiminta tarkastettu.
- Korjattu tuloilmakoneen TK1 säätimen kellonaika.
- Kirjaston poistoilmakoneen PK01 ilmavirtaa on hieman korotettu nostamalla taajuutta 25Hz → 30Hz.

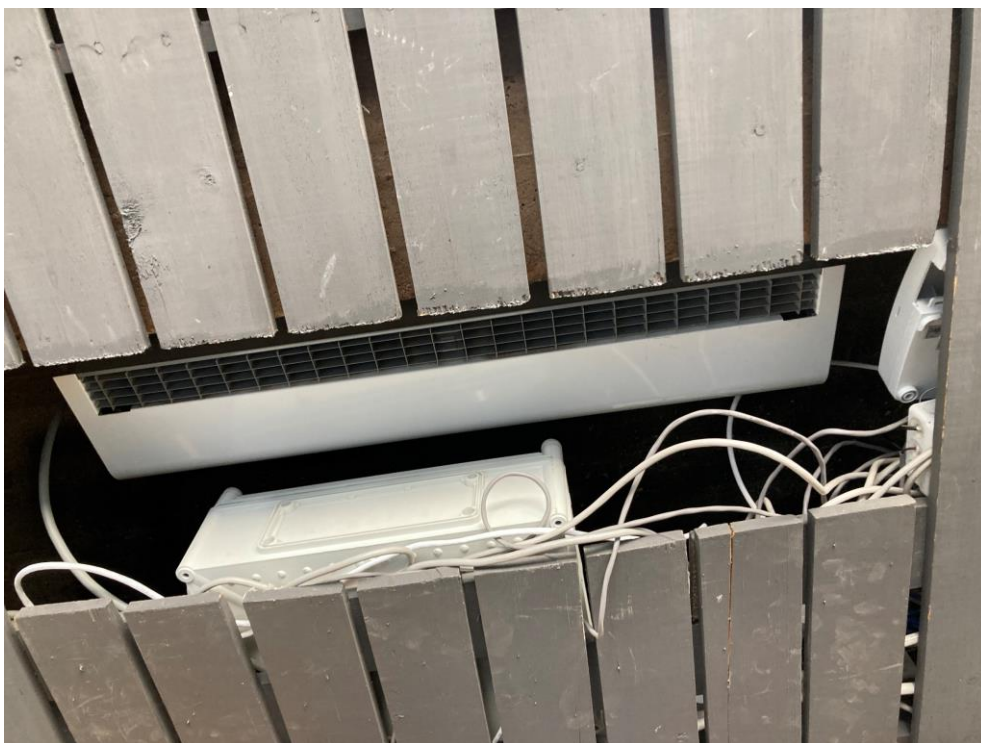
Kuva 6.2. Kirjaston pääoven oviverhopuhallin, joka käy aina.

- Pääoven oviverhopuhaltimen korjaus.
