# NUPURINKARTANO, ESPOO

## MAAPERÄN PILAANTUNEISUUSTUTKIMUS

Espoon Nupurissa osoitteissa Nupurinkartanontie 7, 9, 11, 13, 15, 17, 21, 23 ja 25 kunnostettiin pilaantunutta maaperää syksyllä 2017 pientaloasumiseen kaavoitetulla alueella. Kunnostusalue käsitti korttelin 74026 tontit 1–6 (kiinteistöt 49–74–26–1, 49–74–26–2, 49–74–26–3, 49–74–26–4, 49–74–26–5 ja 49–74–26–6) sekä korttelin 74028 tontit 1–3 (kiinteistöt 49–74–28–1, 49–74–28–2 ja 49–74–28–3).

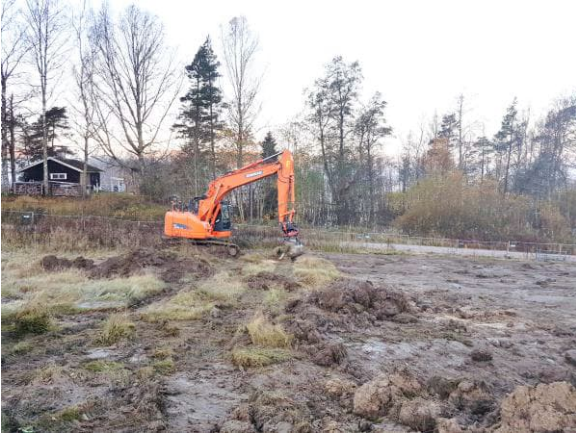
Kuva 1. Pintamaiden kaivua.

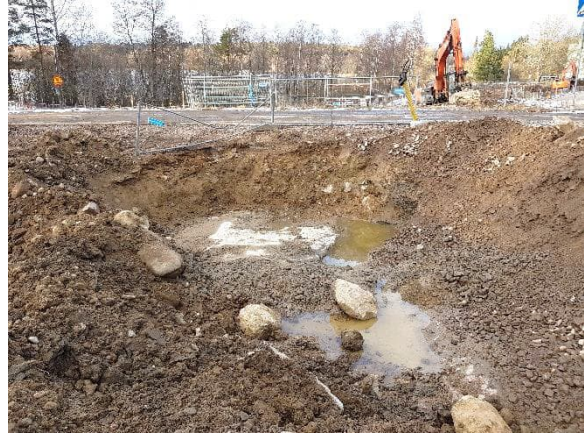
Kuva 2. Öljysäiliöalueen kunnostusta (pohjalla kallio).

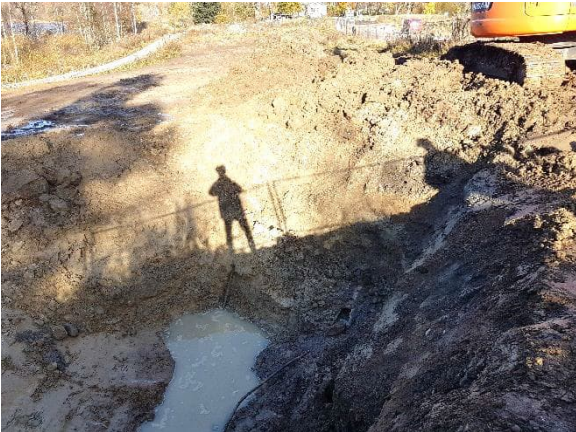
Kuva 3. Betonirengaskaivon ja putkilinjojen kaivua.

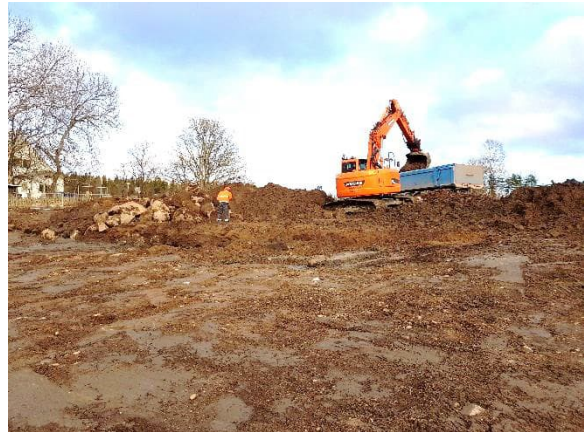
Kuva 4. Pilaantuneen maaperän puhdistamista.

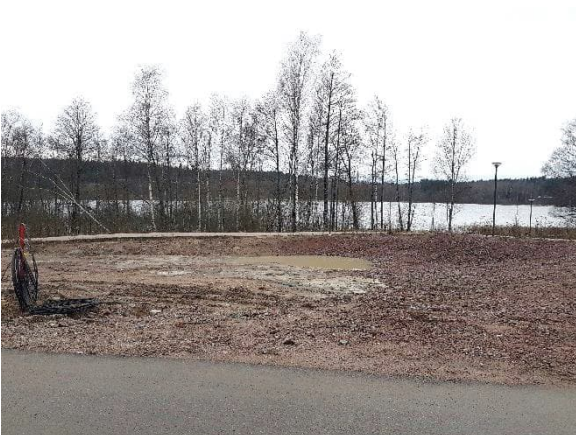
Kuva 5. Kortteli 74026, tontti 1 lopputulos.

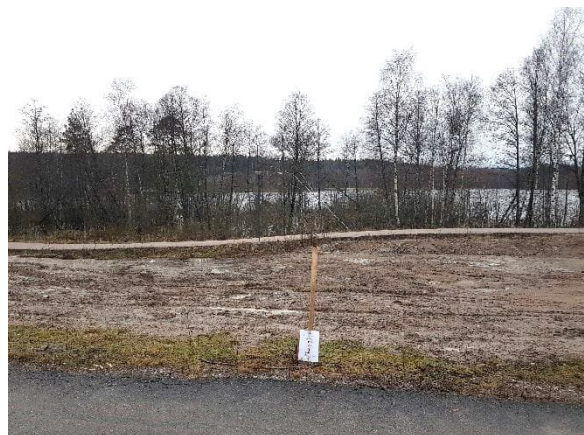
Kuva 6. Kortteli 74026, tontti 2 lopputulos.

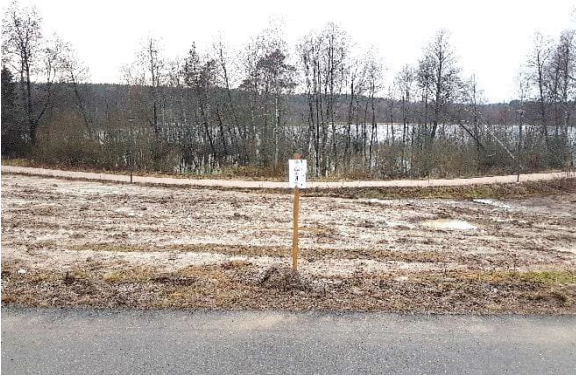
Kuva 7. Kortteli 74026, tontti 3 lopputulos.

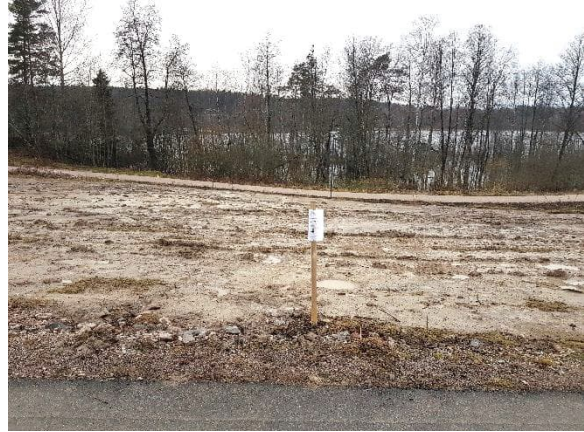
Kuva 8. Kortteli 74026, tontti 4 lopputulos.

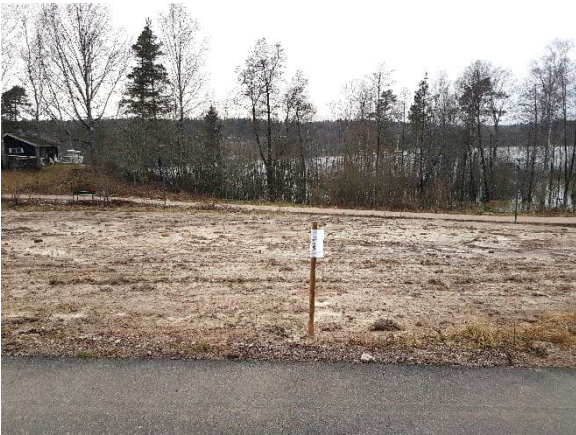
Kuva 9. Kortteli 74026, tontti 5 lopputulos.

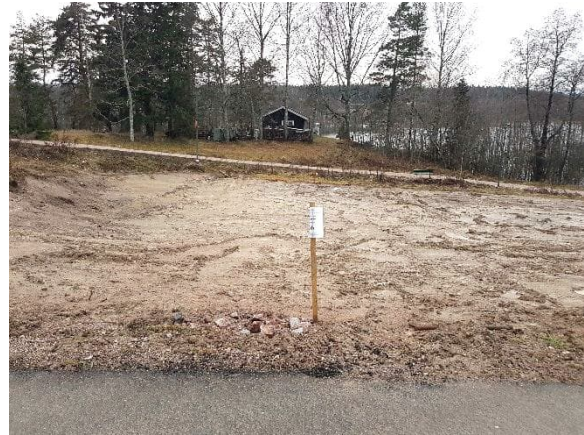
Kuva 10 Kortteli 74026, tontti 6 lopputulos.

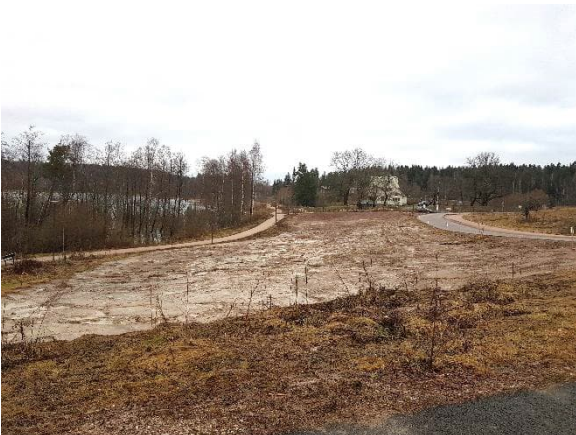
Kuva 11. Kortteli 74026 etelästä pohjoiseen kuvattuna.

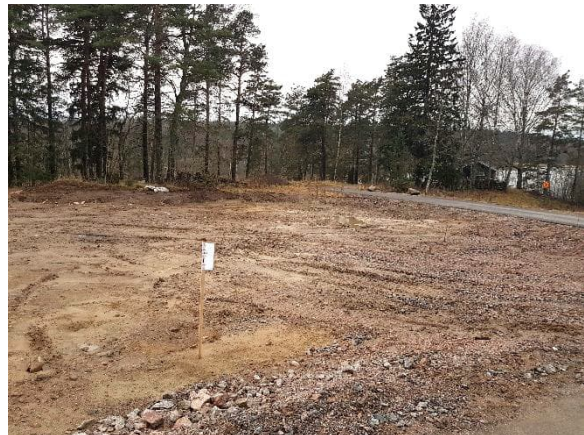
Kuva 12. Kortteli 74028, tontti 1 lopputulos.

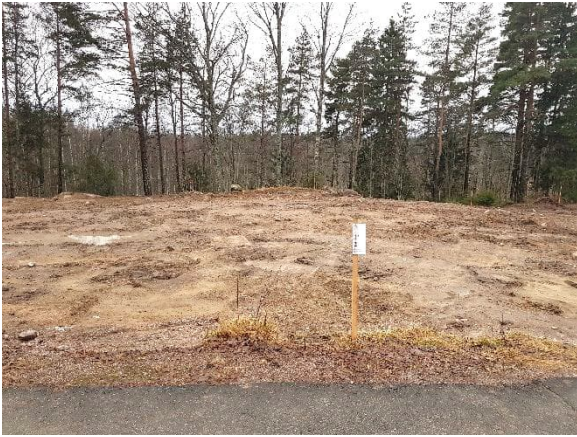
Kuva 13. Kortteli 74028, tontti 2 lopputulos.

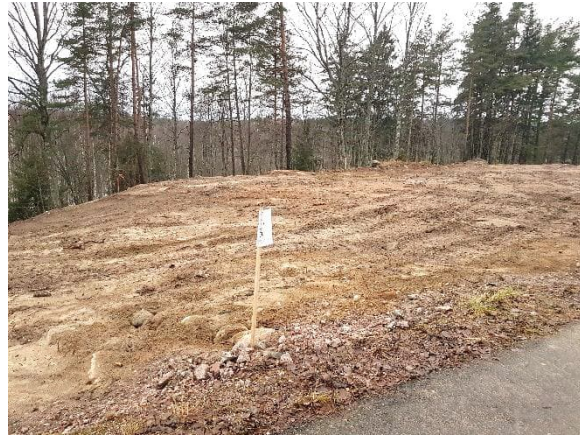
Kuva 14. Kortteli 74028, tontti 3 lopputulos.
