# Servinniemen rakennusselvitys

Rakennetun ympäristön nykytilan ja säilyneisyyden  
arviointi asemakaavoitusta varten

27.10.2017

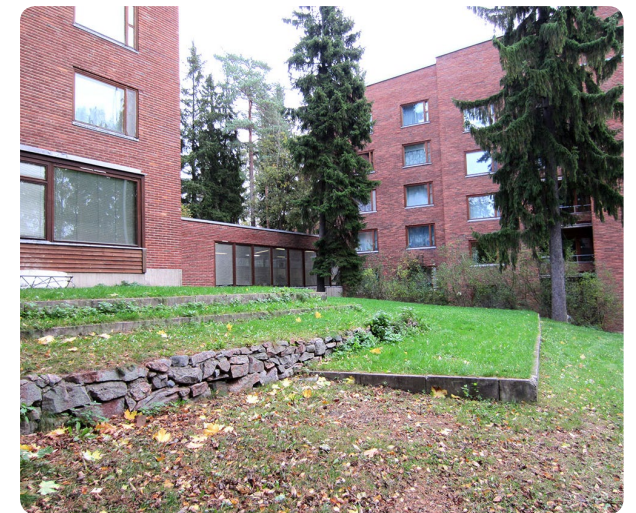
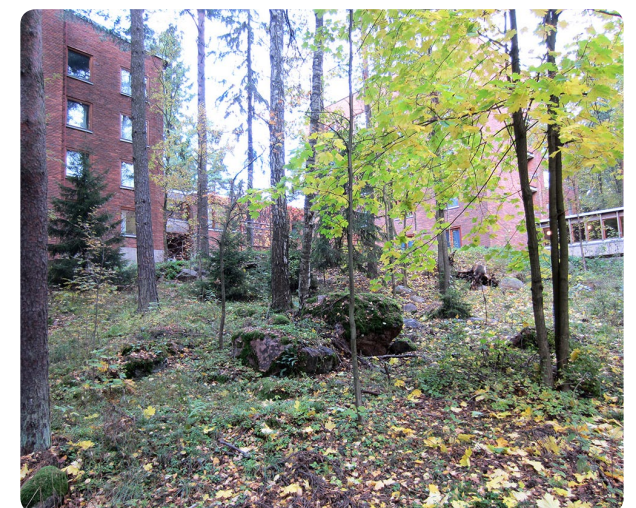
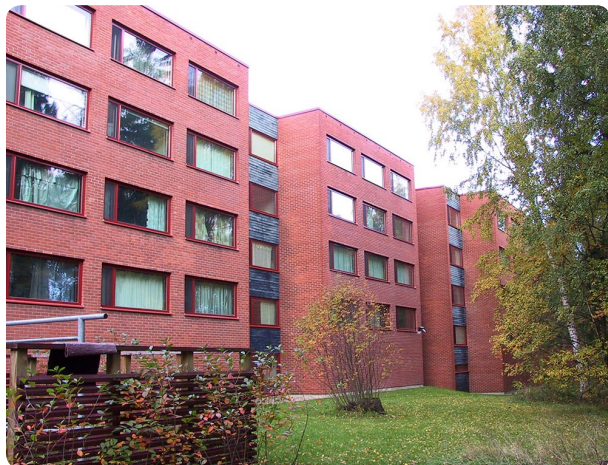
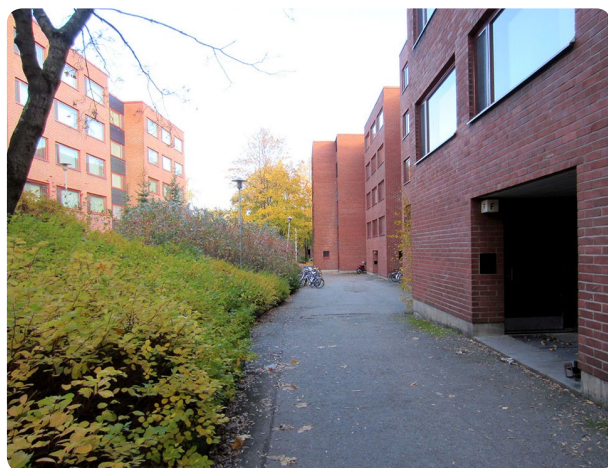
#### TKY3, Teekkarikylän ensimmäiset rakennukset (6A)

Kokonaisuus on varsin hyvin säilynyt alkuperäisessä asussaan, merkittäviä muutoksia ei ole tehty. Julkisivujen tiilimuuraus on patinoitunut kauniisti. Ikkunat vaatisivat paikoin huoltoa. Myös parvekkeet, kattorakenteet ja pellitykset ovat osin erittäin huonossa kunnossa. Aulat ja porrashuoneet ovat myös alkuperäisessä asussaan, mutta toimivat pääosin opiskelijoiden polkupyörien ja kalusteiden varastoina. Rakennuksissa ei ole hissiä. Jämeräntaipaleen rakennuksiin on tehty 2010-luvun aikana suurehkoja kunnostus ja muutostöitä.

Materiaalivalinta on säilynyt yksinkertaisena ja eleettömänä ja metsäkampuksen henki on edelleen vahvasti läsnä. Metsänpohja on paikoin kulunut ja polkujen varret rehevöityneet. Puustossa vaahteran ja pihlajan osuus on lisääntynyt. Sisäntulojen epäsiisteys ja roskaisuus häiritsee muutoin kaupunkikuvallisesti ehyttä kokonaisuutta.

- *Rakennusryhmä tulee säilyttää sekä historiallisin että rakennustaiteellisin perustein*
- *Rakennusten julkisivut, porrashuoneet ja asukkaiden pääyhteistilat sekä pihan rakenteet on säilytettävä pääpiirteissään alkuperäisessä asussa*
- *Rakennusten ympäröivää rinnemaastoa ja metsäaluetta isoine yksittäispuineen tulee säästää mahdollisimman paljon*
- *Olemassa olevat piha-alueet perusrannetaan alkuperäisten suunnitelmien henkiseksi*

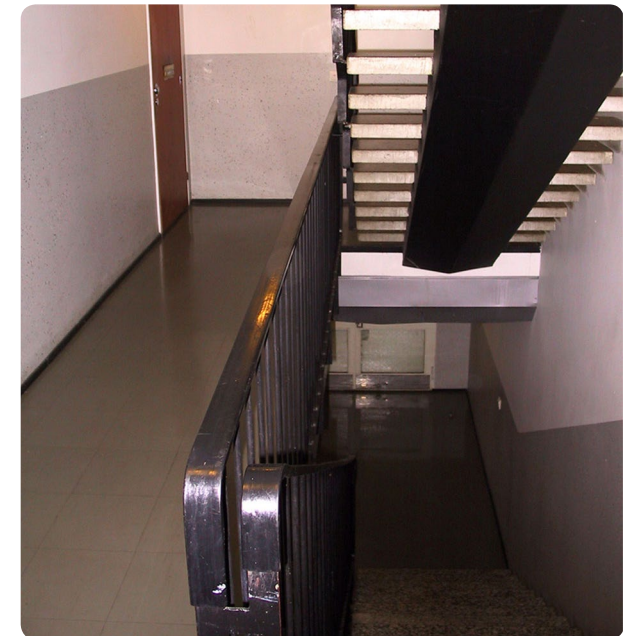
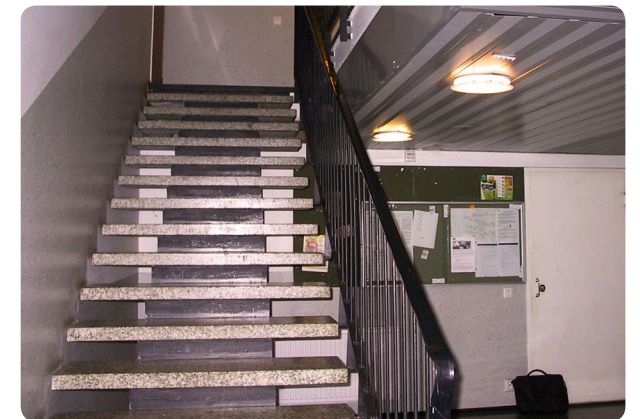
#### Teekkarikylän jatkona oleva HOAS -kortteli (6B)

Kokonaisuus on säilynyt alkuperäisessä asussaan. Helsingin Opiskelija-asuntosäätiöllä on suunnitelmassa kohteen peruskorjaus.

Alueen yleisilmettä hallitsevat pitkät asfalttialueet, yksinkertaiset pihat ja selkeät sisäänkäynnit. Pihoissa on käytetty paljon pensaita, puusto on lehtipuuvaltaista, mutta myös lehtikuusta ja okakuusia esiintyy. Alueelle omaleimaisia aiheita ovat myös rinneportaat ja istutusten suoja-aidat.

- *Nykyisten rakennusten ominaispiirteet tulee säilyttää, mm. materiaali- ja*
- *Pihoille tyypillinen metsäinen tunnelma, suuret puut, kalliot ja rakenteiden sovittaminen maastoon on vaalittava ominaisuus*
- *Piha-alueilla tulee käyttää selkeitä pinnoitemateriaaleja*

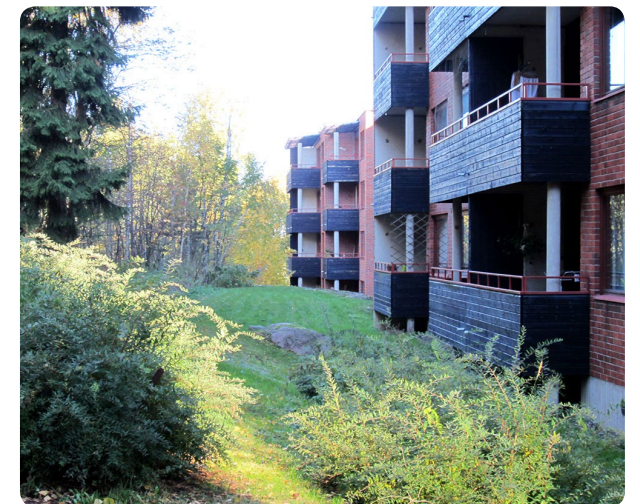
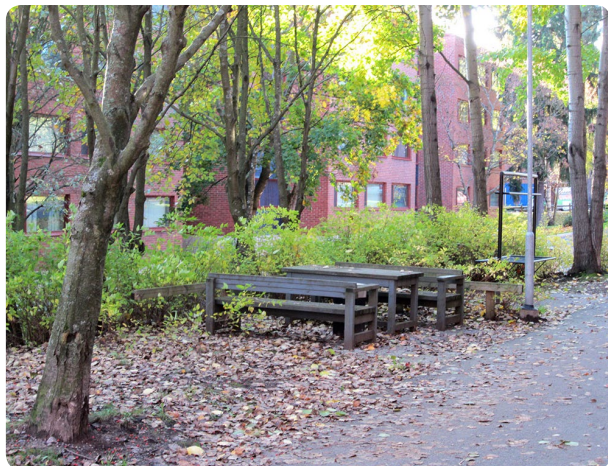
#### HOAS, Jämeräntaival 10 (2H)

Kokonaisuus on säilynyt alkuperäisessä asussaan. Helsingin Opiskelija-asuntosäätiöllä on suunnitelmassa kohteen peruskorjaus ja siihen liittyvä lisärakentaminen ja rakennusten korotus kattoterassilla. Rakennukset sijaitsevat rinteessä. Kadun ja

rakennusten välinen luiska on verhoiltu pensaila tai mukulakivillä. Autopaikkoja on myös sisäänkäyntien edustoilla. Piholla kasvaa puuryhmiä: haapaa, pihlajaa ja mäntyä. Edustalla on myös tuuletusteline ja oleskeluryhmä. Länsipuolella nurmipihat liittyvät luontevasti metsään. Oleskelu- ja leikkialueet on rajattu pensailla (angervot) ja niiden pinnoitteena on käytetty kivituhkan ohella myös betonilaattaa.

- *Nykyisten rakennusten ominaispiirteet tulee säilyttää, esimerkkinä puuverhoilu*
- *Pihoille tyypillinen metsäinen tunnelma, suuret puut, kalliot ja rakenteiden sovittaminen maastoon on vaalittava ominaisuus*
- *Piha-alueilla tulee käyttää selkeitä pinnoitemateriaaleja*

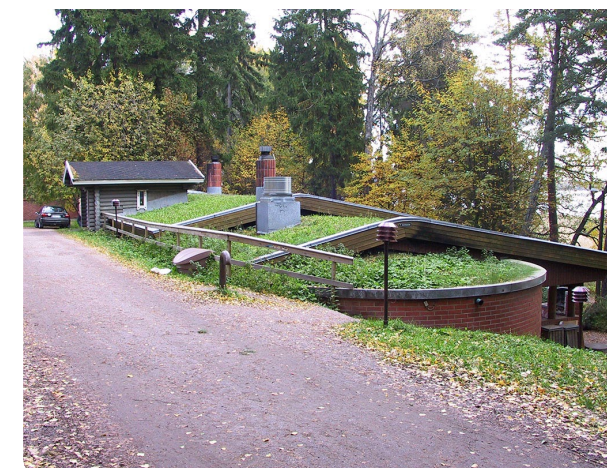
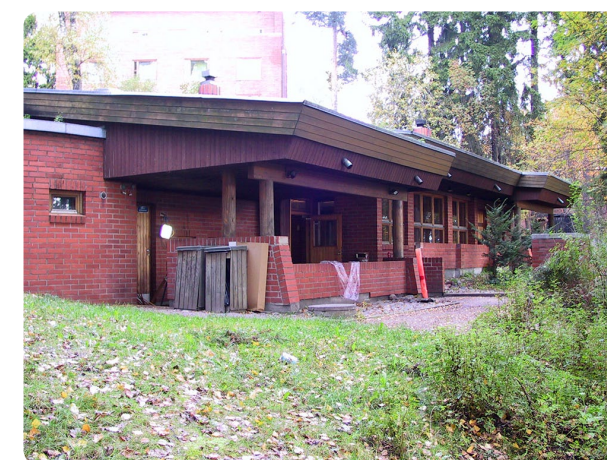
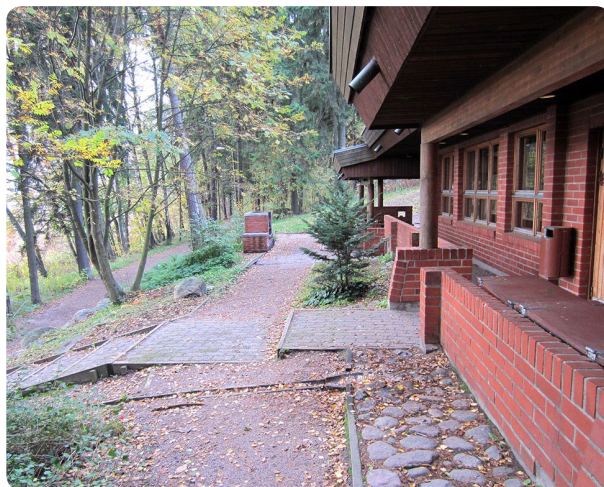
#### Rantasauna (6D)

Saunarakennus on hyväkuntoinen. Se on myös tärkeä opiskelijaelämään liittyvä tila.

Saunalle on osoitettu rinteeseen numeroituja autopaikkoja ja poluille on tehty levityksiä. Saunan viherkatoilla kasvaa perennoja. Ylärinteessä kasvaa aukkoista metsää, paikoin kasvillisuus on hyvinkin rehevää. Saunalle johtaa maaportaati, käytävät on rajattu pollarivalaisimin. Isoja kiviä on käytetty rajaavina aiheina.

- *Rakennus tulisi säilyttää opiskelijakulttuurin elävänä osana*
- *Rantasaunan piha ympäristöineen vaatisi kohdetta yhtenäistävää perusparannusta ja hoitoa*

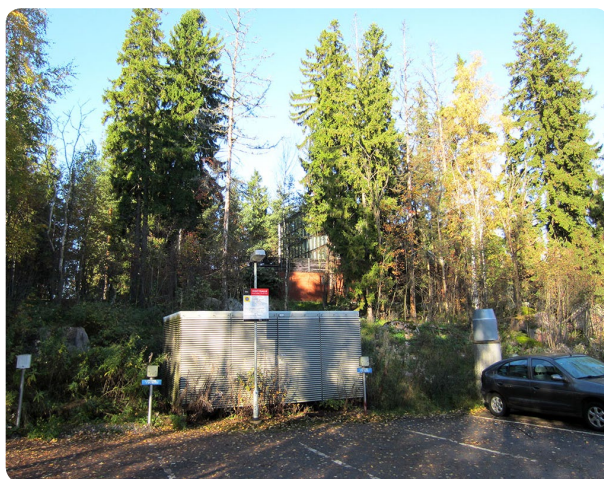
#### Pysäköintitalo Jämeräntaival 8a (2G)

Kaksitasoinen betoninen pysäköintilaitos, joka tukeutuu rinteeseen. Rakennuksen Kohteen vieressä on lisäksi kallioluolan ilmanvaihtorakennelma.

Pysäköintilaitos sijaitsee tilallisesti herkässä paikassa Otaniemen kappelin vieressä. Ympäristön kohentaminen pysäköintilaitoksen osalta olisikin tarpeellista.

- *Rakennuksella ei ole rakennustaiteellista tai kulttuurihistoriallista arvoa*
- *Suojaavan puuston säilyttäminen kappelin ja pysäköintilaitoksen välisessä rinteessä on tärkeää*
- *Kallioluolan ilmanvaihtorakennelma tulee maisemoida*

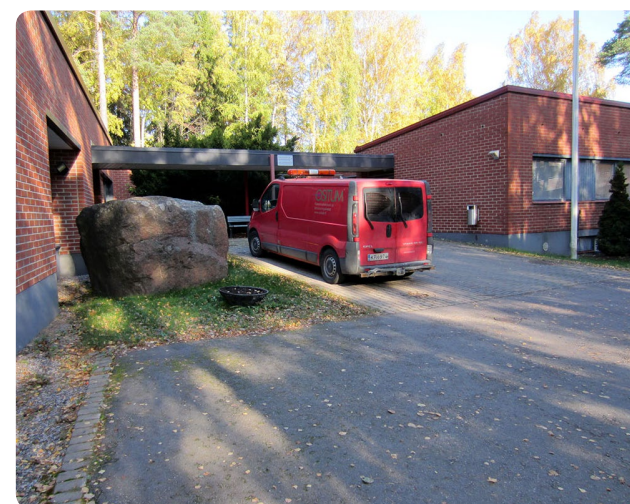
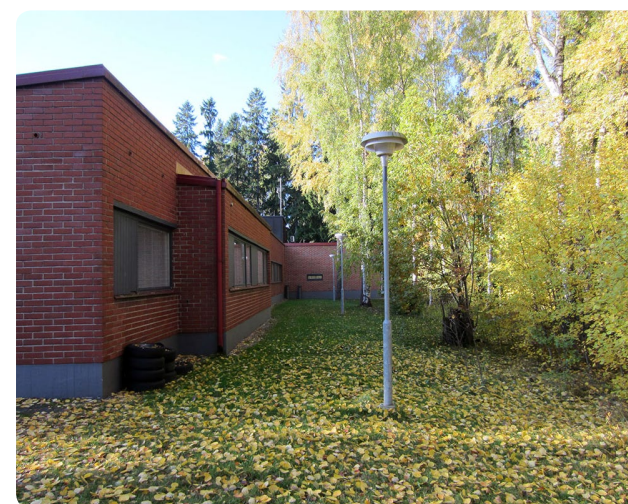
#### Otaniemen terveysasema, Otakaari 12 (2N)

Pihassa on asfalttia, betonikiveä ja komea siirtolohkare. Yleisvaikutelma on selkeä ja siisti. Rakennus ja sitä reunustavat nurmipinnat rajautuvat reunoiltaan kauniisti metsään. Pihalle on istutettu tuijia ja rhodoja. Kalusteita ei ole pyörätelineitä lukuun ottamatta. Valaisimina ovat Tapiola-valaisime. Rakennuksen itäpäässä on jätekatos. Kulkua on ohjattu isoilla maakivillä.

Rakennuksen itäpuolella on huoltopiha, jonka asfalttialue on luonteeltaan takapihamainen. Keskellä pihaa kasvaa suuri mänty. Takaosastaan rakennus liittyy kauniisti metsään.

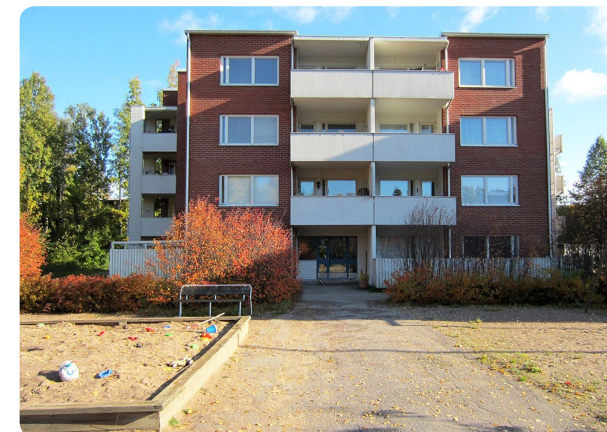
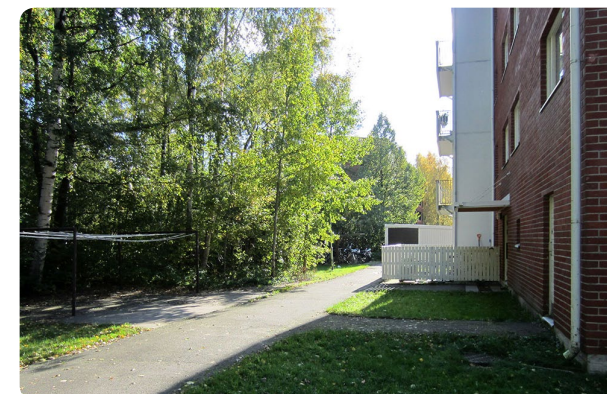
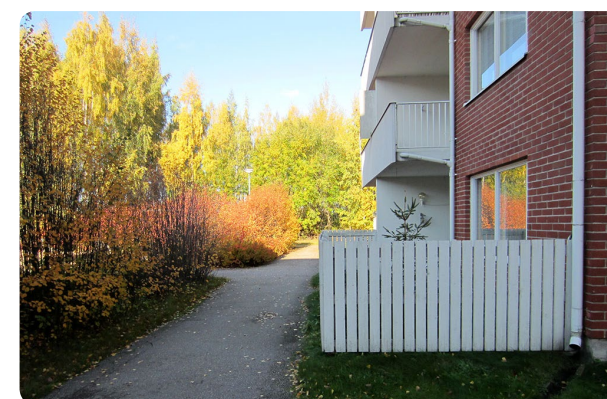
#### Servinkuja 3 (2J)

Kohde on hyväkuntoinen. Asuntopihoja rajaamaan on tehty valkoisia puuaitauksia. Muutoin kohde on alkuperäisessä asussaan.

Pohjoisosassa on oleskelualue, jossa on kivipenger-ryksin toteutettu amfimainen alue. Hoitamattomana se ei palvele tarkoitustaan. Pihalla on leikkipaikka ja etelä- ja itäpuolella varasto ja pyörätelineitä sekä mattotelineet. Pinnoitteena on pääosin asfaltti, vähemmässä määrin betonilaatta.

- Rakennuksen kokonaisuuden kannalta oleelliset ominaispiirteet, tiilijulkisivu ja loiva harjakatto tulee säilyttää
- Jotta pihojen puistomainen ilme säilyisi, niitä tulisi hoitaa tehokkaammin. Eri-tyistä huomiota tulee kiinnittää pihojen rajautumiseen pysäköintialueeseen kasvillisuuden avulla
- Näkymiä merelle on vaalittava
