ESPOON KAUPUNKI  
Tilapalvelut-liikelaitos  
Kunnossapitopalvelut  
Tarkastusryhmä

19.9.2024

**Kastevuoren päiväkoti**  
Kohdenumero **3096**  
Alakartanonkuja 3, 02360 Espoo

## **SISÄILMATARKASTUS**

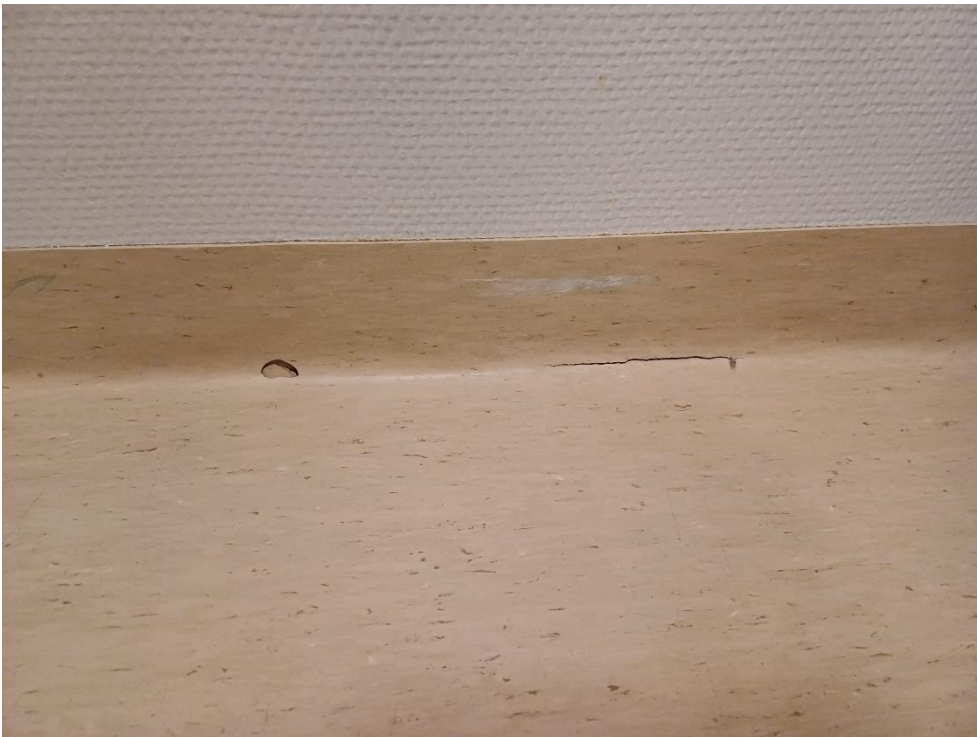
Kuva 4.1. 101 Lepohuone, lattiamatto halkeilee ylösnoston taitteesta.

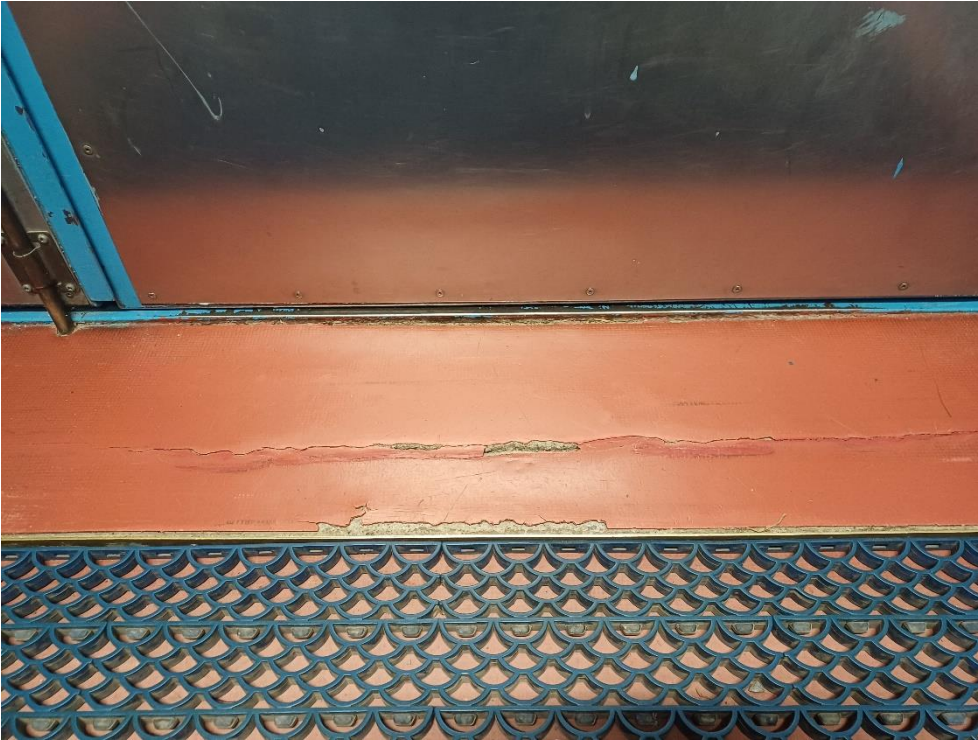
Kuva 4.2. Lattiamatto halkeilee ulko-oven edestä.

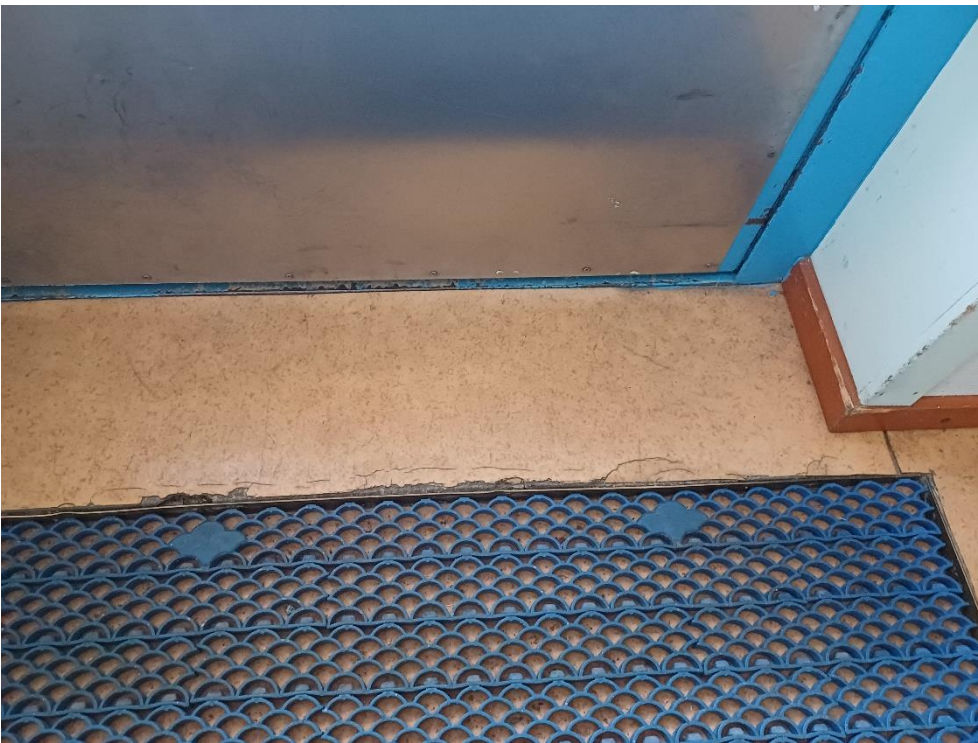
Kuva 4.3. 122 Tuulikaappi, lattiamatto halkeilee ulko-oven edestä.

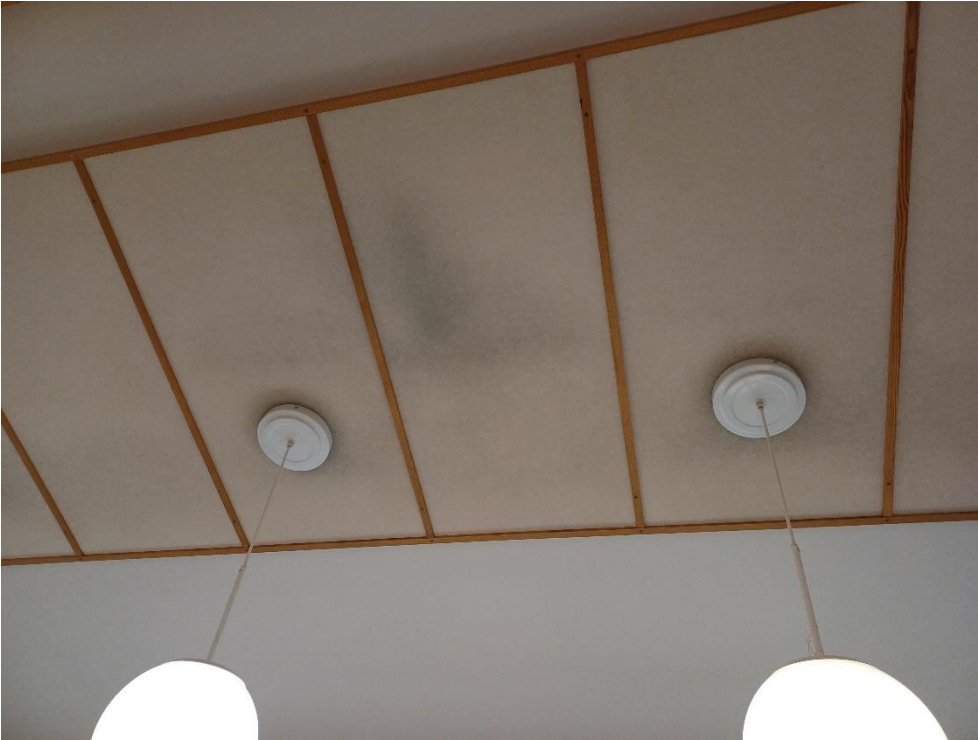
Kuva 4.4. Alakattoihin asennetuissa akustointilevyissä on useissa kohdissa ilmavuotojälkiä.

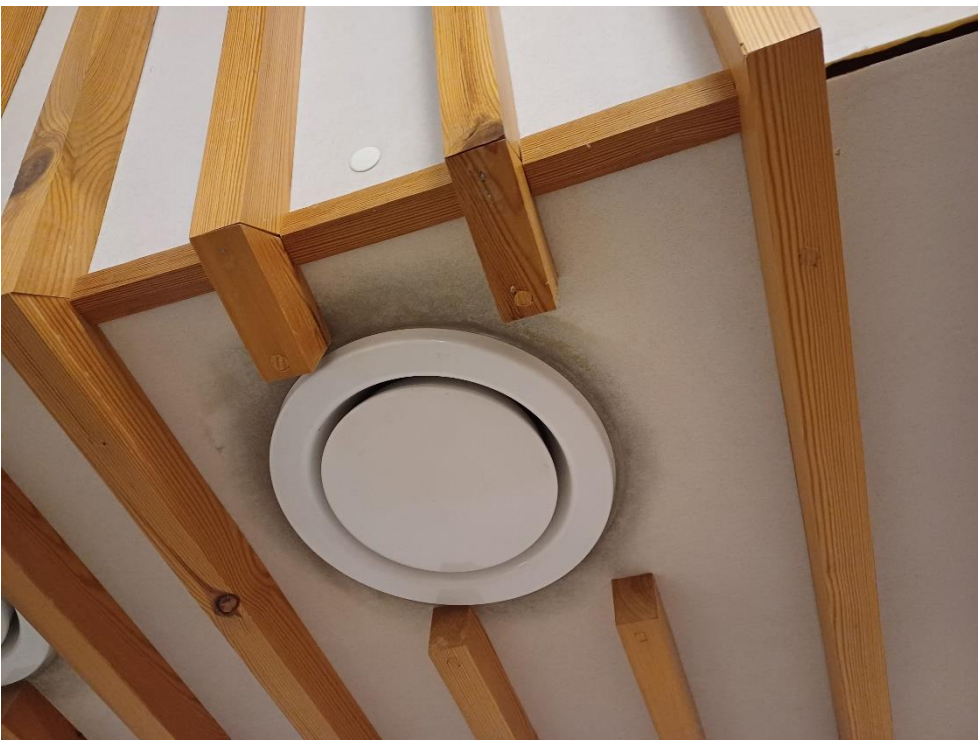
Kuva 4.5. Akustointilevyjä on likaantunut IV-päätelaitteiden ympäriltä useissa tiloissa.

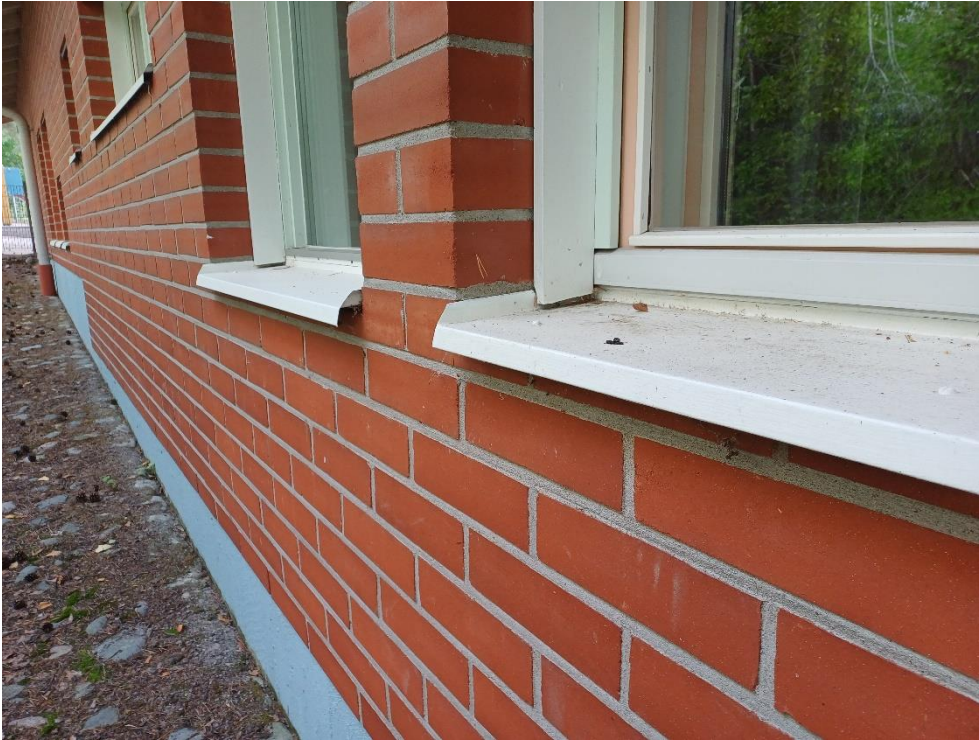
Kuva 4.6. Osa ikkunapeltien kaadoista ei ole riittäviä.

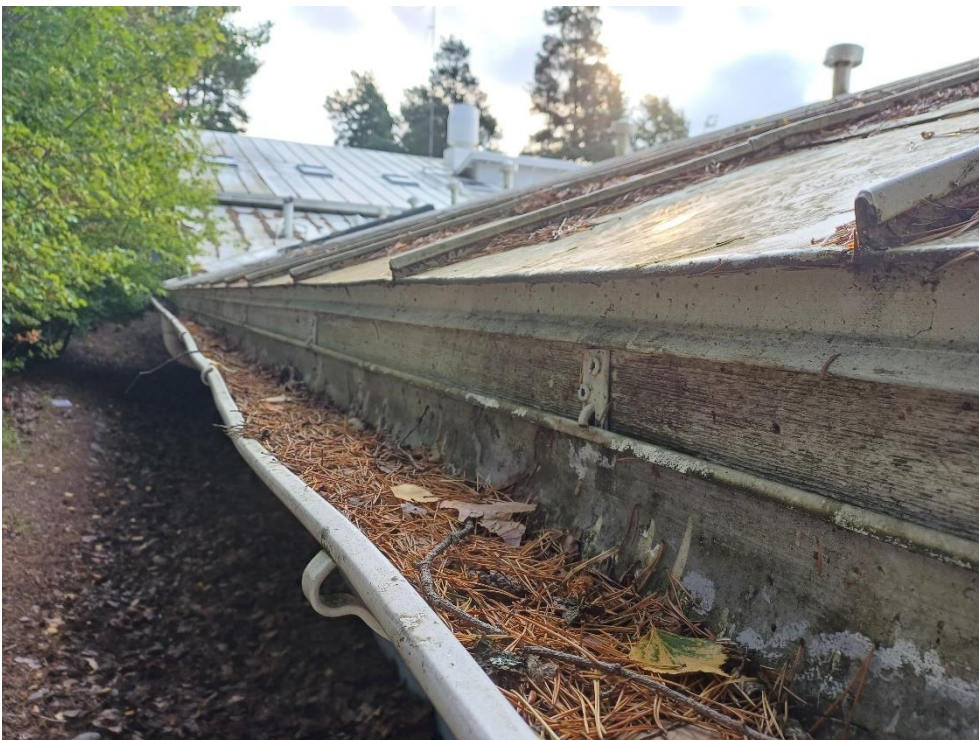
Kuva 4.7. Sadevesikouruihin on kertynyt paljon havunneulasia ja muuta roskaa.

- Sadevesikourujen puhdistus.

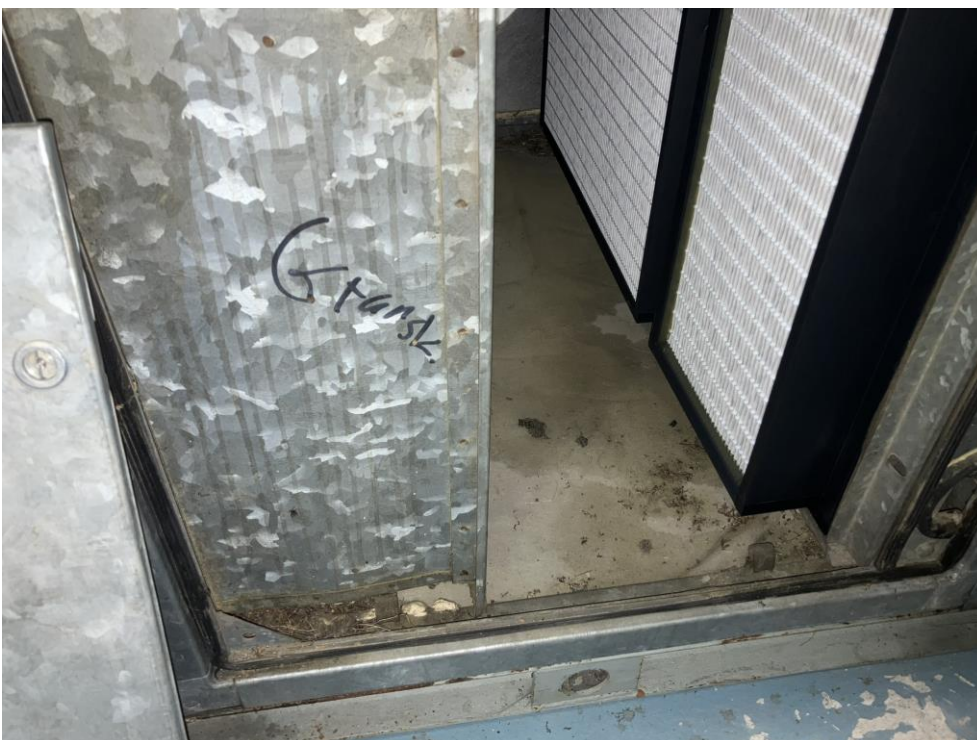
Kuva 5.1. Tuloilmanvaihtokoneen kammiassa roskaa.

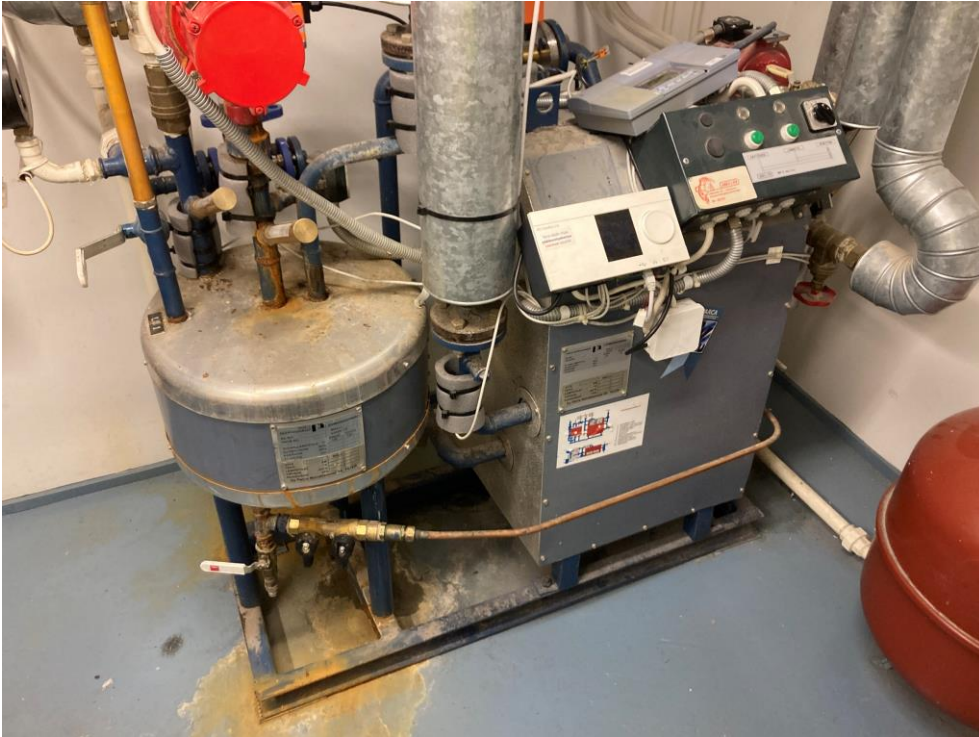
Kuva 5.2. Alkuperäinen lämmönsiirrinpaketti vuodelta 1985.

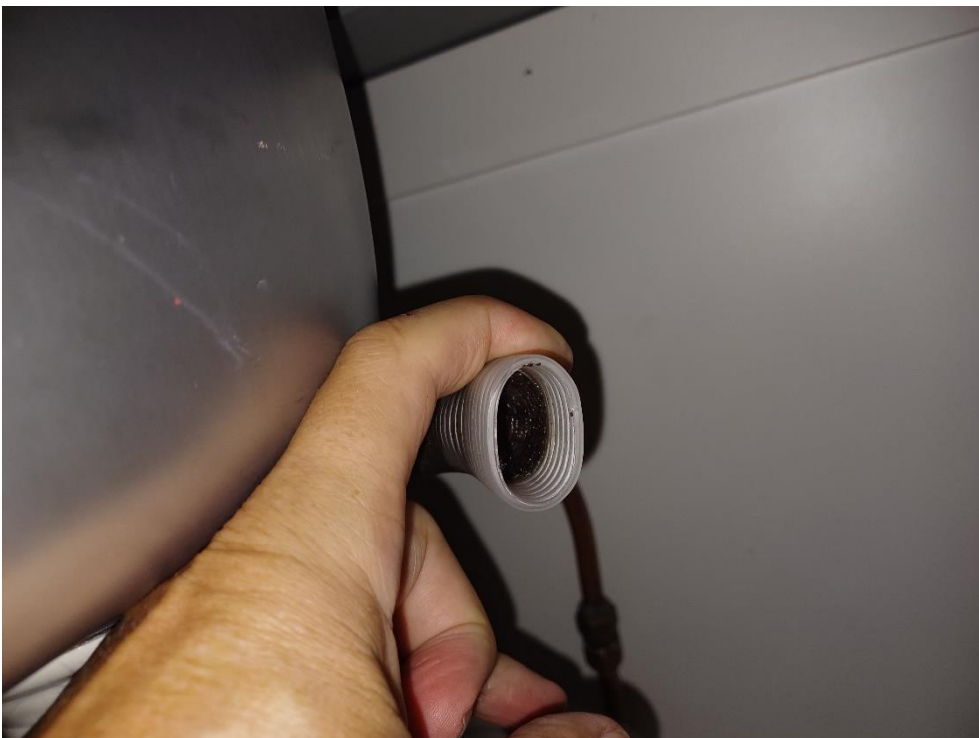
Kuva 5.3. Pesualtaiden ylivuotoputket keräävät lietettä, mikä voi aiheuttaa tunkkaista hajua.

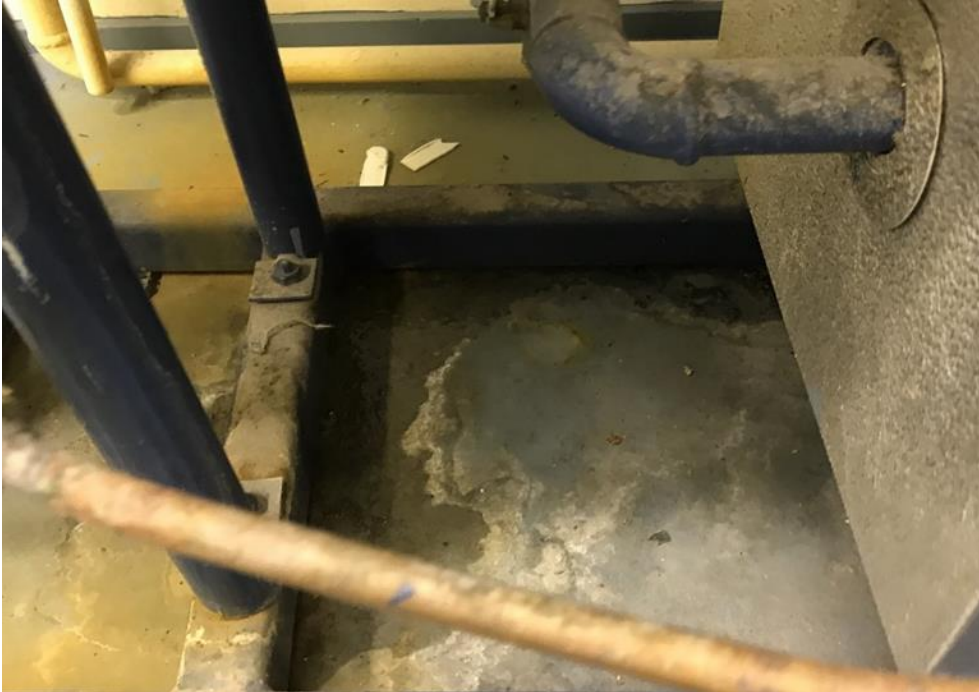
- Lämmönvaihdinpaketti vuotaa hieman vettä (Kuva 6.1).

Kuva 6.1. Lämmönvaihdivpaketti vuotaa vettä.

- Lämmönvaihdinpaketin vaihto.
- Automaation uusinta lämmönvaihdinpaketin ja ilmanvaihdon uusinnan yhteydessä.

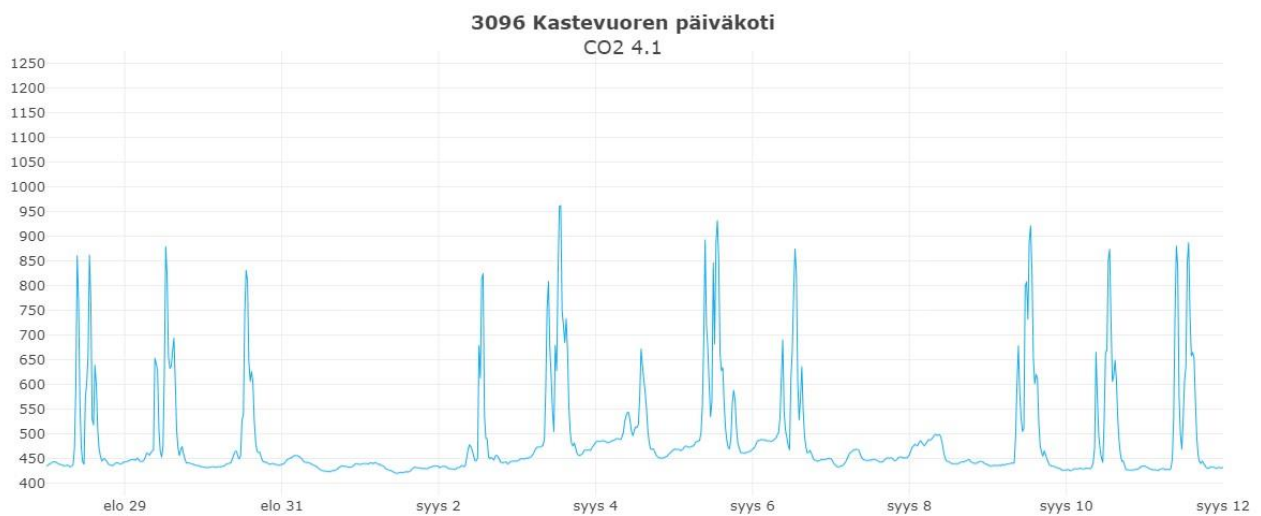
CO<sub>2</sub>-pitoisuudet nousivat päivisin käytön aikana maksimissaan noin 950 ppm tasolle. Käytön ulkopuolella CO<sub>2</sub>-pitoisuudet olivat pääsääntöisesti ulkoilmaa vastaavalla tasolla noin 400 ppm.

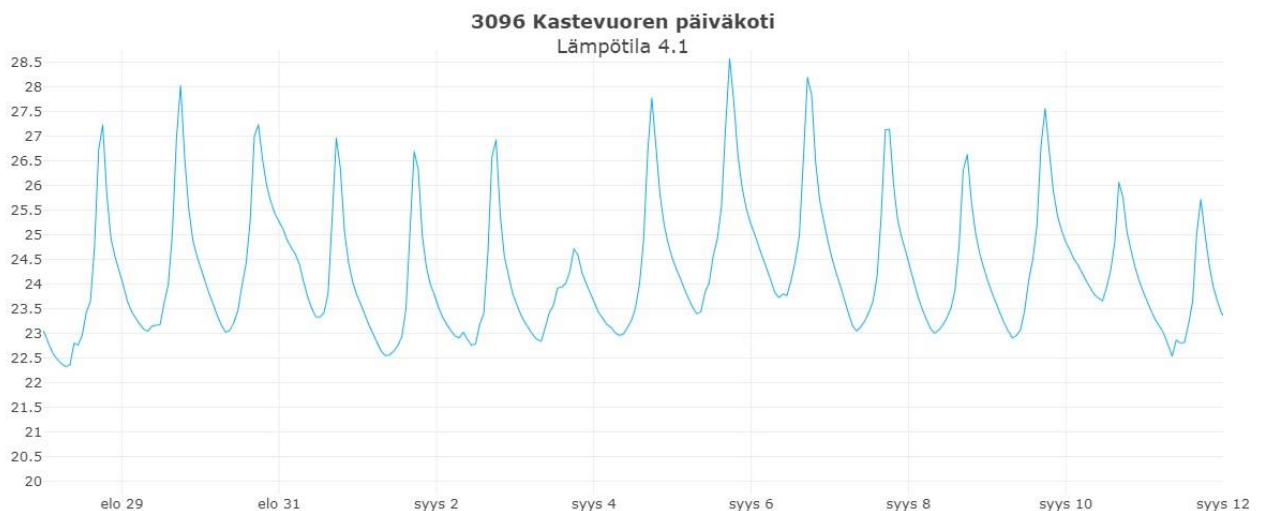
Lämpötila vaihteli noin 22.5–28.5 °C:een välillä ulkolämpötilamuutoksia seuraten. Lämpötilojen huiput ajoittuivat pääsääntöisesti iltapäiväaikoihin.

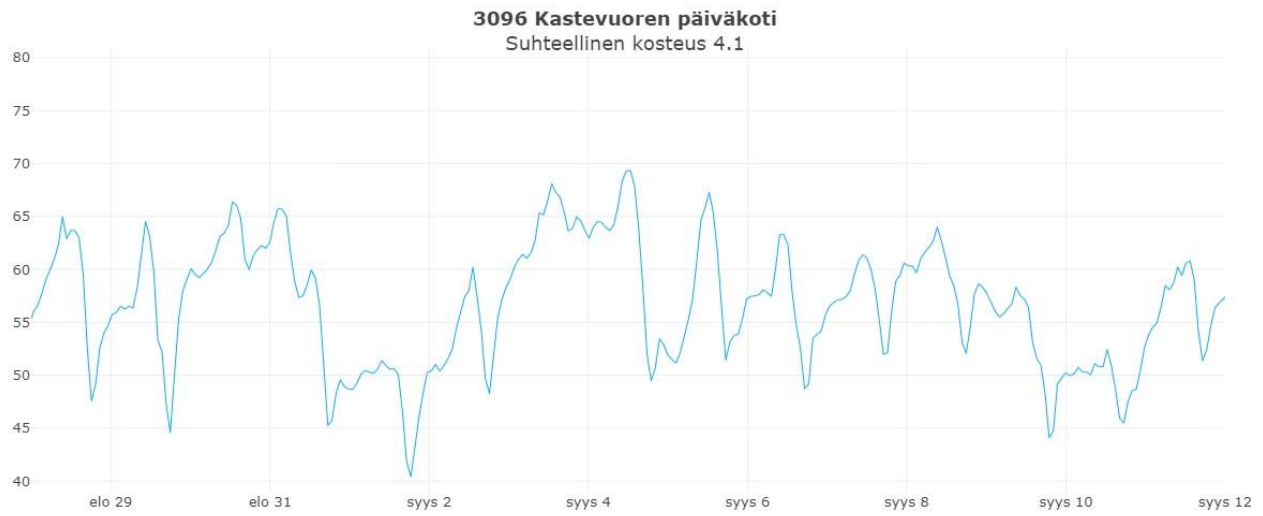
Suhteellinen kosteus vaihteli noin 40–70 RH% välillä.

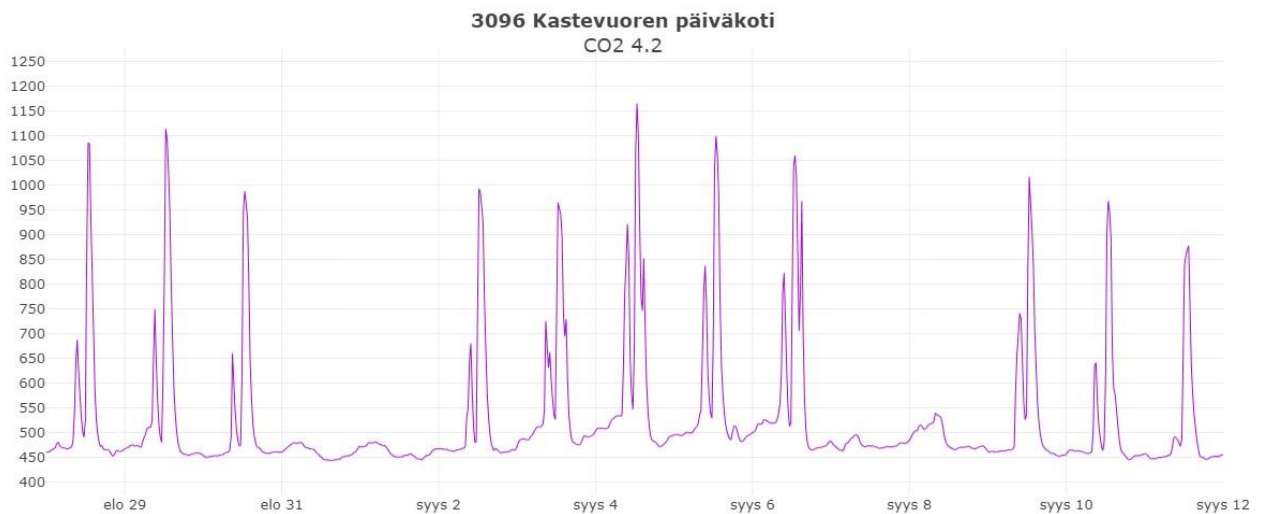
CO<sub>2</sub>-pitoisuudet nousivat päivisin käytön aikana maksimissaan noin 1150 ppm tasolle. Käytön ulkopuolella CO<sub>2</sub>-pitoisuudet olivat pääsääntöisesti ulkoilmaa vastaavalla tasolla noin 400 ppm.

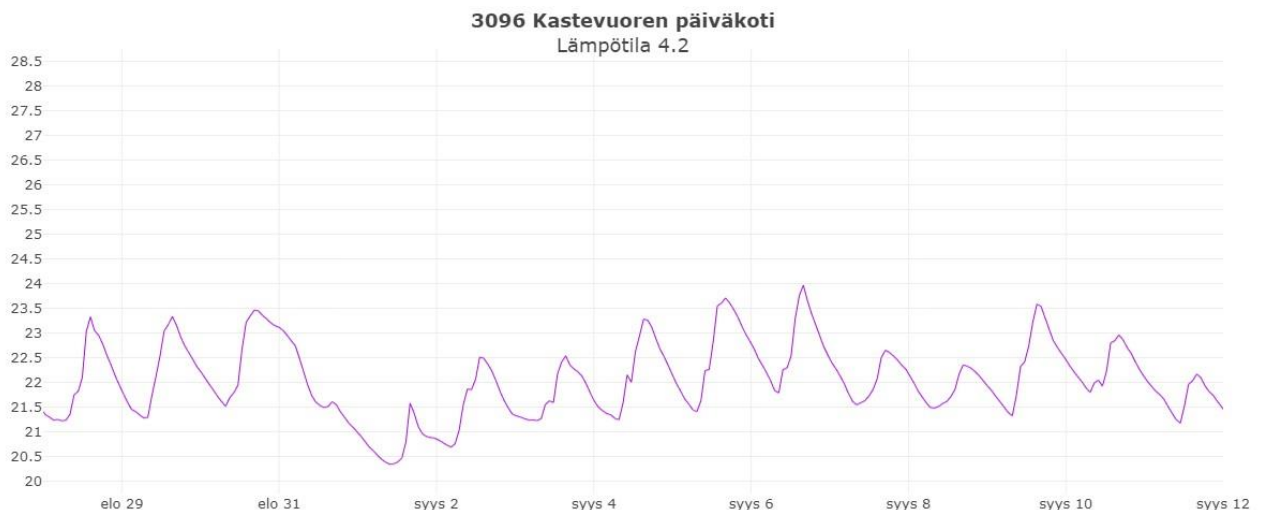
Lämpötila vaihteli noin 20.5–24°C:een välillä ulkolämpötilamuutoksia seuraten. Lämpötilojen huiput ajoittuivat pääsääntöisesti iltapäiväaikoihin.

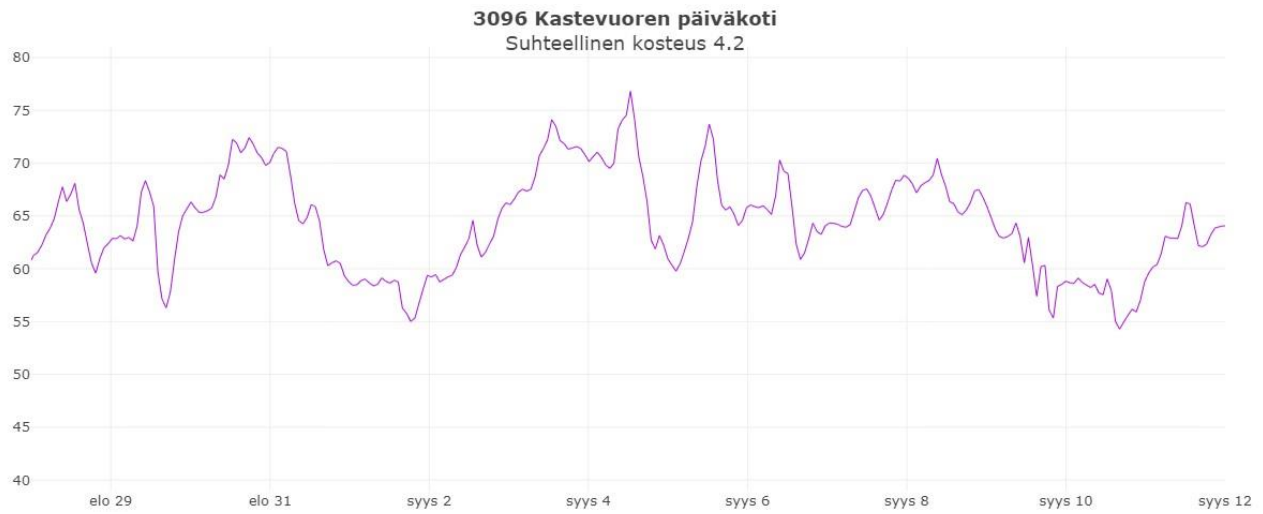
Suhteellinen kosteus vaihteli noin 55–76 RH% välillä.

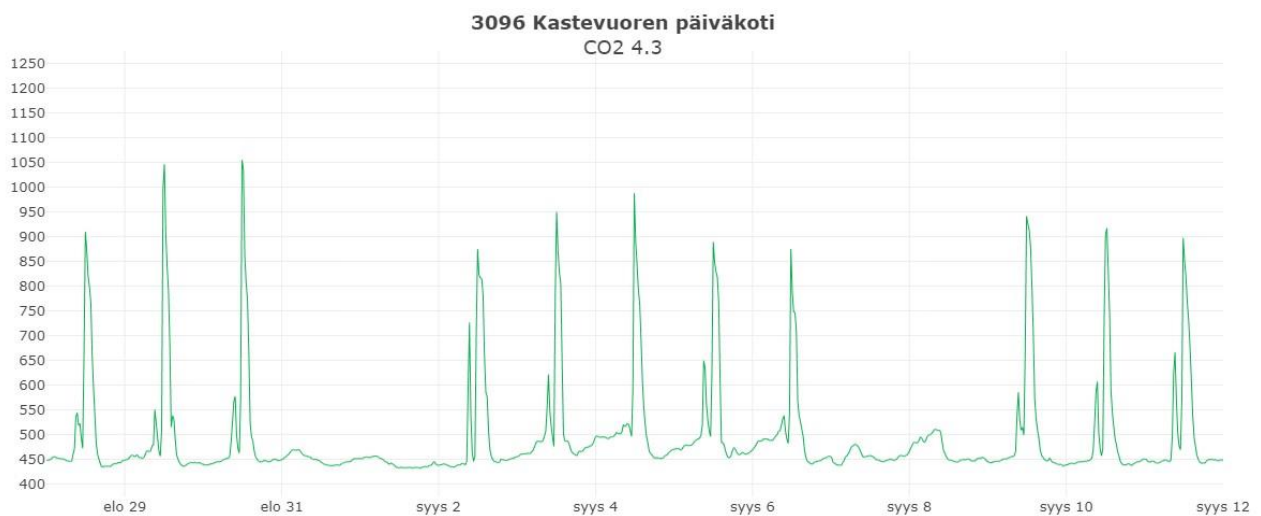
CO<sub>2</sub>-pitoisuudet nousivat päivisin käytön aikana maksimissaan noin 1050 ppm tasolle. Käytön ulkopuolella CO<sub>2</sub>-pitoisuudet olivat pääsääntöisesti ulkoilmaa vastaavalla tasolla noin 400 ppm.

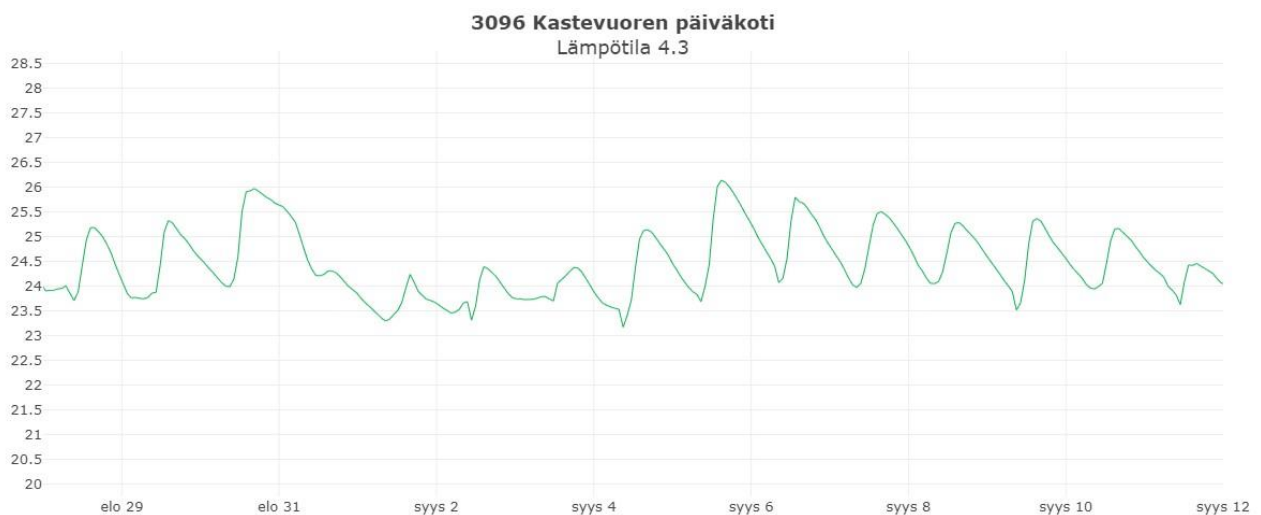
Lämpötila vaihteli noin 23–26°C:een välillä ulkolämpötilamuutoksia seuraten. Lämpötilojen huiput ajoittuivat pääsääntöisesti iltapäiväaikoihin.

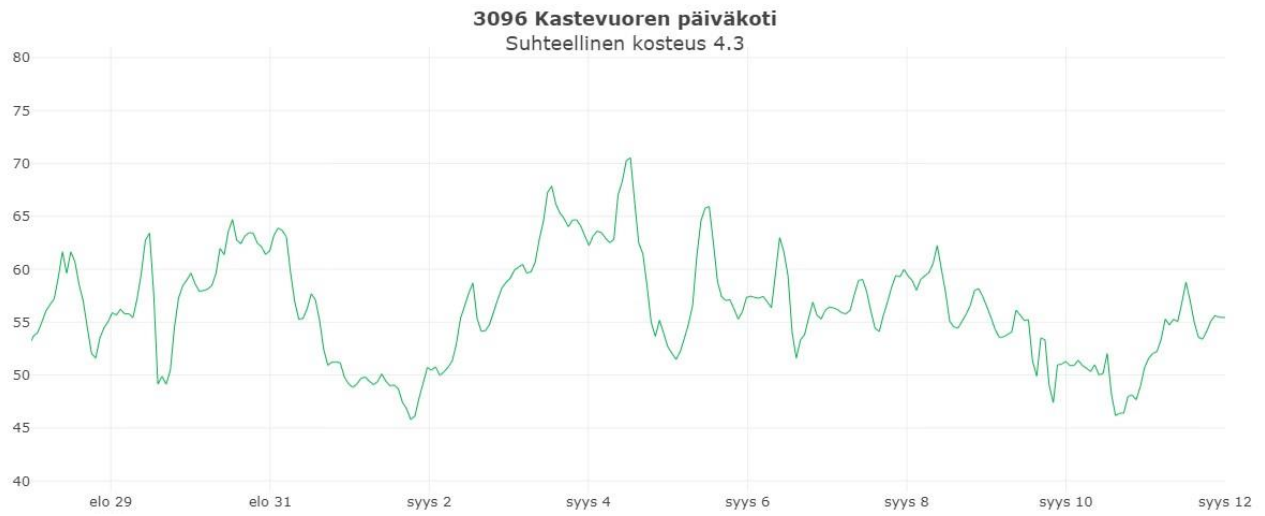
Suhteellinen kosteus vaihteli noin 45–70 RH% välillä.

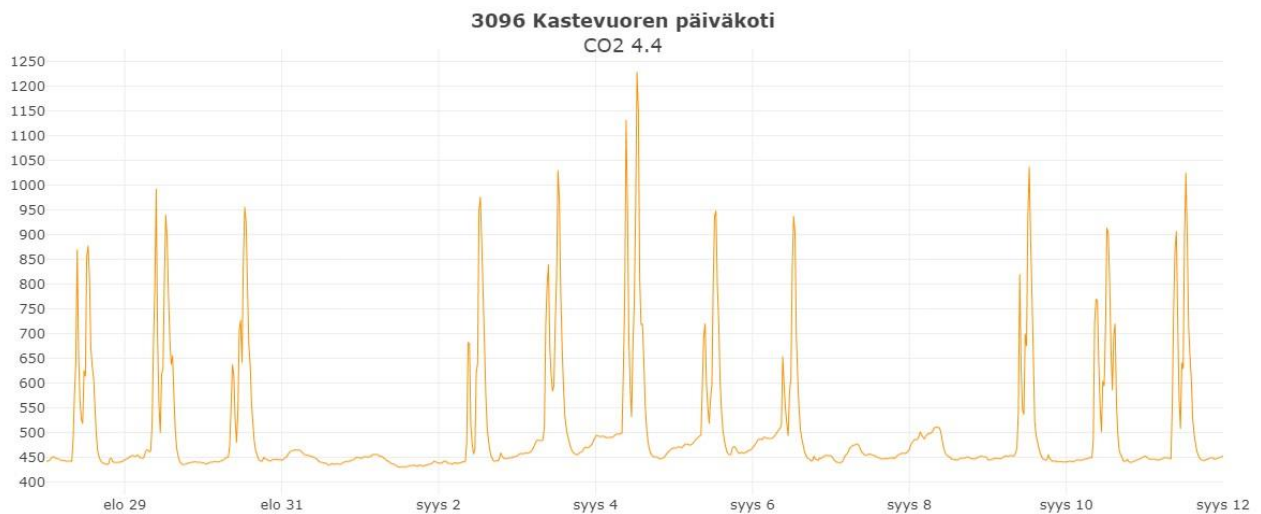
CO<sub>2</sub>-pitoisuudet nousivat päivisin käytön aikana maksimissaan noin 1200 ppm tasolle. Käytön ulkopuolella CO<sub>2</sub>-pitoisuudet olivat pääsääntöisesti ulkoilmaa vastaavalla tasolla noin 400 ppm.

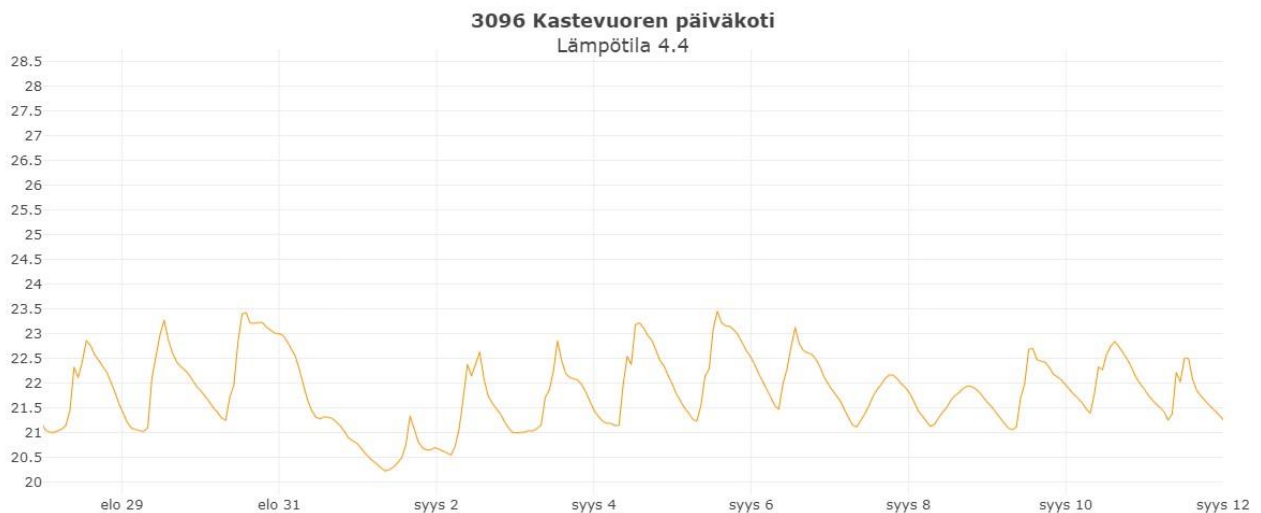
Lämpötila vaihteli noin 20–23.5°C:een välillä ulkolämpötilamuutoksia seuraten. Lämpötilojen huiput ajoittuivat pääsääntöisesti ilta- ja aamukäyttöihin.

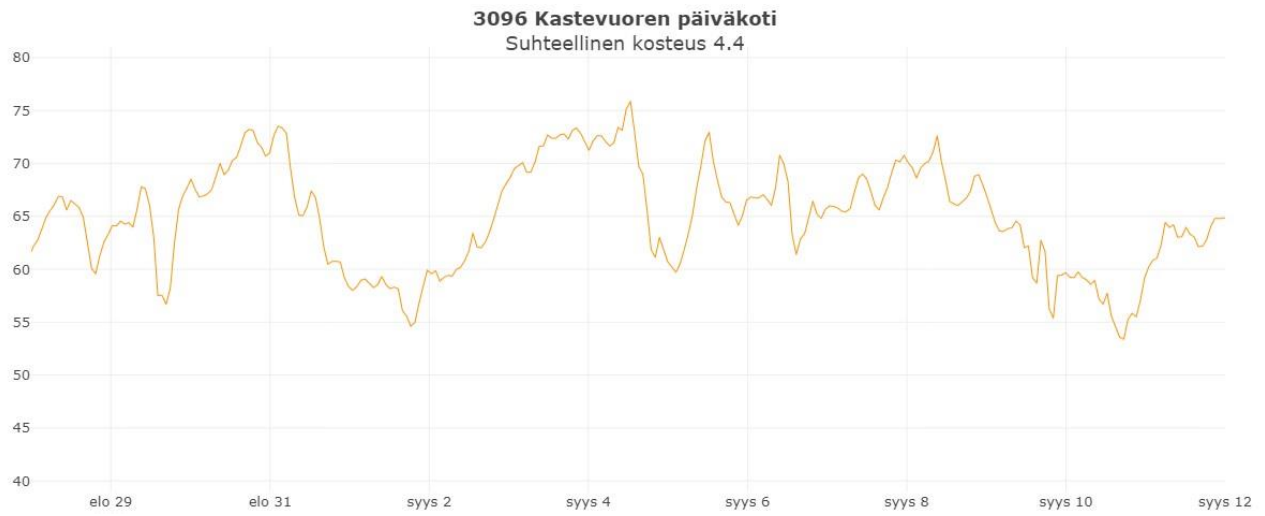
Suhteellinen kosteus vaihteli noin 54–75 RH% välillä.

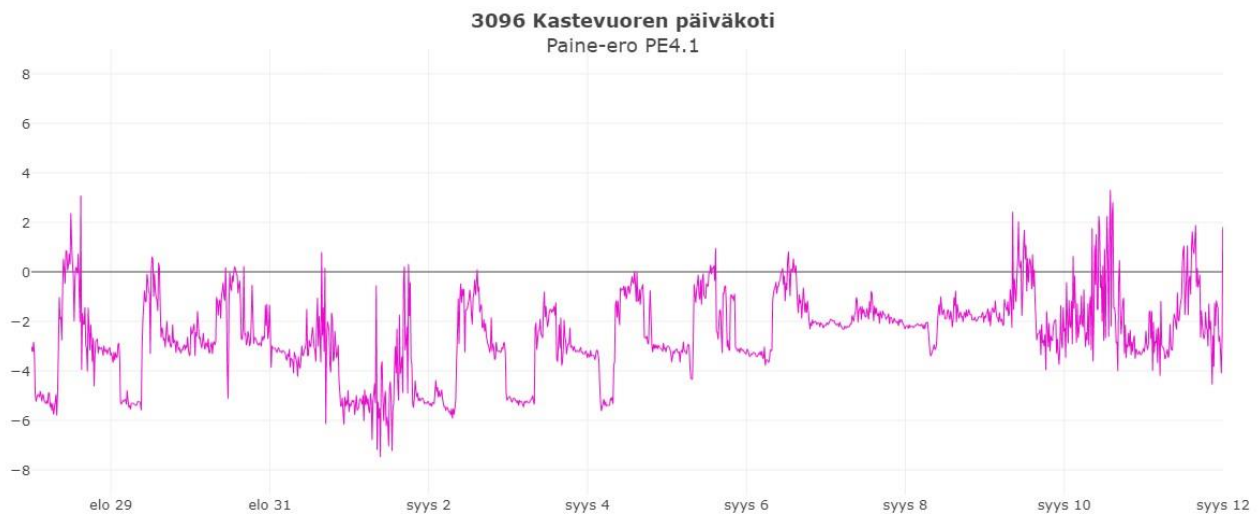
**Paine-ero PE4.1 / Lepohuoneen 110 ja ulkoilman välillä**

Huoneen paine-ero vaihteli noin + 3 ja – 7 Pa välillä ulkoilmaan nähden. Positiivinen mittaussarvo Huone on ylipaineinen ja negatiivinen mittaussarvo Huone on alipaineinen ulkoilmaan nähden. Alipaine oli suurimmillaan öisin ikkunoiden ja ovien ollessa kiinni.

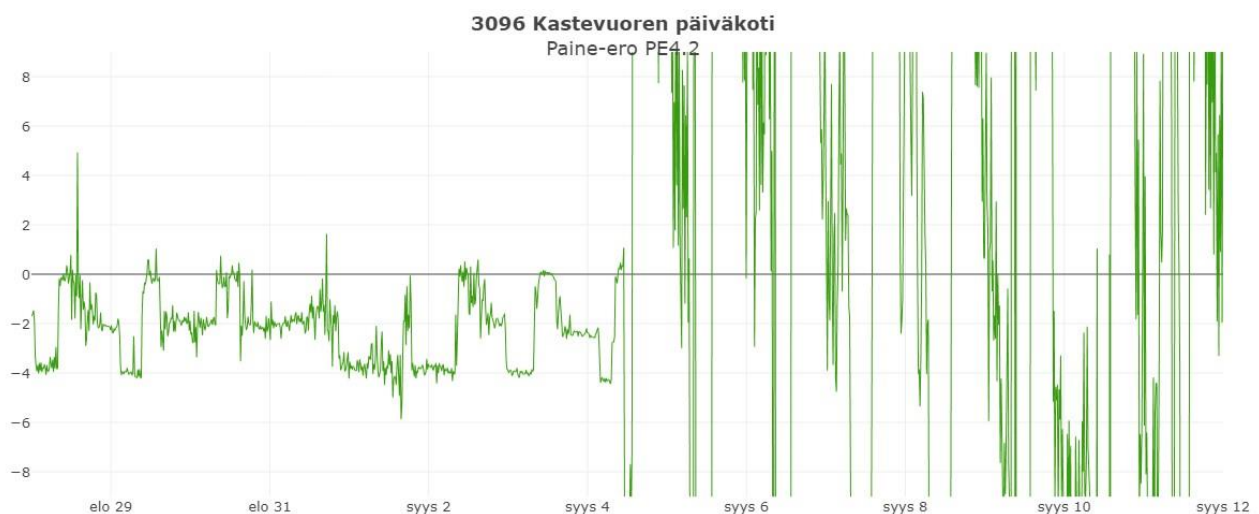
**Paine-ero PE4.2 / Lepohuoneen 223 ja ulkoilman välillä**

Huoneen paine-ero vaihteli noin + 5 ja – 6 Pa välillä ulkoilmaan nähden. Positiivinen mittaussarvo Huone on ylipaineinen ja negatiivinen mittaussarvo Huone on alipaineinen ulkoilmaan nähden. Suuri paine-ero vaihtelu 4. syyskuuta jälkeen johtui anturin mittauspätkän tukkeutumisesta.

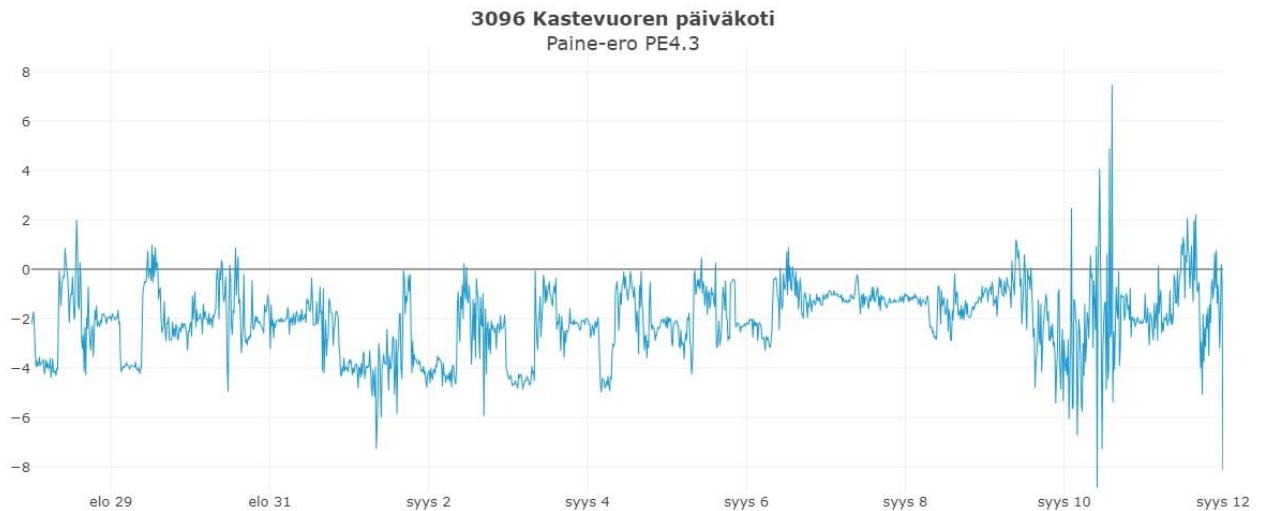
### Paine-ero PE4.3 / Lepohuoneen 201 ja ulkoilman välillä

Huoneen paine-ero vaihteli noin + 2 ja – 7 Pa välillä ulkoilmaan nähden. Positiivinen mittaussarvo Huone on ylipaineinen ja negatiivinen mittaussarvo Huone on alipaineinen ulkoilmaan nähden. Alipaine oli suurimmillaan öisin ikkunoiden ja ovien ollessa kiinni.

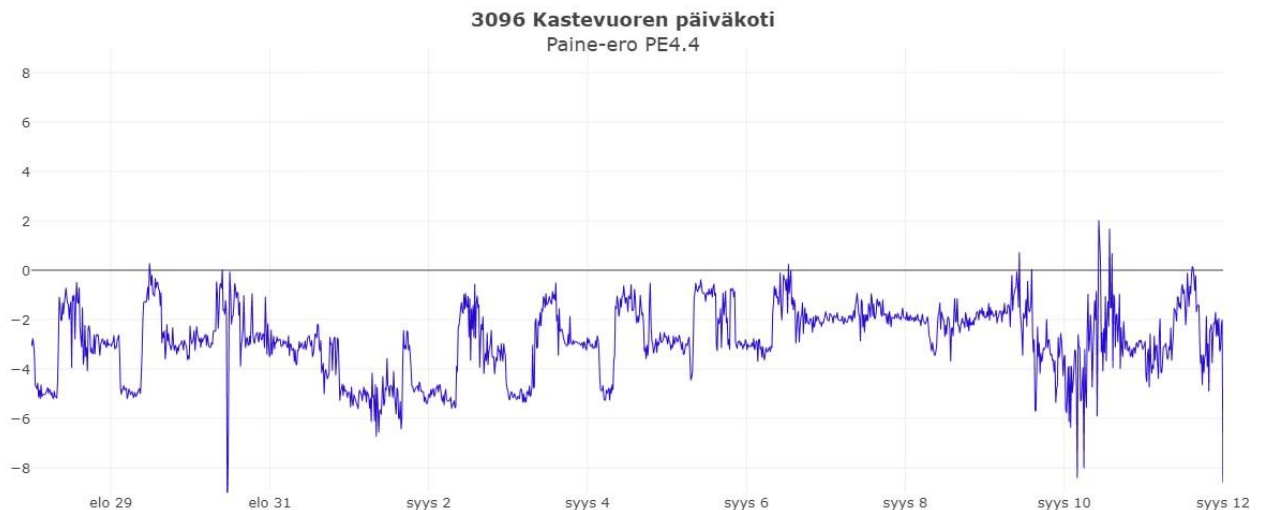
### Paine-ero PE4.4 / Keittiön 129 ja ulkoilman välillä

Keittiön paine-ero vaihteli noin + 2 ja – 10 Pa välillä ulkoilmaan nähden. Positiivinen mittaussarvo Keittiö on ylipaineinen ja negatiivinen mittaussarvo Keittiö on alipaineinen ulkoilmaan nähden. Alipaine oli suurimmillaan öisin ikkunoiden ja ovien ollessa kiinni.
