ESPOON KAUPUNKI  
Tilapalvelut-liikelaitos  
Kunnossapitopalvelut  
Tarkastusryhmä

27.9.2024

**Luhtaniityn päiväkoti**  
Kohdenumero **3110**  
Luhtatie 2, 02760 Espoo

## **SISÄILMATARKASTUS**

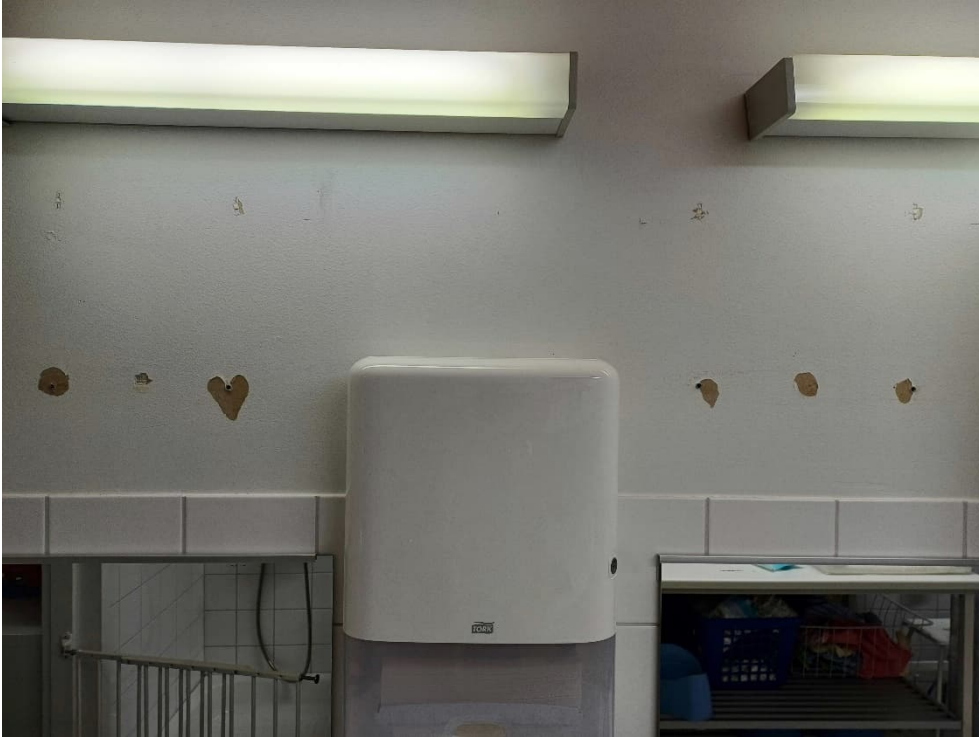
Kuva 4.1. 03 Pesuhuone, poistettujen seinäkalusteiden kiinnityskohdista on maalia irtoillut.

- 03 Pesuhuone, poistettujen seinäkalusteiden kiinnityskohtien korjaus.
- 09 Pesuhuone, rikkoutuneiden seinälaattojen uusiminen.
- 10 Sähkökeskus, lattian alle menevien sähköputkien tiivistys.
- 13 Leikkitila, väliseinässä kipsilevyn reikä on paikattava.

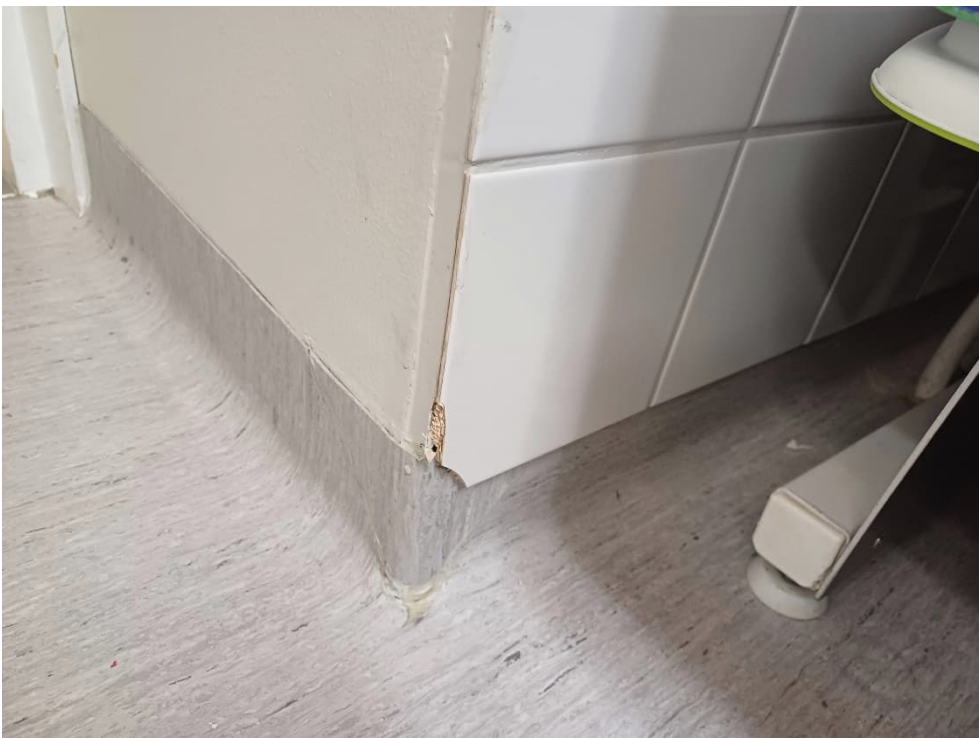
Kuva 4.2. 09 Pesuhuone, seinälaatoitus on lohjennut alanurkasta.

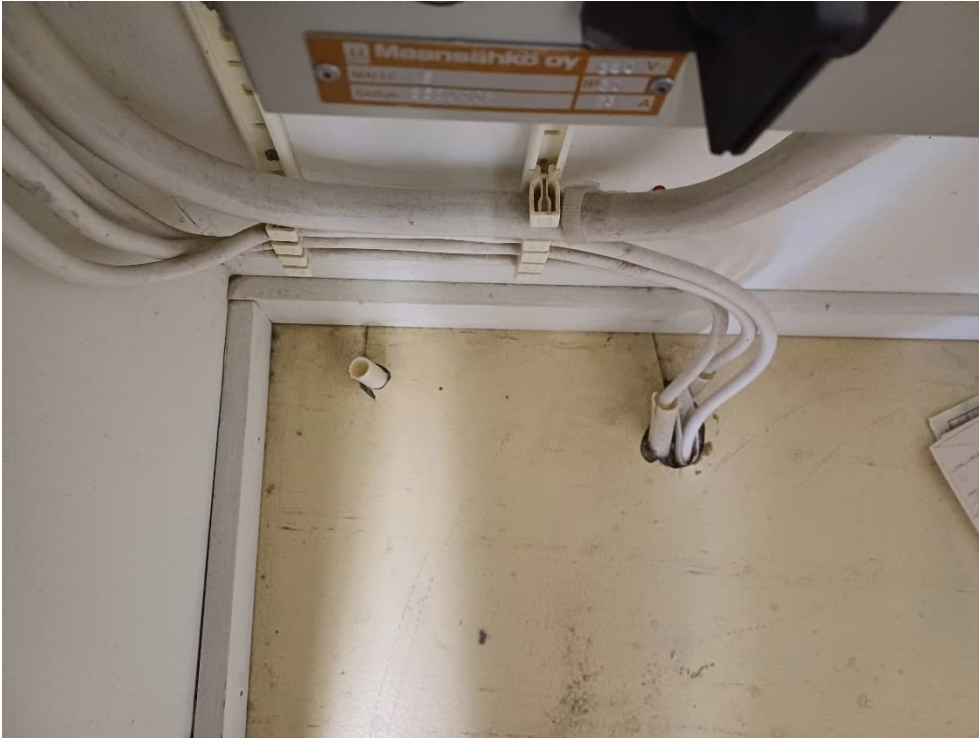
Kuva 4.3. 10 Sähkökeskus, lattian alle menevien sähköputkien päitä on tiivistämättä.

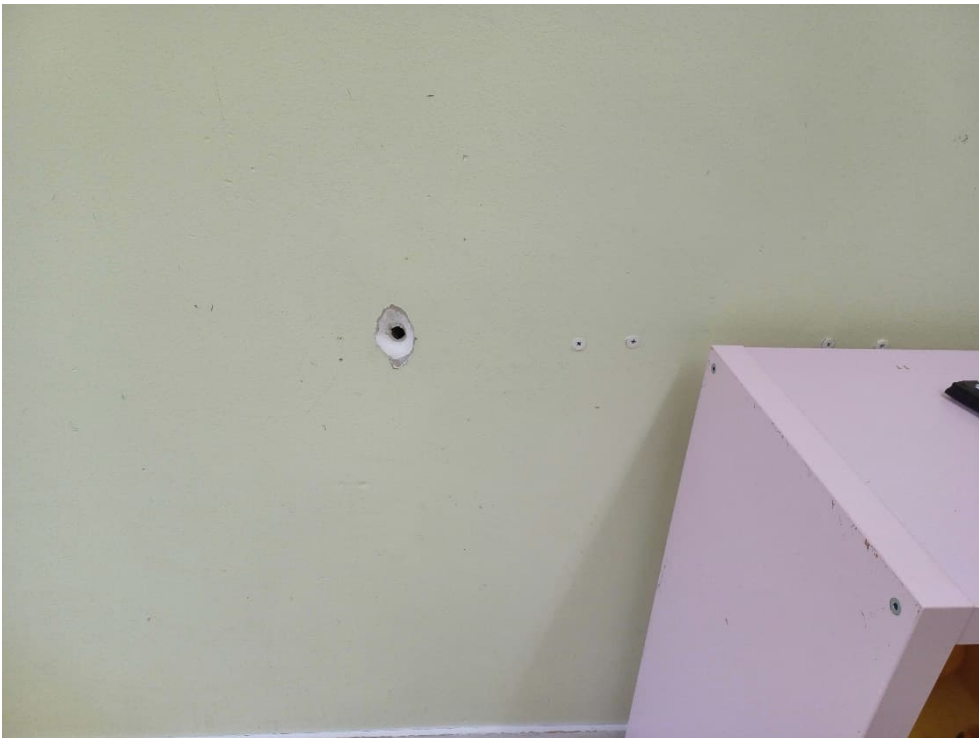
Kuva 4.4. 13 Leikkitila, väliseinän kipsilevyssä on reikä.

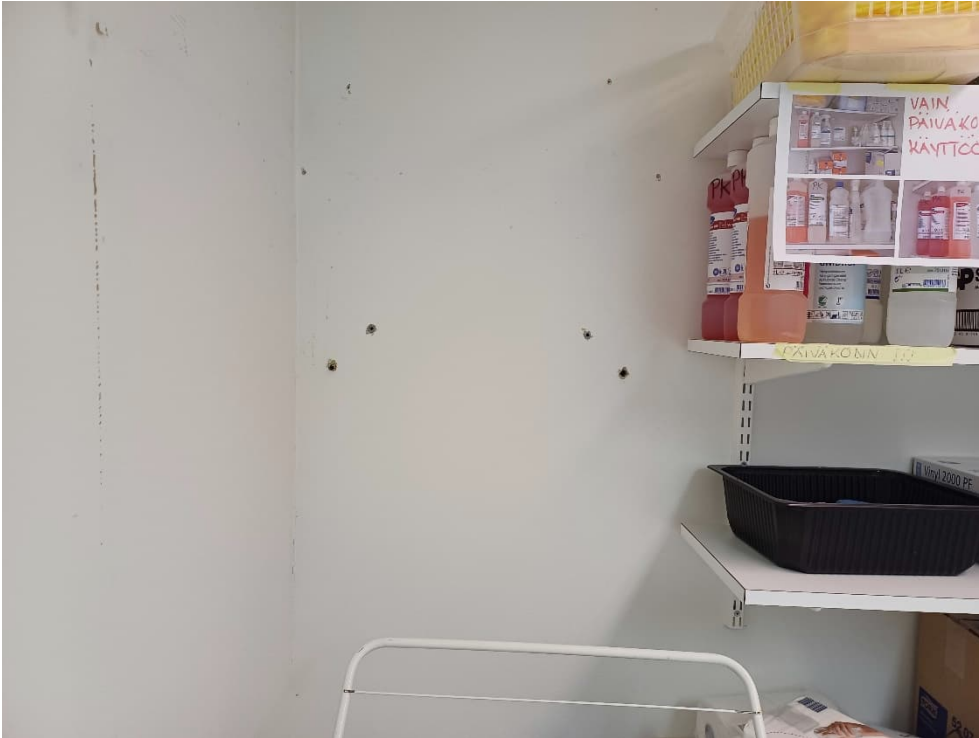
Kuva 4.5. 15 Vaatehuolto, poistettujen kalusteiden kiinnityskohdissa on reikiä.

- 15 Vaatehuolto, poistettujen kalusteiden kiinnityskohtien korjaus.
- 16 WC-tila, rikkoutuneiden seinälaattojen uusiminen.
- 18 Keittiön tuulikaappi, alakaton kosteusvaurioituneiden akustointilevyjen uusiminen.

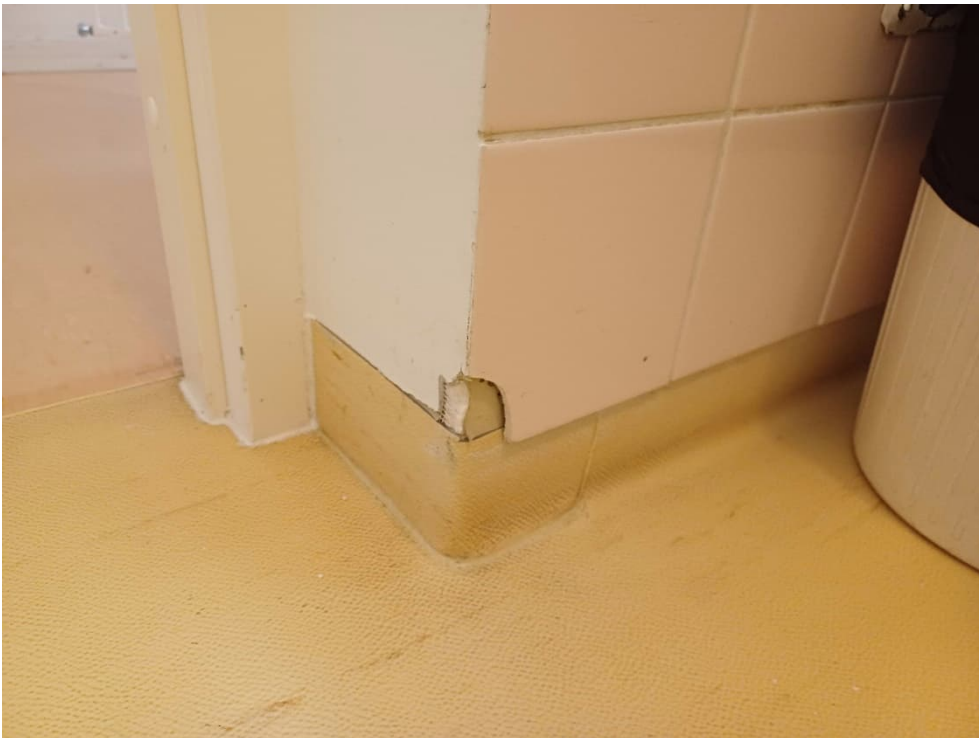
Kuva 4.6. 16 WC-tila, seinälaatoitus on lohjennut alanurkasta.

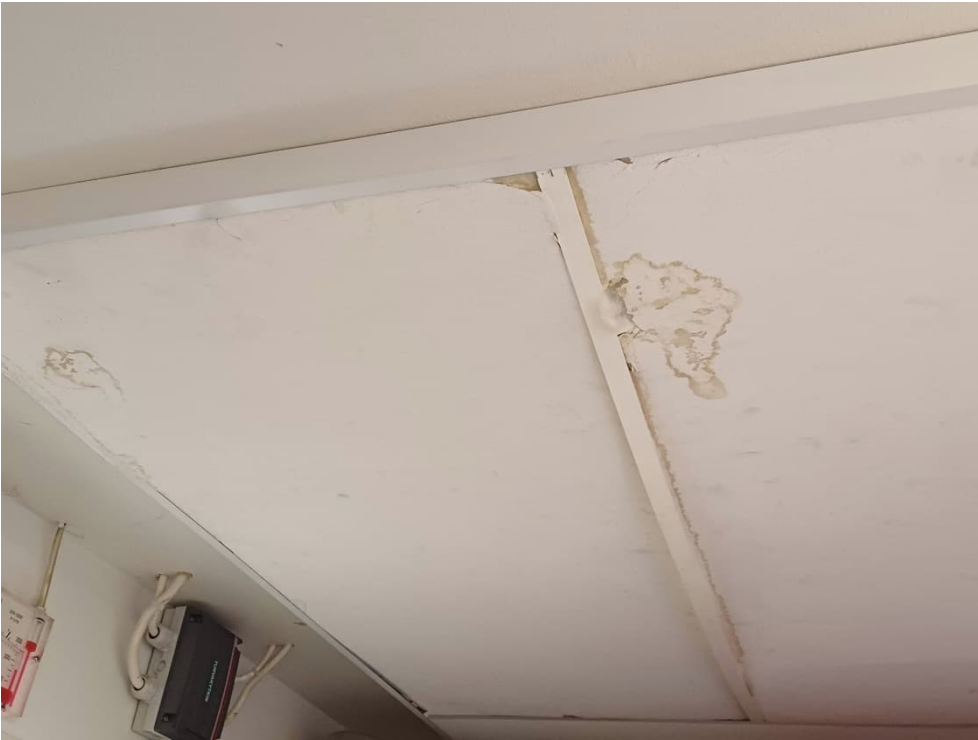
Kuva 4.7. 18 Keittiön tuulikaappi, alakaton akustointilevyissä on kosteusjälkiä.

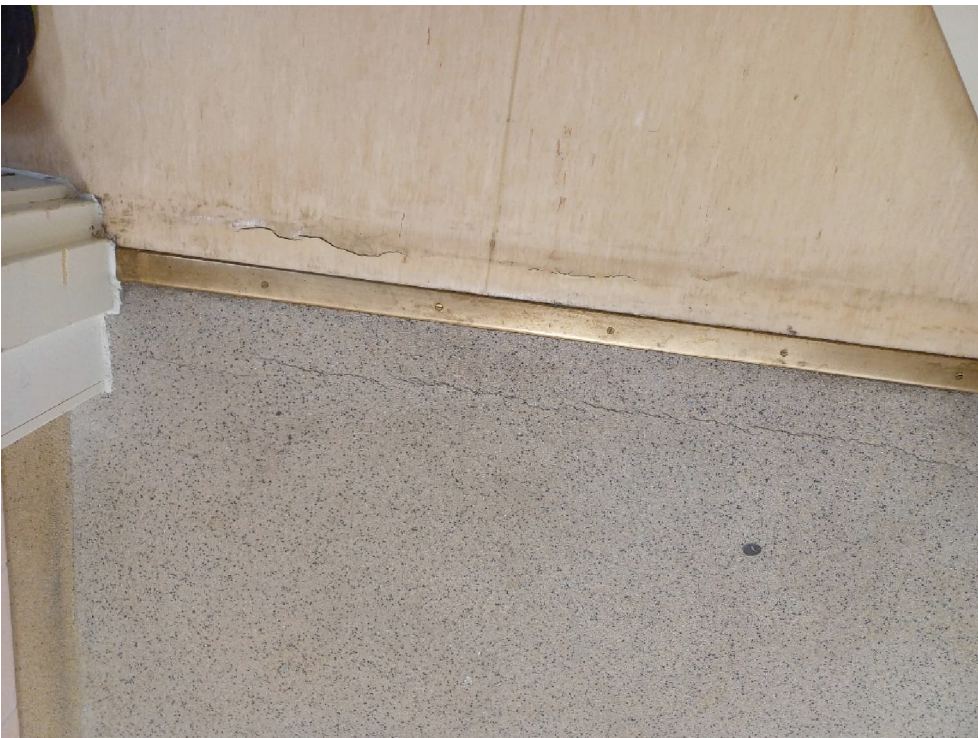
Kuva 4.8. 19 Keittiön ja käytävän välisen oviaukon lattiapinnoitteissa on halkeamia.

- 19 Keittiön ja käytävän välisen oviaukon lattiapinnoitteessa olevien halkeamien korjaus.
- 23 Siivouskeskus, katossa olevien tarkistusluukkujen kansien kiinnityksen korjaus.

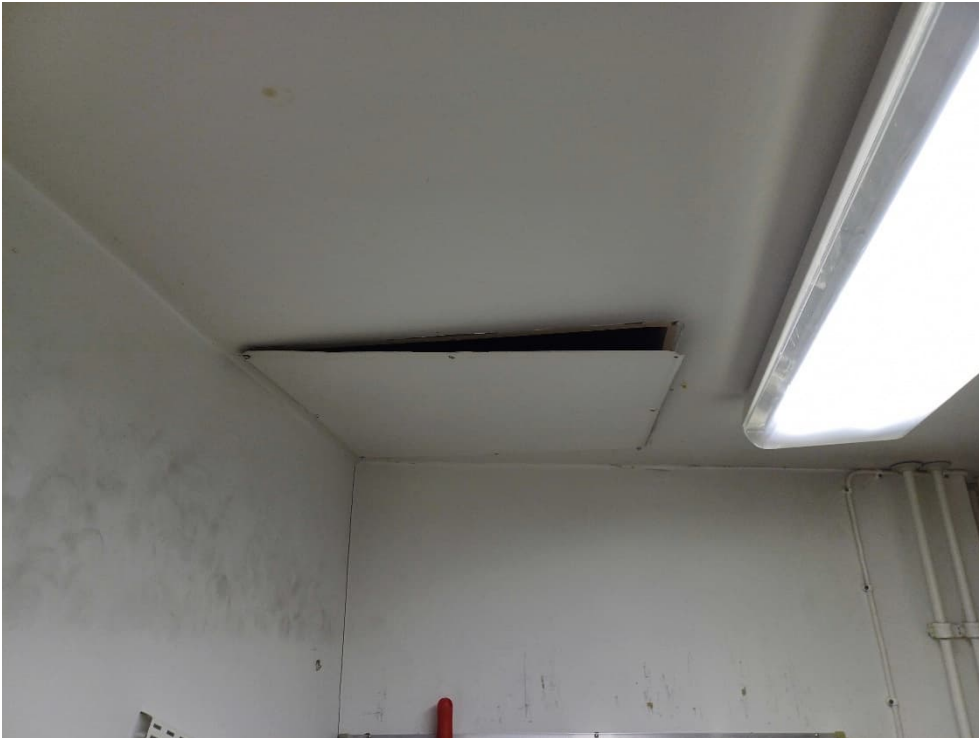
- 03 Pesuhuone, poistettujen seinäkalusteiden kiinnityskohdista on maalia irtoillut (Kuva 4.1).
- 09 Pesuhuone, seinälaatoitus on lohjennut alanurkasta (Kuva 4.2).
- 10 Sähkökeskus, lattian alle menevien sähköputkien päitä on tiivistämättä (Kuva 4.3).
- 13 Leikkitila, väliseinän kipsilevyssä on reikä (Kuva 4.4).
- 15 Vaatehuolto, poistettujen kalusteiden kiinnityskohdissa on reikiä (Kuva 4.5).
- 16 WC-tila, seinälaatoitus on lohjennut alanurkasta (Kuva 4.6).
- 18 Keittiön tuulikaappi, alakaton akustointilevyissä on kosteusjälkiä (Kuva 4.7).
- 19 Keittiön ja käytävän välisen oviaukon lattiapinnoitteissa on halkeamia (Kuva 4.8).
- 23 Siivouskeskus, katossa olevien tarkistusluukkujen kansia 2 kpl on irtoamassa kiinnikkeistään (Kuva 4.9).

Kuva 4.9. 23 Siivouskeskus, katossa olevien tarkistusluukkujen kansia 2 kpl. on irtoamassa kiinnikkeistään.

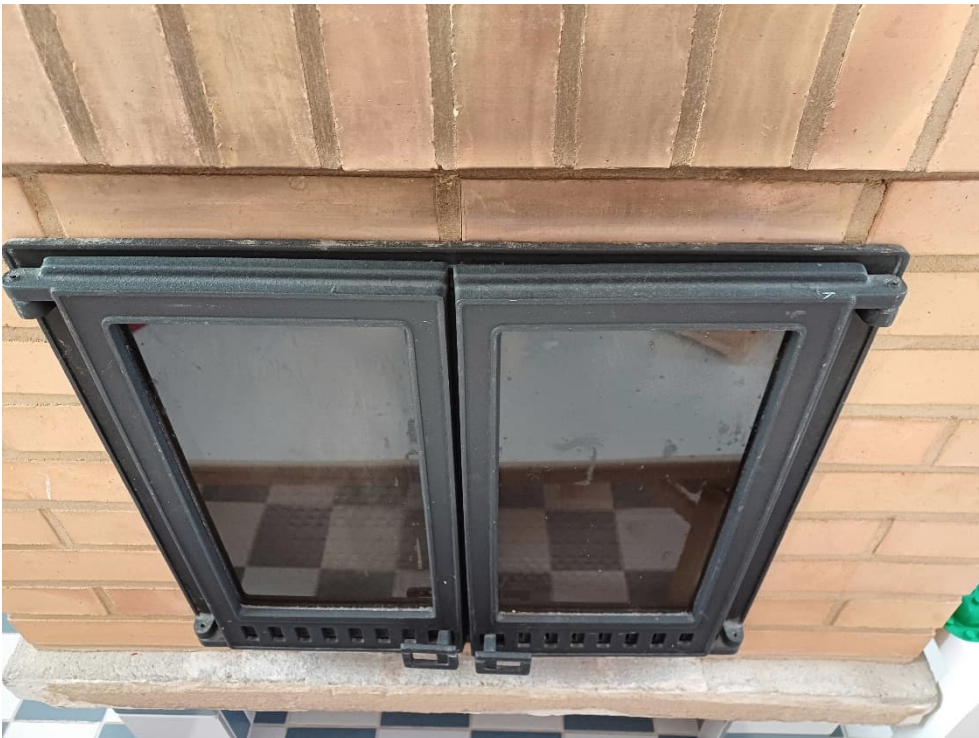
- 25 Monitoimitila, takan luukut ei ole tiiviitä, luukkujen kautta voi epäpuhtauksia levitä tiloihin (Kuva 4.10).
- 25 Monitoimitila, takan savupiipun peltisuojan maalipinta irtoilee.

Kuva 4.10. 25 Monitoimitila, takan luukut ei ole tiiviitä, luukkujen kautta voi epäpuhtauksia levitä tiloihin.

- 25 Monitoimitila, selvitettävä voidaanko takan luukkujen tiivistystä parantaa.
- 25 Monitoimitila, takan savupiipun peltisuojan irtoilevan maalipinnan korjaus.

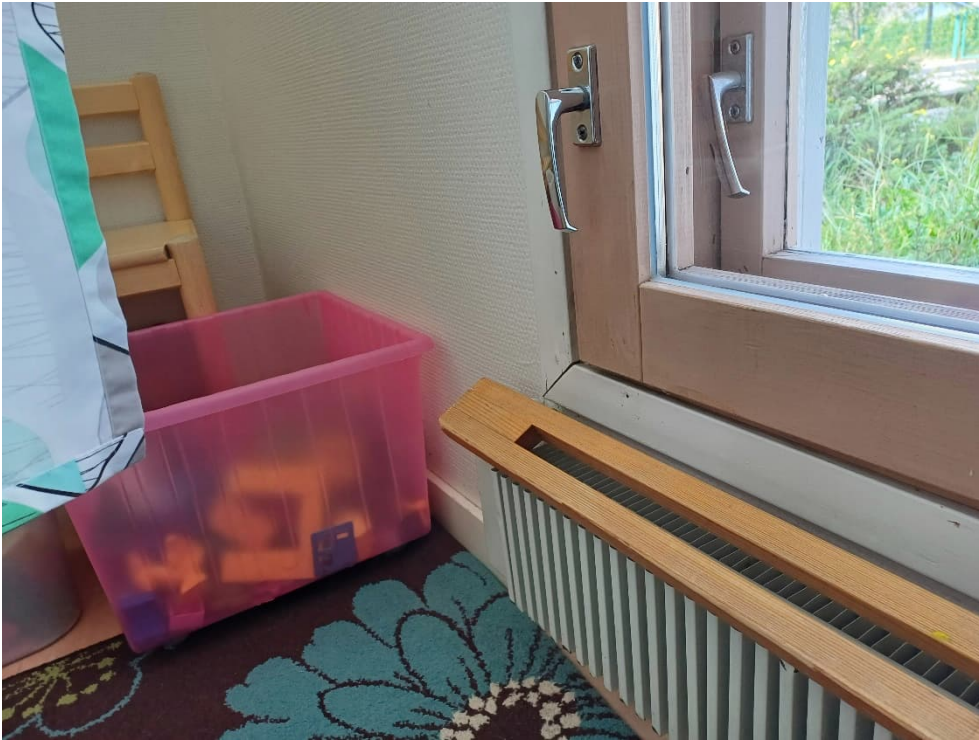
- 25 Monitoimitila, lämpöpatterin yläpuolinen ikkunapenkki on painunut kiinni patteriin (Kuva 4.11).
- 25 Monitoimitila, ylhäällä olevan vaakasuuntaan asennetun akustointilevytason päälle kertyy pölyä, mistä se on hankala siivota ja saattaa heikentää sisäilman laatua (Kuva 4.12).

Kuva 4.11. 25 Monitoimitila, lämpöpatterin yläpuolinen ikkunapenkki on painunut kiinni patteriin.

- 25 Monitoimitila, lämpöpatterin yläpuolisen painuneen ikkunapenkin kiinnityksen korjaus.
- 25 Monitoimitila, selvitettävä miten saadaan ylhäällä oleva vaakasuuntaan asennettu akustointilevytaso siivottua kertyvästä pölystä.

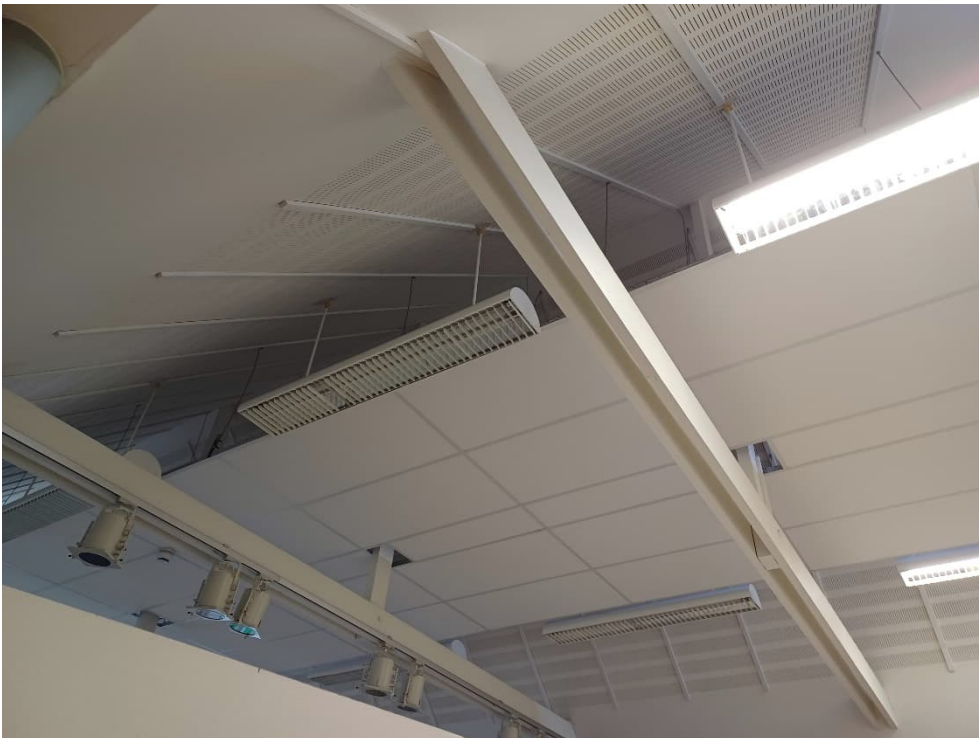
Kuva 4.12. 25 Monitoimitila, ylhäällä olevan vaakasuuntaan asennetun akustointilevytason päälle kertyy pölyä, mistä se on hankala siivota ja saattaa heikentää sisäilman laatua.

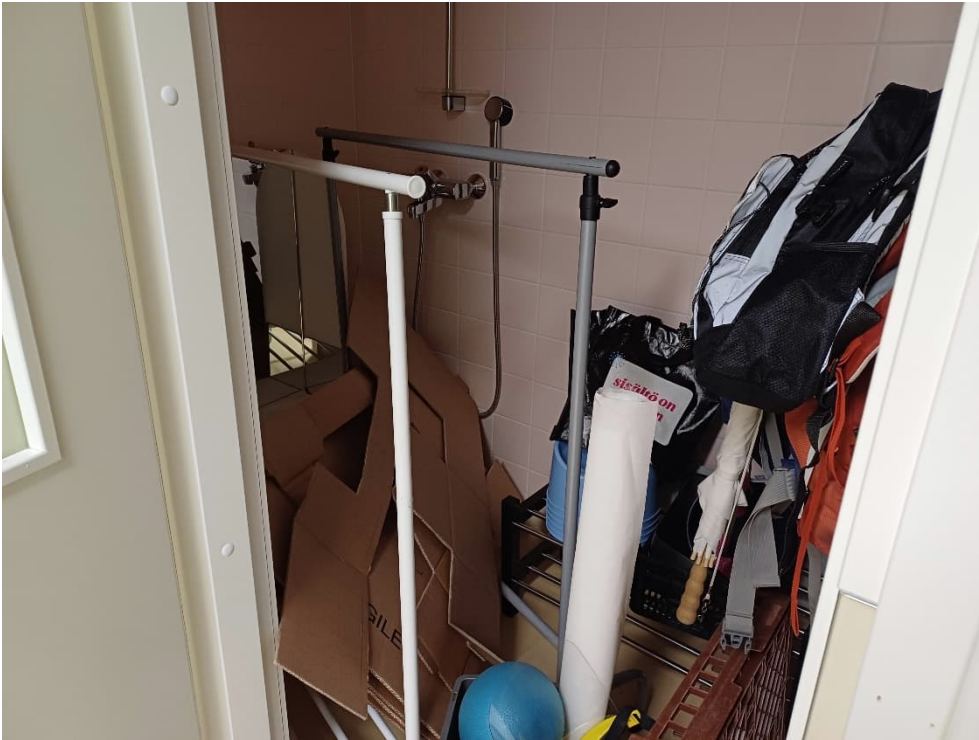
- 33 Suihkutilassa on ylimääräistä tavaraa, eikä tilassa olevaa lattiakaivoa pääse täyttämään vedellä, kaivon kautta voi viemärin hajua päästä tiloihin (Kuva 4.13).

Kuva 4.13. 33 Suihkutilassa on ylimääräistä tavaraa, eikä tilassa olevaa lattiakaivoa pääse täyttämään vedellä, kaivon kautta voi viemärin hajua päästä tiloihin.

- 33 Suihkutila on tyhjennettävä ylimääräisestä tavarasta, jotta tilassa olevan lattiakaivon pääsee täyttämään vedellä.
- 35 Sähkökeskus, lattian alle menevien sähköputkien tiivistys.

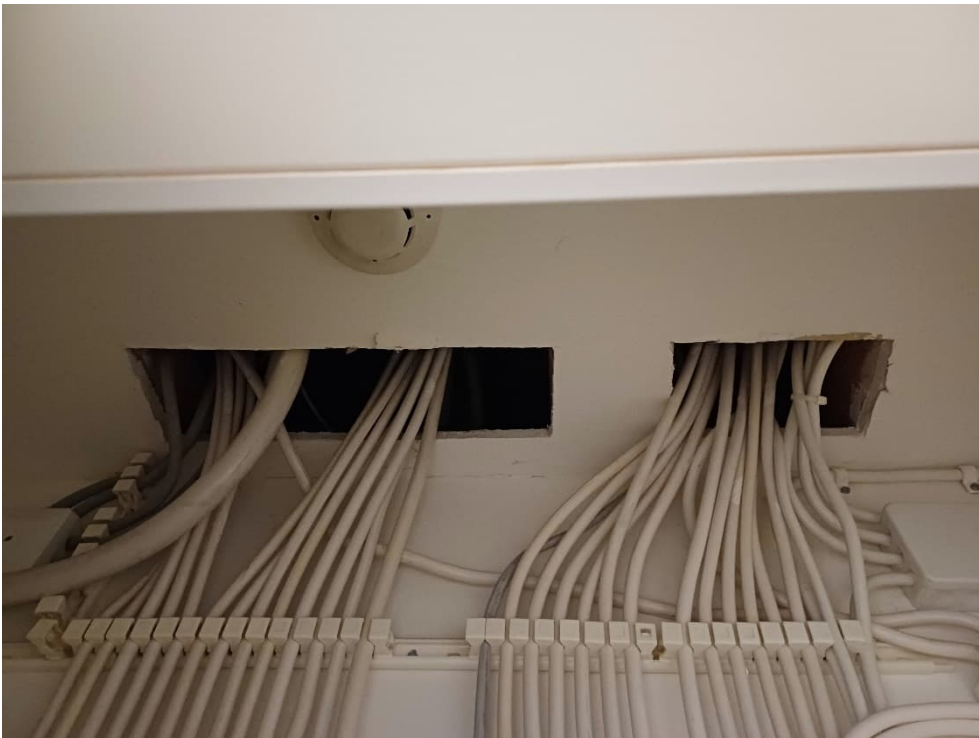
- 35 Sähkökeskus, lattian alle menevien sähköputkien päitä on tiivistämättä.
- 35 Sähkökeskus, ylöspäin menevät sähköjohtojen läpiviennit ei ole tiiviitä (Kuva 4.14).

Kuva 4.14. 35 Sähkökeskus, ylöspäin menevät sähköjohtojen läpiviennit ei ole tiiviitä.

- 35 Sähkökeskus, ylöspäin menevien sähköjohtojen läpivientien tiivistys.
- 43 Eteinen, puuttuvan jalkalistan asennus.
- 46 WC-tila, ruostuneen lämpöpatterin uusiminen.

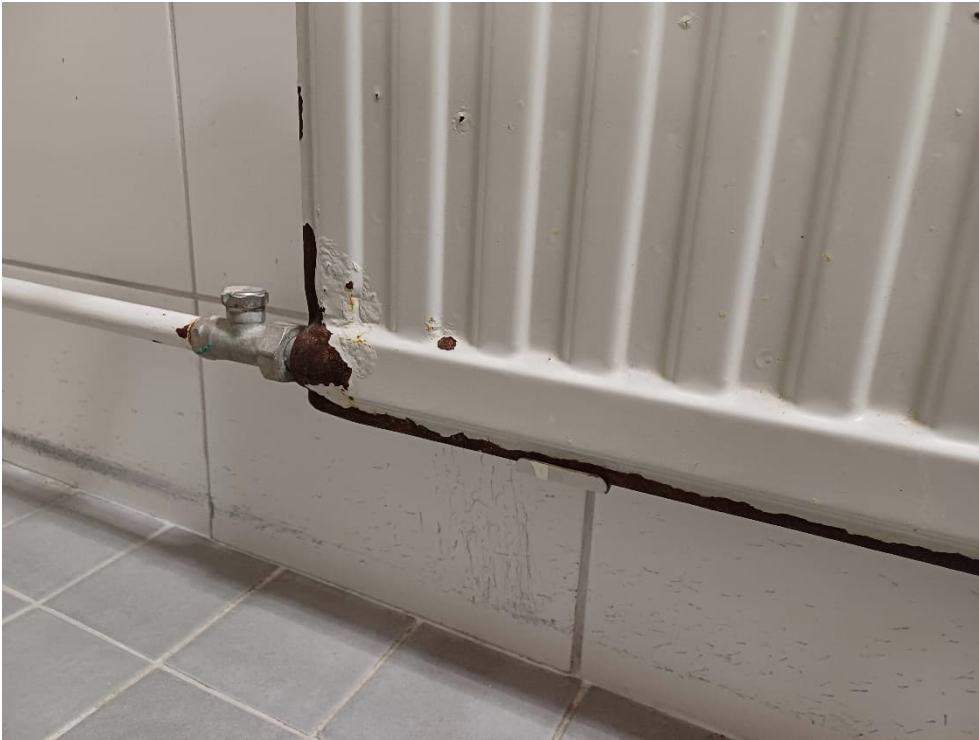
Kuva 4.15. 46 WC-tila, lämpöpatteri on alkanut ruostumaan.

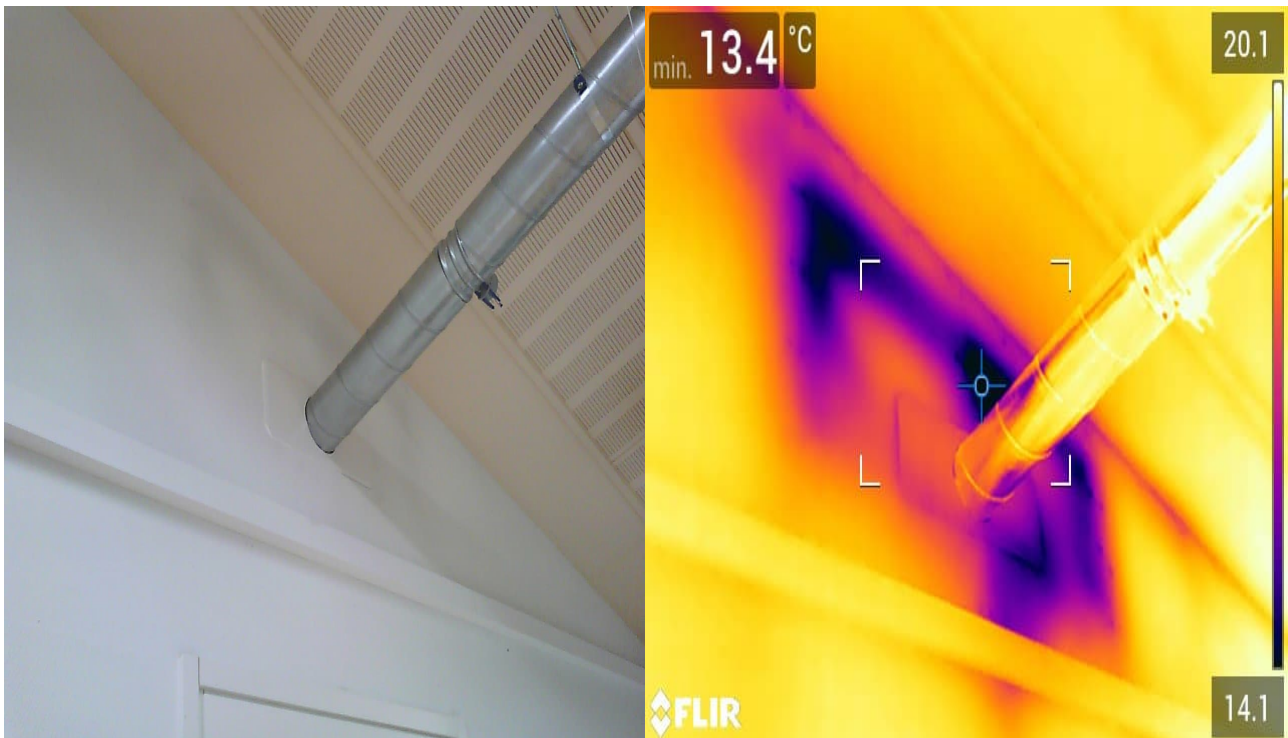
- 43 Eteinen, jalkalistan pätkä puuttuu.
- 46 WC-tila, lämpöpatteri on alkanut ruostumaan (Kuva 4.15).
- 49 Leikkitila, IV-kanavan läpiviennin ympäristön seinäpinnassa on tummentumaa ja lämpökamerakuvauksissa näkyy puutteita seinän lämpöeristyksessä (kuva 4.16)

49 Leikkitila, IV-kanavan läpiviennin ympäristön seinäpinnassa on tummentumaa ja lämpökamerakuvauksissa näkyy puutteita seinän lämpöeristyksessä.

- 49 Leikkitila, IV-kanavan läpiviennin ympäristön lämpökamerakuvauksissa havaittujen lämpöeristyspuutteiden tarkempi tutkiminen.
- Ikkunarakenteiden huoltaminen.

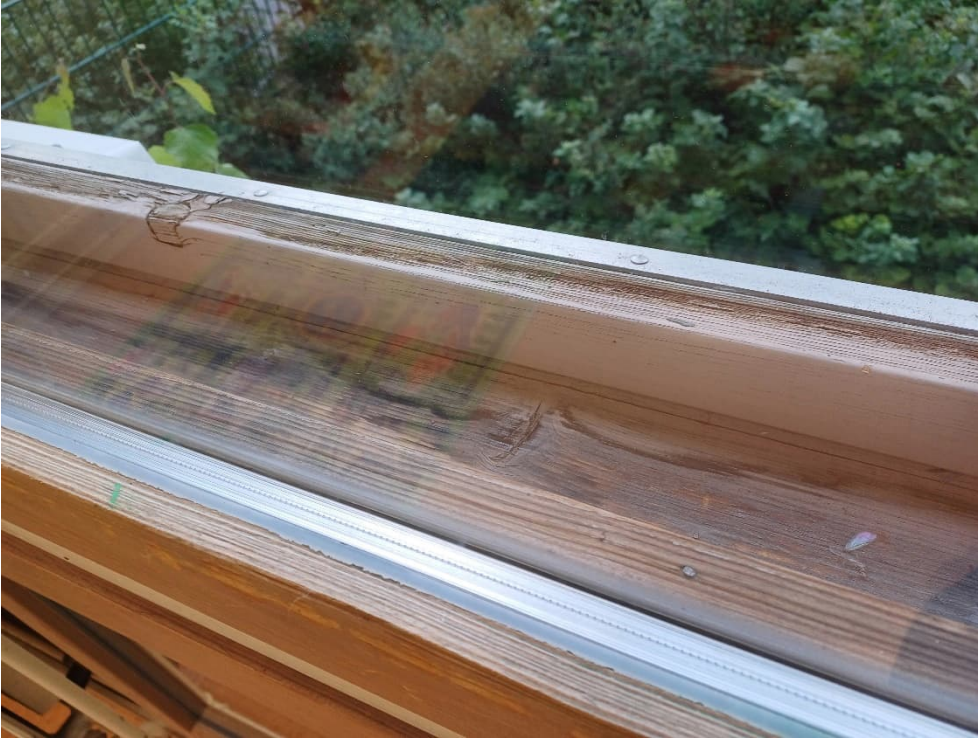
Kuva 4.17. Ikkunarakenteet ovat kauttaaltaan huollon tarpeessa.

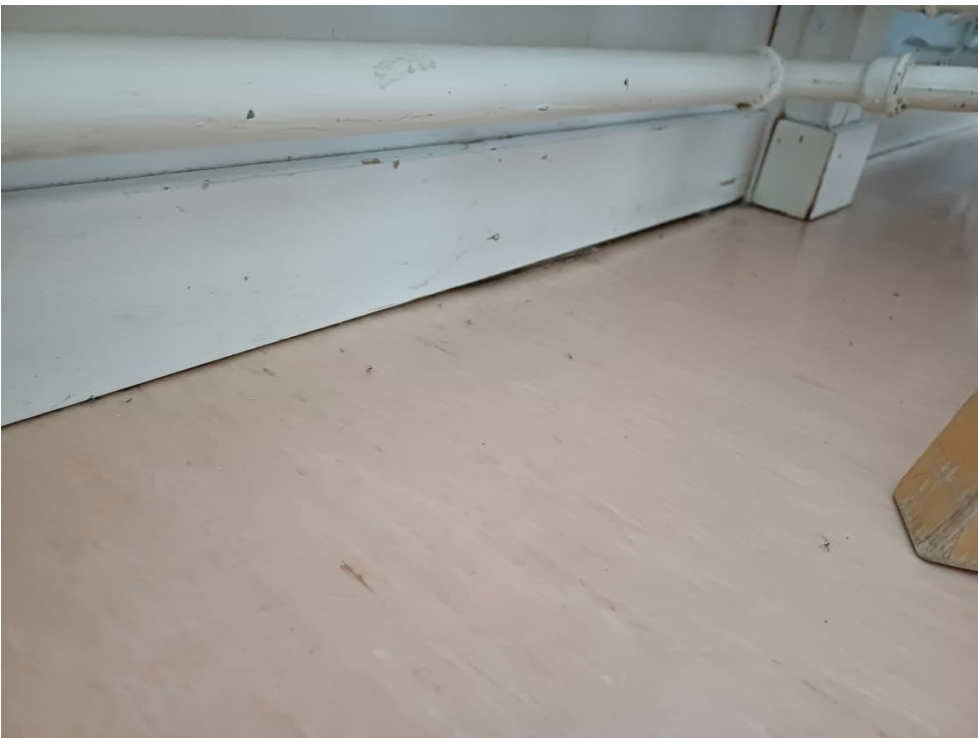
Kuva 4.18. Lattia on painunut alaspäin useissa tiloissa.

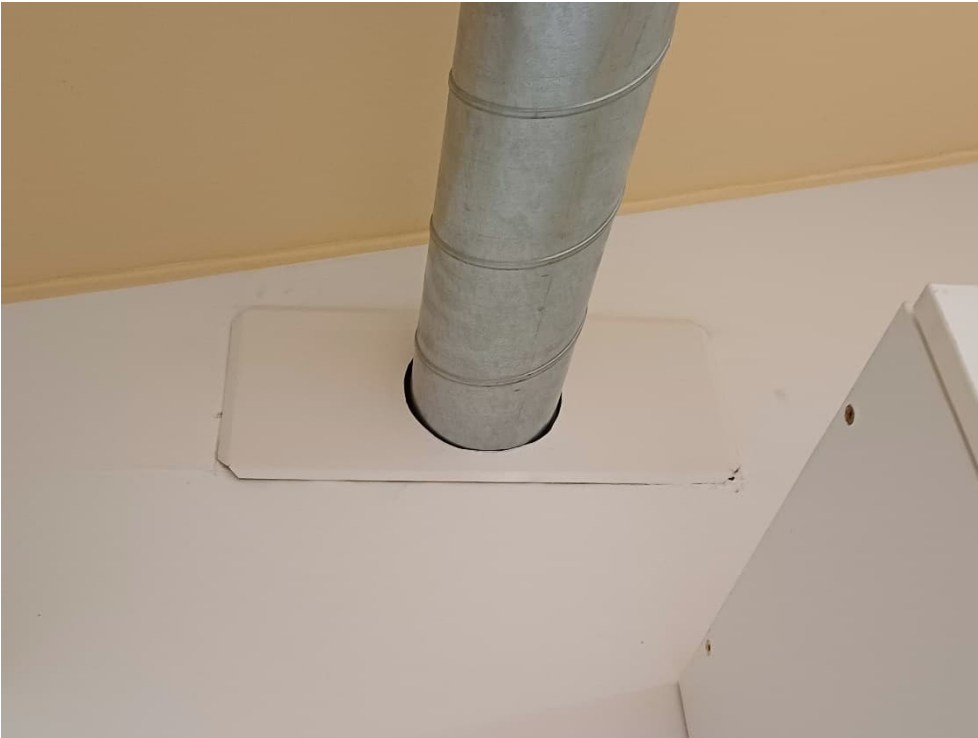
Kuva 4.19. IV-kanavien uudet seinäkehukset ei ole tiiviitä, jolloin seinien sisältä voi päästä epäpuhtauksia huonetiloihin.

- IV-kanavien uusien seinäkehyksien tiivistys.
- IV-konehuoneen kulkuluukkuun tiivisteiden asennus.
- WC-tilojen lattioista mitattujen kohonneiden pintakosteuksien tarkempi tutkiminen.

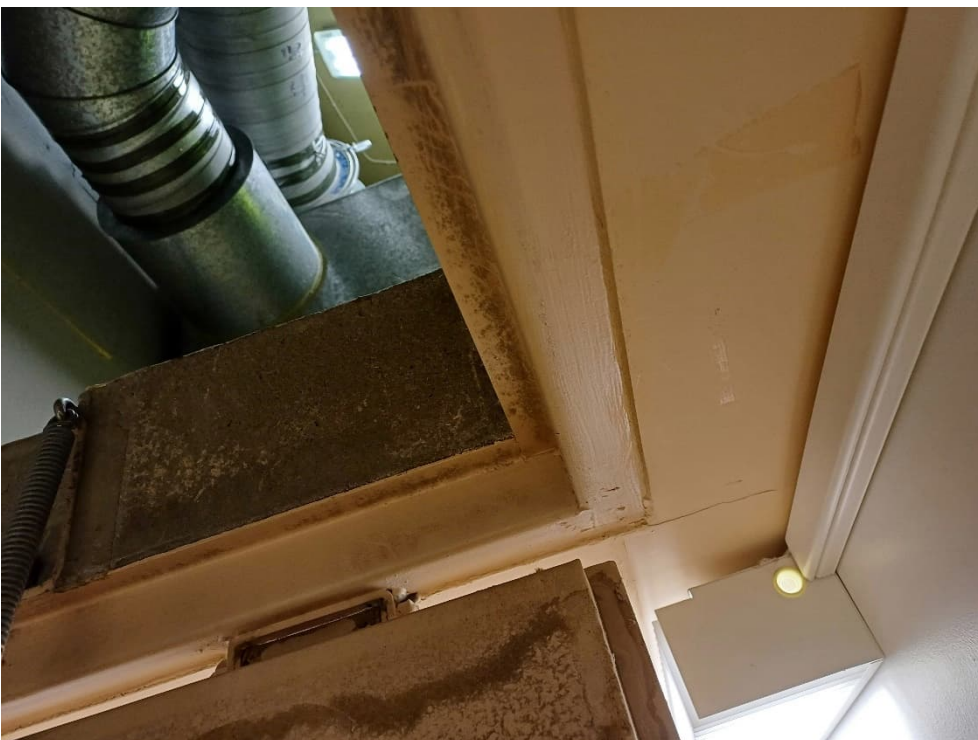
Kuva 4.20. IV-konehuoneen kulkuluukusta puuttuu tiivisteet.

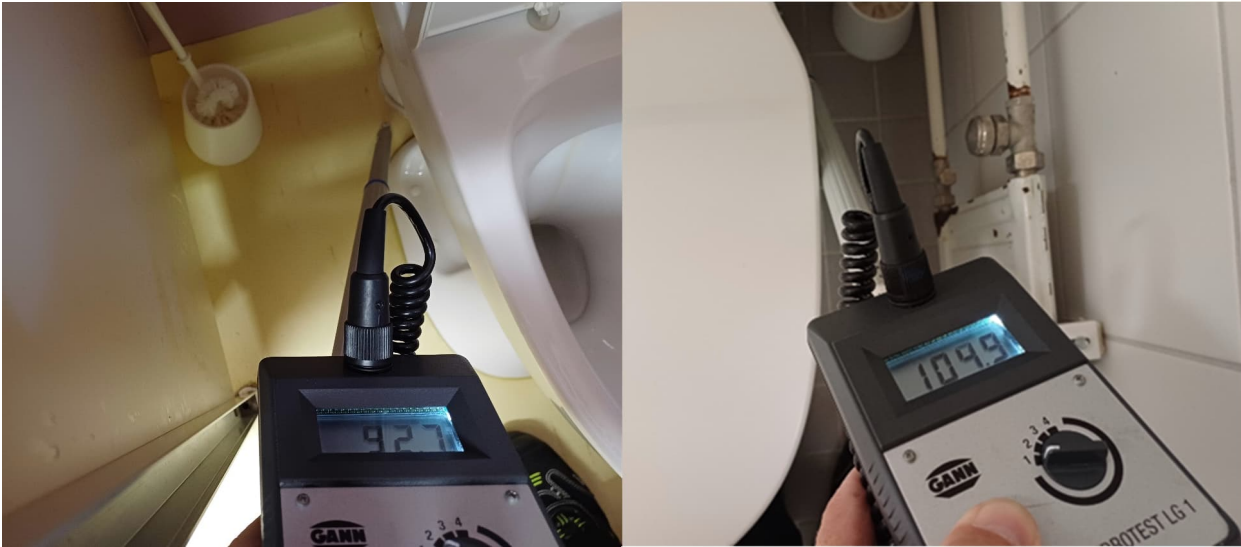
Kuva 4.21. Useissa WC-tiloissa mitattiin pintakosteuden osoittimella kohonneita pintakosteuksien vertailuarvoja WC-pönttöjen ympäristössä.

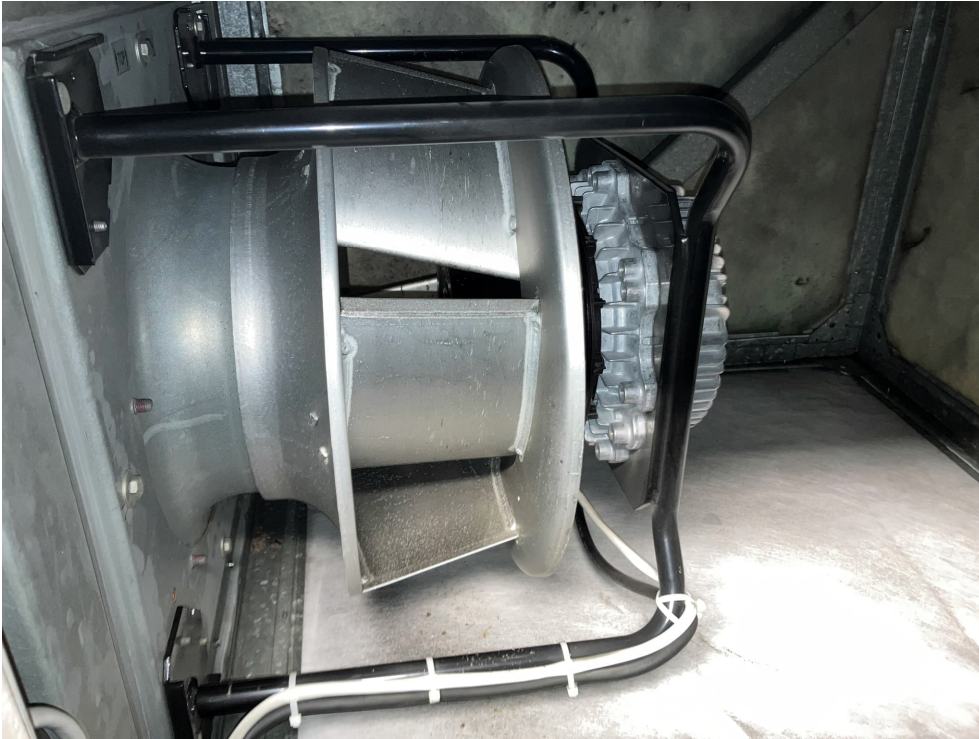
Kuva 5.1. Ilmanvaihtokoneen TK01/PK01 puhaltimet vaihdettu EC-puhaltimiksi.

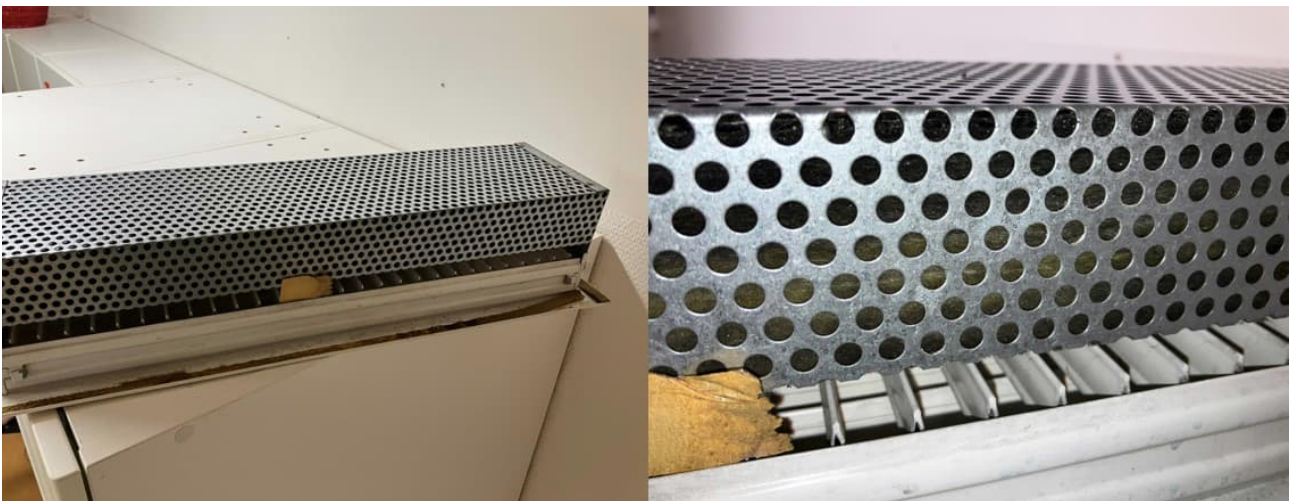
Kuva 5.2. Vanhoissa tuloilmapäätelaitteissa on käytetty mineraalivillaa ääneneristyksissä (reikäpellin sisällä äänenvaimennuksena käytetty mineraalivilla).

- Poistetaan villalähteet vanhoista tuloilmapäätelaitteista.
- Kasvatetaan keittiön tuloilmavirtaa joko vaihtamalla keittiön tuloilmakoneen TK02 puhallin tai tarvittaessa uusimalla tuloilmakone. Tavoitteena saada keittiön ilmavirrat lähelle tasapainoa poistoilman kanssa.
- Uusitaan lämmöntalteenottokiekon harjakset.
- Tarkastetaan kaikkien lattiakaivojen puhdistustulpat ja korjataan tarvittaessa.

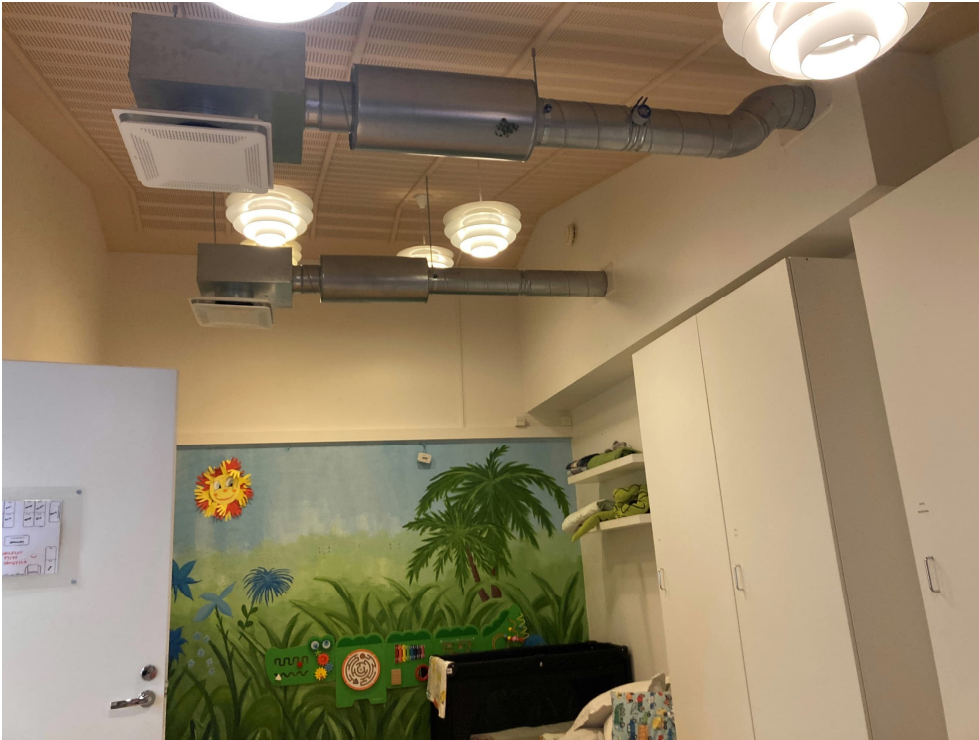
Kuva 5.3. Osassa tiloja on tuloilmapäätelaitteet vaihdettu uusiin ja tuotu keskelle huonetilaa paremman ilmanjaon saavuttamiseksi.

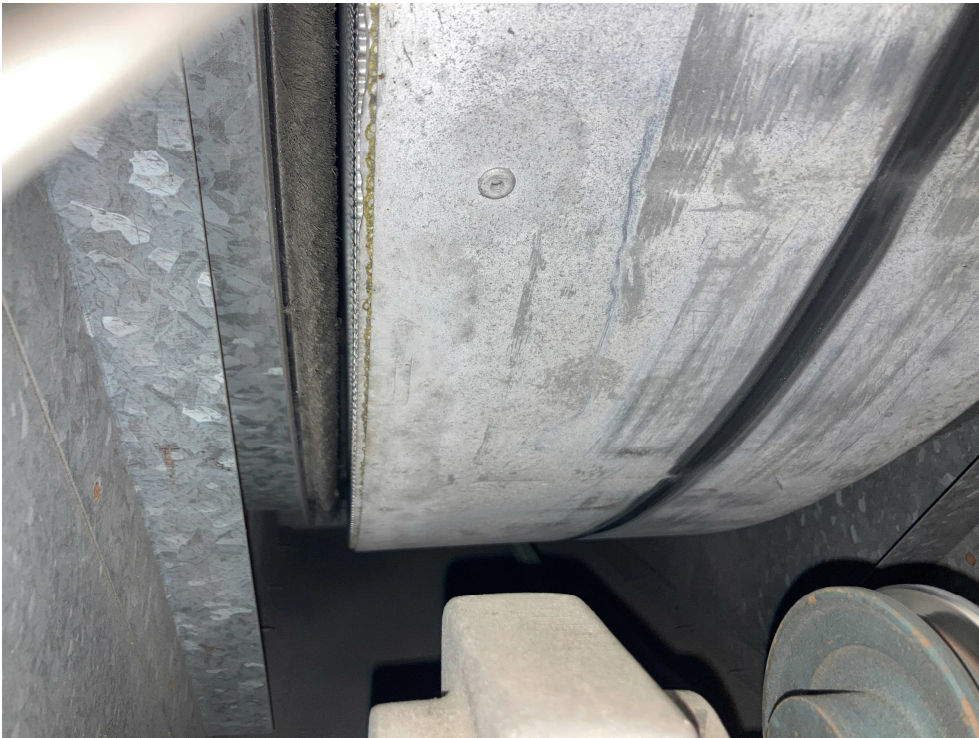
Kuva 5.4. Ilmanvaihtokoneen TK01/PK01 lämmöntalteenottokiekon harjakset ovat kuluneet.

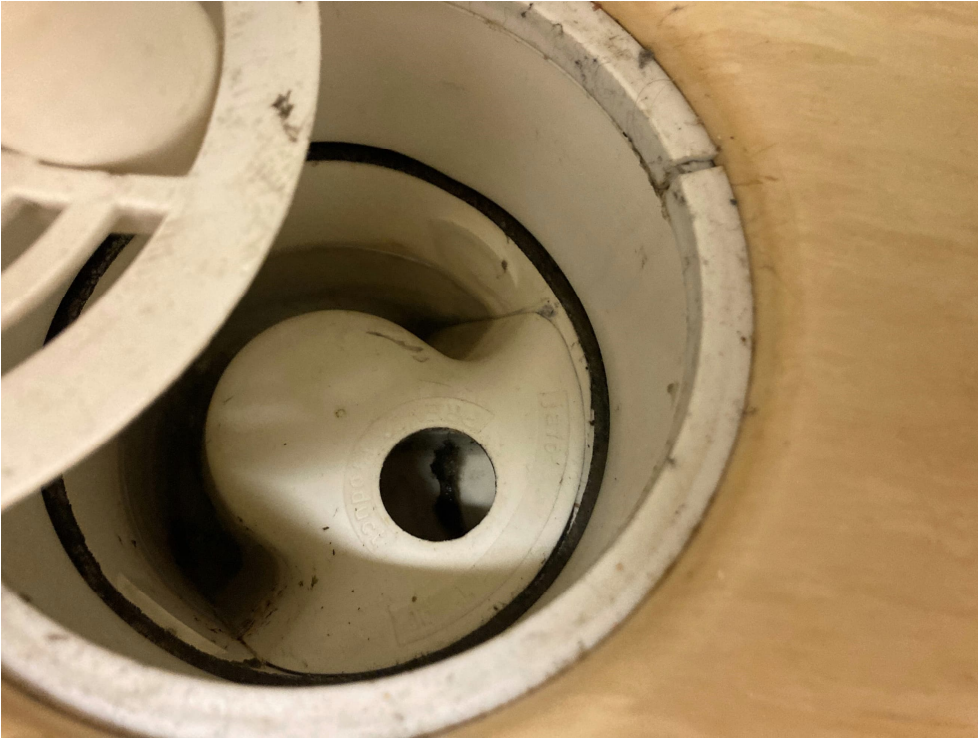
Kuva 5.5. Lattiakaivon puhdistustulpat puuttuivat Siivouskeskuksesta 23 ja Työtilasta 15.

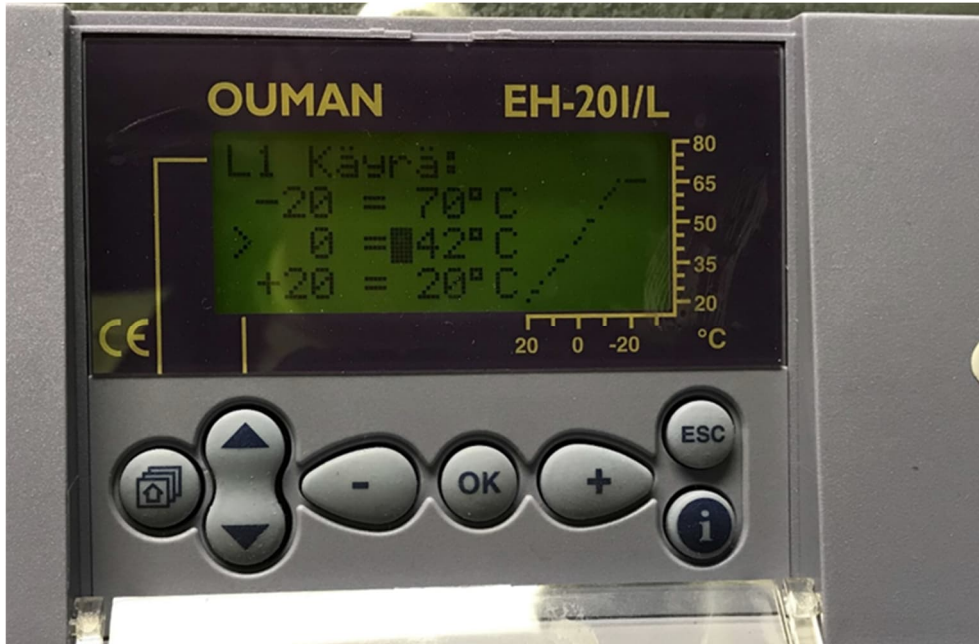
Kuva 6.1. Virheellinen lattialämmityksen kompensoit käyrä.

- Tarkastettu TK01/PK01 ilmanvaihtokoneen toiminta.
- Ilmanvaihtokone TK01 käynnistyi vain niin, että ensin laitettiin käymään hidas nopeudelle, nostettiin nopeus nopealle, jonka jälkeen automaatile.
- Lattialämmityksen kompensointikäyrää muutettu asianmukaiseksi.

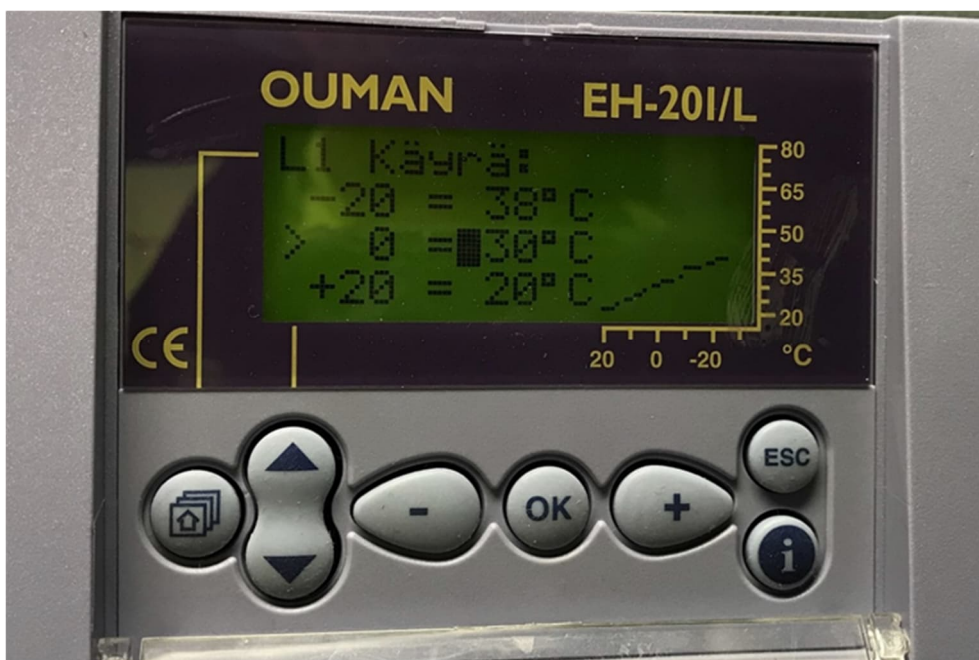
Kuva 6.2. Korjattu lattialämmityksen kompensoit käyrä.

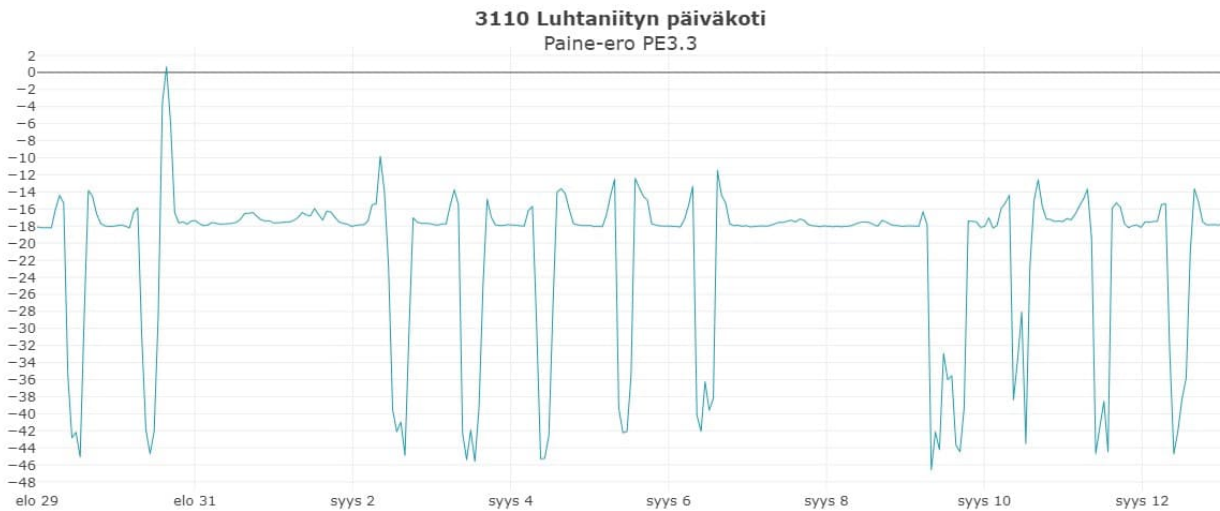
### Paine-ero PE3.3 / Keittiön 19 ja ulkoilman välillä

Keittiön paine-ero vaihteli noin  $\pm 0$  ja  $-46$  Pa välillä ulkoilmaan nähden. Positiivinen mittausrarvo Keittiö on ylipaineinen ja negatiivinen mittausrarvo Keittiö on alipaineinen ulkoilmaan nähden. Suuri alipaine johtuu, siitä että Keittiön tuloilmakone TK02 teho ei vastaa poistoilman määrää.
