# Tutkimusraportti

Lattioiden kosteusmittaukset ja lisätutkimukset

## 3165 Lehtikasken päiväkoti

11.10.2024

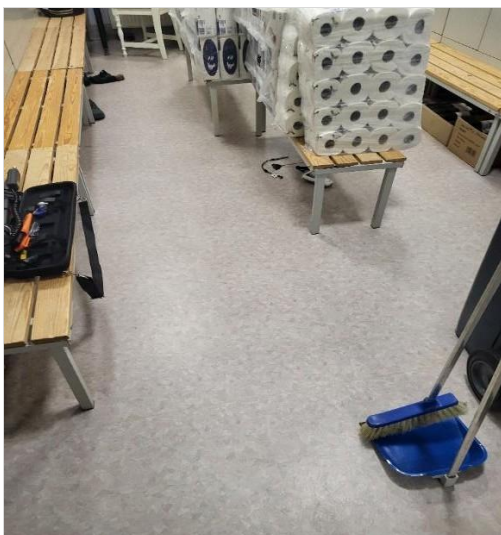
**Kuva 2.** Pukuhuoneessa 142 havaittiin laajalla alueella poikkeavia kosteuksia.

Pukuhuoneesta 142 lattiapäällysteen alta otetuista kolmesta viiltomittauksesta kaikissa oli poikkeava kosteus.

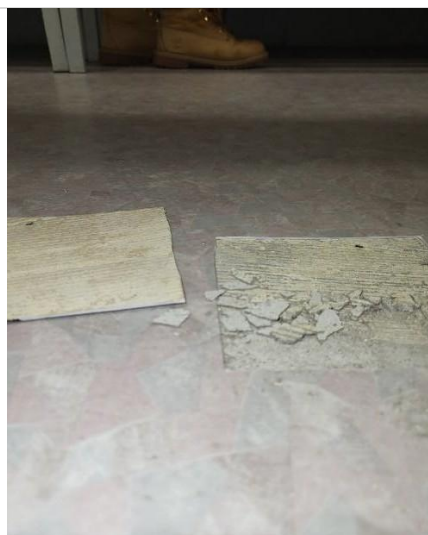
Pukuhuoneessa 142 mittapisteen **VM4** kohdalta otettiin n. 10x10 cm pala, mistä arvioitiin lattiapäällysteen tartuntaa ja hajua. Lattiapäällysteen kiinnitys oli heikko ja murtuminen tapahtui liimakerroksessa, myös tasoitteen tartunta betoniin oli heikko. Lattiapäällysteen haju oli aistinvaraisesti normaali (kuva 3).

**Kuva 3.** Pukuhuoneessa 142 lattiapäällysteen kiinnitys oli heikko ja murtuminen tapahtui liimakerroksessa, myös tasoitteen tartunta betoniin oli heikko. Lattiapäällysteen haju oli aistinvaraisesti normaali. Lattiapäällysteen alla betonilaatan pintakosteuslukema 120.

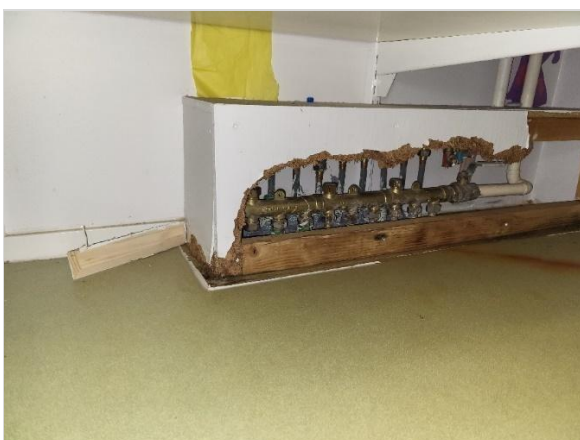
Tilojen pukuhuone 142, leikkitila 147 ja varasto 150 poikkeavan kosteuden todennäköinen lähde on vuotava jakotukki varastossa 150.

Kohteen LVIA-kuvista huomattiin varastossa 150 sijaitseva pattereiden jakotukki, jonka suojana ollut kalustelevyistä tehty kotelo oli märkä ja pehmennyt (kuva 4). Kotelon sisällä havaittiin jälkiä kuivuneesta vedestä, mutta tarkkaa vuotokohtaa ei pystytty paikallistamaan (kuva 5). Havainnosta ilmoitettiin eteenpäin kiinteistöhoitajalle.

**Kuva 4.** Varaston 150 jakotukki ja kosteusvaurioitunut kotelo, joka purettiin osittain tutkimusten yhteydessä.

- Varasto 150 jakotukin kosteusvaurioituneen kotelon uusiminen.

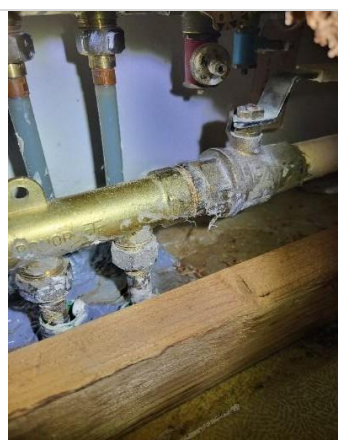
**Kuva 5.** Kotelon sisällä jälkiä kuivuneesta vedestä.

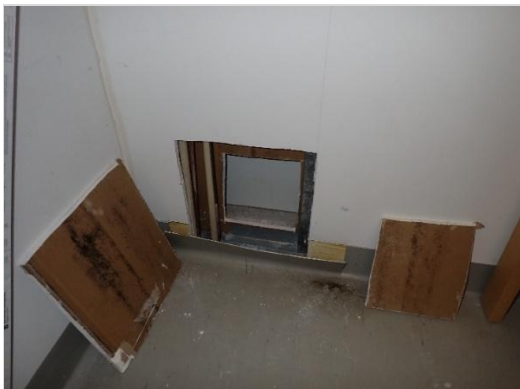
Rakennearvauksen RA1 (VS) perusteella on sähköpääkeskuksen 121 väliseinät teräsrankarakenteisia kipsilevyseiniä. Rakennearvauksen kohdalla oli kipsilevyn sisäpinnoilla tummia jälkiä, joiden arvioidaan olevan nokea (Kuva 6): Kipsilevyjen kuivatusuunit toimivat 90-luvulla öljyllä, minkä seurauksena uunin rullat nokeentuivat ja värjäisivät levyn taustakartongin.

**Kuva 6.** Havainnekuva sähköpääkeskuksen 121 väliseinän rakennearvauksesta RA1 (VS). Kipsilevyn sisäpinnoilla olevien tummien jälkien arvioidaan olevan nokea.

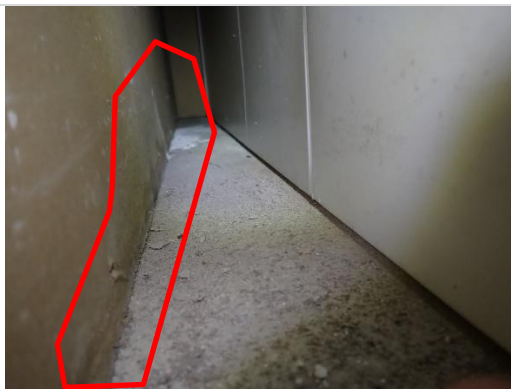
Vaurion arvioidaan johtuvan kylmiön viilentävästä vaikutuksesta liittyviin ja ympäröiviin rakenteisiin, mikä aiheuttaa kosteuden tiivistymistä.

Rakennearvauksen RA1 (VS) perusteella on kylmähuoneiden 125A ja 125B seinäelementin ja niitä rajaavien väliseinien välissä on n. 10 cm leveä tuuletusrako. Tuuletusrakoon ei kuitenkaan havaittu korvausilmareittejä/rakoja, joka edesauttaisi ilmankiertoa tuuletusraossa. Rakennearvauksesta/tuuletusraosta oli aistittavissa viileä ilmavirtaus sähköpääkeskukseen. Väliseinän tuuletusrakoon rajoittuvan kipsilevyn alareunassa havaittiin kosteusvaurioitumiseen viittaavia värimuutoksia (Kuva 7). Rakennearvauksen kohdalla kartongista otetusta materiaalinäytteestä **RMS1** tehdyssä mikrobianalyyysissä havaittiin selvä viite mikrobikasvusta (Kuva 8).

**Kuva 7.** Kylmähuoneiden 125A ja 125B seinäelementin ja niitä rajaavien väliseinien välissä on n. 10 cm leveä tuuletusrako. Väliseinän tuuletusrakoon rajoittuvan kipsilevyn alareunassa havaittiin kosteusvaurioitumiseen viittaavia värimuutoksia (alue rajattu punaisella).

- Kylmiöiden kevytrakenteisten seinien korjaus vaurioituneilta osin.
- Kylmiöiden ympärillä olevan tuuletusraon ilmanvaihdon tehostaminen.
- Kylmiön 125A ja 125B lattiaan suositellaan asennettavaksi lämpökatko estämään kylmän johtumista ympäröivien tilojen lattioihin. Toimenpiteen suorittaminen edellyttäisi joko kylmähuoneiden tai ympäröivien väliseinien purkamista.

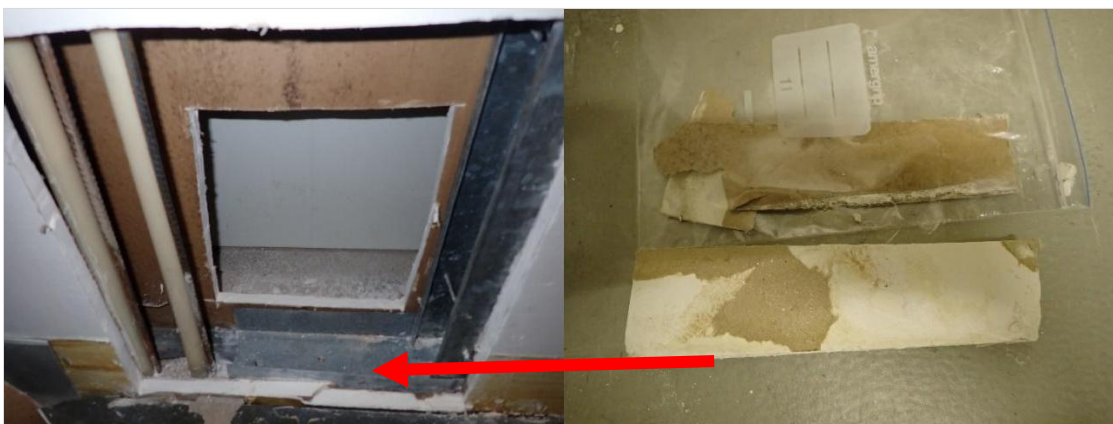
Sähköpääkeskuksen 121 rakenneavauksessa havaittiin väliseinän tuuletusrakoon rajoittuvan kipsilevyn alareunassa kosteusvaurioitumiseen viittaavia värimuutoksia. Rakenneavauksen kohdalta kartongista otetusta materiaalinäytteestä tehdyssä mikrobialalyysissä havaittiin asumisterveysasetuksen mukaisen toimenpiderajan ylittävää mikrobikasvustoa.

**Kuva 8.** Rakennearvauksen RA1 (VS) kohdalla tuuletusrakoon rajoittuvan kipsilevyn alareunassa havaittiin kosteusvaurioitumiseen viittaavia värimuutoksia levyn molemmin puolin. Taustakartongista otetussa materiaalinäytteessä **RMS1** oli selvä viite mikrobikasvusta.

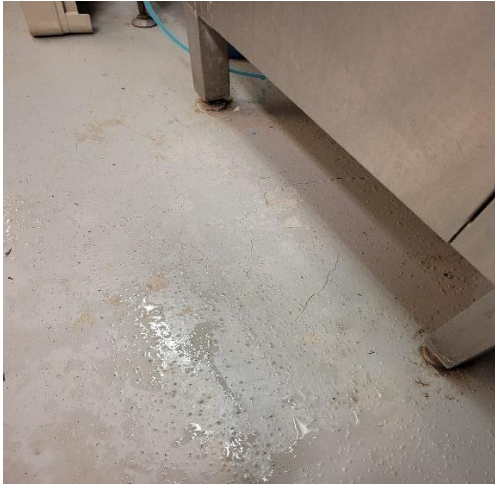
Keittiön 125 lattian pinnoitteessa oli halkeamia lattiakaivon ympärillä ja tiskikoneen alla (kuva 9). Tilan lattiaan tehtiin porareikämittaus **PR1.1** kohtaan, jossa pintakosteudenosoittimella havaittiin poikkeavia arvoja (kuva 10) ja **PR11.1** vertailumittaus tehtiin kohtaan, jossa havaittiin tavanomaisia pintakosteus arvoja.

**Kuva 9.** Keittiön 125 lattiapinnoitteessa olevat halkeamat tiskikoneen alla.

Keittiön 125 akryylimassalattiassa olevien halkeamien kautta on lattianpesuvedet päässeet kulkeutumaan betonilaattaan pitkän ajan kuluessa ja vesi on kastellut betonilaatan koko paksuudeltaan. Kosteusvahingot ovat vielä ainoastaan keittiön alueella ja paikallisesti vaurioituneen pinnoitteen ympärillä.

- Keittiön 125 lattiapinnoitteen poistaminen ja betonilaatan kuivatus, sekä kosteusmittaukset ennen pinnoitteen uusimista.
- Sähköpääkeskuksen 121 lattiapäällysteen, liiman ja tasoitteen poistaminen sekä betonilaatan kuivatus.

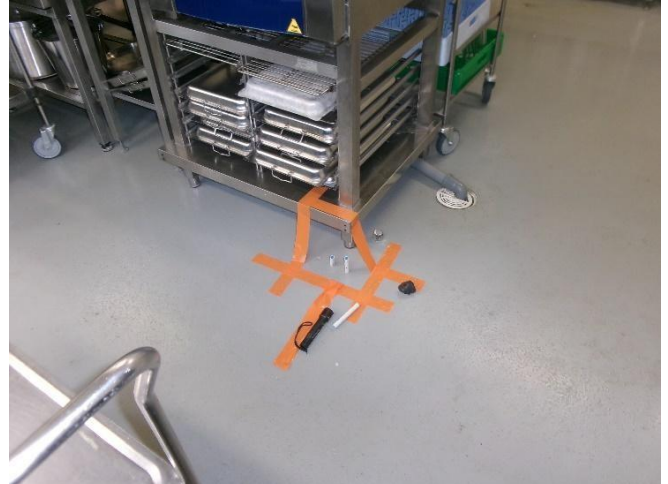
**Kuva 10.** Havainnekuva keittiön 125 **PR1.1** mittapistestä.

Tarkentavissa porareikämittauksissa **PR1.1** keittiön 125 ja **PR2.1** pukuhuoneen 142 betonilaatasta havaittiin poikkeavaa kosteutta kohonneiden pintakosteusmittauksien alueilla. **PR11.1** keittiön käsienvesialtaan viereen tehdyistä porareikämittauksista betonilaatan kosteus oli kauttaaltaan 75 RH%.

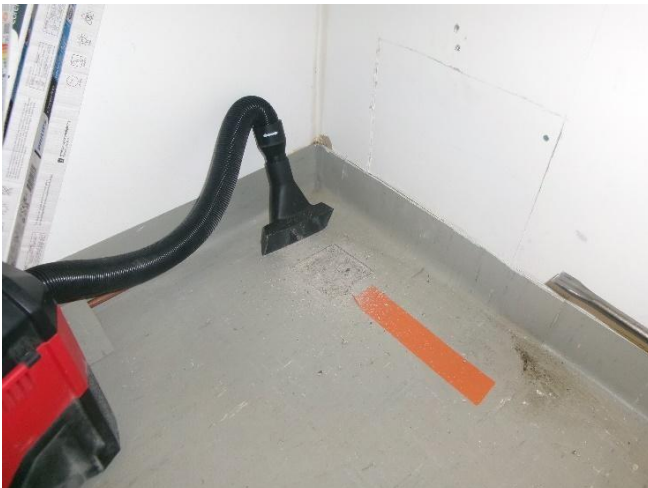
30.4.2024 BULK-näytteet lattiabetonista otettiin tiloista sähköpääkeskus 121 ja pukuhuone 142 viiltomittauksen osoittamasta kosteasta kohdasta. Ennen näytteenottoa poistettiin näyte kohdasta lattiamatto ja tasoite betonin päältä. Näyte otettiin betonin pinnasta noin 0–15 mm syvyydeltä. 15.8.2024 tilasta 142 pukuhuone otettiin VOC-bulk uusintanäyte, jolla varmistettiin 2-Etyyli-1-heksanolin riittävä haihtuminen ennen uuden lattiapinnoitteen asennusta.

**Kuva 11.** Havainnekuva sähköpääkeskuksen 121 betonilattian **BULK1** näytteenottoaikasta.

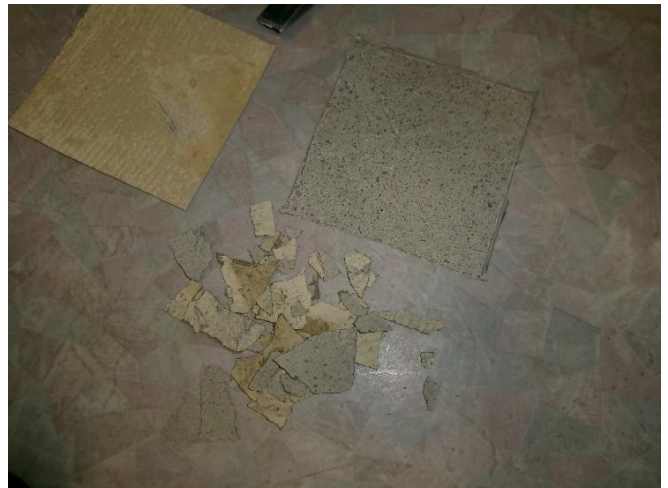
Tilan sähköpääkeskus 121 BULK-näyte alitti työterveyslaitoksen viitearvot. Pukuhuoneesta 142 30.4.2024 otetun BULK-näytteen tulos 45 µg/m3g 2-Etyyli-1-heksanoli ylitti työterveyslaitoksen viitearvon (40 µg/m3g 2-Etyyli-1-heksanoli). Tilasta otettiin uusinta näyte 15.8.2024, jolloin 2-Etyyli-1-heksanoli alitti työterveyslaitoksen viitearvon (40 µg/m3g 2-Etyyli-1-heksanoli) ollen 20 µg/m3g.

**Kuva 12.** Havainnekuva pukuhuoneen 142 betonilattian **BULK2** näytteenottoaikasta.

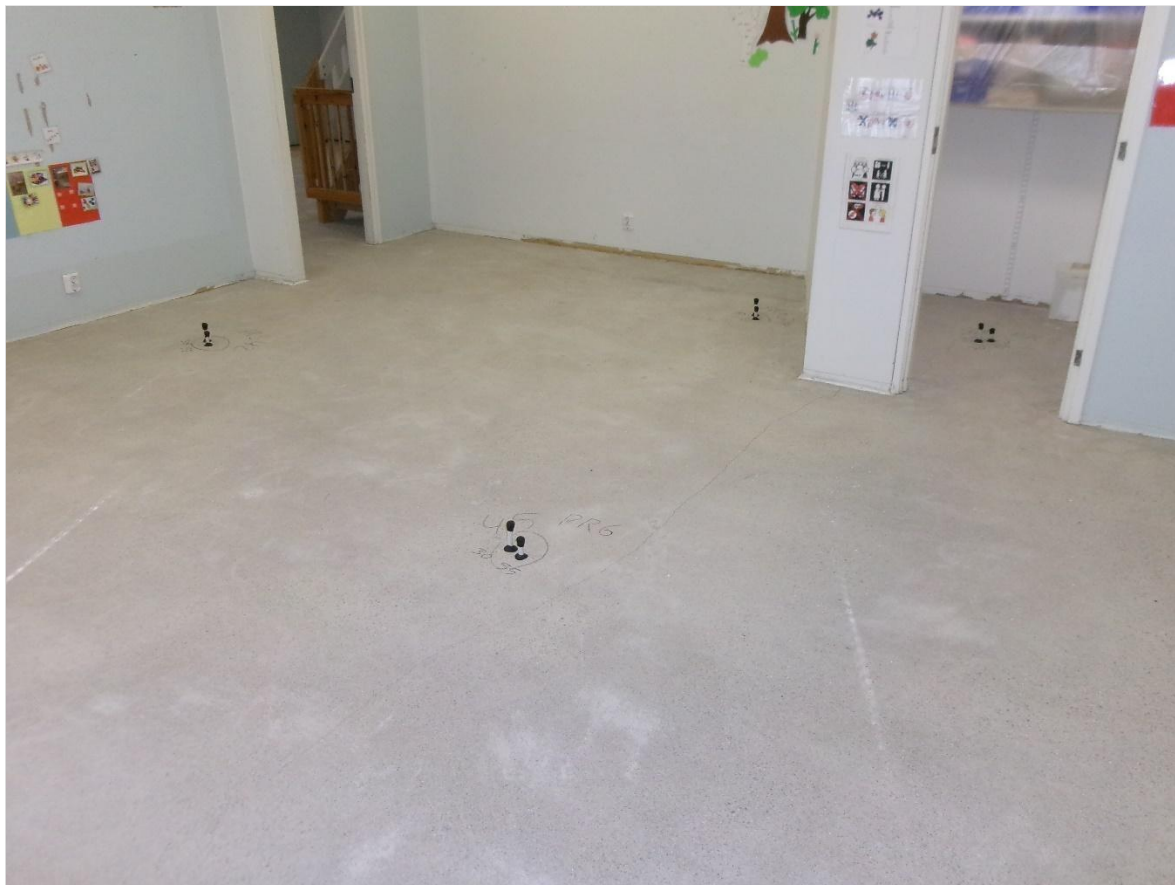
Tiloista leikkiätila 147, lepohuone 148 ja varasto 150 oli matto poistettu ja lattiasta hiottu liima ja tasoite pois. Tilaan tehtiin porareikämittaukset 8 kohtaan 2 eri syvyyteen (kuva 13).

**Kuva 13.** Havainnekuva tilojen leikkiätila 147 ja varasto 150 mittapististä.

Tilojen leikkitila 147, lepohuone 148 ja varasto 150 porareikämittaukset tehtiin muovimaton poistamisen jälkeen hiottuun betonilaataan. Tiloihin tehtiin 8 kohtaan mittapisteet kahteen syvyyteen. **PR5.1** ja **PR7.1** tulokset olivat hieman koholla.
