ESPOON KAUPUNKI  
Tilapalvelut-liikelaitos  
Kunnossapitopalvelut  
Tarkastusryhmä

22.11.2024

**Kelloseppäkoulu**  
Kohdenumero **5011**  
Vanha Maantie 11, 02650 Espoo

## SISÄILMATARKASTUS

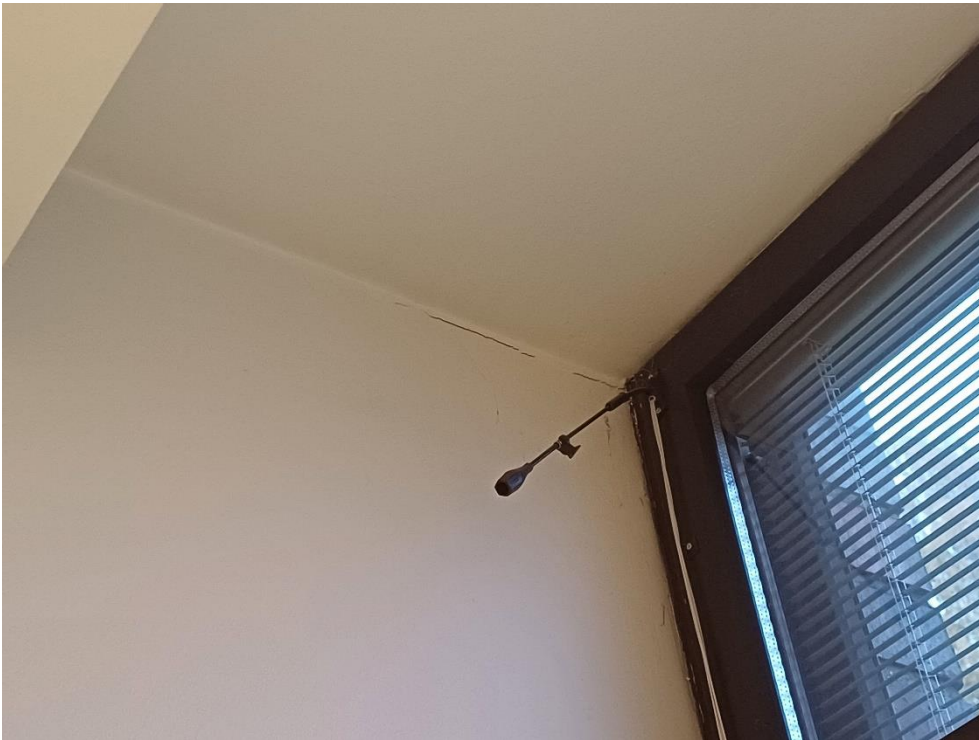
Kuva 4.1. 104 Inva-WC, rakenneliittymien ratkeamia.

- 104 Inva-WC, rakenneliittymien ratkeamien tiivistys.
- 108 Sali, ikkunaseinä-kattoliittymän vanhojen kosteusjälkien korjaus.
- 119 Varasto, IV-venttiilien puhdistus ja likaantuneiden akustointilevyjen uusiminen.
- 119 Varasto, kosteusvaurioituneiden akustointilevyjen uusiminen.
- 209 Porrastila, puutteellisen siivouksen tehostaminen.
- 213 Porrashuone, irtoilevan lattiapinnoitteen uusiminen.
- Kaikkien märkätilojen silikonisaumojen tarkistus ja tarvittaessa saumauksien uusiminen.
- 221 Porrashuone, ikkunan peitelistan kiinnityksen korjaus.
- 2krs. alueella irtoilevien lattiapinnoitteiden kartoitus ja korjaus.
- Kellarikerroksessa ylöspäin johtavien läpivientien tiivistys.

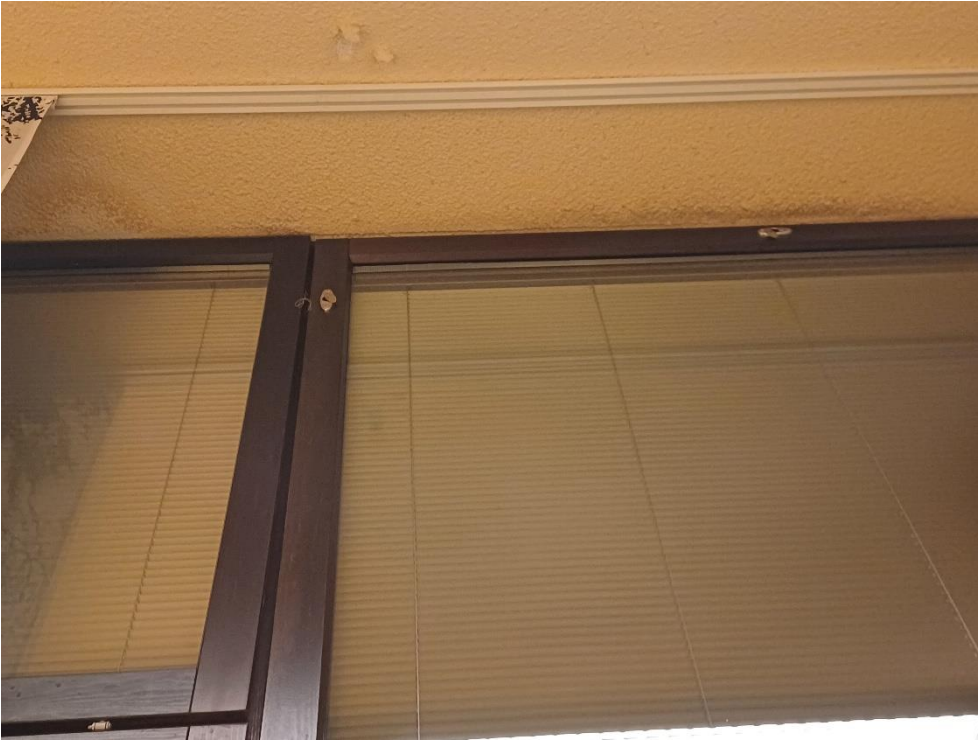
Kuva 4.2. 108 Sali, ikkunaseinä-kattoliittymässä on vanhoja kosteuden aiheuttamia jälkiä.

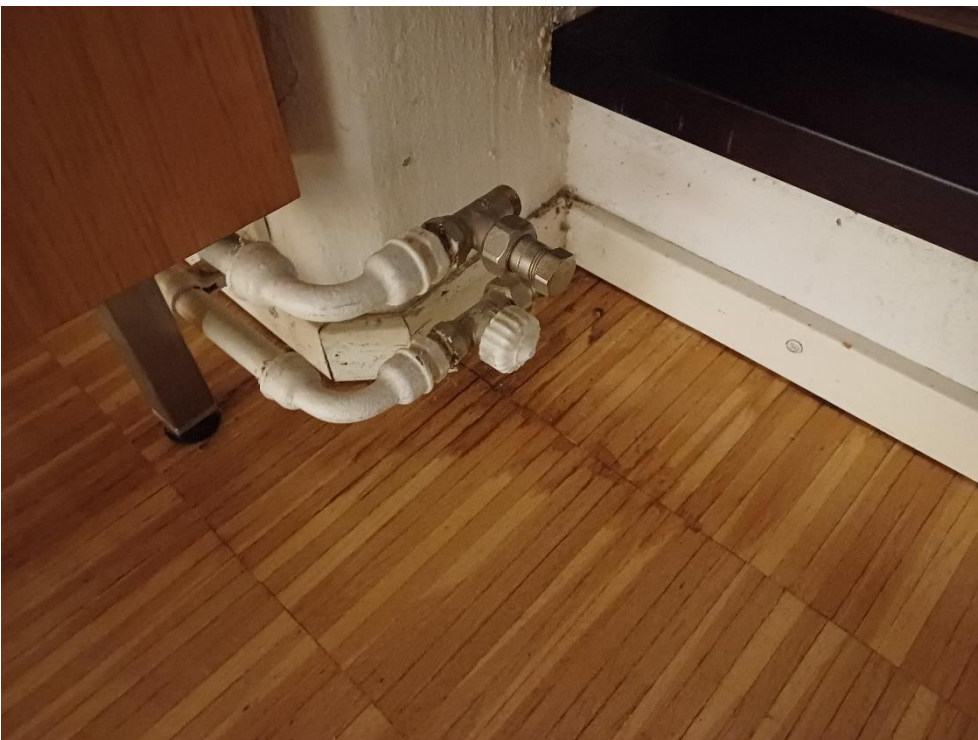
Kuva 4.3. 108 Sali, parkettilattiassa on patteriputkiston vuotojen aiheuttamia vanhoja kosteusjälkiä.

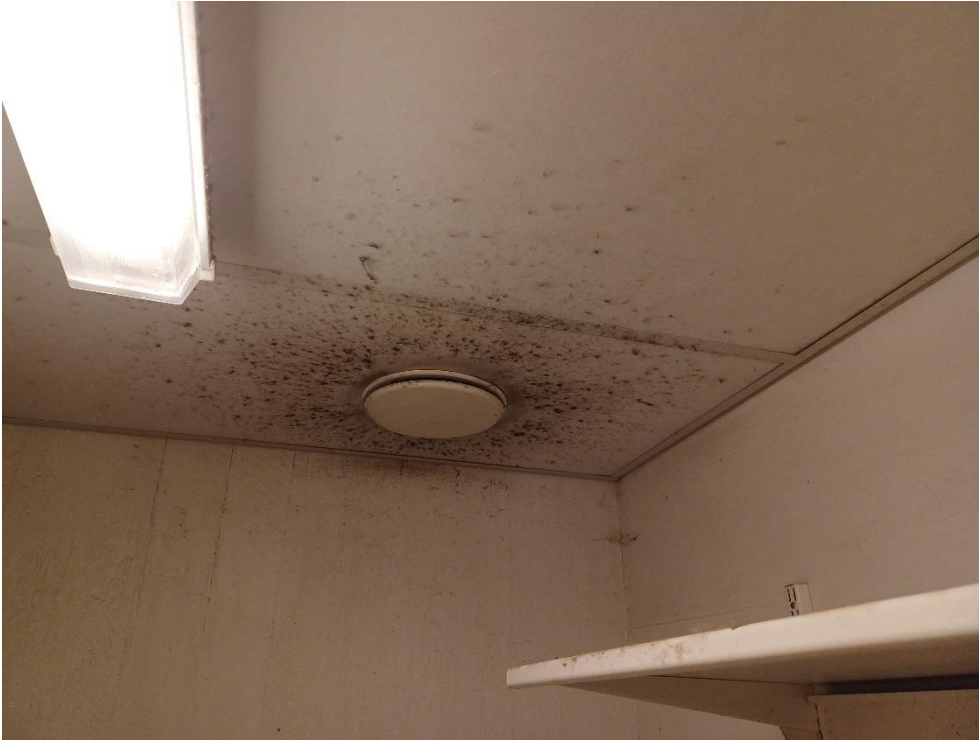
Kuva 4.4. 119 Varasto, IV-venttiilit ja niiden ympäristö on likaiset.

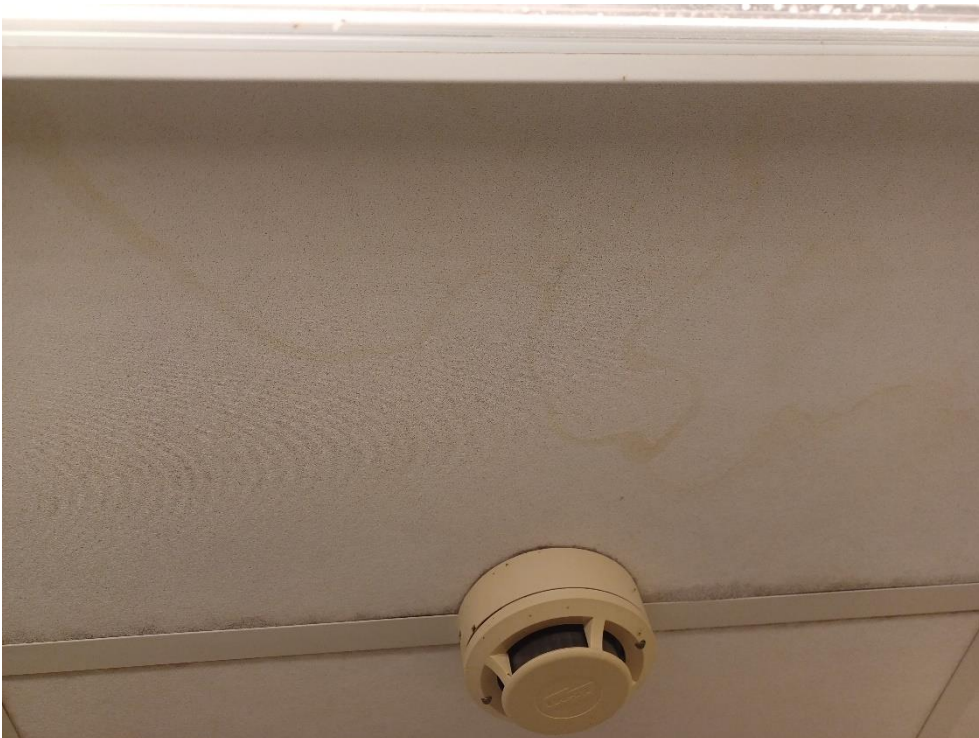
Kuva 4.5. 119 Varasto, alakaton akustointilevyssä on kosteusjälkiä.

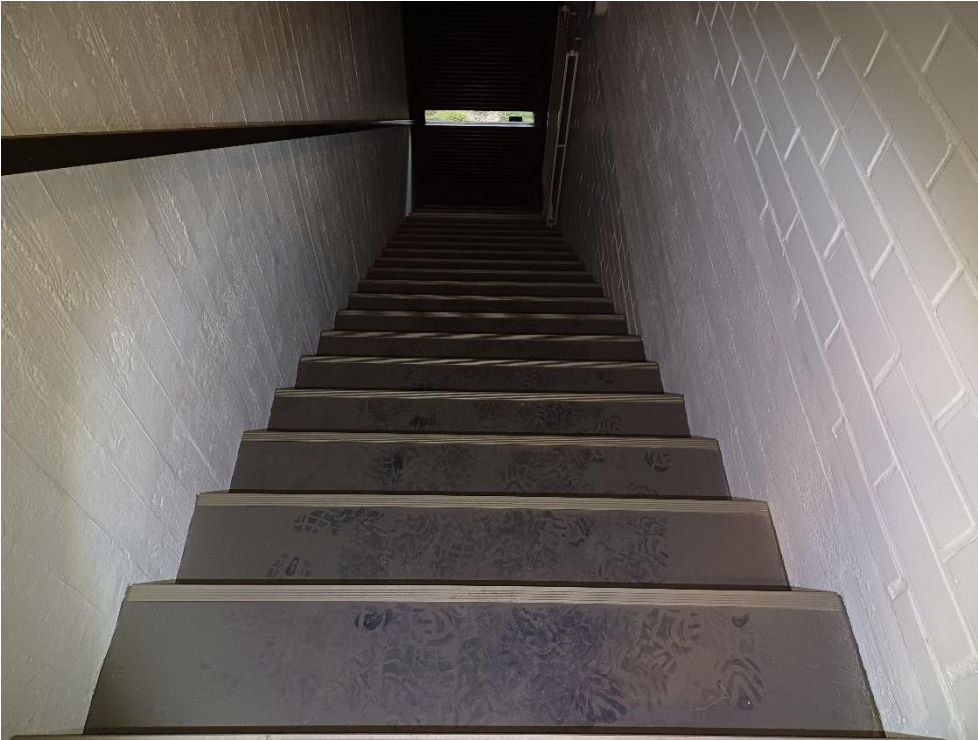
Kuva 4.6. 209 Porrastila, siivous on puutteellista.

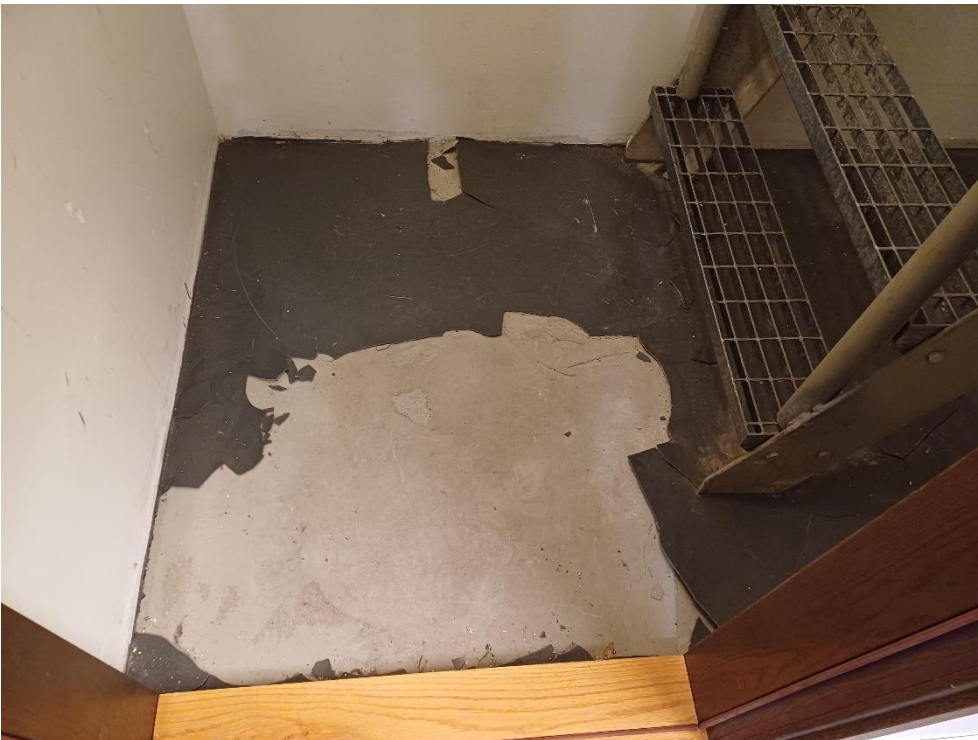
Kuva 4.7. 213 Porrashuone, lattiapinnoite irtoilee kauttaaltaan.

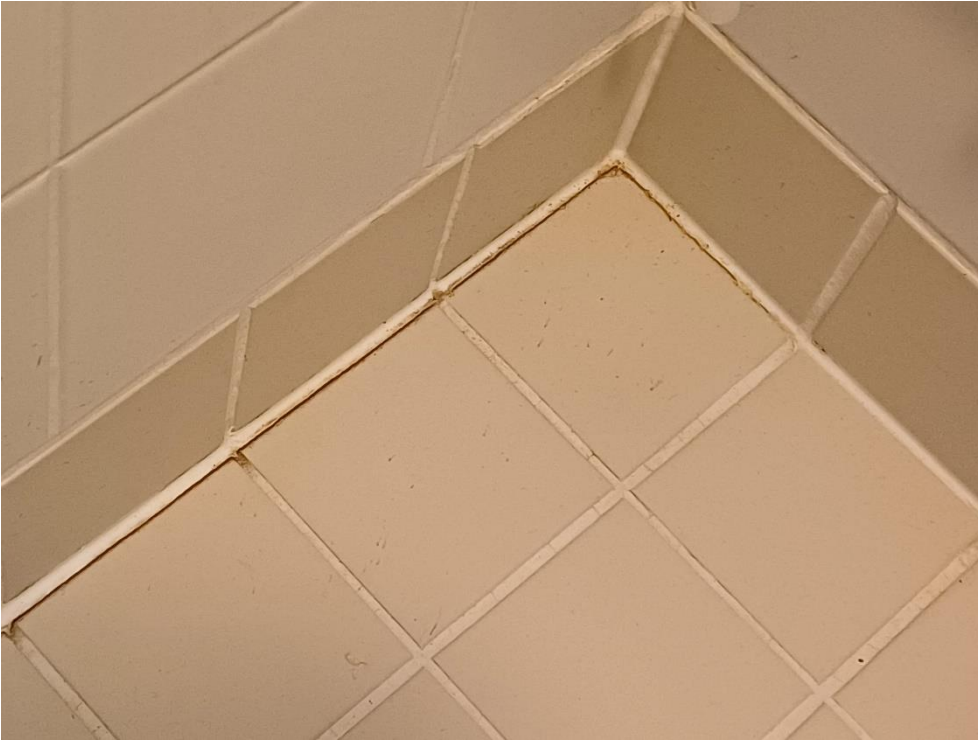
Kuva 4.8. 215 Inva-WC, lattialaatoituksen reunojen silikonisaumaukset on ikääntyneet, eikä ole enää tiiviitä.

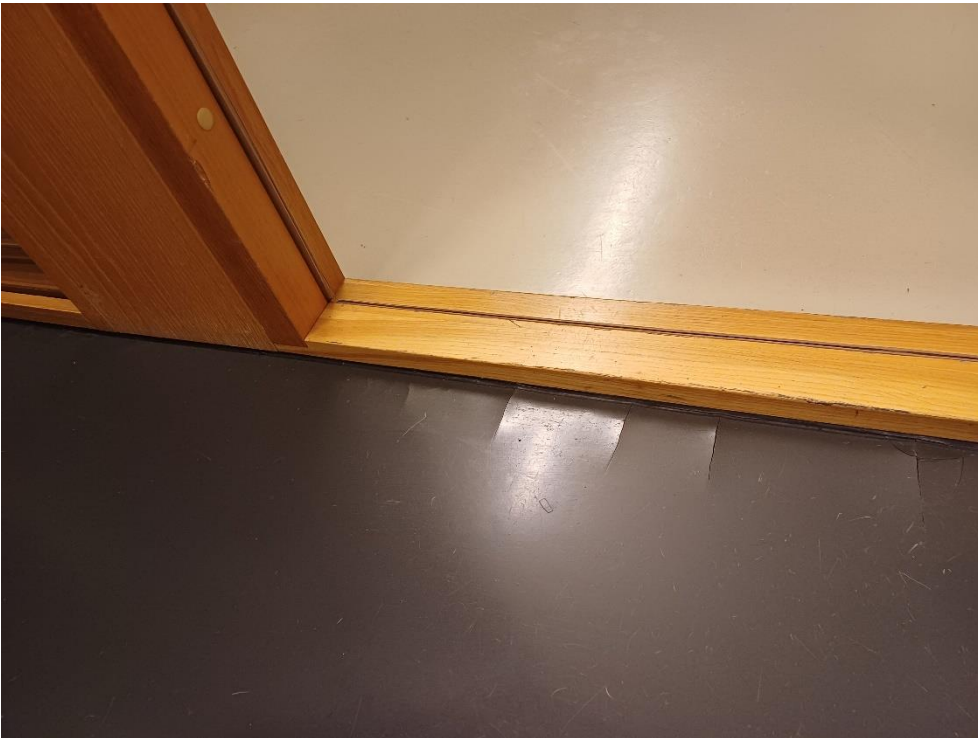
Kuva 4.9. Lattiapinnoite irtoilee oviaukkojen edustalta useissa kohdissa 2krs. alueella.

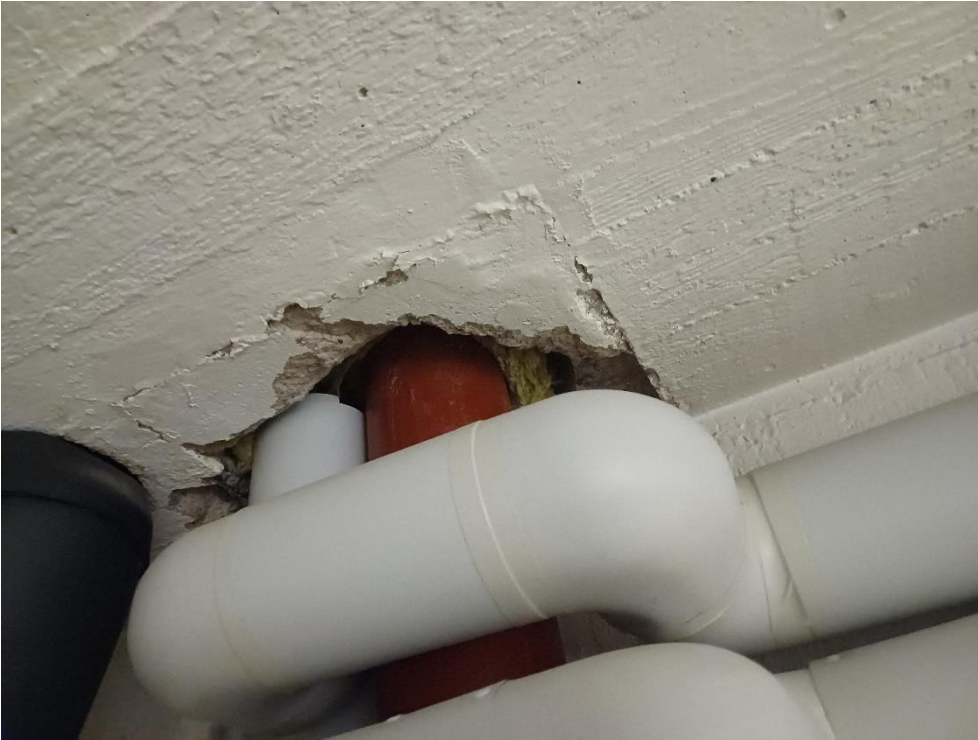
Kuva 4.10. Osa kellarikerroksen ylöspäin johtavista läpivienneistä ei ole tiiviitä.

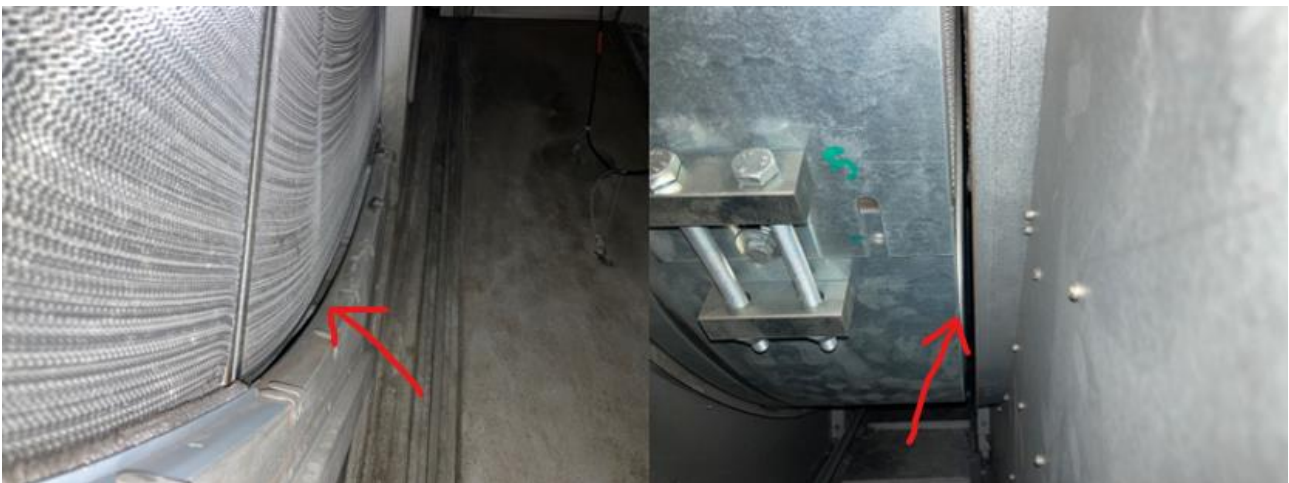
- Ilmanvaihtokoneen TK01 lämmöntalteenottokiekon harjakset ovat kuluneet ja osa harjaksista irronneet kokonaan.
- Ilmanvaihtojärjestelmä on puhdistettu ja säädetty viimeksi kesällä 2024.
- 111 Luokassa 3kpl tuloilmapäätelaitetta jäänyt puhdistamatta nuohouksen yhteydessä (Kuva 5.2).
- Ilmanvaihtokoneen TK01/PK01 kammiossa oli merkittävä ilmavuoto, mitä oltiin korjaamassa tarkastushetkellä.
- Tilassa 117 ainoastaan tuloilmanvaihto, poisto tapahtuu viereisen teknisen tilan kautta, jolla oma huippuimuri.

Kuva 5.1. Ilmanvaihtokoneen TK01 pyörivän lämmöntalteenoton harjakset ovat kuluneet ja irronneet kokonaan.

- Ilmanvaihtokoneen TK01 pyörivän lämmöntalteenottokiekon harjaksien korjaus.
- Ilmanvaihdon tarkastusmittaus, pitävätkö kesällä tehdyt ilmanvaihdon säädöt paikkansa.

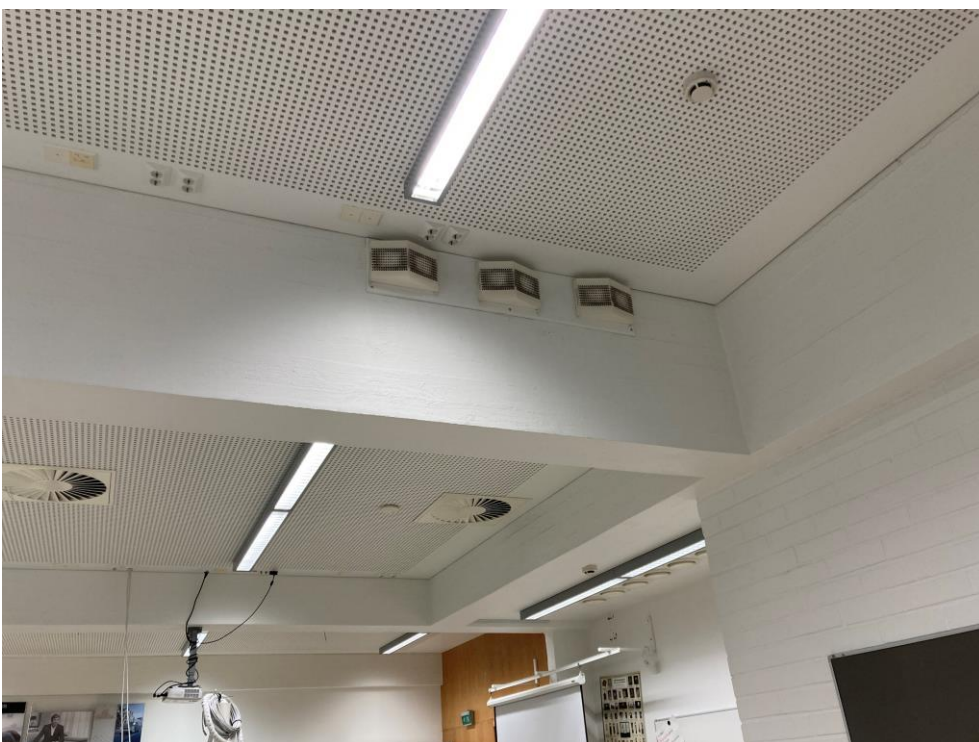
Kuva 5.2. Ilmanvaihdon tuloilmapäätelaitteet ovat puhdistamatta tilassa 111.

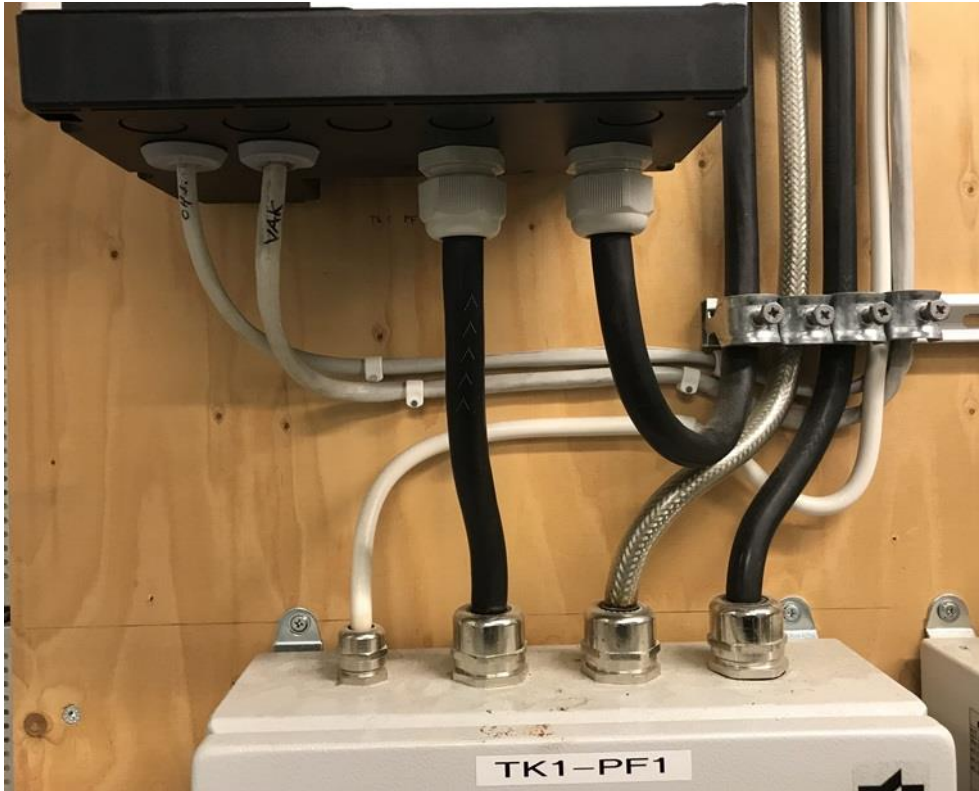
- Rakennusautomaatio toimii pääsääntöisesti hyvin.
- Taajuusmuuttajien EMC-suojaukset virheellisiä (Kuva 6.1).
- Taajuusmuuttajan TK01 SC08 jäähdytystuuletin pitää kovaa meteliä (Kuva 6.2).

Kuva 6.1. EMC-suojaukset virheellisiä.

- Taajuusmuuttajan TK01 SC08 jäähdytystuulettimen korjaus, jos mahdollista.
- Korjataan taajuusmuuttajien EMC suojaukset kuntoon.

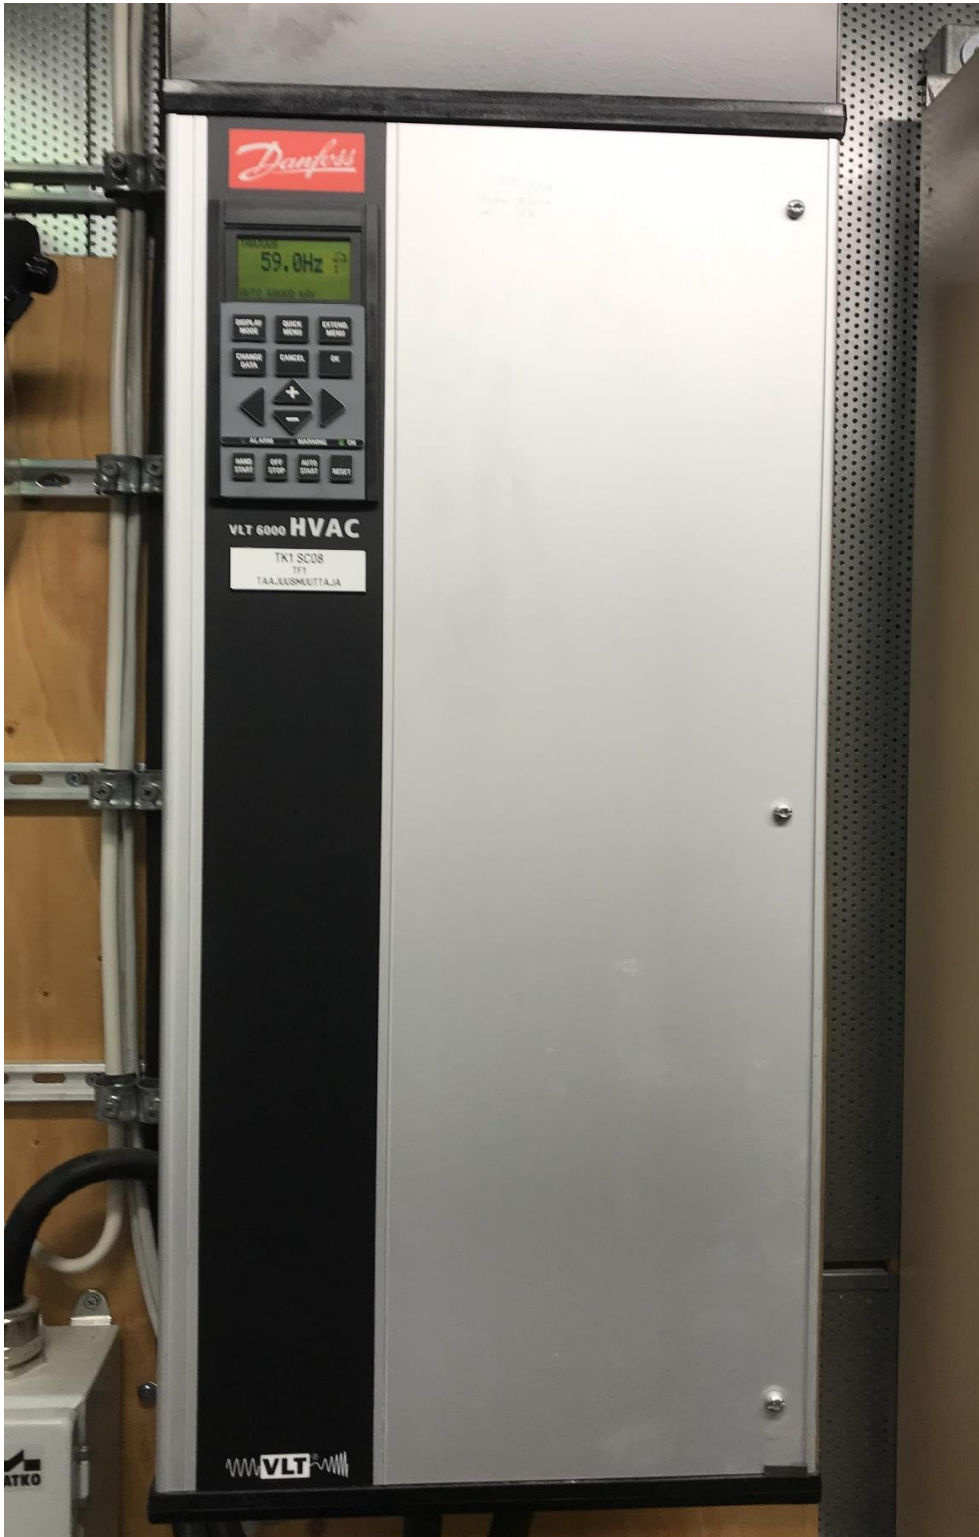
Kuva 6.2. Kovaa meteliä pitävä taajuusmuuttaja.

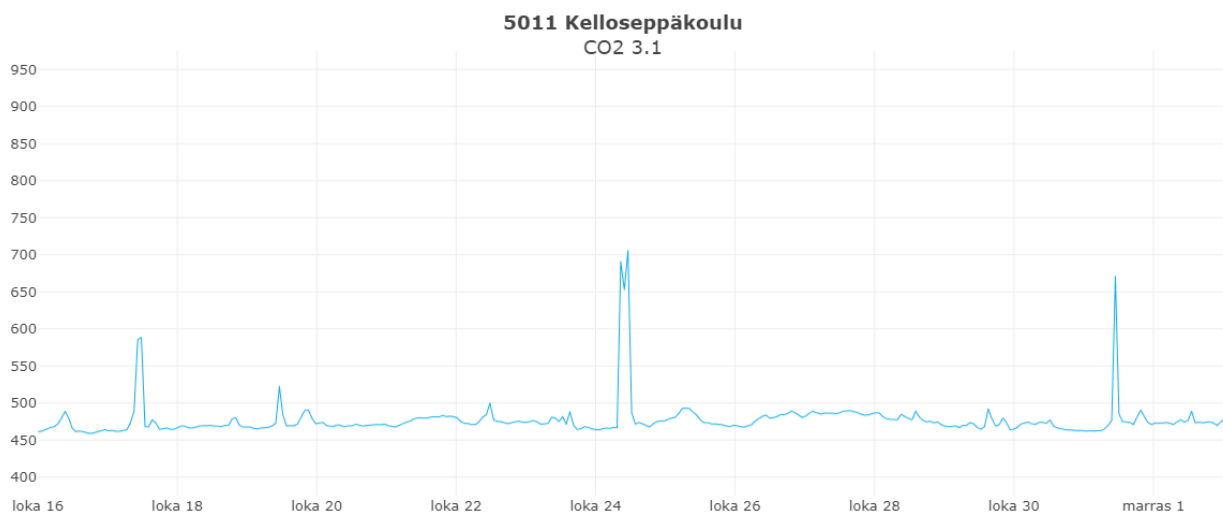
CO<sub>2</sub>-pitoisuudet nousivat päivisin käytön aikana maksimissaan noin 700 ppm tasolle. Käytön ulkopuolella CO<sub>2</sub>-pitoisuudet olivat pääsääntöisesti ulkoilmaa vastaavalla tasolla noin 400 ppm.

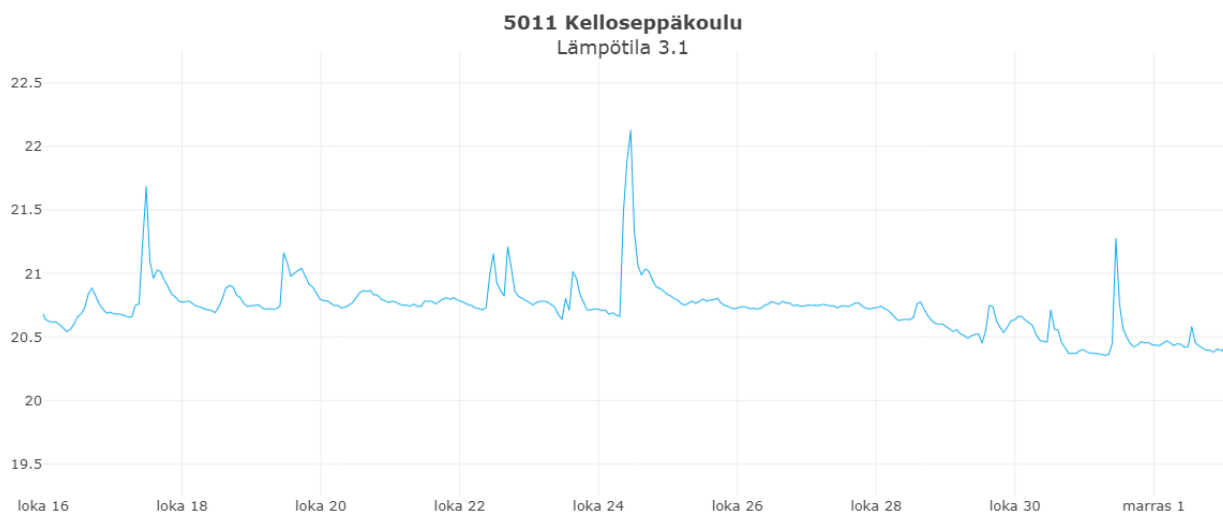
Lämpötila vaihteli noin 20.5–22°C:een välillä ulkolämpötilamuutoksia seuraten. Lämpötilojen huiput ajoittuivat pääsääntöisesti iltapäiväaikoihin.

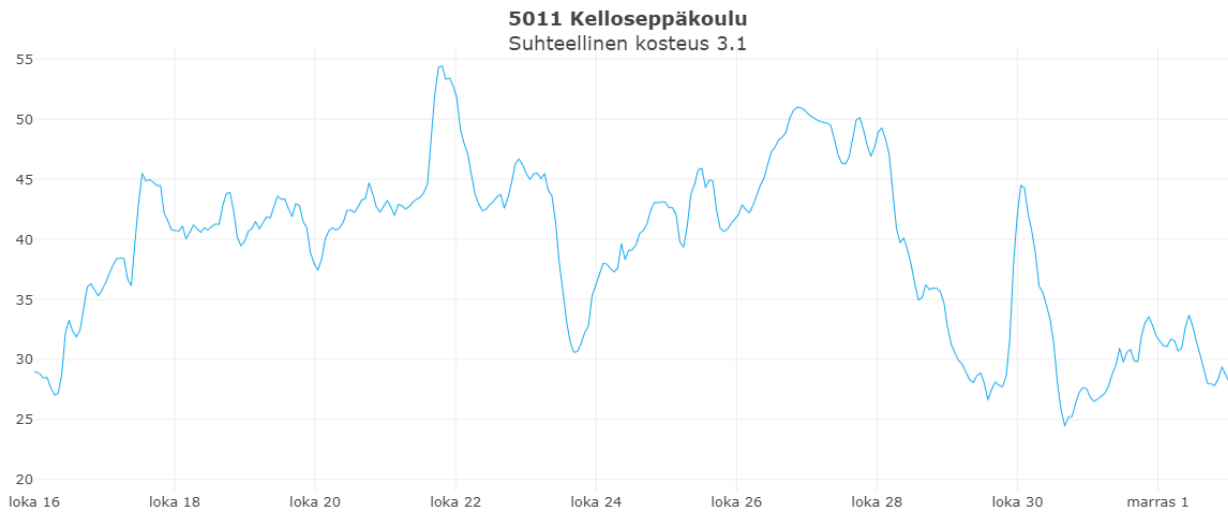
Suhteellinen kosteus vaihteli noin 25–55 RH% välillä.

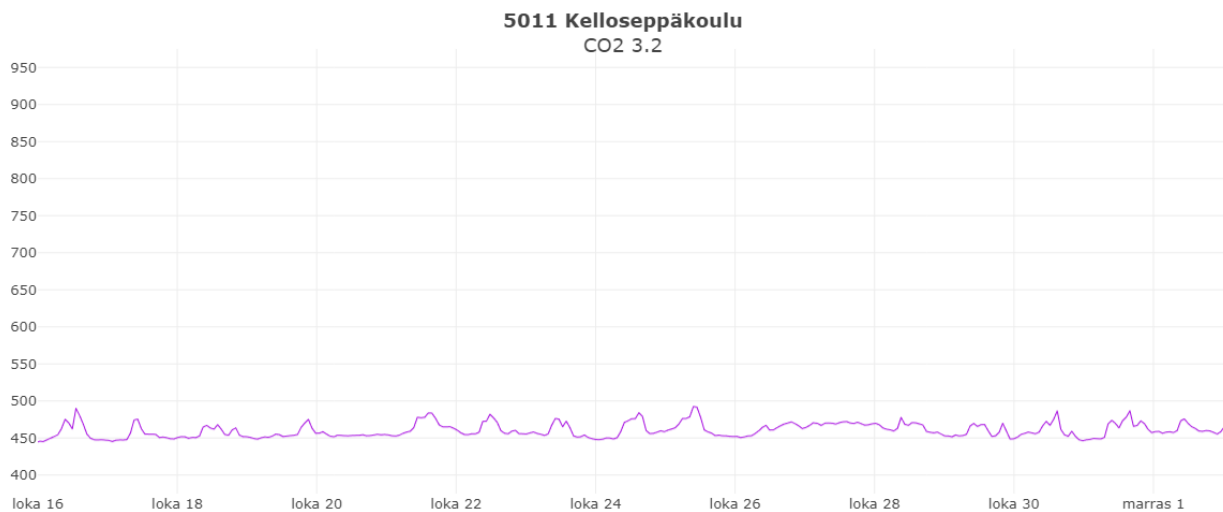
CO<sub>2</sub>-pitoisuudet nousivat päivisin käytön aikana maksimissaan noin 500 ppm tasolle. Käytön ulkopuolella CO<sub>2</sub>-pitoisuudet olivat pääsääntöisesti ulkoilmaa vastaavalla tasolla noin 400 ppm.

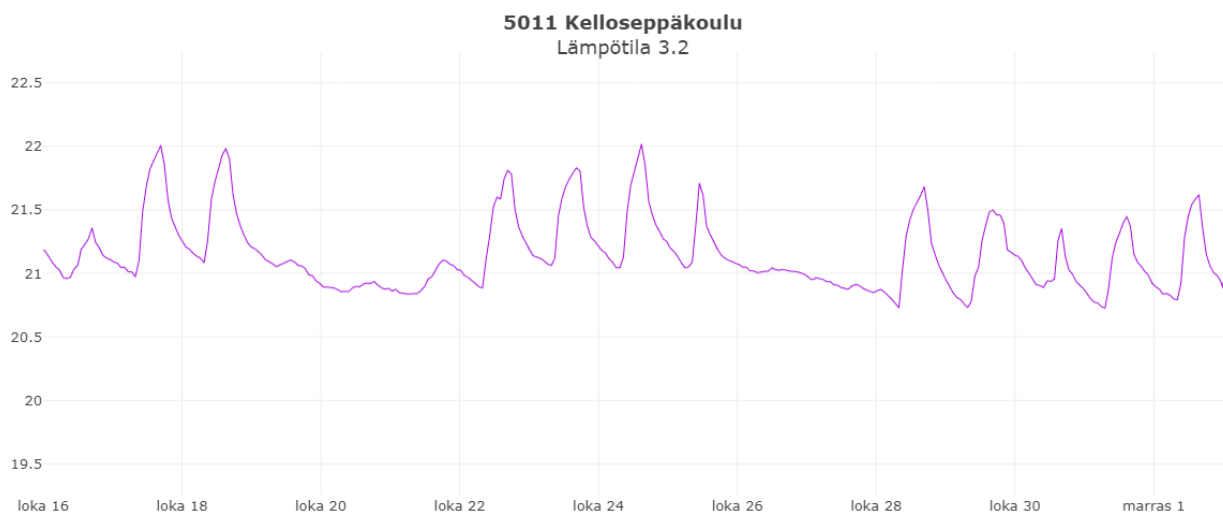
Lämpötila vaihteli noin 21–22°C:een välillä ulkolämpötilamuutoksia seuraten. Lämpötilojen huiput ajoittuivat pääsääntöisesti iltpäiväaikoihin.

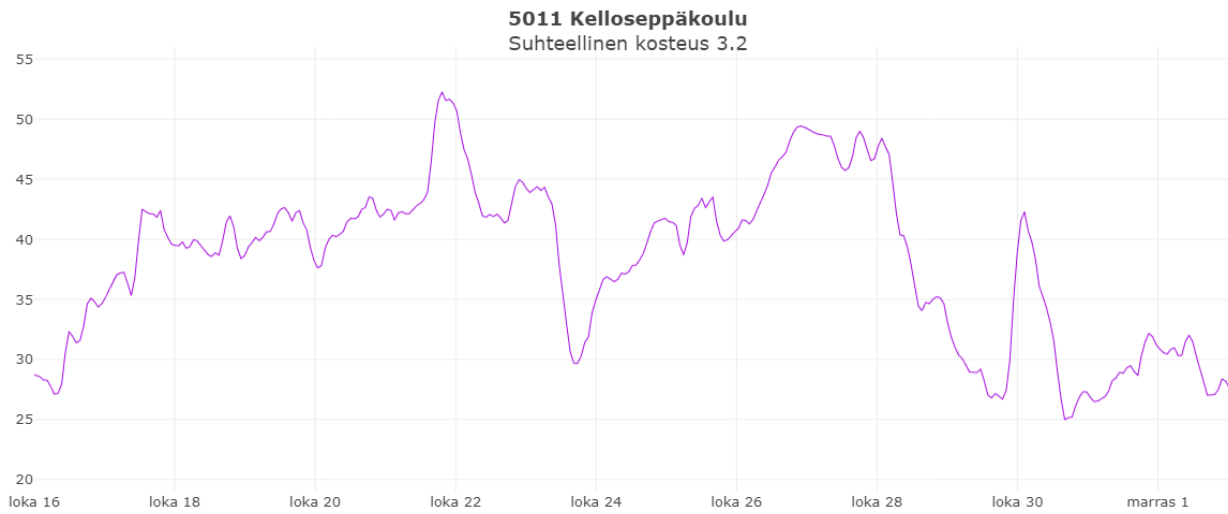
Suhteellinen kosteus vaihteli noin 25–53 RH% välillä.

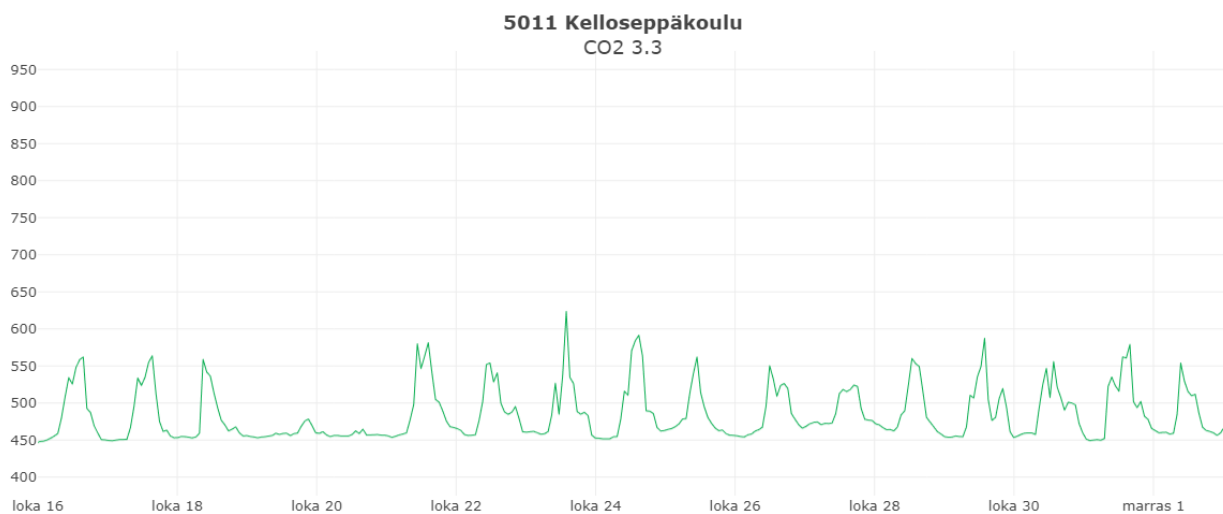
CO<sub>2</sub>-pitoisuudet nousivat päivisin käytön aikana maksimissaan noin 600 ppm tasolle. Käytön ulkopuolella CO<sub>2</sub>-pitoisuudet olivat pääsääntöisesti ulkoilmaa vastaavalla tasolla noin 400 ppm.

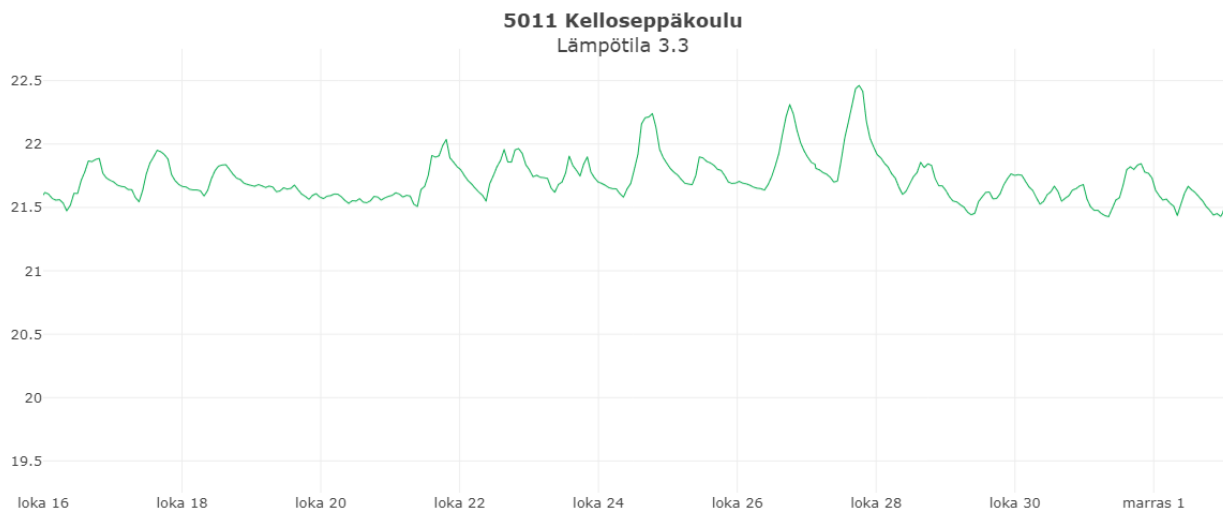
Lämpötila vaihteli noin 21.5–22.5 °C:een välillä ulkolämpötilamuutoksia seuraten. Lämpötilojen huiput ajoittuivat pääsääntöisesti iltapäiväaikoihin.

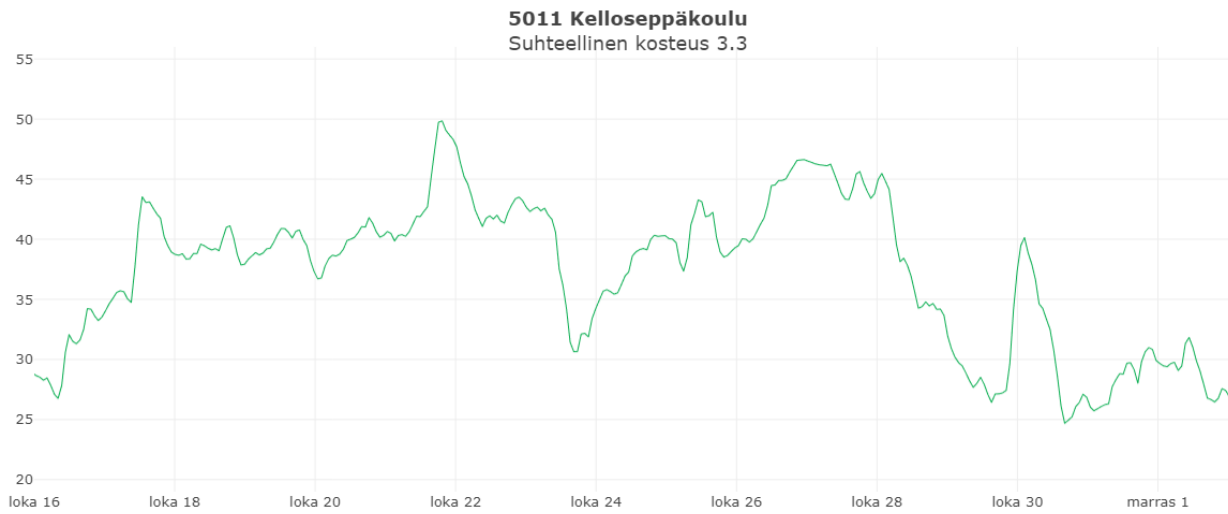
Suhteellinen kosteus vaihteli noin 25–50 RH% välillä.

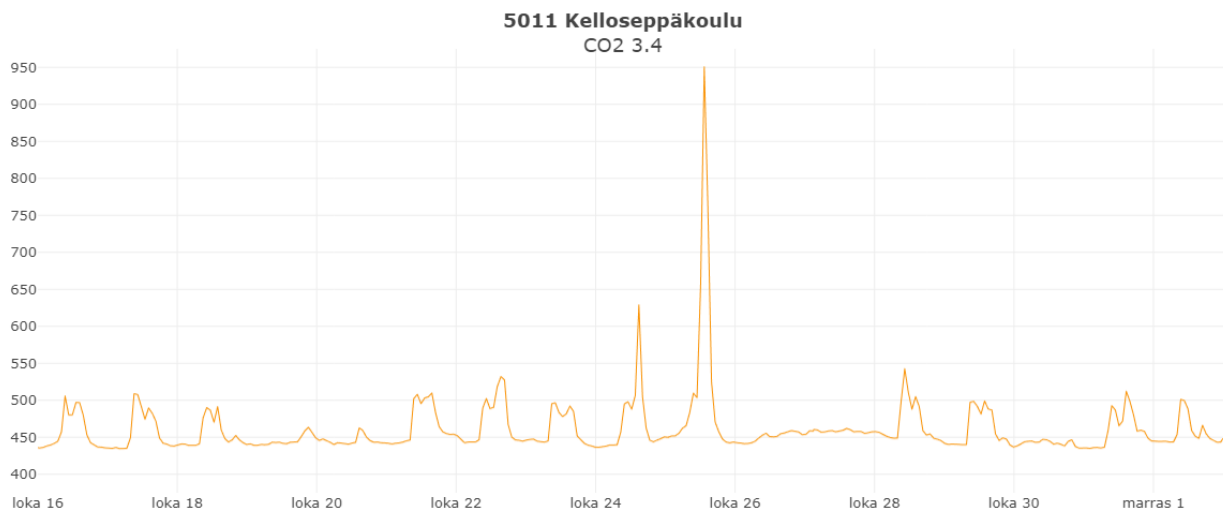
CO<sub>2</sub>-pitoisuudet nousivat päivisin käytön aikana maksimissaan noin 950 ppm tasolle. Käytön ulkopuolella CO<sub>2</sub>-pitoisuudet olivat pääsääntöisesti ulkoilmaa vastaavalla tasolla noin 400 ppm.

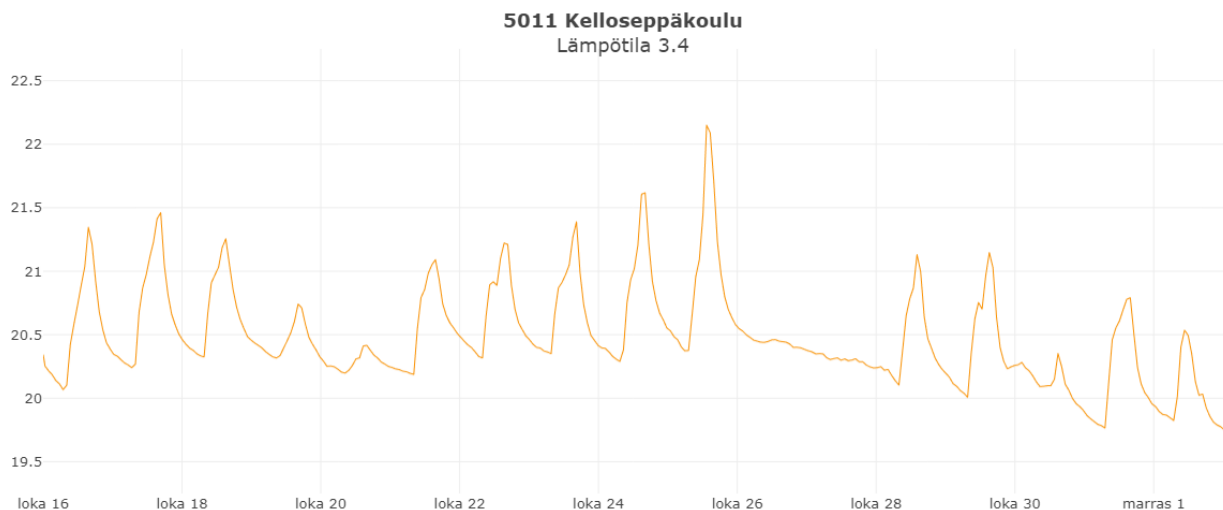
Lämpötila vaihteli noin 20–22 °C:een välillä ulkolämpötilamuutoksia seuraten. Lämpötilojen huiput ajoittuivat pääsääntöisesti iltapäiväaikoihin.

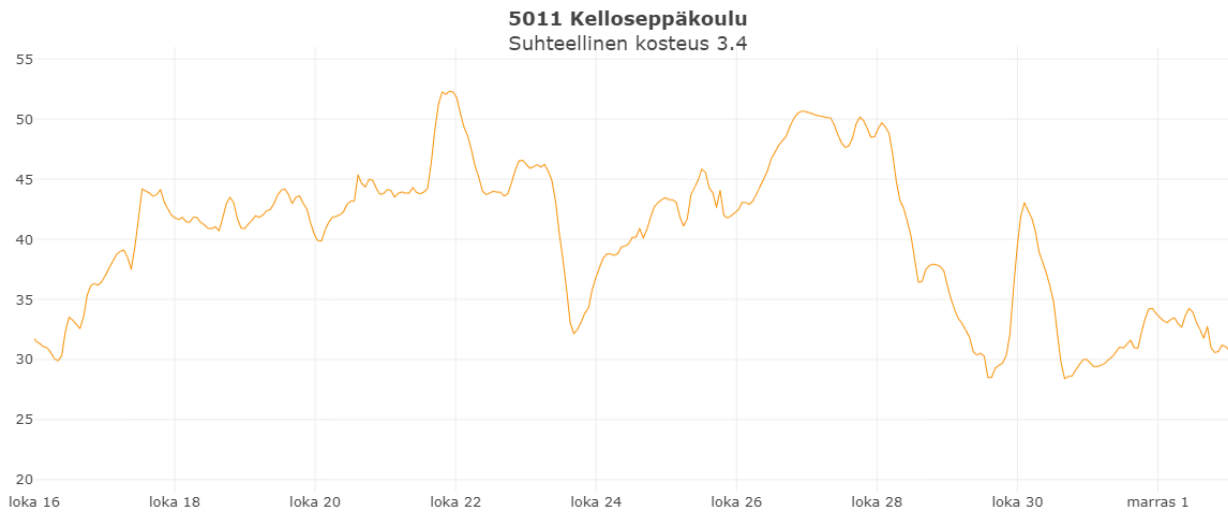
Suhteellinen kosteus vaihteli noin 28–53 RH% välillä.

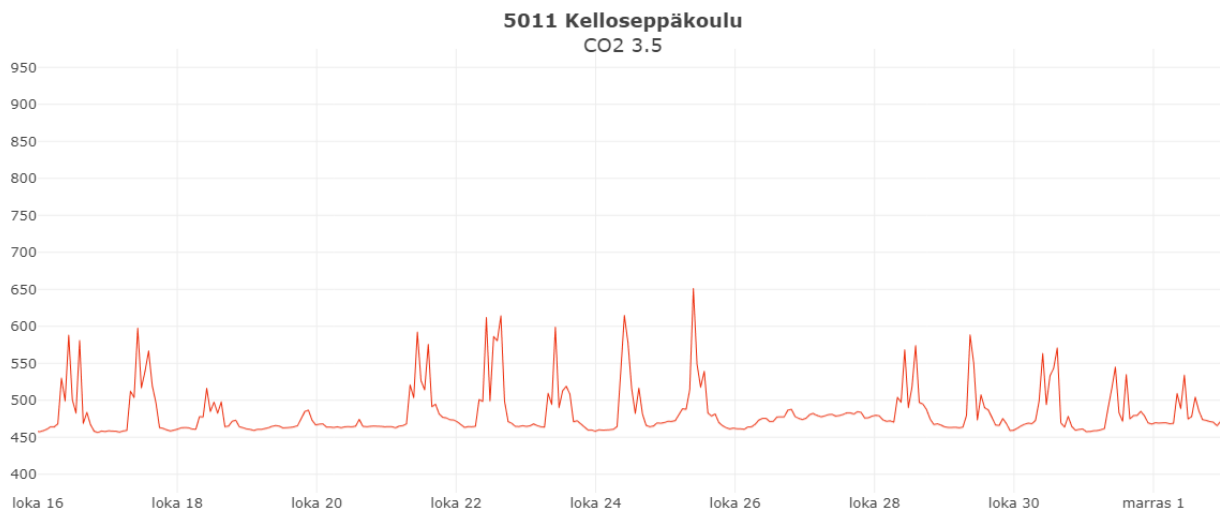
CO<sub>2</sub>-pitoisuudet nousivat päivisin käytön aikana maksimissaan noin 650 ppm tasolle. Käytön ulkopuolella CO<sub>2</sub>-pitoisuudet olivat pääsääntöisesti ulkoilmaa vastaavalla tasolla noin 400 ppm.

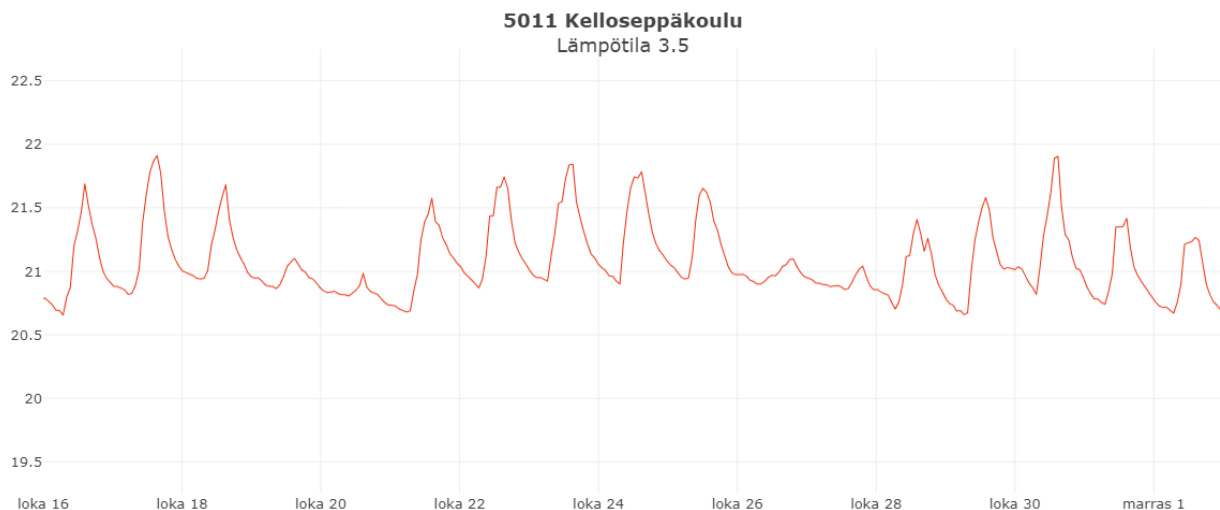
Lämpötila vaihteli noin 20.5–22°C:een välillä ulkolämpötilamuutoksia seuraten. Lämpötilojen huiput ajoittuivat pääsääntöisesti iltapäiväaikoihin.

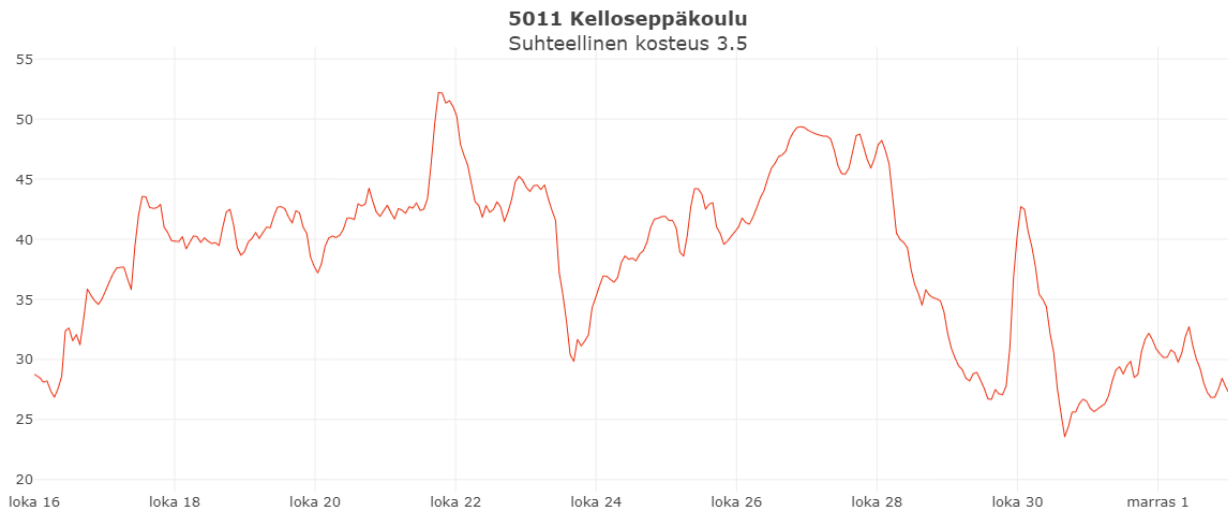
Suhteellinen kosteus vaihteli noin 24–53 RH% välillä.

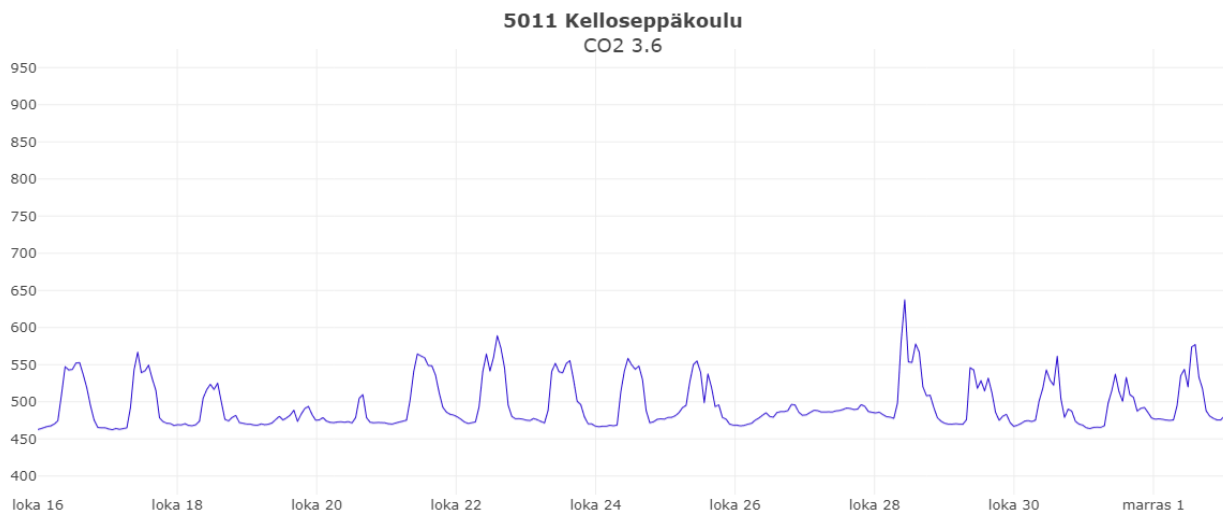
CO<sub>2</sub>-pitoisuudet nousivat päivisin käytön aikana maksimissaan noin 650 ppm tasolle. Käytön ulkopuolella CO<sub>2</sub>-pitoisuudet olivat pääsääntöisesti ulkoilmaa vastaavalla tasolla noin 400 ppm.

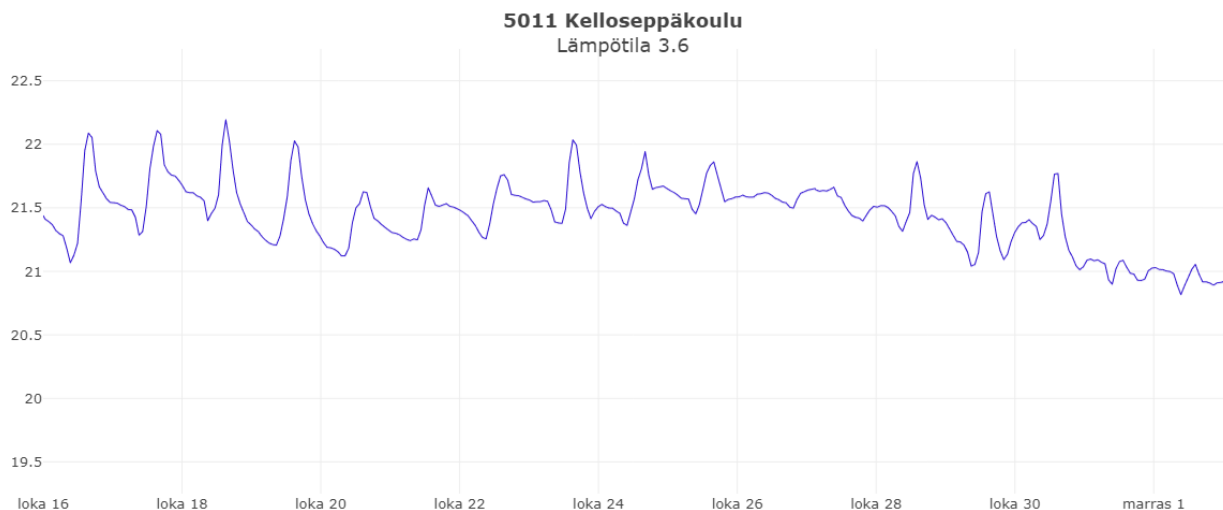
Lämpötila vaihteli noin 21–22 °C:een välillä ulkolämpötilamuutoksia seuraten. Lämpötilojen huiput ajoittuivat pääsääntöisesti iltapäiväaikoihin.
