ESPOON KAUPUNKI  
Tilapalvelut-liikelaitos  
Kunnossapitopalvelut  
Tarkastusryhmä

22.11.2024

**Kelloseppäkoulu**  
Kohdenumero **5011**  
Vanha Maantie 11, 02650 Espoo

## SISÄILMATARKASTUS

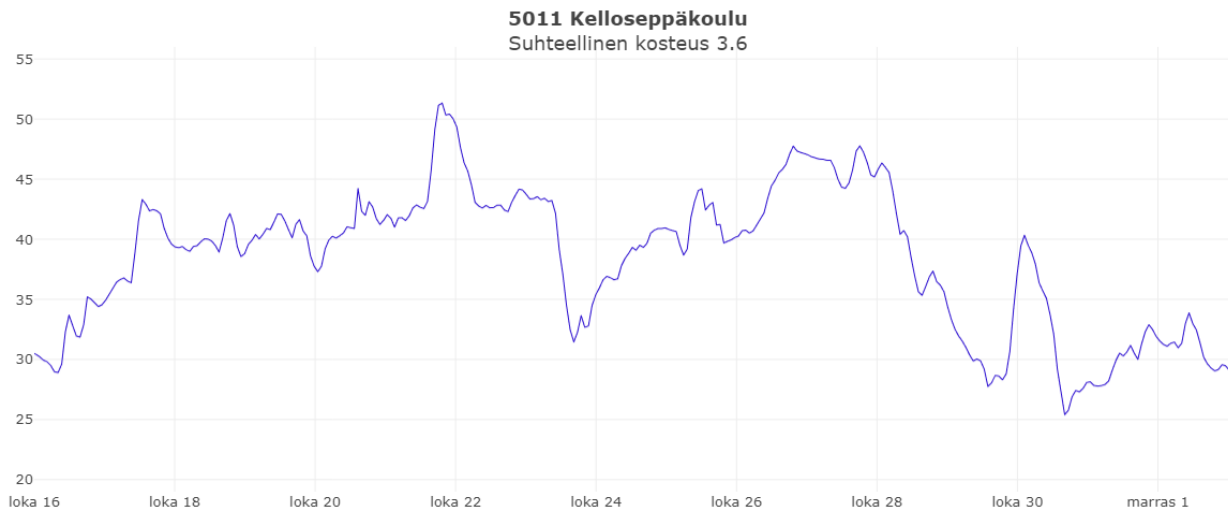
Suhteellinen kosteus vaihteli noin 25–51 RH% välillä.

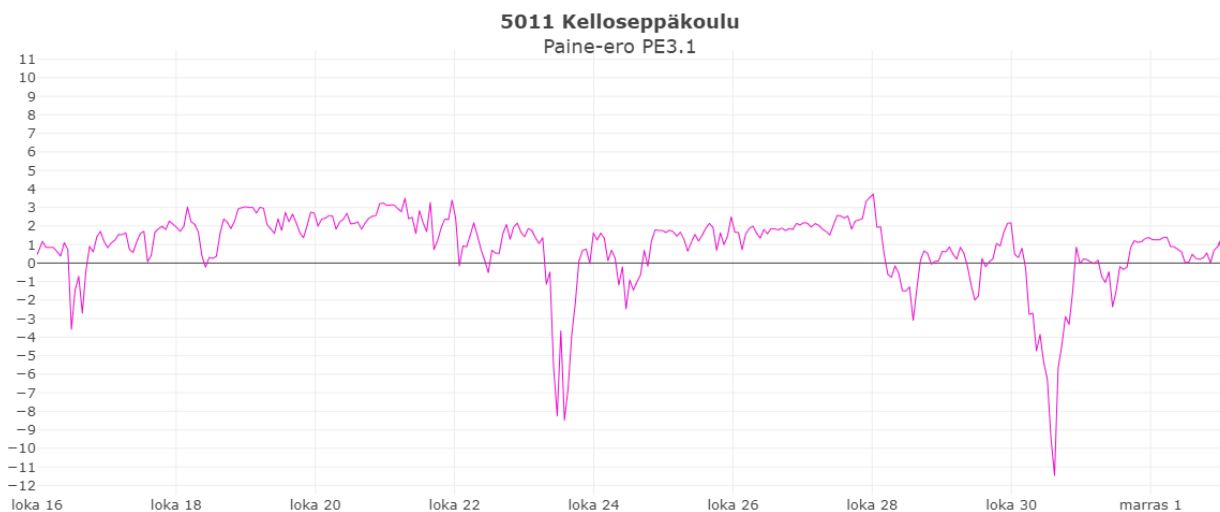
### Paine-ero PE3.1 / Luokan 111 ja ulkoilman välillä

Huoneen paine-ero vaihteli noin + 4 ja – 11 Pa välillä ulkoilmaan nähden. Positiivinen mittausarvo Huone on ylipaineinen ja negatiivinen mittausarvo Huone on alipaineinen ulkoilmaan nähden. Alipaineepiikit ovat johtuneet todennäköisesti tuulesta.

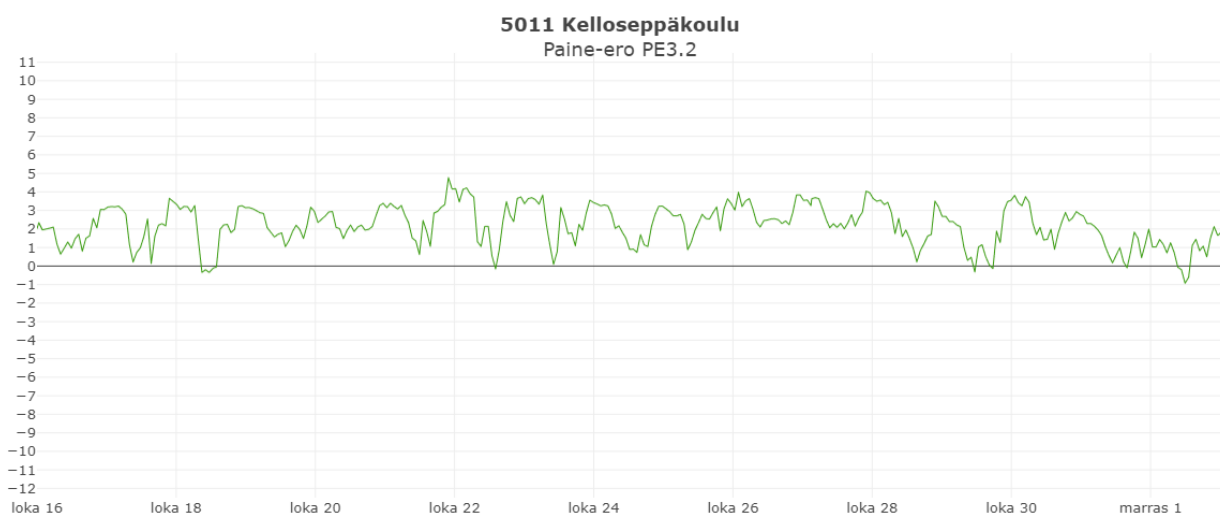
### Paine-ero PE3.2 / Luokan 128 ja ulkoilman välillä

Huoneen paine-ero vaihteli noin + 5 ja – 1 Pa välillä ulkoilmaan nähden. Positiivinen mittausarvo Huone on ylipaineinen ja negatiivinen mittausarvo Huone on alipaineinen ulkoilmaan nähden.

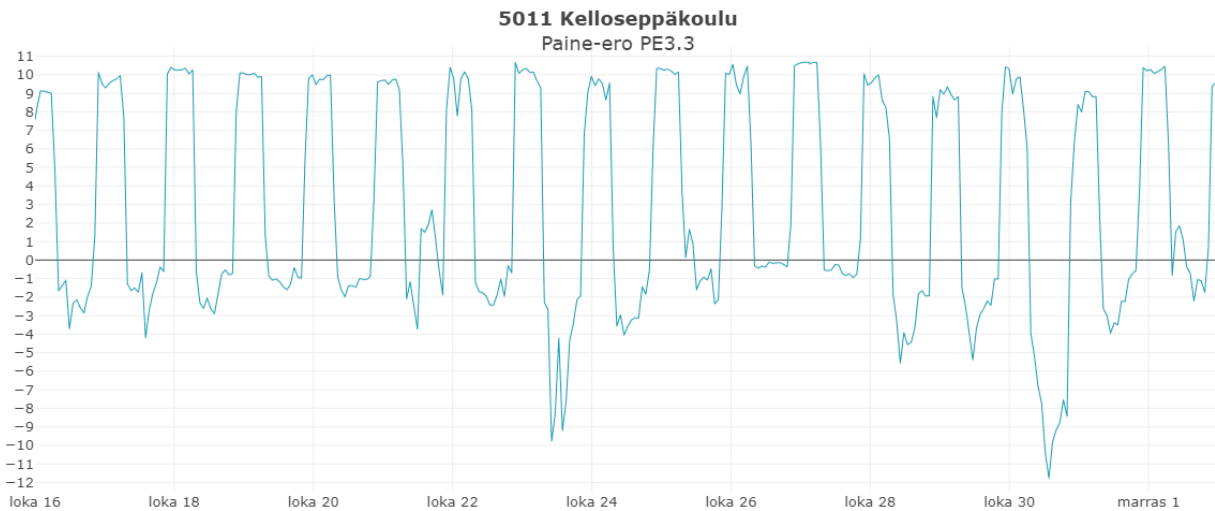
### Paine-ero PE3.3 / Luokan 117 ja ulkoilman välillä

Huoneen paine-ero vaihteli noin + 11 ja – 12 Pa välillä ulkoilmaan nähden. Positiivinen mittausarvo Huone on ylipaineinen ja negatiivinen mittausarvo Huone on alipaineinen ulkoilmaan nähden. Päivisin huone on aavistuksen alipaineinen ja toiminta-ajan ulkopuolella ylipaineinen. Painesuhteen vaihtelu johtunee huippuimurin käyntiajasta.
