ESPOON KAUPUNKI  
Tilapalvelut-liikelaitos  
Kunnossapitopalvelut  
Tarkastusryhmä

18.11.2024

**Martinkallion koulu**  
Kohdenumero **4108**  
Martinkallio 2, 02300 Espoo

## SISÄILMATARKASTUS

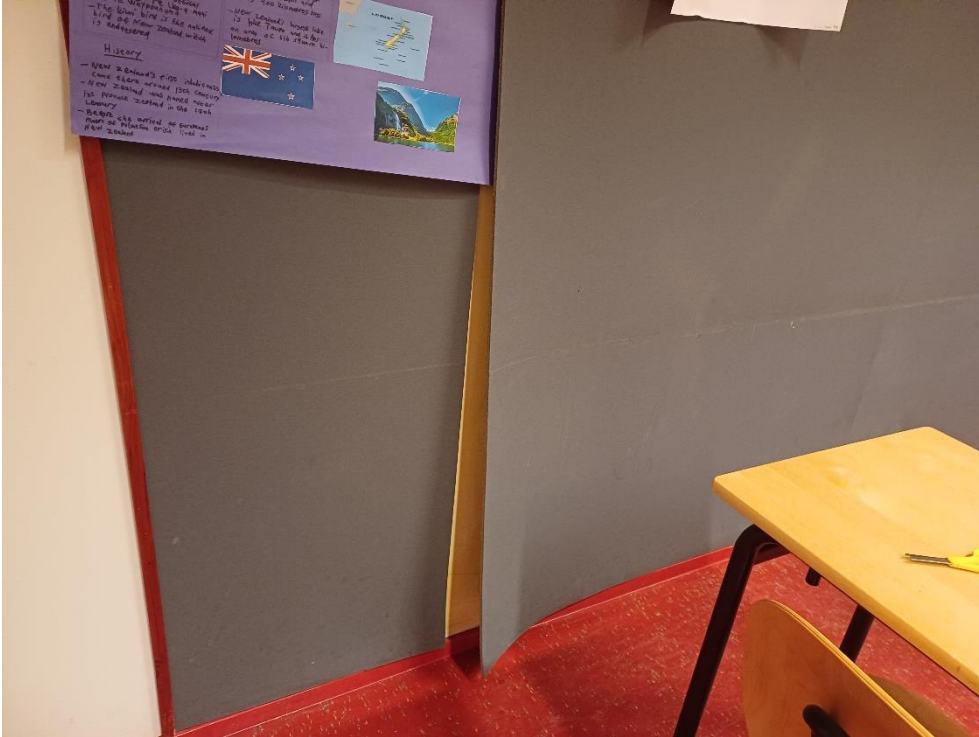
Kuva 4.1. H138 Opetustila, ilmoitustaulun pinta irtoilee liimauksesta.

- H138 Opetustila, ilmoitustaulun irtoilevan pinnan korjaus tai ilmoitustaulun uusiminen.
- H138 Opetustila, oviaukon ylänurkassa olevan seinähalkeaman korjaus.
- H138 Opetustila, lattia-seinäliittymän tiiveyden tarkistus ja tarvittaessa tiivistys.
- Metallityöluokassa ja kuumakäsittelytilassa, ylöspäin johtavien läpivientien kartoitus ja tiivistys.

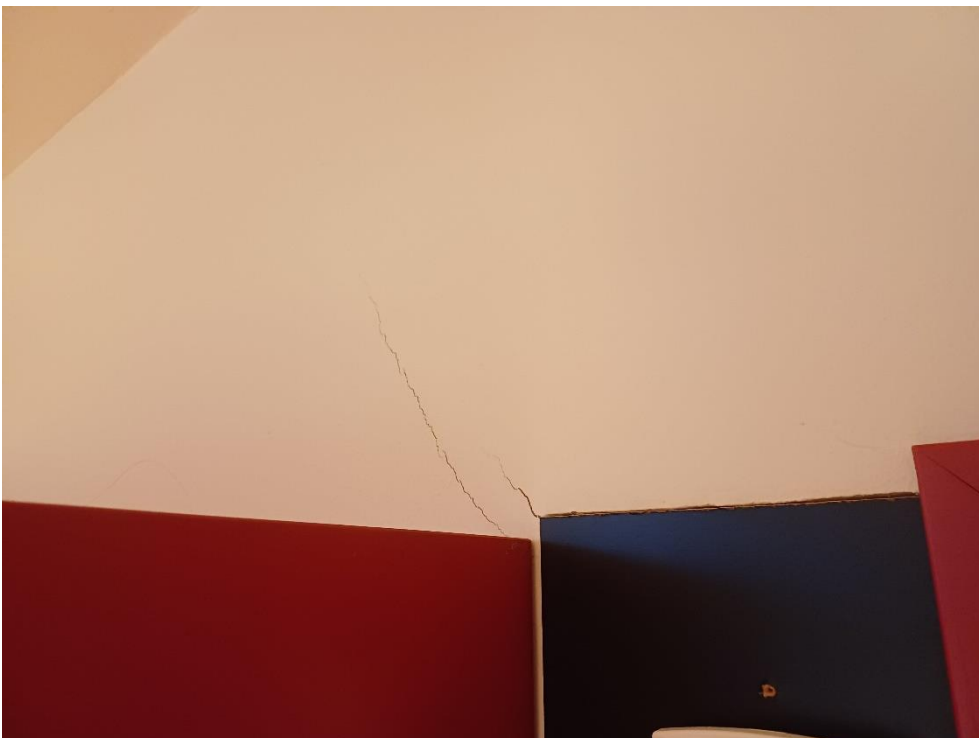
Kuva 4.2. H138 Opetustila, oviaukon ylänurkassa on seinähalkeama.

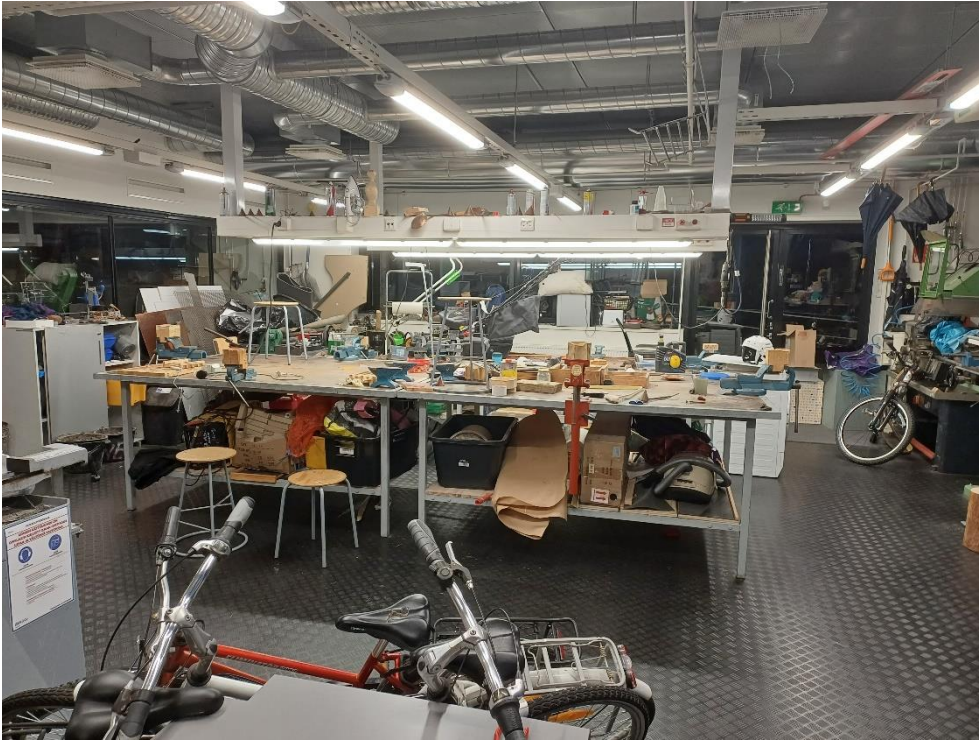
Kuva 4.3. H041 Metallityöluokka, sijaitsee opetustilan H138 alapuolella. Metallityöluokasta saattaa kulkeutua opetustilaan H138 mm. ruohonleikkureiden bensiinihöyryjä.

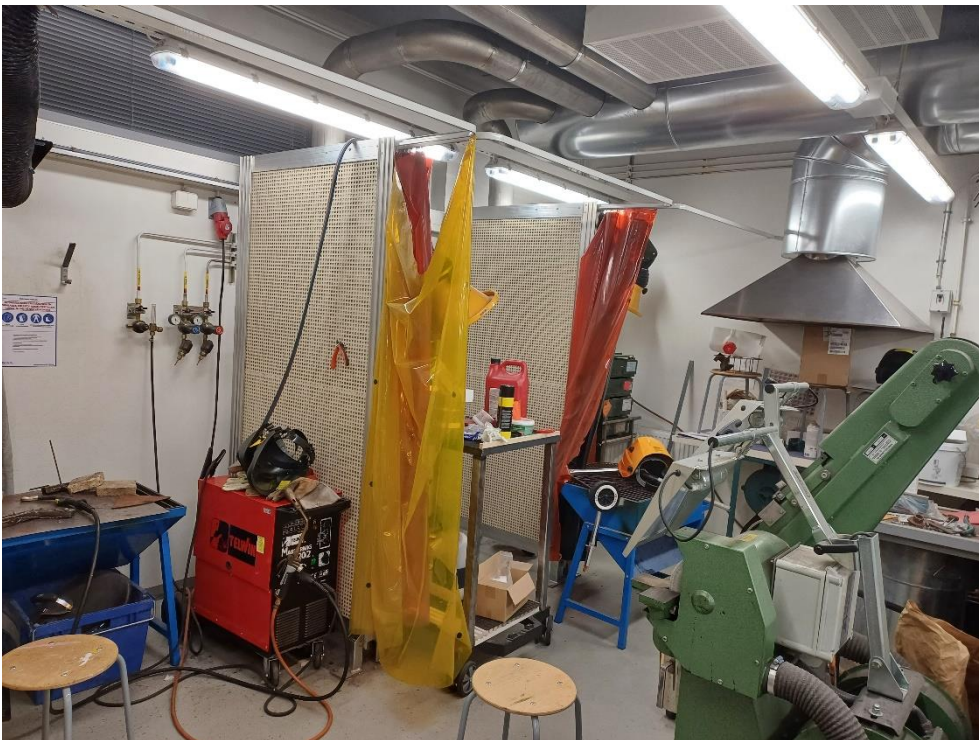
- H138 Opetustila, ilmoitustaulun pinta irtoilee liimauksesta (Kuva 4.1)
- H138 Opetustila, oviaukon ylänurkassa on seinähalkeama (Kuva 4.2)
- H138 Opetustila, lattia-seinäliittymän tiiveys on epävarma.
- H041 Metallityöluokka, sijaitsee opetustilan H138 alapuolella. Metallityöluokasta saattaa kulkeutua opetustilaan H138 mm. ruohonleikkureiden bensiinihöyryjä (Kuva 4.3)
- H042 Kuumakäsittelytila, sijaitsee opetustilan H138 alapuolella. Kuumakäsittelytilasta saattaa kulkeutua opetustilaan H138 mm. hitsauskaasuja (Kuva 4.4).

Kuva 4.4. H042 Kuumakäsittelytila, sijaitsee opetustilan H138 alapuolella. Kuumakäsittelytilasta saattaa kulkeutua opetustilaan H138 mm. hitsauskaasuja.

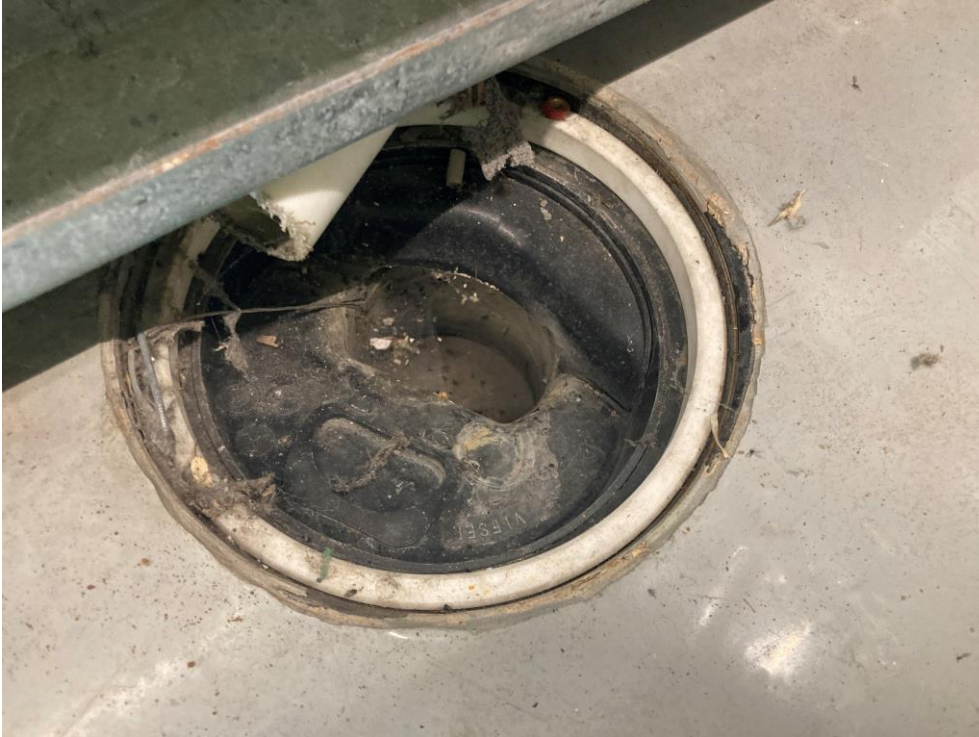
- Opetustila H138 on hieman alipaineinen, keskiarvo noin -8 Pa alipaineinen ulkoilmaan nähden.
- Ilmanvaihto on riittävä nykyiselle oppilasmäärälle.
- Ilmanvaihtokoneen TK06/PK06 viemäröinnistä puuttuu takaimusuoja.
- Teknisen tilan H2002 lattiakaivo oli kuiva ja aiheutti vahvaa viemärinhajua (Kuva 5.1). Ilmanvaihtokone TK06/PK06 sijaitsee samassa tilassa.

Kuva 5.1. Teknisen tilan H2002 kuiva lattiakaivo.

- Ilmavirtojen mittaus ja säätö.
- Asennetaan ilmanvaihtokoneen TK06/PK06 viemäröintiin takaimusuoja estämään hajujen leviäminen ilmanvaihtokoneen kautta. Myös muiden ilmanvaihtokoneiden viemäröinnit tarkastetaan.

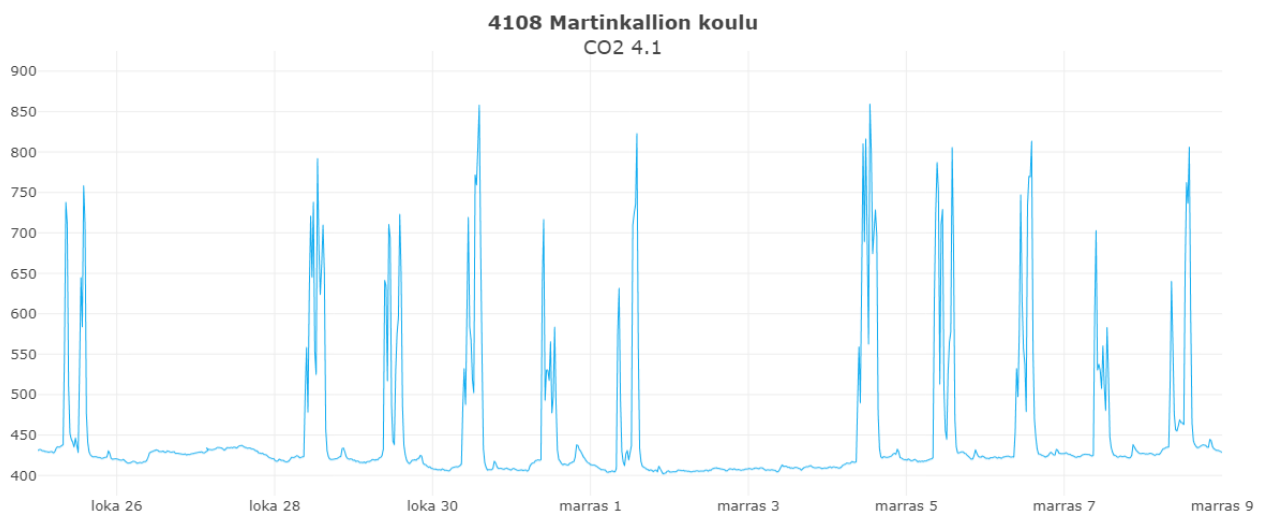
**CO<sub>2</sub> (=hiilidioksidipitoisuus)**

CO<sub>2</sub>-pitoisuudet nousivat päivisin käytön aikana maksimissaan noin 850 ppm tasolle. Käytön ulkopuolella CO<sub>2</sub>-pitoisuudet olivat pääsääntöisesti ulkoilmaa vastaavalla tasolla noin 400 ppm.

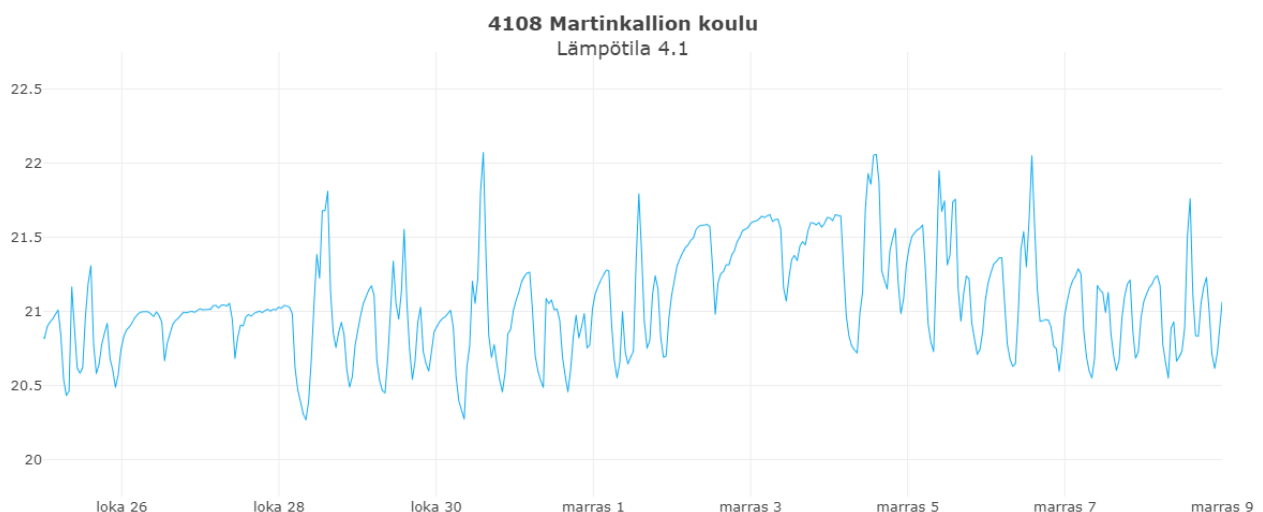
**Lämpötila**

Lämpötila vaihteli noin 20.5–22°C:een välillä ulkolämpötilamuutoksia seuraten. Lämpötilojen huiput ajoittuivat pääsääntöisesti iltapäiväaikoihin.

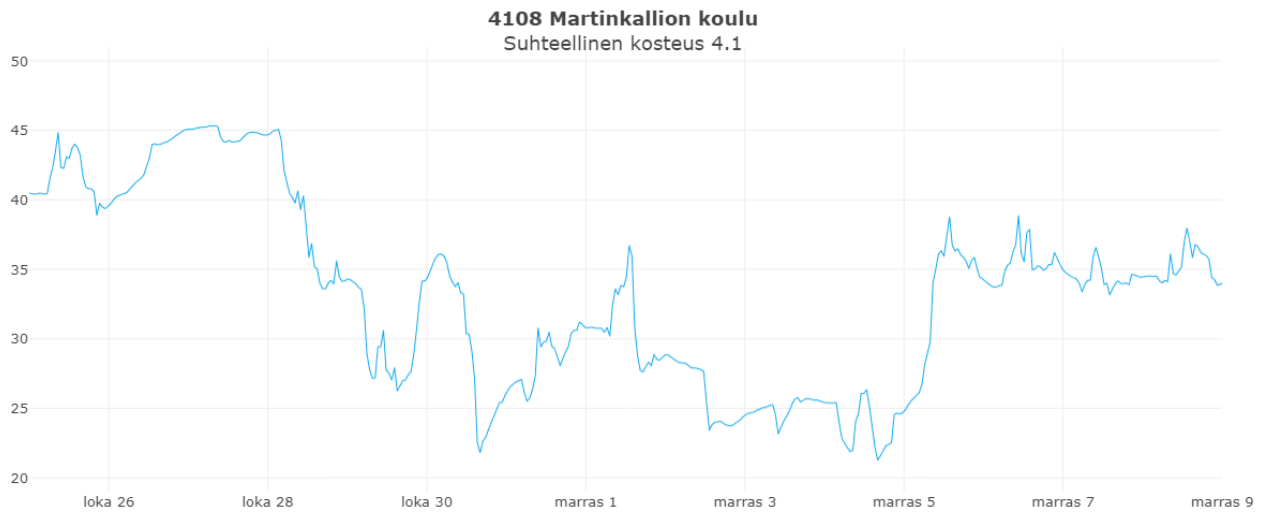
## Suhteellinen kosteus

Suhteellinen kosteus vaihteli noin 23–45 RH% välillä.

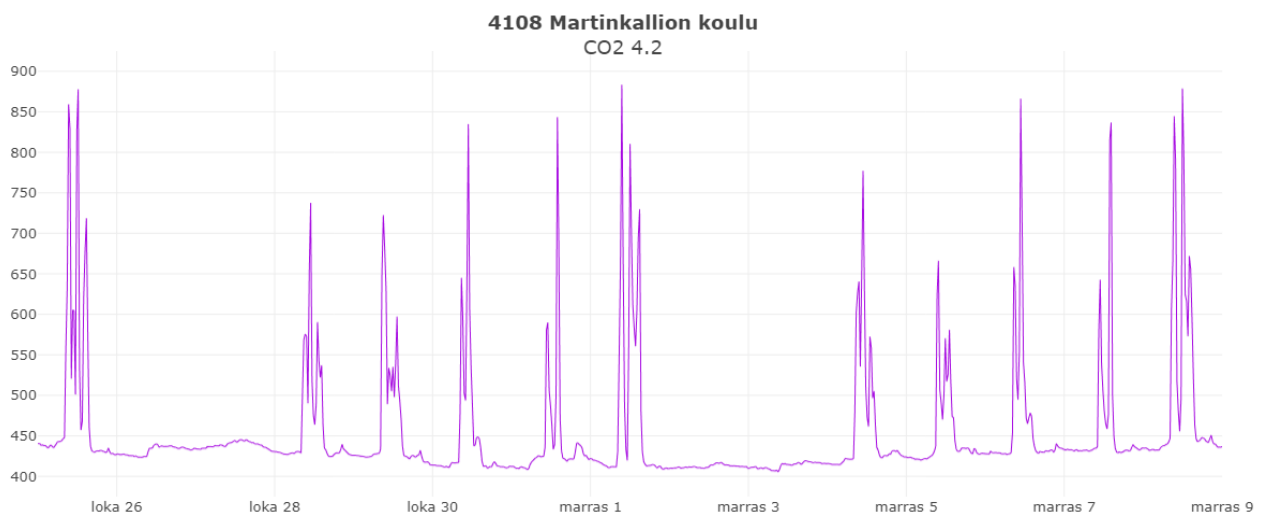
**CO<sub>2</sub>** (=hiilidioksidipitoisuus)

CO<sub>2</sub>-pitoisuudet nousivat päivisin käytön aikana maksimissaan noin 900 ppm tasolle. Käytön ulkopuolella CO<sub>2</sub>-pitoisuudet olivat pääsääntöisesti ulkoilmaa vastaavalla tasolla noin 400 ppm.

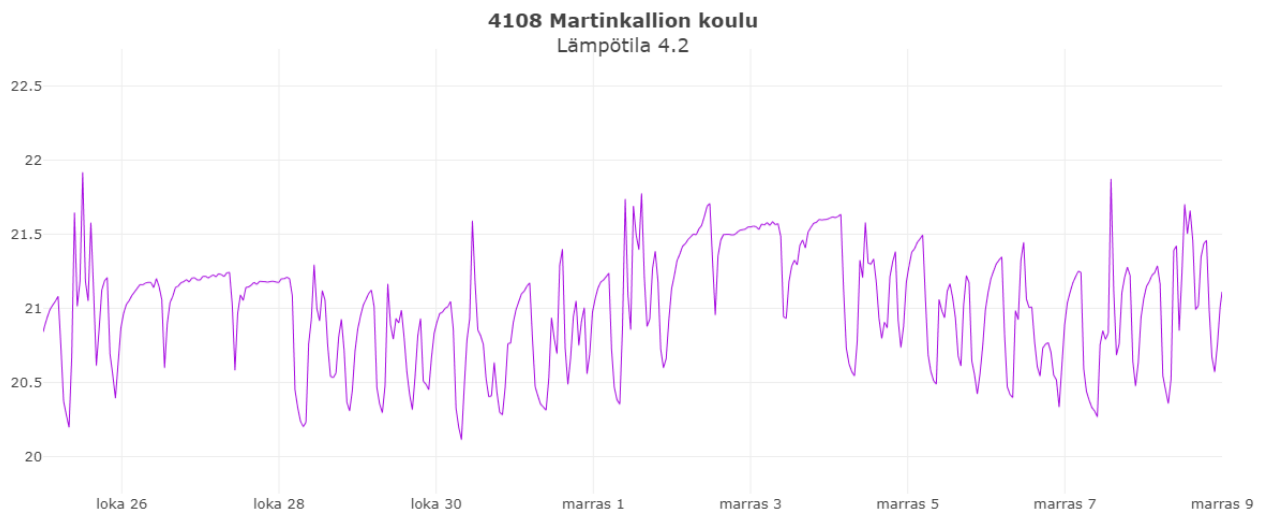
**Lämpötila**

Lämpötila vaihteli noin 20–22°C:een välillä ulkolämpötilamuutoksia seuraten. Lämpötilojen huiput ajoittuivat pääsääntöisesti iltapäiväaikoihin.

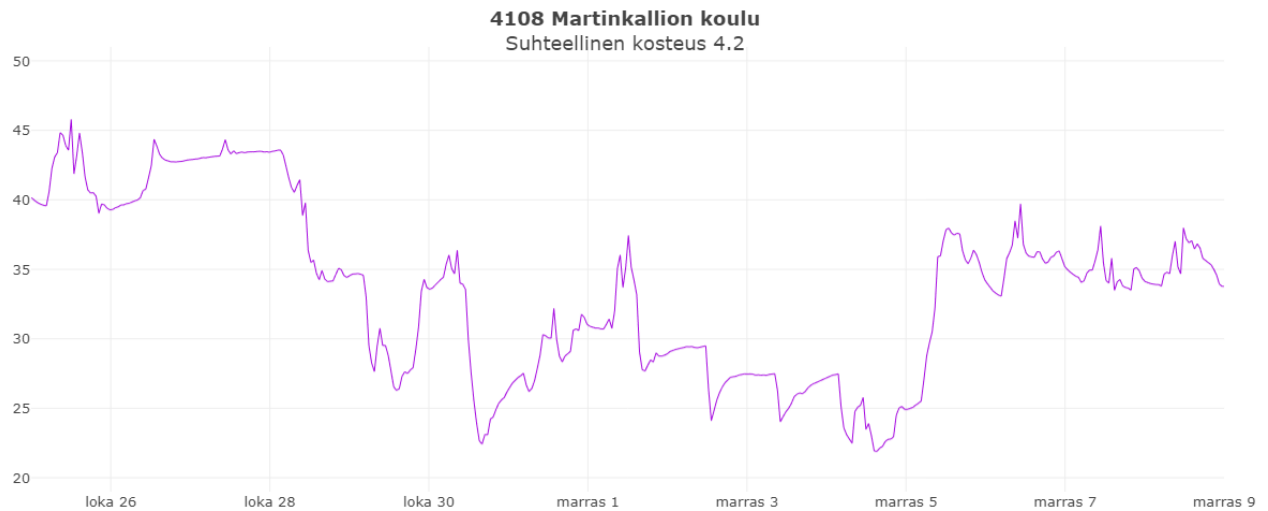
## Suhteellinen kosteus

Suhteellinen kosteus vaihteli noin 23–46 RH% välillä.

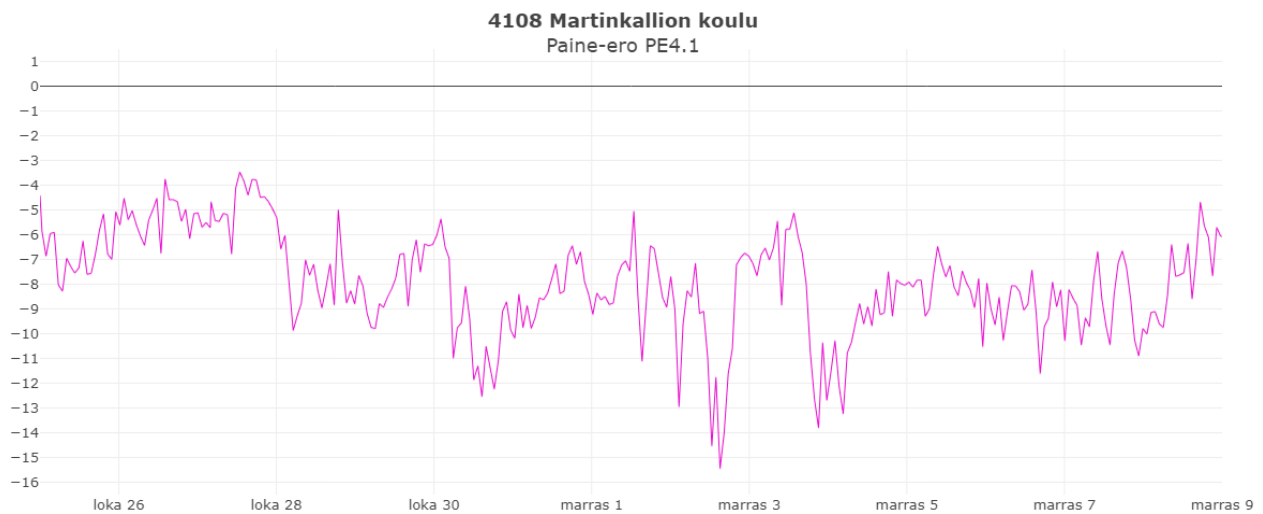
**Paine-ero PE4.1 / Opetustilan H138 ja ulkoilman välillä**

Huoneen paine-ero vaihteli noin – 4 ja – 15 Pa välillä ulkoilmaan nähden. Positiivinen mittausarvo Huone on ylipaineinen ja negatiivinen mittausarvo Huone on alipaineinen ulkoilmaan nähden.

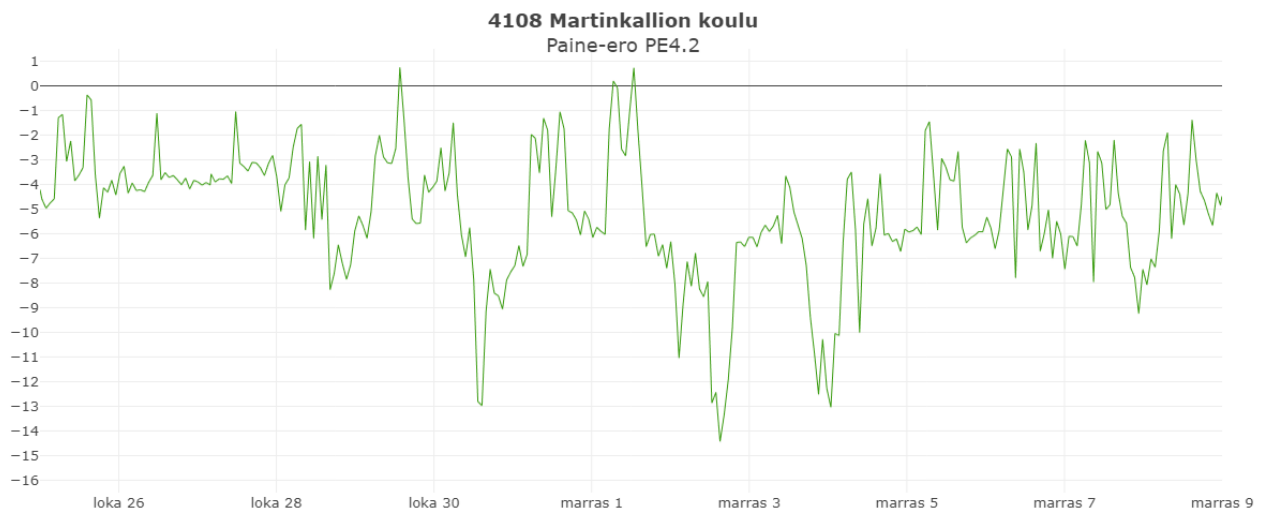
**Paine-ero PE4.2 / Metallityöluokan 041 ja ulkoilman välillä**

Huoneen paine-ero vaihteli noin + 1 ja – 14 Pa välillä ulkoilmaan nähden. Positiivinen mittausarvo Huone on ylipaineinen ja negatiivinen mittausarvo Huone on alipaineinen ulkoilmaan nähden.
