# Postipuun päiväkoti (3095)

Rakennuksen sisäilmatutkimus sekä merkkiainekokeet  
25.10.2024, päivitetty 15.11.2024

Työnro 24-1259-1

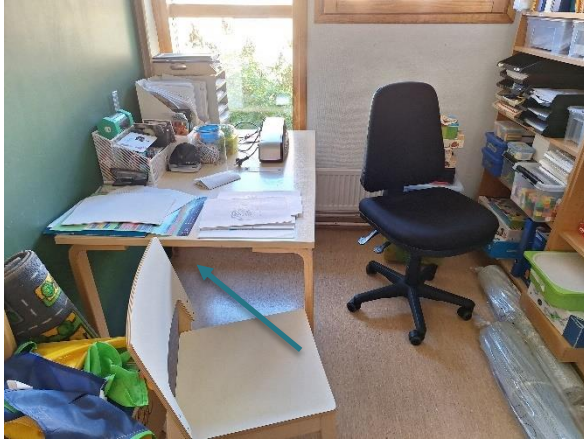
**Kuva 9**

Tilan 45 yleiskuva. Pöydän alla oli hieman korkeampia pintakosteuksia, mutta lukemat olivat samaa suuruusluokkaa kuin muualla tilassa.

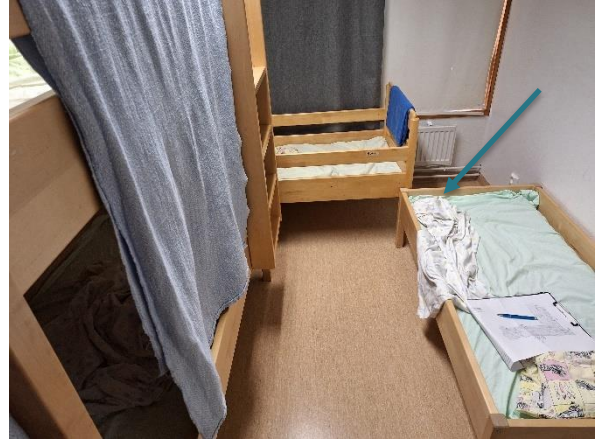
**Kuva 10**

Viereinen nukkari 46, jossa korkeimmat lukemat (68–71) olivat sänkyjen kulmauksessa sekä oven luona. Lattiamatto on samaa kuin tilassa 45.

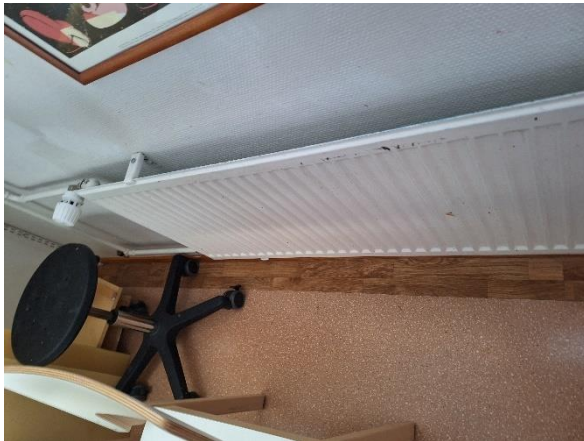
**Kuva 11**

Tilassa 58 alapohjan ja ulkoseinän liittymää on tiivistyskorjattu.

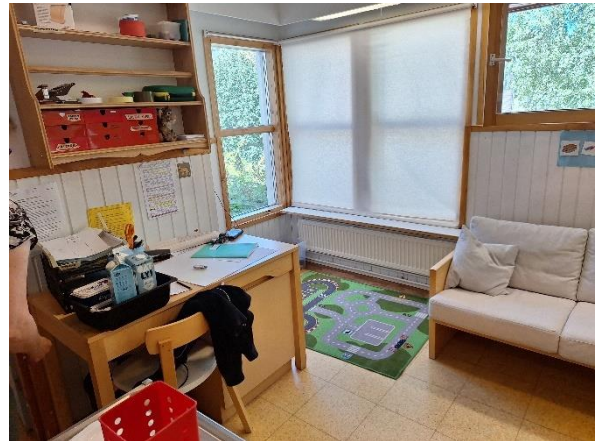
**Kuva 12**

Tilassa 63 on lattialaattaa. Ulkoseinän liittymä on tiivistyskorjattu.

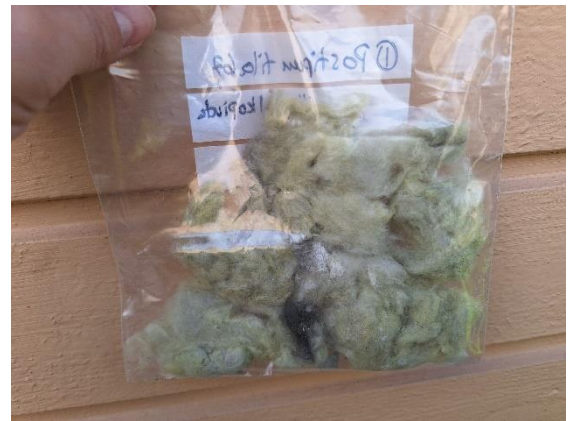
**Kuva 18**  
Villanäyte 1, jossa on hieman tummentumaa. Näyte otettiin ulkopinnasta.

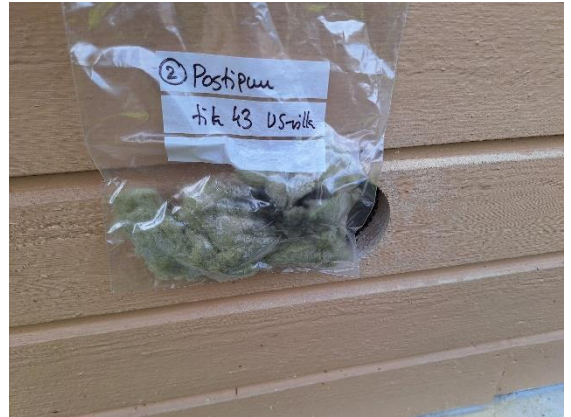
**Kuva 22**  
Näyte 2 eristeestä sisälsi hieman tummentumaa.

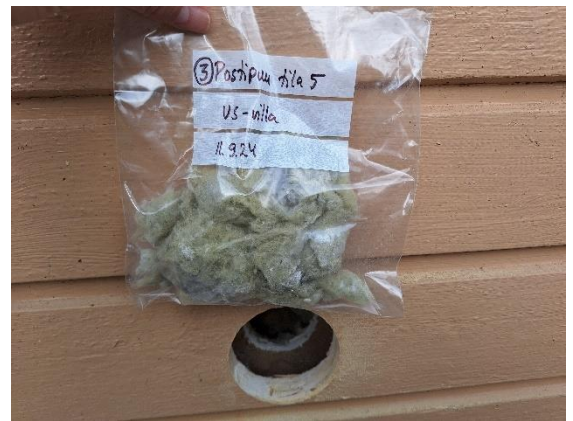
**Kuva 28**  
Näyte 3 eristeestä ei sisältänyt tummumia.

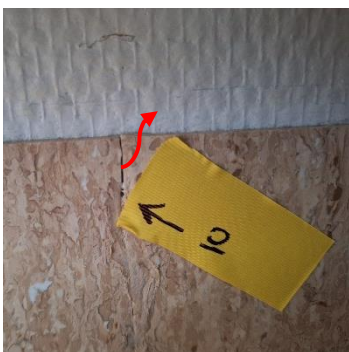
**Kuva 35**

Tilan 43 lattianoston halkeamassa selvä vuotokohta. Tiloja 42 ja 43 ei ole tiivistyskorjattu.

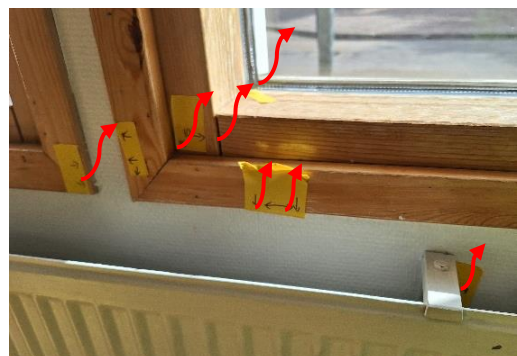
**Kuva 36**

Tilan 5 ilmavuotokohtia ikkunaliittymissä sekä pieni reikä seinässä kannakkeen vieressä.

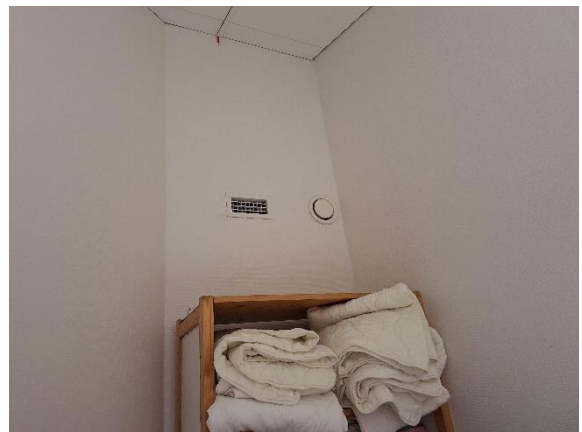
Muutamissa tiloissa tulo- ja poistoilman päätelaitteet on sijoitettu vierekkäin, jolloin osa tuloilmasta voi kulkeutua suoraan poistokanavaan riippuen tuloilmasäleikön heittosäteestä ja tuloilmavirran nopeudesta. Tällaisia tiloja on ainakin nukkumatilat 4, 46, 67.

**Kuva 44**  
Nukkumatilán 46 päätelaitteet ovat vierekkäin.

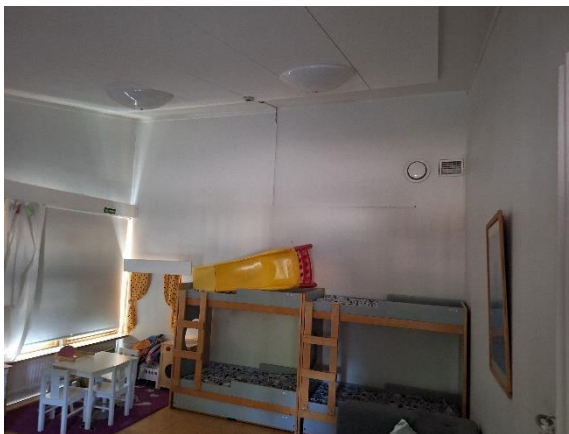
**Kuva 45**  
Tilan 4 päätelaitteet ovat vierekkäin, mikä voi heikentää ilman vaihtuvuutta tilassa.

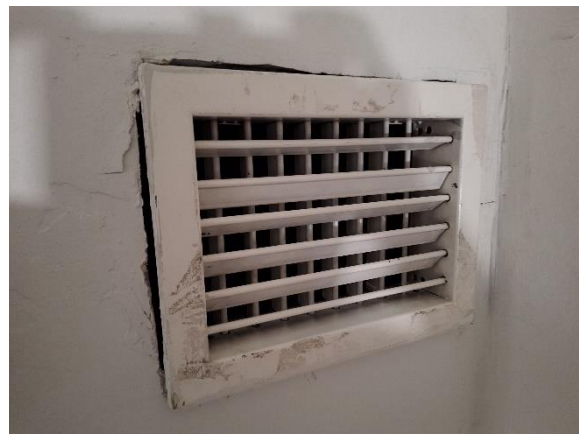
**Kuva 46**  
Tilan 4 tuloilman päätelaitetta ei saanut irti.

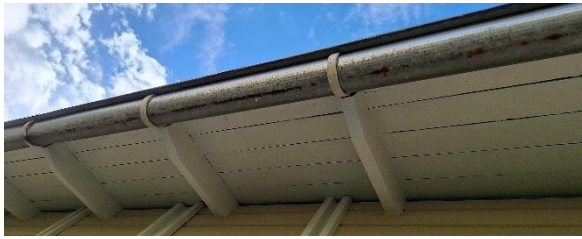
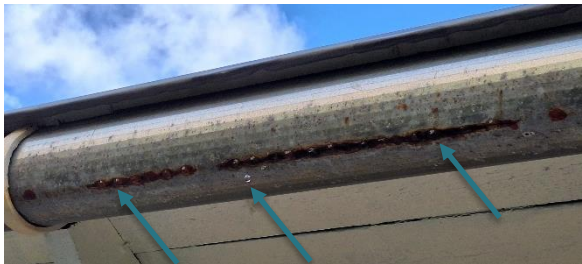
**Kuva 64**

Yleiskuva ruostuneesta rännistä, josta tippui vesipisaroita sateen jälkeen.

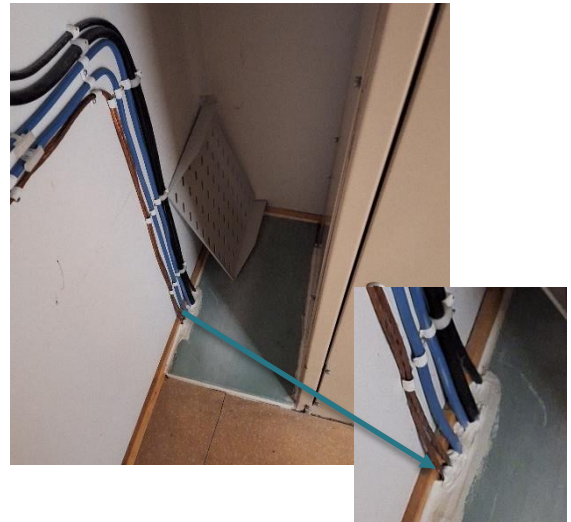
**Kuva 65**

Teknisessä tilassa 20 havaittiin selvä mikrobiperäinen haju. Todennäköisin lähde on maaperästä, sillä sähkökeskuksesta lähtee useampia kaapeliläpivientejä alapohjan läpi. Aistinvaraisesti arvioituna läpivientien kohdalla on pientä rakoa.

Tilan 20 sähkökaapin vieressä on läpiviennit maahan. Lattiaa on tiivistetty, mutta läpivientien kohdalla saattaa olla ilmarakoa.

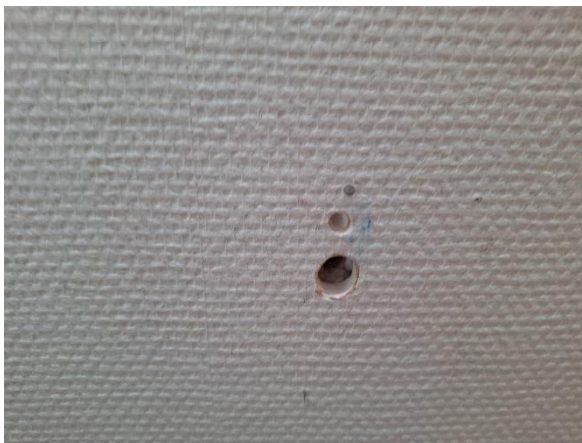
**Kuva 66**

Tilan 58 ulkoseinässä havaittiin pieni reikä eristetilaa, se on mahdollisesti vanha tutkimusreikä. Jos eristeessä on vaurioita tällä kohden, voi reiän kautta päästä epäpuhtauksia sisäilmaan.

Tilan 58 ulkoseinässä havaittiin pieni reikä eristetilaan.

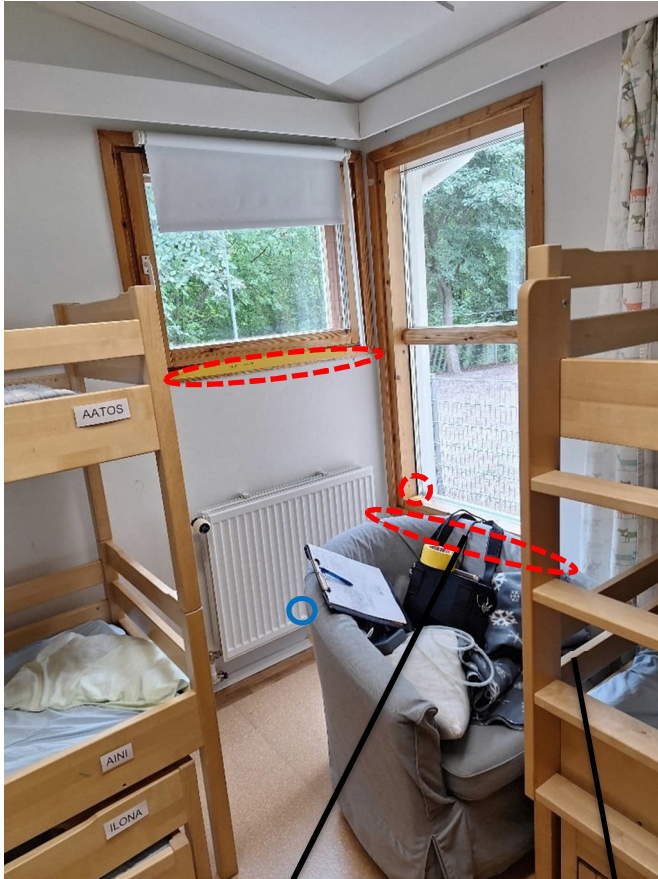
Selvää vuotoa ikkunalistan alapuolella ja kulmassa. Lievät vuodot alapohjan liittymässä (tiivistyskorjattu).

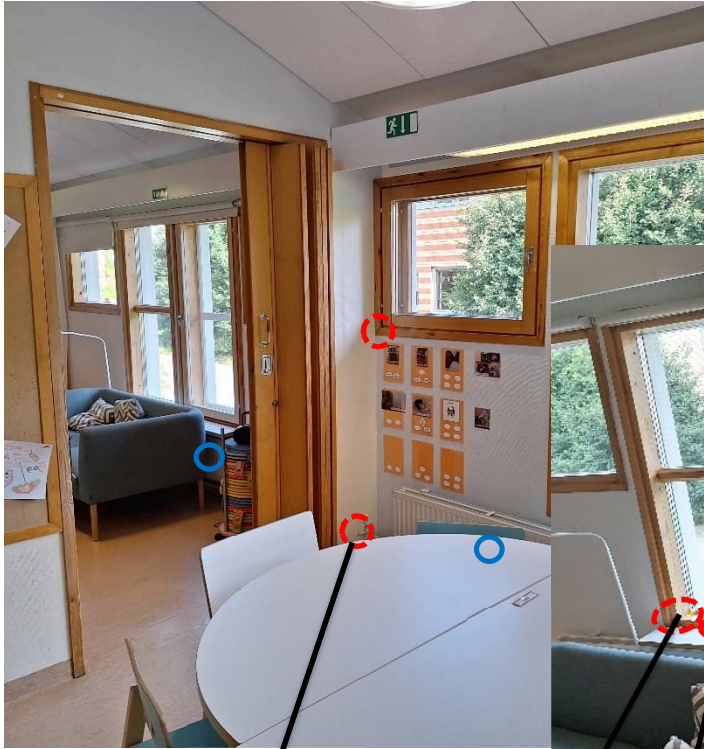
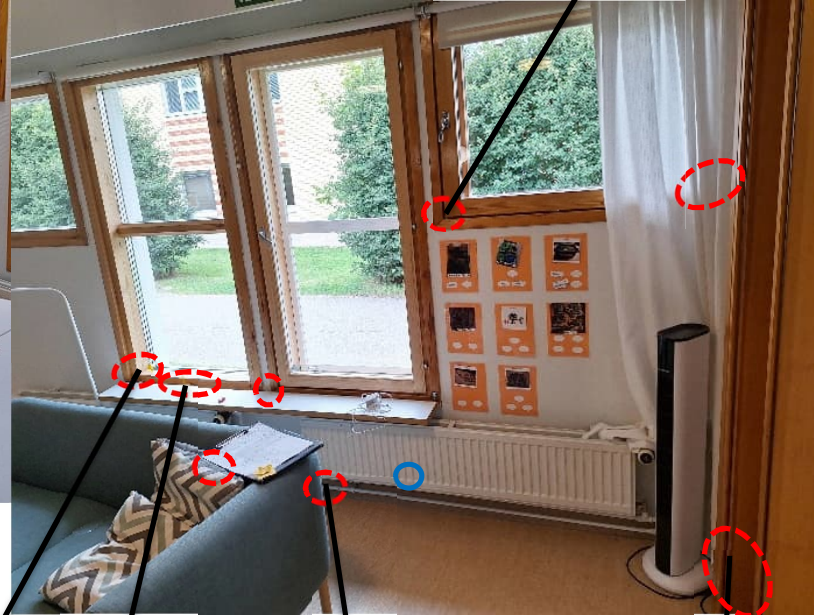
**Selvää ilmavuotoa** oli väliseinän lattialiittymässä, lepotilan ja väliseinän kulmauksessa sekä pistemäisiä kohtia ikkunaliittymissä ja muovimaton ylösnoston halkeamassa (lepotila).
