ESPOON KAUPUNKI  
Tilapalvelut-liikelaitos  
Kunnossapitopalvelut  
Tarkastusryhmä

27.11.2024

**Storängens skola**  
Kohdenumero **4102**  
Espoonlahdentie 10, 02320 Espoo

## **SISÄILMATARKASTUS**

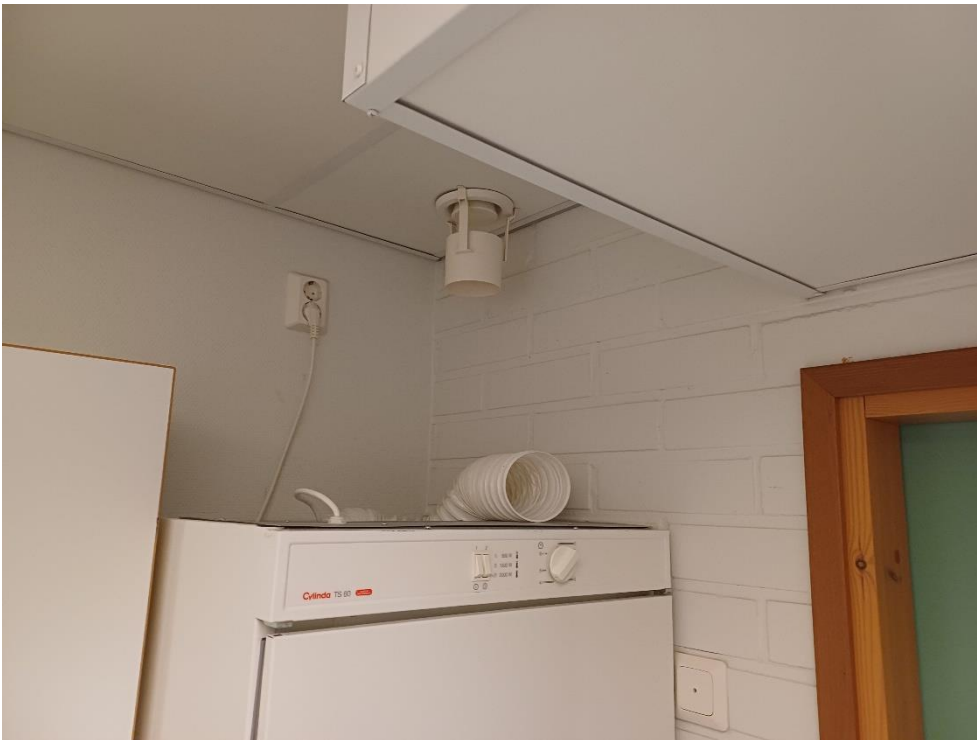
- 1111 Vaatehuolto, kuivauskaapin poistoilmaletku on irti kiinnikkeestään (Kuva 4.1).
- 1114 Puutyö, alakaton akustointilevyissä on kosteusvauriojälkiä (Kuva 4.2).

Kuva 4.1. 1111 Vaatehuolto, kuivauskaapin poistoilmaletku on irti kiinnikkeestään.

- 1111 Vaatehuolto, kuivauskaapin poistoilmaletkun kiinnitys paikoilleen.
- 1114 Puutyö, alakaton kosteusvaurioituneiden akustointilevyjen uusiminen.
- 1114 Puutyö, lattiapinnoitteen halkeamien korjaus.
- 1116 Metallityö, alakaton rikkiinäisten akustointilevyjen uusiminen.
- 1119 Varasto, ulko-oven kynnyksen kohdalla olevan lattiahalkeaman korjaus.
- 1124 Käytävä, rikkoutuneiden lattialaattojen uusiminen.
- 1140 Ruokasali, rikkoutuneiden lattialaattojen uusiminen.
- 1140 Ruokasali, seinästä irtoilevan maalipinnan korjaus.
- 1142 VS. Eteinen, padotusventtiili-kaivon tyhjennys vedestä.
- 1147 Tekninen tila, läpivientien sekä tiilimuurauksen yläosan tiivistys viereisiin tiloihin.
- 1158 Voimistelusalii, heikkovirtarasian puuttuvan kannen asennus.
- 1159 Pukuhuone, käytävälle johtavan rikkoutuneen ovilehden uusiminen.
- 1182 OPO:n tila, lattia-seinäliittymän tiivistys ulkoseinän osalta.

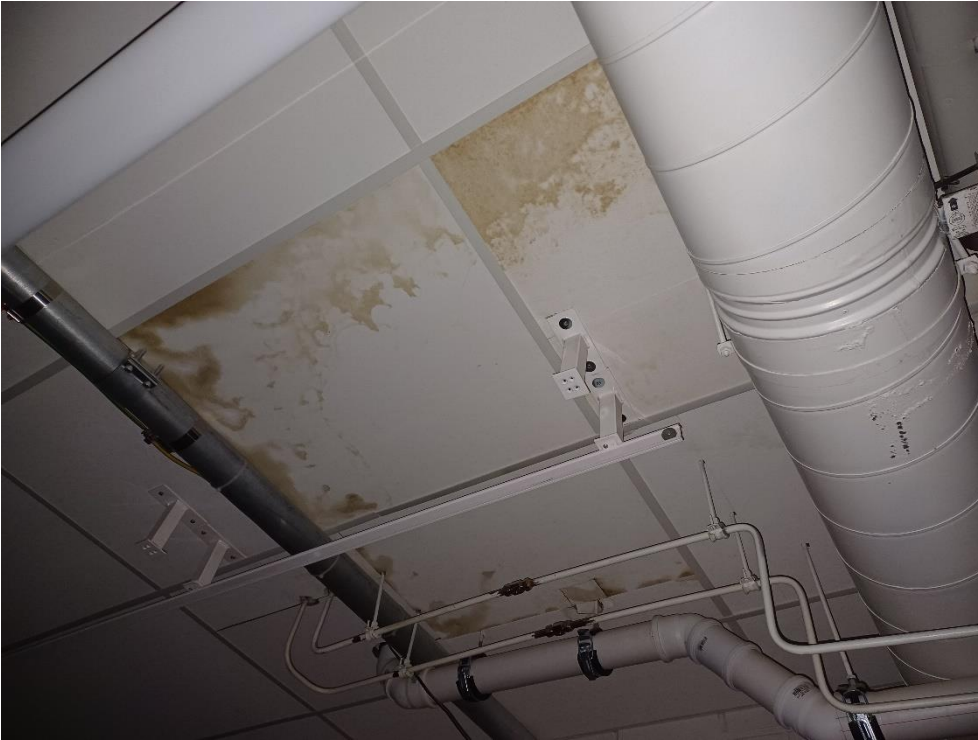
Kuva 4.2. 1114 Puutyö, alakaton akustointilevyissä on kosteusvauriojälkiä.

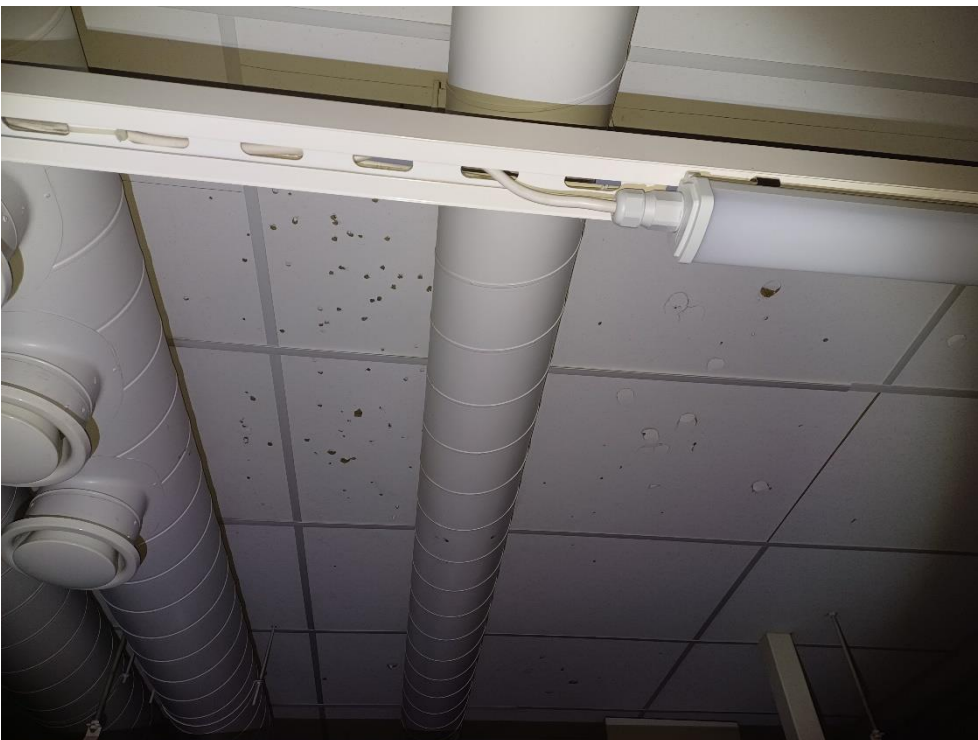
- 1114 Puutyö, lattiapinnoitteessa on runsaasti halkeamia.
- 1116 Metallityö, alakaton akustointilevyissä on reikiä (Kuva 4.3).
- 1119 Varasto, ulko-oven kynnyksen kohdalla on lattiahalkeama (Kuva 4.4).

Kuva 4.3. 1116 Metallityö, alakaton akustointilevyissä on reikiä.

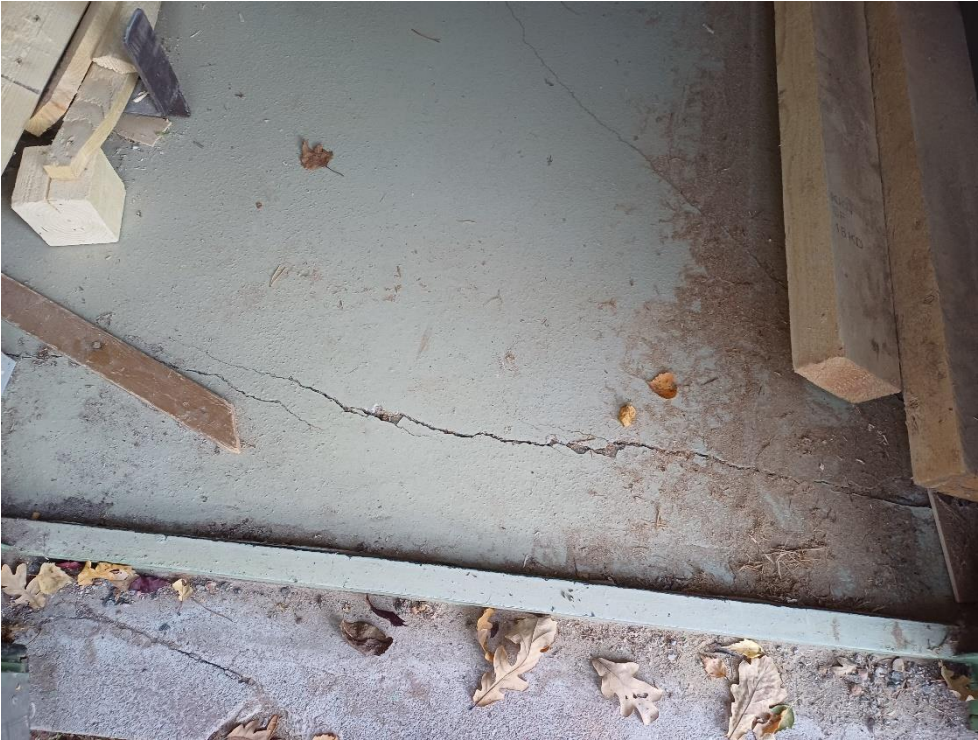
Kuva 4.4. 1119 Varasto, ulko-oven kynnyksen kohdalla on lattiahalkeama.

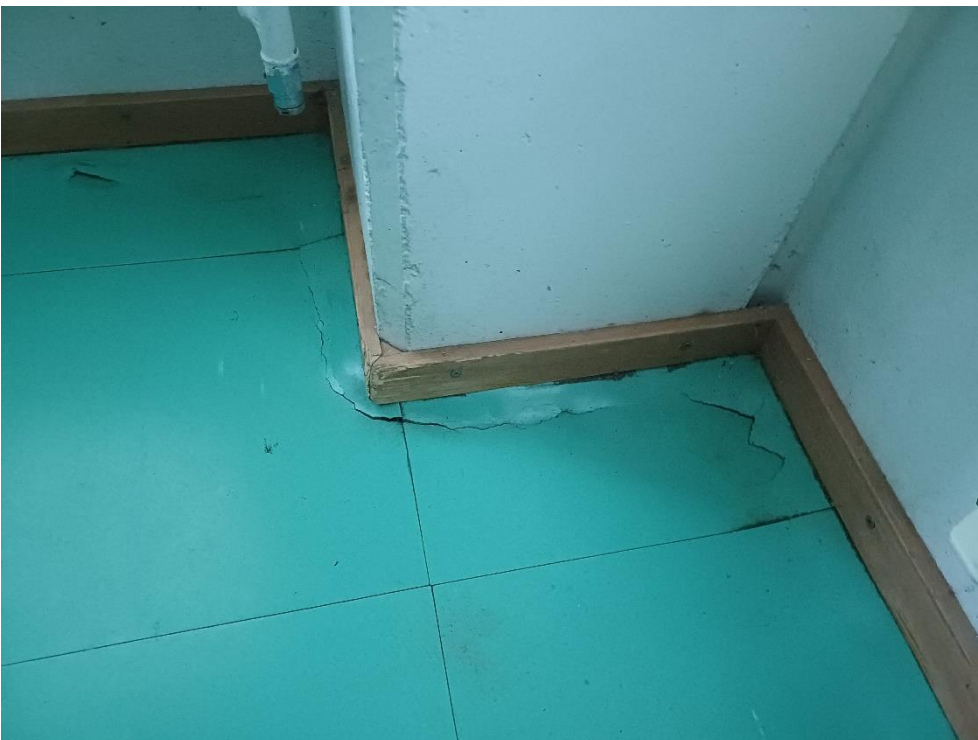
- 1124 Käytävä, lattialaattojen halkeamia tiiliseinän vieressä.
- 1140 Ruokasali, lattialaattoja on halkeillut pilareiden ympäristössä (Kuva 4.5).
- 1140 Ruokasali, ulkoseinän maalipinta irtoilee jalkalistan yläpuolelta (Kuva 4.6).

Kuva 4.5. 1140 Ruokasali, lattialaattoja on halkeillut pilareiden ympäristössä.

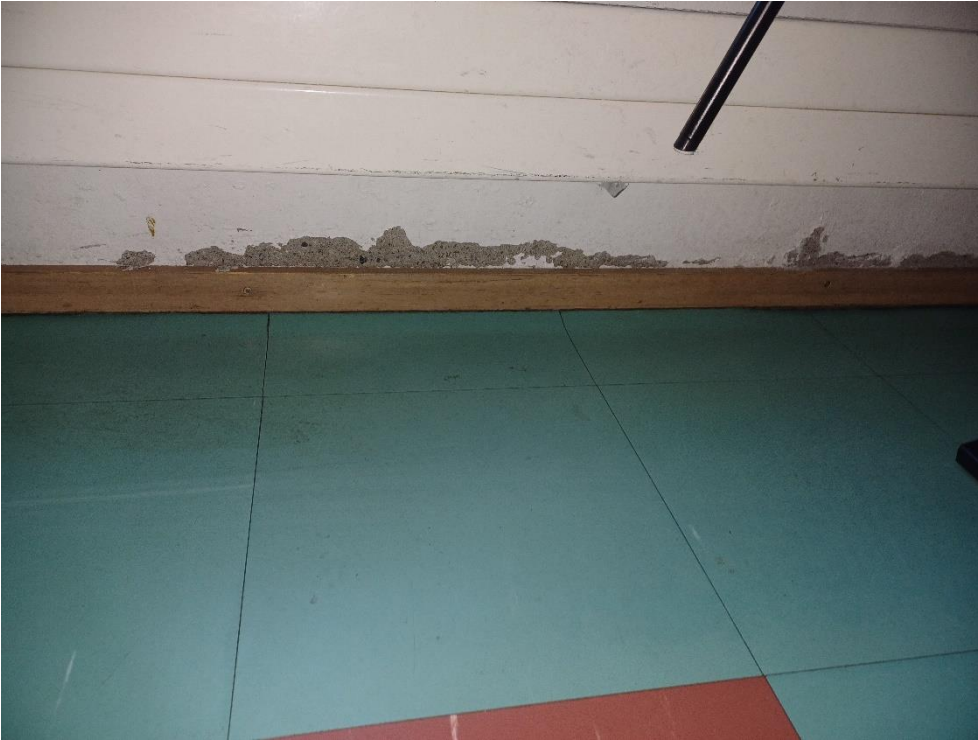
Kuva 4.6. 1140 Ruokasali, ulkoseinän maalipinta irtoilee jalkalistan yläpuolelta.

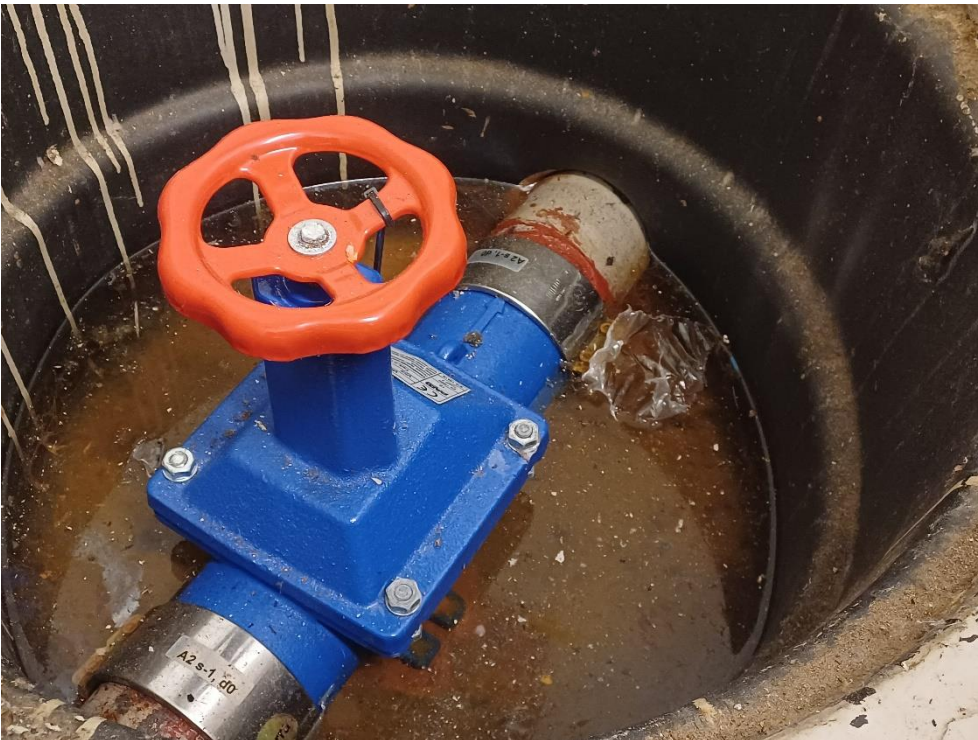
- 1142 VS. Eteinen, padotusventtiilin kaivossa on vettä (Kuva 4.7).
- 1147 Tekninen tila, läpiviennit sekä tiilimuurauksen yläosa eivät ole tiiviitä viereisiin tiloihin (Kuva 4.8).

Kuva 4.7. 1142 VS. Eteinen, sulkuventtiilin kaivossa on vettä.

- 1111 Vaatehuolto, kuivauskaapin poistoilmaletkun kiinnitys paikoilleen.
- 1114 Puutyö, alakaton kosteusvaurioituneiden akustointilevyjen uusiminen.
- 1114 Puutyö, lattiapinnoitteen halkeamien korjaus.
- 1116 Metallityö, alakaton rikkiinäisten akustointilevyjen uusiminen.
- 1119 Varasto, ulko-oven kynnyksen kohdalla olevan lattiahalkeaman korjaus.
- 1124 Käytävä, rikkoutuneiden lattialaattojen uusiminen.
- 1140 Ruokasali, rikkoutuneiden lattialaattojen uusiminen.
- 1140 Ruokasali, seinästä irtoilevan maalipinnan korjaus.
- 1142 VS. Eteinen, padotusventtiilikaivon tyhjennys vedestä.

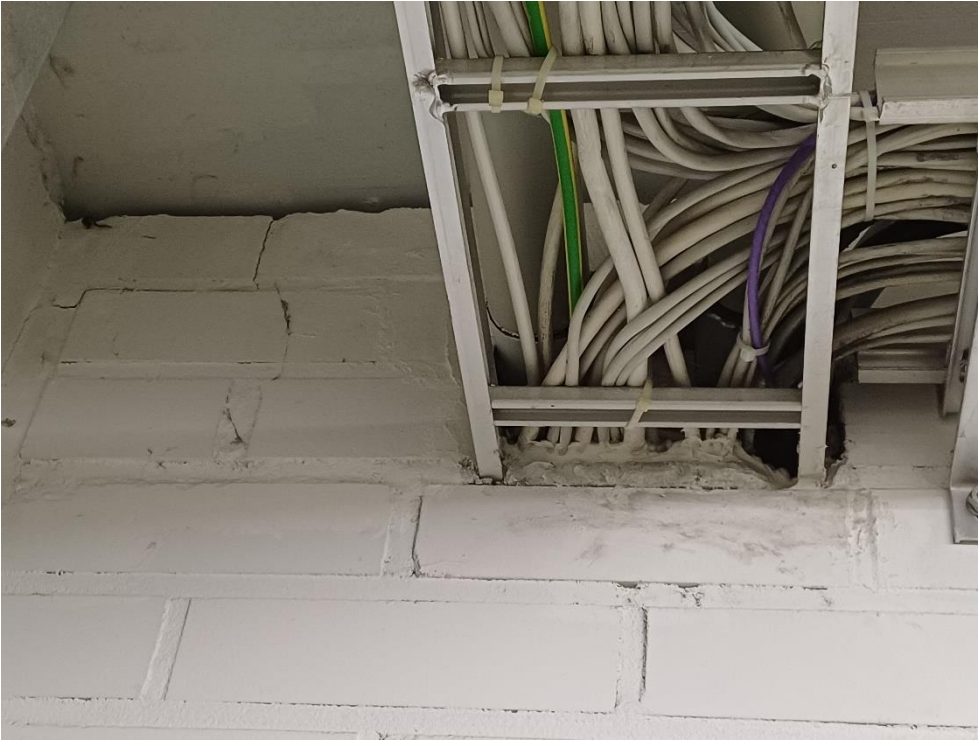
Kuva 4.8. 1147 Tekninen tila, läpiviennit sekä tiilimuurauksen yläosa eivät ole tiiviitä viereisiin tiloihin.

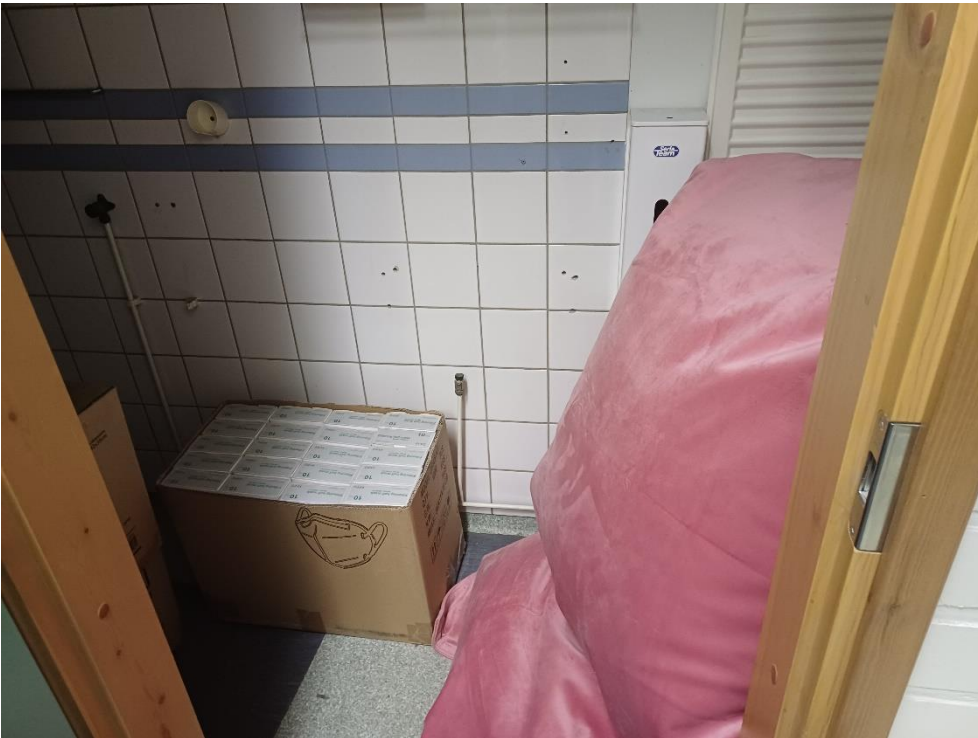
- 1148b WC-tila on poistettu käytöstä ja otettu varastotilaksi (Kuva 4.9).
- 1158 Voimistelusalii, heikkovirtarasian kansi puuttuu (Kuva 4.10).
- 1158 Voimistelusalii, lattiassa on vanhoja kosteusjälkiä (Kuva 4.11).

Kuva 4.9. 1148b WC-tila on poistettu käytöstä ja otettu varastotilaksi.

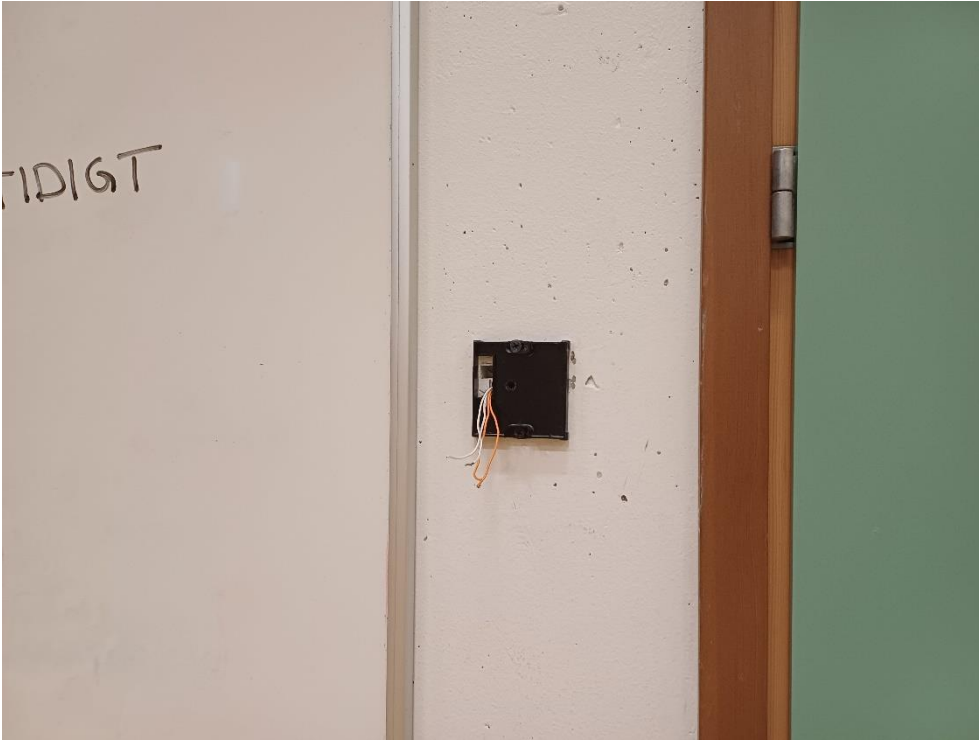
Kuva 4.10. 1158 Voimistelusal, heikkovirtarasian kansi puuttuu.

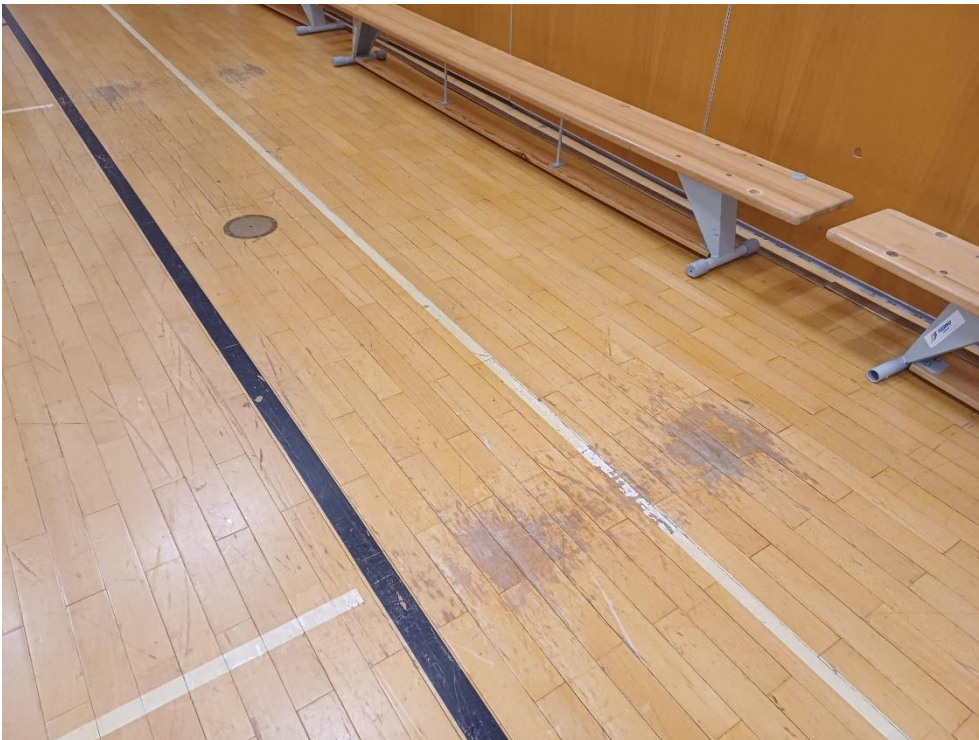
Kuva 4.11. 1158 Voimistelusal, lattiassa on vanhoja kosteusjälkiä.

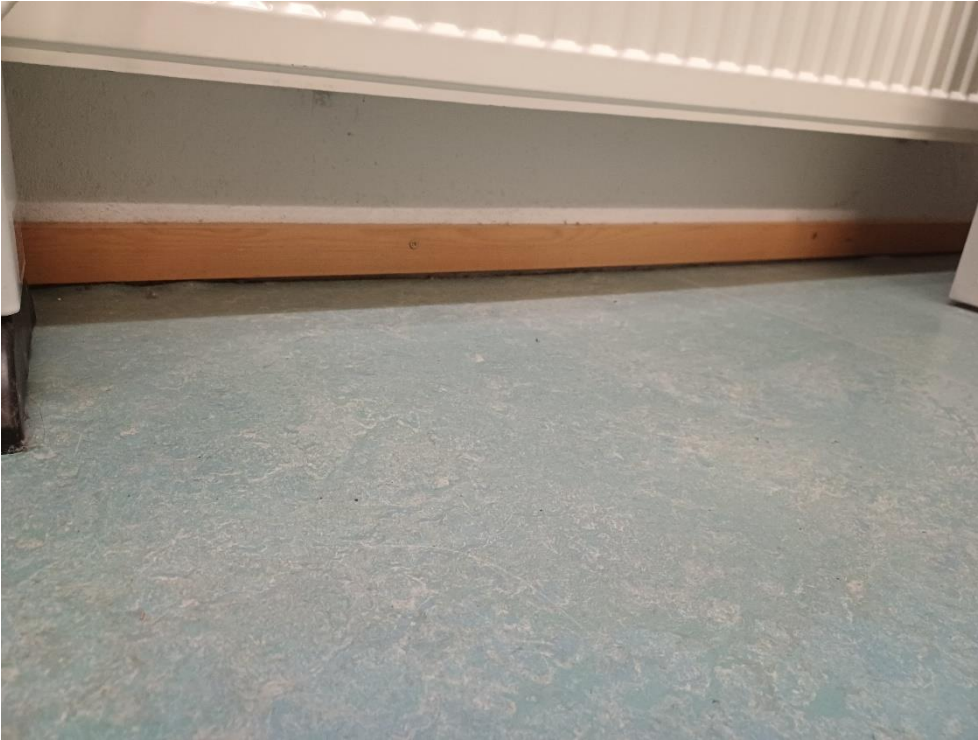
- 1159 Pukuhuone, käytävälle johtava ovilehti on katkennut siirtoilmaritilän kohdalta.
- 1182 OPO:n tila, lattia on painunut alaspäin ulkoseinän osalta (Kuva 4.12).

Kuva 4.12. 1182 OPO:n tila, lattia on painunut alaspäin ulkoseinän osalta.

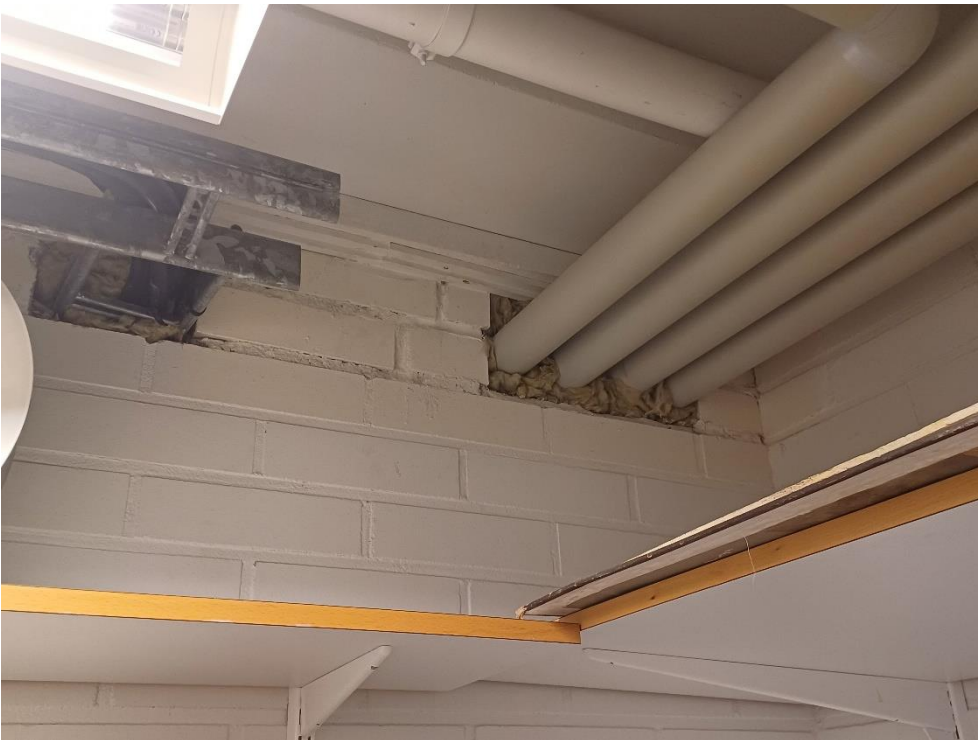
- 1200 Varasto, läpivientien tiivistyksessä on käytetty mineraalivillaa (Kuva 4.13).
- 1200 Varasto, väliseinä tekniikkakuiluun on yläosasta avoin (Kuva 4.14).

Kuva 4.13. 1200 Varasto, läpivientien tiivistyksessä on käytetty mineraalivillaa.

- 1200 Varasto, läpivientien tiivistyksessä käytetyn mineraalivillan vaihtaminen materiaaliin mikä ei sisällä mineraalivillakuituja.
- 1200 Varasto, tekniikkakuilun vastaisen väliseinän yläosan tiivistys.

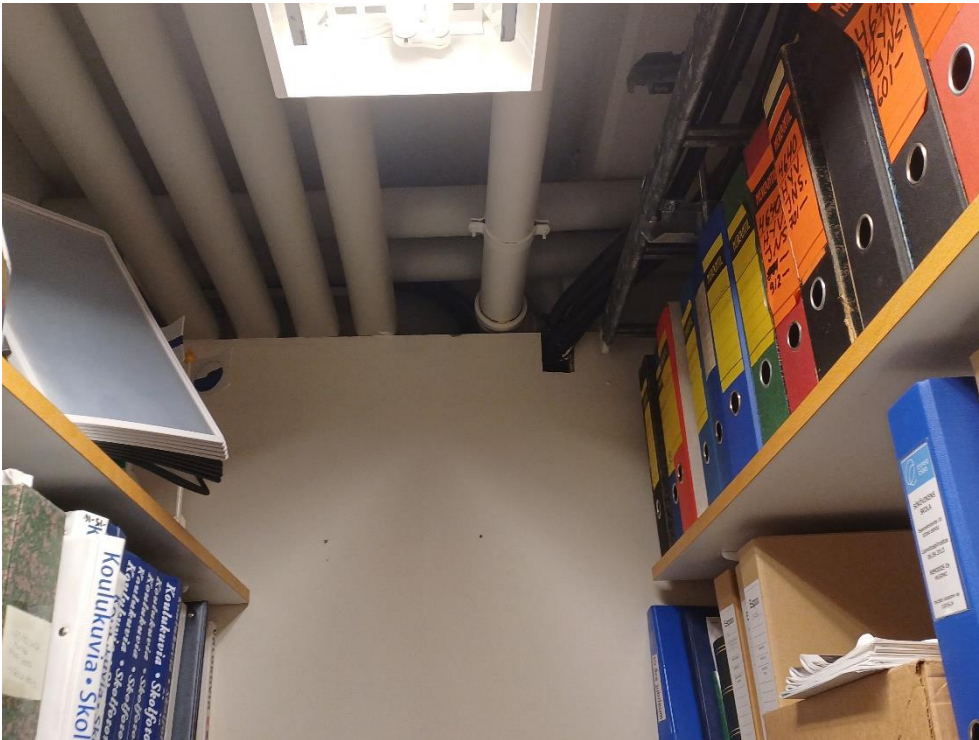
Kuva 4.14. 1200 Varasto, väliseinä tekniikkakuiluun on yläosasta avoin.

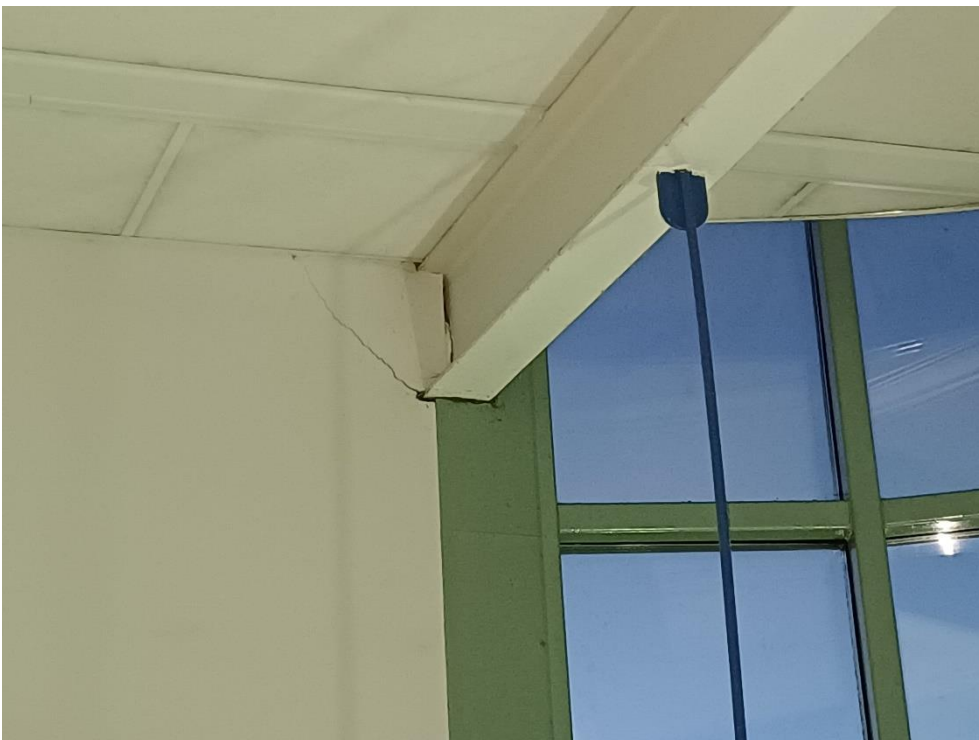
- 2101 Porrashuone, tiilisaumoja on auennut.
- 2101 Porrashuone, teräspalkin seinäliittymä ei ole tiivis ja seinässä on halkeamia (Kuva 4.15).
- 2111 Luokka, seinäpinnoite irttoilee paikoittain (Kuva 4.16).

Kuva 4.15. 2101 Porrashuone, teräspalkin seinäliittymä ei ole tiivis ja seinässä on halkeamia.

- 2101 Porrashuone, auenneiden tiilisaumojen korjaus.
- 2101 Porrashuone, teräspalkin seinäliittymän ja seinähalkeamien tiivistys.
- 2111 Luokka, irtoilevan seinäpinnoitteen korjaus.

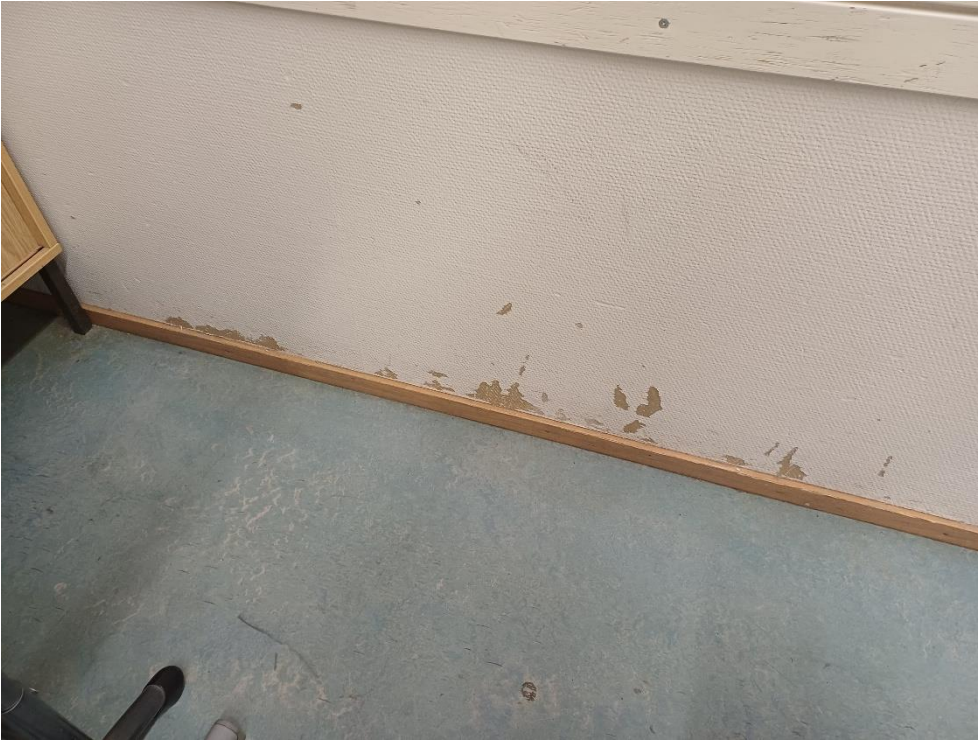
Kuva 4.16. 2111 Luokka, seinäpinnoite irttoilee paikoittain.

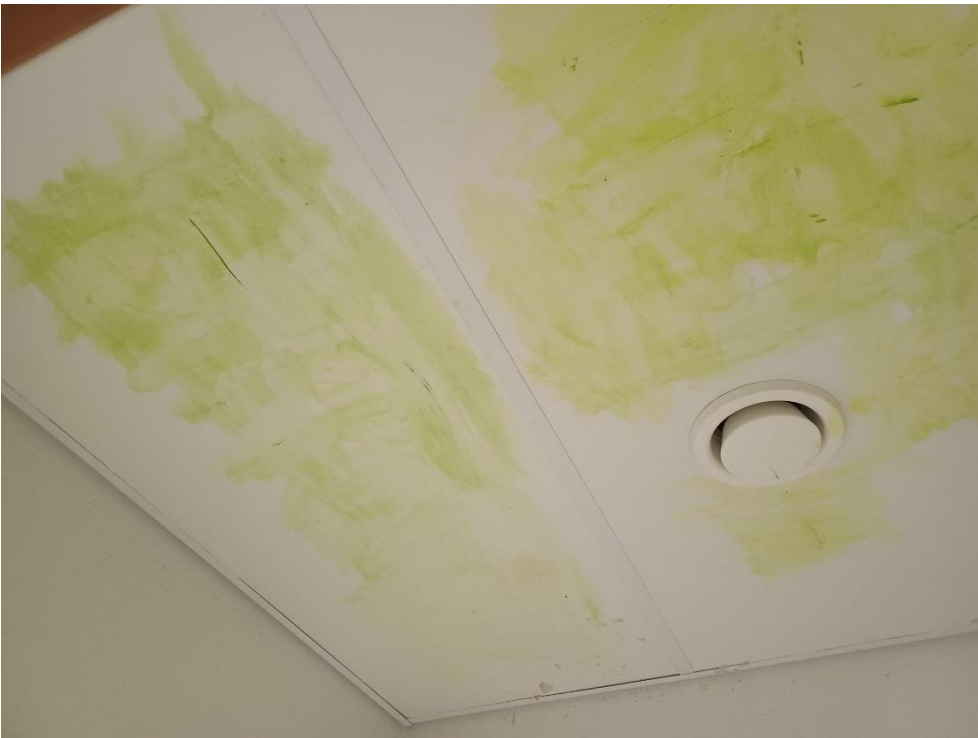
- 2113 WC-tila, alakattolevyjä on sotkettu (Kuva 4.17).
- 2121 Luokka, seinälevytyksen lasikuitutapetti irttoilee paikoittain (Kuva 4.18).
- 2123 Luokka, seinäpinnoite irttoilee paikoittain (Kuva 4.19).

Kuva 4.17. 2113 WC-tila, alakattolevyjä on sotkettu.

- 2113 WC-tila, sotkettujen alakattolevyjen uusiminen.
- 2121 Luokka, seinälevytyksestä irtoilevan lasikuitutapetin korjaus.
- 2123 Luokka, irtoilevan seinäpinnoitteen korjaus.

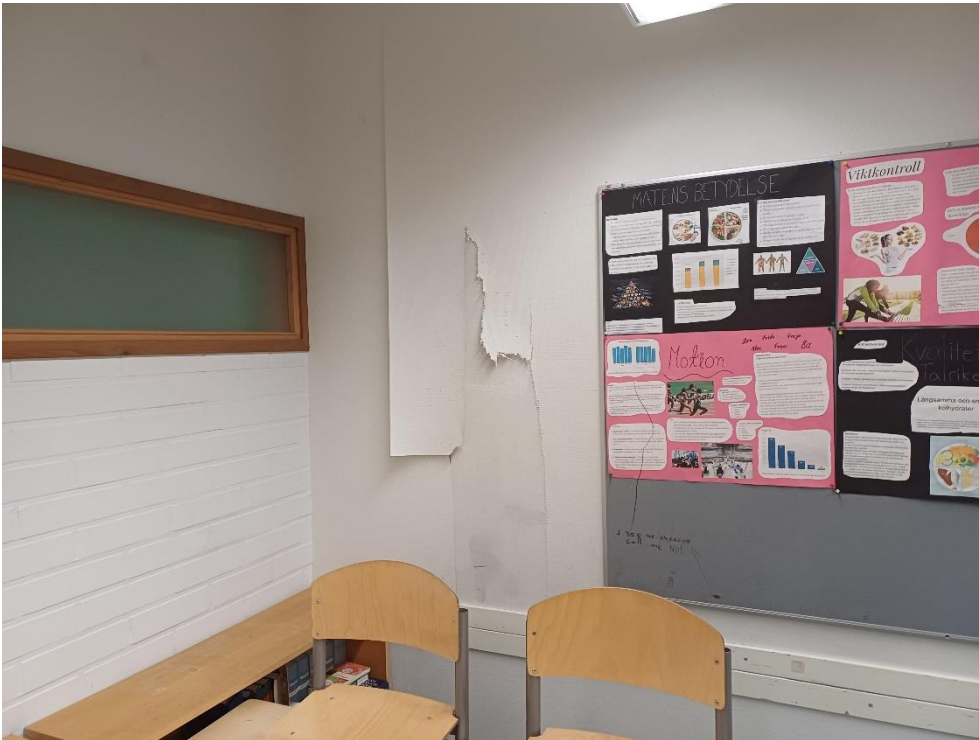
Kuva 4.18. 2121 Luokka, seinälevytyksen lasikuitutapetti irtoilee paikoittain.

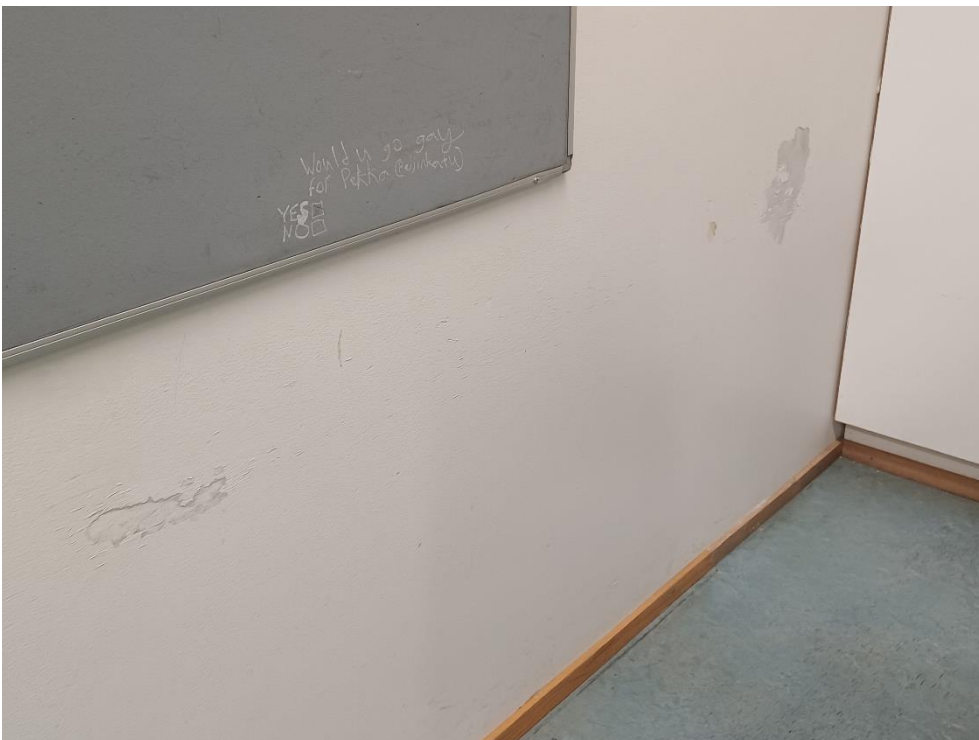
Kuva 4.19. 2123 Luokka, seinäpinnoite irtoilee paikoittain.

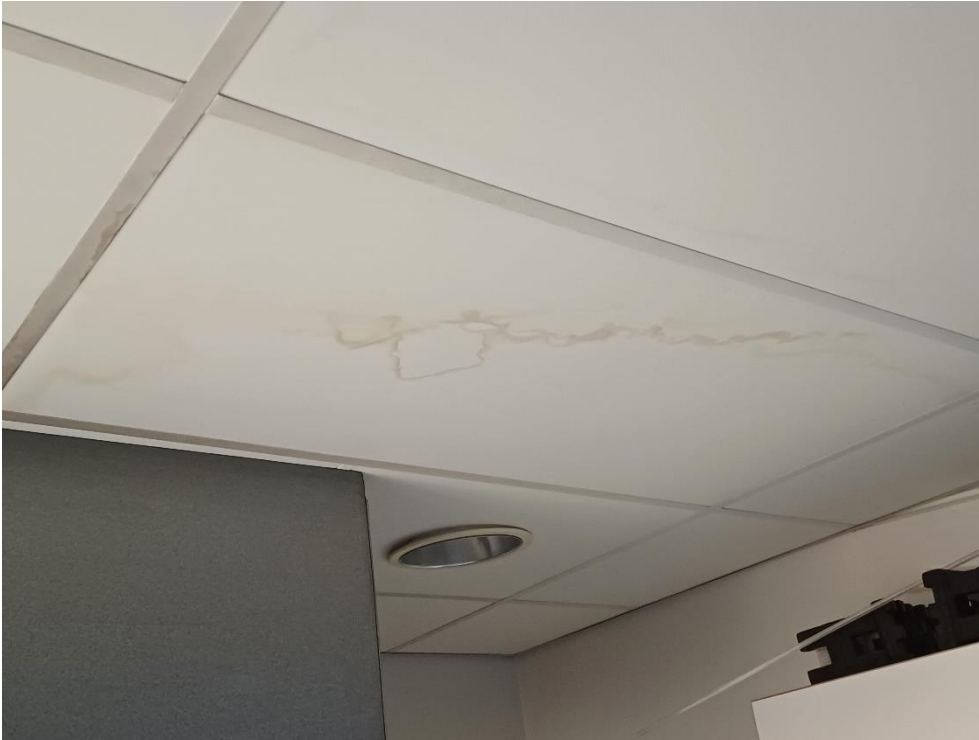
- 2123 Luokka, katon akustointilevyissä on reikiä.
- 2126 Luokka, alakaton akustointilevyissä on kosteusvauriojälkiä (Kuva 4.20).
- 2127 Erkkeri, alakaton yläpuolisissa rakenteissa on selkeitä ilmavuotoja (Kuva 4.21).

Kuva 4.20. 2126 Luokka, alakaton akustointilevyissä on kosteusvauriojälkiä.

- 2123 Luokka, katon rikkoutuneiden akustointilevyjen uusiminen.
- 2126 Luokka, alakaton kosteusvaurioituneiden akustointilevyjen uusiminen.
- 2127 Erkkeri, alakaton yläpuolisissa rakenteissa havaittujen ilmavuotojen selvitys ja korjaus.

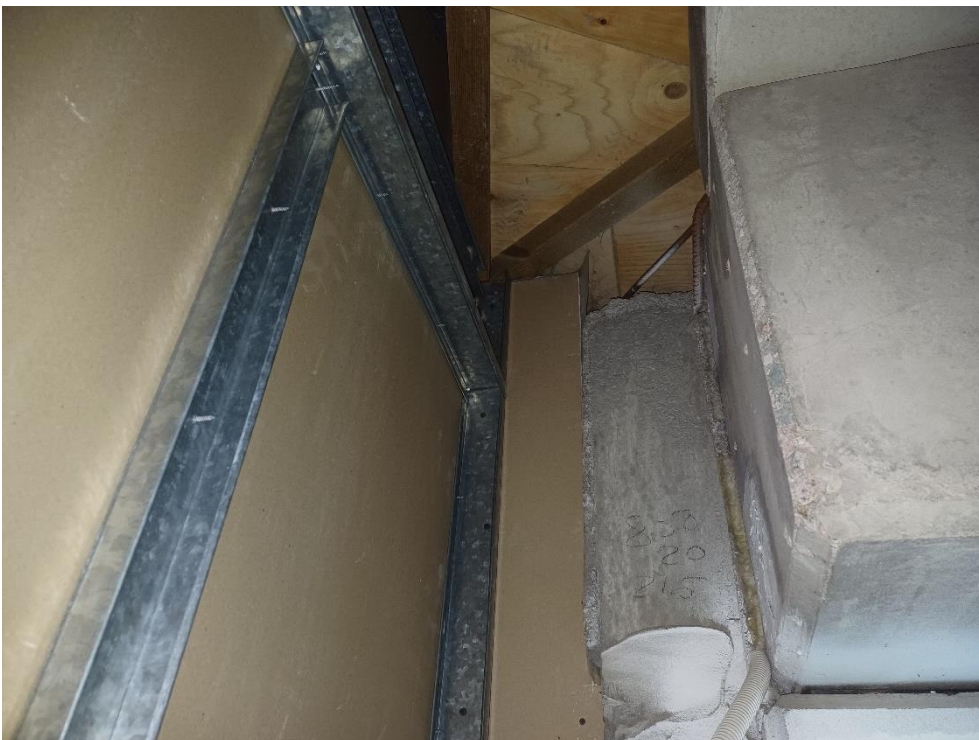
Kuva 4.21. 2127 Erkkeri, alakaton yläpuolisissa rakenteissa on selkeitä ilmavuotoja.

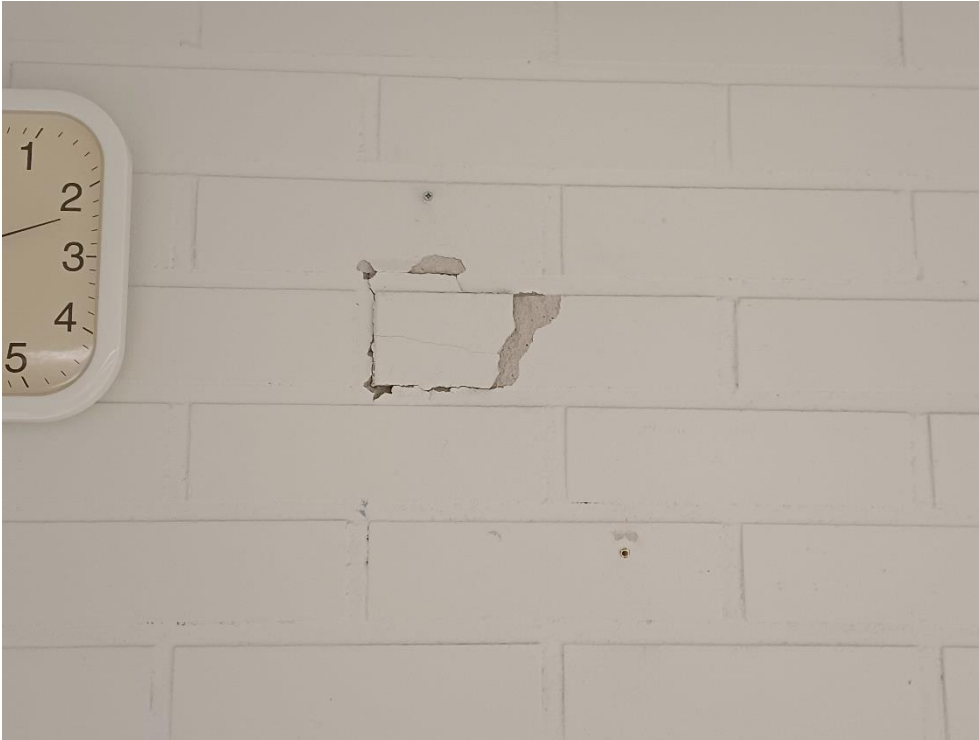
- 2137 Luokka, seinämuurauksen tiilipinta on rikkoutunut (Kuva 4.22).
- 2146 ja 2147 WC-tilat, seiniä on tuhrattu piirroksilla (Kuva 4.23).
- 2147 WC-tila, oven listoitusta puuttuu.

Kuva 4.22. 2137 Luokka, seinämuurauksen tiilipinta on rikkoutunut.

- 2132 Tuulikaappi, seinälevytyksessä olevan vaurion korjaus.
- 2137 Luokka, seinälevytyksestä irtoilevan lasikuitutapetin korjaus.
- 2137 Luokka, seinämuurauksen rikkoutuneen tiilipinnan korjaus.

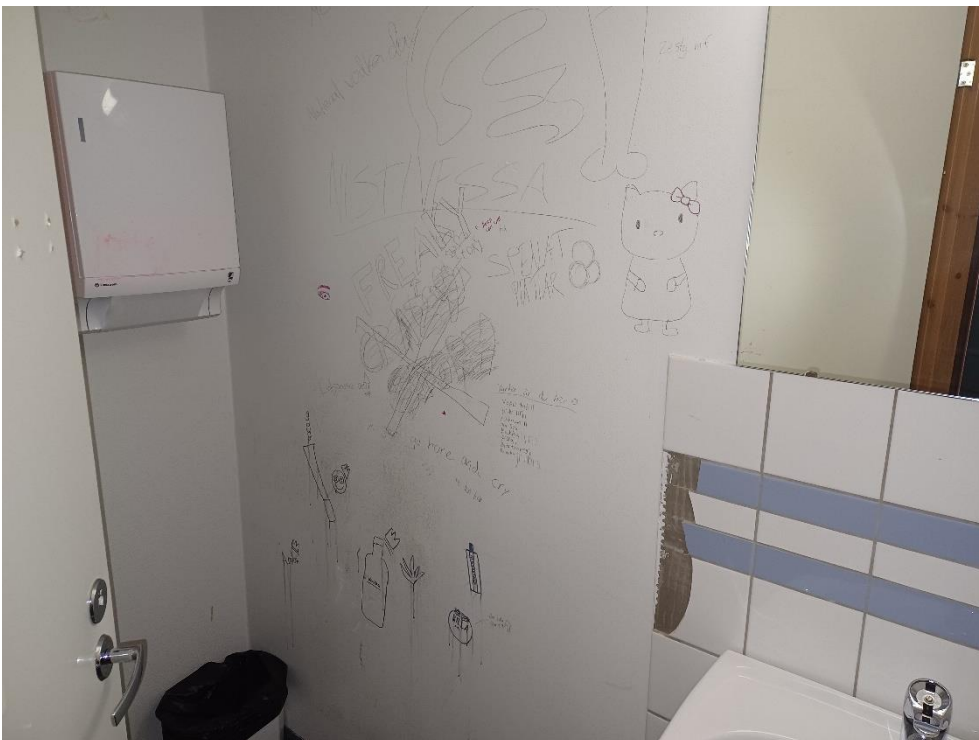
Kuva 4.23. 2146 ja 2147 WC-tilat, seiniä on tuhrittu piirroksilla.

- 2146 ja 2147 WC-tilat, piirroksilla tuhrittuja seinäpintojen maalaus.
- 2147 WC-tila, puuttuvien ovilistojen asennus.
- 2150 Luokka, seinälevytyksestä irtoilevan lasikuitutapetin korjaus.

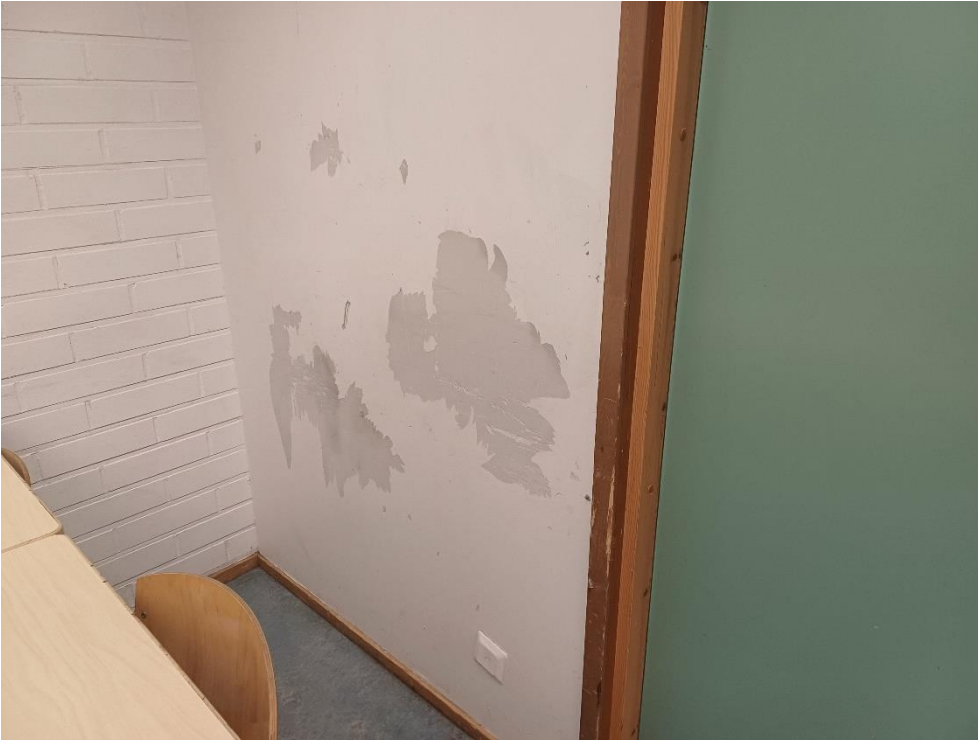
- 2150 Luokka, seinälevytyksen lasikuitutapetti irttoilee paikoittain.
- 2151 ATK-varasto, alakaton akustointilevyjä on pois paikoiltaan.
- 2154 Luokka, seinien maalipinta irttoilee paikoittain (Kuva 4.24).

Kuva 4.24. 2154 Luokka, seinien maalipinta irtoilee paikoittain.

- 2151 ATK-varasto, alakaton akustointilevyjen asennus paikoilleen.
- 2154 Luokka, seinistä irtoilevien maalipintojen korjaus.
- Entinen talonmiehen as. IV-pakettikoneen luona lattiassa olevan liima tms. jäljen poisto.

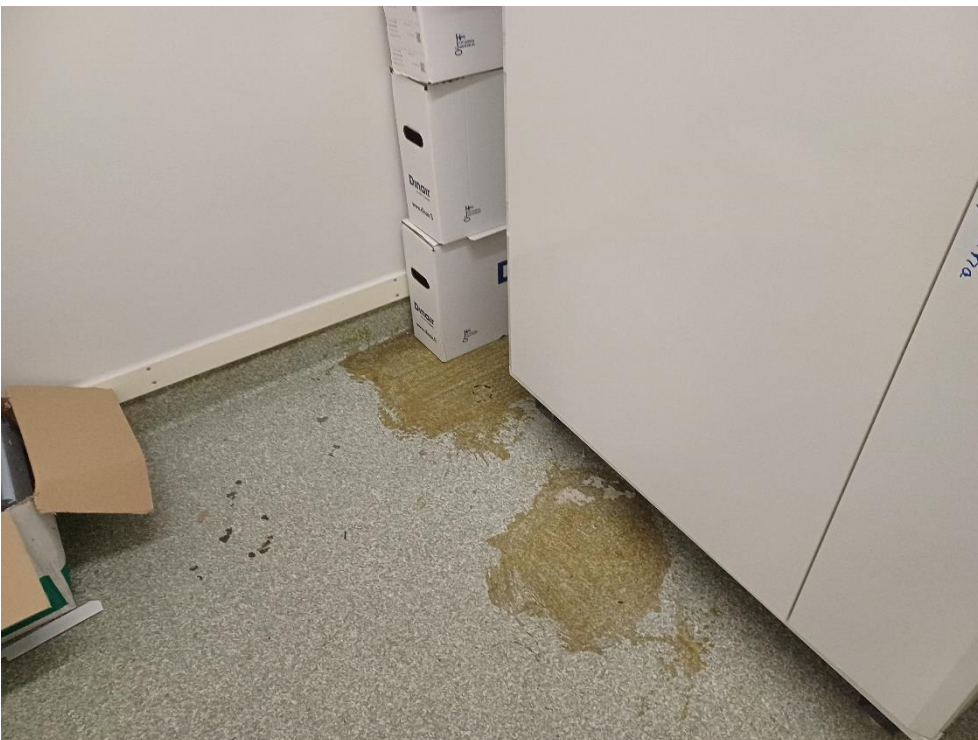
- Entinen talonmiehen as. IV-pakettikoneen luona lattiassa on liima tms. jälkiä (Kuva 4.25).
- Entinen talonmiehen as. rakenneliittymien ratkeamia (Kuva 4.26).

Kuva 4.25. Entinen talonmiehen as. IV-pakettikoneen luona lattiassa on liima tms. jälkiä.

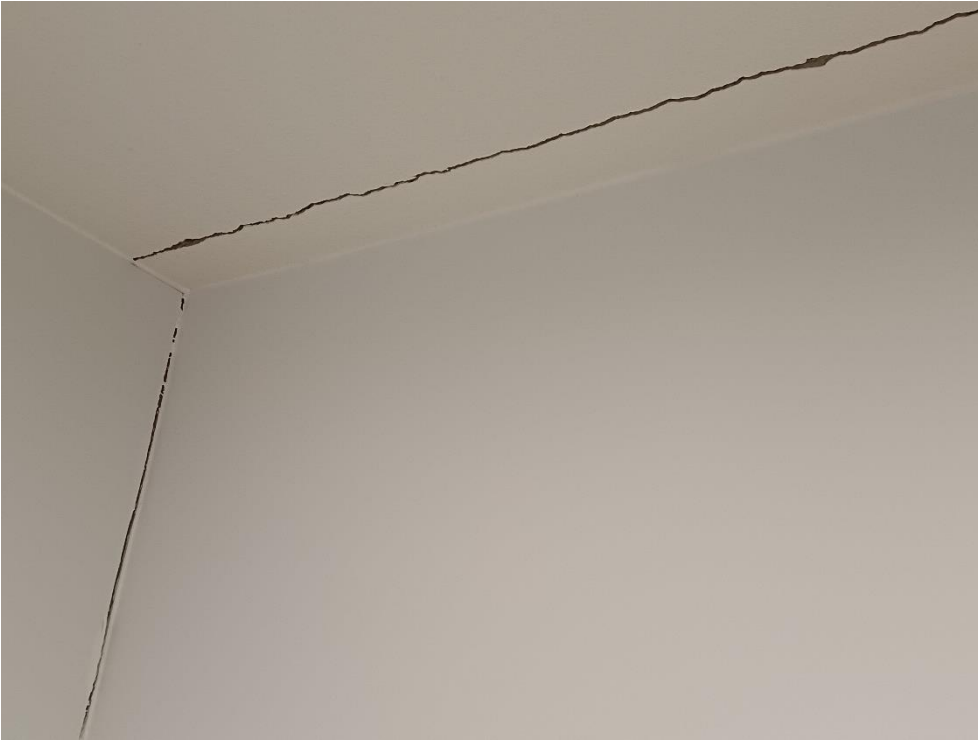
Kuva 4.26. Entinen talonmiehen as. rakenneliittymien ratkeamia.

- Entinen talonmiehen as. rakenneliittymien ratkeamien tiivistys.
- Useissa luokkatiloissa havaittujen lattiapinnoitteiden vaurioiden korjaus.
- Useissa luokkatiloissa vesipisteiden vieressä sijaitsevilla kaapistoilla havaittujen kosteuden aiheuttamien vaurioiden korjaus tai tarvittaessa kaapistojen uusiminen.

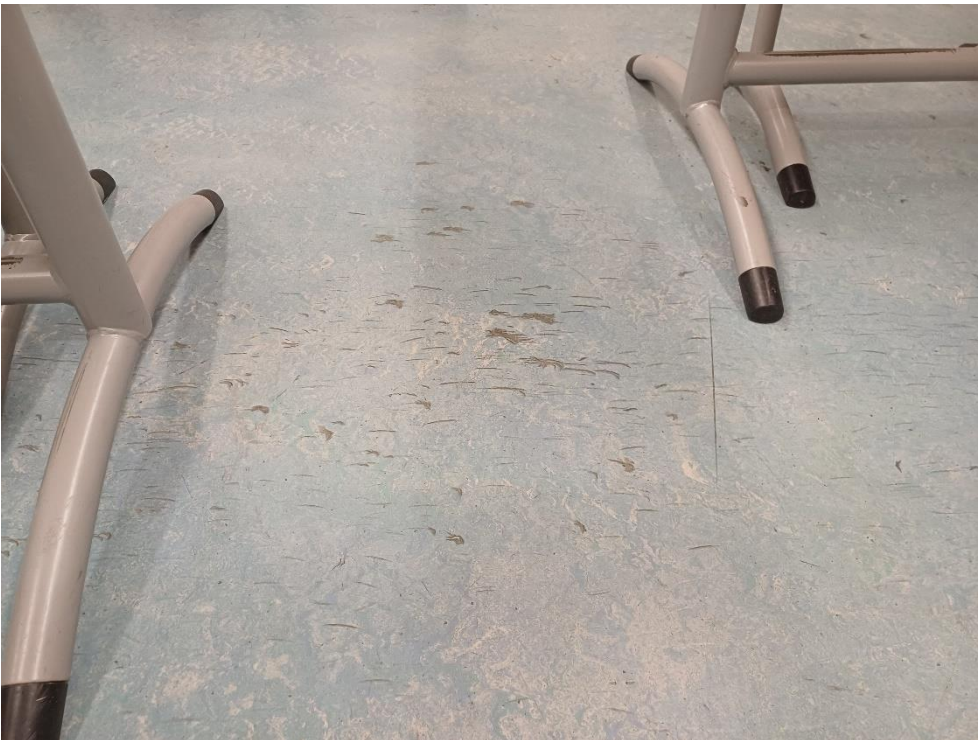
- Useissa luokkatiloissa on lattiapinnoitteiden vaurioita (Kuva 4.27).

Kuva 4.27. Useissa luokkatiloissa on lattiapinnoitteiden vaurioita.

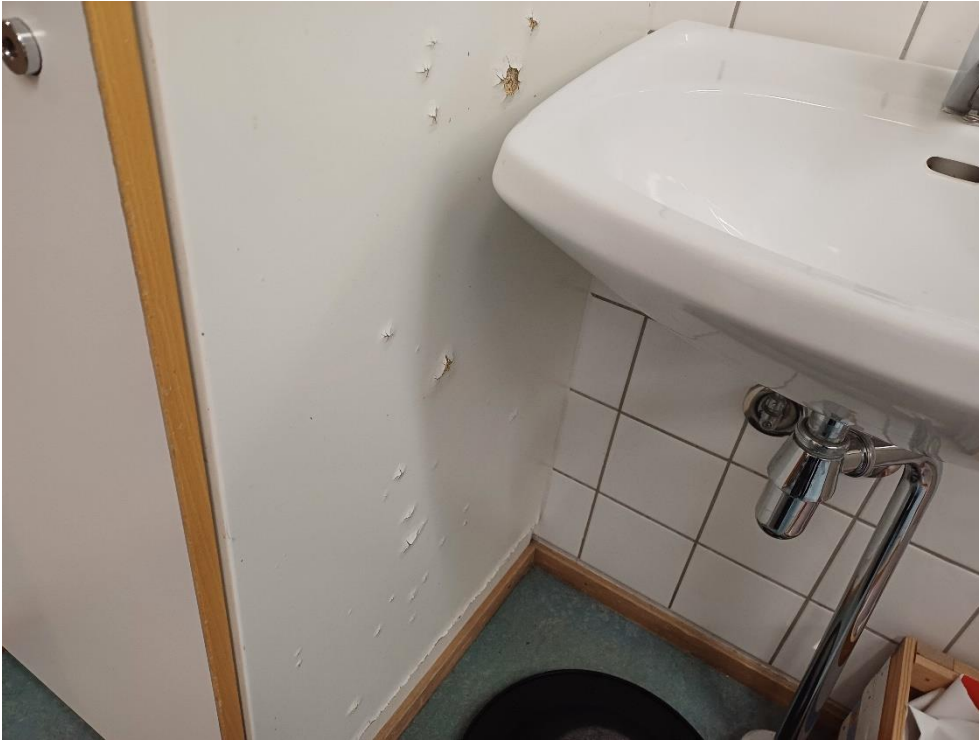
- Useissa luokkatiloissa on vesipisteiden vieressä sijaitsevissa kaapistoissa kosteuden aiheuttamia vaurioita (Kuva 4.28).
- Ulkopuolen maalatut puupinnat vaativat kauttaaltaan huoltokunnostusta (Kuva 4.29).
- Seuraavissa WC-tiloissa mitattiin pintakosteudenosoittimella kohonneita vertailuarvoja. 1122, 1123, 1129, 1153, 1174, 1184, 1187, 1188, 1189, 1190 (Kuva 4.30).
- Luokissa 2133 ja 2154 Ilmavuotoa pilarin ja ikkunalaudan välistä.
- Luokka 2154 Ikkunalasi irti ikkunakehyksestä.
- Uusien ikkunoiden kautta paikoitellen ilmavuotoa irtoilevien tiivisteiden kautta.
- Luokka 2123 Kaapeliläpiviennin kautta ilmavuotoa sisätiloihin (Kuva 4.31).

Kuva 4.28. Useissa luokkatiloissa on vesipisteiden vieressä sijaitsevista kaapistoista kosteuden aiheuttamia vaurioita.
