ESPOON KAUPUNKI  
Tilapalvelut-liikelaitos  
Kunnossapitopalvelut  
Tarkastusryhmä

27.11.2024

**Storängens skola**  
Kohdenumero **4102**  
Espoonlahdentie 10, 02320 Espoo

## **SISÄILMATARKASTUS**

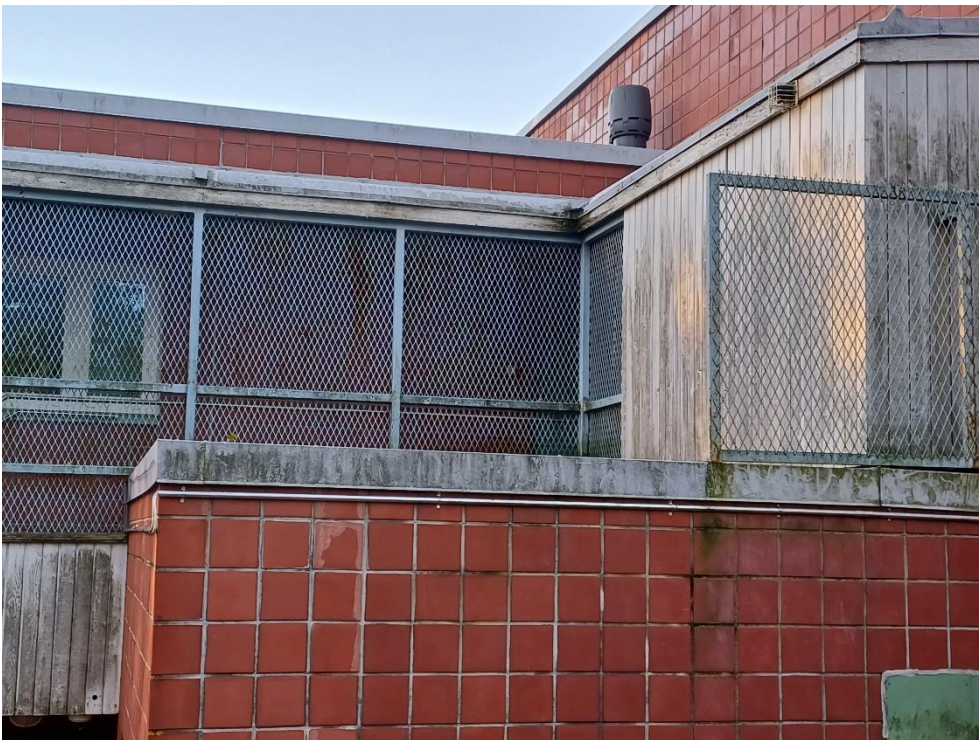
- Useissa luokkatiloissa on vesipisteiden vieressä sijaitsevissa kaapistoissa kosteuden aiheuttamia vaurioita (Kuva 4.28).
- Ulkopuolen maalatut puupinnat vaativat kauttaaltaan huoltokunnostusta (Kuva 4.29).
- Seuraavissa WC-tiloissa mitattiin pintakosteudenosoittimella kohonneita vertailuarvoja. 1122, 1123, 1129, 1153, 1174, 1184, 1187, 1188, 1189, 1190 (Kuva 4.30).
- Luokissa 2133 ja 2154 Ilmavuotoa pilarin ja ikkunalaudan välistä.
- Luokka 2154 Ikkunalasi irti ikkunakehyksestä.
- Uusien ikkunoiden kautta paikoitellen ilmavuotoa irtoilevien tiivisteiden kautta.
- Luokka 2123 Kaapeliläpiviennin kautta ilmavuotoa sisätiloihin (Kuva 4.31).

Kuva 4.29. Ulkopuolen maalatut puupinnat vaativat kauttaaltaan huoltokunnostusta.

- Ulkopuolen maalattujen puupintojen huoltokunnostus.
- Seuraavissa WC-tiloissa pintakosteudenosoittimella mitattujen kohonneiden kosteuksien vertailuarvojen tarkempi tutkiminen viimeistään peruskorjauksen yhteydessä. 1122, 1123, 1129, 1153, 1174, 1184, 1187, 1188, 1189, 1190.
- Luokkien 2133 ja 2154 Ilmavuotokohtien tiivistys pilarin ja ikkunalaudan välistä.
- Luokka 2154 Irronneen ikkunalasin kiinnitys ikkunakehykseen.
- Luokka 2123 Kaapeliläpiviennin tiivistys.

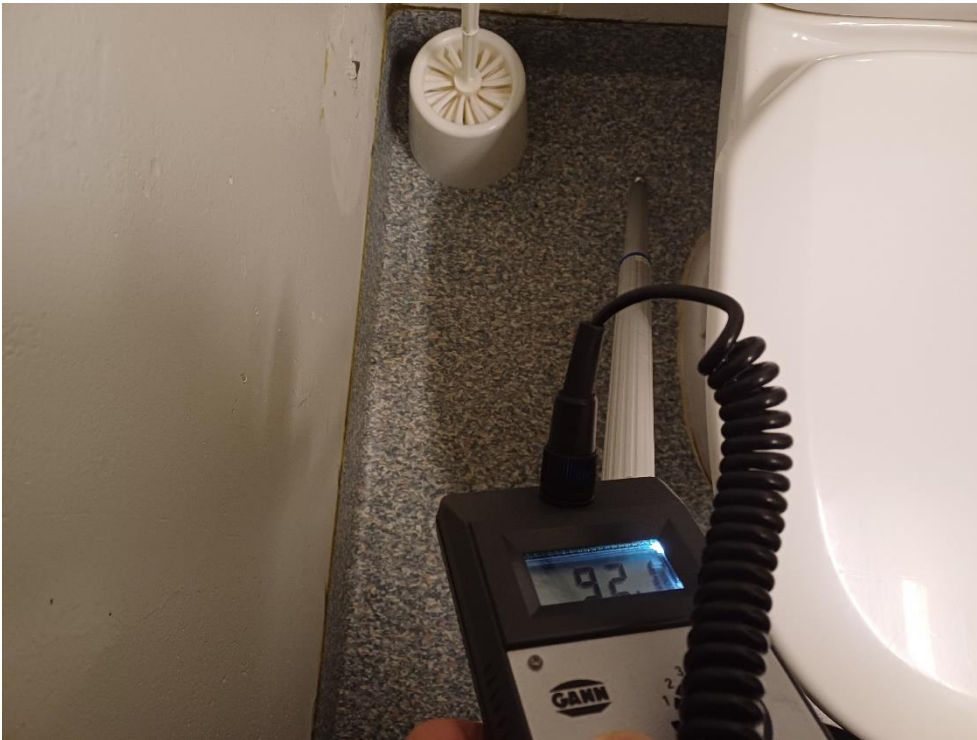
Kuva 4.30. Seuraavissa WC-tiloissa mitattiin pintakosteudenosoittimella kohonneita vertailuarvoja. 1122, 1123, 1129, 1153, 1174, 1184, 1187, 1188, 1189, 1190.

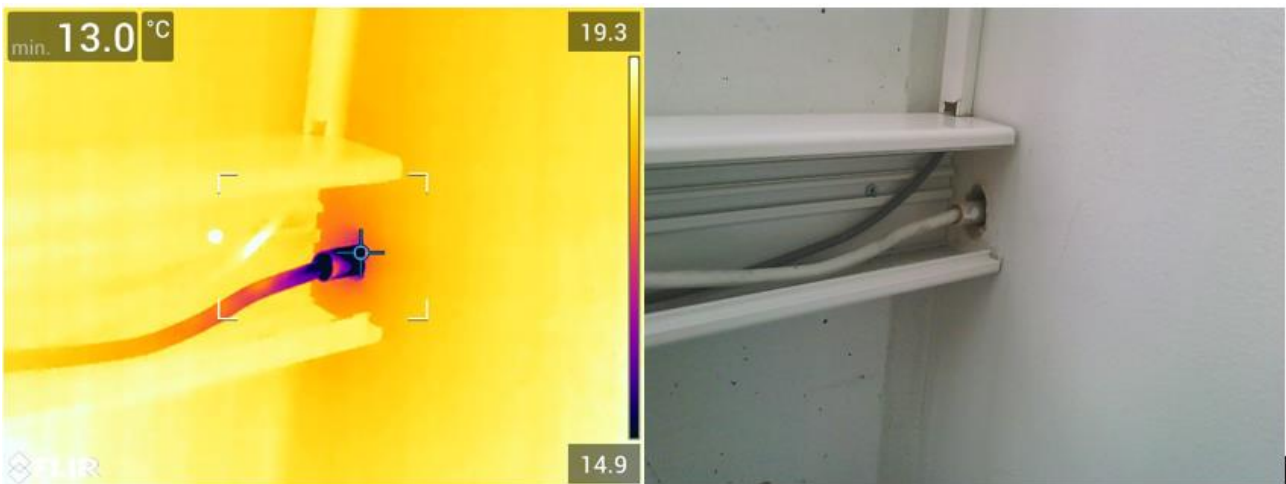
Kuva 4.31. Luokka 2123 Kaapeliläpiviennin kautta ilmavuotoa sisätiloihin.

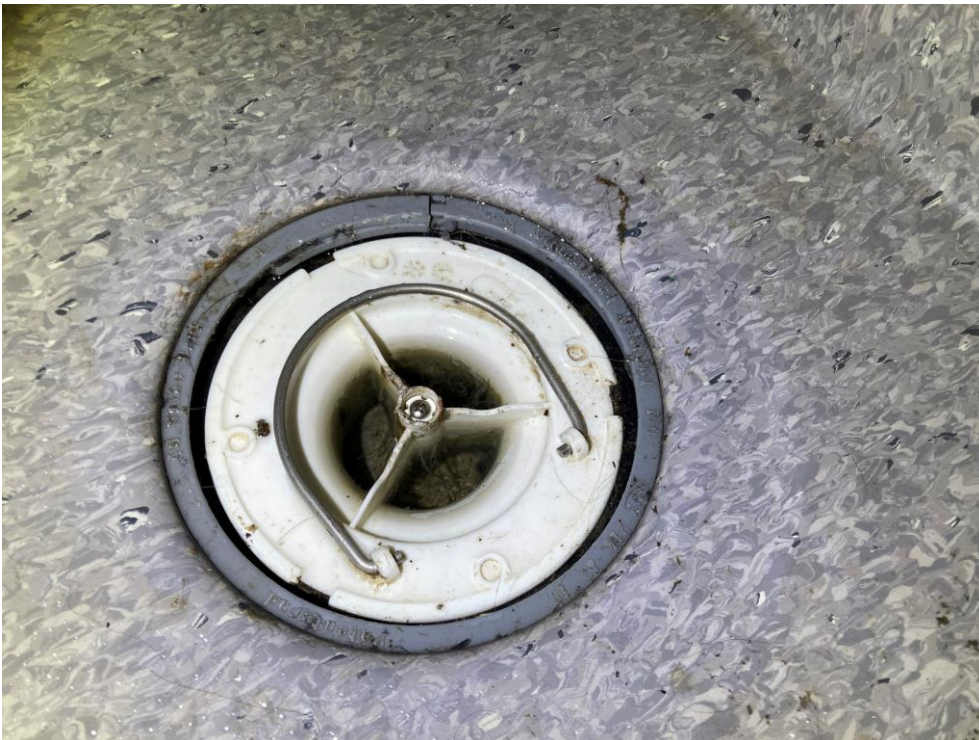
- Tarkastuksella havaittu 3 lattiakaivoja, jotka eivät olleet paikallaan, Lattiakaivojen kautta pääsi viemäri tuulettumaan kiinteistön sisätiloihin. Lattiakaivot laitettu paikalleen tiloissa 1186 ja 2144 Siivouskeskus sekä 2145 WC-tila (Kuva 5.1).

Kuva 5.1. Lattiakaivo ei ole tiiviisti paikallaan.

- Tarkastetaan kaikkien lattiakaivojen tiiveys ja korjataan tarvittaessa.
- Korjataan WC-tilan 2145 WC-istuimen kiinnitys.
- Korjataan vesikatolla sijaitsevan viemärin tuuletuksen mutkan kaato.
- Parannetaan poistopuhaltimen TK02-PF3 tärinänvaimennusta.
- Uusitaan ilmanvaihtokoneiden G303 ja G304 tärinänvaimennuskumit.
- Tutkitaan mistä vesi pääsee kertymään väestönsuojan sulkuventtiilikaivoon ja tarvittaessa vaihdetaan sulkuventtiili.

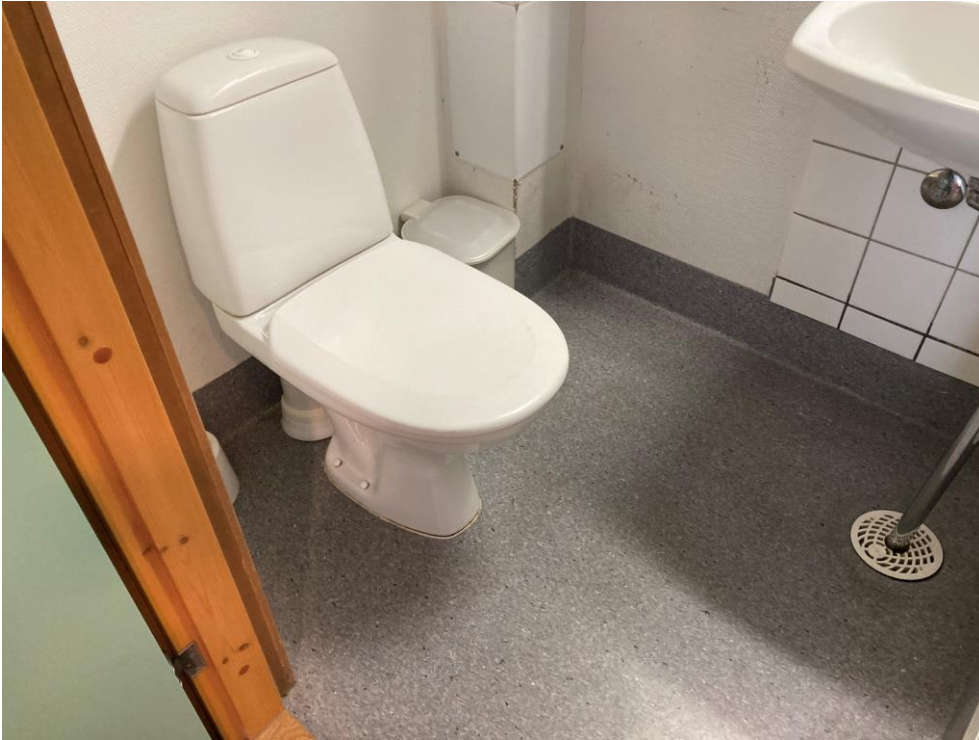
- 2145 WC-tilan WC-istuimen kiinnitys irronnut lattiasta ja istuin heiluu (Kuva 5.2).
- Viemärin tuuletus koulussa on suurta. Pihalla ja sisätiloissa haisee usein viemäri.

Kuva 5.2. 2145 WC-tilan kiinnityksistä irronnut istuin.

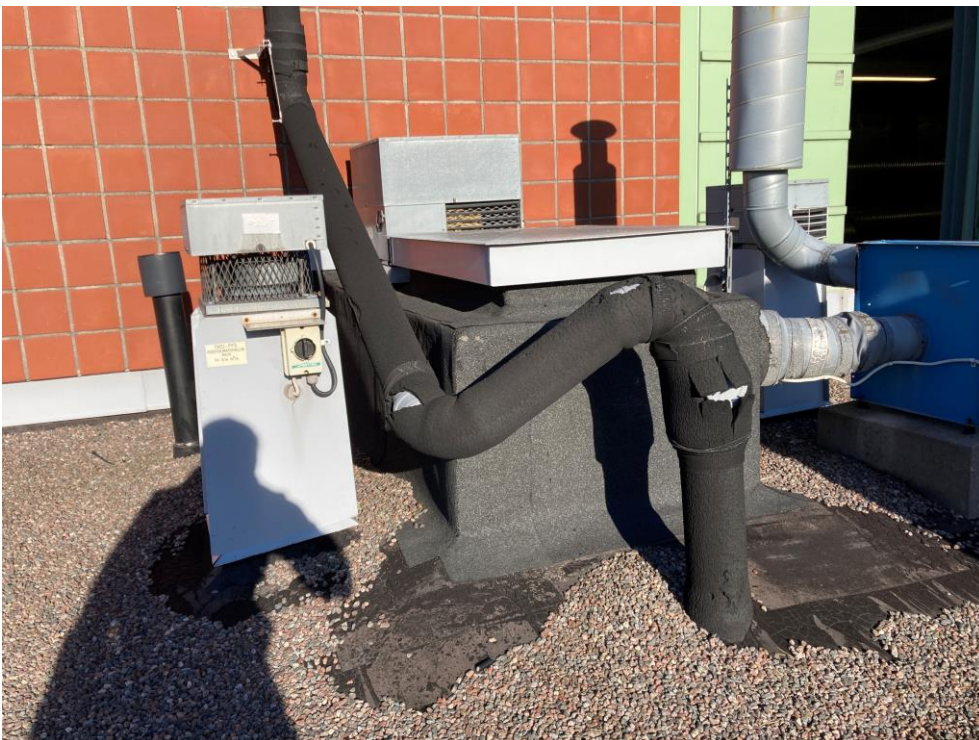
- Viemärintuuletus vesikatolla ilmanvaihtokoneen oven edessä kerää mahdollisesti vettä viemärin mutkaan (Kuva 5.3).
- Teknisen työn hitsauksen poistopuhallin TK02-PF3 värisee vesikatolla, niin että värinä kuuluu sisälle biologian 2116 luokkaan (Kuva 5.4).

Kuva 5.3. Viemärin tuuletuksen mutka saattaa kerätä vettä alimpaan kohtaan.

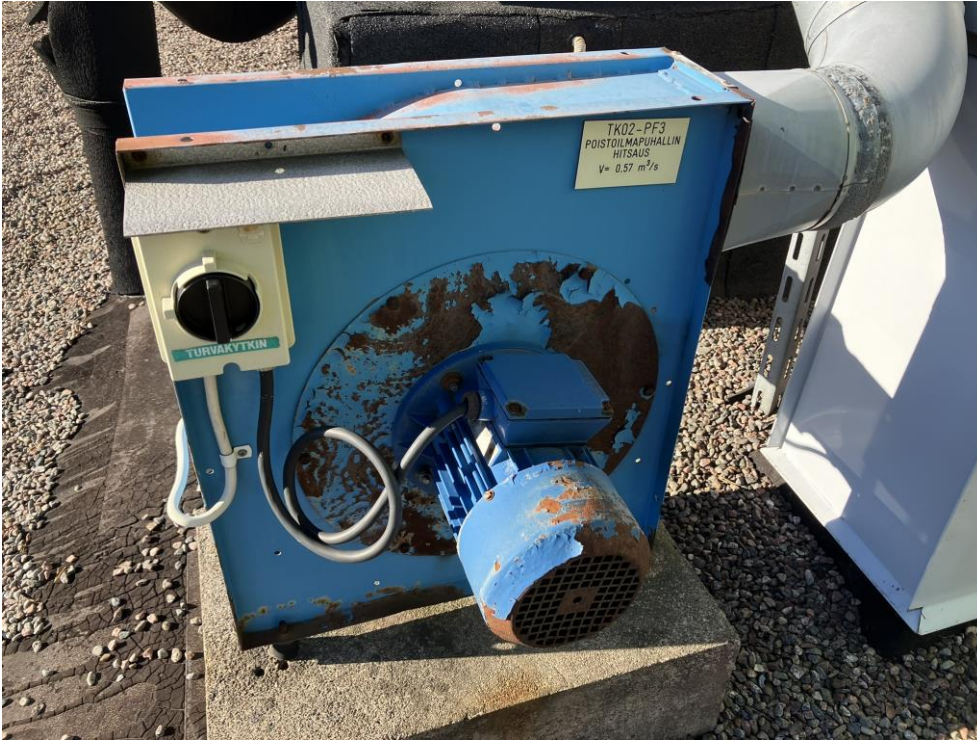
Kuva 5.4. Vesikatolla sijaitseva värisevä poistopuhallin TK02-PF3.

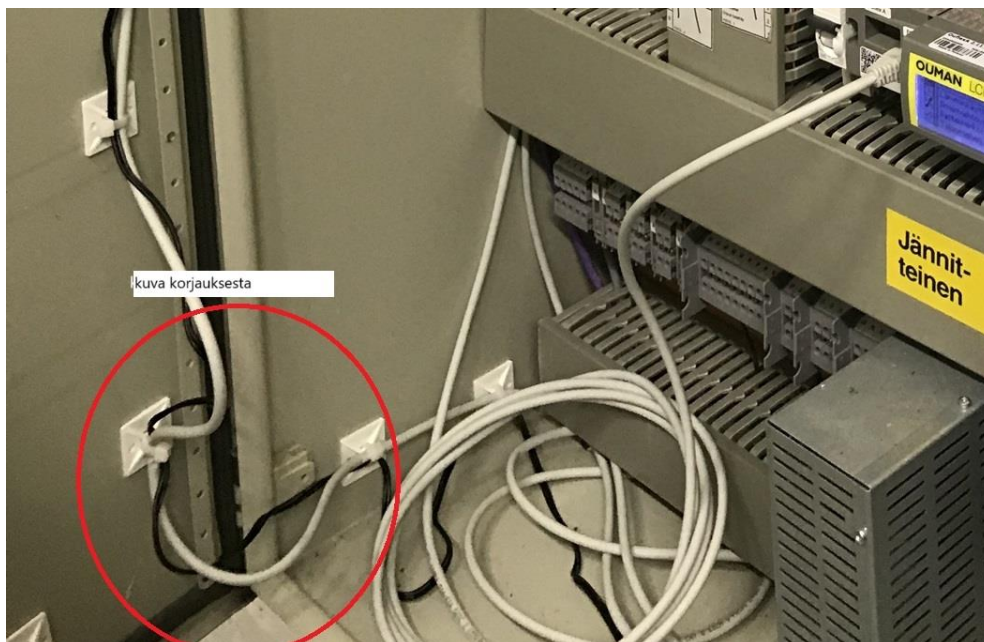
Kuva 6.1. Tabletille menevä kaapeli oli oven välissä. Kuva korjauksesta.
