19.12.2024

## Juvanpuiston lastentalo

Kohdenumero **3537**

## SISÄILMATARKASTUS

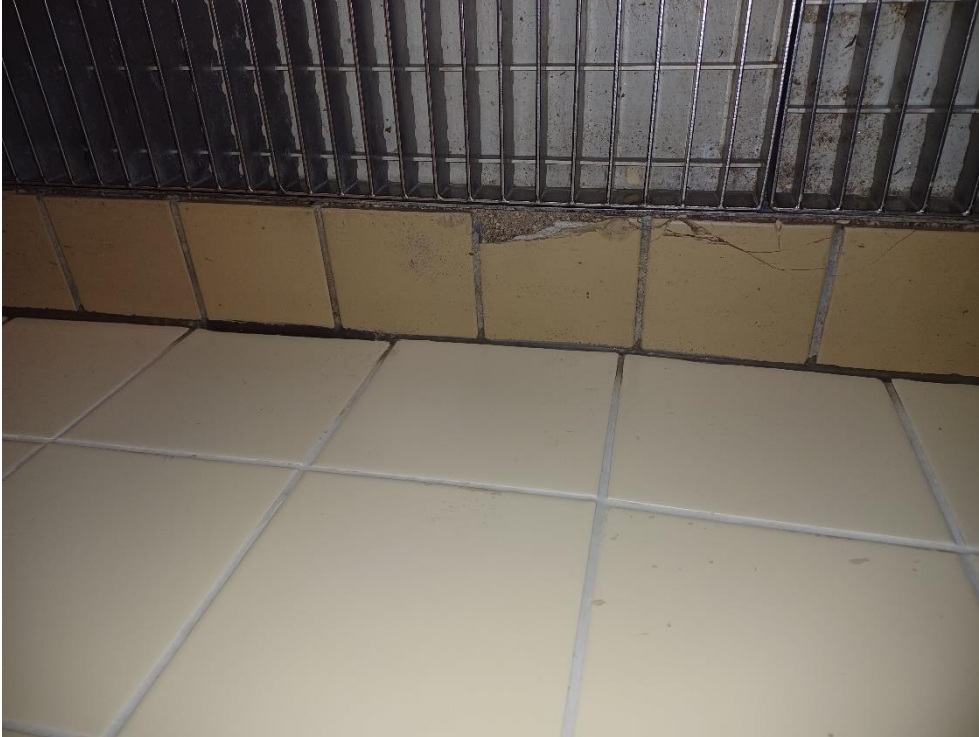
Kuva 4.1. A108 Kuraeteinen, jalkalistalaattoja on rikkoutunut.

- A108 Kuraeteinen, rikkoutuneiden jalkalistalaattojen uusiminen.
- A108 Kuraeteinen, alakattolevytyksessä teräspilarin läpiviennin kohdalla olevan vesivauriojäljen korjaus.

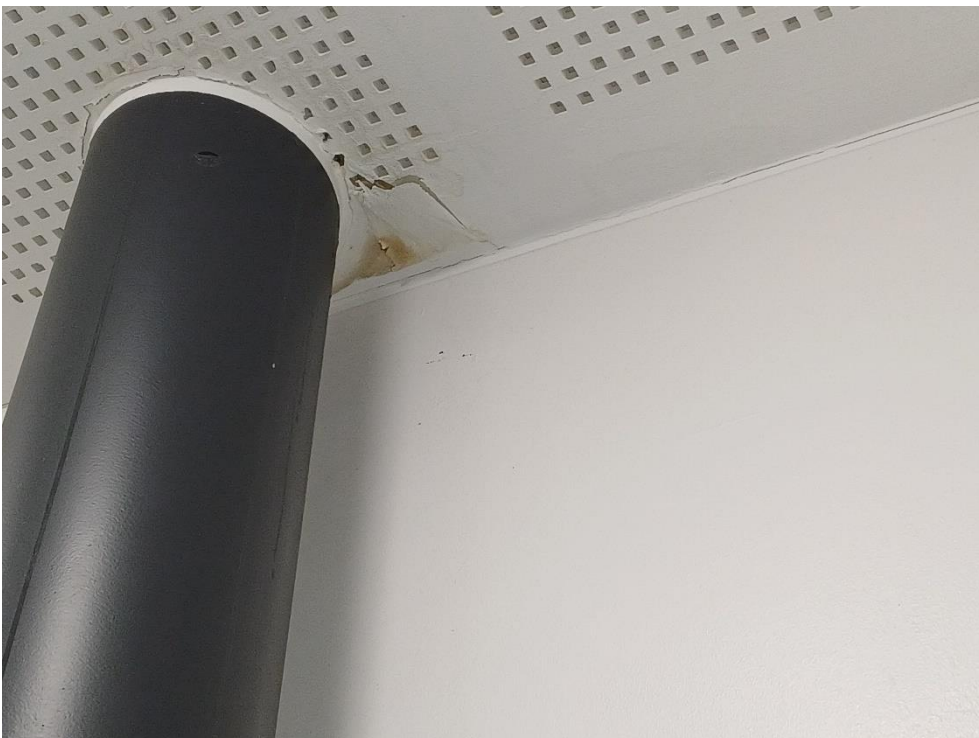
Kuva 4.2. A108 Kuraeteinen, alakattolevytyksessä on teräspilarin läpiviennin kohdalla vesivuodon aiheuttama vauriojälki.

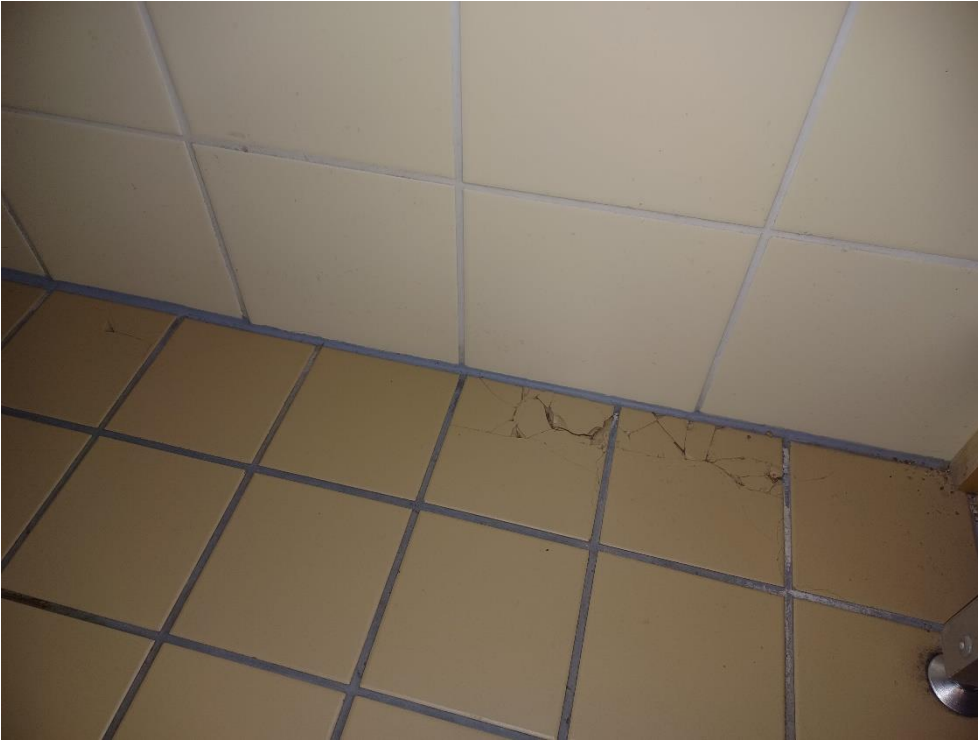
Kuva 4.3. A109 WC/Pesuhuone, lattialaattoja on rikkoutunut.

- A109 WC/Pesuhuone, rikkoutuneiden lattialaattojen uusiminen.
- A115 Pikkukeittiö, puuttuvien jalkalistojen asennus.
- A117 Tutkimus/Terapia, kupruilevan lattiapinnoitteen korjaus.

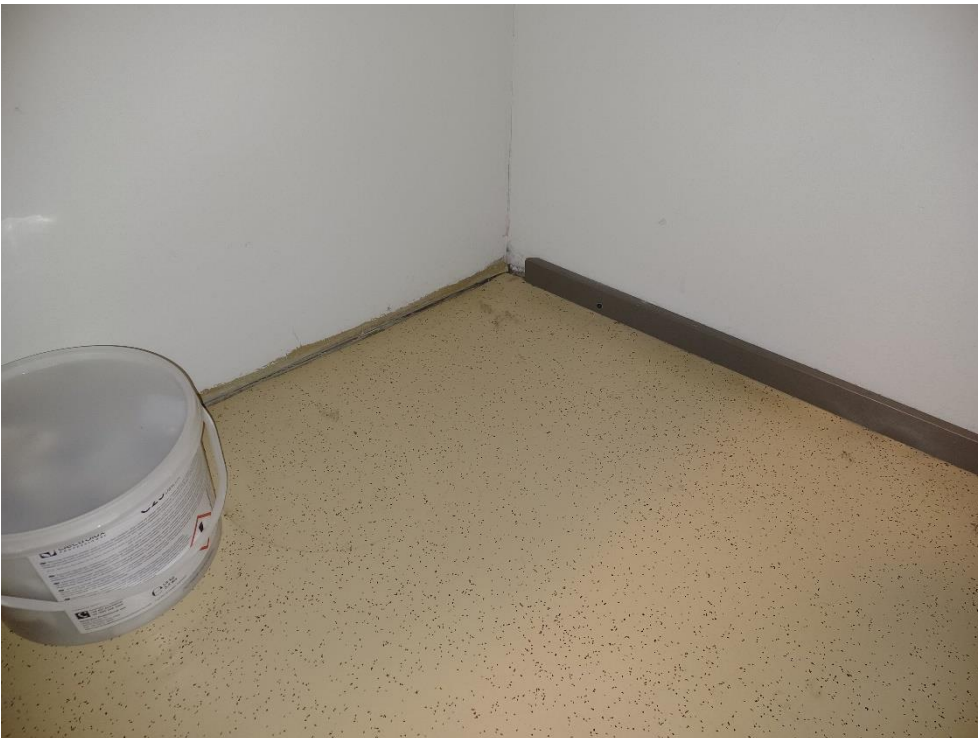
Kuva 4.4. A115 Pikkukeittiö, jalkalistoja puuttuu.

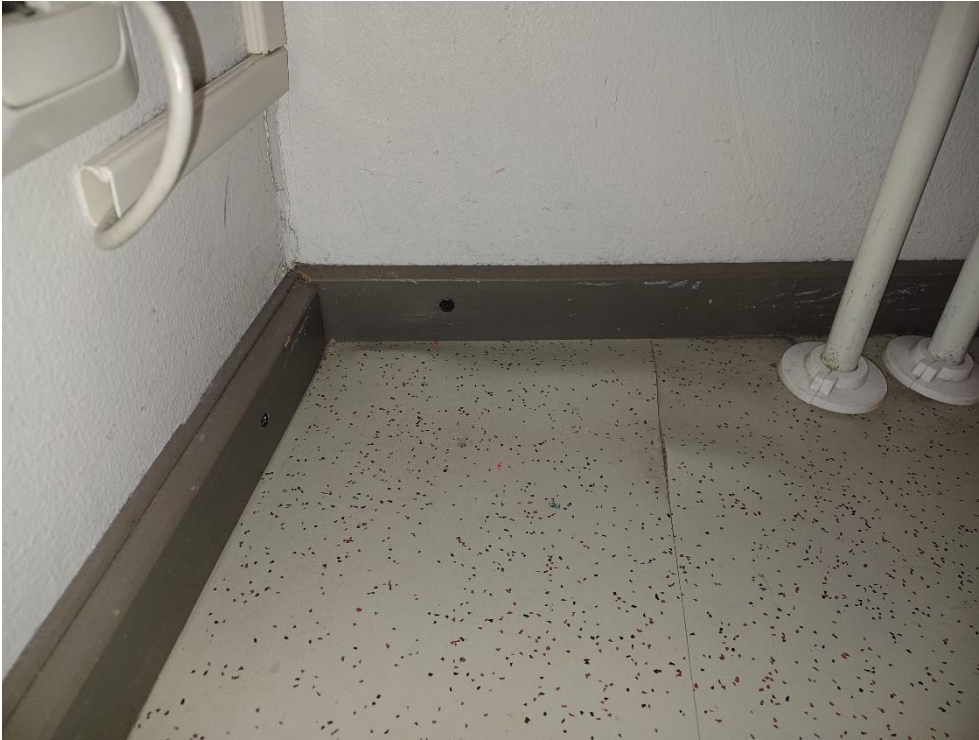
Kuva 4.5. A117 Tutkimus/Terapia, lattiapinnoite kupruilee paikoittain.

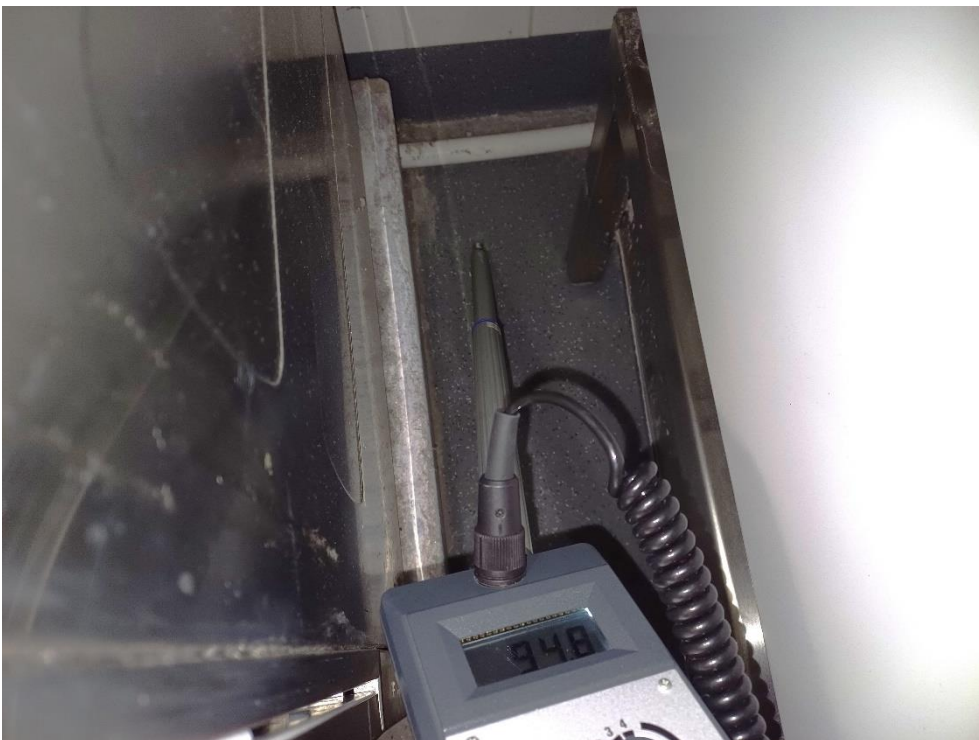
Kuva 4.6. A133 Pyykki, pyykinpesukoneen ympäriltä mitattiin pintakosteudenosoittimella kohonneita vertailuarvoja.

- A133 Pyykki, pyykinpesukoneen ympäriltä mitattujen kohonneiden kosteuksien tarkempi tutkiminen viimeistään peruskorjauksen yhteydessä.
- A137 Henkilökunta/Neuvottelu, kupruilevan lattiapinnoitteen korjaus.

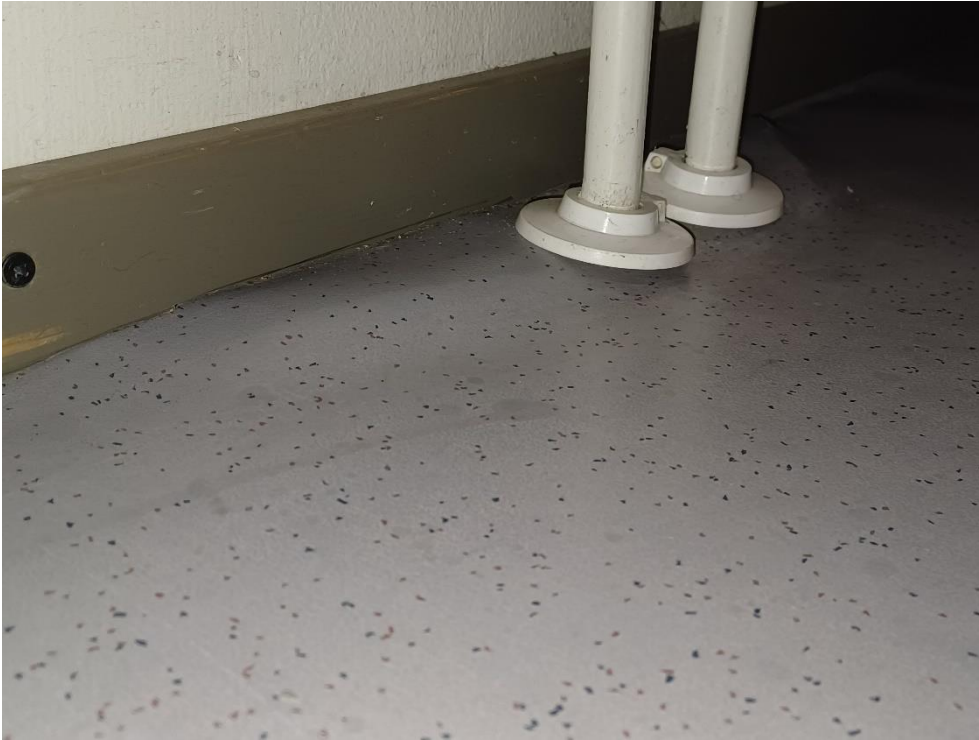
Kuva 4.7. A137 Henkilökunta/Neuvottelu, lattiapinnoite kupruilee patteriputkien läpivientien kohdissa.

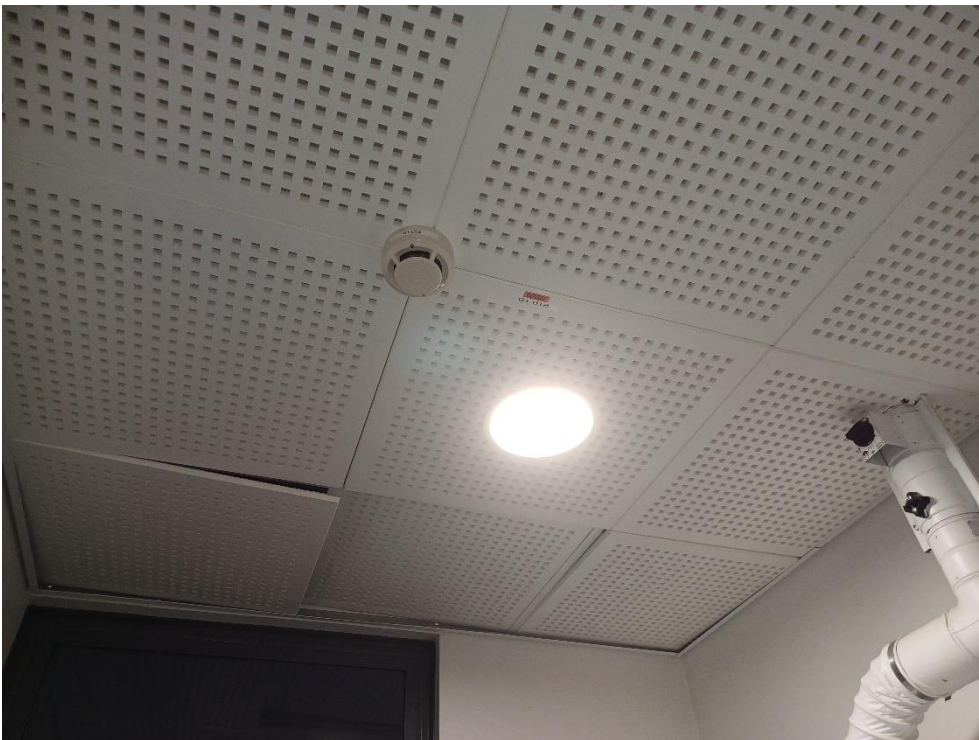
Kuva 4.8. B144 Märkäeteinen, osa alakattolevyistä ei ole kunnolla paikoillaan.

- B144 Märkäeteinen, alakattolevyjen asennus kunnolla paikoilleen.
- B146 Ryhmätila, irtoilevan seinämaalin korjaus.
- B152.1 Ryhmätila, lattia-seinäliittymän tiivistys ulkoseinän osalla.

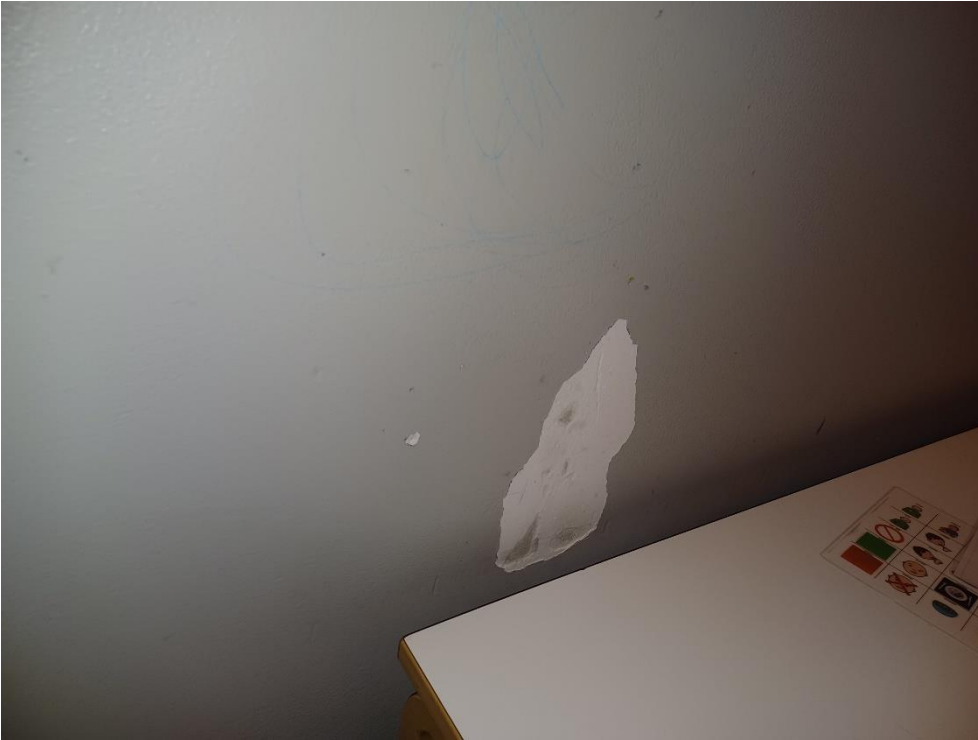
Kuva 4.9. B146 Ryhmätila, seinämaali on irtoillut paikoittain.

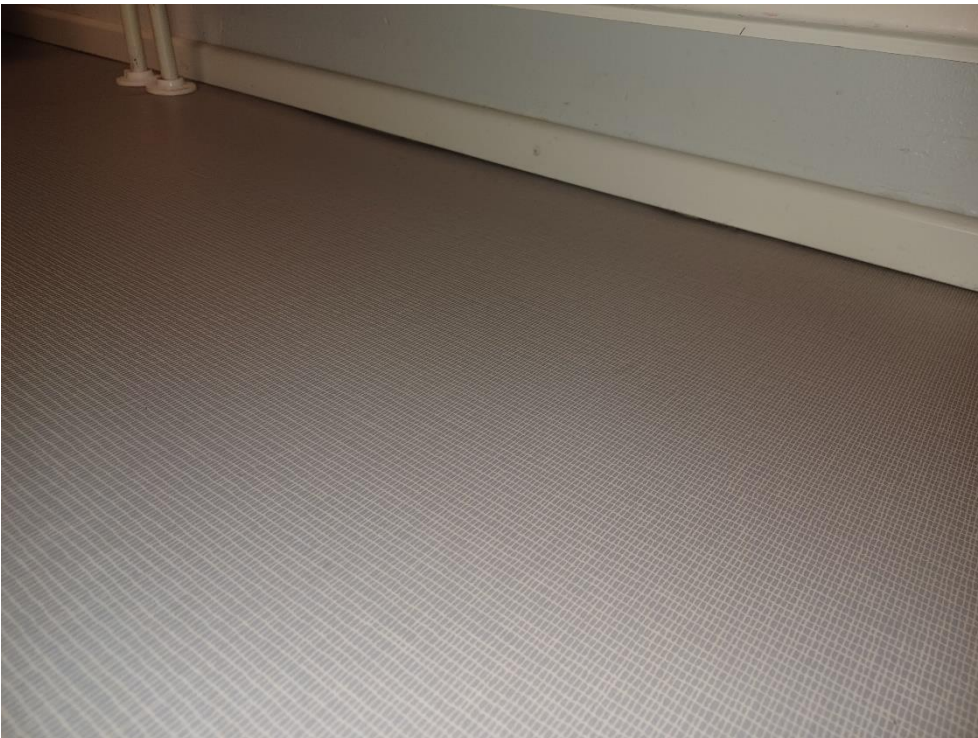
Kuva 4.10. B152.1 Ryhmätila, lattia on painunut alaspäin ulkoseinän osalla.

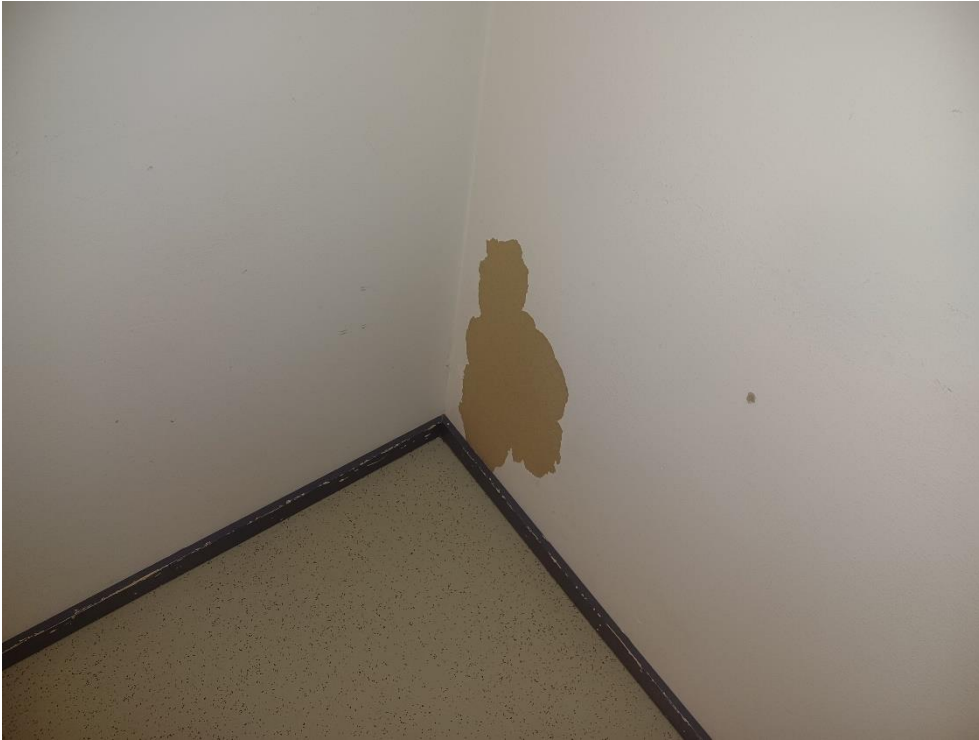
Kuva 4.11. B155 Pienryhmä/Lepo, seinämaali on irtoillut paikoittain.

- B155 Pienryhmä/Lepo, irtoilevan seinämaalin korjaus.
- Rakenneliittymien ratkeamien/seinähalkeamien korjaus tiloissa. A108, A110, A111, A116, A117, A121, A134, A137, B 140, A-osan korkeissa käytävätiloissa.

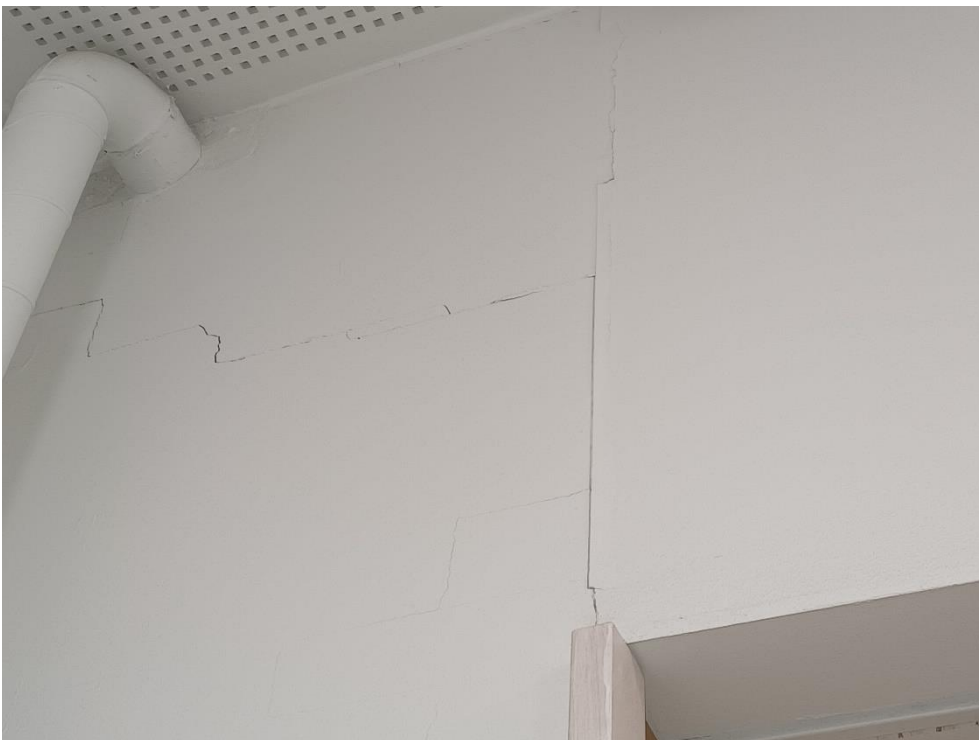
Kuva 4.12. Rakenneliittymien ratkeamia/seinähalkeamia oli seuraavissa tiloissa. A108, A110, A111, A116, A117, A121, A134, A137, B 140, A-osan korkeissa käytävätiloissa

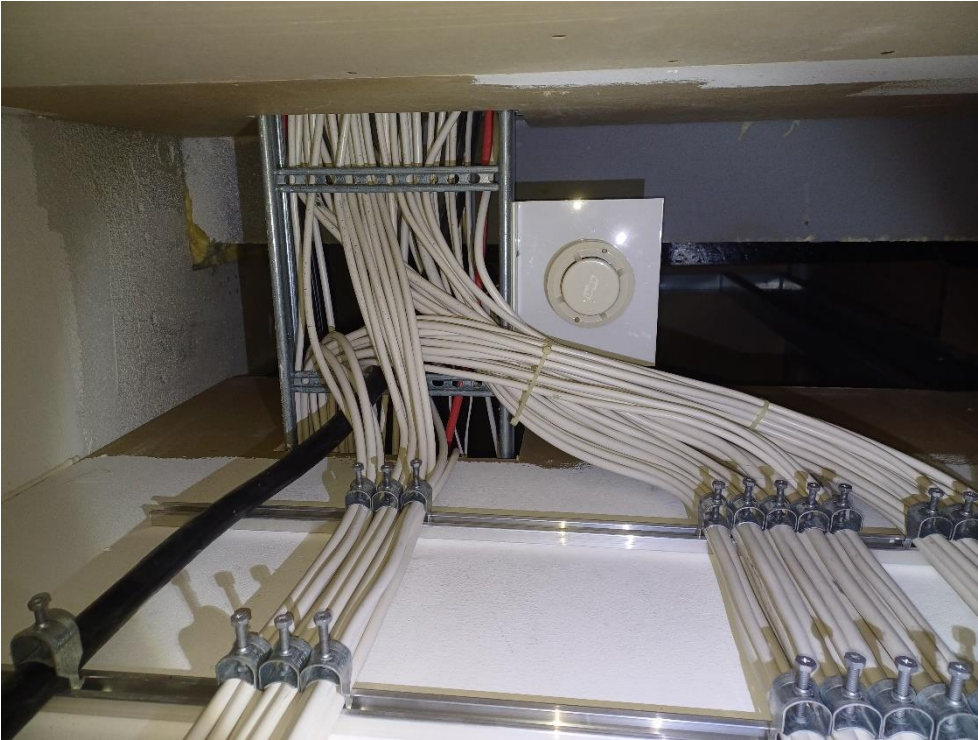
Kuva 4.13. Kaikki sähköjen ryhmäkeskuskaapit olivat avoimia ylöspäin.

- Harkittava sähköjen ryhmäkeskuskaappien avoimien yläosien kattamista.

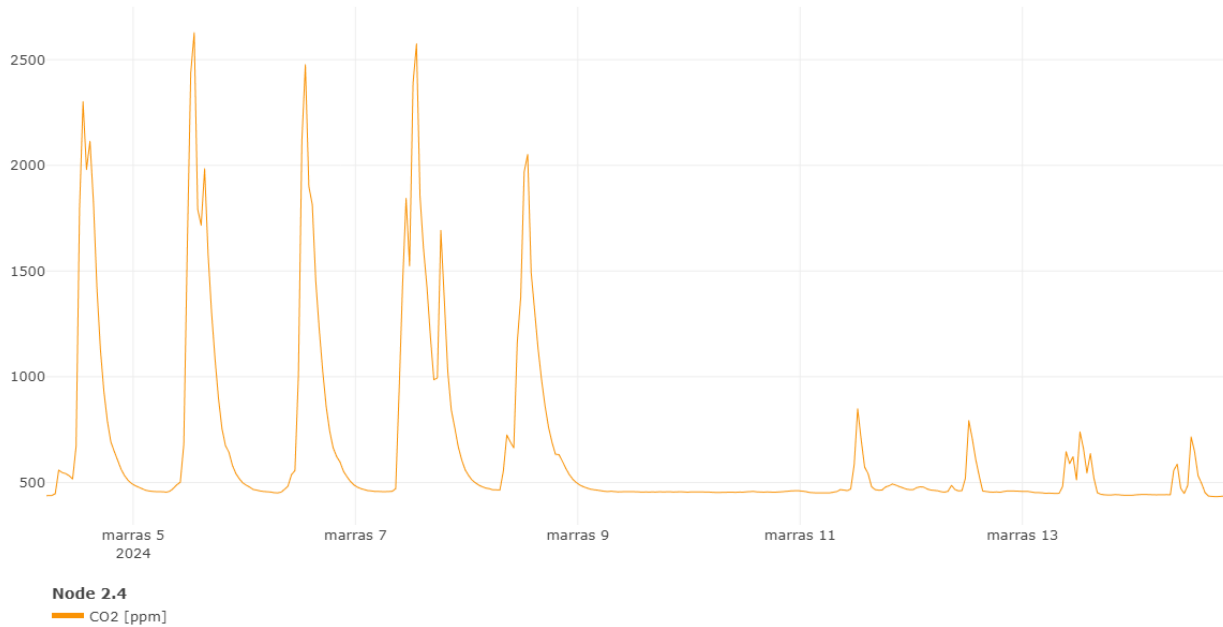
- Ilmanvaihtokone TK03/PK03 oli pois päältä tarkastushetkellä, vika saatiin korjattua 8.11.2024. Puuttuva ilmanvaihto nosti ilmanvaihtokoneetta palvelevien tilojen hiilidioksiditasoa, esimerkiksi lepohuoneessa B170 hiilidioksiditaso nousi lepohetkillä lähelle 2600 ppm (Kuva 5.1).

Kuva 5.1. TK03 ilmanvaihtopuhallin rikki, joka nostaa hiilidioksiditasoja entisissä neuvola ja hammashoidon tiloissa. Vika korjattu 8.11 jolloin hiilidioksiditasot laskeneet.

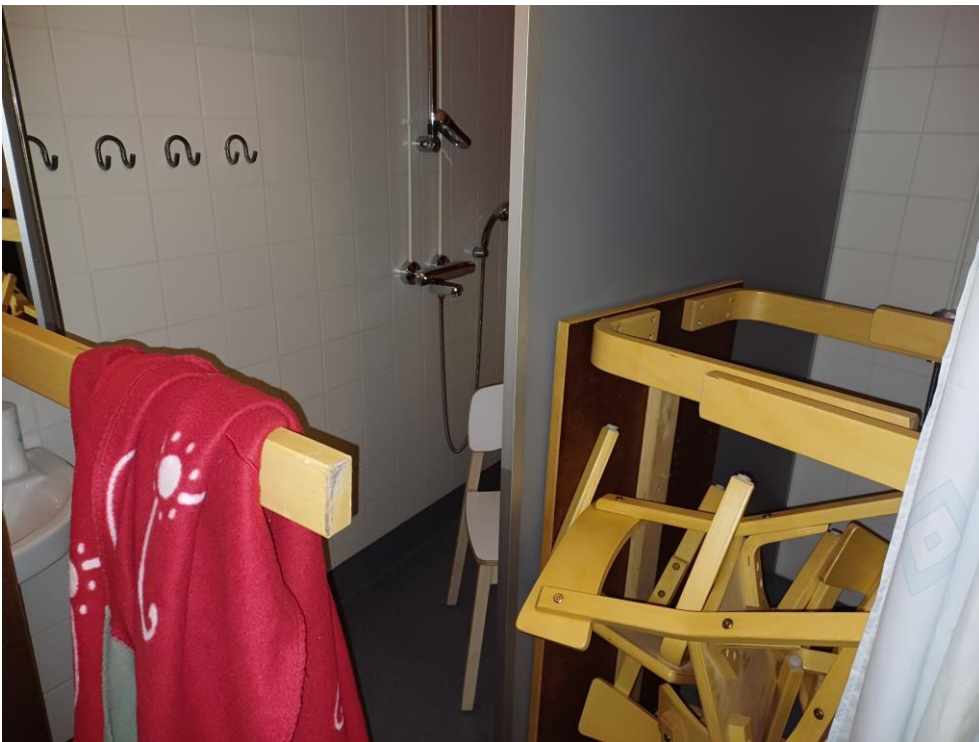
- Ilmamäärät eivät vastaa suunniteltuja arvoja.
- A 129 & 130 sosiaalityötiloissa on ylimääräistä tavaraa lattiakaivojen päällä eikä lattiakaivoja pääse täyttämään vedellä (Kuva 5.2).

Kuva 5.2. A 129 & 130 sosiaalitilat, ylimääräistä tavaraa lattiakaivojen päällä eikä lattiakaivoja pääse täyttämään.

- Ilmavirrat säädetään suunnitelmien mukaisiin arvoihin.
- Selvitetään mahdollisuutta voiko korkeiden tilojen tuloilmapäätelaitteita kääntää ja suunnata niin että tuloilman puhallus olisi enemmän alaspäin. Tarvittaessa voidaan ilman liikettä tarkastella merkkisavun avulla.
- Viemärinhajun estämiseksi on vähäisellä käytöllä olevia lattiakaivoja muistettava säännöllisesti täyttää vedellä sekä lattiakaivojen puhtaudesta ja tiiveydestä myös huolehdittava.

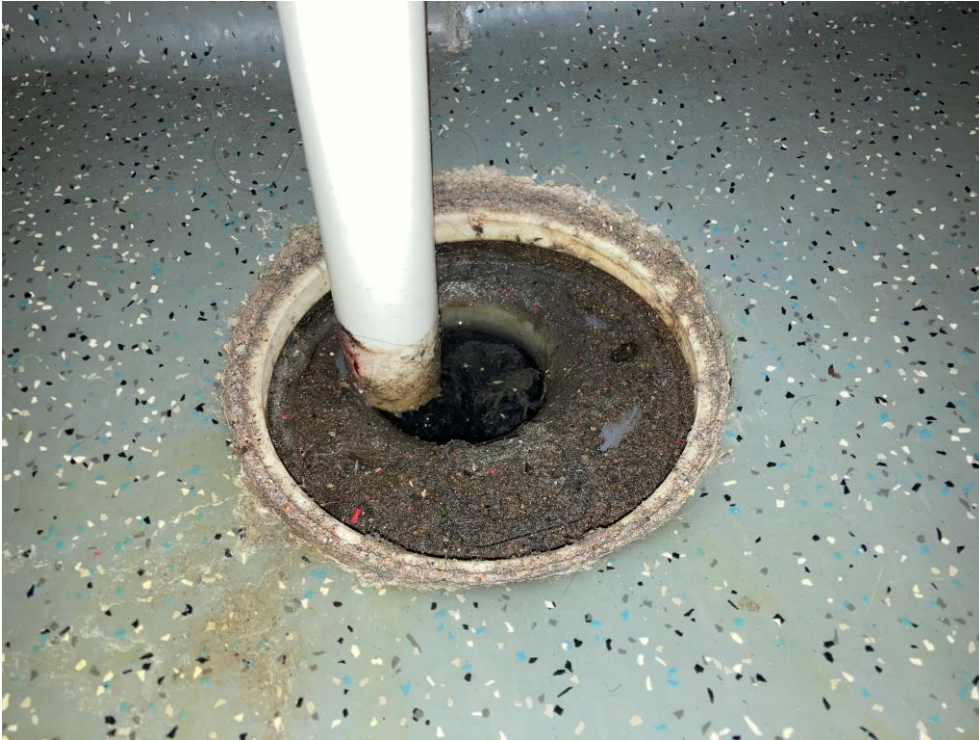
- A 128 Siivous, lattiakaivo likainen ja aiheuttaa tunkkaista hajua (Kuva 5.3).
- Lattiakaivon hajulukko ei ollut tiiviisti kiinni useassa WC-tilassa, mikä aiheutti viemärin hajua. Havaitut pois paikaltaan olevat hajulukot laitettu paikalleen tarkastuksen yhteydessä.

Kuva 5.3. A 128 Siivous, lattiakaivo likainen ja aiheuttaa tunkkaista hajua.

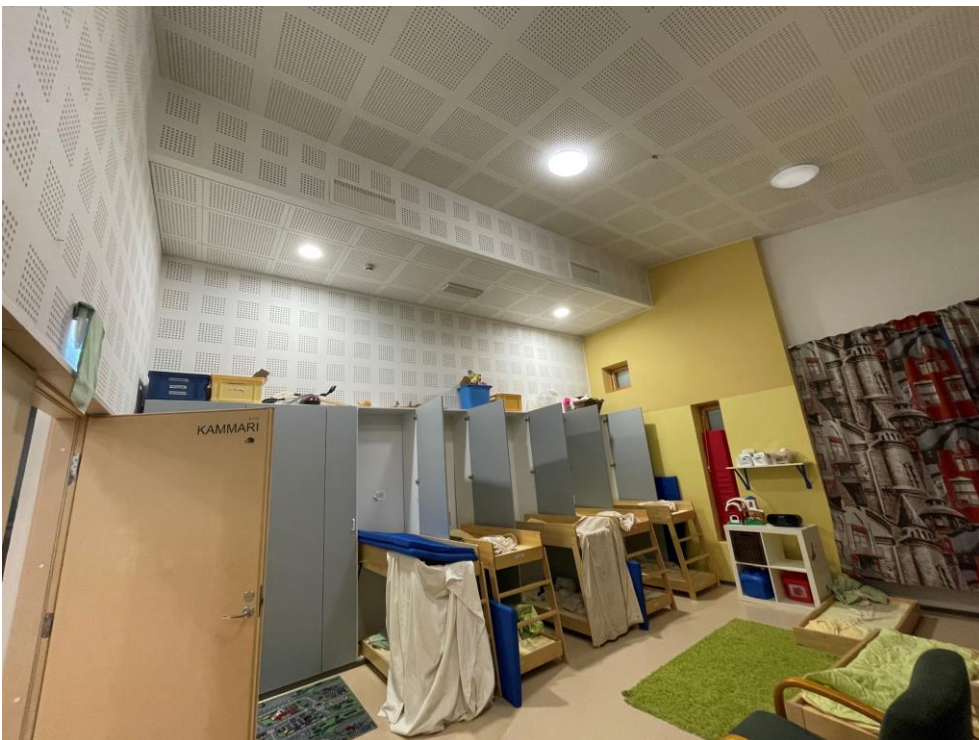
- Muutaman lepohuoneen tilat ovat korkeita tiloja, joissa tuloilman päätelaitteet ovat katon rajassa. Mikäli ilmanvaihto puhaltaa lämpimämpää ilmaa kuin mitä huoneilma on saattaa tuloilma jäädä katonrajaan eikä näin ollen tehokkaasti huuhtelee huonetta oleskelualueen korkeudelta. (Kuva 5.4)

Kuva 5.3. Muutamia lepo- ja leikkotiloja ovat korkeita tiloja sekä tuloilman päätelaitteet ovat katon rajassa.

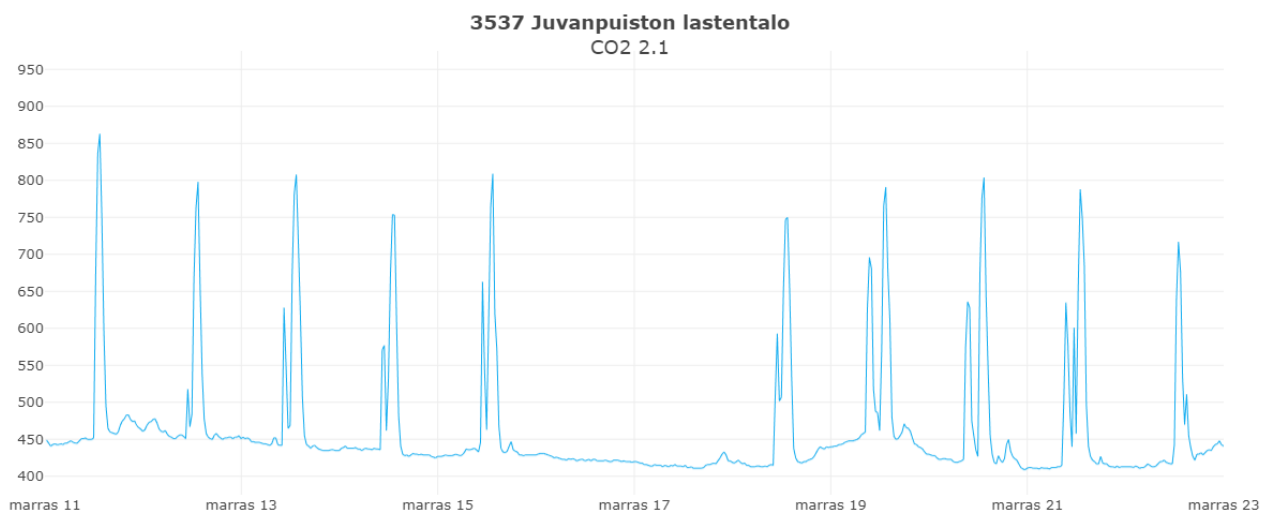
CO<sub>2</sub>-pitoisuudet nousivat päivisin käytön aikana maksimissaan noin 850 ppm tasolle. Käytön ulkopuolella CO<sub>2</sub>-pitoisuudet olivat pääsääntöisesti ulkoilmaa vastaavalla tasolla noin 400 ppm.

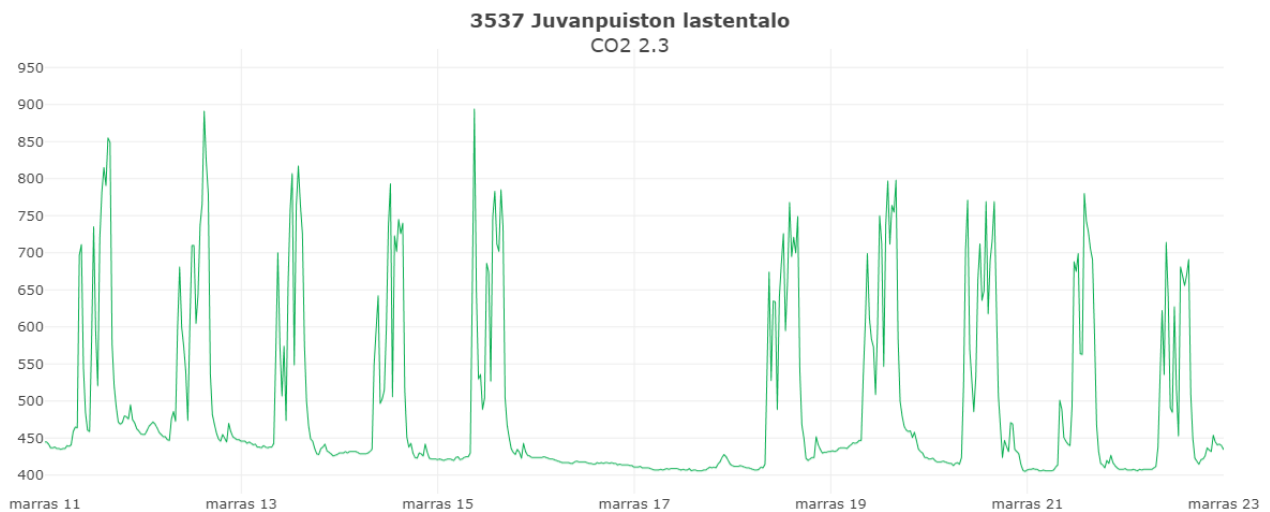
CO<sub>2</sub>-pitoisuudet nousivat päivisin käytön aikana maksimissaan noin 900 ppm tasolle. Käytön ulkopuolella CO<sub>2</sub>-pitoisuudet olivat pääsääntöisesti ulkoilmaa vastaavalla tasolla noin 400 ppm.

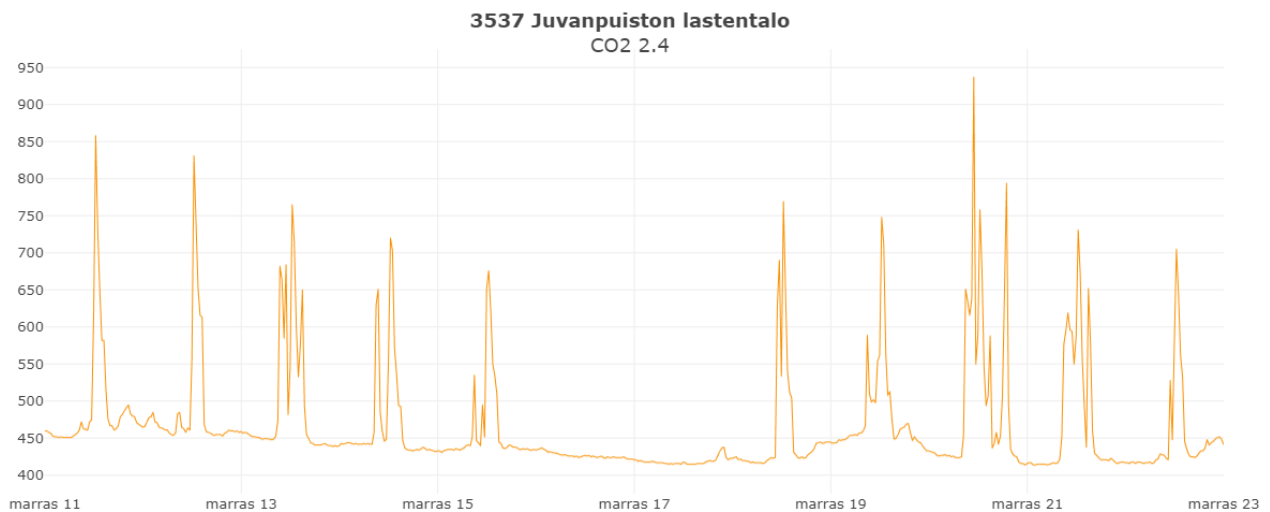
CO<sub>2</sub>-pitoisuudet nousivat päivisin käytön aikana maksimissaan noin 950 ppm tasolle. Käytön ulkopuolella CO<sub>2</sub>-pitoisuudet olivat pääsääntöisesti ulkoilmaa vastaavalla tasolla noin 400 ppm.

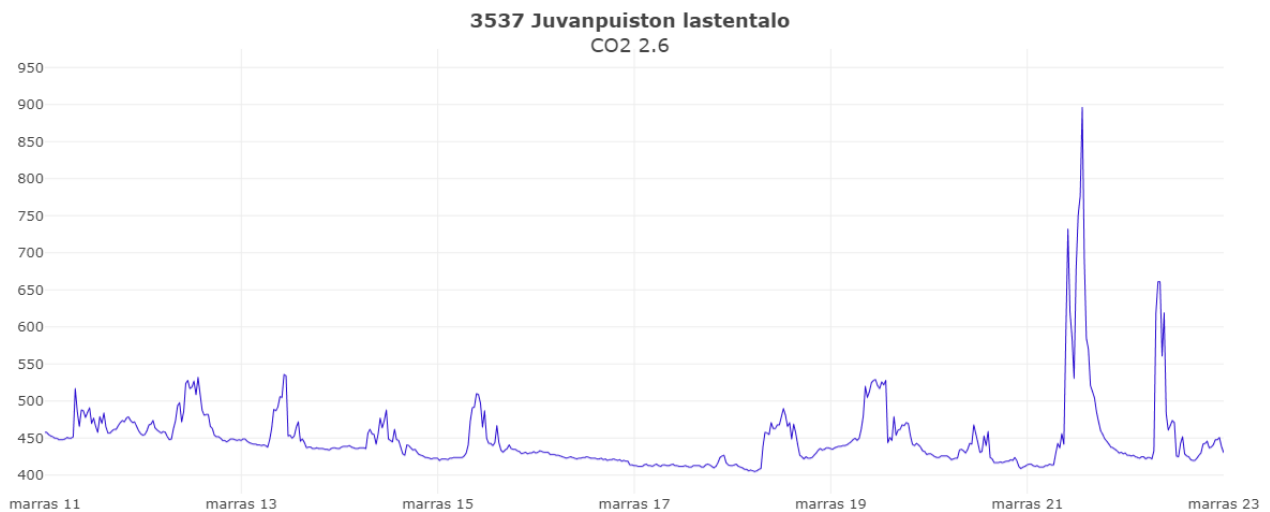
CO<sub>2</sub>-pitoisuudet nousivat päivisin käytön aikana maksimissaan noin 900 ppm tasolle. Käytön ulkopuolella CO<sub>2</sub>-pitoisuudet olivat pääsääntöisesti ulkoilmaa vastaavalla tasolla noin 400 ppm.

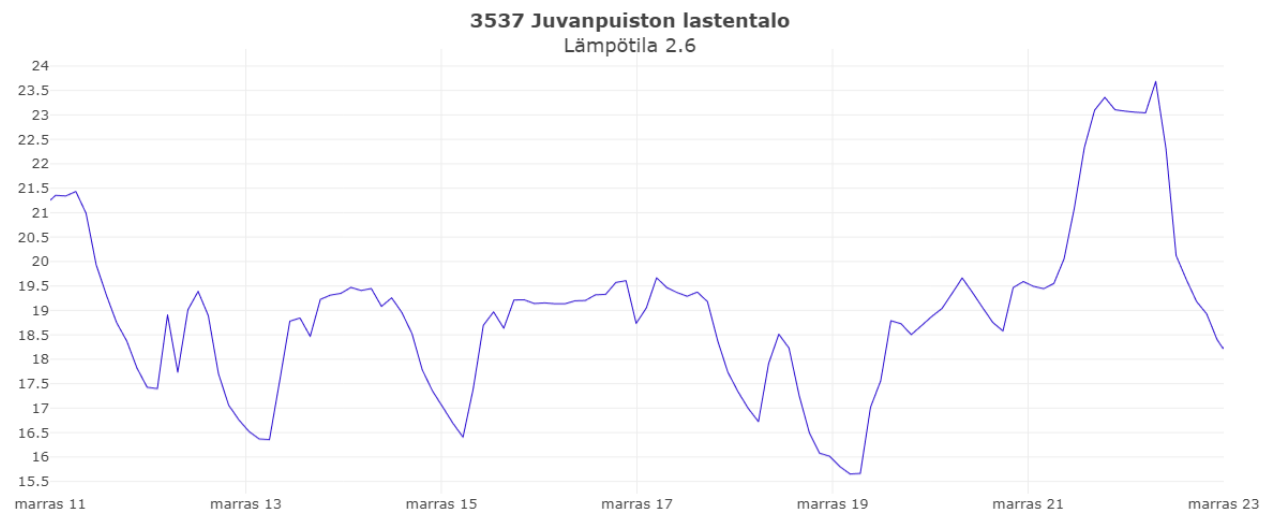
Lämpötila vaihteli noin 15.5–23.5°C:een välillä ulkolämpötilamuutoksia seuraten. Lämpötilojen huiput ajoittuivat pääsääntöisesti ilta- ja yöaikaan.

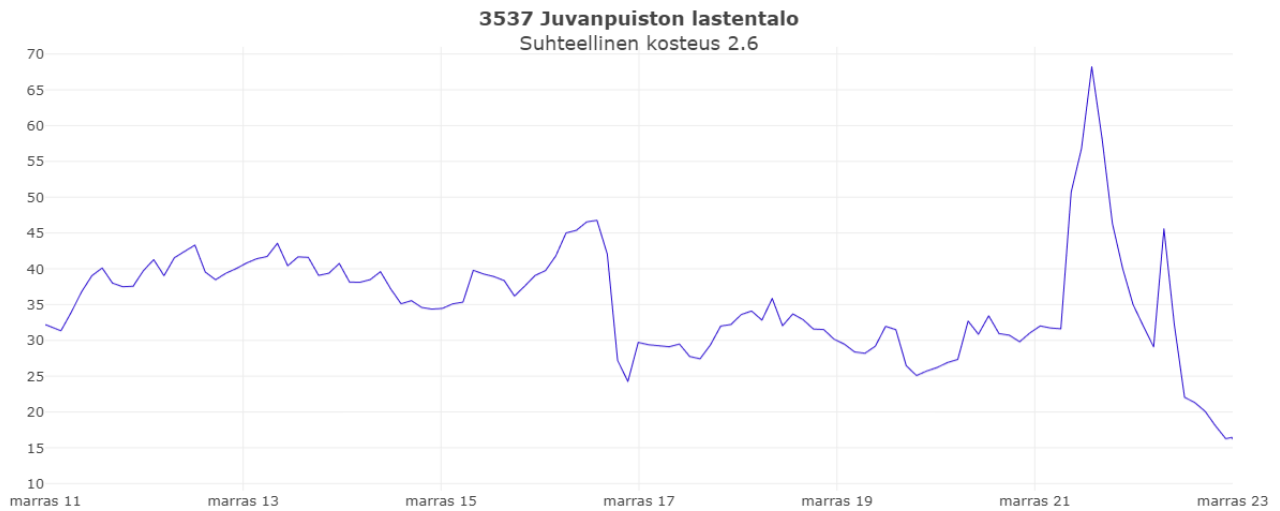
Suhteellinen kosteus vaihteli noin 16–68 RH% välillä.

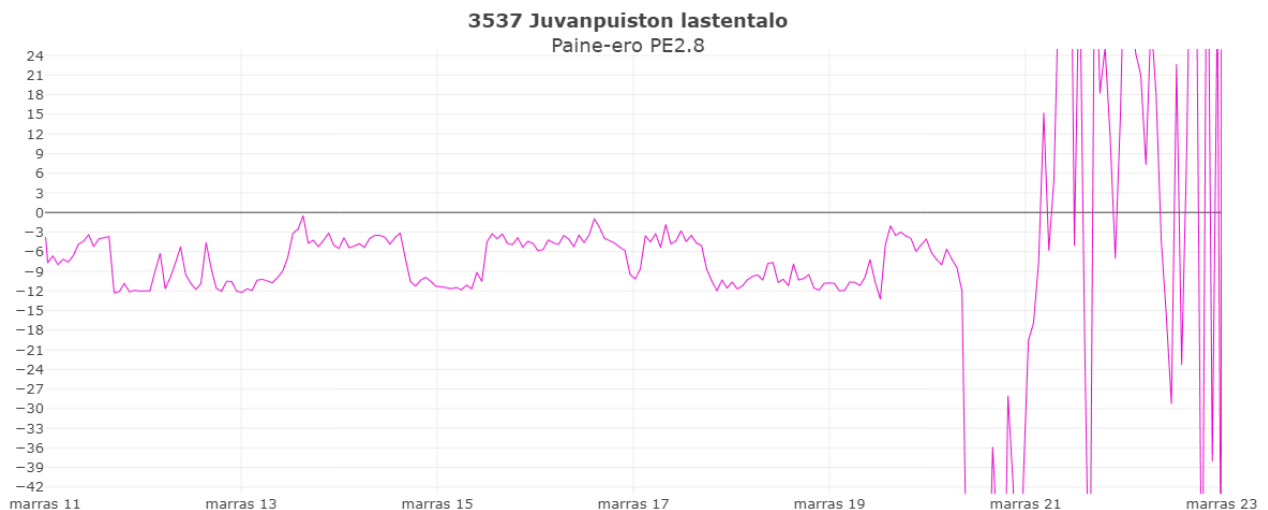
### Paine-ero PE2.8 / Leikkitilan A110 ja ulkoilman välillä

Huoneen paine-ero vaihteli noin  $-0$  ja  $-13$  Pa välillä ulkoilmaan nähden. Positiivinen mittausarvo Huone on ylipaineinen ja negatiivinen mittausarvo Huone on alipaineinen ulkoilmaan nähden. Paineen suuri vaihtelu 20. marraskuuta eteenpäin johtui mittausletkun tukkeutumisesta vedellä kovan vesisateen takia.

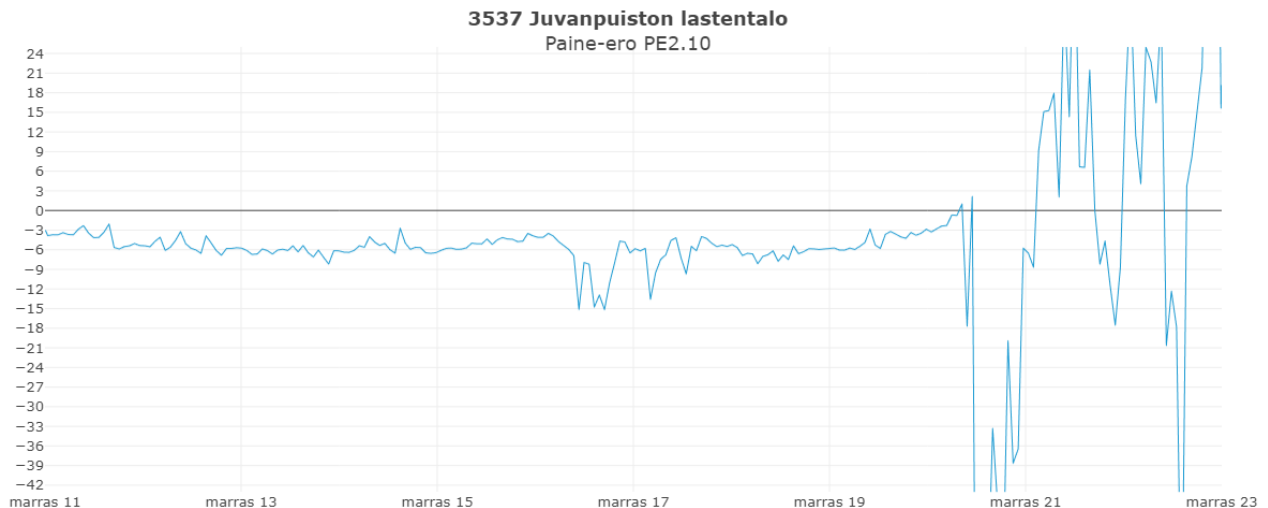
### Paine-ero PE2.10 / Lepohuoneen B170 ja ulkoilman välillä

Huoneen paine-ero vaihteli noin – 2 ja – 15 Pa välillä ulkoilmaan nähden. Positiivinen mittausarvo Huone on ylipaineinen ja negatiivinen mittausarvo Huone on alipaineinen ulkoilmaan nähden. Paineen suuri vaihtelu 20. marraskuuta eteenpäin johtui mittausletkun tukkeutumisesta vedellä kovan vesisateen takia.

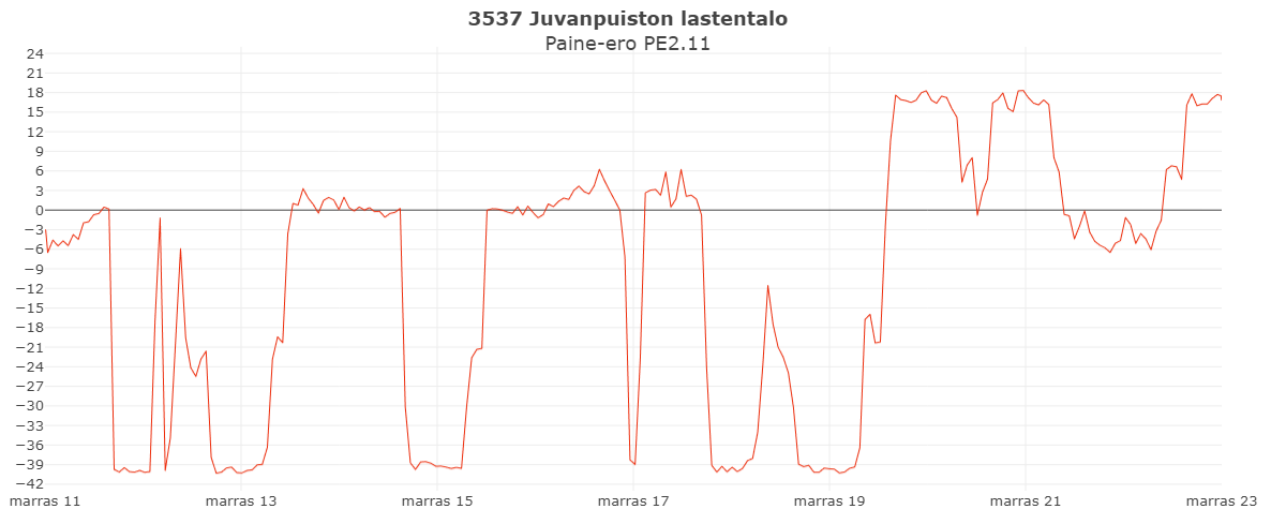
## Paine-ero PE2.11 / Keittiön A101 ja ulkoilman välillä

Keittiön paine-ero vaihteli noin + 18 ja – 40 Pa välillä ulkoilmaan nähden. Positiivinen mittausarvo Keittiö on ylipaineinen ja negatiivinen mittausarvo Keittiö on alipaineinen ulkoilmaan nähden. Alipaine oli suurimmillaan arki päivisin toiminnan aikana.
