# Tutkimusraportti

## Mineraalikuitulähteiden selvittäminen

### 3165 Lehtikasken päiväkoti, rakennus A

15.12.2024

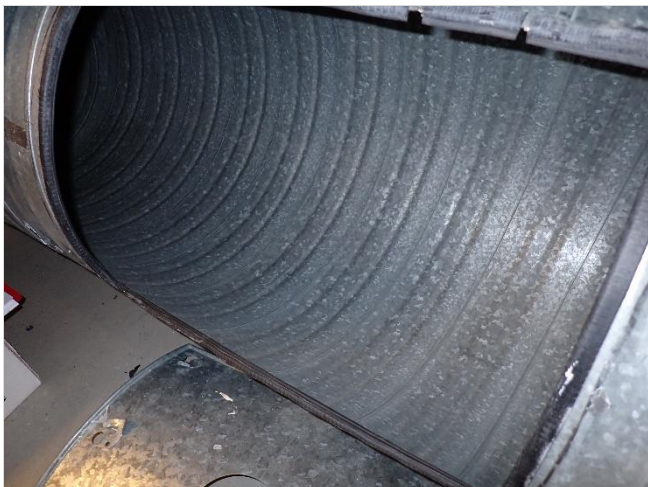
**Kuva 2.** Ilmanvaihtokonehuoneessa avattiin ilmanvaihtokoneen jälkeen tuloilman runkokanavan puhdistusluukku. Visuaalisen arvioinnin perusteella tuloilmakanava on puhdas.

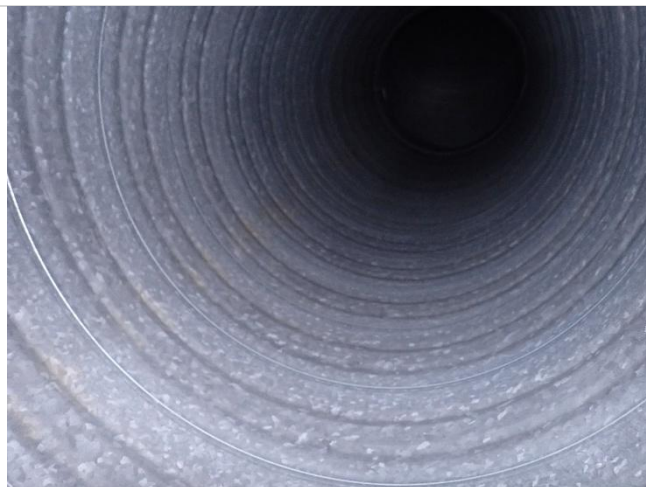
**Kuva 3.** Tuloilman runkokanavan sisäpinnasta otettiin kaksi geeliteippinäytettä (KK1 & KK2) mineraalikuitupitoisuuden määrittystä varten. Näytteiden mineraalikuitupitoisuudet olivat hyvin pieniä: 0,79 ... 1,07 kuitua/cm<sup>2</sup>.

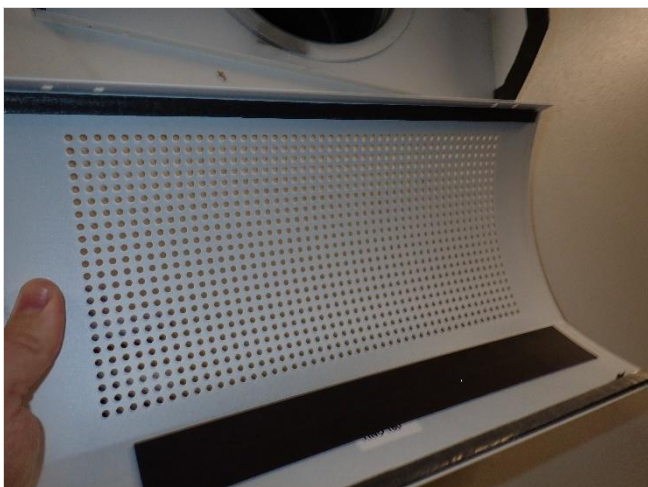
**Kuva 4.** Rakennuksen A ilmanvaihtojärjestelmän päätelaitteissa ei todettu mineraalikuitulähteitä.

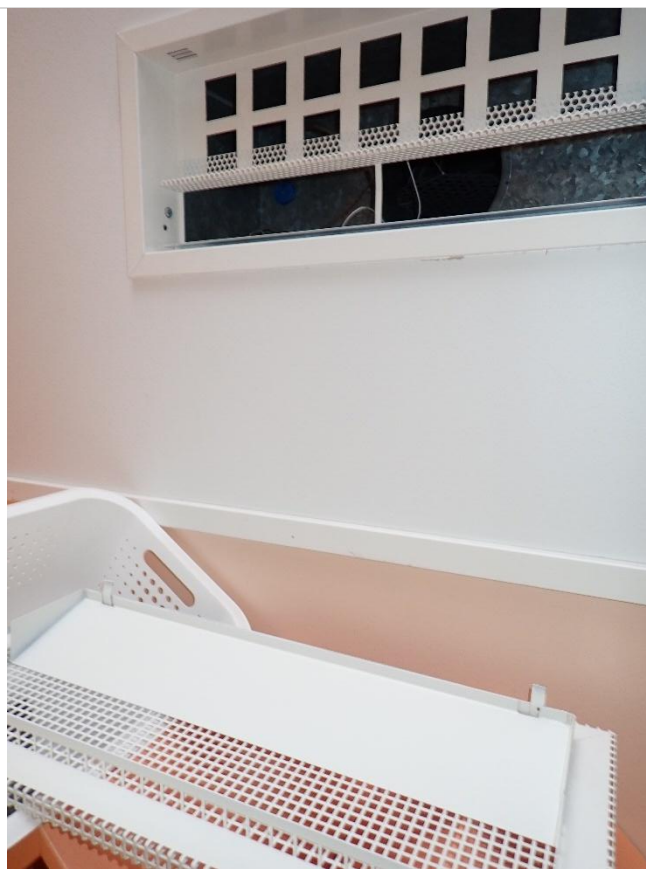
**Kuva 5.** Käytävän 112 tuloilmakanavan sisäpinnalta otettiin geeliteippinäyte KK3, jossa mineraalikuitupitoisuus oli vähäinen: 2,79 kuitua/cm<sup>2</sup>.

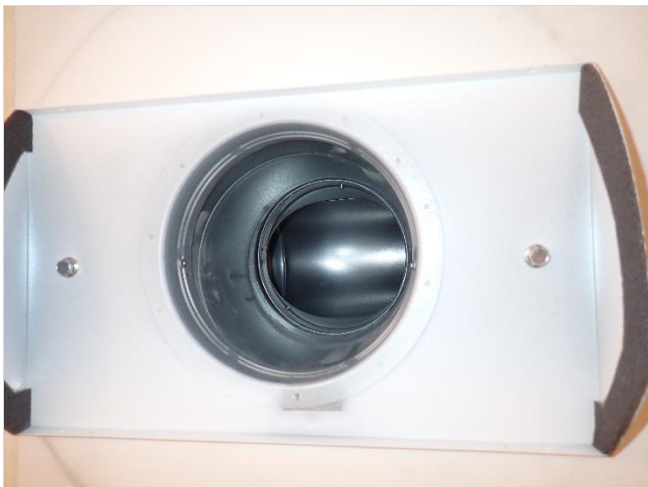
**Kuva 6.** Liikuntasalin 137 tuloilmakanava oli visuaalisen arvioinnin perusteella puhdas.

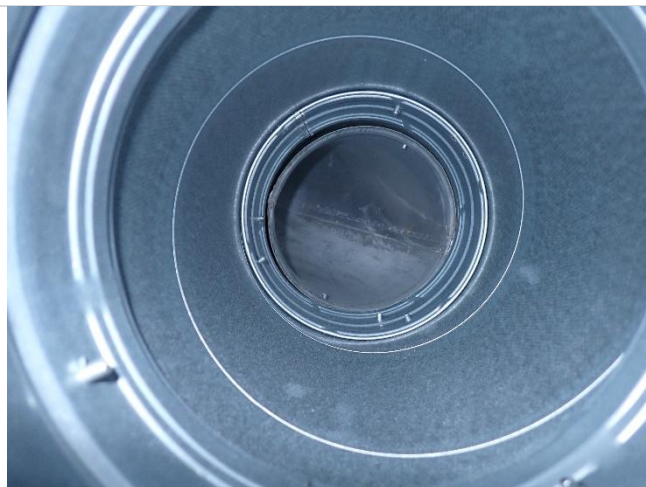
**Kuva 7.** Liikuntasalin 137 tuloilmakanavan sisäpinnalta otettiin geeliteippinäyte KK4, tulos: 15,79 kuitua/cm<sup>2</sup>. Tulos on Työterveyslaitoksen aineiston perusteella tavanomainen.

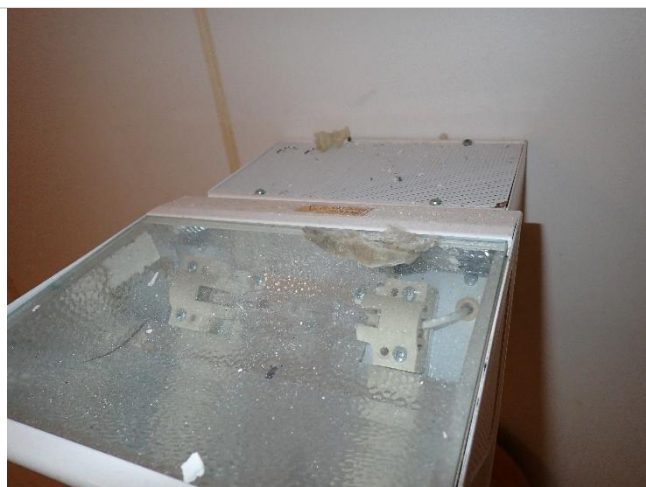
**Kuva 9.** Tuloilman päätelaitteen alla valaisimen päällä oli irtonaisia mineraalivillapaloja ja muuta rakennusjätettä. Todennäköisesti epäpuhtaudet ovat päätyneet pinnalle korjaustöiden yhteydessä.

Rakennuksen A korjaushistoria on sisältänyt akustisten pintamateriaalien vaihtoja tai poistoja. Alakattorakenteen ilmatilassa havaittiin irtonaisina mineraalivillalevyjä. Alakattolevyn päällä oli rakennus- ja muuta pölyä niin paljon, että geeliteippinäytteestä ei pystytty laskemaan mineraalikuituja. Alakattolevyn päältä otetussa pölynkoostumusnäytteessä todettiin runsaasti mineraalikuituja. Rakennuksen A rakentamisen aikana pölynhallinta ei ole ollut nykypäivän vaatimusten tasolla ja korjaustöiden aikana pölynhallinta on voinut epäonnistua. Tiloihin on jäänyt mineraalikuituja sisältävää pölyä. Todennäköisesti rakennuksen normaali käyttö, ilmanvaihto ja useat ilmanpuhdistimet ”pölyttävät” tilojen vanhaa pölyä ilmaan. Tämä on sitten näkynyt aikaisemman tutkimuksen mineraalikuitupitoisuuksien tuloksissa. Ilmanpuhdistimien pitäisi myös poistaa epäpuhtauksia, mutta muutamien havaintojen perusteella ne puhalsivat voimakkaasti mm. harvemmin siivottaviin kohtiin ja suoraan alakattorakenteeseen. Vanhojen pölyjen poistamiseen tarvitaan toimenpiteitä.

- Kiinteisiin alakattorakenteisiin tehdään tarvittaessa muutama lisäluukku, jotta siivous pystytään tekemään kattavasti. Samalla kaikki siivoustyönaikana havaitut irtonaiset mineraalivillalevyjen palat poistetaan alakattorakenteista. Samoin suositellaan poistettavan tilan 104 ulkoseinältä mineraalivillapinnat.

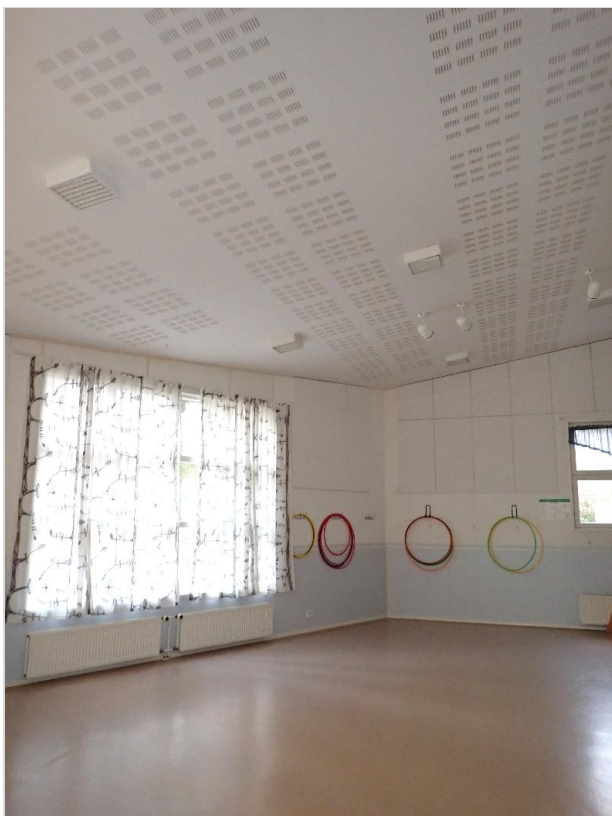
**Kuva 10.** Rakennuksen A katossa on paljon akustoivia kipsilevyjä (Saint-Cobain Oy:n Gyptone -levy). Liikuntasalin koko katossa on kyseistä materiaalia ja kipsilevyjen päällä on lämpökamerakuvauksen perusteella mineraalivillalevyjä.

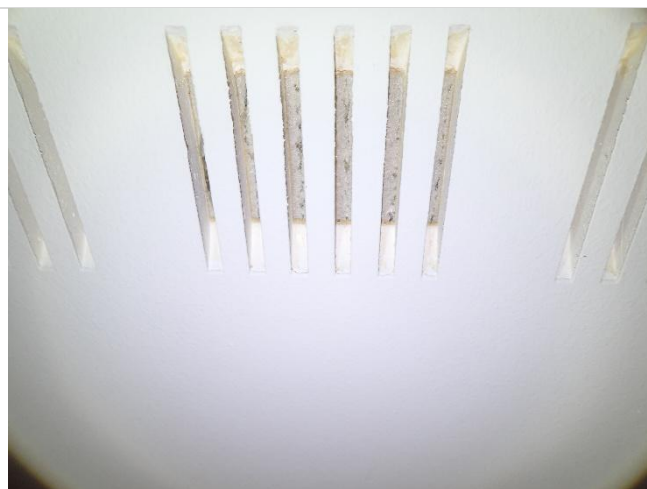
**Kuva 11.** Kattojen kipsilevyissä on rakoja, joista näkyy akustisen huopamateriaalin pintaa. Aistinvaraisesti arvioituna pinta hieman repsottaa ja mineraalivillaa on näkyvissä rakojen päissä (muut jäljet aiheutettiin materiaalin koostumusnäytteessä PP5).

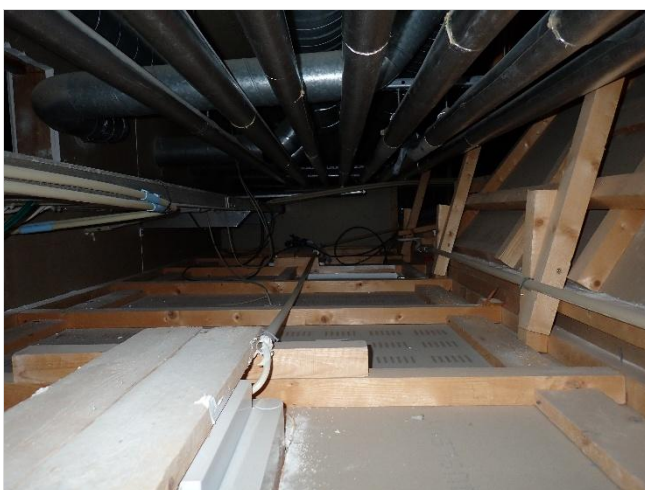
**Kuva 12.** Käytävän 112 alakaton yläpuolista tilaa. Alakaton ja muiden rakenteiden päällä on paljon rakennuspölyä. Pölyä oli niin paljon, että geeliteippinäytteestä ei laboratorio pystynyt analysoimaan mineraalikuitupitoisuutta. Puhdistetusta alakattolevyn huopamaisesta päällisestä irtosi vain vähän mineraalikuituja (KK6: 3,71 kuitua/cm<sup>2</sup>.)

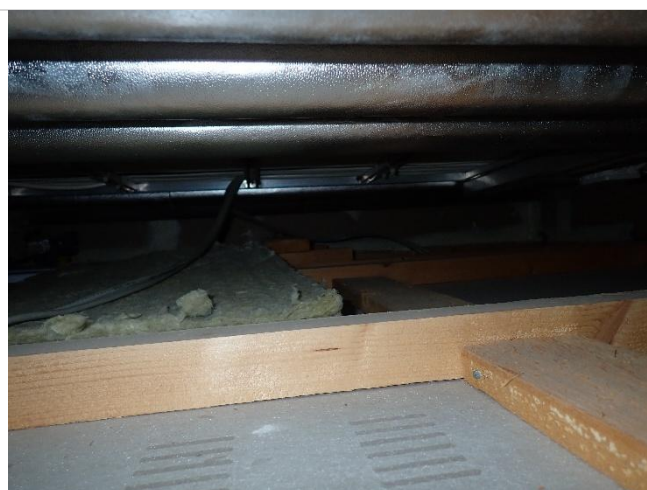
**Kuva 13.** Taukotilan 134 alakattorakenteessa todettiin irtonainen mineraalivillalevy. Alakaton päältä otetussa vanhan pölyn pölynkoostumusnäytteessä todettiin runsaasti mineraalikuituja (PP3).

| Näytetunnus | Näytekuvaus | Pölynkoostumus |
|---|---|---|
| PP3 | Pyyhintäpölynäyte vanhasta pölystä tilan 134 alakaton levyn päältä | Näyte sisältää jonkin verran orgaanista pölyä, mutta lisäksi:<br><br>Jonkin verran mineraali-/kiviainespölyä (silikaatit < 20 µm)<br><br>Niukasti kalkkipohjaista (CaO/CO3, < 20 µm) pölyä<br><br>Niukasti metallipölyä/metallien oksideja (Al, Fe < 10 µm)<br><br>Niukasti itiöt/siitepölyt (ei lajimääritystä)<br><br>Runsaasti teollisia mineraalikuituja, erityisesti kivivillaa (kivivilla, lasivilla) |

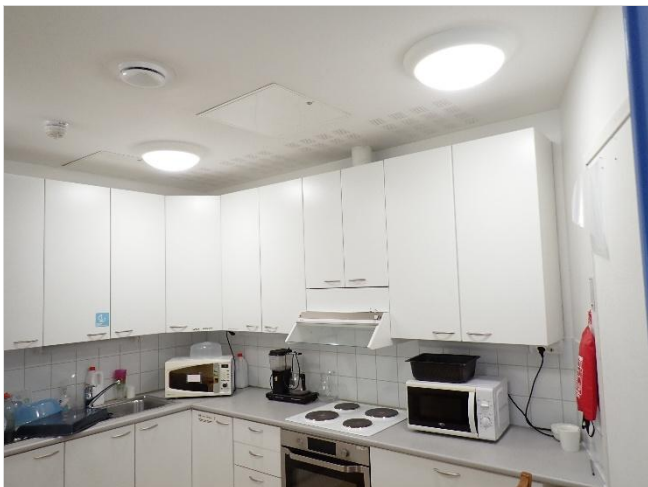
**Kuva 14.** Henkilökunnan keittiön / taukotilan 139 katossa on pieni alue akustioivaa kipsilevyrakennetta ja melko korkea alakattotila.

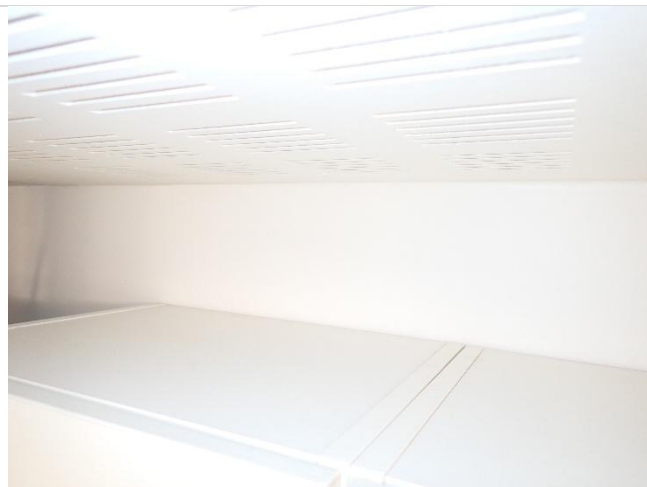
**Kuva 15.** Keittiötilan 139 kaapin päältä otettiin vanhasta pölystä koostumusnäyte (PP4). Näytteessä todettiin jonkin verran mineraalikuituja.

| Näytetunnus | Näytekuvaus | Pölynkoostumus |
|---|---|---|
| PP4 | Pyyhintäpölynäyte vanhasta pölystä tilan 139 kaapin päältä | <p>Näyte sisältää runsaasti orgaanista pölyä, mutta lisäksi:</p> <p>Jonkin verran mineraali-/kiviainespölyä (silikaatit, suola &lt; 20 µm)</p> <p>Jonkin verran kalkkipohjaista (CaO/CO<sub>3</sub>, &lt; 20 µm) pölyä</p> <p>Niukasti metallipölyä/metallien oksideja (Fe &lt; 10 µm)</p> <p>Jonkin verran itiöt/siitepölyt (ei lajimääritystä)</p> <p>Jonkin verran teollisia mineraalikuituja (kivivilla)</p> |

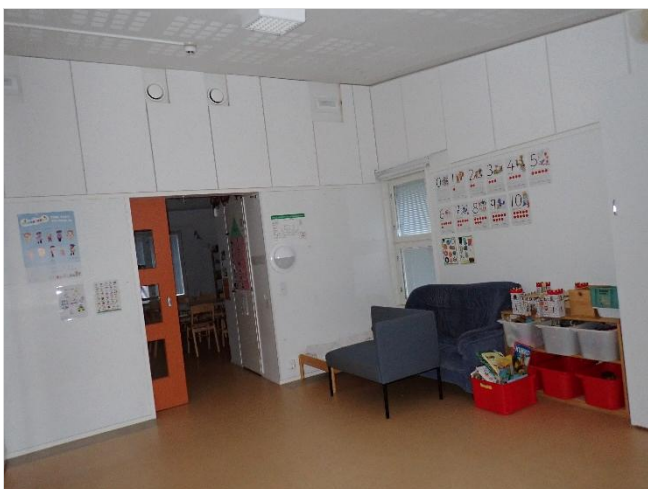
**Kuva 16.** Tilassa 104 tuloilman ulkoseinän viereisen päätelaitteen heittokuvio on suoraan kaapin päälle, jonka vieressä on vanhoja akustiikkalevyjen jäämiä seinässä.

Toinen epäilty mineraalikuitulähde oli näkyvät mineraalivillapinnat mm. huoneen 104 ulkoseinässä tai katon levyrakenteissa. Katon sisäpinnoissa tai tilojen alakattorakenteissa on käytetty akustiikkakipsilevyjä (Saint-Cobain Oy:n Gyptone line 4 -levy). Kipsilevyn taakse on kiinnitetty huopaa, jonka puhdistetusta pinnasta ei irronnut kuin vähän mineraalikuituja geeliteippinäytteeseen. Samoin suoraan ko. kipsilevyn alta otetussa vanhan pölyn näytteessä todettiin vain jonkin verran mineraalikuituja. Huoneen 104 uuden pölyn näytteessä ei todettu yhtään mineraalikuituja. Tulosten ja havaintojen perusteella näkyvien pintojen ei epäillä olevan mineraalikuitulähde.

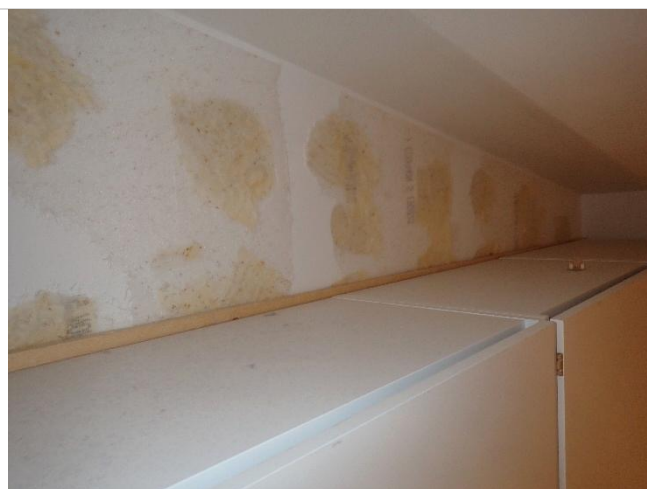
**Kuva 17.** Tilan 104 kaappien päällä todettiin paljon vanhaa pölyä. Kaapin päältä puhdistettiin alue ja 16 vrk:n jälkeen uudesta pölystä otettiin pölynkoostumusnäyte (PP1). Näytteessä ei havaittu mineraalikuituja.

| Näytetunnus | Näytekuvaus | Pölynkoostumus |
|---|---|---|
| PP1 | Pyyhintäpölynäyte 2 vkon laskeumasta tilan 104 kaapin päältä | Näyte sisältää pääosin orgaanista pölyä, mutta lisäksi:<br><br>Jonkin verran mineraali-/kiviainespölyä (silikaatit, suola < 20 µm)<br><br>Niukasti kalkkipohjaista (CaO/CO3, < 20 µm) pölyä<br><br>Niukasti kipsipölyä (CaSO4<10µm)<br><br>Niukasti metallipölyä/metallien oksideja (Al < 10 µm)<br><br>Jonkin verran itiöt/siitepölyt (ei lajimääritystä)<br><br>Teollisia mineraalikuituja ei havaittu |

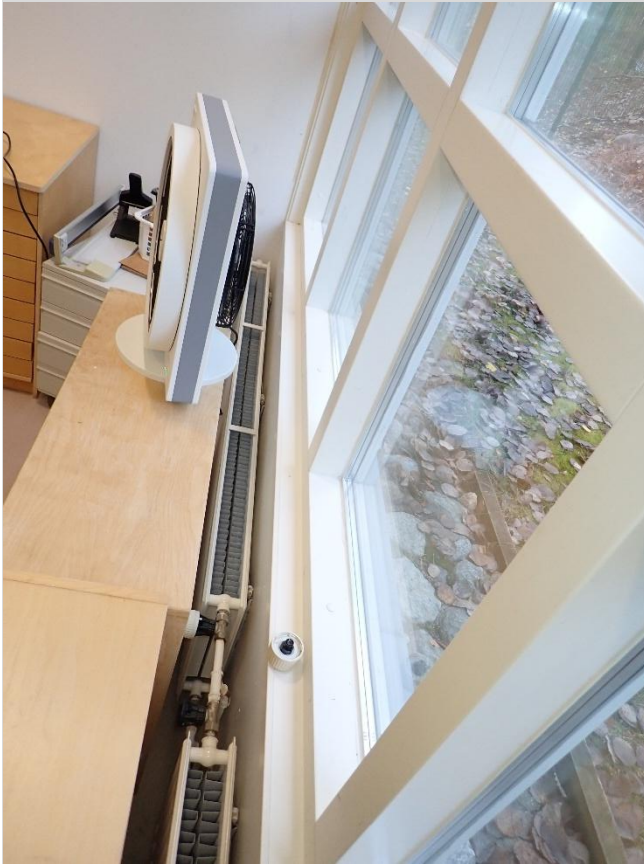
**Kuva 18.** Rakennuksen A useassa tilassa on ilmanpuhdistimia (ainakin kolme erilaista mallia). Aulatilassa 136 ilmanpuhdistin puhalttaa poistoilman suoraan mm. pattereihin, joissa havaittiin pölyä.

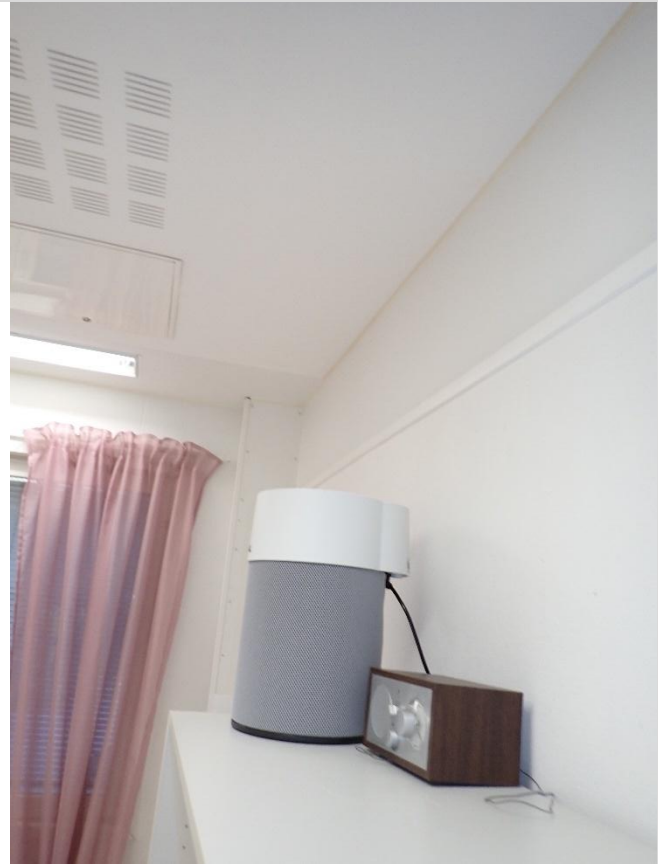
**Kuva 19.** Tilassa 133 ilmanpuhdistimen havaittiin puhaltavan voimakkaasti alakattorakenteeseen päin.

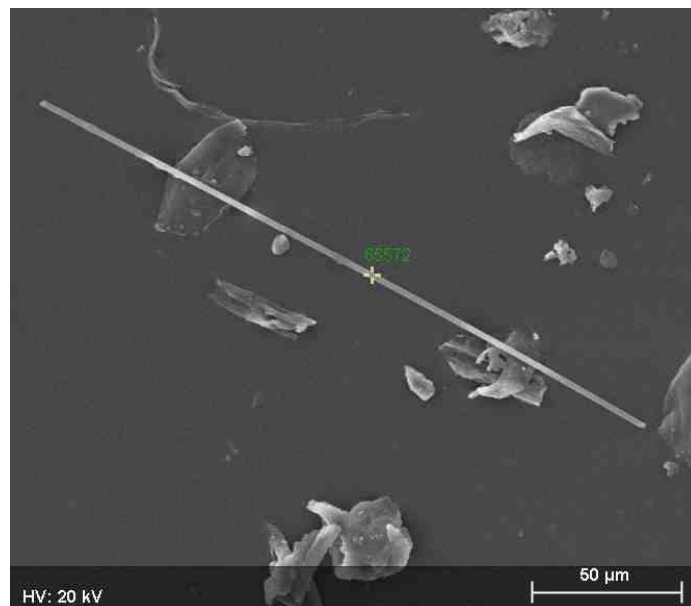
Kuva 2. Elektronimikroskooppikuva näytteestä 2. Kuvassa kivivillakuitu

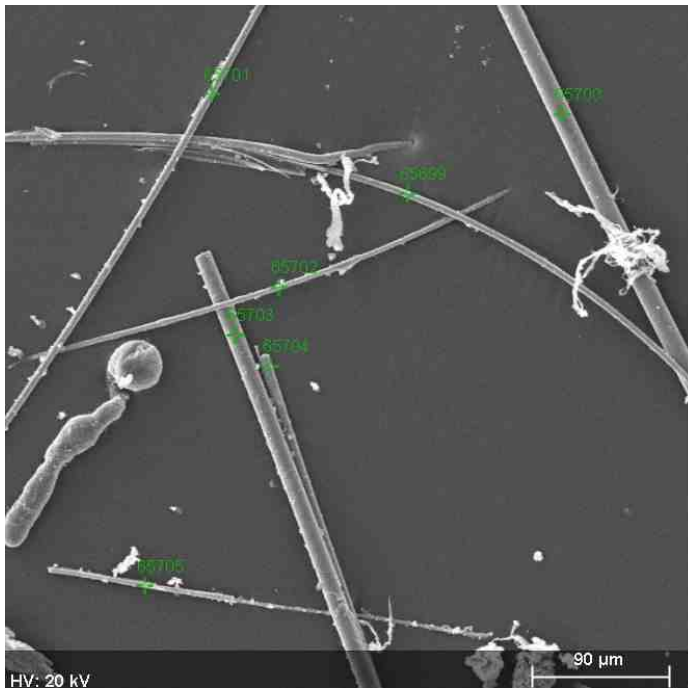
Kuva 3. Elektronimikroskooppikuva näytteestä 3. Kuvassa useita kivivillakuituja

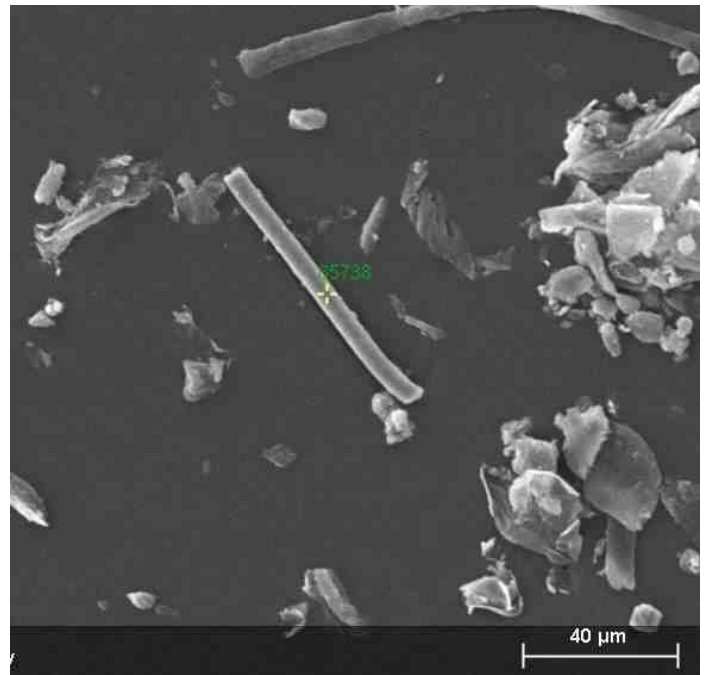
Kuva 4. Elektronimikroskooppikuva näytteestä 4. Kuvassa kivivillakuitu

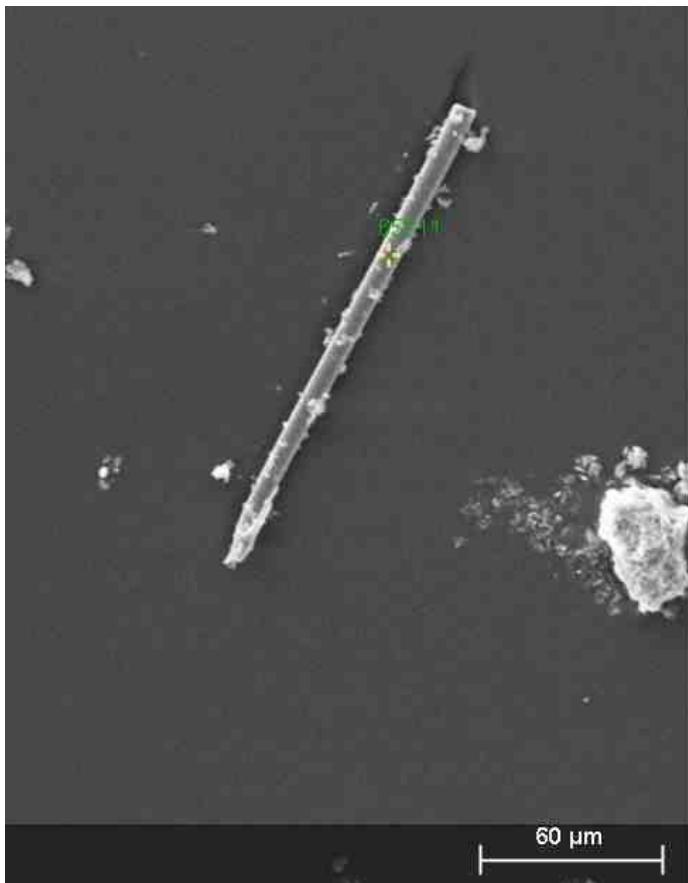
Kuva 5. Elektronimikroskooppikuva näytteestä 5. Kuvassa kivivillakuitu
