Kivikaira letkutorni  
Kivimiehentie 2  
Espoo

Julkisivurakenteiden rakenneselvitys

27.9.2024

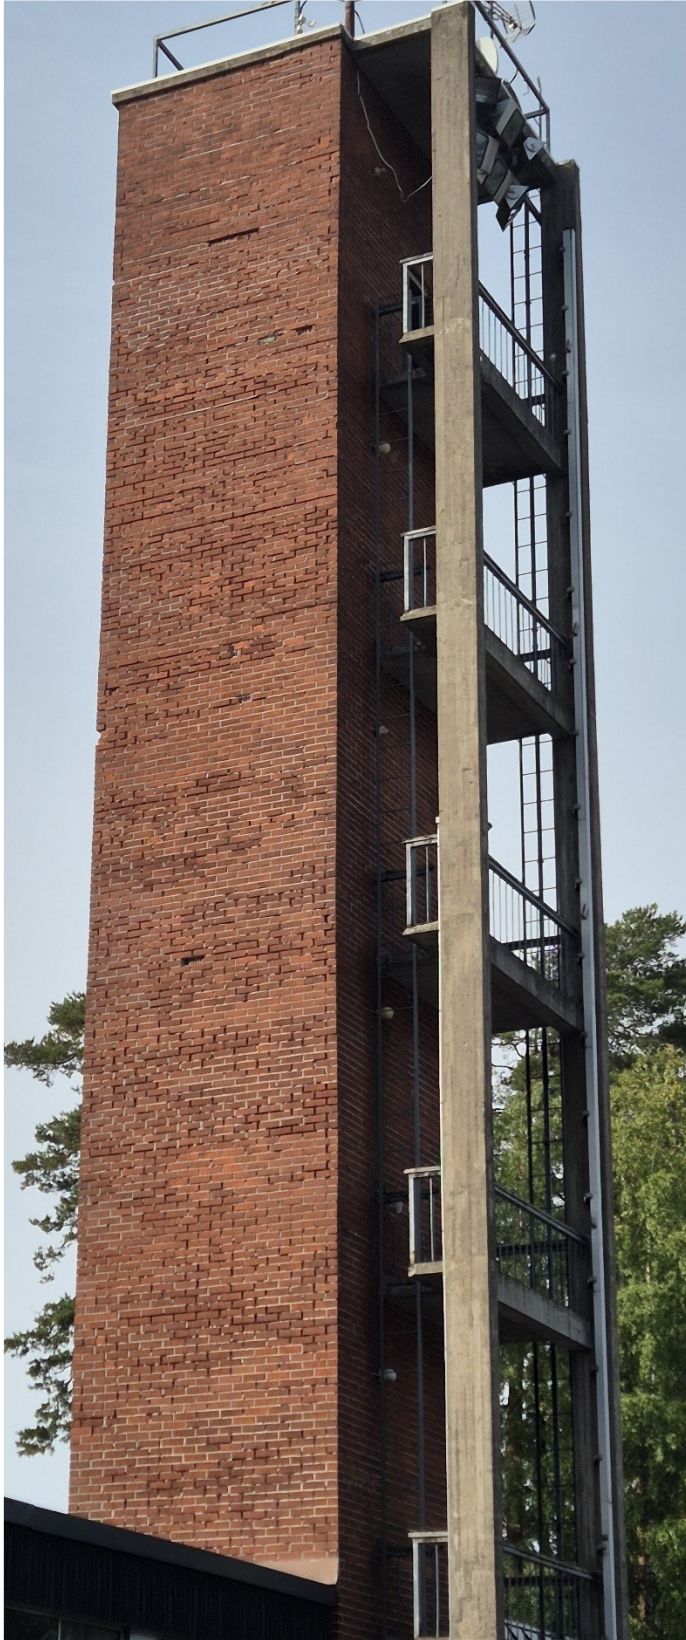
Kuva 2: Yleiskuva julkisivuista. Vasemmalla rakennuksen eteläsivu, oikealla itäsivu.

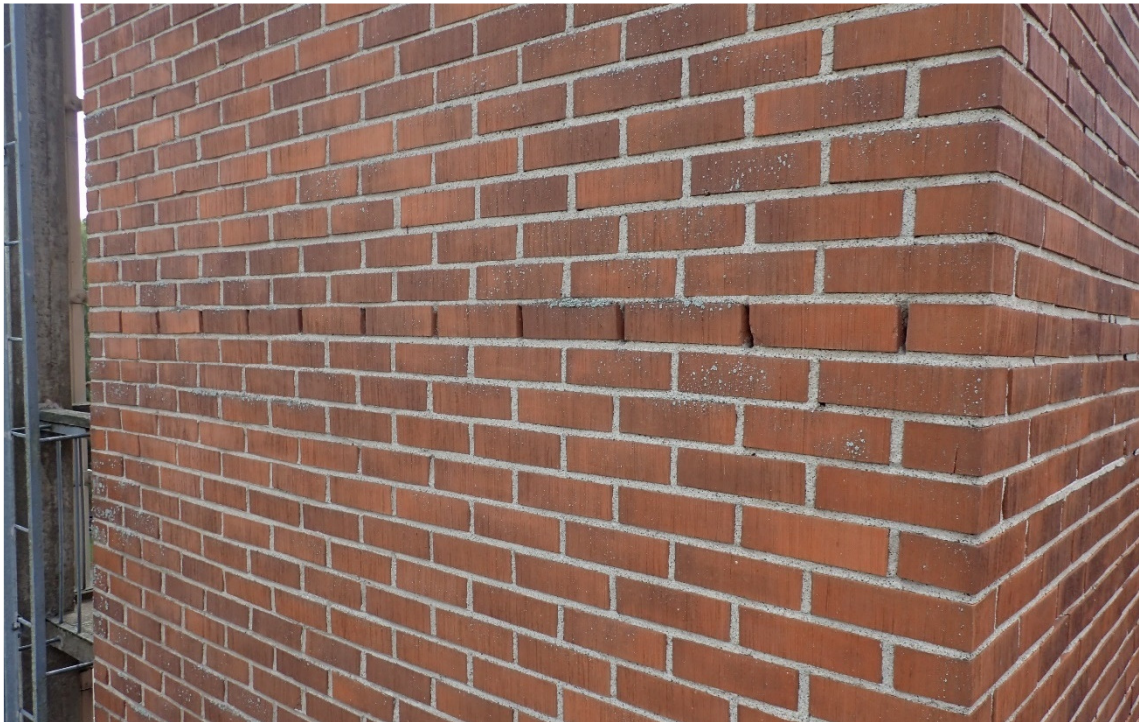
Kuva 5. Vasemmalla tornin jäkäläpintaista pohjoisjulkisivua. Tornin keskellä kiersi vaakasauma, jossa ei ollut käytetty nokkalaastia. Tarkoituksen on ollut eristetilan tuulettaminen. Autohallien vesikaton yläpuolella oli samaan tapaan avosaumat. Pohjoissivu on säärasituksen suhteen suojaisin ja ulkonäöltään parhaassa kunnossa.

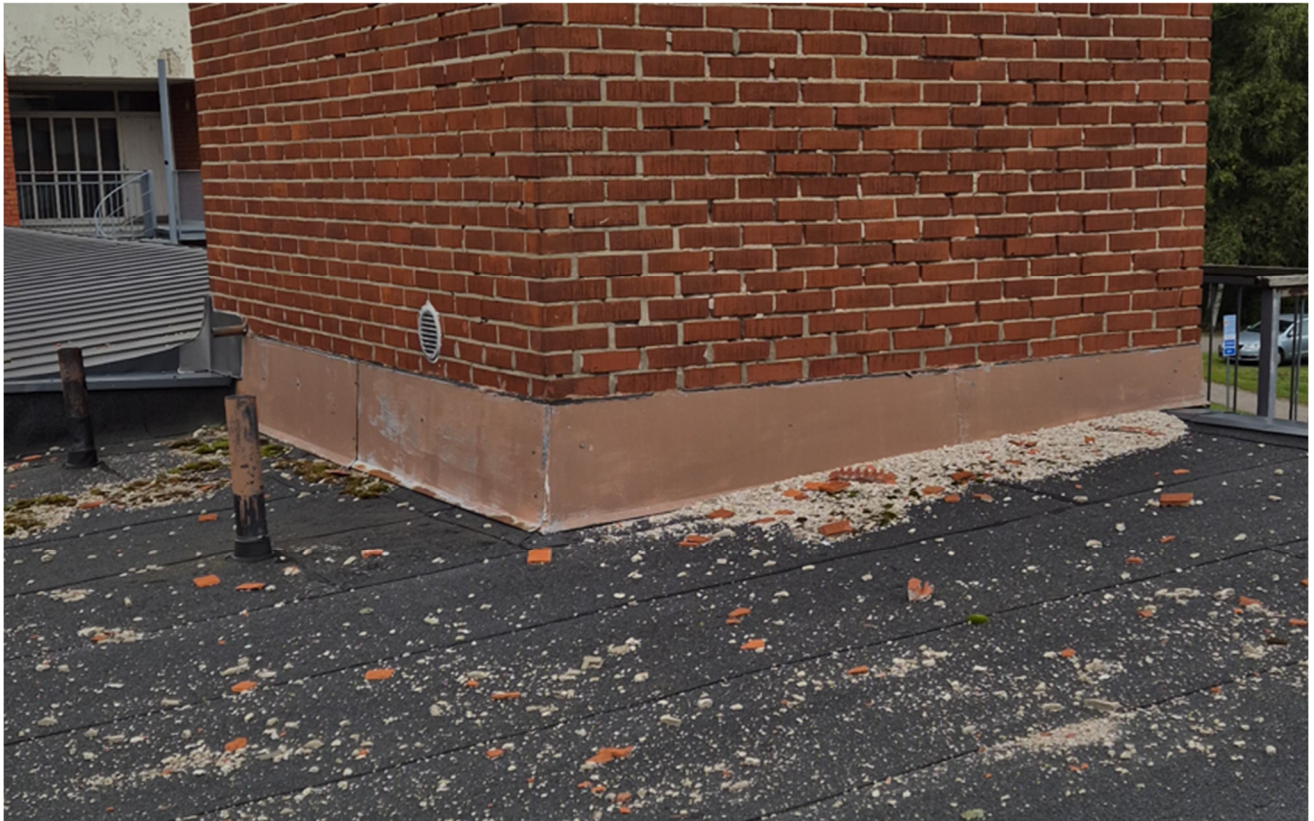
Kuvat 6.

Kuorimuurin alareunan muuraus on tasoitettu bitumivedeneristeen tartuntapinnaksi ja pellitetty. Kahden alimman tiilivarvin avoimeksi suunnitellut pystysaumamat on jälkisau-mattu umpeen jossakin vaiheessa. Vesikatteella on laasti ja tiilikappaleita. Ilmeisesti pudonnutta ainesta on ajoittain poistettu.

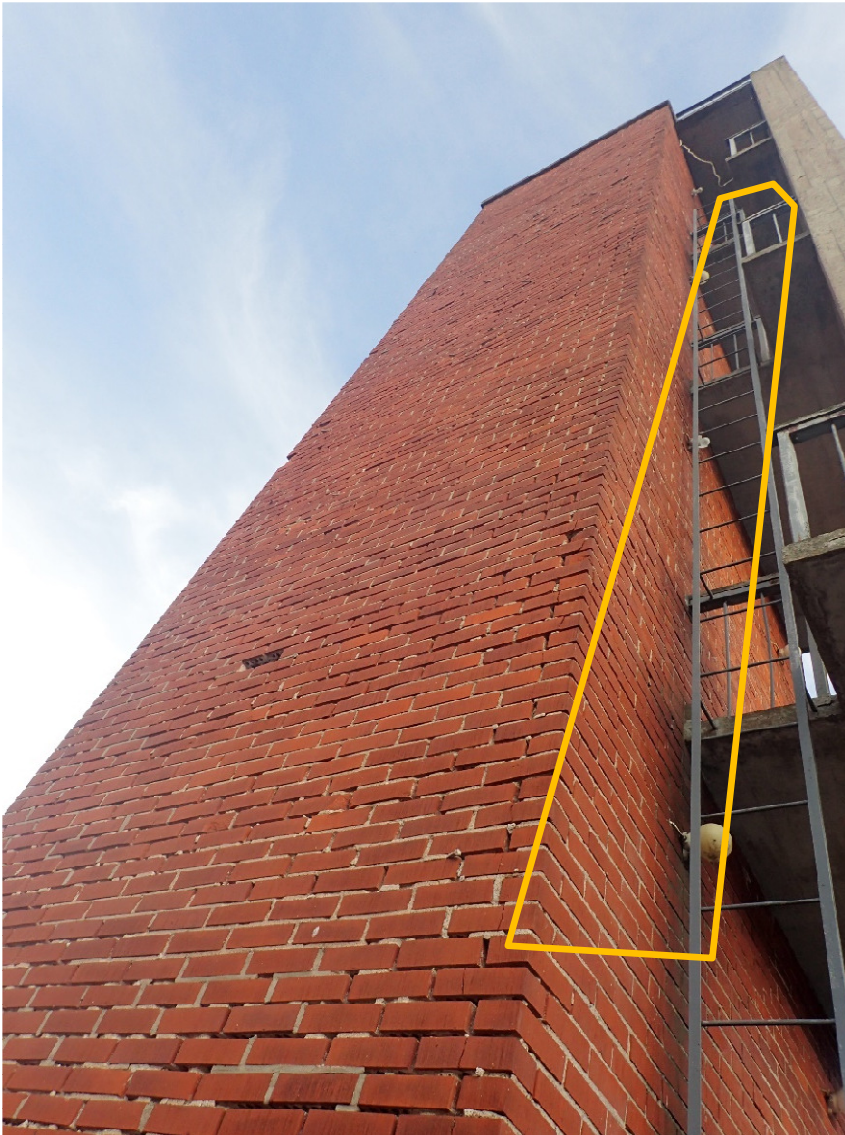
Kuva 7.

Eteläjulkisivulla muurauslaasti oli syvälle hiekkamaiseksi rapautunutta. Tornin kulmissa oli vaarallisen leveät ja pitkät halkeamat. Hakeama voi vaihtaa paloittan julkisivua, mutta on kuitenkin jatkuva.

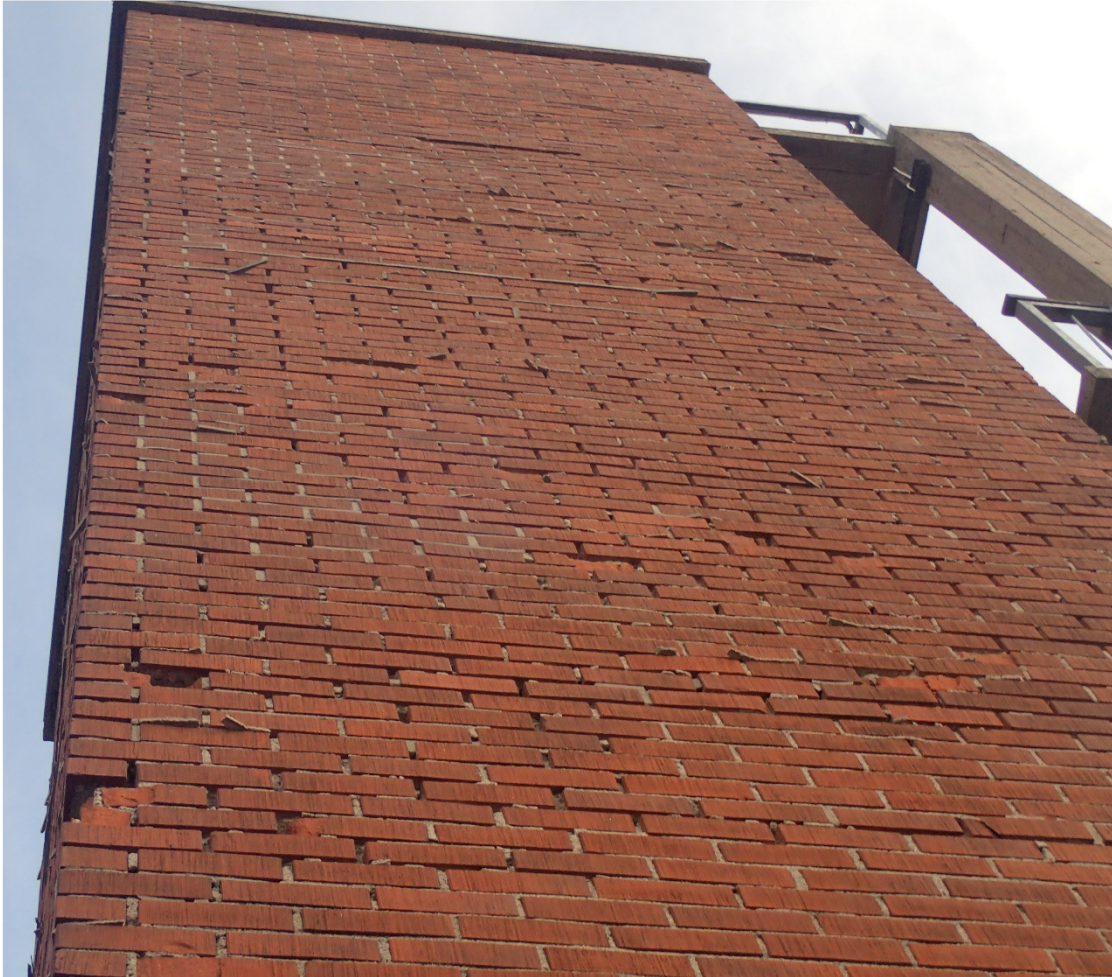
Kuva 8. Kovemmalla laastilla tehdyt jälki tai korjausmaukset nousevat ulos tiiltä välistä. Eteläjulkisivulla oli paljon lohkeamassa olevia tiilipintoja.

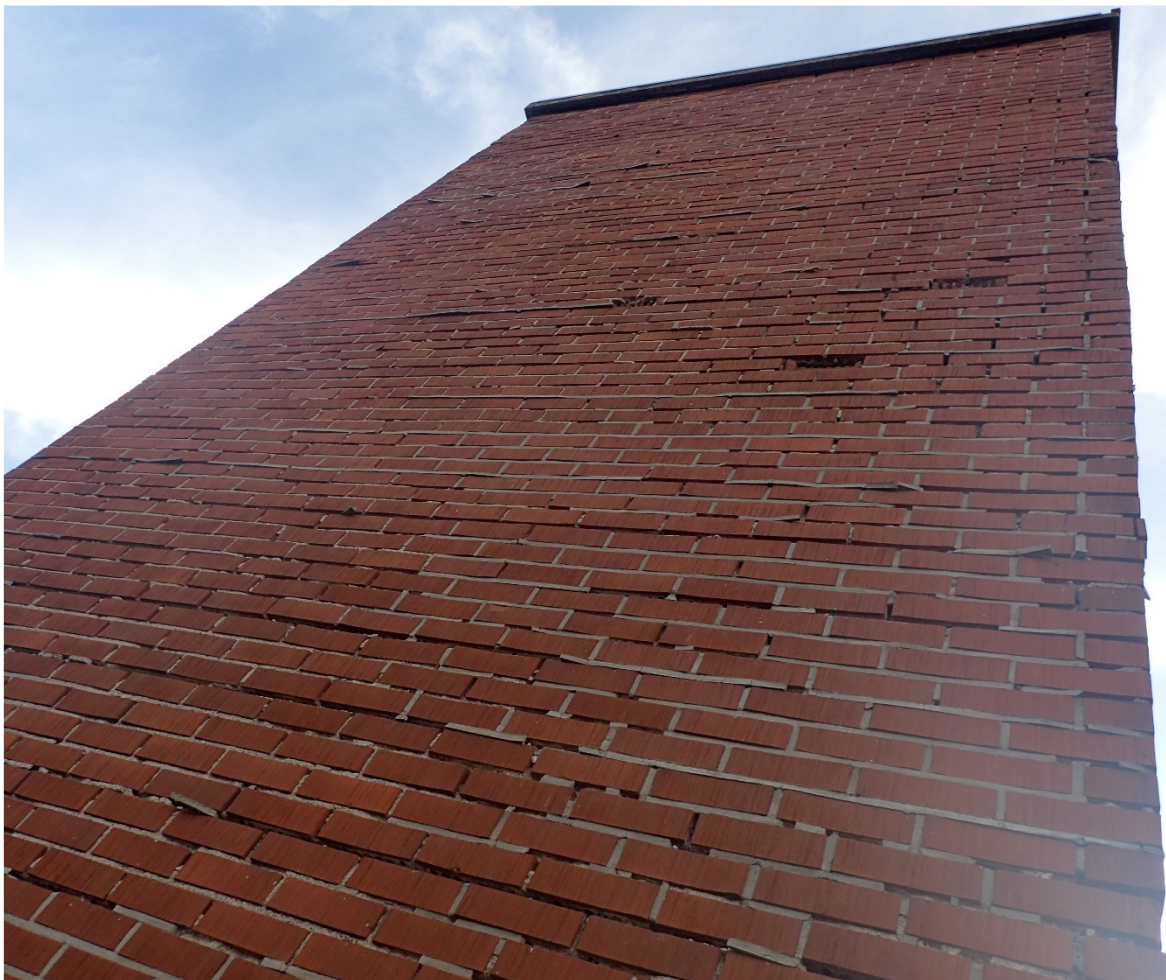
Kuva 9. Länsijulkisivu oli samalla tavalla vaurioitunut.

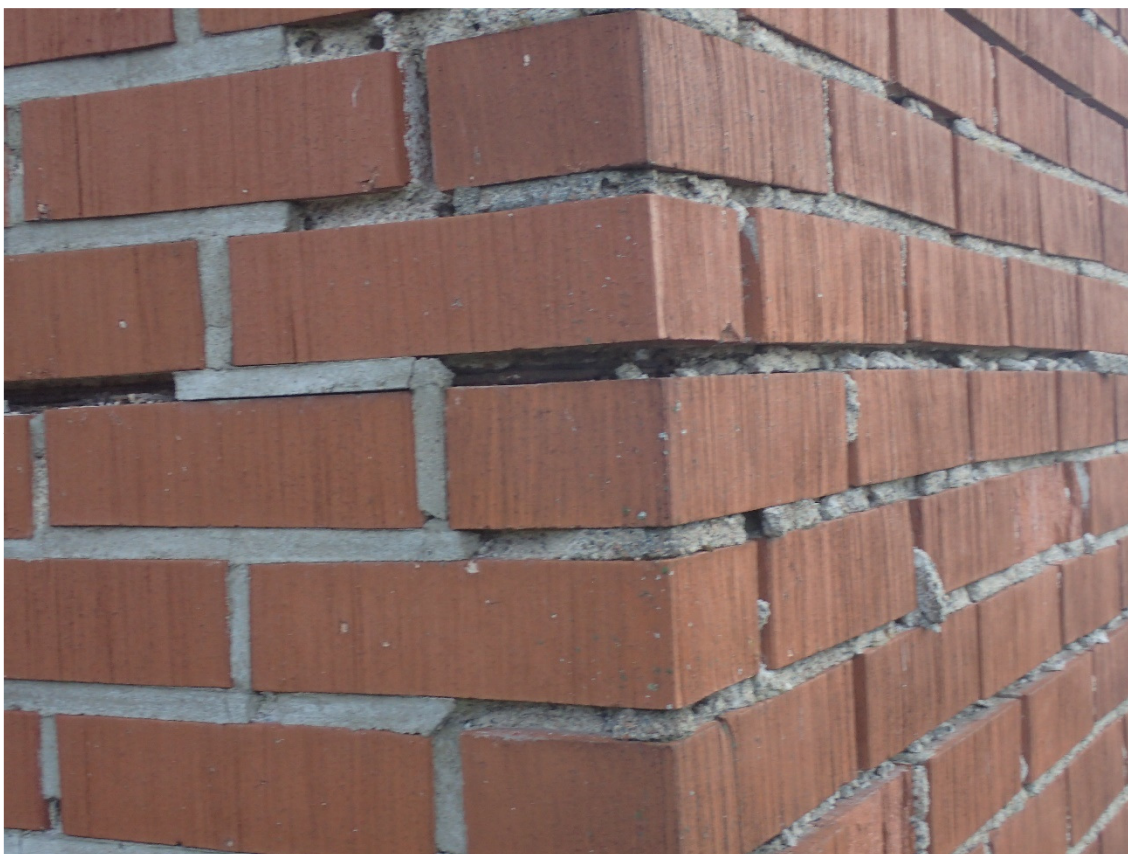
Kuva 10. Rengasteräkset eivät enää toimi kun tartuntaa laastiin ei ole.

Kulmahalkeamien kohdalla saumaraudoitteiden rengasteräsvaikutus menetetään teräskorroosion takia. Tämä saattaa näkyä verhomuurauksen aaltomaisuutena.

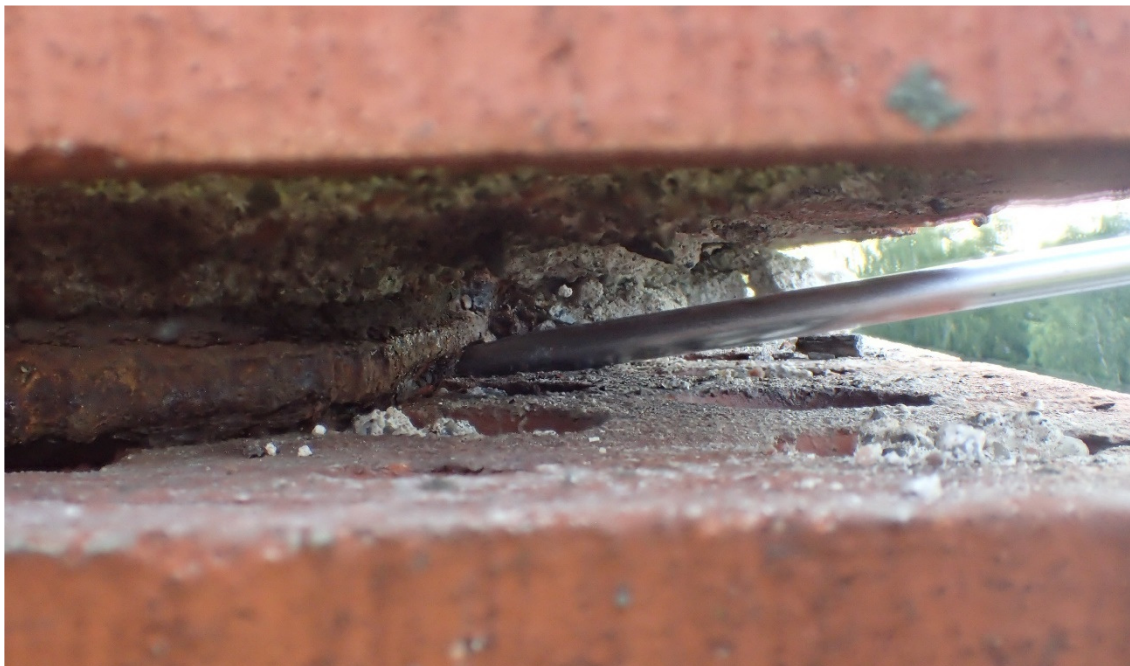
Kuva 11. Lähikuva tornin kulmasta. Teräksen poikkileikkaus on ohentunut korroosion vaikutuksesta.

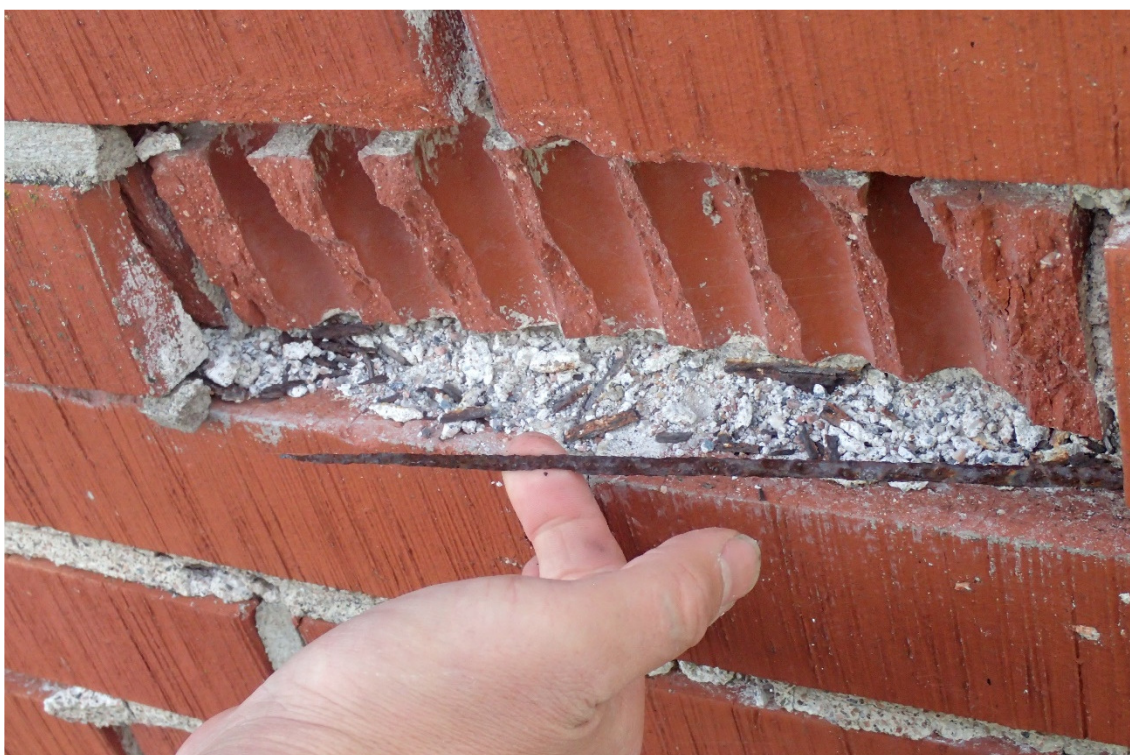
Kuva 12. Saumojen rengasteräket korroosoituvat olemattomiin.

Muuratun rakenteen porausnäytteen muurauslaasti oli kauttaaltaan karbonatisoitunut, jolloin saumateräksillä ei ole enää alkalista suojaa.

Tämän perusteella 100% saumateräksistä on laastin karbonatisoituneella alueella ja ruosteessa.

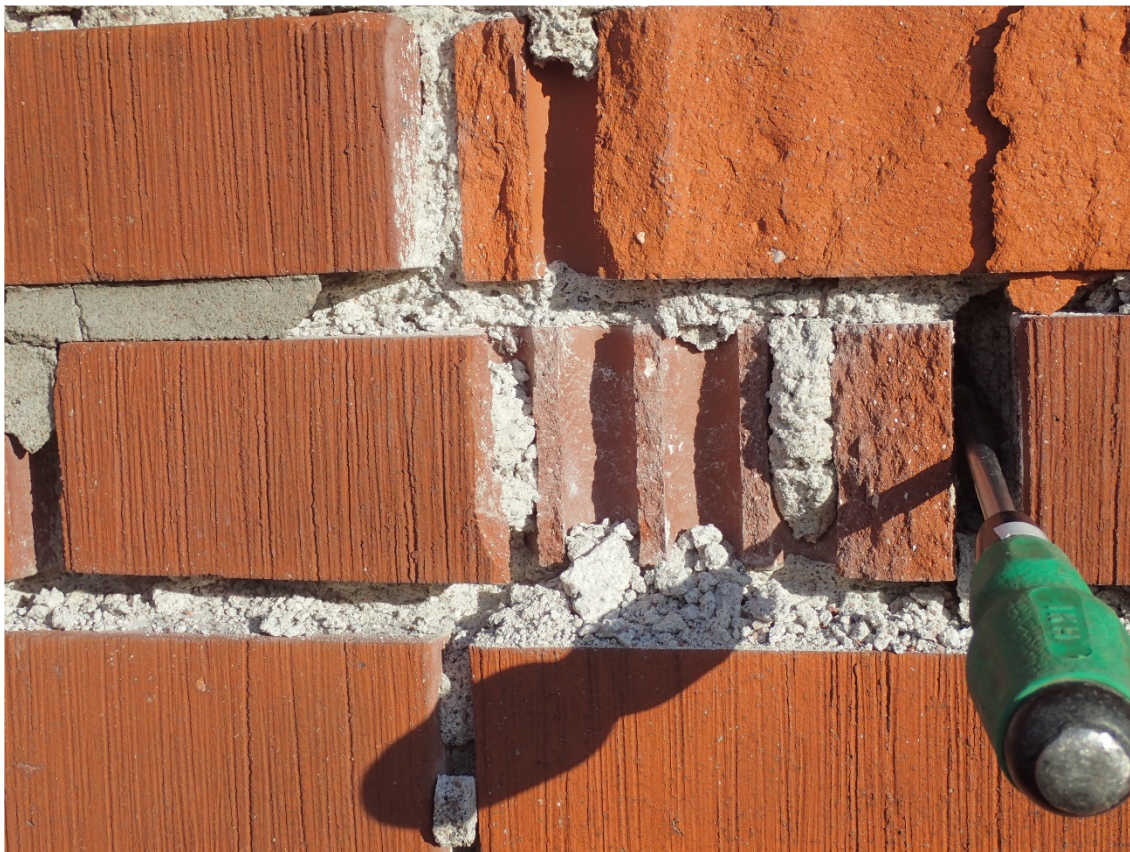
Kuva 13. Eri syvyyksiltä lohjenneita tiilipintoja ja erilaisia laasteja. Meisselin sai työnnettyä läpi nokkalaastista.

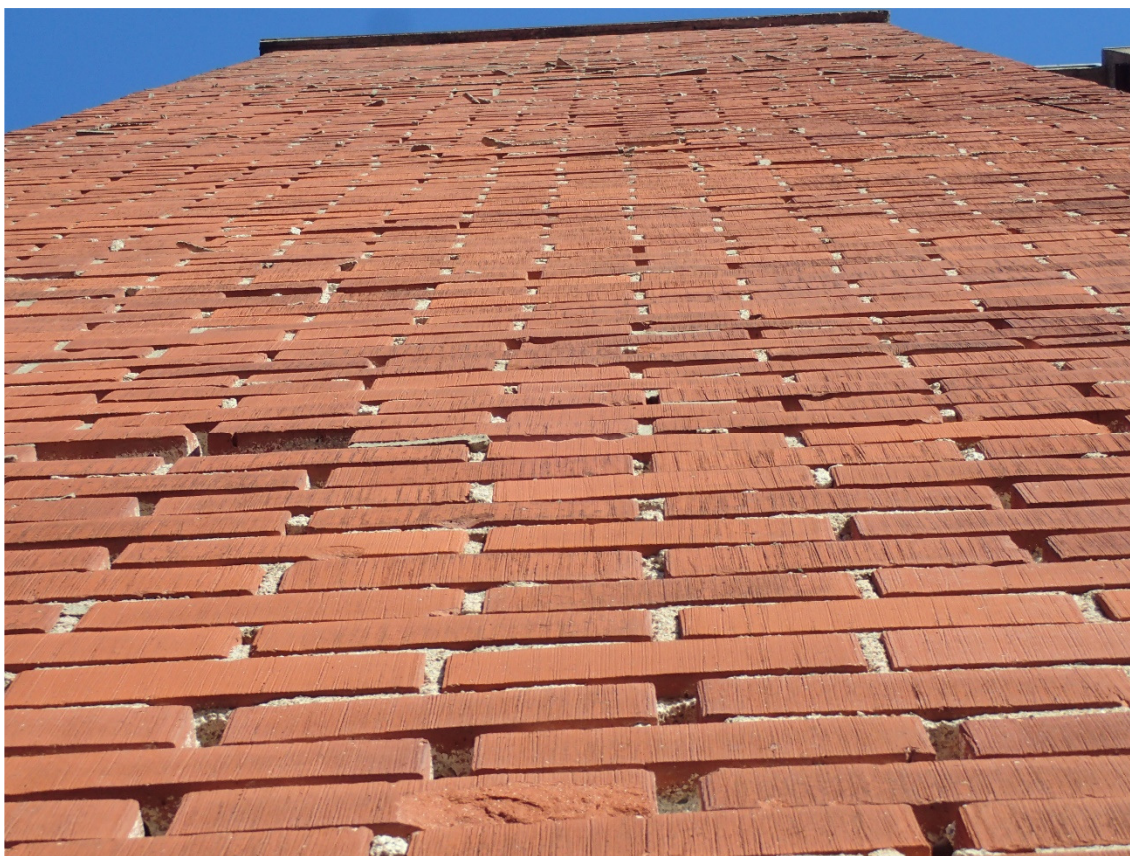
Kuva 14. Julkisivun pinta oli muodoltaan aaltomainen. Sidelankojen irrotessa laastista voi ilmetä sortumia rapautuneessa muurauksessa.

Kenttätutkimuksissa havaittiin muurauksen RST-sidelankojen irtoavan muurauslaastista. Muurauksen sidonta betonirunkoon on tuhoutumassa ja muurin vauriot ovat mahdollisia. Laastin rapautuessa kiinnituspuutteet laajenevat.

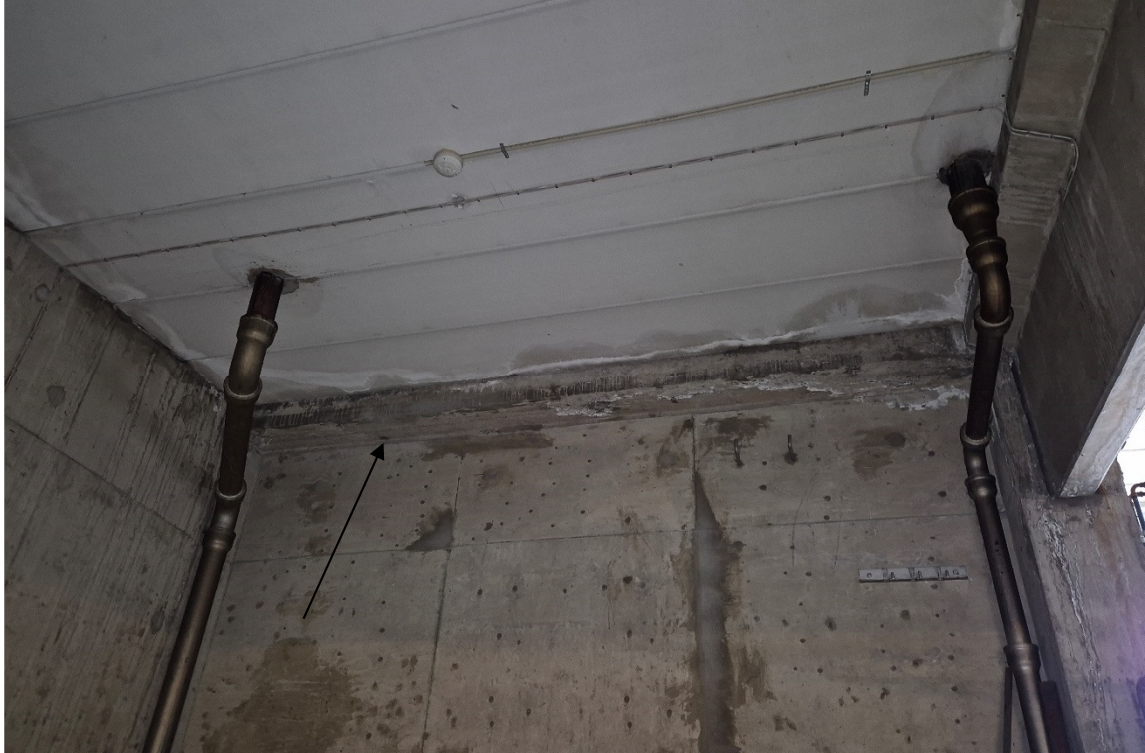
Kuva 15: Länsijulkisivun liitos betonirungon saapaspalkin päällä. Muurauksen eristetilaan päätynyt vesi on kuviteltu ohjattavan ulos rakenteesta ilmaraon kohdalla olevalla saapaspalkin läpi ulottuvalla kupariputkella. Vettä tulee läpi kaikkialta muualta paitsi suunnitellusta kupariputkesta. Eristetilaan päässyt vesi tulee näkyviin valtaosin saapaspalkin pintaa pitkin ja myös Siporex-palkkikaton kautta kapillaarisesti. Valurataputket lienevät kellarikerroksen viemärintuuletusputkia, vertaa kuva 7 sman kohdan yläpuolelta.

Vedenohjaus muuratun julkisivun alapäästä ei toimi. Vesi valuu ulos saapasalkin pintaa ja täyttää siporex-palkkikaton elementtien huokosrakennetta.

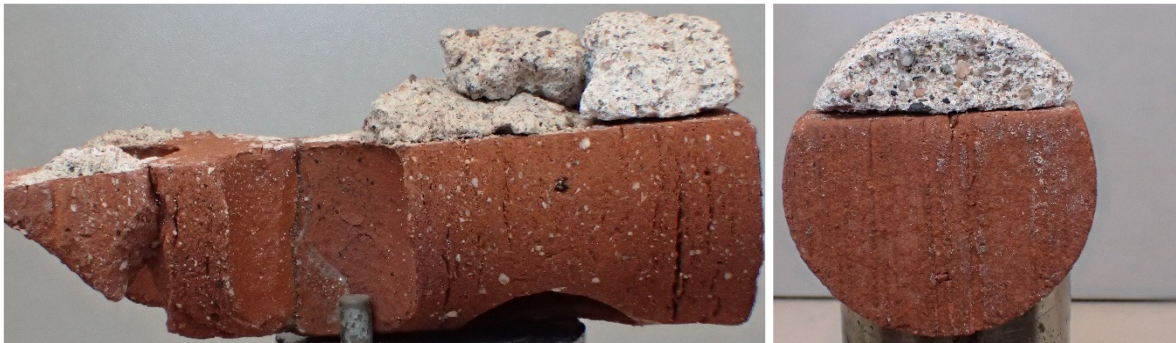
- Tiilen reikien ympärillä on yhdensuuntaisia tiivistyksessä tai poltossa syntyneitä ja käyttöaikana kasvaneita halkeamavyöhykkeitä. Halkeamalinjat tekevät tiilestä heikon ja niihin kertyvä jää lohkoo tiilipintaa.

- Näytteen sauma oli jälkisaumattu. Jälkisauman (20 mm syvä) oli irronnut tiilestä. Irtauman kohdalla tiilipinta oli puhdas (ei siis tartuntaa laastilla). jälkisaumalaastipalan ulkopinta oli kulunut paljastaen runkoainesrakeiden pinnan. Näytteen jälkisaumauslaasti oli vaaleampaa ja hienorakeisempaa. Sen keskellä oli huokoisempi kohta (saumaraudan painallusten väliraja).

Kuva 16: Muurausnäyte (M). Näytteen sisäpinna lohjenneita paloja on liimattu pikaliimalla. Tiilen ulkopinnassa on pinnansuuntaista halkeilua.

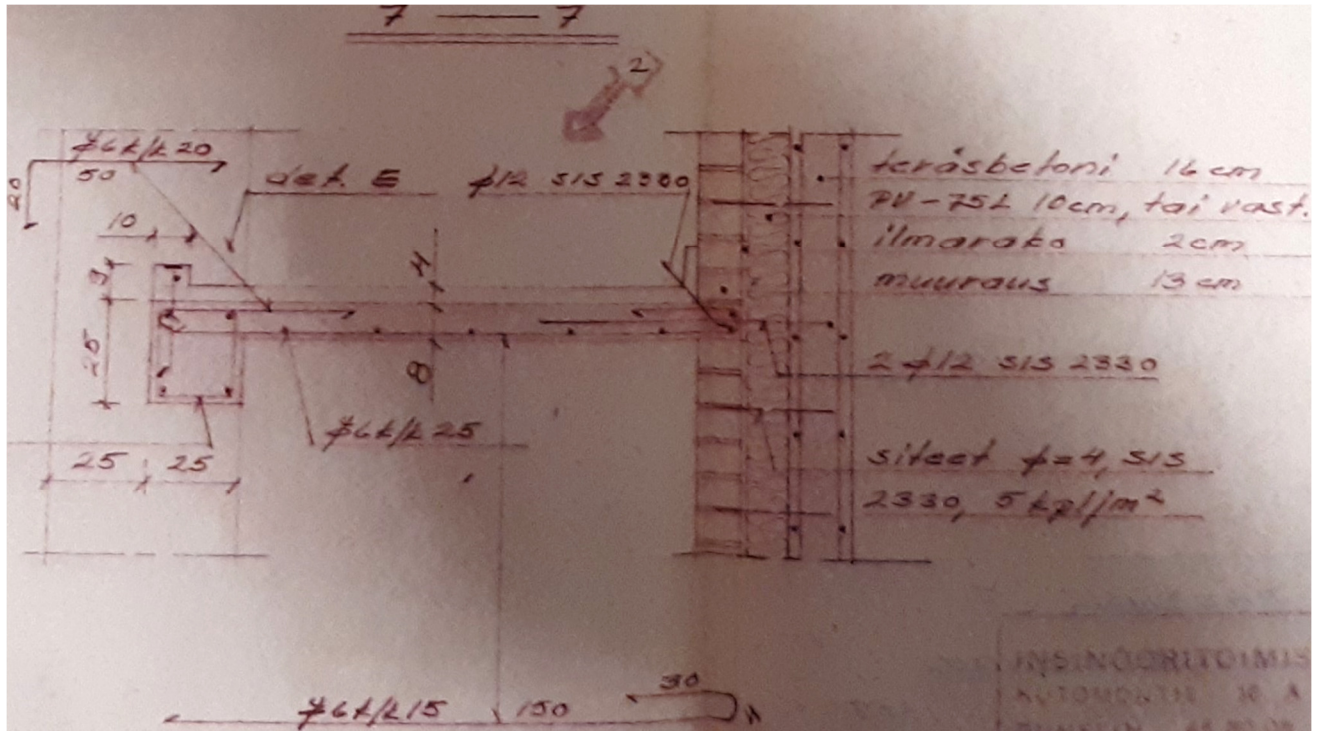
Parvekelinjoilla muurauksen lukkiutumien laattojen väliin verrattuna korkean muuratun julkisivun liikevara on halkonut muurattujen julkisivujen kulmat.

Kuva 186: Detaljipiirustus parvekkeen sidonnasta rakennuksen runkoon liitoksesta muurattuun julkisivuun. Kuorimuurin ja kantavan laatan välillä ei ole liikevaroja. (RAK-31 Halliosa Letkutorni. Insinööritoimisto Salonen & Lautiainen 1.4.1971).

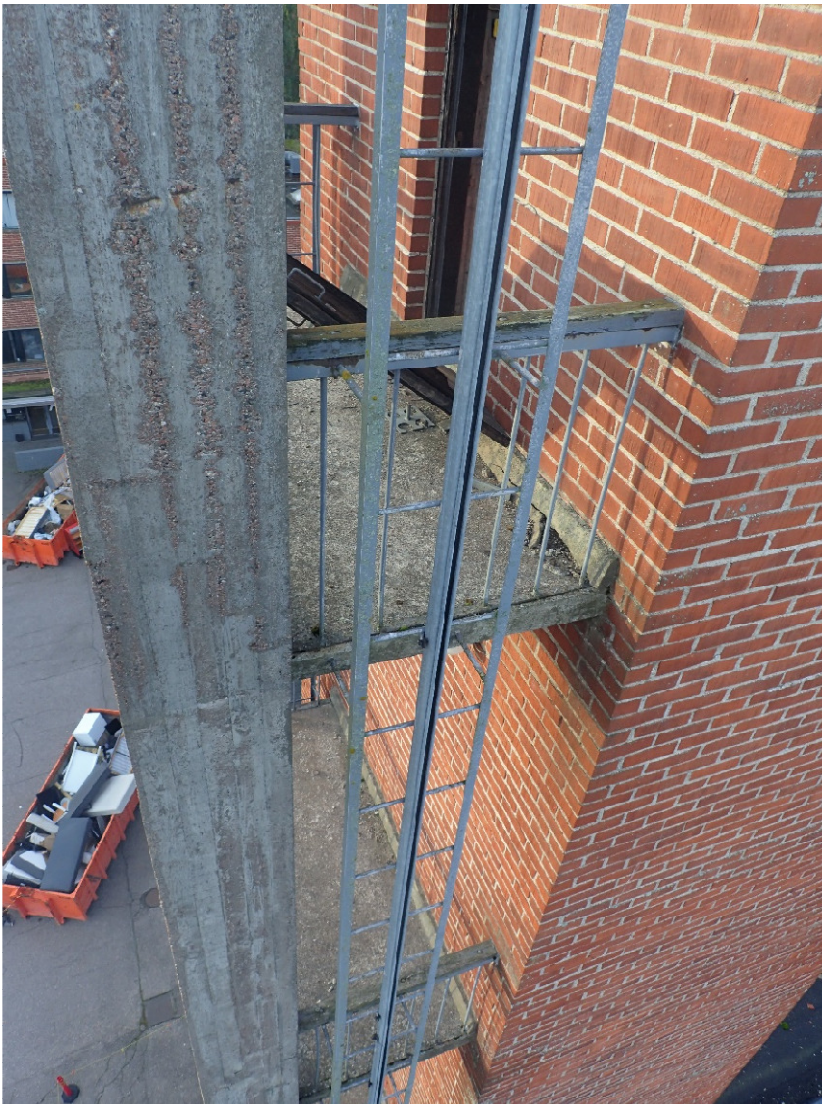
Kuva 19. Parvekkeen rakenteita pohjoisesta. Tornin ylimmän parvekkeen irronnut ovi retkotti kai-teen päällä. Pilarissa näkyy yksi ruosteine hakateräs.

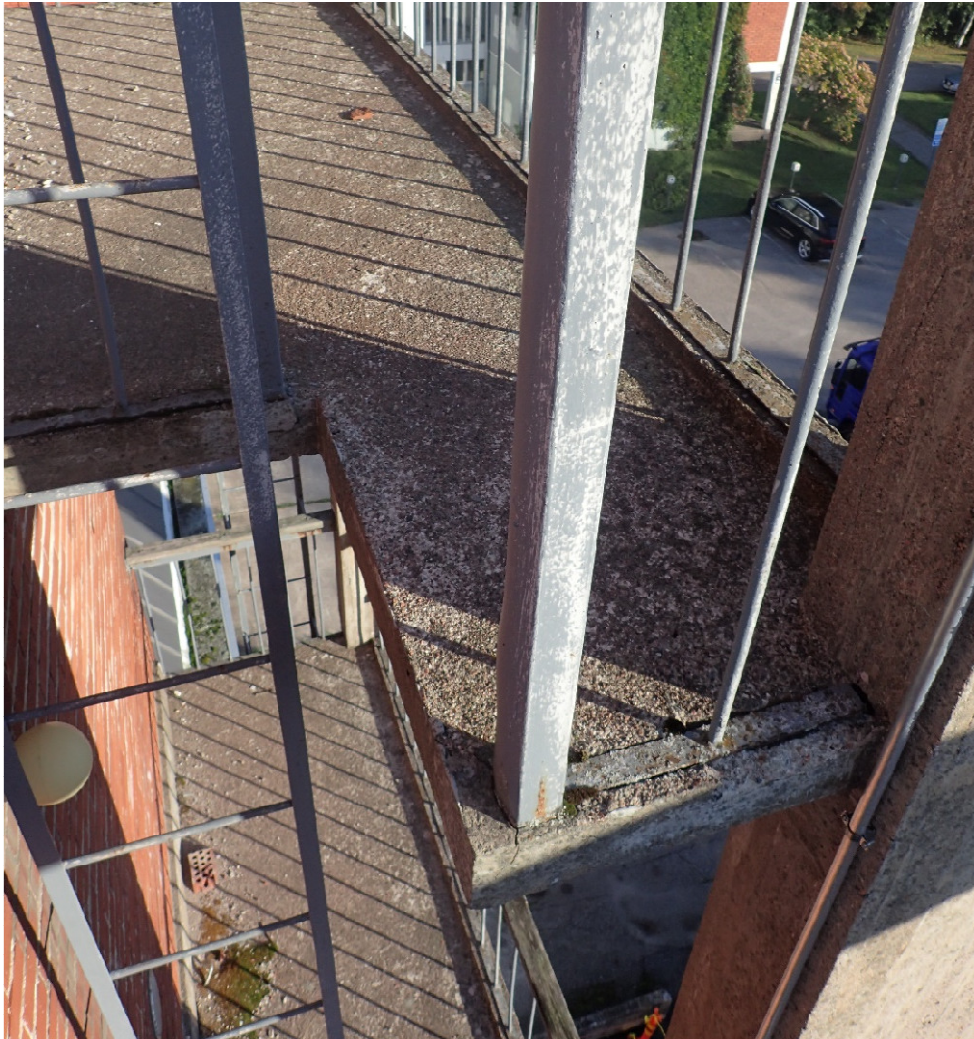
Kuva 20.

Eteläpään kaidetolpat olivat jäätyneen veden pullistamia. Tolpan juuren lohkeavat pintalaatatankappaleet olivatkin korjauslaastista muotoiltuja. Nämä kulmakappaleet poistettiin joka parvekkeesta.

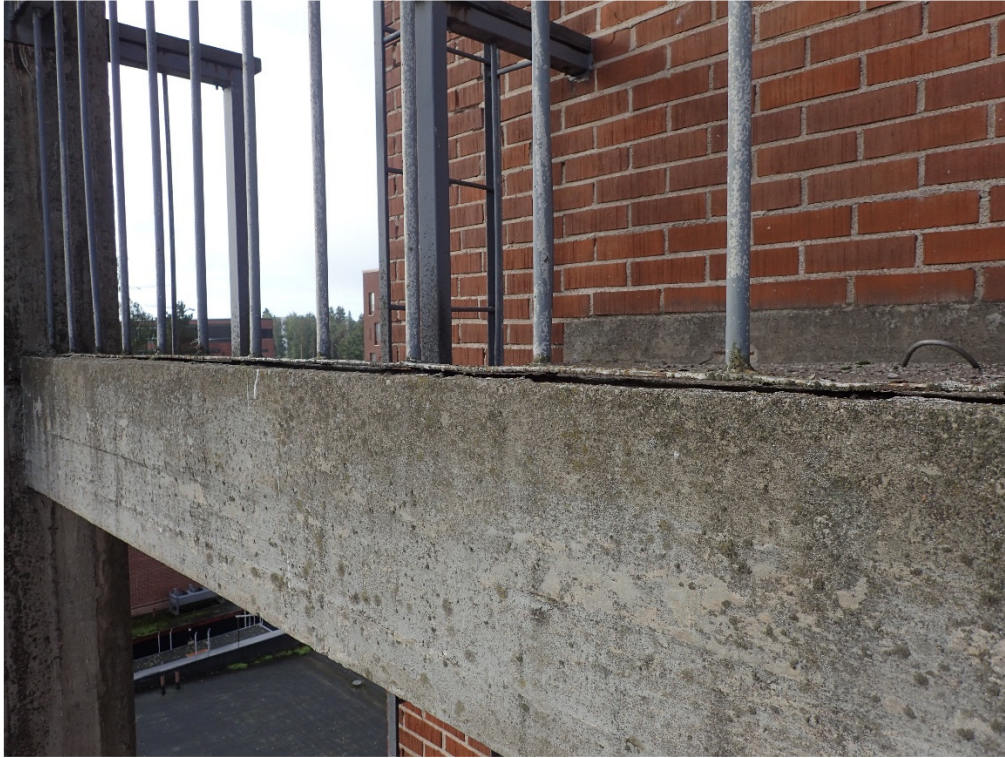
Kuva 21. Pinnakaiteen alatanko ei ollut enää kiinni reunapalkin tartunnoissa.

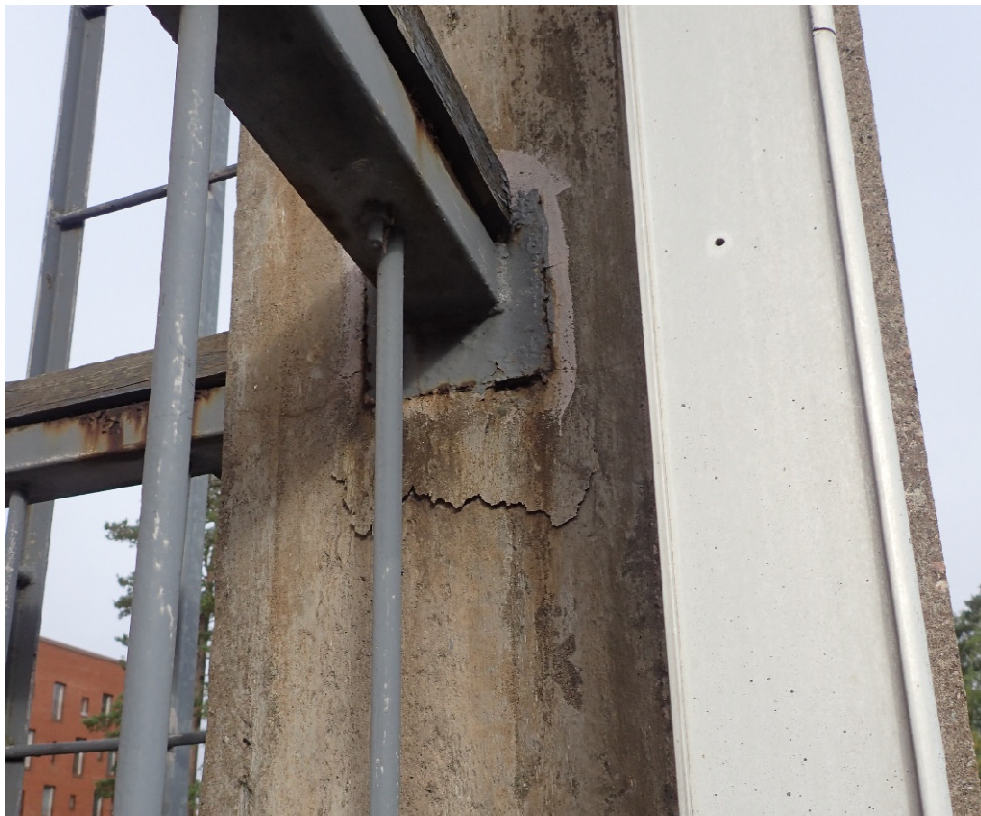
Kuva 22. Pinnakaiteen putkipalkki on repinyt irti pilarin pintaa.

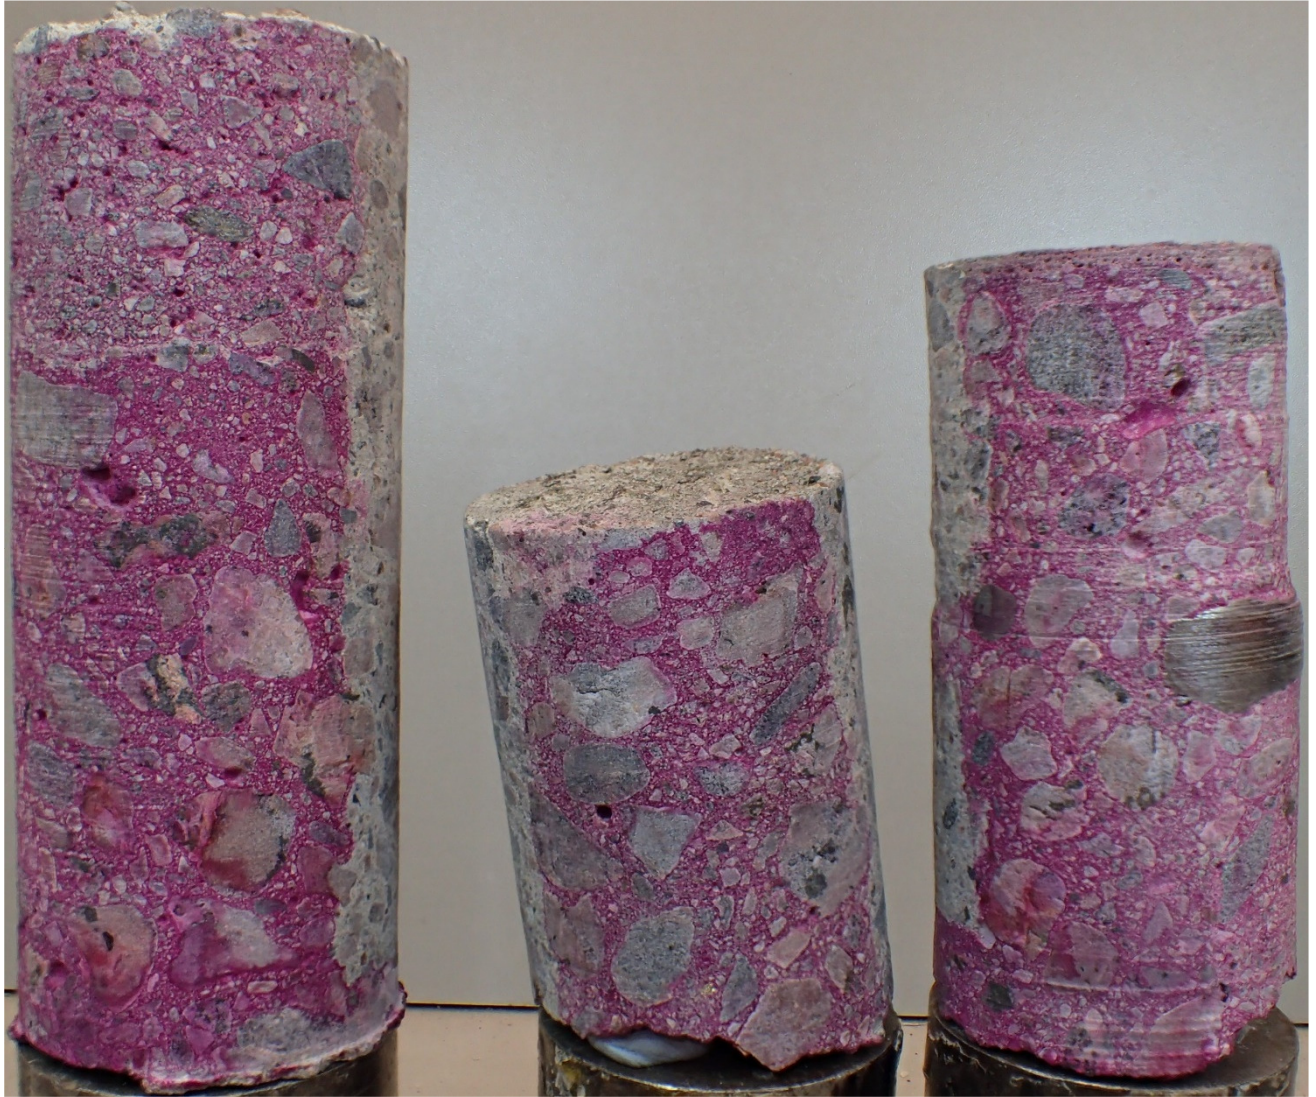
Kuva 23: Fenoliftaleiini-indikaattorilla käsitellyt parvekenäytteet, indikaattori värjää karbonatsoitumattoman betonin pinkiksi / lilaksi. Vasemmalla laatta, keskellä pilari ja oikealla palkki. Karbonatsoitumissyvytydet olivat pieniä.

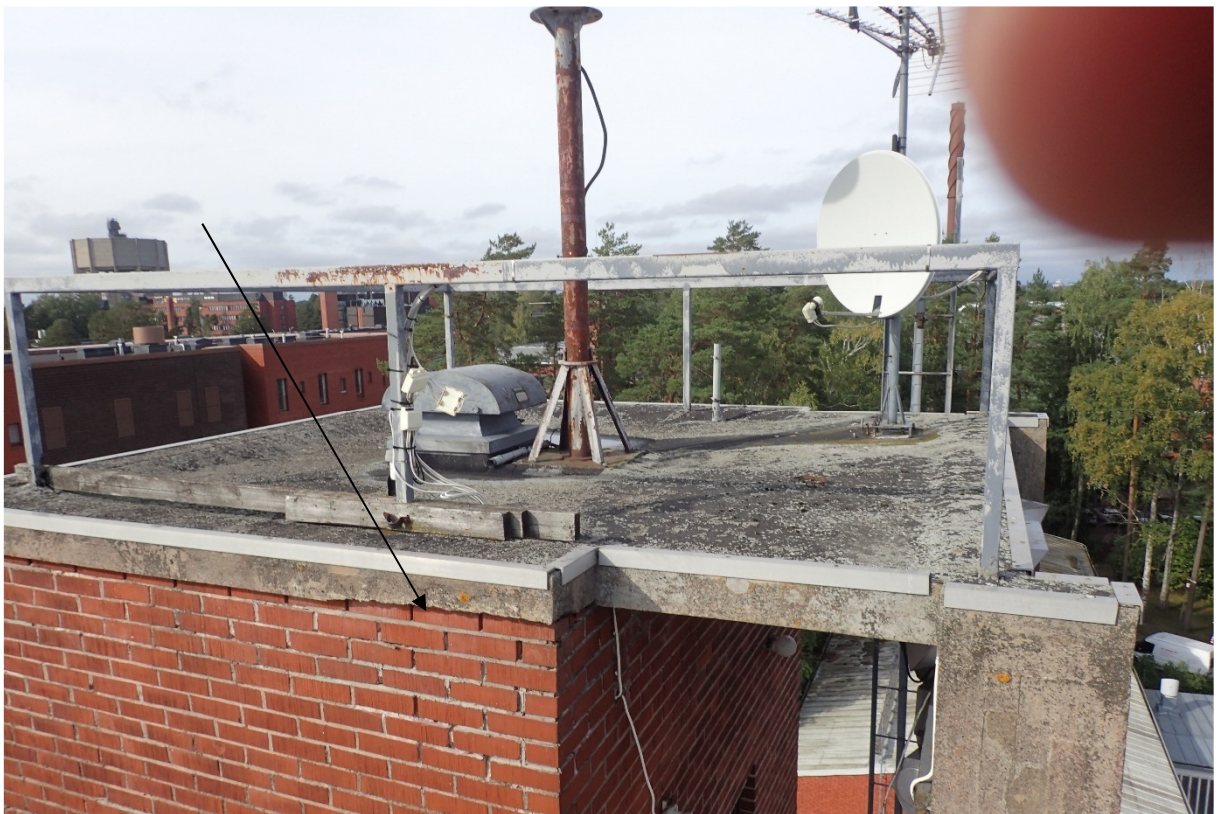
Kuva 25: Tornin vesikattoa etelästä kuvattuna. Räystäällä jossakin vaiheessa asennettu vedeneriste on katkaistu betonirakenteiden yläsärmästä ja kiinnitetty alumiinikulmilla. Kermin pinnalla kasvaa jäkälää. Nuolen kohdalla laatan alareunan betonista on pudonnut pitkä kappale.

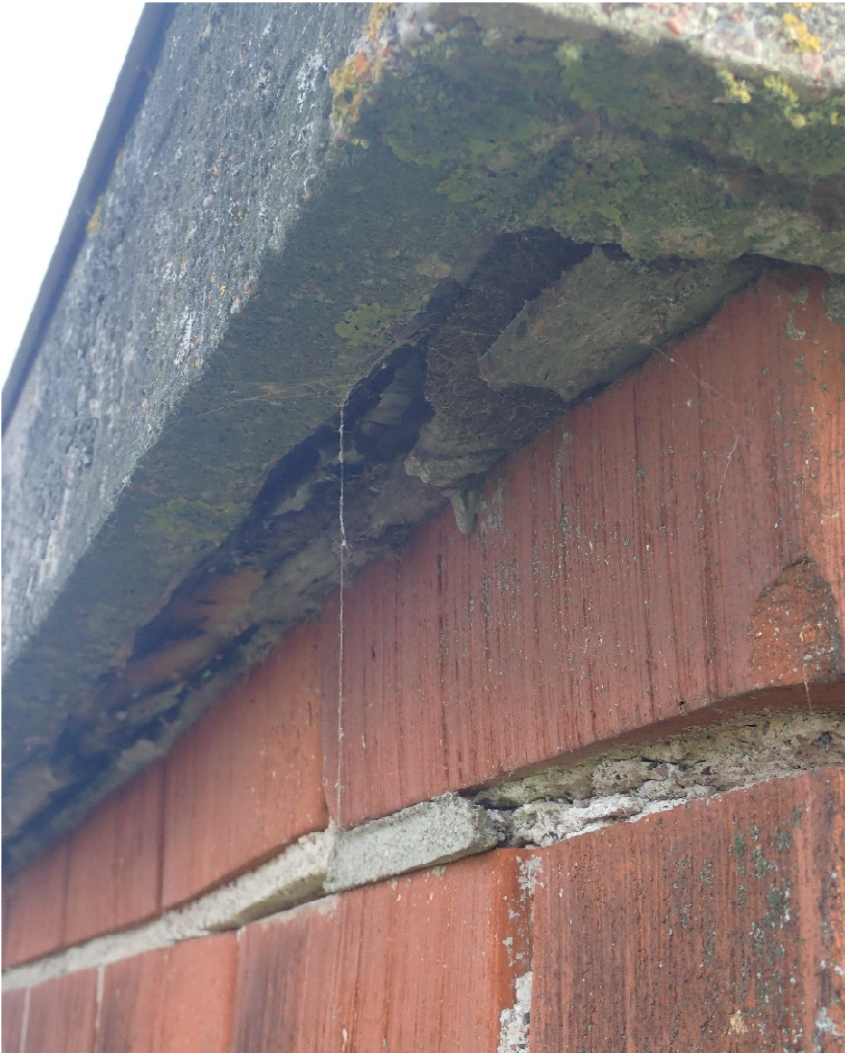
Kuva 26. Tornin vesikaton kulma. Muurauksen ja betonilaatan välissä on orgaanista ainesta. Ylimmään tiilivarvin saumat on jätetty laastittomiksi. Oikealla on rapautunutta muurauslaastia ja sitten lyhyt, irtautunut korjauslaastisauman pätkä.

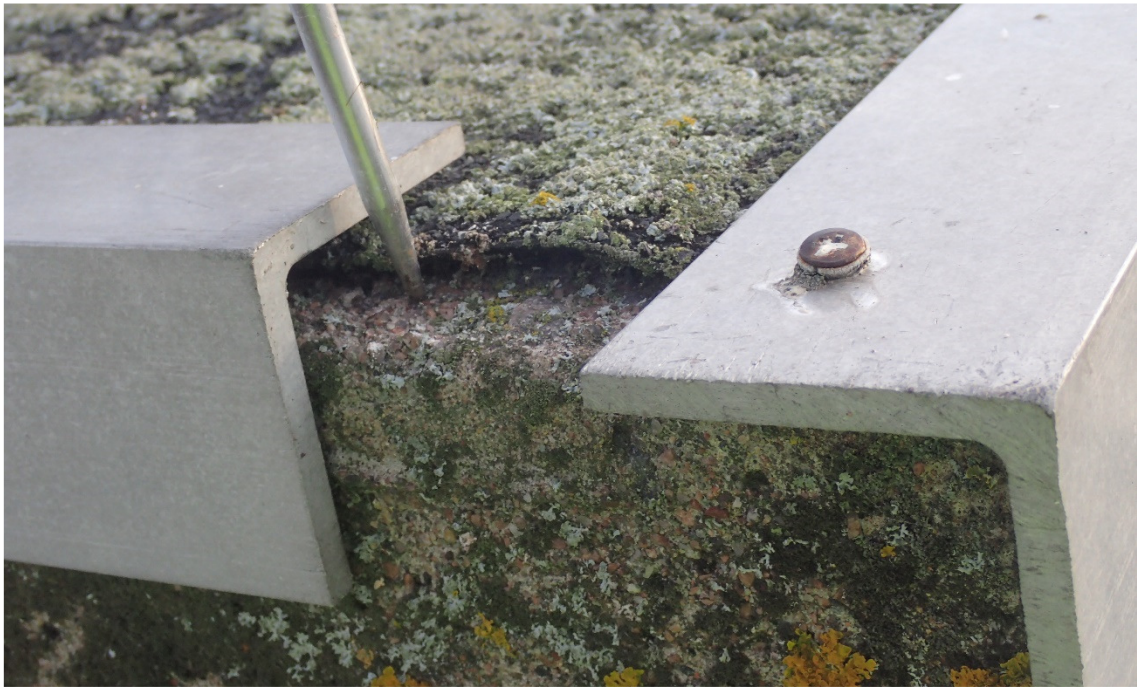
Kuva x: Tornin vesikaton kulma. Ylemmän betonilaatan pinta on rapautunut. Suunnitelmasta poiketen tässä on bitumikermi laatan pinnalla.
