Kivikaira letkutorni  
Kivimiehentie 2  
Espoo

Julkisivurakenteiden rakenneselvitys

27.9.2024

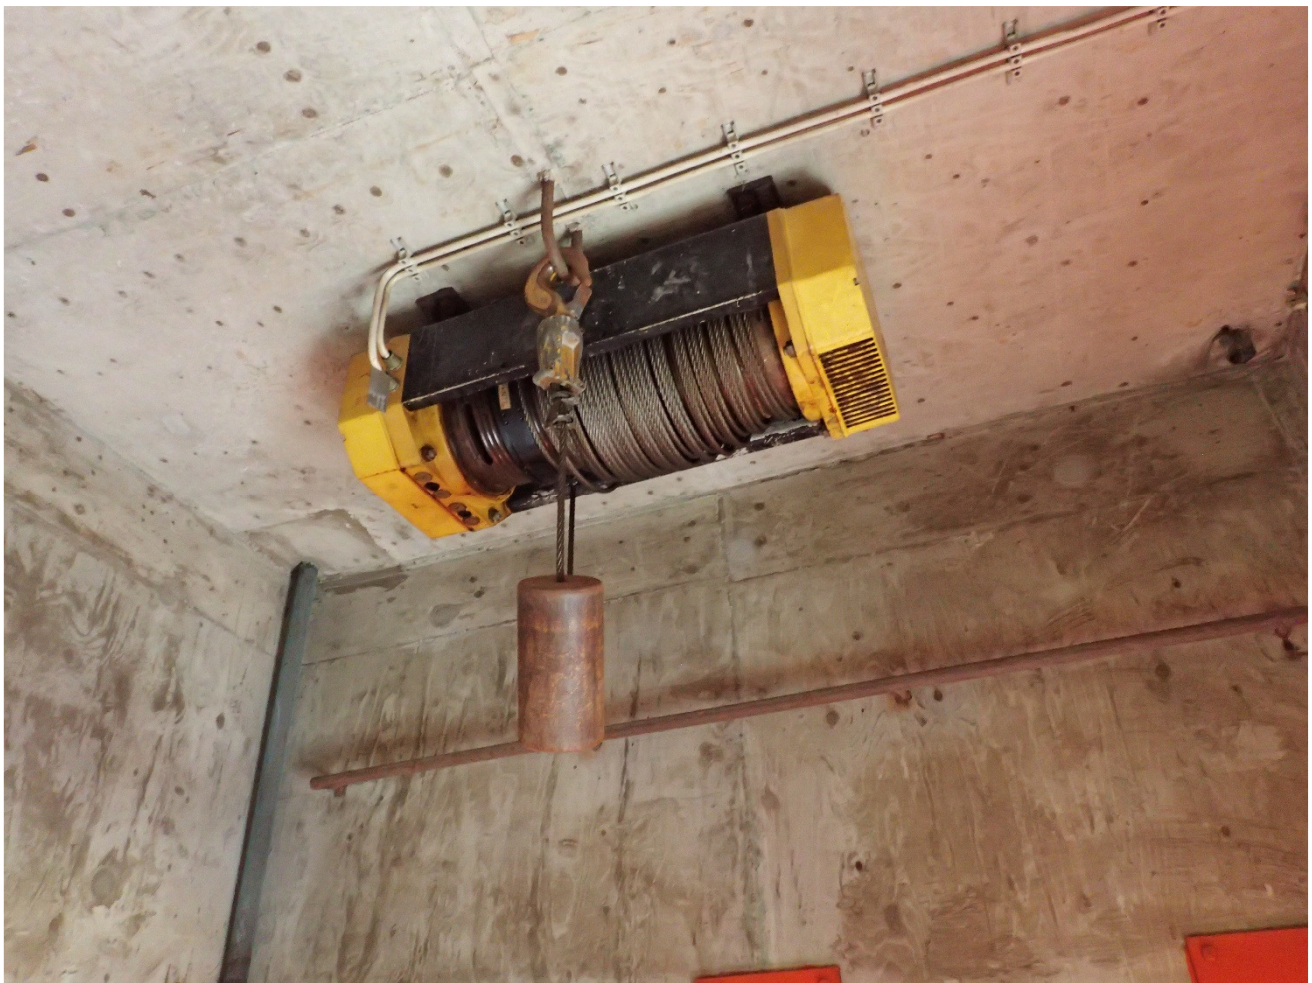
Kuva c. Tornin katossa oli sähkövinssi. Betonikatossa ei ollut merkkejä vuodoista. Vesikaton "syöksytorvi" näkyy nurkassa.
