# Tutkimusraportti

Mineraalikulutlähteiden selvittäminen

## 3488 Lehtikasken päiväkoti Rak B

30.1.2025

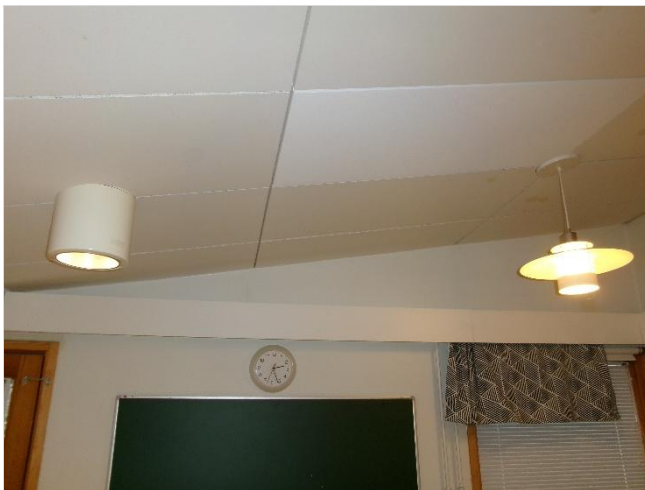
**Kuva 1.** Ryhmätilojen kattoihin on liimattu akustolevyjä, joissa on maalattu lasihuopapinta.

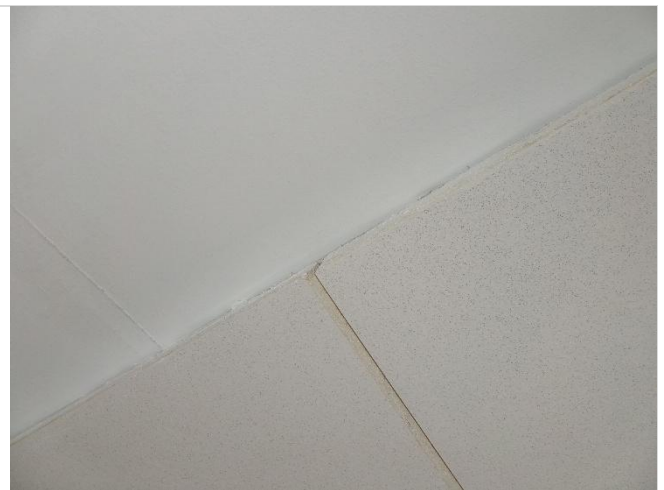
**Kuva 2.** Akustolevyjen reunat on tehdaskäsiteltyjä.

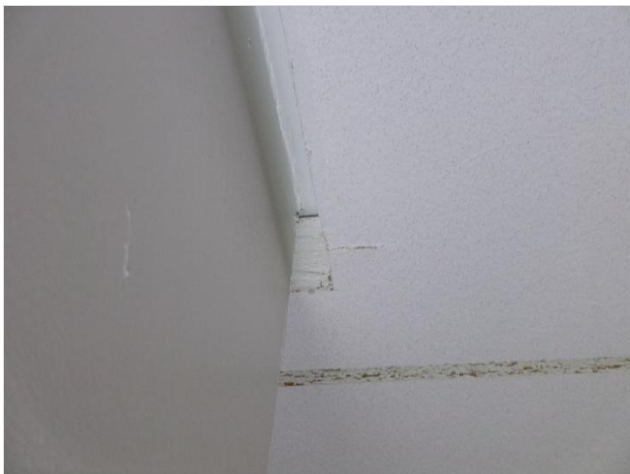
**Kuva 3.** Leikattujen akustolevyjen reunat on käsitelty.

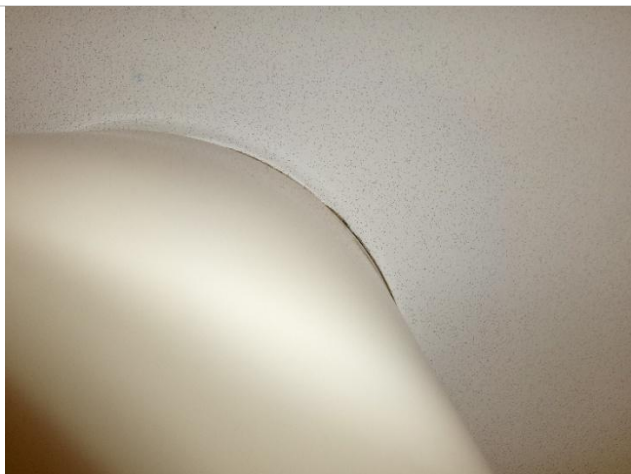
**Kuva 4.** Valaisimia varten tehtyjen leikkauspintojen käsittelystä ei saatu varmuutta pienen raon takia.

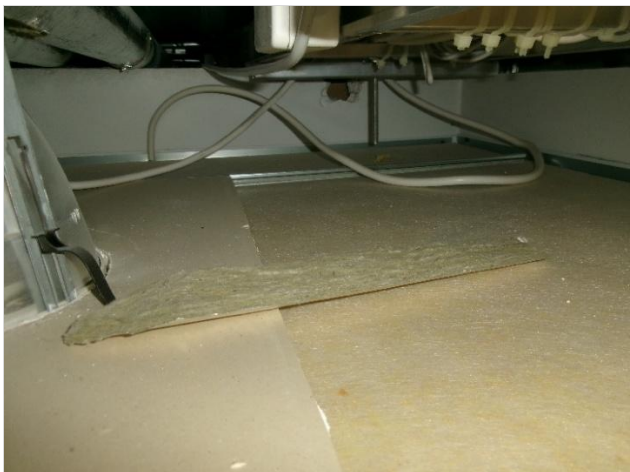
Alaslaskettujen kattojen päällä ja taloteknisten järjestelmien pinnoilla oli paljon rakennusaikaista likaa ja pölyä. Alaslaskettujen kattojen yläpuolella oli näkyvissä väliseinien mineraalivillaa sekä yläpohjan läpiviennit olivat osin tiivistämättä. Osa alaslaskettujen kattojen leikatuista reunoista oli käsittelemättä.

**Kuva 5.** Alaslaskettujen kattojen yläpuolisessa tilassa oli rakennusaikaista roskaa.

- Rakennukseen tehdään perusteellinen siivous noudattaen Työterveyslaitoksen vuoden 2022 ohjetta: "Korjauksen jälkeiseen siivoukseen ja irtaimiston puhdistukseen työpaikoilla". Ohje vaatii siivoojilta perehtymistä ja siksi suositellaan aiheeseen erikoistuneita toimijoita.

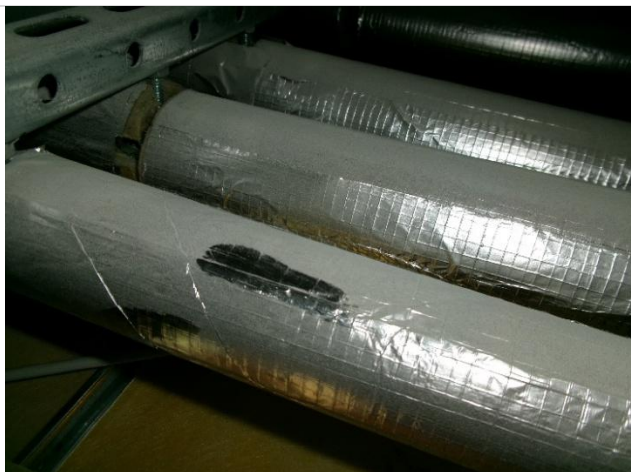
**Kuva 6.** Alaslaskettujen kattojen yläpuolisessa tilassa, taloteknisten järjestelmien pinnoilla oli runsaasti pölyä.

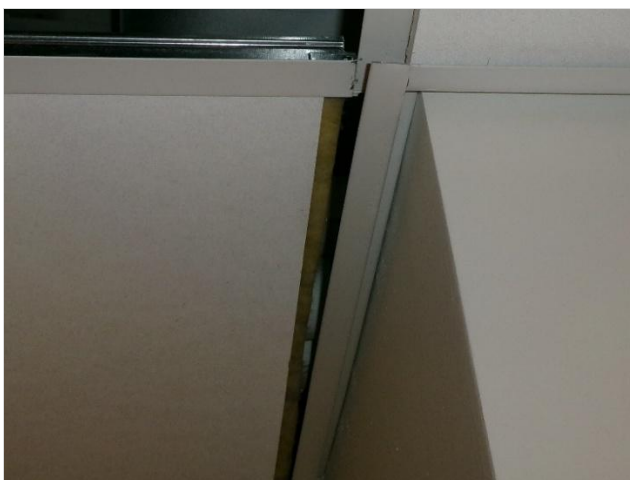
**Kuva 7.** Leikatun akustolevyn reuna oli käsittelemättä.

- Alaslaskettujen kattojen yläpuolisten tilojen avoimien mineraalivillakuitu pintojen poistaminen/korvaaminen tai käsittely kuitujen irtoamisen estämiseksi. Lisäksi akustolevyjen avointen mineraalivillakuitu pintojen sidonta sekä rikkoutuneiden akustolevyjen vaihto.

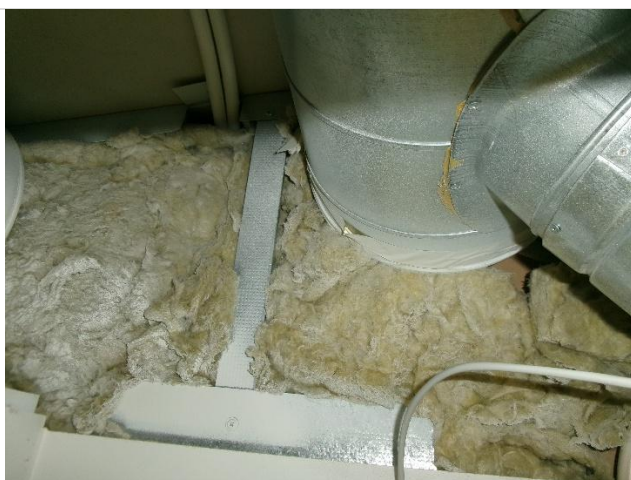
**Kuva 8.** Alaslaskettujen kattojen yläpuolisessa tilassa oli suojaamattomia mineraalivillapintoja

Alaslaskettujen kattojen yläpuolisista tiloista havaittiin runsaasti rakennusaikaista likaa ja pölyä, sekä paljon avoimia mineraalivillakuitujen lähteitä. Pölyn pyyhintänäytteissä havaittiin runsaasti teollisia mineraalivillakuituja ja mineraali-/kiviainespölyä, sekä rakennuspölyä. Rakennuksen rakentamisen aikana pölynhallinta ei ole ollut nykypäivän vaatimusten tasolla ja korjaustöiden aikana pölynhallinta on voinut epäonnistua. Tiloihin on jäänyt mineraalikuituja sisältävää pölyä. Todennäköisesti rakennuksen normaali käyttö ja ilmanvaihto "pölyttävät" tilojen vanhaa pölyä ilmaan. Tämä on sitten näkynyt aikaisemman tutkimuksen mineraalikuitupitoisuuksien tuloksissa. Vanhojen pölyjen poistamiseen tarvitaan toimenpiteitä.

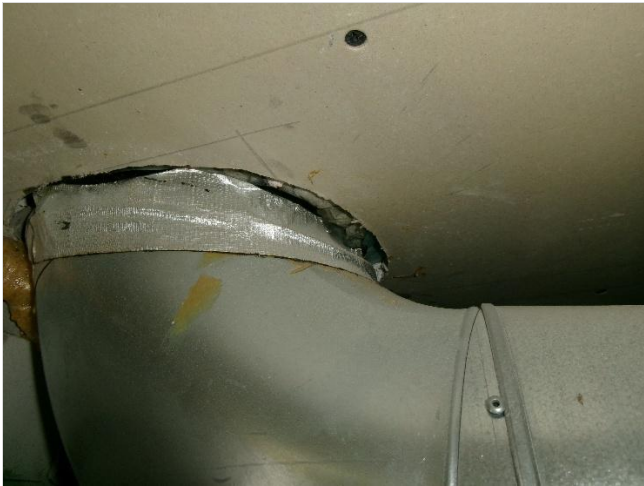
**Kuva 9.** Yläpohjaan meneviä läpivientejä oli tiivistämättä.

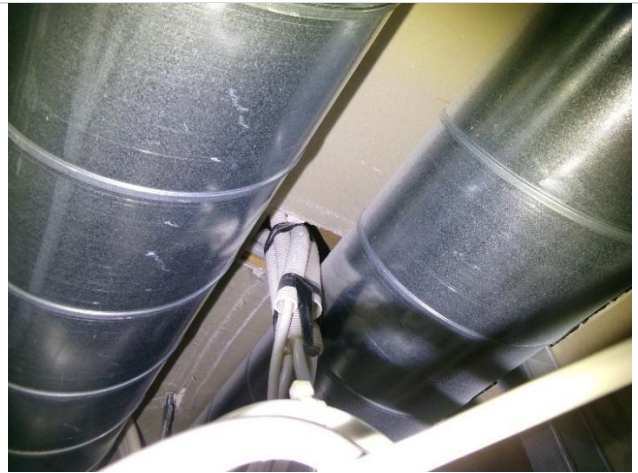
**Kuva 10.** Yläpohjaan meneviä läpivientejä oli tiivistämättä.

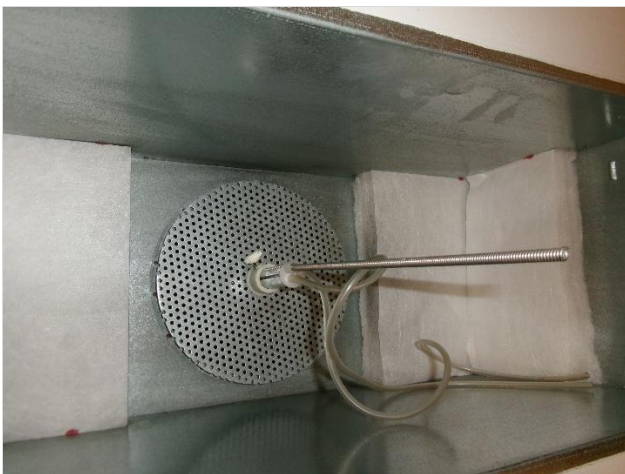
**Kuva 11.** Ryhmähuone 2, 16 tuloilmakanavan päätelaitteesta otettiin geeliteippinäyte. Päätelaitte oli visuaalisen arvioinnin perusteella puhtas.

Tilan 2, 16 (ryhmähuone) tuloilman päätelaitteesta otetussa geeliteippinäytteessä mineraalikuitupitoisuus oli vähäinen 0,57 kuitua/cm<sup>2</sup>. Aistinvaraisessa tuloilmakanavien päätelaitteiden tarkastuksessa havaittiin päätelaitteiden ja kanavien olevan puhtaita. Ilmanvaihtokuvista havaittiin tuloilmakanavissa äänenvaimentimet ennen päätelaitteita. Edellä mainittuja äänenvaimentimia ei päästy tarkastamaan. Ilmanvaihtokoneen tuloilmakanavan ääneneristysmateriaalin todettiin olevan pinnoitettu ja se ei todennäköisimmin ole mineraalikuitujen lähde. Ilmanvaihtojärjestelmässä ei tutkimuksessa havaittu mineraalikuitujen lähteitä.

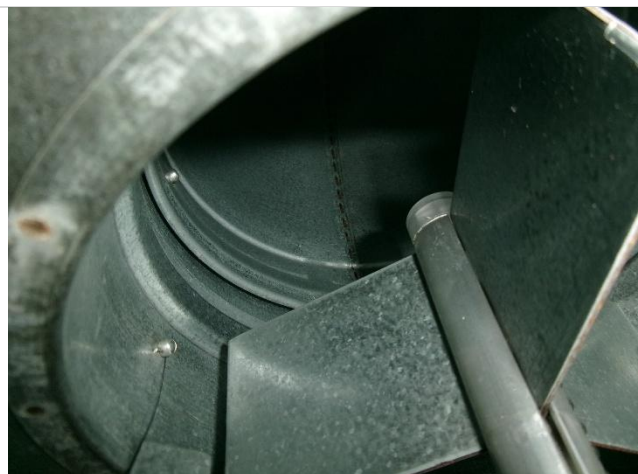
**Kuva 12.** Ryhmähuone 2, 16 tuloilmakanava oli visuaalisen arvioinnin perusteella puhtas.

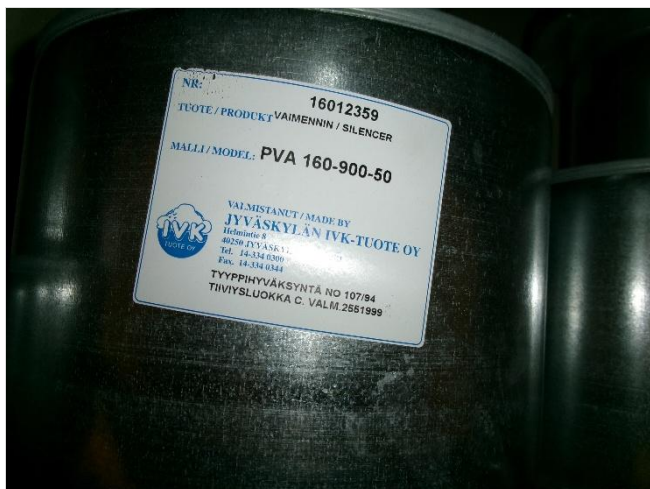
**Kuva 13.** Ilmanvaihtojärjestelmässä tuloilmakanavien äänenvaimentimien malli. Valmistajalta saadun tiedon mukaan äänenvaimentimissa on lasikuituvilla, jonka päällä polyeteenihuopa ja rei'itetty pelti.

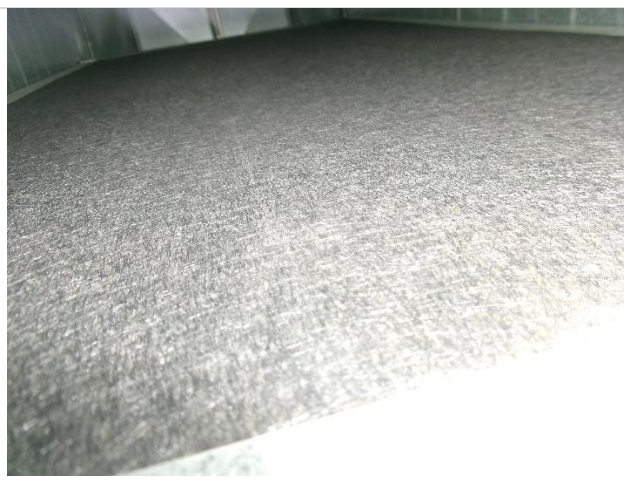
**Kuva 14.** Ilmanvaihtokonehuoneessa tuloilmakanavan lamelli äänenvaimentimen materiaalin päällä on lasihuopapinnoite.

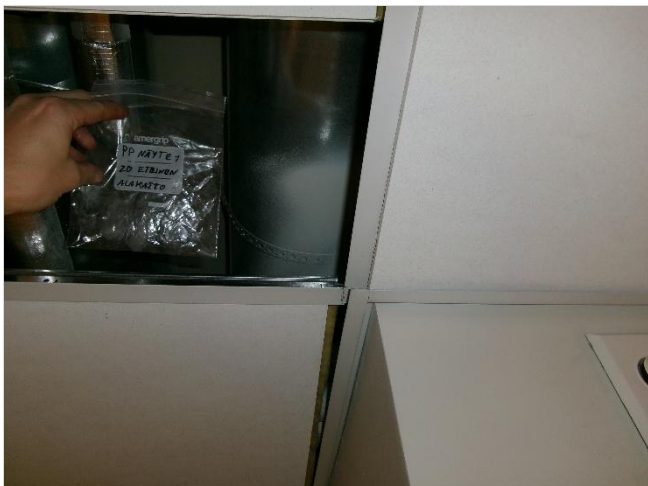
**Kuva 20.** Tilasta 20 eteinen otettiin pölyn pyyhintänäyte alaslasketujen kattojen yläpuolisesta tilasta.

Tilan 20 eteinen (PP1) alaslasketun katon yläpuolisen tilan vanhasta pölystä otetussa pölyn pyyhintänäytteessä havaittiin runsaasti teollisia mineraalivillakuituja ja mineraali-/kiviainespölyä.

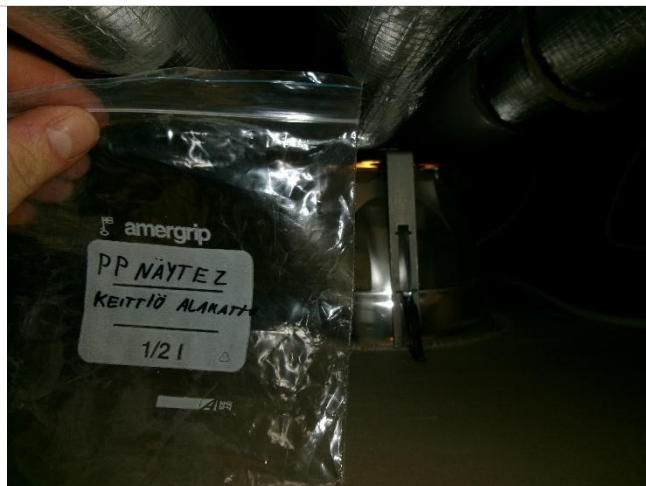
**Kuva 21.** Tilasta 22 keittiö otettiin pölyn pyyhintänäyte alaslasketujen kattojen yläpuolisesta tilasta.

Tilan 22 keittiö (PP2) alaslasketun katon yläpuolisen tilan vanhasta pölystä otetussa pölyn pyyhintänäytteessä havaittiin jonkin verran teollisia mineraalivillakuituja, runsaasti mineraali-/kiviainespölyä ja runsaasti orgaanista pölyä.

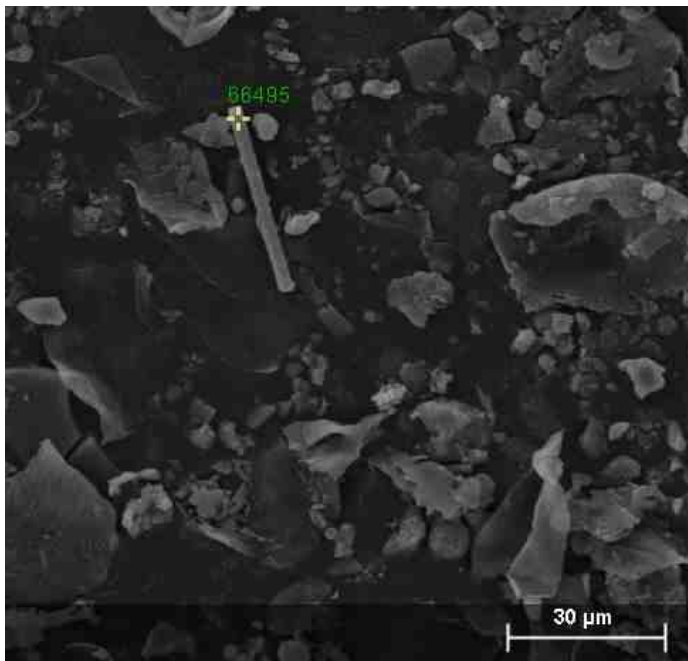
Kuva 1. Elektronimikroskooppikuva näytteestä 1. Kuvassa kivillakuitu.

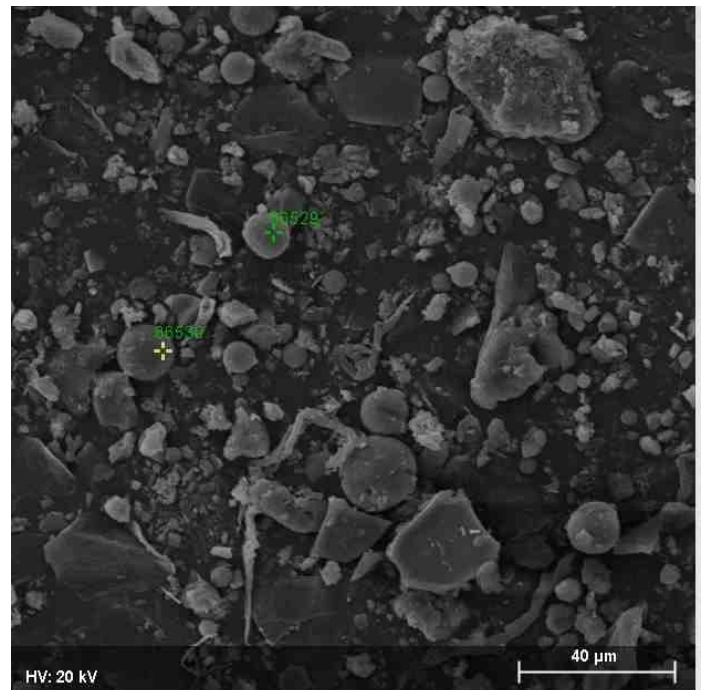
Kuva 2. Elektronimikroskooppikuva näytteestä 1. Kuvassa pallomaista titaanipohjaista metallipölyä.

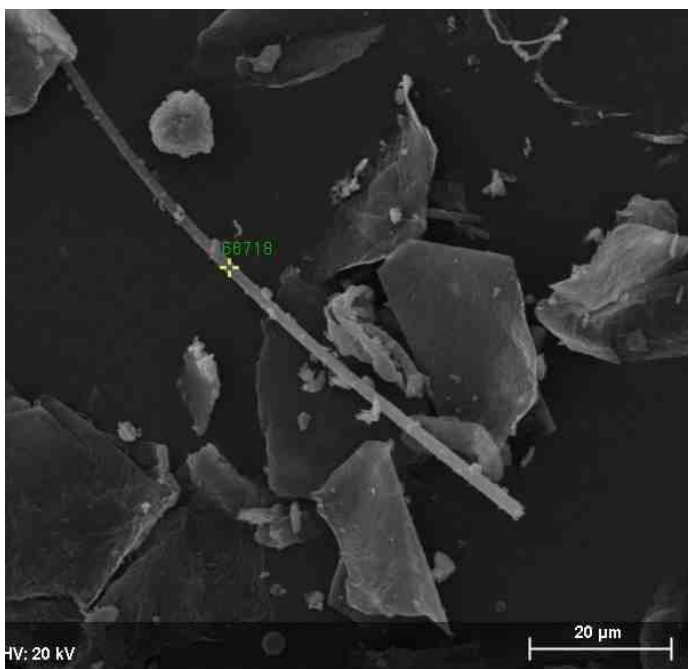
Kuva 3. Elektronimikroskooppikuva näytteestä 2. Kuvassa lasivillakuitu.
