**RAKENNETEKNINEN KUNTOTUTKIMUS  
RAJATTU AHA-KARTOITUS  
3.12.2024**

**SMEDSBY DAGHEM  
STENSINTIE 10  
02750 ESPOO**

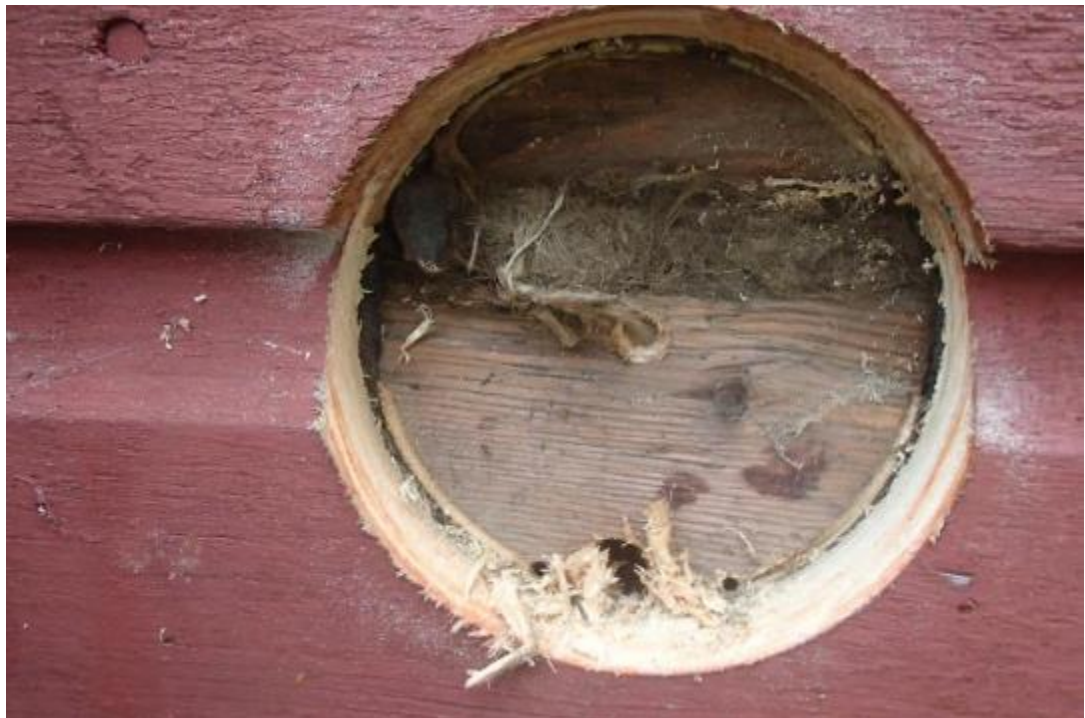
Kuva 2. Rakenneavaus J3 ulkovaipparakenteeseen.

Rakenneavauskohdissa J1, J2, J3, J7 ja J8 havaittiin hirsirungossa ja julkisivuverhouksessa lahovaurioita.

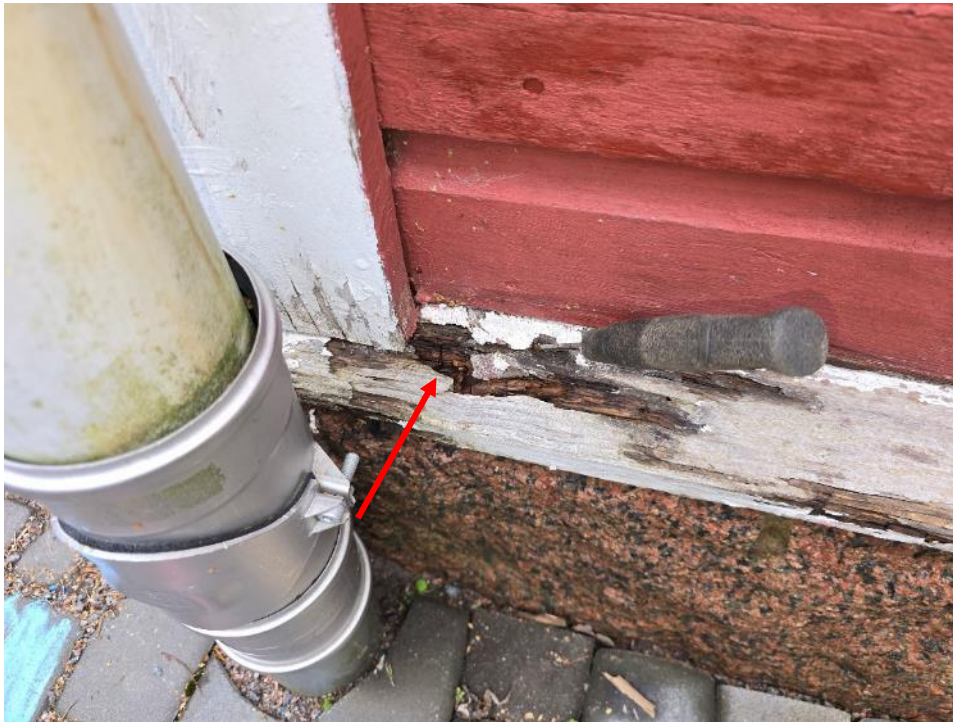
*Kuva 9. Ulkoverhouksen alaosan tippalaudoissa havaittiin maali- ja lahovaurioita.*

- Rakennuksen eteläpäädyn paneloinnin uusiminen ja hirsirungon lahovaurioiden korjaukset
- Muilta julkisivuilta suositellaan vaakapaneloinnit ja tippalaudat purettavaksi ikkunoiden alaosan korkeuteen. Hirsirungon alaosien vauriot suositellaan korjattavaksi kengittämällä hirsirunko tarvittavilta laajuudelta. Puretut paneloinnit uusitaan ja julkisivupinnat huoltomaalataan
- Yläpohjan alueen pullistuneiden panelointien uusiminen
- Sokkelin vaurioituneiden laastisaumauksien uusiminen
- Sisäpuolen lisälämmöneristysten sisäpintaan suositellaan ilmasulkupapereiden asentamista. Käytännössä lisälämmöneristeet joudutaan purkamaan kokonaan, jos päädytään alapohjarakenteiden kokonaisvaltaiseen korjaamiseen

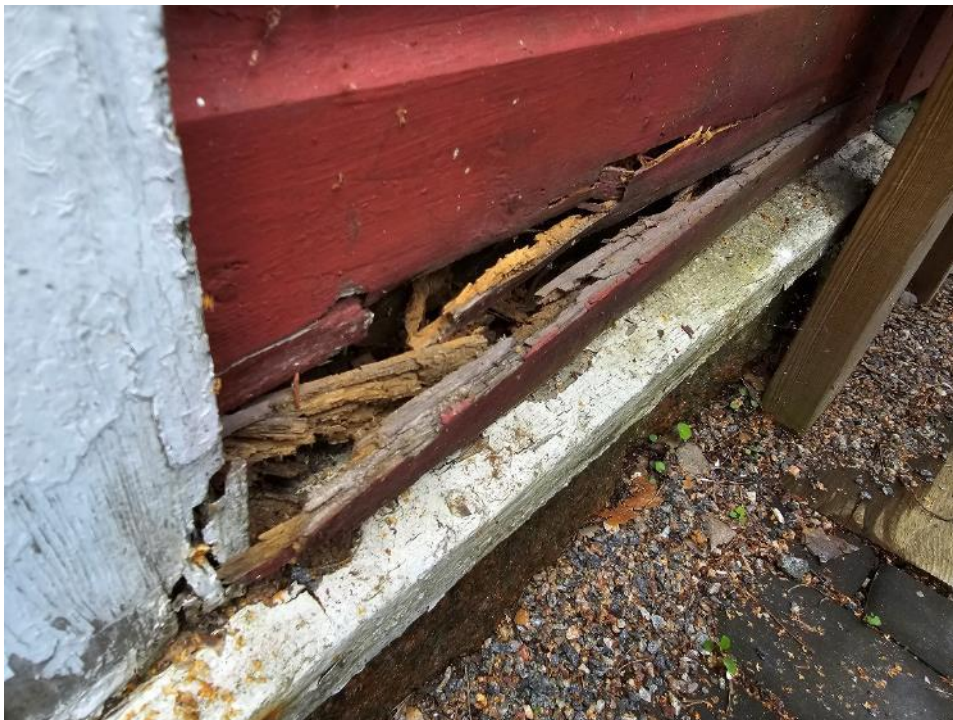
*Kuva 10. Ulkoverhouksen alaosissa havaittiin maali- ja lahovaurioita.*

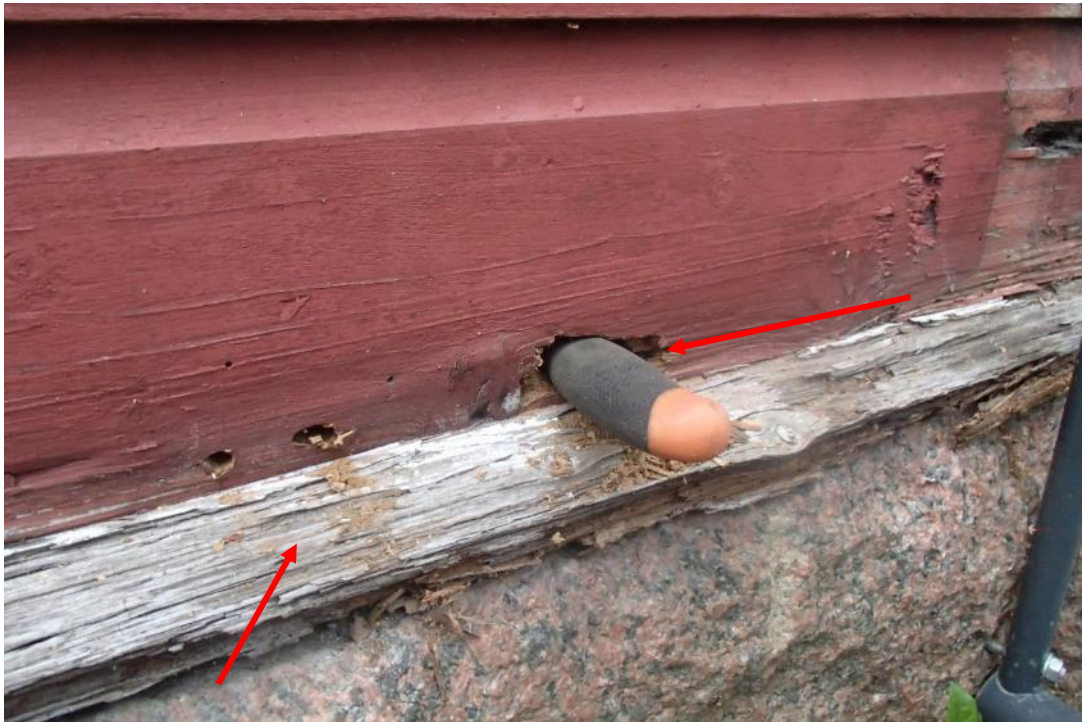
*Kuva 11. Ulkoverhouksen alaosissa havaittiin maali- ja lahovaurioita.*

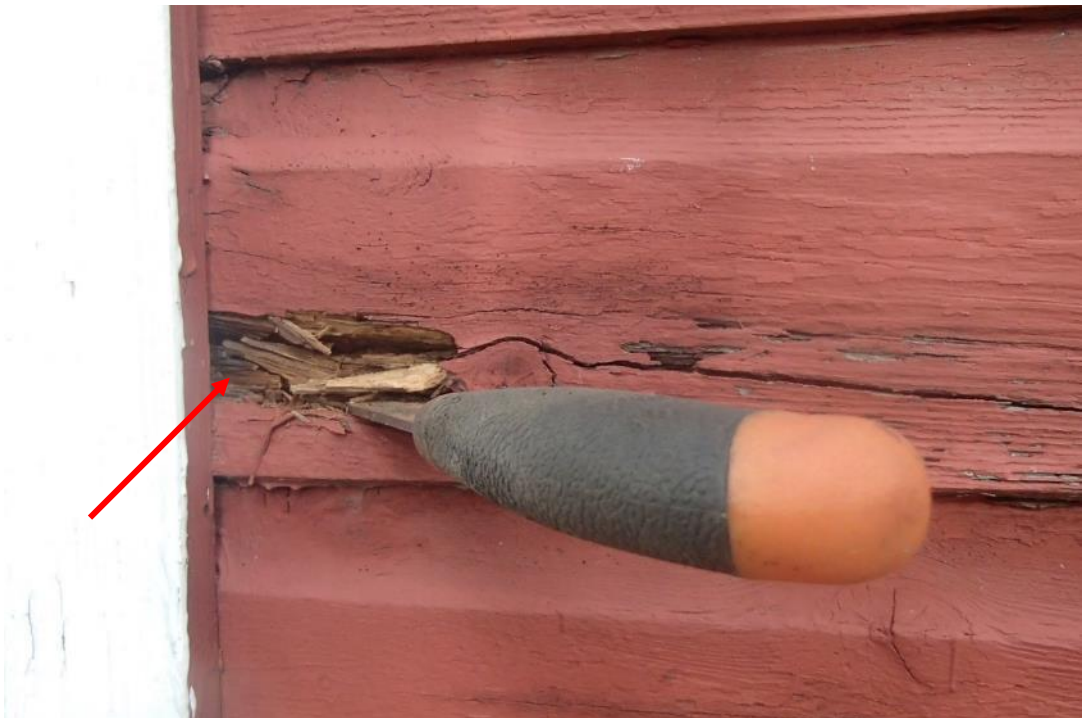
*Kuva 12. Ulkoverhouksen lahovaurioita havaittiin myös rakennuksen eteläsivulla ikkunoiden ympärillä.*

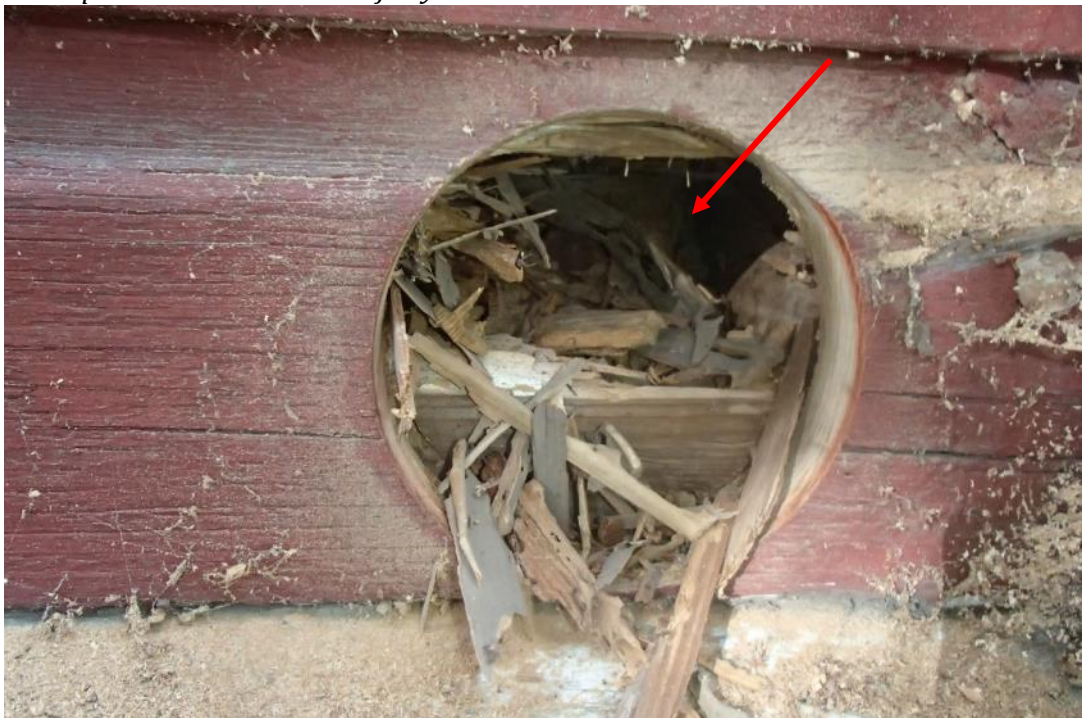
*Kuva 16. Hirsirungon alaosissa havaittiin pitkälle edenneitä laho- ja hyönteisvaurioita.*

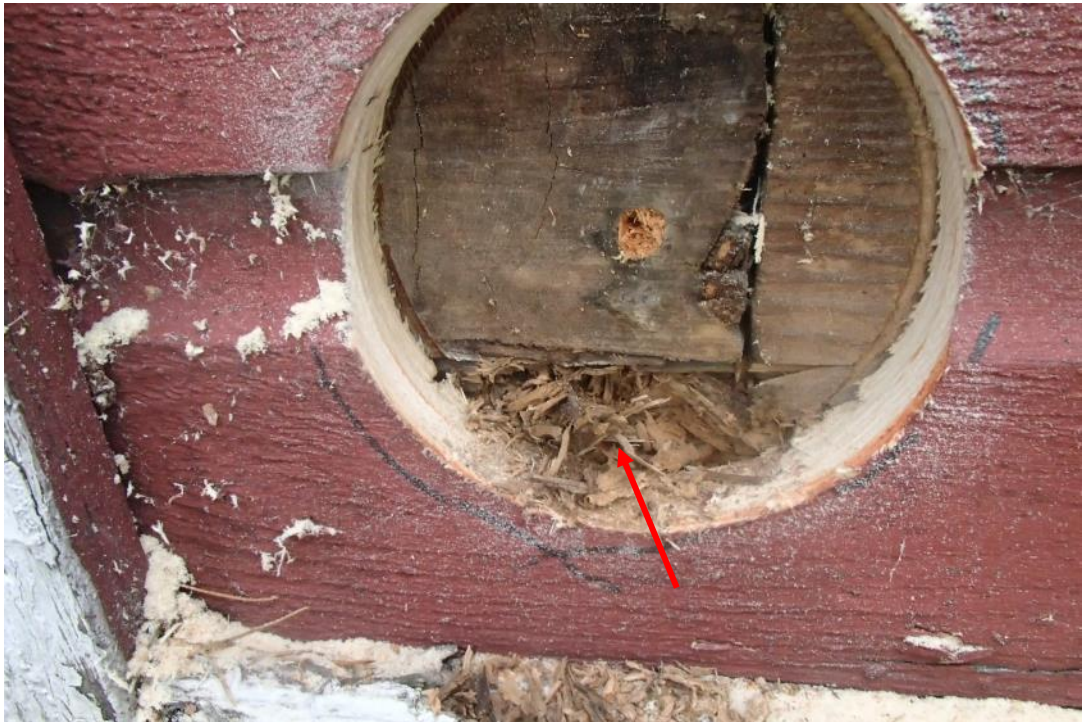
Kuva 17. Hirsirungon alaosissa havaittiin laho- ja hyönteisvaurioita.

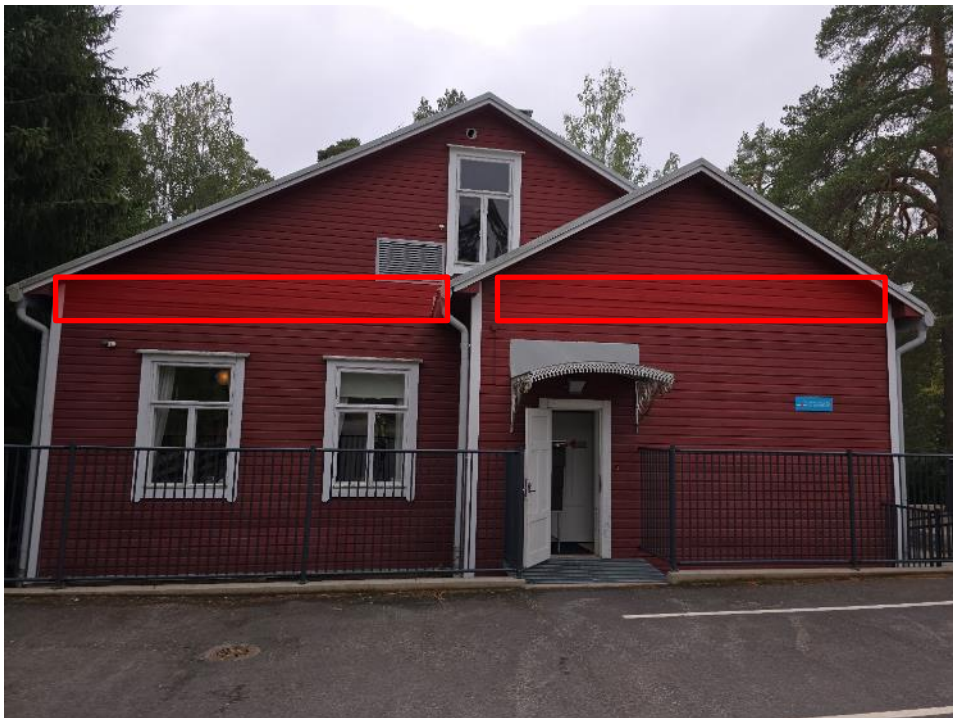
Kuva 18. Ulkoverhouspaneelissa havaittiin pullistumista yläpohjan alueella.

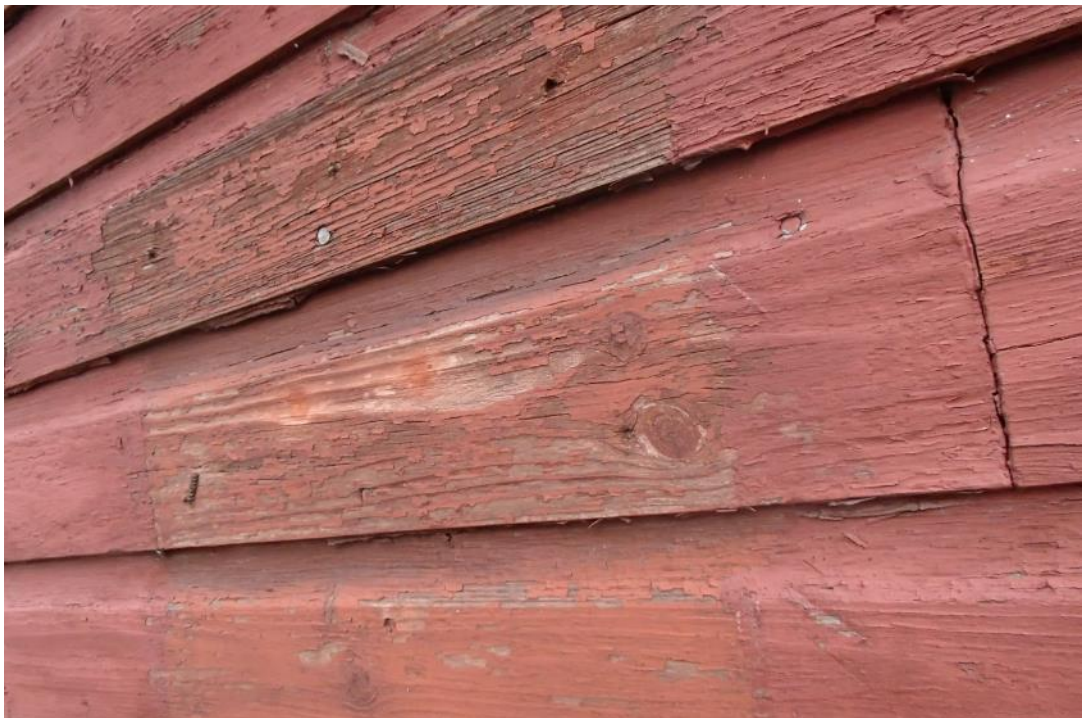
*Kuva 22. Rakennuksen ulkoverhouspaneelissa havaittiin halkeilua, haristumista ja pinnoitteiden vaurioita.*

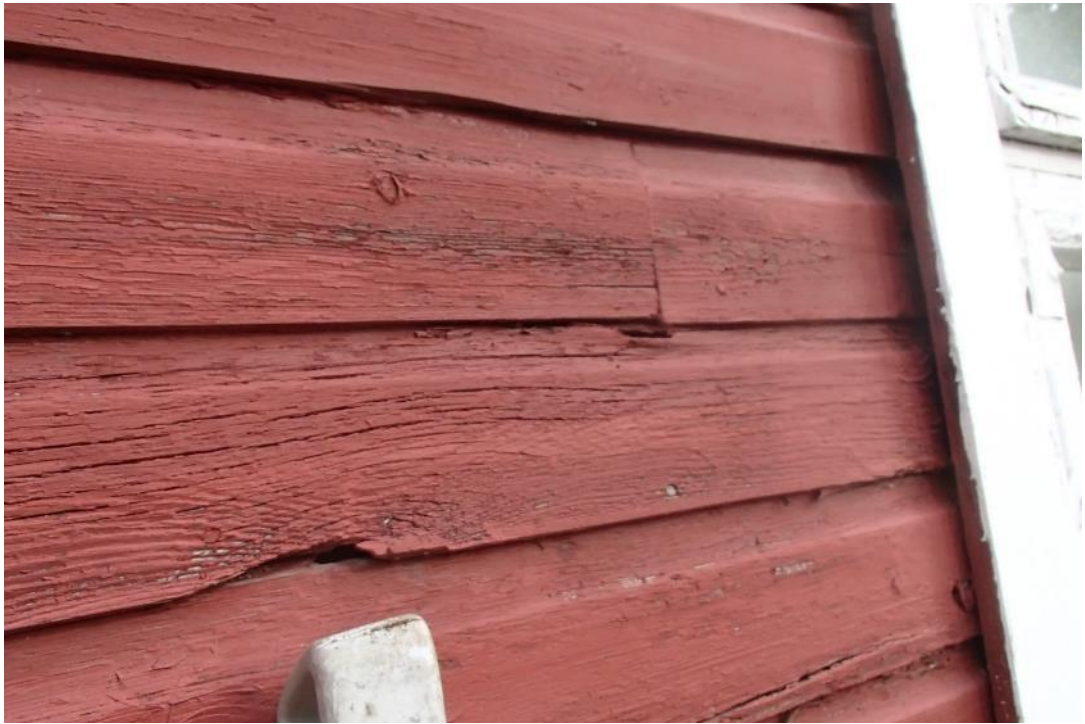
*Kuva 23. Rakennuksen ulkoverhouspaneelissa havaittiin halkeilua, haristumista ja pinnoitteiden vaurioita.*

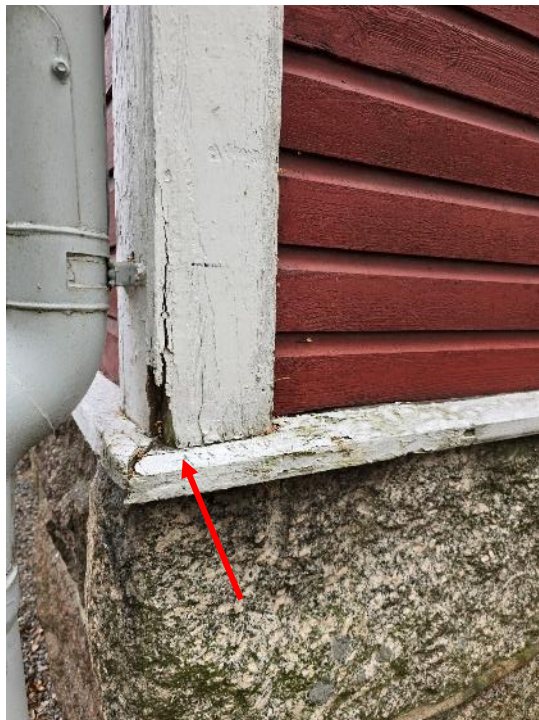
*Kuva 24. Rakennuksen kulmalaudoissa havaittiin pinnoitevaurioita ja lahovaurioita.*

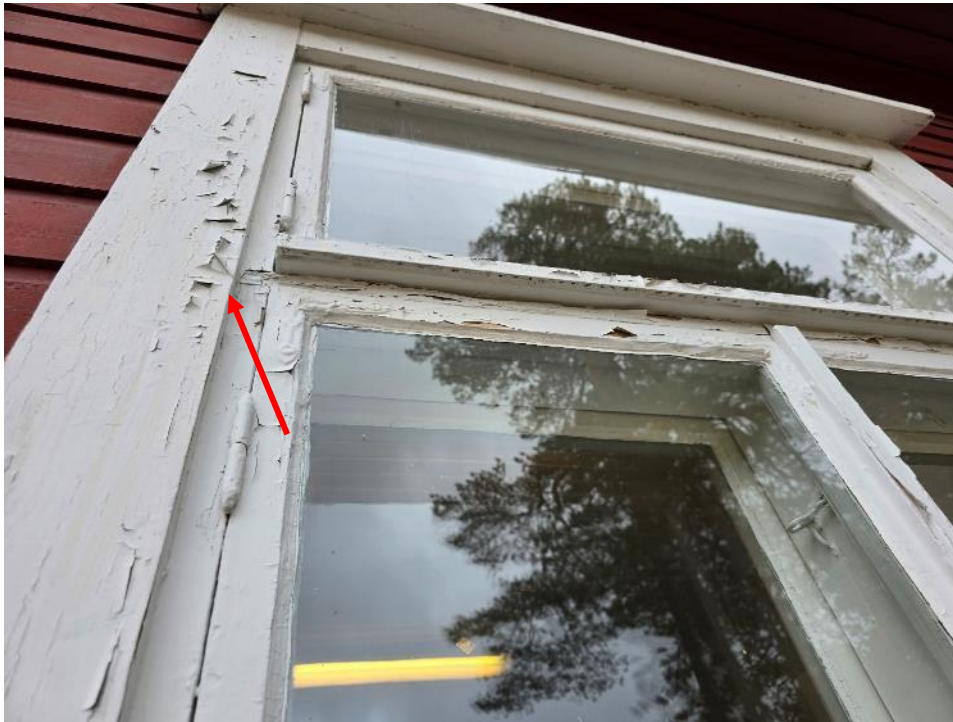
*Kuva 25. Ikkunoiden vuorilaudoissa havaittiin maalivaurioita.*

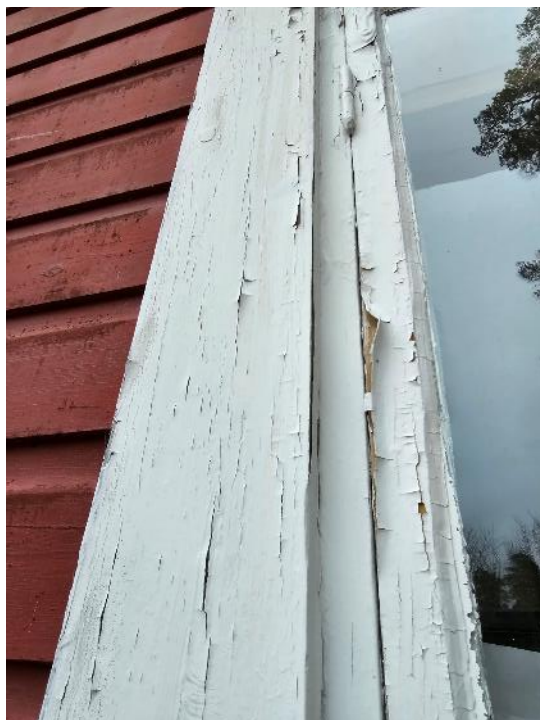
*Kuva 26. Ikkunoiden vuorilaudoissa havaittiin maalivaurioita.*

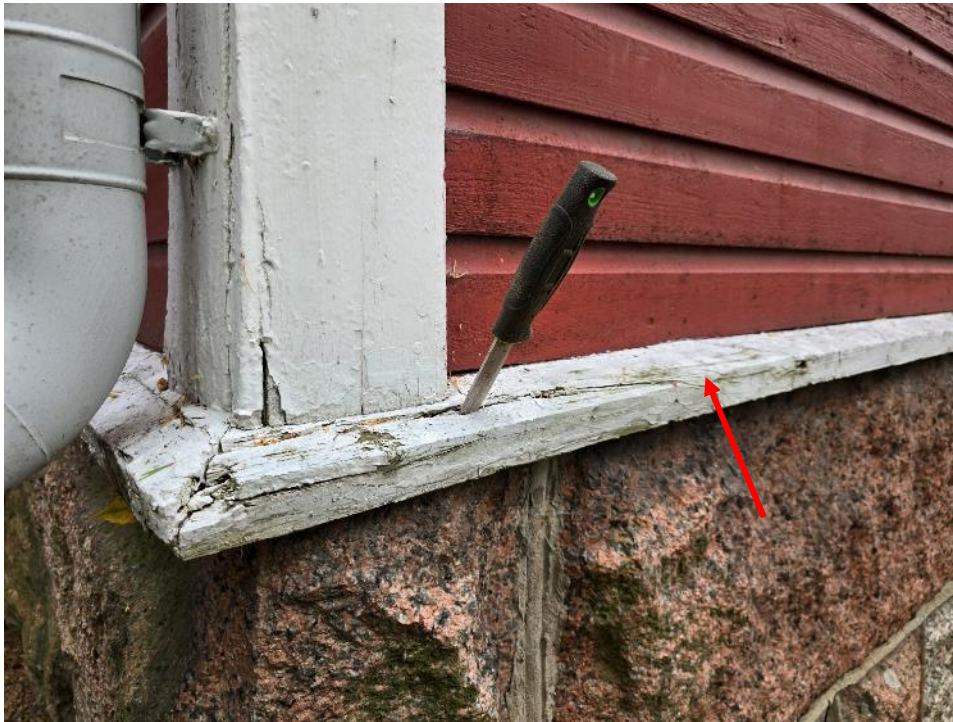
*Kuva 27. Tippalautojen päällä kasvaa kosteutta sitovaa kasvillisuutta.*

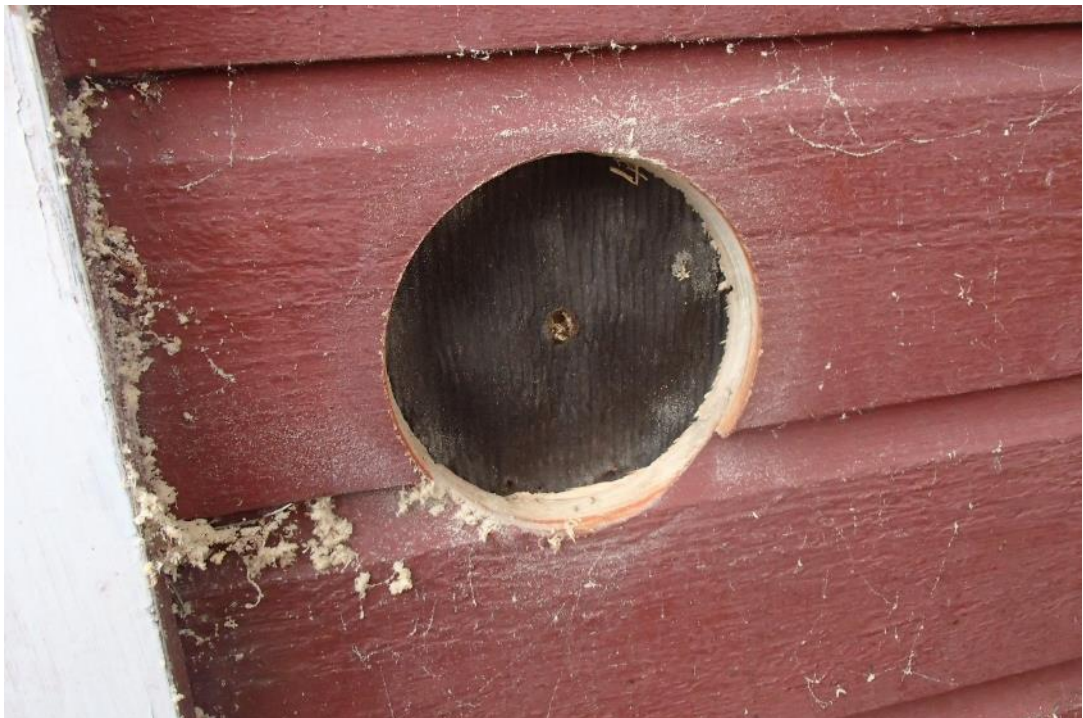
*Kuva 30. Rakennuksen parkkipaikan puoleisella julkisivuilla paneelien taustalla havaittiin bituminen rakennuspaperi, mutta paneelien taustalla ei ole tuuletusväliä.*

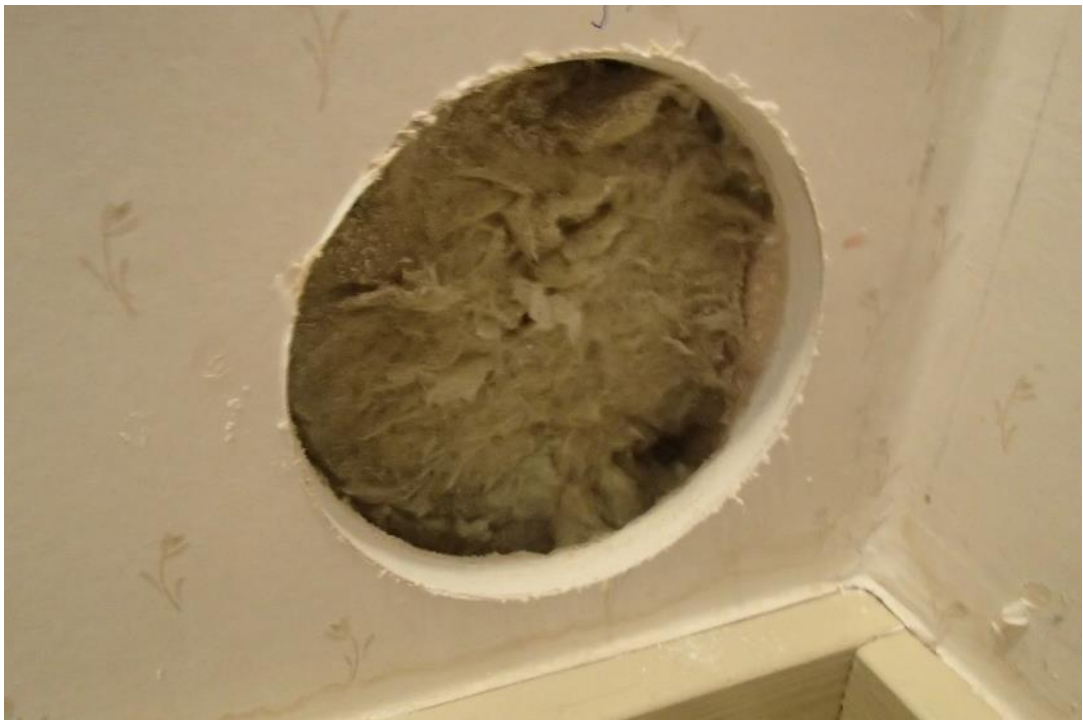
*Kuva 32. Sisäpuolen kipsilevyjen taustalla ei ole ilmasulkupaperia eikä höyrysulkumuovia.*

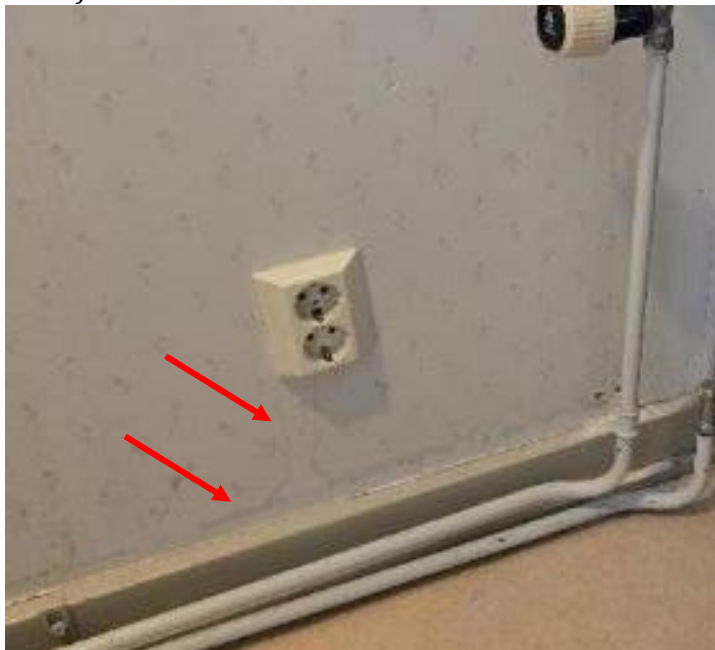
*Kuva 36. Seinien kulmissa on viitteitä ylimääräisestä kosteudesta.*

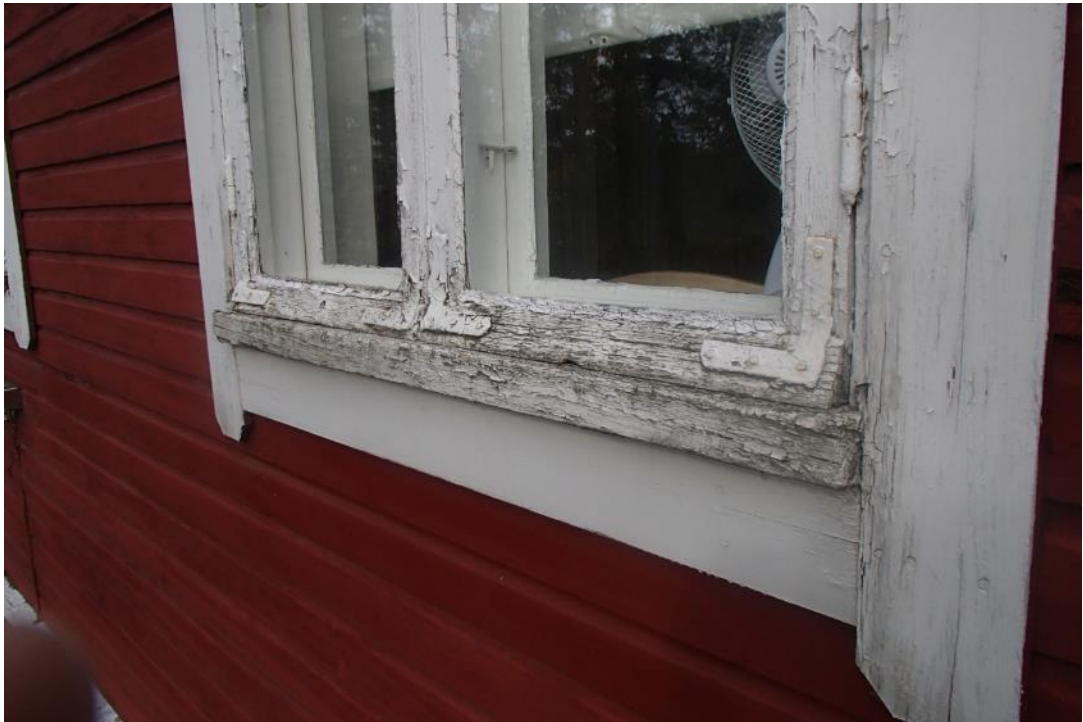
*Kuva 47. Ikkunarakenteiden ulkopinnoilla havaittiin maalipintojen irtoilua, halkeilua ja hilseilyä.*

Alkuperäisten ikkunoiden tiivistykset, lasituskittaukset ja maalipinnat ovat heikossa kunnossa. Ikkunoiden kaikki maalipinnat, lasikittaukset ja vaurioituneet helotukset sekä kulmaudat tulisi poistaa. Työn onnistumisen edellytyksenä ikkunat tulisi irrottaa ja työstää verstaalla. Alkuperäisten ikkunoiden entistämisen kustannukset nousevat korkeaksi, jolloin ikkunoiden korvaaminen uusilla ikkunoilla olisi halvempaa. Uusimalla ikkunat saatutetaan teknistaloudellisesti huomattavasti lämpöteknisesti ja teknisesti toimivimmat ikkunat.

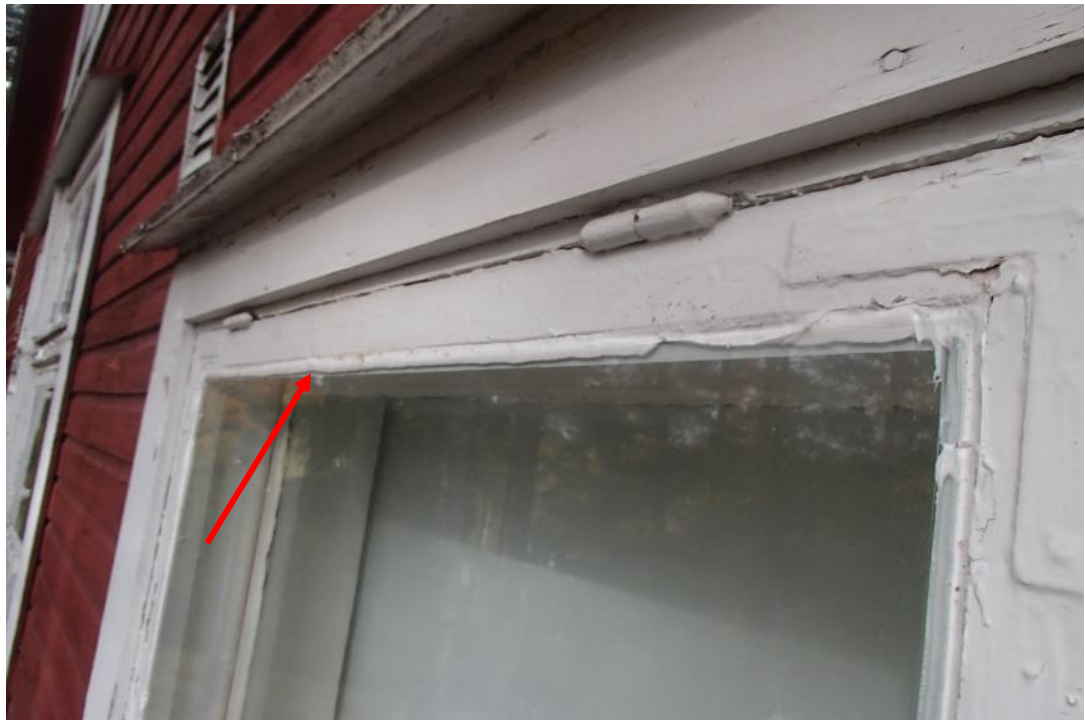
*Kuva 66. Vaurioituneita lasituskittauksia on korjailtu liimamassalla.*

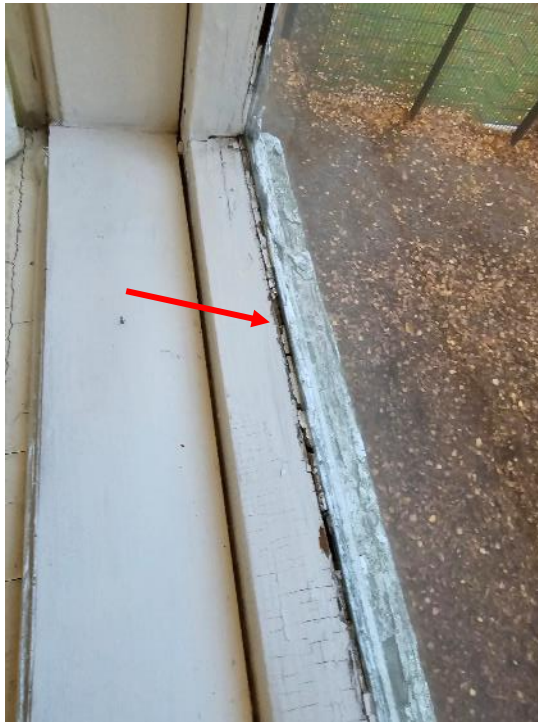
Kuva 67. Lasituskittausvaurioita havaittiin myös ikkunoiden välitilassa.

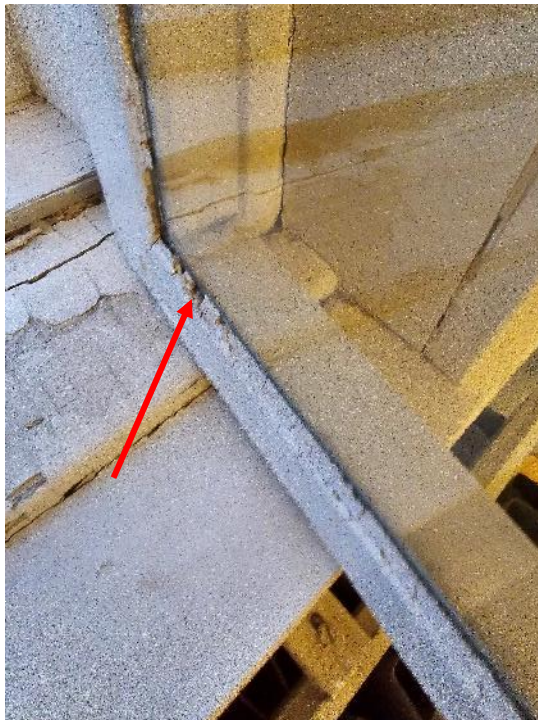
Kuva 68. Lasituskittausvaurioita havaittiin myös ikkunoiden välitilassa.

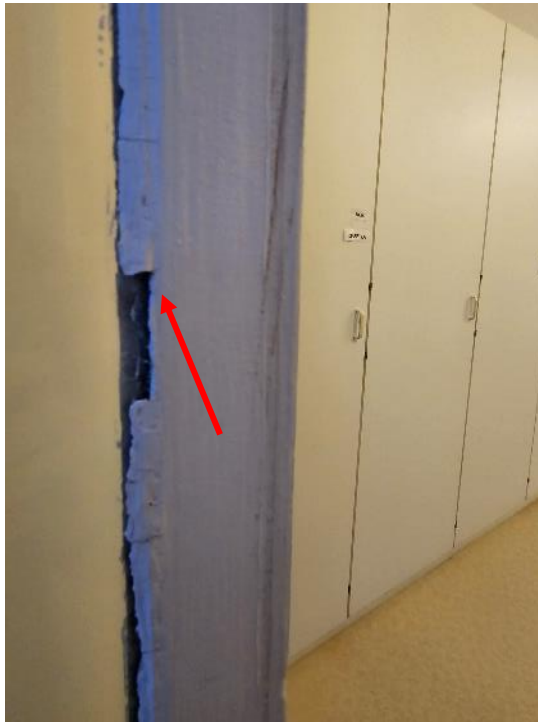
*Kuva 69. Lasituskittausvaurioita havaittiin myös ikkunoiden välitilassa.*

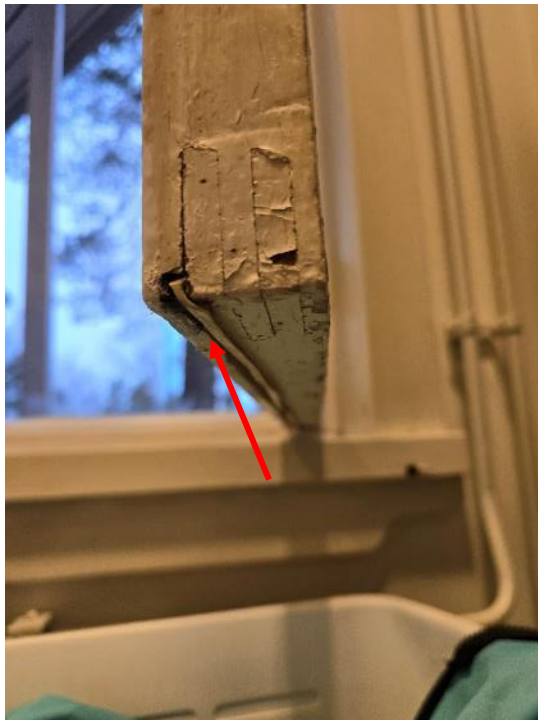
*Kuva 70. Sisäikkunoiden alkuperäiset muovitiivisteet ovat jäykistyneet ja paikoin tiivisteet ovat vaurioituneet.*

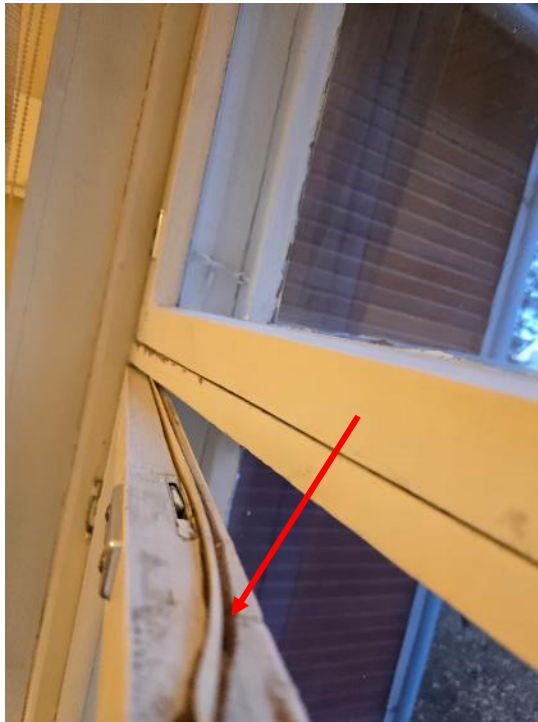
*Kuva 71. Sisäikkunoiden alkuperäiset muovitiivisteet ovat jäykistyneet ja paikoin tiivisteet ovat vaurioituneet.*

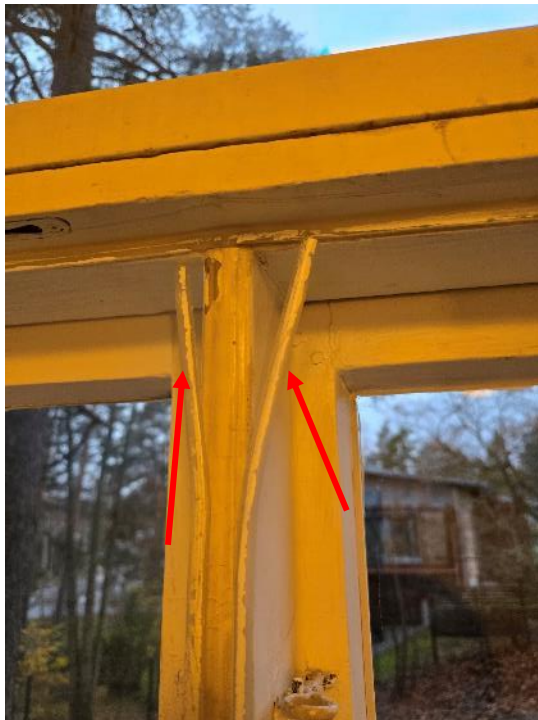
*Kuva 72. Ikkunoita on lisätiivistetty, mutta tiivisteitä on irtoillut kiinnityksestään.*

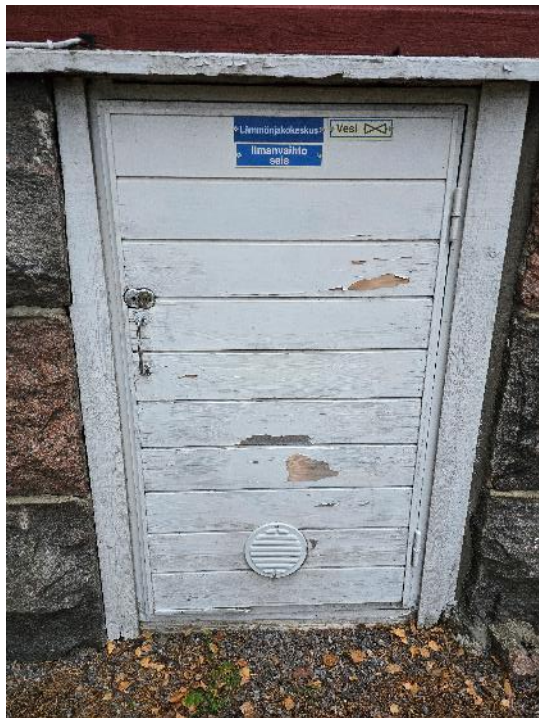
*Kuva 78. Rakennuksen ovien maalipinnoilla havaittiin vaurioitumista.*

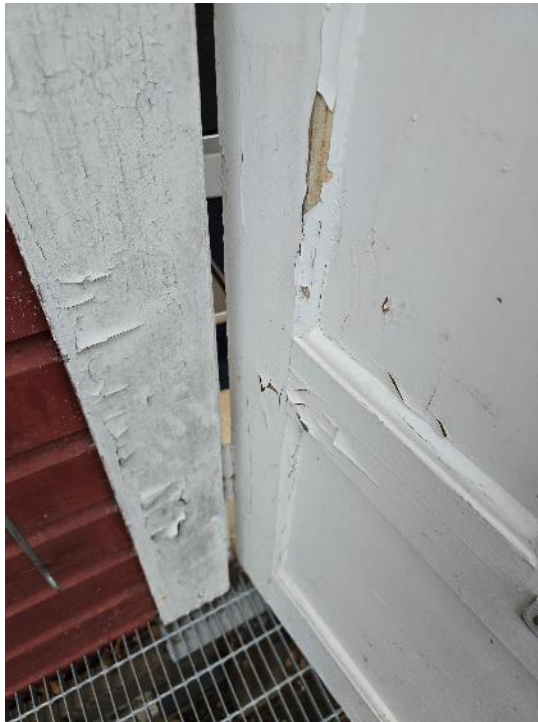
*Kuva 79. Rakennuksen ovien maalipinnoilla havaittiin vaurioitumista.*

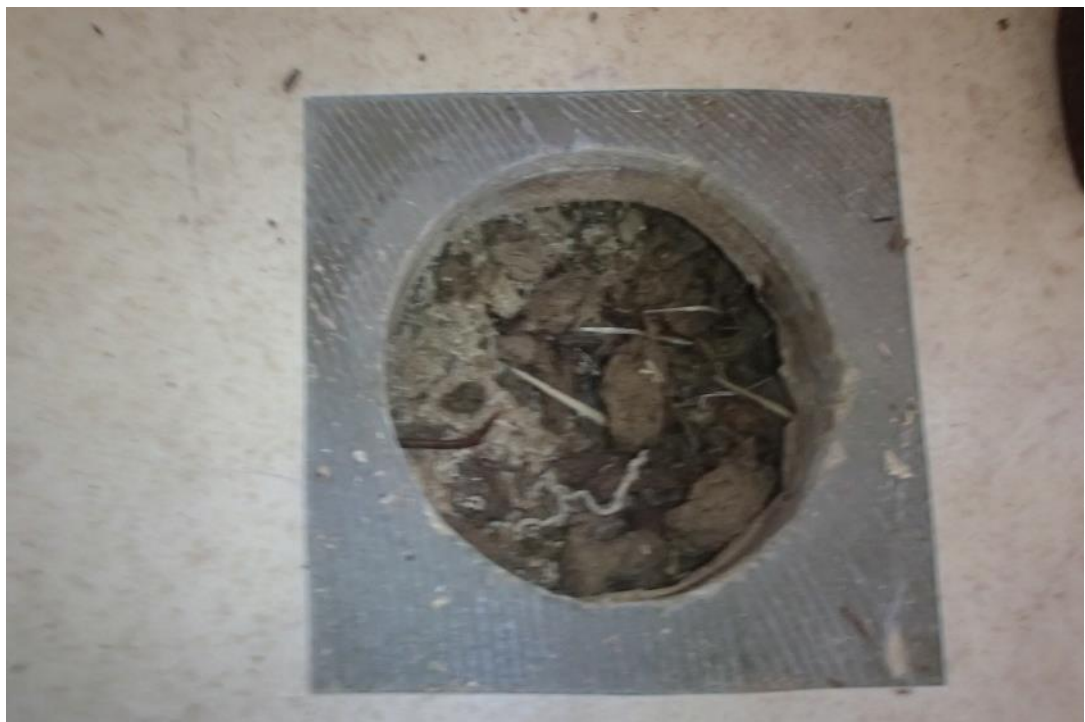
Kuva 83. Rakenneavauskohta, AP2.

| Näyte | Aktinomykeetit | THG | DG-18 | M2A | Indikaattorimikrobit ja muut huomiot | Tulkinta |
|---|---|---|---|---|---|---|
| M5/AP2, Alapohjan luonnoneriste + runkopuu | <91 | 320 | 550 | <b>51000</b> | Scopulariopsis (sr) | Vahva viite vaurioista |

Päiväkodin osalta näytteessä M5/AP2 (välipohja) havaittiin asetuksen 545/2015 toimienpiderajojen ylityksiä mikrobien laimennossarjavielilyssä ja näytteessä M1/AP1 (alapohja) havaittiin mikroskojoinnalla rihmastoa, joka on todennäköisesti vanhaa ja kuivunutta kasvustoa. Muiden näytteiden osalta ei mikrobikasvatuksessa havaittu viitteitä kosteusvaurioista.

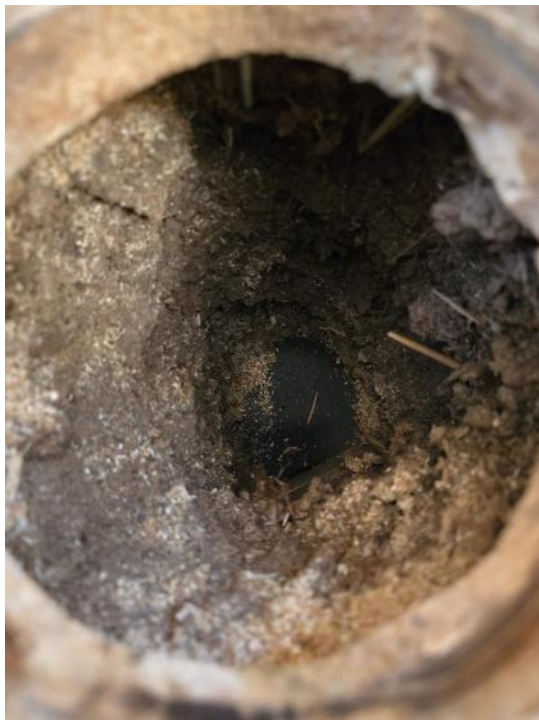
*Kuva 88. Alapohjan eristeenä on vaurioherkkää orgaanista luonnonmateriaalia.*

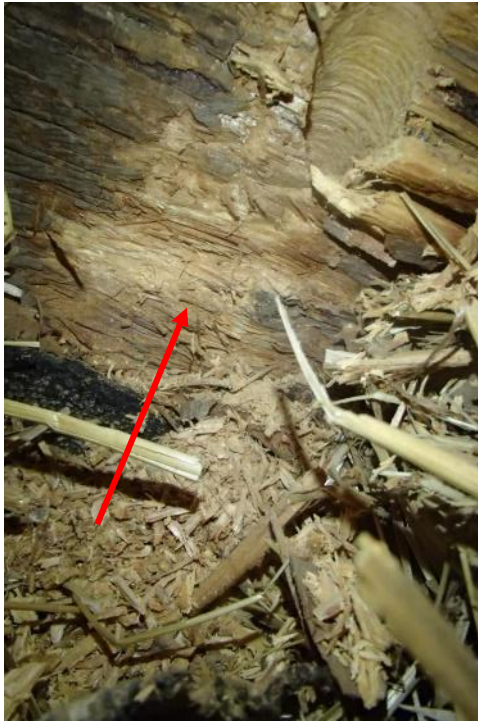
*Kuva 89. Paikoin alapohjan eristetilan runkopuissa havaittiin lahovaurioita.*

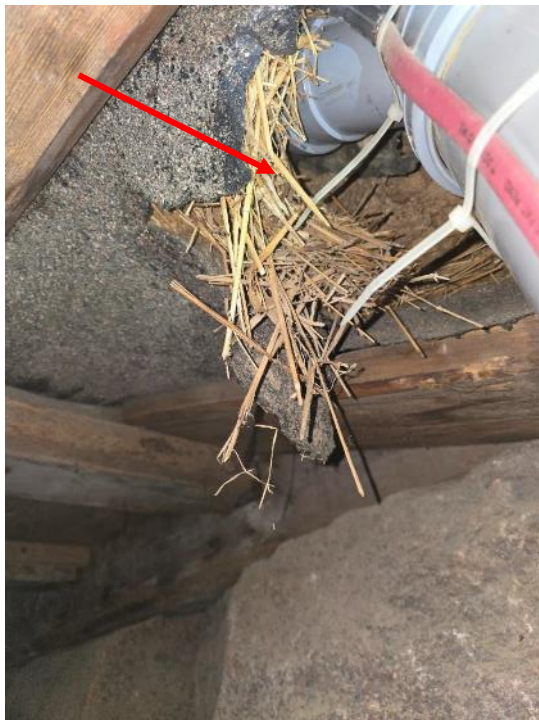
*Kuva 90. Alapohjassa havaittiin avoimia läpivientejä.*

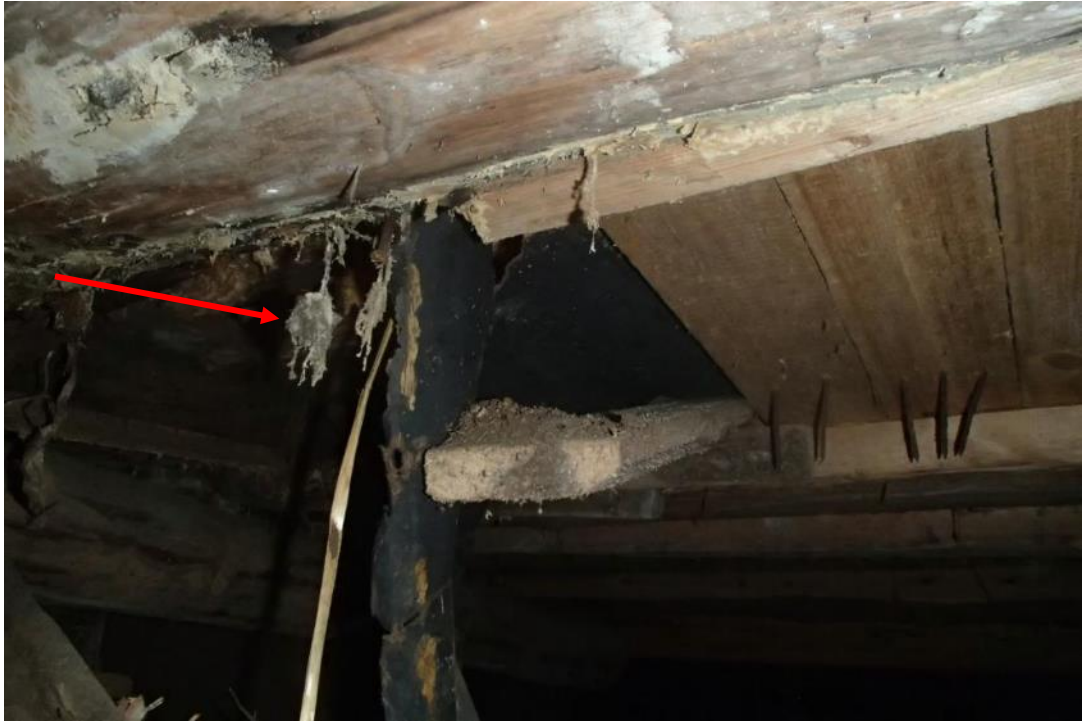
Kuva 91. Alapohjassa havaittiin avoimia läpivientejä ja vaurioita.

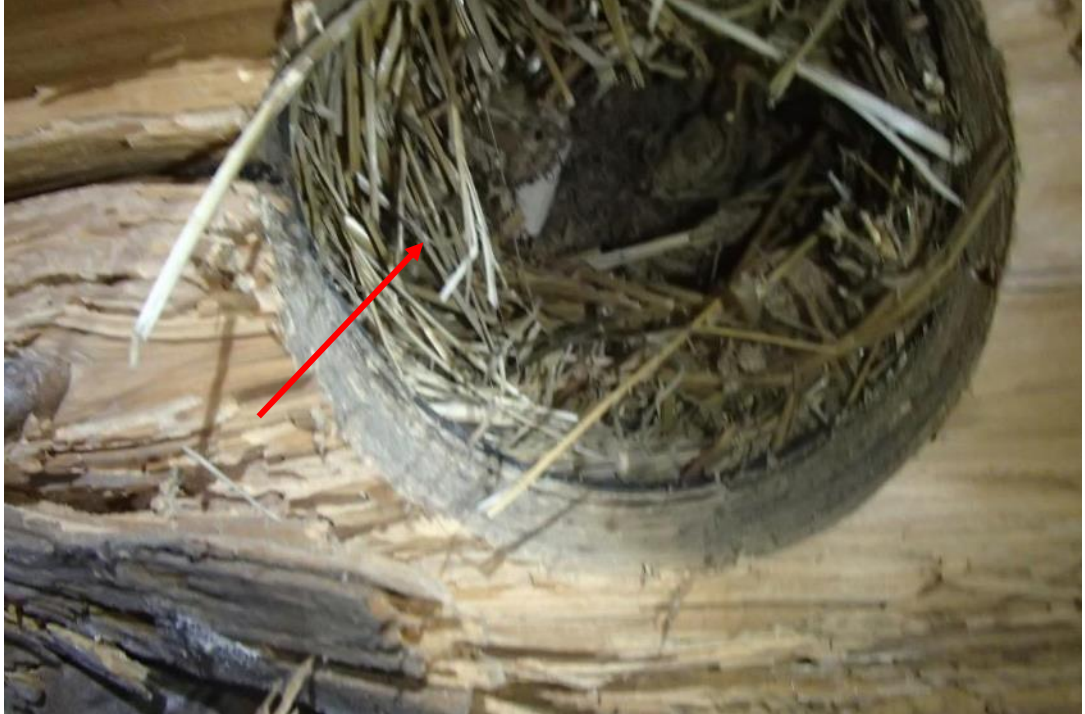
Kuva 92. Alapohjassa havaittiin avoimia reikiä.

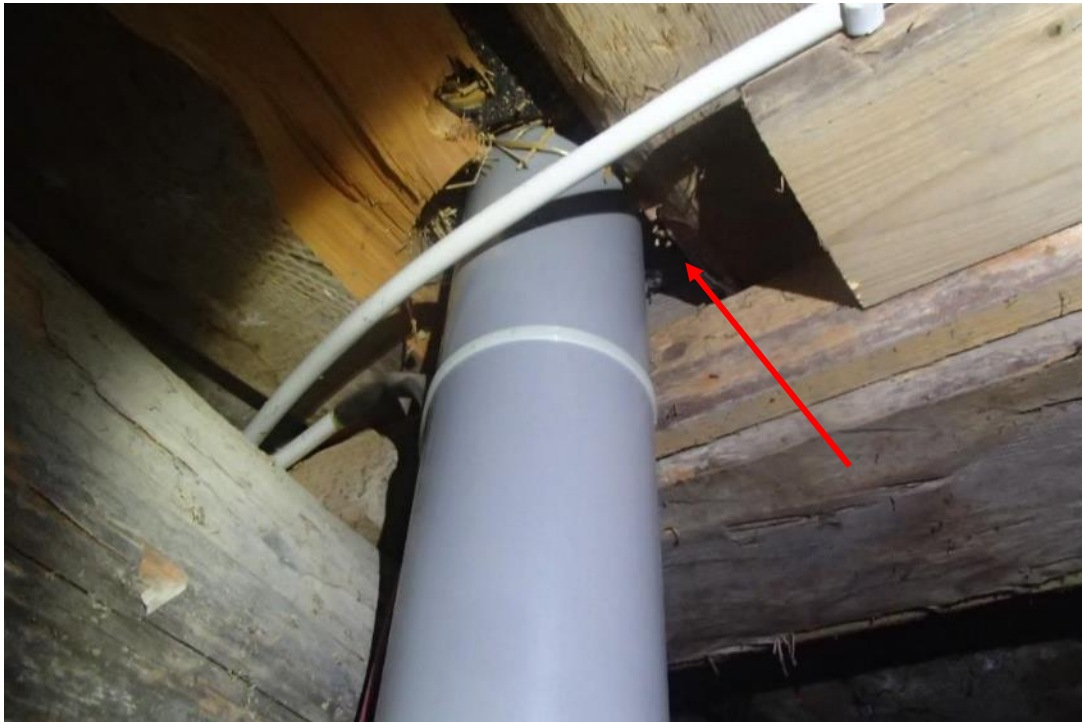
*Kuva 93. Alapohjassa havaittiin avoimia läpivientejä.*

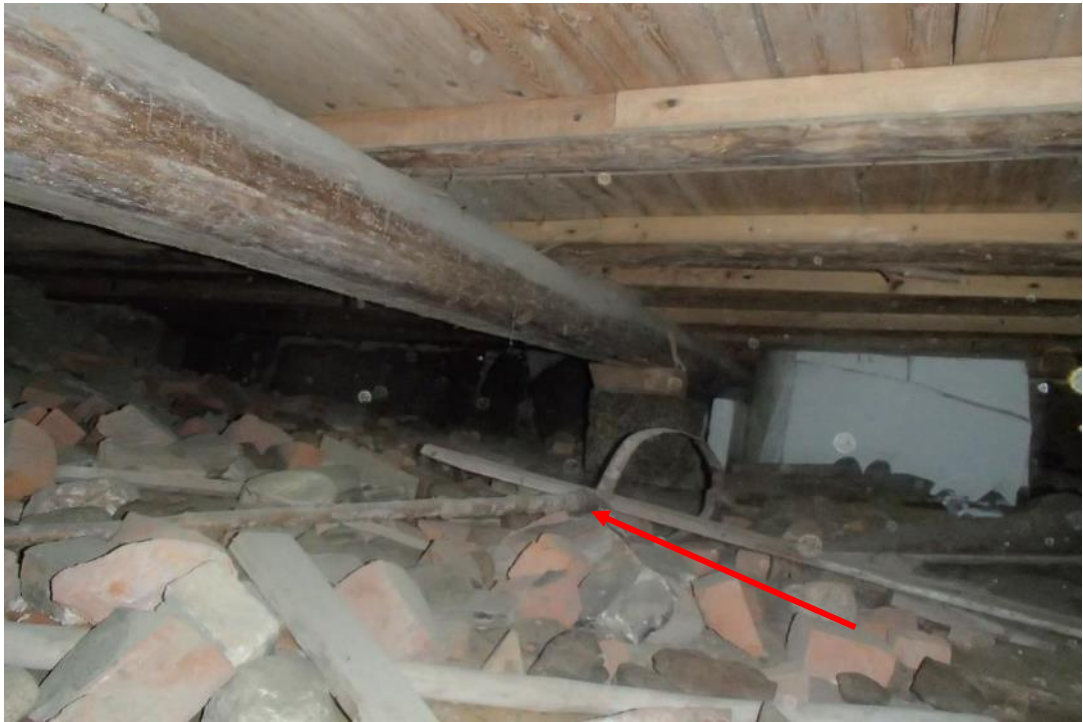
Kuva 97. Ryömintätilassa havaittiin ylimääräistä jätettä ja puumateriaalia.

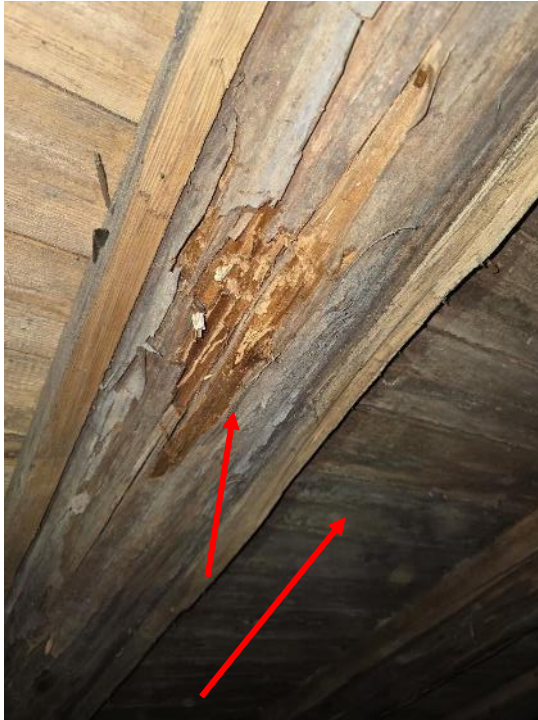
*Kuva 101. Alapohjan runkokuissa havaittiin lahovaurioita sekä alalaudoitusten alapinnoilla on tummaa mikrobikasvustoa.*
