**RAKENNETEKNINEN KUNTOTUTKIMUS  
RAJATTU AHA-KARTOITUS  
3.12.2024**

**SMEDSBY DAGHEM  
STENSINTIE 10  
02750 ESPOO**

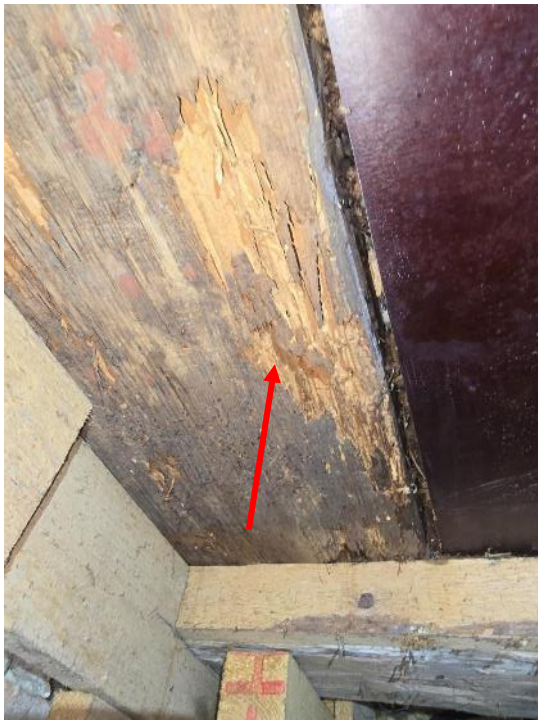
*Kuva 102. Alapohjan runkokuissa havaittiin lahovaurioita.*

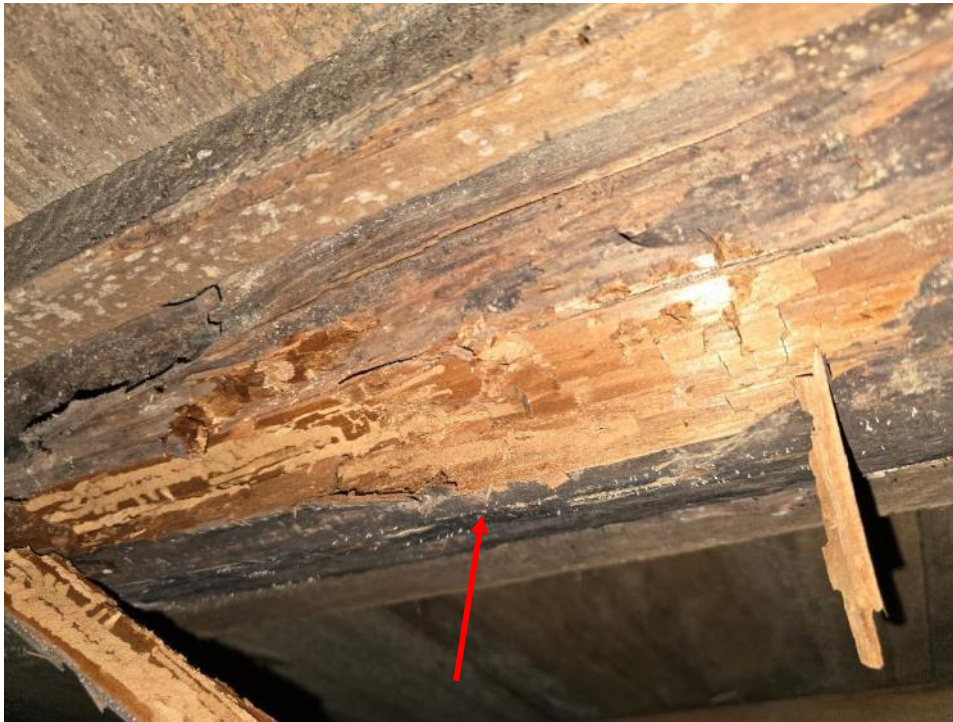
*Kuva 103. Alapohjan runkokuissa havaittiin lahovaurioita ja hyönteisten tekemiä vaurioita.*

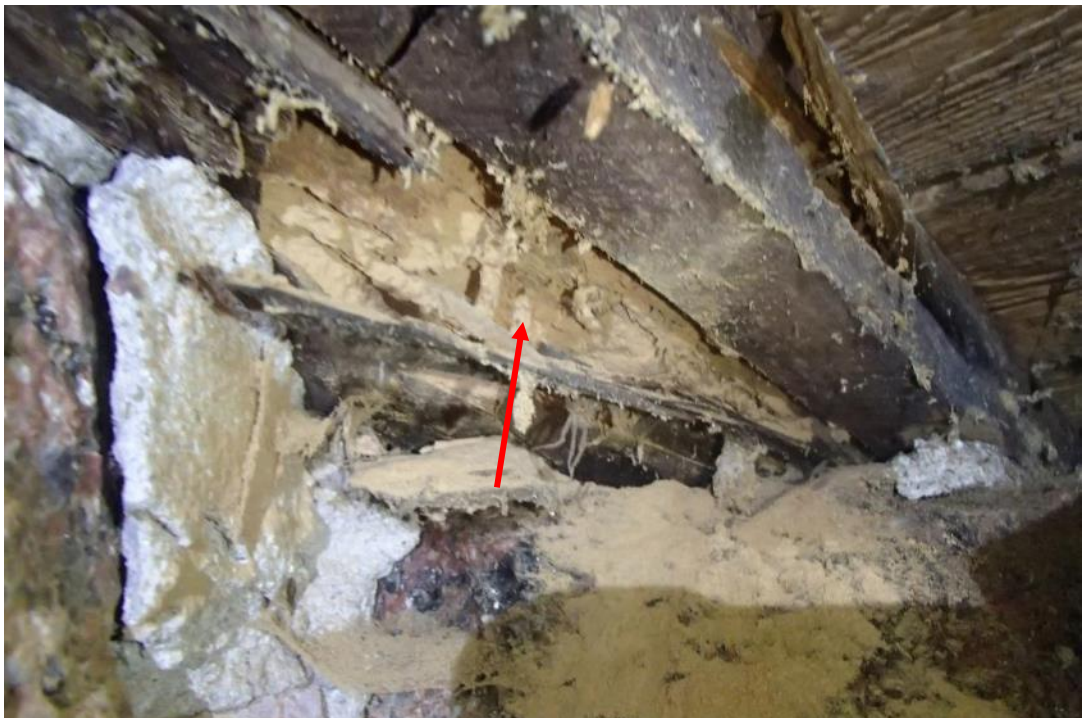
*Kuva 104. Alapohjan runkokuissa havaittiin lahovaurioita.*

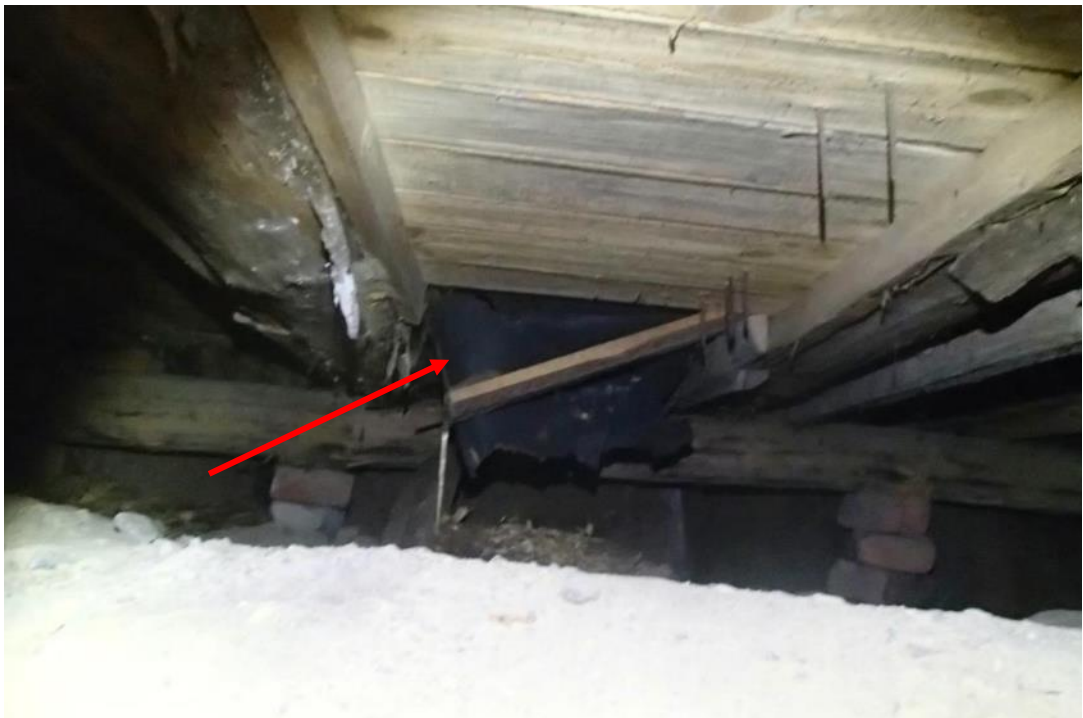
*Kuva 106. Paikoin alalautoitukset ovat romahtaneet.*

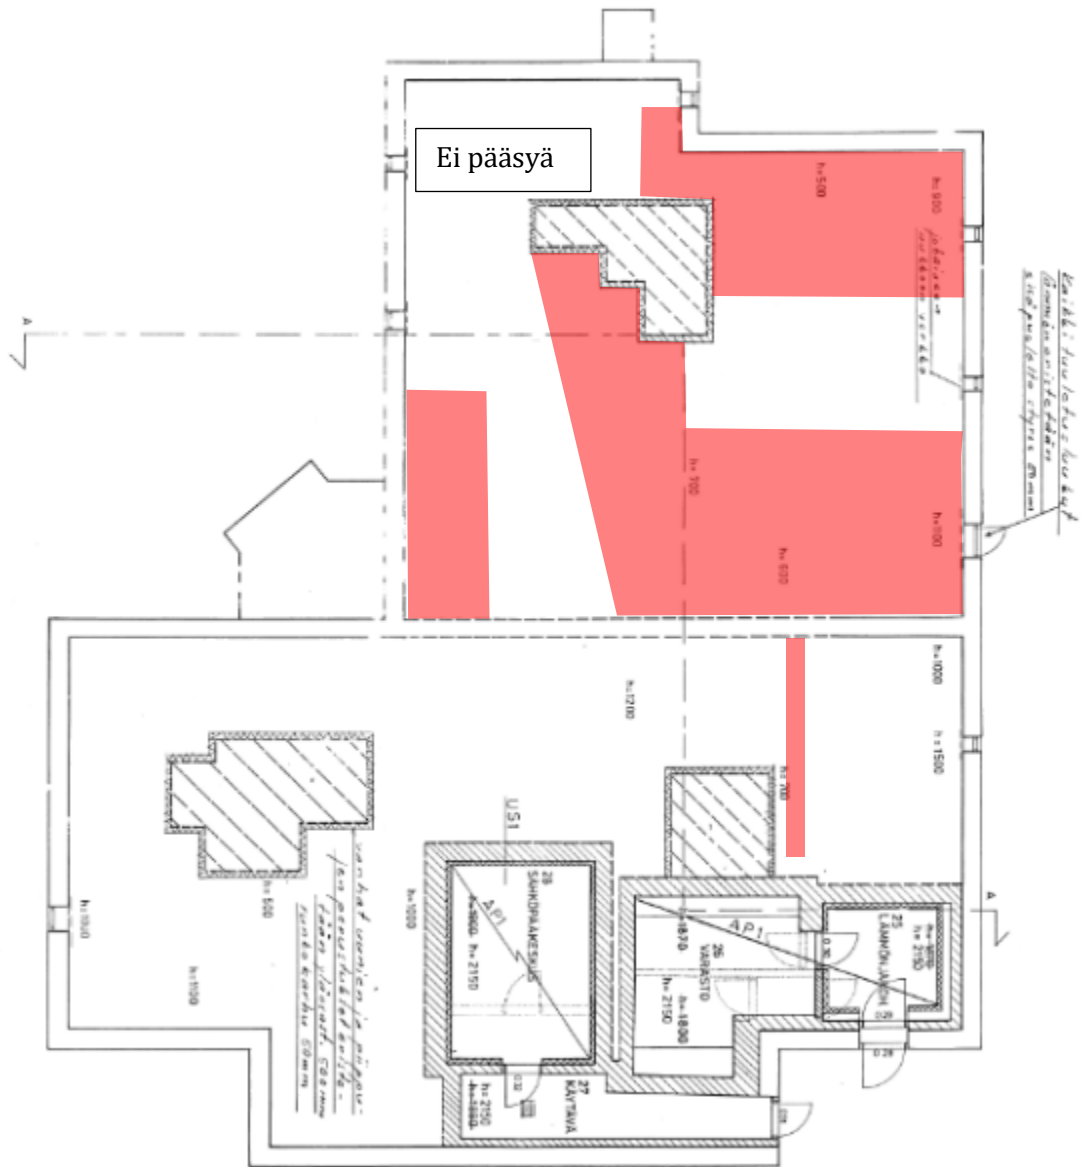
Kuva 112. Alapohjan lahovaurioita havaittiin punaisella varjostetulla alueella. Ryömintätilassa ei ollut pääsyä kaikille alueille matalan korkeuden takia.

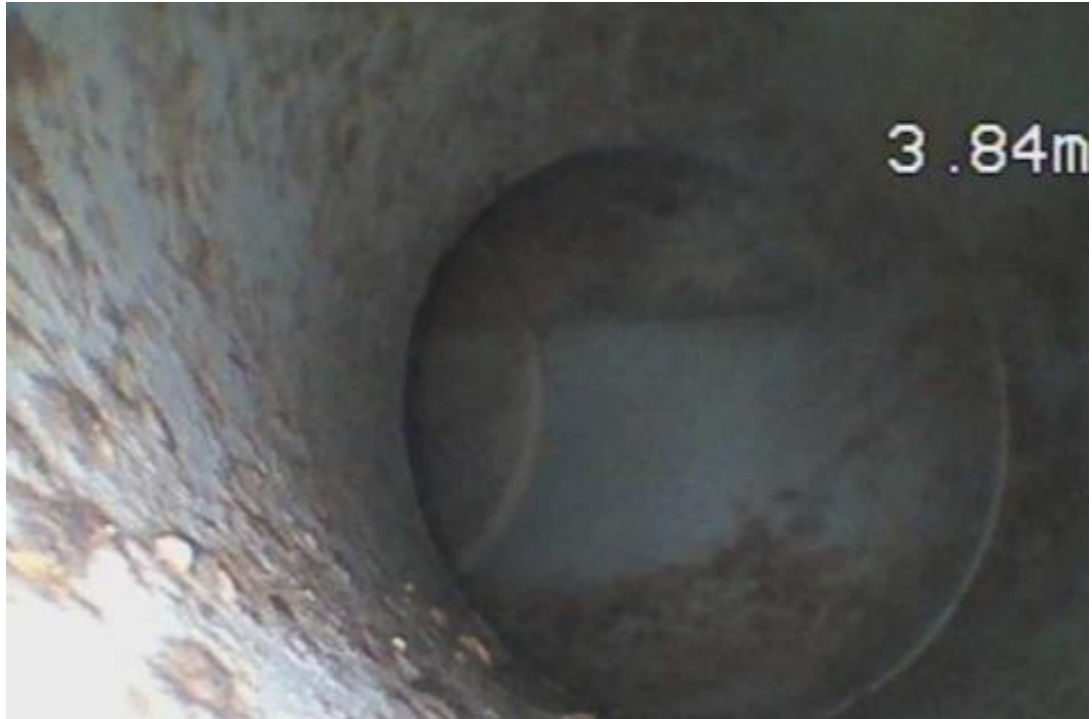
*Kuva 115. Henkilökunnan pukuhuoneen suihkuhuoneen pohjaviemäreissä ei havaittu poikkeamia. Kuvaus päättyi 3,84 metrin päähän kaivolta.*

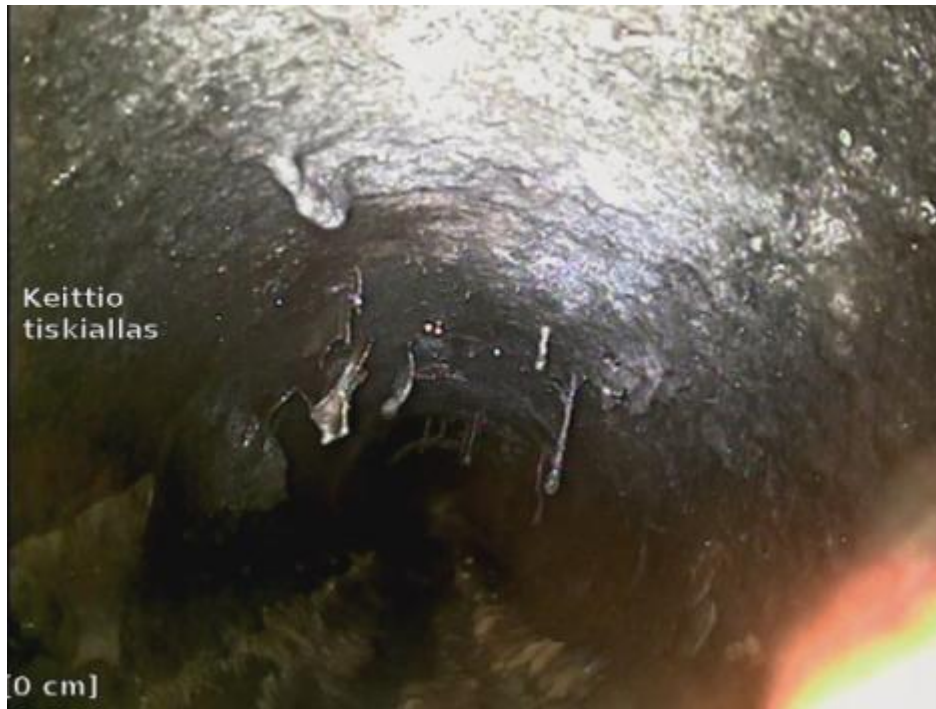
*Kuva 116. Keittiön tiskialtaalta lähtevässä pohjaviemärissä ei havaittu poikkeamia. Linjastossa likaa, rasvaa ja ylimääräisiä jäämiä.*

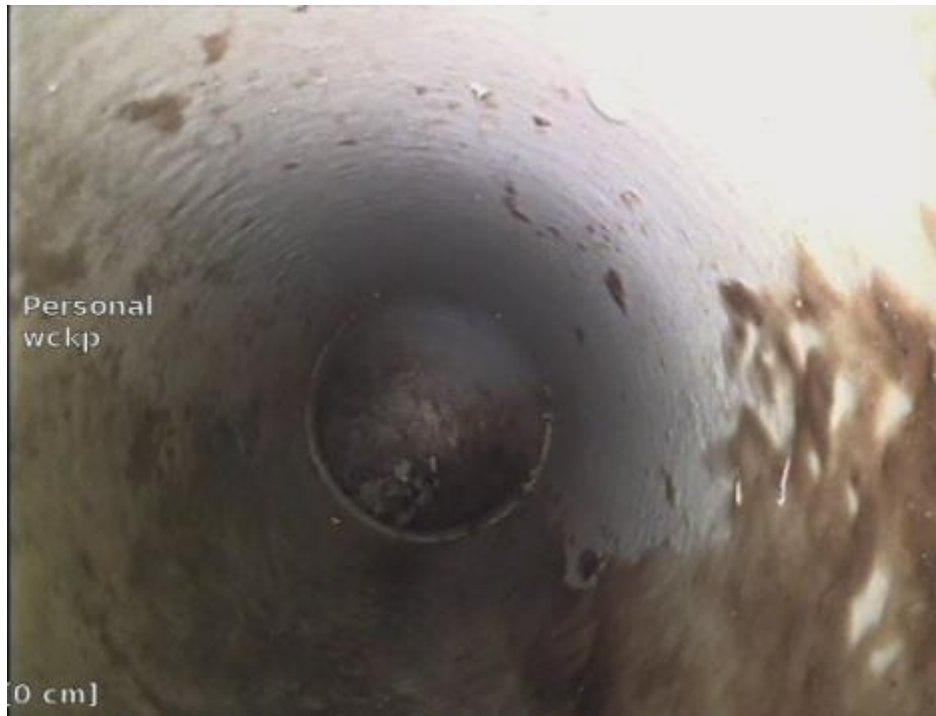
Kuvaus 3:

Kuva 117. Vessan pohjaviemäreissä havaittiin lieviä kaltevuuspoikkeamia. Kaltevuuspoikkeamia (5 %) havaittiin 4,9–5,5 metrin kohdalla sekä 12,2–13,1 metrin kohdalla. Muita poikkeamia linjastossa ei havaittu.

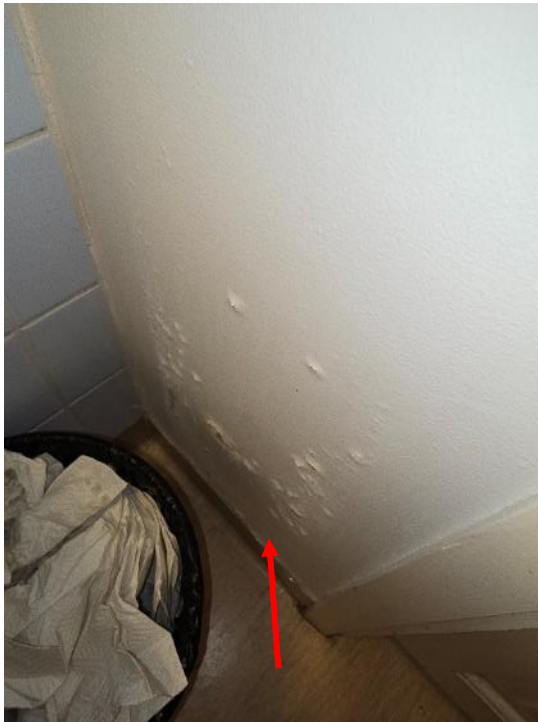
*Kuva 133. Paikoin sisätilojen lastulevyt ovat turpoilleet.*
