# Keinumäen koulu

Karvasmäentie 10a, 02740 Espoo

Rakennuksen rajattu rakenne- ja kosteustekninen kuntotutkimus  
13.1.2025

Työnro 24-1345-1

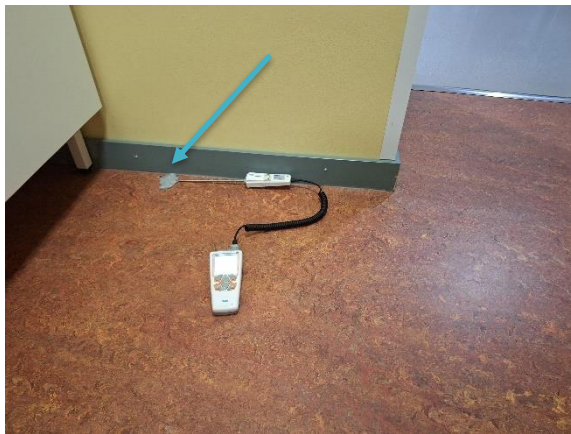
**Kuva 12**  
Viiltomittaus VM1 kuivemmassa kohdassa oven luona.

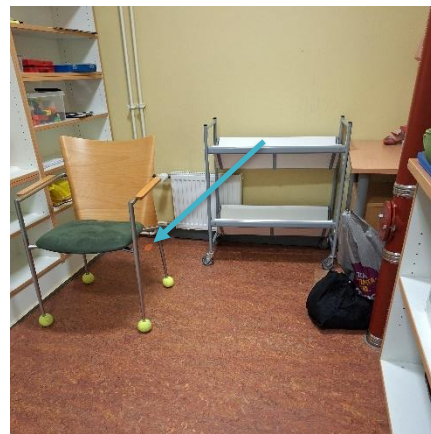
**Kuva 13**  
Viiltomittaus VM2 tuolin taakse, jossa pintakosteus oli koholla: 90...93.

Läheisessä varastossa SK0017 on ollut käyttäjiltä saadun tiedon mukaan vesivahinko, joka on kuivattettu. Varastotilassa on muovimattopinnoite, jonka pintakosteus on hieman koholla. Rakennekosteus muovimaton alla on sen sijaan normaali, joten kohonneet pintakosteuslukemat selittynevät maton ominaisuuksilla (hieman sähköä johtava materiaali).

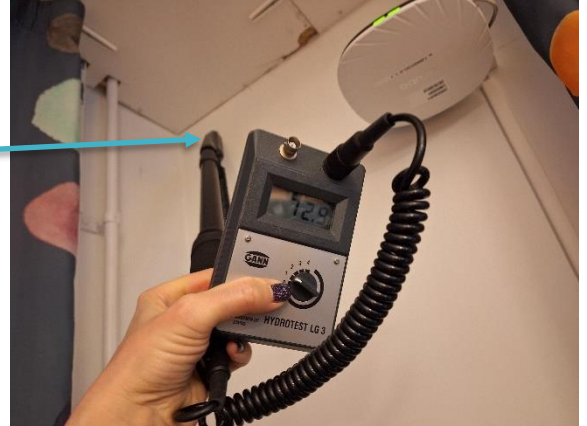
**Kuva 16**  
Ulkokulman seinän pintakosteus vaihteli välillä 71...78.

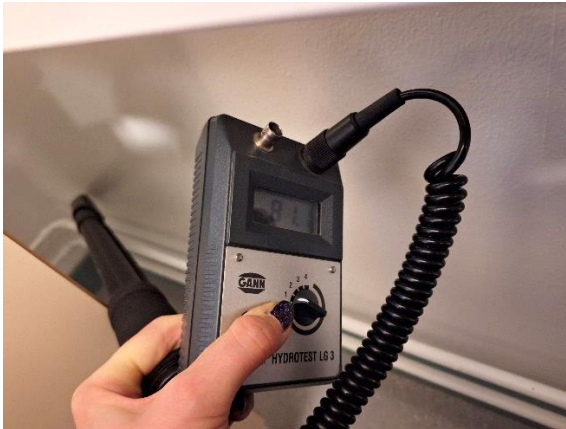
**Kuva 17**  
Ulkokulman alaosassa kosteus nousi ollen 80...84, vrt. 55.

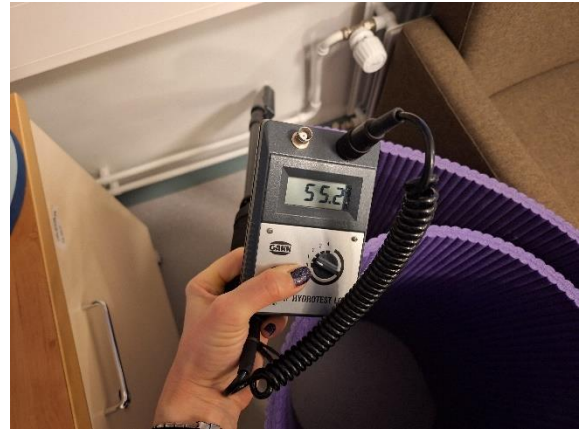
**Kuva 18**  
Vertailulukema ulkoseinältä: 55.

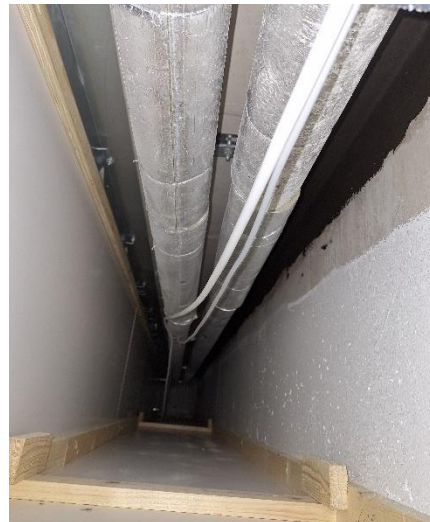
**Kuva 20**  
Kotelossa kulkee kaksi lämmöneristettyä patteriputkea sekä sähköjohtoja. Kotelossa ei havaittu kosteusjälkiä.

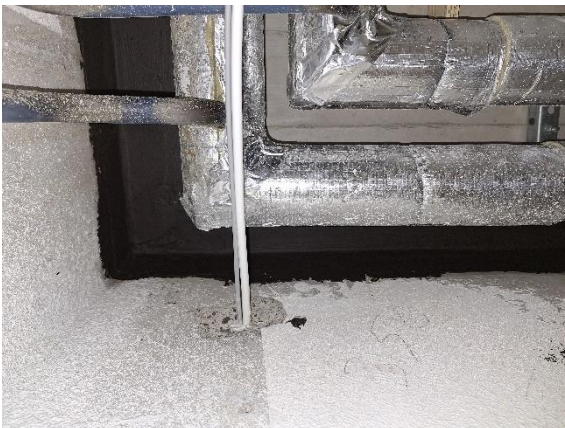
**Kuva 21**  
Ulkoseinän ja välipohjan liittymä sekä johtojen läpivienti ulkoseinässä on tiivistetty.

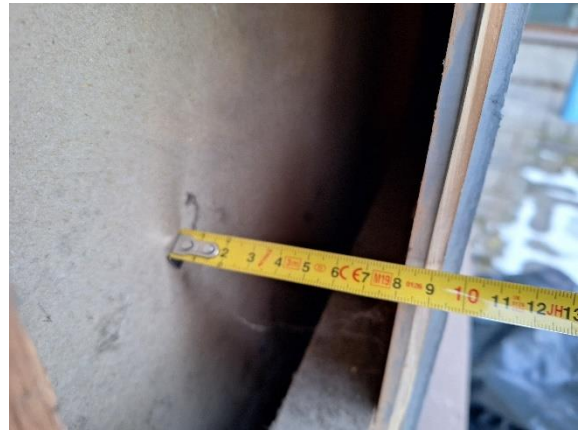
**Kuva 32**  
Julkisivulauta oli 20 mm paksu ja takana on hyvä 80 mm syvä tuuletusrako.

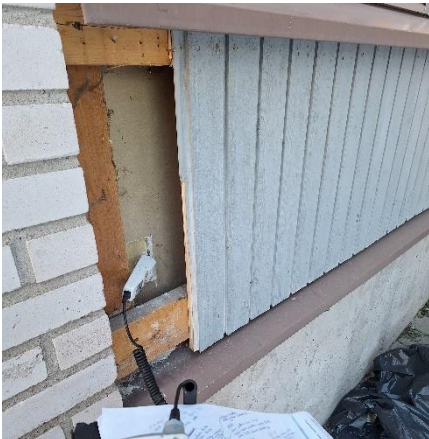
**Kuva 33**  
Eristevillan rakennekosteus avauksessa RA4 oli normaali: 39,9 RH% lämpötilassa +8,2 °C.

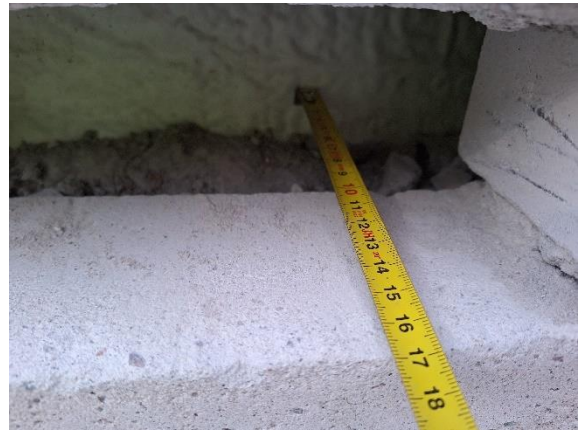
**Kuva 34**  
Rakenneavaus RA5 julkisivutiilen kohdalle. Julkisivutiili on 85 mm paksu kahi-tiili. Sen takana on 85 mm syvä tuuletusväli.

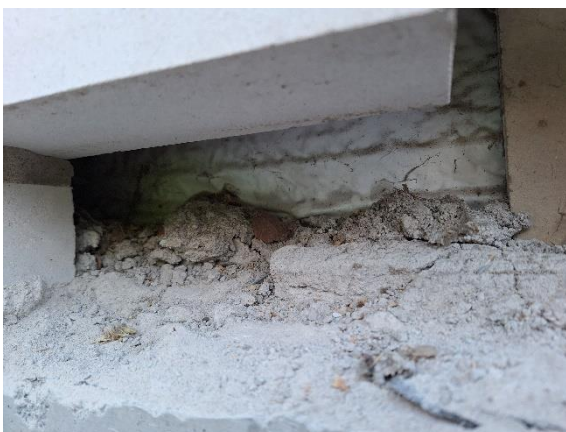
**Kuva 41**  
Avauksen RA7 kohdalla tuuletusväli on paremmin avoinna.

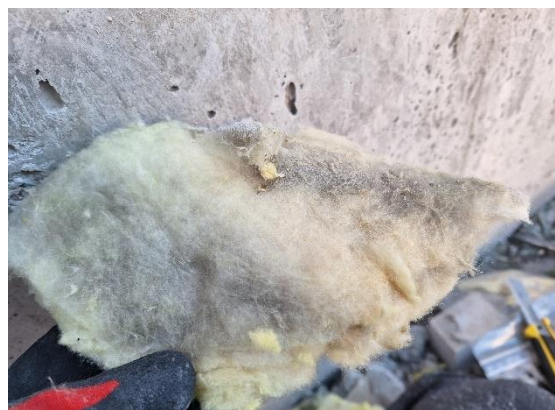
**Kuva 44**  
Taaempänä eristevillassa oli hieman tummentumia.

Ulkoseinän villaeristeistä otetuissa näytteissä kasvoi vain niukasti mikrobeja sekä yksittäisiä kosteusvaurioon viittavia lajeja. Näytteessä MN7 kasvoi runsaasti ulkoilman mikrobeja, minkä vuoksi se luokitellaan viitteeksi vauriosta.

Ulkoseinien lämmöneristekerrosten rakennekosteudet ovat normaalilla tasolla. Lämmöneristeissä ei kuitenkaan kasvanut mikrobeja, jotka indikoisivat kosteusvaurioista, paitsi näytteessä MN7 (musiikkitalan SK0007 pitkä sivu). Näyte MN7 otettiin tiilen takaa sokkelin päältä, toisin kuin päätyseinän mikrobinäyte, joka otettiin kolmanneksi alimman tiilen korkeudelta. Alkuperäisosalla eristeen ulkopinnassa oleva muovi estää hyvin kosteuden siirtymisen ulkoa eristeeseen. Laajennusosalla tuulensuojana toimii eristeen pinnassa oleva paperi.

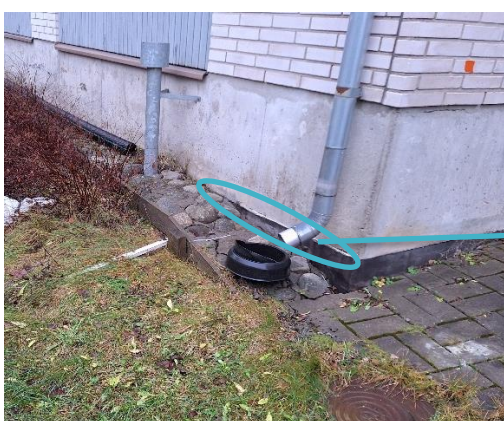
**Kuva 47**  
Sokkelin maanvastaisella osalla oli bitumikermi. Kermi oli irronnut siniseltä alueelta.

Sokkelin ulkopintaa ei ole käsitelty, mikä suojaisi betonipintaa kostumiselta. Sokkelihalkaisuna on XPS/EPS-eristeitä, jotka eivät vaurioidu niin herkästi. Ulkopuolinen betonipinta on myös paksu, mikä vähentää riskiä lämmöneristeiden kastumiselle. Sokkelin maanvastaiset osat on vedeneristetty bitumikermillä, mutta kermi on paikoin irronnut yläpinnastaan, jolloin vesi pääsee valumaan bitumin ja betoniseinän väliin ja imeytynee betoniseinään. Bitumikermien yläosa on irronnut molemmilta rakennusosilta.

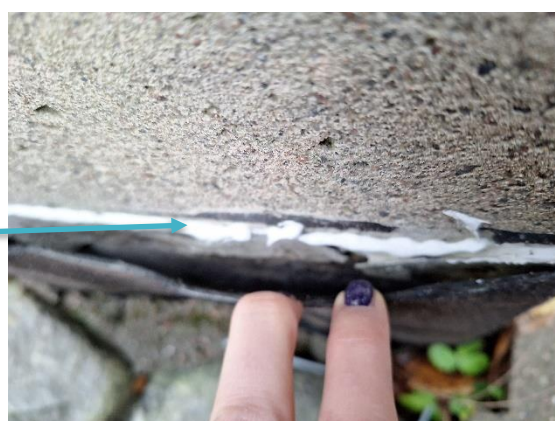
**Kuva 48**  
Bitumikermi oli irti syöksytorven takana. Kermiin yläpintaa on yritetty tiivistää valkoisella tiivisteellä.

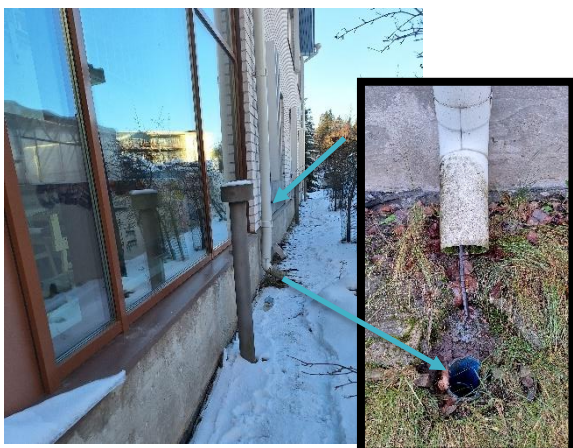
**Kuva 49**  
Rakenneavaus RA9 ja RA10 tehtiin laajennos-  
osan tilan SK0015 kohdalle. Avauskohtien vie-  
restä puuttui yksi sadevesikaivo.

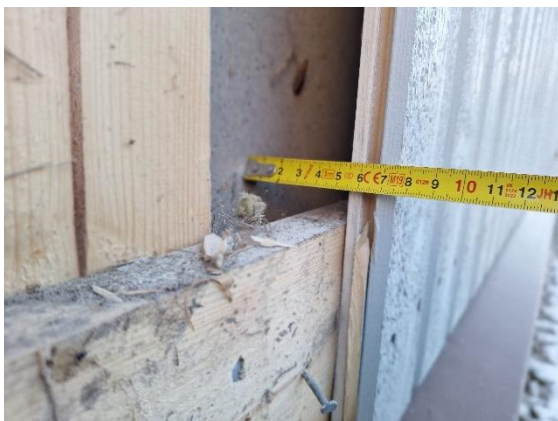
**Kuva 51**  
Julkisivulauta oli 20 mm paksu ja sen takana  
oli 55 mm syvä tuuletusväli.

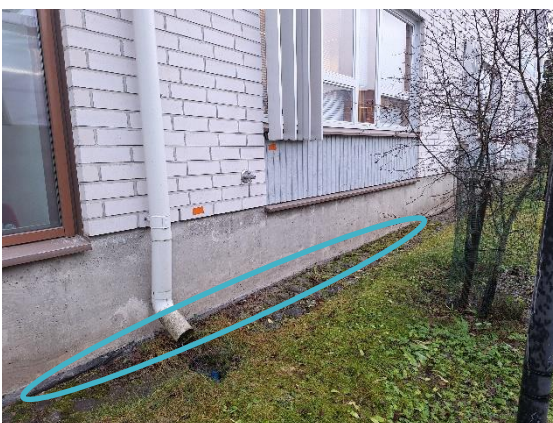
**Kuva 59**  
Bitumi oli irronnut sokkelibetonista myös laajennososalla.

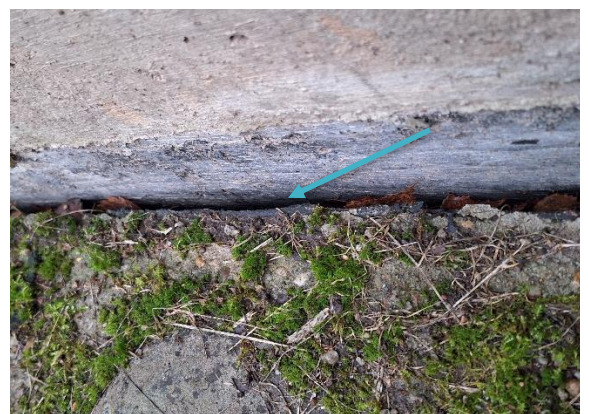
**Kuva 60**  
Vesi pääsee bitumin ja sokkelin väliin yläreunasta.

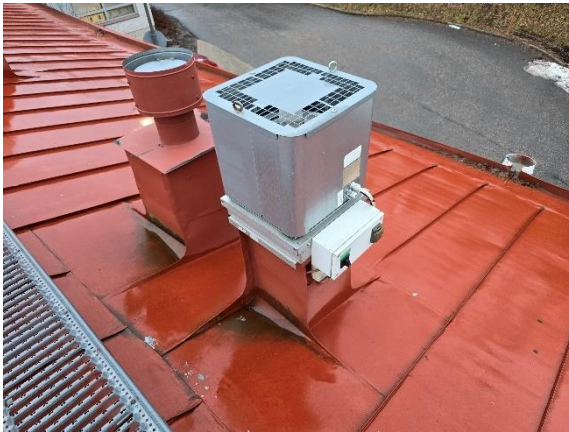
**Kuva 62**  
Vesikatteella oli muutamia yksittäisiä maalipuut-  
teita.

Talven jälkeen suositellaan alkuperäisosan ylempien kattojen räystäslautojen sekä katepeltien yksittäisten maalivauriokohtien uudelleenmaalausta. Tarvittaessa pehmentyneiden lautojen uusimiset. Samassa yhteydessä suositellaan peltien kiinnityksien parantamiset sekä yksittäisen tikkaan yläpään lisäkiinnittäminen.

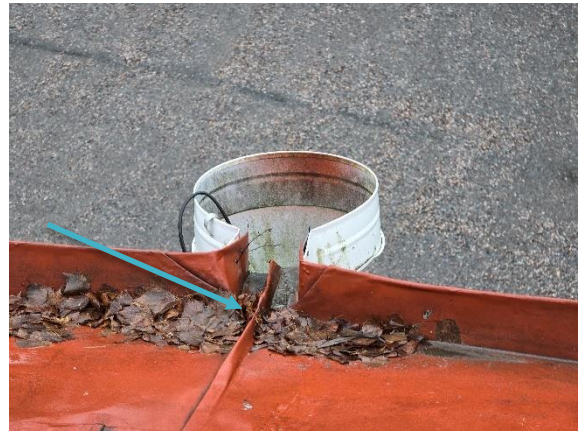
**Kuva 63**  
Alkuperäisosan ränniin oli kerääntynyt lehtiä.  
Syöksyputkissa oli lämmityskaapelit.

Rakennusten vesikatteena oleva pellitys on hyväkuntoinen, eikä katoilla havaittu suuria puutteita. Ongelmaksi on paikoin muodostunut syöksytorvien puhdistamattomuus lehdistä, minkä vuoksi muutamien syöksyputkien kohdalla vesi on roiskunut ulkoseinille rankkasateilla aiheuttaen ylimääräistä kosteusrasitusta.

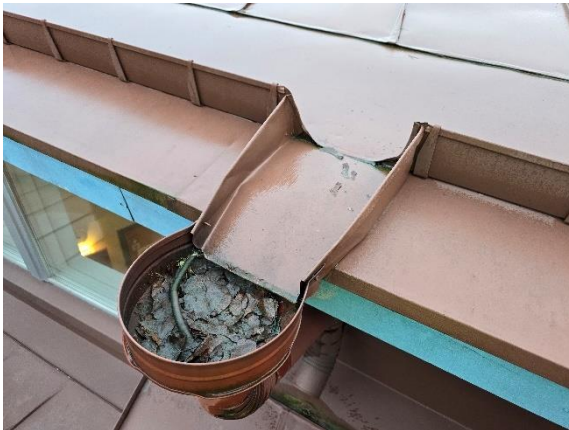
**Kuva 64**  
Ylemmällä katolla oleva tukos syöksyputkessa.

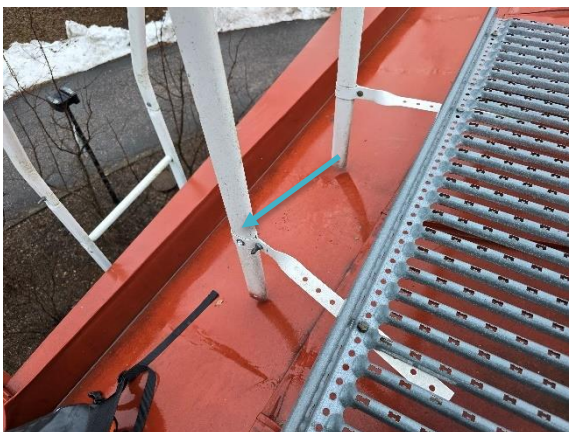
Katolla oli riittävät turvavälineet ja lumisuojaus. Yhden tikkaan toinen yläkaarre oli heiluva kts. kuva 65. Tikas on merkattu myös pohjakuviin liitteessä 1.

**Kuva 66**  
Tikkaiden etummainen yläpää oli heiluva. Kiinni-  
tys oli puutteellinen.

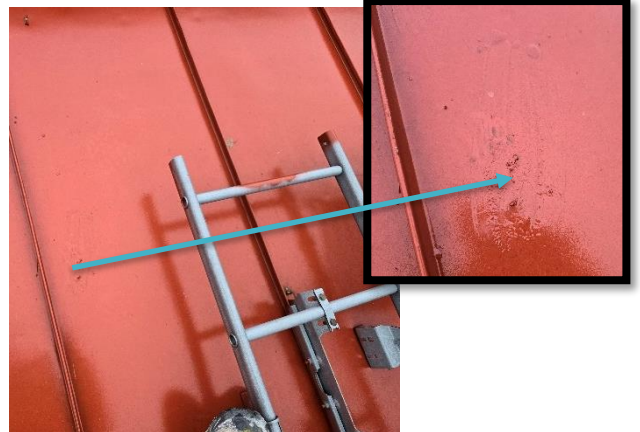
**Kuva 67**  
Lapetikkaiden kiinnitys oli asianmukainen. Tik-  
kaan vieressä oli korjausjälki.

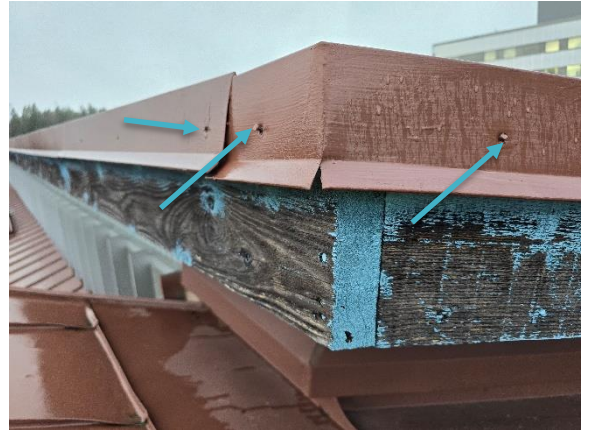
Alkuperäisosan ylempien kattojen räystäslautojen maalipinta oli kulunut suurelta osin pois. Muutamin paikoin pellitysten kiinnitykset olivat osin irronneet alustastaan. Pellitysten ja ulkoseinän rakenneliittymät olivat tiivistetty asianmukaisesti. Katon liittymäkohtia ja ylösnostoja oli tiivistetty jälkeempään liimatiivistemassalla.

**Kuva 69**  
Ylempien osien räystäslautojen maalipinta oli kulunut lähes kokonaan pois alkuperäisosalla. Muutamin paikoin peltien kiinnitykset irronneet alustastaan.

Alkuperäisosan ylempien kattojen räystäslaudoituksien maalipinta on kulunut pois, mikä altistaa laudoitukset kosteusvaurioille.

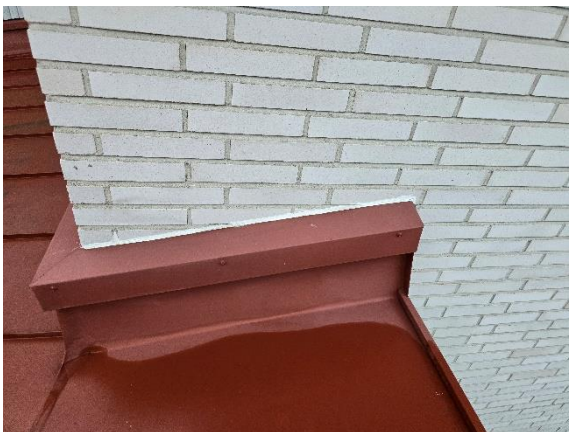
**Kuva 70**  
Pellityksen ja julkisivumuurauksen liittymä oli tiivistetty liimatiivistemassalla. Liittymä vaikutti tiiviiltä.

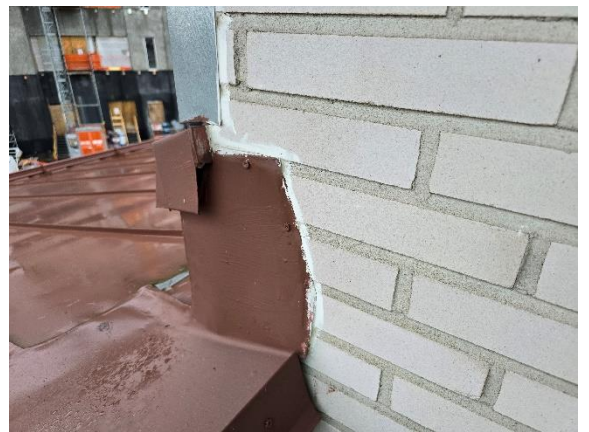
**Kuva 71**  
Rakenneliittymä oli tiivistetty liimatiivistemassa-tyyppisellä massalla. Jälki hiukan rujoa.

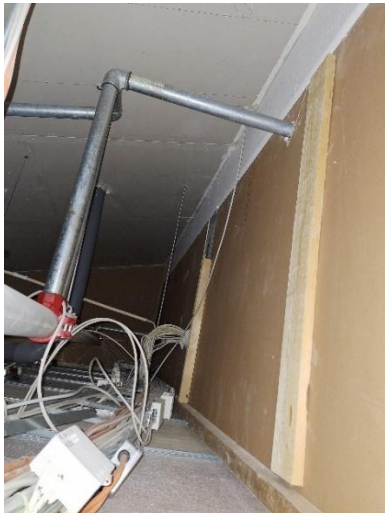
Yleiskuva laajennososan käytävän alaslaskutista, jossa ei havaittu kosteusjälkiä.

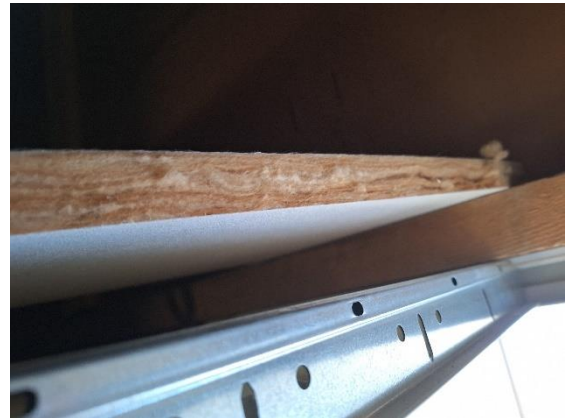
Laajennososan yläpohjaan tehtiin myös yksi avaus. Rakenne oli sisältäpäin kipsilevy, tyhjä tila 54 mm sekä levytys. Tyhjässä tilassa oli noin 2x 22 mm paksut ristikoolaukset. Rakenne vastasi suunnitelmia. Yläpohjan taso oli sen verran ylhäällä, että avausta ei saatu ulotettua eristetilaan asti, minkä vuoksi eristeestä ei saatu näytteitä. Yläpohjassa ei havaittu kosteusjälkiä aulatilán alaslaskutilassa. Alaslaskun äänenvaimennuslevyt olivat pinnoitettuja. Yksittäisen, muotoon leikatun levyn leikkauspintaa ei oltu pinnoitettu, minkä vuoksi siitä voi päästä kuituja sisäilmaan.

Mahdollinen kuitulähde alaslaskussa: yksittäinen äänenvaimennuslevy, jonka leikkauspinta ei ole pinnoitettu.
