ESPOON KAUPUNKI  
Tilapalvelut-liikelaitos  
Kunnossapitopalvelut  
Tarkastusryhmä

15.1.2025

**Vanttilan päiväkoti**  
Kohdenumero **3258**  
Nissintie 1, 02780 Espoo

## SISÄILMATARKASTUS

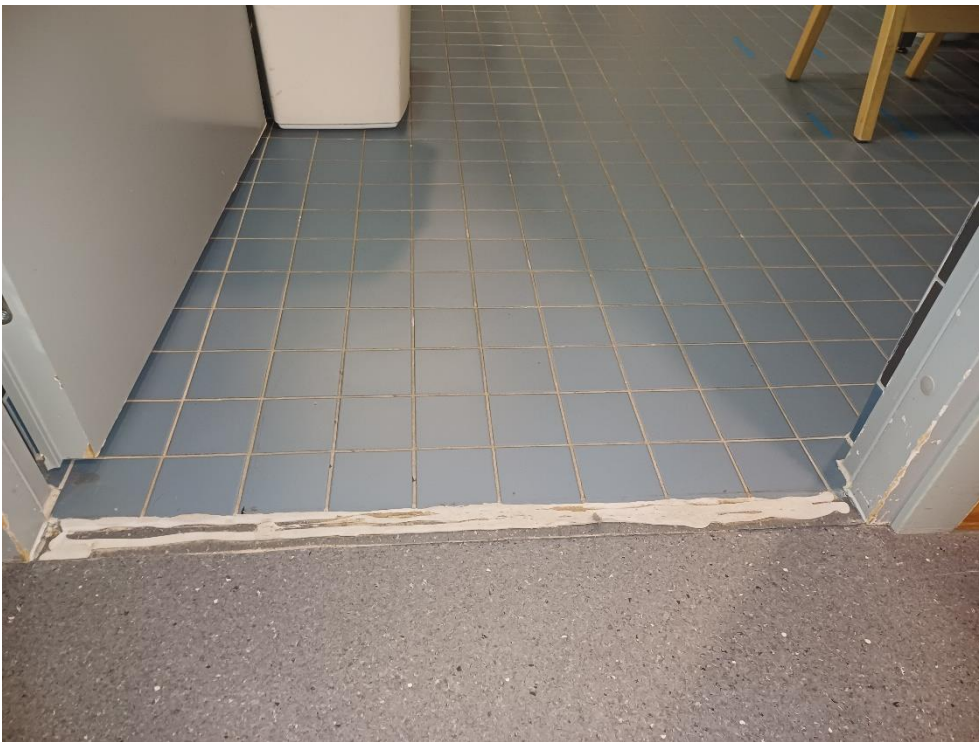
Kuva 4.1. 105 WC-tila, oviaukon kynnysosa puuttuu.

- 105 WC-tila, oviaukon puuttuvan kynnyksosan asennus.
- 115 Tekniikkatila, harkittava avoimen yläosan umpeen levytystä.
- 121 Lepohuone, seinä-kattonurkkaliittymän tiivistys.

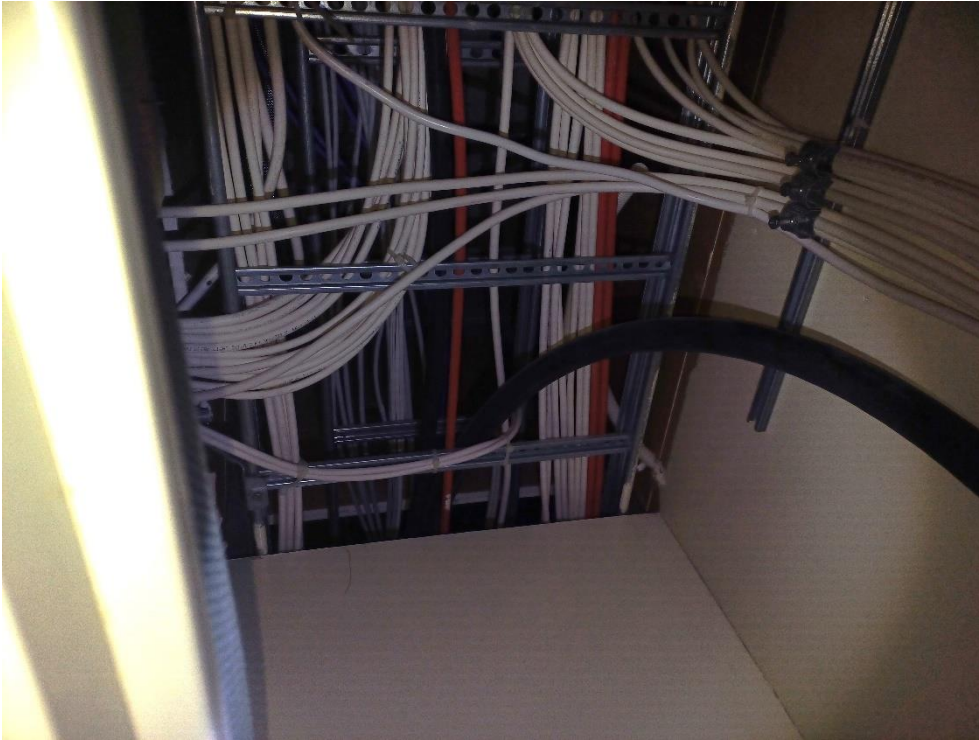
Kuva 4.2. 115 Tekniikkatilan yläosa on avoin ympäröiviin tiloihin.

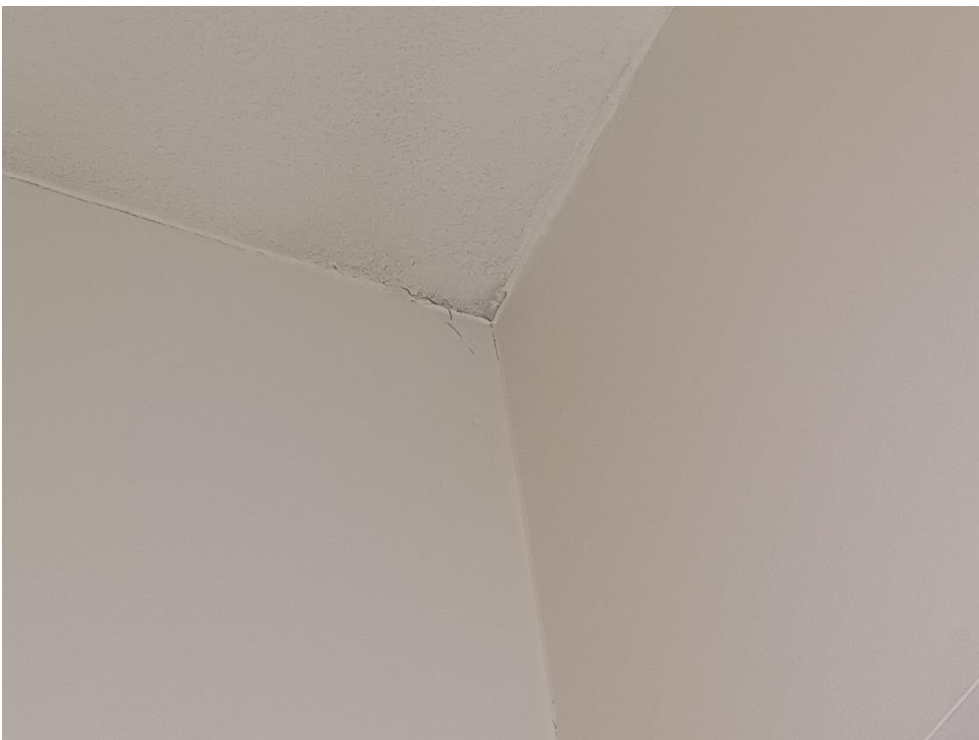
Kuva 4.3. 121 Lepuhuone, seinä-kattonurkkaliittymässä on ilmavuotojälkiä.

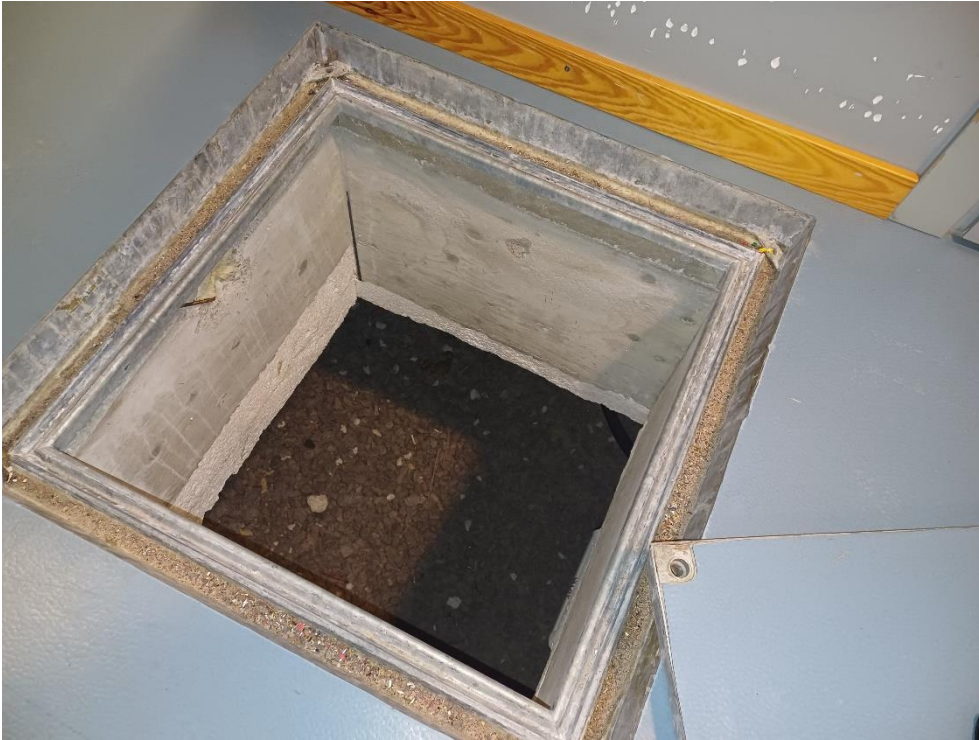
Kuva 4.4. 141 Käytävä, alapohjan kaasutiivistä kulkuluukkaa ei ollut kiinnitetty siihen tarkoitetuilla pulteilla, lisäksi luukusta puuttuvat kumitiivisteet.

- 141 Käytävä, puuttuvien alakattosäleiden asennus.
- 141 Käytävä, asennettava alapohjan kulkuluukusta puuttuvat kumitiivisteet, sekä huolehdittava, että luukku kiinnitetään paikoilleen siihen tarkoitetuilla pulteilla, jotta luukun kaasutiiveys toteutuu.

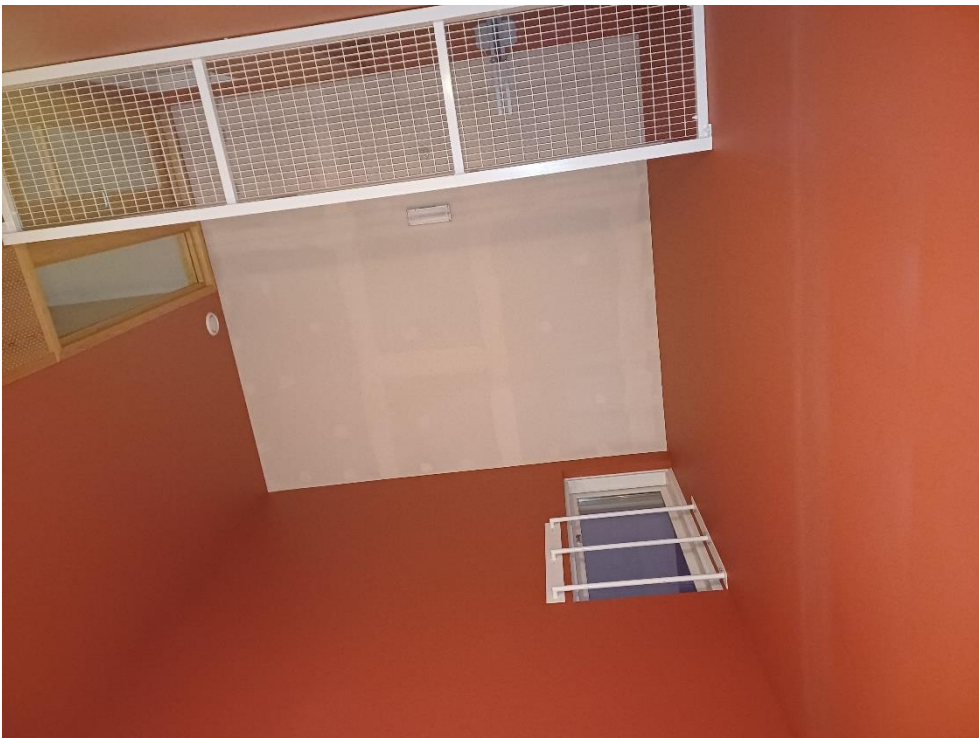
Kuva 4.5. 208 Porrashuone, alakaton maalaus on keskeneräinen.

- 208 Porrashuone, alakaton maalaus.
- 225 Liikuntasali, alakatosta puuttuvan levyelementin asennus.
- 226 Varasto, alakatosta puuttuvan tarkastusluukun asennus.

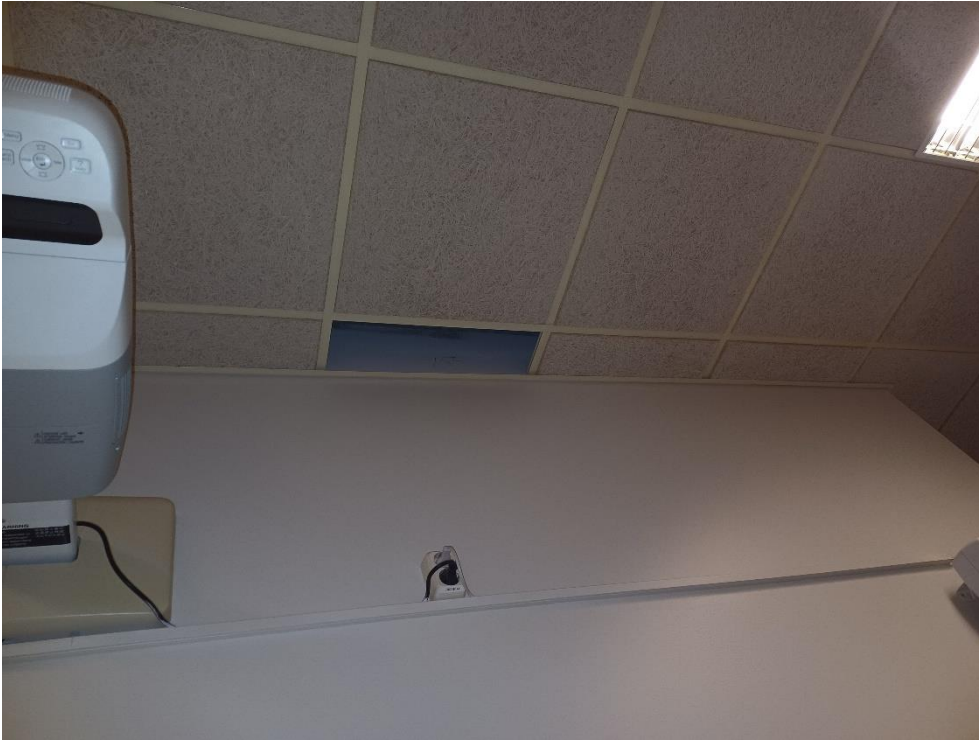
Kuva 4.6. 225 Liikuntasali, alakatosta puuttuu levyelementti.

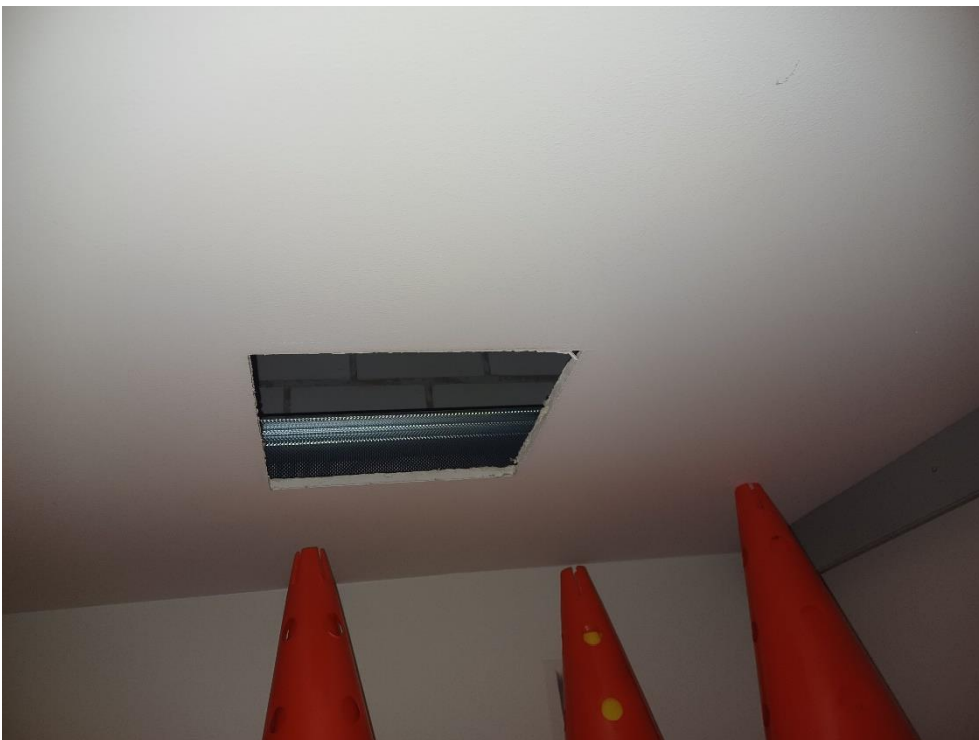
Kuva 4.7. 226 Varasto, alakatosta puuttuu tarkastusluukun kansi.

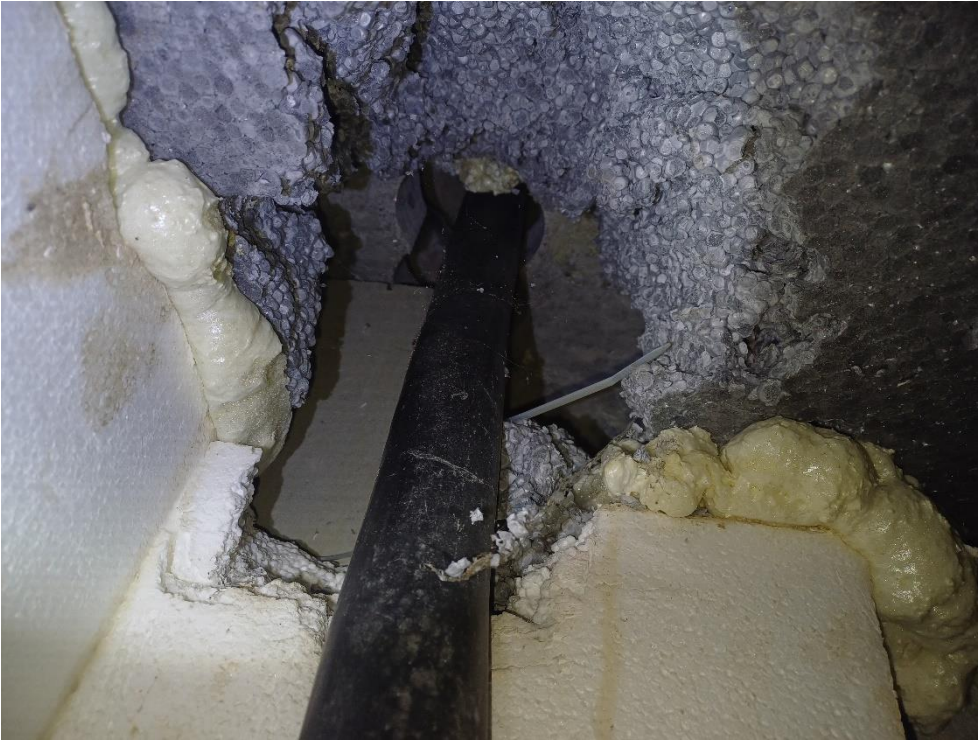
Kuva 4.8. Ryömintätila, osa ylöspäin menevistä läpivienneistä ei ole tiiviitä.

- Ryömintätila, ylöspäin menevien läpivientien tiivistys.
- Ryömintätila, harkittava palokatko-osien asentamista jätevesiviemäreiden läpivienteihin.
- Seinien maalaus tiloissa, joissa seinämaalia irtoilee.

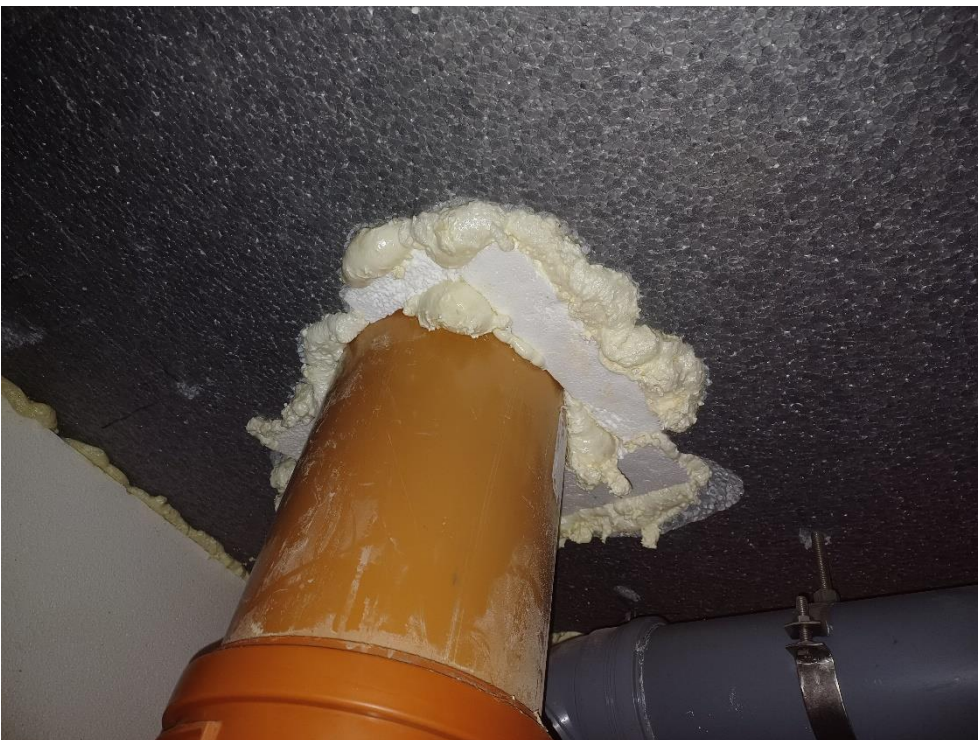
Kuva 4.9. Ryömintätila, jätevesiviemäreiden läpivienteihin ei ole asennettu palokatko-osia.

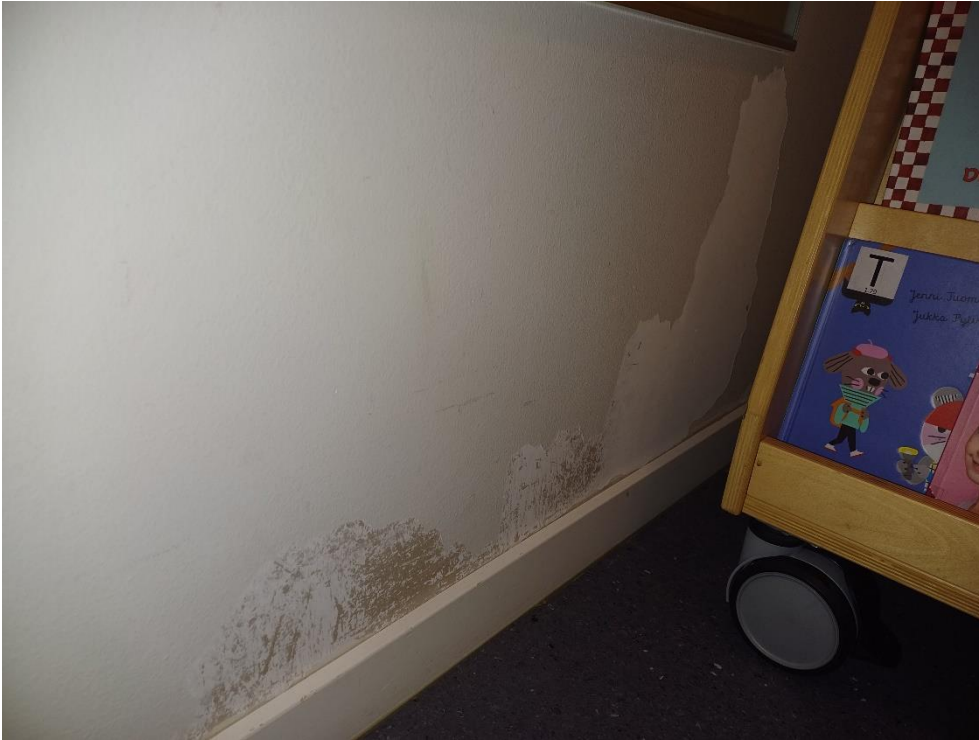
Kuva 4.10. Seinämaalia irtoilee lähes kaikissa tiloissa.

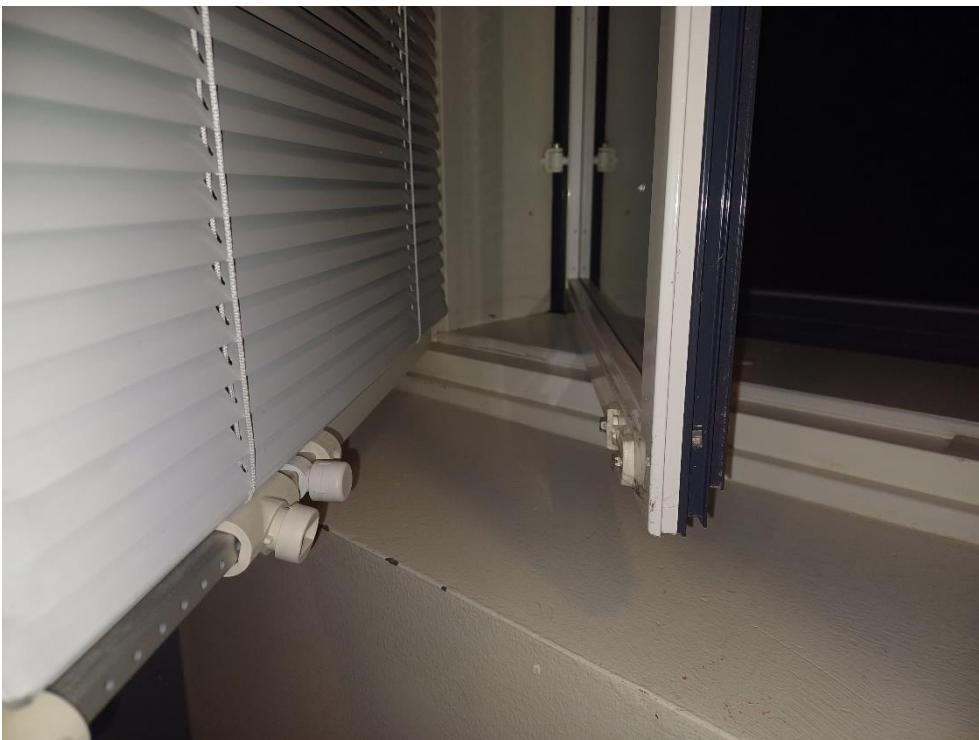
Kuva 4.11. Tuuletusikkunoiden aukipitolaitteita on rikkoutunut useissa tiloissa.

- Tuuletusikkunoiden kaikkien aukipitolaitteiden toiminnan tarkastus ja rikkoutuneiden aukipitolaitteiden uusiminen.

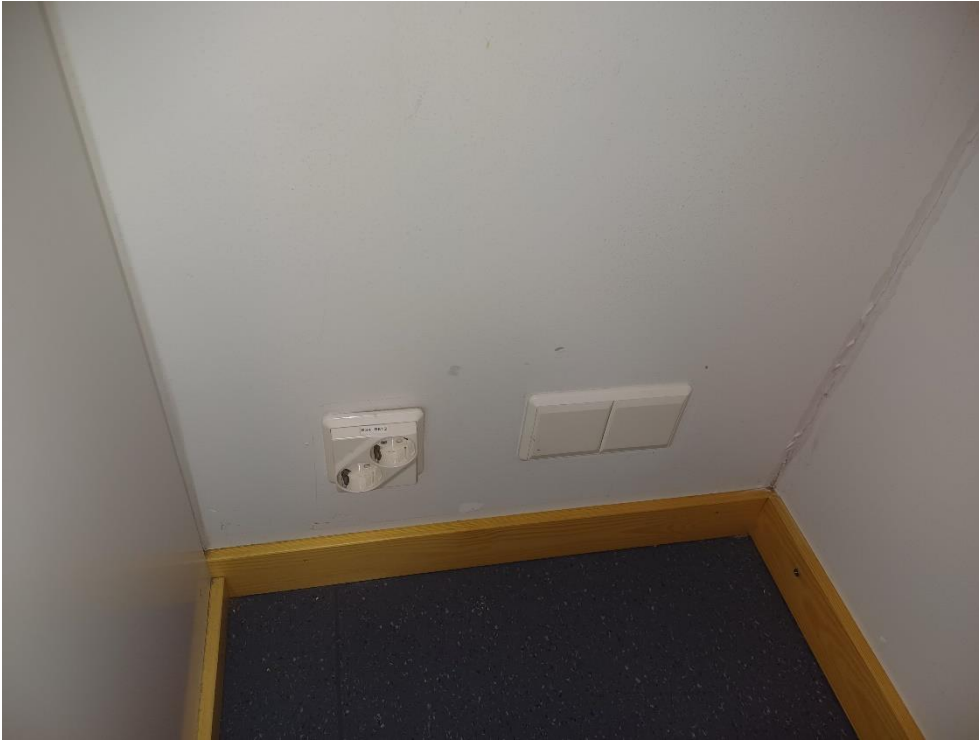
Kuva 4.12. Ulkoseinärakenteisiin asennettujen sähkörsioiden tiiveys ilmavuotojen osalta on epävarmaa.

- Ulkoseinärakenteisiin asennettujen sähkörasioiden tiiveyden tarkastus ilmavuotojen osalta sekä tarvittaessa tiivistys.
- Puurakenteisten osien höyrysulun liitoskohtien tiiveyden tarkistus sekä tarvittaessa korjaus.
- Katon läpi menevien viemäreiden ja niiden läpivientien tiivistys.
- Auringonsäteilyn suojaukseen käytettyjen ikkunamarkiisien korjaus ja kunnostus.

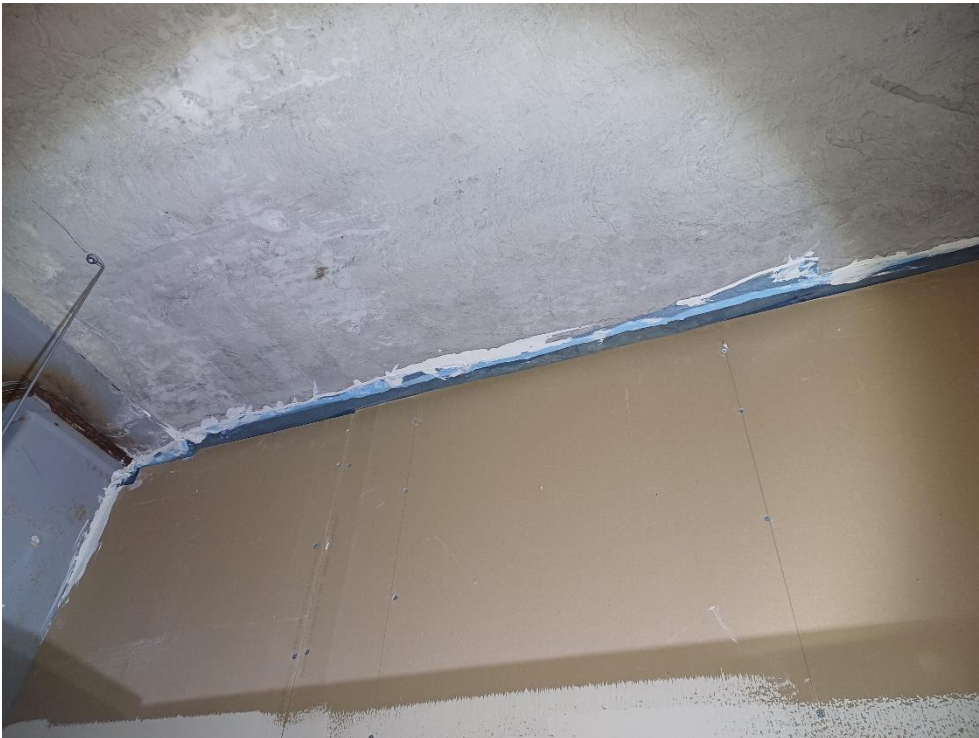
Kuva 4.13. Puurakenteisten osien höyrösulun liitoskohtien tiiveys ilmavuotojen osalta on epävarmaa.

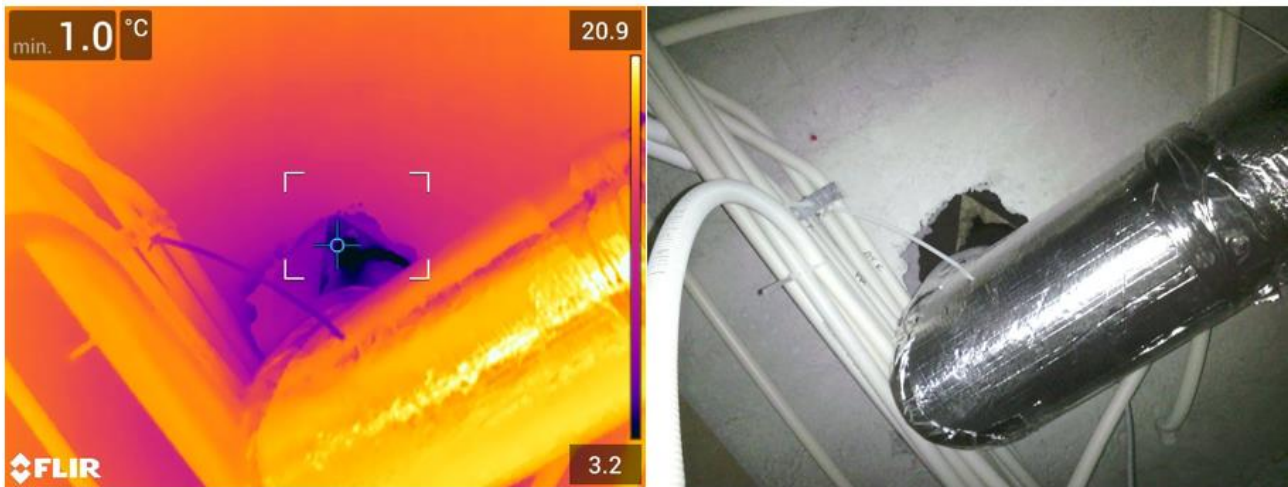
Kuva 4.14. Katon sadevesiviemäreiden läpiviennit vesikaton läpi eivät ole tiiviitä useassa tilassa.

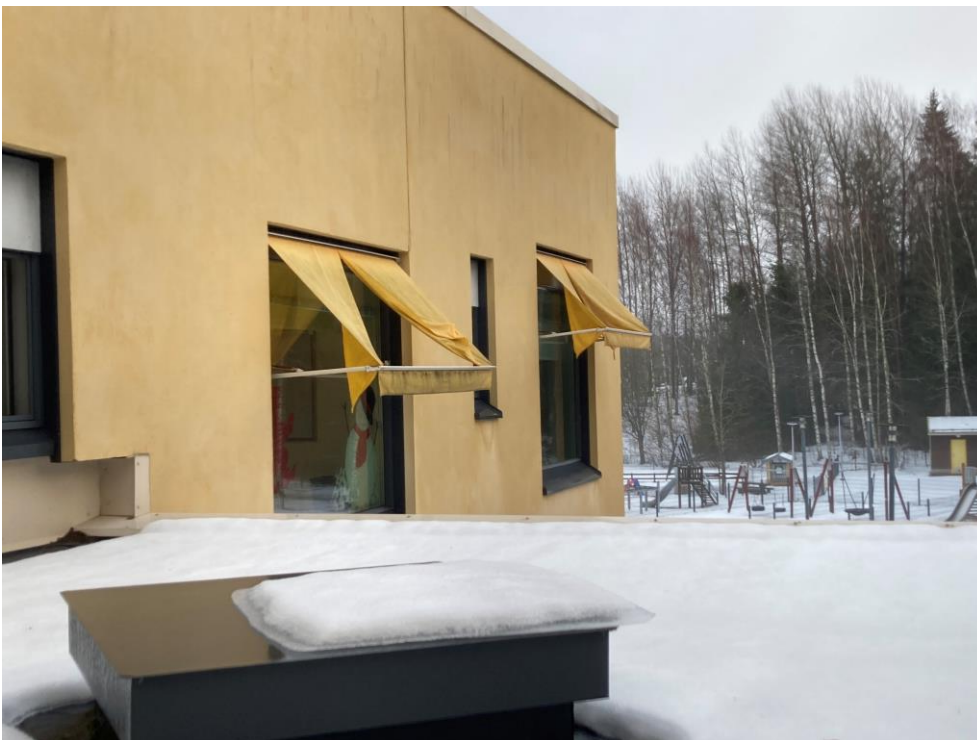
Kuva 4.15. Auringon lämpösäteilyn suojaukseen tarkoitettuja markiiseja ovat repeytyneet useiden ikkunoiden kohdilla.

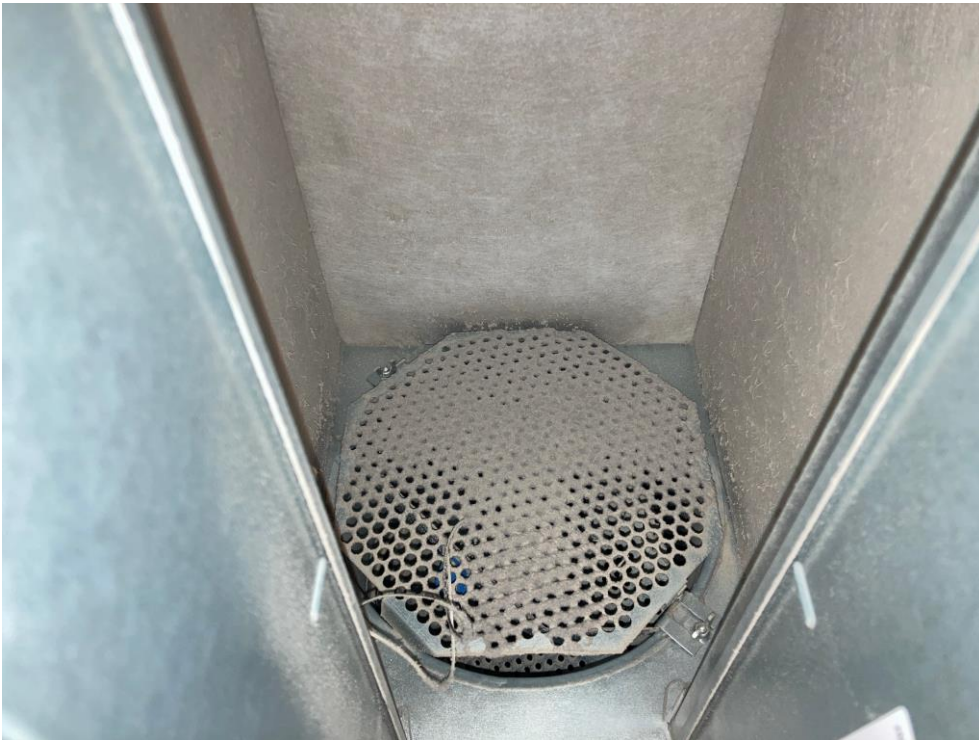
- Leikki- ja lepo huoneiden poistoilmapäätelaitteiden sisällä olevat reikäpellit tukkeutuvat helposti huonepölystä, jolla on vaikutusta poistoilmavirtauksien määrään (Kuva 5.1). Kohteen ilmanvaihtokanavat ovat puhdistettu edellisen kerran 2 vuotta sitten.
- Lattiakaivo likainen tilassa 105. Likainen lattiakaivo saattaa tuoda tilaan tunkkaista hajua (Kuva 5.2).
- Pesualtaiden viemärit ja ylivuotoputket ryhmätiloissa paikoitellen likaiset. Ylivuotoputkiin jäänyt lika saattaa päästä tilaan tunkkaista maakellarin tapaista hajua (Kuva 5.3).

Kuva 5.1. Pölyinen poistoilmapäätelaitteen reikäpelti.

- Ilmanvaihtojärjestelmän puhdistus ja säätö
- Kohteen poistoilmapäätelaitteiden pölyisyyttä tulee seurata ja tarvittaessa puhdistaa päätelaitteet ennenaikaisesti. Normaali ilmanvaihtokanavien puhdistusväli on 5 vuotta.
- Ryhmähuoneiden pesualtaiden viemäreiden tarkastus ja ylivuotoputkien vaihto.

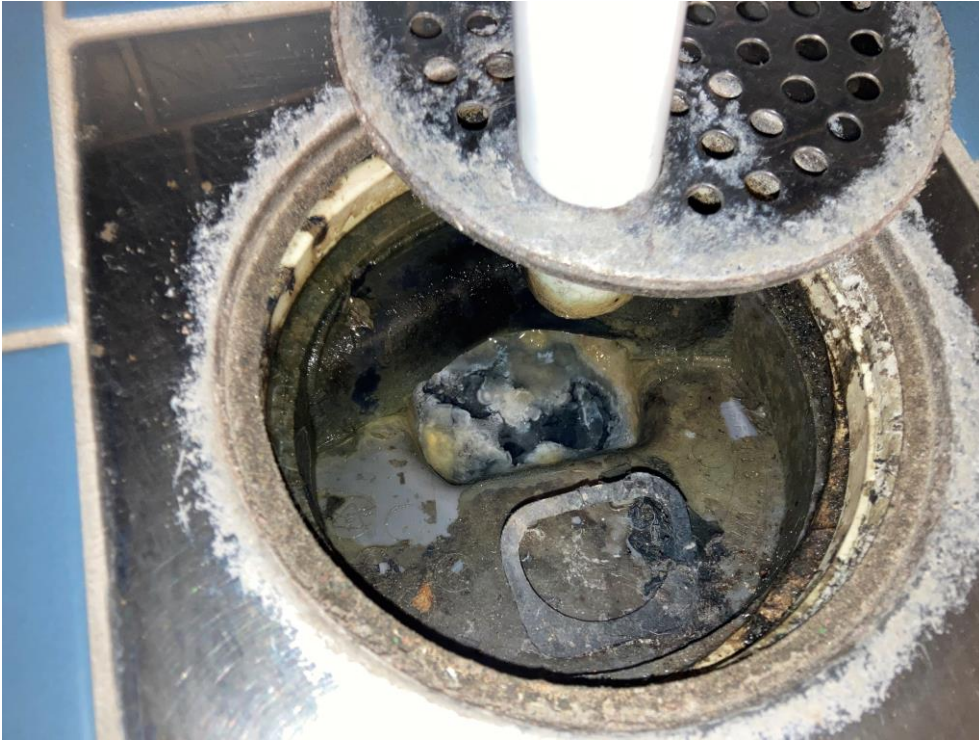
Kuva 5.2. Lattiakaivo likainen tilassa 105. Likainen lattiakaivo saattaa tuoda tilaan tunkkaista hajua.

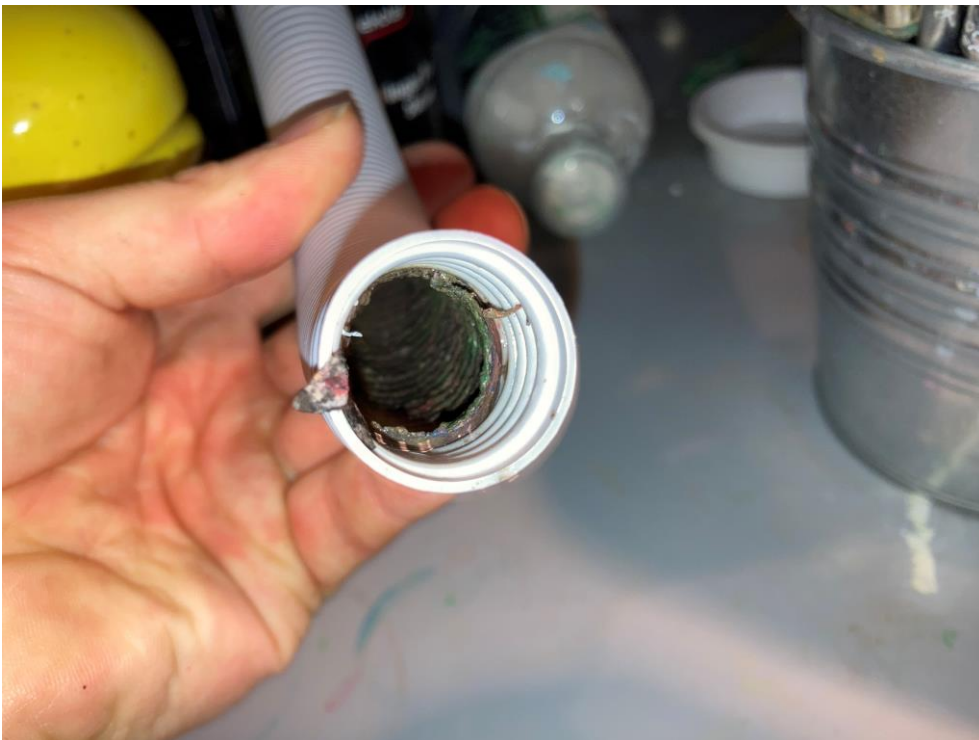
Kuva 5.3. Pesualtaiden viemärit ja ylivuotoputket ryhmätiloissa paikoitellen likaiset. Ylivuotoputkiin jäänyt lika saattaa päästä tilaan tunkkaista maakellarin tapaista hajua.

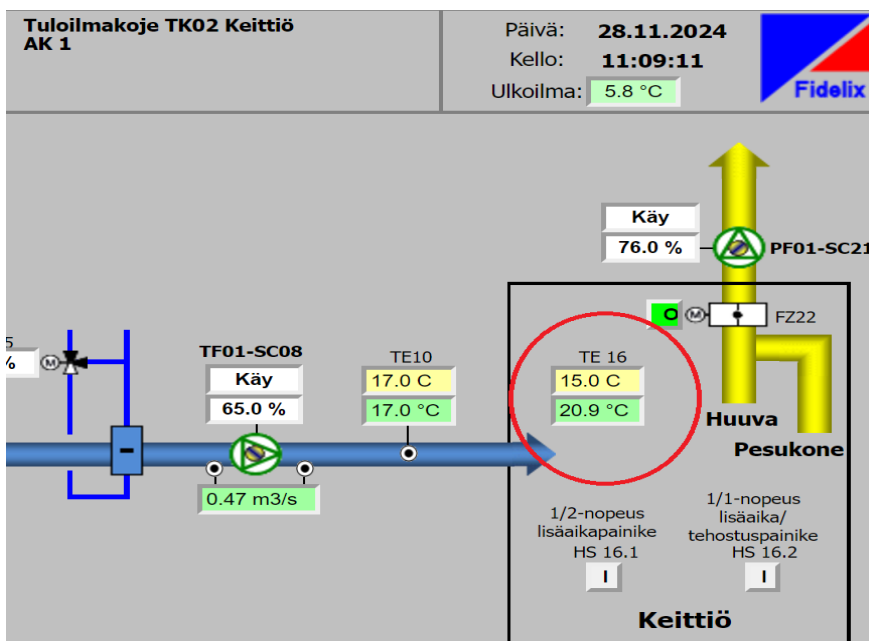
- Rakennusautomaatio toimii pääsääntöisesti hyvin.
- Keittiön tuloilmakoneessa TK02 on jäähdytys.
- Keittiön ilmanvaihtokoneen TK02 huonekaskadin asetusarvo 15°C. Kone käyttää jäähdytystä vaikka tarvetta ei olisi joka lisää energiankulutusta (Kuva 6.1).
- Automaatiojärjestelmänä vanha Fidelix automaatio, joka nykyään on tietoturvariski.
- Tarpeenmukaista ilmanvaihtoa säättävät ilmamääräsäätimet (IMS) ovat ilmeisesti poistettu käytöstä.
- Lämpötilojen hälytysrajat ovat alhaisia.
- Rasvaerotuskaivon hälytys on päällä.

Kuva 6.1. Keittiön huonekaskadin asetusarvo 15°C, jäähdyttää silloinkin, kun tarvetta ei ole (lisää energiankulutusta).

- Tarkastettu historianseuranta.
- Tarkastettu hälytyslokit.
- Kaikkien ilmanvaihtokoneiden kaskadisäätöjen asetusarvot muutettu 20.5°C.
- Kaskadisäätöjen minimi- ja maksimirajat muutettu 18°C ja 24°C.
- Lämpötilojen hälytysrajoja muutettu.

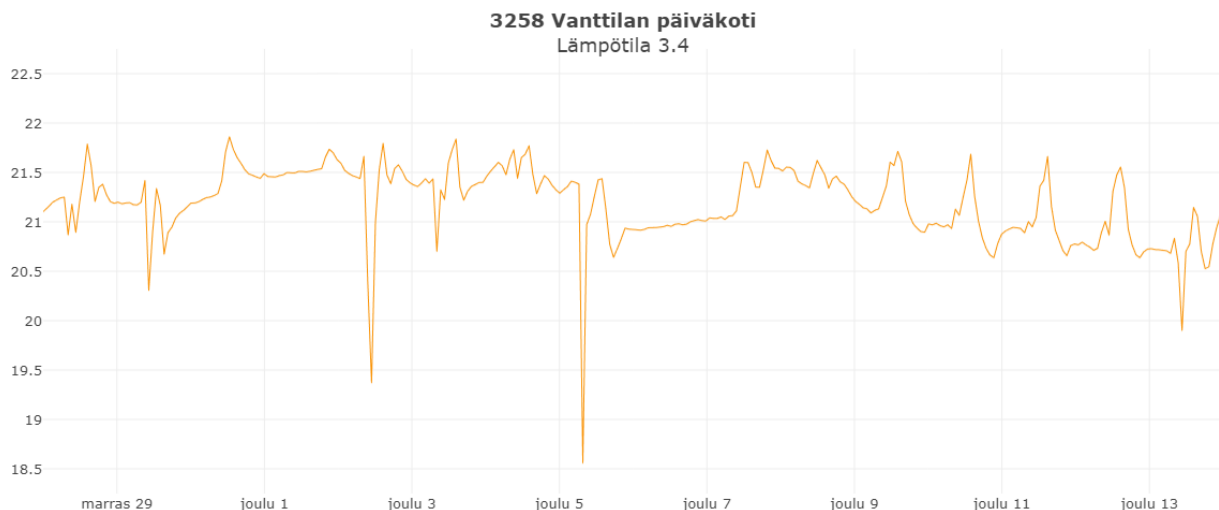
**Lämpötila**

Lämpötila vaihteli noin 20.5–22°C:een välillä ulkolämpötilamuutoksia seuraten. Lämpötilojen huiput ajoittuivat pääsääntöisesti iltapäiväaikoihin. Suuret tiputukset lämpötilassa ovat johtuneet ikkunoiden avaamisesta.
